CONCESIONARIO: ACCESOS NORTE DE BOGOTÁ S.A.S.

VOLUMEN VIII ESTUDIOS Y DISEÑO DE ESTRUCTURAS		
ESTUDIOS Y DISEÑOS FASE III			
AFD-UF4-VIII-22-V0	VERSIÓN: 0	FECHA: DICIEMBRE/2022	UNIDAD FUNCIONAL 4

3 INSPECCIÓN PUENTE VEHICULAR SERIES

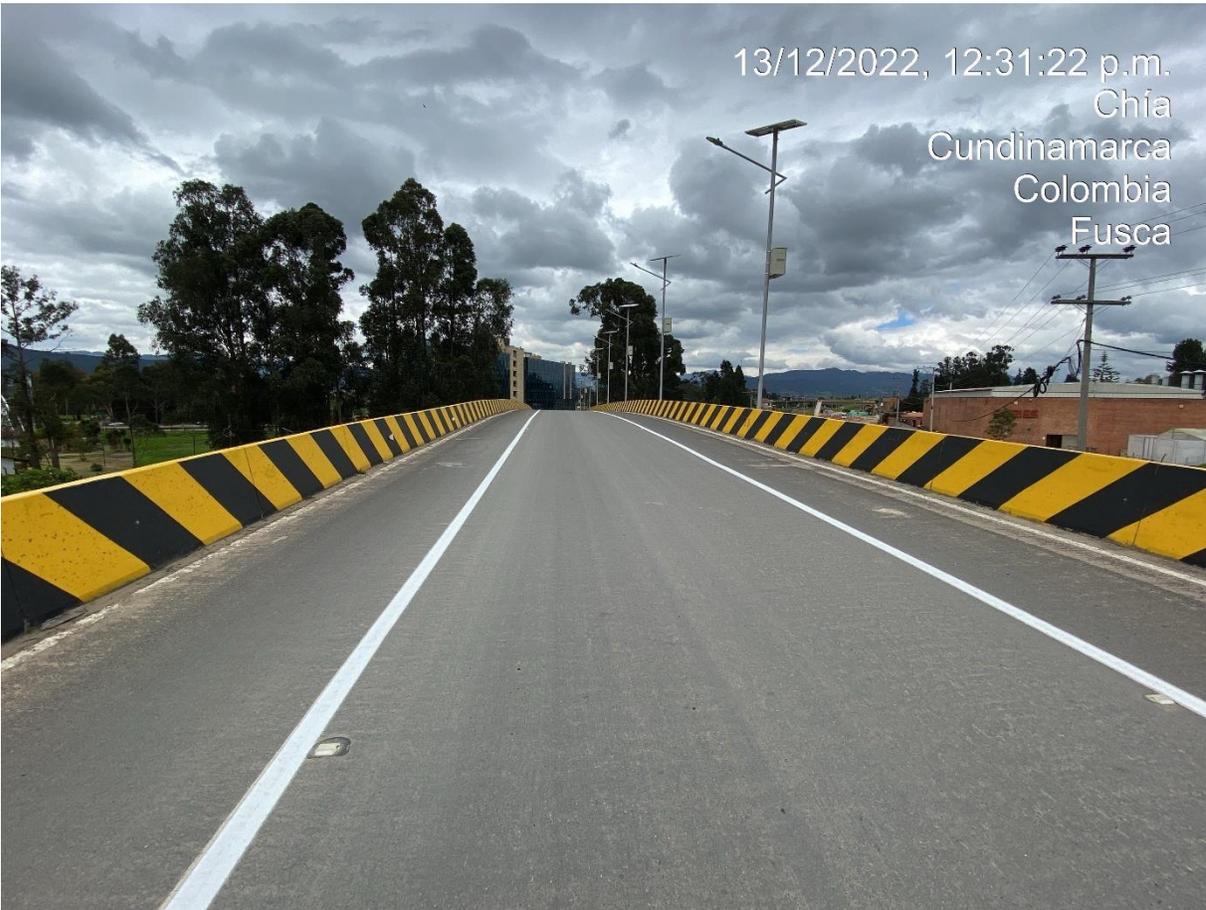
Fotografía 3. Vista Puente Series superficie de asfalto
Fuente: Sinerging S.A.S.

Las superficies sobre el tablero del puente en general se encuentran en buen estado con desgaste normal de los materiales.

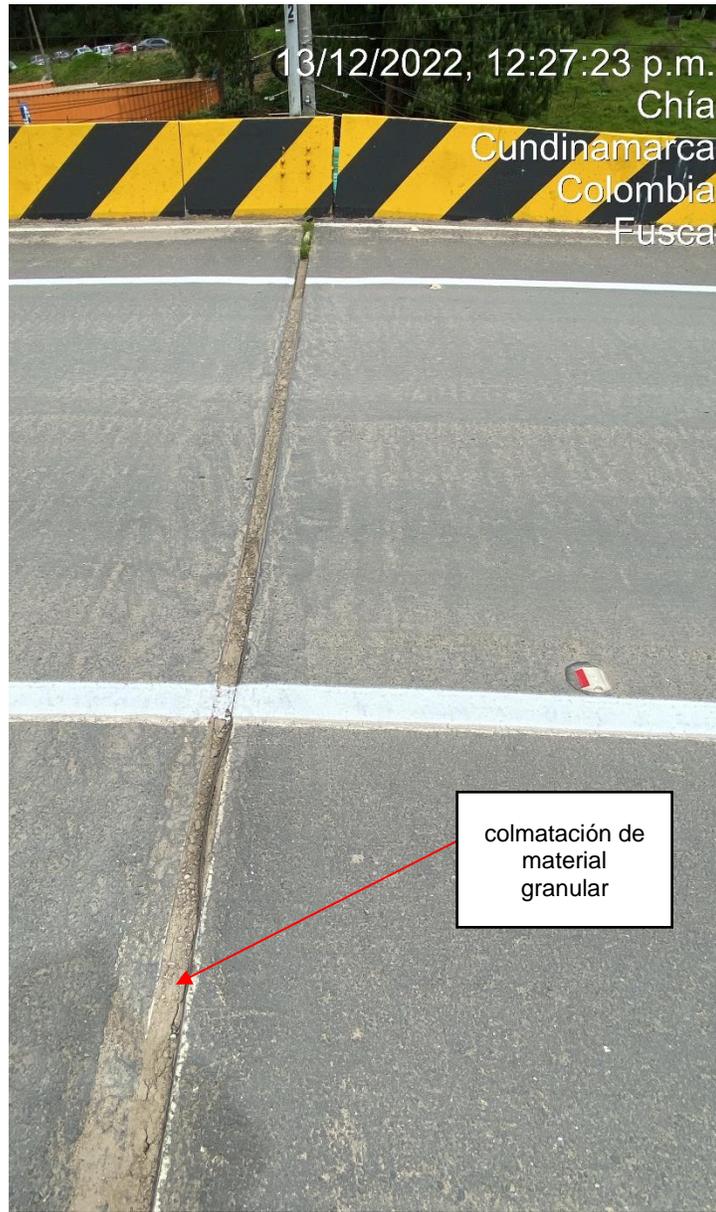
Fotografía 4. Vista Junta Estribo Eje 1
Fuente: Sinerging S.A.S.

El intercambiador presenta juntas de sello fijo de neopreno en sus dos estribos, en el estribo 1 se observa ausencia del sello junto a colmatación de material granular y en el estribo 2 la junta presenta colmatación de material granular.

JUNTAS DE EXPANSIÓN (Tipo 02 - Juntas Selladas)		Sello		Perfiles		Guardacantos		Otros		La junta en el estribo 1 se observa tramos con ausencia del sello y en el estribo 2 la junta presenta colmatación de material granular. (ver foto 4,5,6)
			E AUS 11 4,5,6								
	ANDENES/BORDILLOS		Desportillamiento		Acero expuesto		Dimensión insuficiente		Otros		El puente no cuenta con andenes o bordillos (ver foto 7)
	BARANDAS (Material 02 - Concreto)		Pintura		Postes		Pasamanos		Otros		Se puede evidenciar que las barandas a lo largo del puente están en buen estado. (ver foto 8 y 9)
	ILUMINACIÓN		Cuenta con lamparas encargadas de la iluminación en un solo costado							Se recomienda una inspeccion en horas de la noche para determinar el estado y funcionamiento de la misma (ver foto 10)	
	SEÑALIZACIÓN		Horizontal		Vertical		Reductores		Otros		Las señales de tránsito se encuentran en buen estado (ver foto 11)

- Se recomienda reparación del sello elastomérico en el estribo 1.
- Se recomienda monitoreo y seguimiento a los apoyos del estribo 2.
- Se recomienda verificar periódicamente el funcionamiento de las luminarias.
- Se recomienda realizar mantenimiento rutinario. (Lavado, limpieza de drenajes, bordillos, juntas, barandas y placa)
- se recomienda realizar un hidrolavado en la parte inferior del vano 3 y posteriormente el uso de SIKA COLOR 550W o similar para evitar patologías que afecten el concreto en el tiempo
- La próxima Inspección Principal se recomienda realizarla en un (1) año.

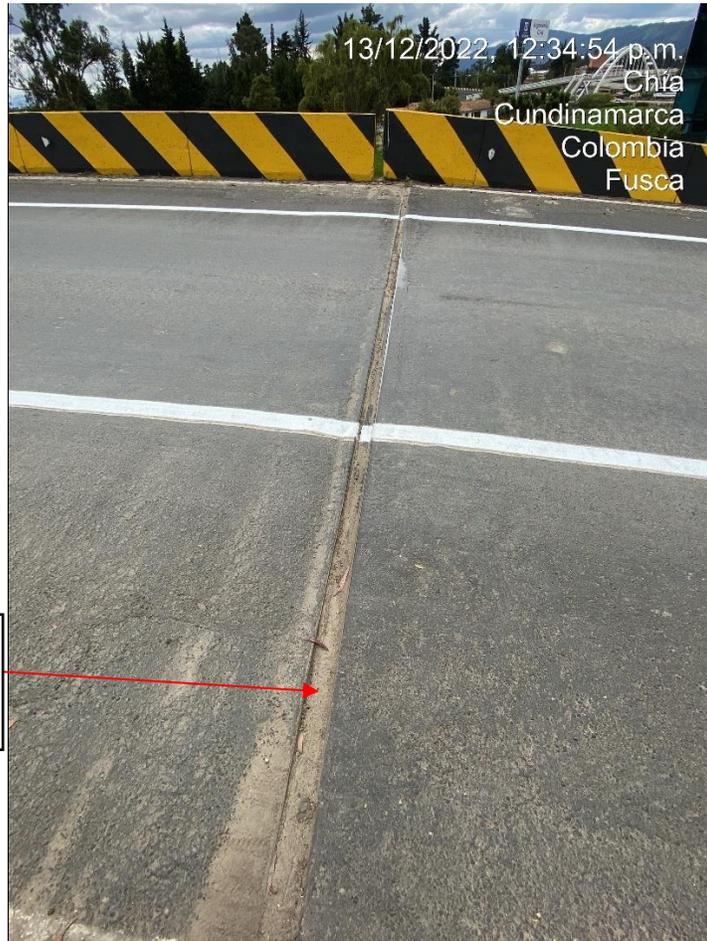
Fotografía 6. Vista Junta Estribo 2 Eje 6
Fuente: Sinerging S.A.S.

Junta con
colmatación de
material
granular

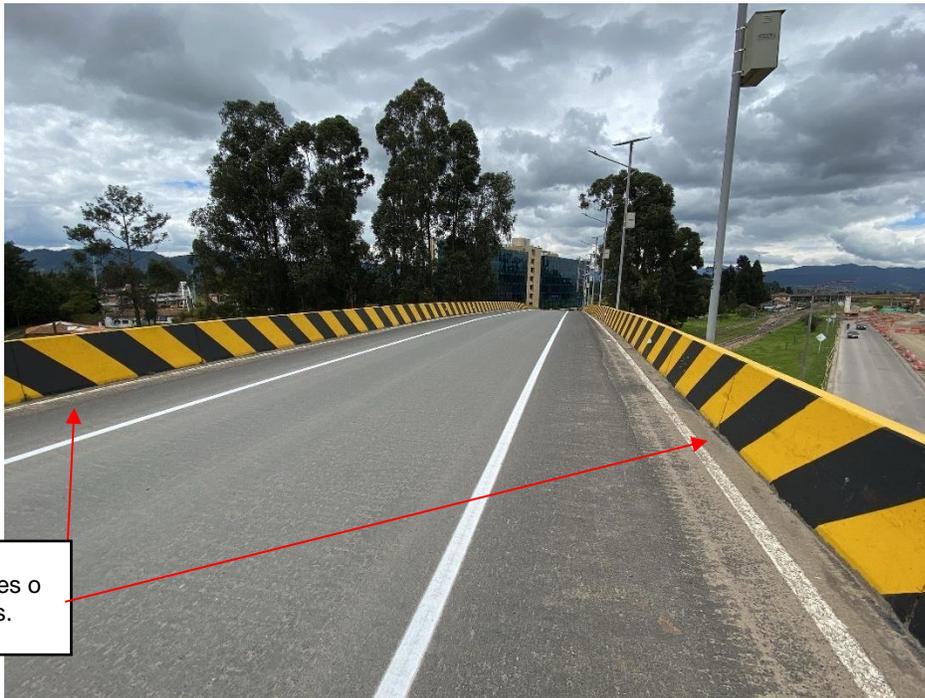
Fotografía 7. Vista General de Andenes y Bordillos
Fuente: Sinerging S.A.S.

El puente no cuenta con andenes o bordillos.

Sin andenes o bordillos.

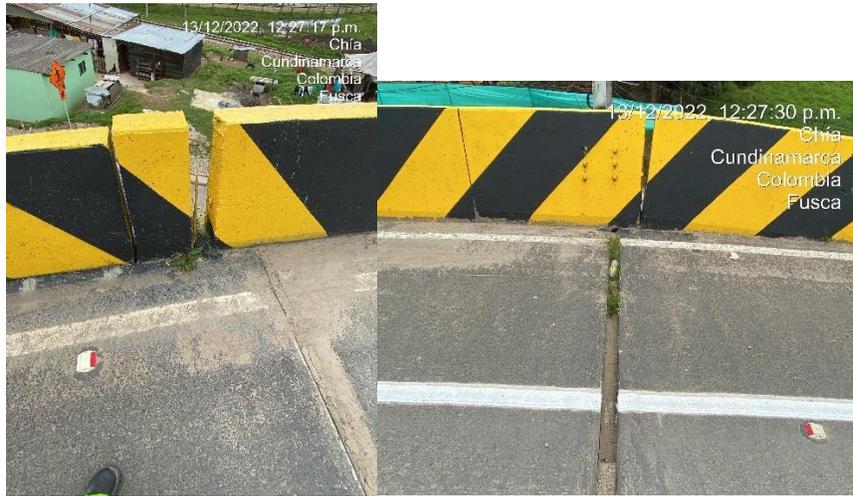
Fotografía 8. Baranda en Concreto Estribo Eje 1
Fuente: Sinerging S.A.S.

Se puede evidenciar que las barandas a lo largo del puente están en buen estado. Las barreras en ambos estribos presentan separaciones respecto a las barreras del puente lo cual es adecuado para el mismo.

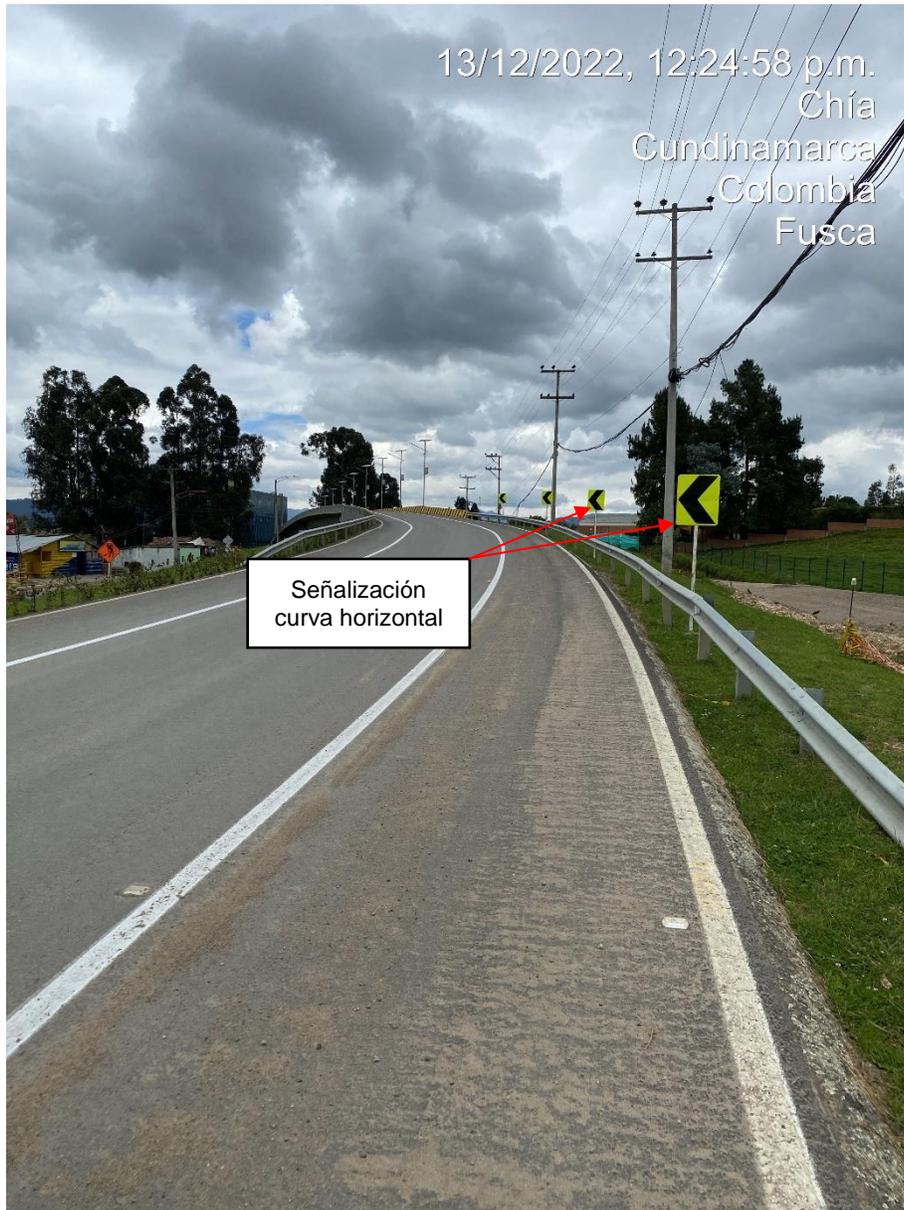
Fotografía 11. Señalización Entrada Puente Series

El puente cuenta con señalización en buen estado.

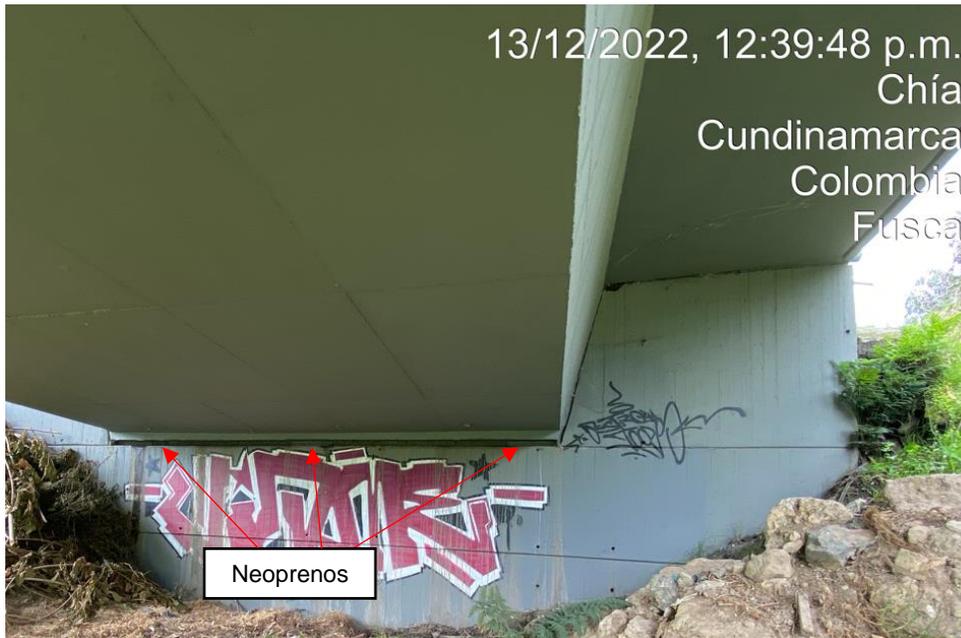
Fotografía 13. Vista general de Neopreno en estribos
Fuente: Sinerging S.A.S.

Los apoyos se encuentran en buen estado, sin embargo, en los apoyos del estribo 2 eje 6 se observan los neoprenos con deformaciones dentro del rango elástico y con desgaste de los materiales, se recomienda seguimiento y monitoreo de los neoprenos.

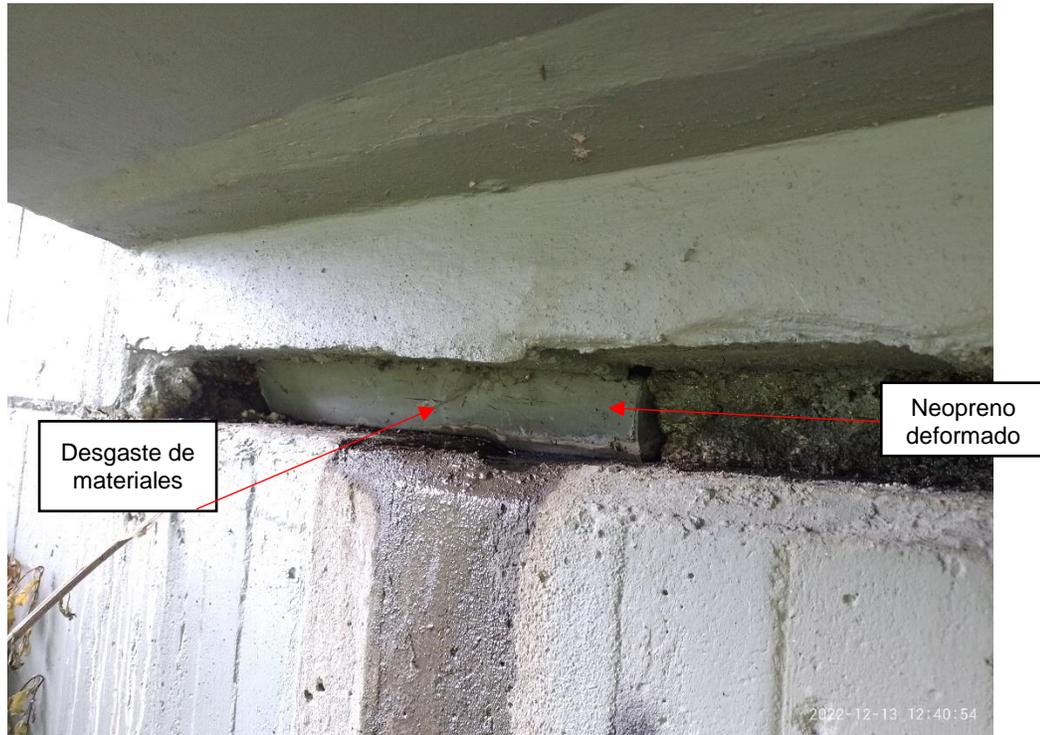
Fotografía 14. Vista Estribo 2 Eje 6 Neopreno
Fuente: Sinerging S.A.S.

RIOSTRAS		Diseño		Construcción		Funcionamiento		Otros		No aplica
	APOYOS		Desplazamiento		Descomposición		Deformación		Otros		Los apoyos se encuentran en buen estado, sin embargo, en los apoyos del estribo 2 eje 6, se observa que los neoprenos presentan deformaciones dentro del rango elástico y desgaste, se recomienda monitoreo de los neoprenos (ver foto 114)
	ARCOS		Diseño		Construcción		Funcionamiento		Otros		No aplica
	ARCOS METALICOS		Arco izquierdo		Arco derecho		Arriostamiento lateral		Otros		No aplica
SUPERESTRUCTURA METALICA	PERFILES METALICOS Tipo (01,03,04)		Vigas		Largueros		Diafragmas		Otros		No aplica
	ARMADURAS - Tipo (07 - Baltimore)		Cordones		Montantes		Diagonales		Otros		No aplica
	CONEXIONES		Con soldadura		Con conectores		Con pasadores		Otros		No aplica
	CABLE/PENDOLONES/TORRES		Cables		Pendolones		Torres		Otros		No aplica
	ACCESO PEATONAL (ESCALERA/RAMPA) Tipo:		Peldaños/Losa		Viga gualdera		Barandas		Otros		El puente no cuenta con accesos peatonales.

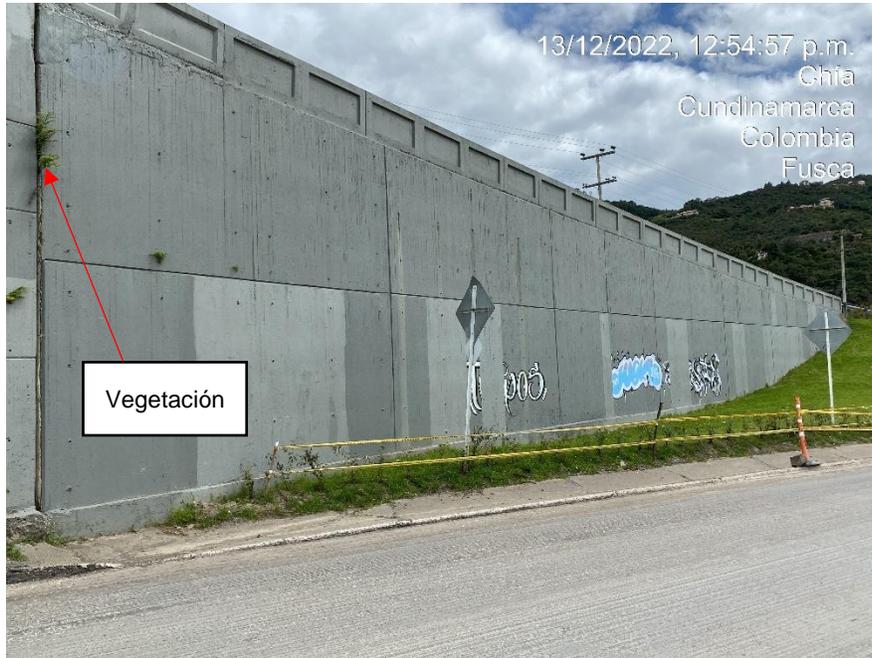
Fotografía 16. Vista Aleta Estribo Eje 1 Costado Izquierdo
Fuente: Sinerging S.A.S.

Las aletas se encuentran en buen estado, sin embargo, tiene presencia de vegetación, se recomienda limpieza.

DRENAJES		Taponamiento		Ausencia		Long. Insuficiente		Otros		El puente no cuenta con drenajes.
	ALETAS (ESTRIBO 1 Y ESTRIBO 2)		Diseño		Construcción		Funcionamiento		Otros		Las aletas se encuentran en buen estado, Sin embargo, presentan vegetación (ver foto 16 a 19)
SUPERESTRUCTURA	ESTRIBOS - (1 y 2)		Diseño		Construcción		Funcionamiento		Otros		Los estribos del puente presentan contaminación en el concreto e infiltración por humedad. (ver foto 20 y 21)
	PILAS (Tipo 01-formadas por una columna)		Diseño		Construcción		Funcionamiento		Otros		Las pilas se encuentran en buen estado. (ver foto 22)
	LOSA (Tipo 04 -Maciza)		Diseño		Construcción		Funcionamiento		Otros		La losa del puente presenta un desgaste normal, se observan zonas donde ha sido inyectadas las microfisuras. (ver foto 23)
SUPERESTRUCTURA DE CONCRETO	VIGAS		Diseño		Construcción		Funcionamiento		Otros		Las vigas son postensadas de sección constante, se observan zonas donde se ha sido inyectadas las microfisuras, adicionalmente se recomienda realizar una limpieza en el vano 3 en la parte inferior debido a que se observa material particulado adherido lo cual puede generar carbonatación en el tiempo. (ver foto 24,25)

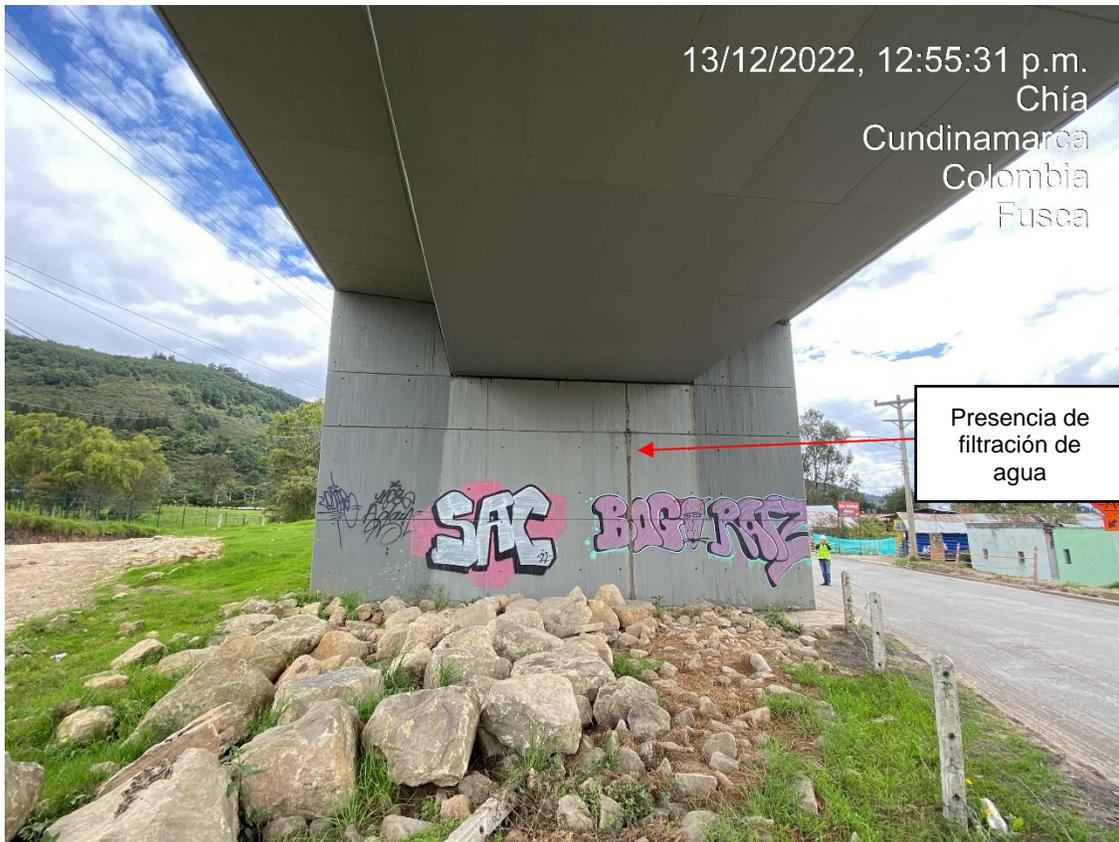
Fotografía 20. Vista Estribo Eje 1
Fuente: Sinerging S.A.S.

Este puente presenta ambos estribos en concreto reforzado en buenas condiciones, sin embargo, hay presencia de humedad en ambos estribos, se recomienda limpieza.

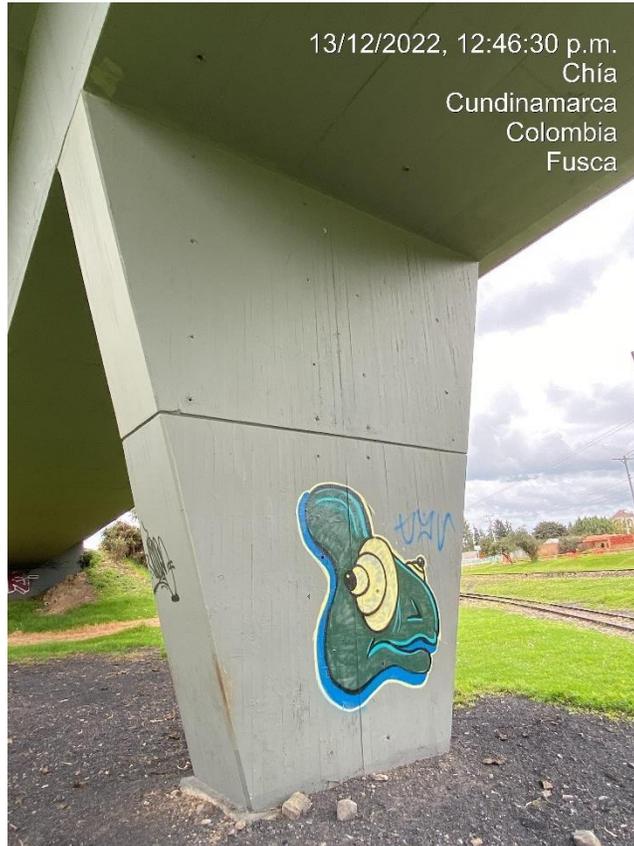
Fotografía 22. Vista columna típica
Fuente: Sinerging S.A.S.

El puente consta de 6 ejes con 1 pila por eje, la columna tiene sección variable y se encuentra en buenas condiciones, no presentan ningún tipo de fisuración, hormigueros o desportillamientos

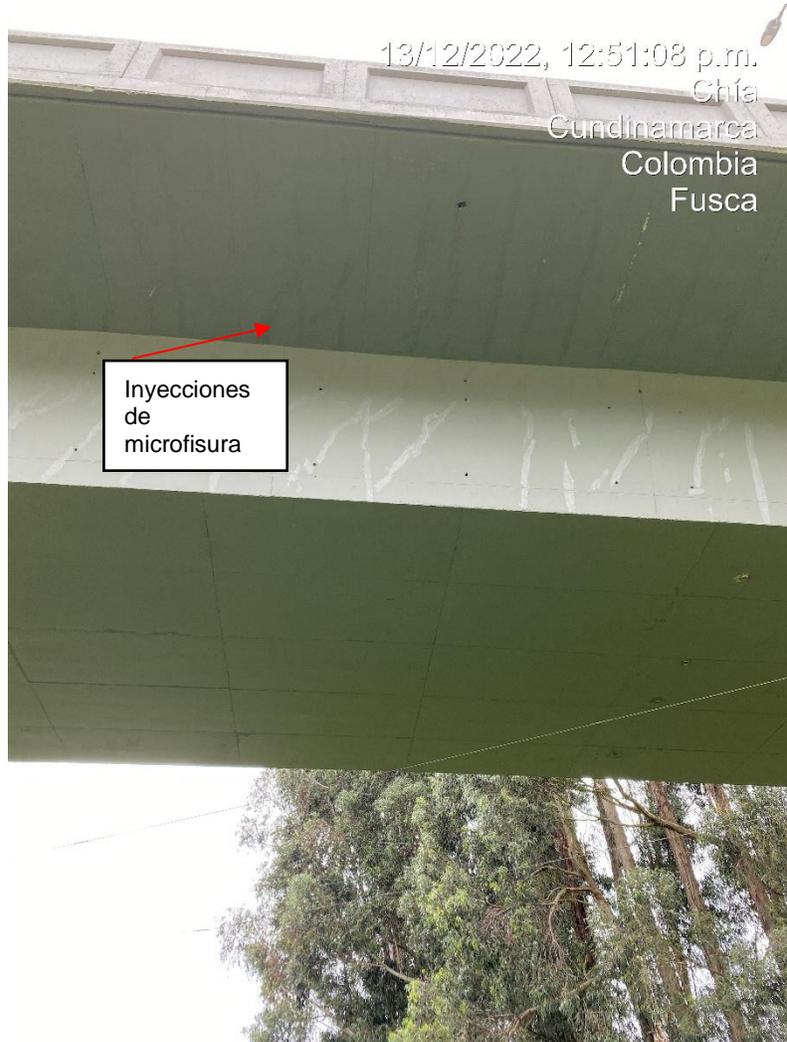
Fotografía 23. Vista de losa maciza
Fuente: Sinerging S.A.S.

El tablero del puente presenta un desgaste normal Se observan zonas donde han sido inyectadas las microfisuras y que presentan un comportamiento adecuado.

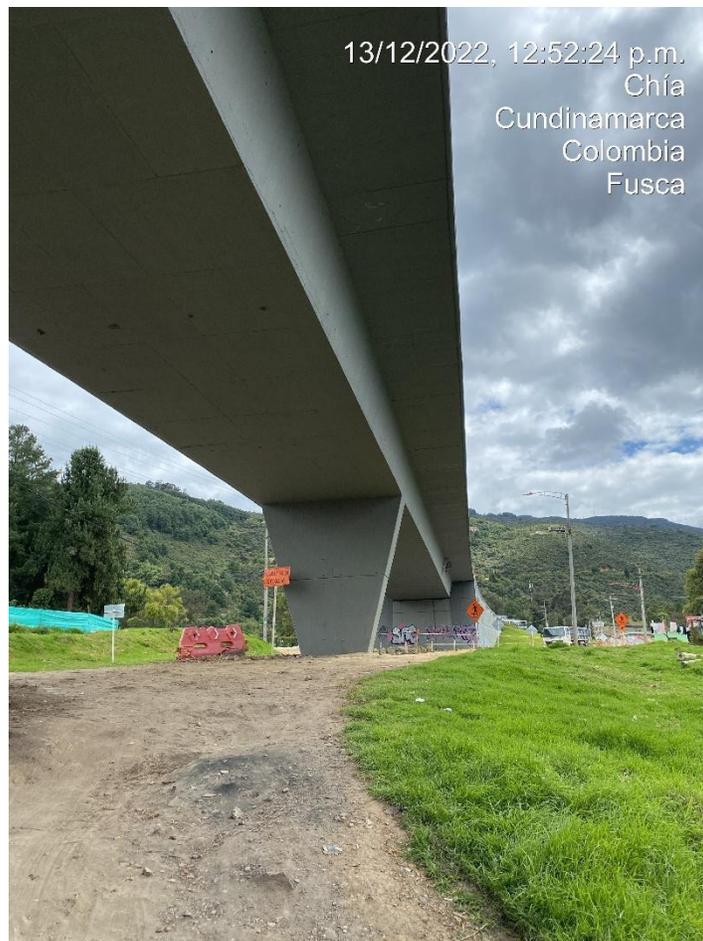
Fotografía 24. Vista General de viga cajón
Fuente: Sinerging S.A.S.

Las vigas son postensadas de sección constante, Se observan zonas donde han sido inyectadas las microfisuras y que presentan un comportamiento adecuado.

Se observan material particulado en la zona de la viga y placa del vano 3 debido al paso del tren por debajo, se recomienda realizar un hidrolavado de la zona y posteriormente el uso de SIKA COLOR 550W o similar para evitar patologías que afecten el concreto en el tiempo

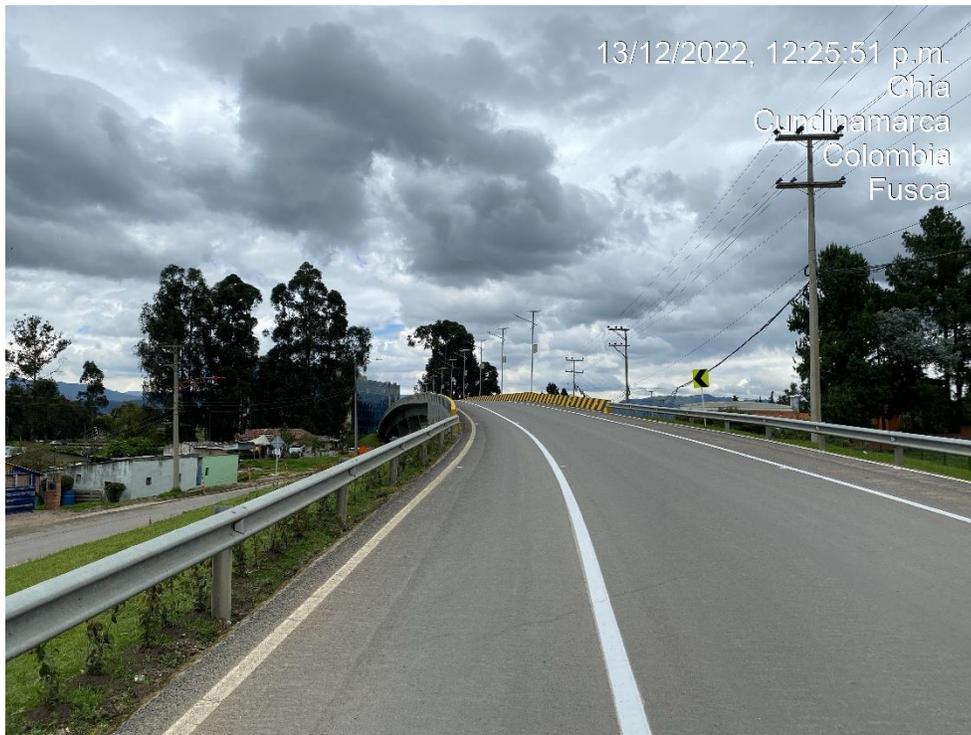
Fotografía 26. Vista de Accesos Peatonales
Fuente: Sinerging S.A.S.

En el puente no cuenta con accesos peatonales a su entrada y salida.
