<b>CONCESIONARIO: ACCESOS NORTE DE BOGOTÁ S.A.S.</b>

<b>VOLUMEN VIII ESTUDIOS Y DISEÑO DE ESTRUCTURAS</b>		
<b>ESTUDIOS Y DISEÑOS FASE III</b>			
<b>AFD-UF4-VIII-22-V0</b>	<b>VERSIÓN: 0</b>	<b>FECHA: DICIEMBRE/2022</b>	<b>UNIDAD FUNCIONAL 4</b>

### **3 INSPECCIÓN PUENTE VEHICULAR SINDAMANÓY**

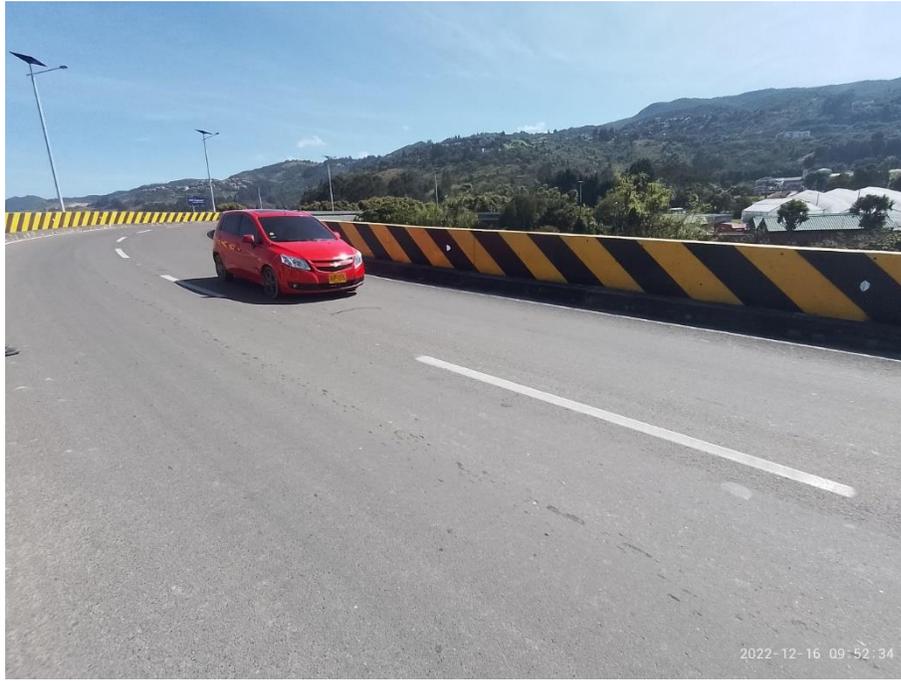
La superficie sobre el tablero del puente presenta un desgaste normal, no se observan fisuras.

Fotografía 3. Vista General superficie de asfalto  
Fuente: Sinerging S.A.S.

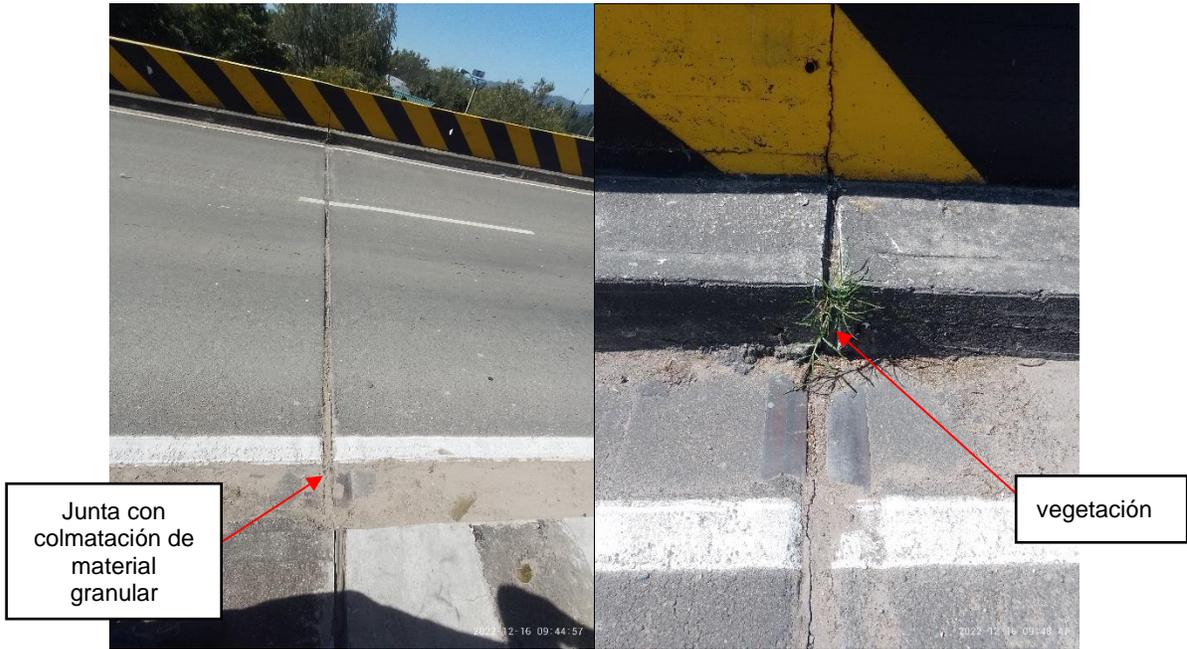
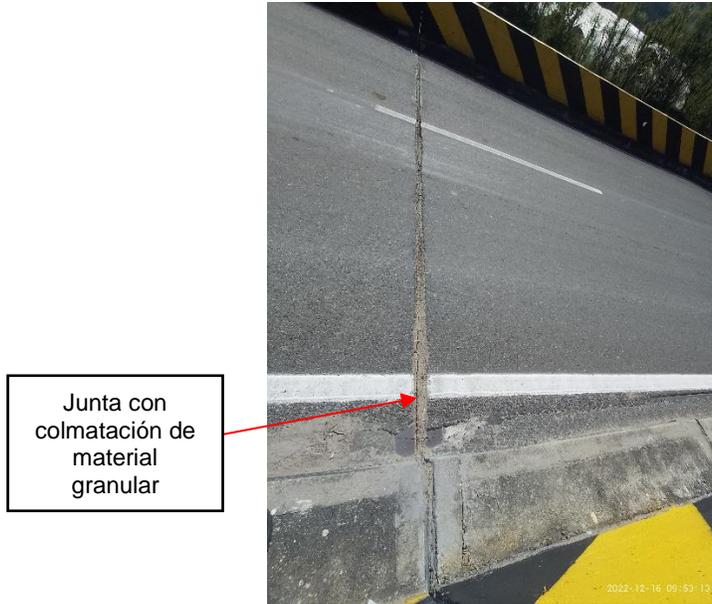
El intercambiador presenta juntas de sello fijo de neopreno en sus dos estribos, las dilataciones se observan con colmatación de material granular.

Fotografía 4. Vista junta estribo 1  
Fuente: Sinerging S.A.S.

Fotografía 5. Vista junta estribo 2  
Fuente: Sinerging S.A.S.

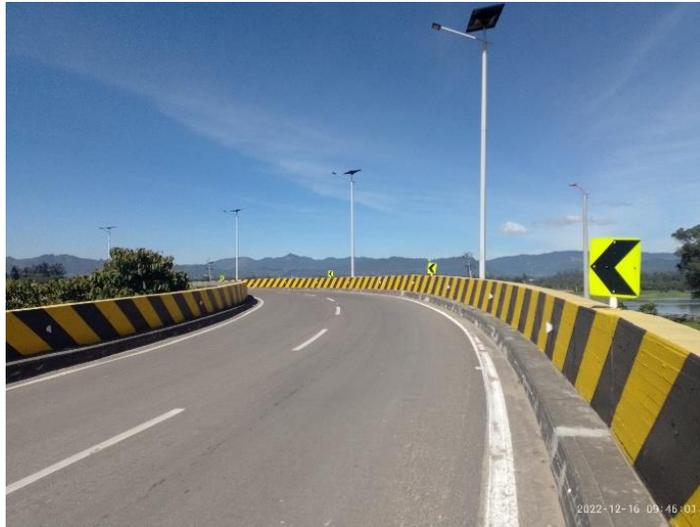
Los andenes y bordillos se encuentran en buen estado, se observa material granular a sus costados.

Fotografía 6. Vista andenes y bordillos  
Fuente: Sinerging S.A.S.

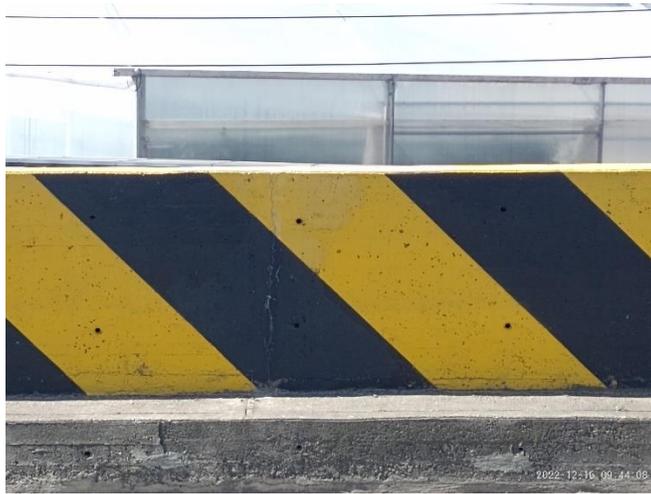
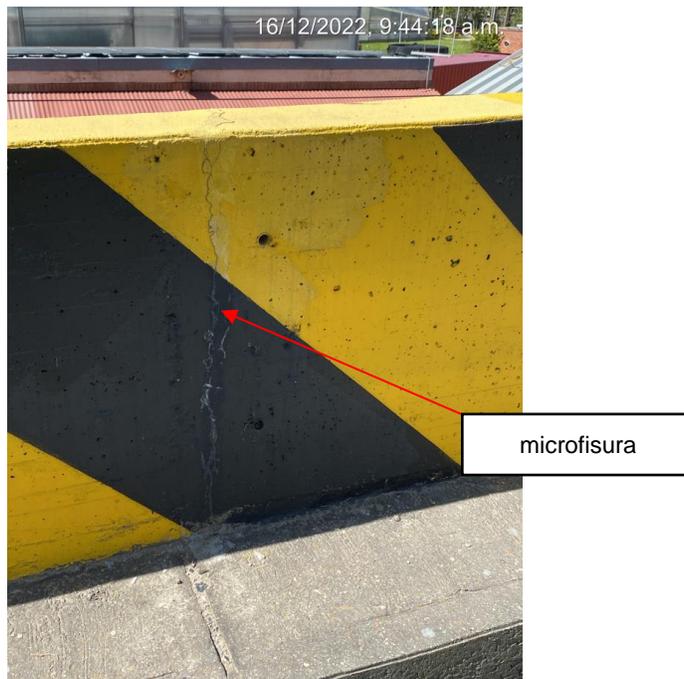
Fotografía 7. Baranda en concreto  
Fuente: Sinerging S.A.S.

Fotografía 8. Baranda en concreto  
Fuente: Sinerging S.A.S.

Se puede evidenciar que las barandas a lo largo del puente están en buen estado, sin embargo, se observan microfisuras, se recomienda resane y pintura.

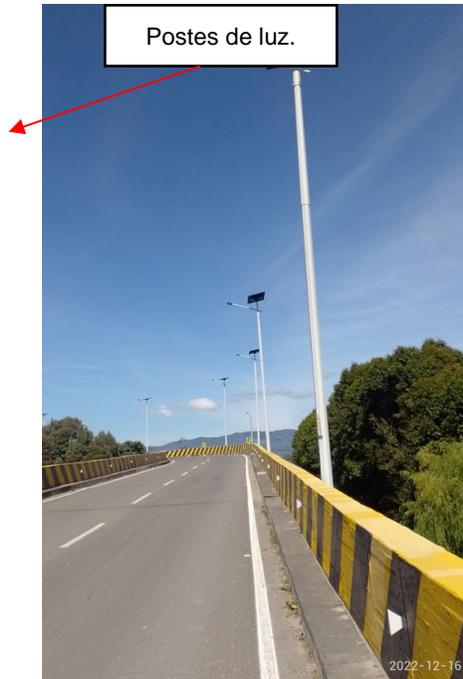
El puente cuenta con iluminación a un solo costado, se recomienda hacer una inspección en horas de la noche para determinar el estado y funcionamiento de la misma.

Fotografía 9. Iluminación del puente  
Fuente: Sinerging S.A.S.

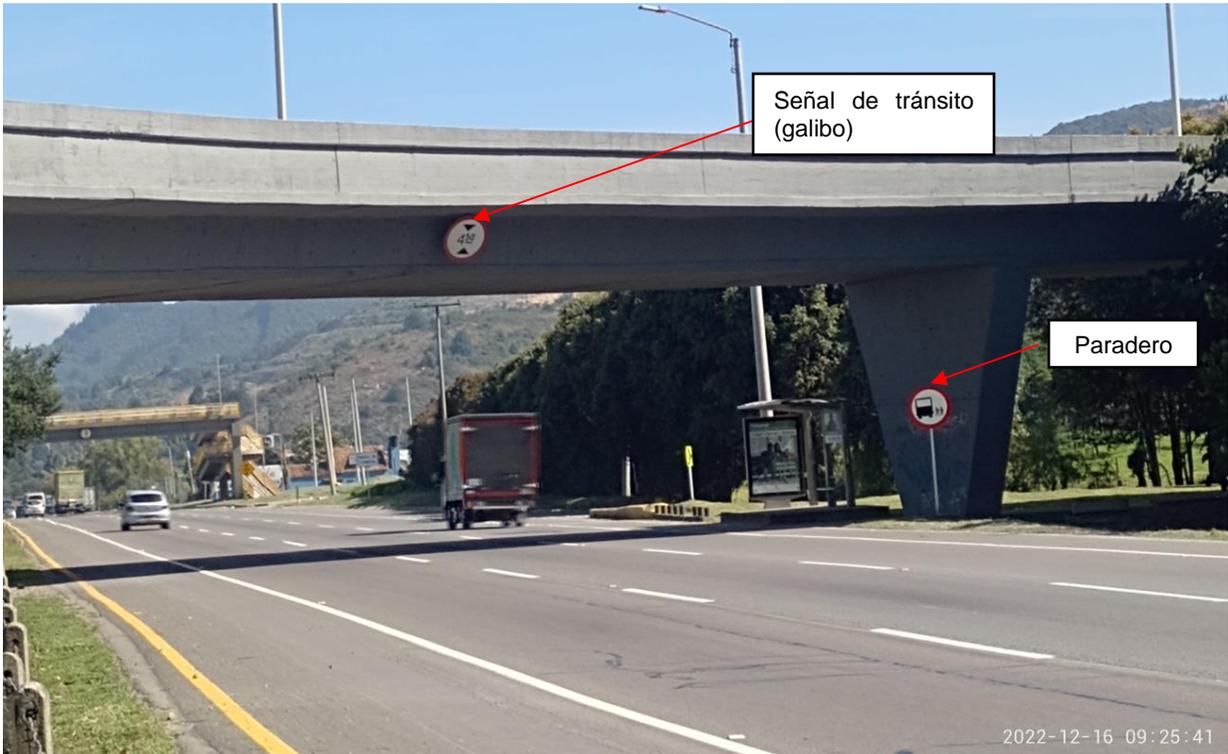
Se ubican señales que indican la llegada, la curva horizontal y posibles obstáculos en la vía, sin embargo, falta la señal de tránsito indicando la altura (galibo) del puente sobre la calzada. El puente cuenta con señalización horizontal en buen estado.

Fotografía 10. Señalización altura puente  
Fuente: Sinerging S.A.S.

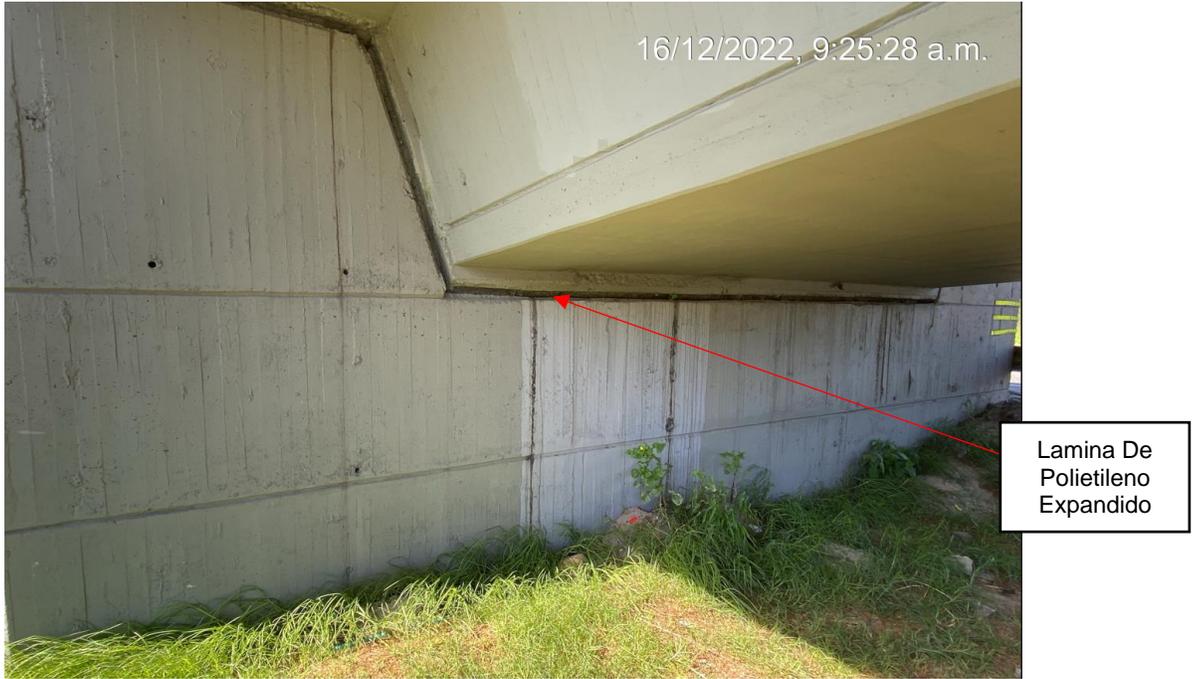
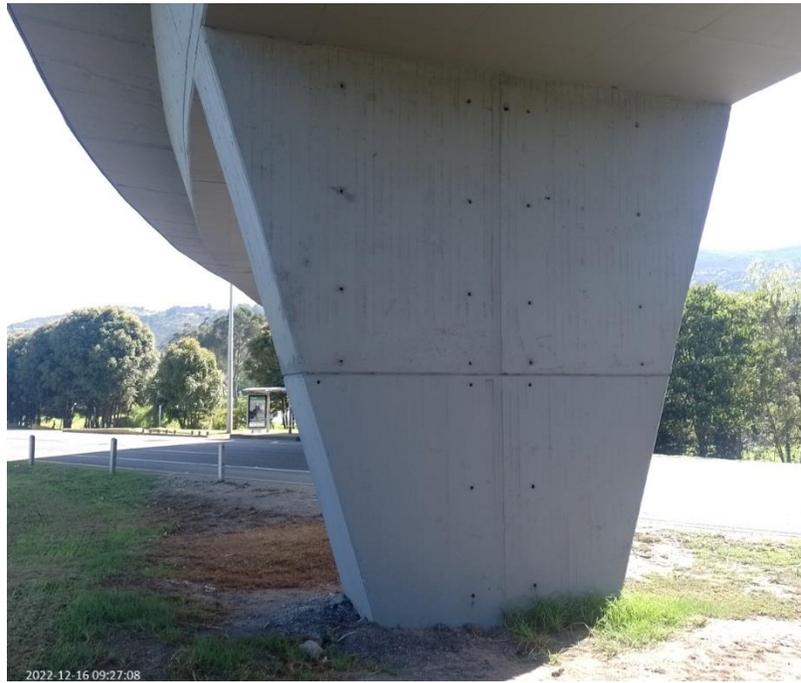
Los apoyos cuentan con láminas de polietileno expandido (icopor) con desgaste evidente la cual no permite la inspección en estribos y pilas.

Fotografía 13. Vista general de apoyos en estribo  
Fuente: Sinerging S.A.S.

Fotografía 14. Vista general de apoyos en pilas  
Fuente: Sinerging S.A.S.

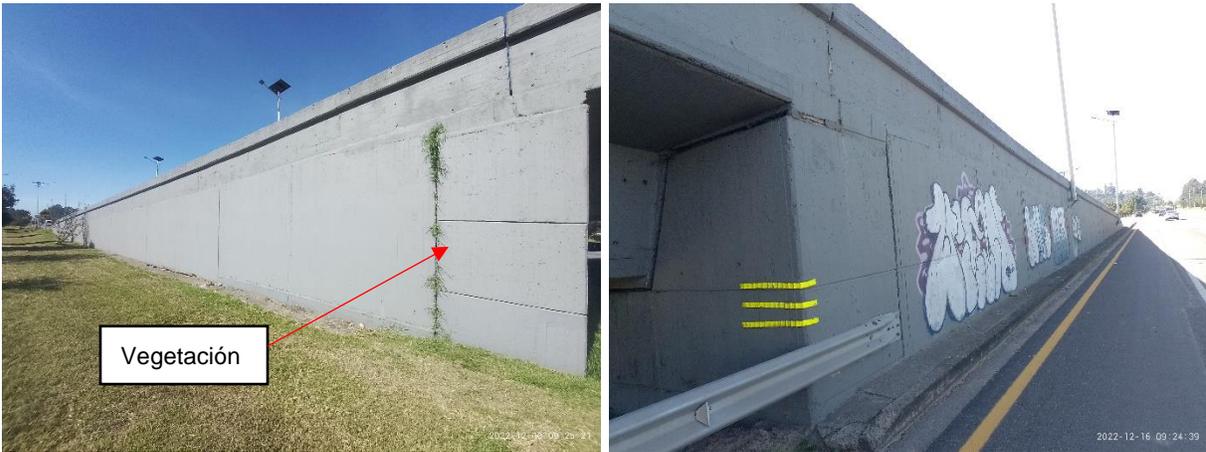
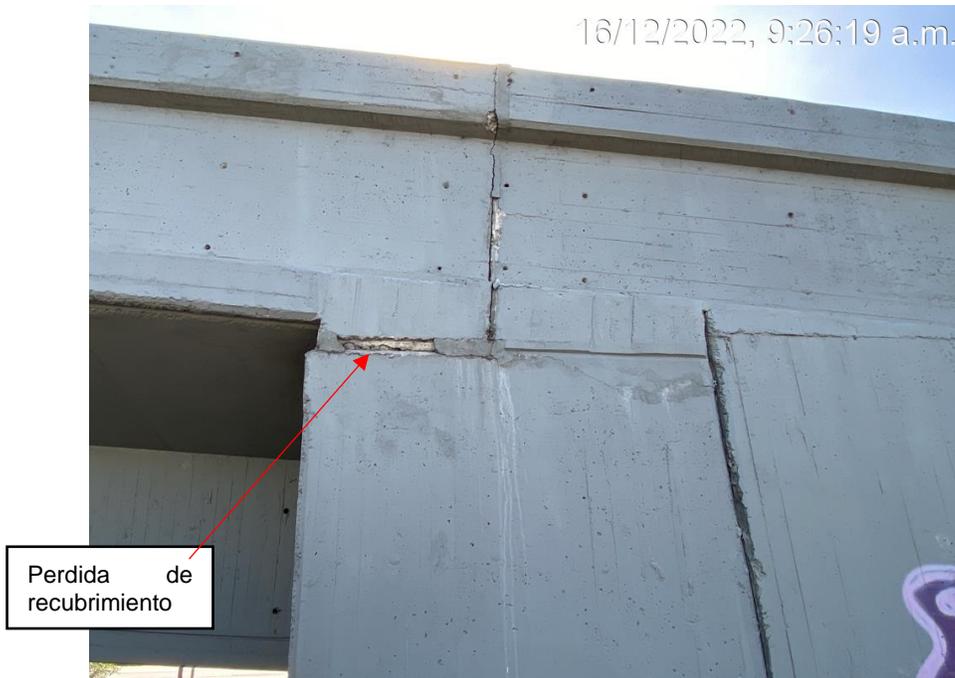
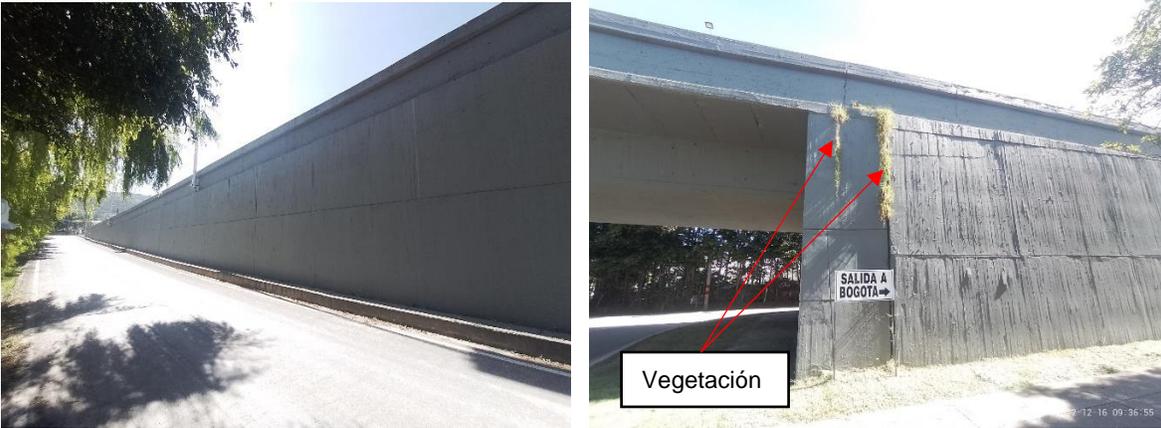
Las aletas se encuentran en buen estado, sin embargo, tiene presencia de vegetación.

Fotografía 15. Vista aleta estribo 1  
Fuente: Sinerging S.A.S.

Fotografía 16. Vista aleta estribo 1  
Fuente: Sinerging S.A.S.

Fotografía 17. Vista aleta estribo 2  
Fuente: Sinerging S.A.S.

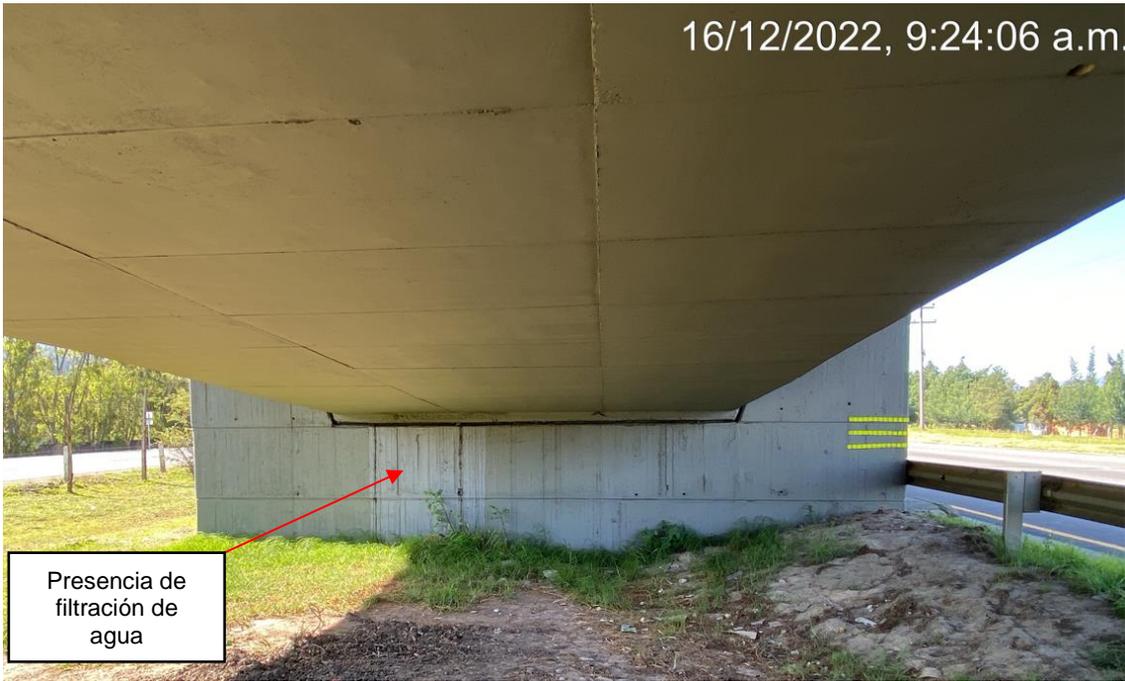
Este puente presenta ambos estribos en concreto reforzado en buenas condiciones, sin embargo, en el estribo 1 se observa rastros de fogatas realizadas posiblemente por asentamiento de personas en condición de calle, adicional hay presencia de humedad.

Fotografía 18. Vista estribo 1  
Fuente: Sinerging S.A.S.

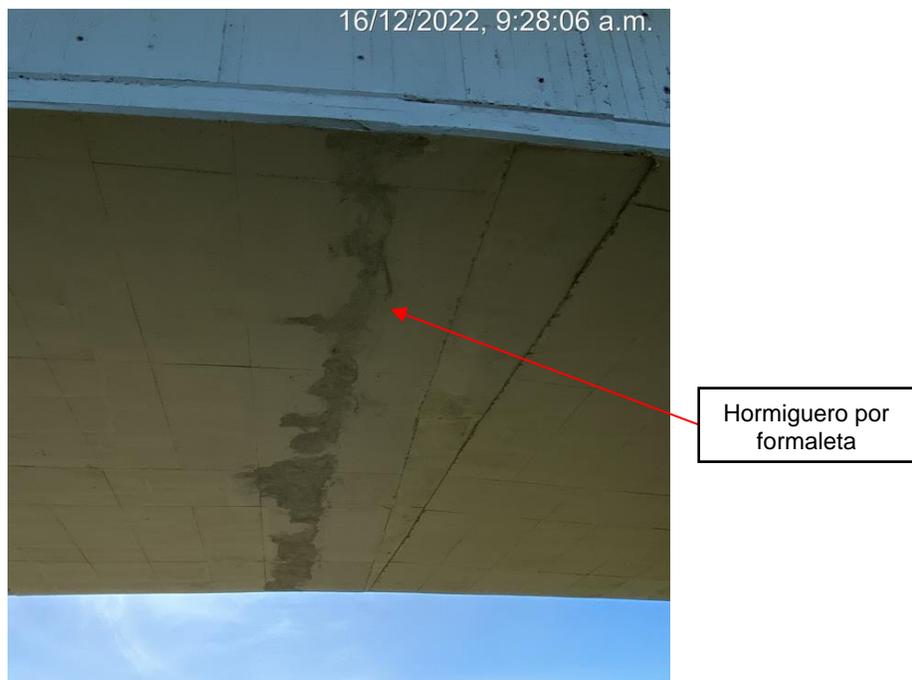
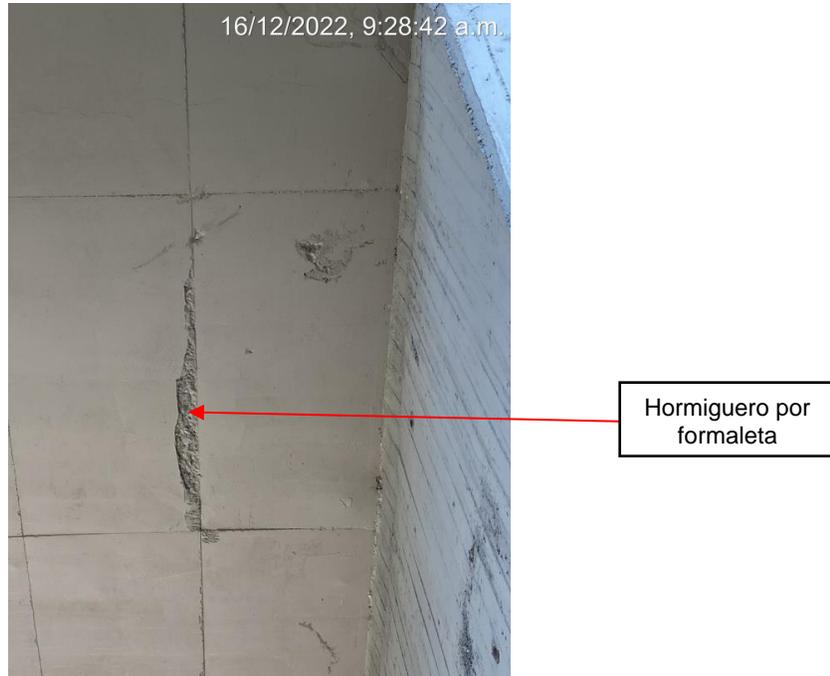
Viga Cajón postensada de sección constante, se encuentran en buen estado, no presentan fisuras, ni exposición de refuerzo, sin embargo, se evidencia hormiguero por formaleta cerca al eje 4.

Fotografía 24. Vista eje 4 Hormiguero en viga cajón  
Fuente: Sinerging S.A.S.

Fotografía 25. Vista eje 4 Hormiguero en viga cajón  
Fuente: Sinerging S.A.S.

El puente se encuentra en buenas condiciones, no se presentan fisuras, exposición del refuerzo ni hormigueros que puedan ocasionar fallas a nivel estructural, se recomienda resanar hormiguero en viga cajón cerca al eje 4, adicional, hacer mantenimiento a los accesos peatonales y la señalización del puente para garantizar mayor visibilidad a los conductores.

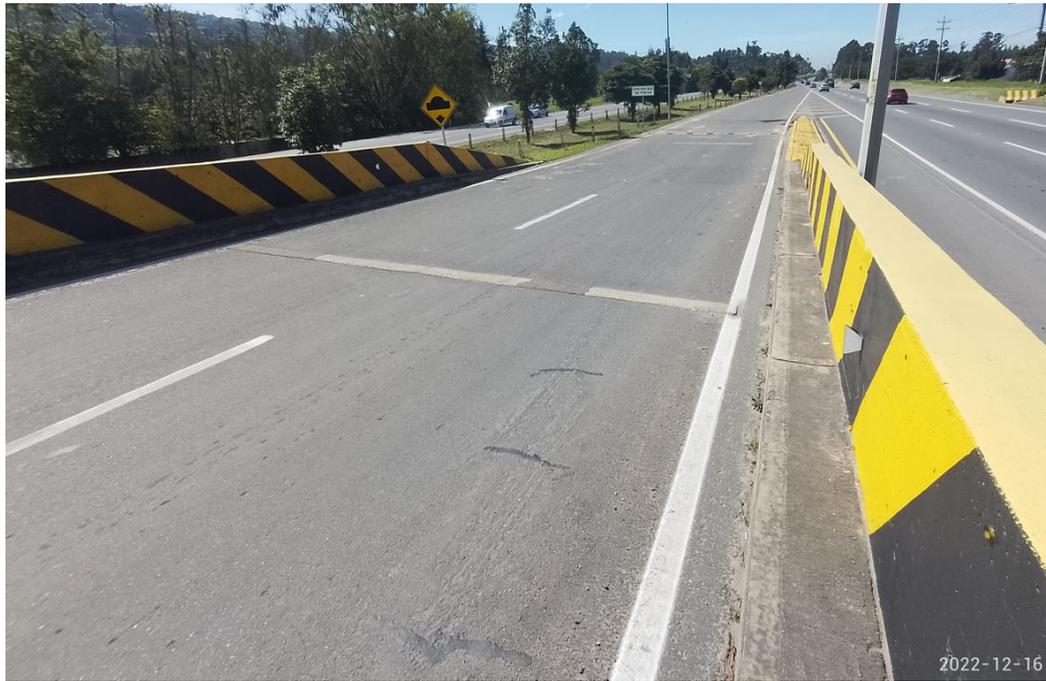
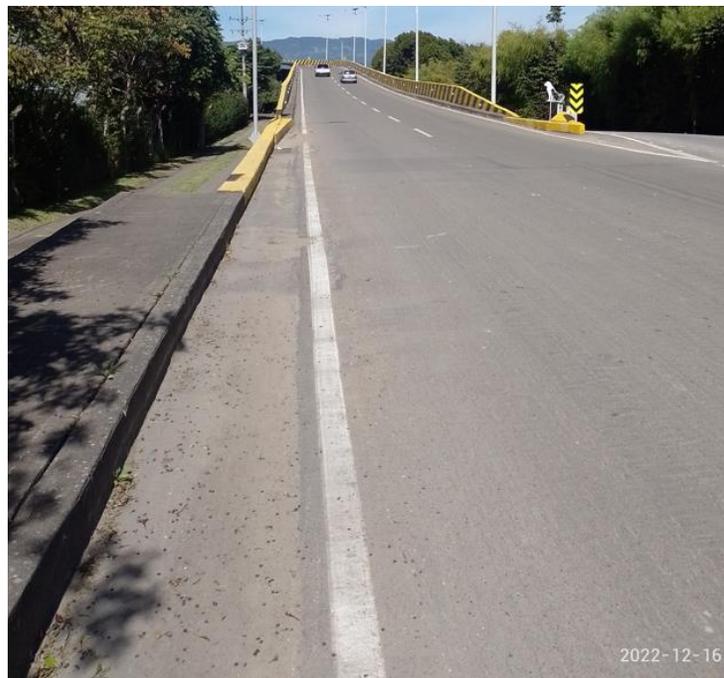
El puente cuenta con andén en ambos costados, se observa material granular a sus costados.

Fotografía 26. Vista paso peatonal aproche estribo 1  
Fuente: Sinerging S.A.S.

Fotografía 27. Vista paso peatonal aproche estribo 2  
Fuente: Sinerging S.A.S.
