| SDC/INV | SiPuCol | Fecha | Hoja |
|---|---|---|---|
| Informe de inspección principal | | 29/08/12 | 1 |
| 13-4902-002.00 El Marquesote | | | |
| Regional.....: 13 Guajira<br>Ruta.....:<br>Carretera.....: La Paz - San Juan del Cesar - Buenavista - Tomarrazón<br>Lado de la car...: 0<br>Abscisa.....: 13+0508<br>No del registro...: 8801<br><br>Año de construcción.....:<br>Año de la última reconstrucción.....:<br><br>Paso Superior/Inferior.....: S<br>Dir. de abs. de la carretera principal.: E<br>Requisitos de la inspección.....: 0 Nada<br><br>Recolección de datos : Fecha.....: 2012.04.16<br>: Iniciales.....: RDO<br><br>Posición geográfica...:<br>Latitud: 10 gra 29,726 min N Longitud: 73 gra 6,627 min O Altitud: 205 m<br><br>Geometría: Número de luces.....: 1<br>Longitud de la luz menor (m): 14,80<br>Longitud de la luz mayor (m): 14,80<br>Longitud total .....(m): 14,80<br>Ancho del tablero.....(m): 10,60<br>Ancho del separador.....(m): 0,00<br>Ancho del andén izquierdo(m): 0,00<br>Ancho del andén derecho..(m): 0,00<br>Ancho de la calzada.....(m): 7,00<br>Ancho entre bordillos....(m): 9,60<br>Ancho del acceso.....(m): 7,00<br>Area.....(m2): 156,88<br><br>Altura de pilas.....(m): 0,00<

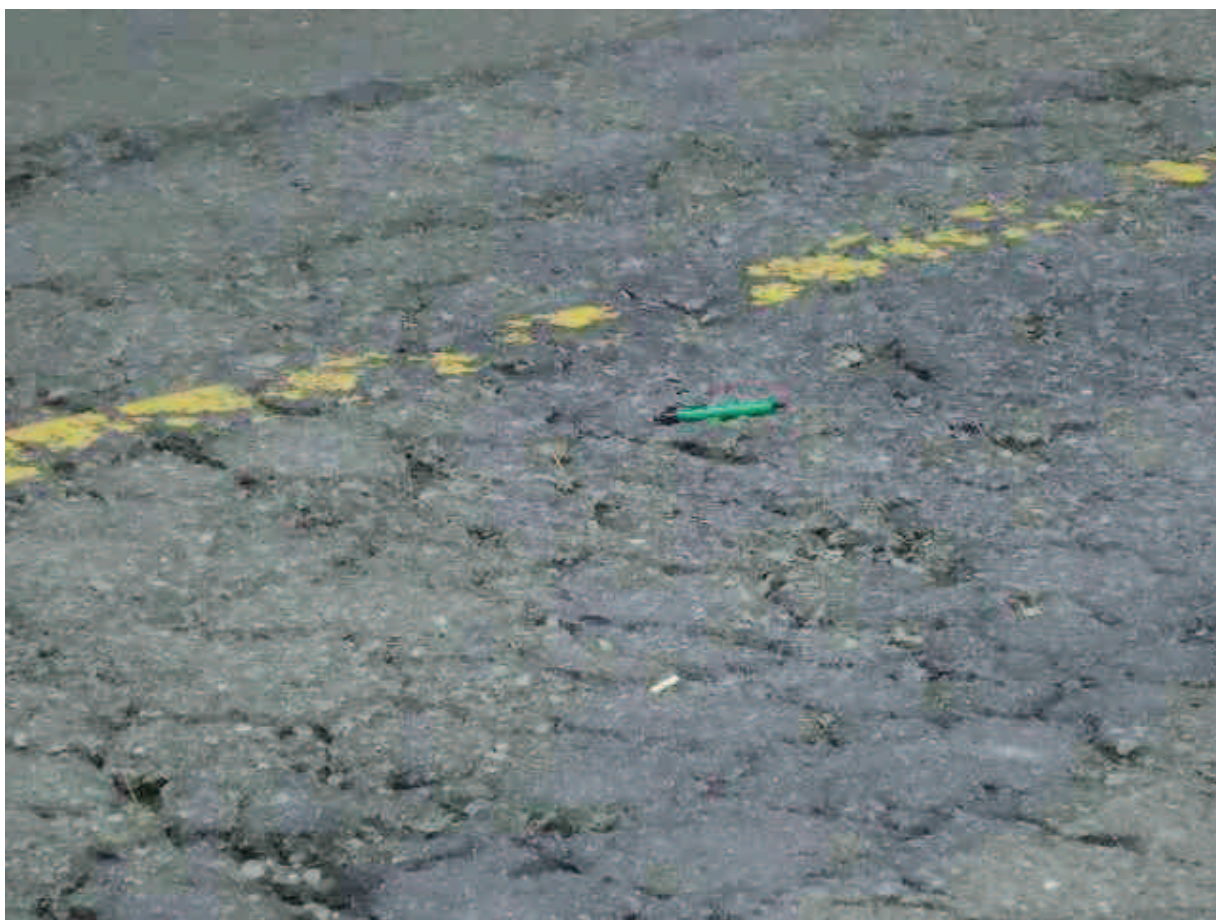
| SDC/INV | SiPuCol | | | | | Fecha | | Hoja |
|---|---|---|---|---|---|---|---|---|
| 1 Superficie del puente<br>D:Reparación de pavimento de asfalto<br>- Piel de cocodrilo y asentamiento en el acceso.<br>Otro | 2 | + | | D | 34 | 2013 | 1972 | 2 |

Componente.....: 1 Superficie del puente  
 Calif./Mantenim.....: 2 / +  
 Daño/Observaciones.: Piel de cocodrilo y asentamiento en el acceso.  
 Tipo de daño.....: Otro  
 Reparaciones.....: D Reparación de pavimento de asfalto

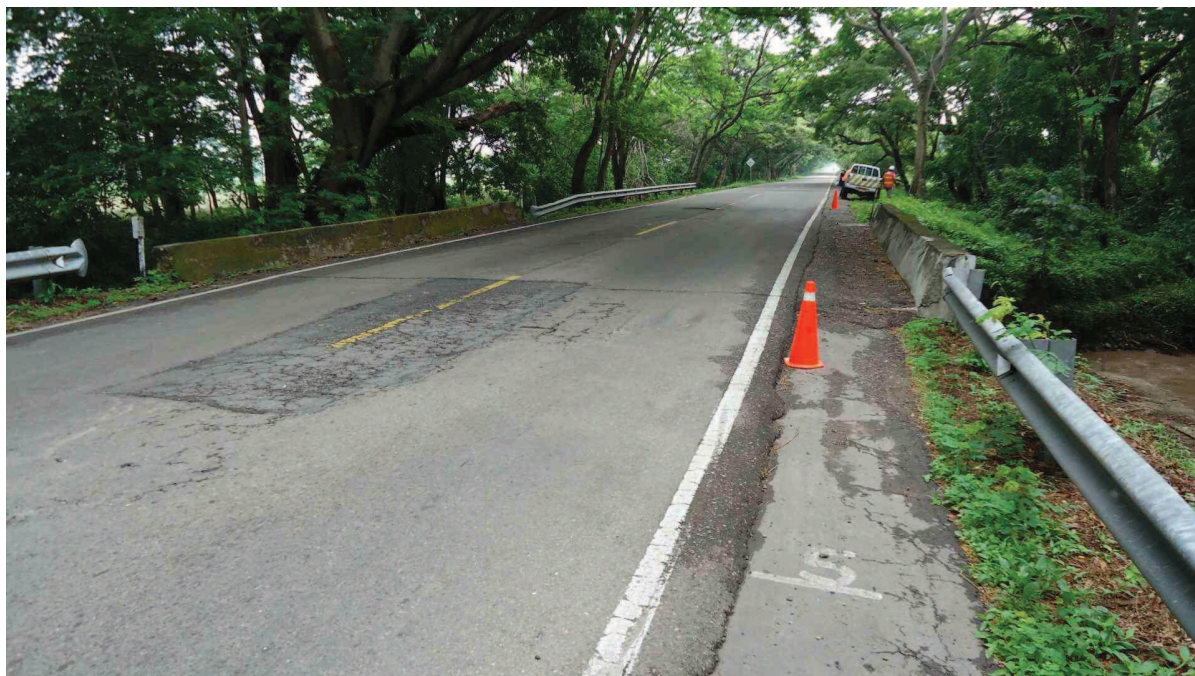
Componente.....: 1 Superficie del puente  
 Calif./Mantenim.....: 2 / +  
 Daño/Observaciones.: Piel de cocodrilo y asentamiento en el acceso.  
 Tipo de daño.....: Otro  
 Reparaciones.....: D Reparación de pavimento de asfalto

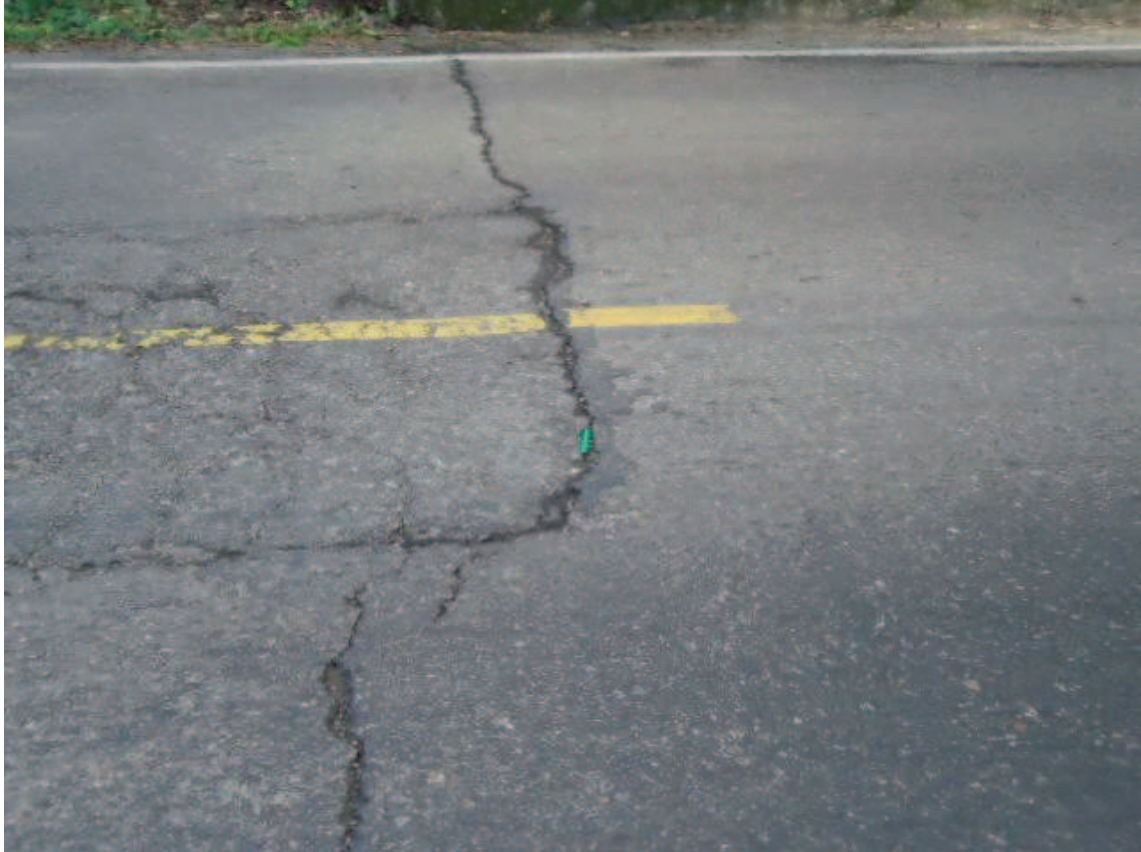
| Componente.....: | 2 | Juntas de expansión |

| SDC/INV | SiPuCol | | | | | Fecha | | Hoja |
|---|---|---|---|---|---|---|---|---|
| 2 Juntas de expansión<br>A:Reparación de junta<br>- Dispositivo de Junta no visible por estar cubierta de asfalto, Juntas longitudinales de la ampliacion presentan infiltracion.<br>Infiltración | 2 | + | | A | 30 | 2014 | 930 | 2 |

| Daño/Observaciones.: | Dispositivo de Junta no visible por estar cubierta de asfalto, Juntas longitudinales de la ampliacion presentan infiltracion. | |
| Tipo de daño.....: | Infiltración | |

| Reparaciones.....: | A Reparación de junta | |

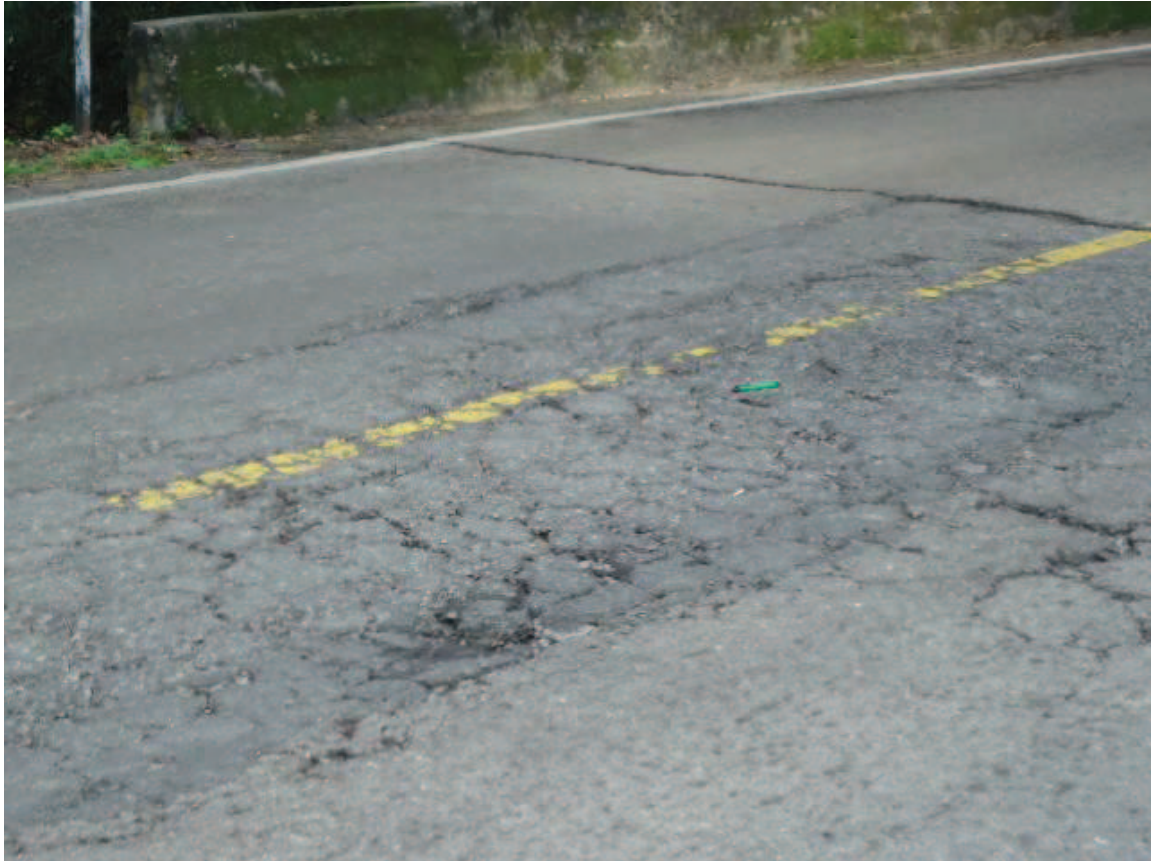
| Componente.....: | 2 | Juntas de expansión |

| Daño/Observaciones.: | Dispositivo de Junta no visible por estar cubierta de asfalto, Juntas longitudinales de la ampliacion presentan infiltracion. | |
| Tipo de daño.....: | Infiltración | |

| Reparaciones.....: | A Reparación de junta | |

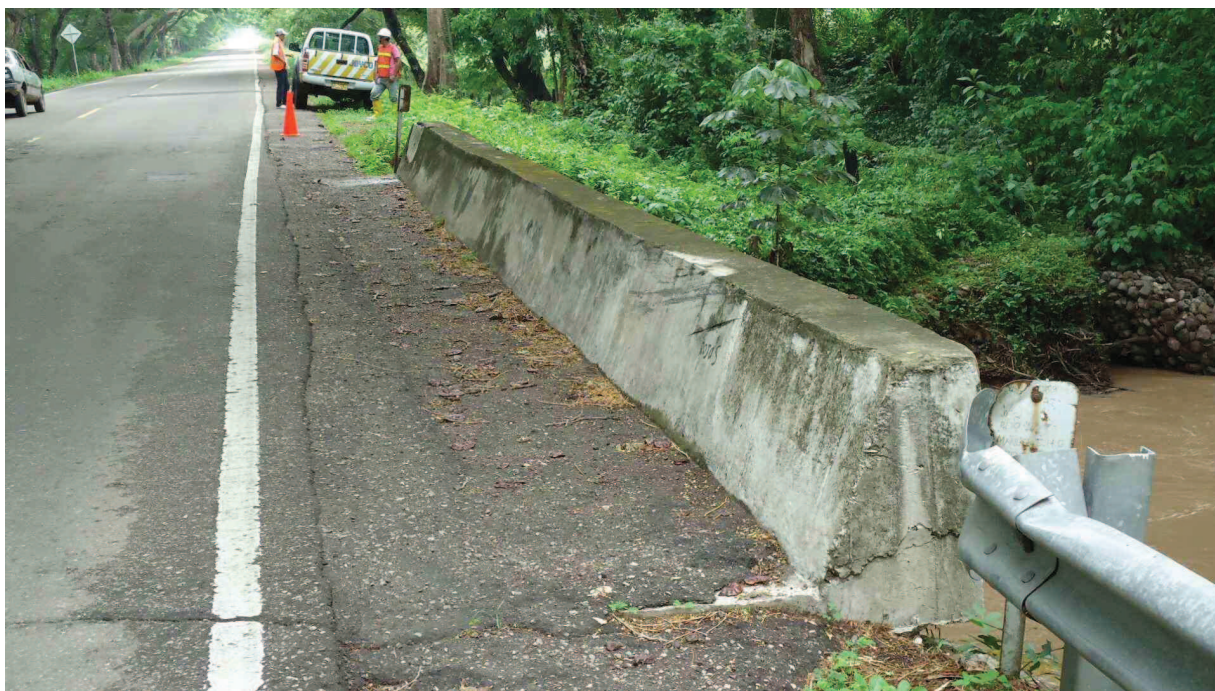
Componente.....:        3        Andenes/Bordillos

Calif./Mantenim.....:    1    /    -

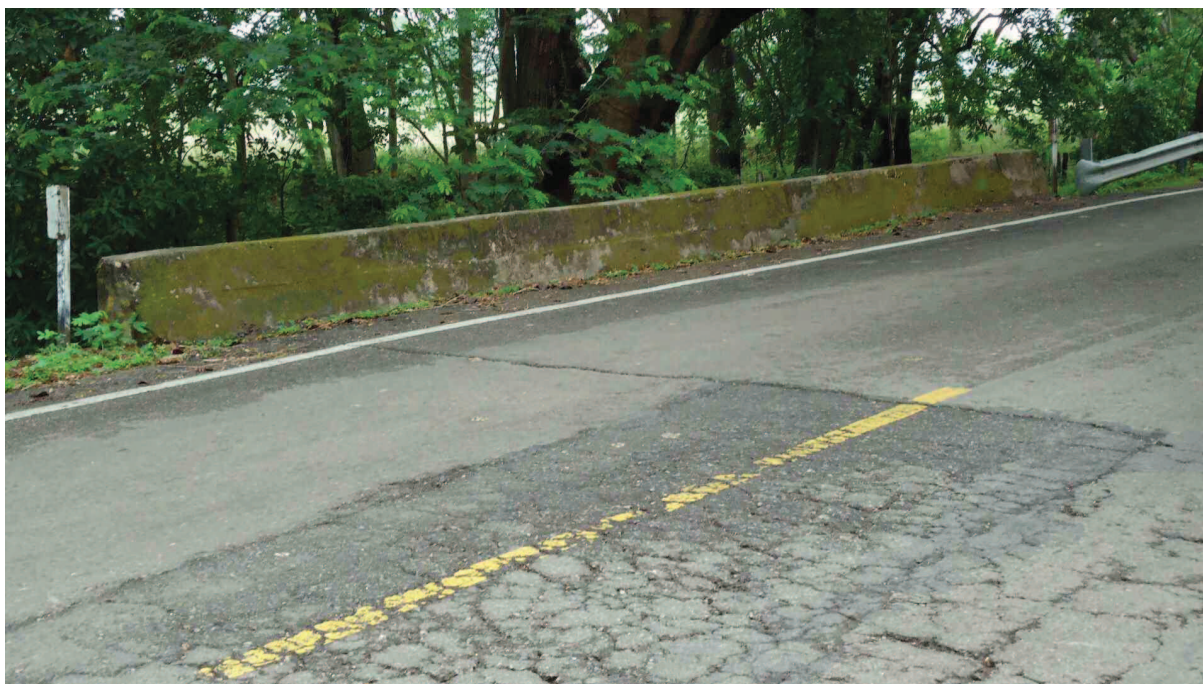
| SDC/INV | SiPuCol | | | | | Fecha | | Hoja |
|---|---|---|---|---|---|---|---|---|
| 4 Barandas<br>Z:Otra<br>- Colocar barandas. Instalar a la mayor brevedad. | 5 | - | | Z | 34 | 2014 | 0 | 2 |

Componente.....:       4       Barandas  
 Calif./Mantenim.....:   5     /   -  
 Daño/Observaciones.:   Colocar barandas. Instalar a la mayor brevedad.  
 Reparaciones.....:     Z Otra

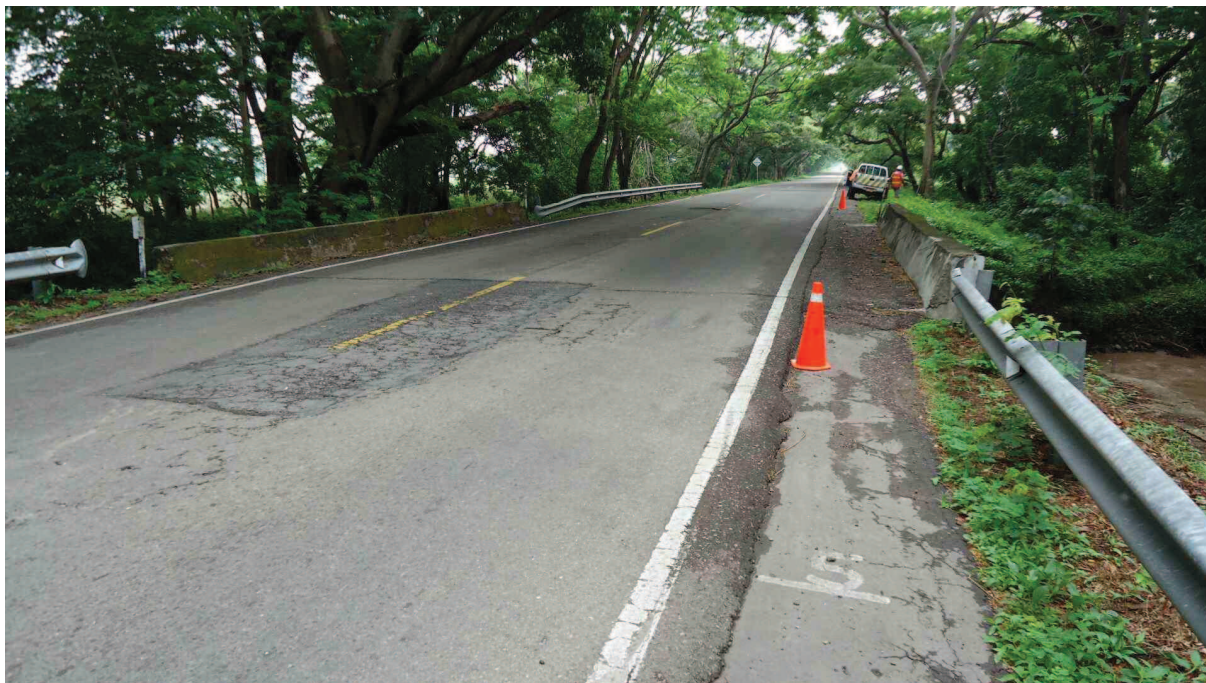
Componente.....:        4        Barandas  
 Calif./Mantenim.....:    5     /   -  
 Daño/Observaciones.:    Colocar barandas. Instalar a la mayor brevedad.  
 Reparaciones.....:        Z Otra

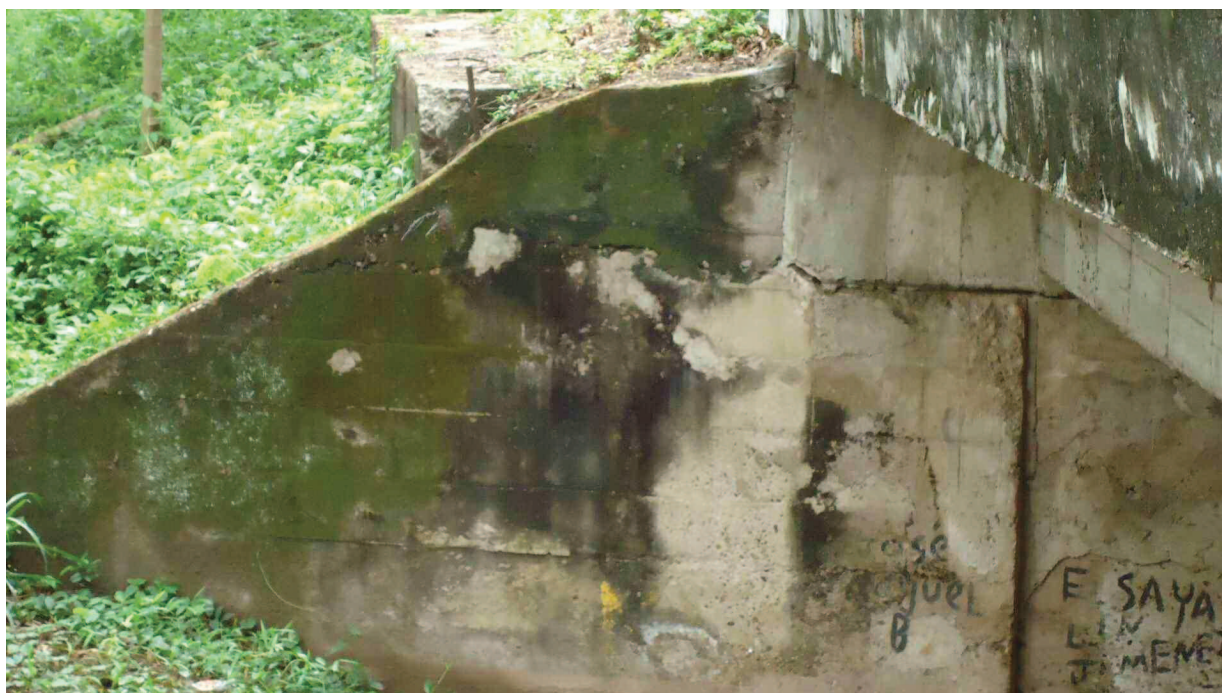
| Componente.....: | 6 | Aletas |

| SDC/INV | SiPuCol | | | | | Fecha | | Hoja |
|---|---|---|---|---|---|---|---|---|
| 6 Aletas<br>A:Reparación de concreto<br>- Grietas de gran tamaño de 2 a 4 cm, posible socavacion.<br>Erosión / socavación | 2 | + | | A | 8 | 2013 | 544 | 2 |

| Daño/Observaciones.: | Grietas de gran tamaño de 2 a 4 cm, posible socavacion. | |
| Tipo de daño.....: | Erosión / socavación | |

| Reparaciones.....: | A Reparación de concreto | |

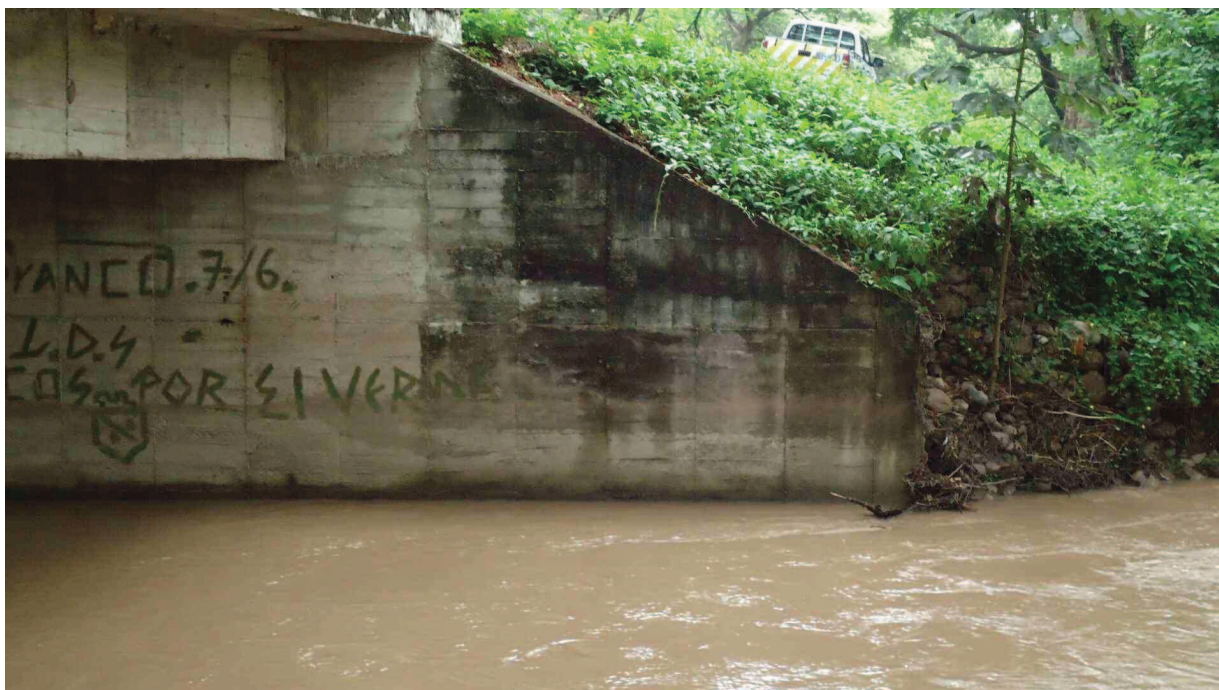
| Componente.....: | 6 | Aletas |

| Daño/Observaciones.: | Grietas de gran tamaño de 2 a 4 cm, posible socavacion. | |
| Tipo de daño.....: | Erosión / socavación | |

| Reparaciones.....: | A Reparación de concreto | |

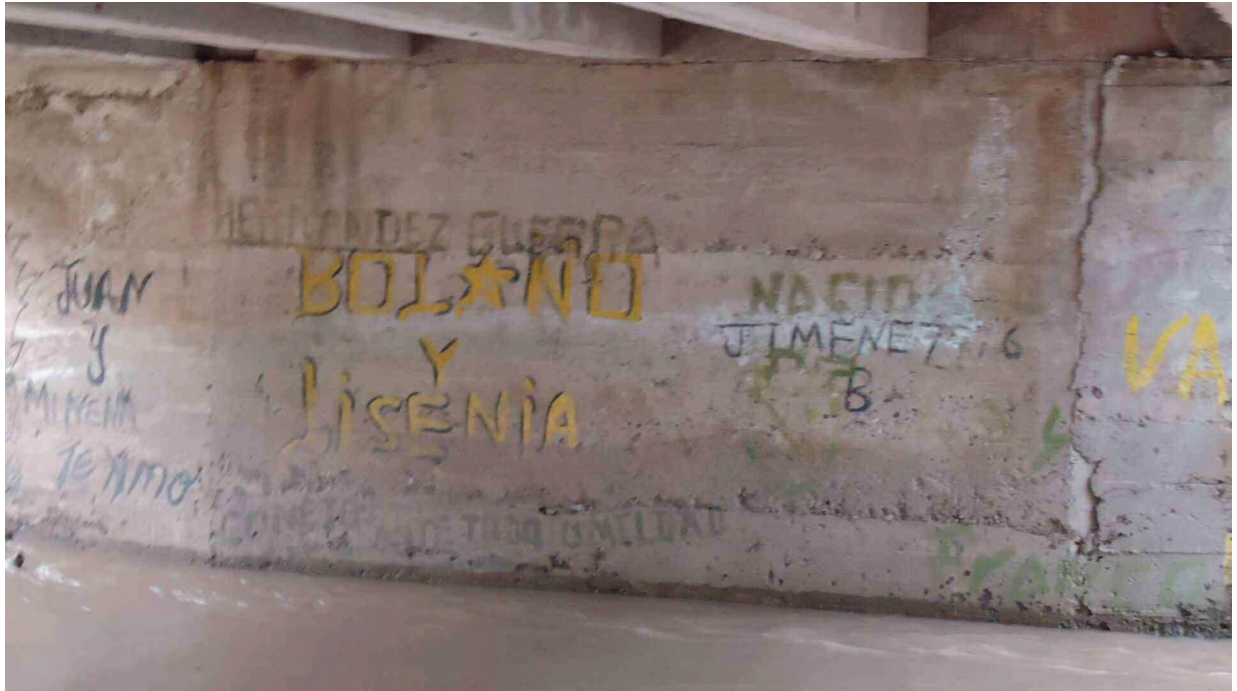
| Componente.....: | 7 | Estribos |

| SDC/INV | SiPuCol | | | | | Fecha | | Hoja |
|---|---|---|---|---|---|---|---|---|
| 7 Estribos<br>A:Reparación de concreto<br>- Grietas de gran dimension, hormigueo, daños en el concreto.<br>Daño en concreto / corr. ref. | 3 | + | | A | 14 | 2012 | 840 | 2 |

| Calif./Mantenim.....: | 3 | / + |
| Daño/Observaciones.: | Grietas de gran dimension, hormiguelo, daños en el concreto. | |
| Tipo de daño.....: | Daño en concreto / corr. ref. | |

| Reparaciones.....: | A Reparación de concreto | |

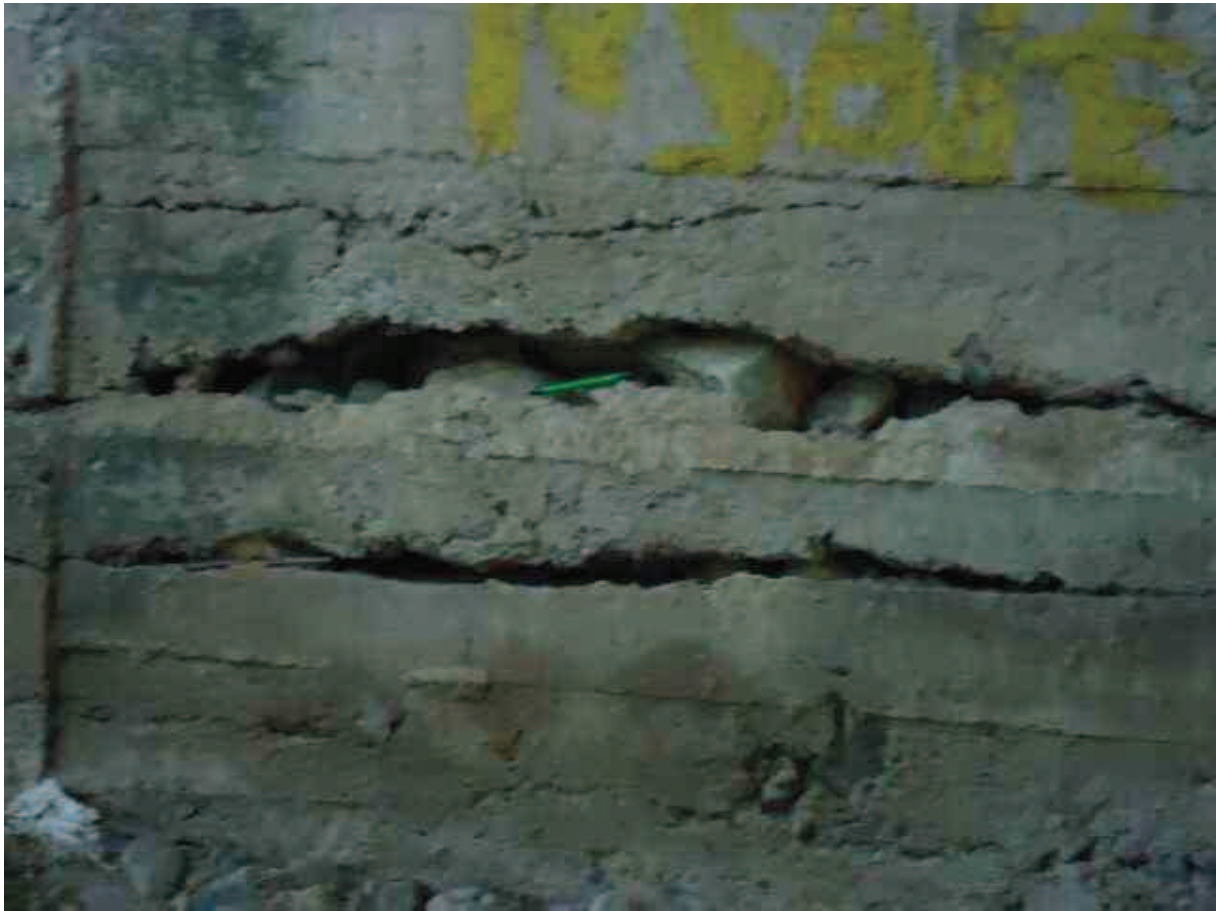
| Componente.....: | 7 | Estribos |

| Calif./Mantenim....: | 3 | / | + |

| Daño/Observaciones.: | Grietas de gran dimension, hormiguelo, daños en el concreto. |

Tipo de daño.....: Daño en concreto / corr. ref.

| Reparaciones.....: | A Reparación de concreto |

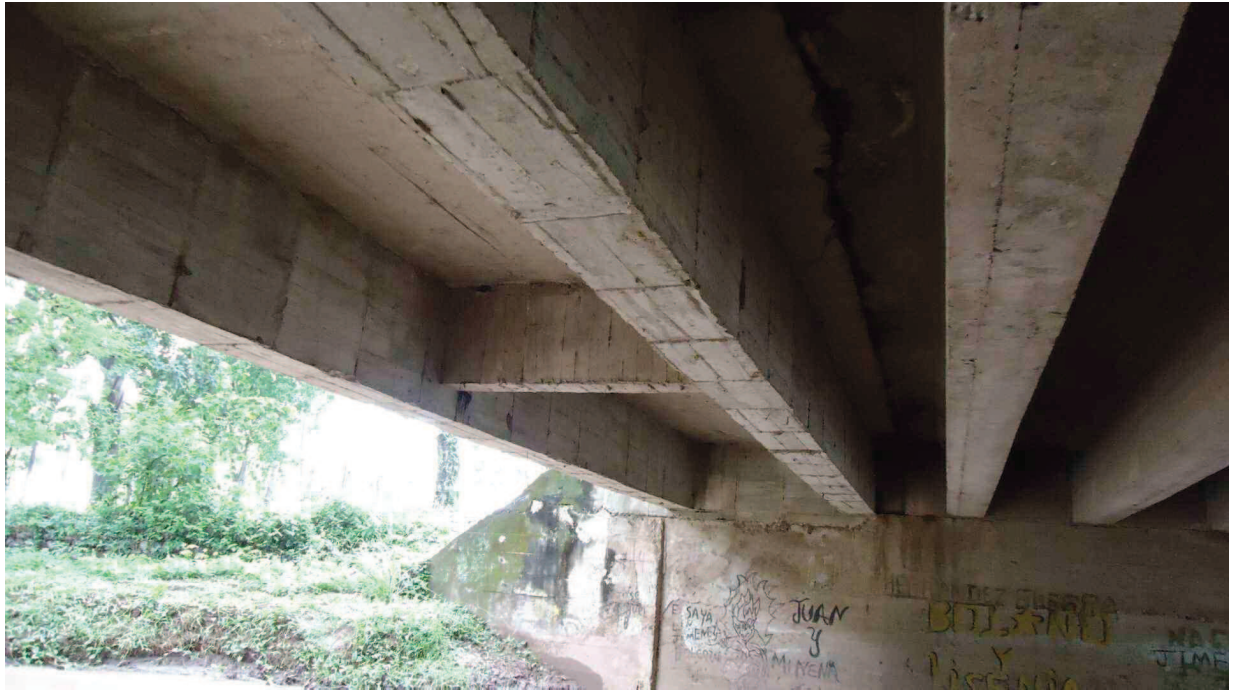
| Componente.....: | 9 | Apoyos |

| SDC/INV | SiPuCol | | | | | Fecha | | Hoja |
|---|---|---|---|---|---|---|---|---|
| 9 Apoyos<br>C:Reparación de concreto / Lechadear<br>- Desprendimiento del concreto de viga 3 sobre estribo 2<br>Daño en concreto / corr. ref. | 2 | + | | C | 3 | 2013 | 993 | 2 |

| Daño/Observaciones.: | Desprendimiento del concreto de viga 3 sobre estribo 2 | |
| Tipo de daño.....: | Daño en concreto / corr. ref. | |

| Reparaciones.....: | C Reparación de concreto / Lechadear | |

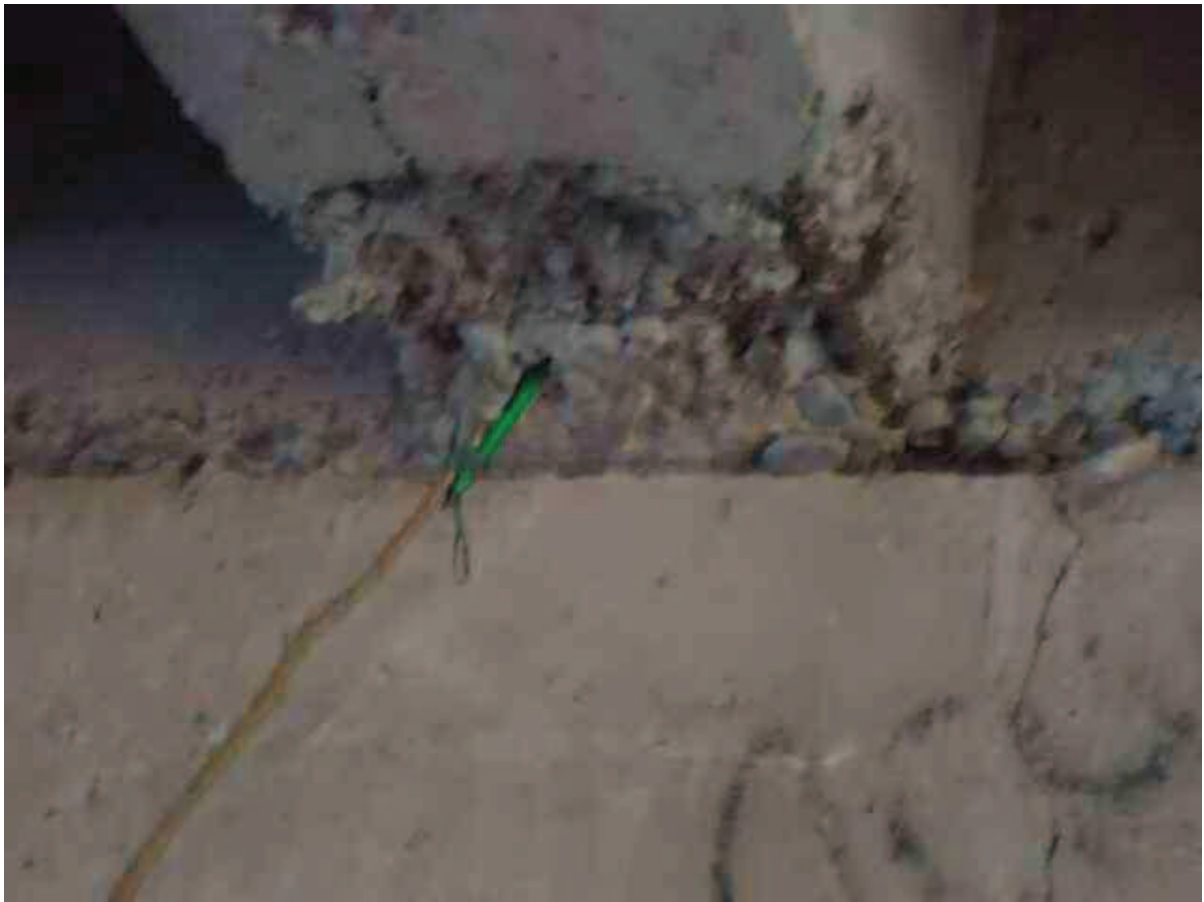
Componente.....:        9        Apoyos  
 Calif./Mantenim.....:    2     /   +  
 Daño/Observaciones.:      Desprendimiento del concreto de viga 3 sobre  
                                       estribo 2  
 Tipo de daño.....:        Daño en concreto / corr. ref.  
 Reparaciones.....:        C Reparación de concreto / Lechadear

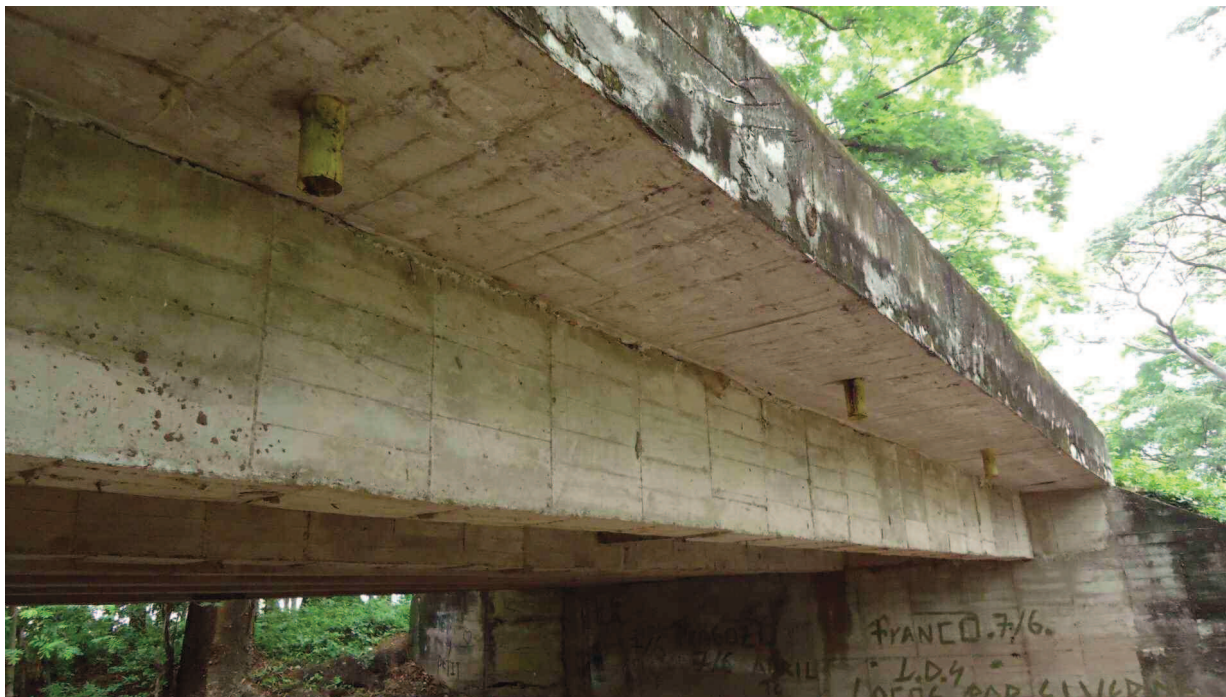
| Componente.....: | 10 | Losa |

| SDC/INV | SiPuCol | | | | Fecha | | | Hoja |
|---|---|---|---|---|---|---|---|---|
| 10 Losa<br>E:Reparación de drenes<br>B:Reparación de concreto<br>- Recubrimiento inadecuado,<br>exposicion del acero de refuerzo,<br>colocar drenes y reparar los<br>existentes.<br>Daño en conc. / acero expuesto | 2 | + | | E<br>B | 6<br>7 | 2013<br>2013 | 2922<br>1120 | 2 |

| Daño/Observaciones.: | Recubrimiento inadecuado, exposicion del acero de refuerzo, colocar drenes y reparar los existentes. | |
| Tipo de daño.....: | Daño en conc. / acero expuesto | |

| Reparaciones.....: | E Reparación de drenes<br>B Reparación de concreto | |

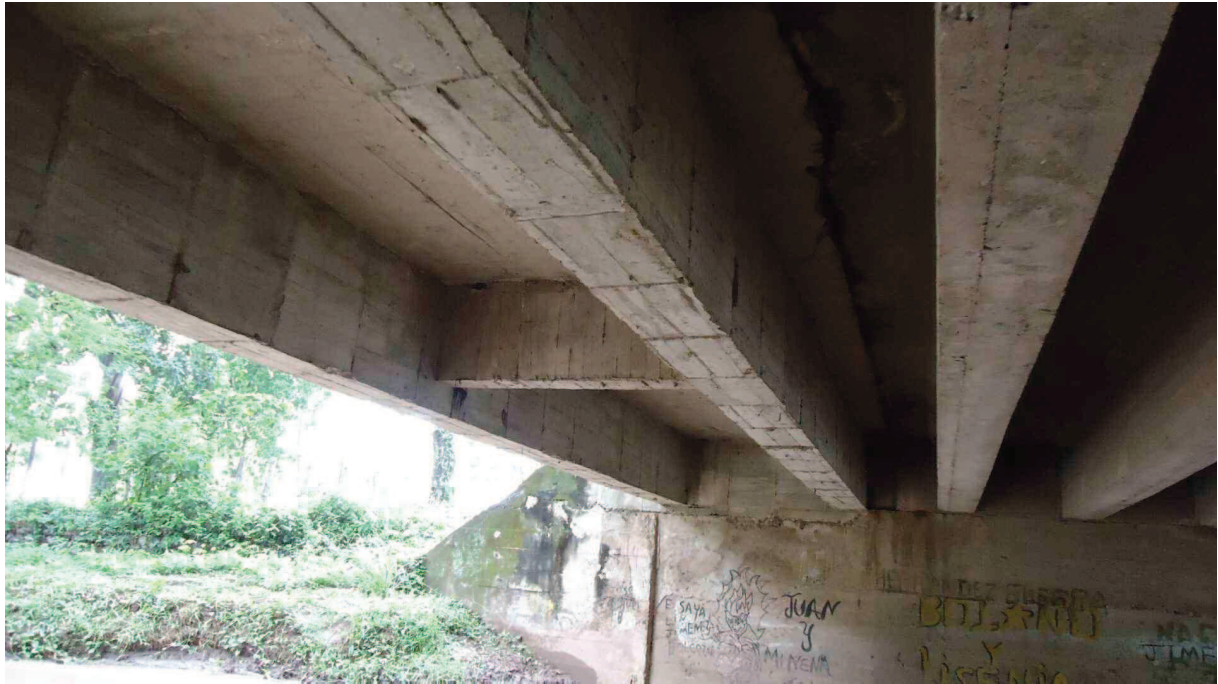
| Componente.....: | 10 | Losa |

| Daño/Observaciones.: | Recubrimiento inadecuado, exposición del acero de refuerzo, colocar drenes y reparar los existentes. |

Tipo de daño.....: Daño en conc. / acero expuesto

| Reparaciones.....: | E Reparación de drenes |

## B Reparación de concreto

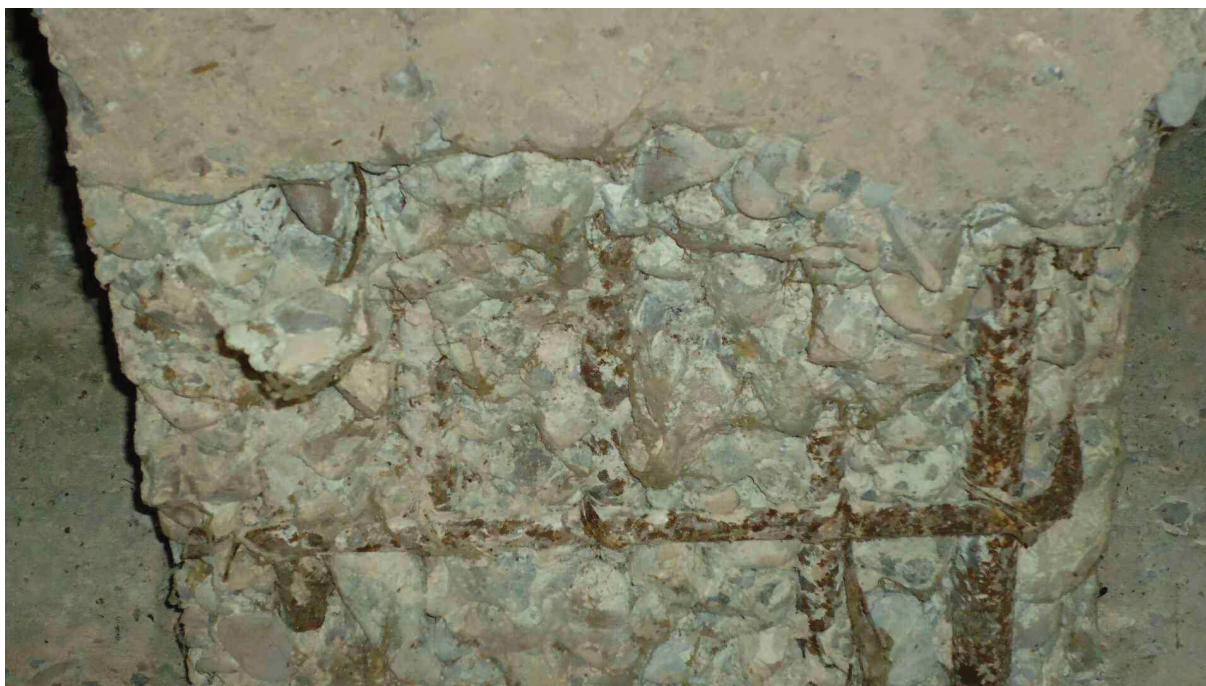
Componente.....: 11 Vigas/Largueros/Diafragmas

| SDC/INV | SiPuCol | | | | Fecha | | | Hoja |
|---|---|---|---|---|---|---|---|---|
| 11 Vigas/Largueros/Diafragmas<br>A:Reparación de concreto<br>D:Inyección de grietas<br>- Fisura por flexion; v6 esp=0,3mm;<br>L=0,78m<br>Hormigqueo y acero expuesto<br>Daño en la riostra entre viga1 y<br>viga 2.<br>Fisura por cortante; v1 esp=0,4mm;<br>L=0,75m<br>v2 esp=0,3mm; L=0,40m<br>v4 esp=0,3mm; L=0,55m<br>Daño estr.(sobrecar./dis.insu) | 1 | - | + | A<br>D | 3<br>3 | 2012<br>2012 | 234<br>126 | 2 |

Calif./Mantenim.....: 0 / -

Daño/Observaciones.: Fisura por flexion; v6 esp=0,3mm; L=0,78m  
Hormigueo y acero expuesto  
Daño en la riostra entre viga 1 y viga 2.  
Fisura por cortante; v1 esp=0,4mm; L=0,75m  
v2 esp=0,3mm; L=0,40m  
v4 esp=0,3mm; L=0,55m

Tipo de daño.....: Daño estr.(sobrecar./dis.insu)

Reparaciones.....: A Reparación de concreto  
D Inyección de grietas

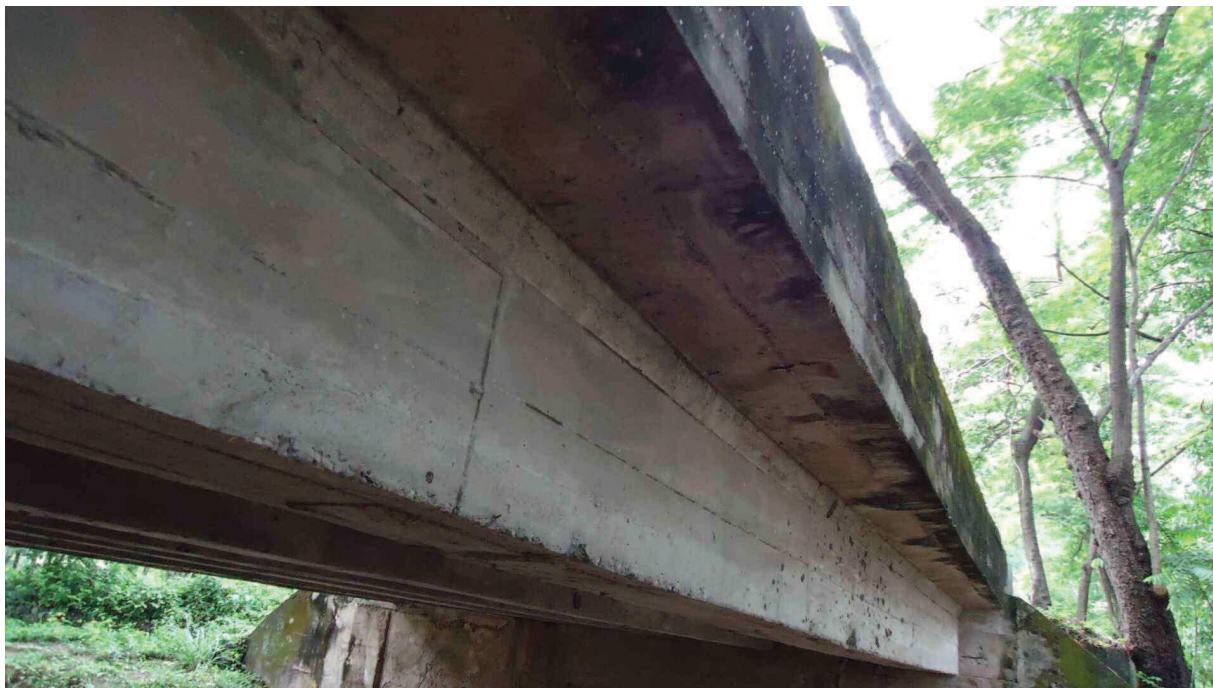
Componente.....: 11 Vigas/Largueros/Diafragmas  
 Calif./Mantenim.....: 0 / -  
 Daño/Observaciones.: Fisura por flexion; v6 esp=0,3mm; L=0,78m  
 Hormigueo y acero expuesto  
 Daño en la riostra entre viga 1 y viga 2.  
 Fisura por cortante; v1 esp=0,4mm; L=0,75m  
 v2 esp=0,3mm; L=0,40m  
 v4 esp=0,3mm; L=0,55m  
 Tipo de daño.....: Daño estr.(sobrecar./dis.insu)  
 Reparaciones.....: A Reparación de concreto  
 D Inyección de grietas

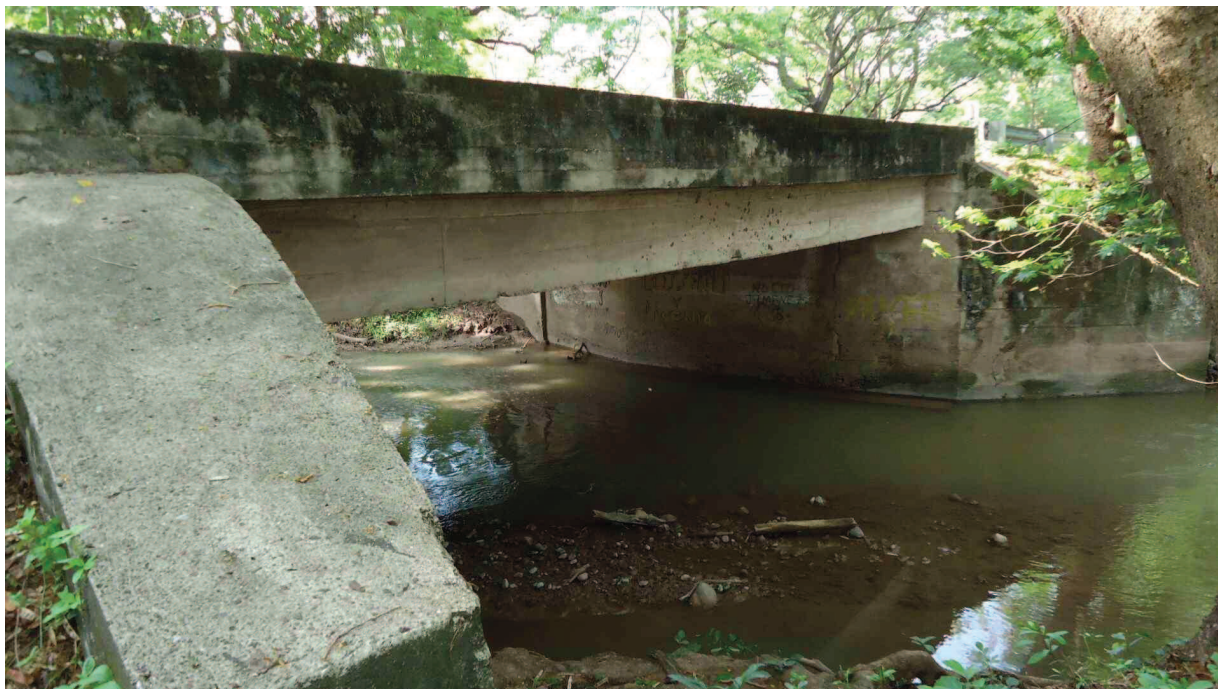
| SDC/INV | SiPuCol | | | | Fecha | | | Hoja |
|---|---|---|---|---|---|---|---|---|
| 15 Cauce<br>D:Gaviones<br>- Gaviones de encausamiento<br>colapsados y erosion.<br>Erosión / socavación | 2 | + | | D | 20 | 2013 | 1000 | 2 |

Componente.....: 15      Cauce  
 Calif./Mantenim.....: 2    /    +  
 Daño/Observaciones.: Gaviones de encausamiento colapsados y erosion.  
 Tipo de daño.....: Erosión / socavación  
 Reparaciones.....: D Gaviones

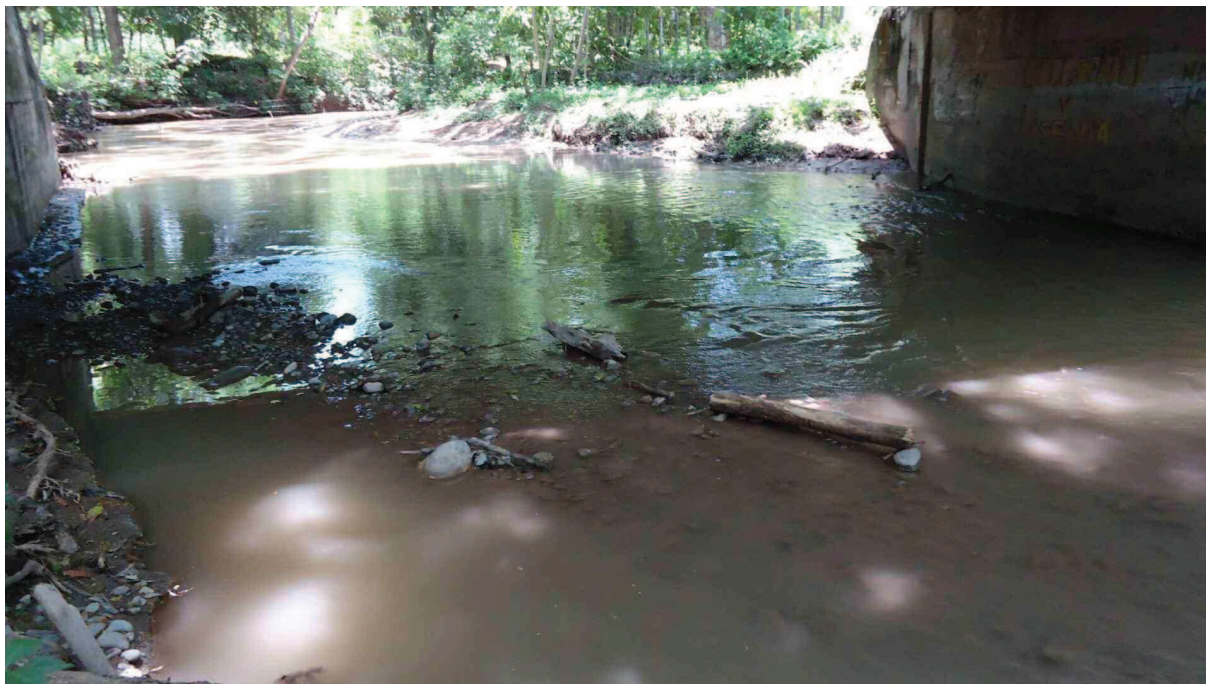
Componente.....: 15 Cauce  
 Calif./Mantenim.....: 2 / +  
 Daño/Observaciones.: Gaviones de encausamiento colapsados y erosion.  
 Tipo de daño.....: Erosión / socavación  
 Reparaciones.....: D Gaviones

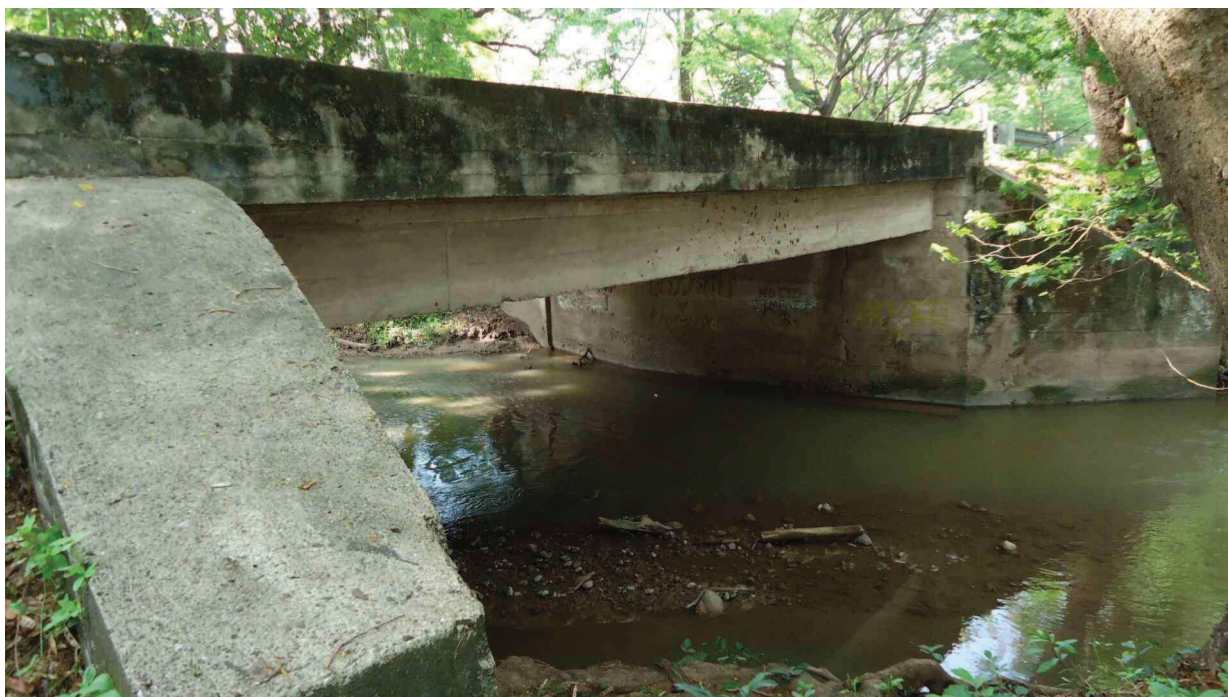
| SDC/INV | SiPuCol | | | | Fecha | | | Hoja |
|---|---|---|---|---|---|---|---|---|
| 17 Puente en general<br>- Realizar seguimiento a las fisuras,<br>arreglo de acero expuesto y<br>reconformacion de los gaviones para<br>proteccion por socavacion.<br><br>Costo total | 2 | + | | | | | 10681 | 1 |

Componente.....: 17 Puente en general  
 Calif./Mantenim.....: 2 / +  
 Daño/Observaciones.: Realizar seguimiento a las fisuras, arreglo de  
 acero expuesto y reconfiguración de los gaviones  
 para protección por socavación.
