Regional.....: 13 Guajira
Ruta.....:
Carretera.....: La Paz - San Juan del Cesar - Buenavista - Tomarrazón
Lado de la car...: 0
Abscisa.....: 17+0109
No del registro...: 8802

Este puente es un box - culvert doble, sin placa inferior

SDC/INV	SiPuCol				Fecha	Hoja		
Informe de inspección principal				10/09/12	4			
13-4902-003.00 La Jagua								
Número de componente Trabajo - Descripción del daño Tipo de daño	Cal ifi	Man ten	Ins Esp	Obras de reparación			Fo tos	
				T P	Can ti	Año		Costo
1 Superficie del puente	1	+					1	
2 Juntas de expansión	-							
3 Andenes/Bordillos - Desprendimiento del concreto debido al retiro de la baranda. Daño en concreto / corr. ref.	2	+					2	
4 Barandas Z:Otra - Perdida total en la baranda izquierda y mantenimiento en la baranda derecha. Otro	4	+		Z	13	2013	0	2
5 Conos/Taludes	0	-						
6 Aletas	0	-						
7 Estribos A:Reparación de concreto - Desconchamiento en el hombro del estribo 1, y socavacion estribo2. Daño en concreto / corr. ref.	2	+		A	18	2013	1080	2
8 Pilas A:Reparación de concreto - Hormiguo Daño en concreto / corr. ref.	2	+		A		2013		3
9 Apoyos	-	-						
10 Losa B:Reparación de concreto E:Reparación de drenes - Reparacion del concreto y d

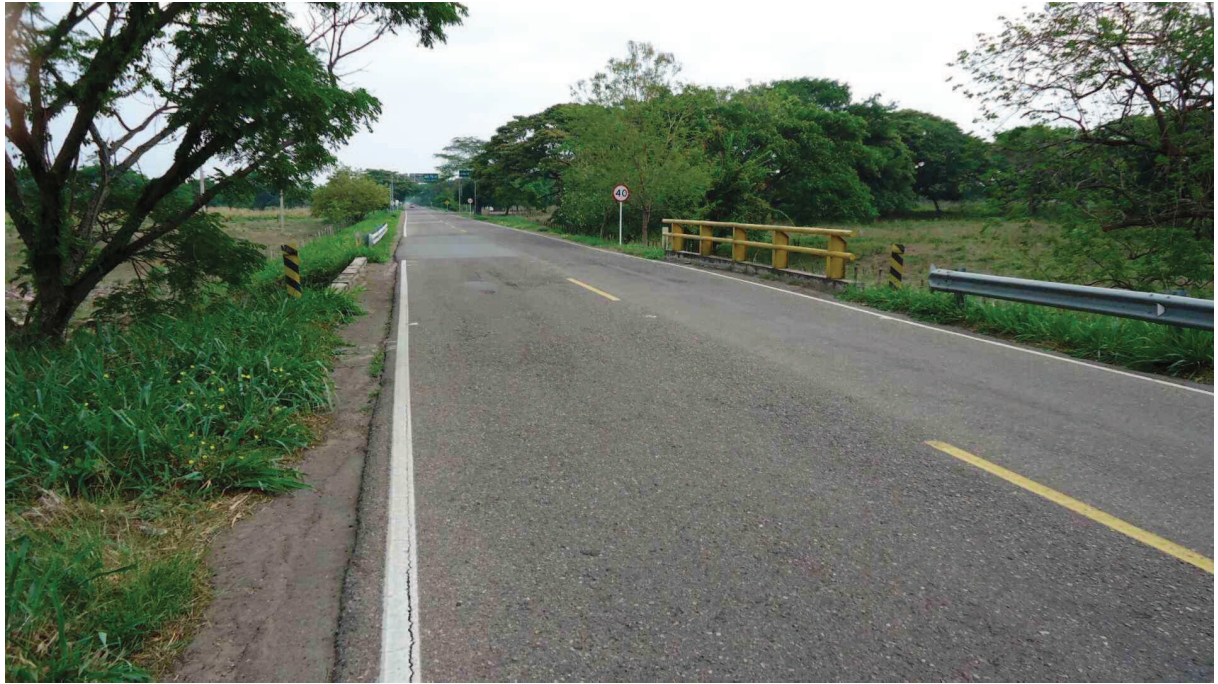
Componente.....: 1 Superficie del puente

Calif./Mantenim....: 1 / +

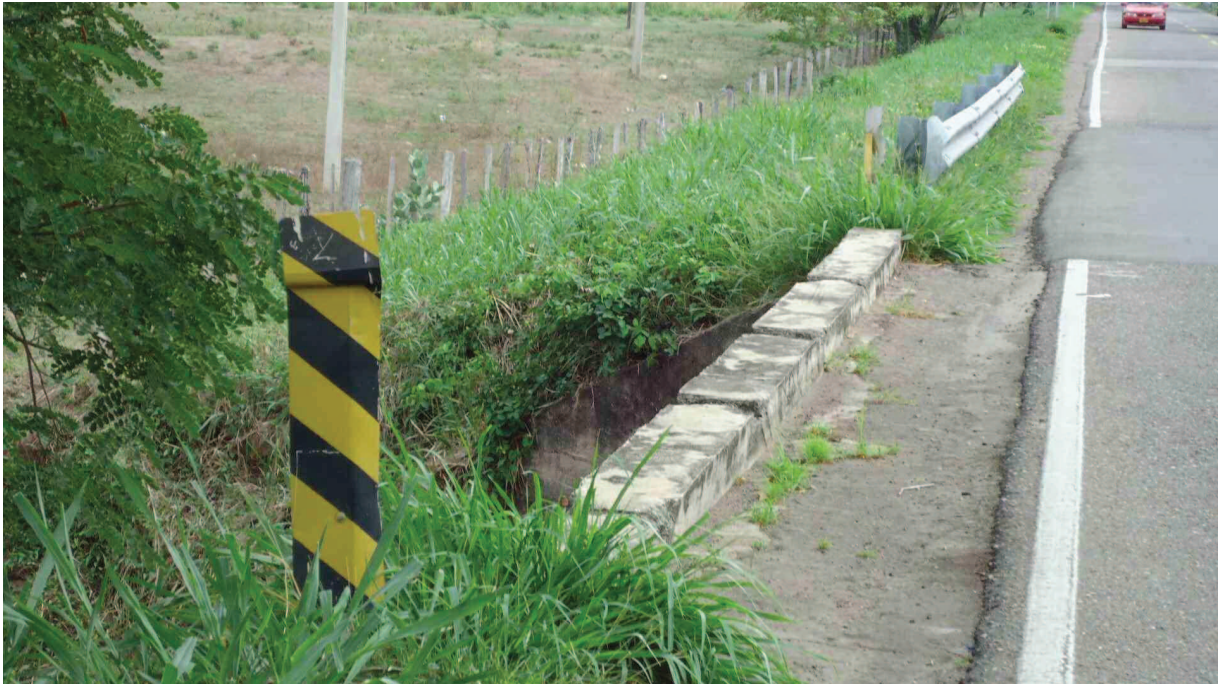
Componente.....: 3 Andenes/Bordillos

Calif./Mantenim....: 2 / +

Daño/Observaciones.: Desprendimiento del concreto debido al retiro de la baranda.

Tipo de daño.....: Daño en concreto / corr. ref.

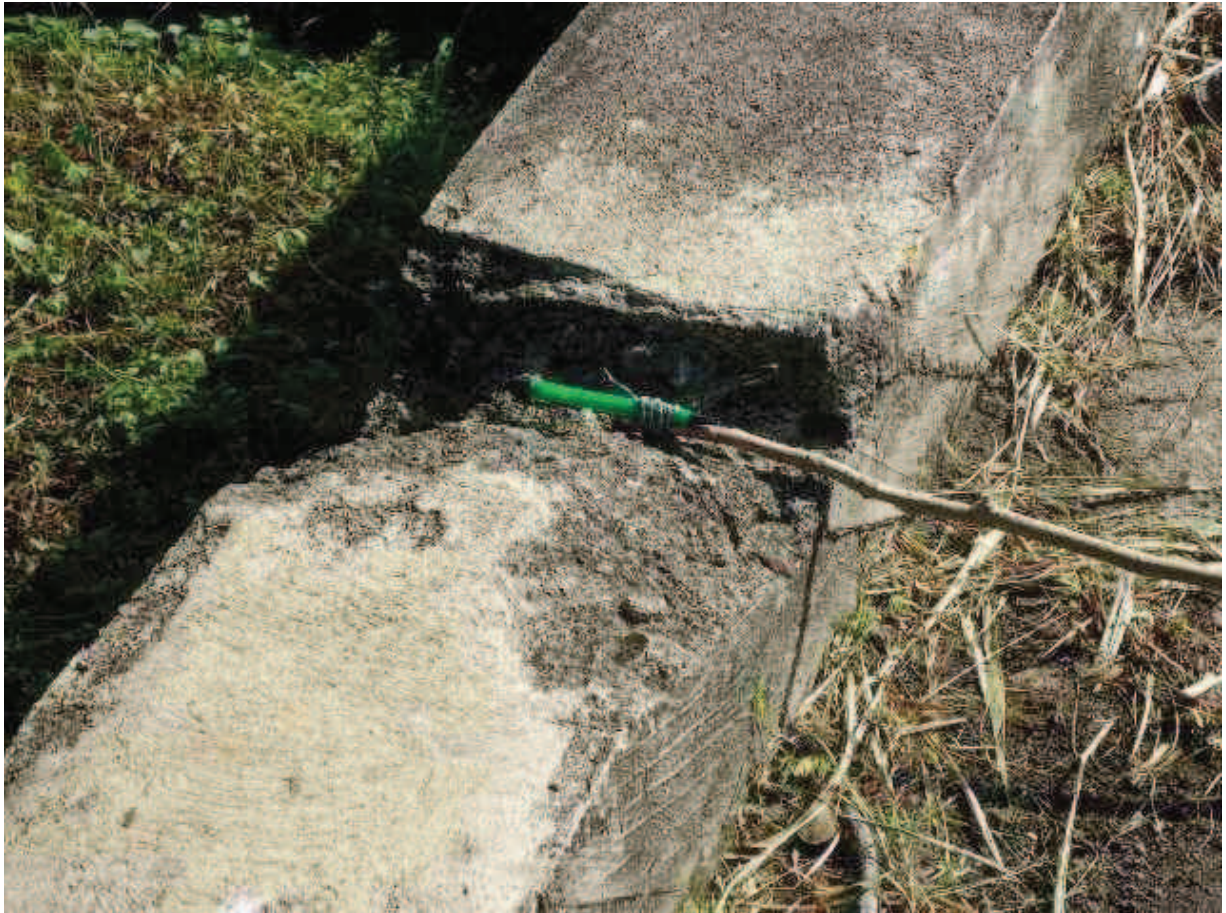
Componente.....: 3 Andenes/Bordillos

Calif./Mantenim....: 2 / +

Daño/Observaciones.: Desprendimiento del concreto debido al retiro de la baranda.

Tipo de daño.....: Daño en concreto / corr. ref.

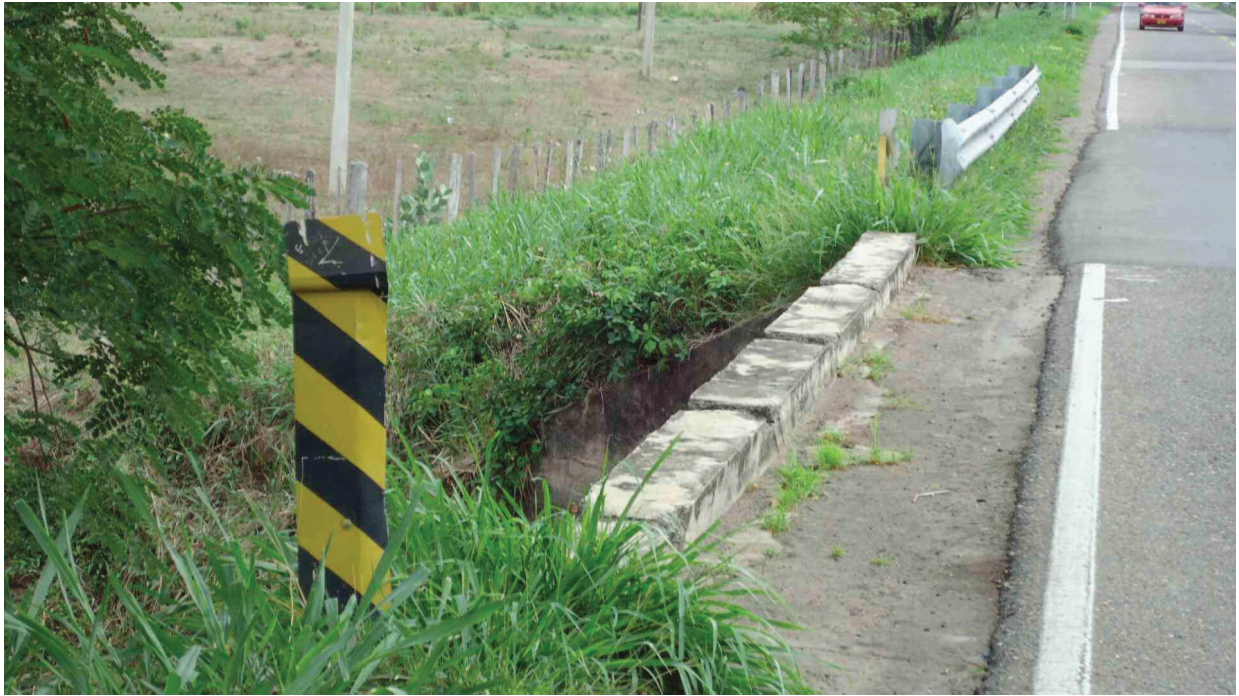
Componente.....: 4 Barandas

Calif./Mantenim....: 4 / +

Daño/Observaciones.: Perdida total en la baranda izquierda y mantenimiento en la baranda derecha.

Tipo de daño.....: Otro

Reparaciones.....: Z Otra

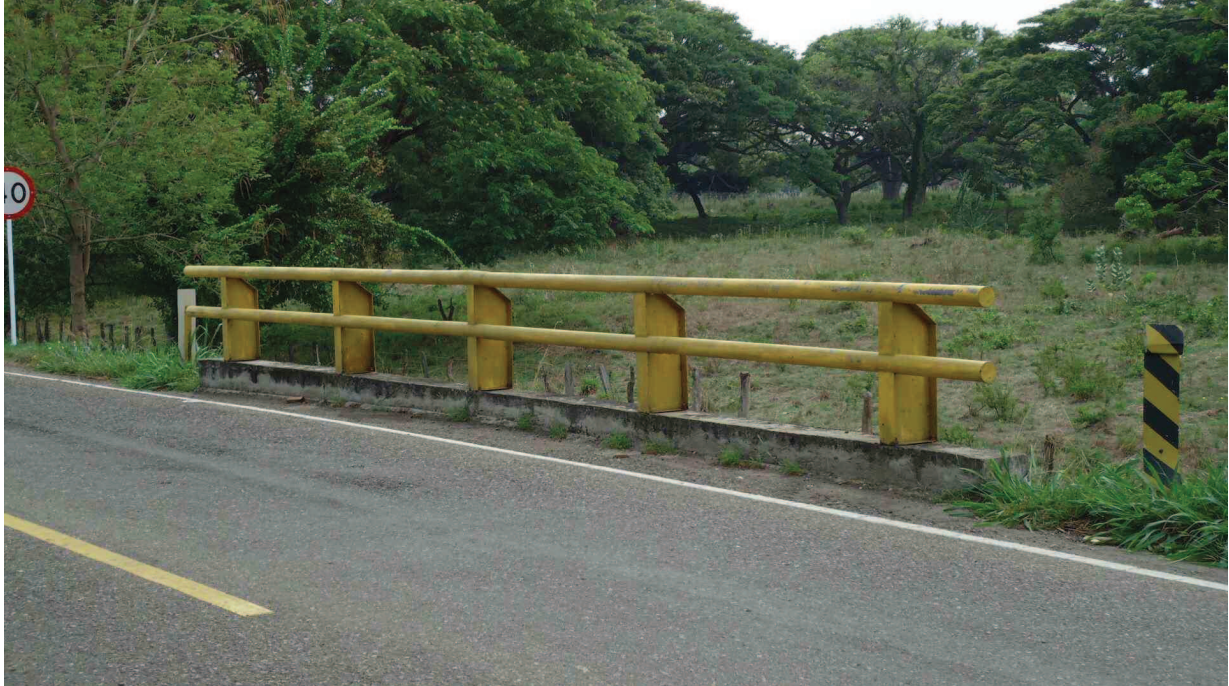
Componente.....: 4 Barandas

Calif./Mantenim....: 4 / +

Daño/Observaciones.: Perdida total en la baranda izquierda y mantenimiento en la baranda derecha.

Tipo de daño.....: Otro

Reparaciones.....: Z Otra

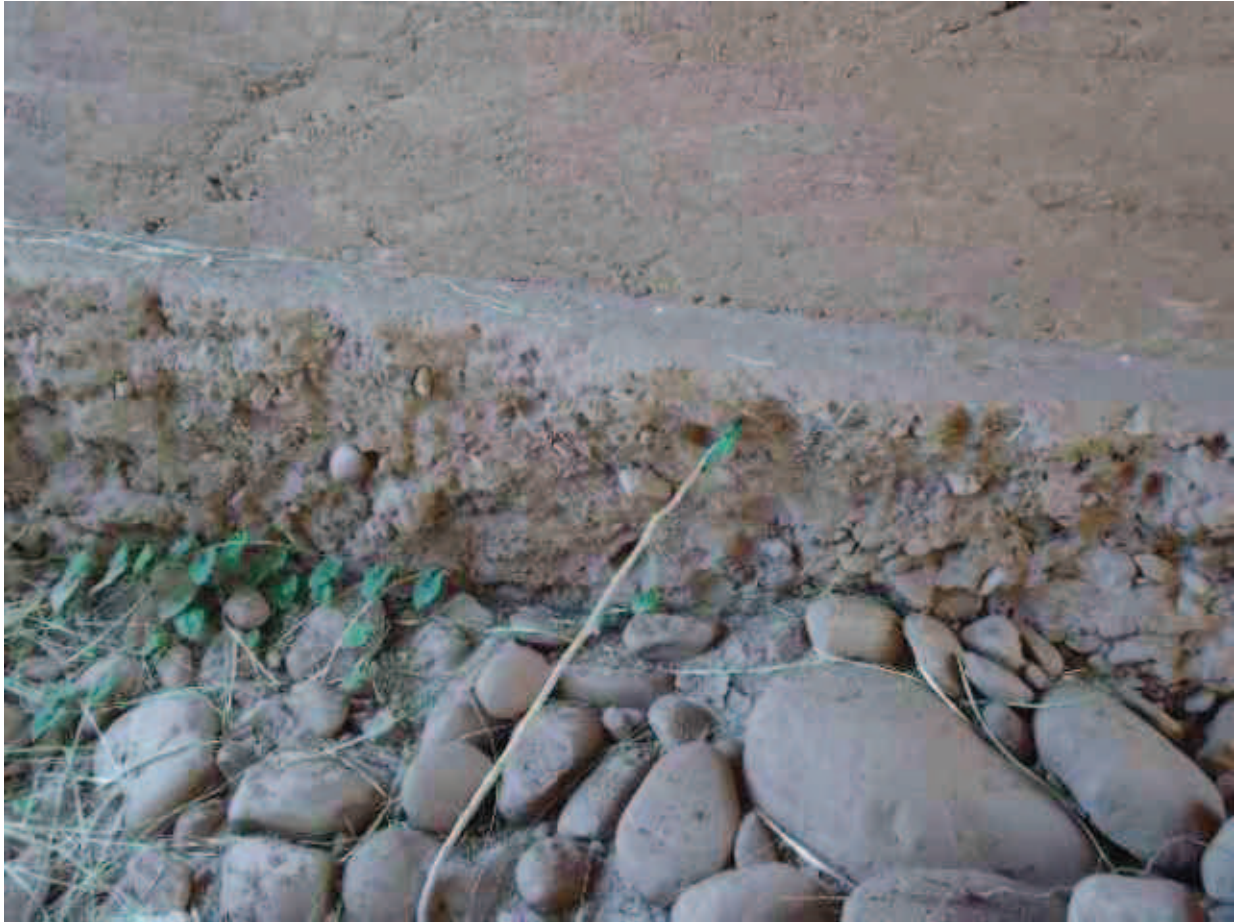
Componente.....: 7 Estribos

Calif./Mantenim....: 2 / +

Daño/Observaciones.: Desconchamiento en el hombro del estribo 1, y
socavacion estribo2.

Tipo de daño.....: Daño en concreto / corr. ref.

Reparaciones.....: A Reparación de concreto

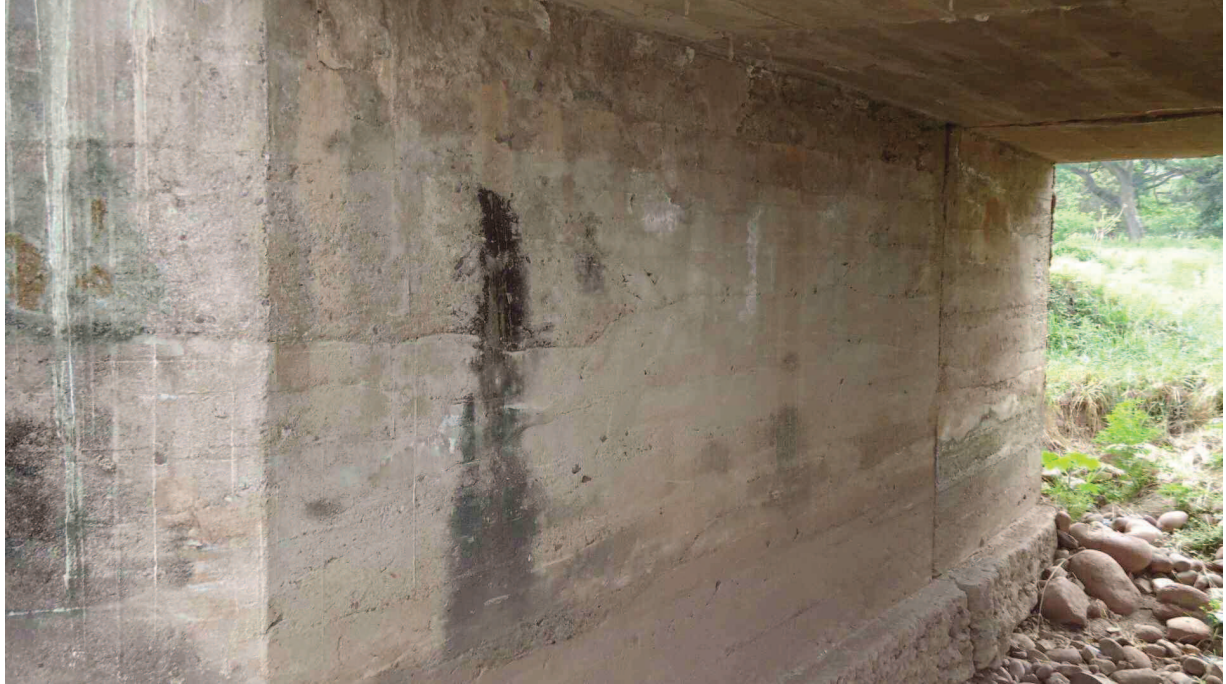
Componente.....: 7 Estribos
 Calif./Mantenim....: 2 / +
 Daño/Observaciones.: Desconchamiento en el hombro del estribo 1, y
 socavacion estribo2.
 Tipo de daño.....: Daño en concreto / corr. ref.
 Reparaciones.....: A Reparación de concreto

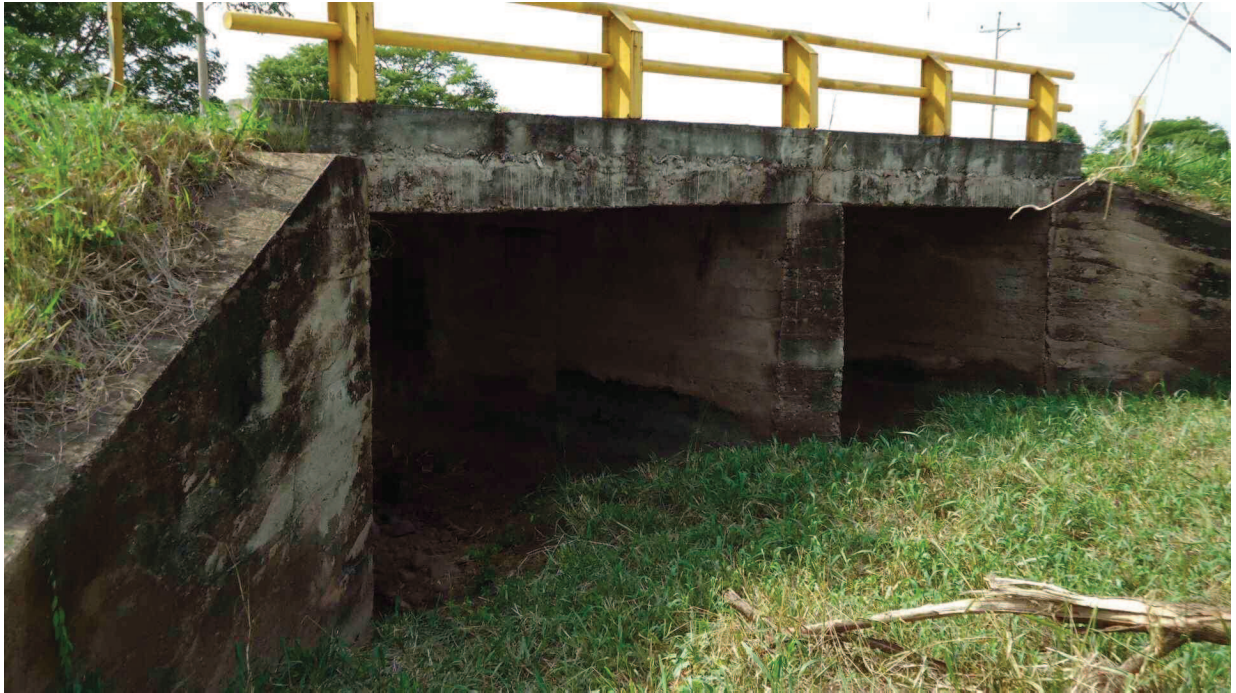
Componente.....: 8 Pilas
 Calif./Mantenim....: 2 / +
 Daño/Observaciones.: Hormiguo
 Tipo de daño.....: Daño en concreto / corr. ref.
 Reparaciones.....: A Reparación de concreto

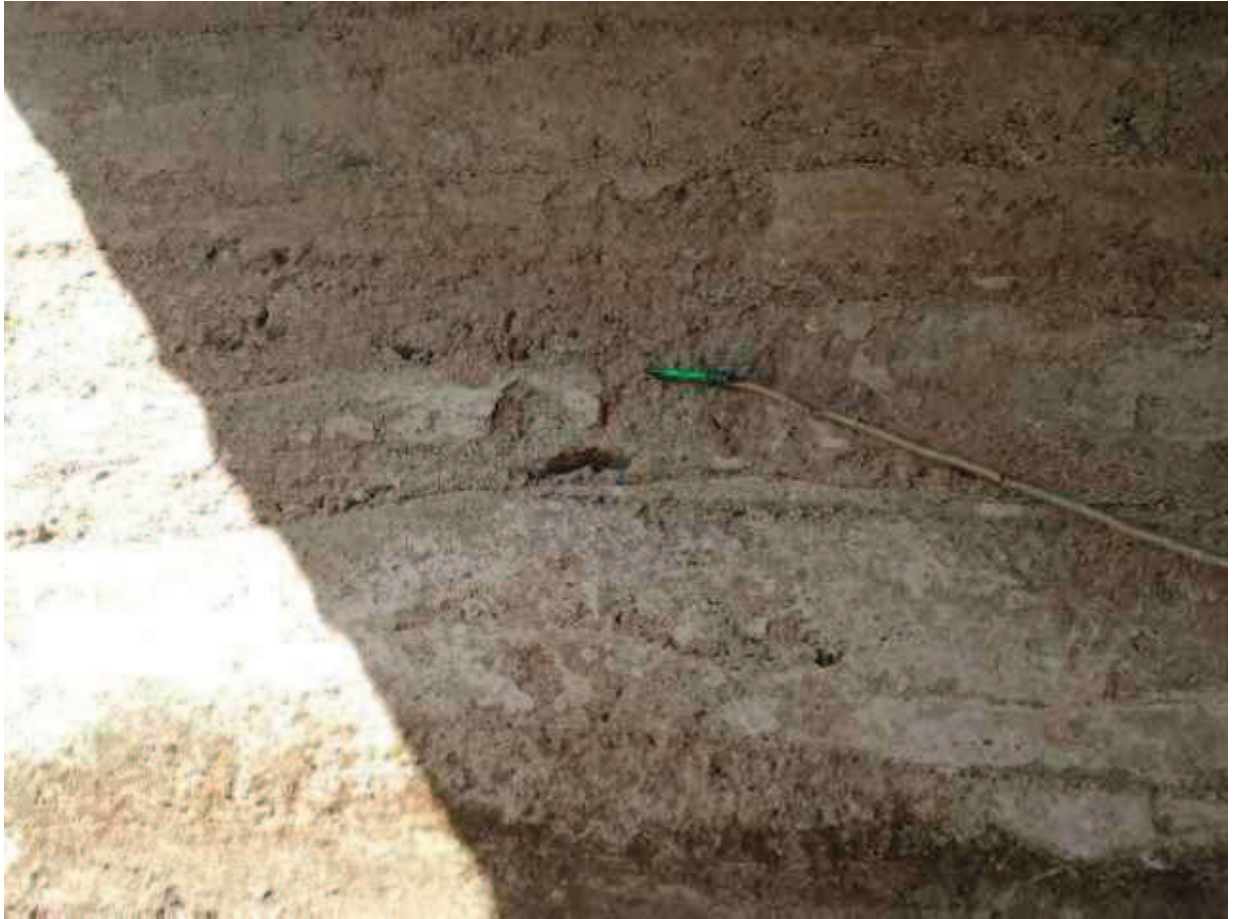
Componente.....: 8 Pilas

Calif./Mantenim....: 2 / +

Daño/Observaciones.: Hormiguo

Tipo de daño.....: Daño en concreto / corr. ref.

Reparaciones.....: A Reparación de concreto

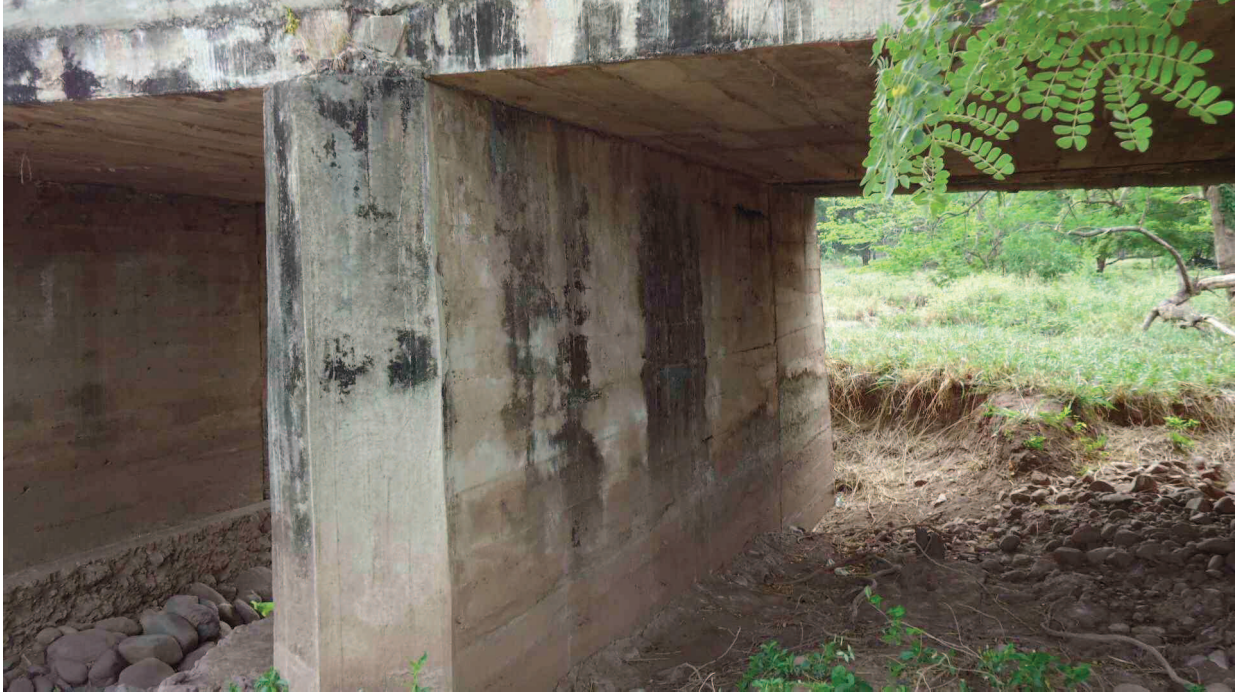
Componente.....: 8 Pilas

Calif./Mantenim....: 2 / +

Daño/Observaciones.: Hormiguo

Tipo de daño.....: Daño en concreto / corr. ref.

Reparaciones.....: A Reparación de concreto

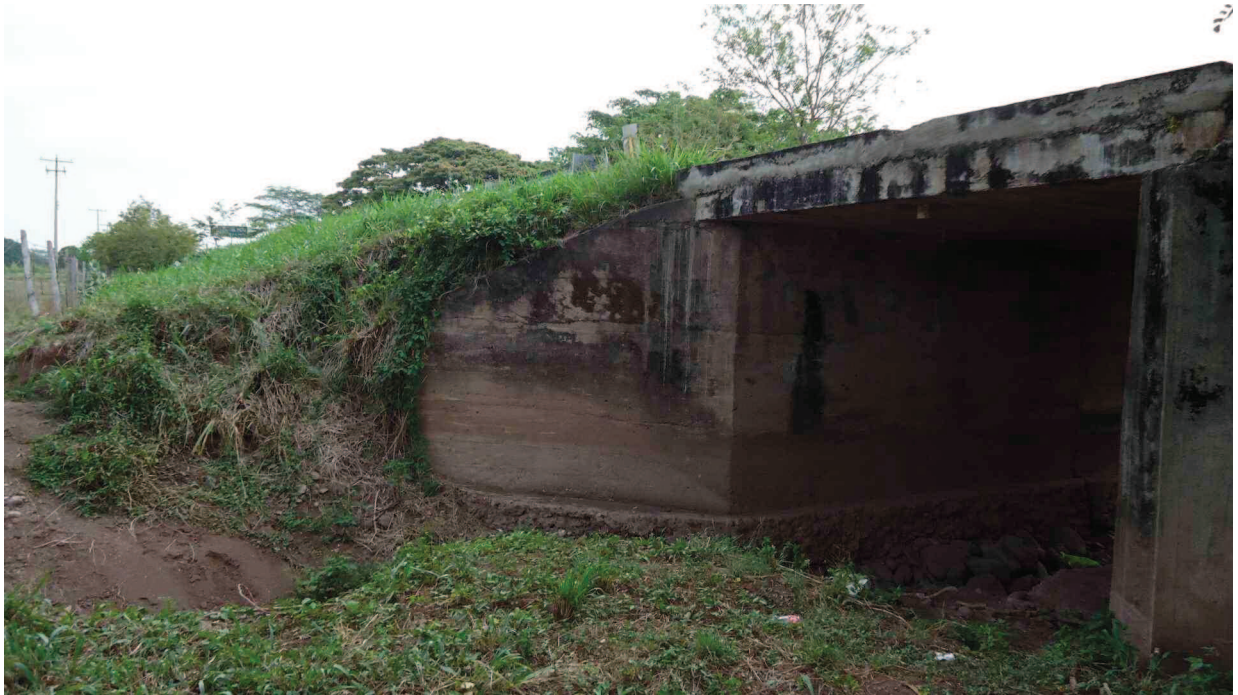
Componente.....: 10 Losa

Calif./Mantenim....: 2 / +

Daño/Observaciones.: Reparacion del concreto y de los drenes

Tipo de daño.....: Daño en concreto / corr. ref.

Reparaciones.....: B Reparación de concreto

E Reparación de drenes

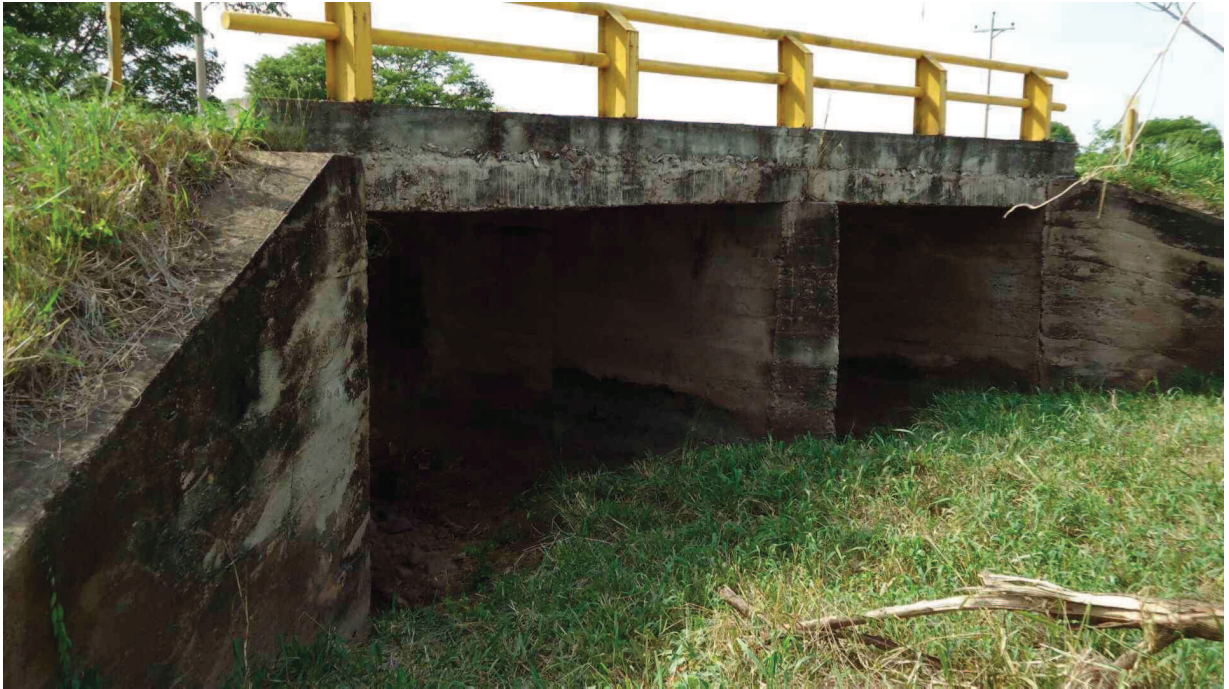
Componente.....: 10 Losa

Calif./Mantenim....: 2 / +

Daño/Observaciones.: Reparacion del concreto y de los drenes

Tipo de daño.....: Daño en concreto / corr. ref.

Reparaciones.....: B Reparación de concreto

E Reparación de drenes

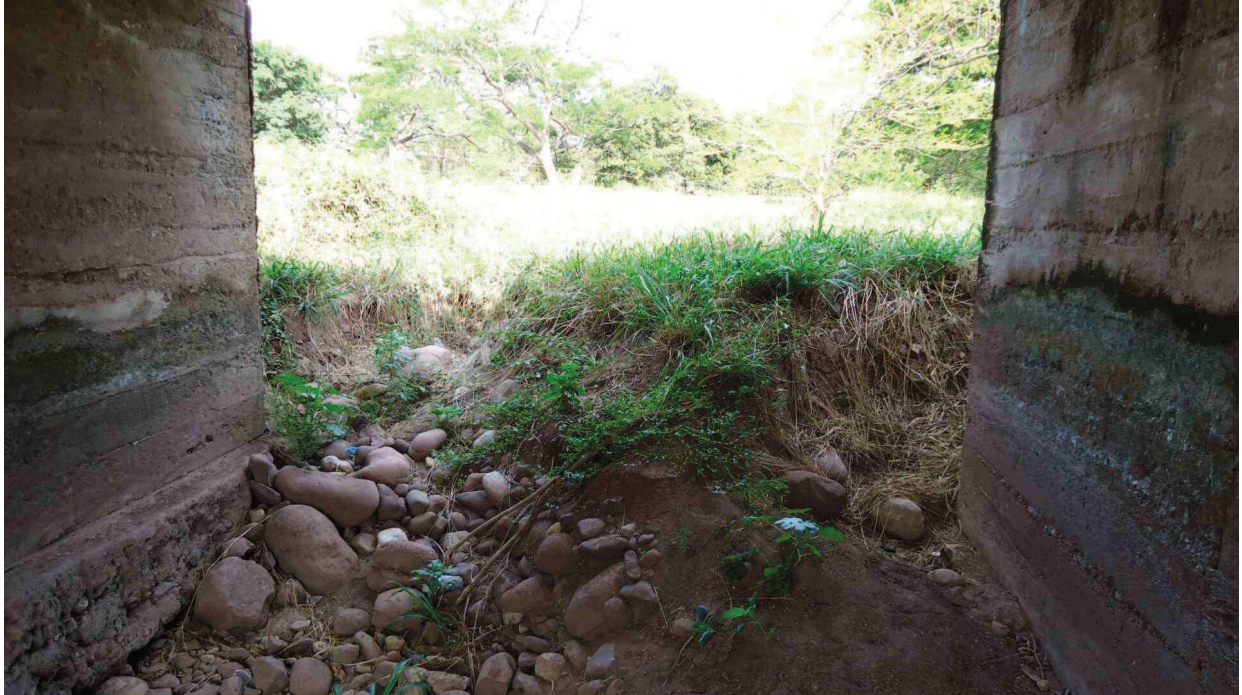
Componente.....: 15 Cauce

Calif./Mantenim....: 3 / -

Daño/Observaciones.: Socavacion. El cauce está bloqueado en un 70% .

Tipo de daño.....: Erosión / socavación

Reparaciones.....: Z Otra

B Reencauzamiento

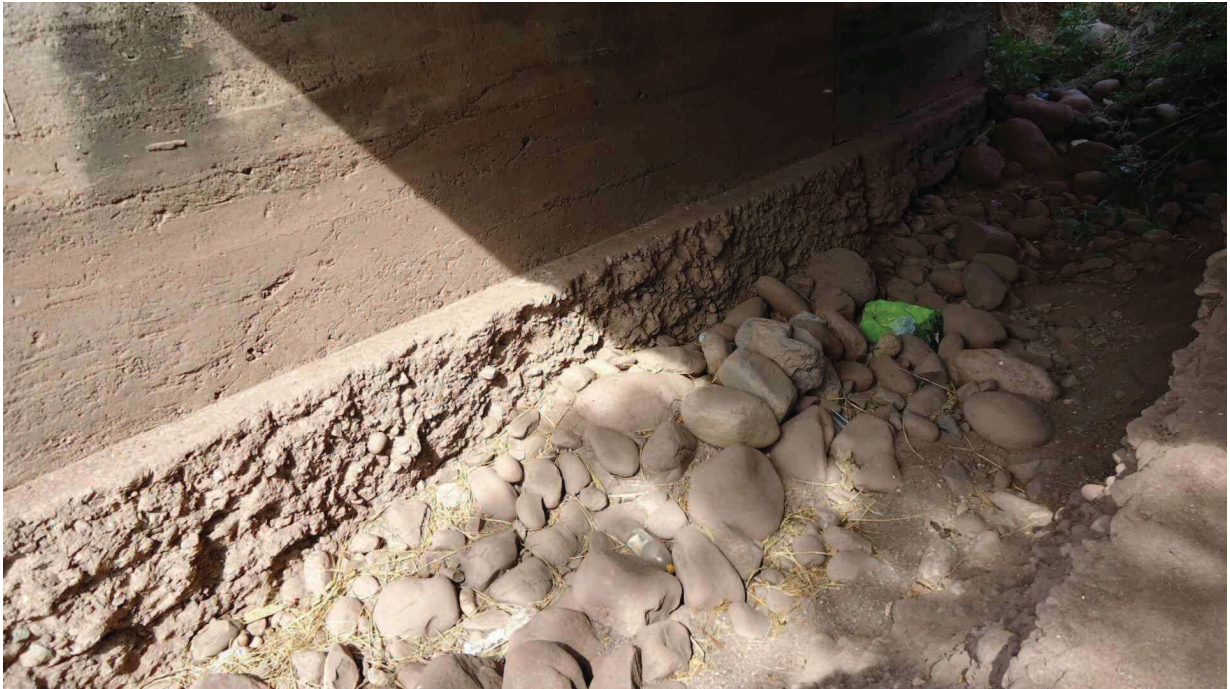
Componente.....: 15 Cauce

Calif./Mantenim....: 3 / -

Daño/Observaciones.: Socavacion. El cauce está bloqueado en un 70% .

Tipo de daño.....: Erosión / socavación

Reparaciones.....: Z Otra

B Reencauzamiento

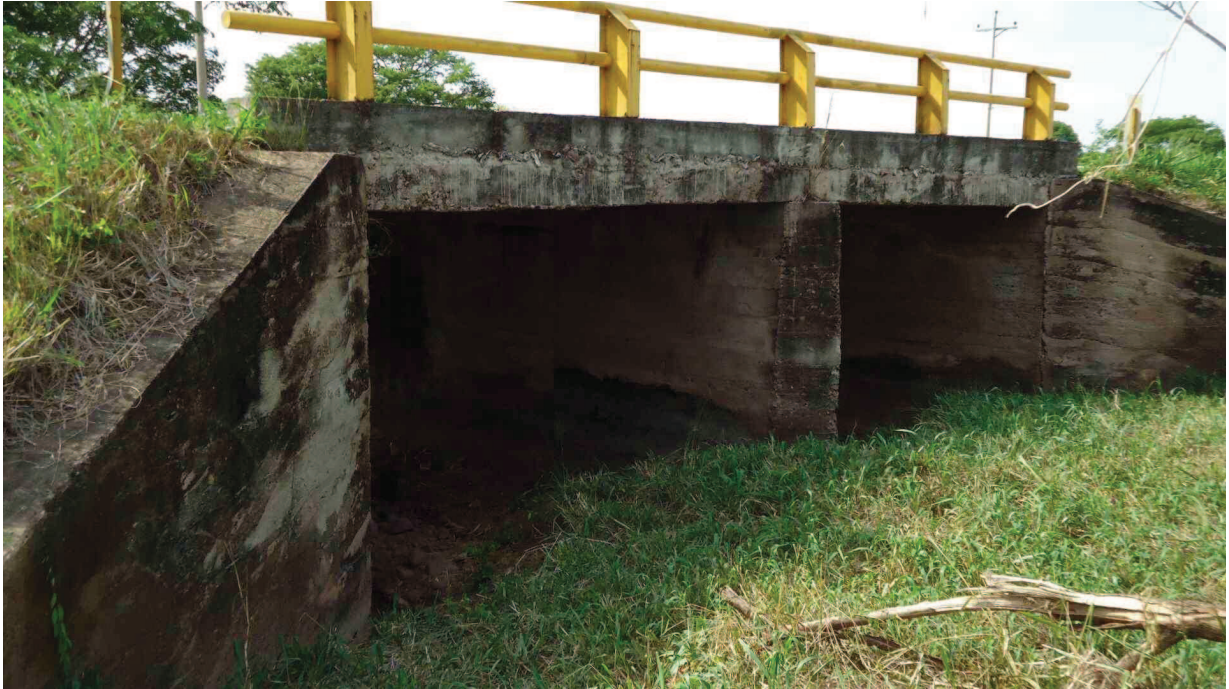
Componente.....: 17 Puente en general

Calif./Mantenim....: 1 / +

Daño/Observaciones.: Se deberán realizar una submuración de los muros de apoyo mediante concreto ciclópeo, en zonas afectadas por socavación.
