Regional.....: 13 Guajira
Ruta.....:
Carretera.....: La Paz - San Juan del Cesar - Buenavista - Tomarrazón
Lado de la car...: 0
Abscisa.....: 32+0449
No del registro...: 8806

SDC/INV		SiPuCol			Fecha			Hoja
		Informe de inspección principal			10/09/12			4
13-4902-007.00 El Quemado								
Número de componente Trabajo - Descripción del daño Tipo de daño	Califi	Man ten	Ins Esp	Obras de reparación				Fotos
				T P	Canti	Año	Costo	
1 Superficie del puente D:Reparación de pavimento de asfalto - Desprendimiento de la capa de asfalto (m2) Otro	1	-		D	12	2013	696	3
2 Juntas de expansión - Dispositivo de Junta no visible por estar cubierta de asfalto.	?	-						
3 Andenes/Bordillos	0	-						
4 Barandas	1	-						2
5 Conos/Taludes A:Rellenar - Colocacion de material para conformacion de talud en columna 4. (Esta en proceso) Erosión / socavación	3	+		A	0	2012	0	1
6 Aletas D:Cambio de la estructura - Demolicion y construccion de aleta en concreto ciclopeo en proceso. Otro	4	-	+	D	0			2
7 Estribos A:Reparación de concreto Z:Otra - Continuar la submuracion y arreglar la actual en estribo 2. Arreglar en ciclopeo base del estribo 1 (m3) Erosión / socavación	3	-	+	A Z	25 15	2013 2013	1500 0	4

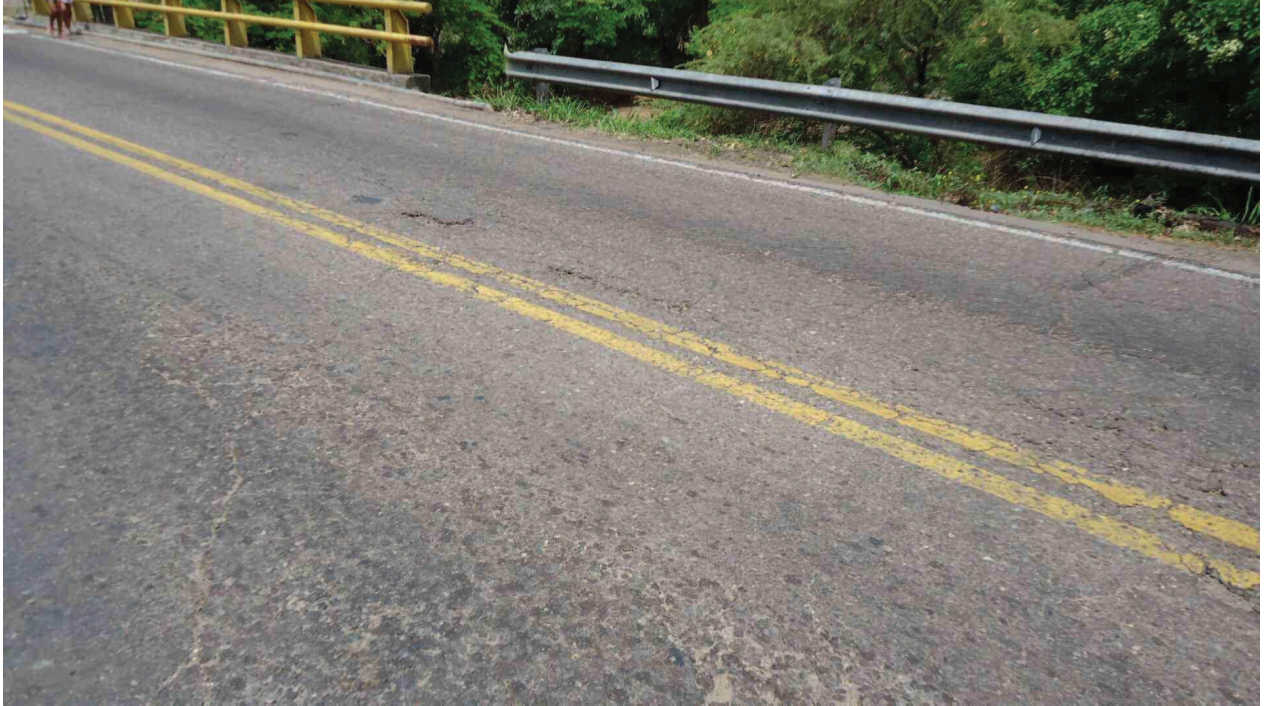
Componente.....: 1 Superficie del puente
 Calif./Mantenim....: 1 / -
 Daño/Observaciones.: Desprendimiento de la capa de asfalto (m2)
 Tipo de daño.....: Otro
 Reparaciones.....: D Reparación de pavimento de asfalto

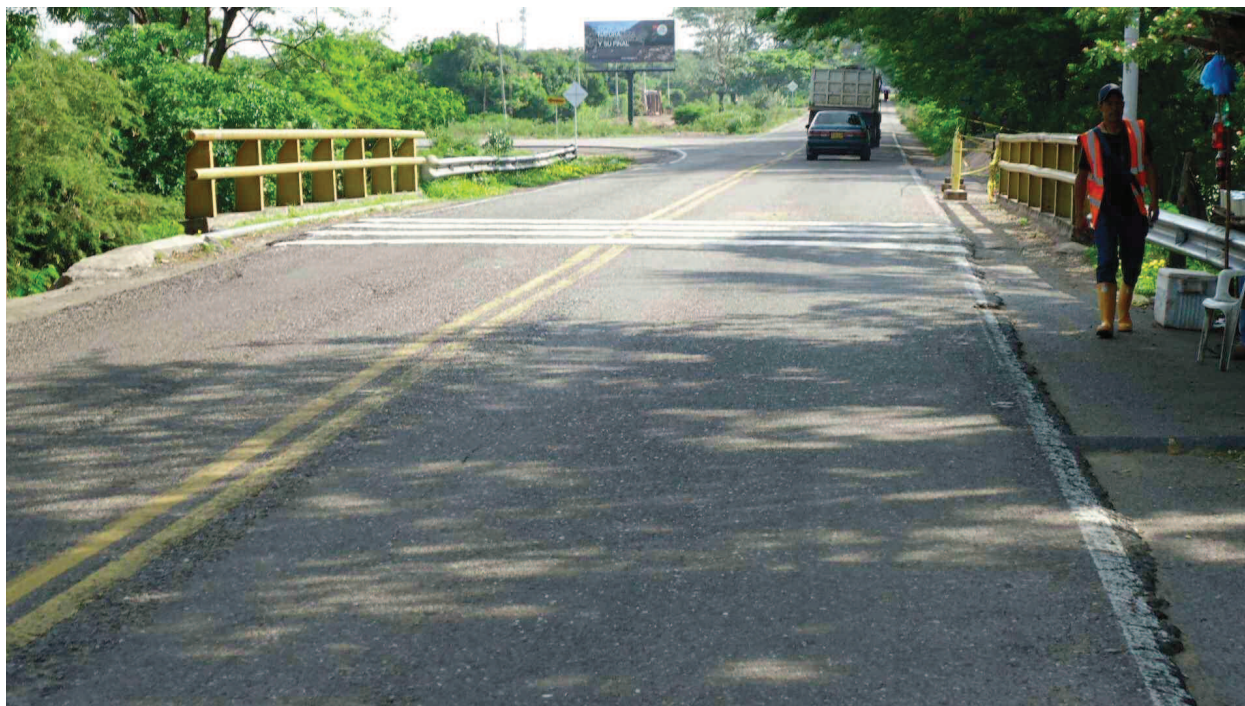
Componente.....: 1 Superficie del puente

Calif./Mantenim....: 1 / -

Daño/Observaciones.: Desprendimiento de la capa de asfalto (m2)

Tipo de daño.....: Otro

Reparaciones.....: D Reparación de pavimento de asfalto

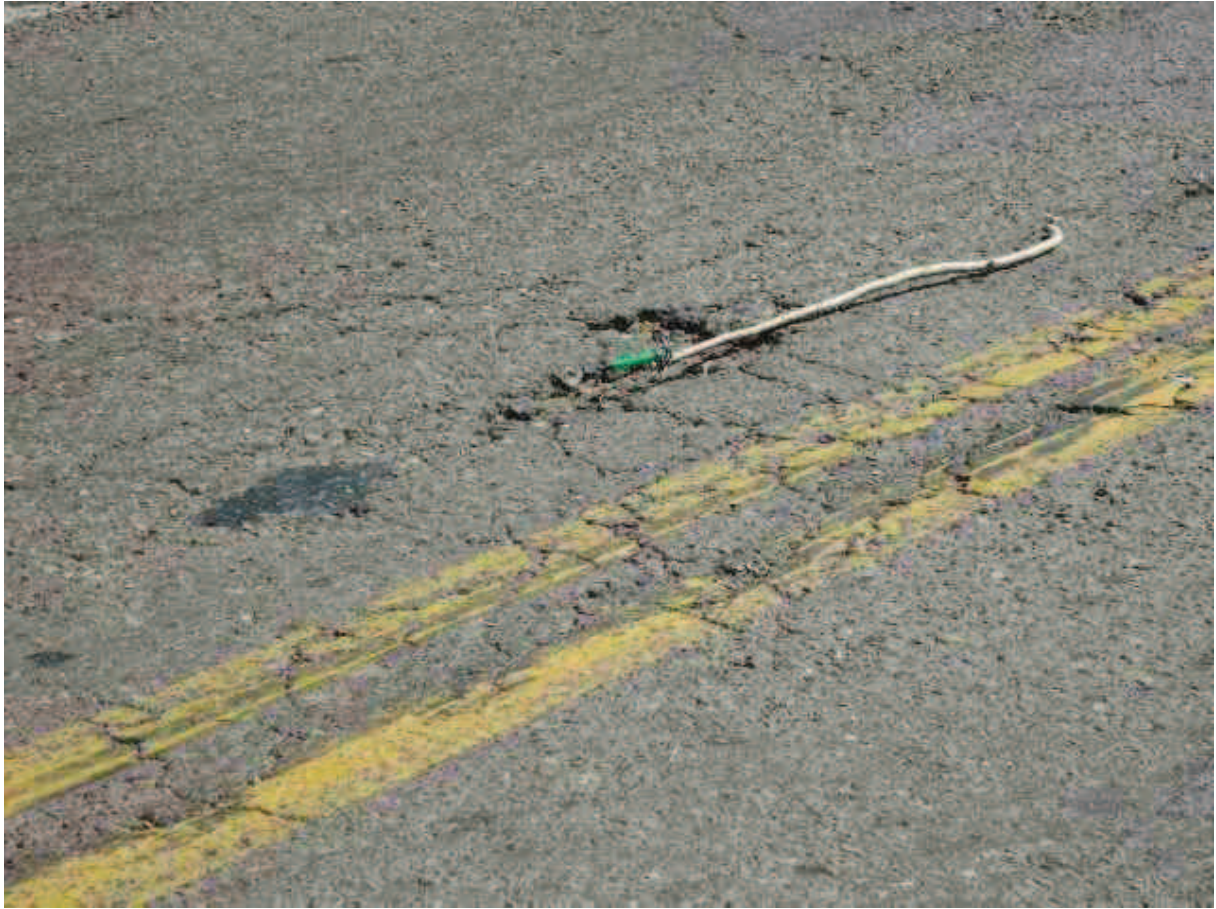
Componente.....: 1 Superficie del puente

Calif./Mantenim....: 1 / -

Daño/Observaciones.: Desprendimiento de la capa de asfalto (m2)

Tipo de daño.....: Otro

Reparaciones.....: D Reparación de pavimento de asfalto

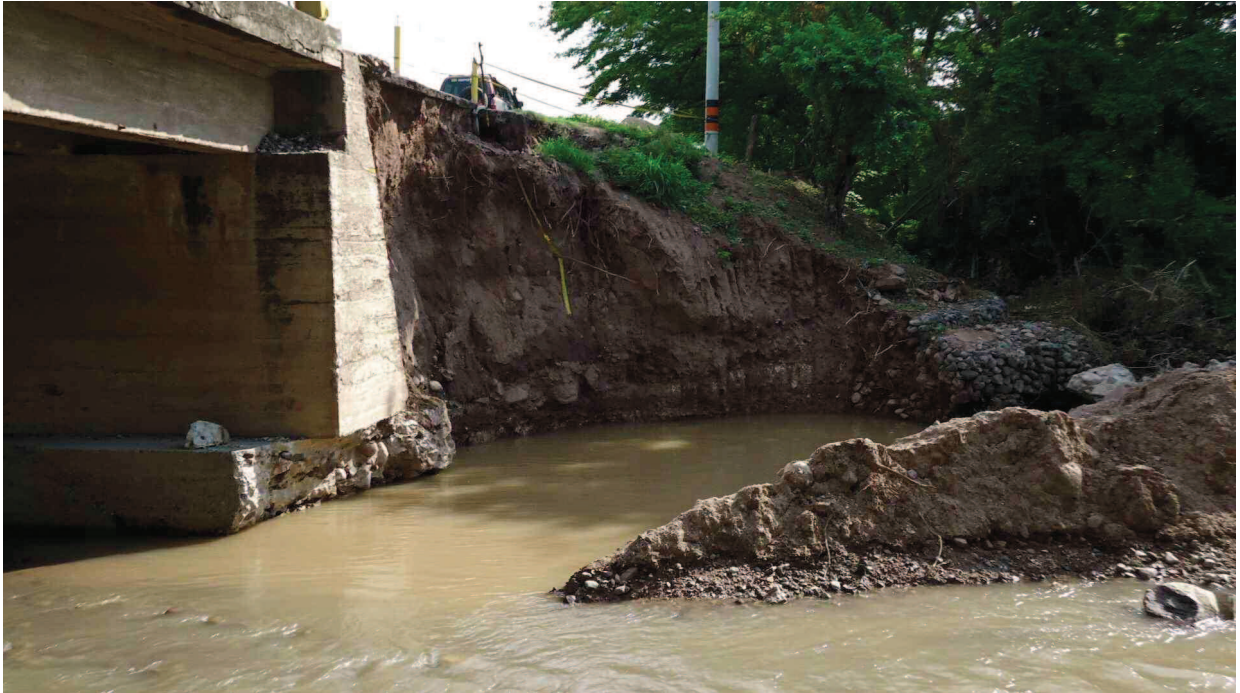
Componente.....: 5 Conos/Taludes

Calif./Mantenim....: 3 / +

Daño/Observaciones.: Colocacion de material para conformacion de talud
en columna 4. (Esta en proceso)

Tipo de daño.....: Erosión / socavación

Reparaciones.....: A Rellenar

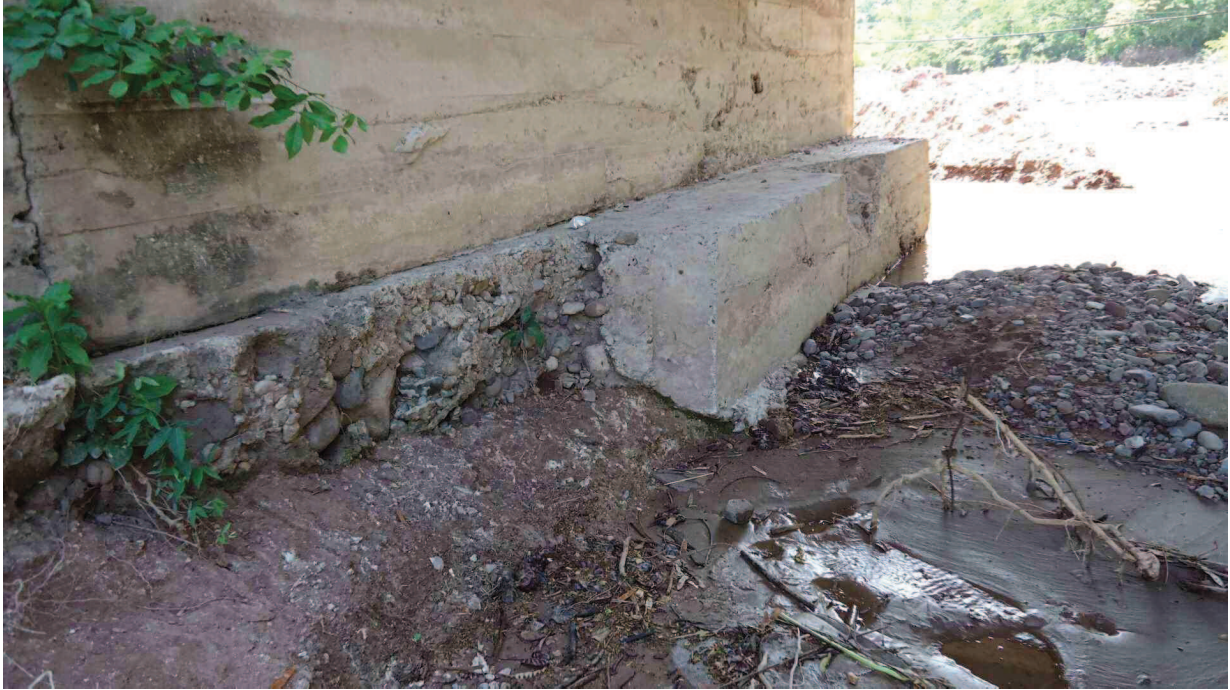
Componente.....: 7 Estribos

Calif./Mantenim.....: 3 / -

Daño/Observaciones.: Continuar la submuración y arreglar la actual en
estribo 2.
Arreglar en ciclopeo base del estribo 1 (m3)

Tipo de daño.....: Erosión / socavación

Reparaciones.....: A Reparación de concreto
 Z Otra

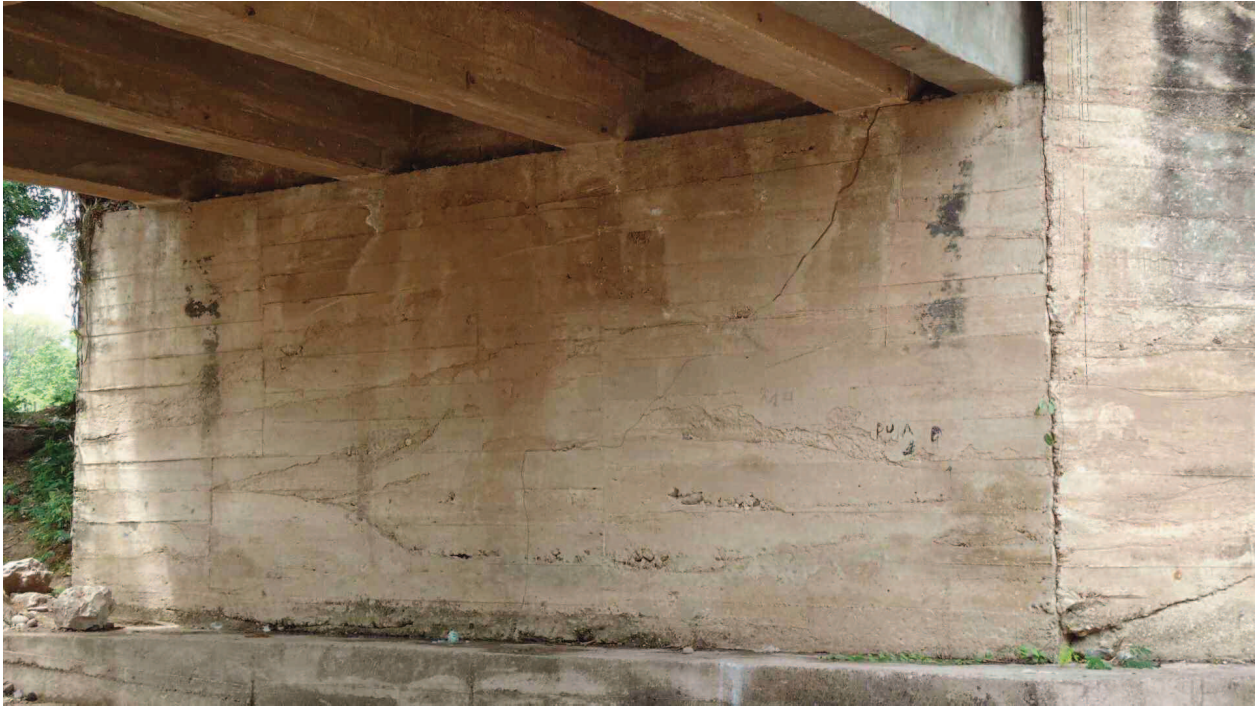
Componente.....: 7 Estribos

Calif./Mantenim.....: 3 / -

Daño/Observaciones.: Continuar la submuración y arreglar la actual en estribo 2.
Arreglar en ciclopeo base del estribo 1 (m3)

Tipo de daño.....: Erosión / socavación

Reparaciones.....: A Reparación de concreto
Z Otra

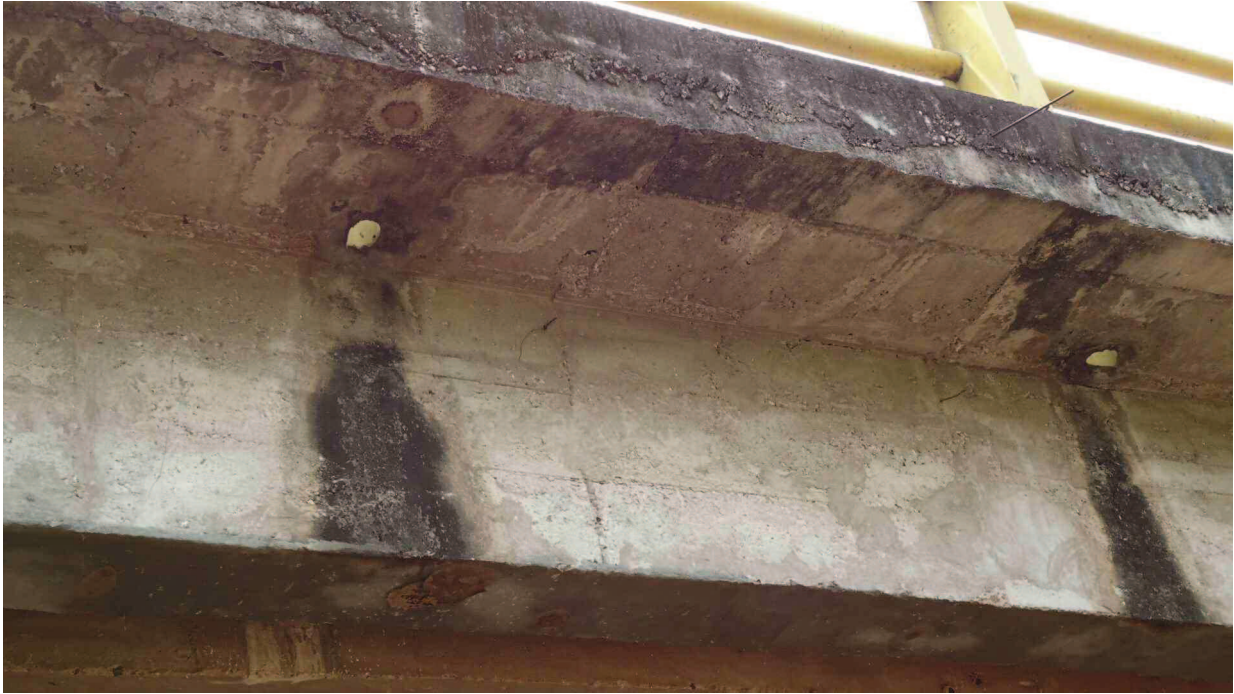
Componente.....: 10 Losa

Calif./Mantenim....: 1 / +

Daño/Observaciones.: Reparar los drenes y alargarlos.

Tipo de daño.....: Infiltración

Reparaciones.....: E Reparación de drenes

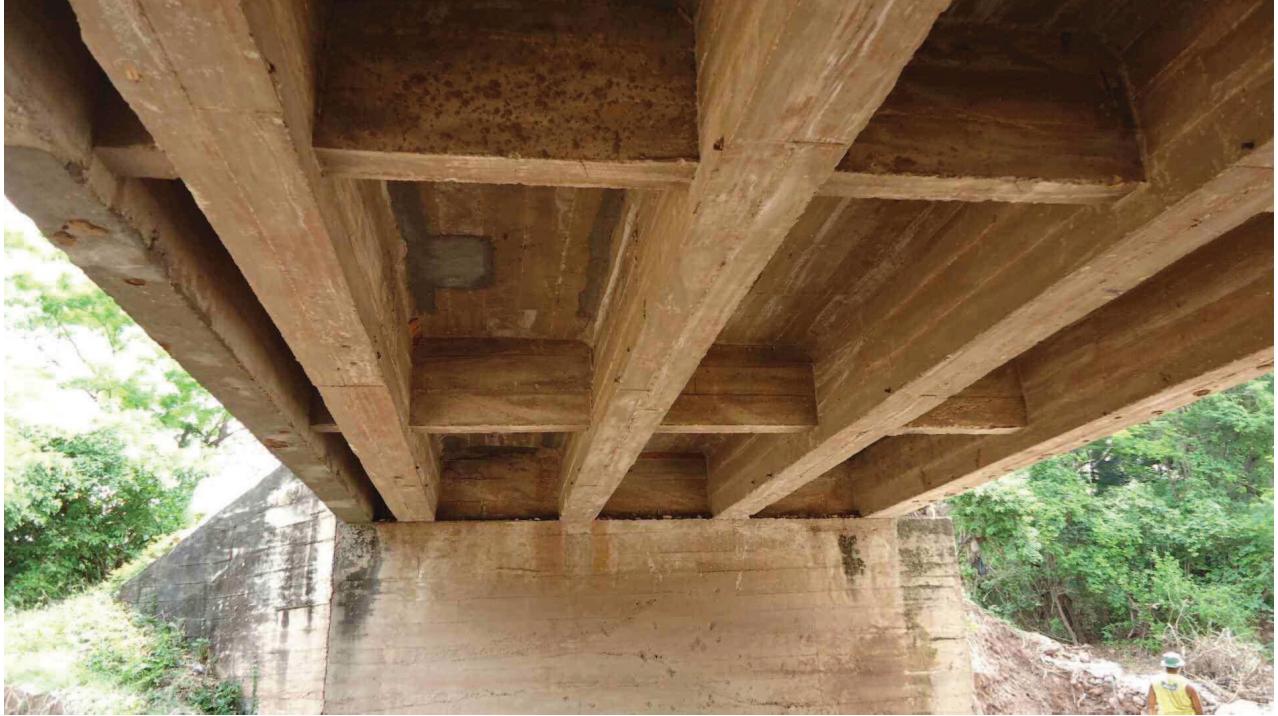
Componente.....: 10 Losa

Calif./Mantenim....: 1 / +

Daño/Observaciones.: Reparar los drenes y alargarlos.

Tipo de daño.....: Infiltración

Reparaciones.....: E Reparación de drenes

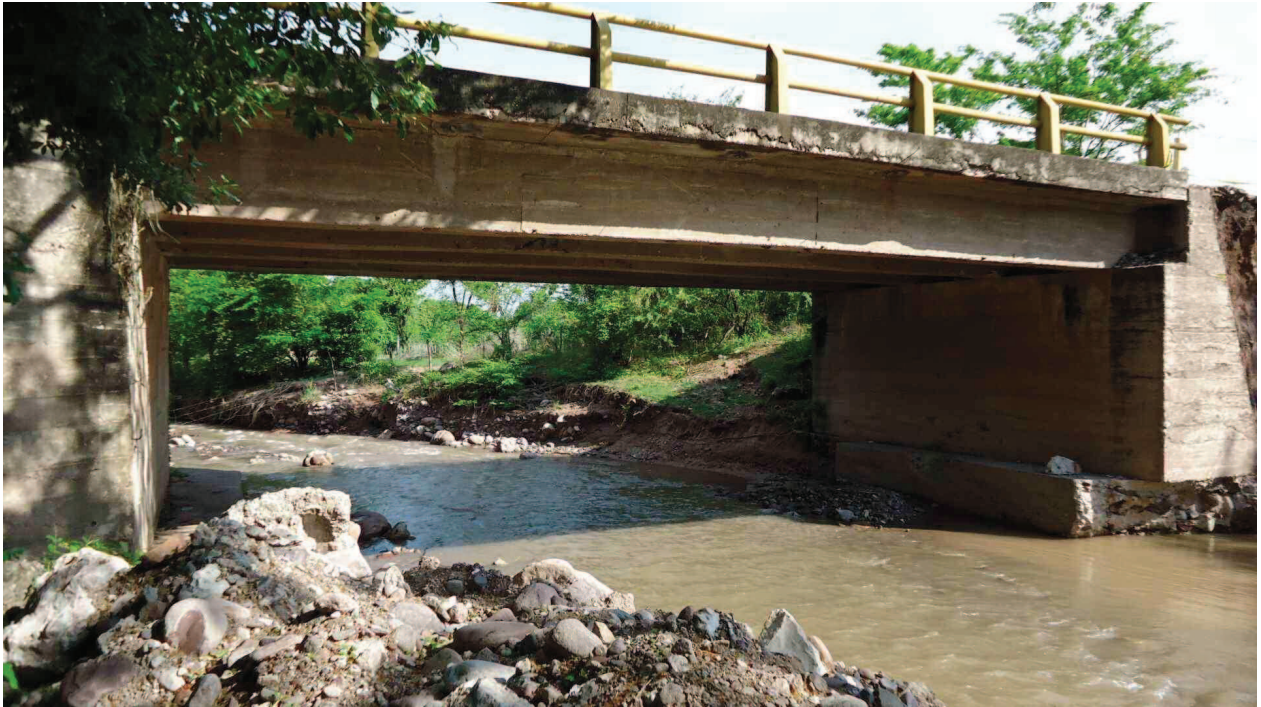
Componente.....: 15 Cauce

- Los gaviones colocados en el talud del ala 4 colapsaron por mala disposición y reconfiguración de la base del río aguas arriba. Erosión / socavación								
16 Otros elementos	-							
17 Puente en general	3	-						1

Calif./Mantenim....: 3 / +

Daño/Observaciones.: Los gaviones colocados en el talud del ala 4 colapsaron por mala disposicion y reconfiguracion de la base del rio aguas arriba.

Tipo de daño.....: Erosión / socavación

Reparaciones.....: D Gaviones

B Reencauzamiento

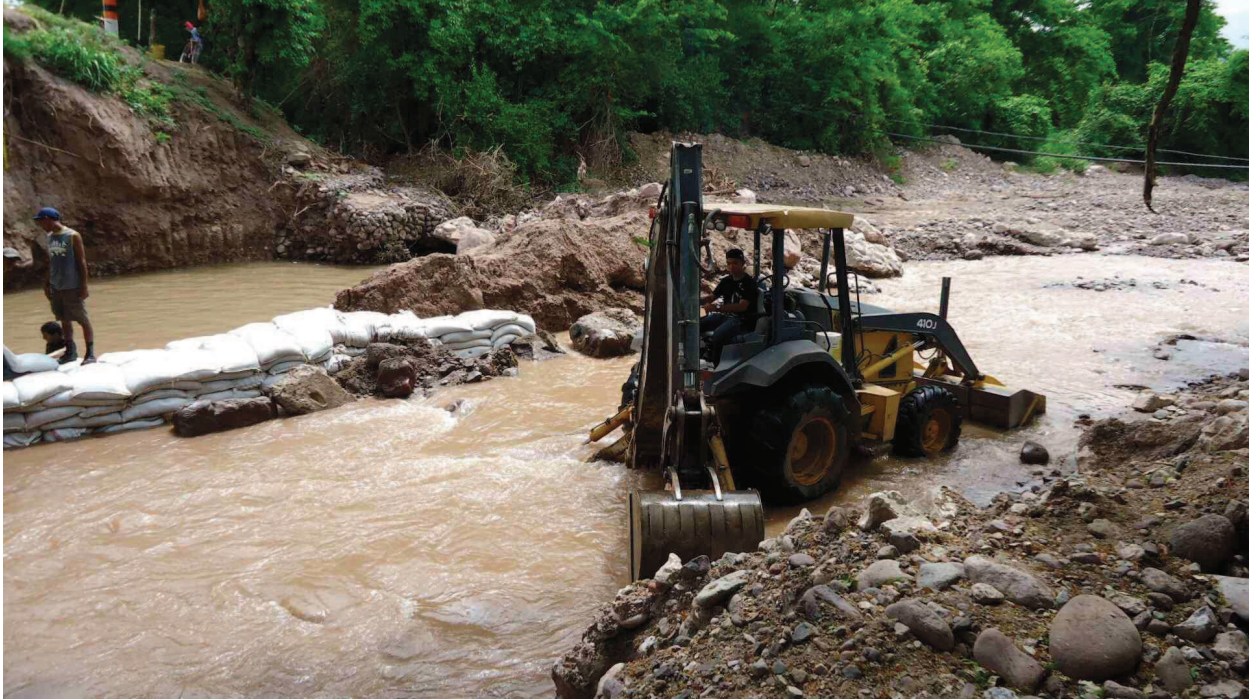
Componente.....: 15 Cauce

Calif./Mantenim....: 3 / +

Daño/Observaciones.: Los gaviones colocados en el talud del ala 4 colapsaron por mala disposicion y reconfiguracion de la base del rio aguas arriba.

Tipo de daño.....: Erosión / socavación

Reparaciones.....: D Gaviones

B Reencauzamiento

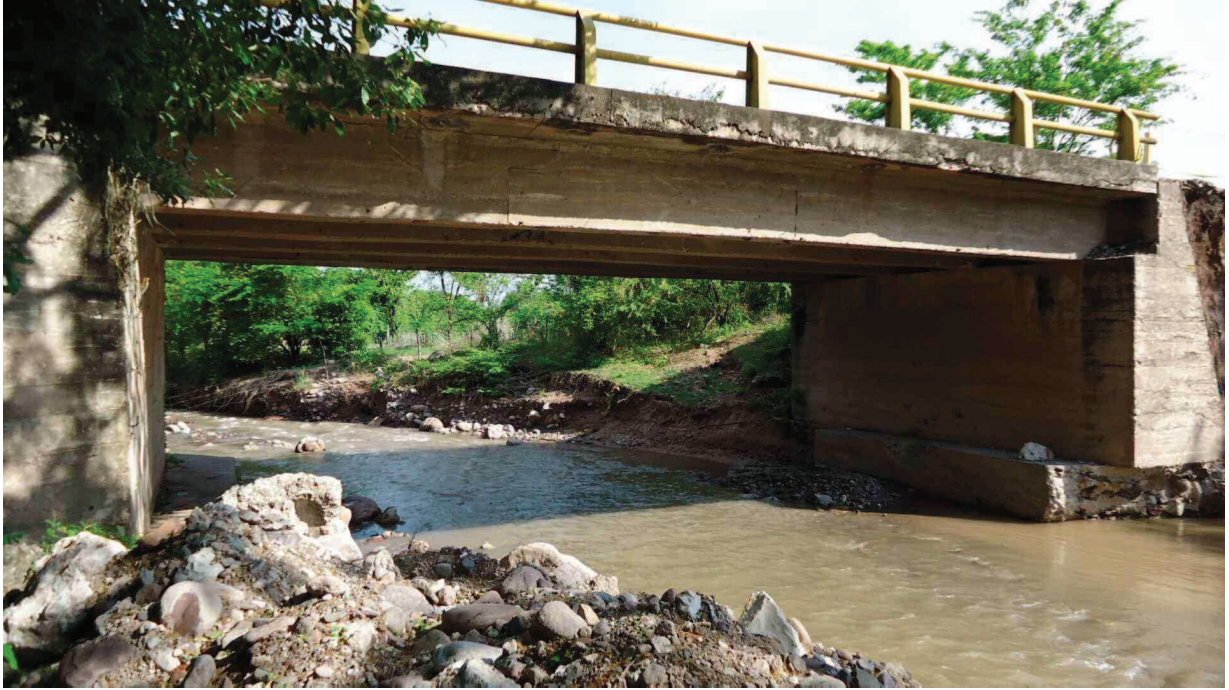
Componente.....: 17 Puente en general

Debido a la ola invernal pasada, la aleta 4 colapsó, fracturando la submuración del estribo 2. El Invias mediante contrato de monto agotable solucionará este daño y en la actividad se está ejecutando los trabajos de reparación de la aleta 4.
 El puente fue ampliado por un costado mediante una viga adicional que soporta directamente una tubería de acueducto.

- Erosion en el talud y falla en el margen derecho aguas arriba, con el desprendimiento del ala 4. De seguir la ola invernal podría erosionar totalmente el terraplen. El invias adelanta labor de separacion. Adicionalmente, se presenta un agrietamiento diagonal sobre el estribo 1, que nace en el apoyo de la viga 2 y remata en la zarpa del estribo.Lo anterior por un posible efecto de socavaion local intenso que produce un asentamiento diferencial en el estribo 1.								
Costo total							13340

Calif./Mantenim....: 3 / -

Daño/Observaciones.: Erosion en el talud y falla en el margen derecho aguas arriba, con el desprendimiento del ala 4. De seguir la ola invernal podria erisonar totalmente el terraplen. El invias adelanta labor de separacion.
Adicionalmente, se presenta un agrietamiento diagonal sobre el estribo 1, que nace en el apoyo
