SDC/INV	SiPuCol	Fecha	Hoja
	Informe de inspección principal	12/09/12	1
13-4902-009.00 El Molino			
Regional.....: 13 Guajira			
Ruta.....:			
Carretera.....: La Paz - San Juan del Cesar - Buenavista - Tomarrazón			
Lado de la car...: 0			
Abscisa.....: 43+0788			
No del registro..: 8808			
Año de construcción.....:			
Año de la última reconstrucción.....:			
Paso Superior/Inferior.....: S			
Dir. de abs. de la carretera principal.: E			
Requisitos de la inspección.....: 0 Nada			
Recolección de datos : Fecha.....: 2012.04.19			
: Iniciales.....: RDO			
Posición geográfica..:			
Latitud: 10 gra 39,77 min N Longitud: 72 gra 56,009 min O Altitud: 269 m			
Geometría: Número de luces.....: 1			
Longitud de la luz menor (m): 13,60			
Longitud de la luz mayor (m): 13,60			
Longitud total(m): 13,60			
Ancho del tablero.....(m): 10,35			
Ancho del separador.....(m): 0,00			
Ancho del andén izquierdo(m): 0,00			
Ancho del andén derecho..(m): 0,00

Resumen cronológico:	Fecha	Actividades
	2002.03.25	Inspección principal
	2007.01.05	Inspección principal
	2012.04.19	Inspección principal

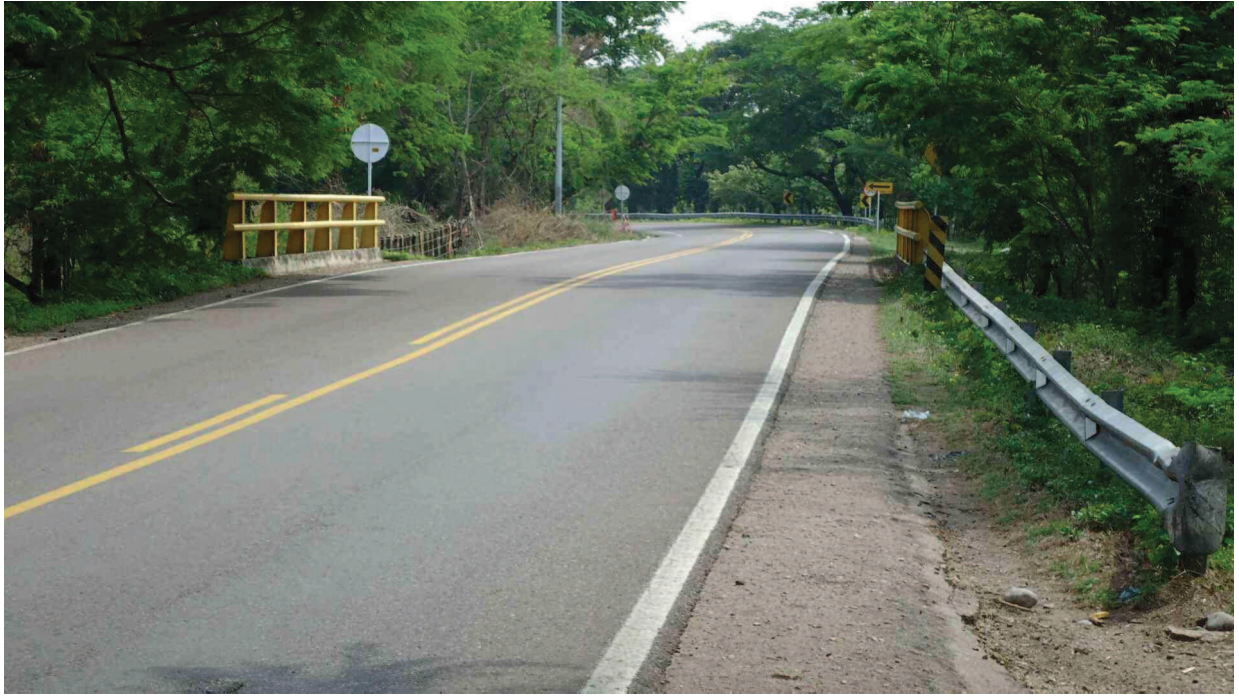
Componente.....: 1 Superficie del puente

Calif./Mantenim....: 0 / -

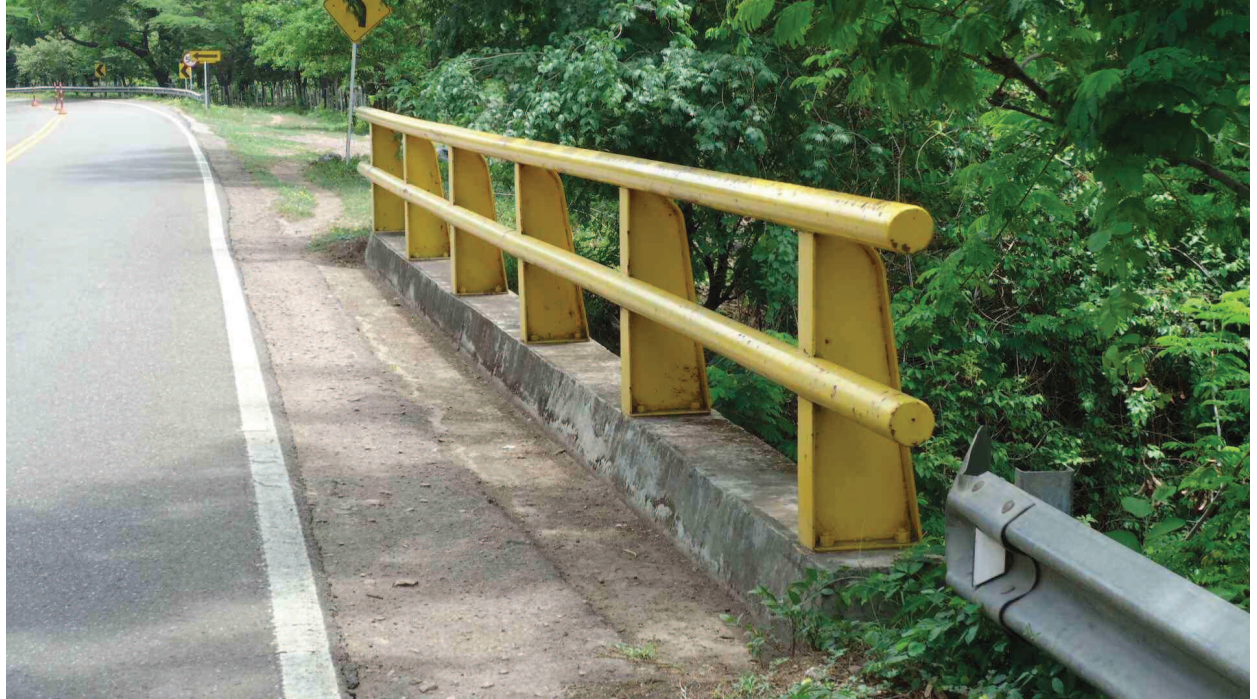
Componente.....: 3 Andenes/Bordillos

Calif./Mantenim....: 0 / +

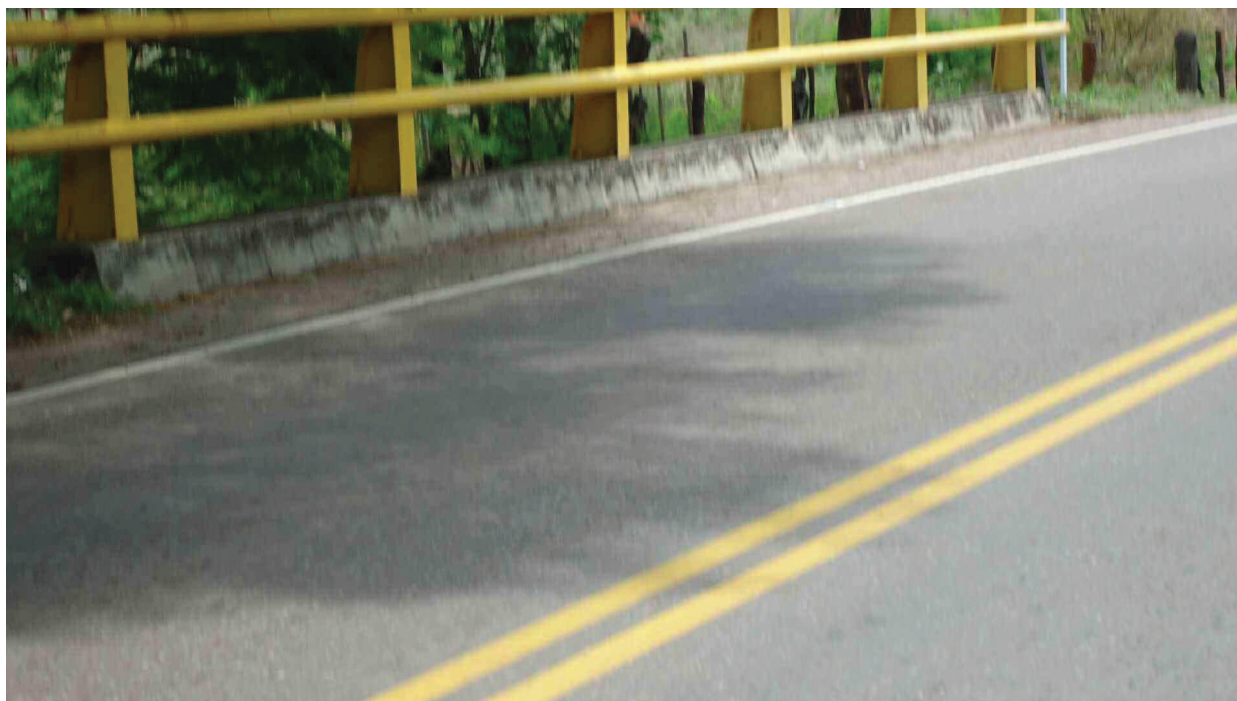
Componente.....: 4 Barandas

Calif./Mantenim....: 0 / -

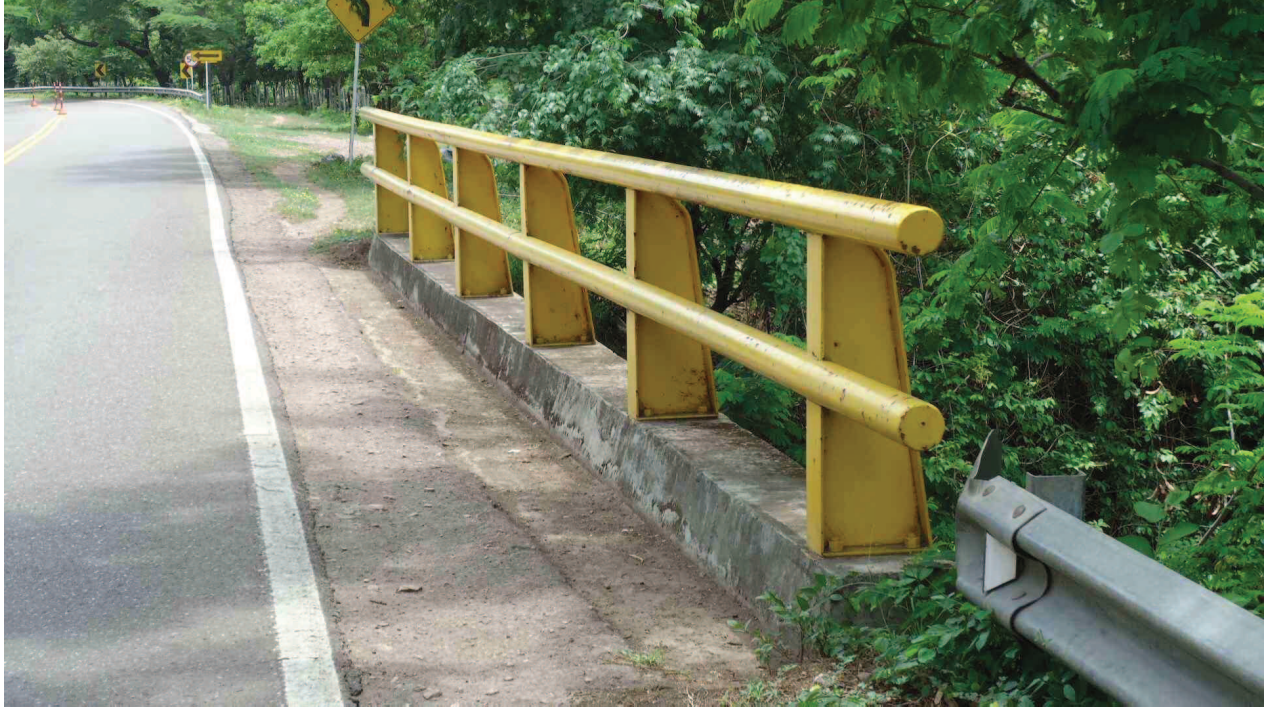
Componente.....: 4 Barandas

Calif./Mantenim....: 0 / -

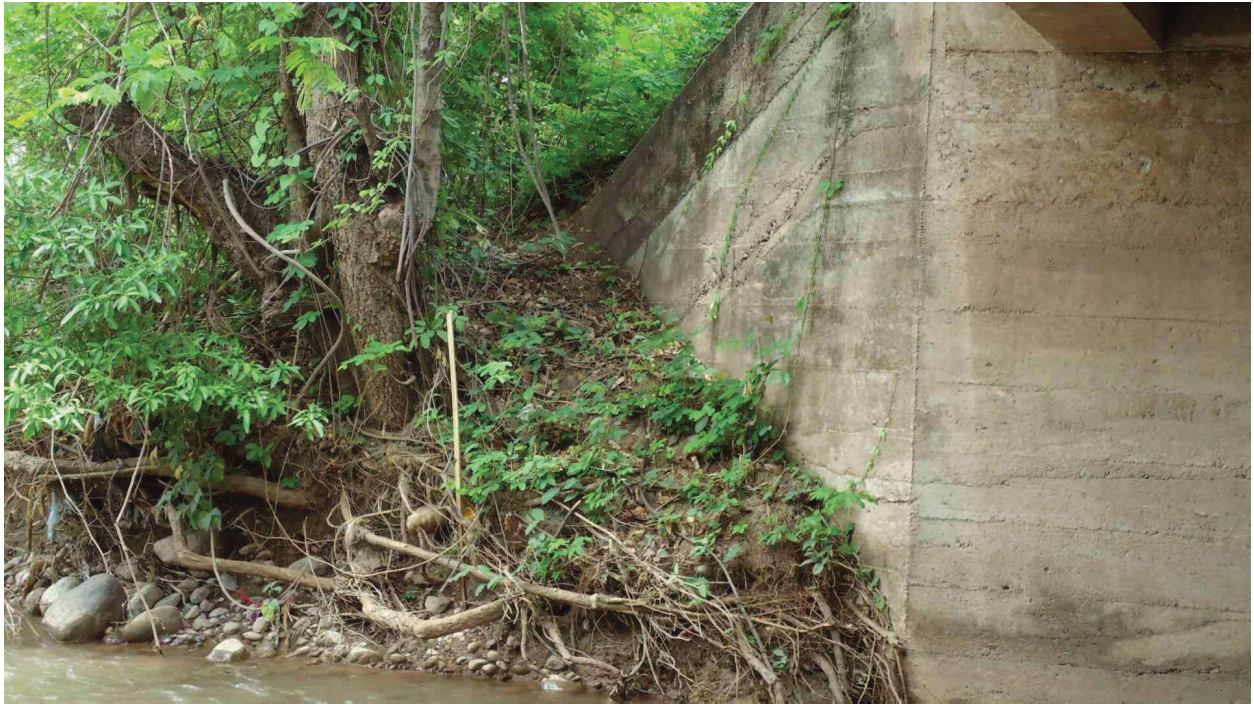
Componente.....: 5 Conos/Taludes

Calif./Mantenim....: 0 / +

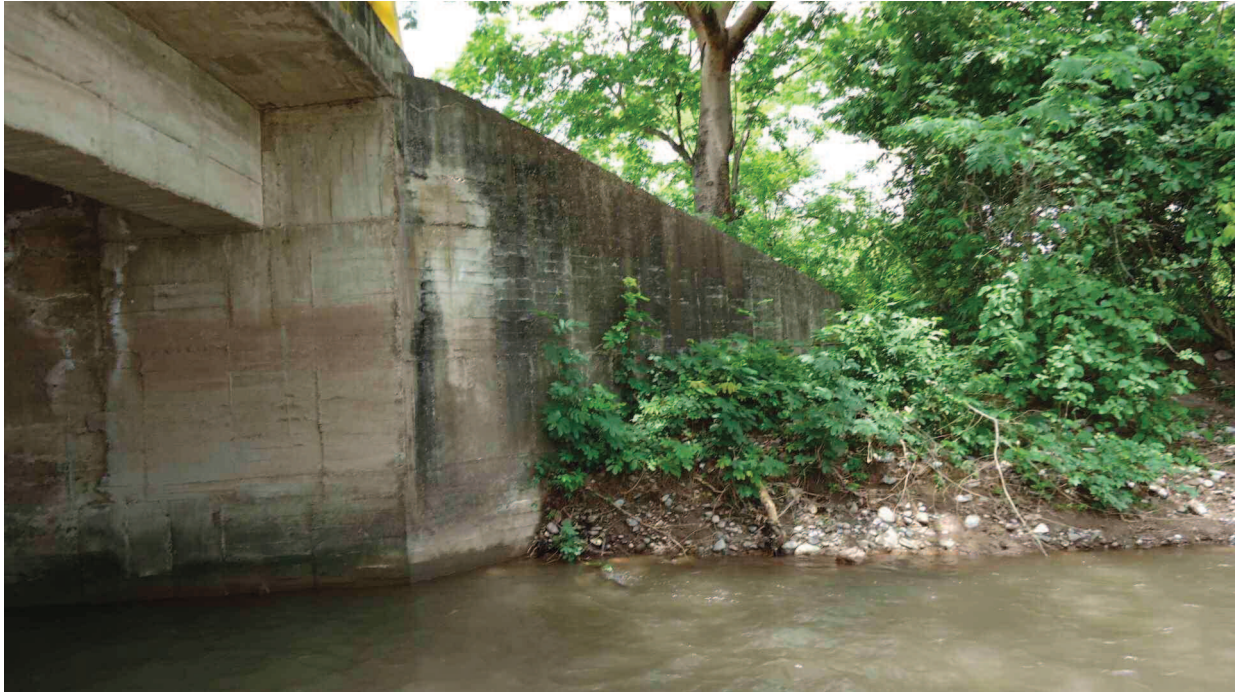
Componente.....: 6 Aletas

Calif./Mantenim....: 0 / +

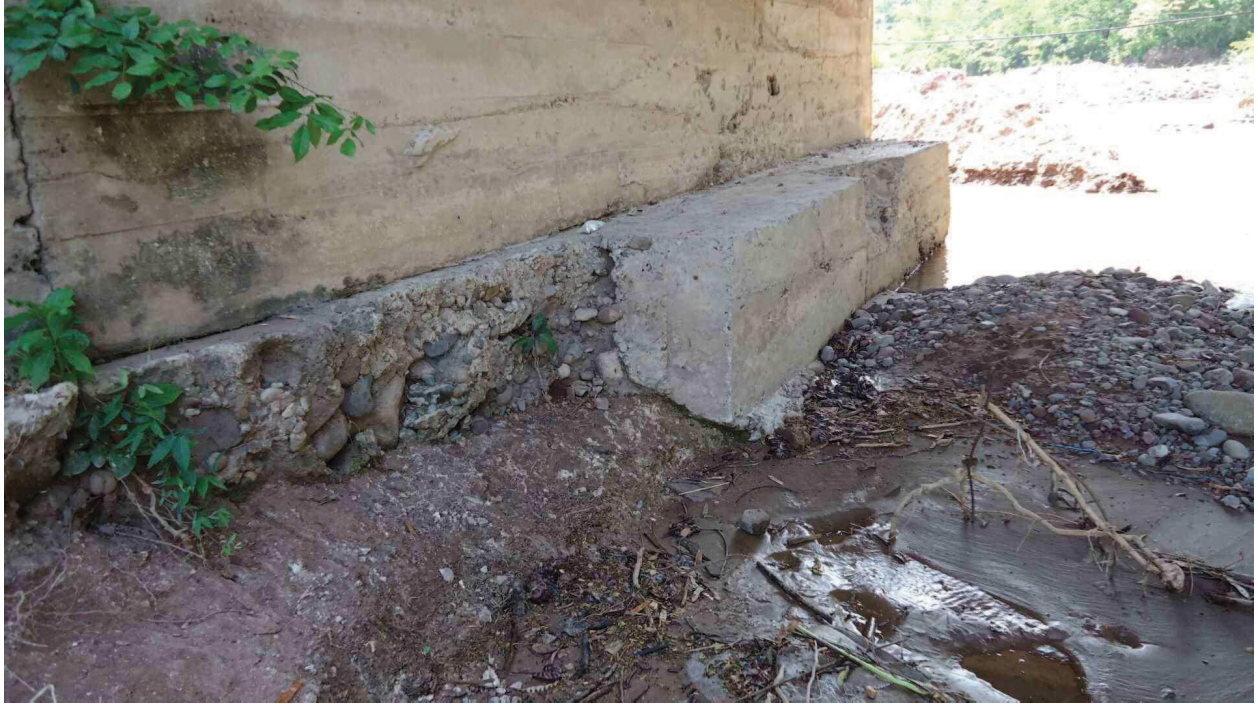
Componente.....: 7 Estribos
 Calif./Mantenim....: 2 / -
 Daño/Observaciones.: Desprendimiento del concreto en el estribo 2,
 fisuras y carbonatacion en estribo 1 y 2
 Tipo de daño.....: Daño en concreto / corr. ref.
 Reparaciones.....: A Reparación de concreto

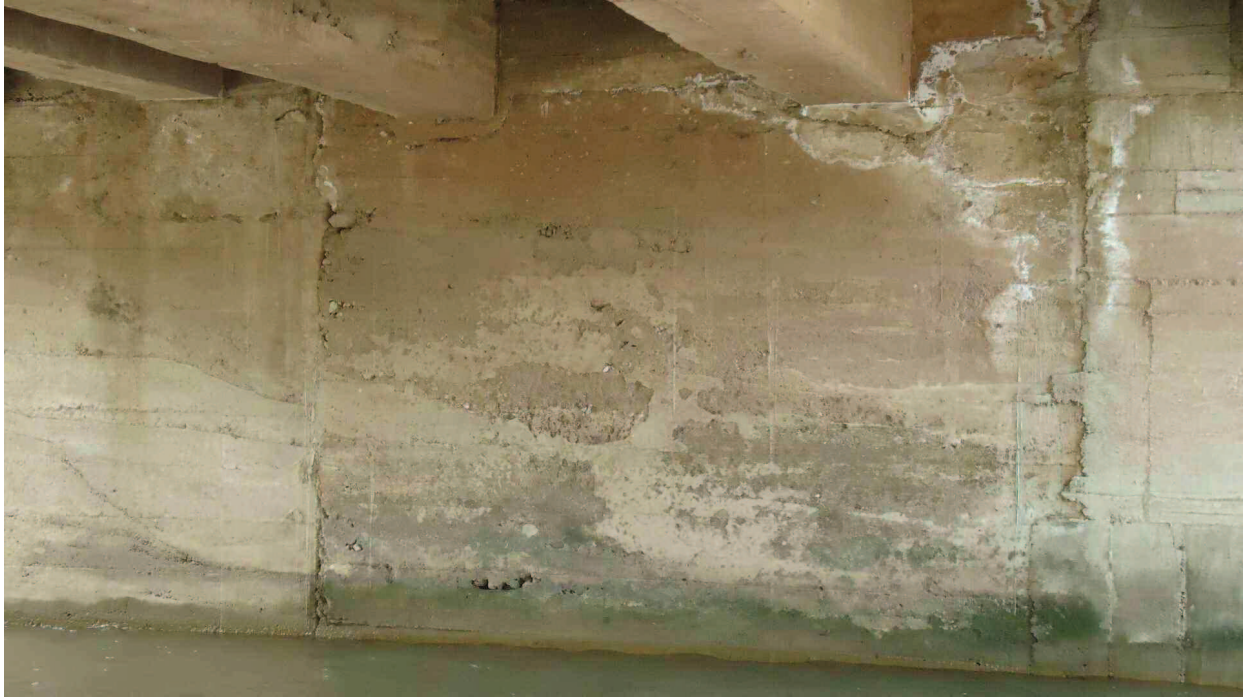
Componente.....: 7 Estribos
Calif./Mantenim....: 2 / -
Daño/Observaciones.: Desprendimiento del concreto en el estribo 2,
fisuras y carbonatacion en estribo 1 y 2
Tipo de daño.....: Daño en concreto / corr. ref.
Reparaciones.....: A Reparación de concreto

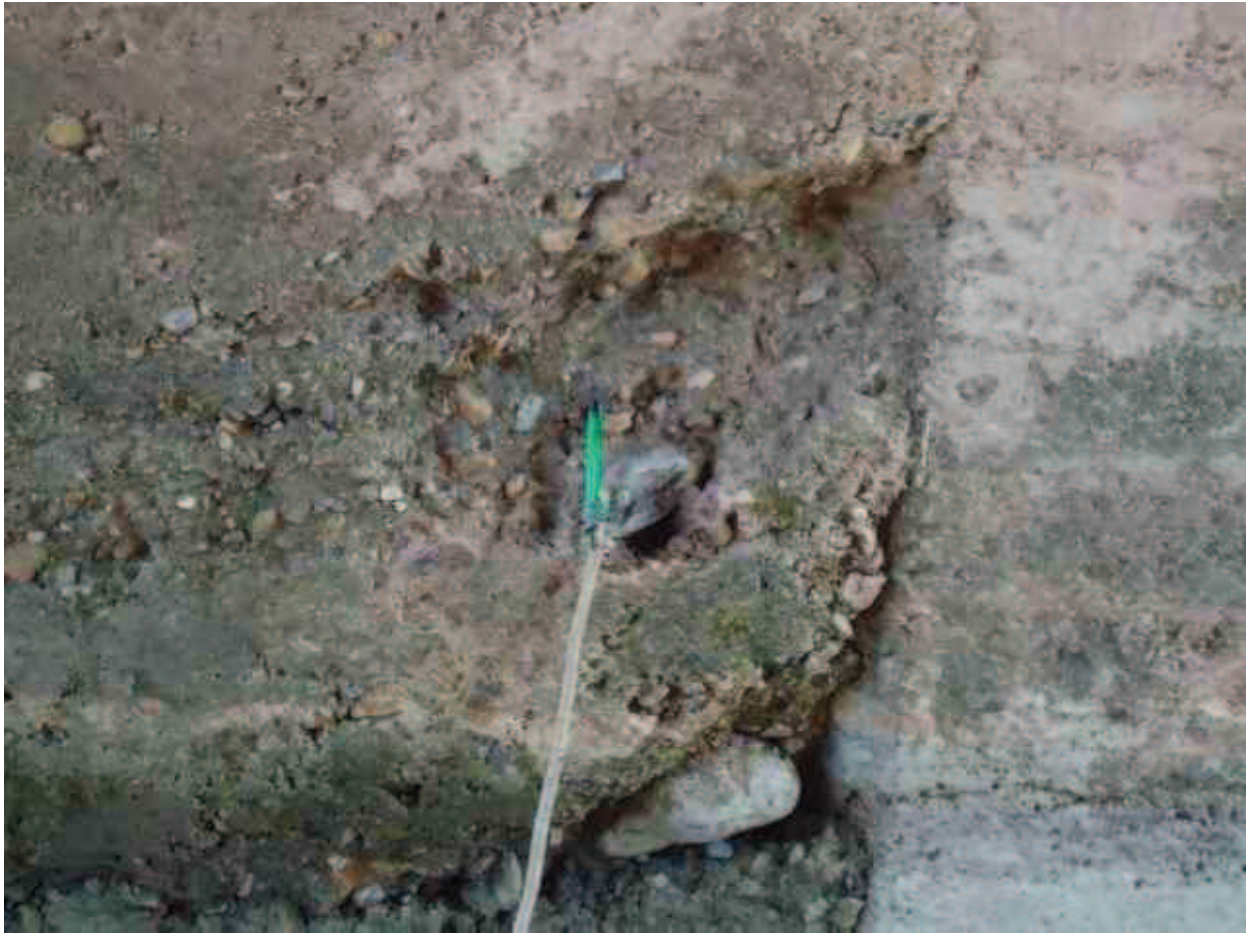
Componente.....: 7 Estribos
Calif./Mantenim....: 2 / -
Daño/Observaciones.: Desprendimiento del concreto en el estribo 2,
fisuras y carbonatacion en estribo 1 y 2
Tipo de daño.....: Daño en concreto / corr. ref.
Reparaciones.....: A Reparación de concreto

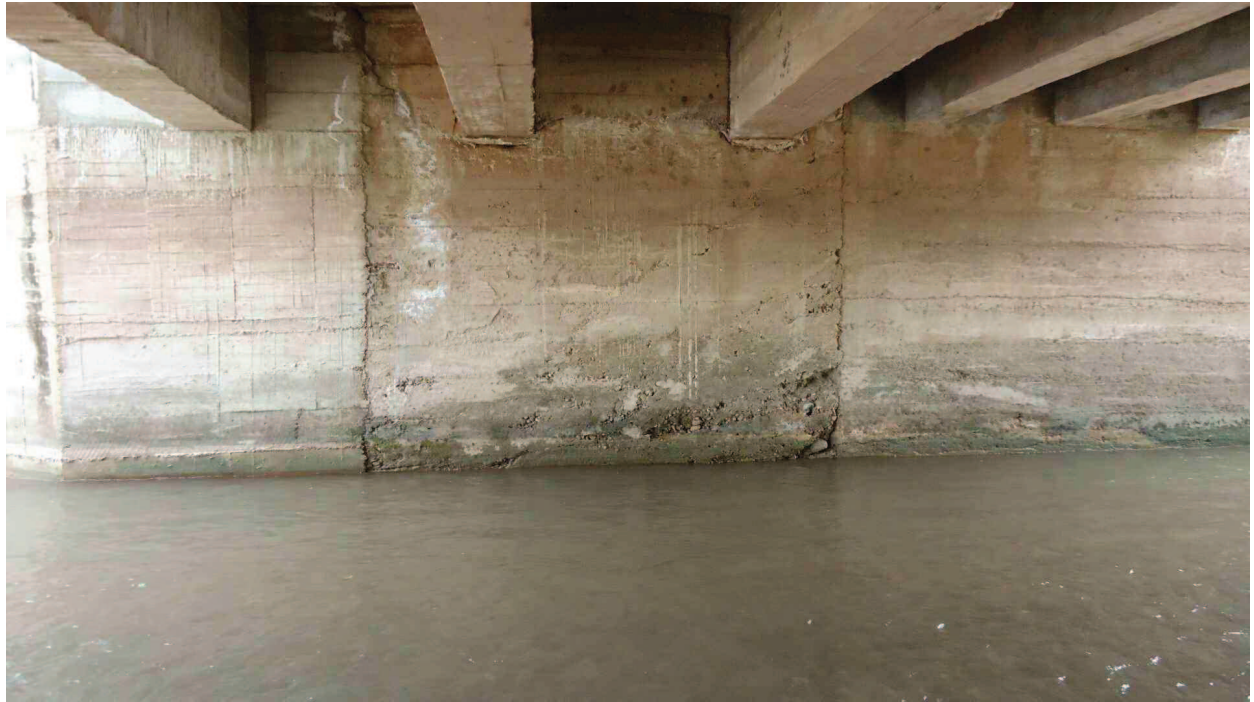
Componente.....: 9 Apoyos

Calif./Mantenim....: 1 / +

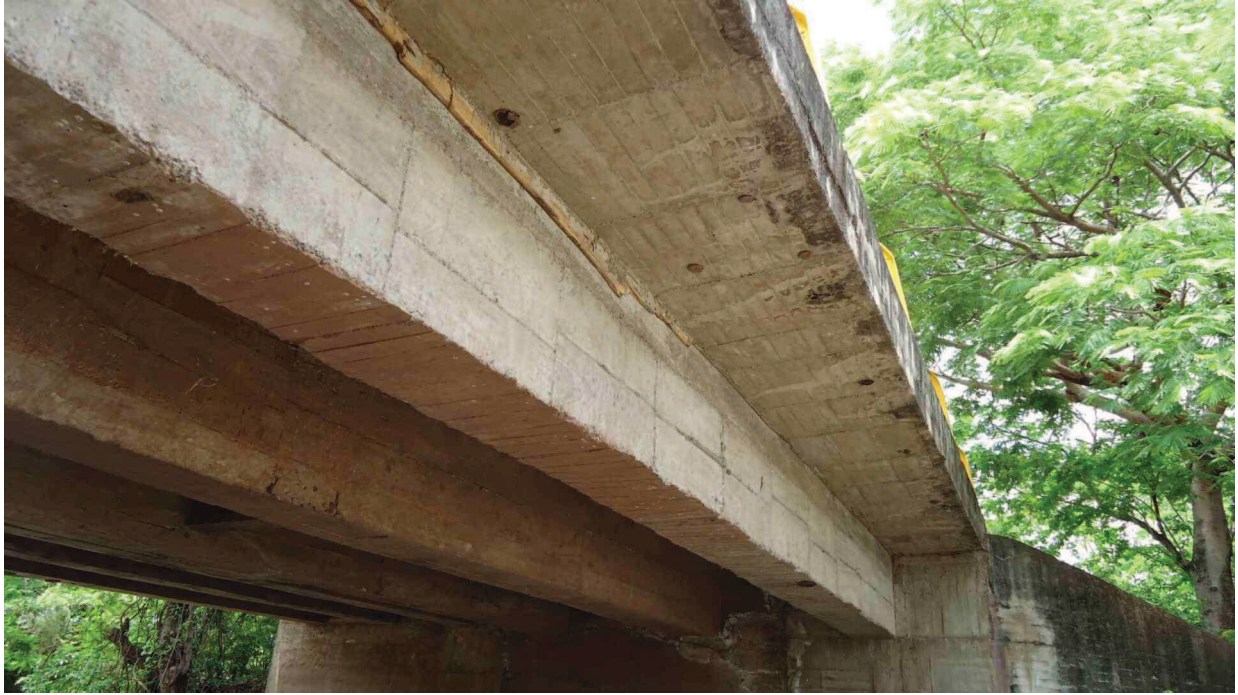
Componente.....: 10 Losa

Calif./Mantenim....: 2 / -

Daño/Observaciones.: No presenta drenaje. Junta de construcción con infiltración entre losa nueva y contigua.

Tipo de daño.....: Infiltración

Reparaciones.....: E Reparación de drenes

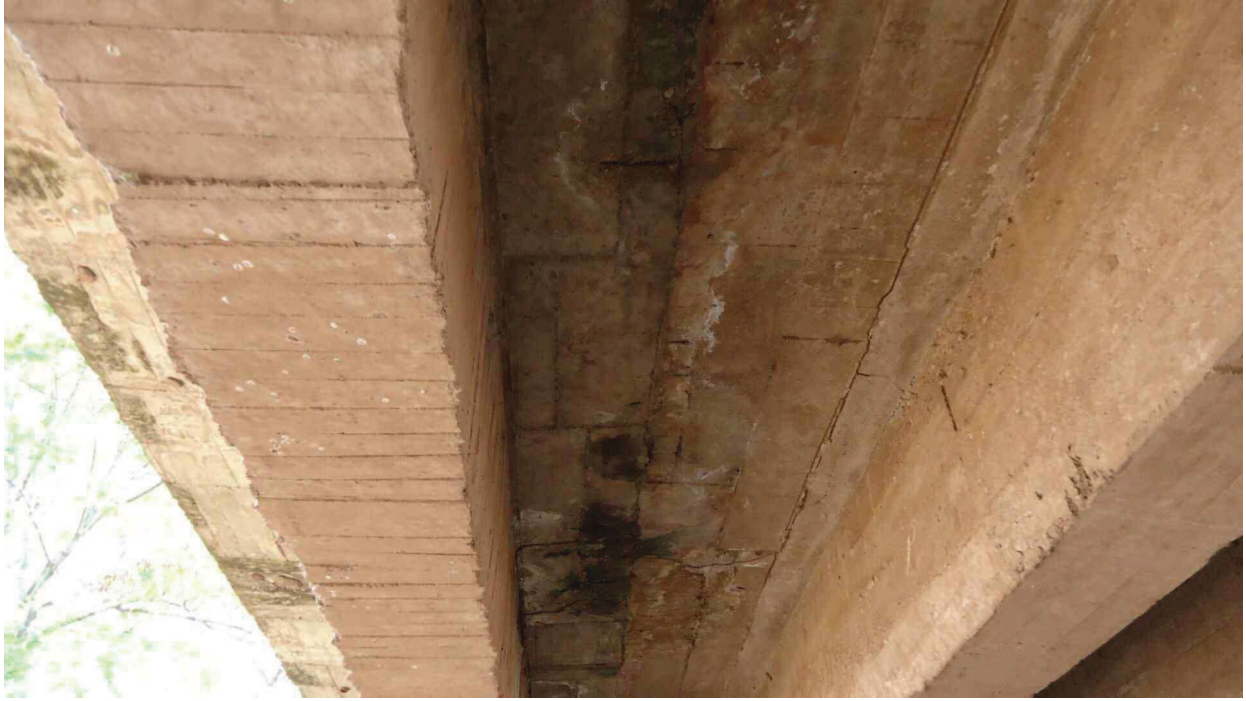
Componente.....: 10 Losa

Calif./Mantenim....: 2 / -

Daño/Observaciones.: No presenta drenaje. Junta de construcción con infiltración entre losa nueva y contigua.

Tipo de daño.....: Infiltración

Reparaciones.....: E Reparación de drenes

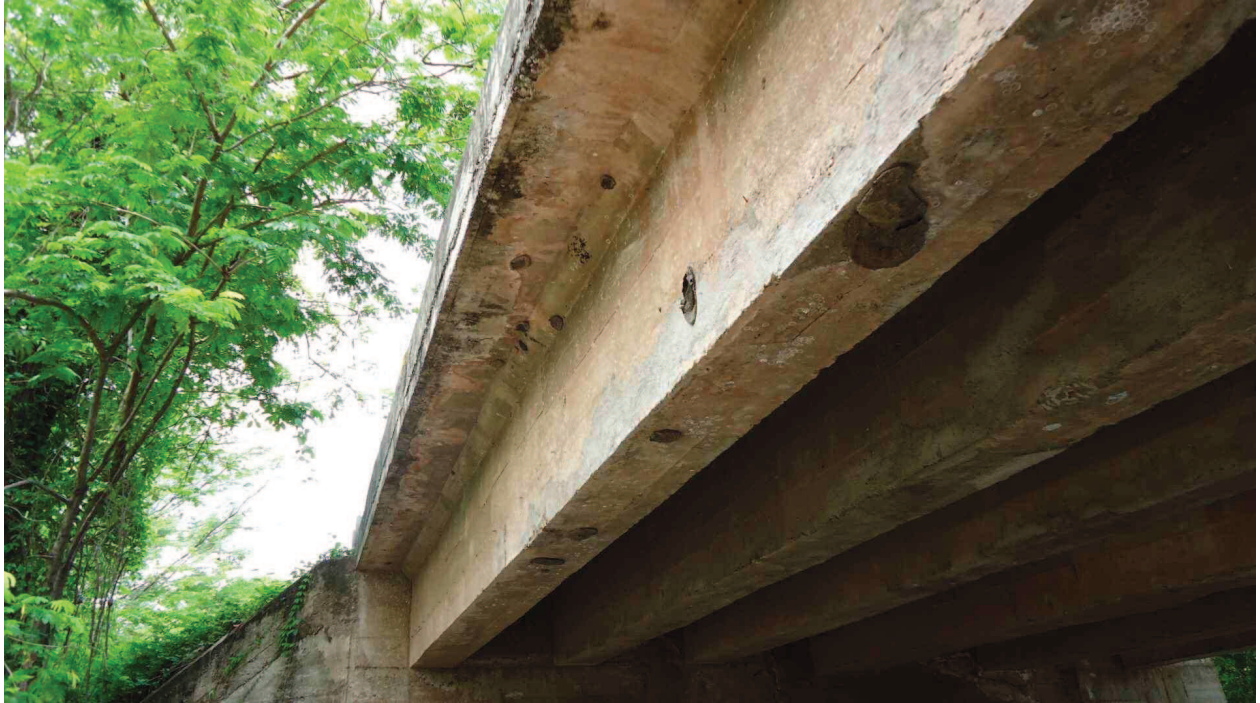
Componente.....: 11 Vigas/Largueros/Diafragmas

Calif./Mantenim....: 3 / -

Daño/Observaciones.: Fisura de flexion
 v1-esp=0,5mm; L= 0,7mm(8 fisuras)
 v2-esp=0,4mm; L= 0,4mm(3 fisuras) |
 Hacer seguimiento a las fisuras.

Tipo de daño.....: Daño estr.(sobrecar./dis.insu)

Reparaciones.....: D Inyección de grietas

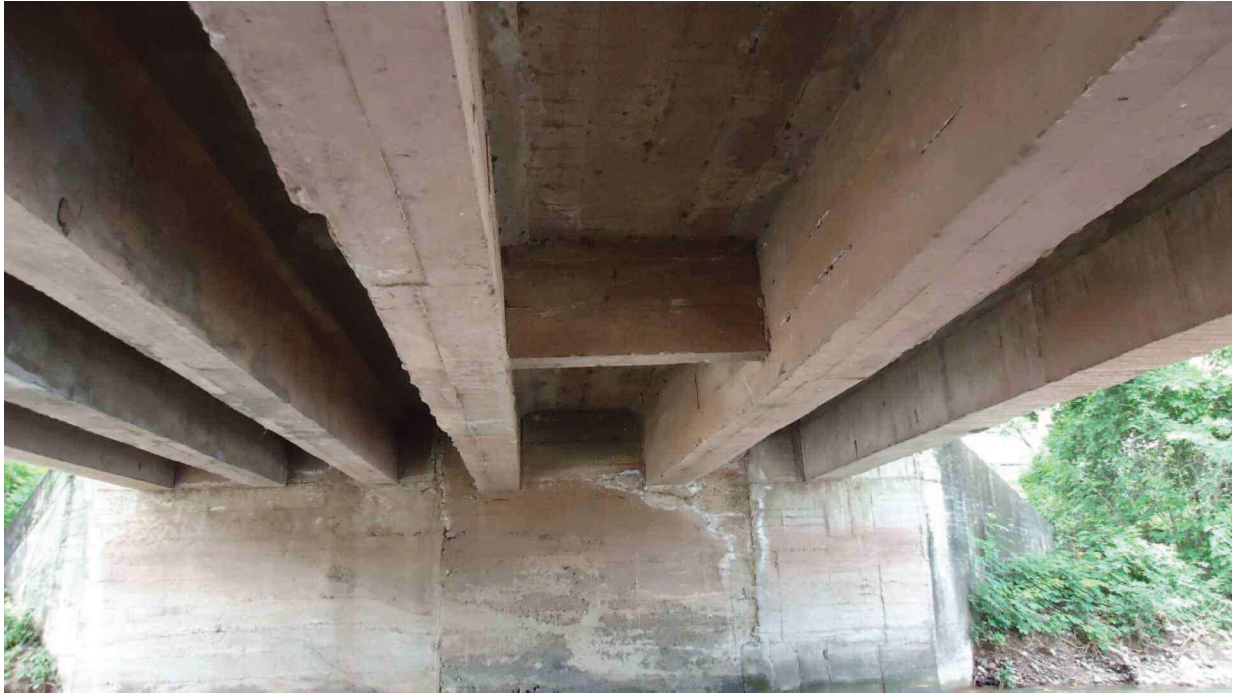
Componente.....: 11 Vigas/Largueros/Diafragmas

Calif./Mantenim....: 3 / -

Daño/Observaciones.: Fisura de flexion
 v1-esp=0,5mm; L= 0,7mm(8 fisuras)
 v2-esp=0,4mm; L= 0,4mm(3 fisuras) |
 Hacer seguimiento a las fisuras.

Tipo de daño.....: Daño estr.(sobrecar./dis.insu)

Reparaciones.....: D Inyección de grietas

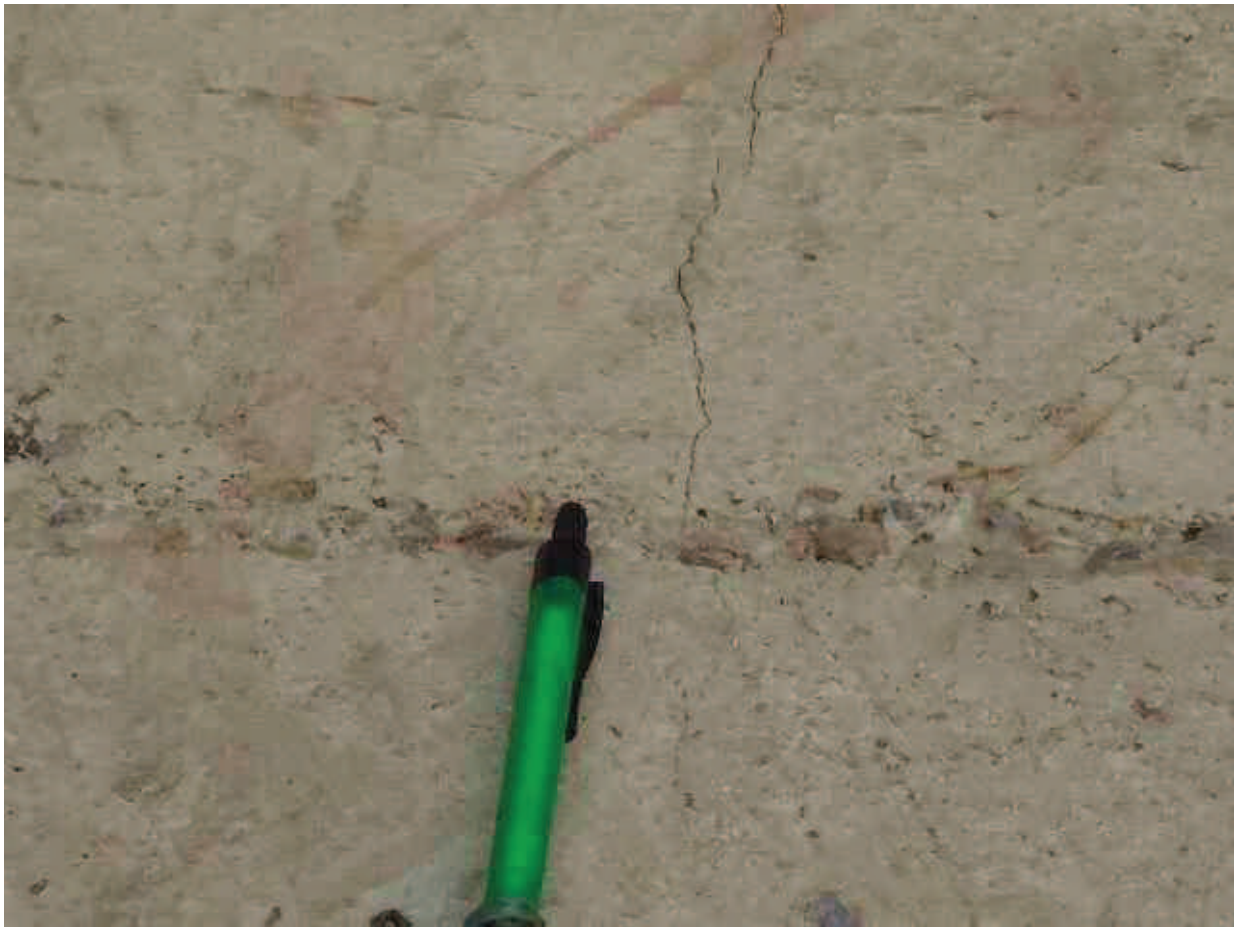
Componente.....: 11 Vigas/Largueros/Diafragmas

Calif./Mantenim....: 3 / -

Daño/Observaciones.: Fisura de flexion
v1-esp=0,5mm; L= 0,7mm(8 fisuras)
v2-esp=0,4mm; L= 0,4mm(3 fisuras) |
Hacer seguimiento a las fisuras.

Tipo de daño.....: Daño estr.(sobrecar./dis.insu)

Reparaciones.....: D Inyección de grietas

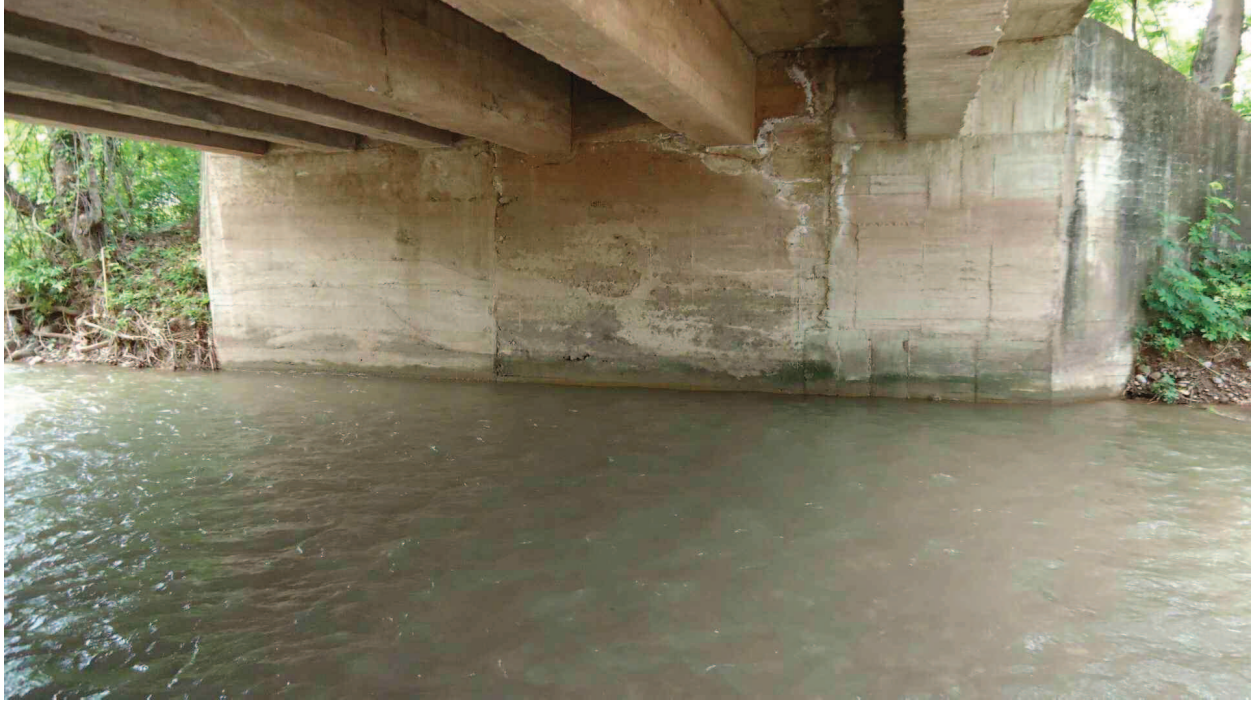
Componente.....: 15 Cauce

Calif./Mantenim....: 1 / -

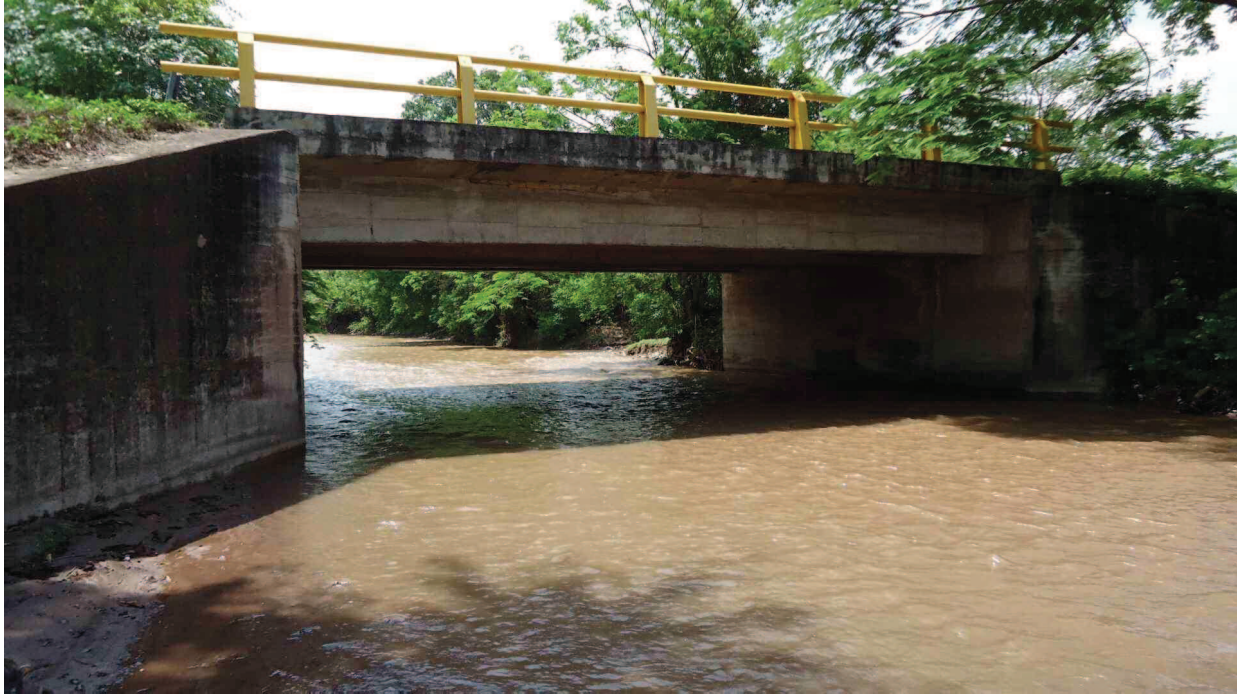
Componente.....: 17 Puente en general

Calif./Mantenim....: 3 / -

Daño/Observaciones.: Puente ampliado y no presenta sistema de drenaje. Se le hicieron obras de mantenimiento a la losa. Se evidencian varias fisuras, las cuales se deberán inyectar.

Tipo de daño.....: Infiltración
