| SDC/INV | SiPuCol | Fecha | Hoja |
|---|---|---|---|
| Informe de inspección principal | | 12/09/12 | 1 |
| 13-8801-002.00 Hawaii | | | |
| Regional.....: 13 Guajira<br>Ruta.....: Transversal - Carmen - Zambrano -Valledupar - Maic<br>Carretera.....: Buenavista - Maicao<br>Lado de la car...: 0<br>Abscisa.....: 14+0036<br>No del registro...: 915 | | | |

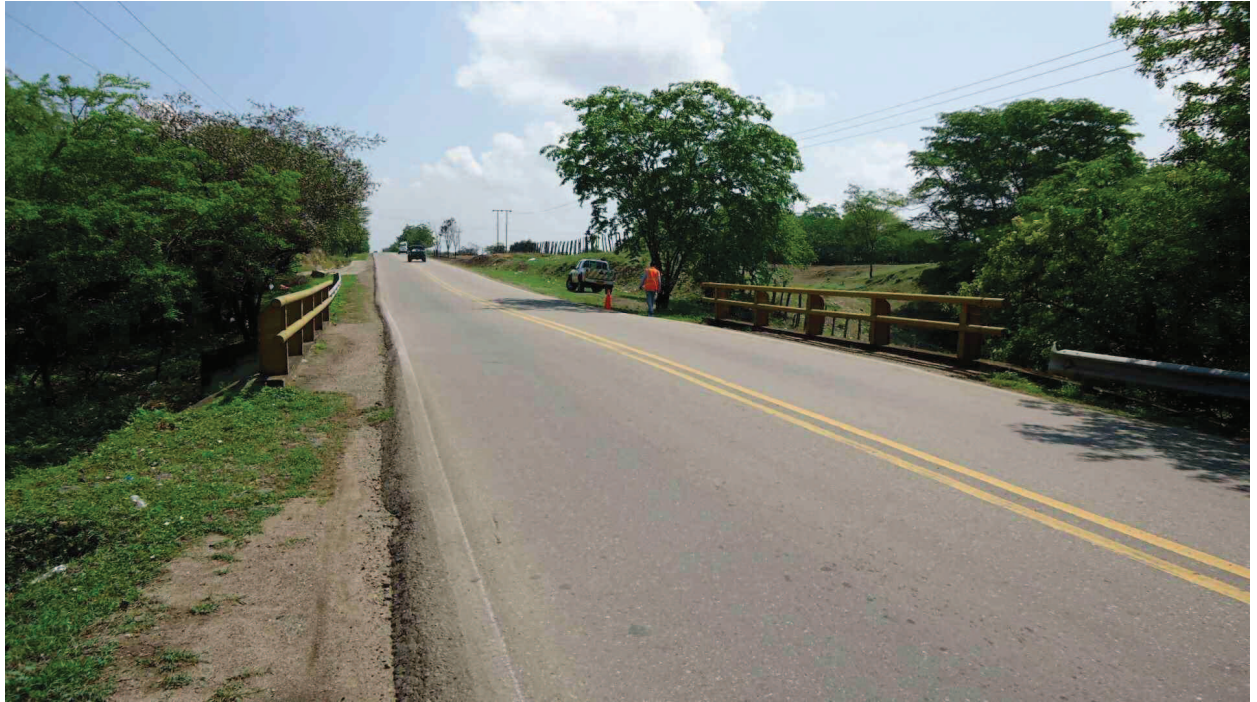
Componente.....: 1 Superficie del puente

Calif./Mantenim....: 1 / -

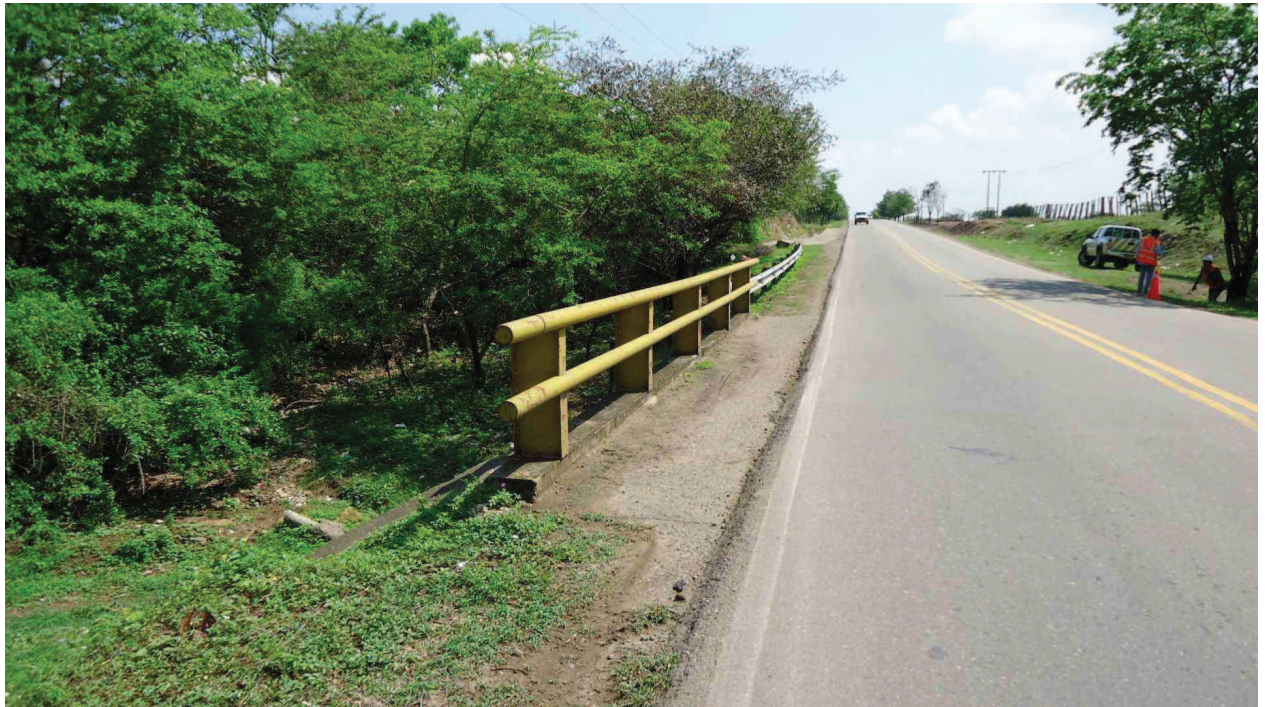
Componente.....: 3 Andenes/Bordillos

Calif./Mantenim....: 0 / -

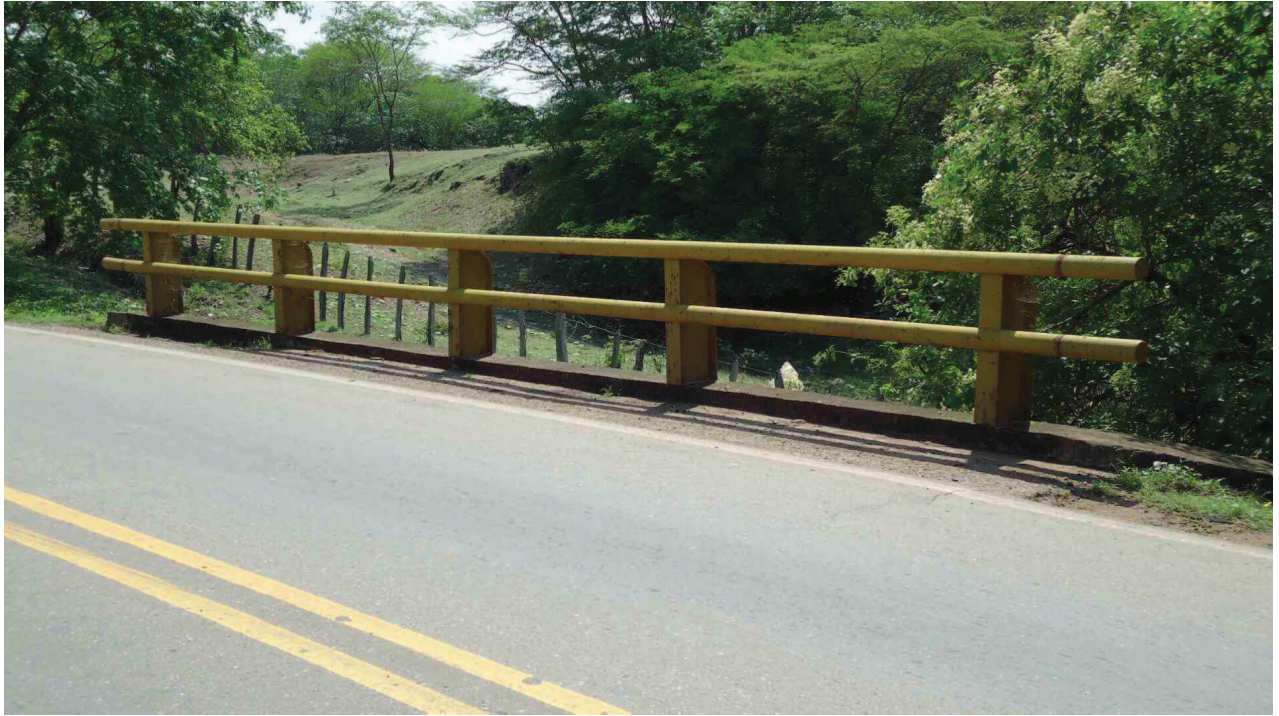
Componente.....: 4 Barandas

Calif./Mantenim....: 2 / -

Daño/Observaciones.: Corrosion en las barandas, pintarlas.

Tipo de daño.....: Otro

Reparaciones.....: Z Otra

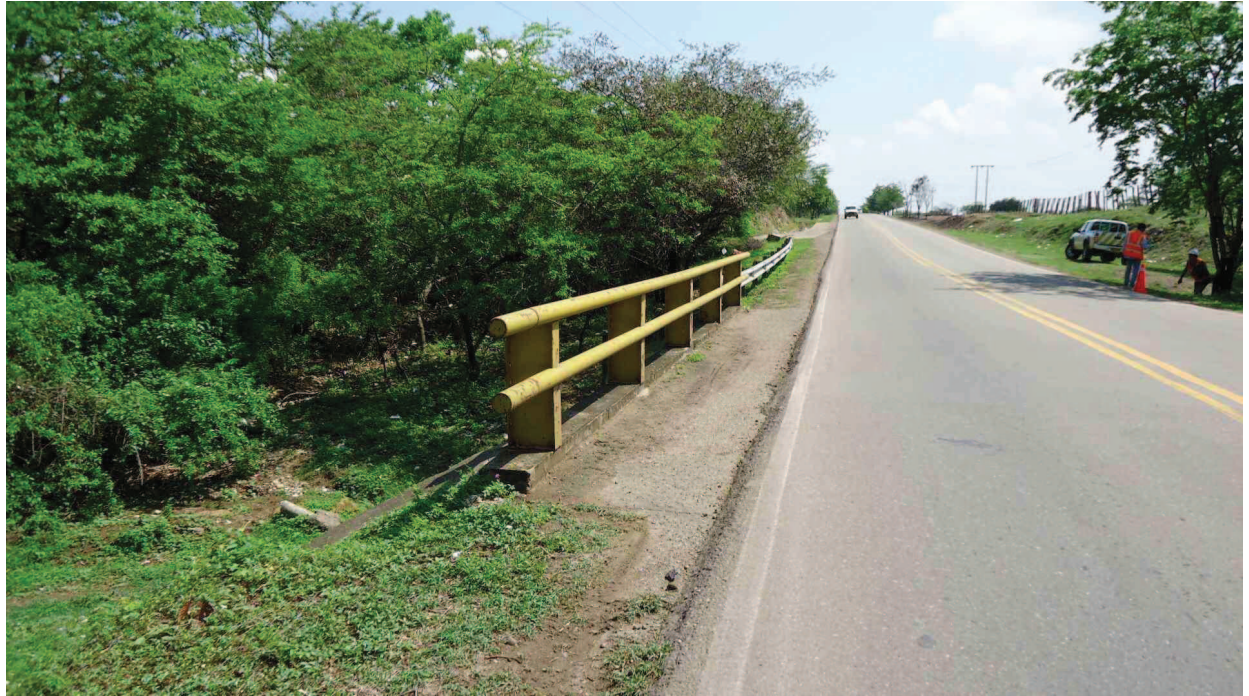
Componente.....: 4 Barandas

Calif./Mantenim....: 2 / -

Daño/Observaciones.: Corrosion en las barandas, pintarlas.

Tipo de daño.....: Otro

Reparaciones.....: Z Otra

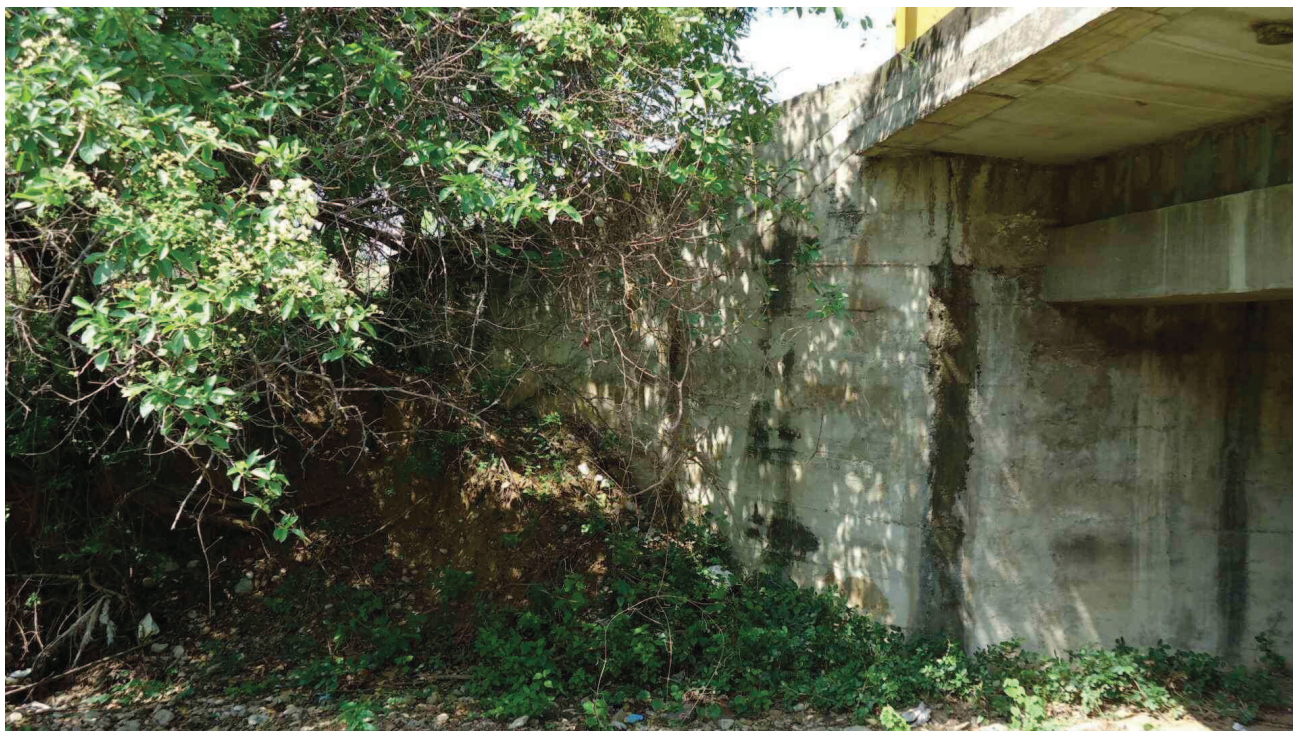
Componente.....: 5 Conos/Taludes

Calif./Mantenim.....: 0 / -

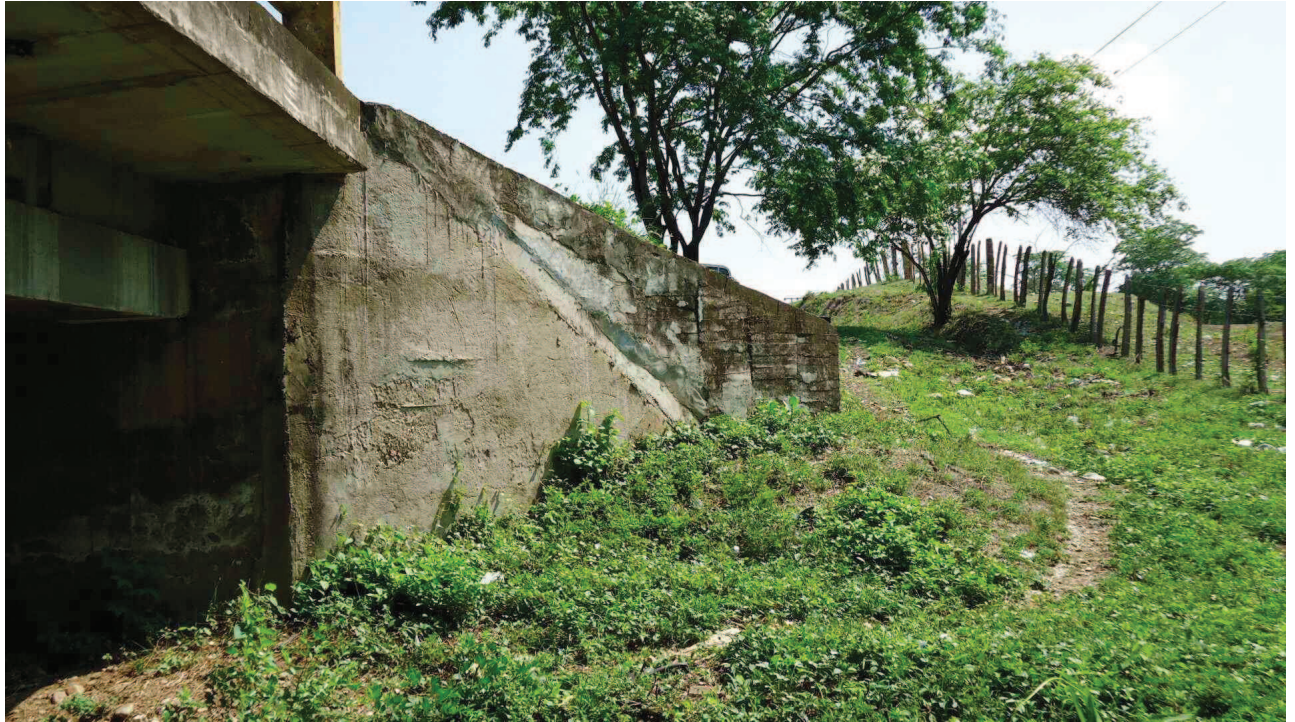
Componente.....: 5 Conos/Taludes

Calif./Mantenim....: 0 / -

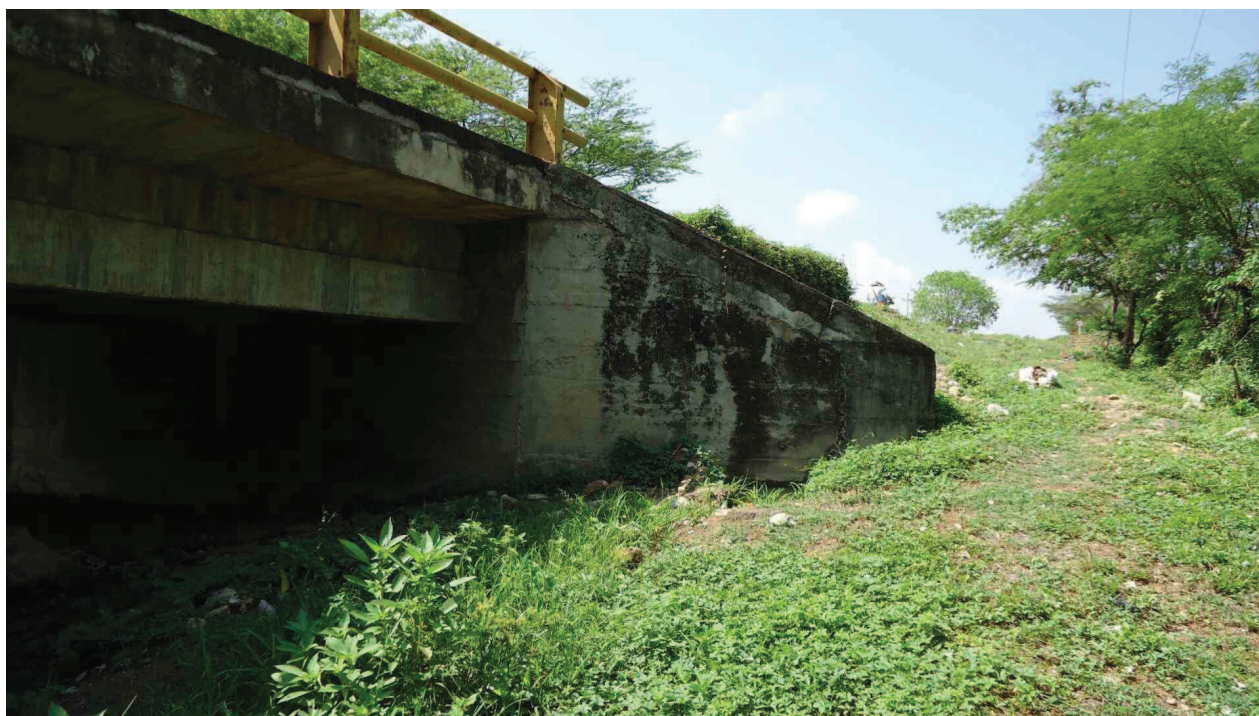
Componente.....: 6 Aletas

Calif./Mantenim....: 0 / -

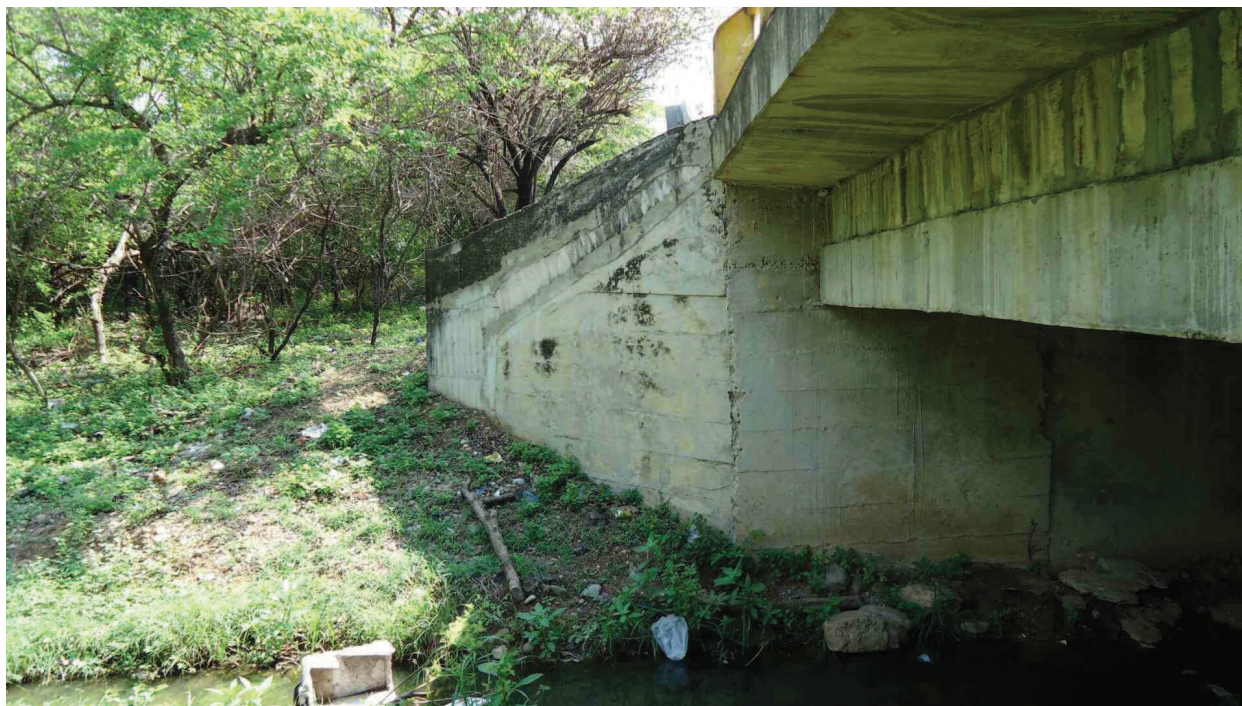
Componente.....: 6 Aletas

Calif./Mantenim....: 0 / -

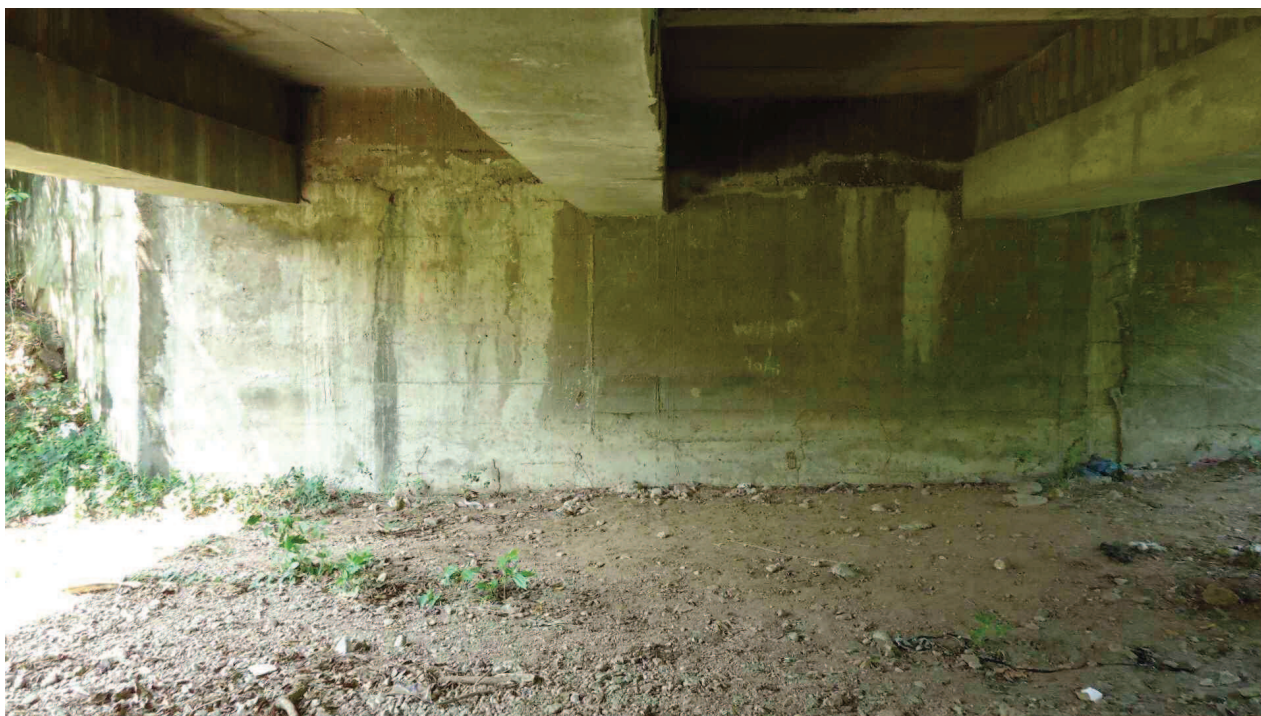
Componente.....: 7 Estribos

Calif./Mantenim....: 1 / -

Daño/Observaciones.: Presencia de carbonatacion en estribo 2 hacia la parte superior.

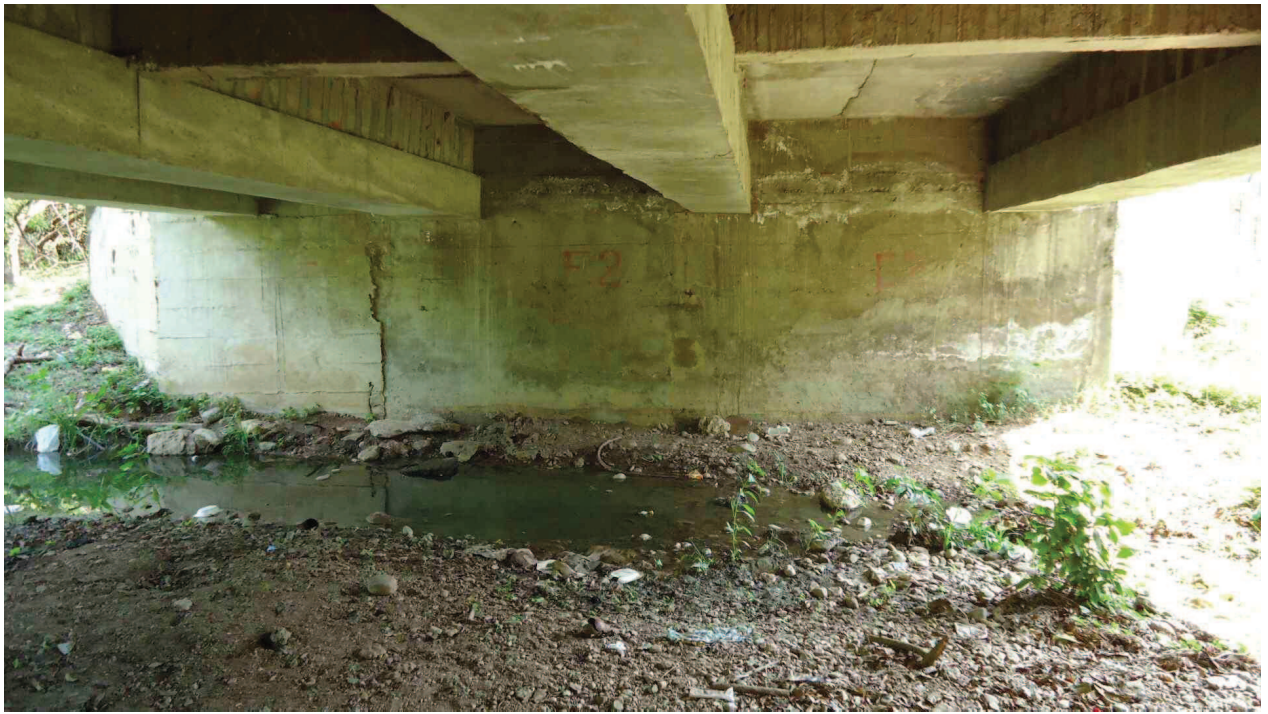
Componente.....: 7 Estribos

Calif./Mantenim.....: 1 / -

Daño/Observaciones.: Presencia de carbonatacion en estribo 2 hacia la parte superior.

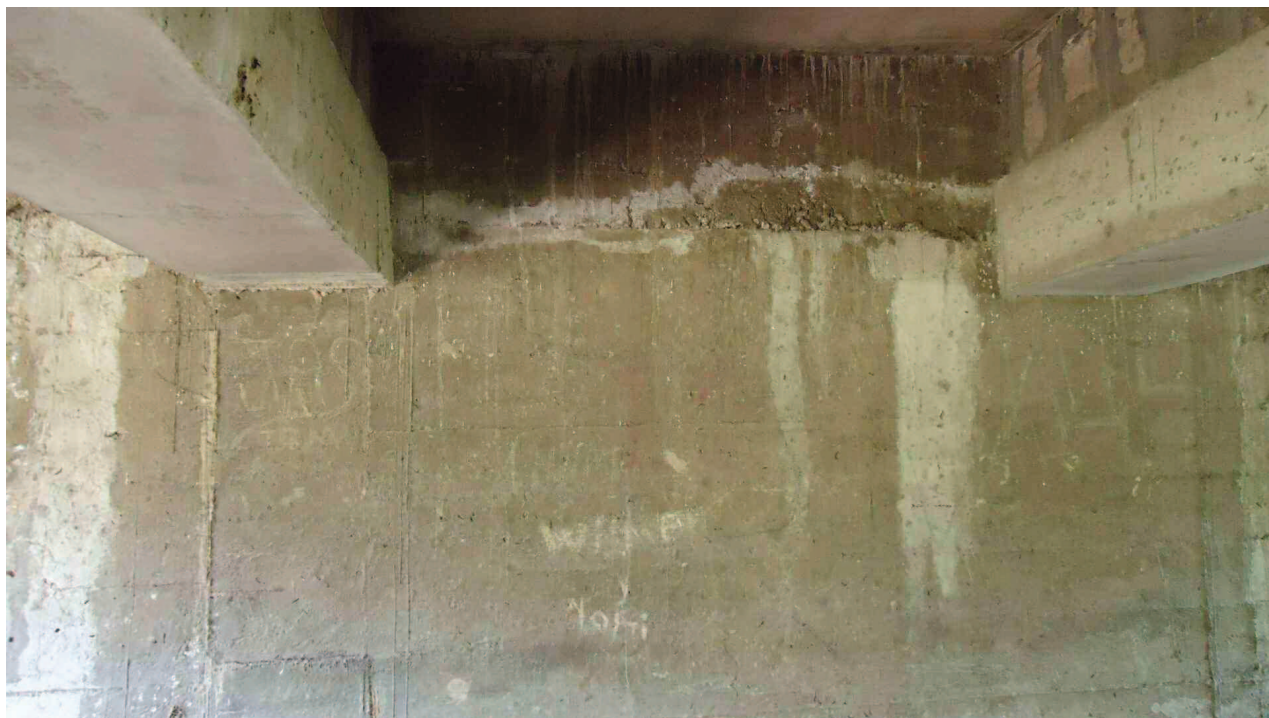
Componente.....: 9 Apoyos

Calif./Mantenim....: 0 / -

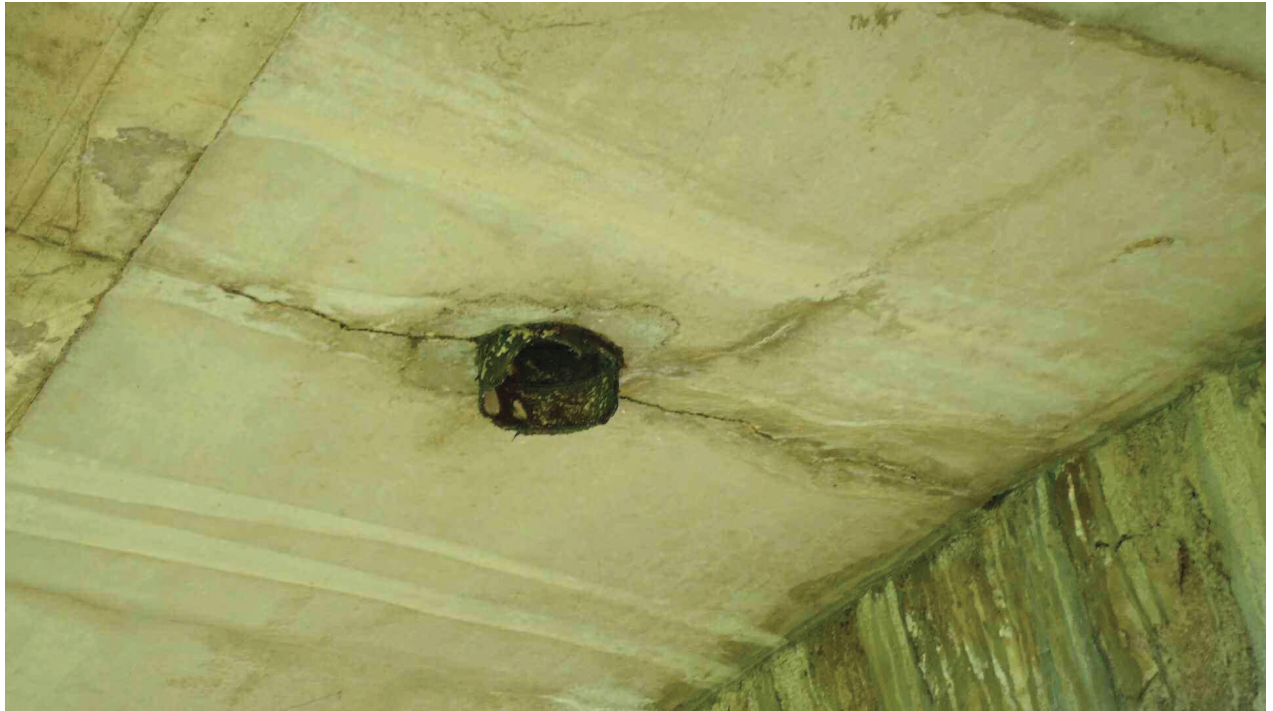
Componente.....: 10 Losa

Calif./Mantenim....: 2 / +

Daño/Observaciones.: Grietas en el voladizo derecho cercano a la viga 2. Cambiar el sistema de drenaje. Presenta infiltración hacia las vigas, posiblemente por la falta de drenaje. Debido a que los drenes están obstruidos, la losa presenta fisuras longitudinales y transversales.

Tipo de daño.....: Infiltración

Reparaciones.....: E Reparación de drenes

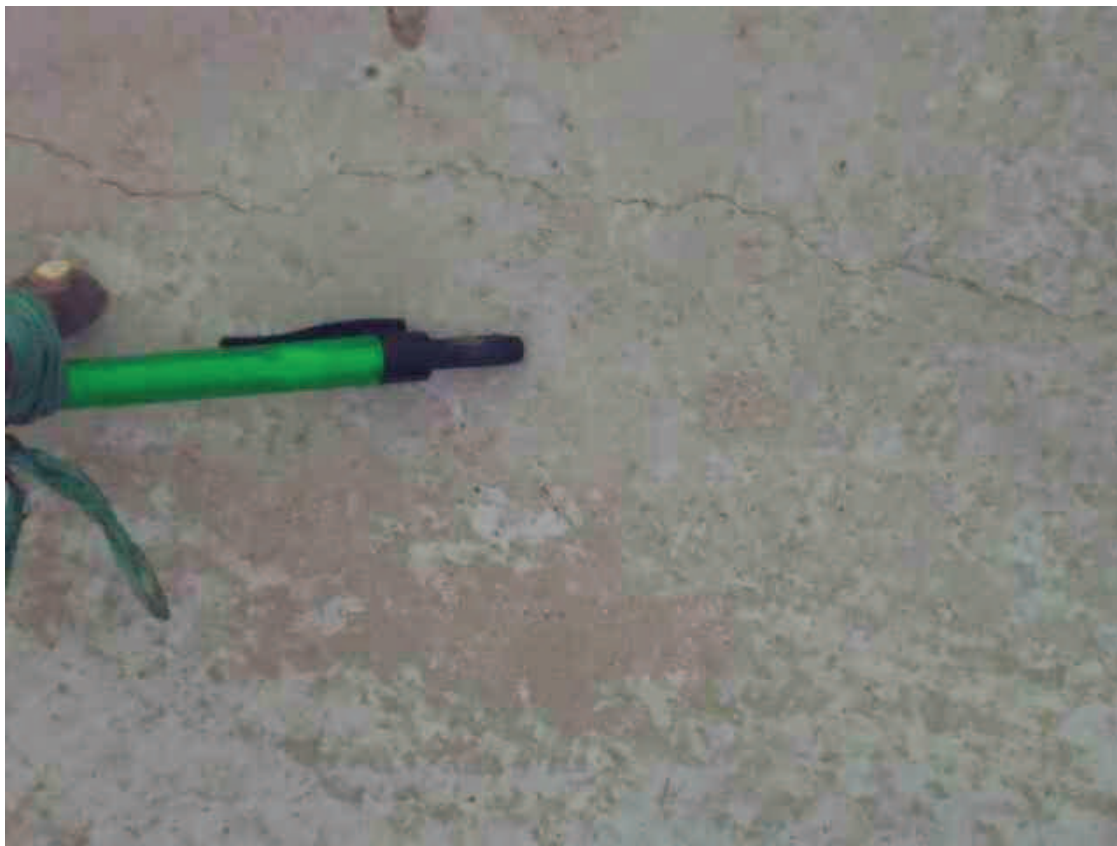
| Calif./Mantenim.....: | 2 | / + |
| Daño/Observaciones.: | <p>Grietas en el voladizo derecho cercano a la viga 2. Cambiar el sistema de drenaje. Presenta infiltracion hacia las vigas, posiblemente por la falta de drenaje.</p> <p>Debido a que los drenes estan obstruidos, la losa presenta fisuras longitudinales y transversales.</p> | |
| Tipo de daño.....: | Infiltración | |

| Reparaciones.....: | E Reparación de drenes | |

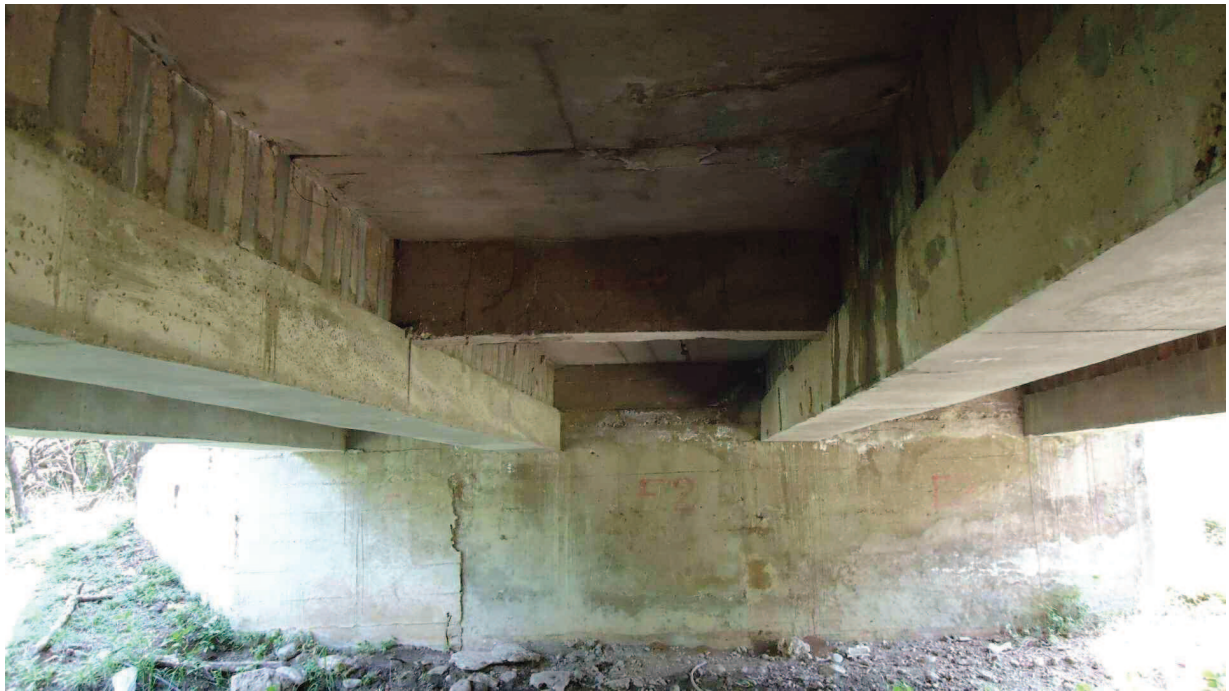
Componente.....: 10 Losa

Calif./Mantenim.....: 2 / +

Daño/Observaciones.: Grietas en el voladizo derecho cercano a la viga 2. Cambiar el sistema de drenaje. Presenta infiltración hacia las vigas, posiblemente por la falta de drenaje.

Debido a que los drenes están obstruidos, la losa presenta fisuras longitudinales y transversales.

Tipo de daño.....: Infiltración

Reparaciones.....: E Reparación de drenes

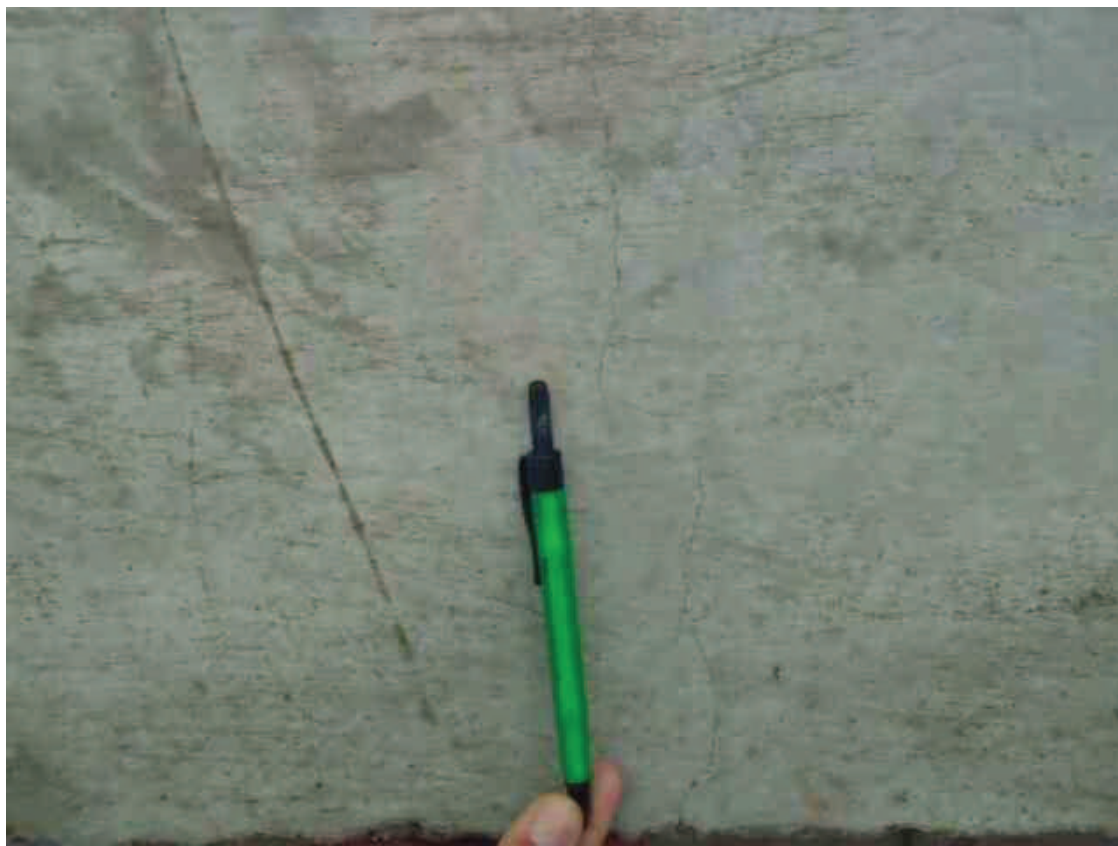
Componente.....: 11 Vigas/Largueros/Diafragmas

Calif./Mantenim....: 2 / -

Daño/Observaciones.: Fisuras por flexion  
v1->20 fisuras, esp=0,03m, L=0,4m

Tipo de daño.....: Daño estr.(sobrecar./dis.insu)

Reparaciones.....: D Inyección de grietas

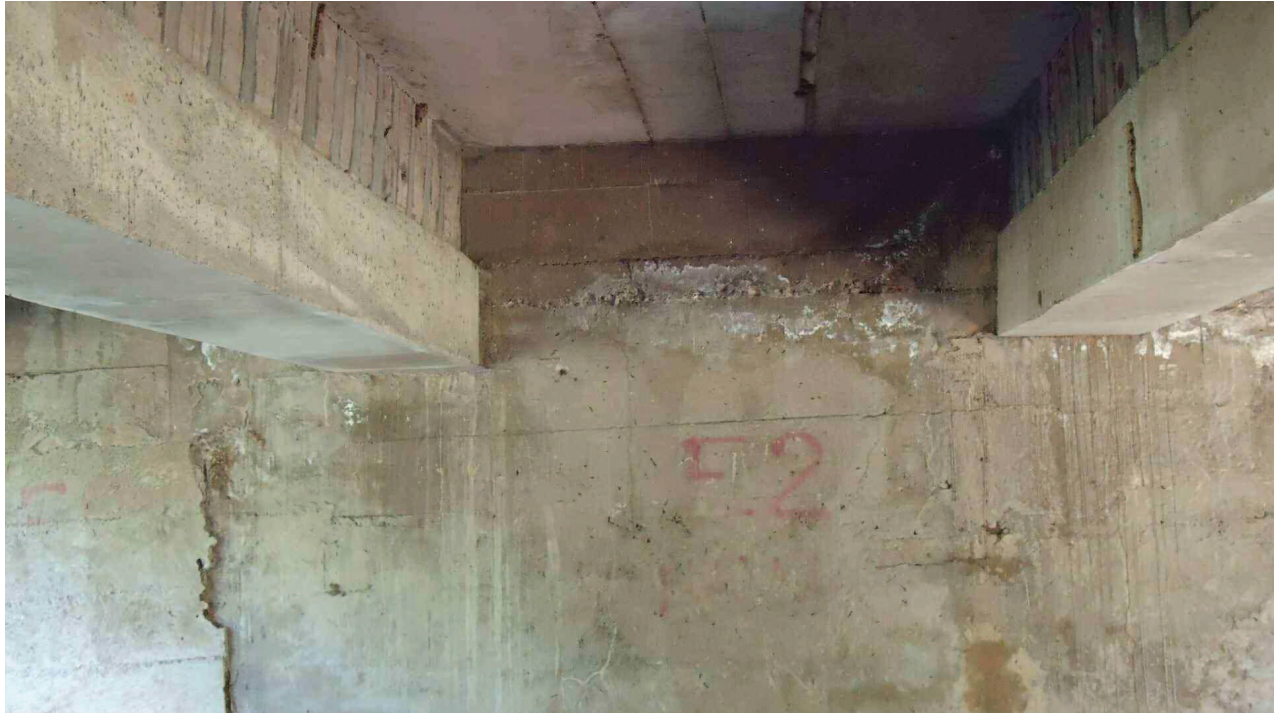
Componente.....: 11 Vigas/Largueros/Diafragmas

Calif./Mantenim....: 2 / -

Daño/Observaciones.: Fisuras por flexion  
v1->20 fisuras, esp=0,03m, L=0,4m

Tipo de daño.....: Daño estr.(sobrecar./dis.insu)

Reparaciones.....: D Inyección de grietas

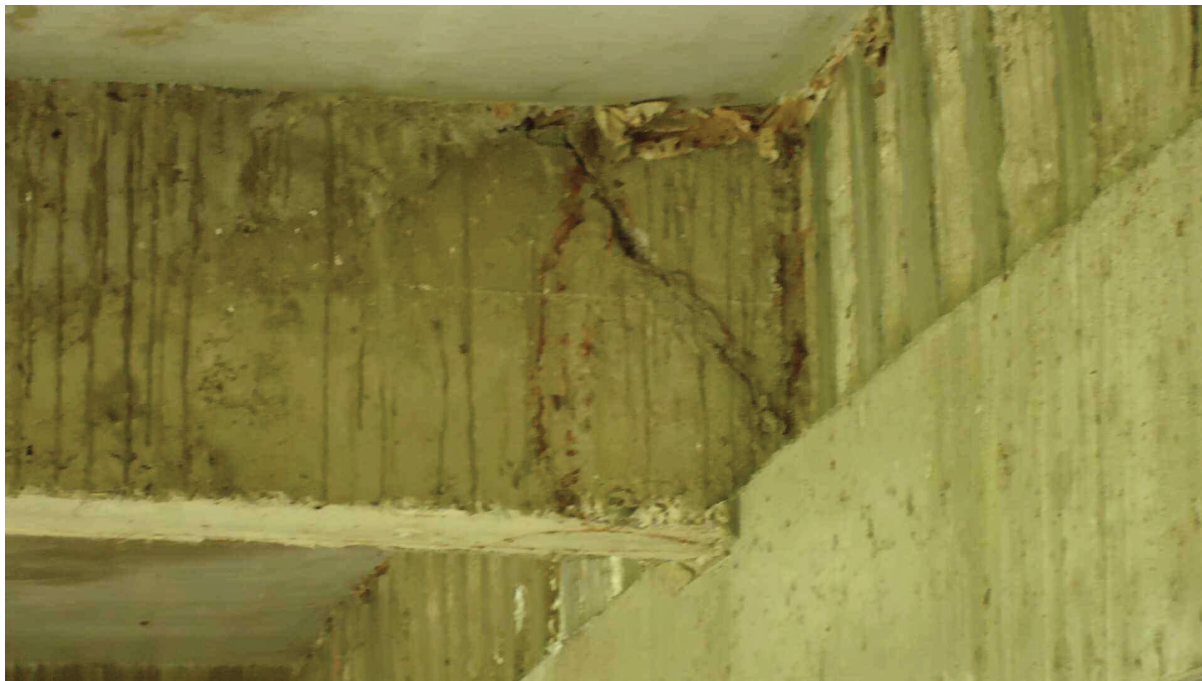
Componente.....: 11 Vigas/Largueros/Diafragmas

Calif./Mantenim....: 2 / -

Daño/Observaciones.: Fisuras por flexion  
v1->20 fisuras, esp=0,03m, L=0,4m

Tipo de daño.....: Daño estr.(sobrecar./dis.insu)

Reparaciones.....: D Inyección de grietas

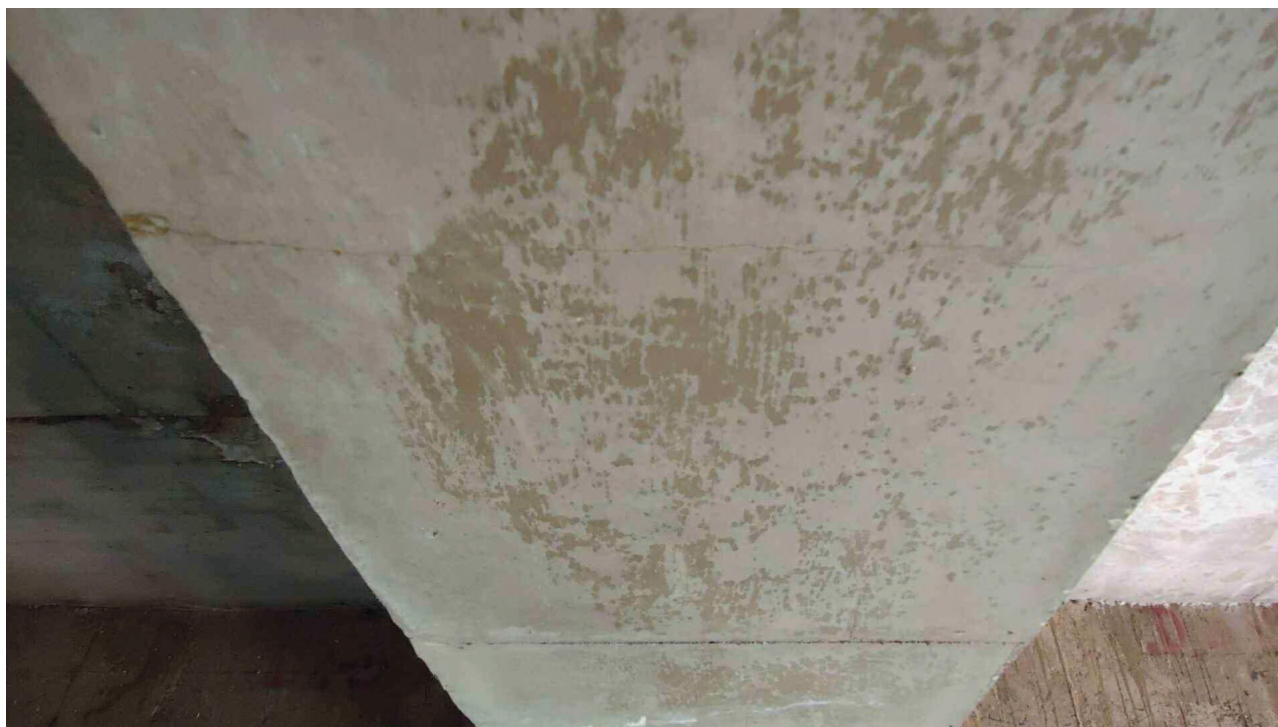
Componente.....: 11 Vigas/Largueros/Diafragmas

Calif./Mantenim....: 2 / -

Daño/Observaciones.: Fisuras por flexion  
v1->20 fisuras, esp=0,03m, L=0,4m

Tipo de daño.....: Daño estr.(sobrecar./dis.insu)

Reparaciones.....: D Inyección de grietas

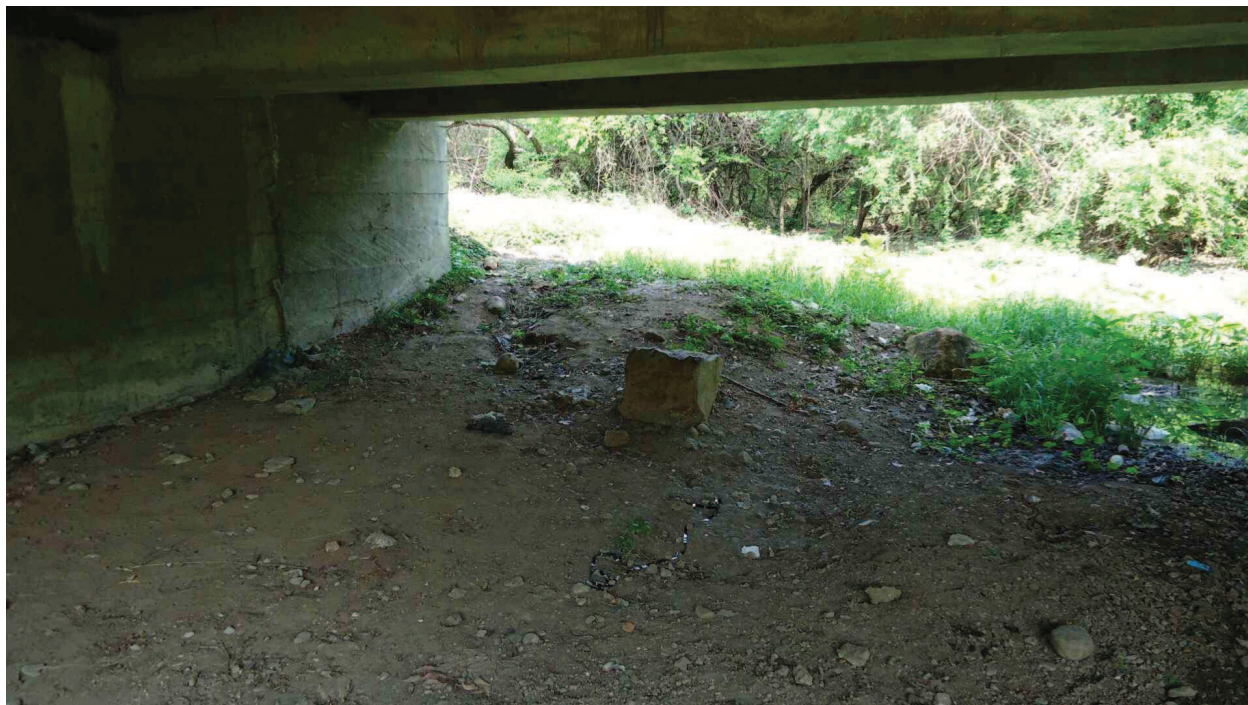
Componente.....: 15 Cauce

Calif./Mantenim....: 2 / -

Daño/Observaciones.: Sedimentado en el descole. El galibo se reduce en el estribo 1.

Tipo de daño.....: Otro

Reparaciones.....: A Renivelar

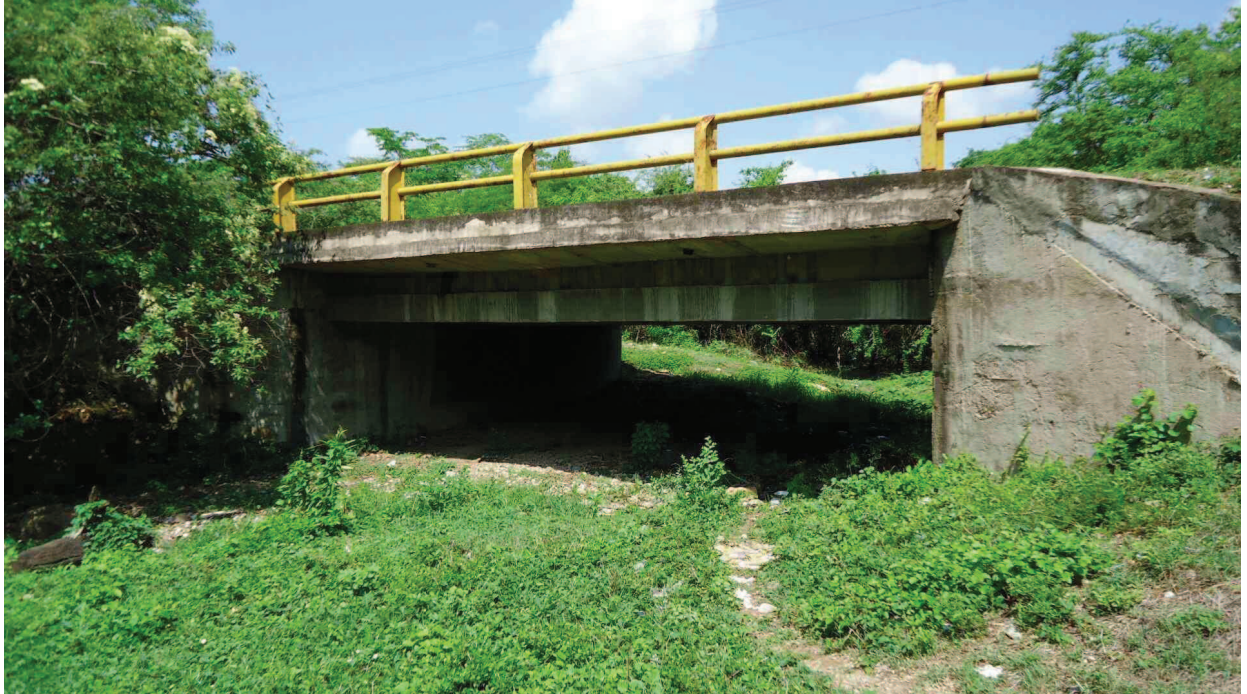
Componente.....: 17 Puente en general

Calif./Mantenim.....: 2 / -

Daño/Observaciones.: Seguimiento a las fisuras debido al incremento de carga y problemas de filtracion en la zona central de la viga 3 por falta de drenaje.

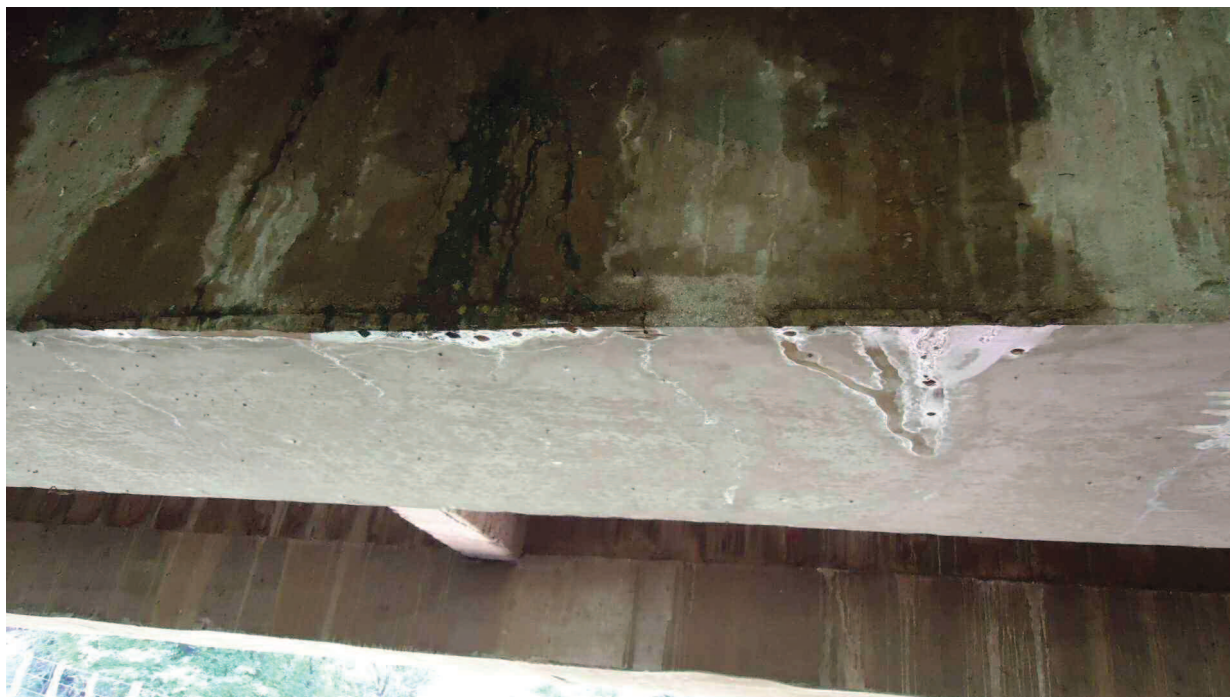
Componente.....: 17 Puente en general

Calif./Mantenim....: 2 / -

Daño/Observaciones.: Seguimiento a las fisuras debido al incremento de carga y problemas de filtracion en la zona central de la viga 3 por falta de drenaje.
