| SDC/INV | SiPuCol | Fecha | Hoja |
|---|---|---|---|
| Informe de inspección principal | | 12/09/12 | 1 |
| 13-8801-003.00 Pozo Hondo | | | |
| Regional.....: 13 Guajira<br>Ruta.....: Transversal - Carmen - Zambrano -Valledupar - Maic<br>Carretera.....: Buenavista - Maicao<br>Lado de la car...: 0<br>Abscisa.....: 19+0168<br>No del registro...: 916 | | | |

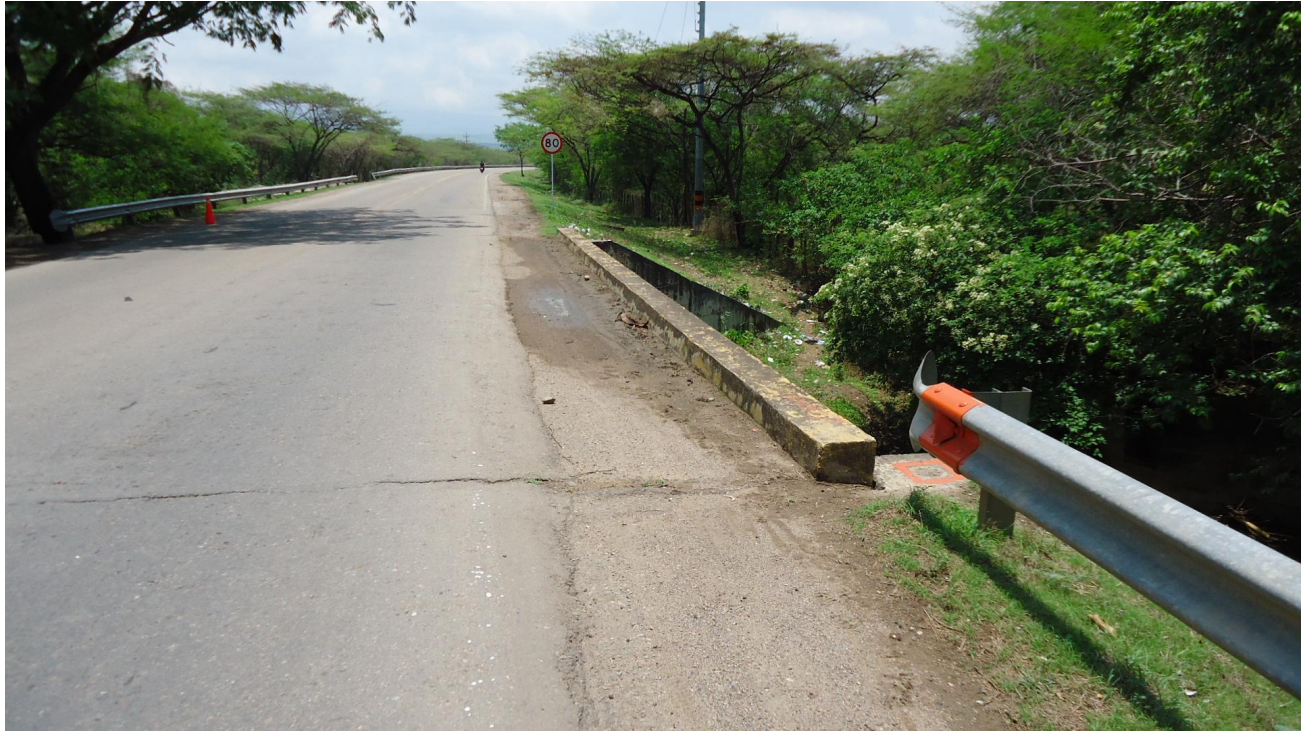
| SDC/INV | | SiPuCol | | | | Fecha | | Hoja |
|---|---|---|---|---|---|---|---|---|
| 1 Superficie del puente<br>- Pavimento envejecido. Desgaste. | 1 | + | | | | | | 2 |

Componente.....:        1        Superficie del puente  
 Calif./Mantenim....:       1     /    +  
 Daño/Observaciones.:       Pavimento envejecido. Desgaste.

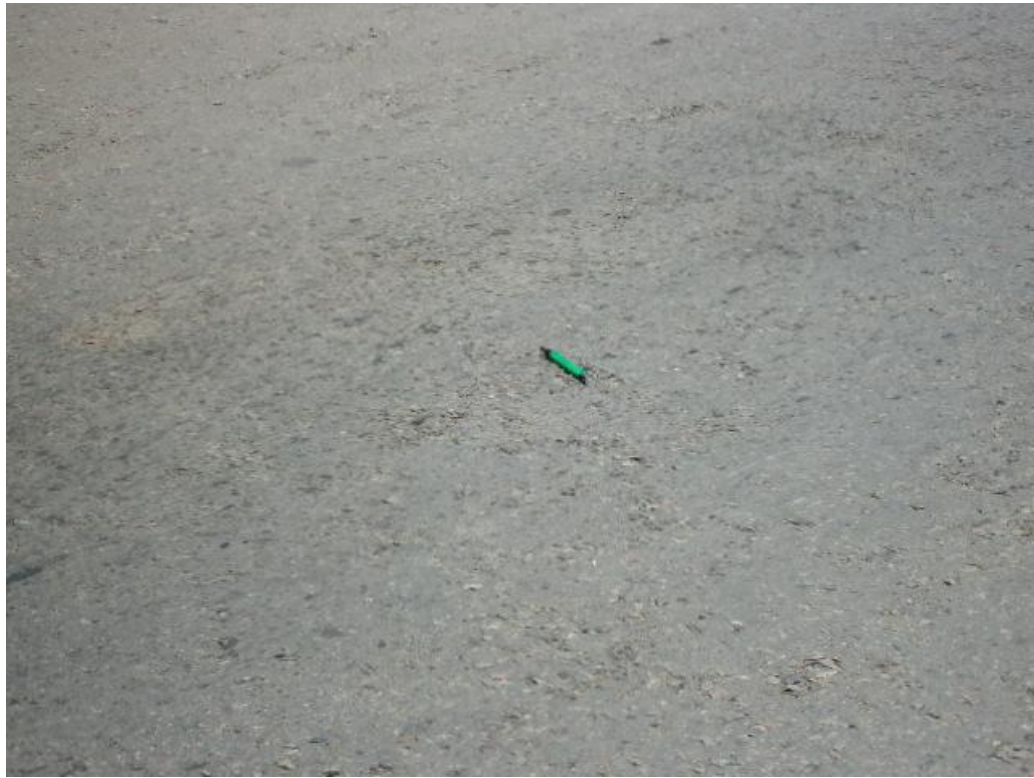
Componente.....:      1      Superficie del puente  
 Calif./Mantenim....:      1    /    +  
 Daño/Observaciones.:      Pavimento envejecido. Desgaste.

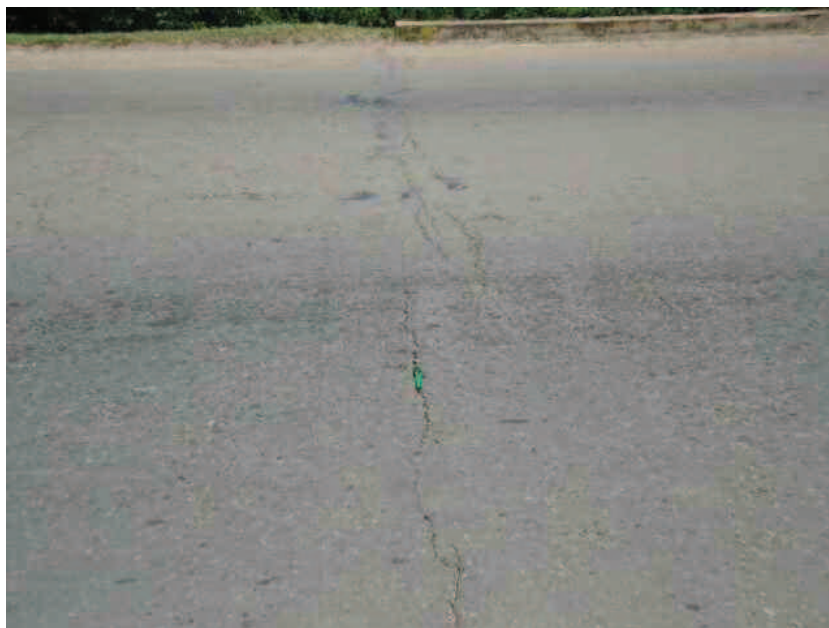
| SDC/INV | | SiPuCol | | | | Fecha | | Hoja |
|---|---|---|---|---|---|---|---|---|
| 2 Juntas de expansión<br>B:Cambio de junta de acero<br>- Cubiertas por la carpeta de rodadura.<br>Otro | 2 | - | | B | 22 | 2013 | 6644 | 1 |

Componente.....:        2        Juntas de expansión  
 Calif./Mantenim.....:    2    /   -  
 Daño/Observaciones.:      Cubiertas por la carpeta de rodadura.  
 Tipo de daño.....:        Otro  
 Reparaciones.....:        B Cambio de junta de acero

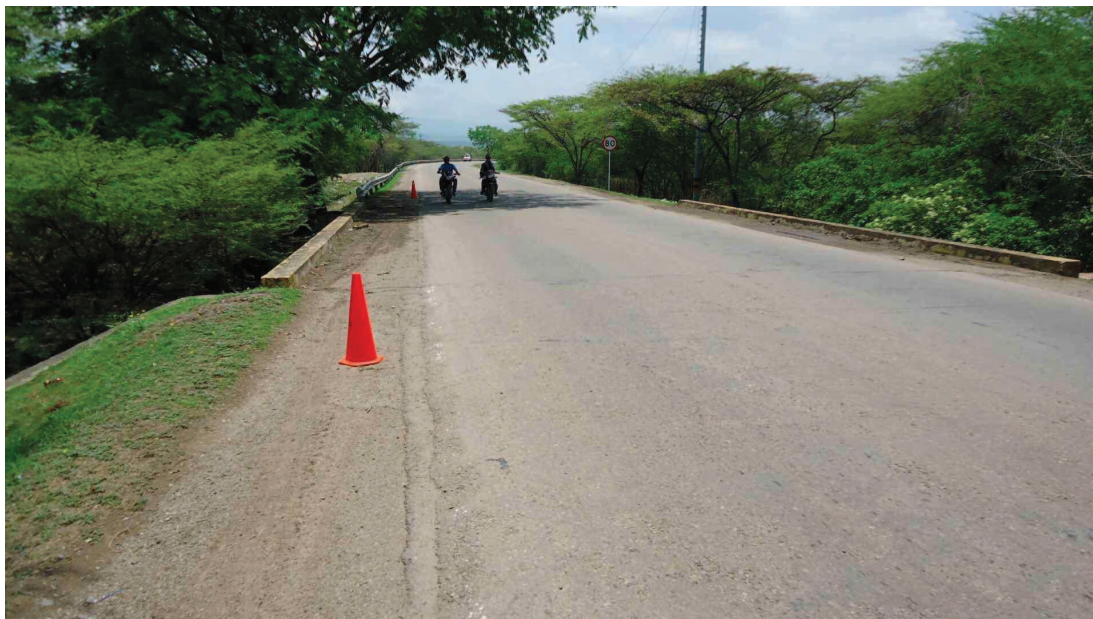
Componente.....: 4 Barandas

Calif./Mantenim.....: 4 / -

Daño/Observaciones.: Instalar barandas metalicas segun normatividad invias.

Tipo de daño.....: Otro

Reparaciones.....: D Cambio de baranda de acero

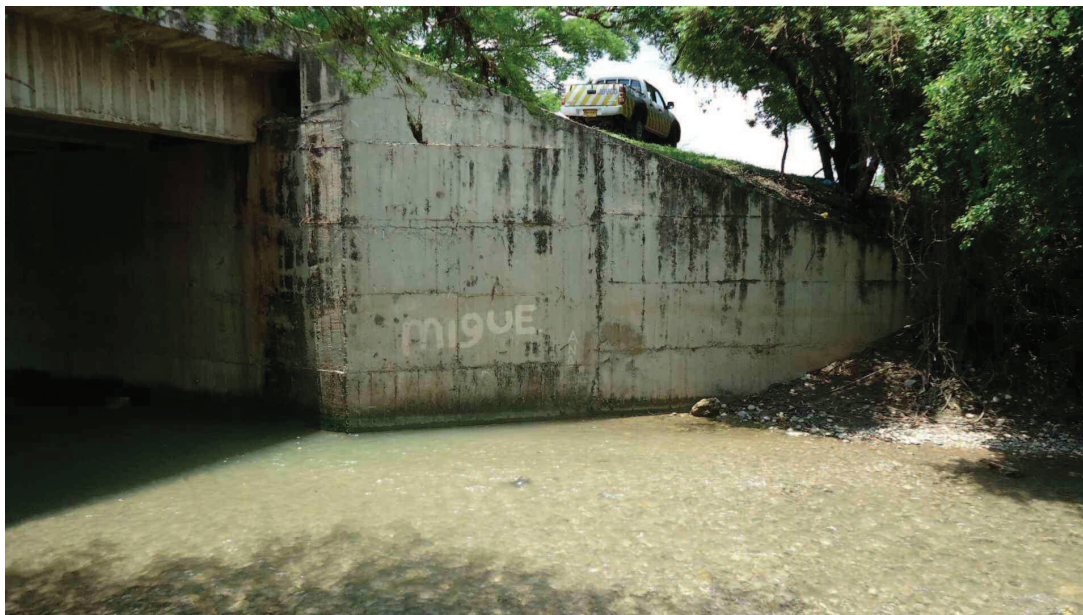
Componente.....: 6 Aletas

Calif./Mantenim.....: 1 / -

Daño/Observaciones.: Presenta manchas por humedad.

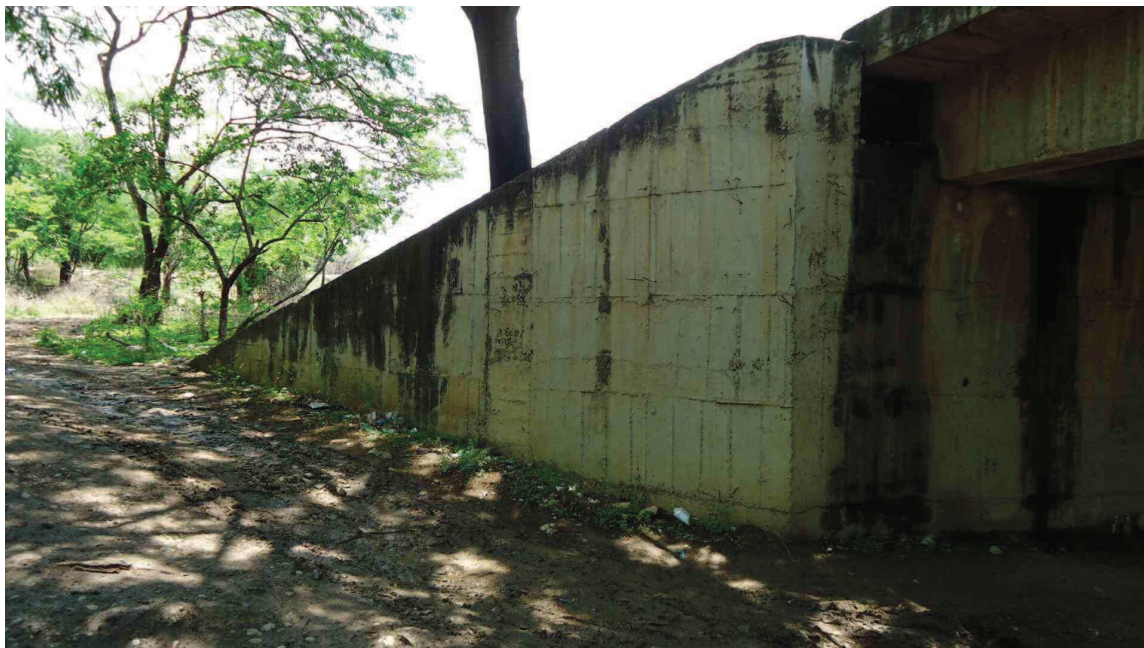
Componente.....: 6 Aletas

Calif./Mantenim.....: 1 / -

Daño/Observaciones.: Presenta manchas por humedad.

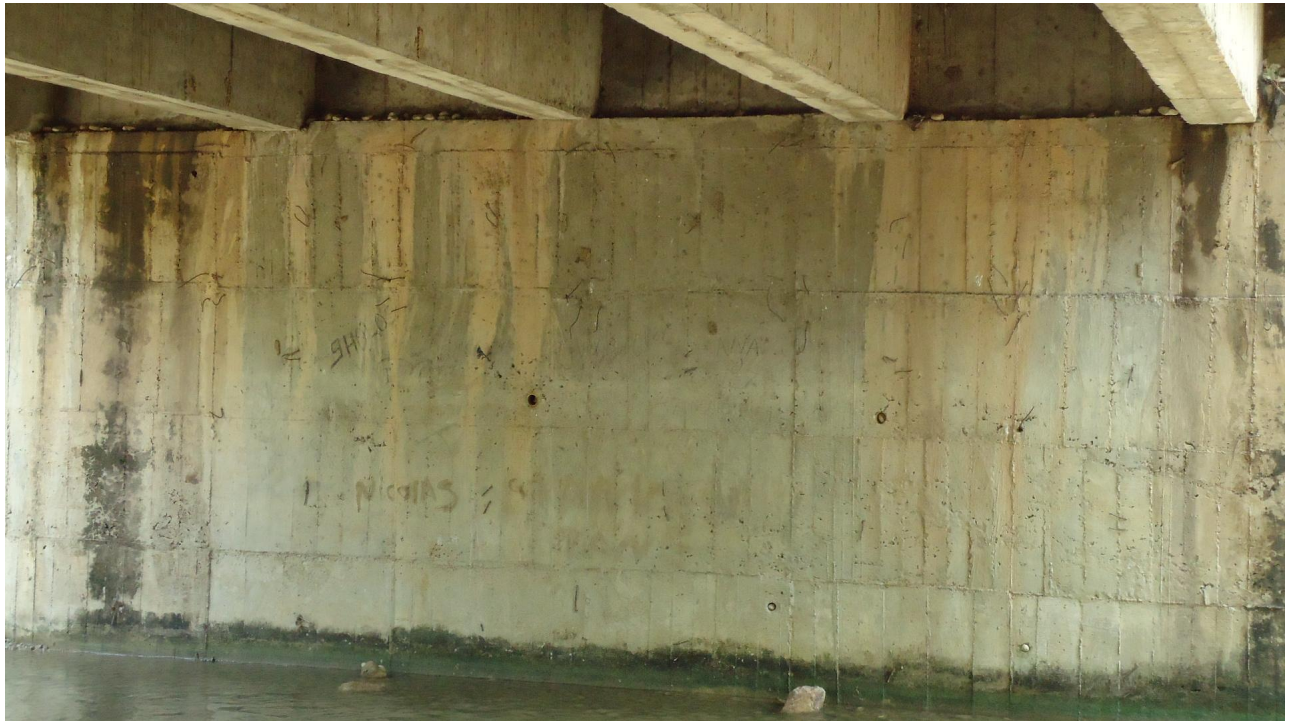
Componente.....: 7 Estribos

Calif./Mantenim....: 1 / -

Daño/Observaciones.: Entre el voladizo y el diafragma del estribo hay una separacion de 0,07m, causando infiltraciones hacia el estribo.

Tipo de daño.....: Infiltración

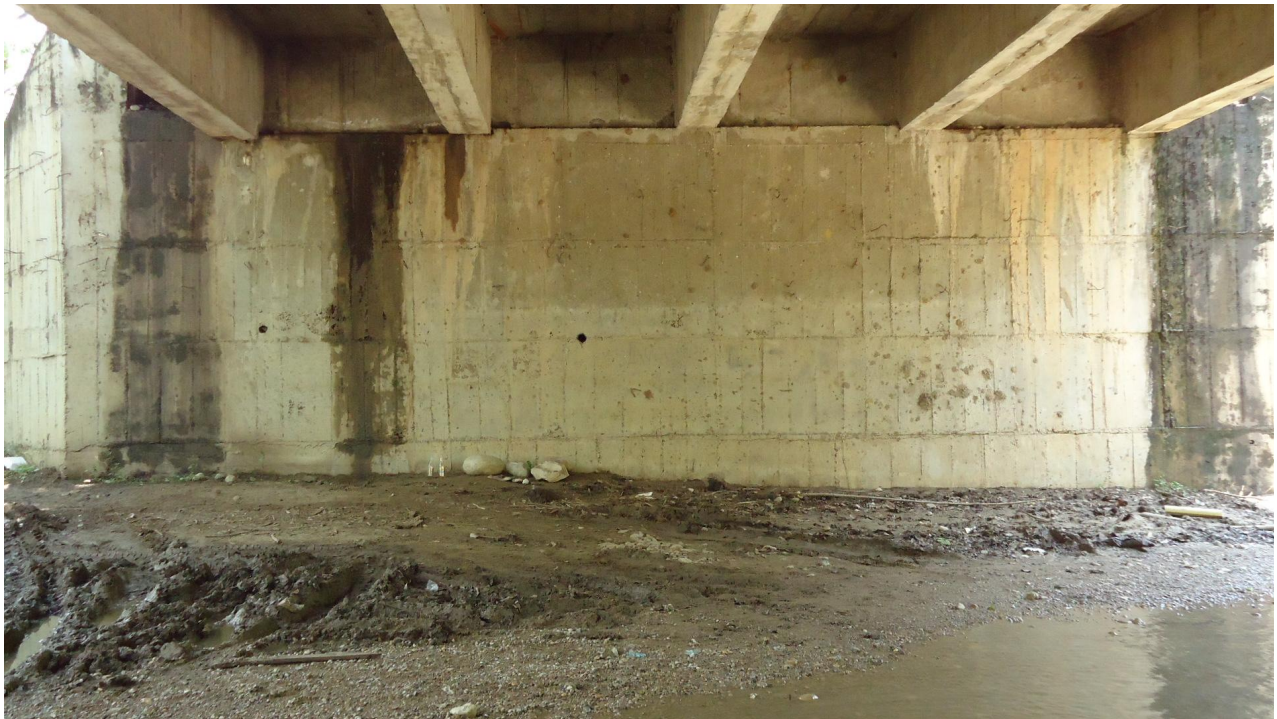
Componente.....: 7 Estribos

Calif./Mantenim....: 1 / -

Daño/Observaciones.: Entre el voladizo y el diafragma del estribo hay una separacion de 0,07m, causando infiltraciones hacia el estribo.

Tipo de daño.....: Infiltración

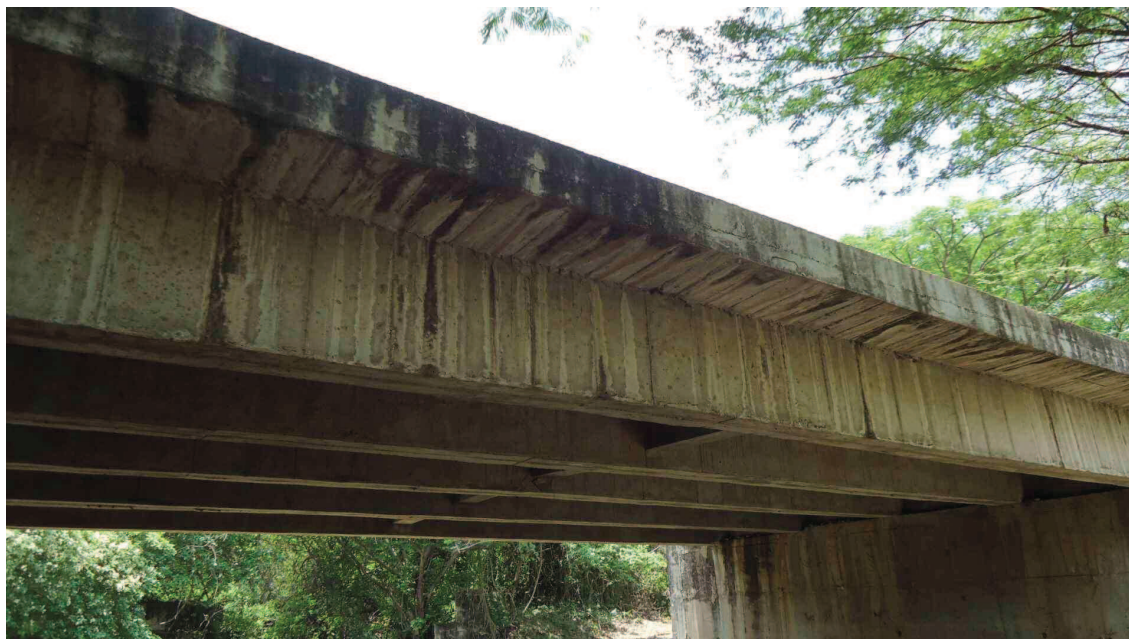
Componente.....: 10 Losa

Calif./Mantenim.....: 2 / -

Daño/Observaciones.: No presenta sistema de drenaje.

Tipo de daño.....: Infiltración

Reparaciones.....: E Reparación de drenes

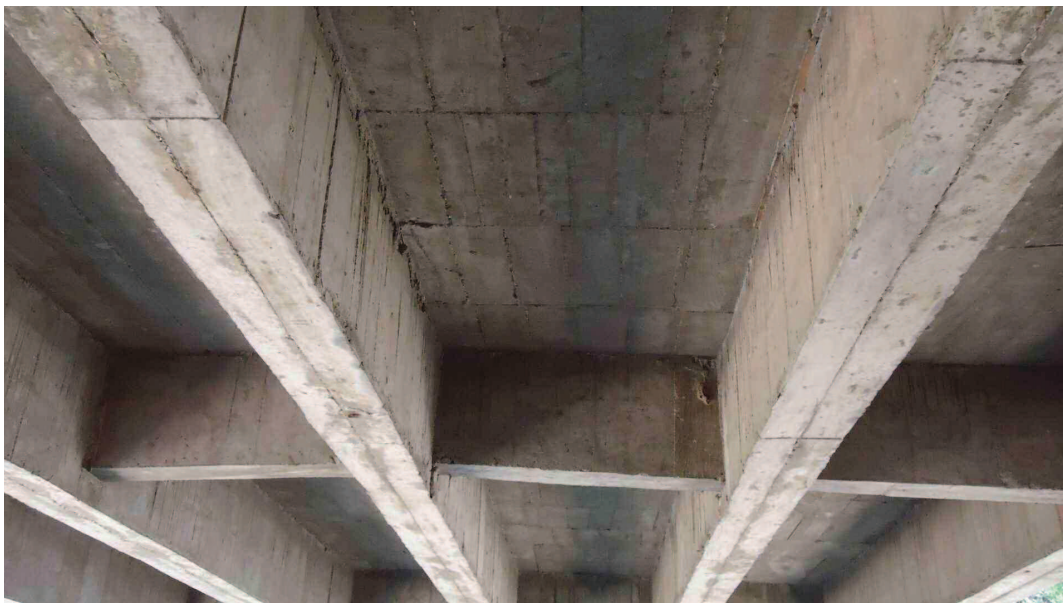
Componente.....: 10 Losa

Calif./Mantenim.....: 2 / -

Daño/Observaciones.: No presenta sistema de drenaje.

Tipo de daño.....: Infiltración

Reparaciones.....: E Reparación de drenes

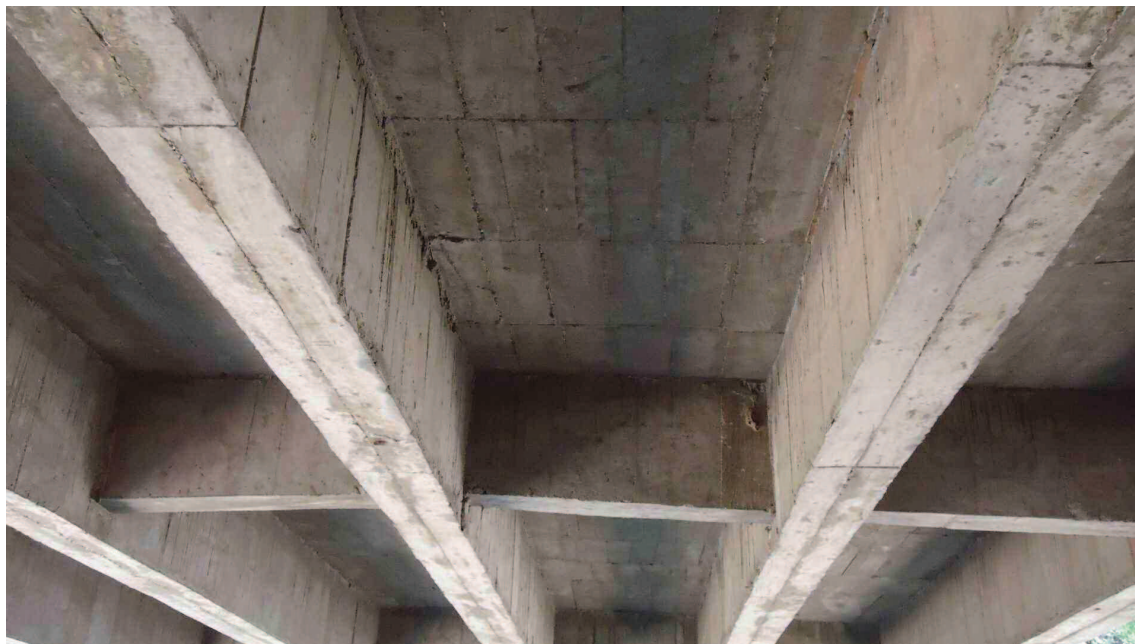
| Componente.....: | 11 | Vigas/Largueros/Diafragmas |

| Calif./Mantenim.....: | 1 | / - |
| Daño/Observaciones..: | Pequeñas fisuras por flexion<br>V1: esp=0,2mm;L=0,4m<br>V2: esp=0,2mm;L=0,4m (5 fisuras)<br>V3: esp=0,2mm;L=0,2m (2 fisuras)<br>V4: esp=0,2mm;L=0,2m (1 fisura) | |
| Tipo de daño.....: | Daño estr.(sobrecar./dis.insu) | |

| Reparaciones.....: | D Inyección de grietas | |

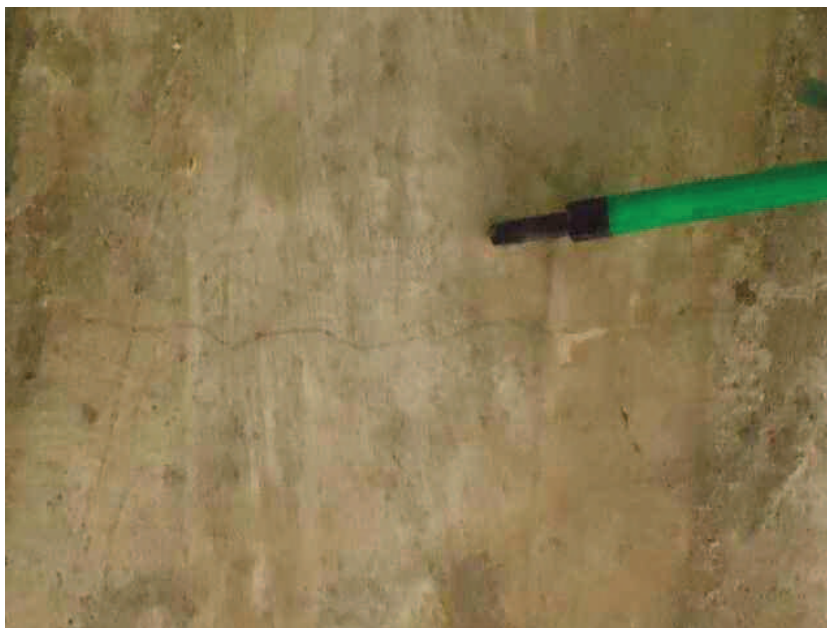
Componente.....: 11 Vigas/Largueros/Diafragmas  
 Calif./Mantenim....: 1 / -  
 Daño/Observaciones.: Pequeñas fisuras por flexion  
                           V1: esp=0,2mm;L=0,4m  
                           V2: esp=0,2mm;L=0,4m (5 fisuras)  
                           V3: esp=0,2mm;L=0,2m (2 fisuras)  
                           V4: esp=0,2mm;L=0,2m (1 fisura)  
 Tipo de daño.....: Daño estr.(sobrecar./dis.insu)  
 Reparaciones.....: D Inyección de grietas

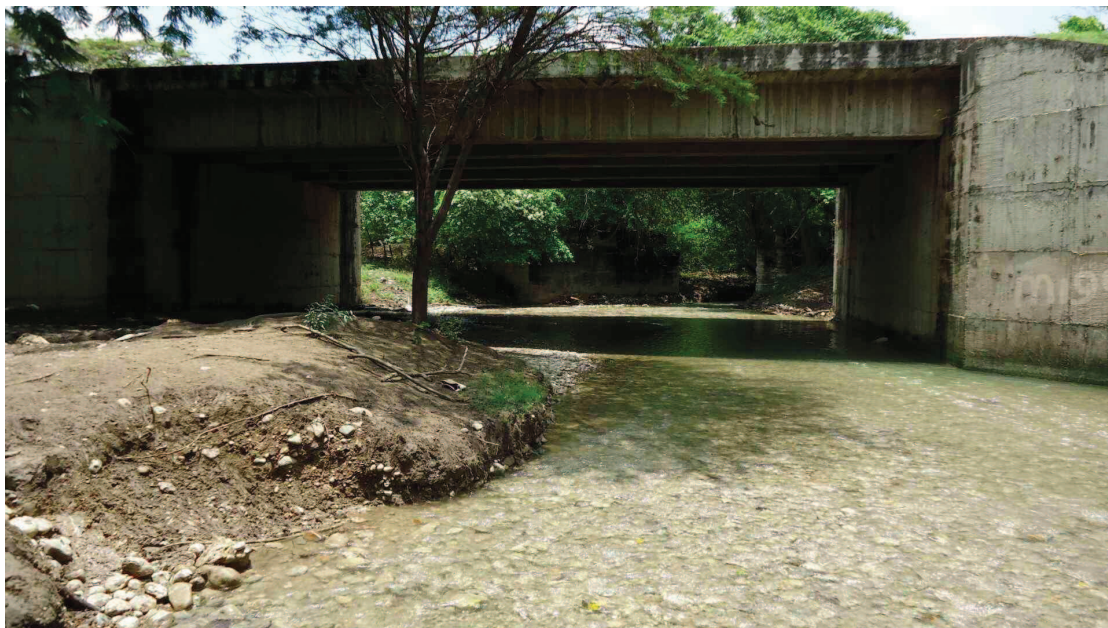
| Componente.....: | 15 | Cauce |

| Calif./Mantenim.....: | 2 | / + |
| Daño/Observaciones.: | La corriente de agua esta recostada sobre el estribo. Puede producir una socavacion sobre este. Realizar un encausamiento de las aguas. | |
| Tipo de daño.....: | Erosión / socavación | |

| Reparaciones.....: | B Reencauzamiento | |

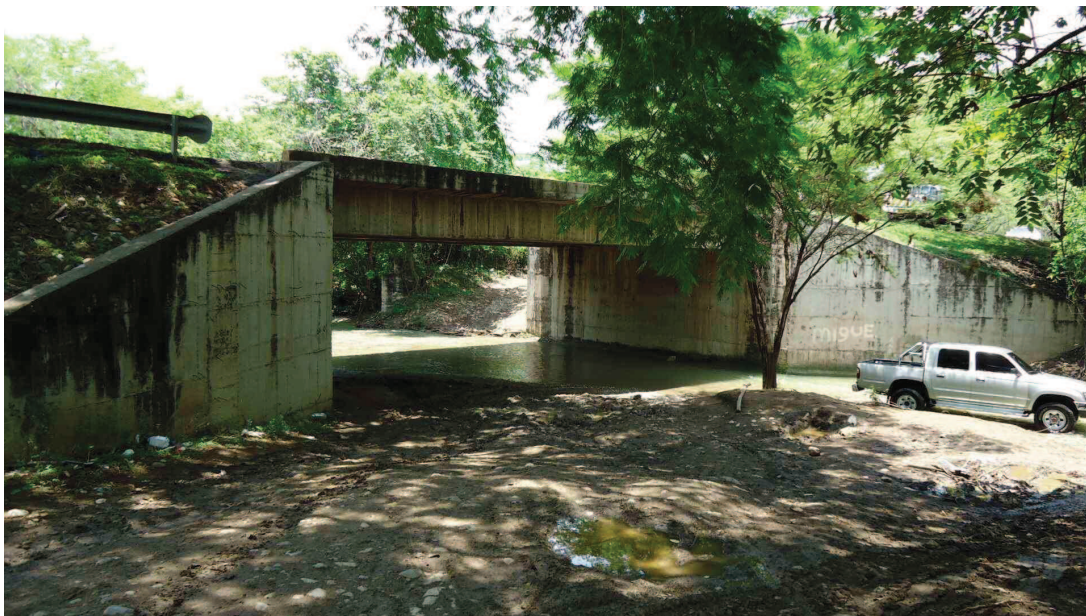
Componente.....: 17 Puente en general

Calif./Mantenim.....: 2 / +

Daño/Observaciones.: Hacer seguimiento a las fisuras.
