SDC/INV	SiPuCol	Fecha	Hoja
	Informe de inventario	12/09/12	1
13-8801-007.00 Cuestecitas (Lejanias)			
Regional.....: 13 Guajira			
Ruta.....: Transversal - Carmen - Zambrano -Valledupar - Maic			
Carretera.....: Buenavista - Maicao			
Lado de la car...: 0			
Abscisa.....: 54+0556			
No del registro..: 920			
Año de construcción.....: 1994			
Año de la última reconstrucción.....:			
Paso Superior/Inferior.....: S			
Dir. de abs. de la carretera principal.: E			
Requisitos de la inspección.....: 0 Nada			
Recolección de datos : Fecha.....: 2012.05.01			
: Iniciales.....: RDO			
Posición geográfica..:			
Latitud: 11 gra 10,9 min N      Longitud: 72 gra 36,21 min O      Altitud: 128 m			
Geometría: Número de luces.....: 1			
Longitud de la luz menor (m): 15,60			
Longitud de la luz mayor (m): 15,60			
Longitud total .....(m): 15,60			
Ancho del tablero.....(m): 10,05			
Ancho del separador.....(m): 0,00			
Ancho del andén izquierdo(m): 0,00

SDC/INV	SiPuCol	Fecha	Comp
	Informe de inspección principal	12.07.12	1
13-8801-007.00 Cuestecitas (Lejanias)

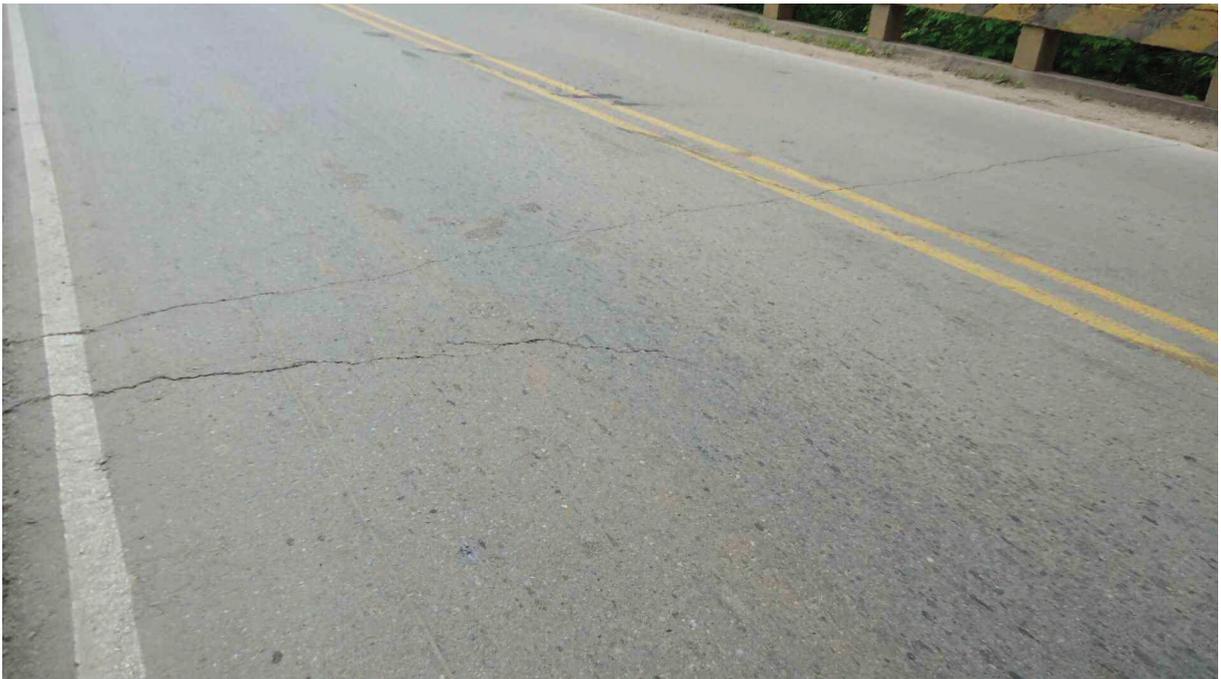
Componente.....: 1 Superficie del puente  
Calif./Mantenim....: 1 / +  
Daño/Observaciones.: Fisura debido a la junta de expansion.  
Tipo de daño.....: Otro  
Reparaciones.....: A Cambio del pavimento asfáltico

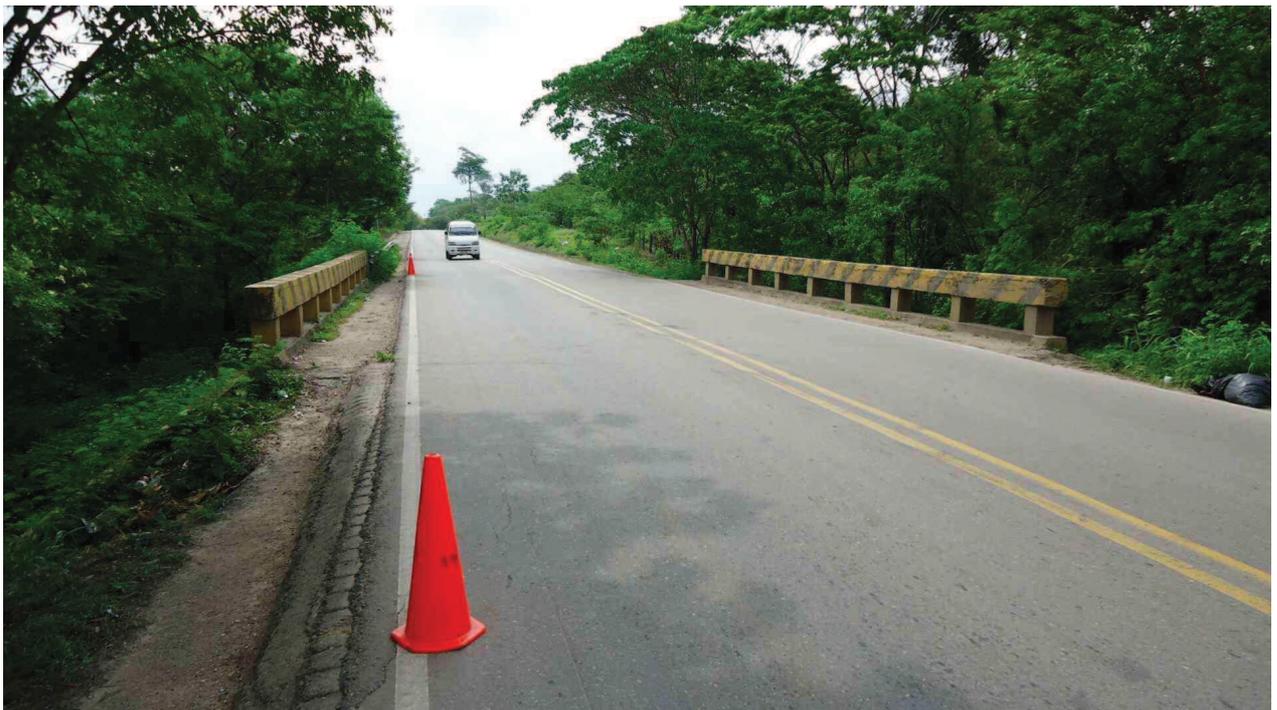
Componente.....: 1 Superficie del puente

Daño/Observaciones.: Fisura debido a la junta de expansion.

Reparaciones.....: A Cambio del pavimento asfáltico

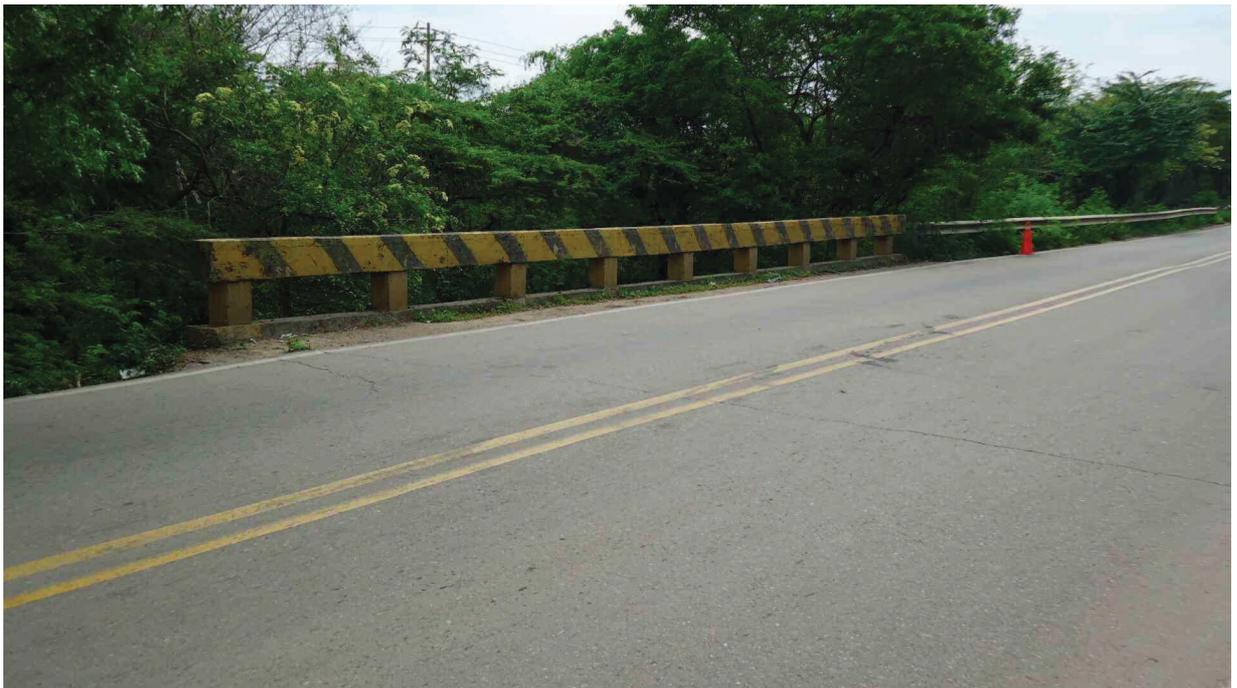
Componente.....: 3 Andenes/Bordillos

Daño/Observaciones.: Pintura.

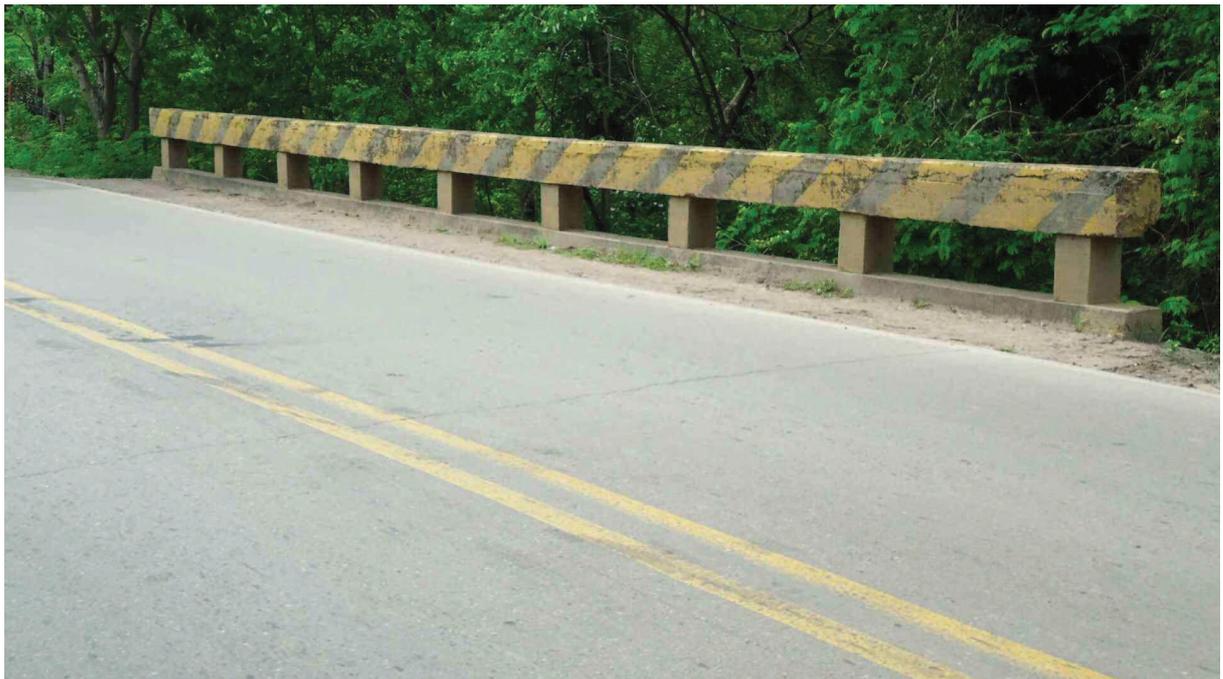
Componente.....: 4 Barandas

Daño/Observaciones.: Mantenimiento - Pintura.

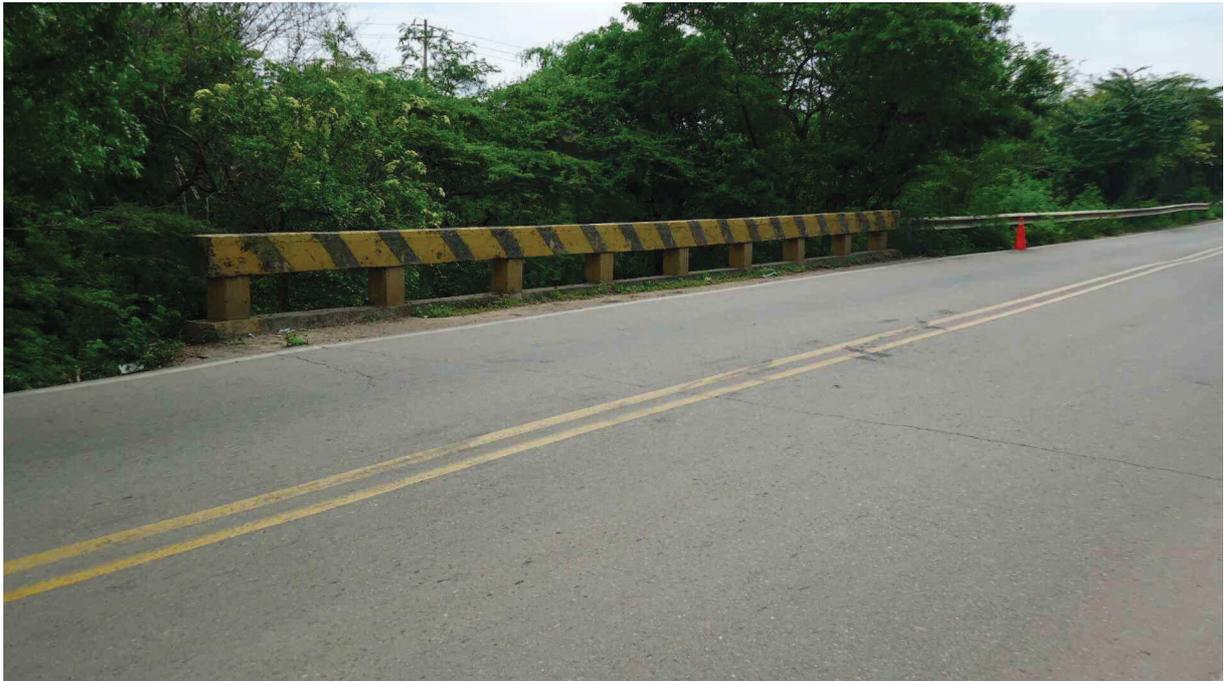
Componente.....: 4 Barandas

Daño/Observaciones.: Mantenimiento - Pintura.

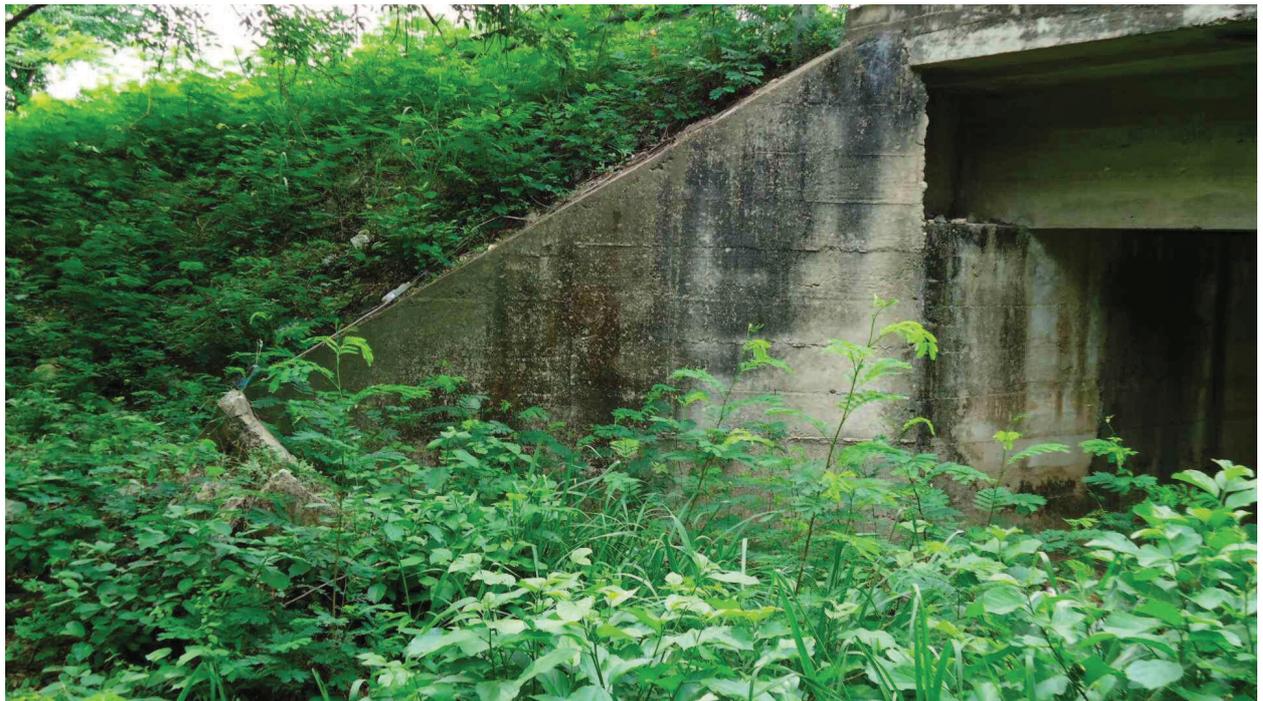
Componente.....: 6 Aletas

Daño/Observaciones.: Aleta 1 desprendida del estribo 1 debido a los esfuerzos generados por el terraplen.

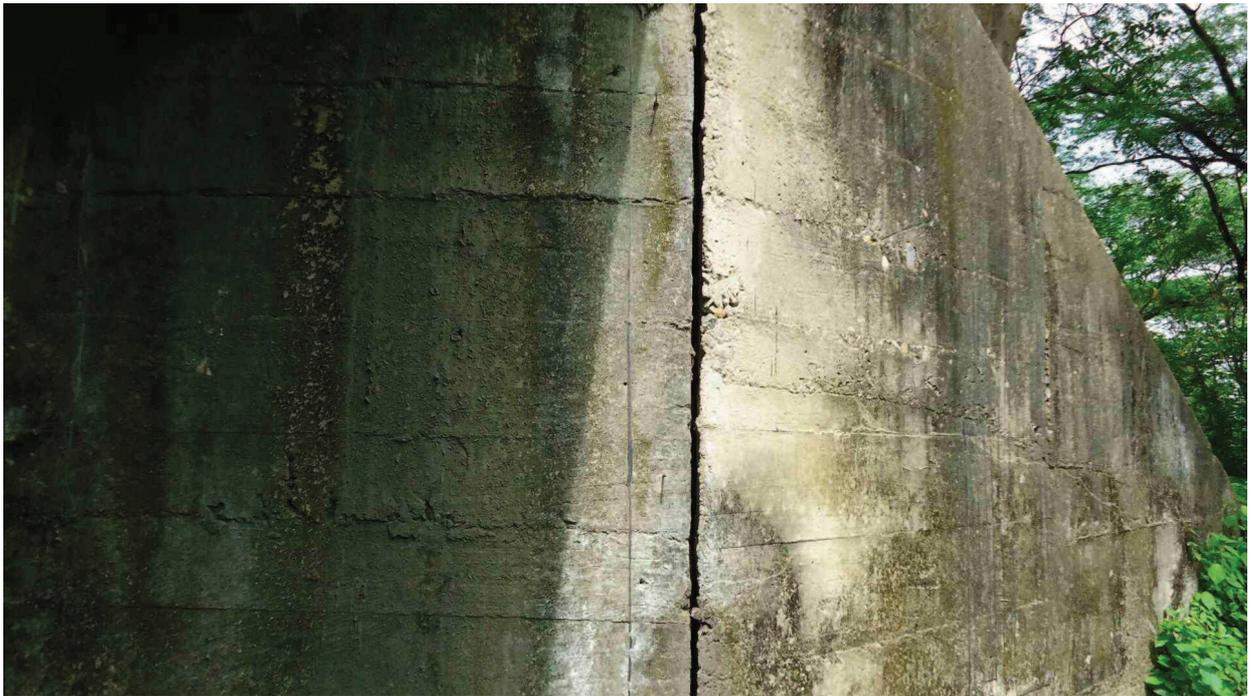
Componente.....: 6 Aletas

Daño/Observaciones.: Aleta 1 desprendida del estribo 1 debido a los esfuerzos generados por el terraplen.

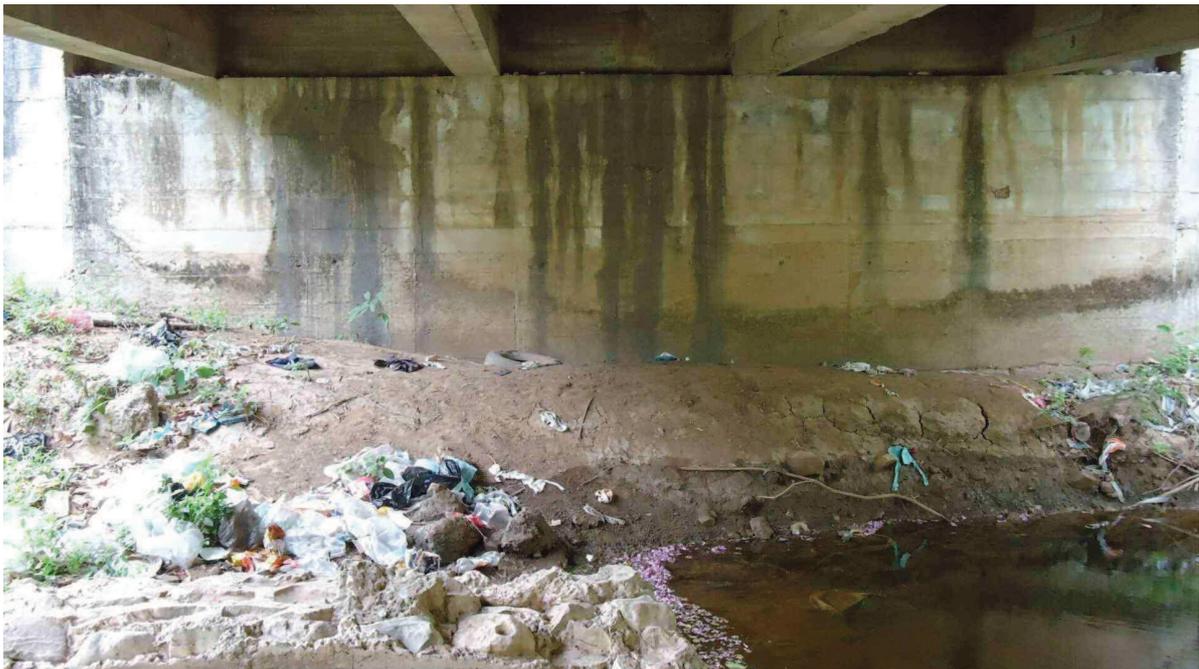
Componente.....: 7 Estribos

Daño/Observaciones.: Presenta manchas por infiltracion de agua.

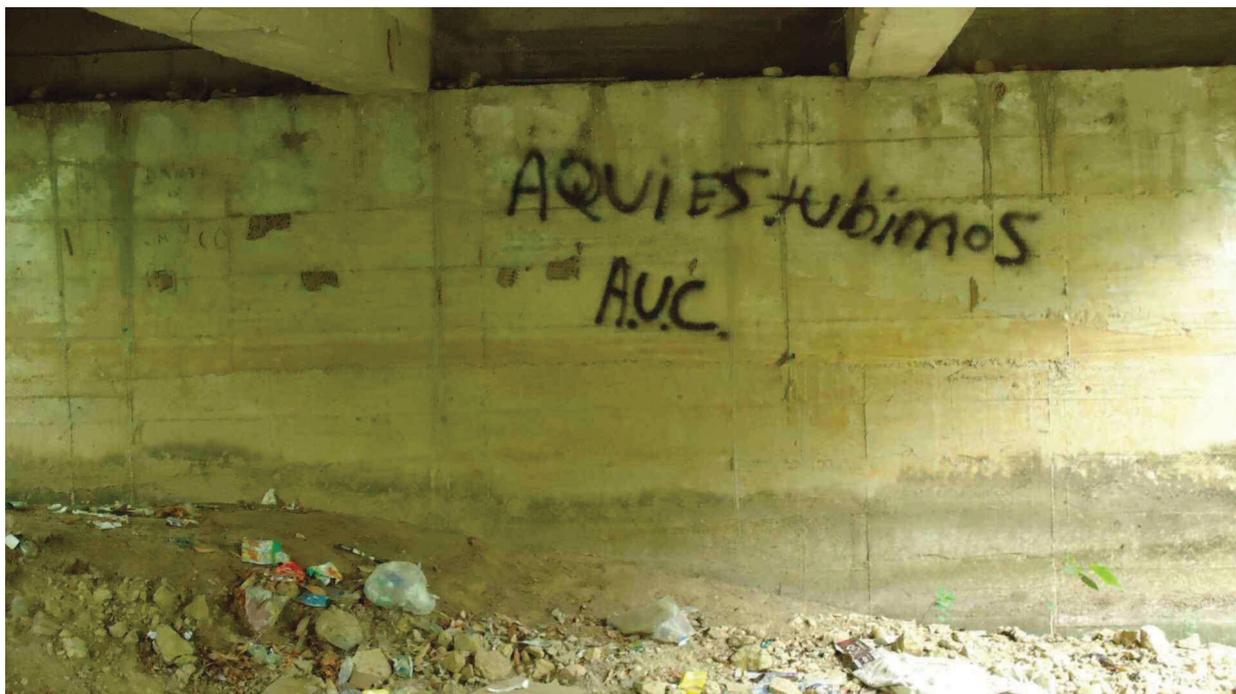
Componente.....: 7 Estribos

Daño/Observaciones.: Presenta manchas por infiltracion de agua.

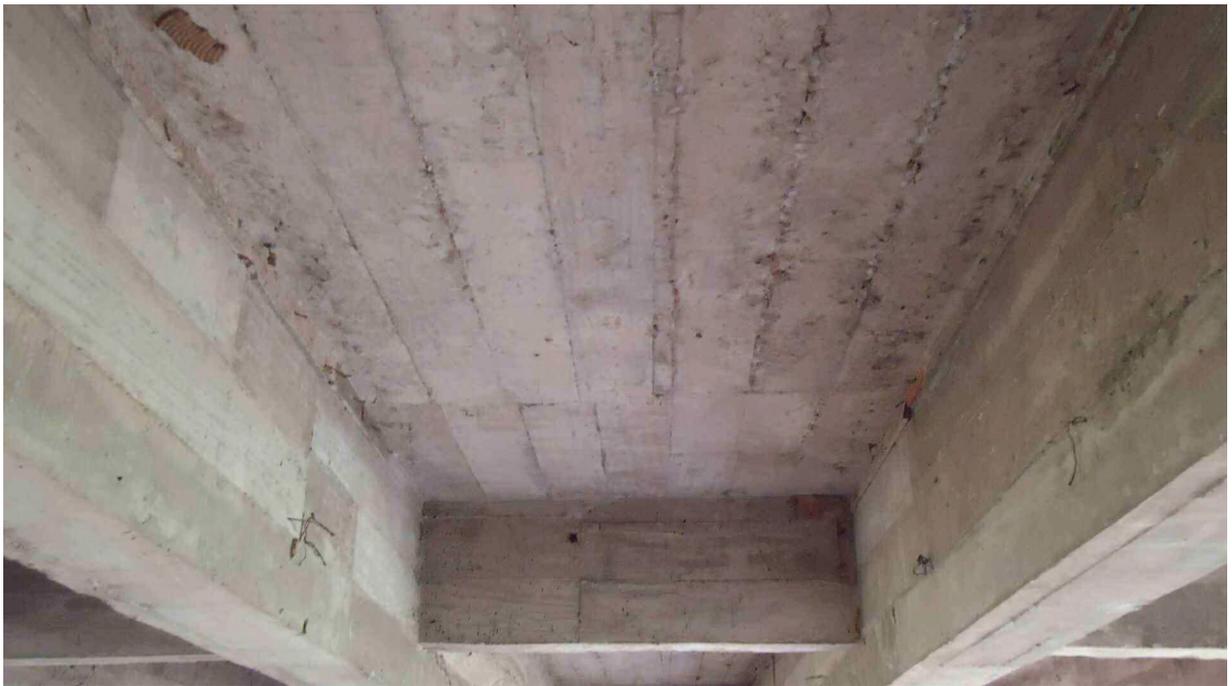
Componente.....: 10 Losa

Daño/Observaciones.: Reparar el sistema de drenaje. Presenta infiltración. El acero de refuerzo esta expuesto en el voladizo.

Tipo de daño.....: Infiltración

Reparaciones.....: E Reparación de drenes  
B Reparación de concreto

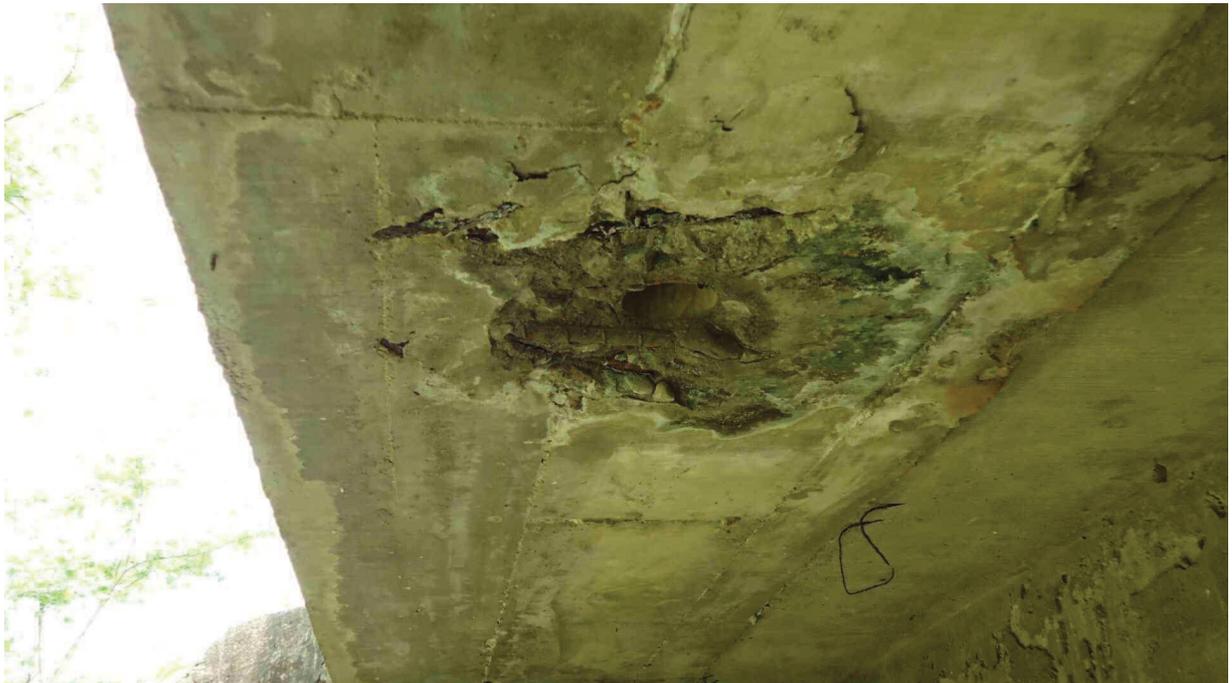
Componente.....: 10 Losa

Daño/Observaciones.: Reparar el sistema de drenaje. Presenta infiltración. El acero de refuerzo esta expuesto en el voladizo.

Tipo de daño.....: Infiltración

Reparaciones.....: E Reparación de drenes  
B Reparación de concreto

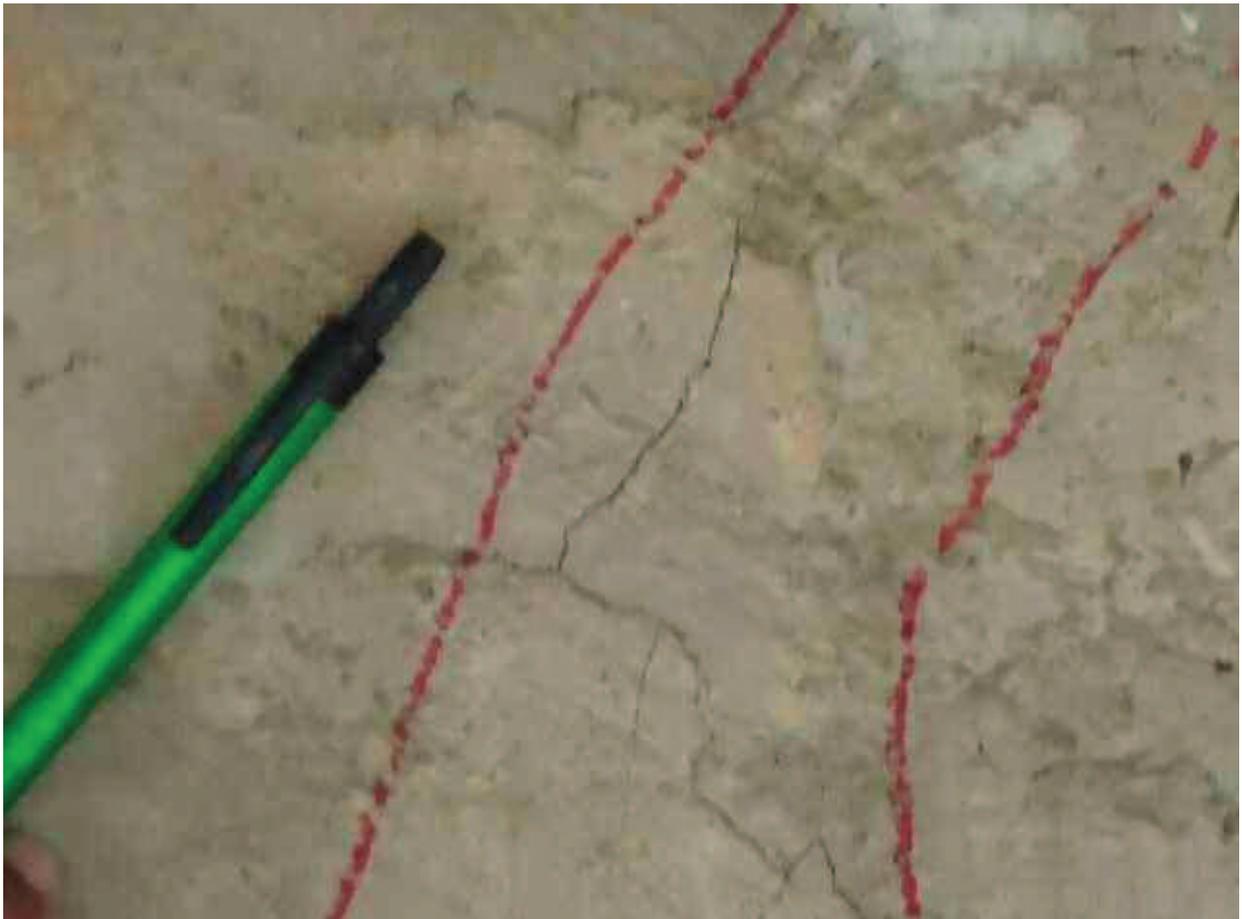
Componente.....: 11 Vigas/Largueros/Diafragmas

Daño/Observaciones.: Las siguientes vigas presentan fisuras por cortante.

V1: esp=0,5mm y L=0,7m (8 fisuras)

V2: esp=0,5mm y L=0,6m (6 fisuras)

V3: esp=0,5mm y L=0,5m (4 fisuras)

V4: esp=0,5mm y L=0,5m (8 fisuras)

Fisuras por flexion

V1: esp=0,4mm y L=1,1m

Tipo de daño.....: Daño estr.(sobrecar./dis.insu)

Reparaciones.....: D Inyección de grietas

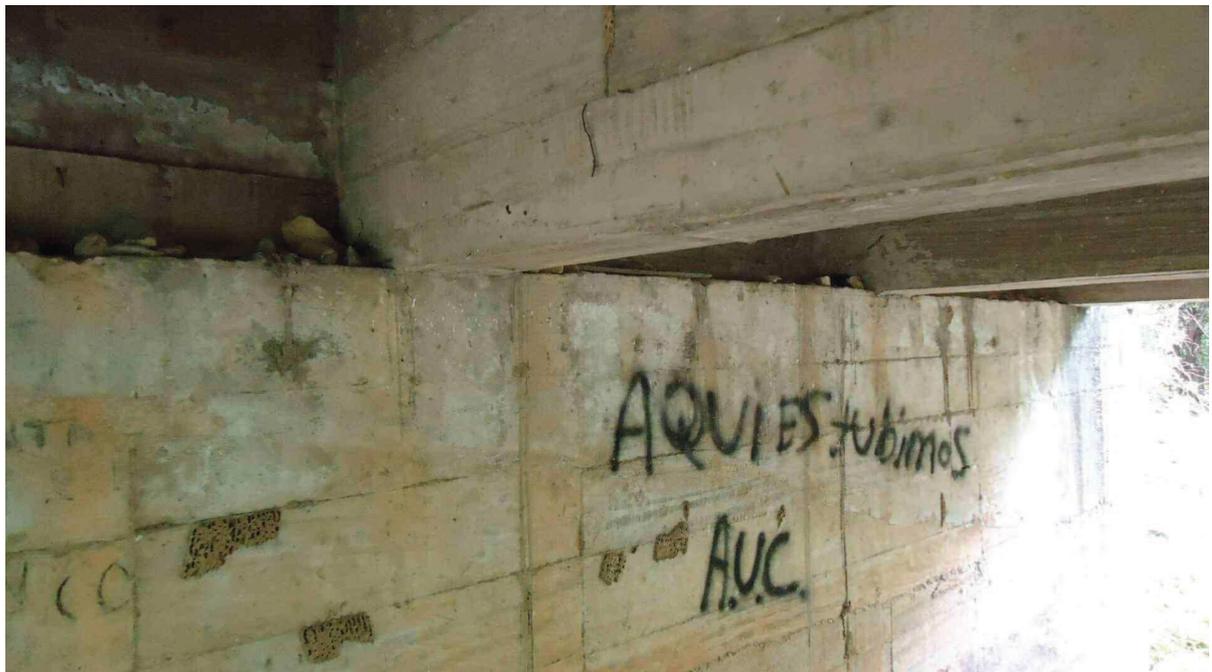
Componente.....: 11 Vigas/Largueros/Diafragmas

Daño/Observaciones.: Las siguientes vigas presentan fisuras por cortante.  
V1: esp=0,5mm y L=0,7m (8 fisuras)  
V2: esp=0,5mm y L=0,6m (6 fisuras)  
V3: esp=0,5mm y L=0,5m (4 fisuras)  
V4: esp=0,5mm y L=0,5m (8 fisuras)  
Fisuras por flexion  
V1: esp=0,4mm y L=1,1m

Tipo de daño.....: Daño estr.(sobrecar./dis.insu)

Reparaciones.....: D Inyección de grietas

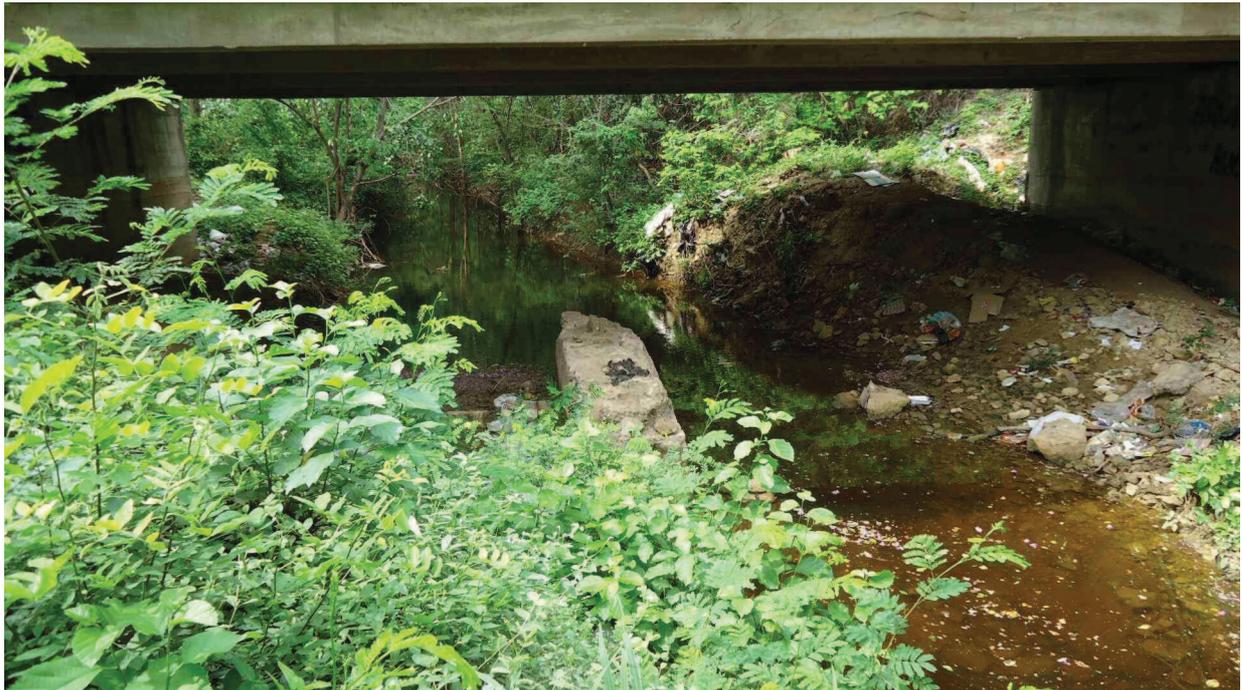
Componente.....: 15 Cauce  
Calif./Mantenim....: 2 / -  
Daño/Observaciones.: La seccion esta reducida considerablemente, hay que ampliarla. Retirar sedimentos y escombros.  
Tipo de daño.....: Otro  
Reparaciones.....: A Renivelar

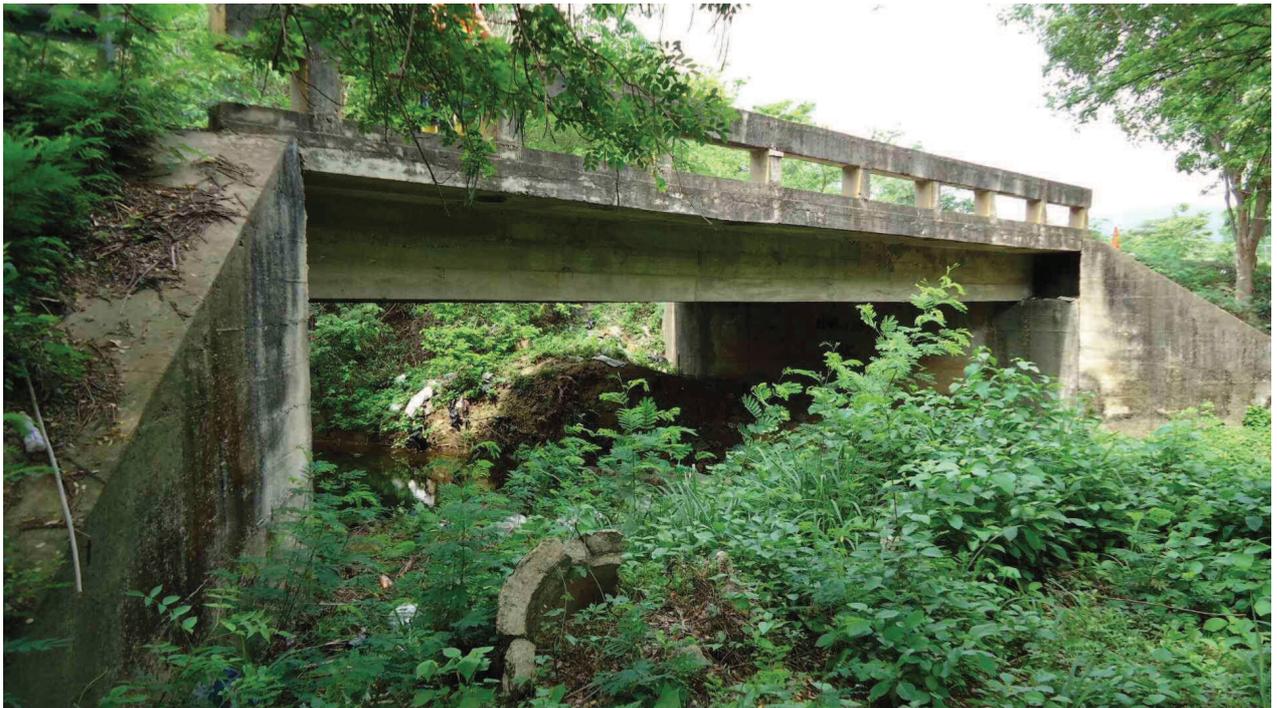
Componente.....: 17 Puente en general

Daño/Observaciones.: Hacer seguimiento a las fisuras de las vigas.
