SDC/INV	SiPuCol	Fecha	Hoja
	Informe de inspección principal	30/08/12	1
13-8801-008.00 Aliviadero Campo Herrera			
Regional.....: 13 Guajira			
Ruta.....: Transversal - Carmen - Zambrano -Valledupar - Maic			
Carretera.....: Buenavista - Maicao			
Lado de la car...: 0			
Abscisa.....: 60+0245			
No del registro...: 921			
Año de construcción.....: 1939			
Año de la última reconstrucción.....:			
Paso Superior/Inferior.....: S			
Dir. de abs. de la carretera principal.: E			
Requisitos de la inspección.....: 0 Nada			
Recolección de datos : Fecha.....: 2012.05.01			
: Iniciales.....: RDO			
Posición geográfica..:			
Latitud: 11 gra 10,835 min N Longitud: 72 gra 33,238 min O Altitud: 134 m			
Geometría: Número de luces.....: 1			
Longitud de la luz menor (m): 11,25			
Longitud de la luz mayor (m): 11,25			
Longitud total (m): 11,25			
Ancho del tablero..... (m): 6,65			
Ancho del separador..... (m): 0,00			
Ancho del andén izquierdo (m): 0,00

13-8801-008.00 Aliviadero Campo Herrera

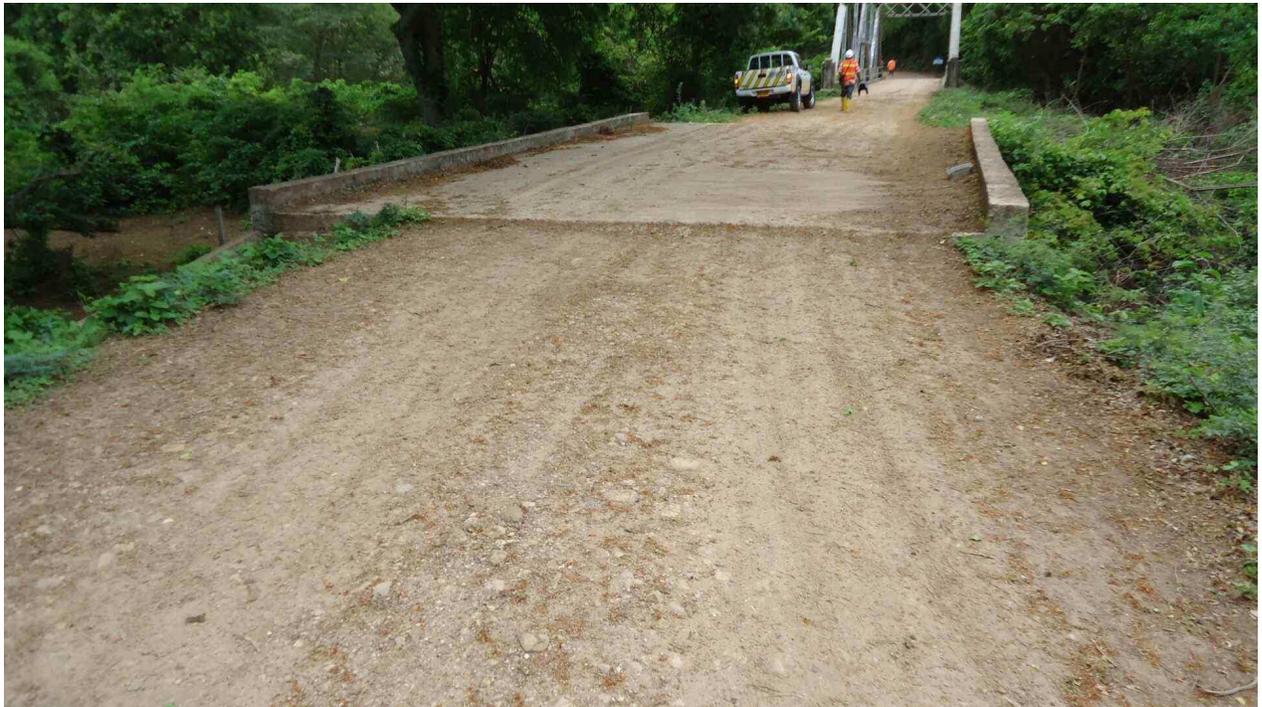
Componente.....: 1 Superficie del puente
Calif./Mantenim....: 2 / -
Daño/Observaciones.: Desgaste en la superficie del puente. Afloramiento del triturado.
Tipo de daño.....: Otro
Reparaciones.....: C Tratamiento superficial (sello)

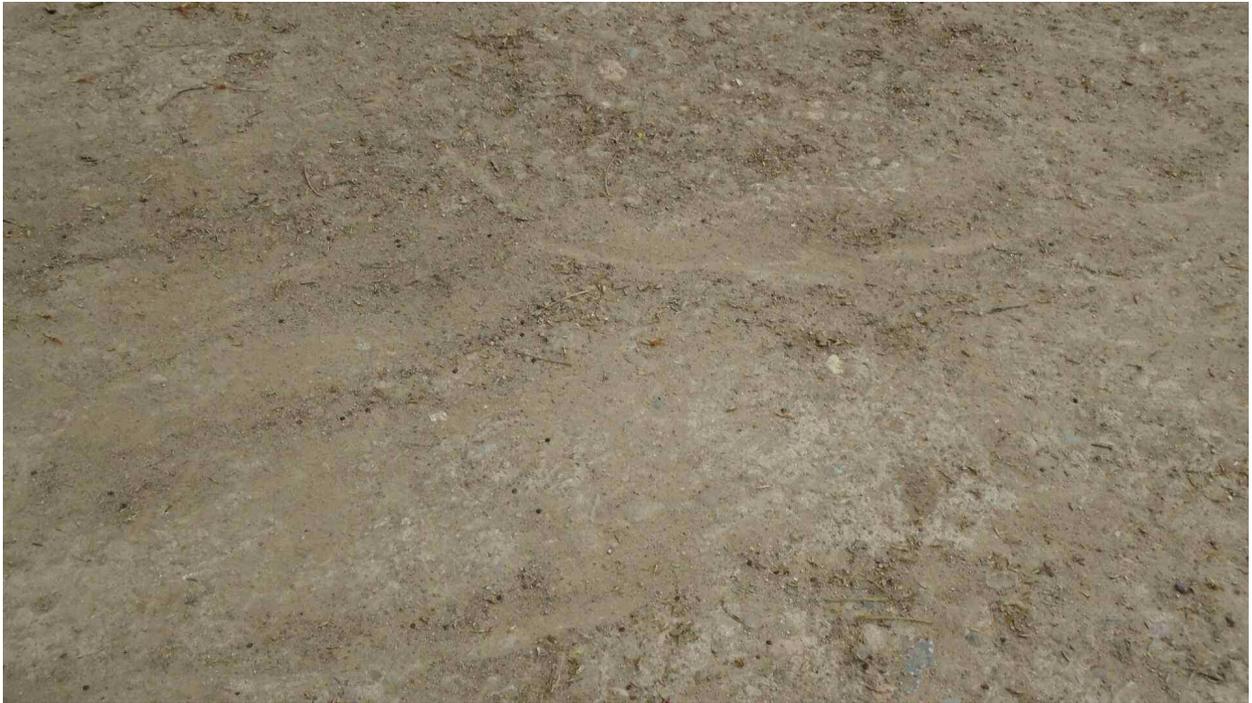
Componente.....: 1 Superficie del puente
Calif./Mantenim....: 2 / -
Daño/Observaciones.: Desgaste en la superficie del puente. Afloramiento del triturado.
Tipo de daño.....: Otro
Reparaciones.....: C Tratamiento superficial (sello)

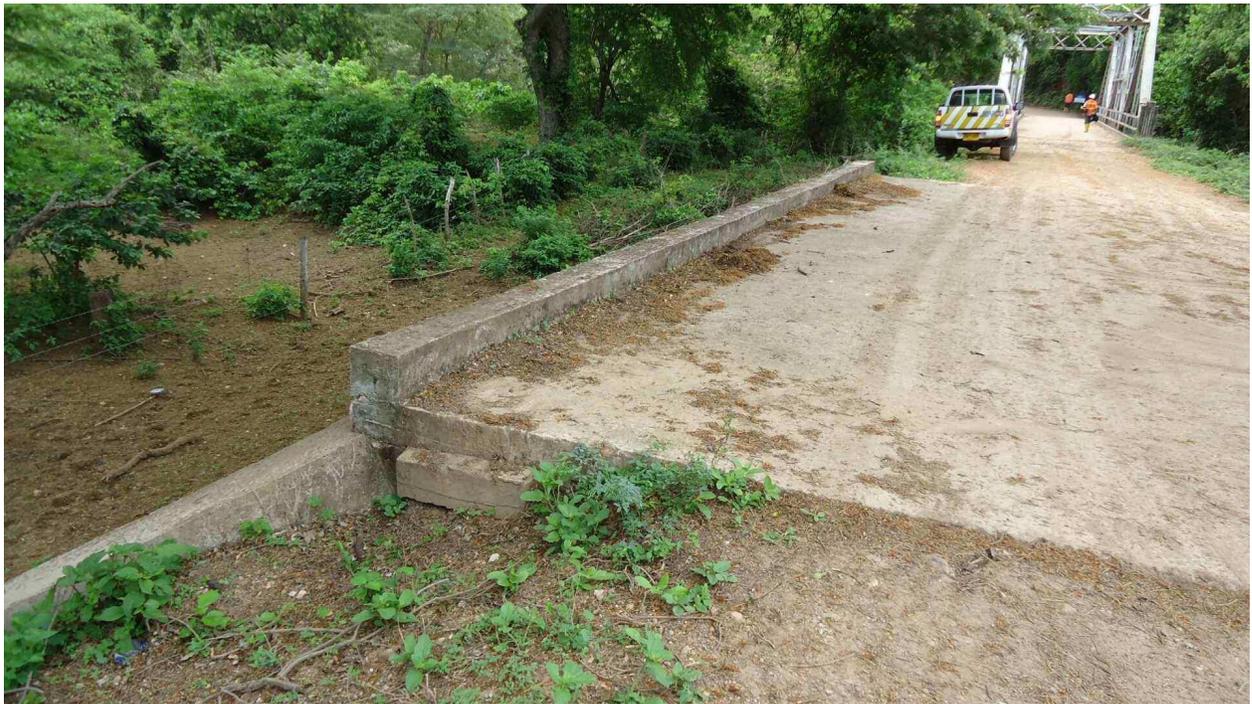
Componente.....: 3 Andenes/Bordillos
Calif./Mantenim....: 1 / -
Daño/Observaciones.: Pintura y mantenimiento.

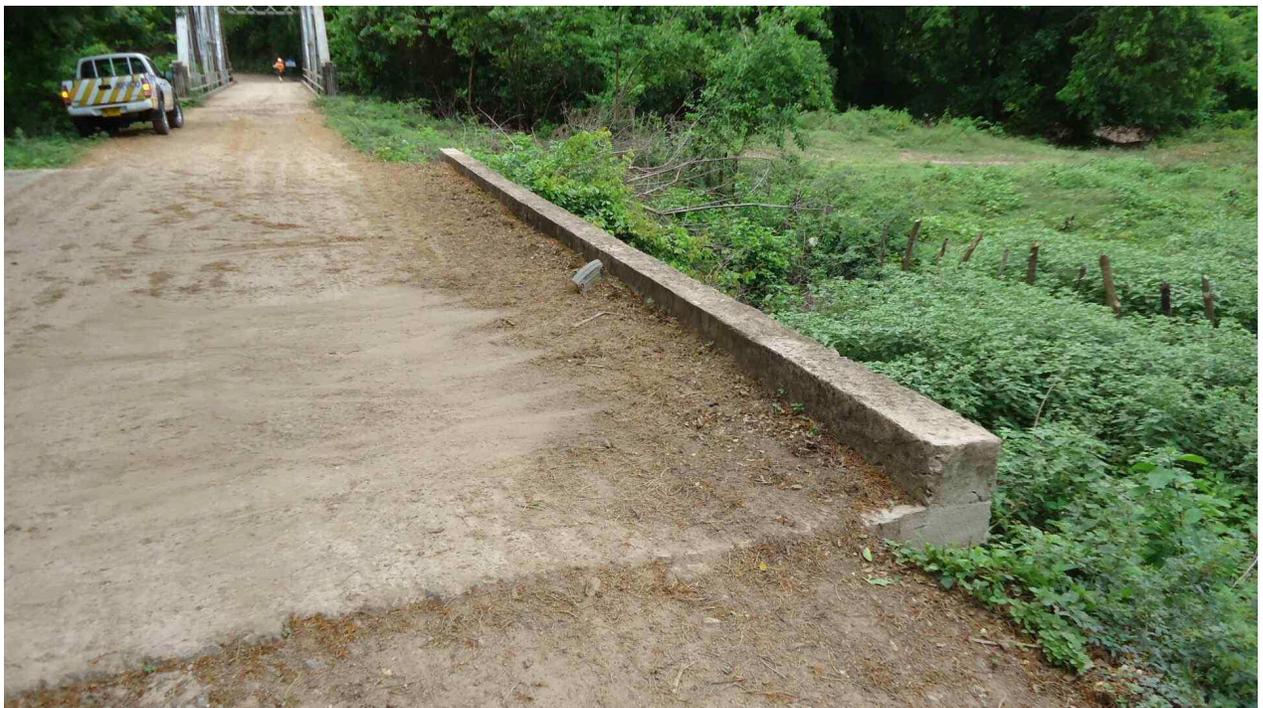
Componente.....: 4 Barandas
Calif./Mantenim....: 5 / -
Daño/Observaciones.: Instalar barandas metálicas segun especificacion.
Tipo de daño.....: Otro
Reparaciones.....: D Cambio de baranda de acero

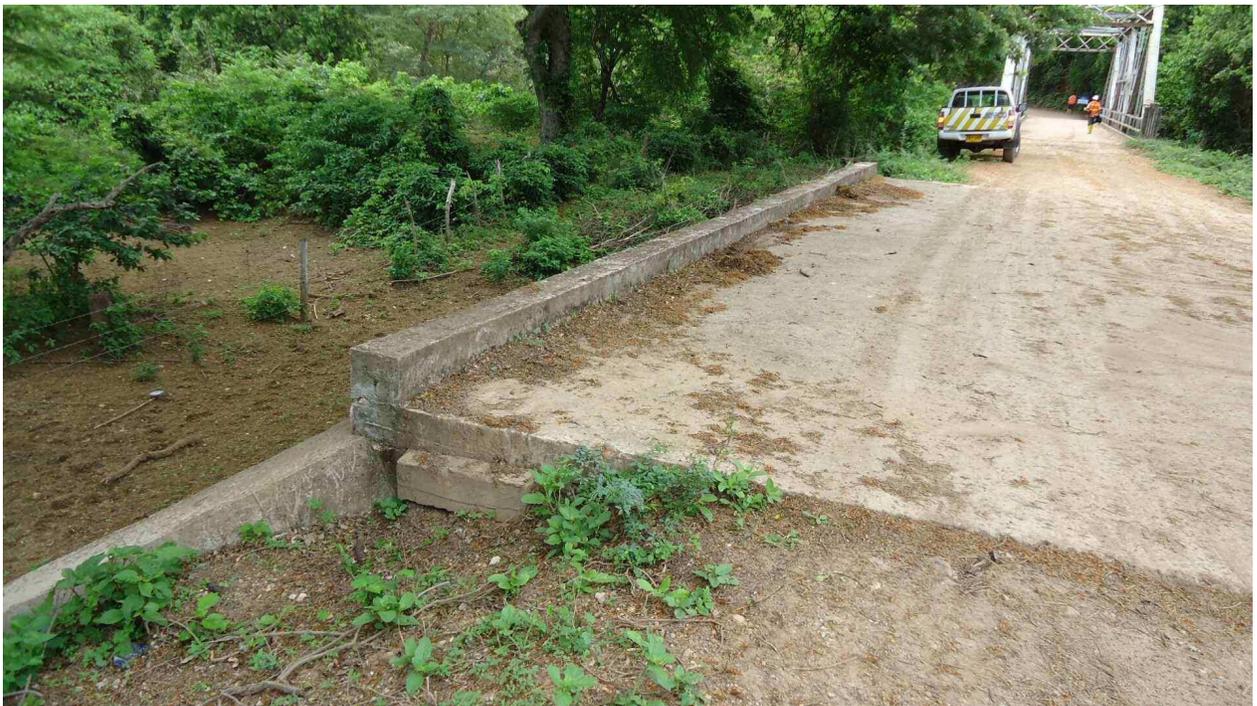
Componente.....: 4 Barandas
Calif./Mantenim....: 5 / -
Daño/Observaciones.: Instalar barandas metálicas segun especificacion.
Tipo de daño.....: Otro
Reparaciones.....: D Cambio de baranda de acero

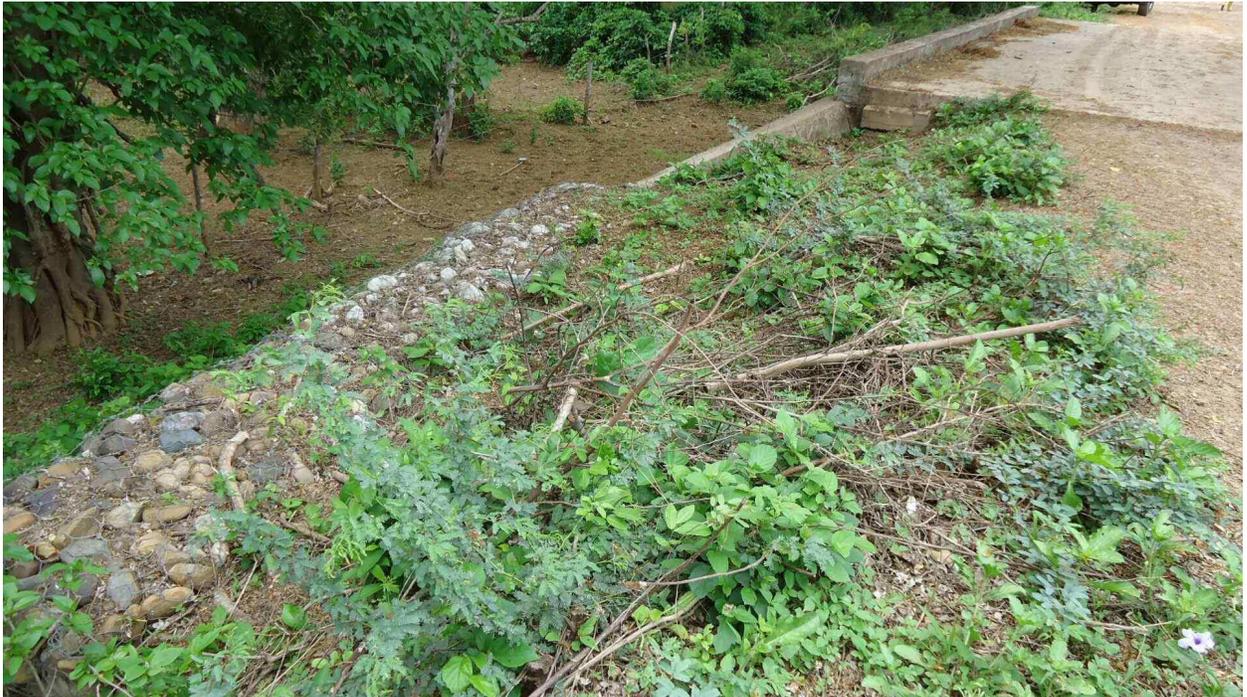
Componente.....: 5 Conos/Taludes
Calif./Mantenim....: 2 / -
Daño/Observaciones.: Perdida de material de terraplen en todos los conos del puente.
Tipo de daño.....: Erosión / socavación
Reparaciones.....: C Protección de conos de derrame

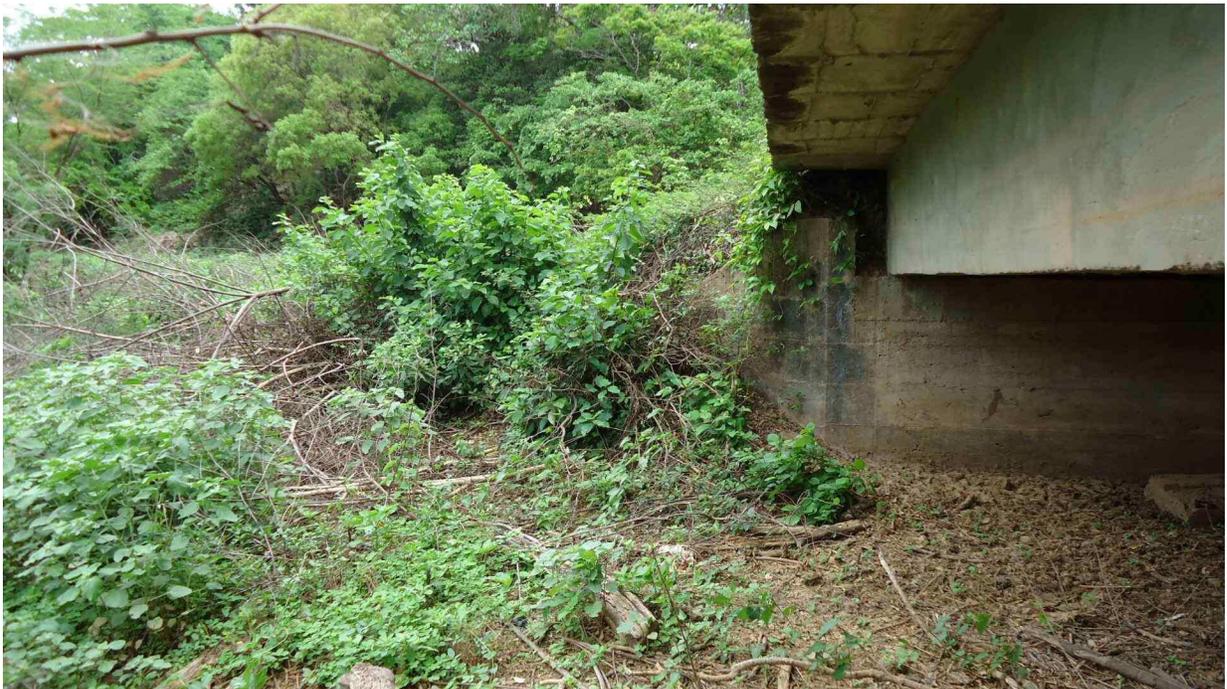
Componente.....: 5 Conos/Taludes
Calif./Mantenim....: 2 / -
Daño/Observaciones.: Perdida de material de terraplen en todos los conos del puente.
Tipo de daño.....: Erosión / socavación
Reparaciones.....: C Protección de conos de derrame

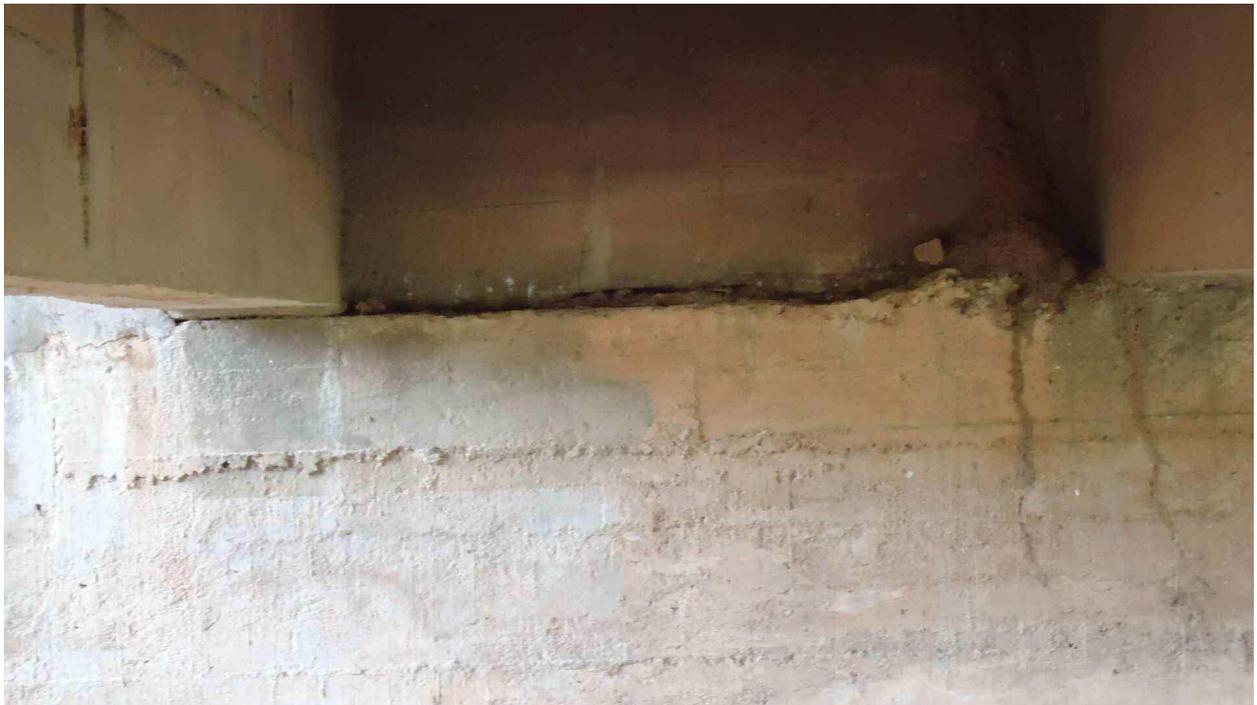
Componente.....: 9 Apoyos

Calif./Mantenim....: 1 / +

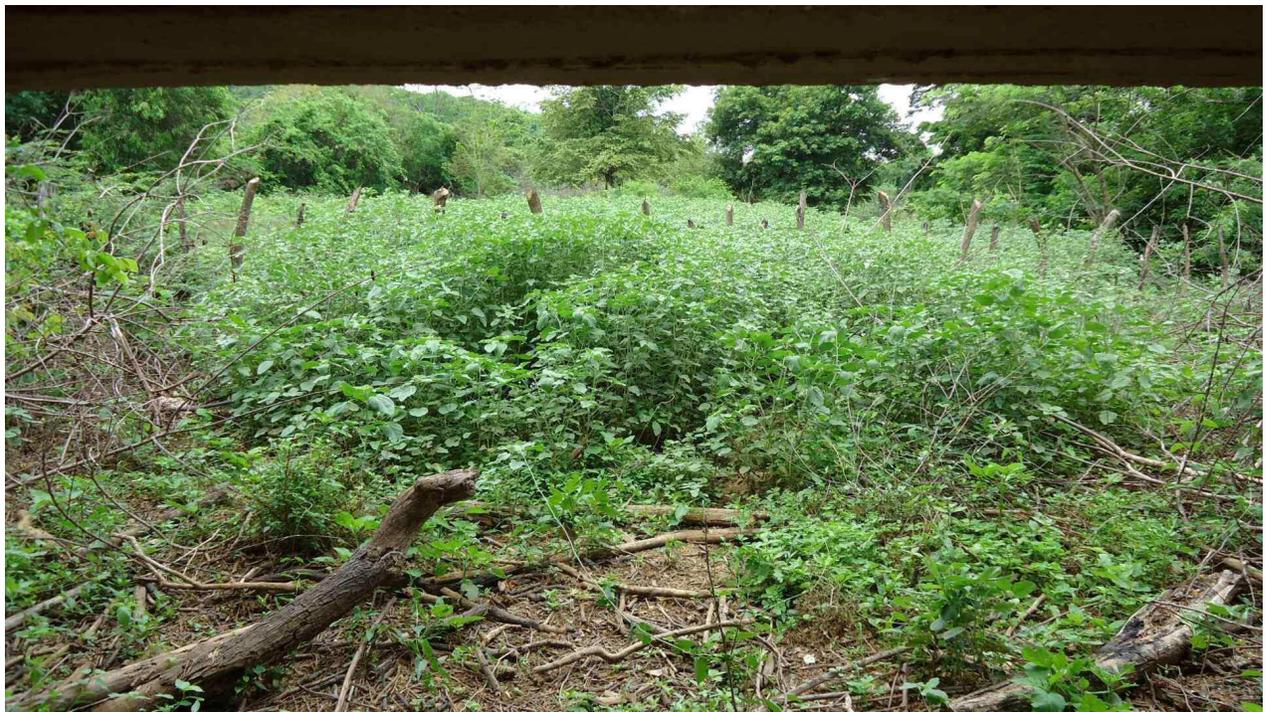
Componente.....: 15 Cauce
Calif./Mantenim....: 1 / +
Daño/Observaciones.: Presenta vegetacion en el encole.

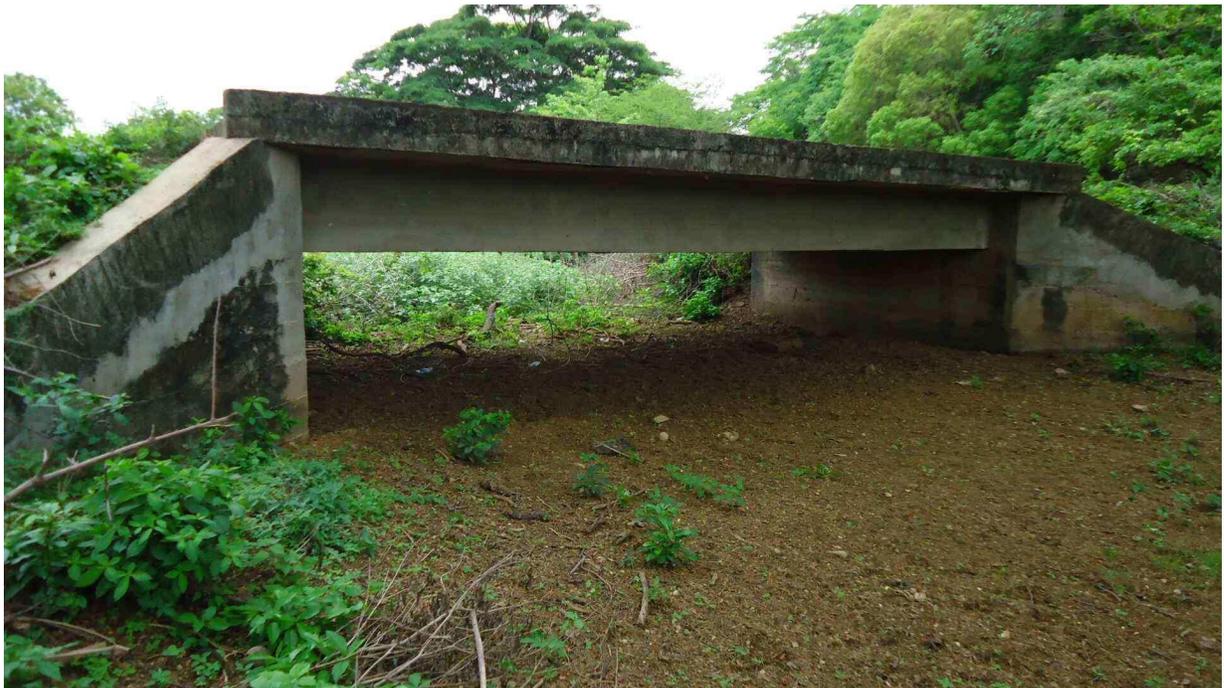
Componente.....: 17 Puente en general

Calif./Mantenim....: 1 / -

Daño/Observaciones.: Se le hicieron reparaciones a los apoyos.
