SDC/INV	SiPuCol	Fecha	Hoja
	Informe de inventario	12/09/12	1
13-8801-009.00 Campo Herrera			
Regional.....: 13 Guajira			
Ruta.....: Transversal - Carmen - Zambrano -Valledupar - Maic			
Carretera.....: Buenavista - Maicao			
Lado de la car...: 0			
Abscisa.....: 60+0284			
No del registro..: 922			
Año de construcción.....: 1939			
Año de la última reconstrucción.....:			
Paso Superior/Inferior.....: S			
Dir. de abs. de la carretera principal.: E			
Requisitos de la inspección.....: 0 Nada			
Recolección de datos : Fecha.....: 2012.05.01			
: Iniciales.....: RDO			
Posición geográfica..:			
Latitud: 11 gra 10,822 min N      Longitud: 72 gra 33,222 min O      Altitud: 109 m			
Geometría: Número de luces.....: 1			
Longitud de la luz menor (m): 38,40			
Longitud de la luz mayor (m): 38,40			
Longitud total .....(m): 38,40			
Ancho del tablero.....(m): 5,00			
Ancho del separador.....(m): 0,00			
Ancho del andén izquierdo(m): 0,00

SDC/INV		SiPuCol			Fecha			Hoja
		Informe de inspección principal			31/07/12			4
13-8801-009.00 Campo Herrera								
Número de componente Trabajo - Descripción del daño Tipo de daño	Califi	Man ten	Ins Esp	Obras de reparación				Fotos
				T P	Can ti	Año	C

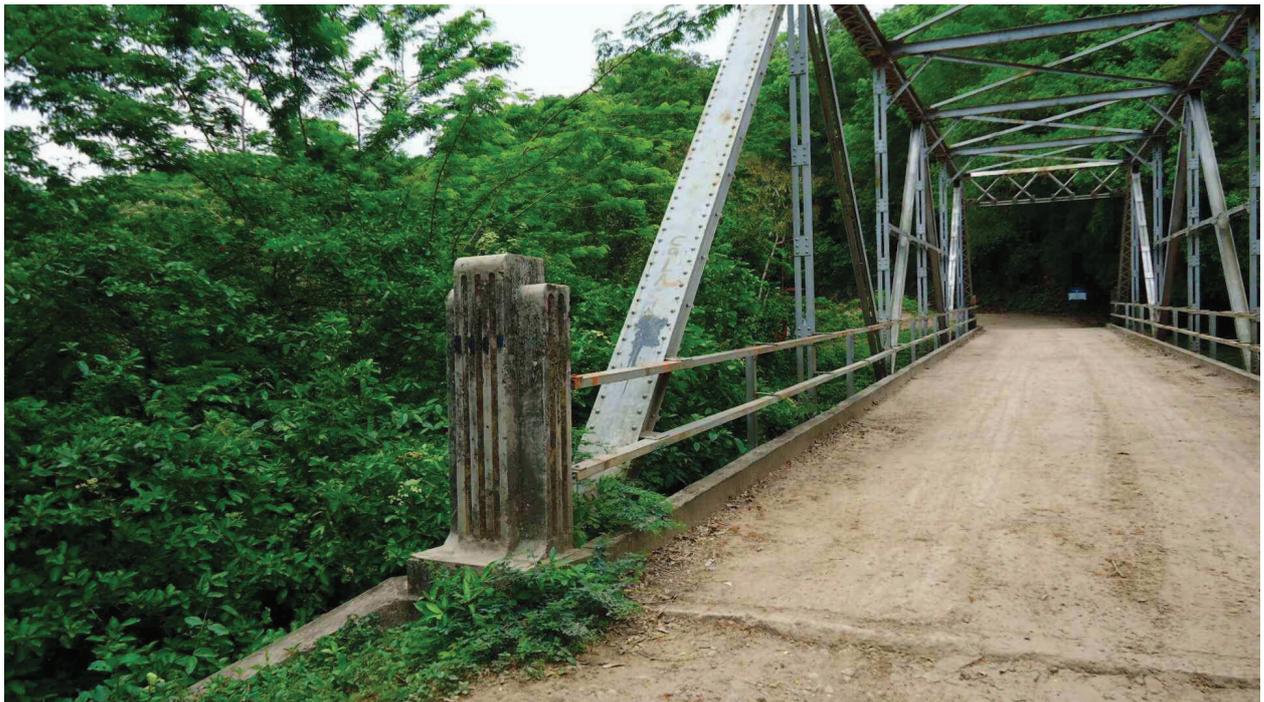
Componente.....: 1 Superficie del puente  
Calif./Mantenim....: 2 / -  
Daño/Observaciones.: Desgaste en la superficie del puente. Afloramiento del triturado.  
Tipo de daño.....: Otro  
Reparaciones.....: C Tratamiento superficial (sello)

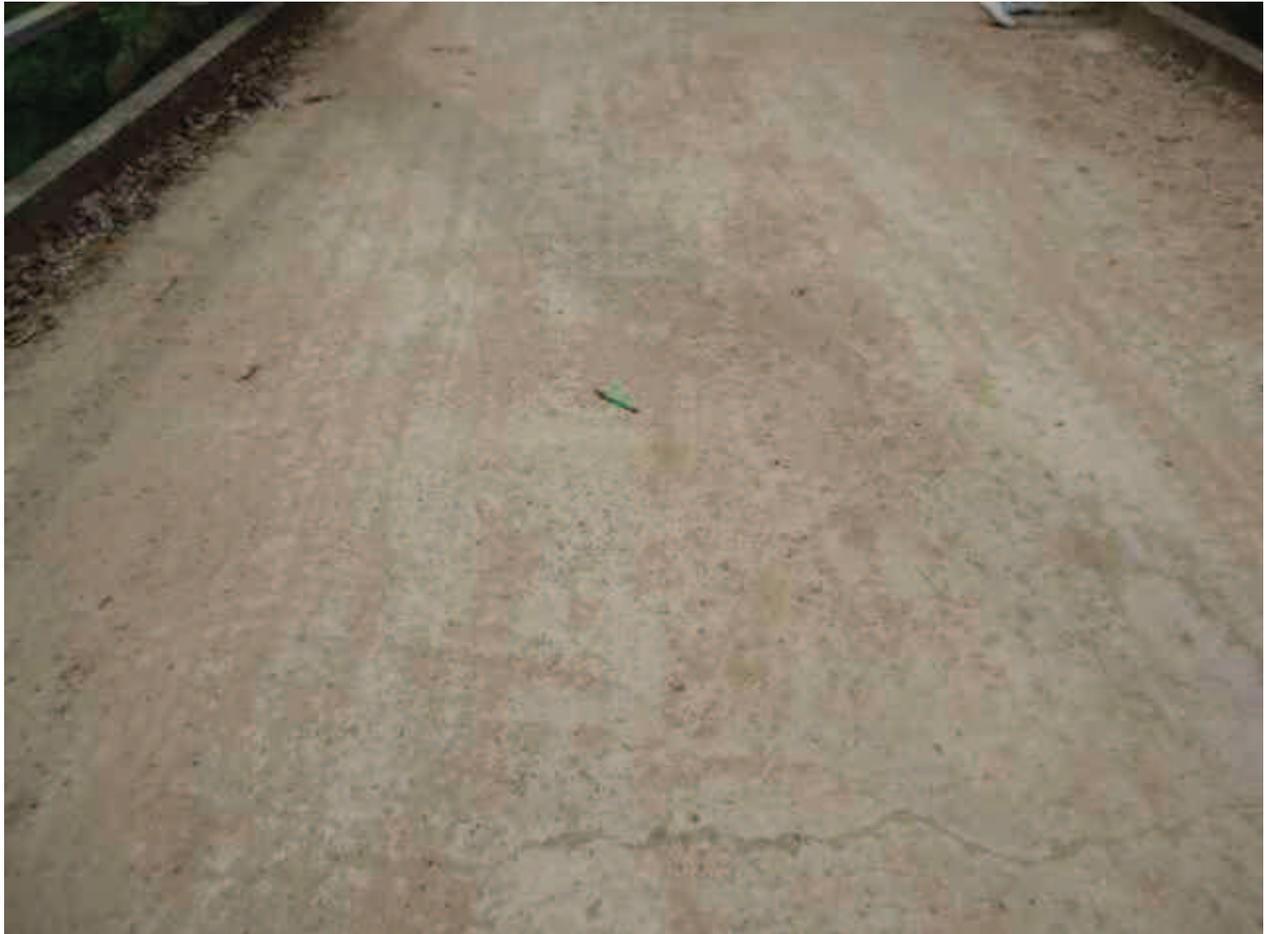
Componente.....: 1 Superficie del puente  
Calif./Mantenim....: 2 / -  
Daño/Observaciones.: Desgaste en la superficie del puente. Afloramiento del triturado.  
Tipo de daño.....: Otro  
Reparaciones.....: C Tratamiento superficial (sello)

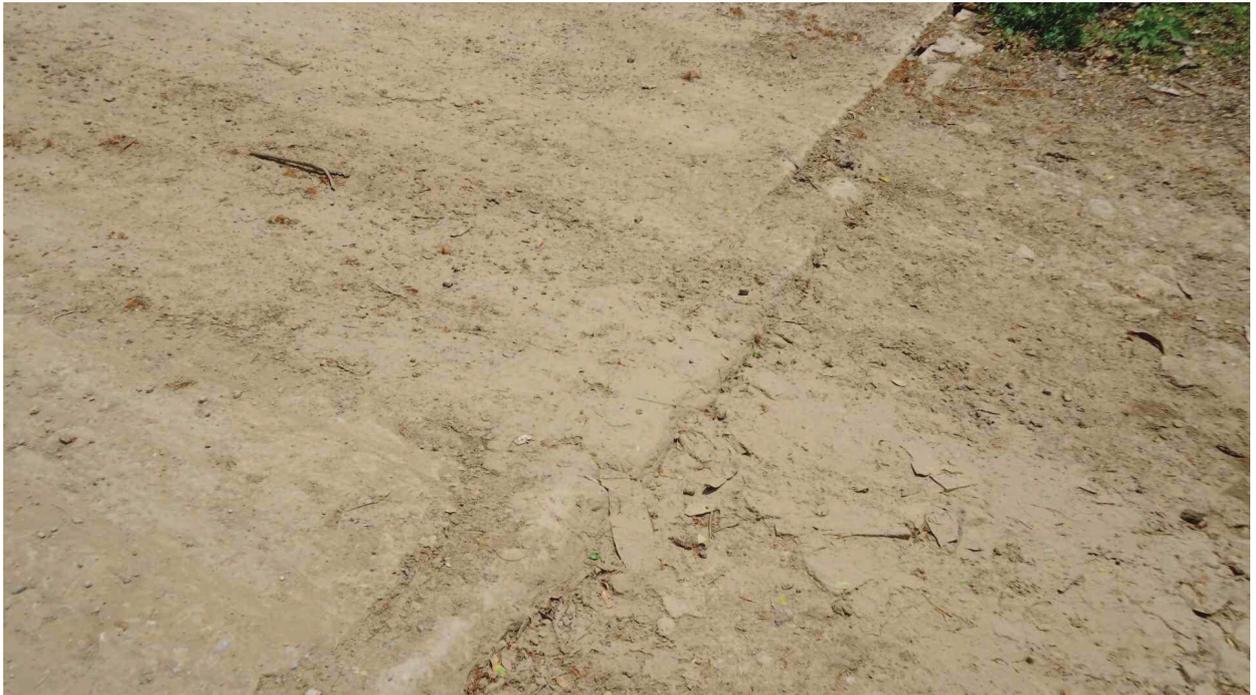
Componente.....: 2 Juntas de expansión  
Calif./Mantenim....: 3 / -  
Daño/Observaciones.: Colocar juntas en ángulo de acero y neopreno.  
Tipo de daño.....: Otro  
Reparaciones.....: B Cambio de junta de acero

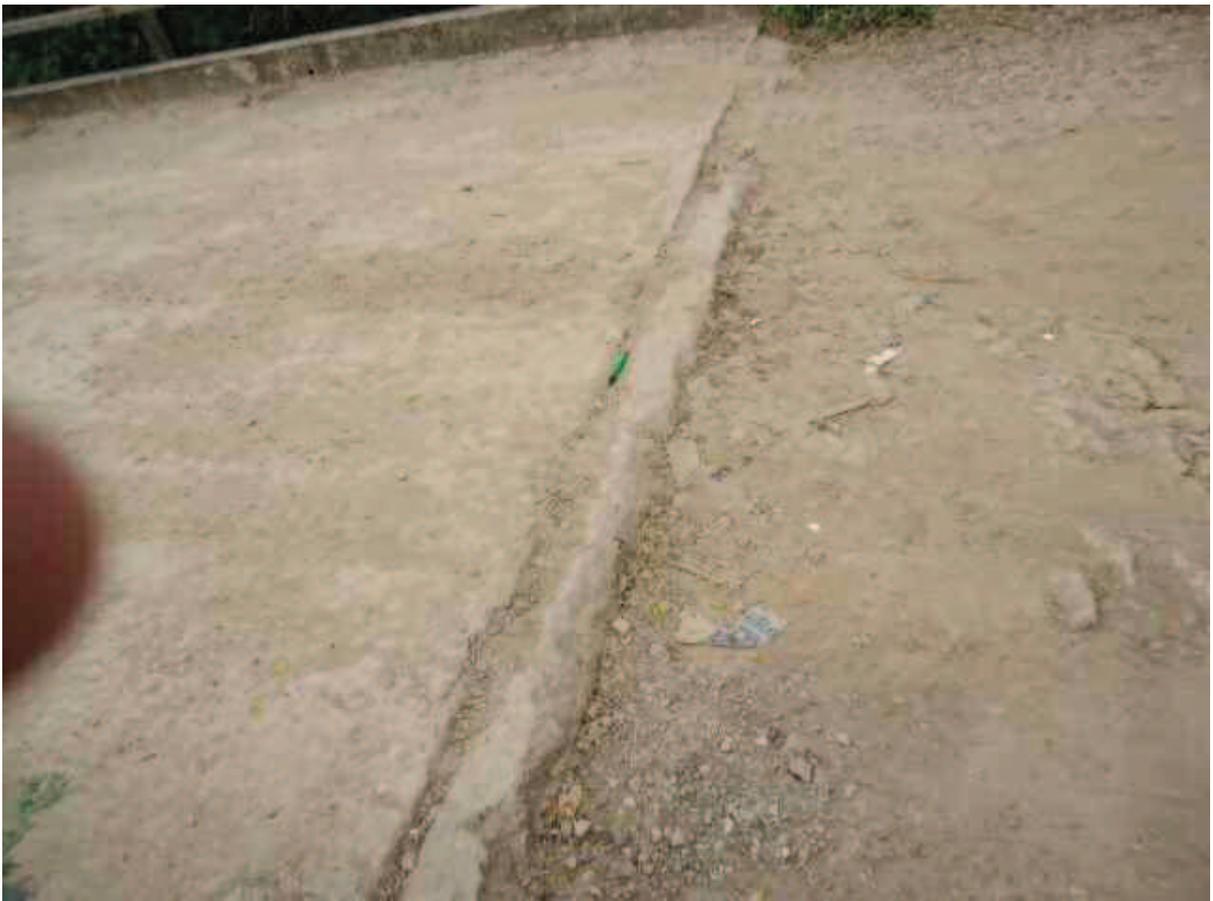
Componente.....: 2 Juntas de expansión  
Calif./Mantenim....: 3 / -  
Daño/Observaciones.: Colocar juntas en ángulo de acero y neopreno.  
Tipo de daño.....: Otro  
Reparaciones.....: B Cambio de junta de acero

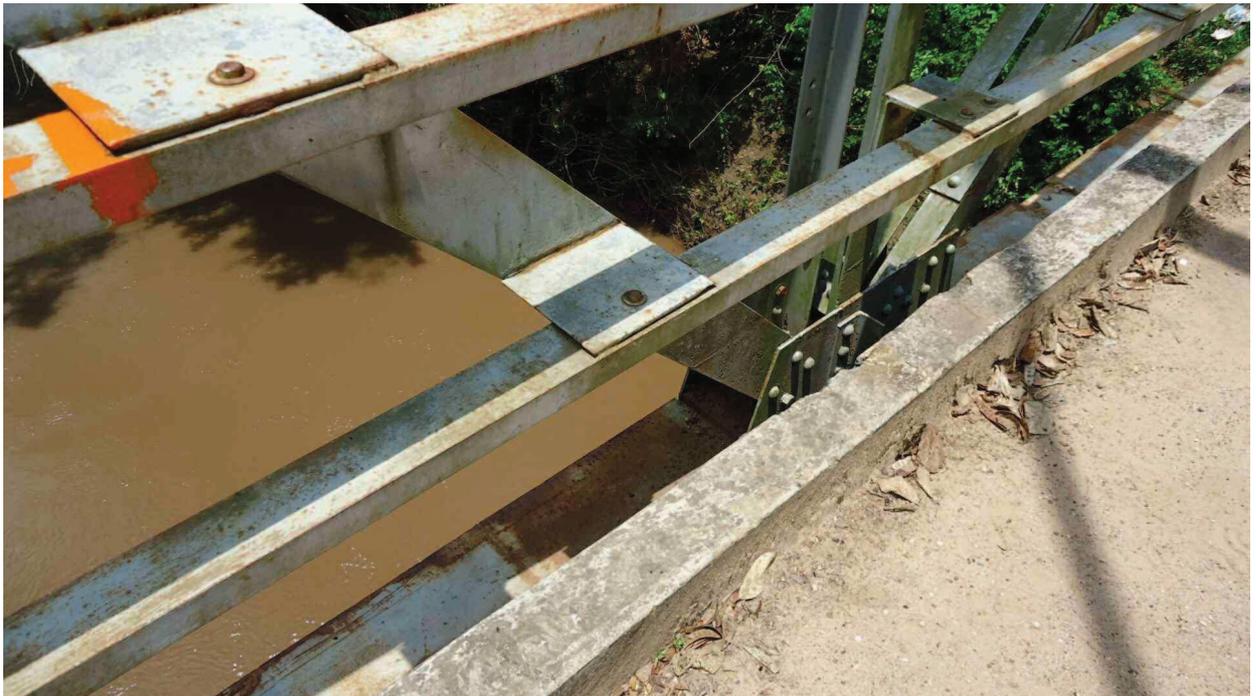
Componente.....: 3 Andenes/Bordillos  
Calif./Mantenim....: 1 / -  
Daño/Observaciones.: Mantenimiento y pintura. Presenta pequeñas fisuras.

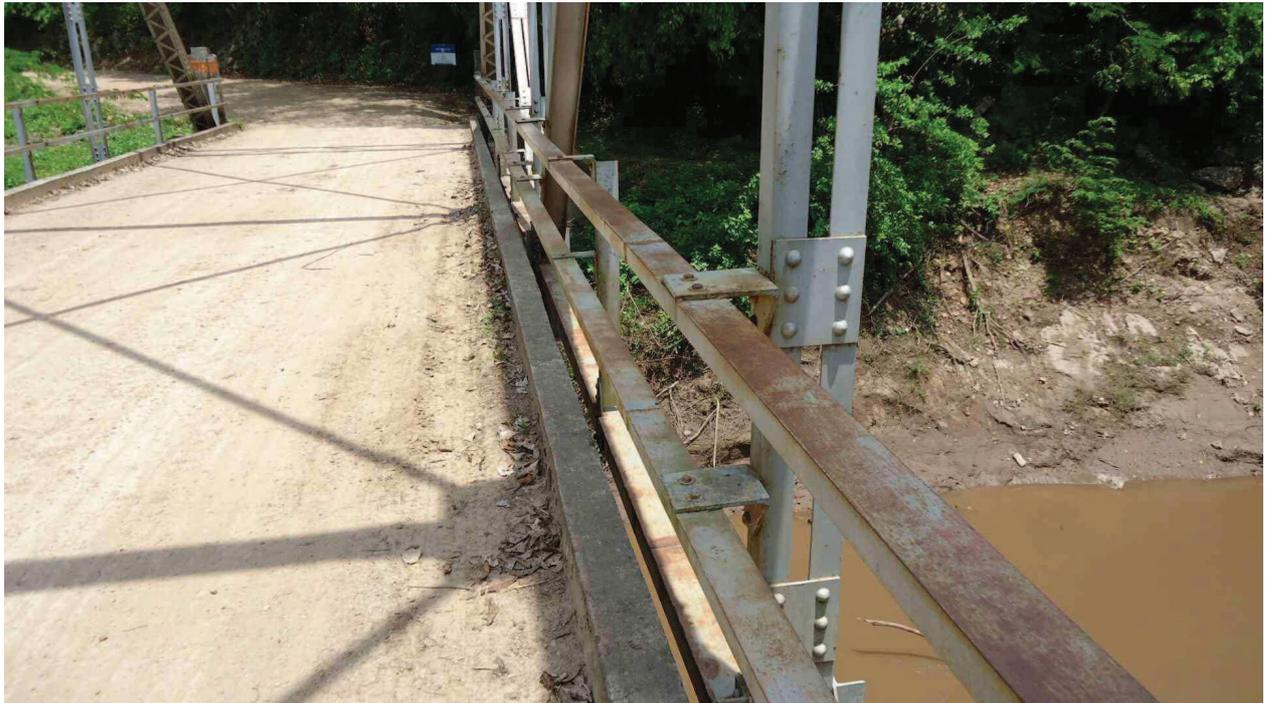
Componente.....: 4 Barandas

Calif./Mantenim....: 1 / -

Daño/Observaciones.: Mantenimiento y pintura.

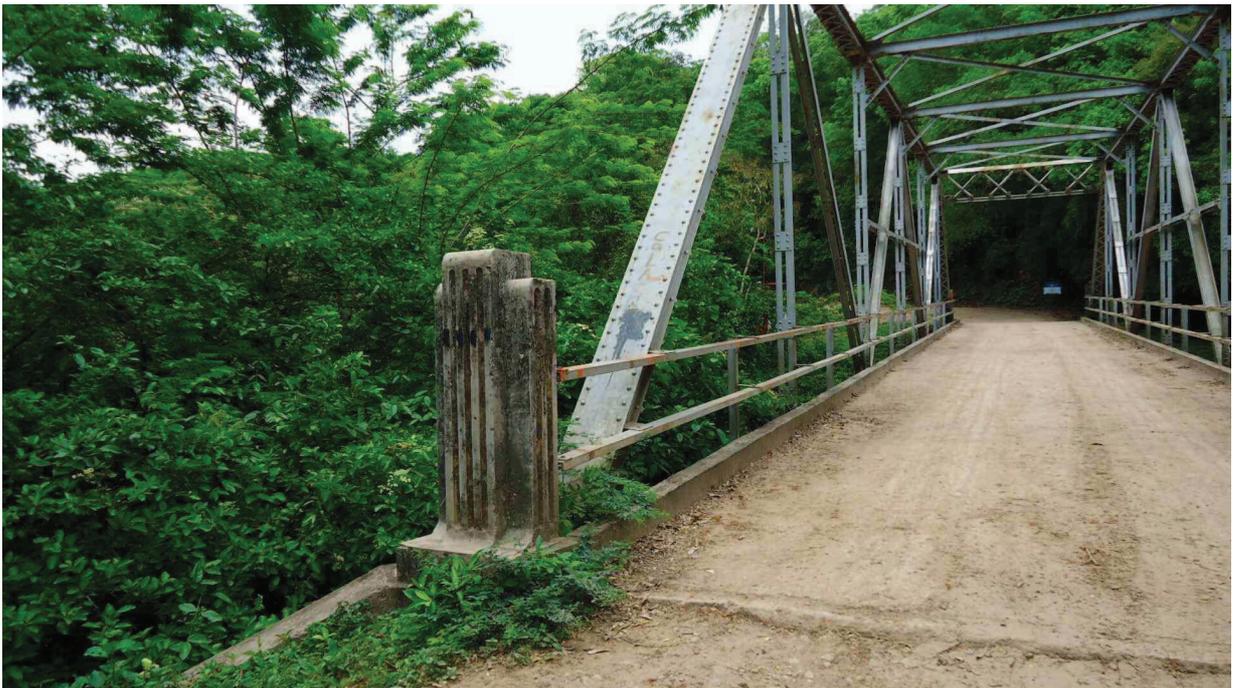
Componente.....: 4 Barandas

Calif./Mantenim....: 1 / -

Daño/Observaciones.: Mantenimiento y pintura.

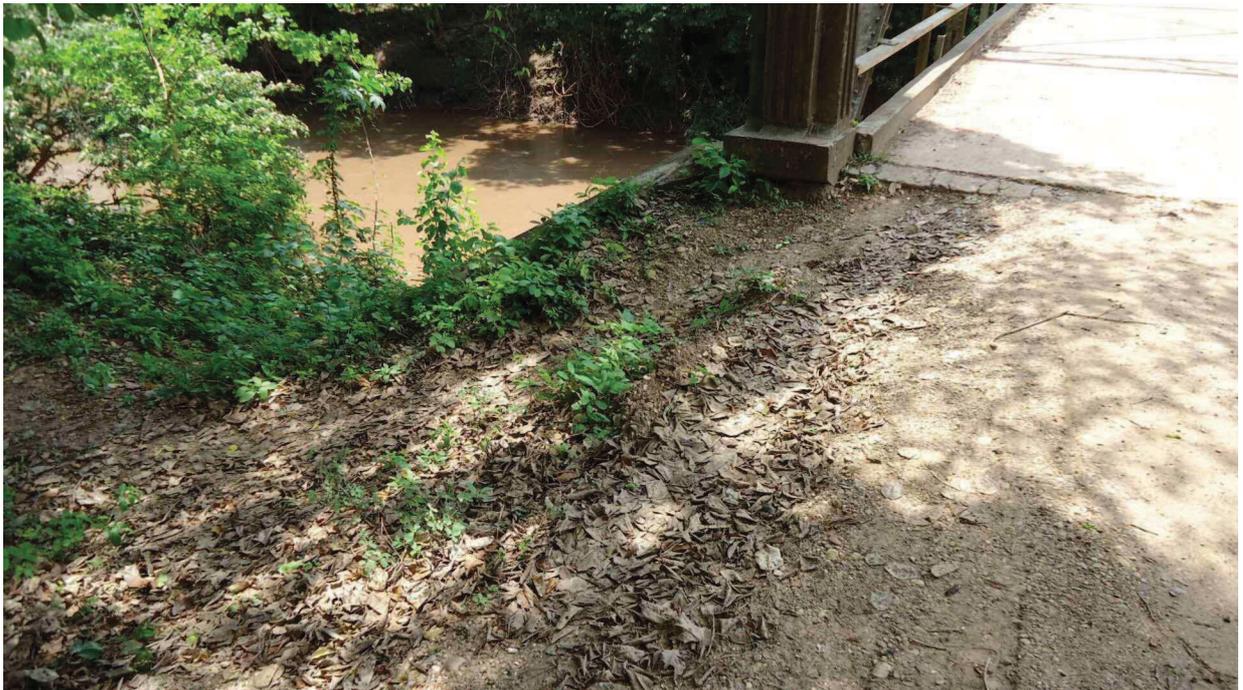
Componente.....: 5 Conos/Taludes  
Calif./Mantenim....: 2 / -  
Daño/Observaciones.: Perdida de material de terraplen.  
Tipo de daño.....: Erosión / socavación  
Reparaciones.....: C Protección de conos de derrame

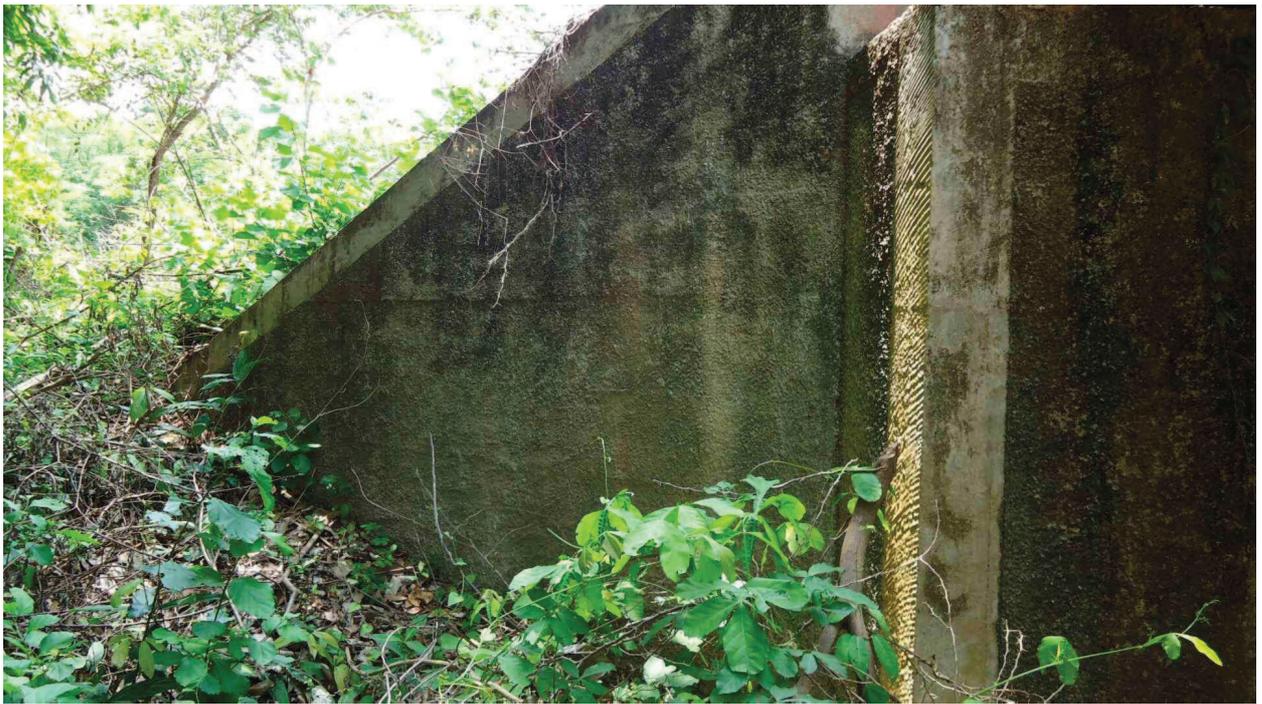
Componente.....: 6 Aletas

Calif./Mantenim....: 0 / -

Daño/Observaciones.: Manchas por humedad.

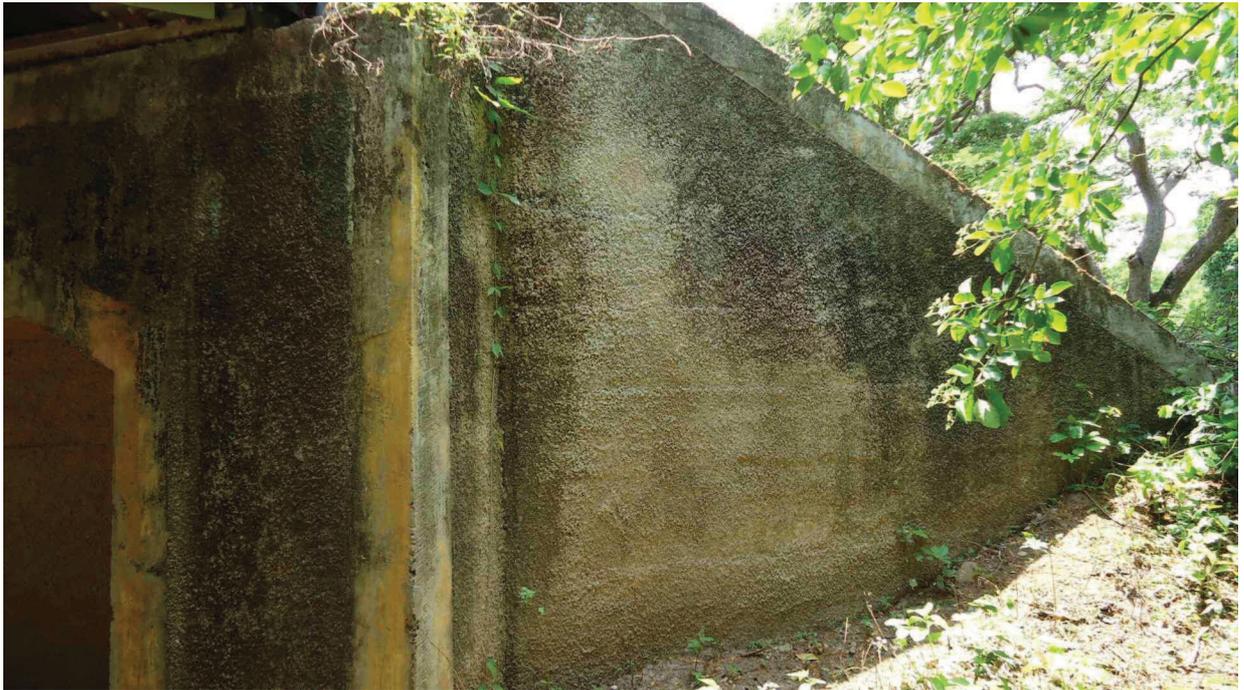
Componente.....: 6 Aletas

Calif./Mantenim....: 0 / -

Daño/Observaciones.: Manchas por humedad.

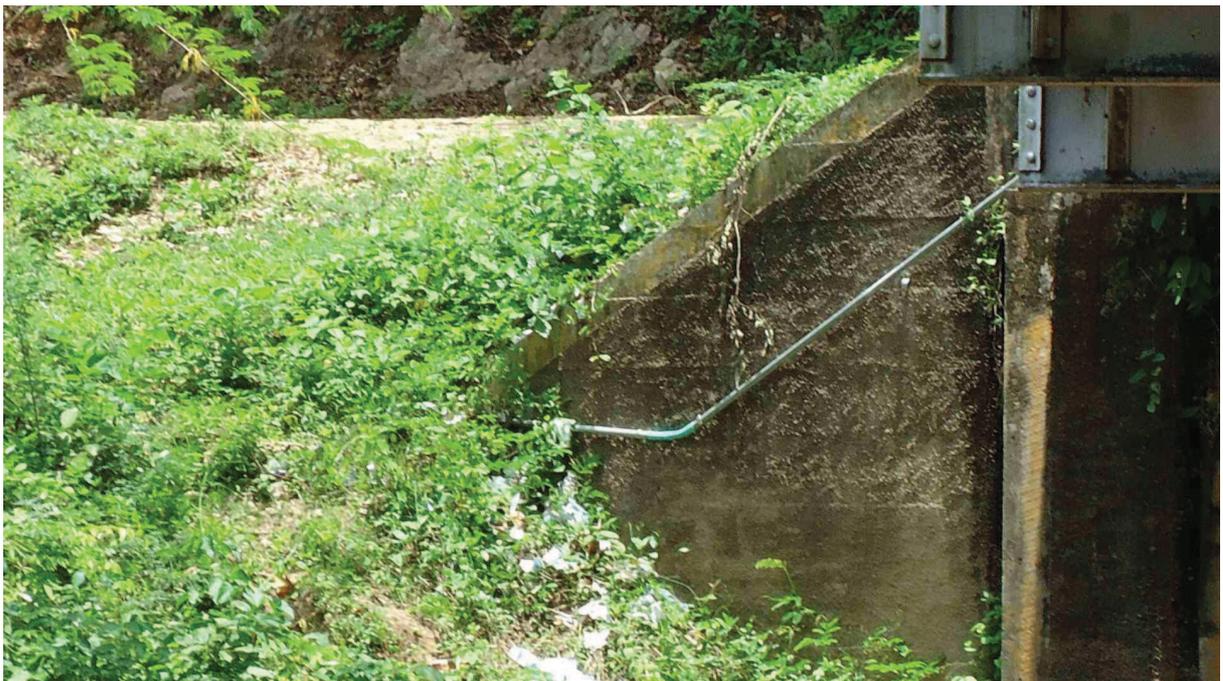
Componente.....: 6 Aletas

Calif./Mantenim....: 0 / -

Daño/Observaciones.: Manchas por humedad.

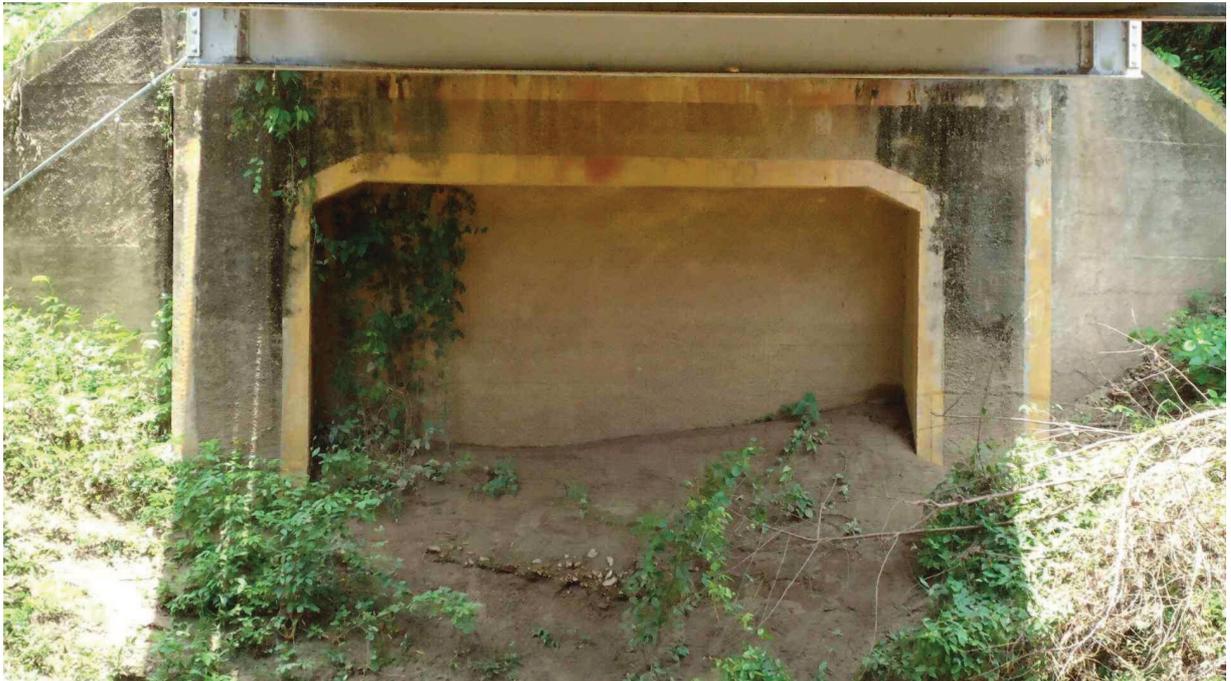
Componente.....: 7 Estribos

Calif./Mantenim....: 1 / -

Daño/Observaciones.: Presenta manchas por infiltracion por el hombro del estribo.

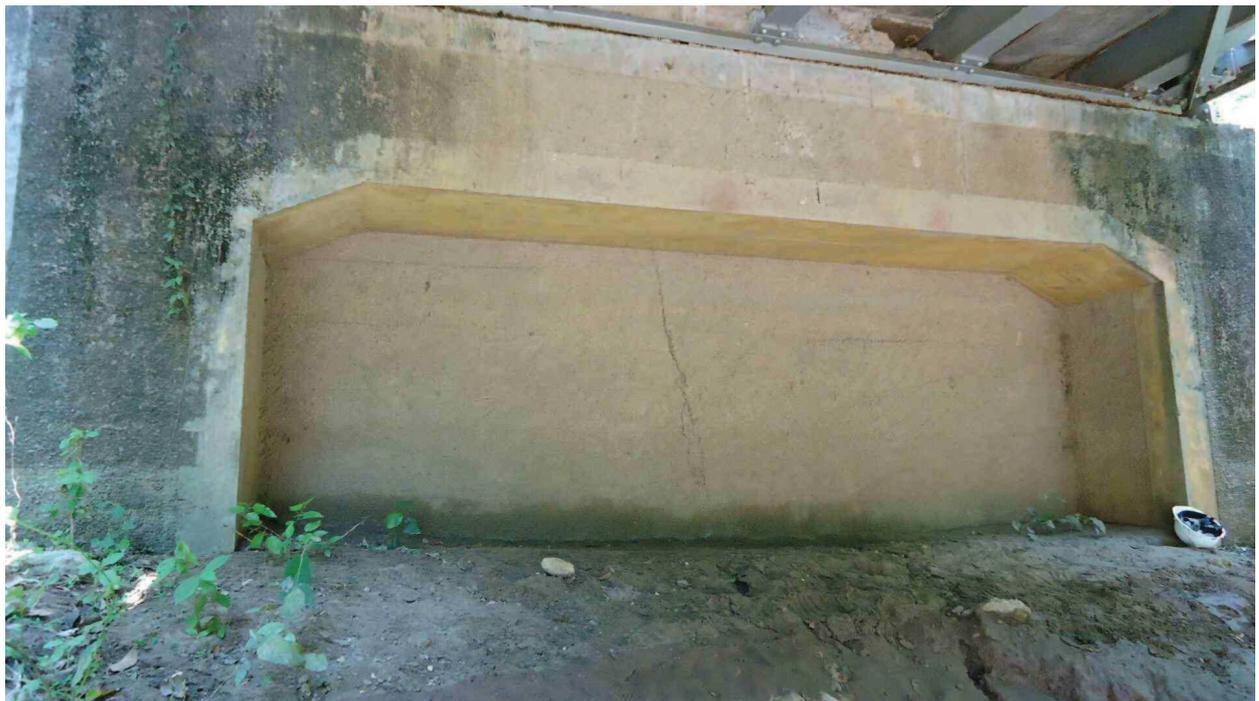
Componente.....: 7 Estribos

Calif./Mantenim....: 1 / -

Daño/Observaciones.: Presenta manchas por infiltracion por el hombro del estribo.

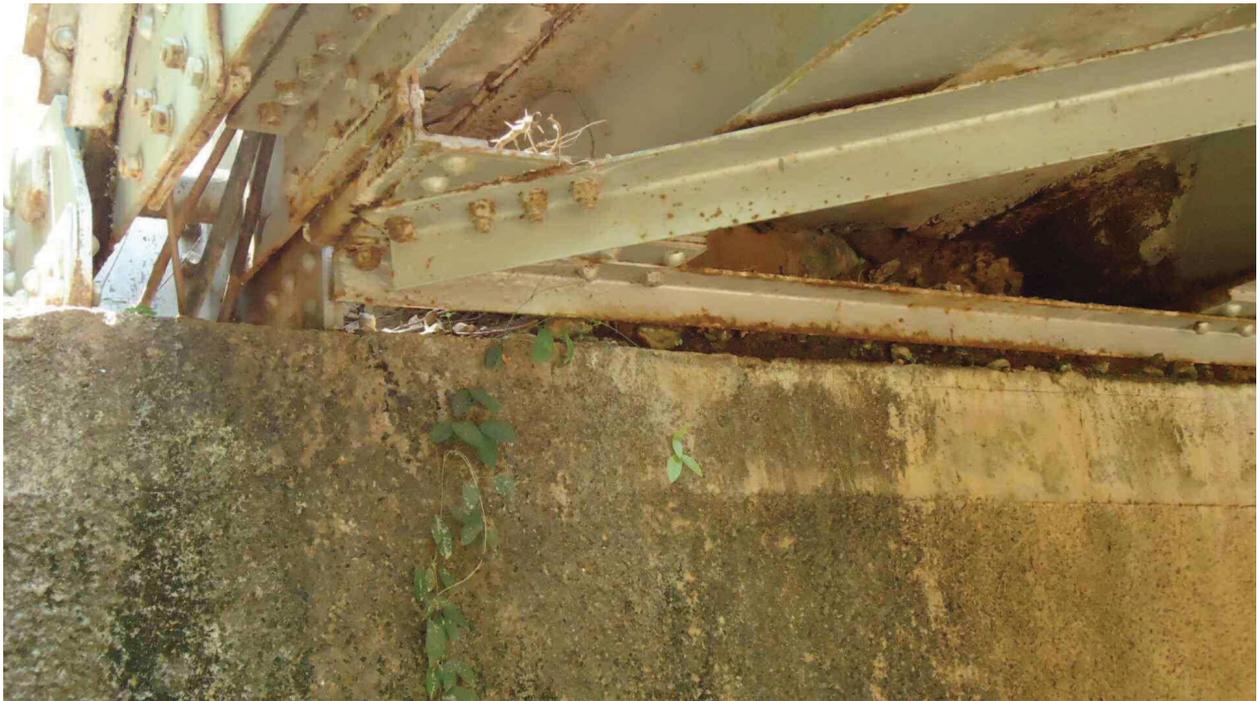
Componente.....: 9 Apoyos

Calif./Mantenim....: 1 / -

Daño/Observaciones.: Mantenimiento y pintura.

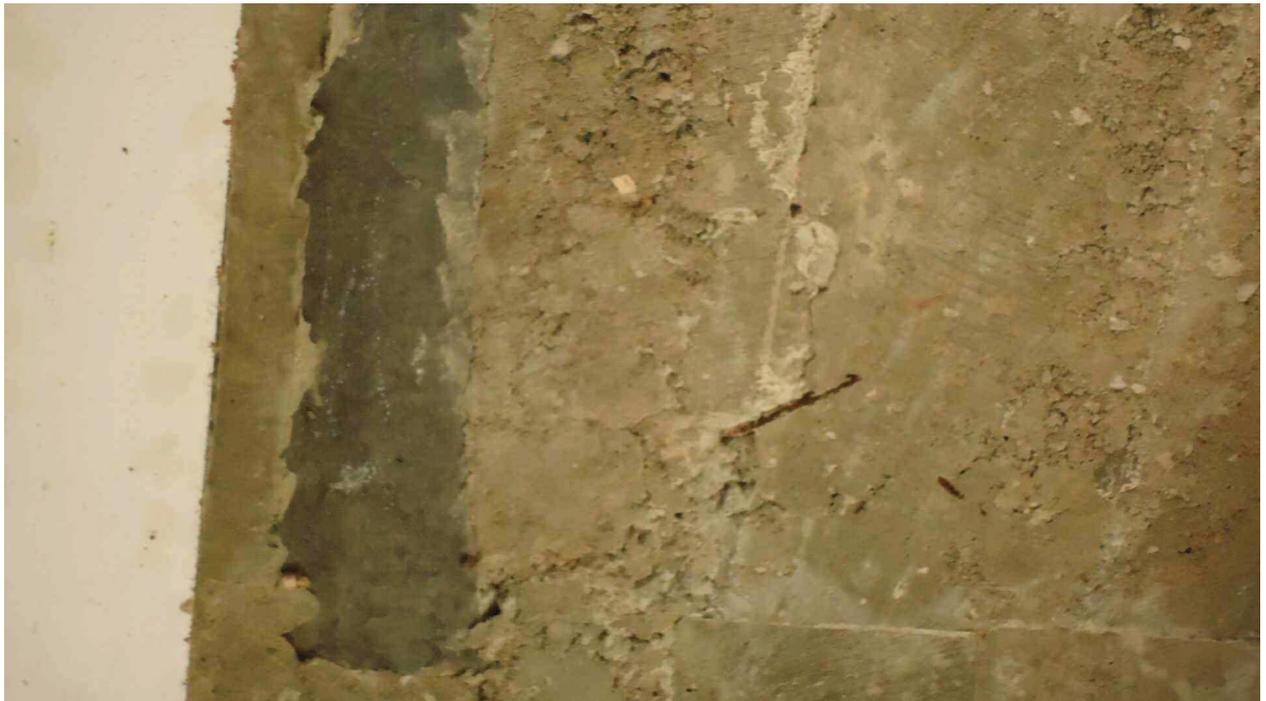
Componente.....: 10 Losa

Calif./Mantenim....: 1 / -

Daño/Observaciones.: Presenta hormigueo en varios puntos.

Tipo de daño.....: Otro

Reparaciones.....: B Reparación de concreto

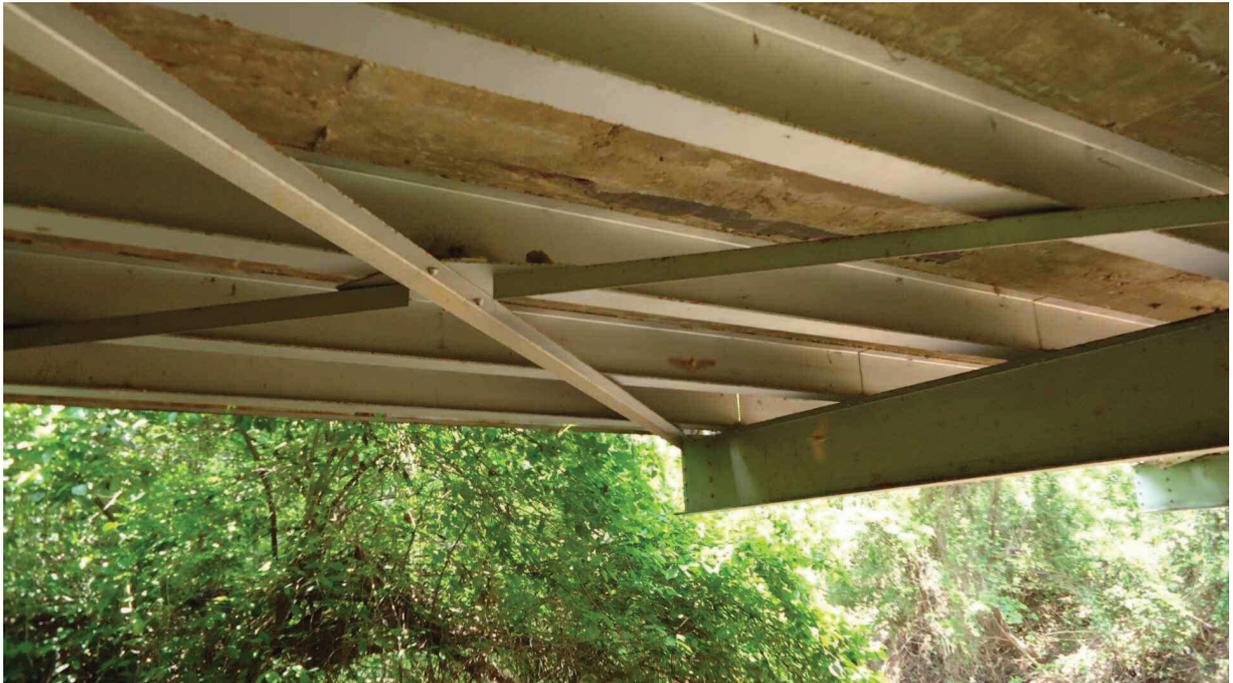
Componente.....: 10 Losa  
Calif./Mantenim....: 1 / -  
Daño/Observaciones.: Presenta hormigueo en varios puntos.  
Tipo de daño.....: Otro  
Reparaciones.....: B Reparación de concreto

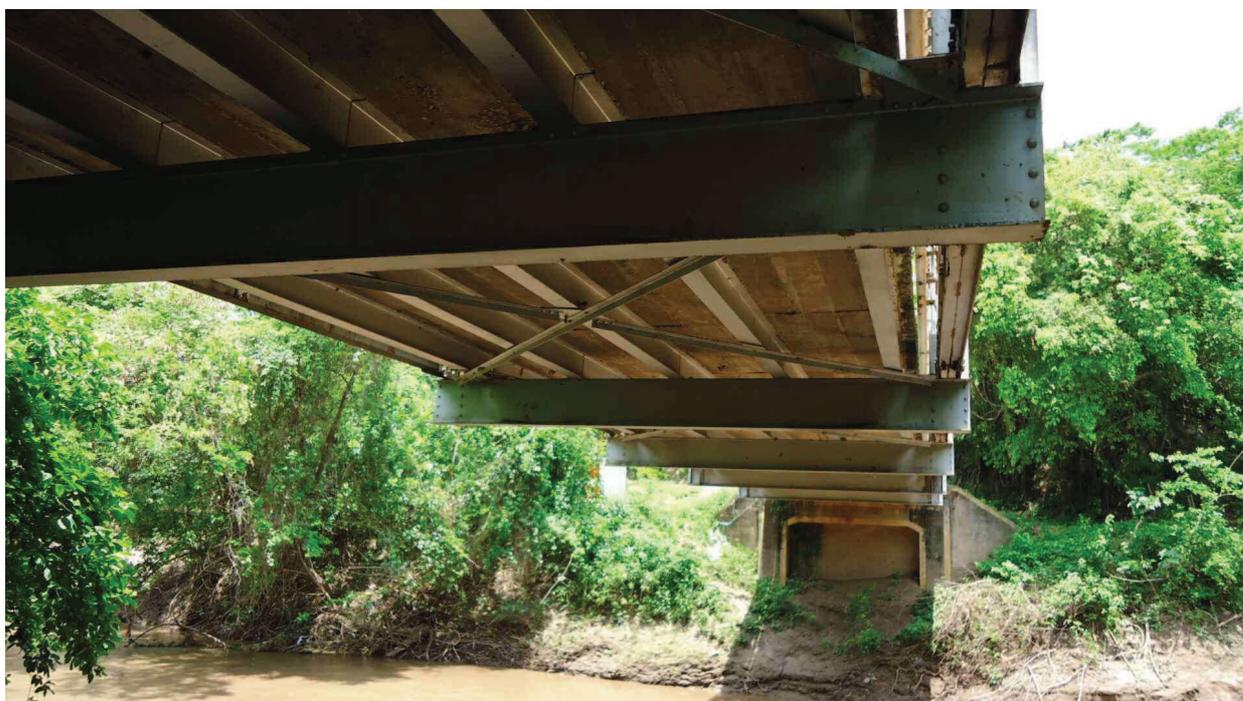
Componente.....: 10 Losa

Calif./Mantenim....: 1 / -

Daño/Observaciones.: Presenta hormigueo en varios puntos.

Tipo de daño.....: Otro

Reparaciones.....: B Reparación de concreto

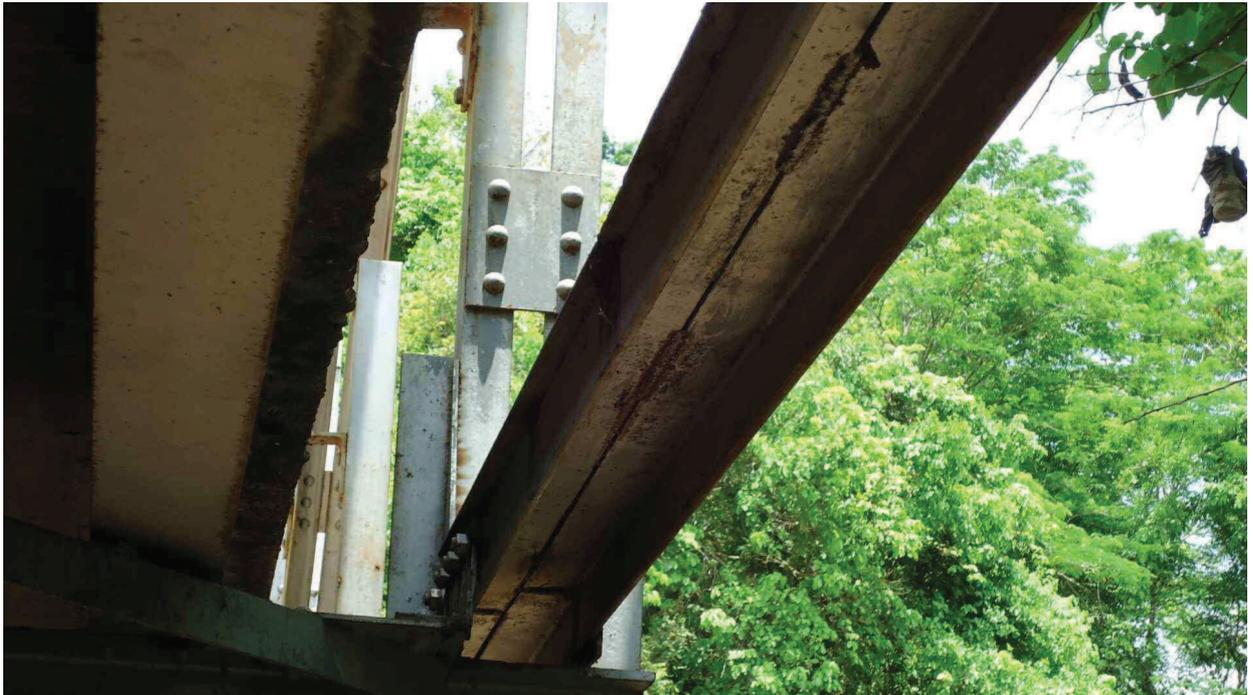
Componente.....: 11 Vigas/Largueros/Diafragmas  
Calif./Mantenim....: 2 / -  
Daño/Observaciones.: Presenta corrosión. Hay que pintarlas.  
Tipo de daño.....: Corrosión de acero estructural  
Reparaciones.....: E Reparación de componentes de acero

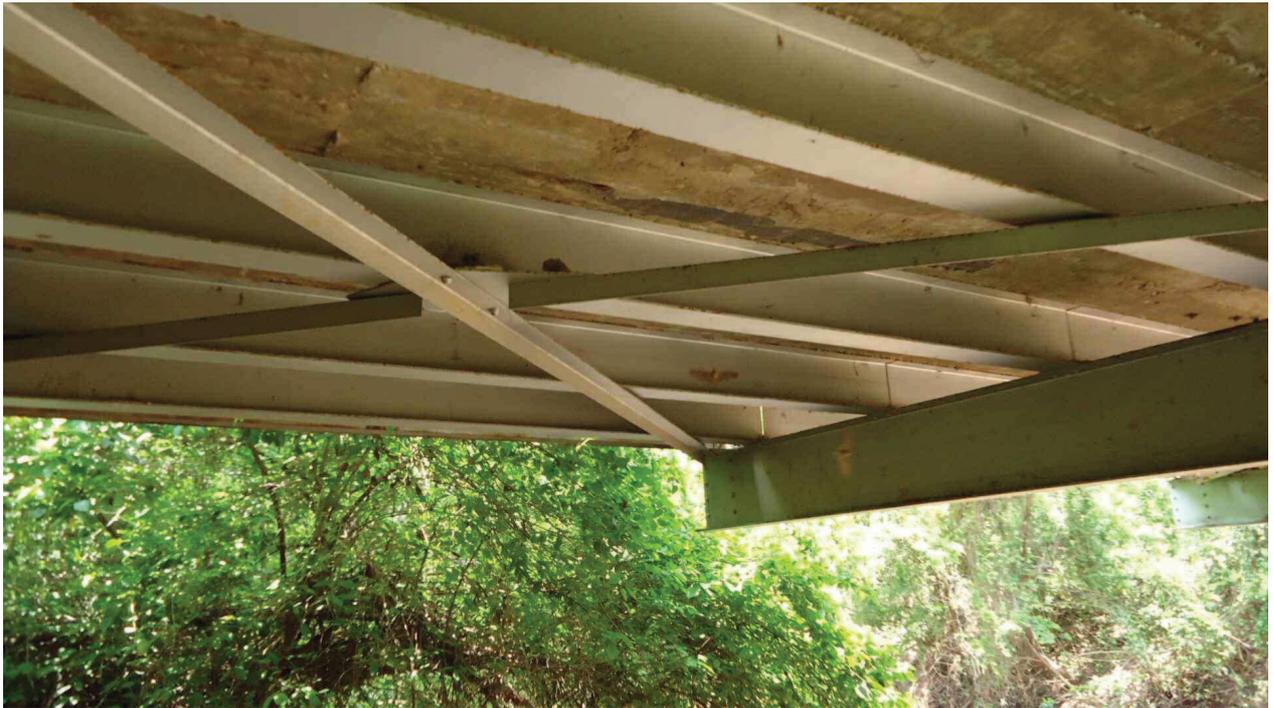
Componente.....: 11 Vigas/Largueros/Diafragmas  
Calif./Mantenim....: 2 / -  
Daño/Observaciones.: Presenta corrosión. Hay que pintarlas.  
Tipo de daño.....: Corrosión de acero estructural  
Reparaciones.....: E Reparación de componentes de acero

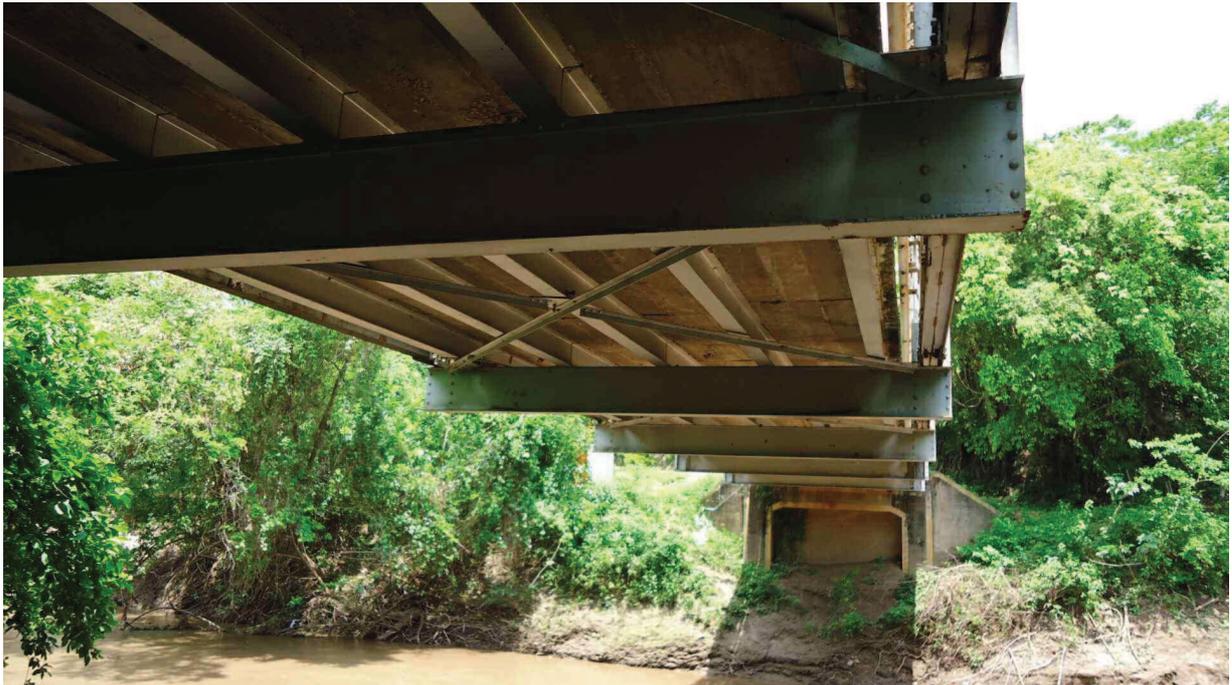
Componente.....: 11 Vigas/Largueros/Diafragmas  
Calif./Mantenim....: 2 / -  
Daño/Observaciones.: Presenta corrosión. Hay que pintarlas.  
Tipo de daño.....: Corrosión de acero estructural  
Reparaciones.....: E Reparación de componentes de acero

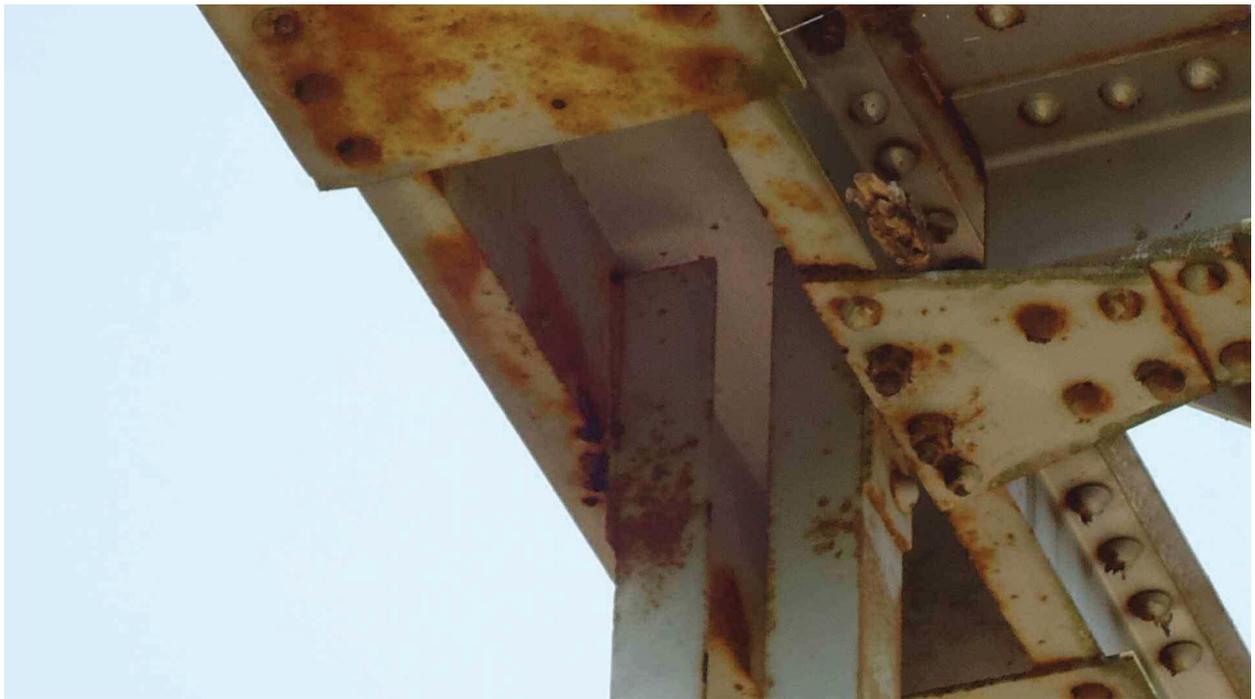
Componente.....: 14 Elementos de armadura  
Calif./Mantenim....: 2 / -  
Daño/Observaciones.:  
Tipo de daño.....: Corrosión de acero estructural  
Reparaciones.....: C Pintura de acero

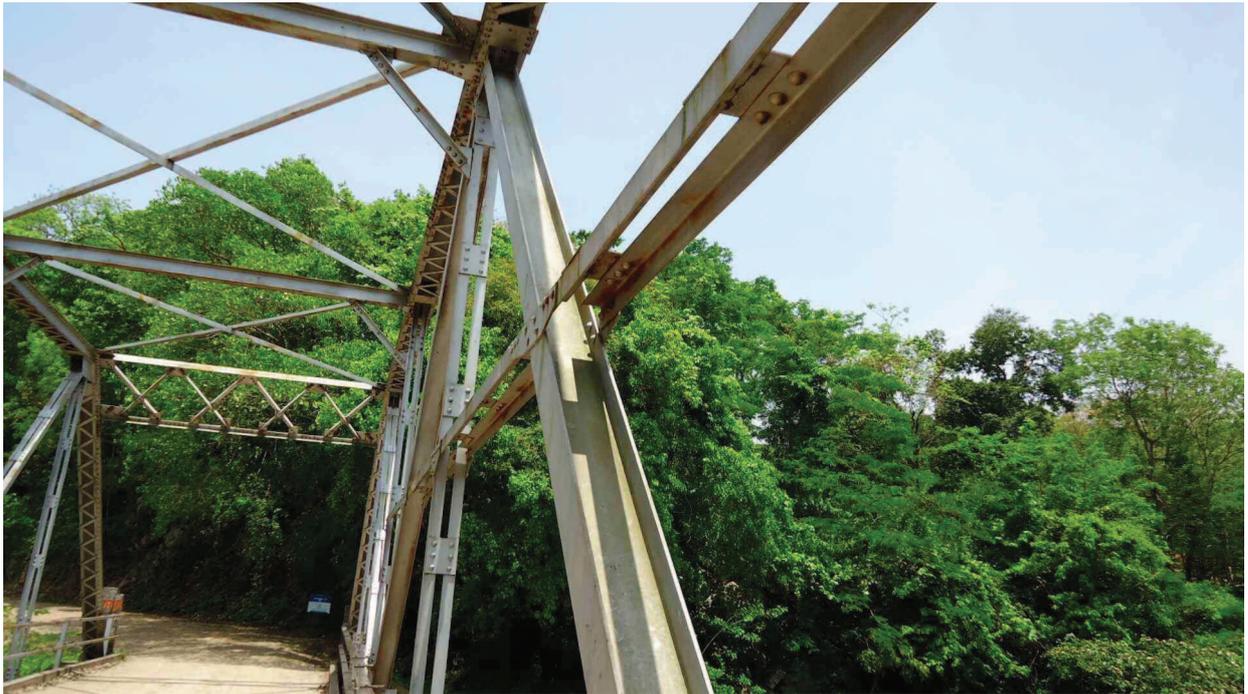
Componente.....: 14 Elementos de armadura  
Calif./Mantenim....: 2 / -  
Daño/Observaciones.:  
Tipo de daño.....: Corrosión de acero estructural  
Reparaciones.....: C Pintura de acero

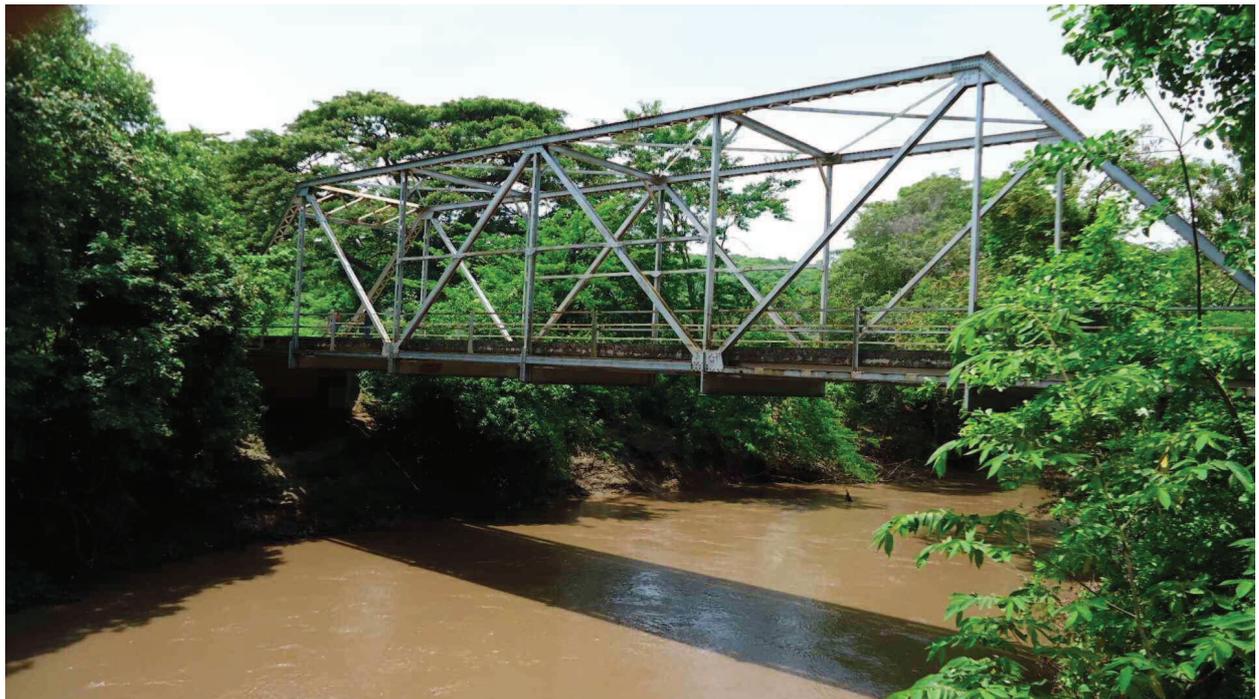
Componente.....: 17 Puente en general

Calif./Mantenim....: 2 / -

Daño/Observaciones.: Limpieza y pintura en un 50%.  
Mantenimiento, San-Blasting a todos los elementos metálicos del puente.  
No se evidencia presencia de pandeos generales ni locales.
