SDC/INV	SiPuCol	Fecha	Hoja
Informe de inspección principal		30/08/12	1
13-9009-002.00 San Salvador			
Regional.....: 13 Guajira			
Ruta.....: Transversal del Caribe			
Carretera.....: Río Palomino - Riohacha			
Lado de la car...: 0			
Abscisa.....: 3+0913			
No del registro...: 928			
Año de construcción.....: 1966			
Año de la última reconstrucción.....:			
Paso Superior/Inferior.....: S			
Dir. de abs. de la carretera principal.: E			
Requisitos de la inspección.....: 0 Nada			
Recolección de datos : Fecha.....: 2012.05.30			
: Iniciales.....: RDO			
Posición geográfica..:			
Latitud: 11 gra 14,573 min N Longitud: 73 gra 31,925 min O Altitud: 34 m			
Geometría: Número de luces.....: 2			
Longitud de la luz menor (m): 33,50			
Longitud de la luz mayor (m): 33,50			
Longitud total (m): 67,00			
Ancho del tablero..... (m): 9,30			
Ancho del separador..... (m): 0,00			
Ancho del andén izquierdo (m): 0,40			
Ancho del andén derecho.. (m): 0,40

13-9009-002.00 San Salvador

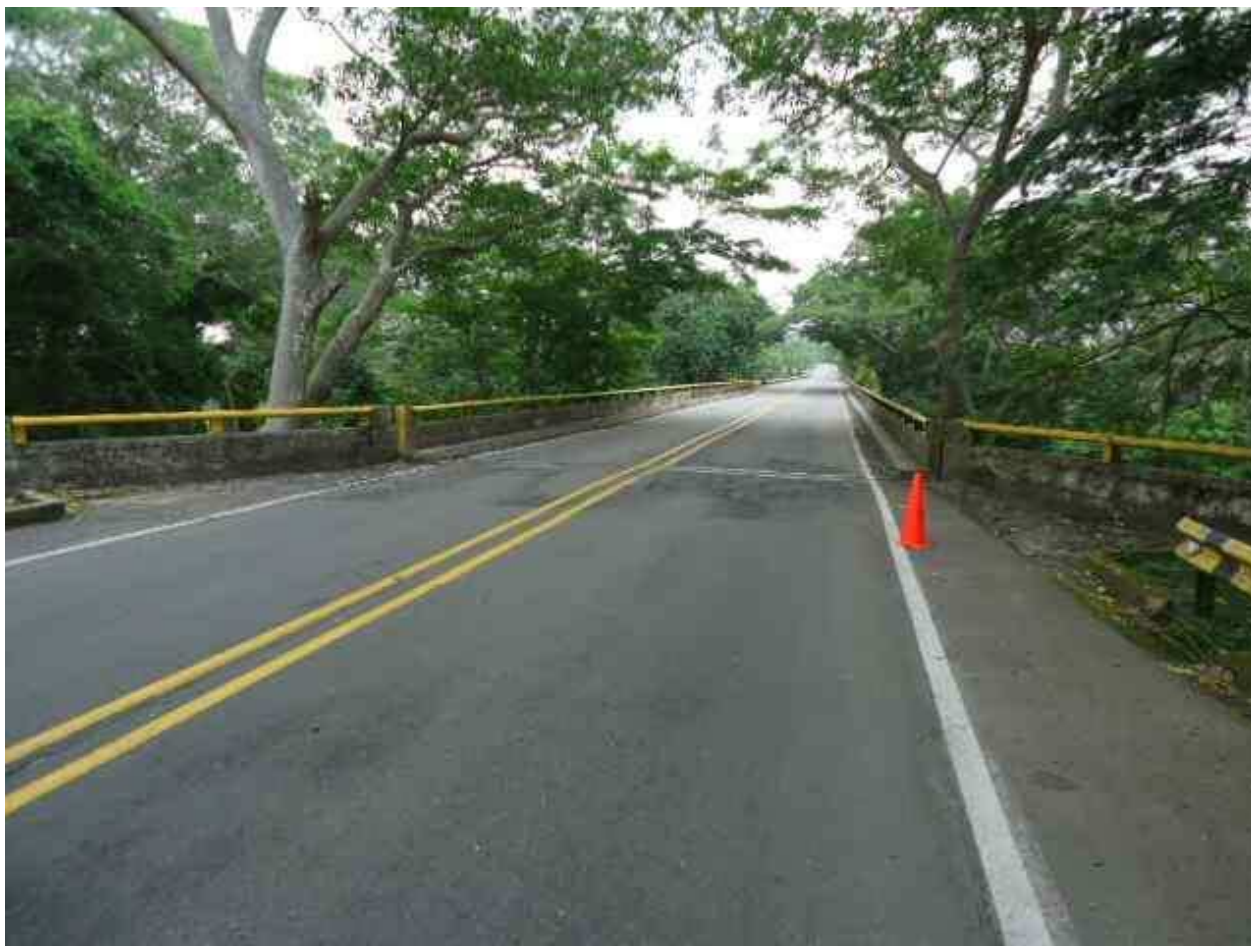
Componente.....: 1 Superficie del puente
 Calif./Mantenim....: 2 / +
 Daño/Observaciones.: Desgaste en la capa de rodadura, baches.
 Tipo de daño.....: Otro
 Reparaciones.....: D Reparación de pavimento de asfalto

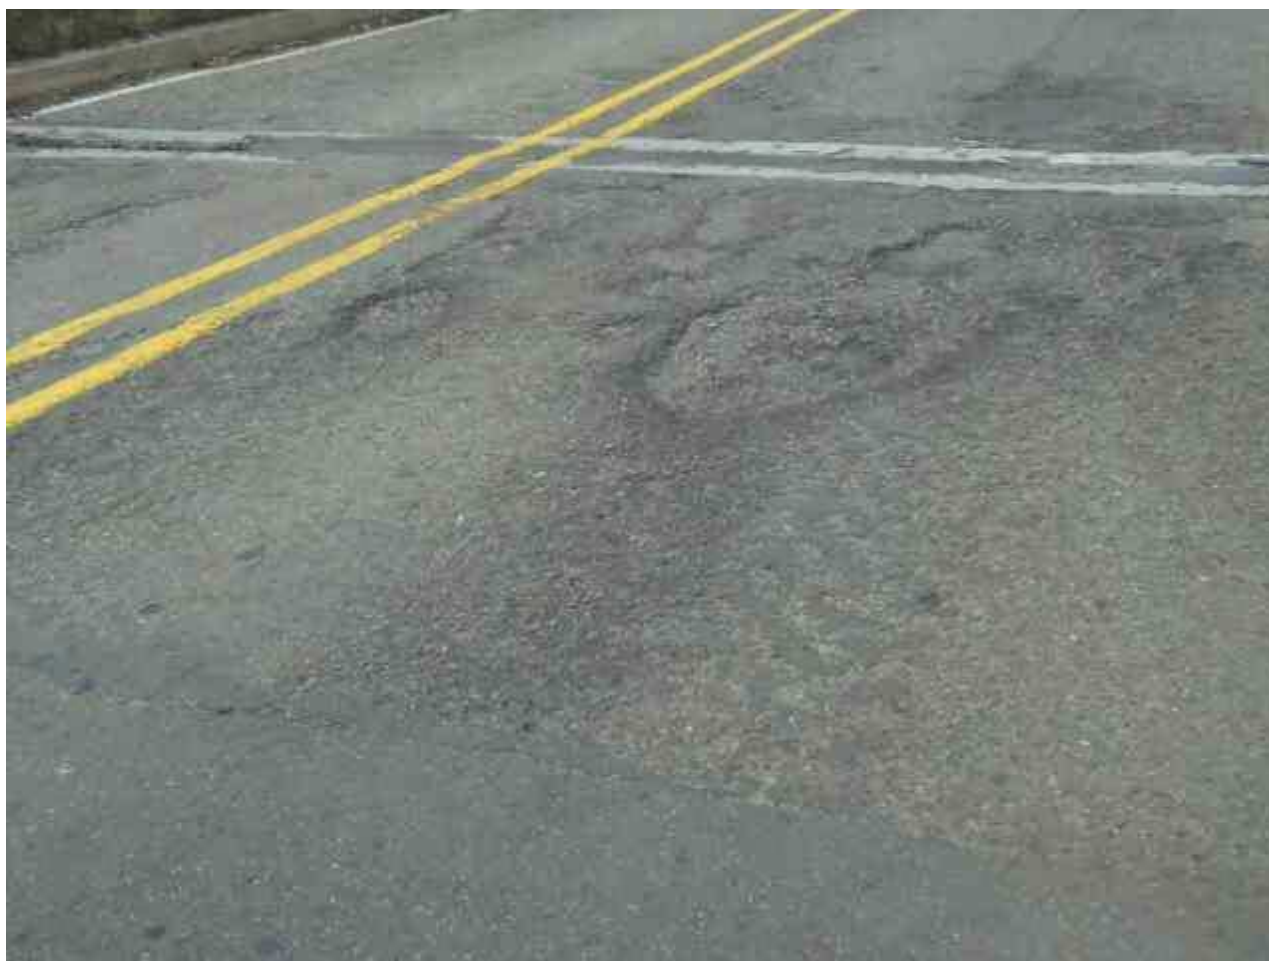
Componente.....: 1 Superficie del puente
Calif./Mantenim....: 2 / +
Daño/Observaciones.: Desgaste en la capa de rodadura, baches.
Tipo de daño.....: Otro
Reparaciones.....: D Reparación de pavimento de asfalto

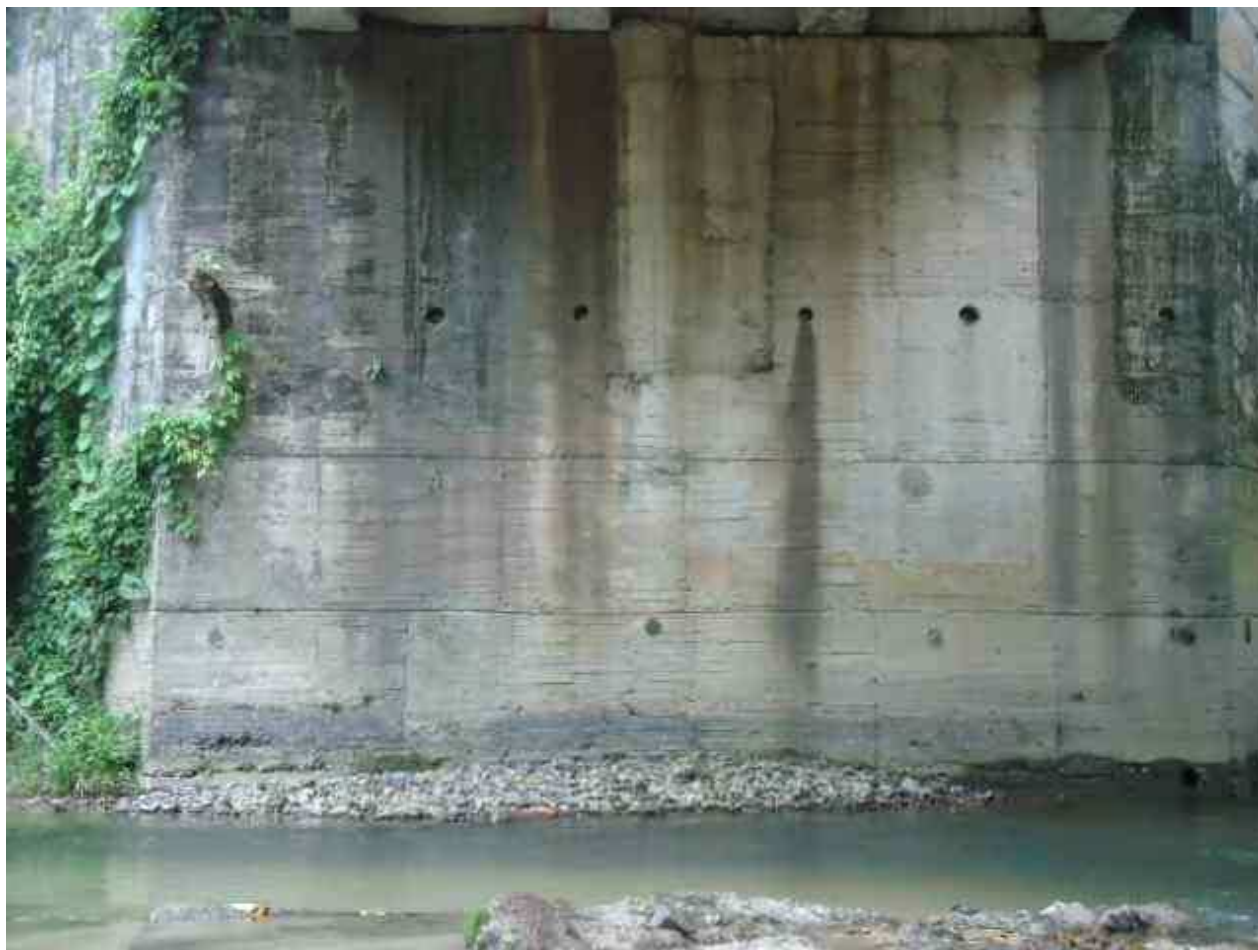
Componente.....: 7 Estribos

Daño/Observaciones.: Manchas por infiltración.

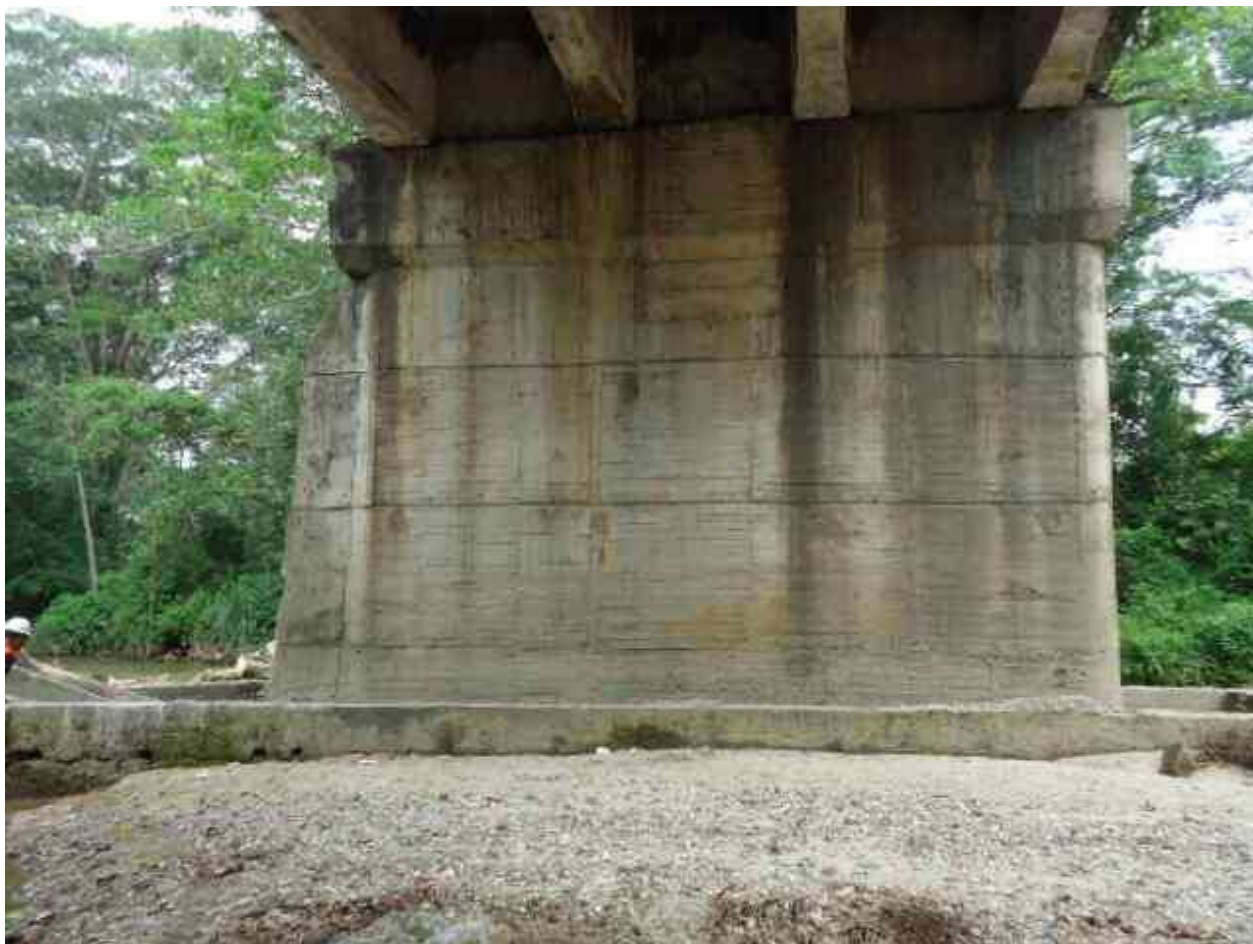
Componente.....: 8 Pilas

Daño/Observaciones.: Presenta una protección circundante para prevenir la socavación. Debe recubrirse en concreto.

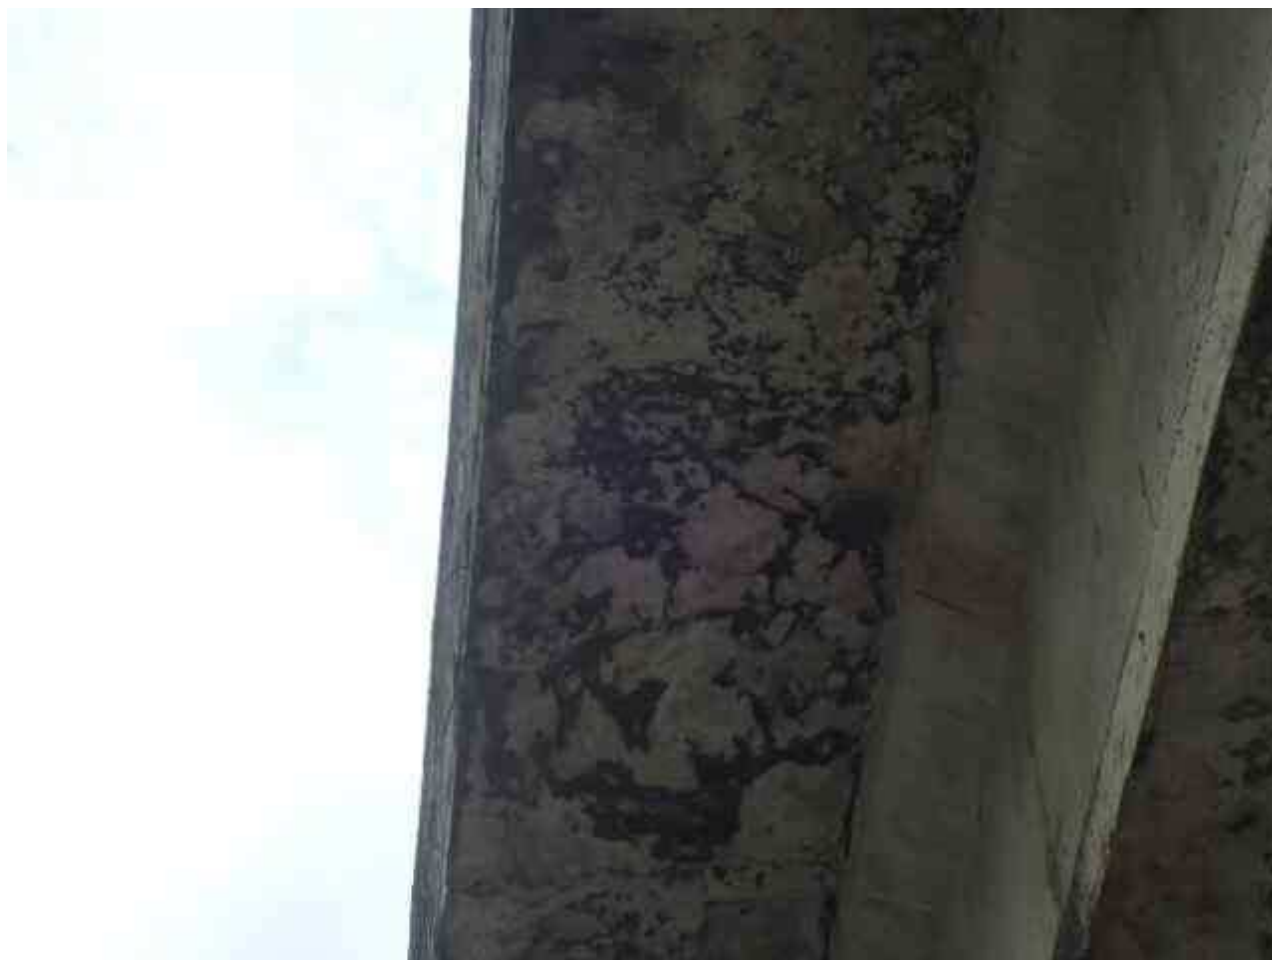
Componente.....: 10 Losa

Daño/Observaciones.: Reparación del drenaje, alargarlo. Presenta infiltración.

Tipo de daño.....: Infiltración

Reparaciones.....: E Reparación de drenes

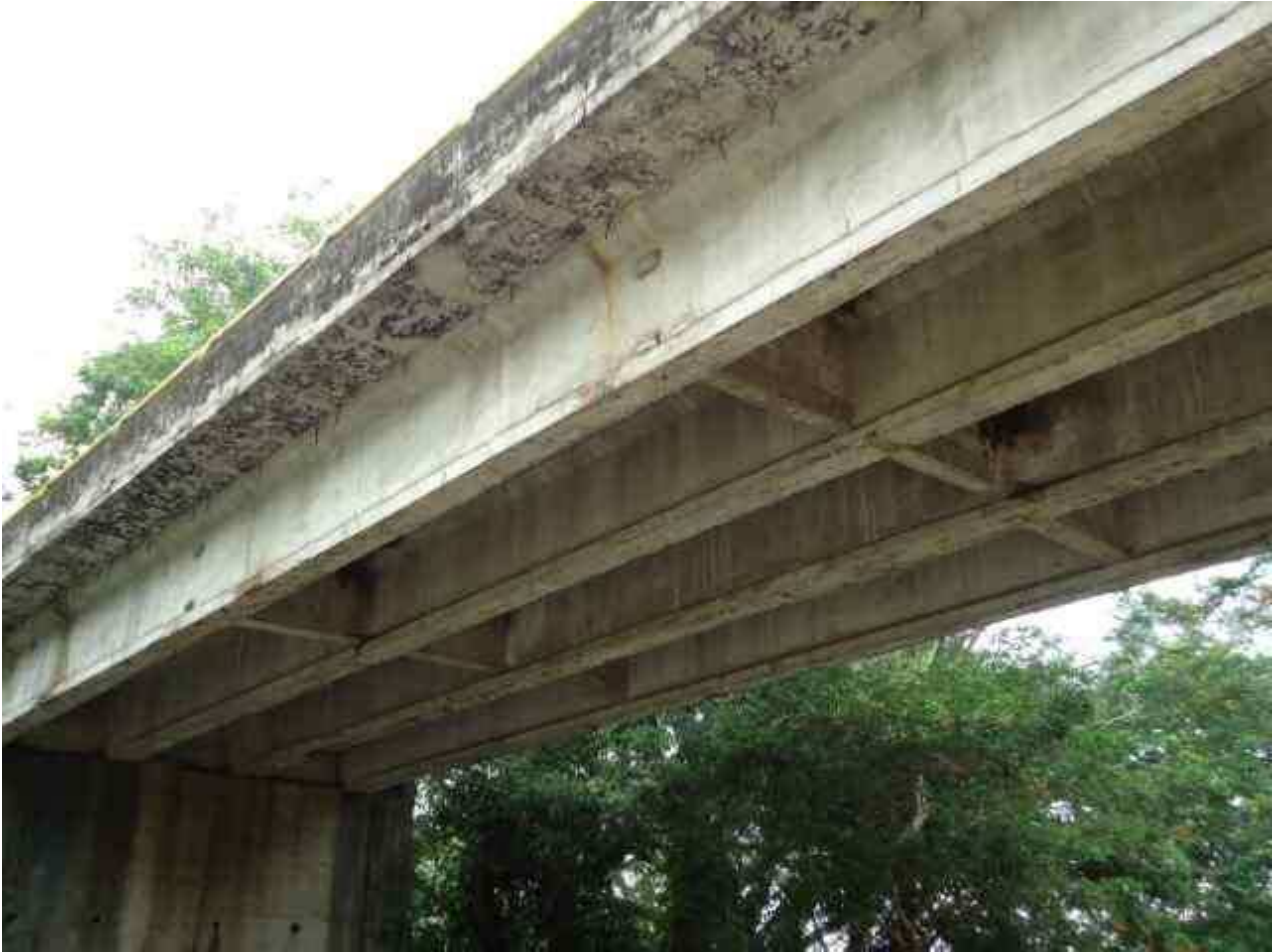
Componente.....: 10 Losa

Daño/Observaciones.: Reparación del drenaje, alargarlo. Presenta infiltración.

Tipo de daño.....: Infiltración

Reparaciones.....: E Reparación de drenes

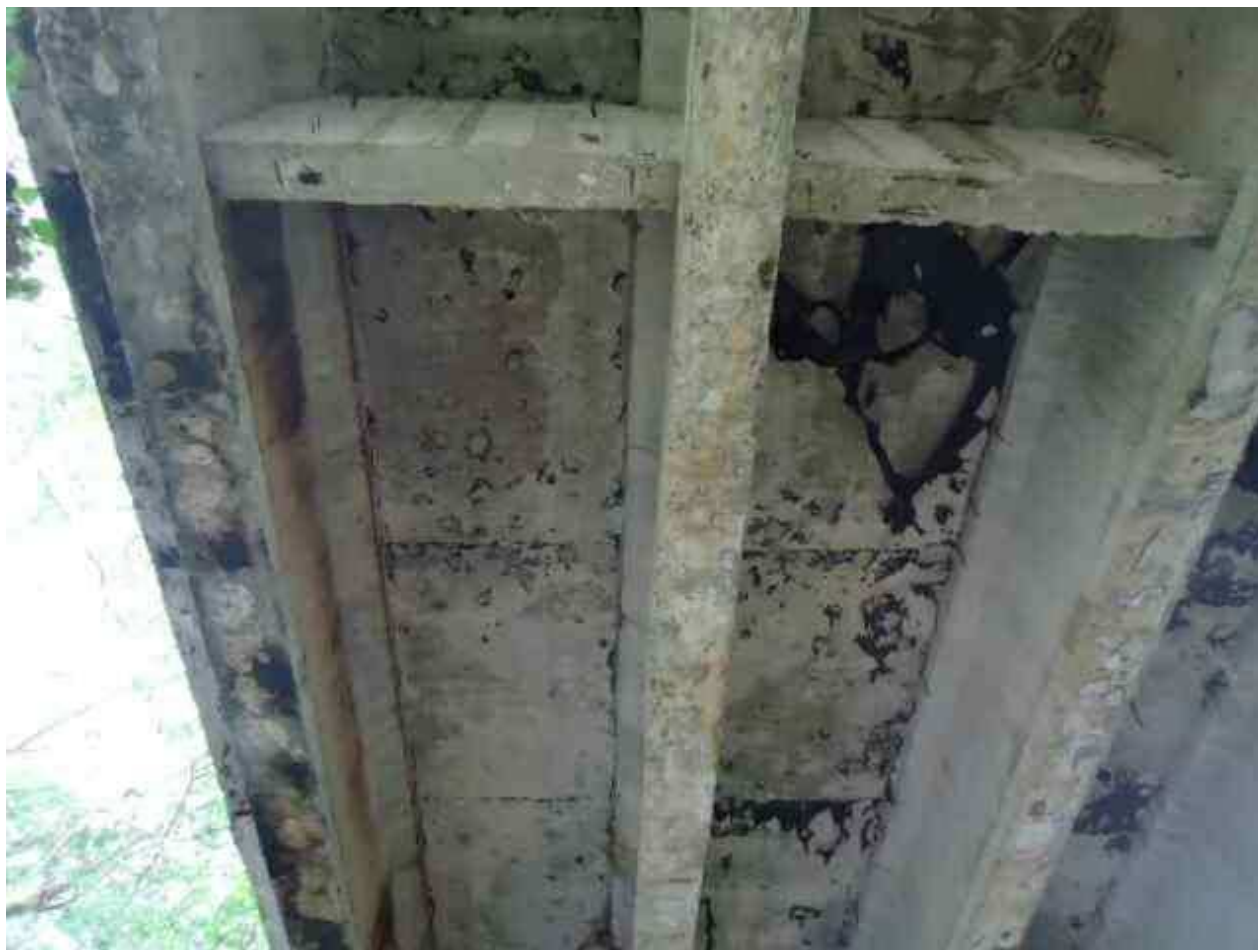
Componente.....: 11 Vigas/Largueros/Diafragmas

Daño/Observaciones.: Acero expuesto en viga 1 en la luz 1.

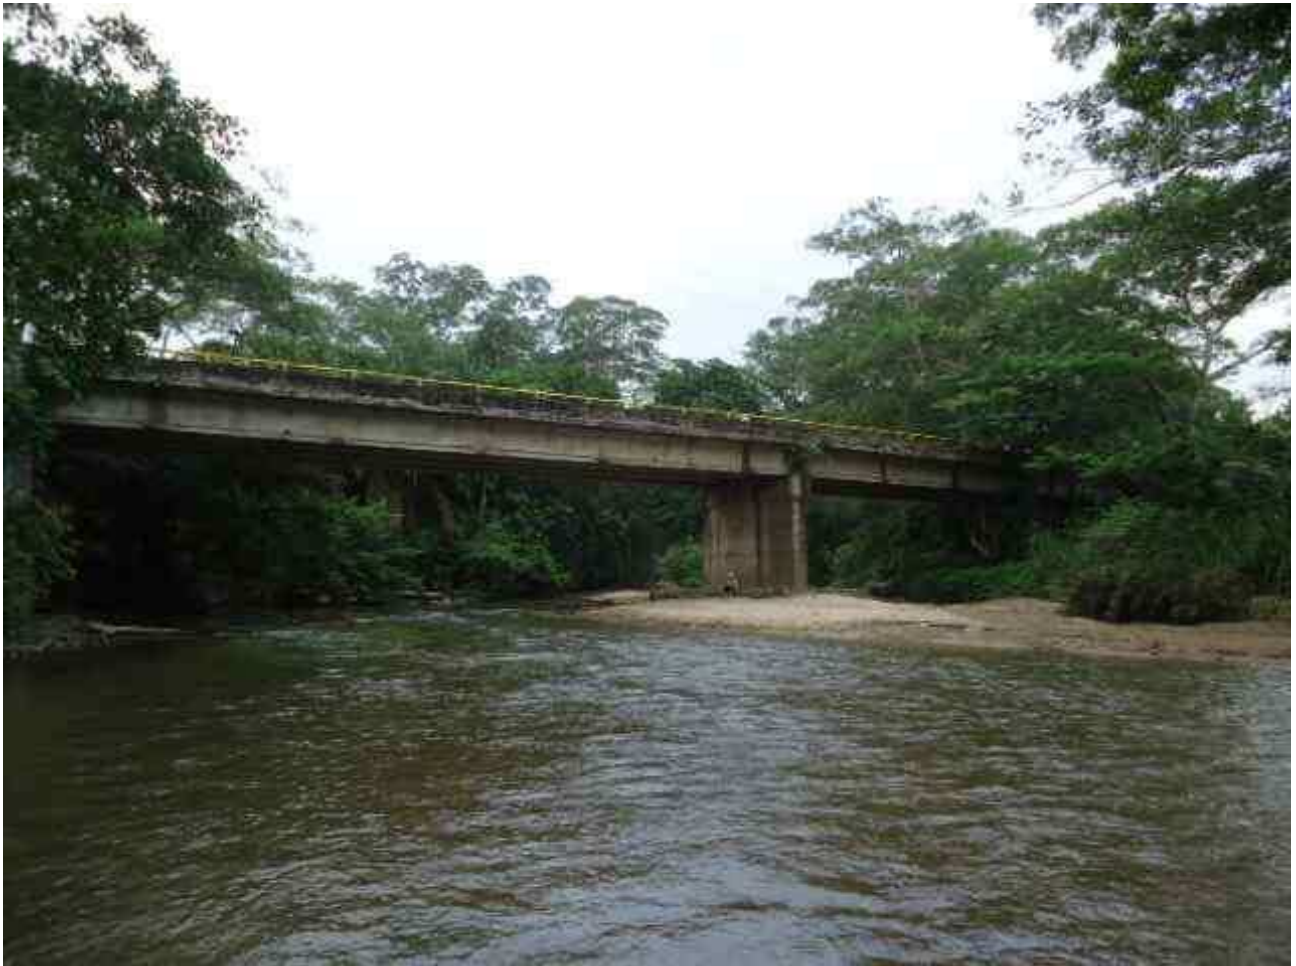
Componente.....: 17 Puente en general

Daño/Observaciones.: Puente en buen estado. Sin embargo, su diseño estructural corresponde a un caión tipo HS20-44 (32.70 Ton.) y teniendo en cuenta su luz entre apoyos de 33,50.
Las cargas generadas por los nuevos camiones (C-40-95) de 40 Ton. son mayores a las del diseño, y por eso en parte se está presentando efecto de
