| SDC/INV | SiPuCol | Fecha | Hoja |
|---|---|---|---|
| Informe de inspección principal | | 30/08/12 | 1 |
| 13-9009-004.00 Arroyo Guacoeche | | | |
| Regional.....: 13 Guajira<br>Ruta.....: Transversal del Caribe<br>Carretera.....: Río Palomino - Riohacha<br>Lado de la car...: 0<br>Abscisa.....: 11+0071<br>No del registro...: 930 | | | |

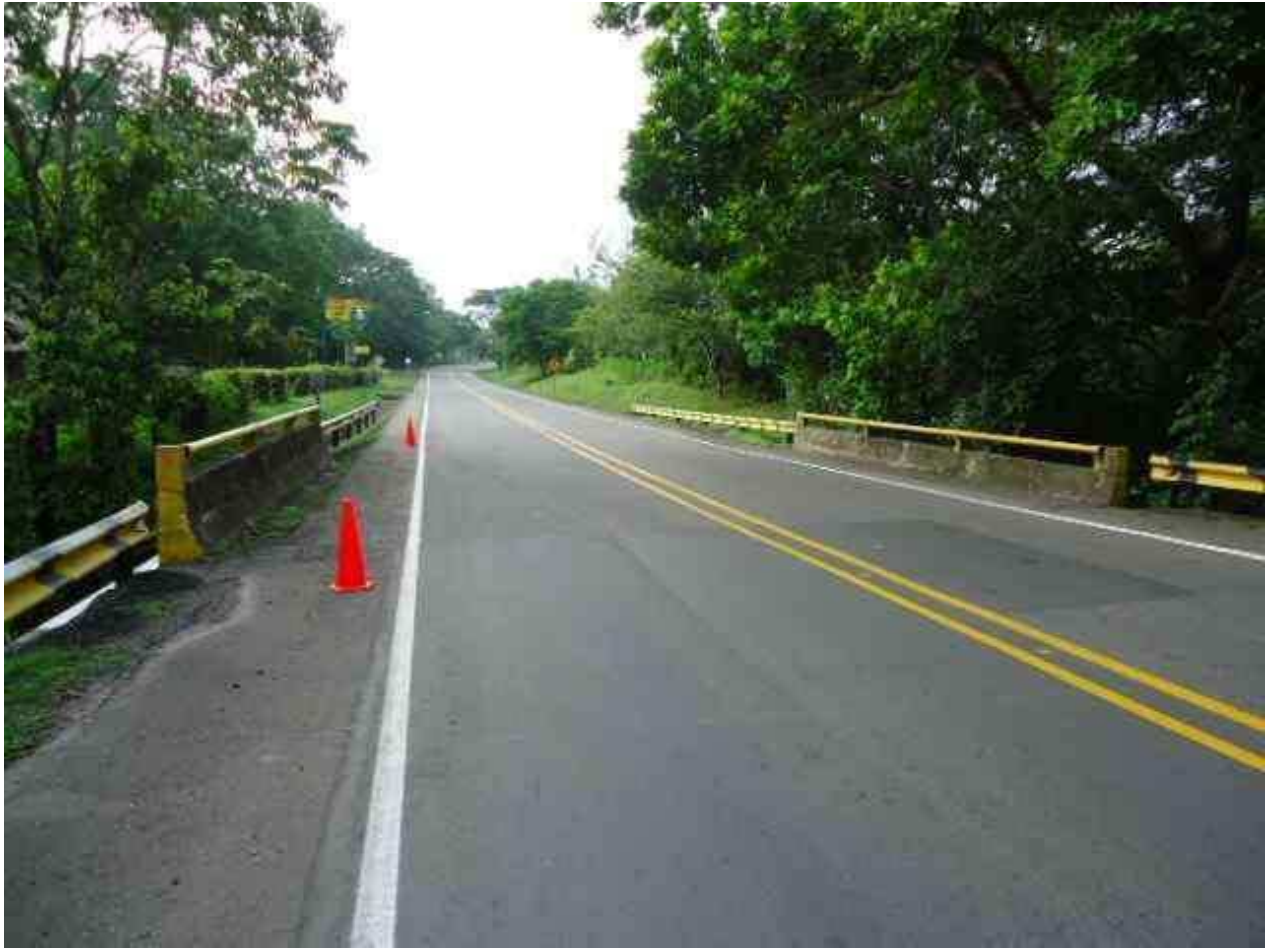
Componente.....:        1        Superficie del puente  
 Calif./Mantenim.....:    1    /    +  
 Daño/Observaciones.:

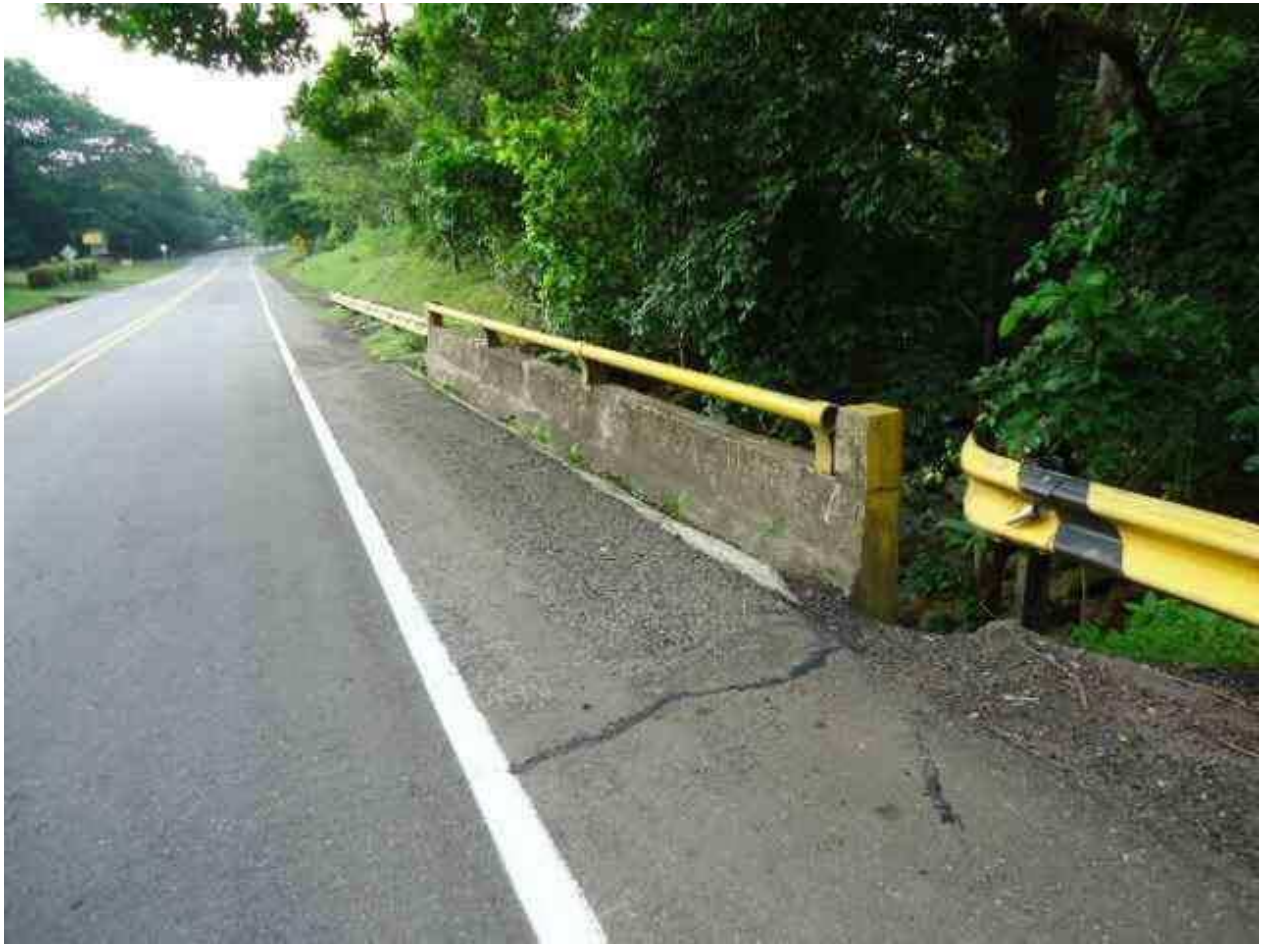
| SDC/INV | | SiPuCol | | | | Fecha | | Hoja | |
|---|---|---|---|---|---|---|---|---|---|
| 2 Juntas de expansión<br>- No se observan juntas de expansión. | - | | | | | | | | 1 |

Componente.....:        2        Juntas de expansión  
 Calif./Mantenim.....:        -        /  
 Daño/Observaciones.:        No se observan juntas de expansión.

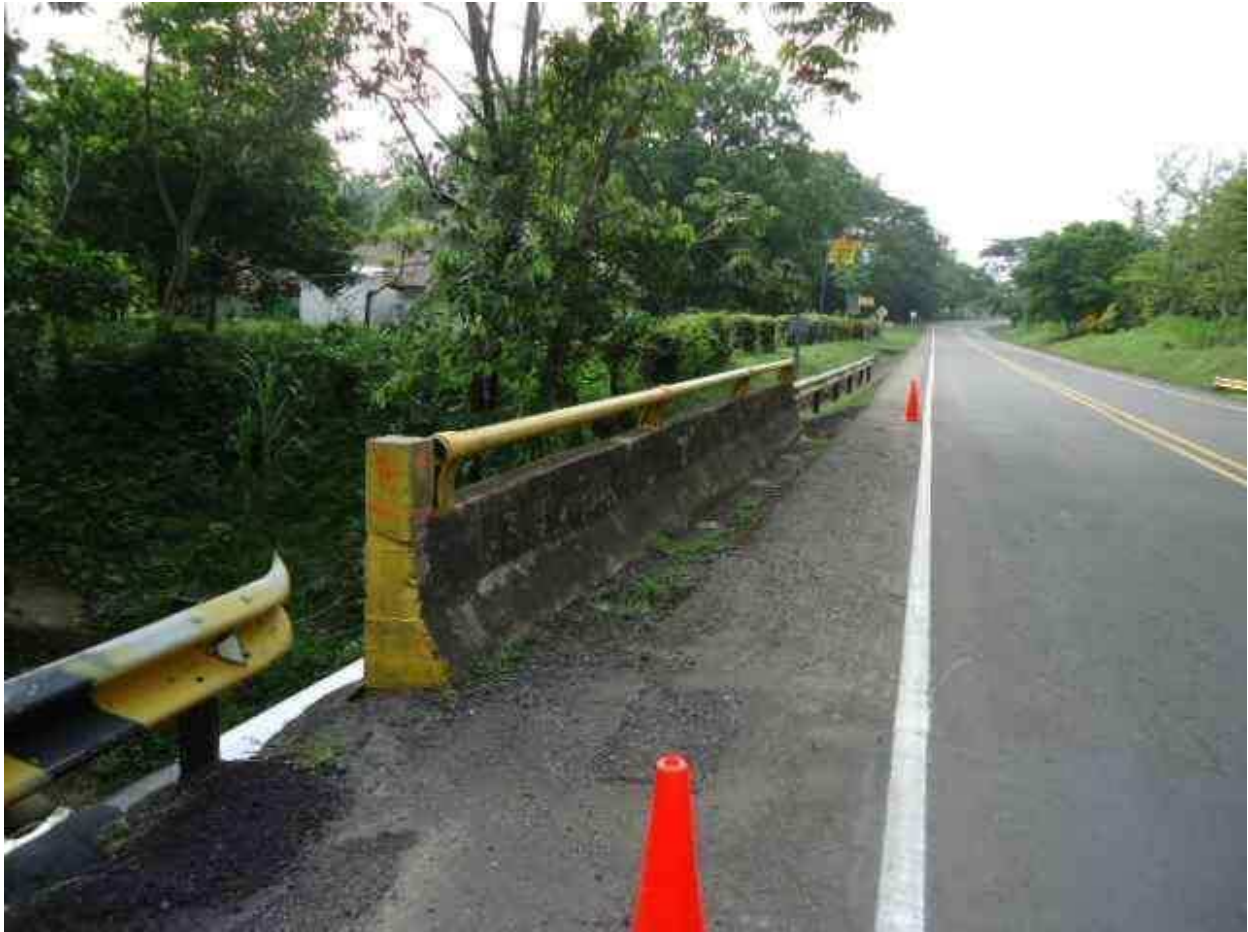
Componente.....: 4 Barandas

Calif./Mantenim.....: 0 / -

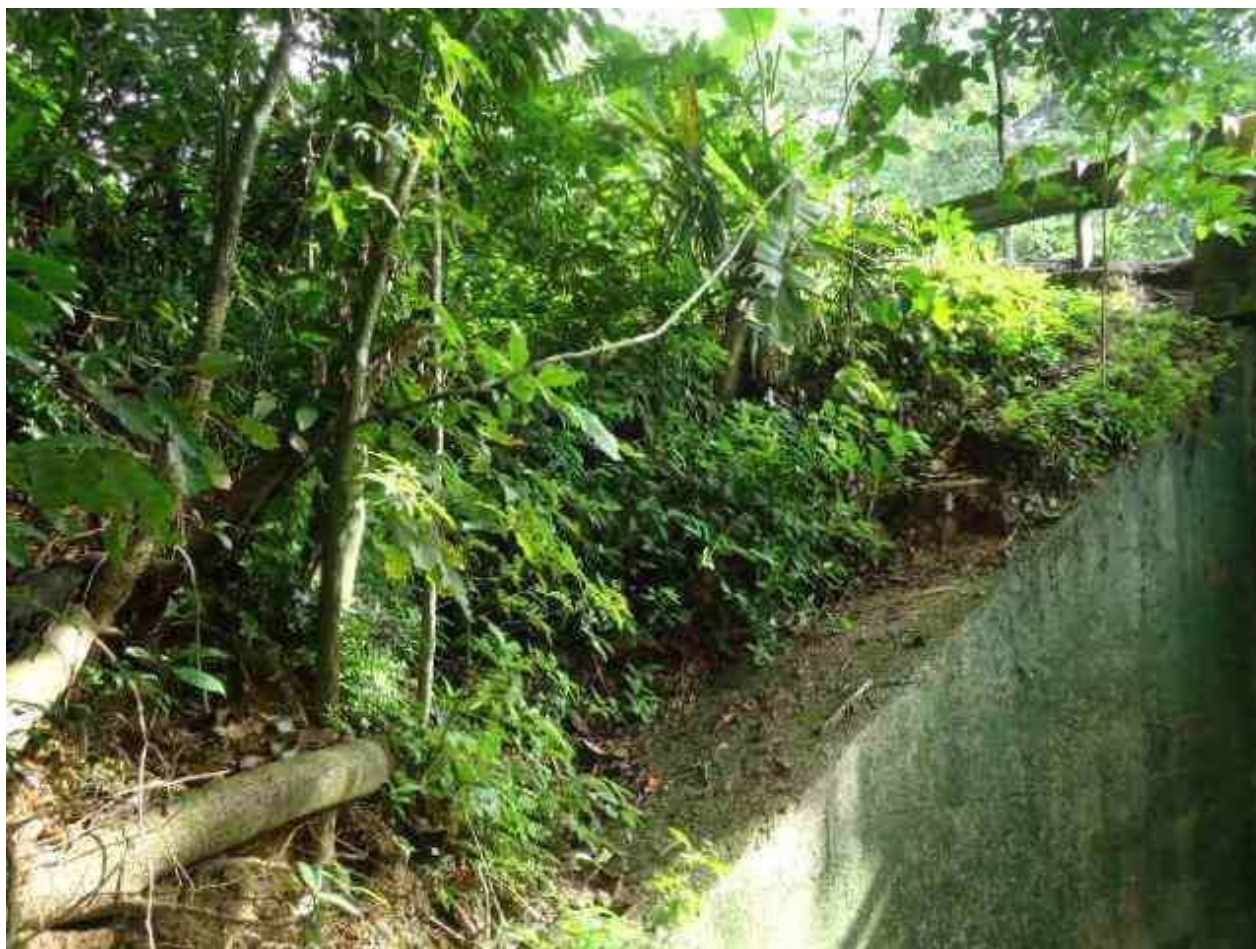
Componente.....:        5        Conos/Taludes  
 Calif./Mantenim.....:    0    /   -  
 Daño/Observaciones.:

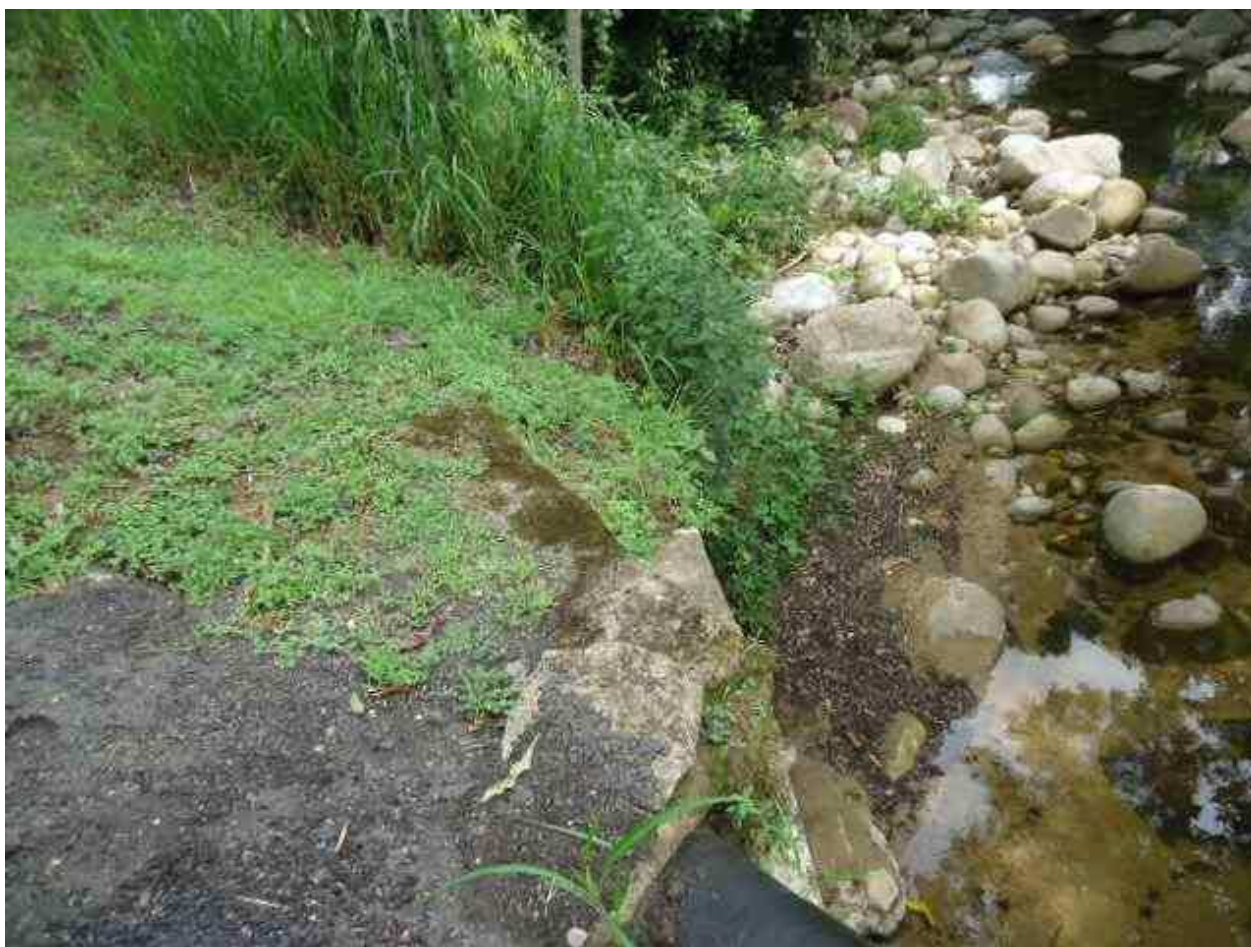
Componente.....:        5        Conos/Taludes  
 Calif./Mantenim.....:    0    /   -  
 Daño/Observaciones.:

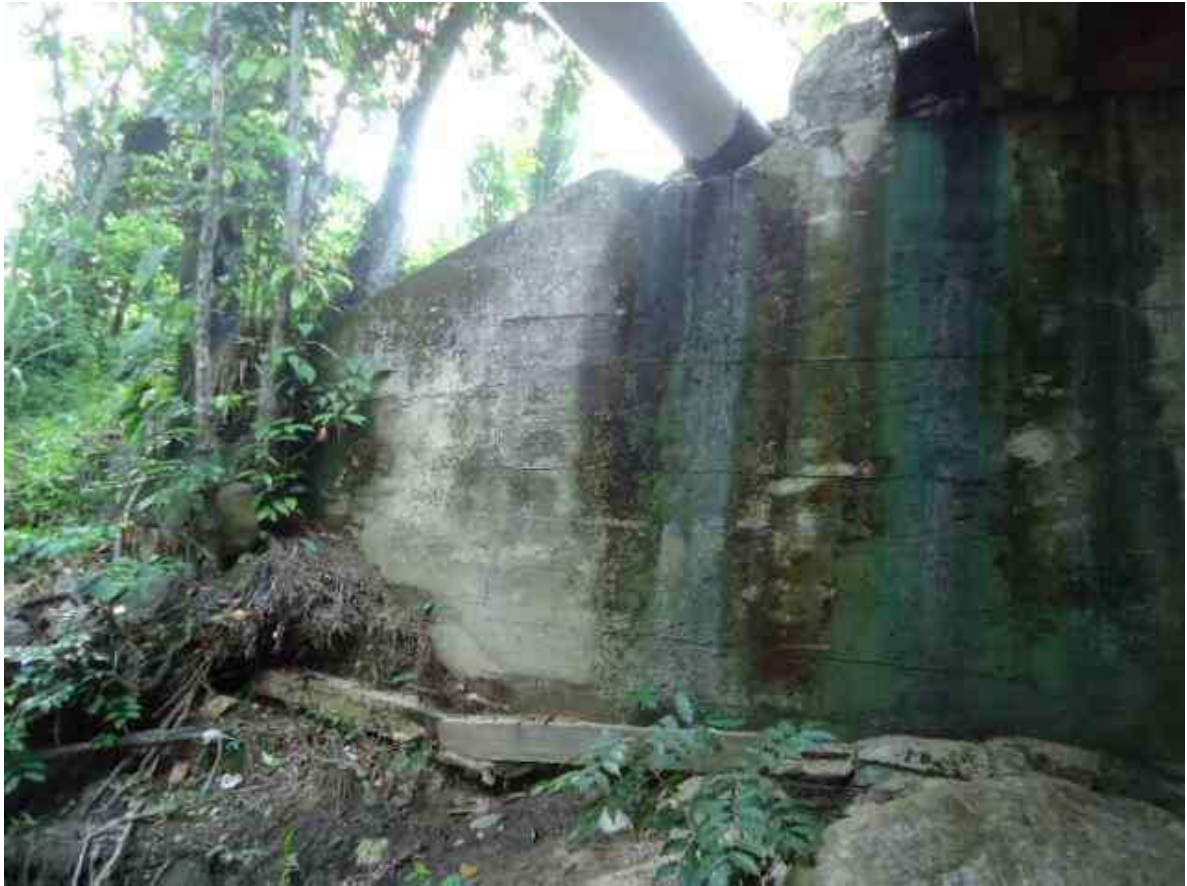
Componente.....:        6        Aletas  
 Calif./Mantenim.....:    0    /   -  
 Daño/Observaciones.:

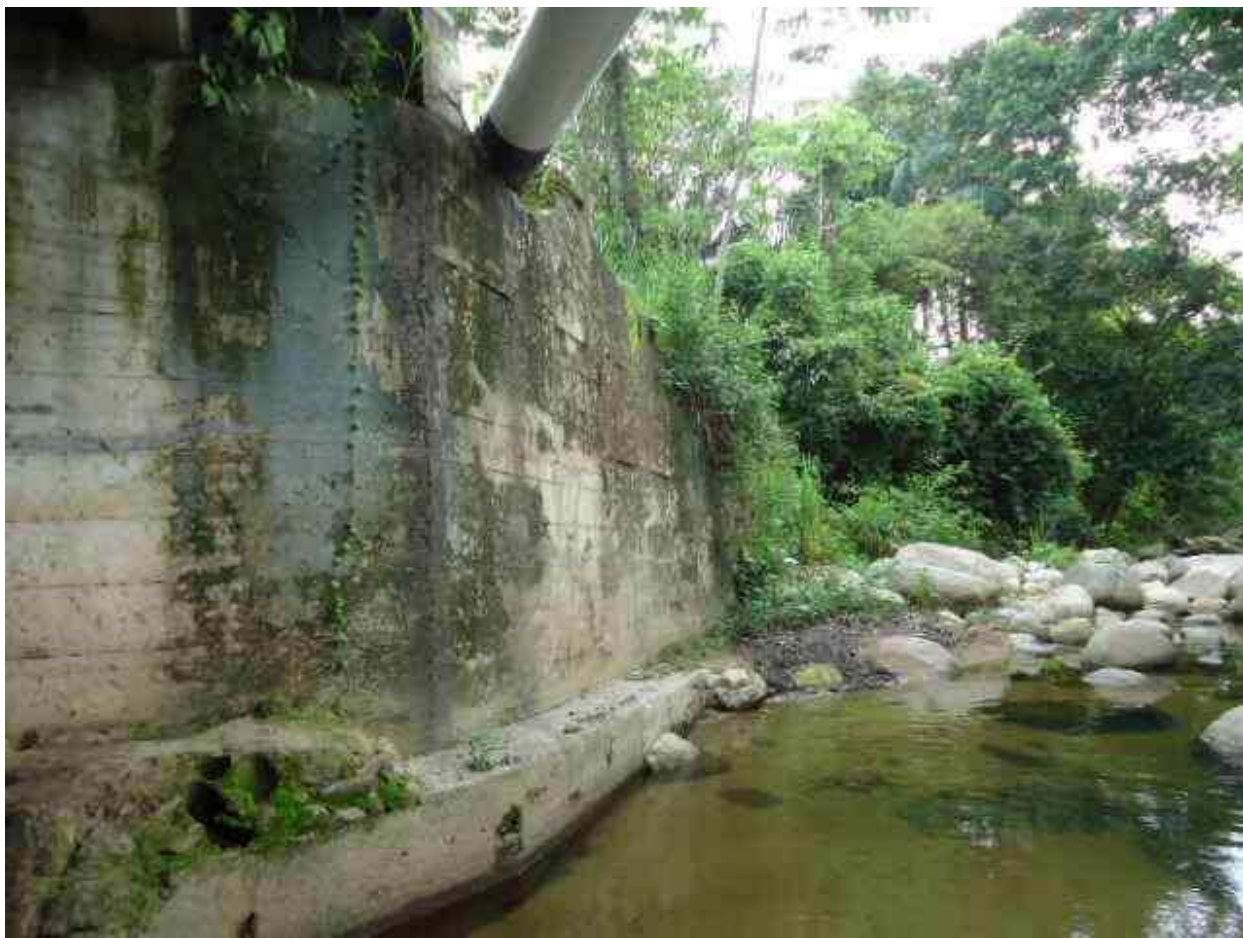
Componente.....:        6        Aletas  
 Calif./Mantenim.....:    0    /   -  
 Daño/Observaciones.:

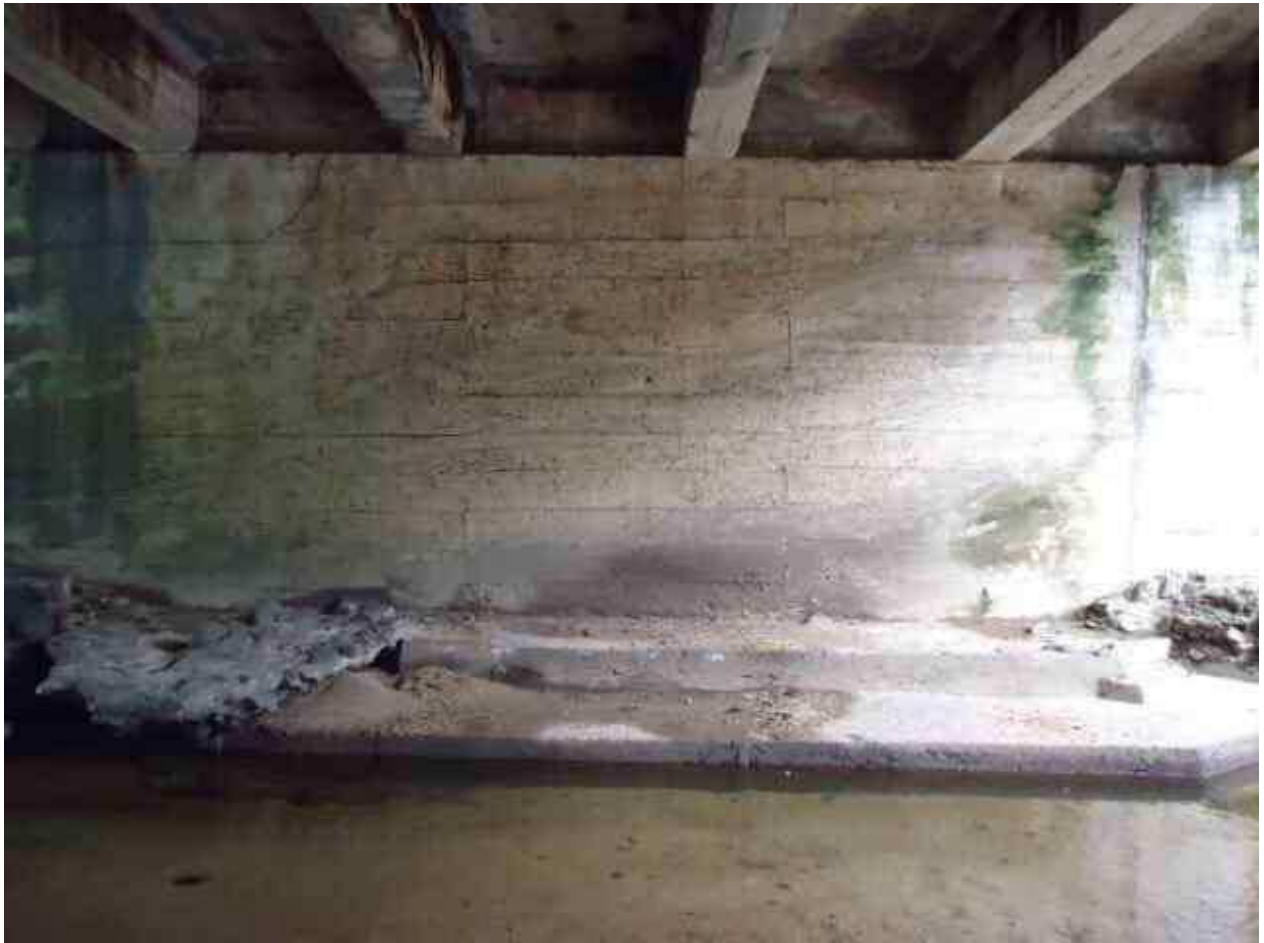
Componente.....: 7 Estribos

| SDC/INV | | SiPuCol | | | | Fecha | | Hoja | |
|---|---|---|---|---|---|---|---|---|---|
| 7 Estribos<br>- Manchas por infiltración. | 1 | - | | | | | | | 1 |

Calif./Mantenim.....: 1 / -

Daño/Observaciones.: Manchas por infiltración.

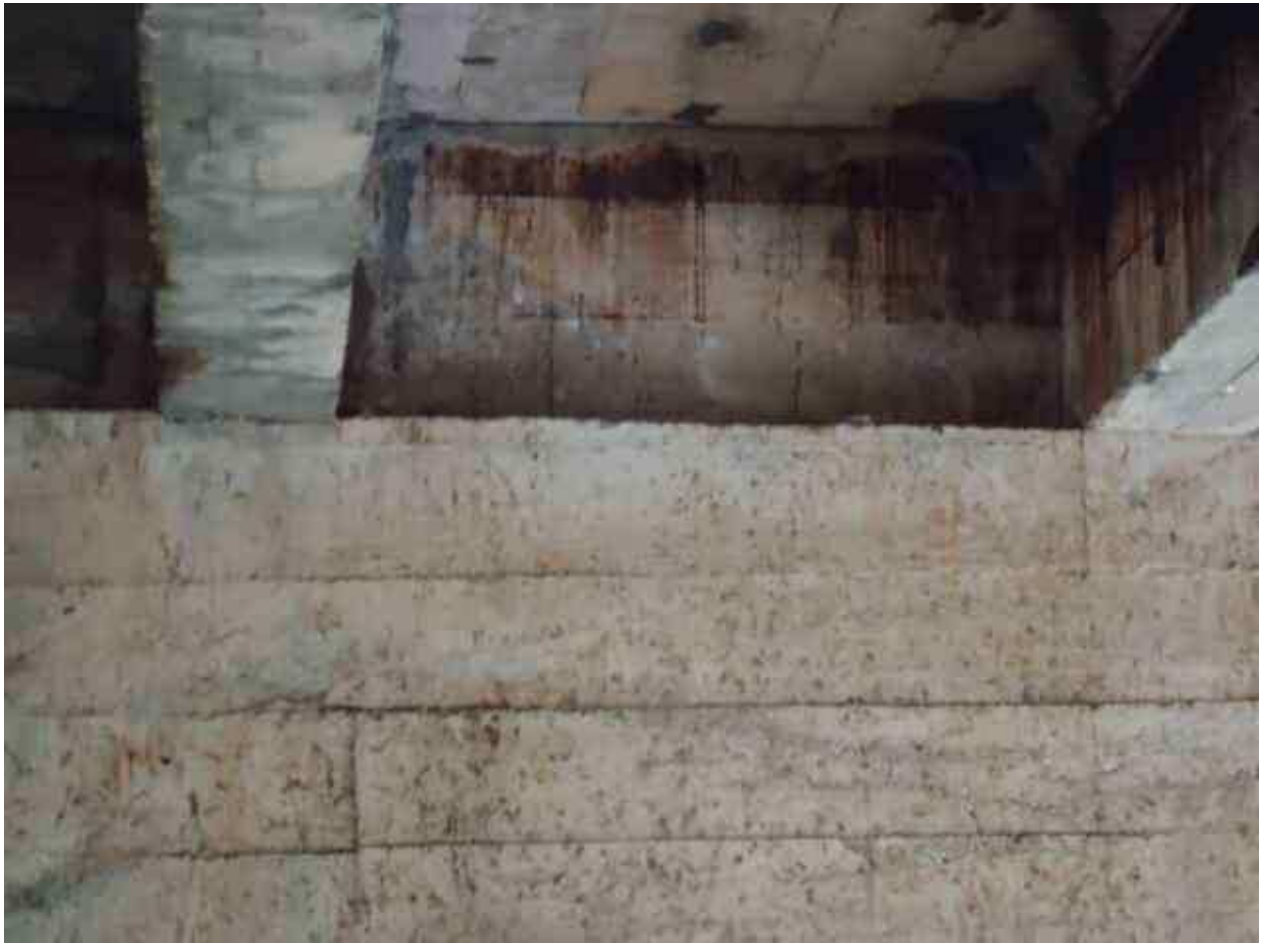
Componente.....:        9        Apoyos  
 Calif./Mantenim.....:    0    /   -  
 Daño/Observaciones.:

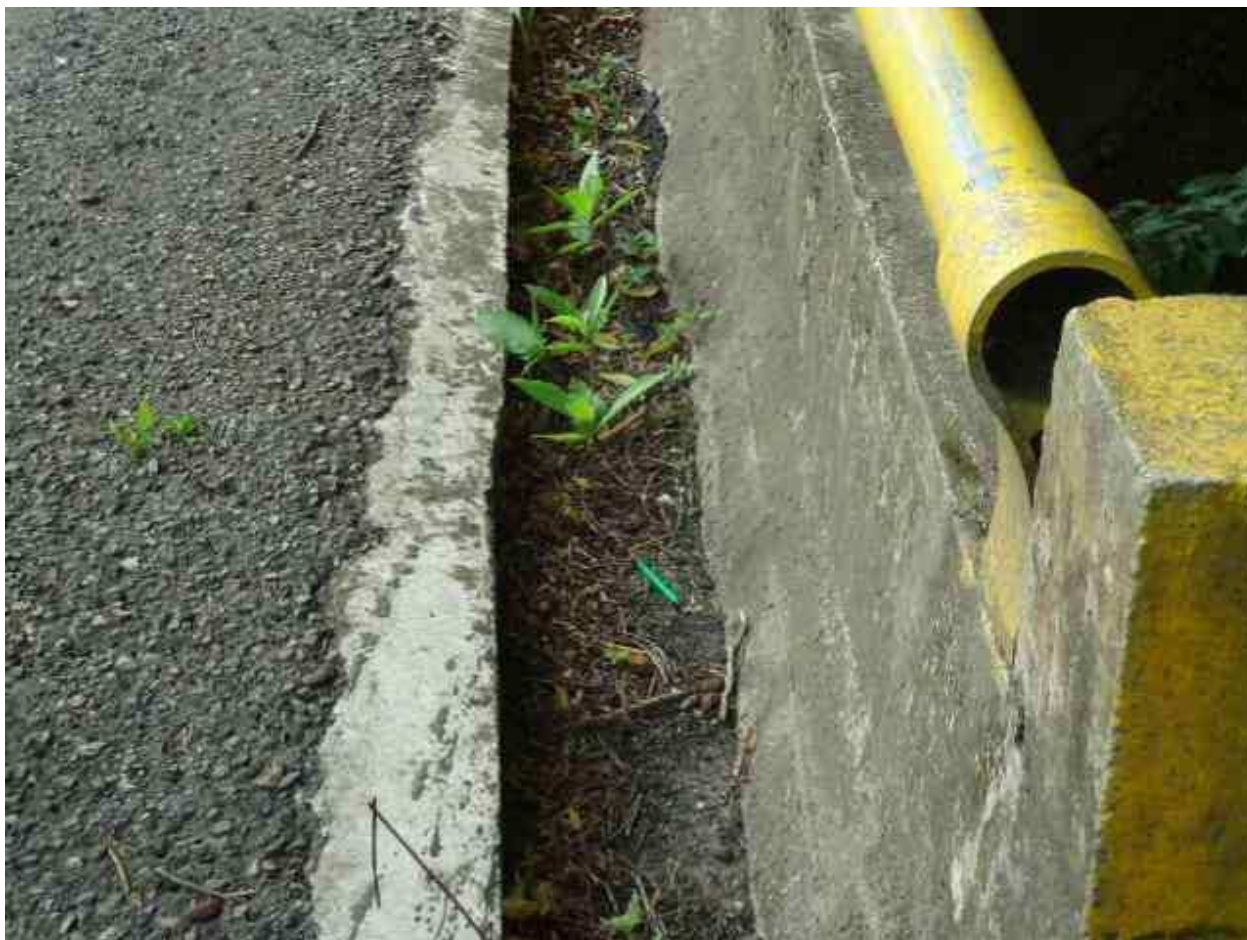
| Componente.....: | 10 | Losa |

| SDC/INV | | SiPuCol | | | | Fecha | | Hoja | |
|---|---|---|---|---|---|---|---|---|---|
| 10 Losa<br>E:Reparación de drenes<br>- Reparación de drenes. Alragarlos.<br>Están obstruidos por vegetación y<br>sedimentación.<br>Infiltración | 2 | - | | E | 6 | 2013 | 2922 | | 2 |

| Calif./Mantenim.....: | 2 | / - |
| Daño/Observaciones.: | Reparación de drenes. Alragarlos. Están obstruidos por vegetación y sedimentación. | |
| Tipo de daño.....: | Infiltración | |

| Reparaciones.....: | E Reparación de drenes | |

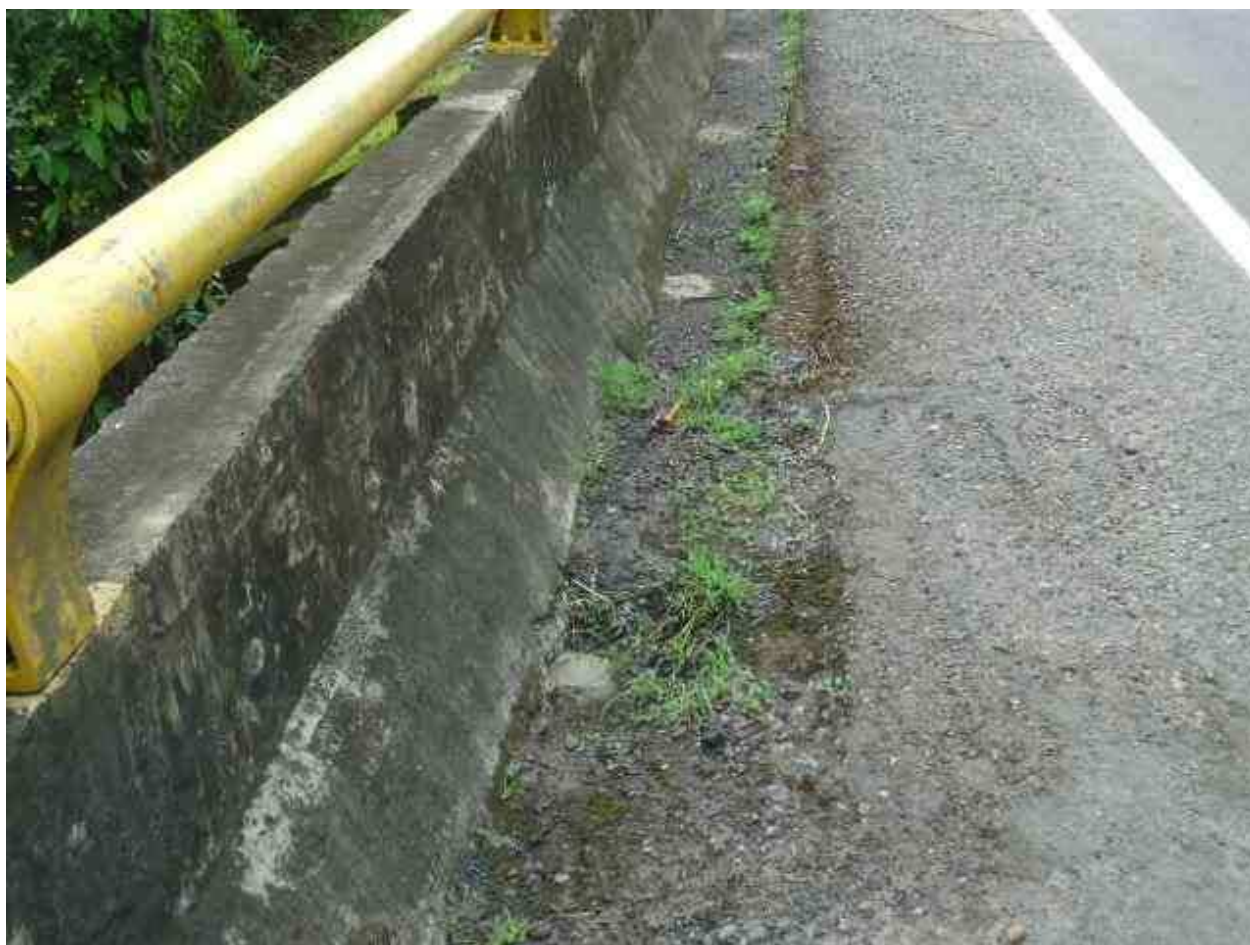
| Componente.....: | 10 | Losa |

| Calif./Mantenim....: | 2 | / - |
| Daño/Observaciones.: | Reparación de drenes. Alragarlos. Están obstruidos por vegetación y sedimentación. | |
| Tipo de daño.....: | Infiltración | |

| Reparaciones.....: | E Reparación de drenes | |

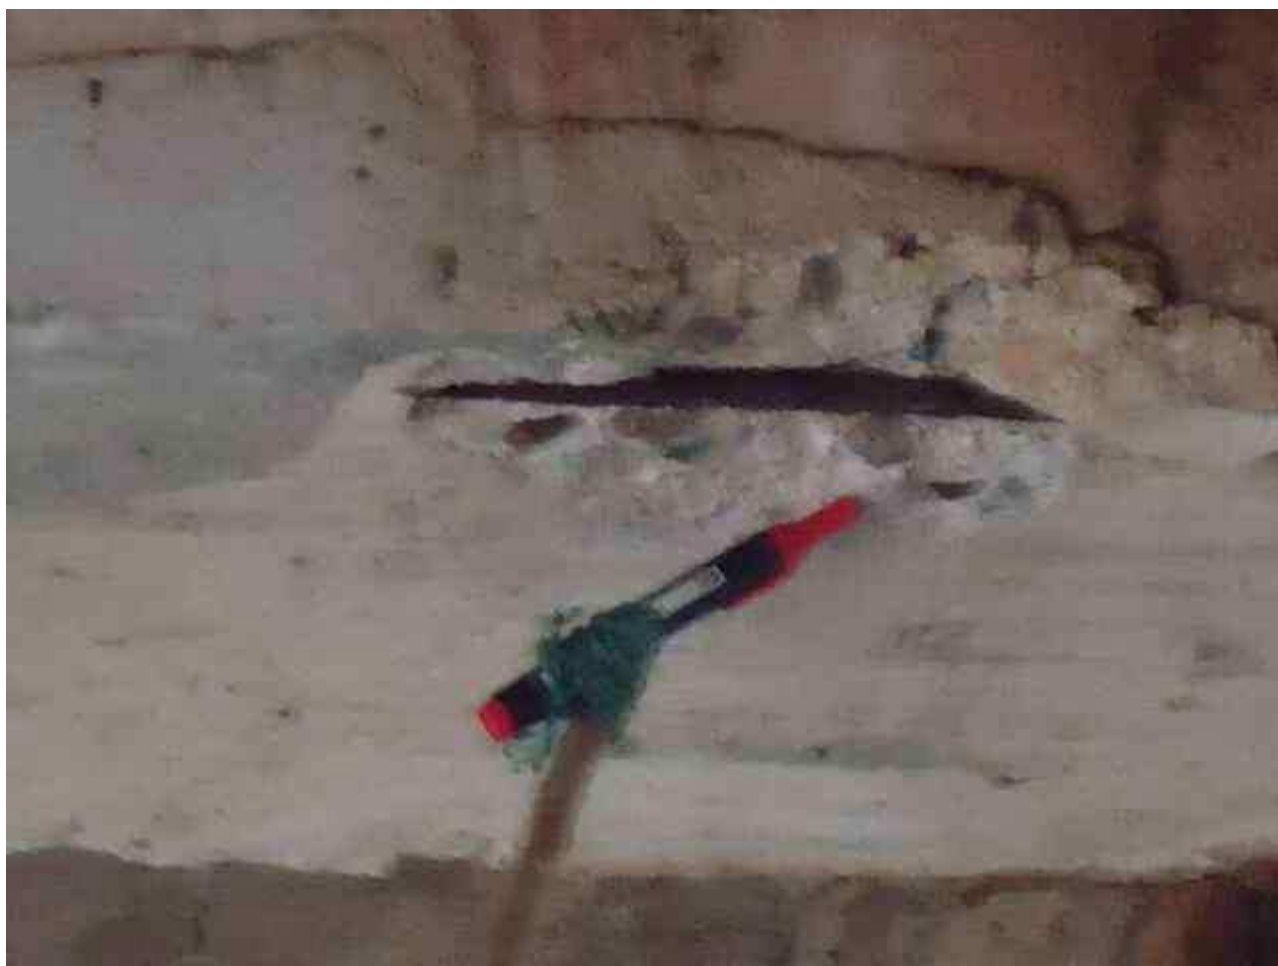
| SDC/INV | | SiPuCol | | | | Fecha | | Hoja | |
|---|---|---|---|---|---|---|---|---|---|
| 11 Vigas/Largueros/Diafragmas<br>A:Reparación de concreto<br>- Acero expuesto en riostra entre<br>vigas 2 y 4 y vigas 4 y 5.<br>Otro | 1 | + | | A | 1 | 2014 | 78 | | 2 |

Componente.....: 11 Vigas/Largueros/Diafragmas  
 Calif./Mantenim....: 1 / +  
 Daño/Observaciones.: Acero expuesto en riostra entre vigas 2 y 4 y vigas 4 y 5.  
 Tipo de daño.....: Otro  
 Reparaciones.....: A Reparación de concreto

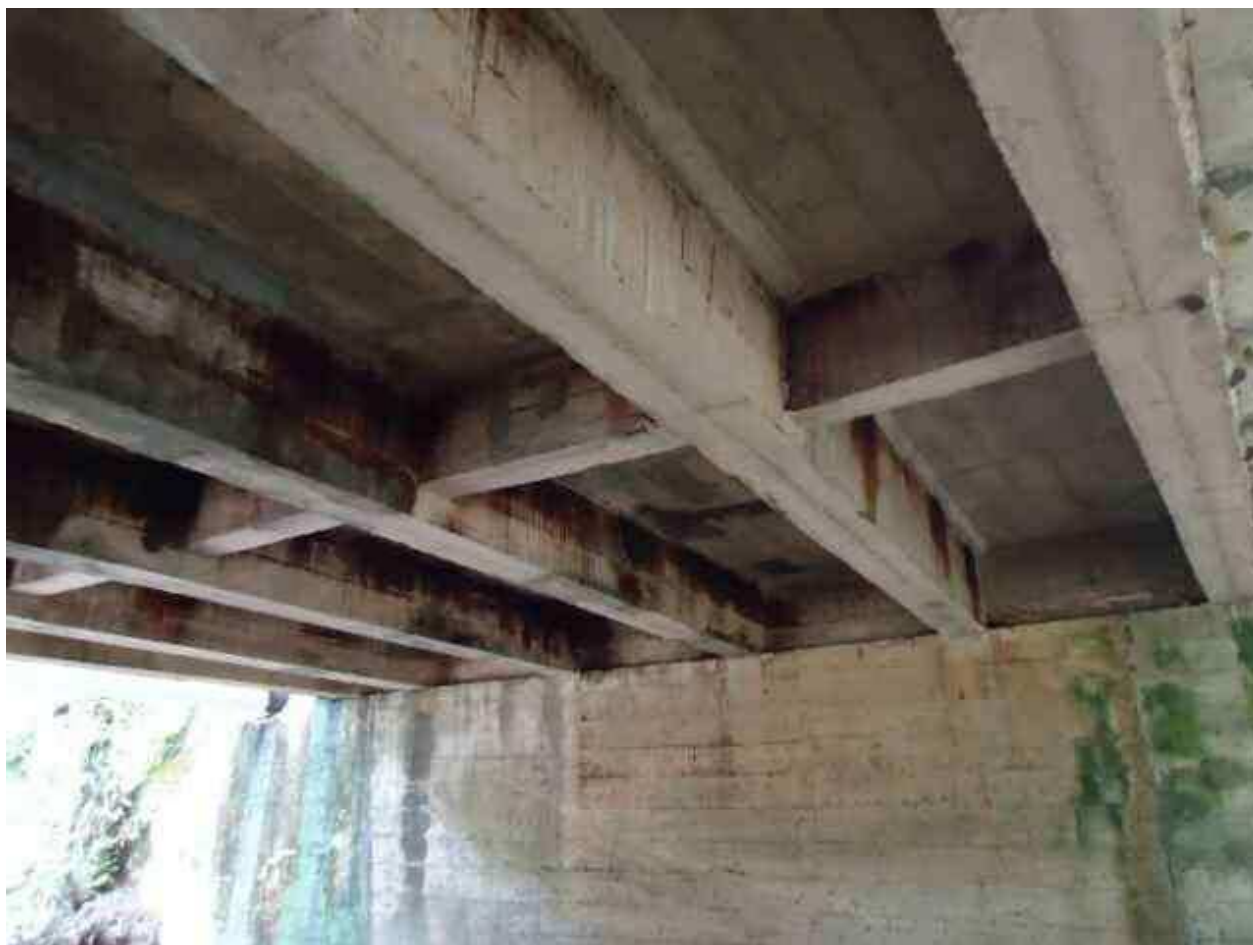
| Componente.....: | 11 | Vigas/Largueros/Diafragmas |

| Calif./Mantenim.....: | 1 | / + |
| Daño/Observaciones.: | Acero expuesto en riostra entre vigas 2 y 4 y vigas 4 y 5. | |
| Tipo de daño.....: | Otro | |

| Reparaciones.....: | A Reparación de concreto | |

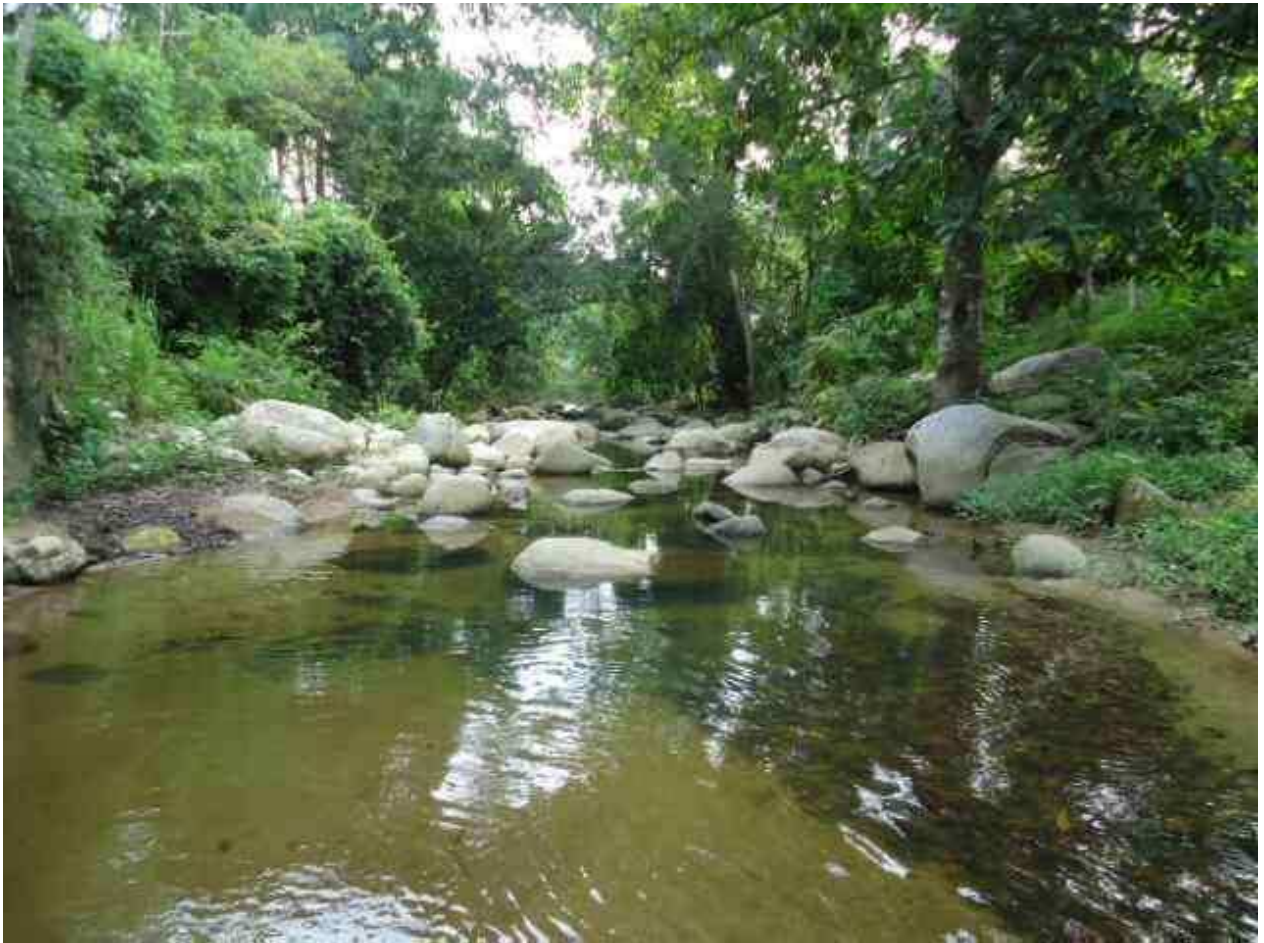
Componente.....:      15      Cauce  
 Calif./Mantenim.....:      1      /      -  
 Daño/Observaciones.:

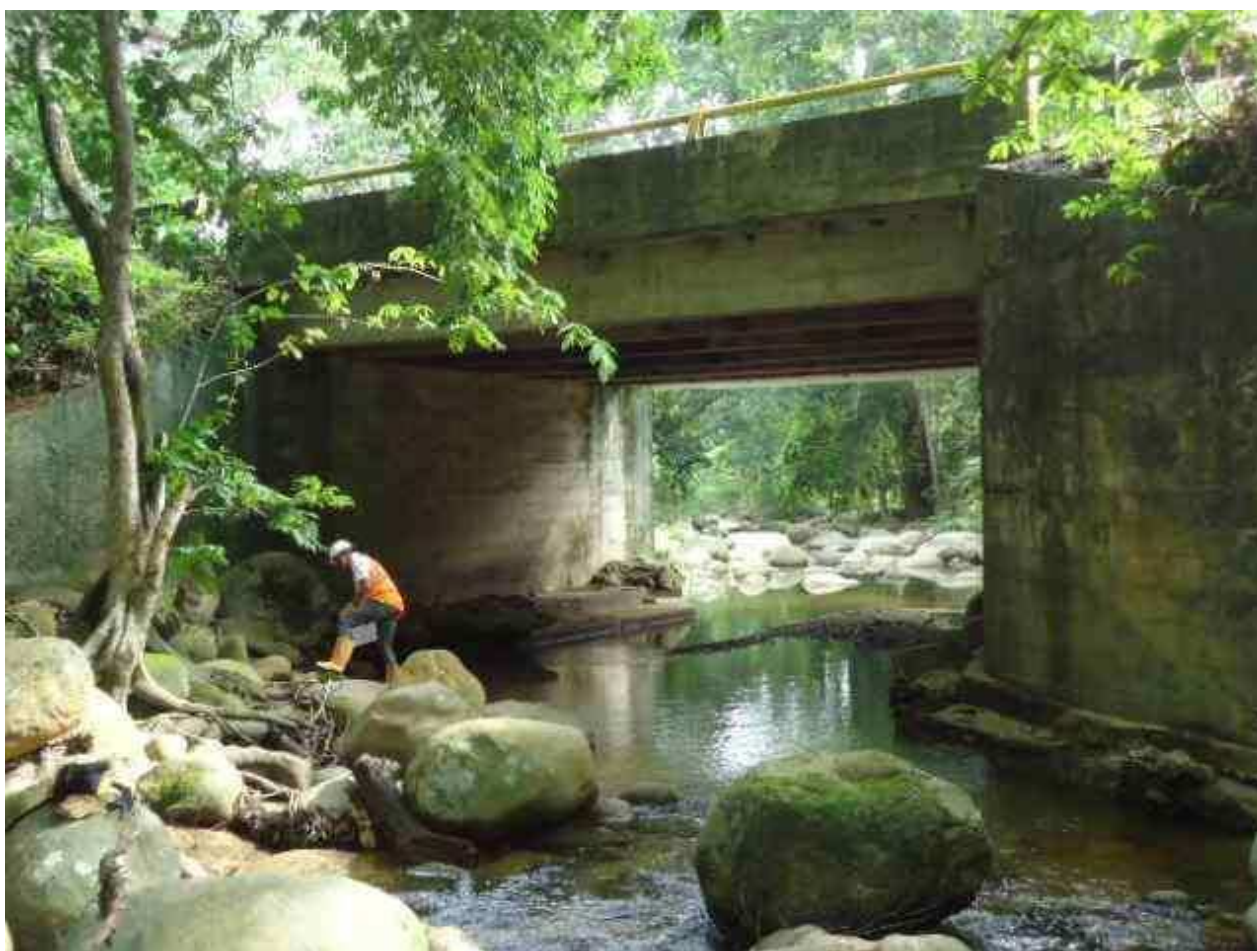
| - Puente en buen estado. | | | | | | | | | | | |

Componente.....:      17      Puente en general  
 Calif./Mantenim.....:      1      /      -  
 Daño/Observaciones.:      Puente en buen estado.
