SDC/INV	SiPuCol	Fecha	Hoja
	Informe de inventario	12/09/12	1
13-9009-005.00 Ancho			
Regional.....: 13 Guajira			
Ruta.....: Transversal del Caribe			
Carretera.....: Río Palomino - Riohacha			
Lado de la car...: 0			
Abscisa.....: 13+0222			
No del registro..: 931			
Año de construcción.....: 1972			
Año de la última reconstrucción.....:			
Paso Superior/Inferior.....: S			
Dir. de abs. de la carretera principal.:			
Requisitos de la inspección.....: 0 Nada			
Recolección de datos : Fecha.....: 2012.05.28			
: Iniciales.....: RDO			
Posición geográfica..:			
Latitud: 11 gra 12,359 min N Longitud: 73 gra 27,71 min O Altitud: 123 m			
Geometría: Número de luces.....: 2			
Longitud de la luz menor (m): 21,15			
Longitud de la luz mayor (m): 21,15			
Longitud total(m): 42,30			
Ancho del tablero.....(m): 9,20			
Ancho del separador.....(m): 0,00			
Ancho del andén izquierdo(m): 0,00			
Ancho del andén derecho..(m): 0,00

SDC/INV		SiPuCol			Fecha			Hoja
13-9009-005.00 Ancho		Informe de inspección principal			10/07/12			4
Número de componente Trabajo - Descripción del daño Tipo de daño	Califi	Man ten	Ins Esp	Obras de reparación			Fotos	
				T P	Can ti	Año		Costo
1 Superficie del puente

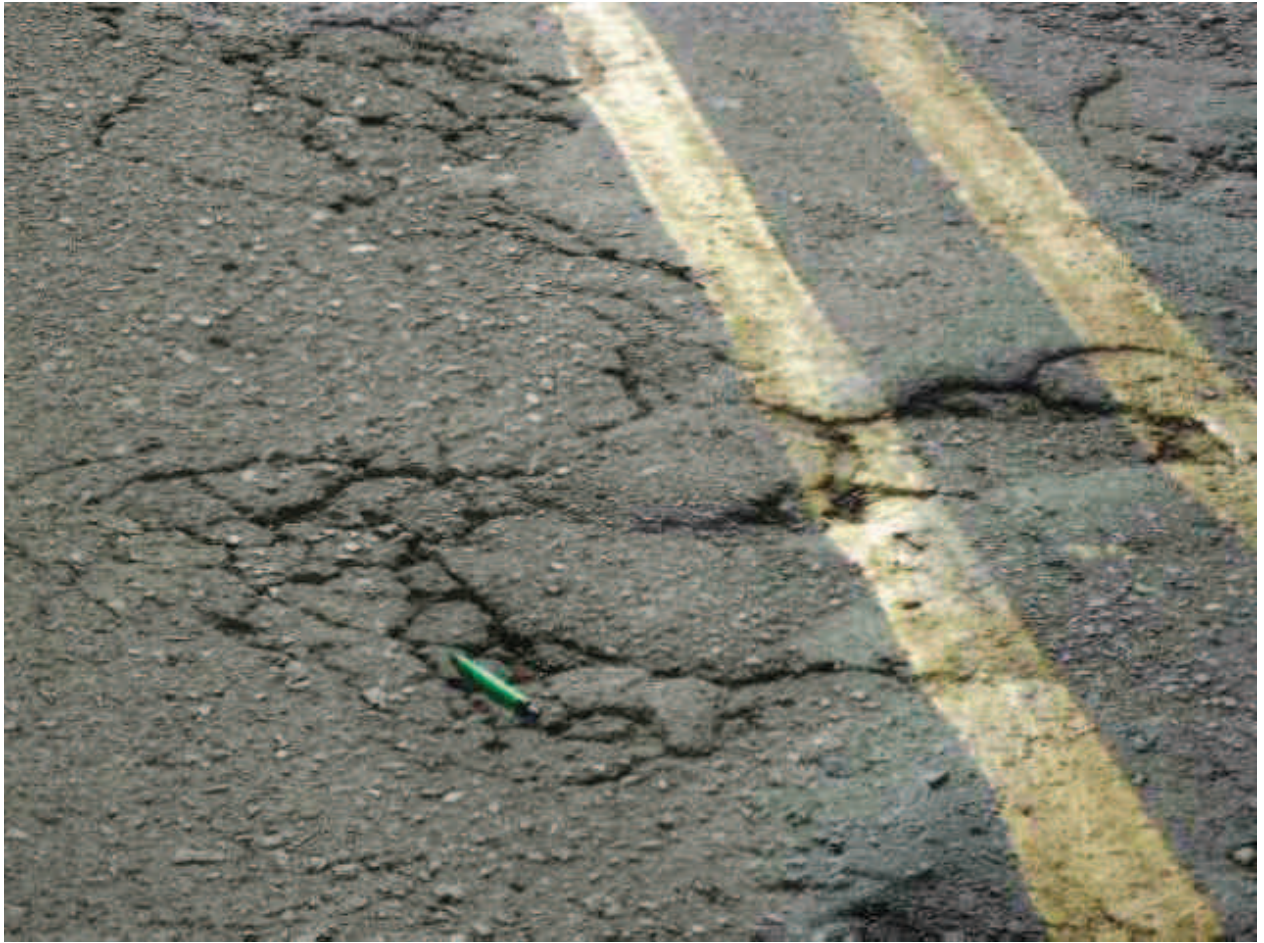
Componente.....: 1 Superficie del puente

Calif./Mantenim....: 2 / -

Daño/Observaciones.: Desgaste, baches, piel de cocodrilo, fisuras en la zona de la junta de expansion.

Tipo de daño.....: Otro

Reparaciones.....: D Reparación de pavimento de asfalto

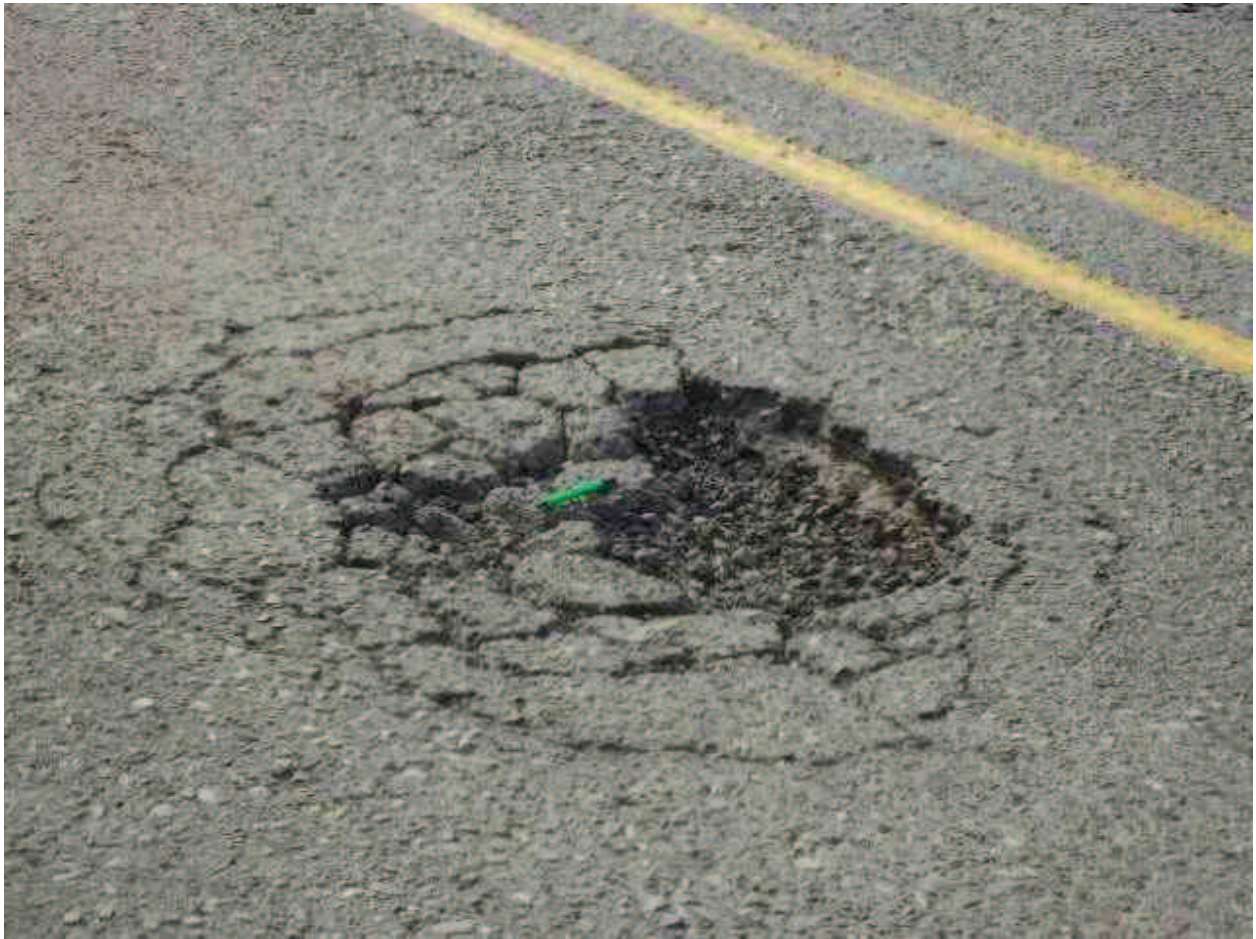
Componente.....: 1 Superficie del puente

Calif./Mantenim....: 2 / -

Daño/Observaciones.: Desgaste, baches, piel de cocodrilo, fisuras en la zona de la junta de expansion.

Tipo de daño.....: Otro

Reparaciones.....: D Reparación de pavimento de asfalto

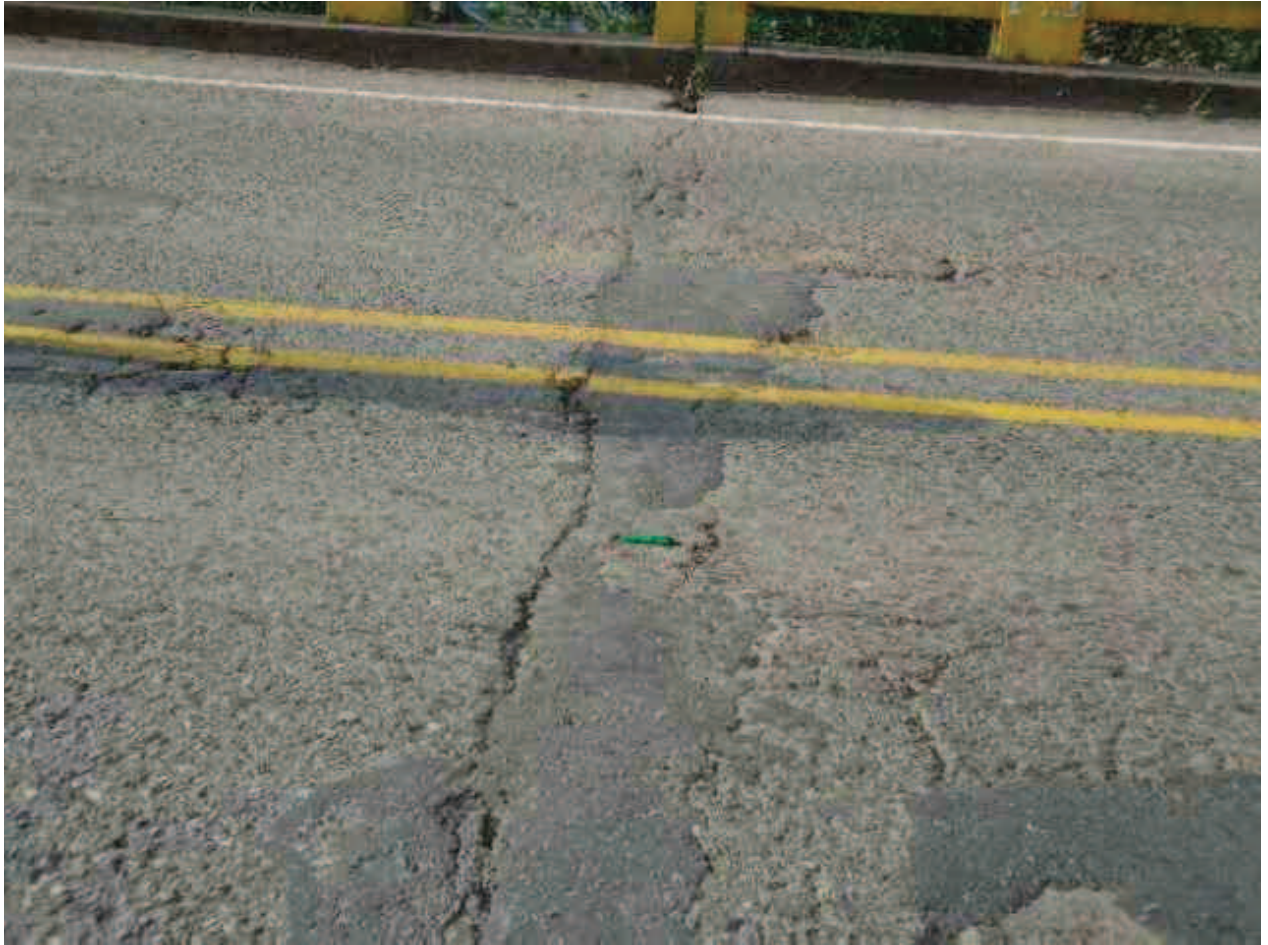
Componente.....: 2 Juntas de expansión

Calif./Mantenim....: 1 / -

Daño/Observaciones.: Recubierta por la capa de rodadura.

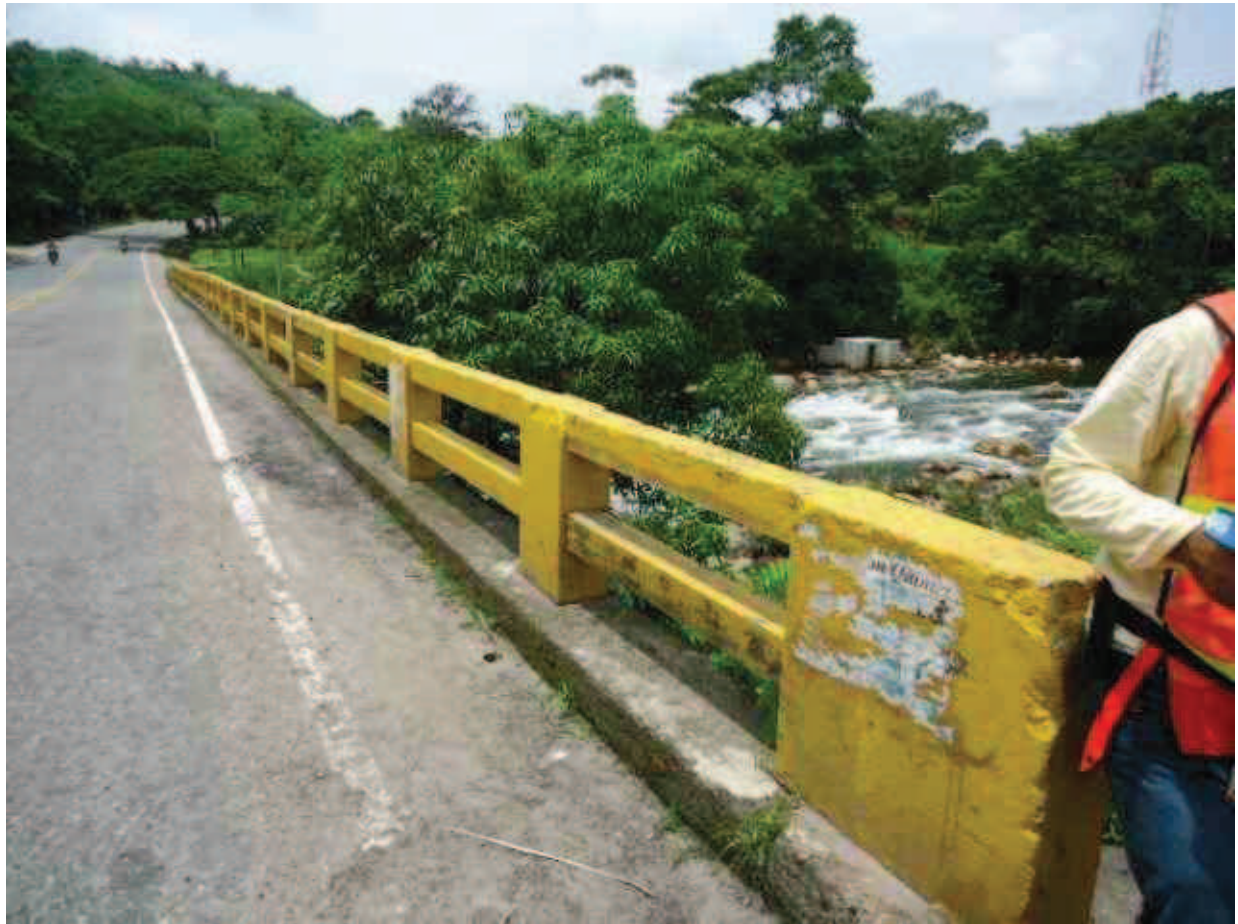
Componente.....: 4 Barandas

Calif./Mantenim....: 1 / -

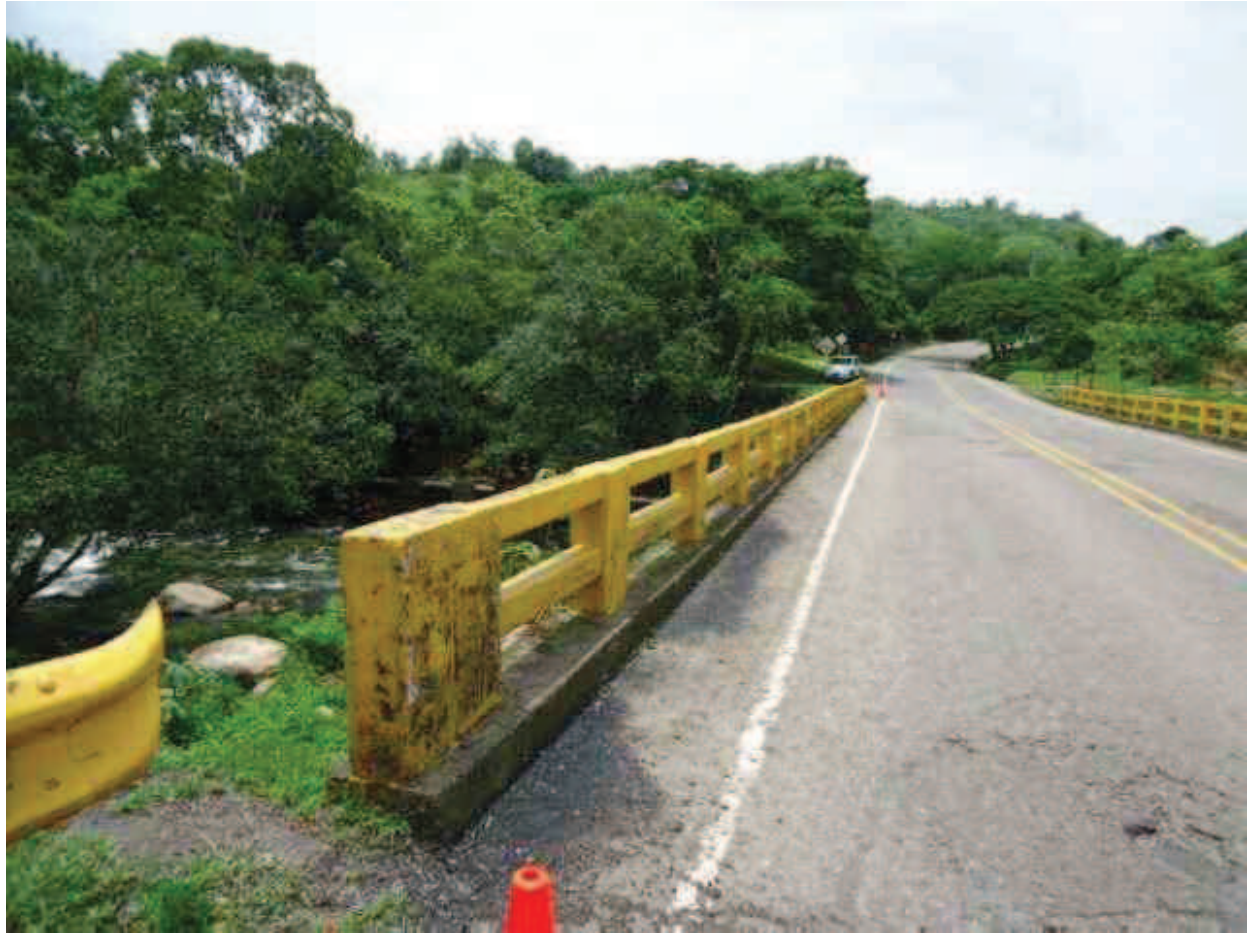
Componente.....: 4 Barandas

Calif./Mantenim....: 1 / -

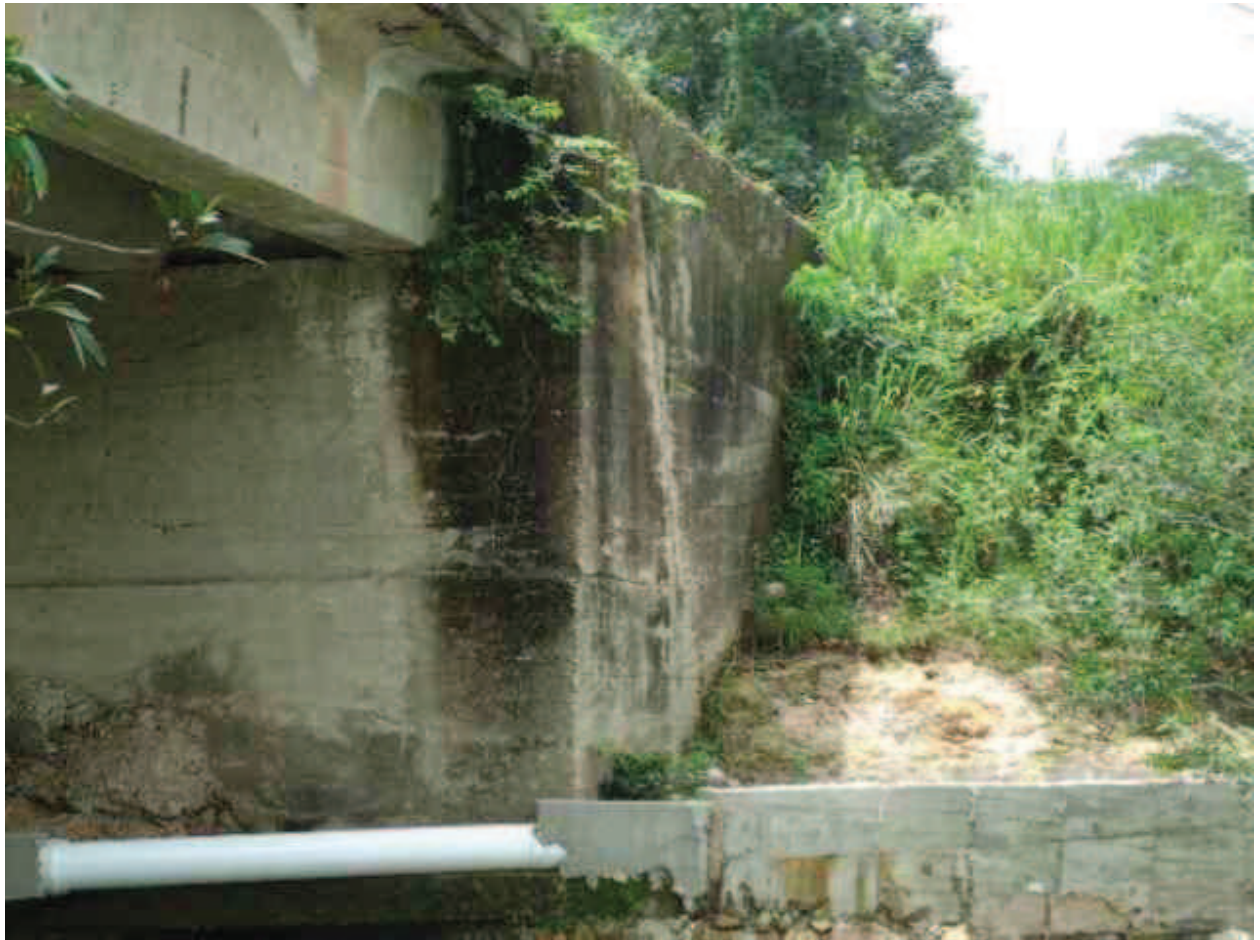
Componente.....: 5 Conos/Taludes

Calif./Mantenim....: 0 / -

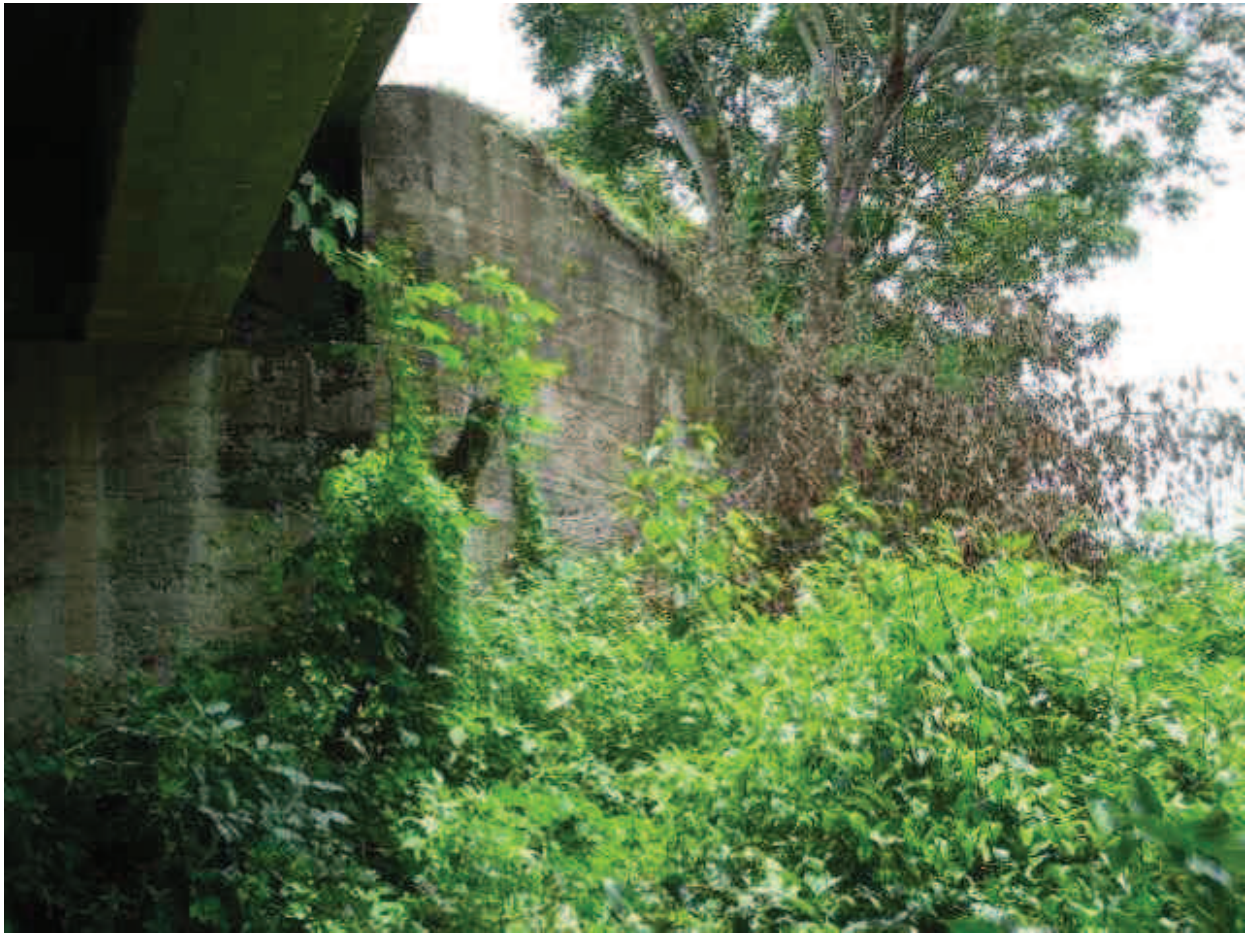
Componente.....: 6 Aletas

Calif./Mantenim....: 0 / -

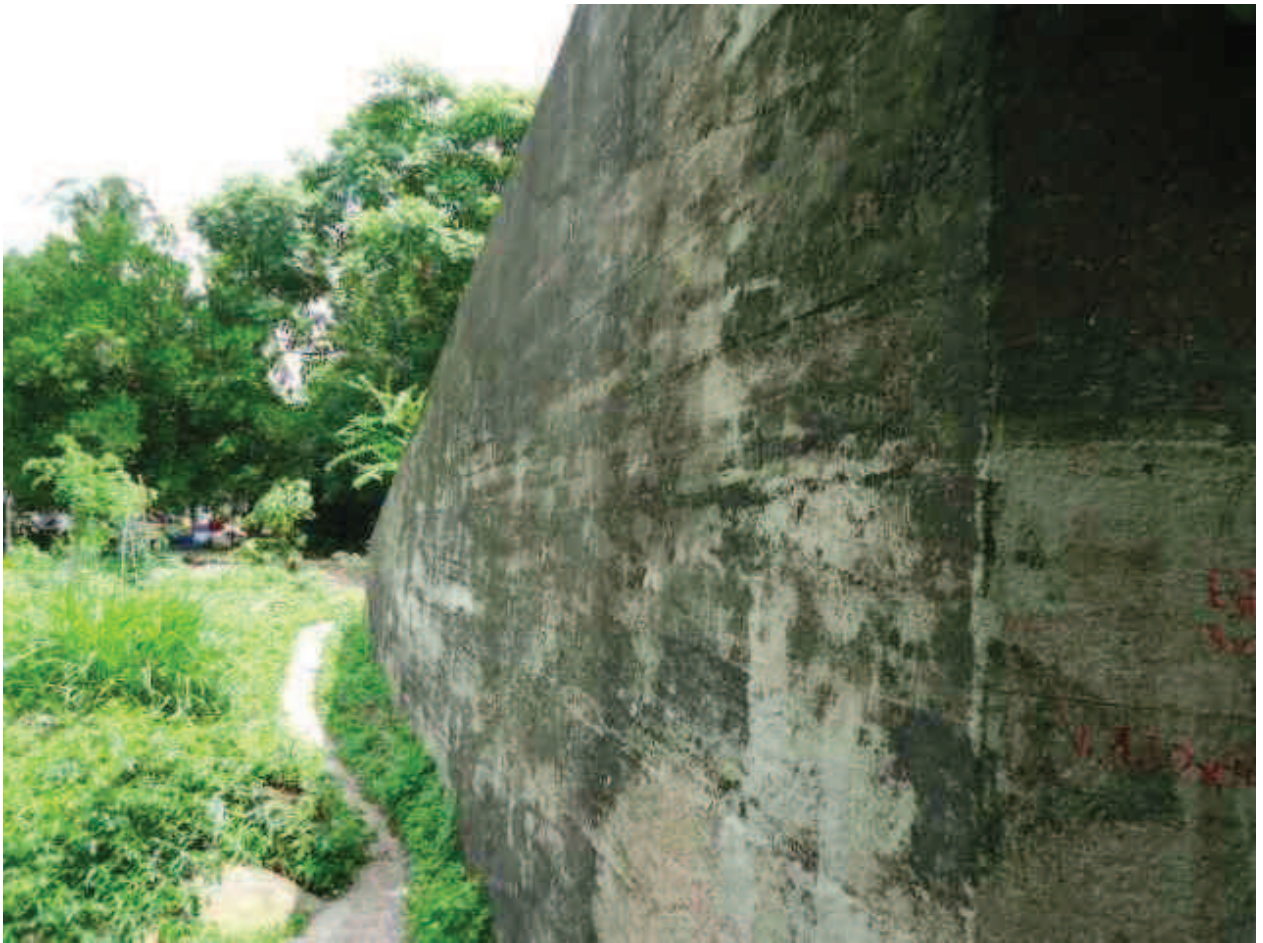
Componente.....: 6 Aletas

Calif./Mantenim....: 0 / -

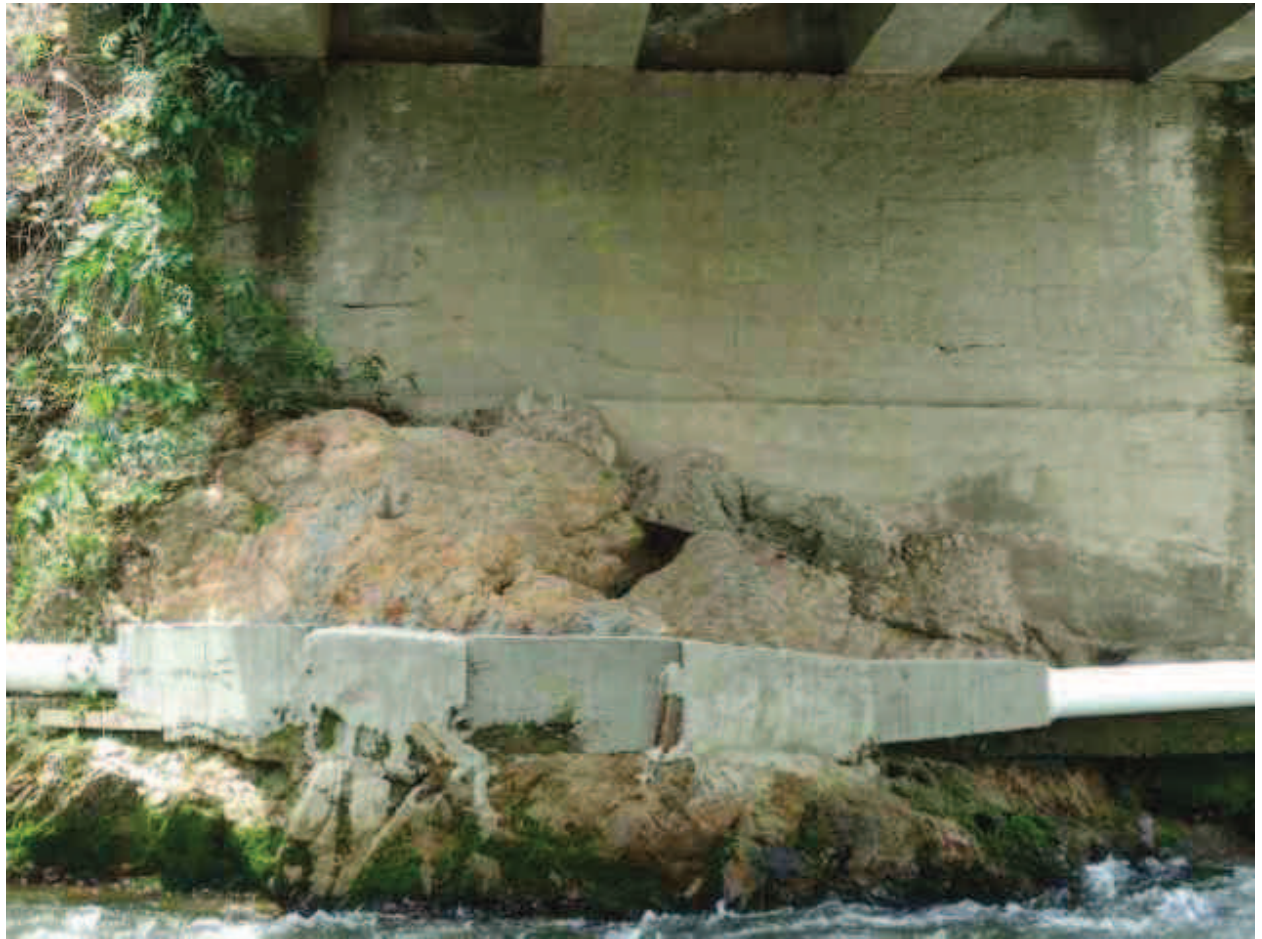
Componente.....: 7 Estribos

Calif./Mantenim....: 1 / -

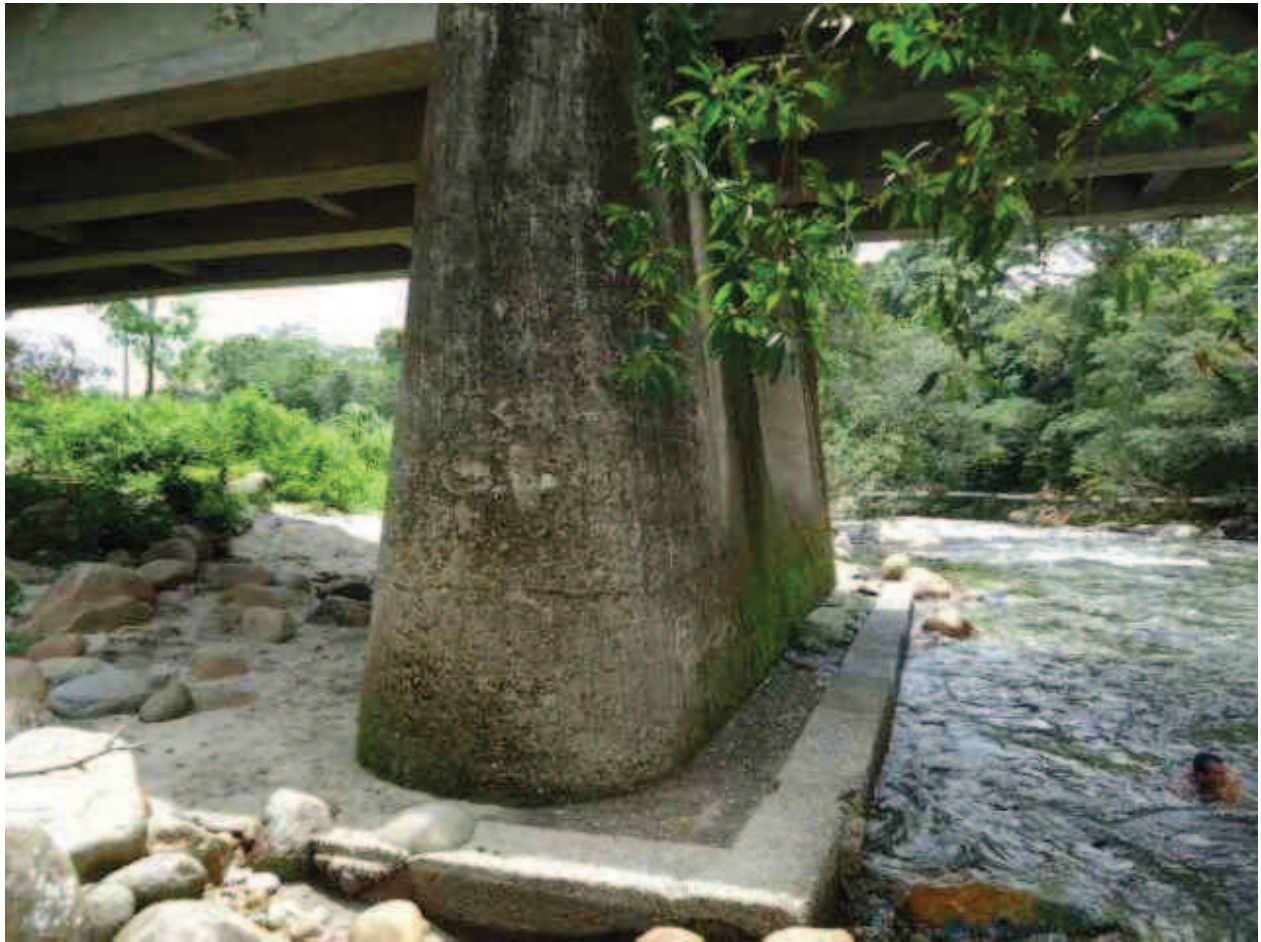
Componente.....: 8 Pilas

Calif./Mantenim....: 1 / -

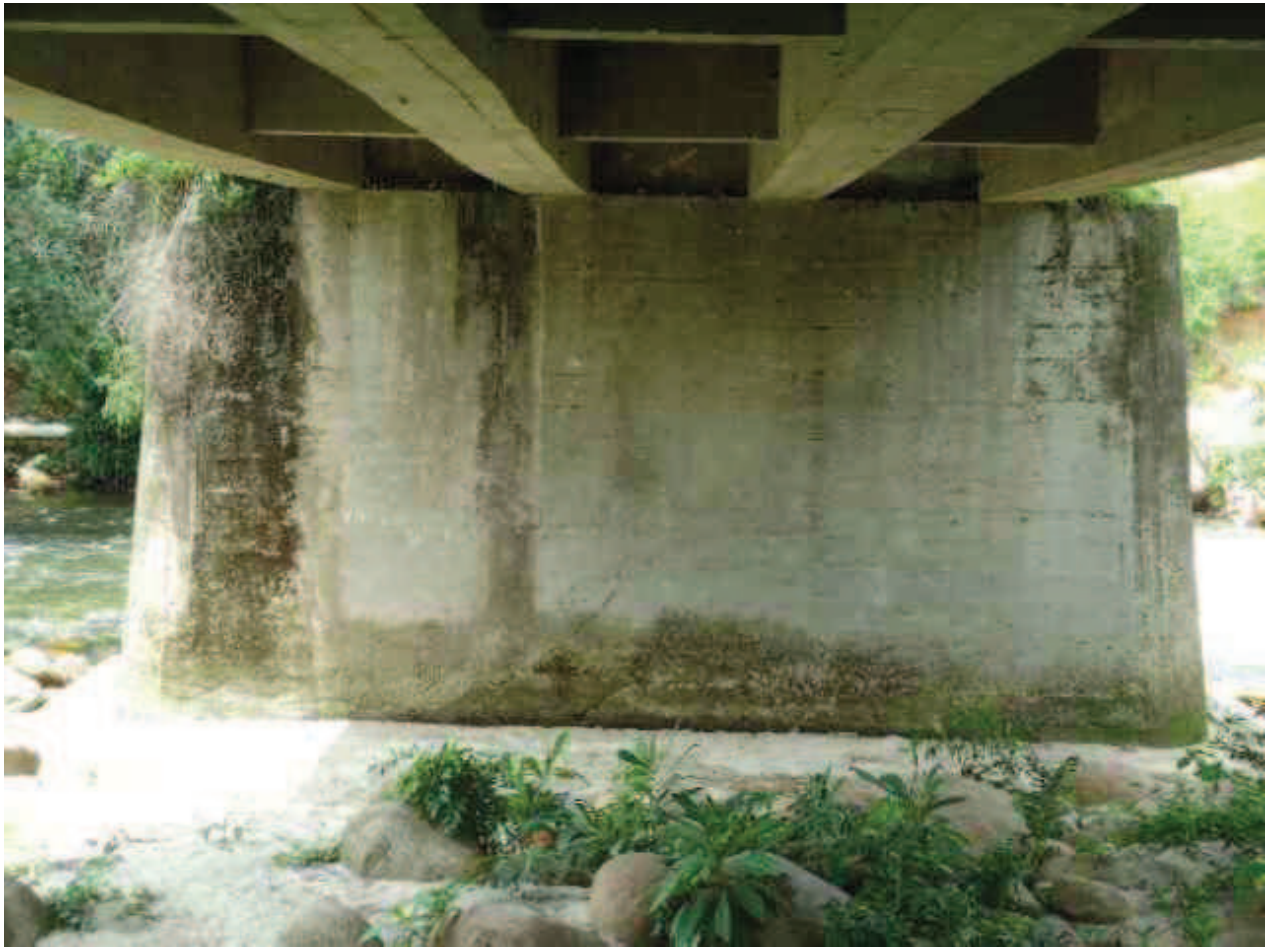
Componente.....: 8 Pilas

Calif./Mantenim....: 1 / -

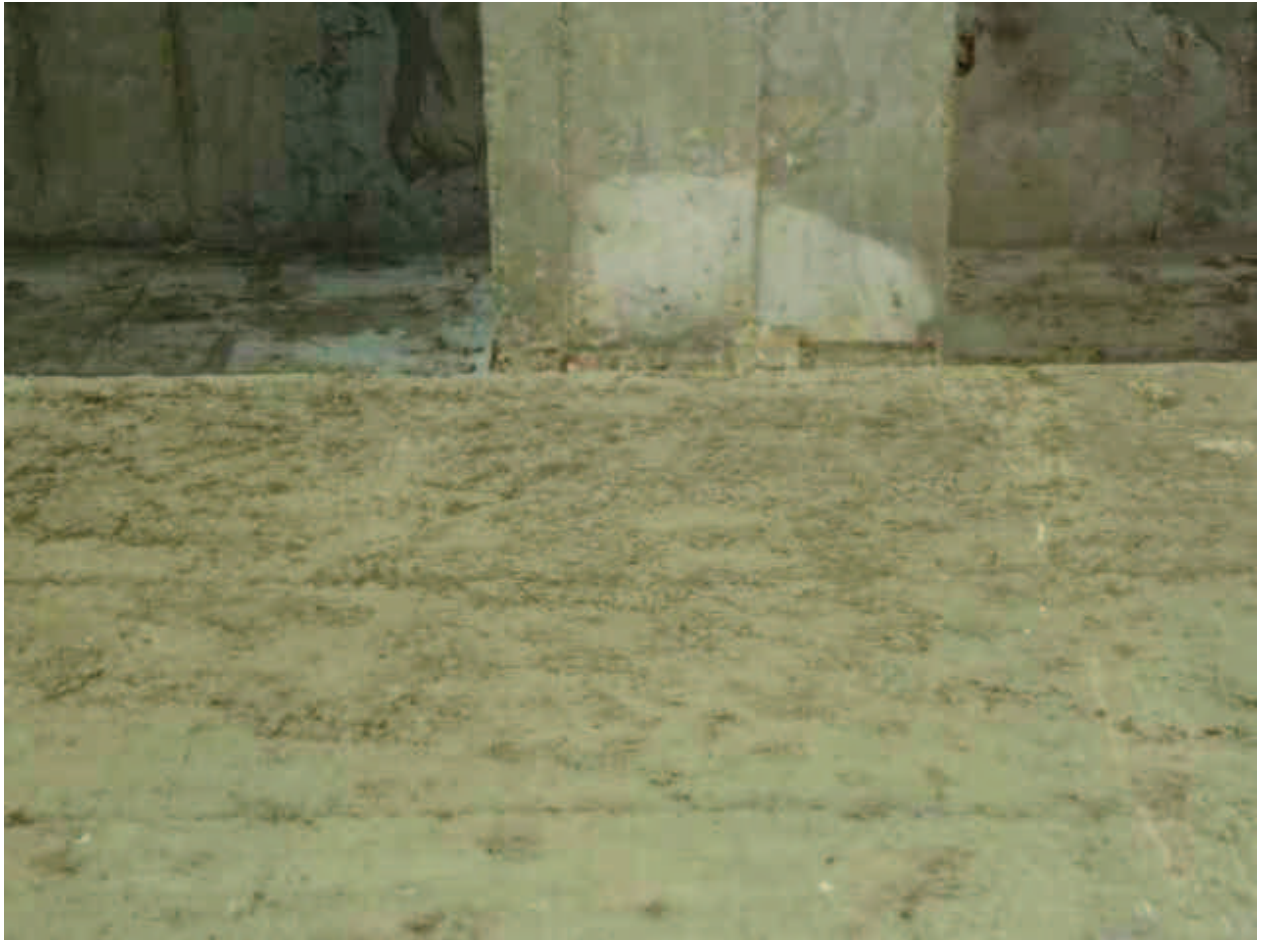
Componente.....: 9 Apoyos

Calif./Mantenim....: 0 / -

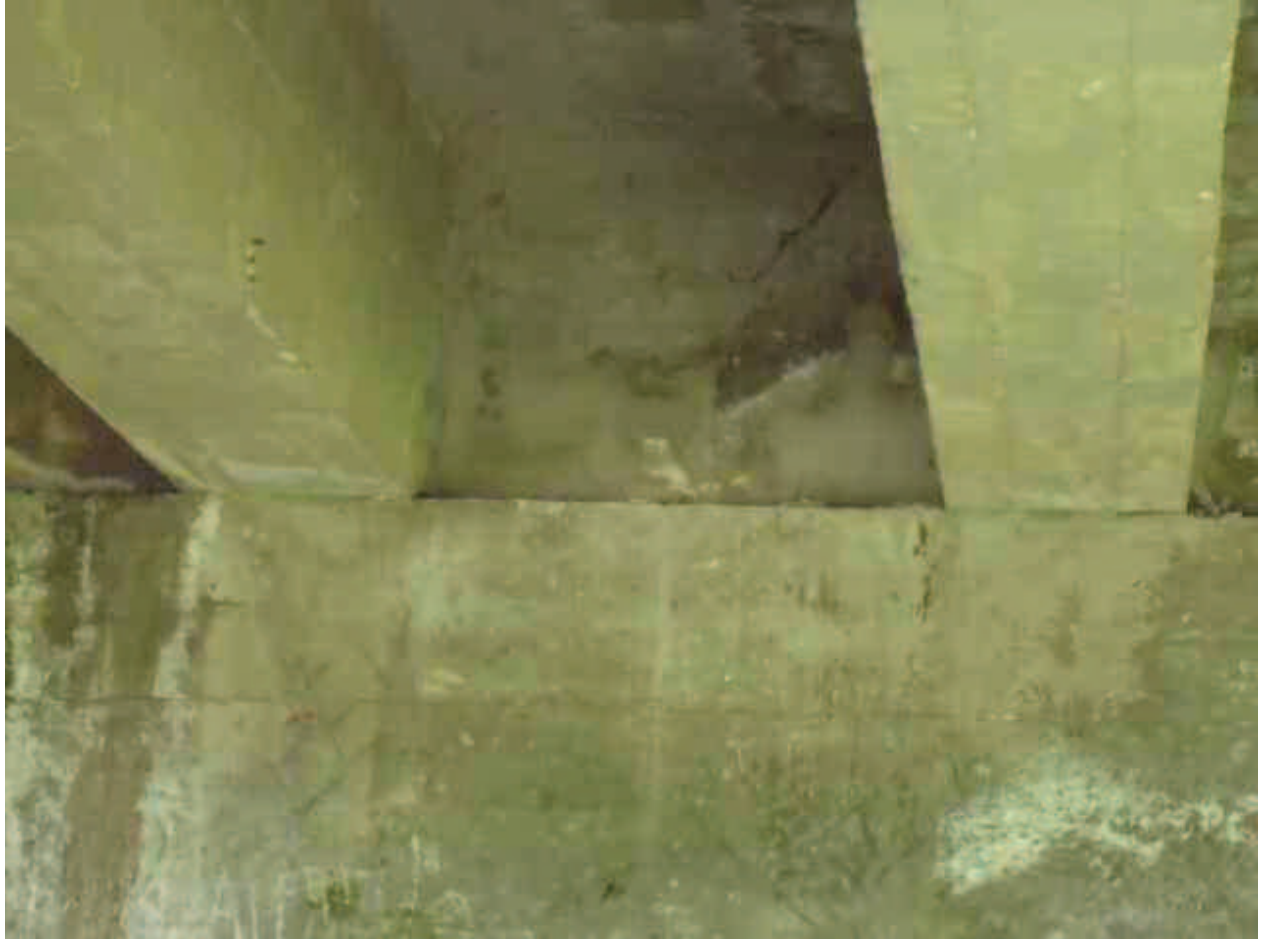
Componente.....: 9 Apoyos

Calif./Mantenim....: 0 / -

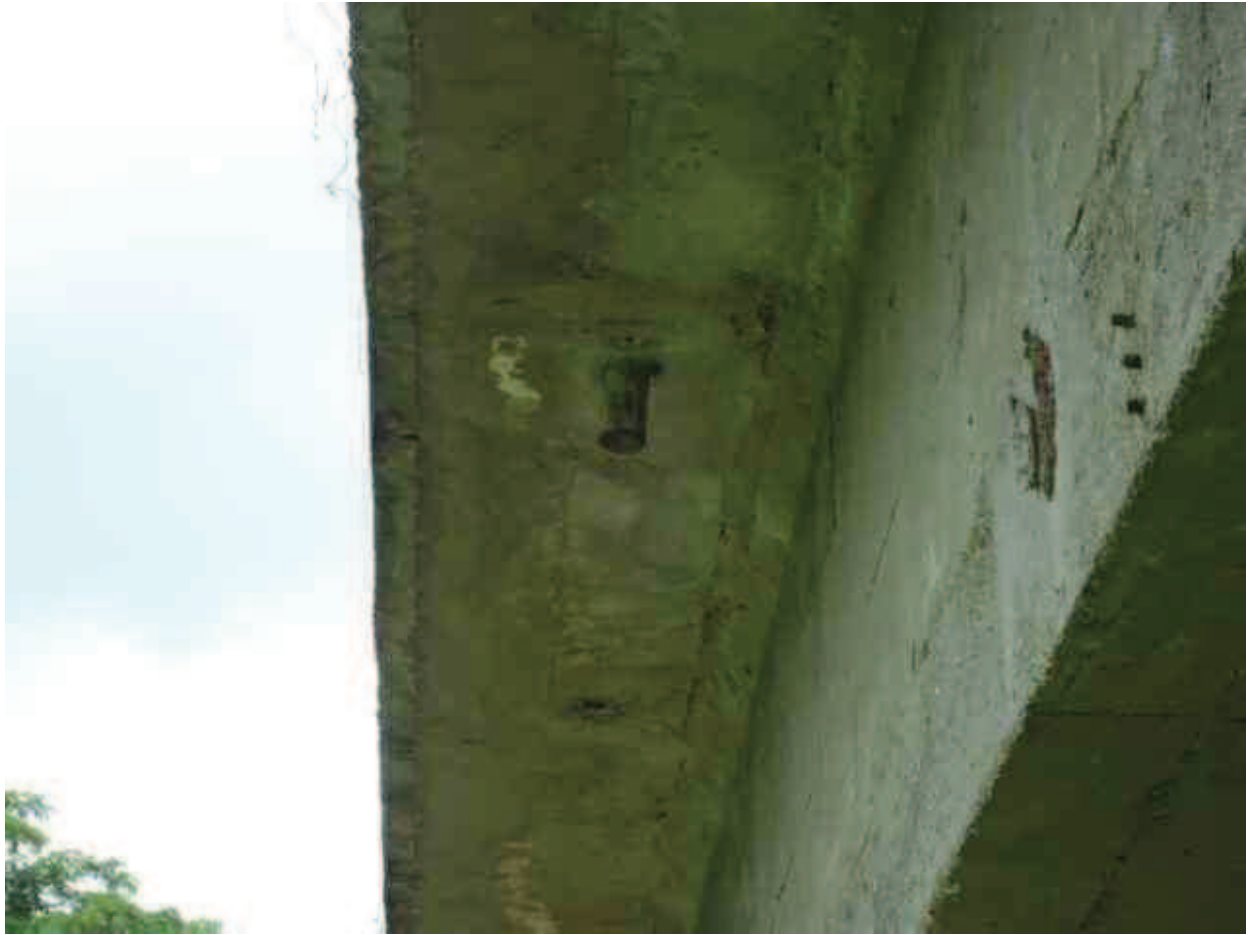
Componente.....: 10 Losa

Calif./Mantenim....: 2 / -

Daño/Observaciones.: Alargar algunos drenes fracturados.

Tipo de daño.....: Infiltración

Reparaciones.....: E Reparación de drenes

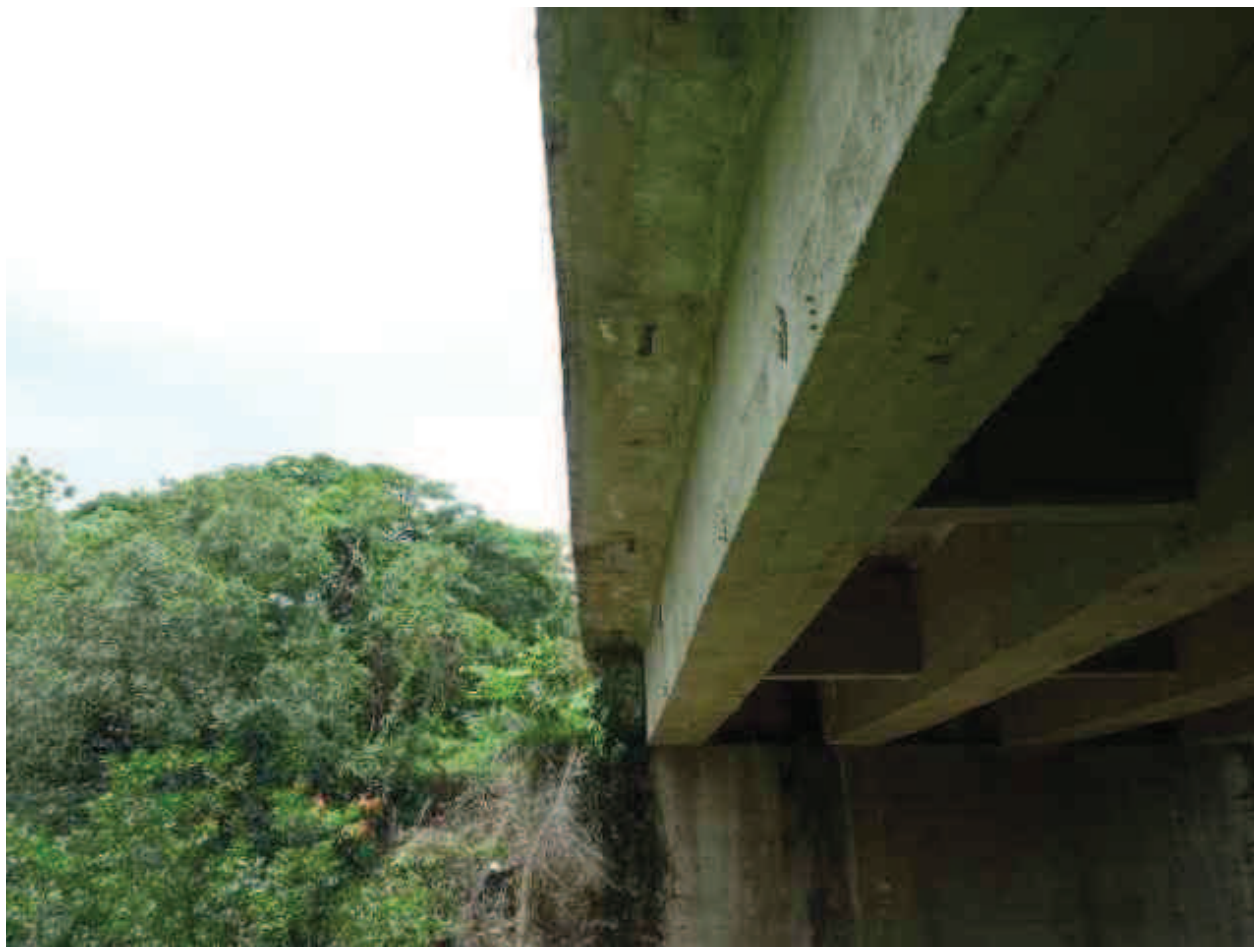
Componente.....: 10 Losa

Calif./Mantenim....: 2 / -

Daño/Observaciones.: Alargar algunos drenes fracturados.

Tipo de daño.....: Infiltración

Reparaciones.....: E Reparación de drenes

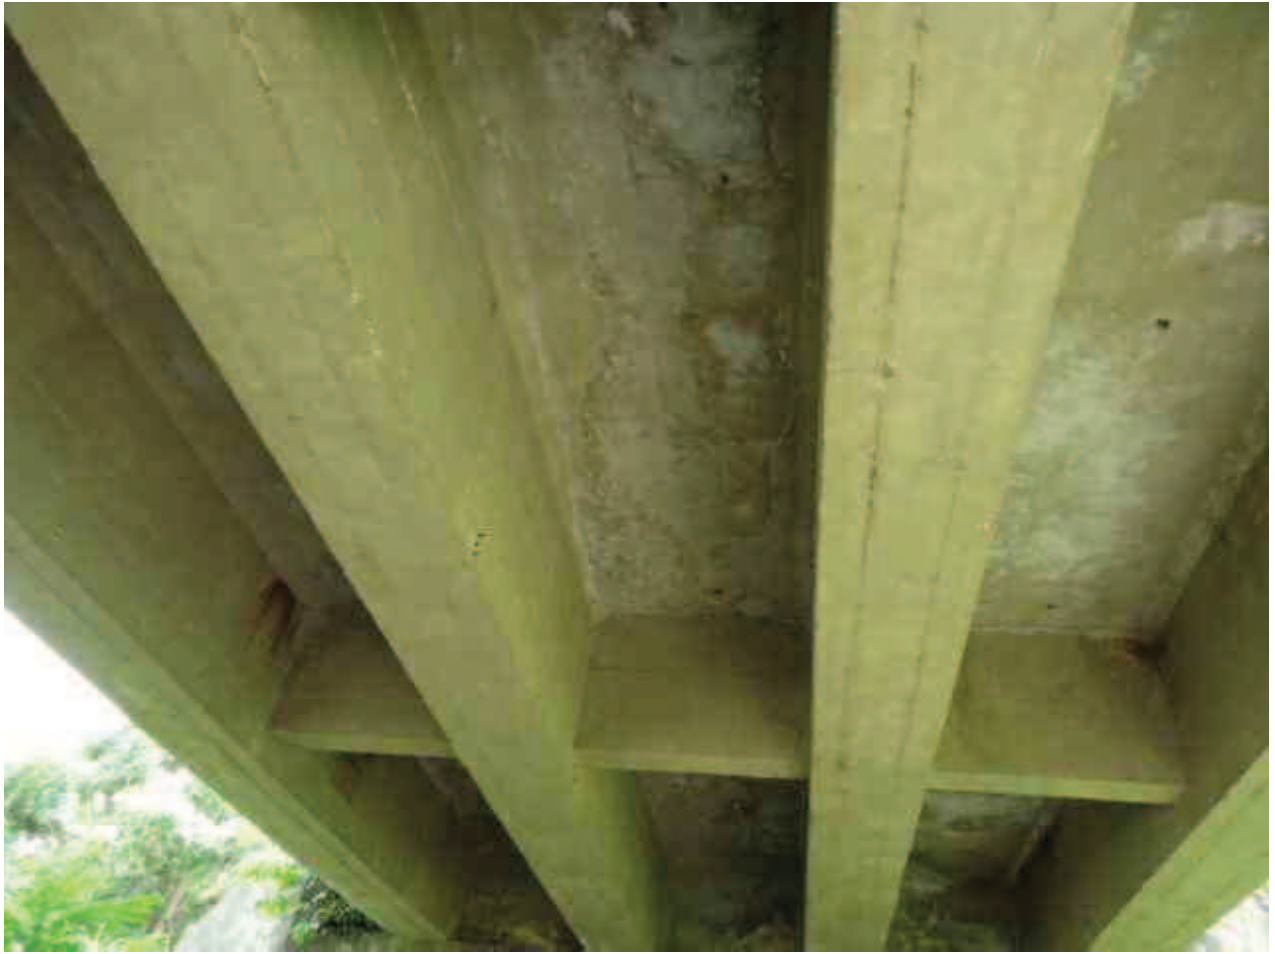
Componente.....: 11 Vigas/Largueros/Diafragmas

Calif./Mantenim....: 1 / -

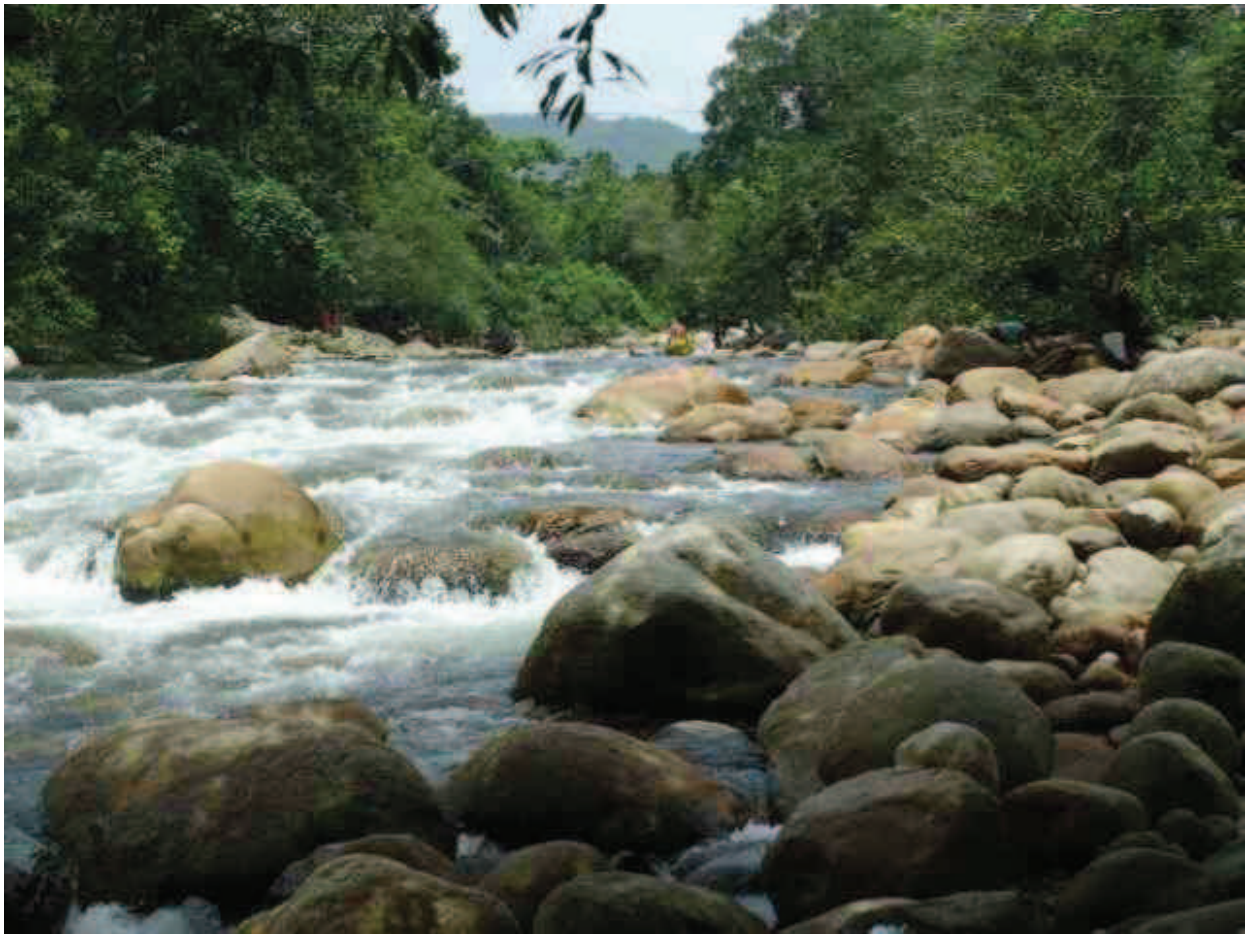
Componente.....: 15 Cauce

Calif./Mantenim....: 0 / -

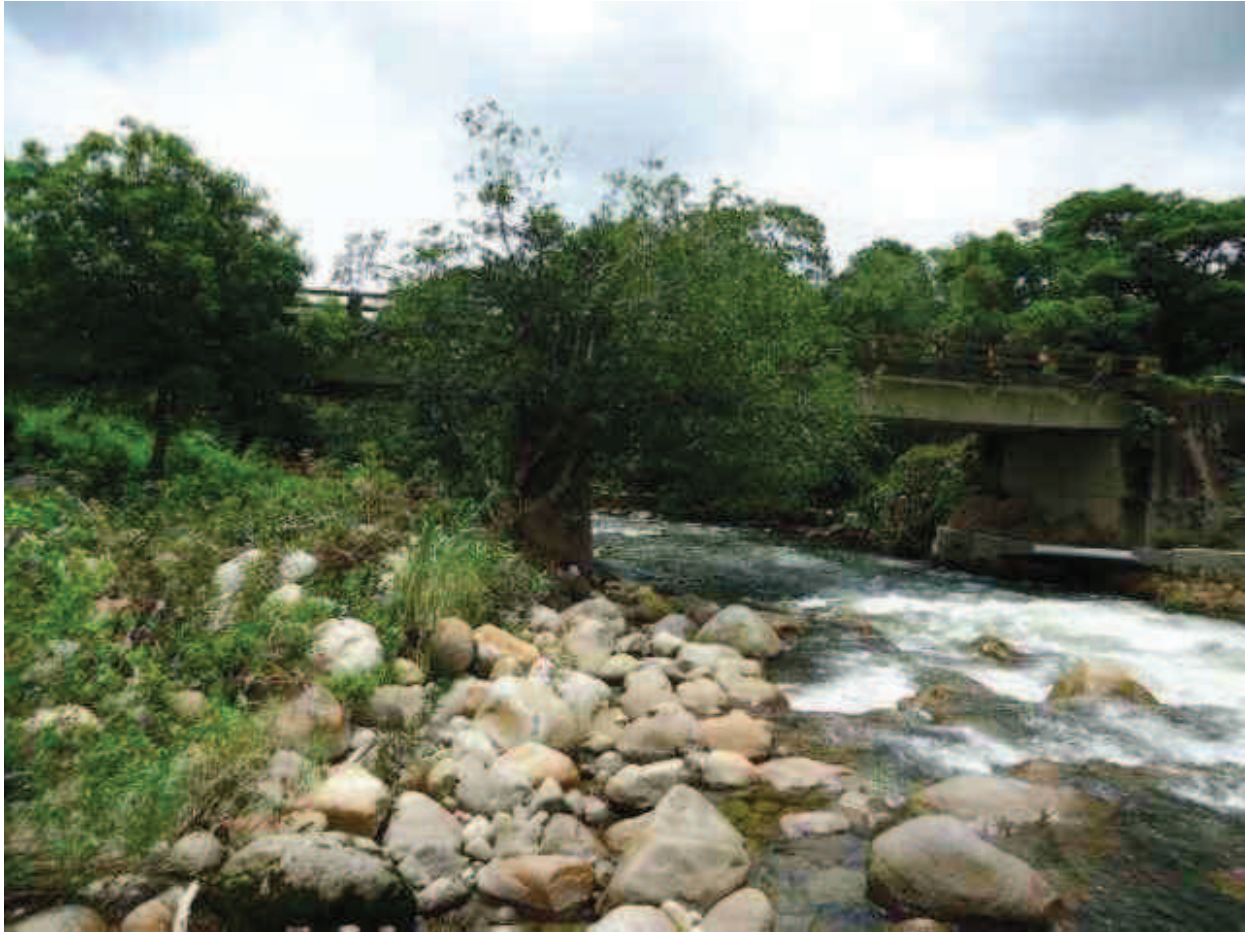
Componente.....: 17 Puente en general

Calif./Mantenim....: 1 / -

Daño/Observaciones.: Al puente se le hicieron reparaciones en el sistema de drenaje, sin embargo se requiere complementar el arreglo de los drenes.
Protegieron la cimentación de la pila para evitar la socavación, arregla que en la actualidad se aprecia en buen estado.
