SDC/INV	SiPuCol	Fecha	Hoja
	Informe de inventario	12/09/12	1
13-9009-005.00 Ancho			
Regional.....: 13 Guajira			
Ruta.....: Transversal del Caribe			
Carretera.....: Río Palomino - Riohacha			
Lado de la car...: 0			
Abscisa.....: 13+0222			
No del registro..: 931			
Año de construcción.....: 1972			
Año de la última reconstrucción.....:			
Paso Superior/Inferior.....: S			
Dir. de abs. de la carretera principal.:			
Requisitos de la inspección.....: 0 Nada			
Recolección de datos : Fecha.....: 2012.05.28			
: Iniciales.....: RDO			
Posición geográfica..:			
Latitud: 11 gra 12,359 min N Longitud: 73 gra 27,71 min O Altitud: 123 m			
Geometría: Número de luces.....: 2			
Longitud de la luz menor (m): 21,15			
Longitud de la luz mayor (m): 21,15			
Longitud total(m): 42,30			
Ancho del tablero.....(m): 9,20			
Ancho del separador.....(m): 0,00			
Ancho del andén izquierdo(m): 0,00			
Ancho del andén derecho..(m): 0,00

SDC/INV		SiPuCol			Fecha			Hoja
13-9009-005.00 Ancho		Informe de inspección principal			10/07/12			4
Número de componente Trabajo - Descripción del daño Tipo de daño	Califi	Man ten	Ins Esp	Obras de reparación			Fotos	
				T P	Can ti	Año		Costo
1 Superficie del puente

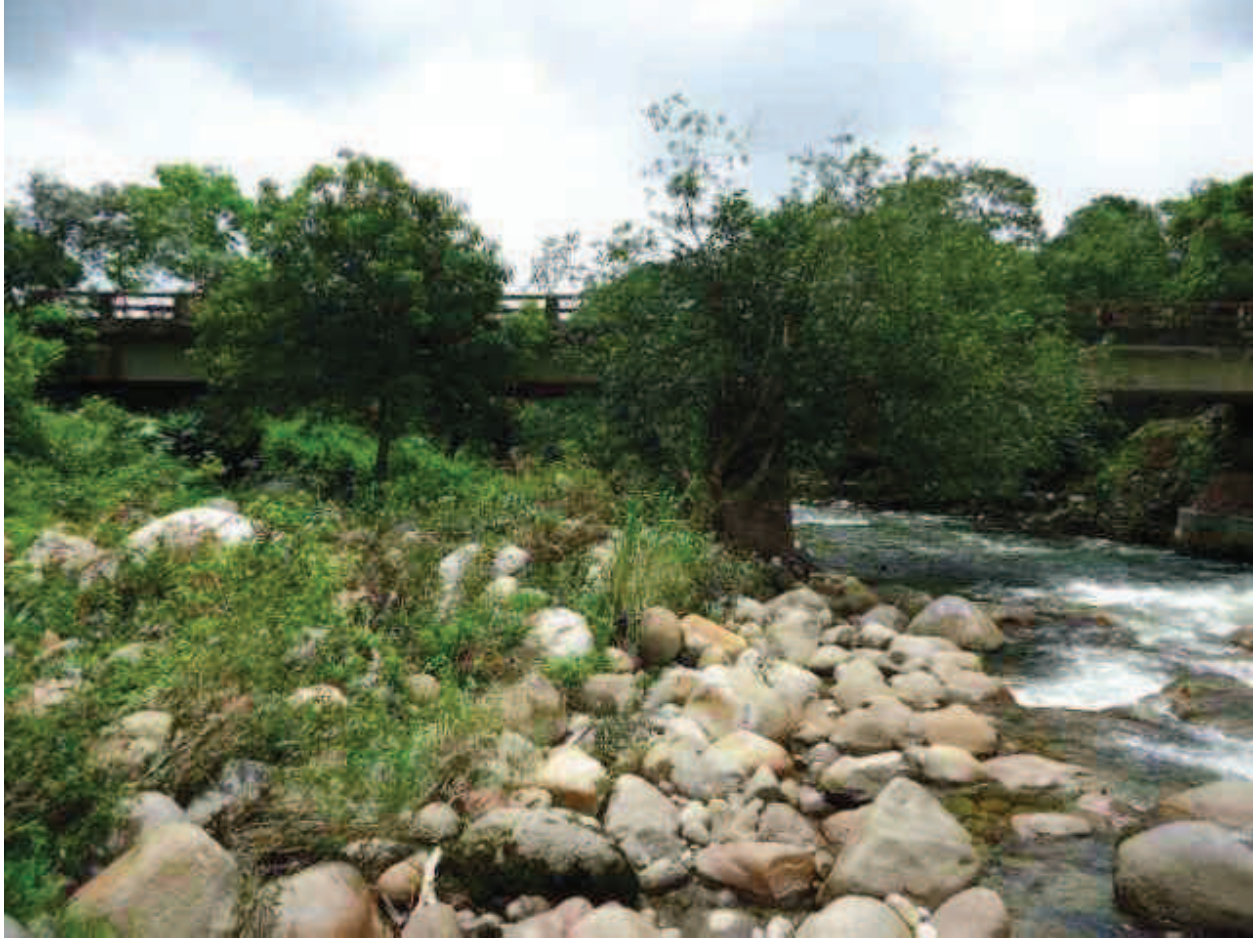
Componente.....: 17 Puente en general

Calif./Mantenim....: 1 / -

Daño/Observaciones.: Al puente se le hicieron reparaciones en el sistema de drenaje, sin embargo se requiere complementar el arreglo de los drenes.
Protegieron la cimentación de la pila para evitar la socavación, arregla que en la actualidad se aprecia en buen estado.
