SDC/INV	SiPuCol	Fecha	Hoja
	Informe de inspección principal	30/08/12	1
13-9009-008.00 Sin nombre II			
Regional.....: 13 Guajira			
Ruta.....: Transversal del Caribe			
Carretera.....: Río Palomino - Riohacha			
Lado de la car...: 0			
Abscisa.....: 29+0908			
No del registro...: 934			
Año de construcción.....:			
Año de la última reconstrucción.....:			
Paso Superior/Inferior.....: S			
Dir. de abs. de la carretera principal.: E			
Requisitos de la inspección.....: 0 Nada			
Recolección de datos : Fecha.....: 2012.05.28			
: Iniciales.....: RDO			
Posición geográfica..:			
Latitud: 11 gra 12,824 min N Longitud: 73 gra 18,872 min O Altitud: 32 m			
Geometría: Número de luces.....: 1			
Longitud de la luz menor (m): 11,00			
Longitud de la luz mayor (m): 11,00			
Longitud total (m): 11,00			
Ancho del tablero..... (m): 9,80			
Ancho del separador..... (m): 0,00			
Ancho del andén izquierdo (m): 0,00			
Ancho del andén derecho.. (m): 0,00

13-9009-008.00 Sin nombre II

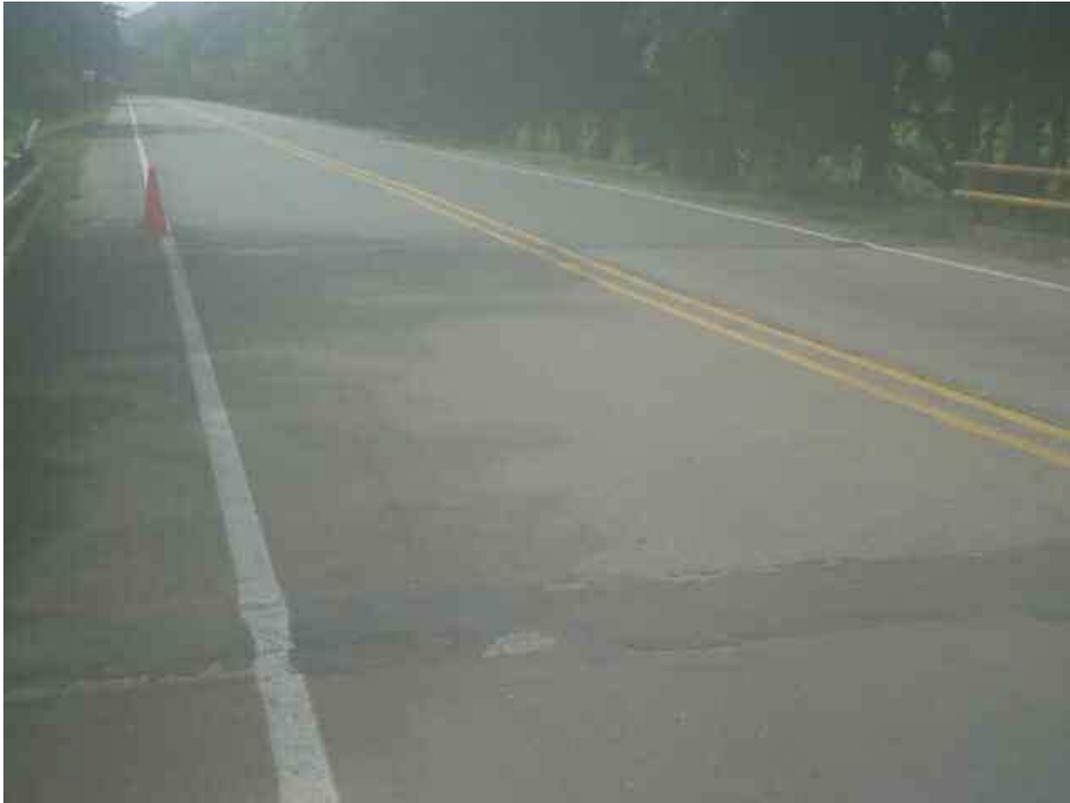
Componente.....: 1 Superficie del puente
 Calif./Mantenim....: 2 / -
 Daño/Observaciones.: Realizar bacheo en la zona de la junta de expansión.
 Tipo de daño.....: Otro
 Reparaciones.....: D Reparación de pavimento de asfalto

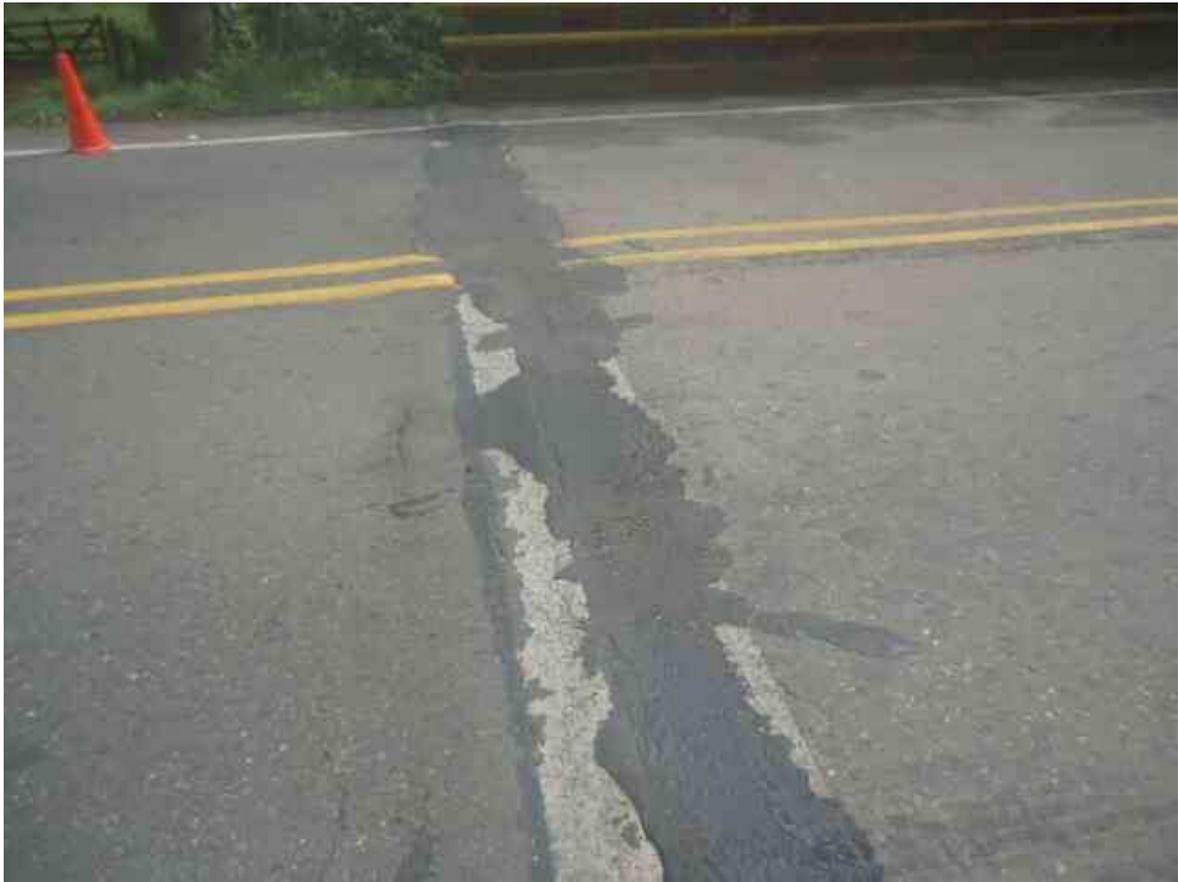
Componente.....: 2 Juntas de expansión

Calif./Mantenim....: 1 / -

Daño/Observaciones.: Cubiertas por la capa de rodadura

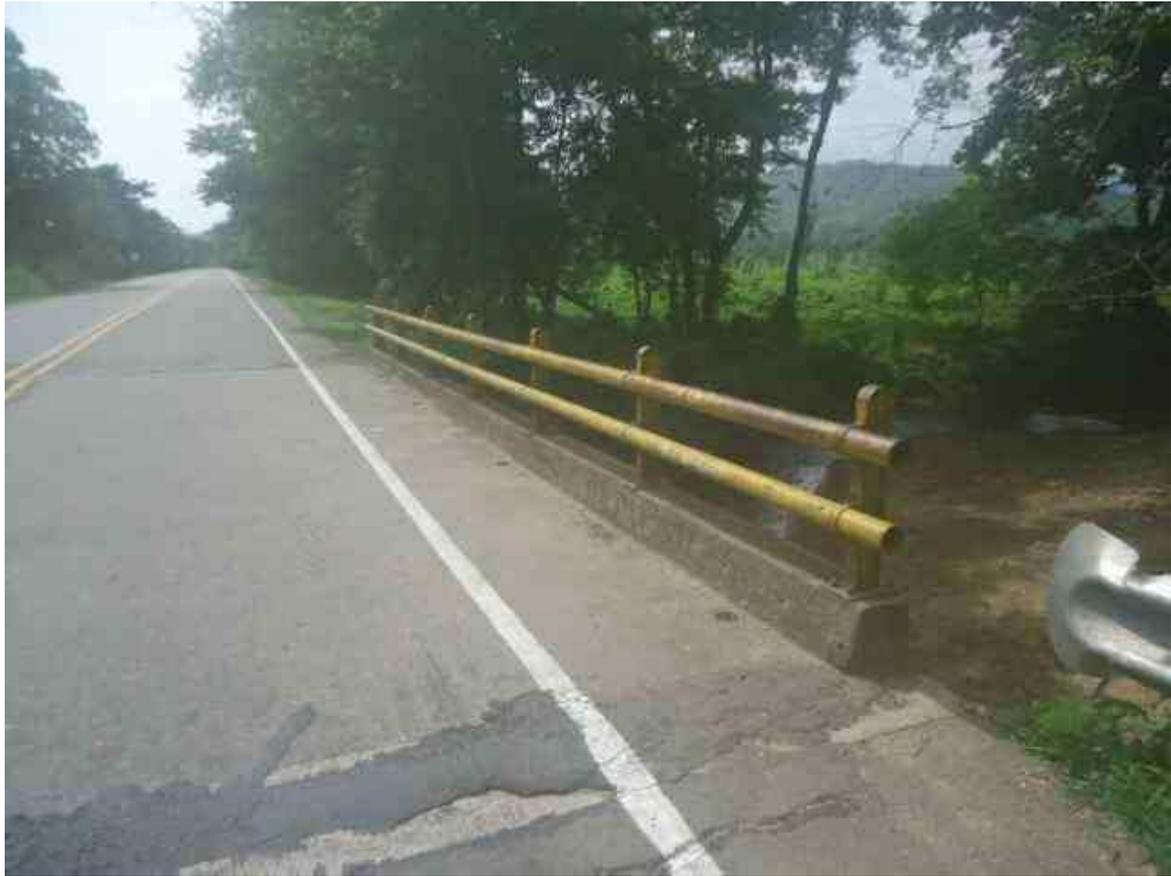
Componente.....: 4 Barandas

Calif./Mantenim....: 1 / -

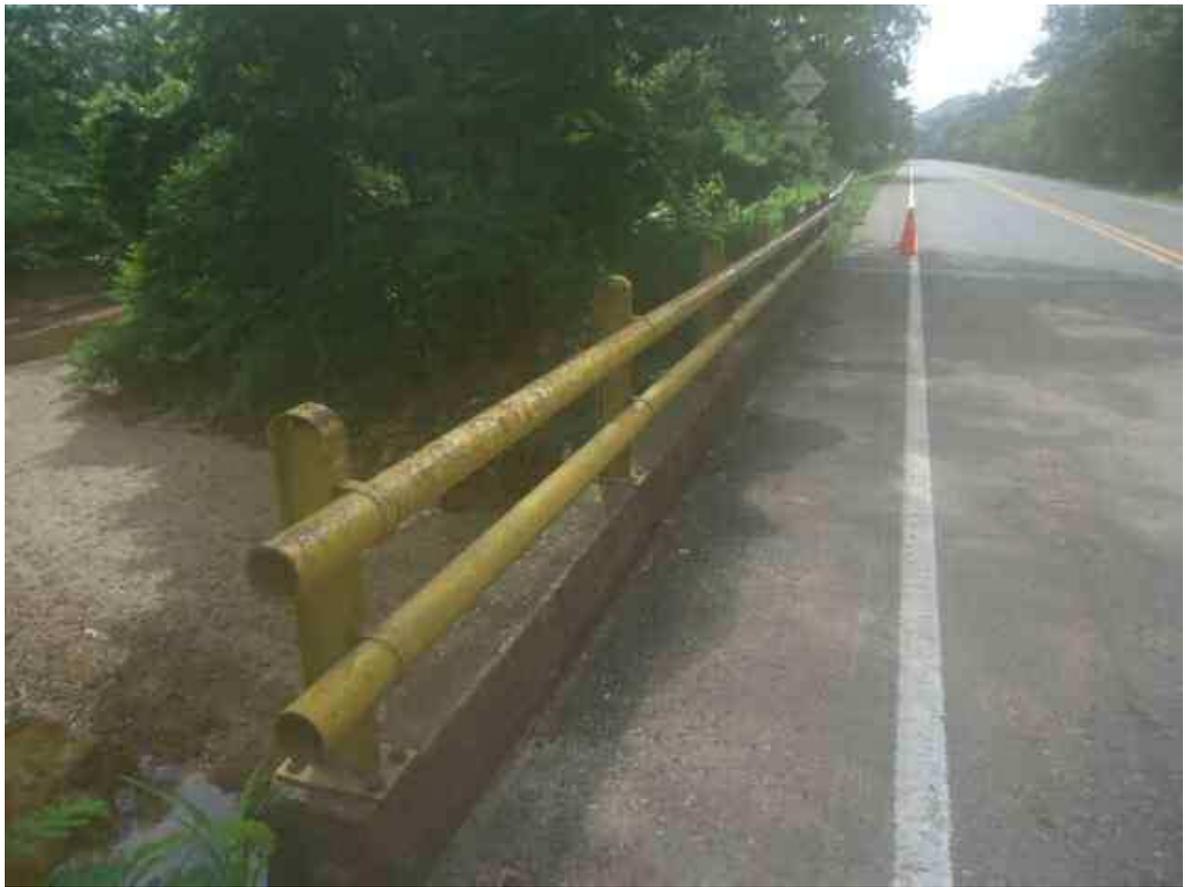
Componente.....: 4 Barandas

Calif./Mantenim....: 1 / -

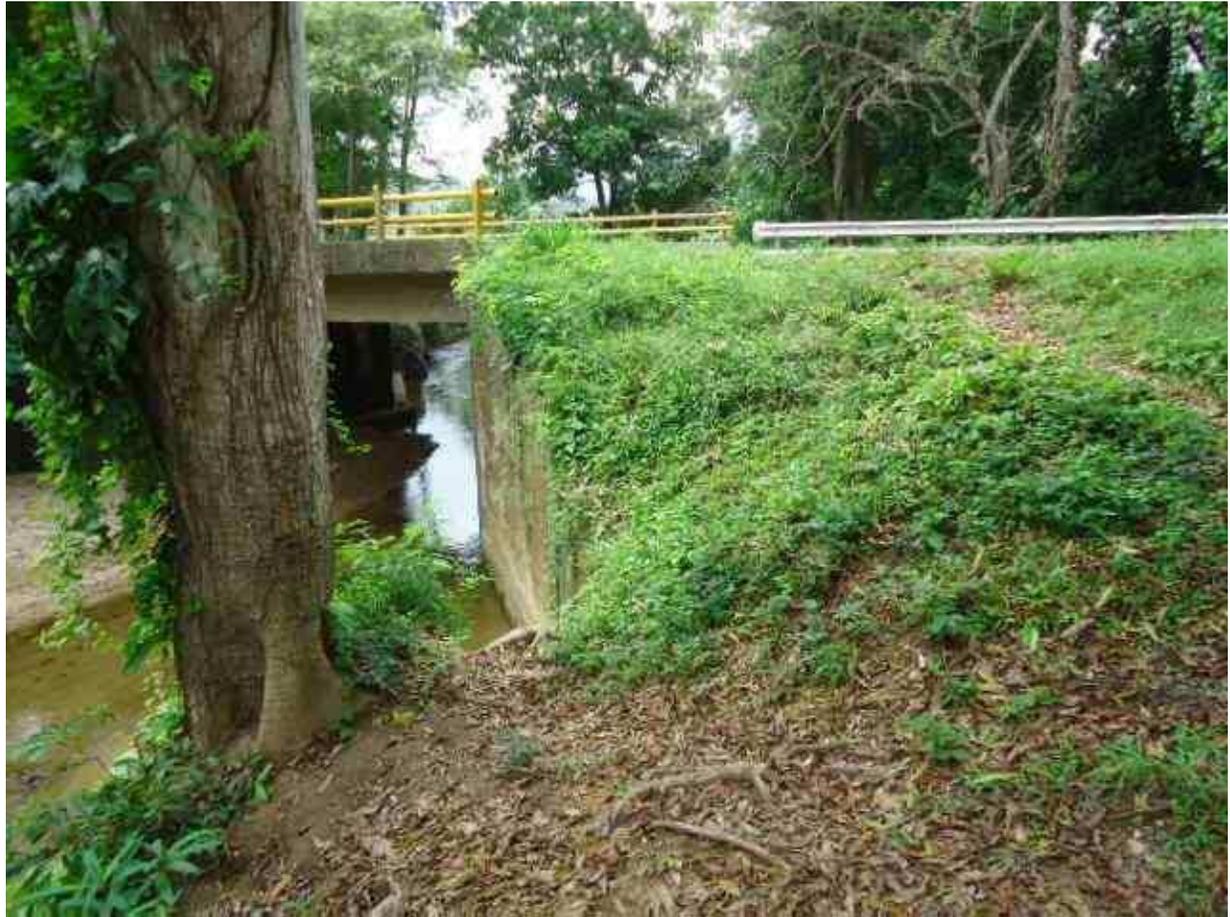
Componente.....: 5 Conos/Taludes

Calif./Mantenim....: 0 / -

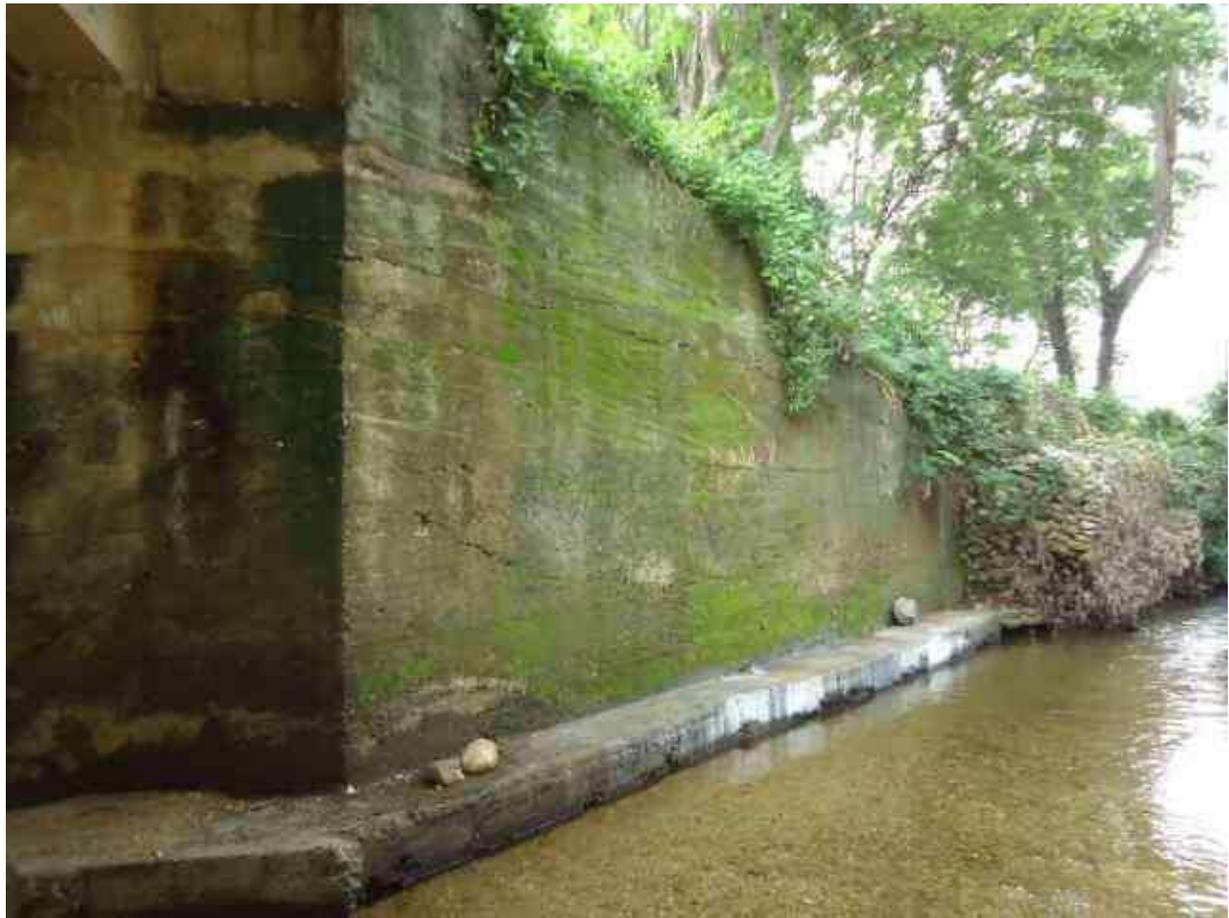
Componente.....: 6 Aletas

Calif./Mantenim....: 1 / -

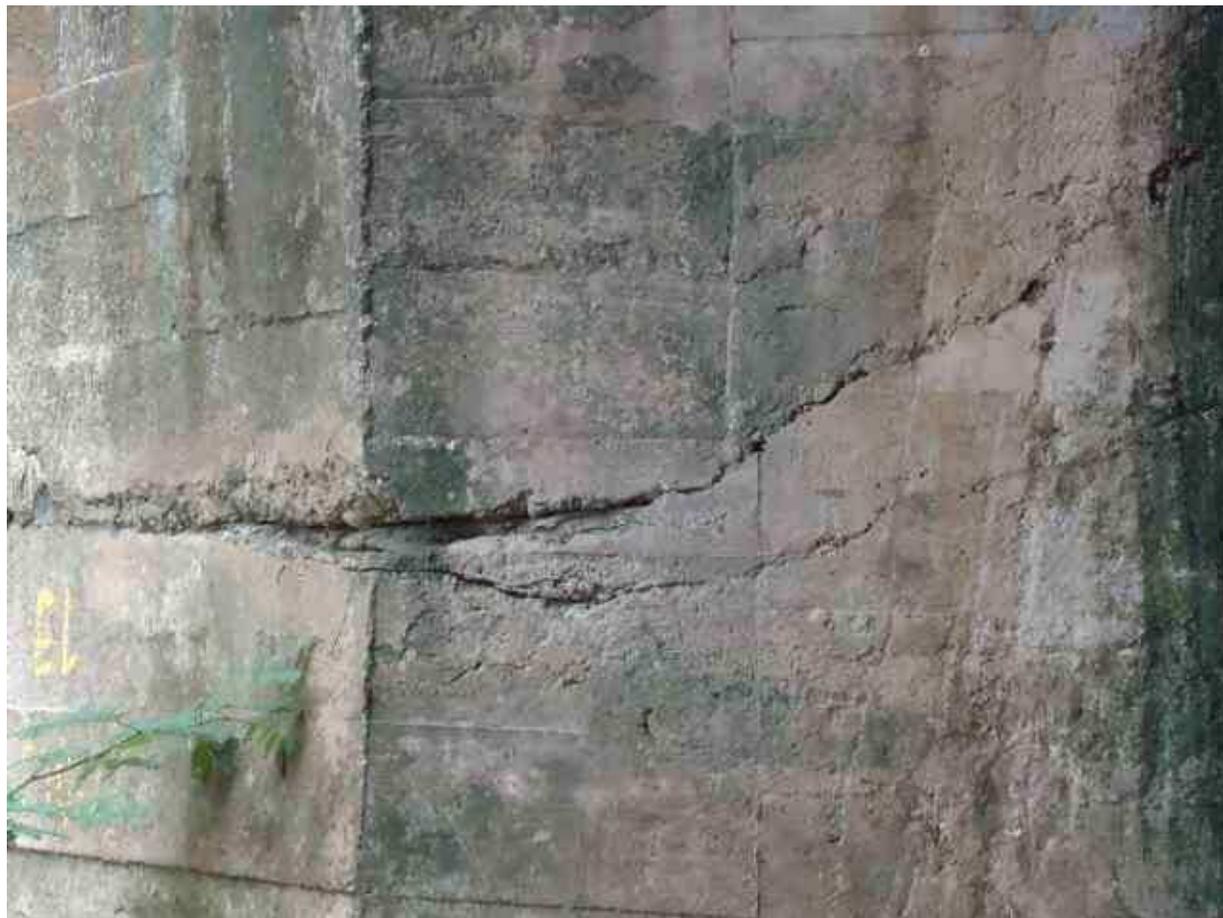
Componente.....: 7 Estribos
Calif./Mantenim....: 2 / -
Daño/Observaciones.: Grietas por construcción.
Tipo de daño.....: Otro
Reparaciones.....: A Reparación de concreto

Daño/Observaciones.: Las grietas que se presentan en los estribos y aletas, son básicamente por defectos en el proceso constructivo, al tener diferentes etapas de fundición. No se evidencia asentamientos diferenciales sustanciales que indiquen grandes esfuerzos por corte en estribos y aletas.

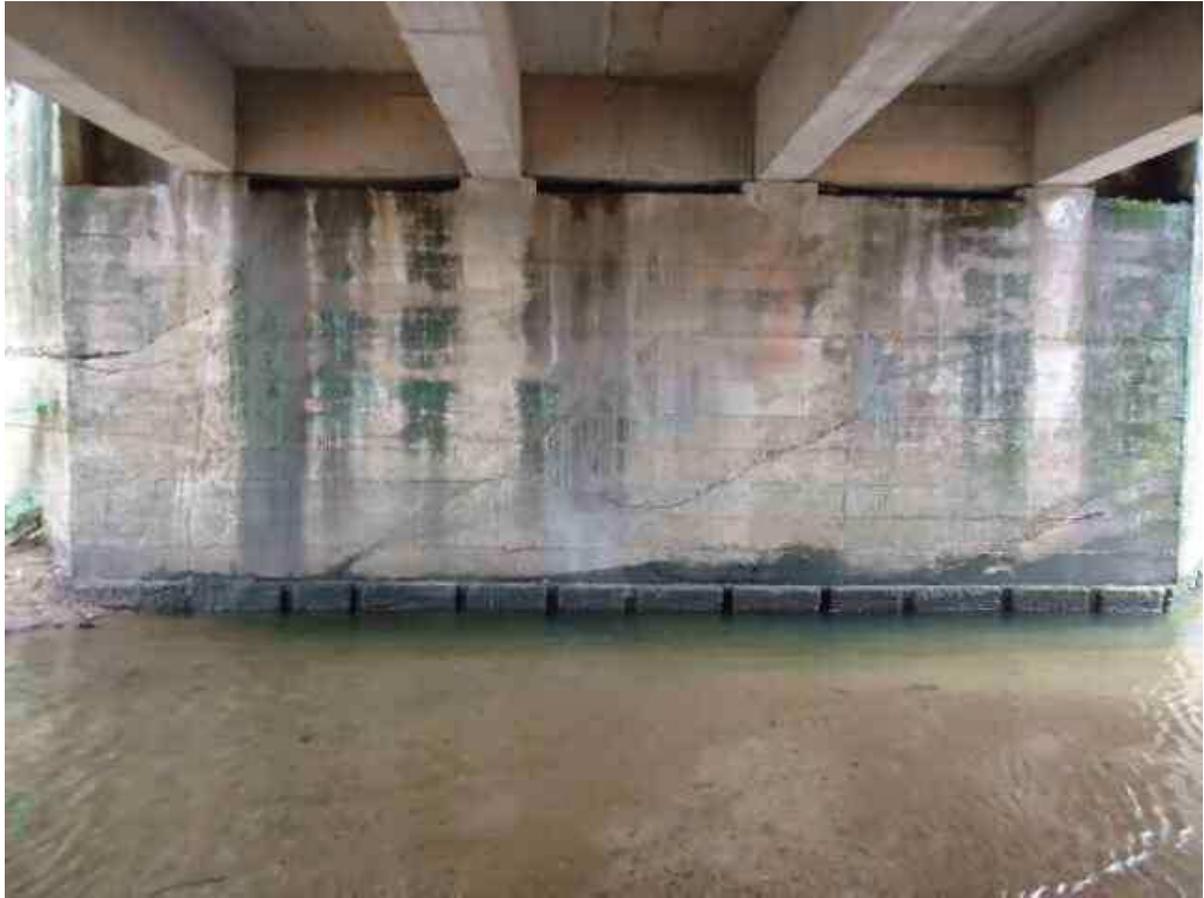
Componente.....: 7 Estribos
Calif./Mantenim....: 2 / -
Daño/Observaciones.: Grietas por construcción.
Tipo de daño.....: Otro
Reparaciones.....: A Reparación de concreto

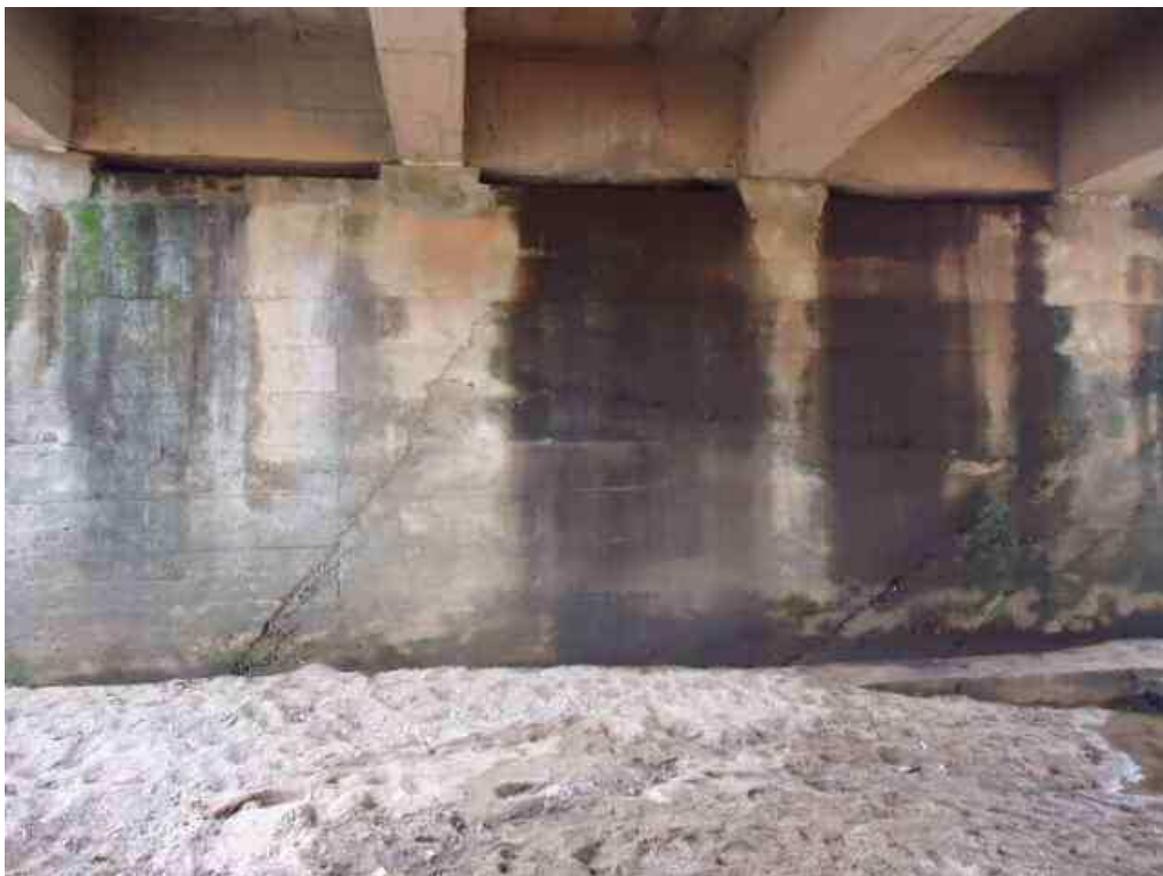
Componente.....: 7 Estribos
Calif./Mantenim....: 2 / -
Daño/Observaciones.: Grietas por construcción.
Tipo de daño.....: Otro
Reparaciones.....: A Reparación de concreto

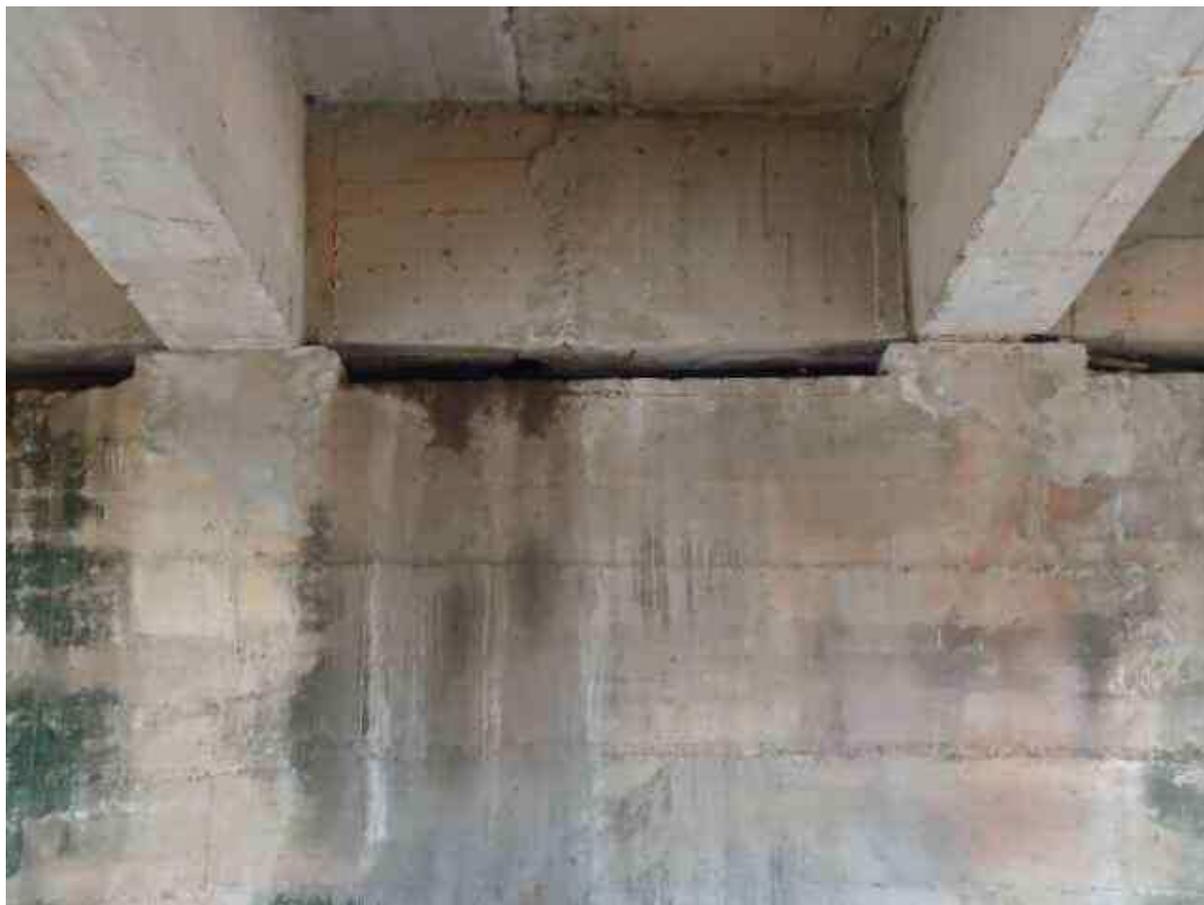
Componente.....: 9 Apoyos

Calif./Mantenim....: 0 / -

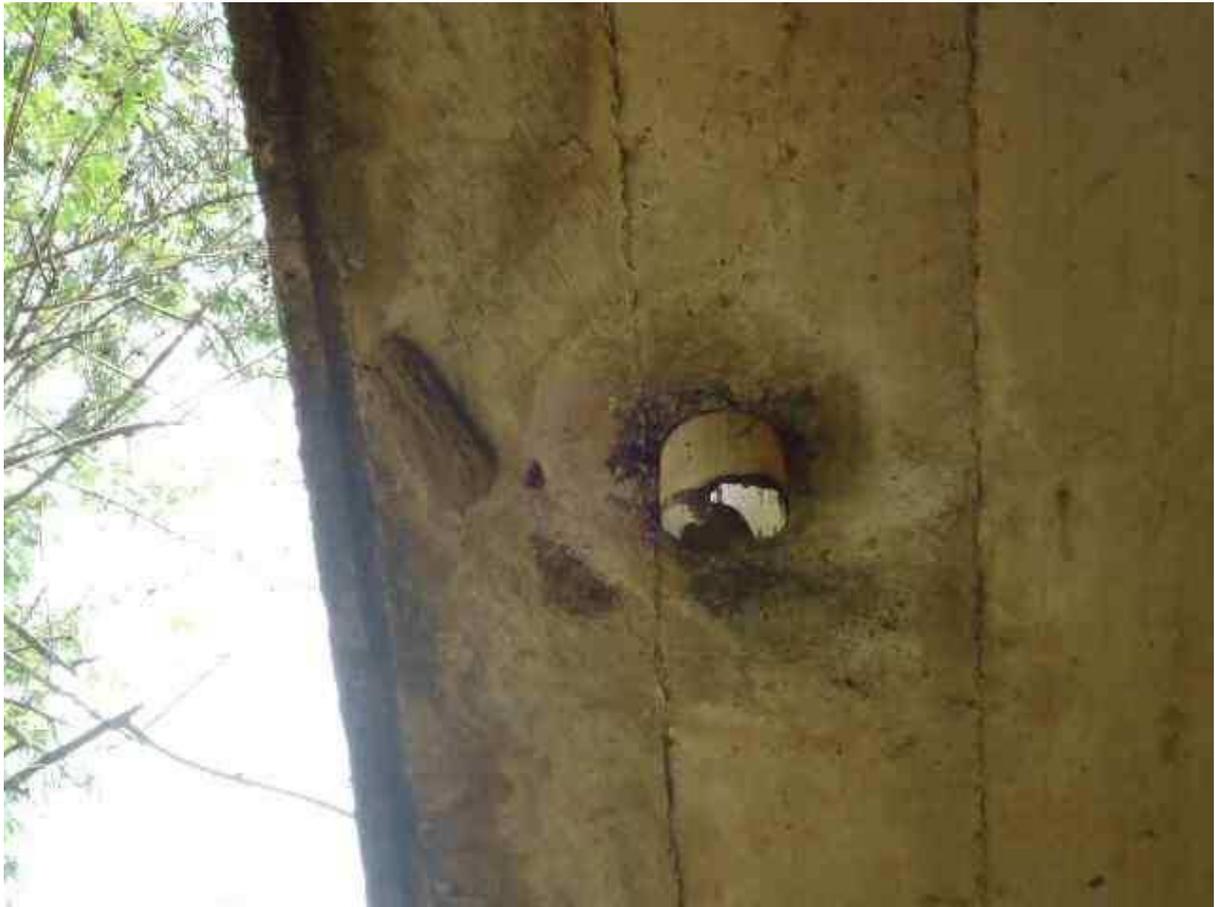
Componente.....: 10 Losa

Calif./Mantenim....: 2 / -

Daño/Observaciones.: Reparacion de los drenes, alargarlos. Presentan infiltracion.

Tipo de daño.....: Infiltración

Reparaciones.....: E Reparación de drenes

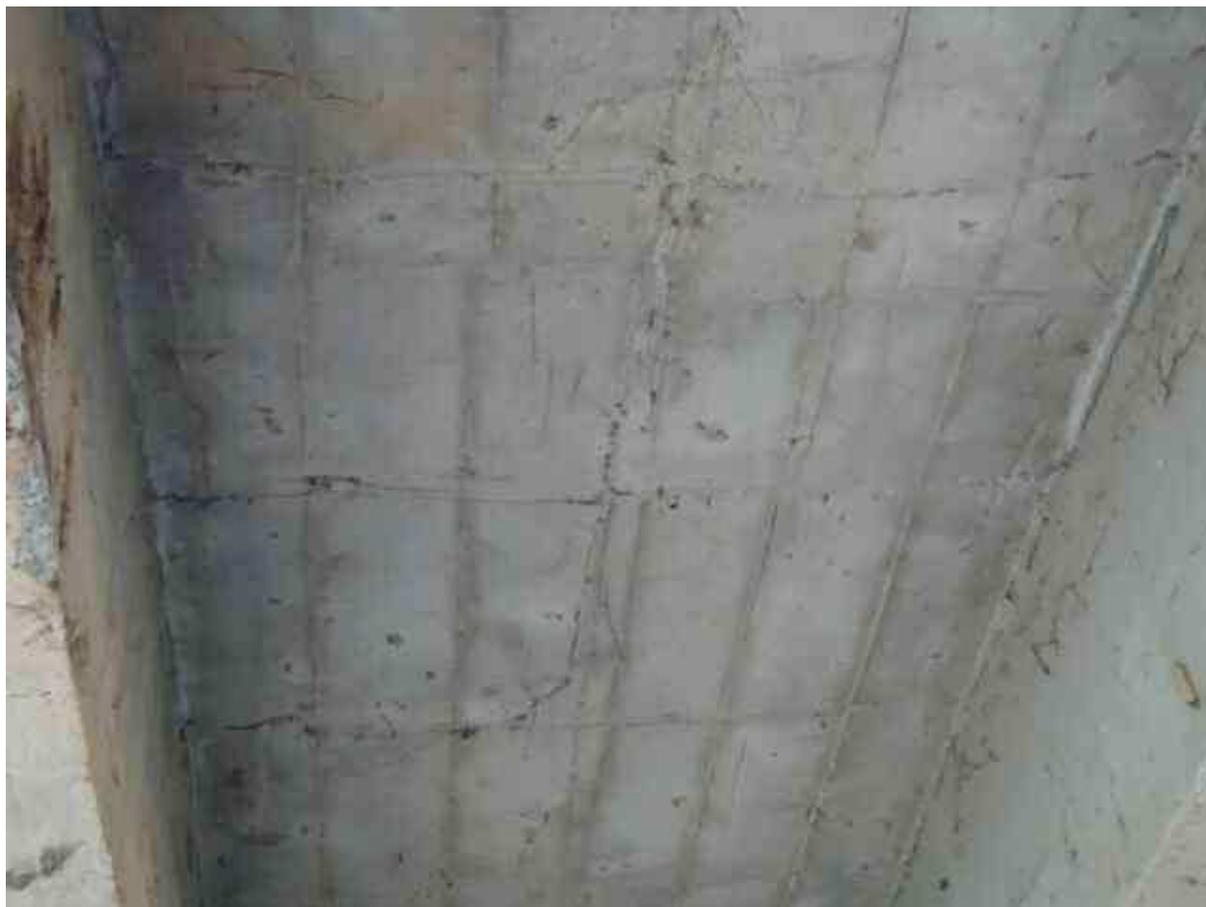
Componente.....: 10 Losa

Calif./Mantenim....: 2 / -

Daño/Observaciones.: Reparacion de los drenes, alargarlos. Presentan infiltracion.

Tipo de daño.....: Infiltración

Reparaciones.....: E Reparación de drenes

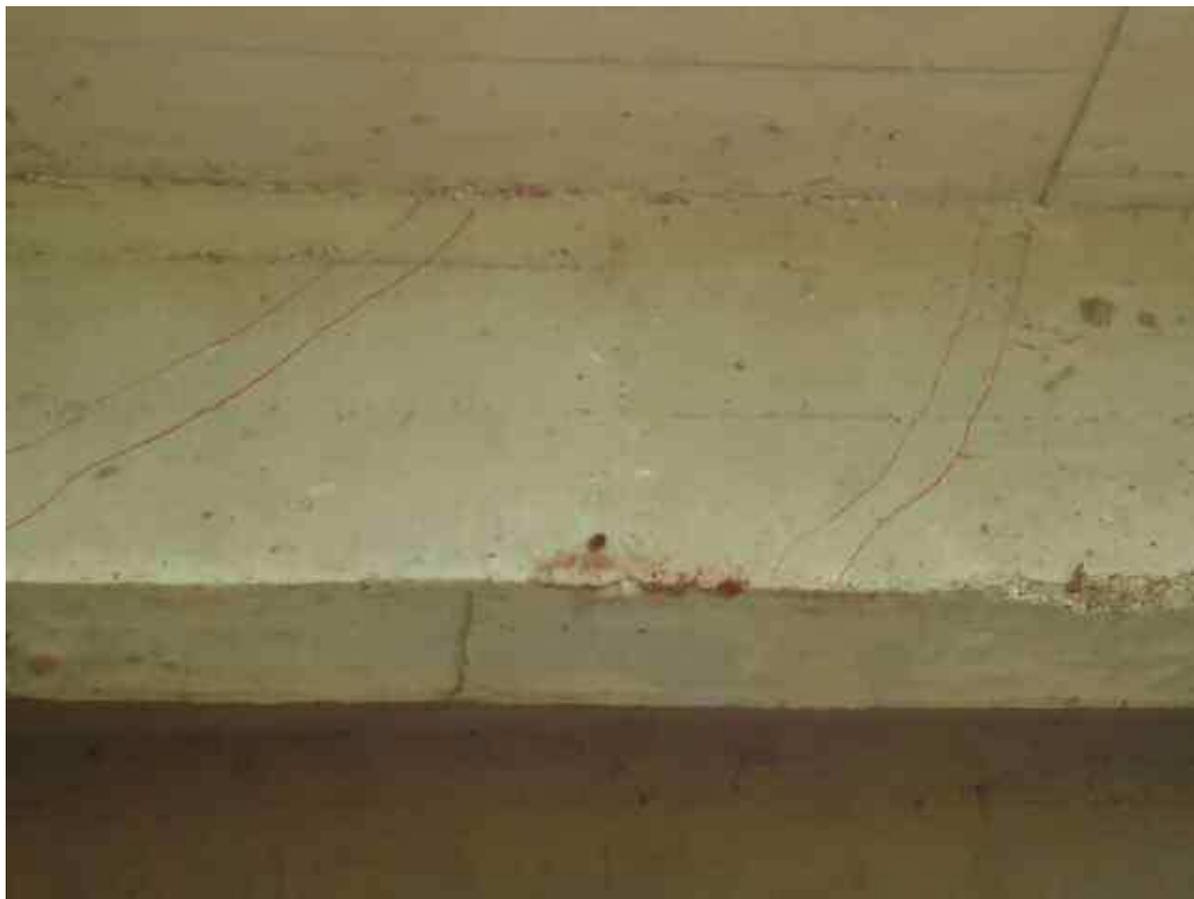
Componente.....: 11 Vigas/Largueros/Diafragmas
Calif./Mantenim....: 2 / -
Daño/Observaciones.: Presentan dos fisuras por cortante la viga 4 de longitud =0,4 m, esp=0,2mm.
Tipo de daño.....: Daño estr.(sobrecar./dis.insu)
Reparaciones.....: D Inyección de grietas

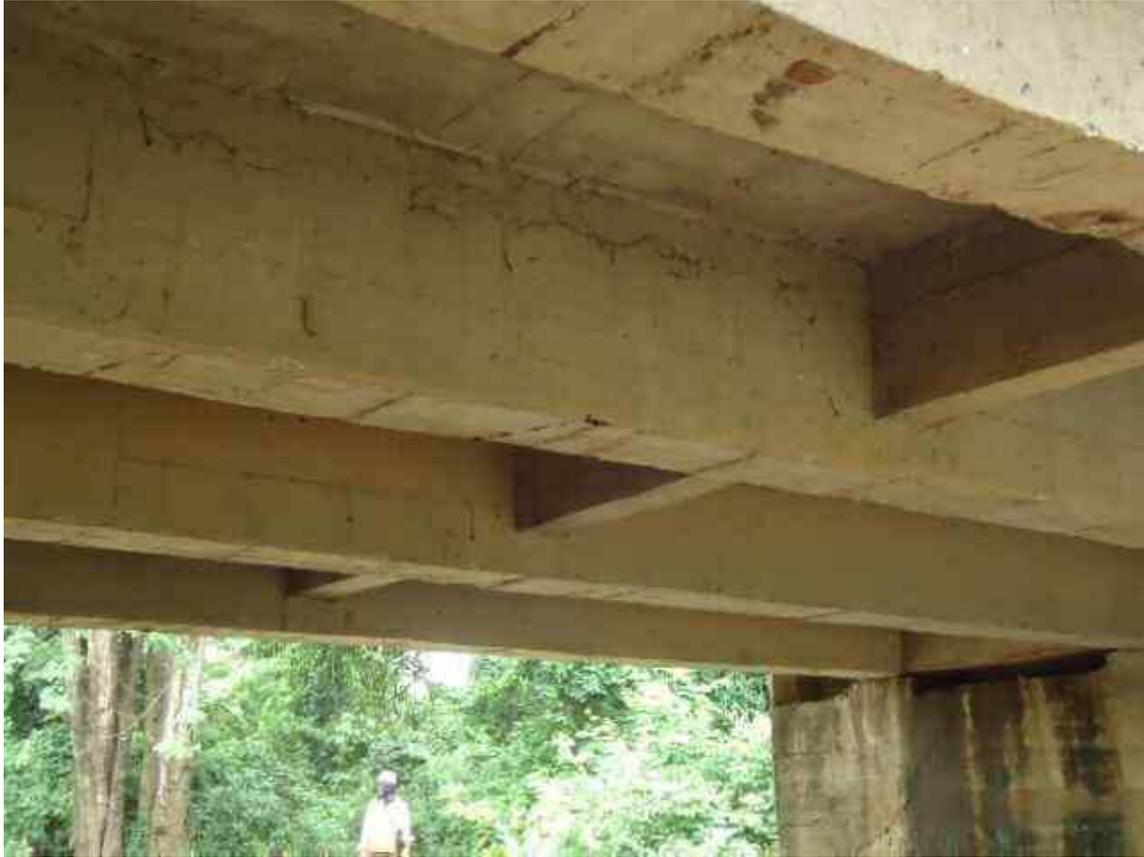
Componente.....: 11 Vigas/Largueros/Diafragmas

Calif./Mantenim....: 2 / -

Daño/Observaciones.: Presentan dos fisuras por cortante la viga 4 de longitud =0,4 m, esp=0,2mm.

Tipo de daño.....: Daño estr.(sobrecar./dis.insu)

Reparaciones.....: D Inyección de grietas

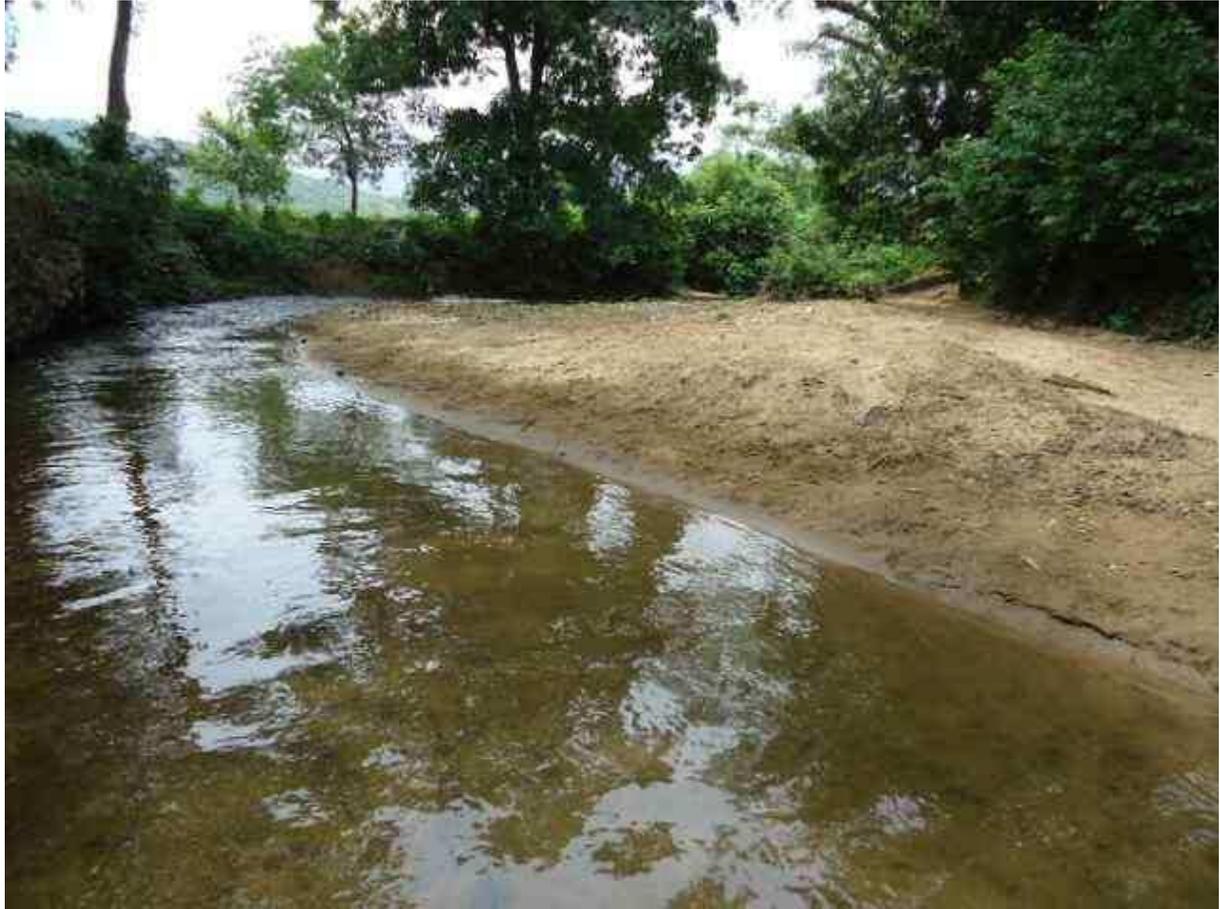
Componente.....: 15 Cauce

Calif./Mantenim....: 0 / -
