SDC/INV	SiPuCol	Fecha	Hoja
	Informe de inspección principal	30/08/12	1
13-9009-009.00 Sin nombre III			
Regional.....: 13 Guajira			
Ruta.....: Transversal del Caribe			
Carretera.....: Río Palomino - Riohacha			
Lado de la car...: 0			
Abscisa.....: 33+0167			
No del registro...: 935			
Año de construcción.....:			
Año de la última reconstrucción.....:			
Paso Superior/Inferior.....: S			
Dir. de abs. de la carretera principal.: E			
Requisitos de la inspección.....: 0 Nada			
Recolección de datos : Fecha.....: 2012.05.24			
: Iniciales.....: RDO			
Posición geográfica..:			
Latitud: 11 gra 13,059 min N Longitud: 73 gra 17,116 min O Altitud: 58 m			
Geometría: Número de luces.....: 1			
Longitud de la luz menor (m): 10,45			
Longitud de la luz mayor (m): 10,45			
Longitud total (m): 10,45			
Ancho del tablero..... (m): 9,00			
Ancho del separador..... (m): 0,00			
Ancho del andén izquierdo (m): 0,00			
Ancho del andén derecho.. (m): 0,00

13-9009-009.00 Sin nombre III

Inspección principal

Fecha.....: 2012.05.24

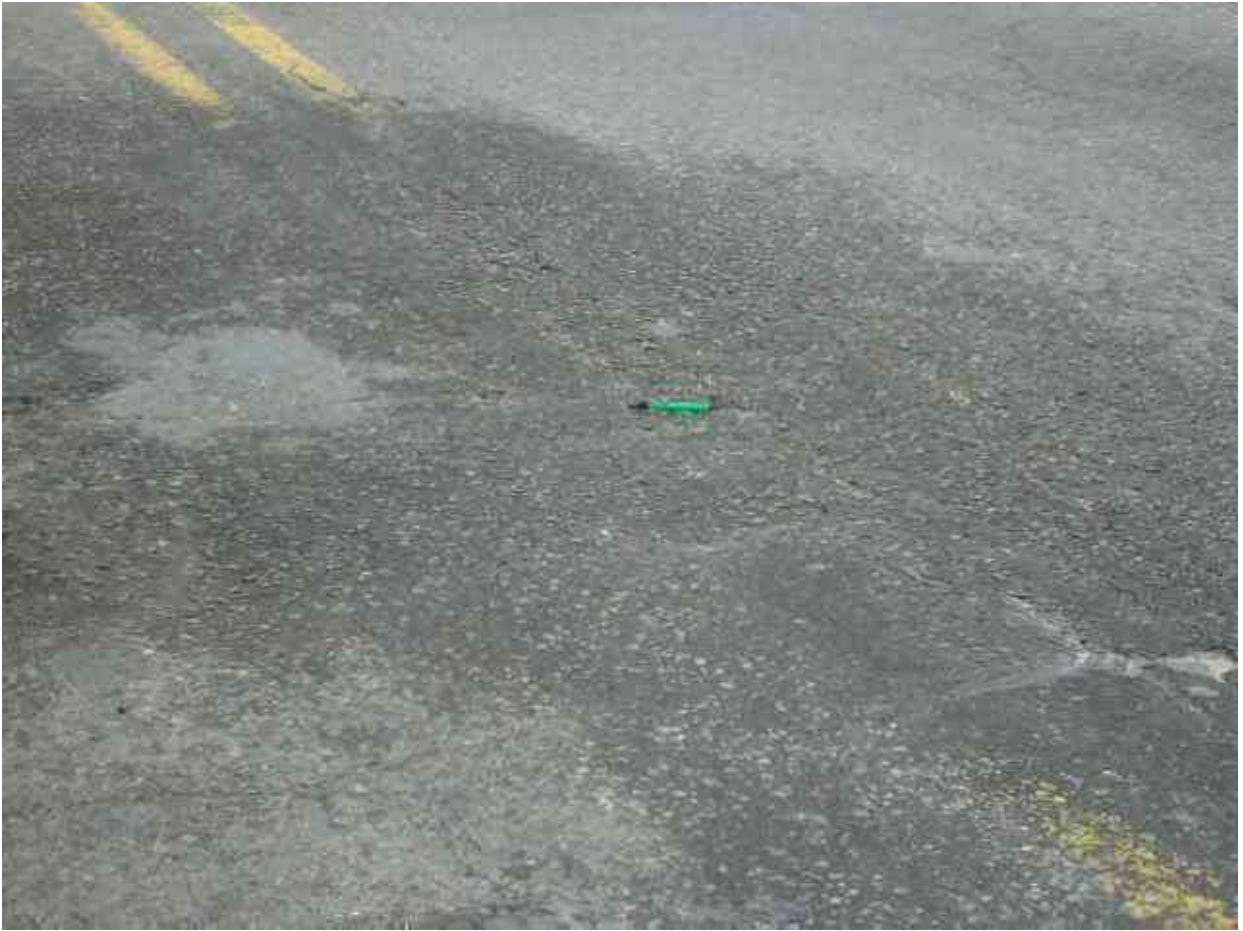
Componente.....: 1 Superficie del puente

Calif./Mantenim.....: 2 / -

Daño/Observaciones.: Piel de cocodrilo, baches pequeños.

Tipo de daño.....: Otro

Reparaciones.....: D Reparación de pavimento de asfalto

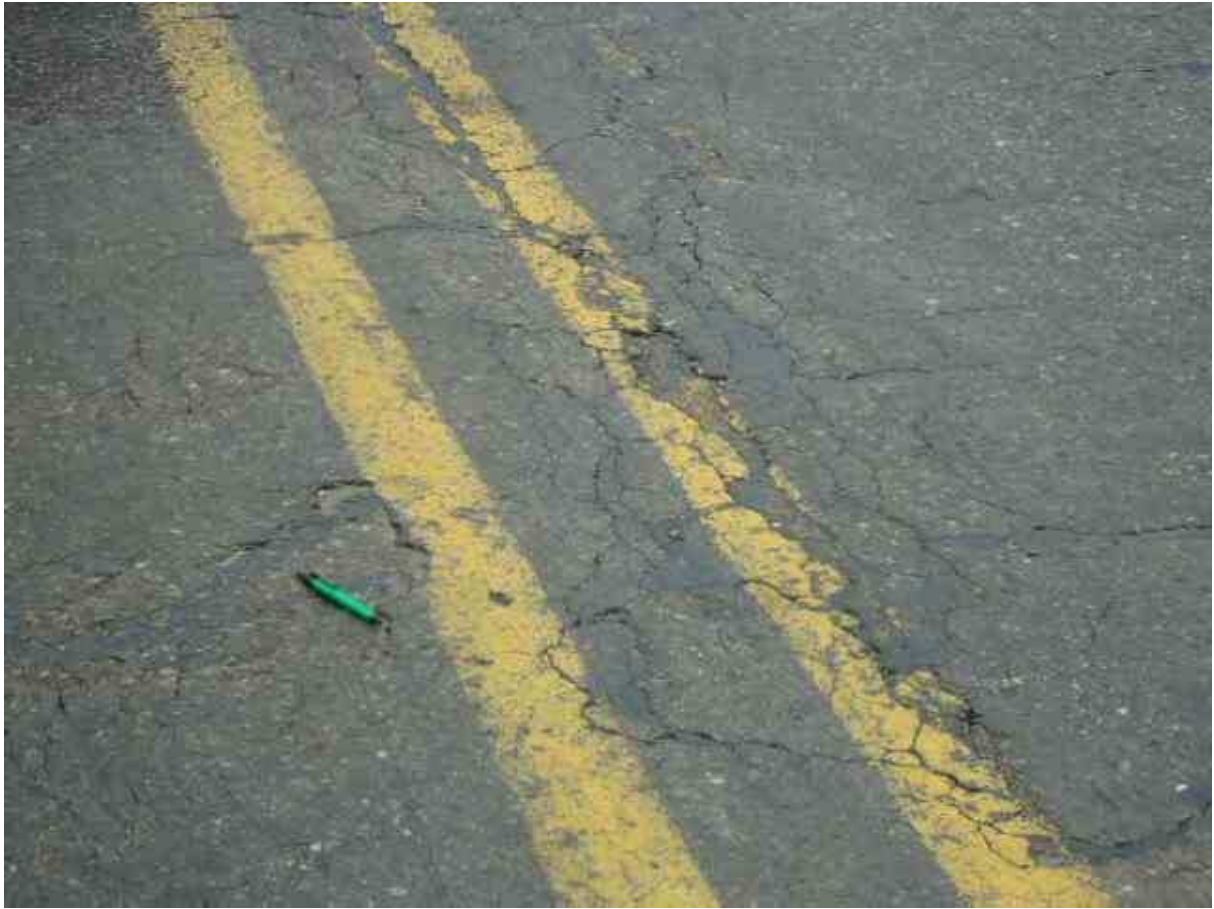
Componente.....: 1 Superficie del puente

Calif./Mantenim....: 2 / -

Daño/Observaciones.: Piel de cocodrilo, baches pequeños.

Tipo de daño.....: Otro

Reparaciones.....: D Reparación de pavimento de asfalto

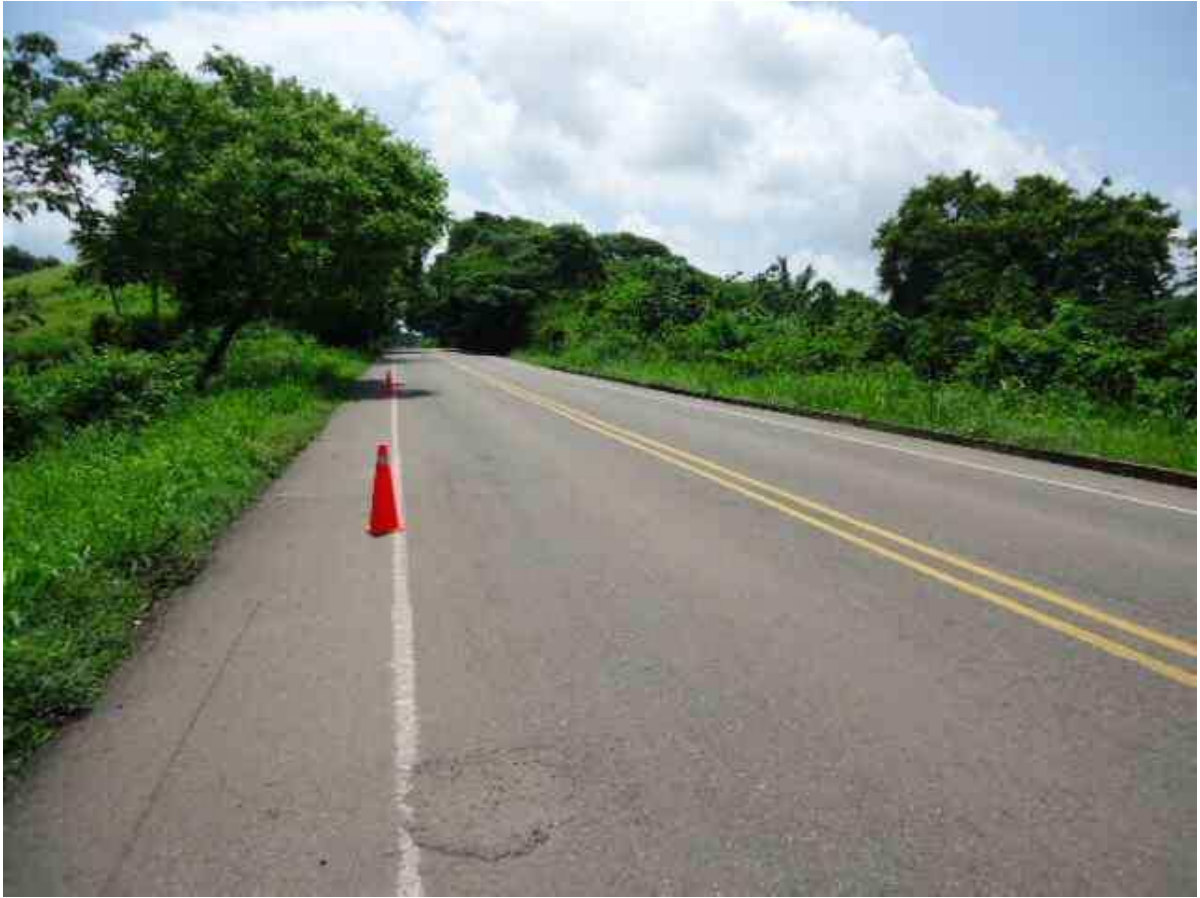
Componente.....: 1 Superficie del puente
 Calif./Mantenim....: 2 / -
 Daño/Observaciones.: Piel de cocodrilo, baches pequeños.
 Tipo de daño.....: Otro
 Reparaciones.....: D Reparación de pavimento de asfalto

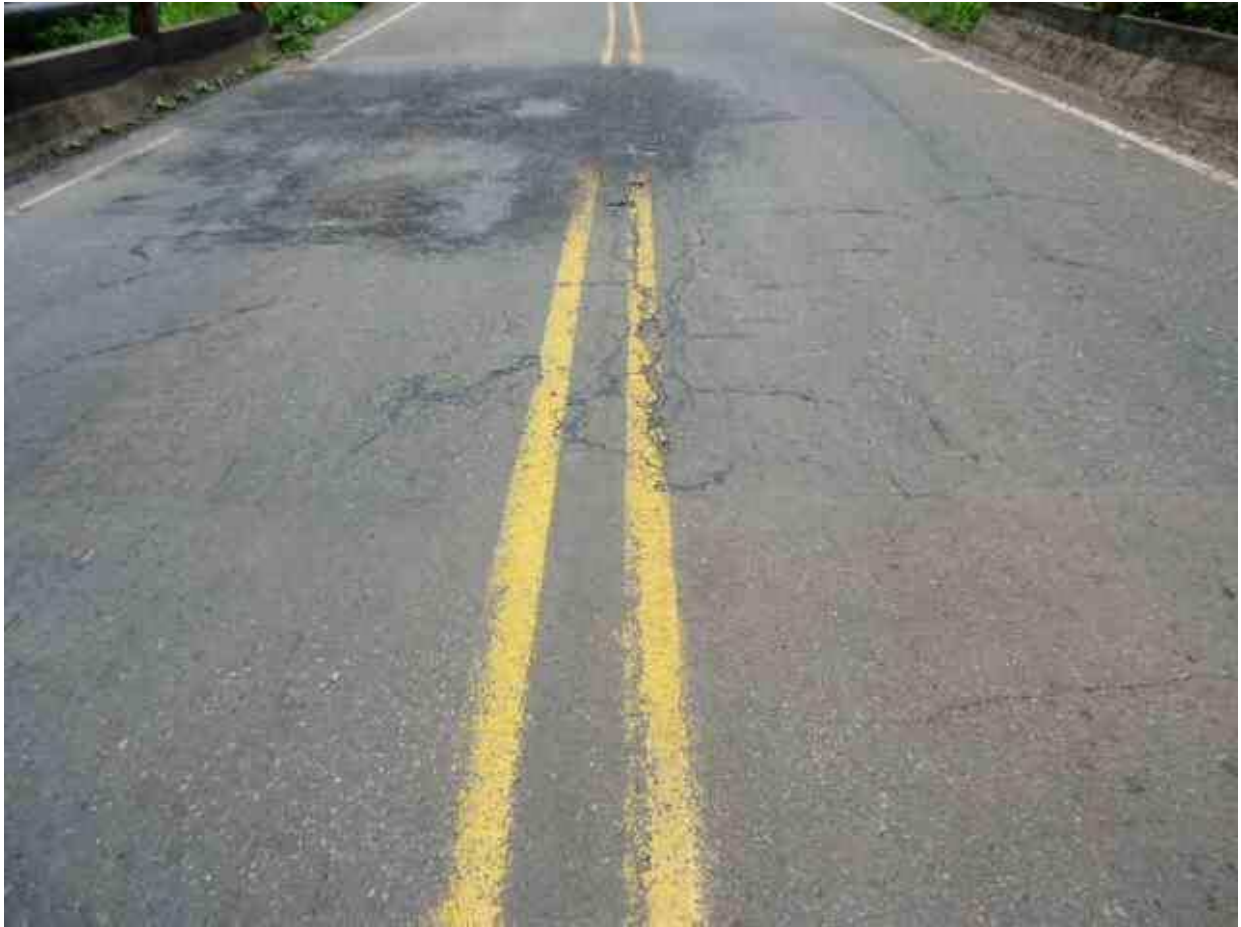
Componente.....: 2 Juntas de expansión

Calif./Mantenim....: 1 / -

Daño/Observaciones.: Cubiertas por la capa de rodadura.

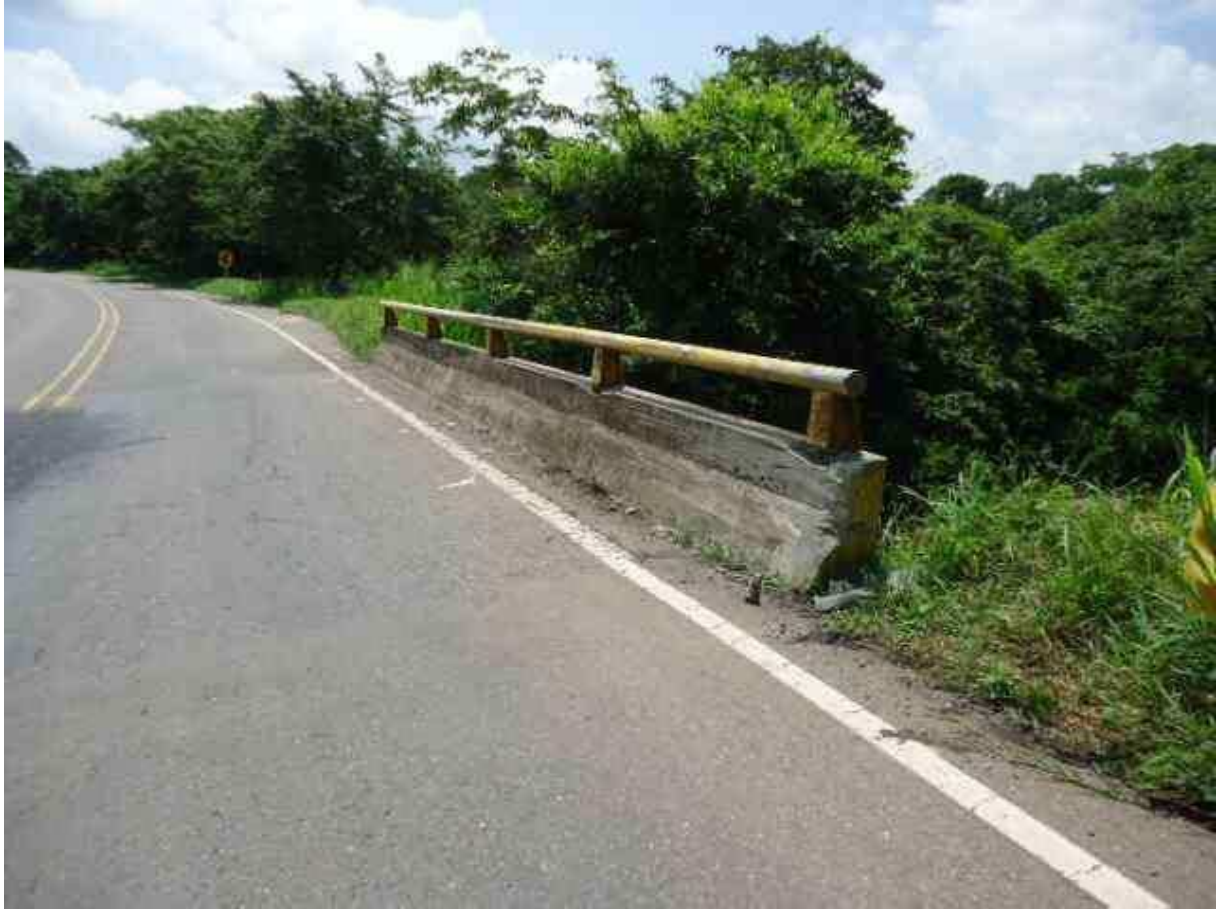
Componente.....: 4 Barandas
 Calif./Mantenim....: 1 / -
 Daño/Observaciones.: Desprendimiento del concreto por impacto vehicular.
 Tipo de daño.....: Impacto
 Reparaciones.....: A Reparación de barandas de concreto

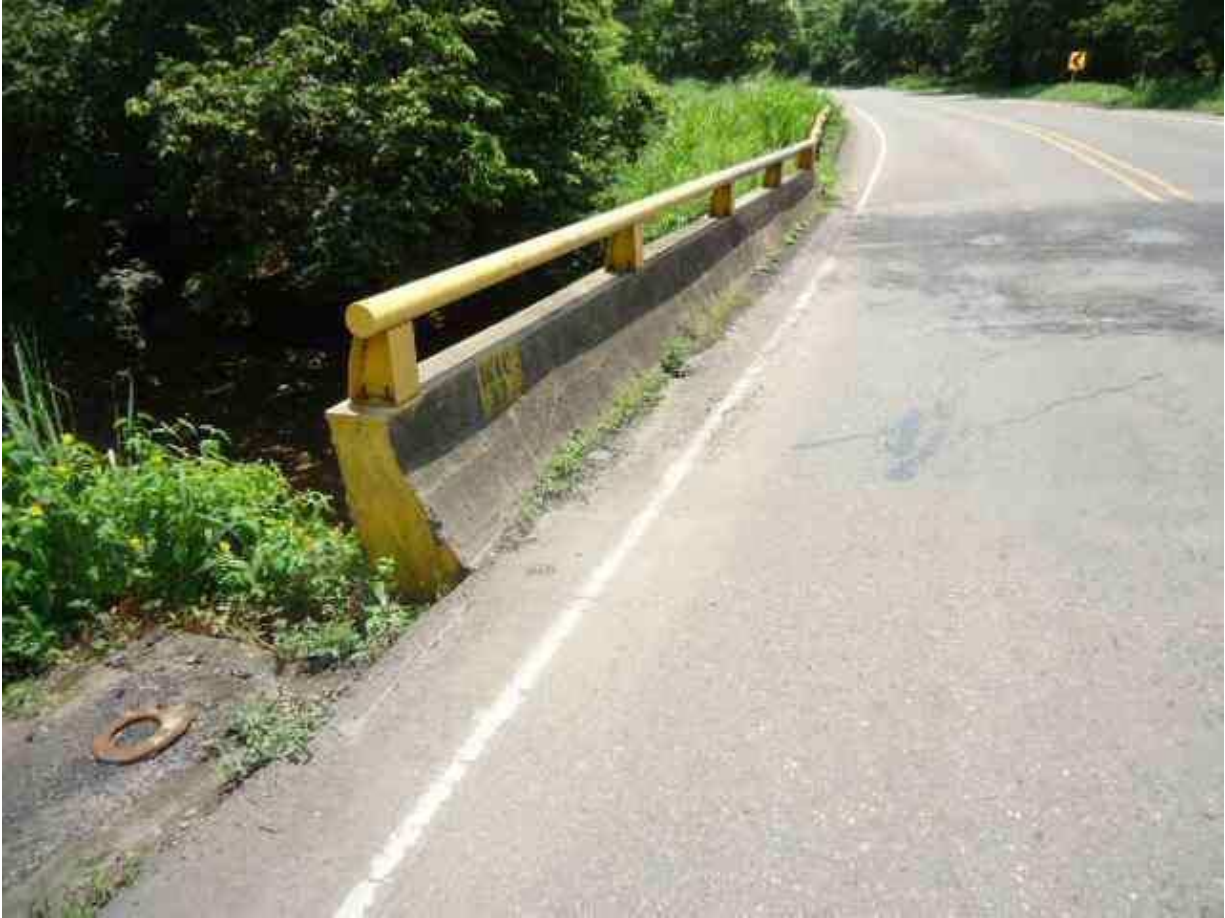
Componente.....: 4 Barandas

Calif./Mantenim....: 1 / -

Daño/Observaciones.: Desprendimiento del concreto por impacto vehicular.

Tipo de daño.....: Impacto

Reparaciones.....: A Reparación de barandas de concreto

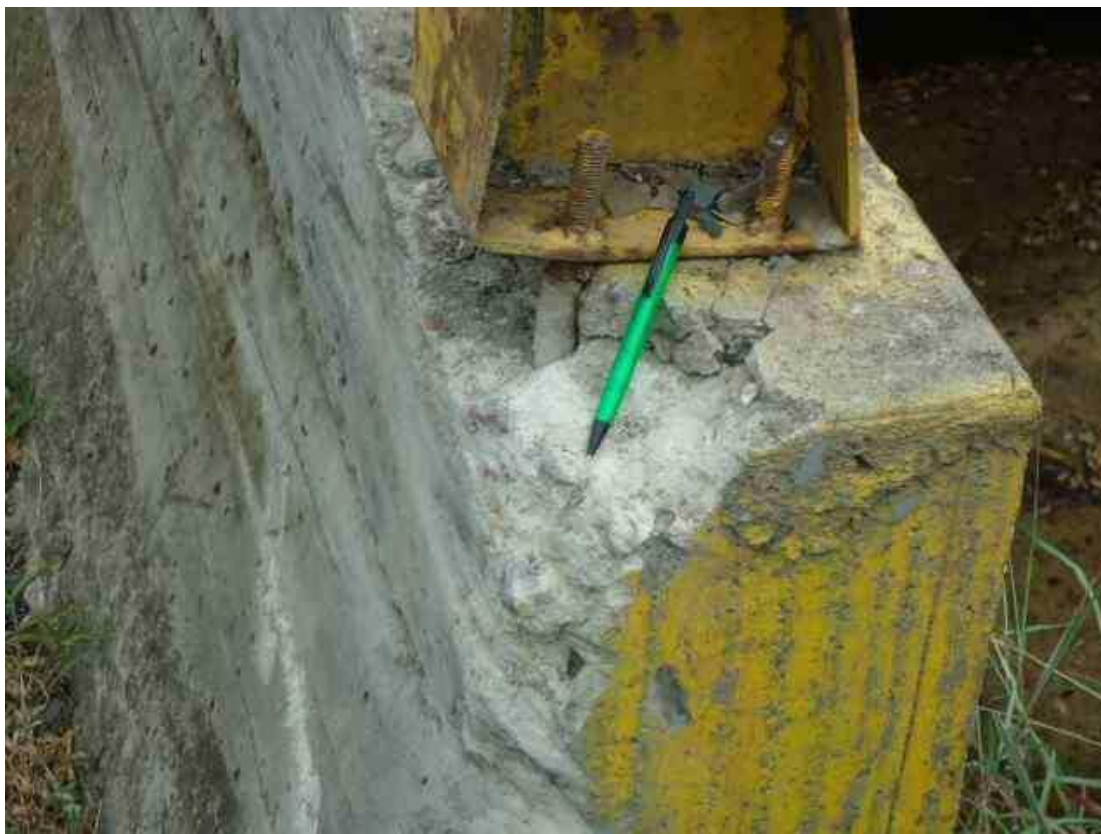
Componente.....: 4 Barandas

Calif./Mantenim....: 1 / -

Daño/Observaciones.: Desprendimiento del concreto por impacto vehicular.

Tipo de daño.....: Impacto

Reparaciones.....: A Reparación de barandas de concreto

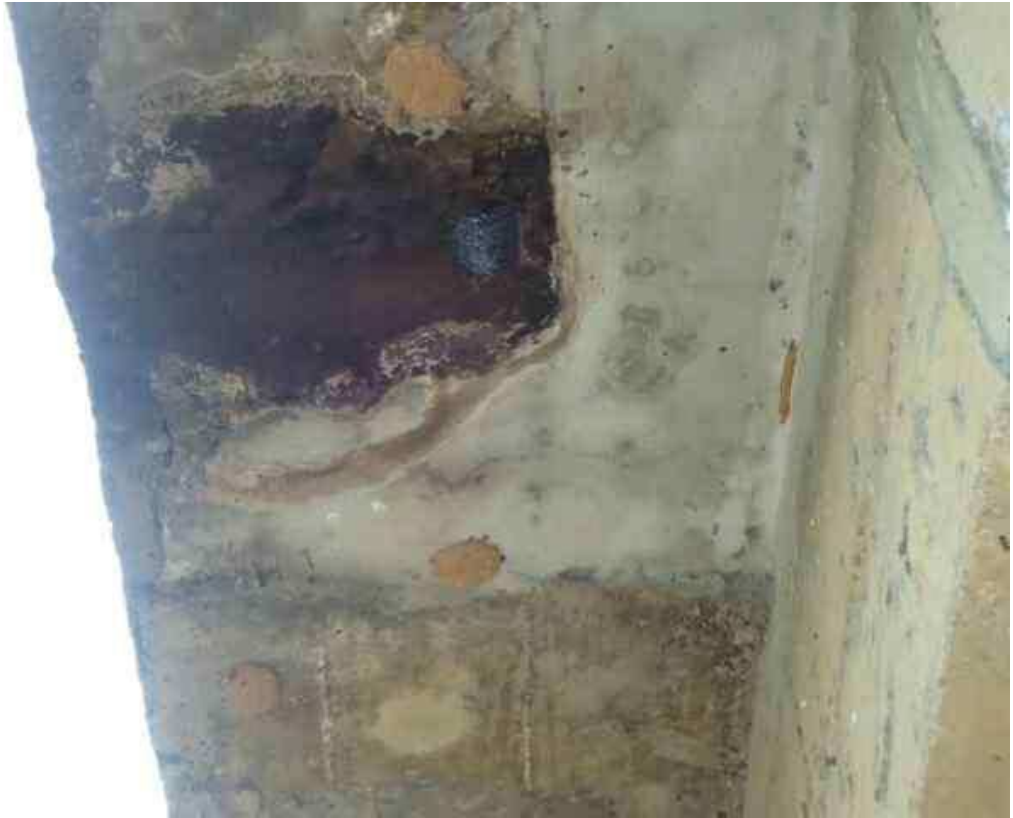
Componente.....: 10 Losa

Calif./Mantenim.....: 2 / -

Daño/Observaciones.: Colocar sistema de drenaje.
Solo tiene un dren que presenta infiltración.

Tipo de daño.....: Infiltración

Reparaciones.....: E Reparación de drenes

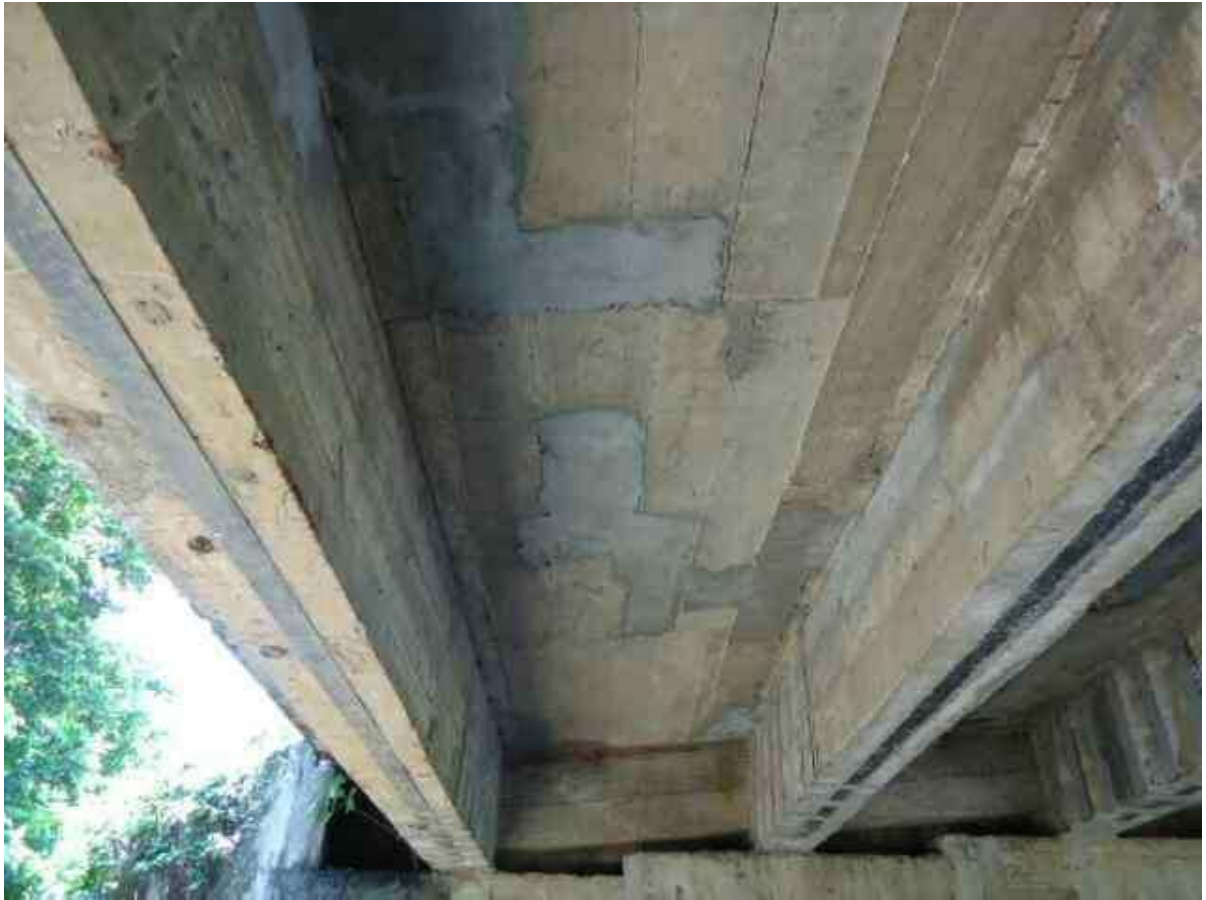
Componente.....: 10 Losa

Calif./Mantenim....: 2 / -

Daño/Observaciones.: Colocar sistema de drenaje.
Solo tiene un dren que presenta infiltración.

Tipo de daño.....: Infiltración

Reparaciones.....: E Reparación de drenes

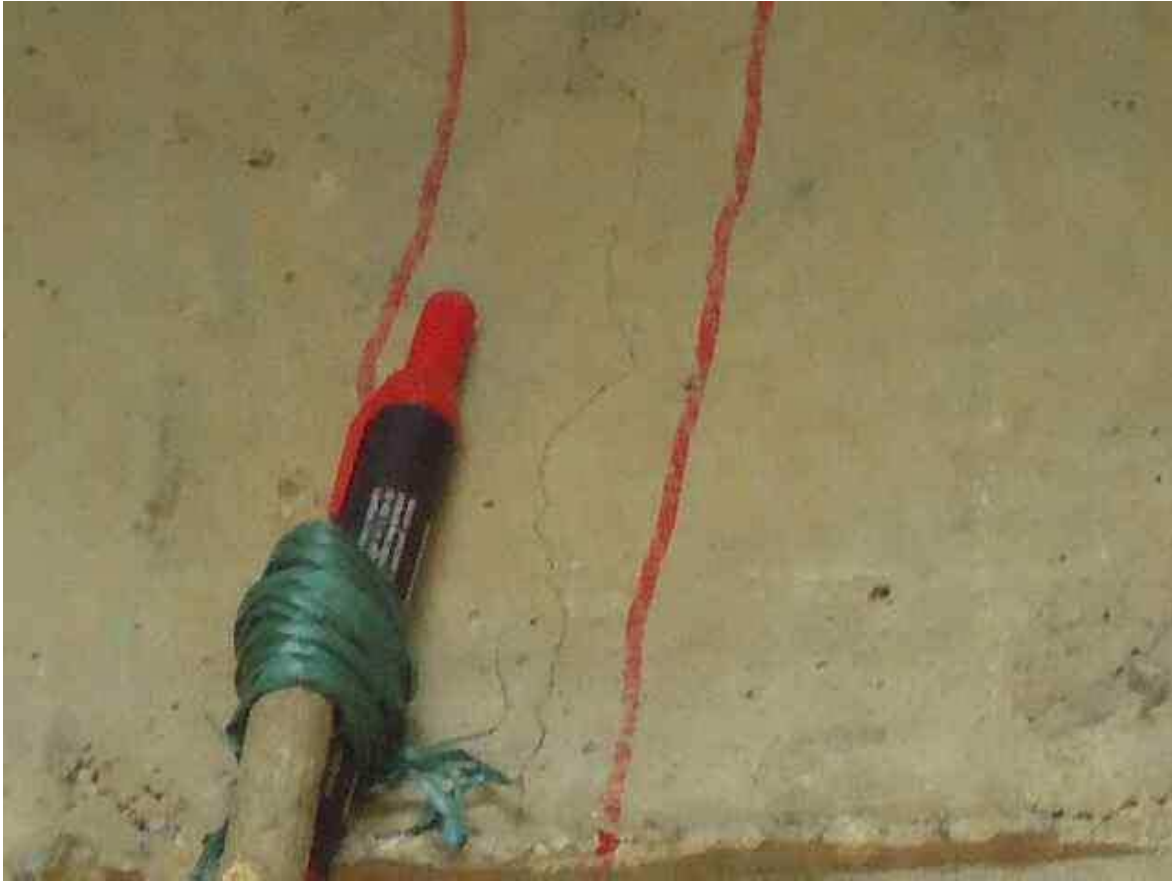
Componente.....: 11 Vigas/Largueros/Diafragmas

Calif./Mantenim.....: 2 / -

Daño/Observaciones.: Presenta fisuras por flexión.
V1: 4 Fisuras;L=1m; Esp=0,4mm
V2: 1 Fisura;L=1m; Esp=0,3mm

Tipo de daño.....: Daño estr.(sobrecar./dis.insu)

Reparaciones.....: D Inyección de grietas

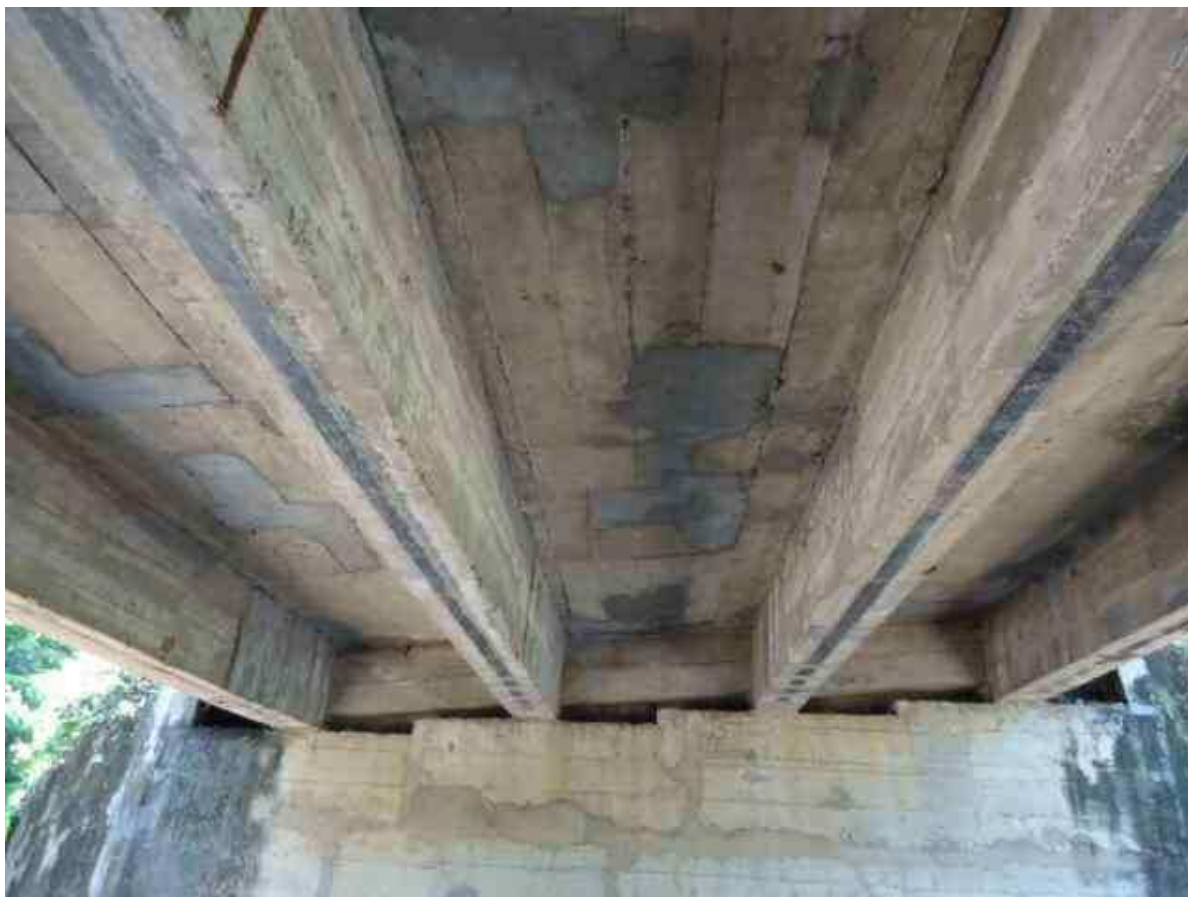
Componente.....: 11 Vigas/Largueros/Diafragmas

Calif./Mantenim.....: 2 / -

Daño/Observaciones.: Presenta fisuras por flexión.
 V1: 4 Fisuras;L=1m; Esp=0,4mm
 V2: 1 Fisura;L=1m; Esp=0,3mm

Tipo de daño.....: Daño estr.(sobrecar./dis.insu)

Reparaciones.....: D Inyección de grietas

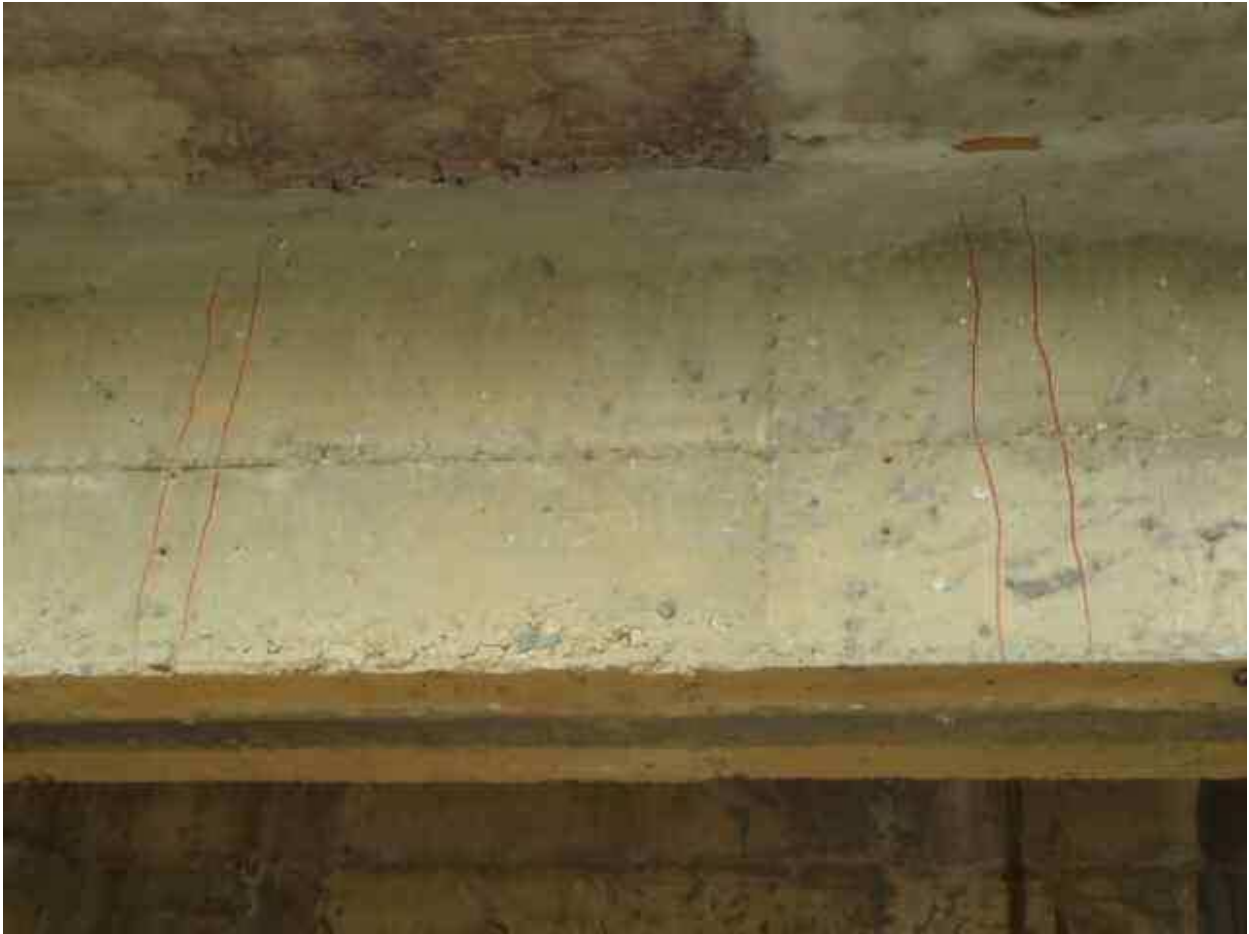
Componente.....: 11 Vigas/Largueros/Diafragmas

Calif./Mantenim.....: 2 / -

Daño/Observaciones.: Presenta fisuras por flexión.
V1: 4 Fisuras;L=1m; Esp=0,4mm
V2: 1 Fisura;L=1m; Esp=0,3mm

Tipo de daño.....: Daño estr.(sobrecar./dis.insu)

Reparaciones.....: D Inyección de grietas

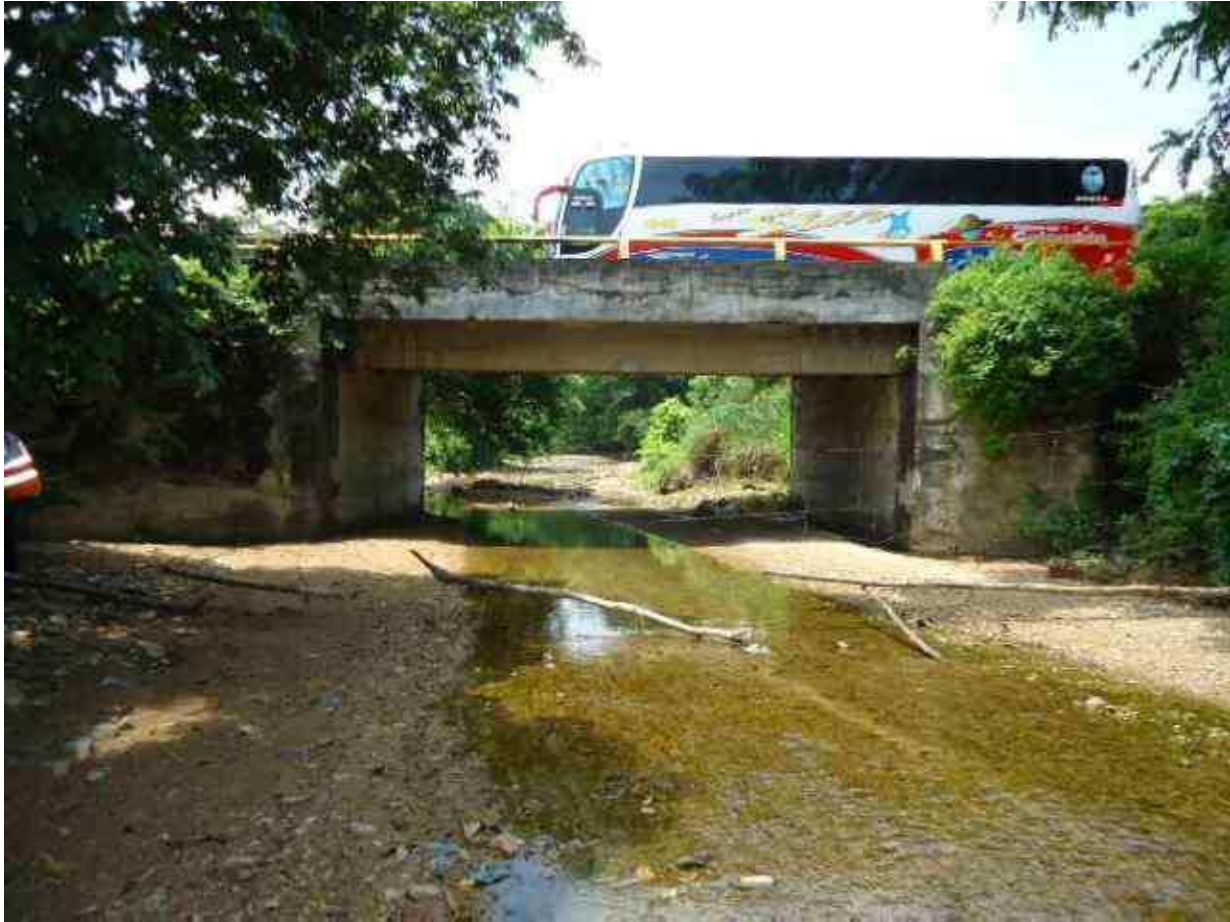
Componente.....: 17 Puente en general

Calif./Mantenim....: 2 / -

Daño/Observaciones.: Carbonatación del 5%.
 Se observa que al puente se le hicieron algunas reparaciones en la losa, estribos, resanando algunas fisuras. Las vigas fueron reforzadas con cintas en fibra de carbono dispuestas longitudinalmente.

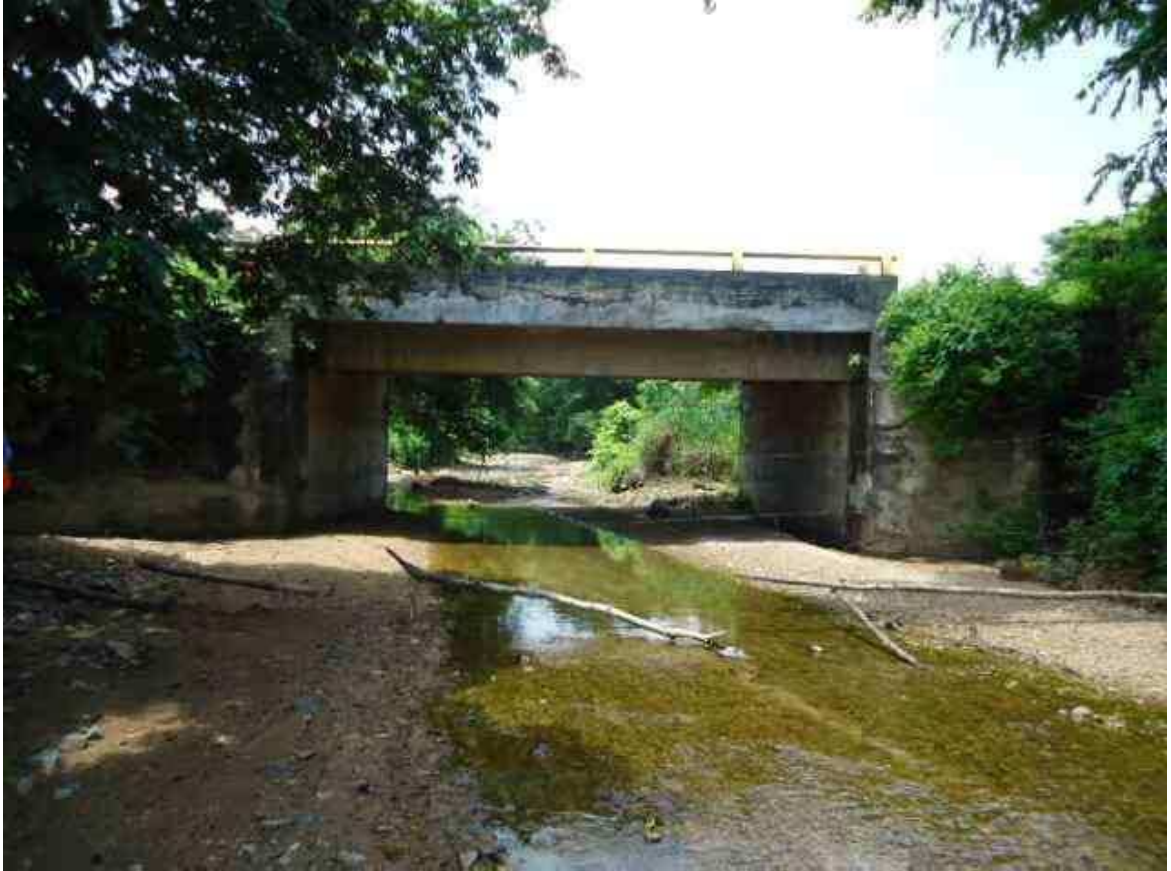
Componente.....: 17 Puente en general

Calif./Mantenim....: 2 / -

Daño/Observaciones.: Carbonatación del 5%.
Se observa que al puente se le hicieron algunas reparaciones en la losa, estribos, resanando algunas fisuras. Las vigas fueron reforzadas con cintas en fibra de carbono dispuestas longitudinalmente.
