SDC/INV	SiPuCol	Fecha	Hoja
	Informe de inspección principal	30/08/12	1
13-9009-010.00 Jerez			
Regional.....: 13 Guajira			
Ruta.....: Transversal del Caribe			
Carretera.....: Río Palomino - Riohacha			
Lado de la car...: 0			
Abscisa.....: 37+0726			
No del registro...: 936			
Año de construcción.....: 1974			
Año de la última reconstrucción.....:			
Paso Superior/Inferior.....: S			
Dir. de abs. de la carretera principal.: E			
Requisitos de la inspección.....: 0 Nada			
Recolección de datos : Fecha.....: 2012.05.24			
: Iniciales.....: RDO			
Posición geográfica..:			
Latitud: 11 gra 12,778 min N Longitud: 73 gra 15,138 min O Altitud: 108 m			
Geometría: Número de luces.....: 1			
Longitud de la luz menor (m): 80,04			
Longitud de la luz mayor (m): 80,04			
Longitud total (m): 80,04			
Ancho del tablero..... (m): 8,50			
Ancho del separador..... (m): 0,00			
Ancho del andén izquierdo (m): 0,00			
Ancho del andén derecho.. (m): 0,00

Resumen cronológico:	Fecha	Actividades
	1996.07.26	Inspección principal
	2002.03.22	Inspección principal
	2007.01.07	Inspección principal
	2012.05.14	Inspección principal

Fecha.....: 2012.05.14
 Iniciales.....: RDO
 Tiempo.....: SOLEADO
 Temperatur

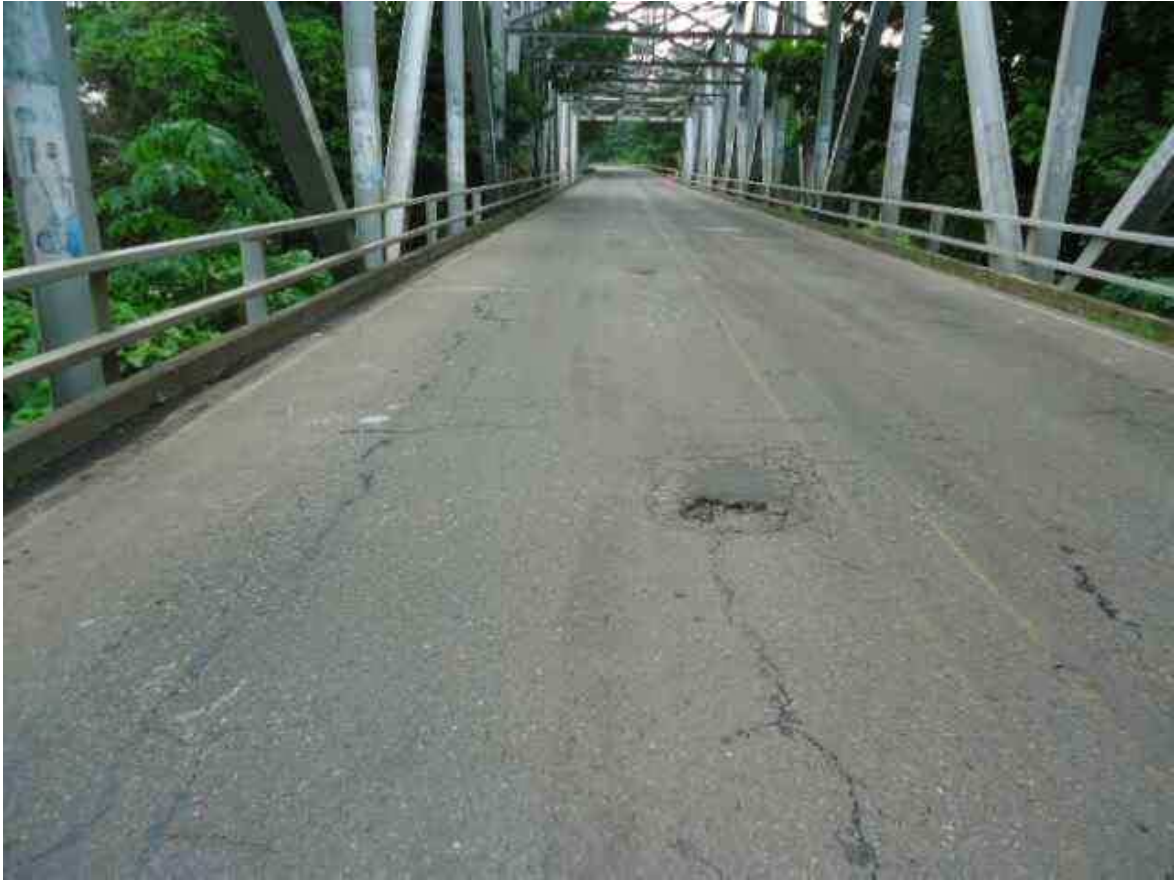
Componente.....: 1 Superficie del puente
 Calif./Mantenim....: 2 / +
 Daño/Observaciones.: Baches, piel de cocodrilo, fisuras, envejecimiento
 en todo el puente.
 Tipo de daño.....: Otro
 Reparaciones.....: D Reparación de pavimento de asfalto

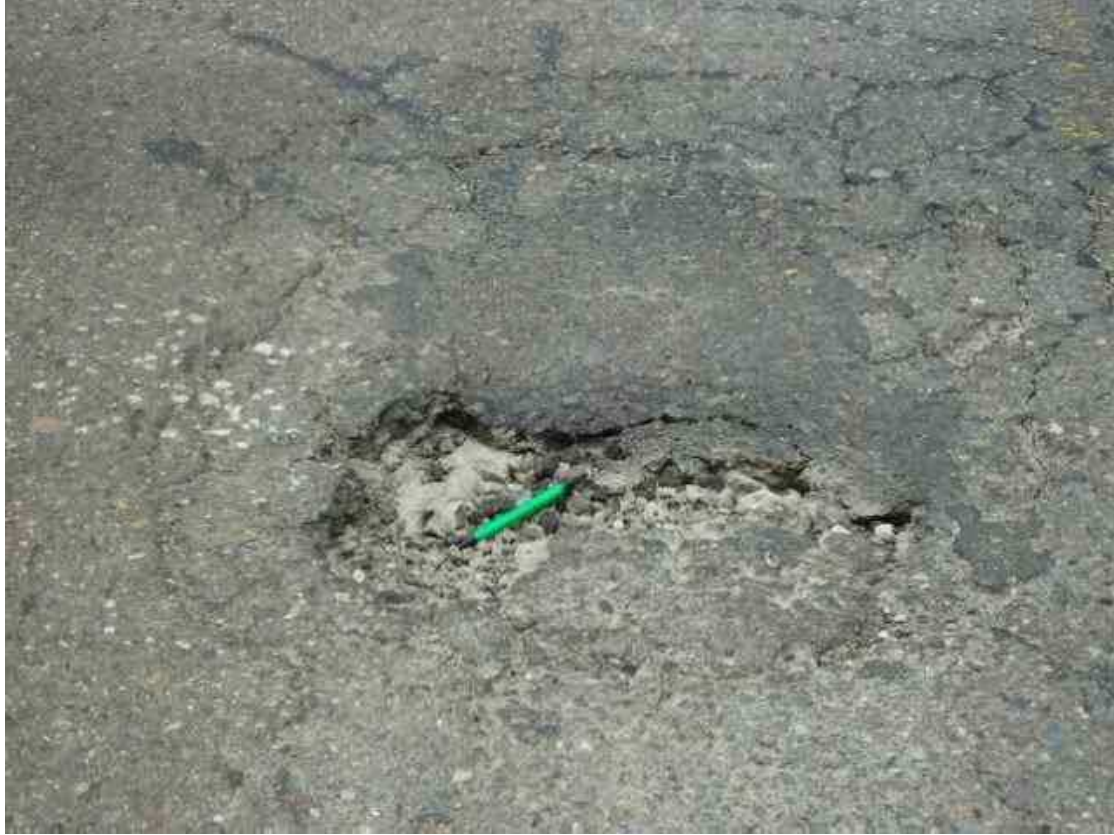
Componente.....: 1 Superficie del puente

Calif./Mantenim....: 2 / +

Daño/Observaciones.: Baches, piel de cocodrilo, fisuras, envejecimiento en todo el puente.

Tipo de daño.....: Otro

Reparaciones.....: D Reparación de pavimento de asfalto

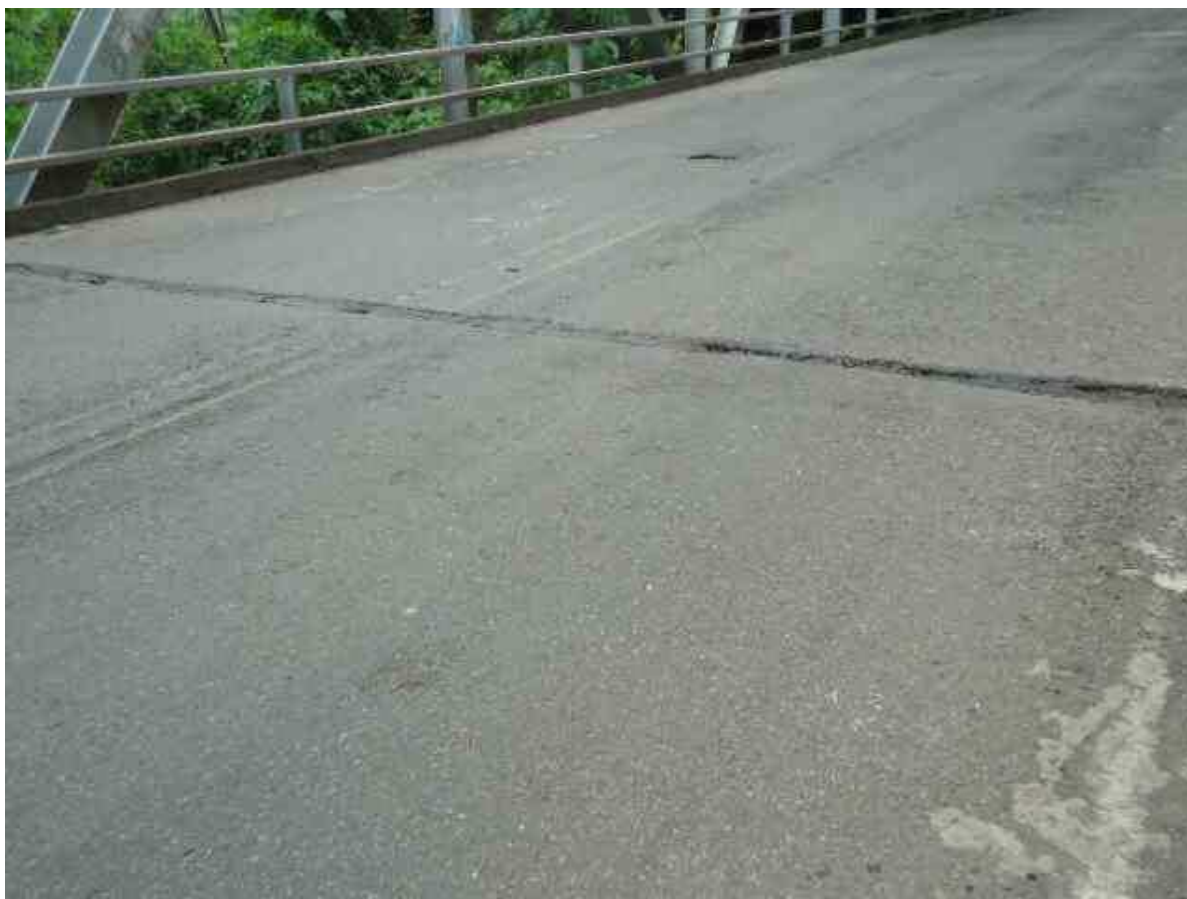
Componente.....: 2 Juntas de expansión

Calif./Mantenim....: 1 / -

Daño/Observaciones.: Cubiertas por la capa de rodadura

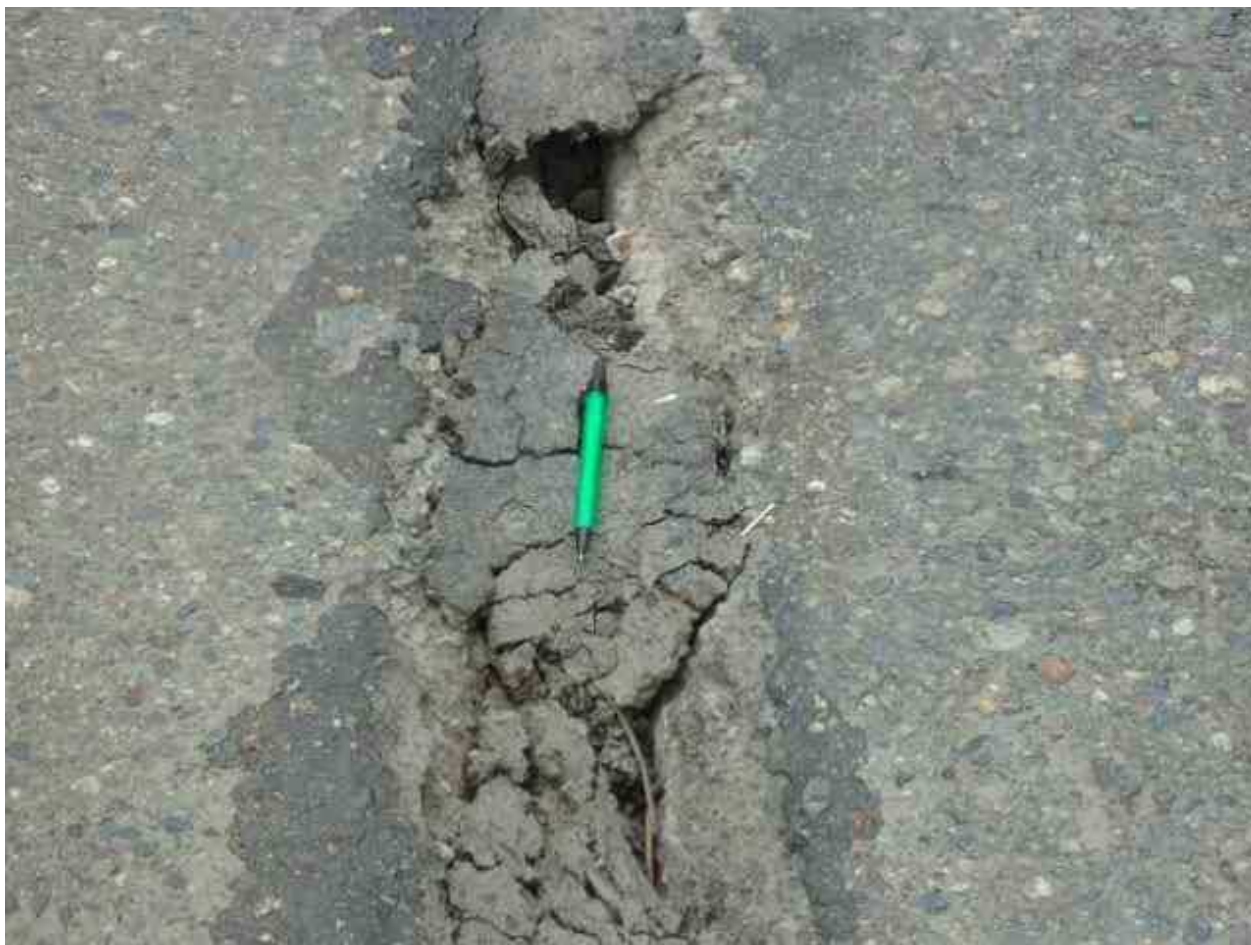
Componente.....: 2 Juntas de expansión
Calif./Mantenim.....: 1 / -
Daño/Observaciones.: Cubiertas por la capa de rodadura

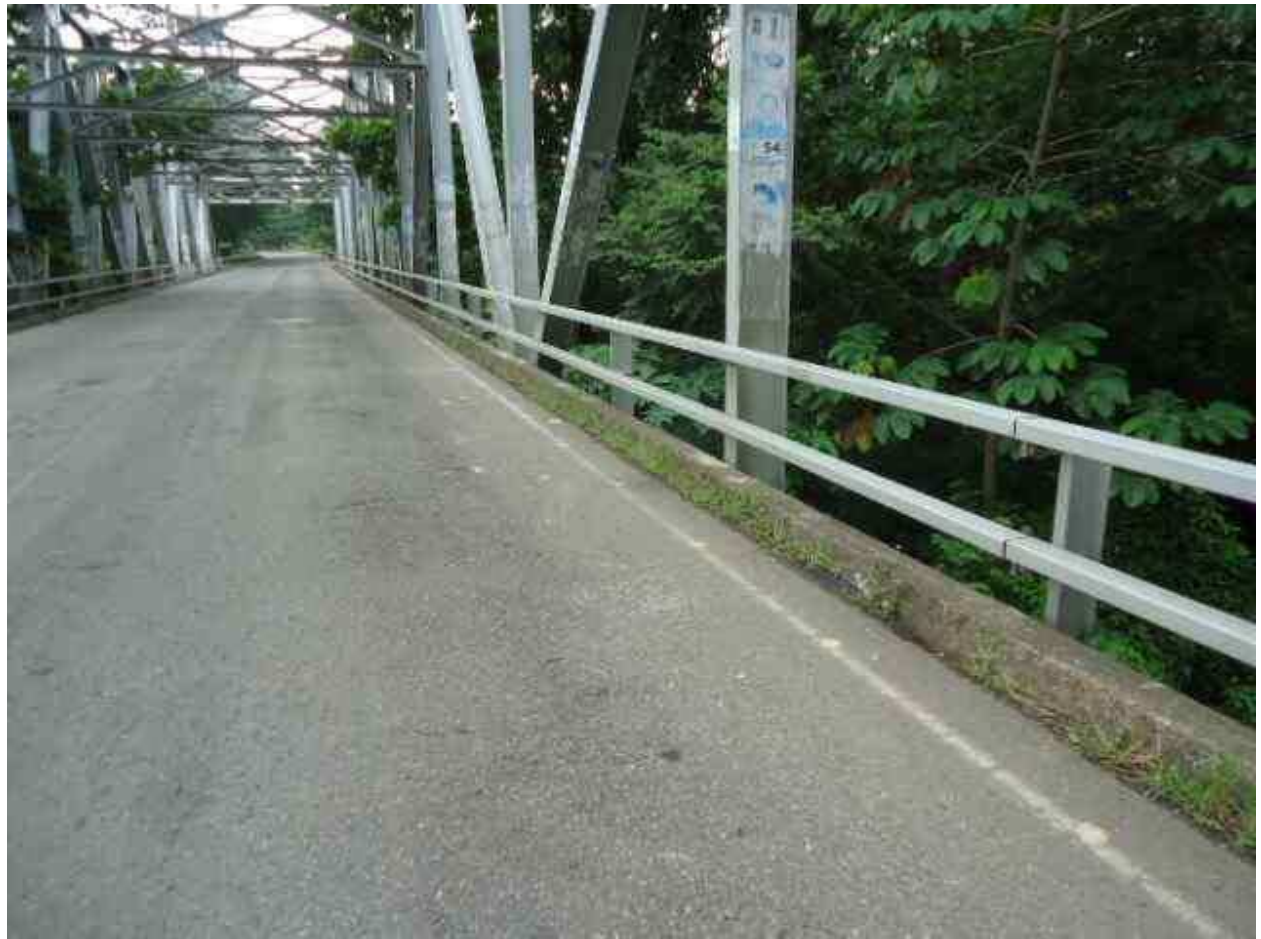
Componente.....: 3 Andenes/Bordillos

Calif./Mantenim....: 0 / -

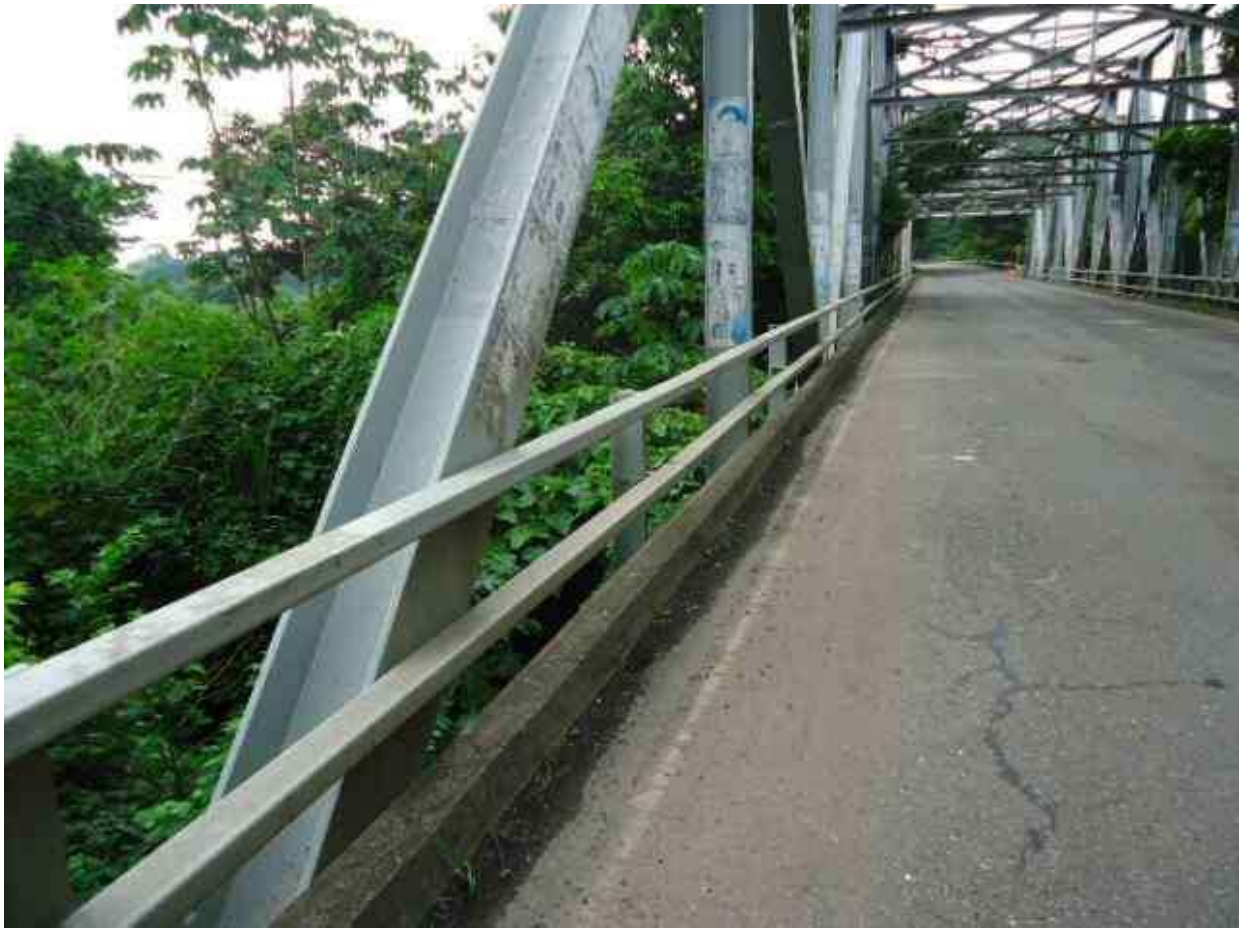
Componente.....: 4 Barandas

Calif./Mantenim....: 0 / -

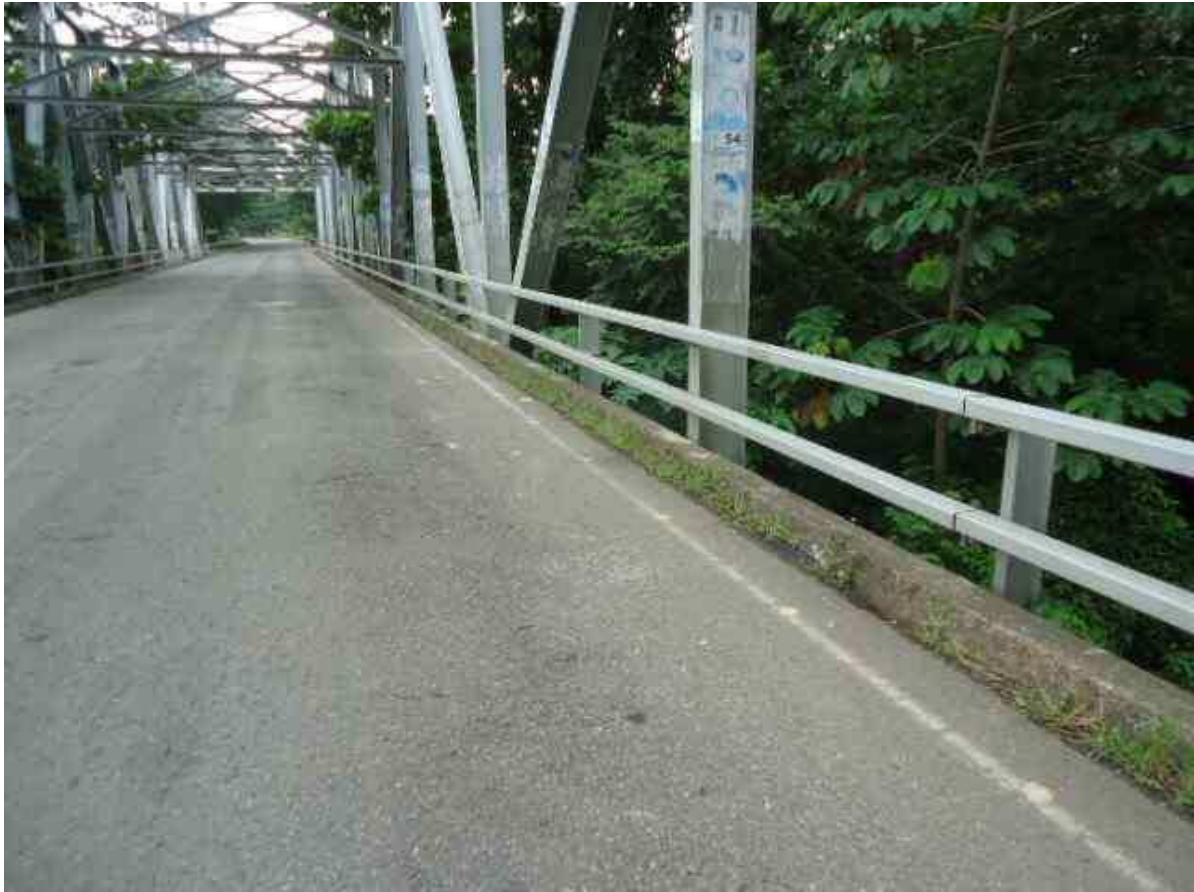
Componente.....: 4 Barandas

Calif./Mantenim....: 0 / -

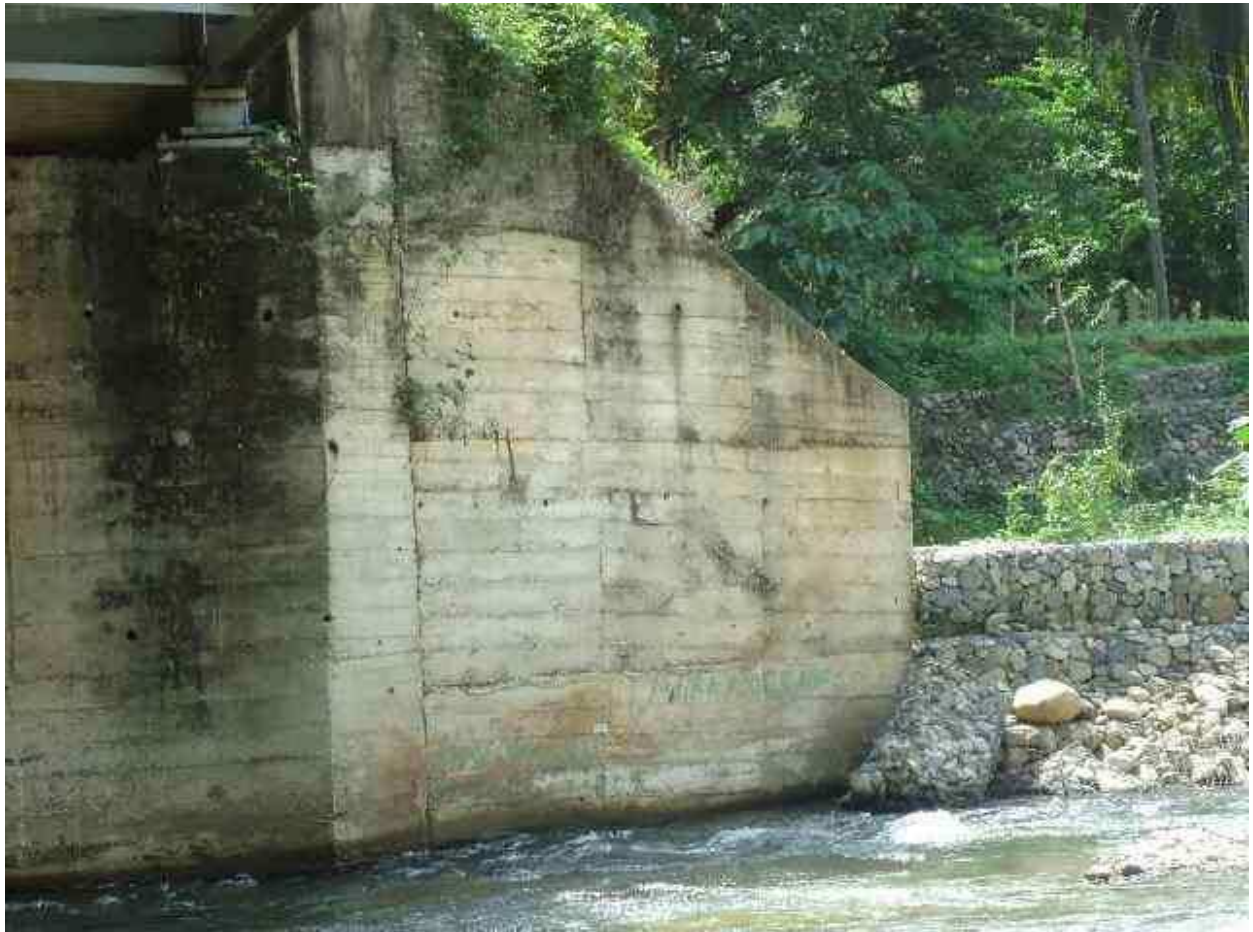
Componente.....: 6 Aletas

Calif./Mantenim....: 1 / +

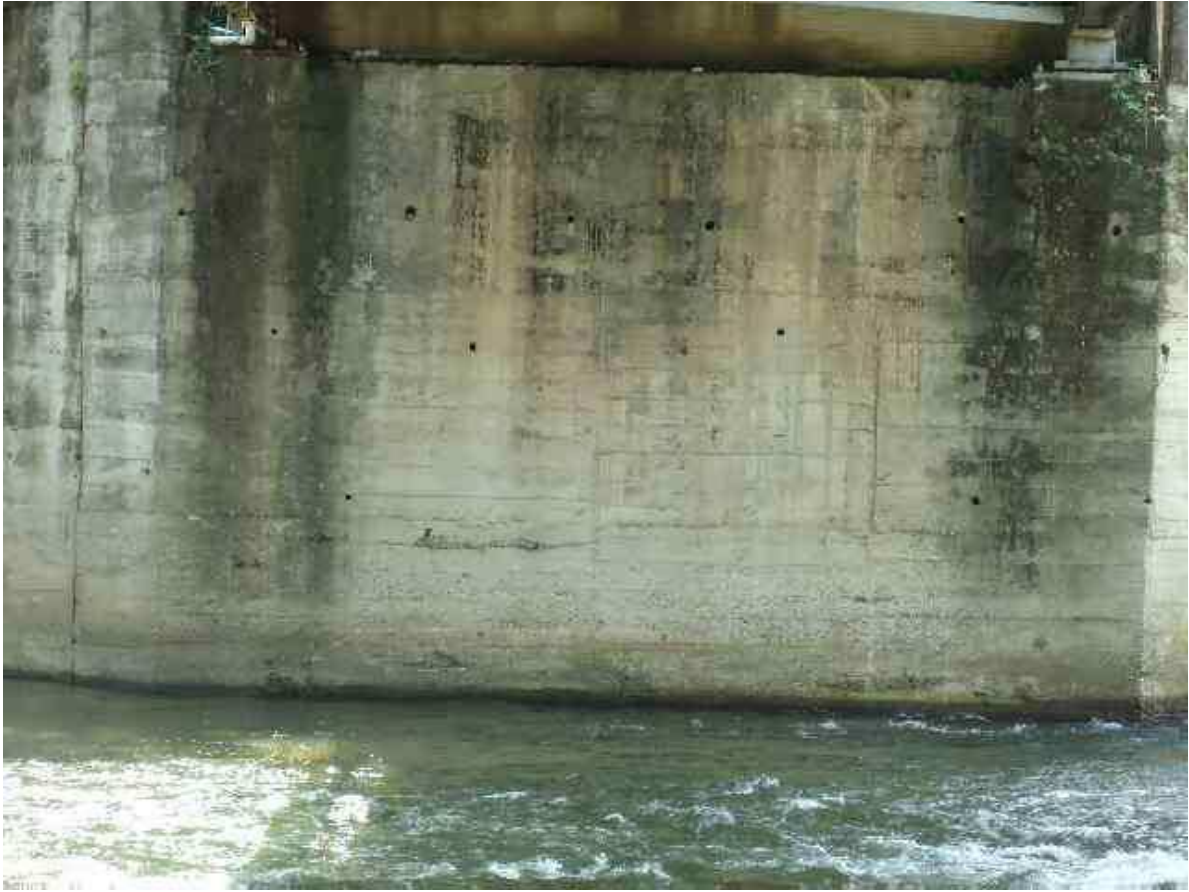
Componente.....: 7 Estribos
 Calif./Mantenim....: 1 / -
 Daño/Observaciones.: Manchas por infiltración.
 Tipo de daño.....: Infiltración
 Reparaciones.....: Z Otra

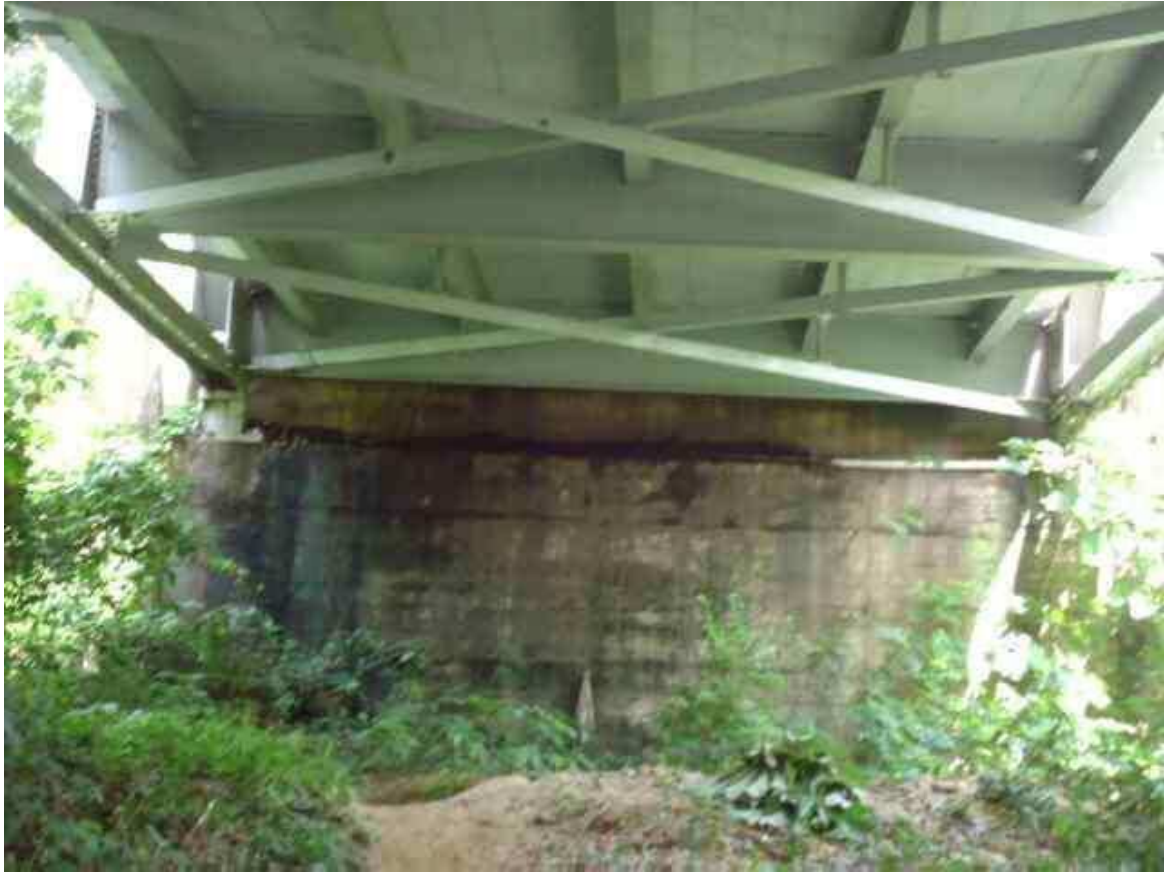
Componente.....: 7 Estribos

Calif./Mantenim.....: 1 / -

Daño/Observaciones.: Manchas por infiltración.

Tipo de daño.....: Infiltración

Reparaciones.....: Z Otra

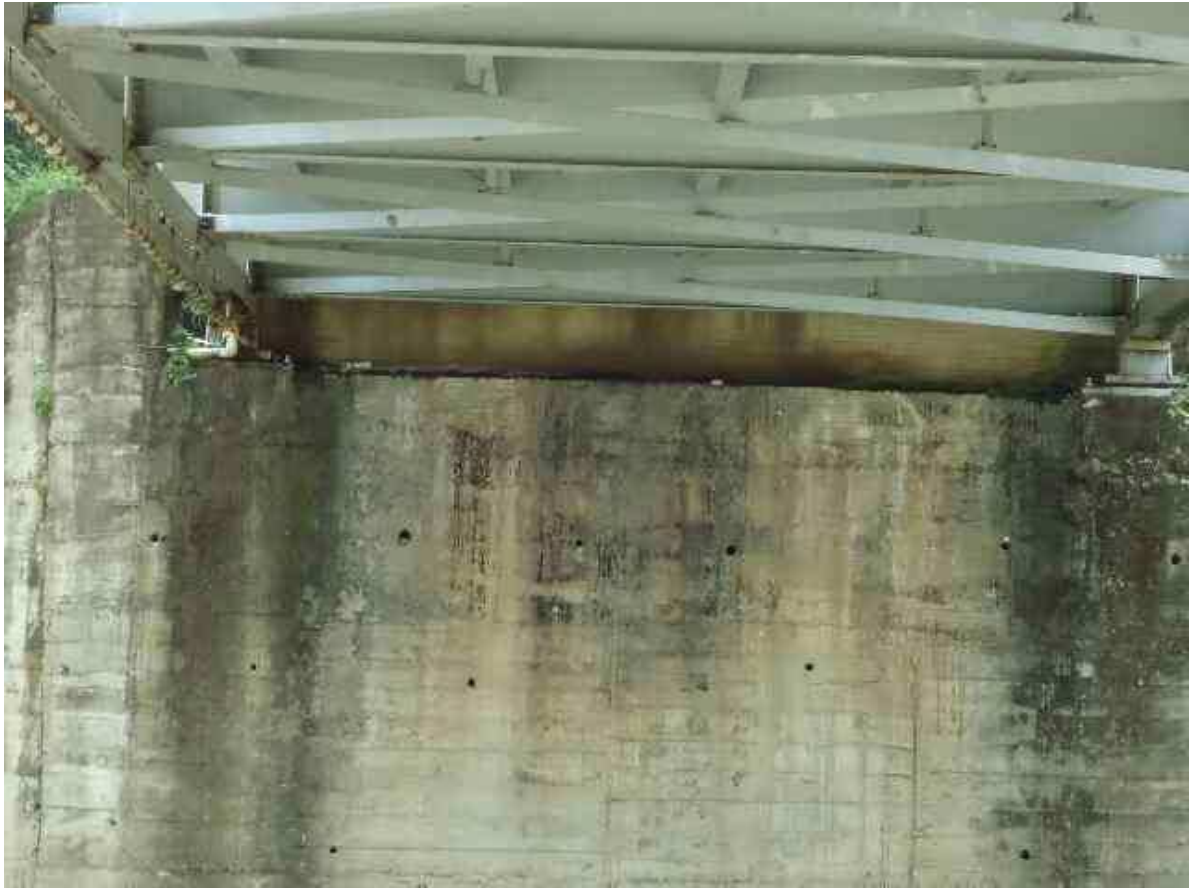
Componente.....: 9 Apoyos

Calif./Mantenim....: 0 / -

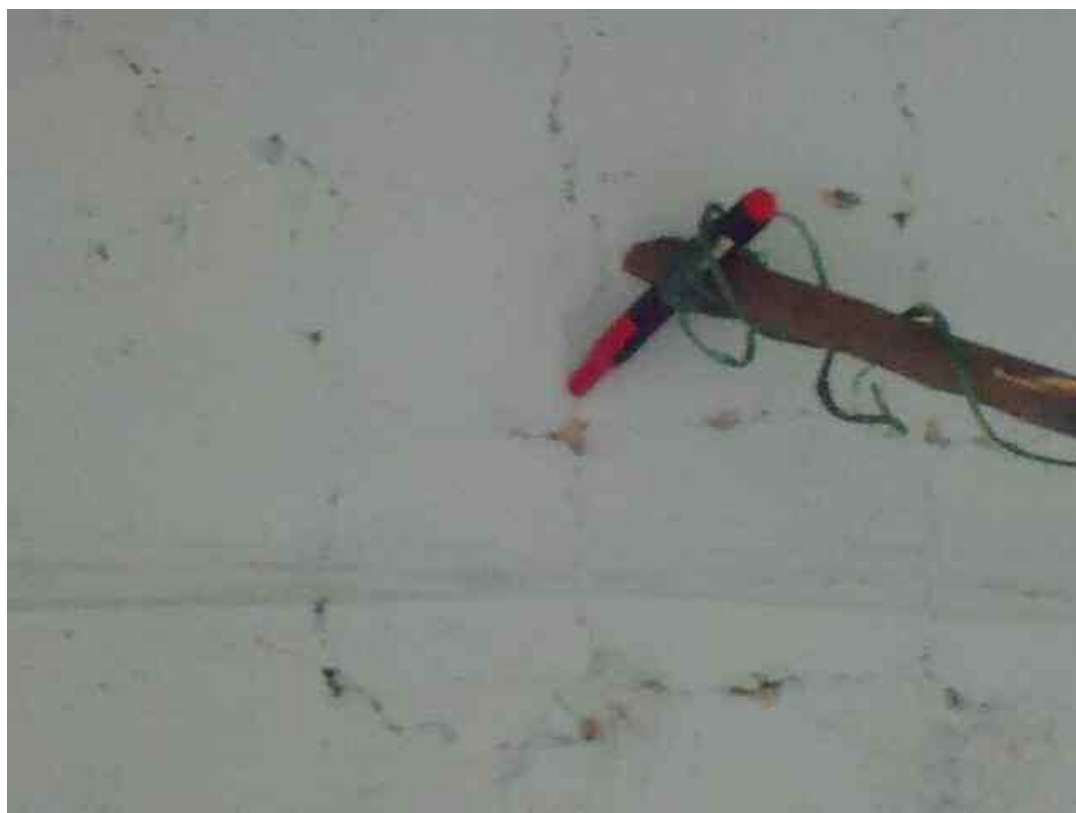
Componente.....: 10 Losa

Calif./Mantenim....: 2 / -

Daño/Observaciones.: Se observan fisuras interconectadas (piel de cocodrilo), en la parte inferior de la losa.

Tipo de daño.....: Daño estr.(sobrecar./dis.insu)

Reparaciones.....: B Reparación de concreto

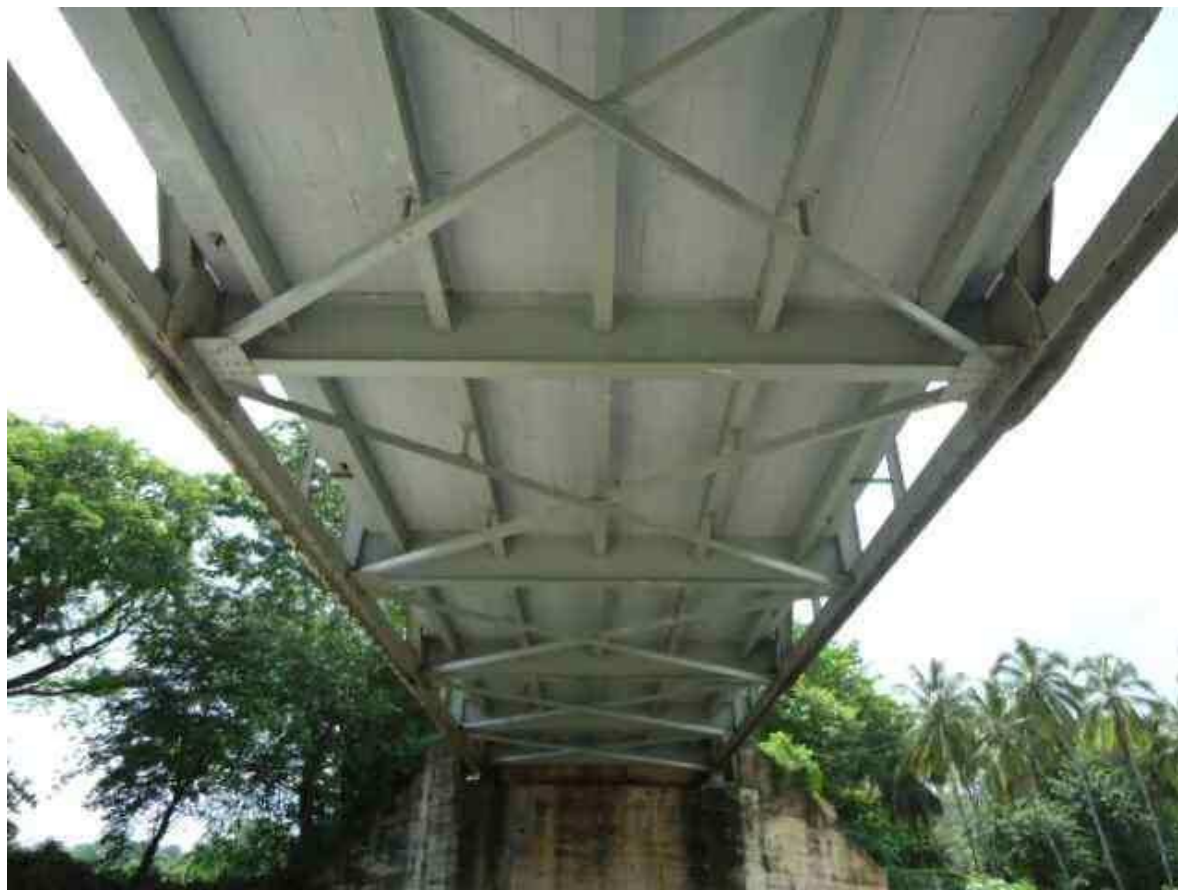
Componente.....: 10 Losa

Calif./Mantenim....: 2 / -

Daño/Observaciones.: Se observan fisuras interconectadas (piel de cocodrilo), en la parte inferior de la losa.

Tipo de daño.....: Daño estr.(sobrecar./dis.insu)

Reparaciones.....: B Reparación de concreto

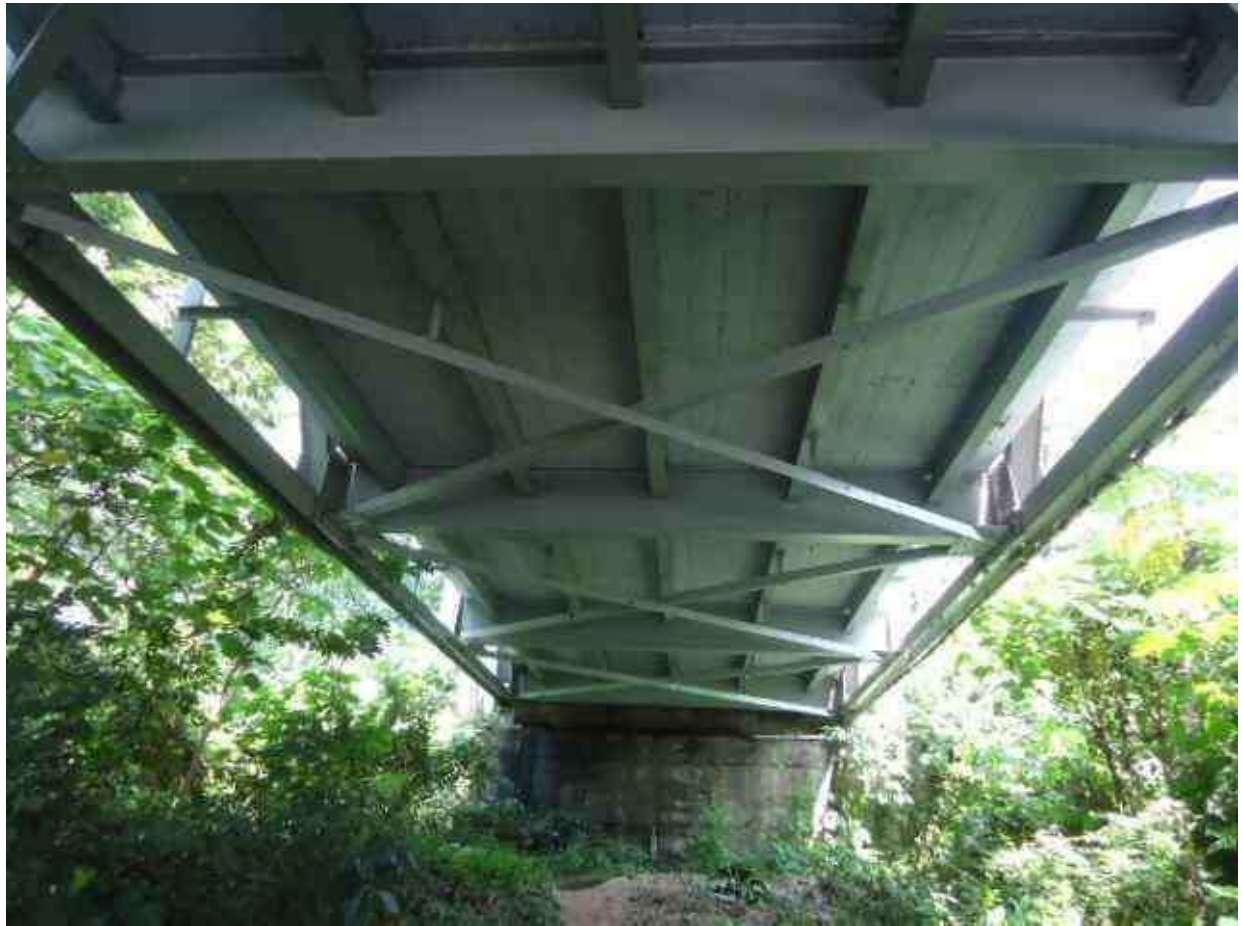
Componente.....: 11 Vigas/Largueros/Diafragmas

Calif./Mantenim....: 1 / -

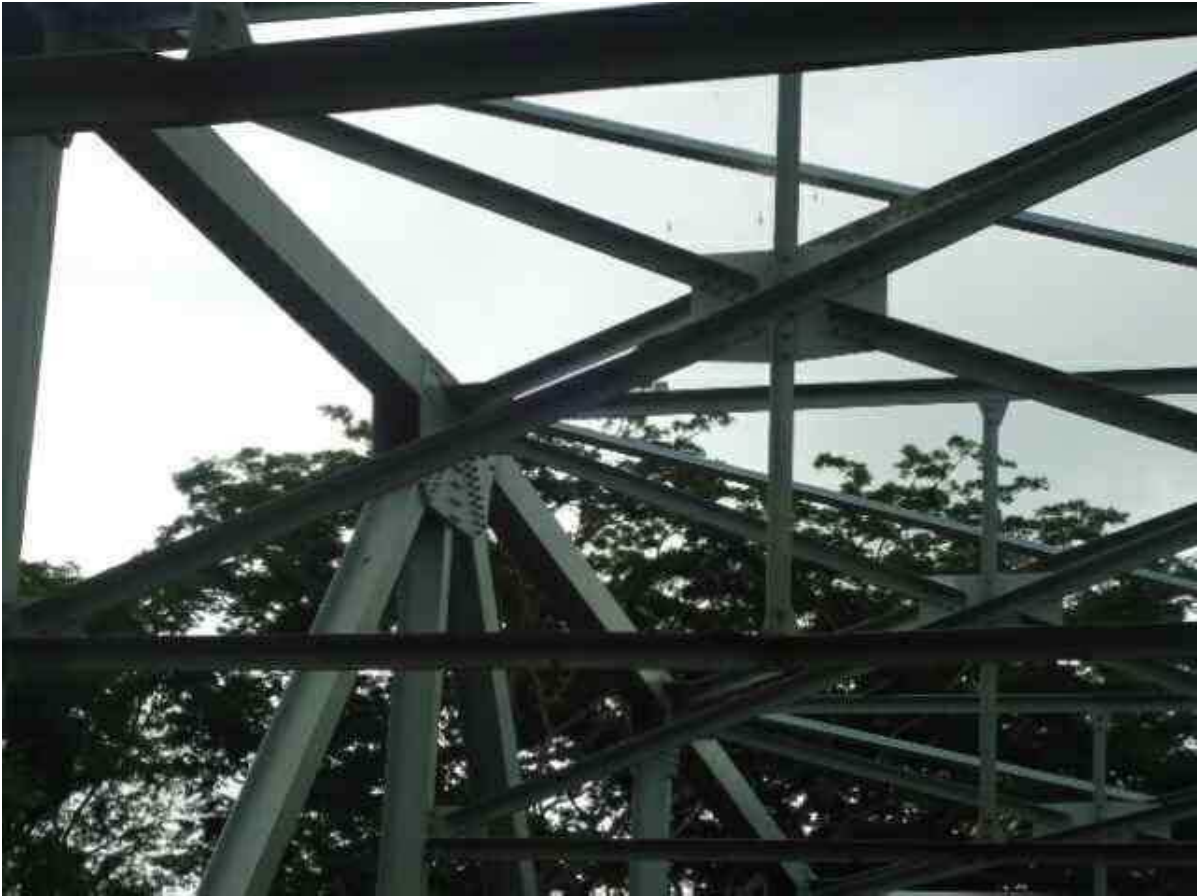
Componente.....: 14 Elementos de armadura
 Calif./Mantenim....: 2 / -
 Daño/Observaciones.: Riostras transversales de rigidez en la parte superior del puente, que están dobladas por impactos de vehiculos.
 Tipo de daño.....: Impacto
 Reparaciones.....: B Reparación de componentes de acero

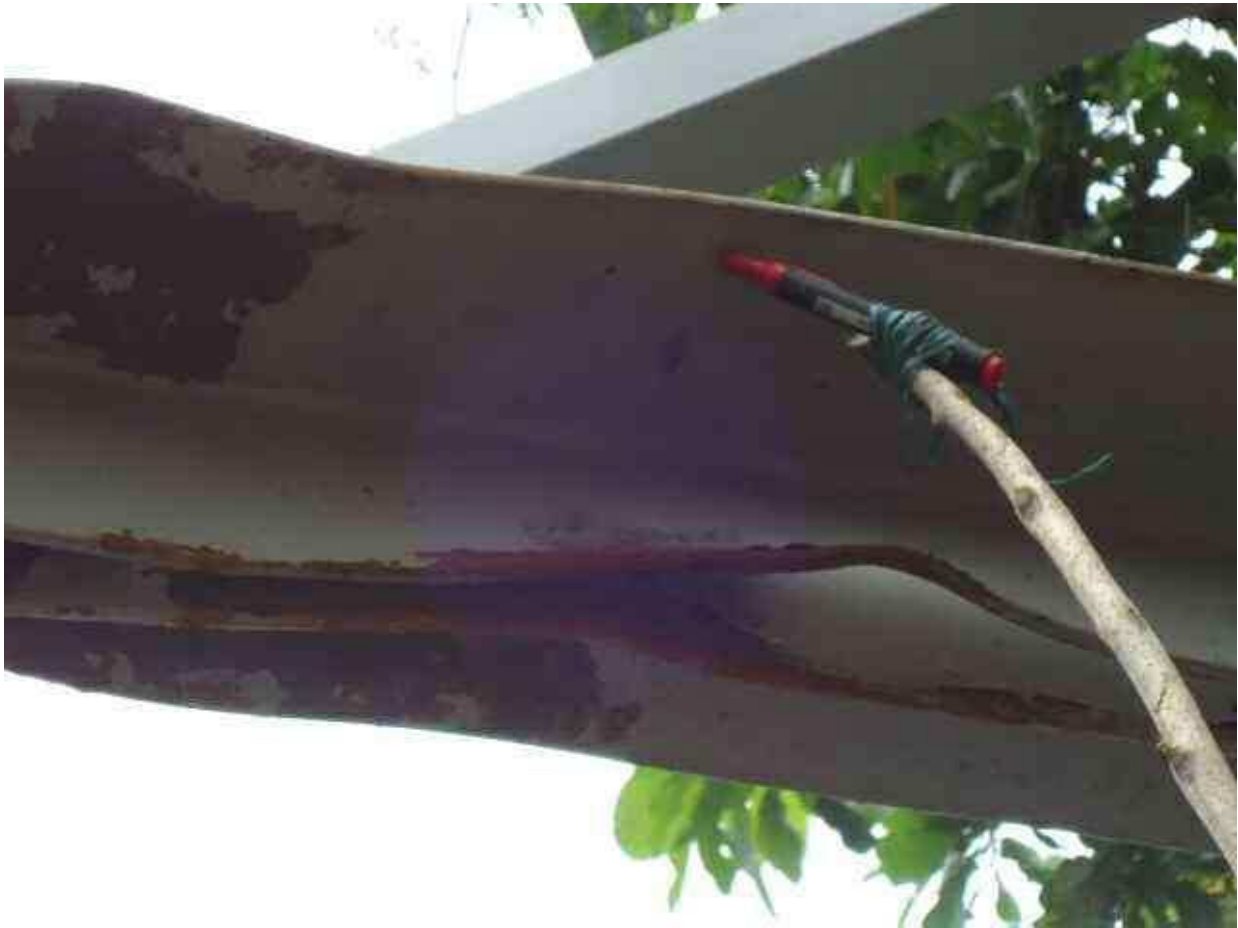
Componente.....: 14 Elementos de armadura

Calif./Mantenim.....: 2 / -

Daño/Observaciones.: Riostras transversales de rigidez en la parte superior del puente, que están dobladas por impactos de vehiculos.

Tipo de daño.....: Impacto

Reparaciones.....: B Reparación de componentes de acero

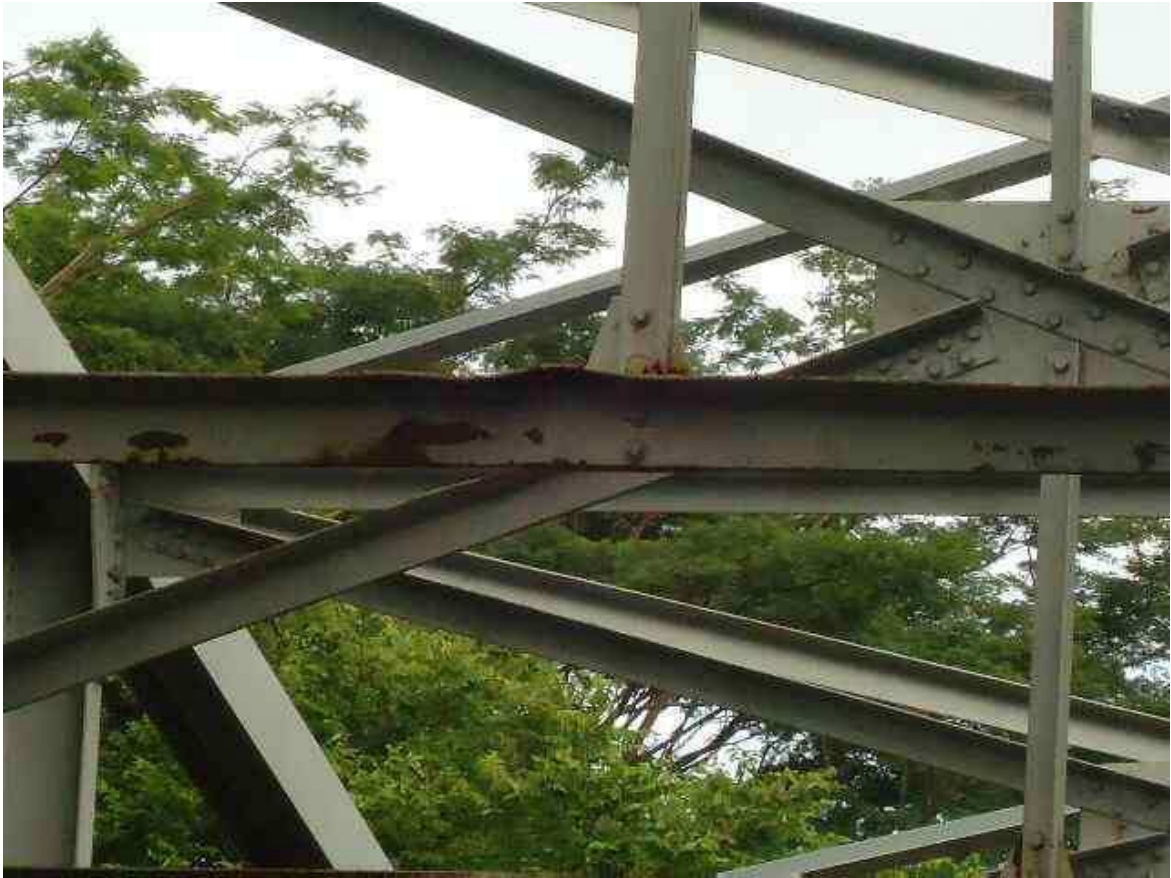
Componente.....: 14 Elementos de armadura

Calif./Mantenim....: 2 / -

Daño/Observaciones.: Riostras transversales de rigidez en la parte superior del puente, que están dobladas por impactos de vehiculos.

Tipo de daño.....: Impacto

Reparaciones.....: B Reparación de componentes de acero

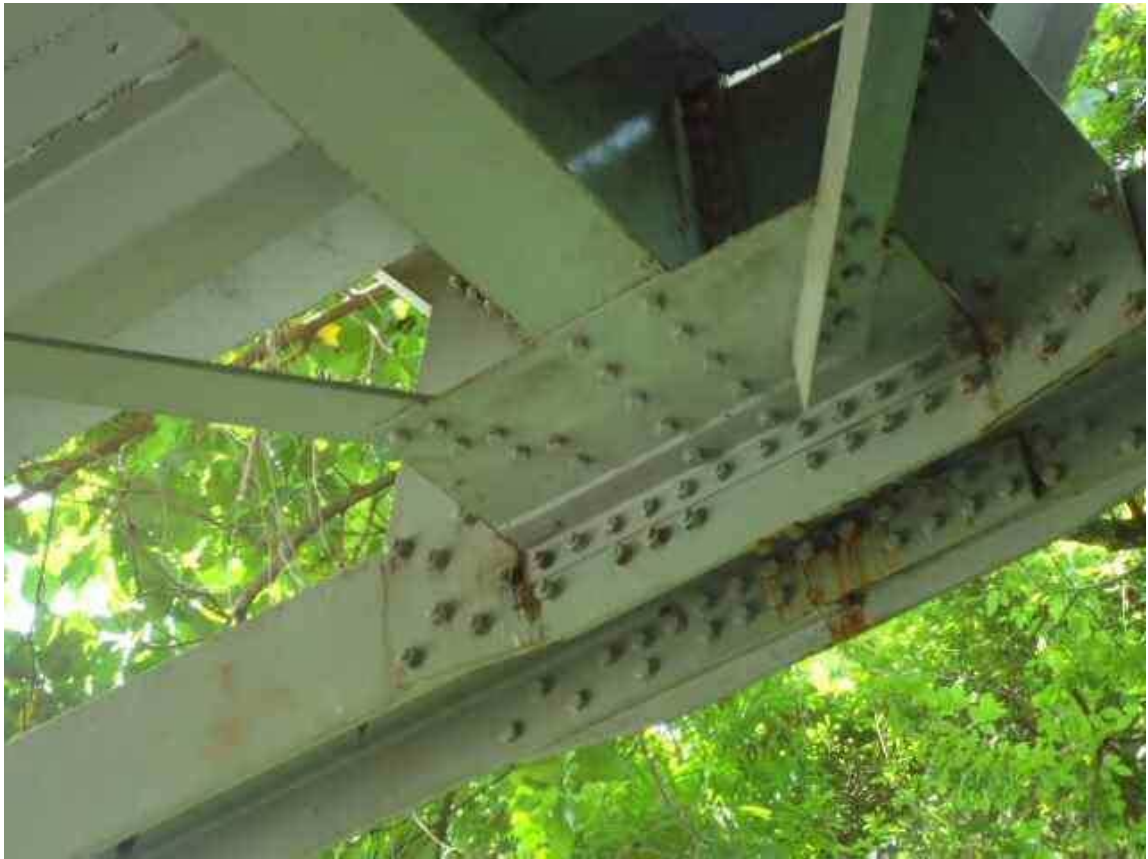
Componente.....: 14 Elementos de armadura

Calif./Mantenim.....: 2 / -

Daño/Observaciones.: Riostras transversales de rigidez en la parte superior del puente, que están dobladas por impactos de vehiculos.

Tipo de daño.....: Impacto

Reparaciones.....: B Reparación de componentes de acero

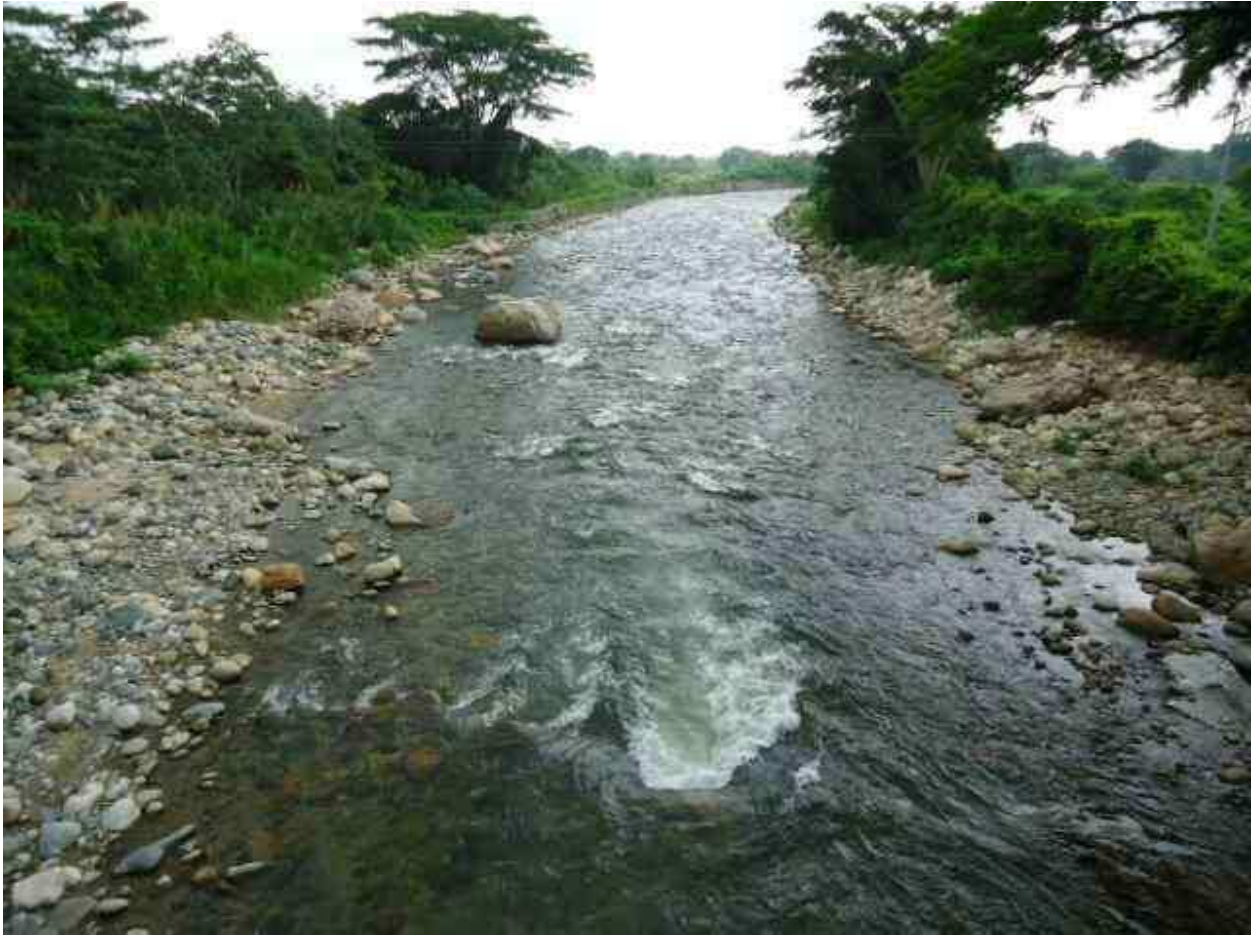
Componente.....: 15 Cauce

Calif./Mantenim....: 1 / -

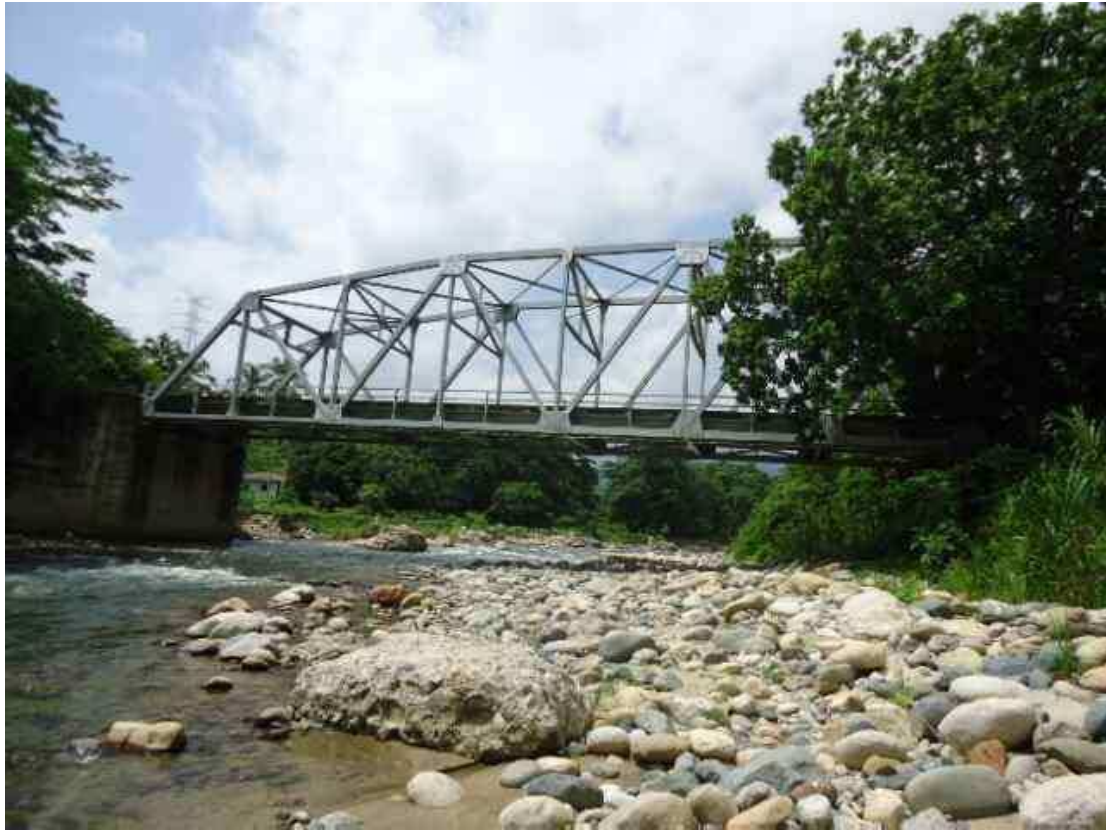
Componente.....: 17 Puente en general

Calif./Mantenim....: 2 / +

Daño/Observaciones.: Al puente se le hizo mantenimiento en general, sanblasting y pintura anticorrosiva. En la actualidad se evidencian algunos elementos del arriostamiento superior afectadas por impacto de vehiculos, que NO comprometen la estabilidad ni la resistencia del puente, pero que se requieren reparar.
