SDC/INV	SiPuCol	Fecha	Hoja
	Informe de inspección principal	30/08/12	1
13-9009-011.00 Salamanca			
Regional.....: 13 Guajira			
Ruta.....: Transversal del Caribe			
Carretera.....: Río Palomino - Riohacha			
Lado de la car...: 0			
Abscisa.....: 39+0131			
No del registro...: 937			
Año de construcción.....: 1972			
Año de la última reconstrucción.....:			
Paso Superior/Inferior.....: S			
Dir. de abs. de la carretera principal.: E			
Requisitos de la inspección.....: 0 Nada			
Recolección de datos : Fecha.....: 2012.05.23			
: Iniciales.....: RDO			
Posición geográfica..:			
Latitud: 11 gra 13,136 min N      Longitud: 73 gra 14,494 min O      Altitud: 70 m			
Geometría: Número de luces.....: 1			
Longitud de la luz menor (m): 21,50			
Longitud de la luz mayor (m): 21,50			
Longitud total ..... (m): 21,50			
Ancho del tablero..... (m): 9,20			
Ancho del separador..... (m): 0,00			
Ancho del andén izquierdo (m): 0,00

13-9009-011.00 Salamanca

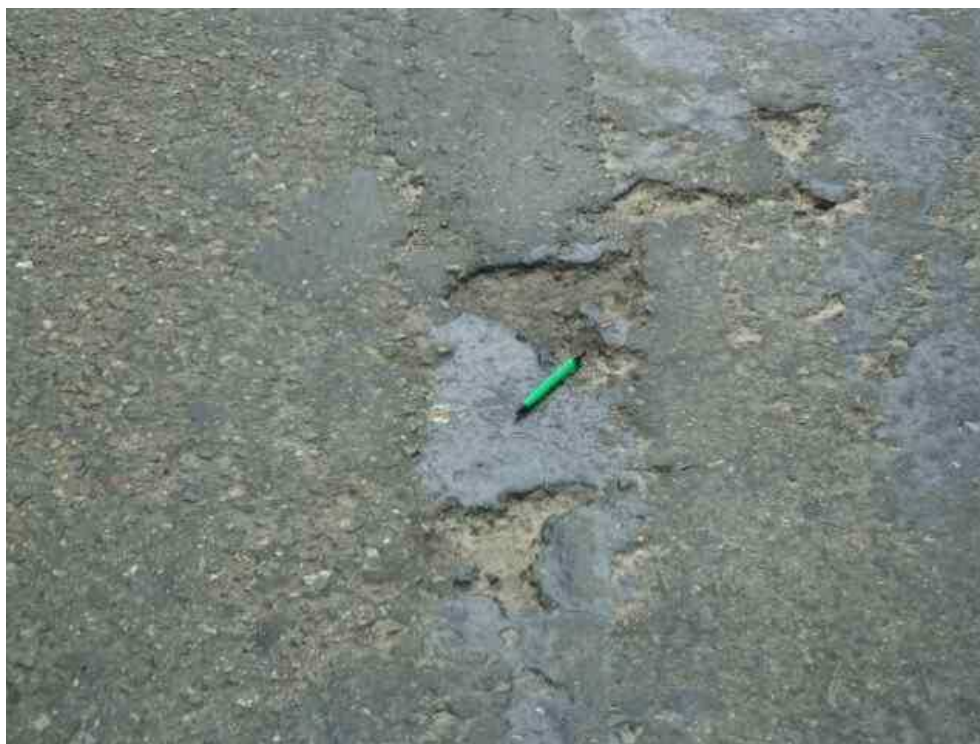
Componente.....: 1 Superficie del puente

Calif./Mantenim....: 2 / +

Daño/Observaciones.: Baches pequeños, presenta desgaste en la superficie del puente.

Tipo de daño.....: Otro

Reparaciones.....: D Reparación de pavimento de asfalto

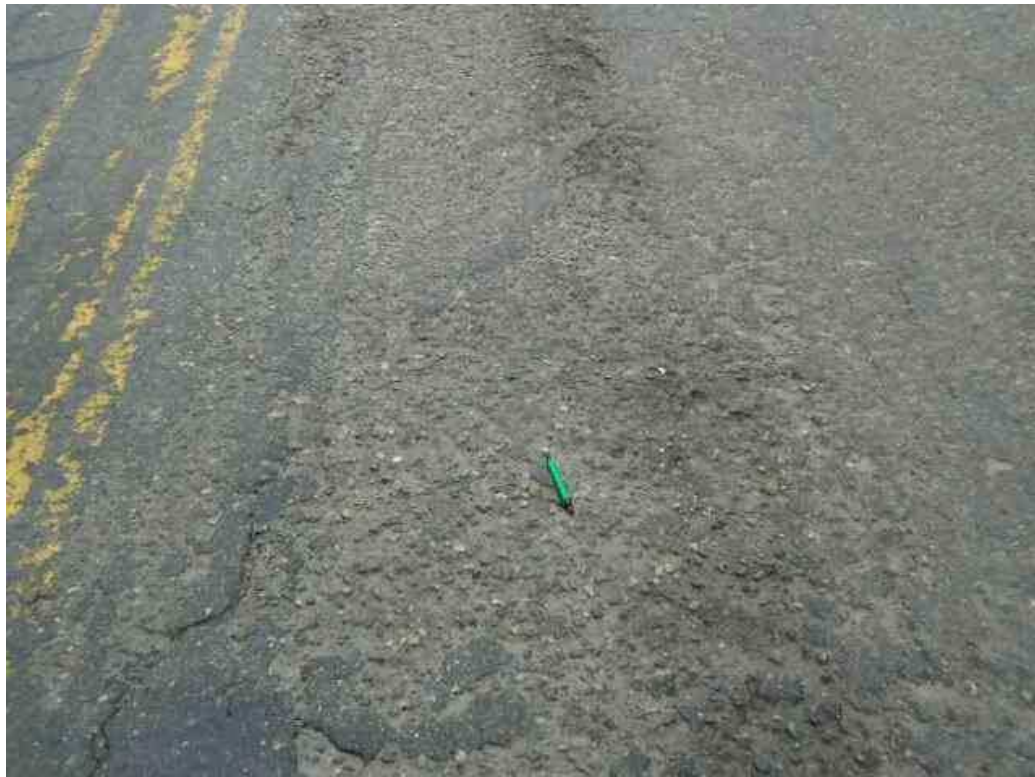
Componente.....: 1 Superficie del puente

Calif./Mantenim....: 2 / +

Daño/Observaciones.: Baches pequeños, presenta desgaste en la superficie del puente.

Tipo de daño.....: Otro

Reparaciones.....: D Reparación de pavimento de asfalto

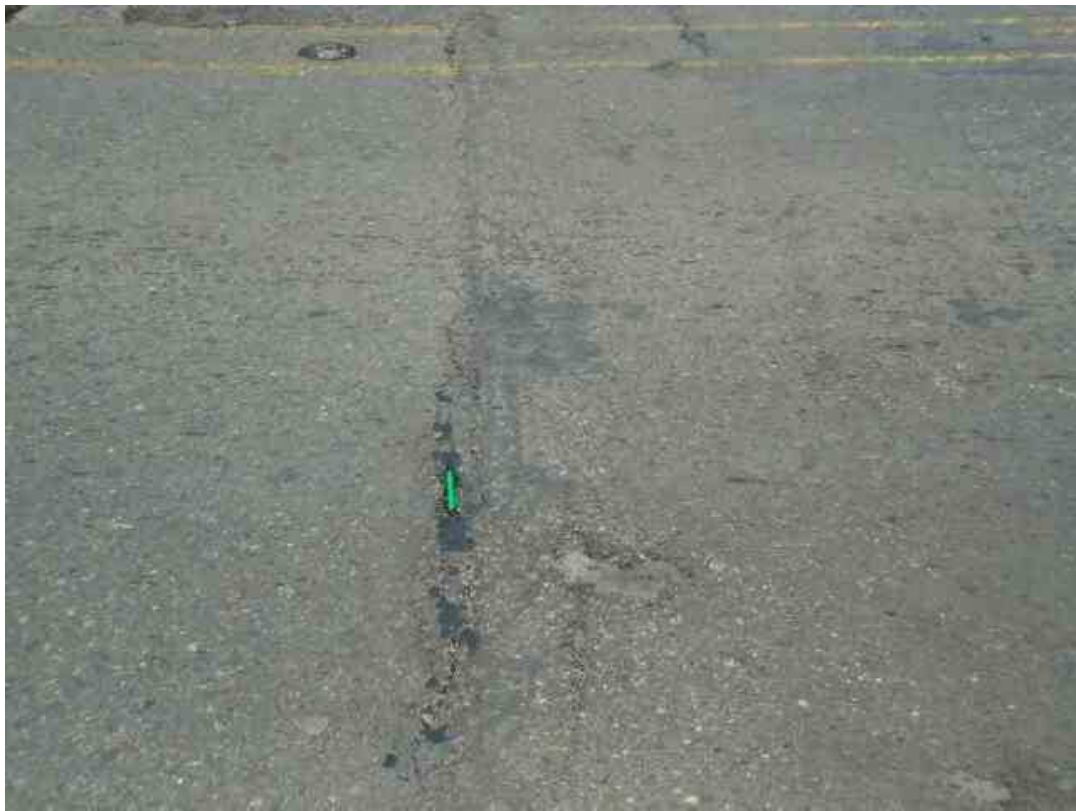
Componente.....: 2 Juntas de expansión

Calif./Mantenim....: 1 / -

Daño/Observaciones.: Cubierta por la capa de rodadura

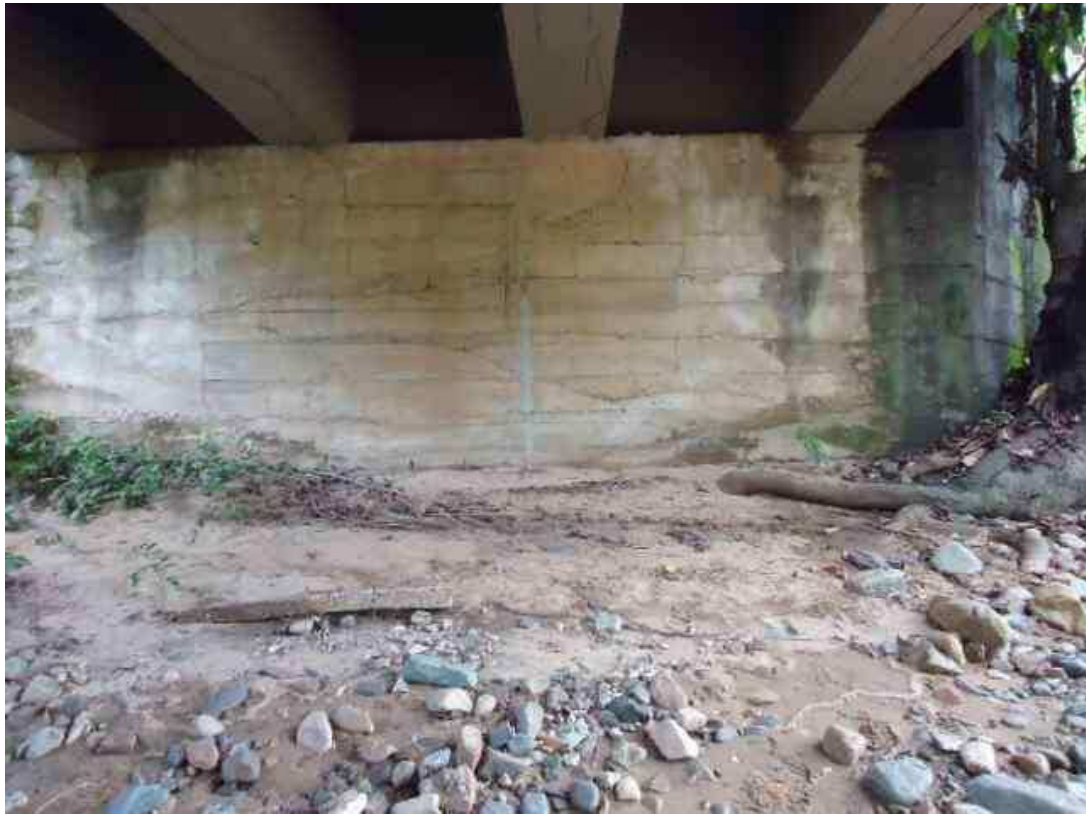
Componente.....: 7 Estribos  
Calif./Mantenim....: 1 / -  
Daño/Observaciones.: Manchas por infiltración externa.

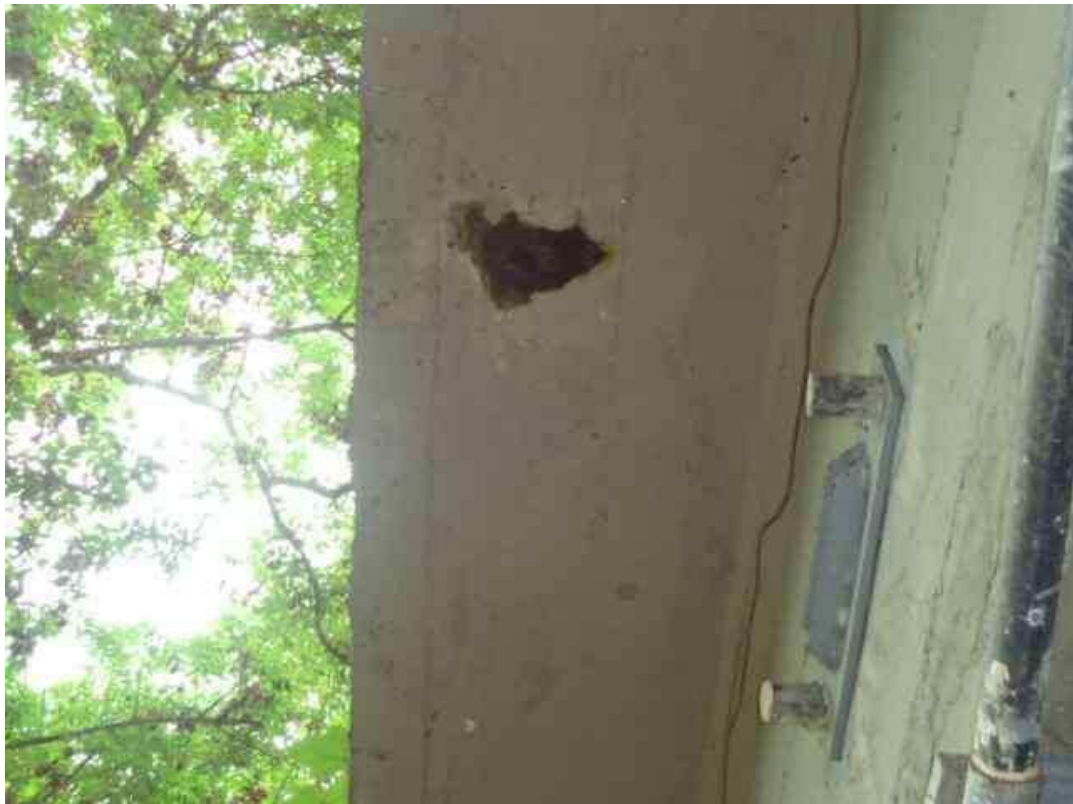
Componente.....: 10 Losa

Calif./Mantenim....: 2 / +

Daño/Observaciones.: Reparar el sistema de drenaje.

Tipo de daño.....: Infiltración

Reparaciones.....: E Reparación de drenes

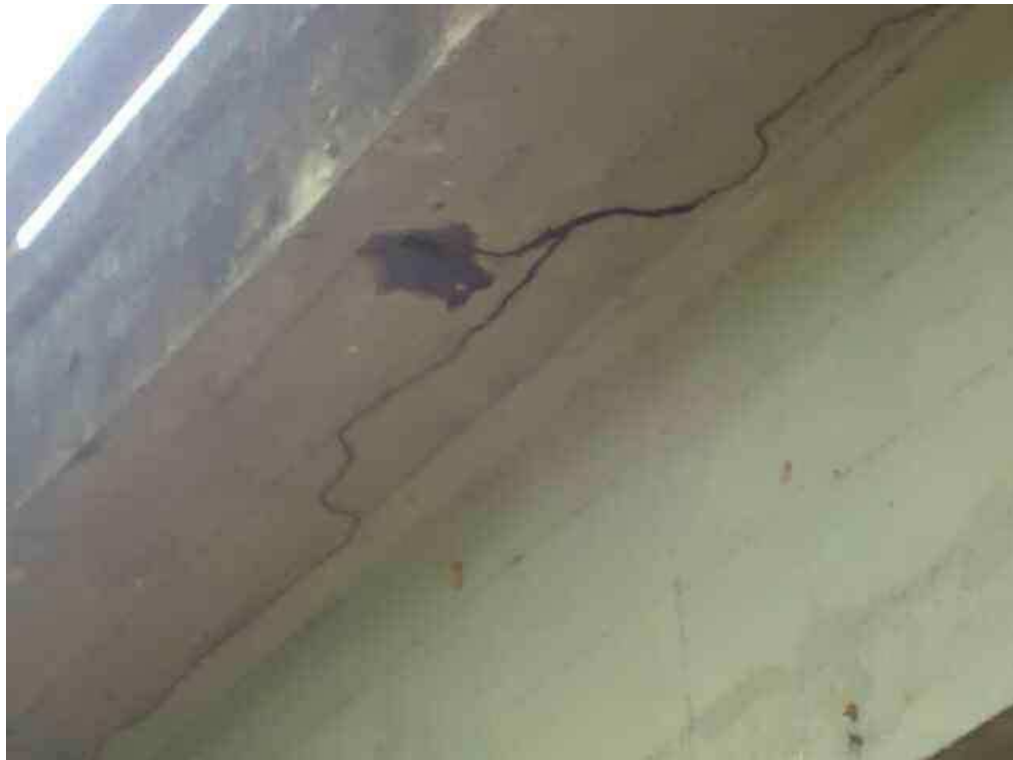
Componente.....: 10 Losa

Calif./Mantenim....: 2 / +

Daño/Observaciones.: Reparar el sistema de drenaje.

Tipo de daño.....: Infiltración

Reparaciones.....: E Reparación de drenes

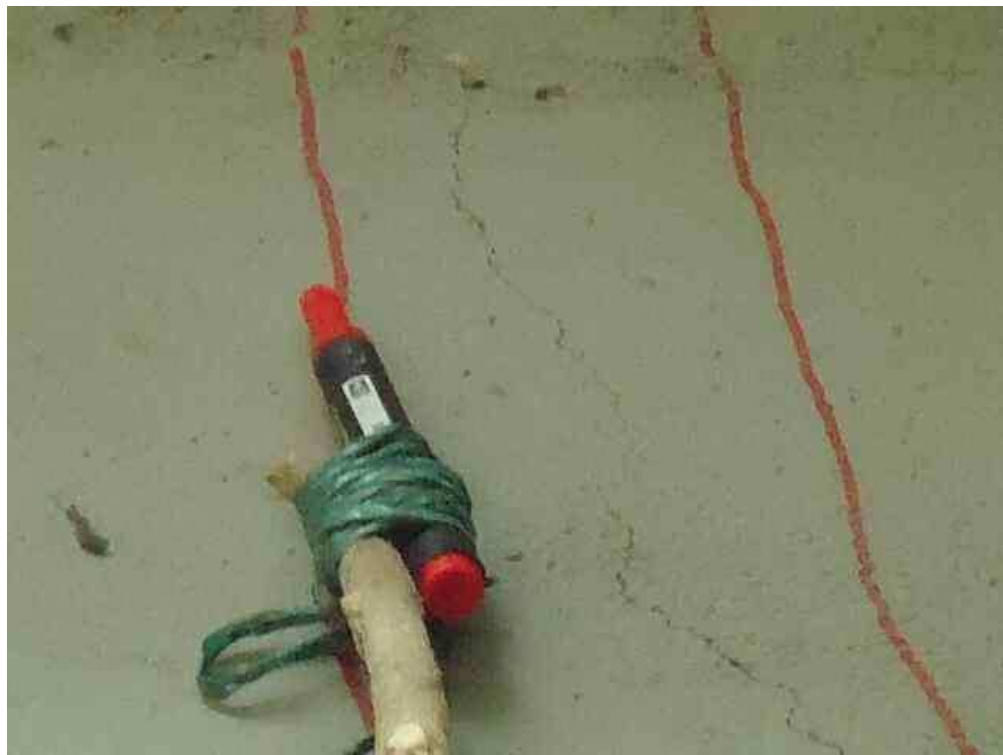
Componente.....: 11 Vigas/Largueros/Diafragmas

Calif./Mantenim....: 2 / +

Daño/Observaciones.: Presenta fisuras por flexión  
V1: 6 fisuras; L=1m;esp=0,2mm  
V3: 1 fisuras; L=1m;esp=0,4mm  
V4: 1 fisuras; L=1m;esp=0,5mm

Tipo de daño.....: Daño estr.(sobrecar./dis.insu)

Reparaciones.....: D Inyección de grietas

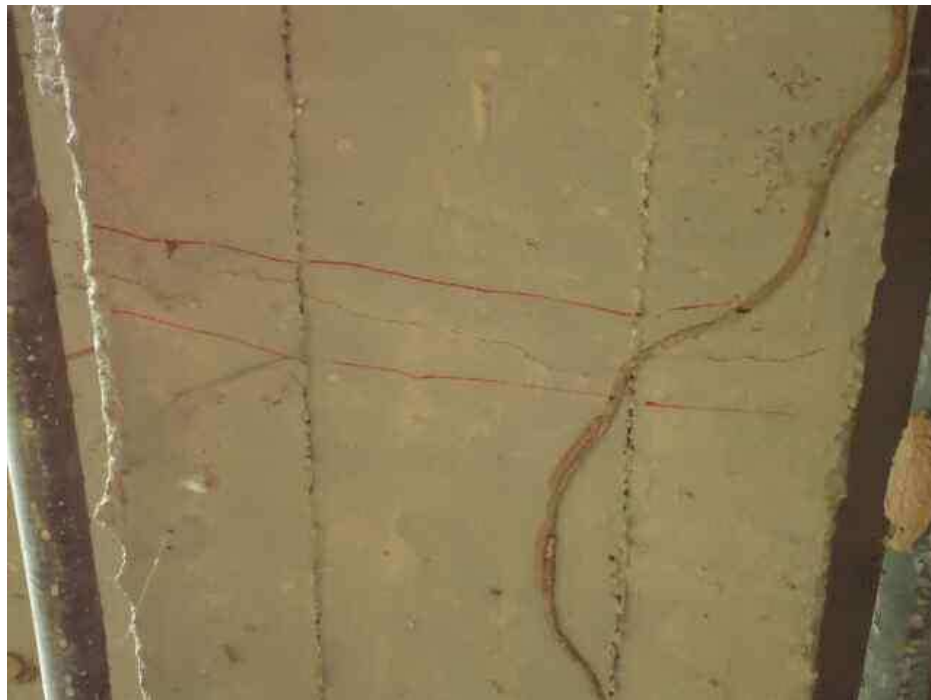
Componente.....: 11 Vigas/Largueros/Diafragmas

Calif./Mantenim....: 2 / +

Daño/Observaciones.: Presenta fisuras por flexión  
V1: 6 fisuras; L=1m;esp=0,2mm  
V3: 1 fisuras; L=1m;esp=0,4mm  
V4: 1 fisuras; L=1m;esp=0,5mm

Tipo de daño.....: Daño estr.(sobrecar./dis.insu)

Reparaciones.....: D Inyección de grietas

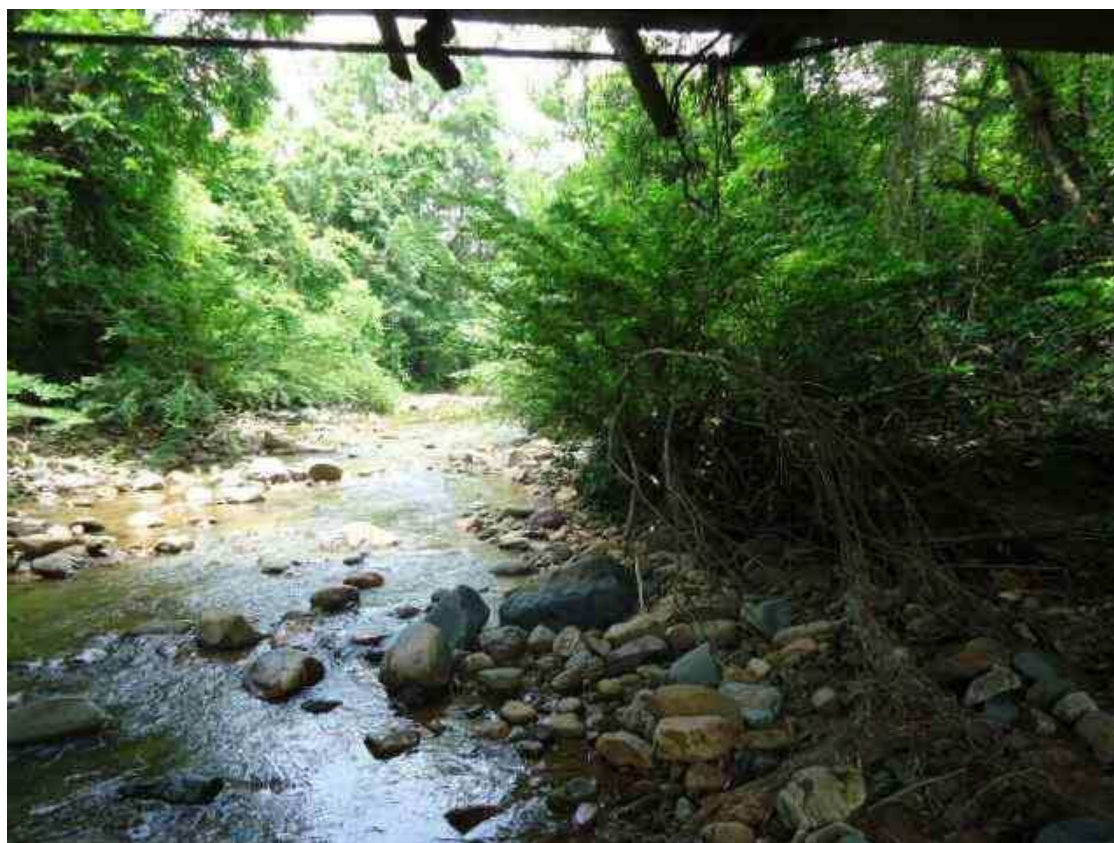
Componente.....: 15 Cauce

Calif./Mantenim....: 1 / -

Daño/Observaciones.: Pequeña obstrucción por vegetación.

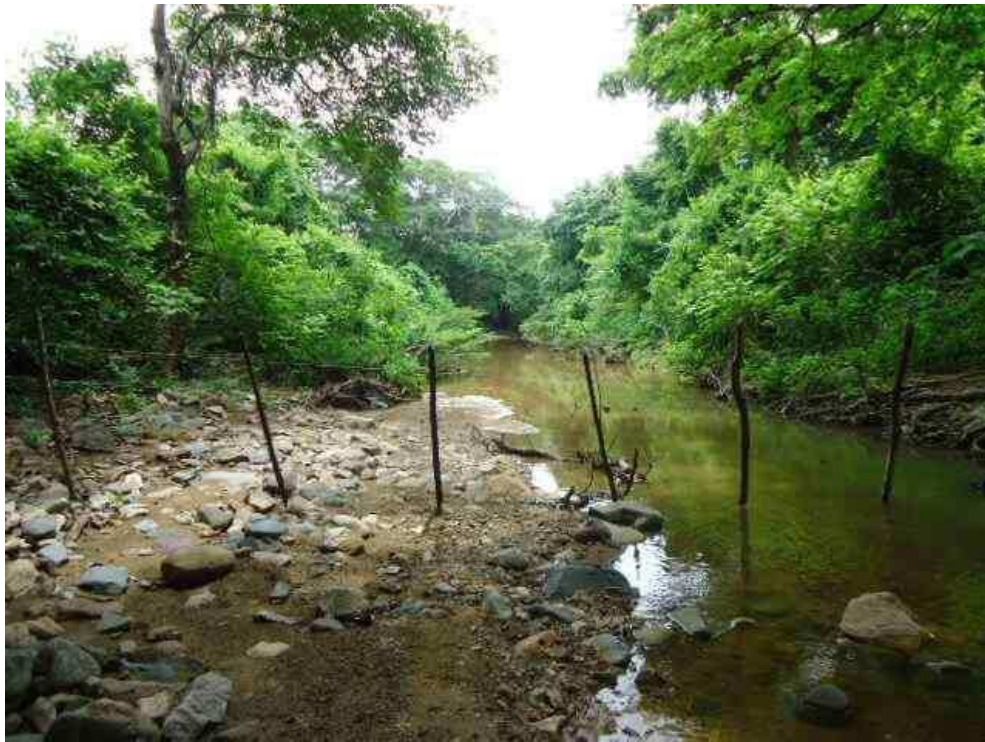
Componente.....: 17 Puente en general

Calif./Mantenim....: 2 / +

Daño/Observaciones.: Carbonatación de n 15%.  
Se evidencian basuras y escombros que se localizan entre los cables de reforzamiento y las vigas de concreto, lo que muestra que el galibo puede ser insuficiente. Por lo anterior se deberá revisar.

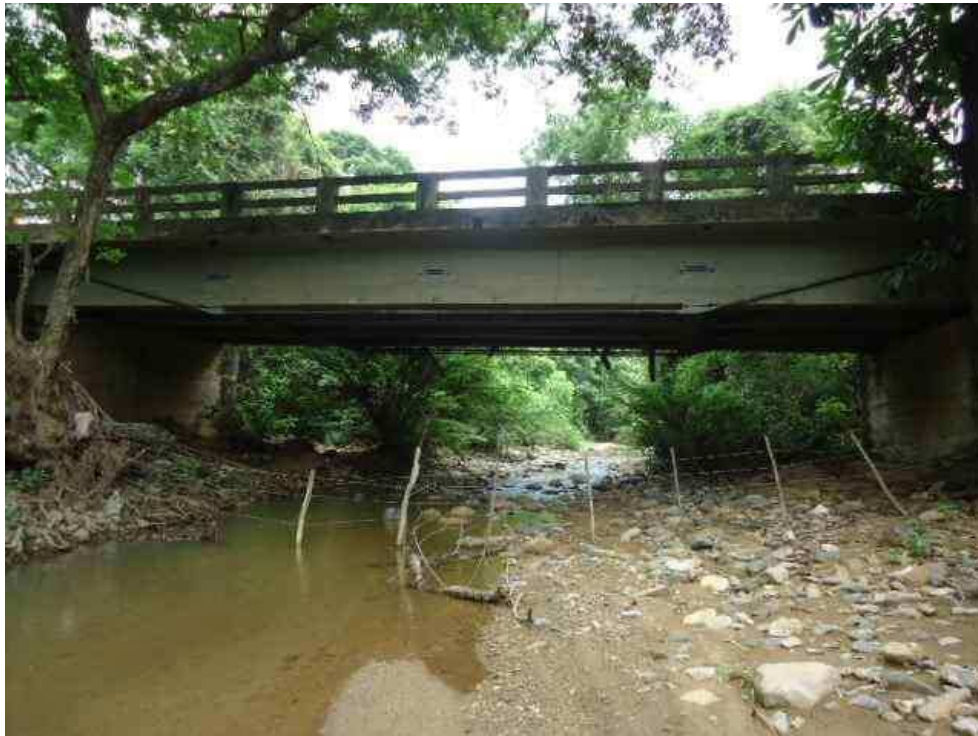
Componente.....: 17 Puente en general

Calif./Mantenim....: 2 / +

Daño/Observaciones.: Carbonatación de n 15%.  
Se evidencian basuras y escombros que se localizan entre los cables de reforzamiento y las vigas de concreto, lo que muestra que el galibo puede ser insuficiente. Por lo anterior se deberá revisar.
