SDC/INV	SiPuCol	Fecha	Hoja
	Informe de inspección principal	30/08/12	1
13-9009-012.00 Mariamina			
Regional.....: 13 Guajira			
Ruta.....: Transversal del Caribe			
Carretera.....: Río Palomino - Riohacha			
Lado de la car...: 0			
Abscisa.....: 43+0542			
No del registro...: 938			
Año de construcción.....: 1973			
Año de la última reconstrucción.....:			
Paso Superior/Inferior.....: S			
Dir. de abs. de la carretera principal.: E			
Requisitos de la inspección.....: 0 Nada			
Recolección de datos : Fecha.....: 2012.05.23			
: Iniciales.....: RDO			
Posición geográfica..:			
Latitud: 11 gra 14,271 min N Longitud: 73 gra 12,372 min O Altitud: 71 m			
Geometría: Número de luces.....: 3			
Longitud de la luz menor (m): 13,00			
Longitud de la luz mayor (m): 14,20			
Longitud total (m): 41,20			
Ancho del tablero..... (m): 9,20			
Ancho del separador..... (m): 0,00			
Ancho del andén izquierdo (m): 0,00			
Ancho del andén derecho.. (m): 0,00

13-9009-012.00 Mariamina

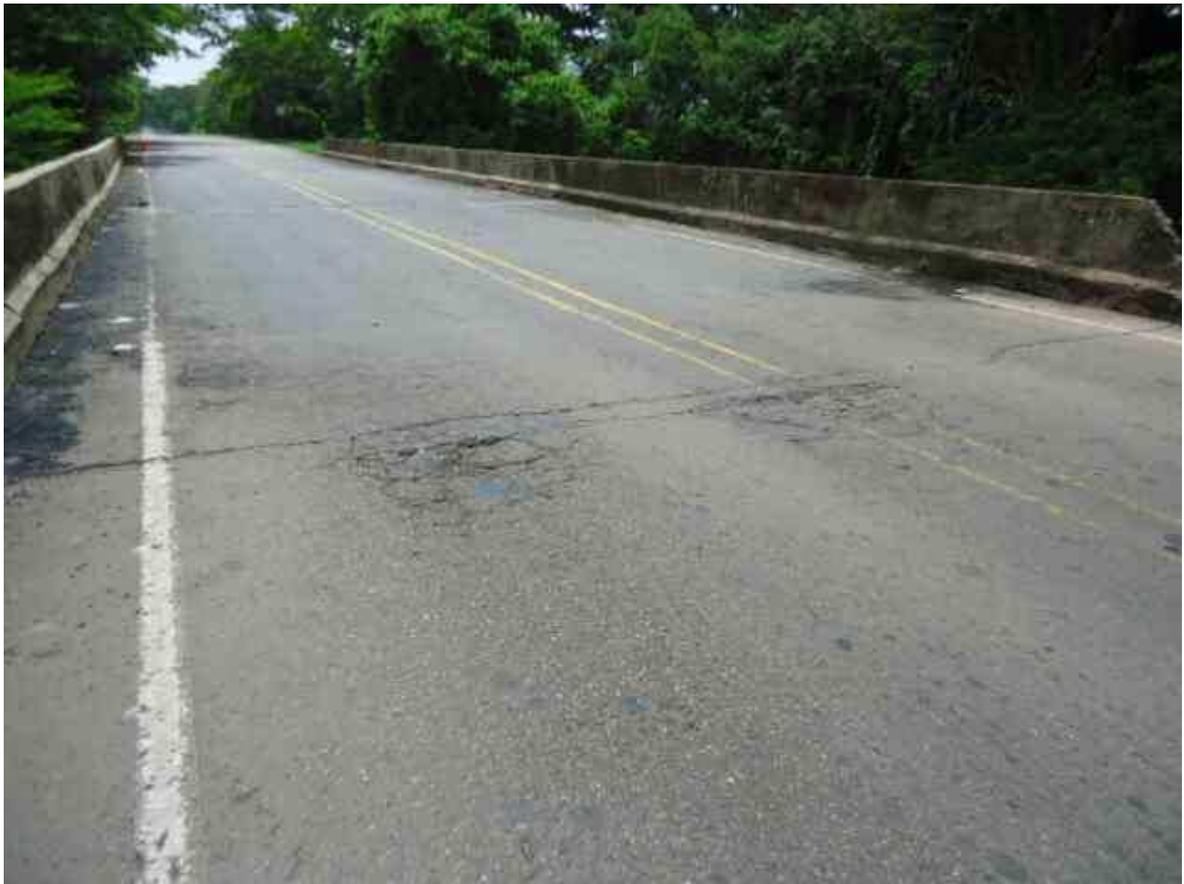
Componente.....: 1 Superficie del puente
Calif./Mantenim....: 2 / -
Daño/Observaciones.: Piel de cocodrilo, baches pequeños. Se debe mejorar el bacheo de la junta de expansión.
Tipo de daño.....: Descomposición
Reparaciones.....: D Reparación de pavimento de asfalto

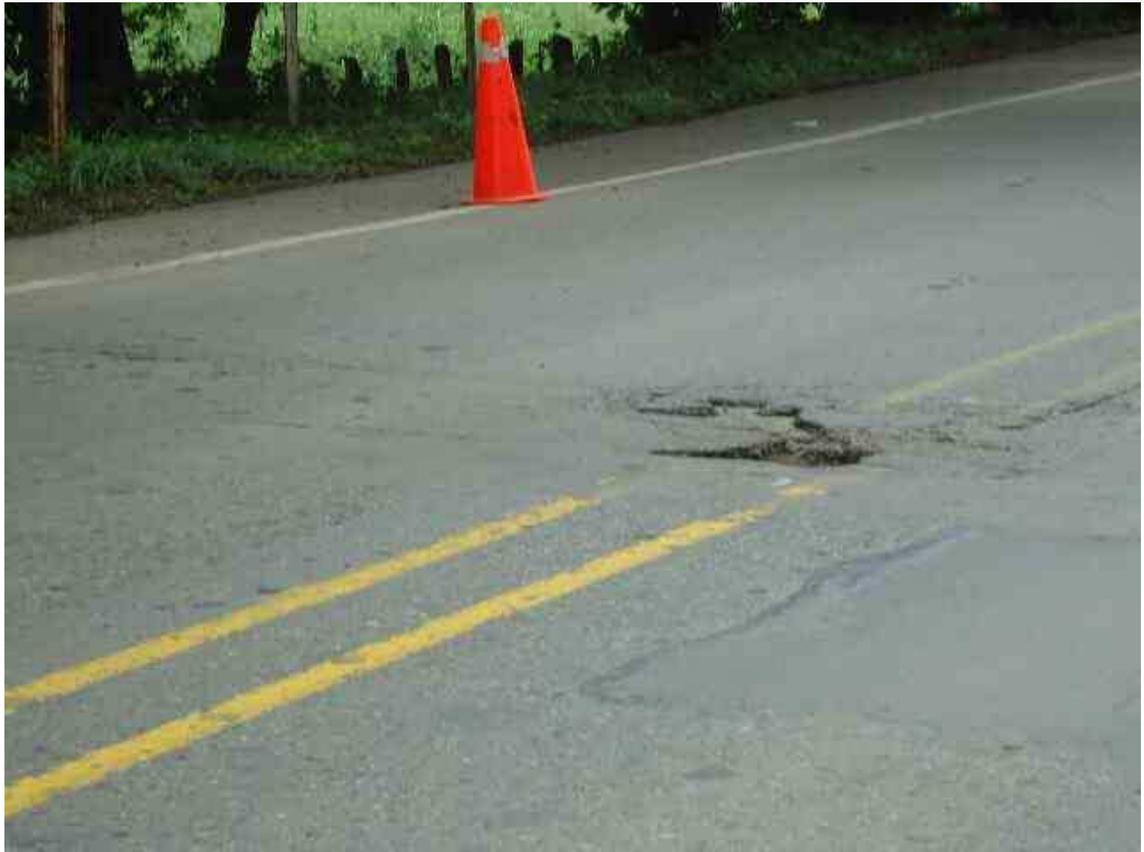
Componente.....: 1 Superficie del puente
Calif./Mantenim....: 2 / -
Daño/Observaciones.: Piel de cocodrilo, baches pequeños. Se debe mejorar el bacheo de la junta de expansión.
Tipo de daño.....: Descomposición
Reparaciones.....: D Reparación de pavimento de asfalto

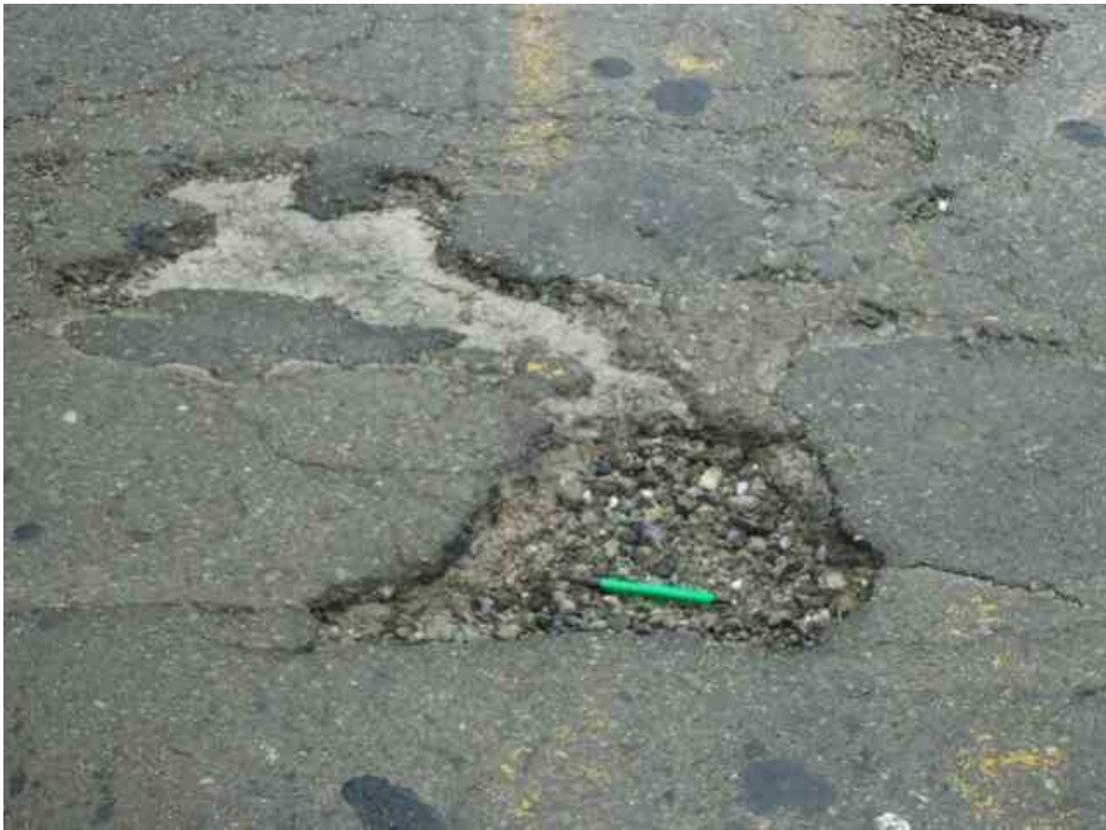
Componente.....: 1 Superficie del puente
Calif./Mantenim....: 2 / -
Daño/Observaciones.: Piel de cocodrilo, baches pequeños. Se debe mejorar el bacheo de la junta de expansión.
Tipo de daño.....: Descomposición
Reparaciones.....: D Reparación de pavimento de asfalto

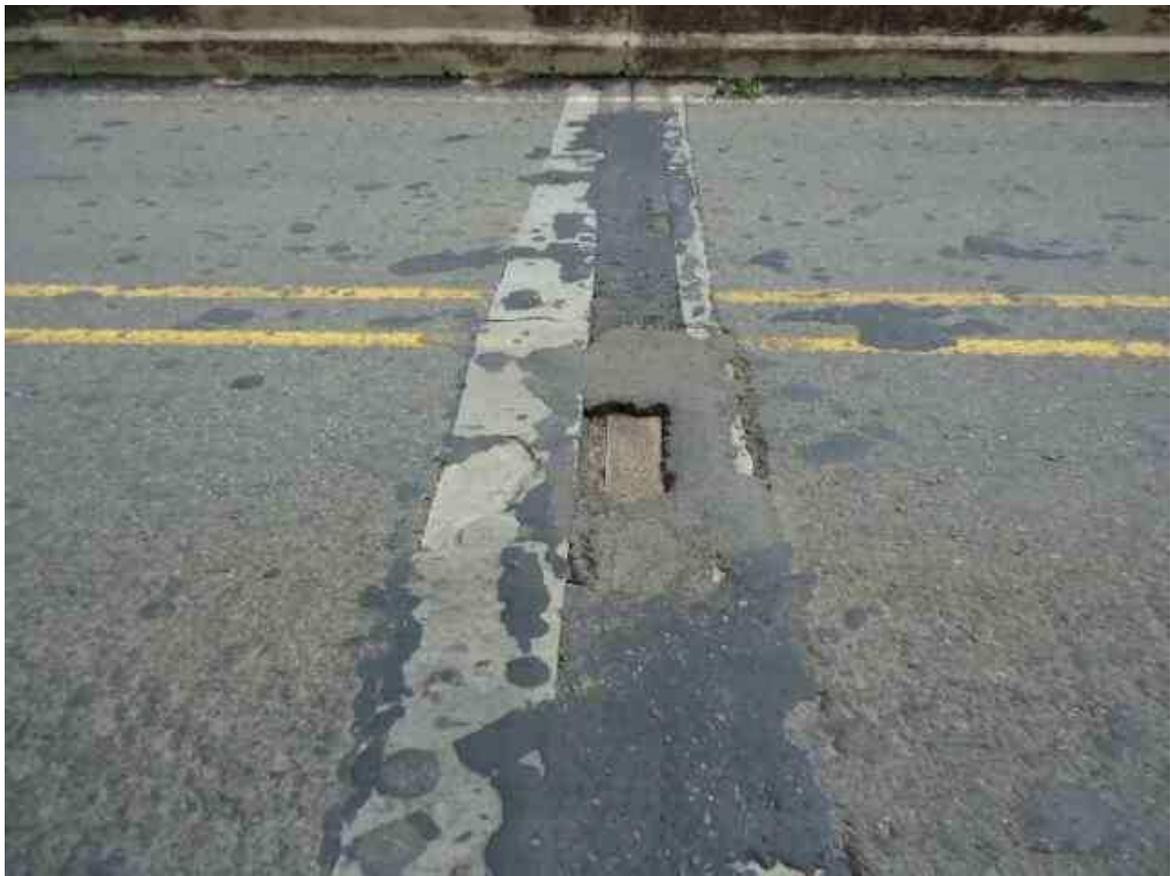
Componente.....: 2 Juntas de expansión
Calif./Mantenim....: 1 / -
Daño/Observaciones.: Cubiertas por la capa de rodadura.

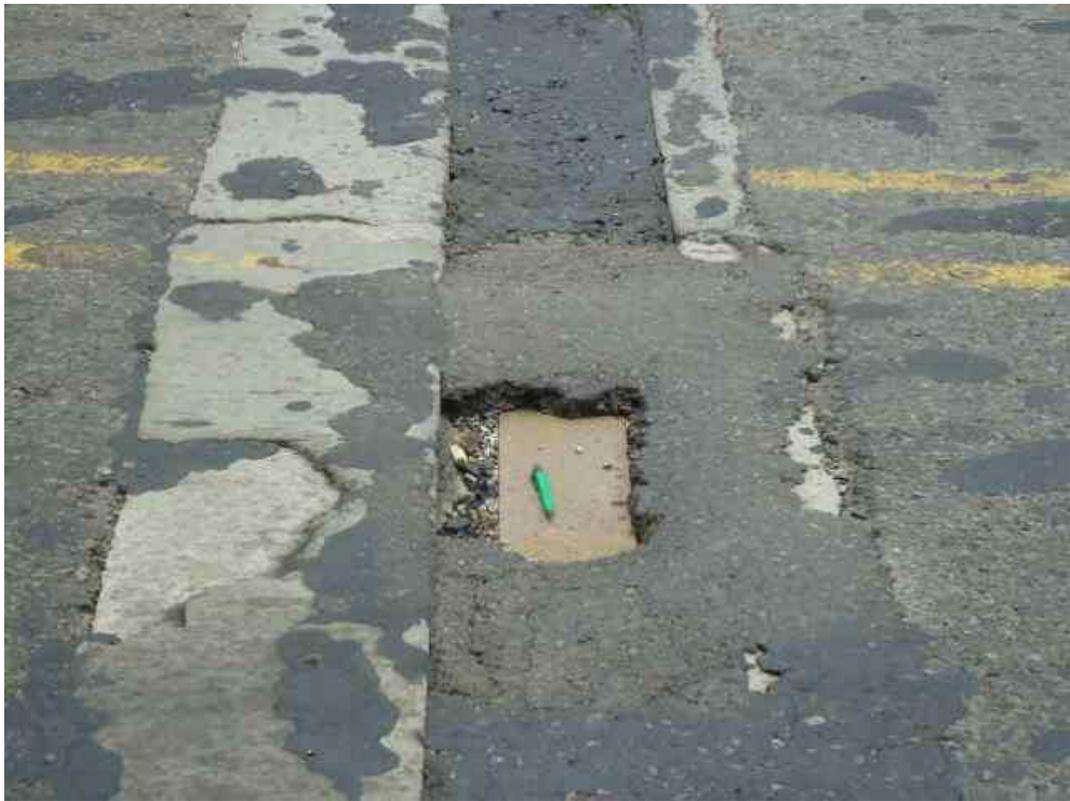
Componente.....: 2 Juntas de expansión
Calif./Mantenim....: 1 / -
Daño/Observaciones.: Cubiertas por la capa de rodadura.

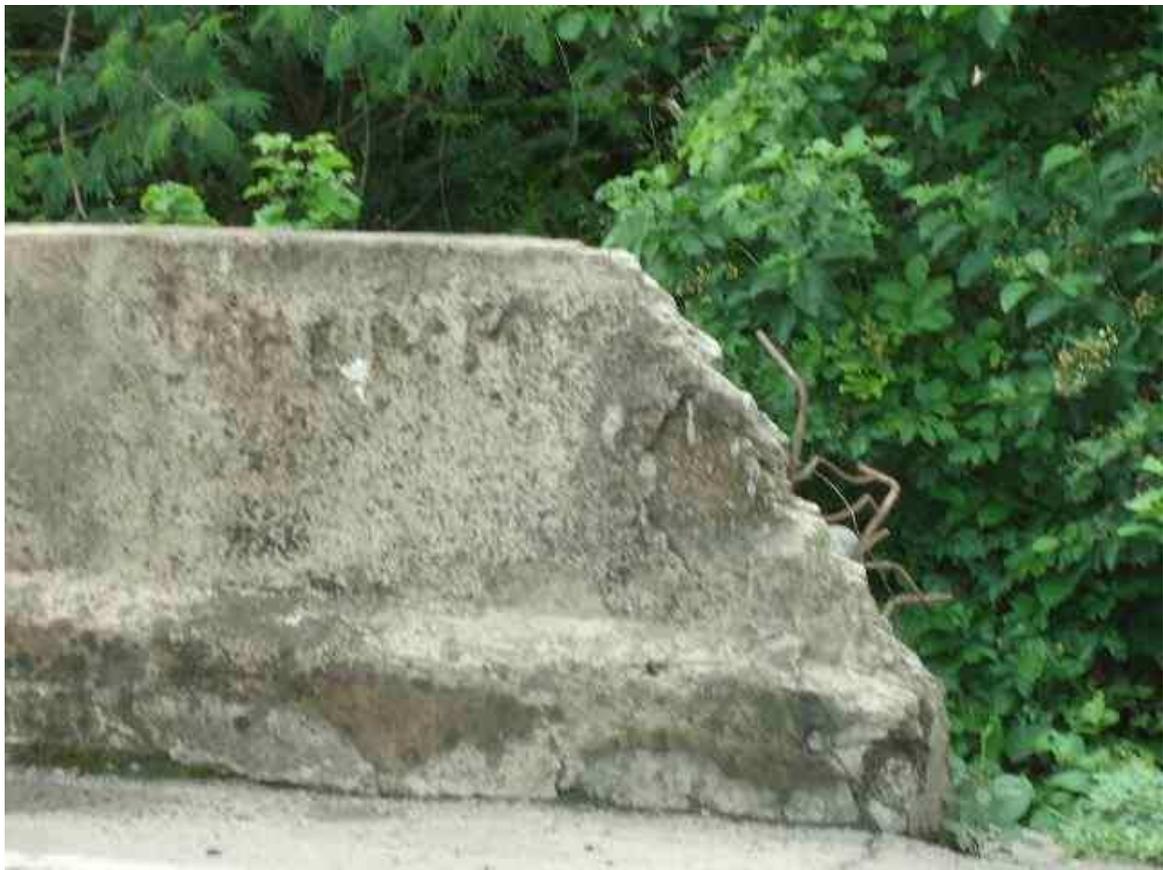
Componente.....: 4 Barandas
Calif./Mantenim....: 2 / -
Daño/Observaciones.: Desprendimiento del concreto. Acero expuesto por impacto vehicular.
Tipo de daño.....: Impacto
Reparaciones.....: A Reparación de barandas de concreto

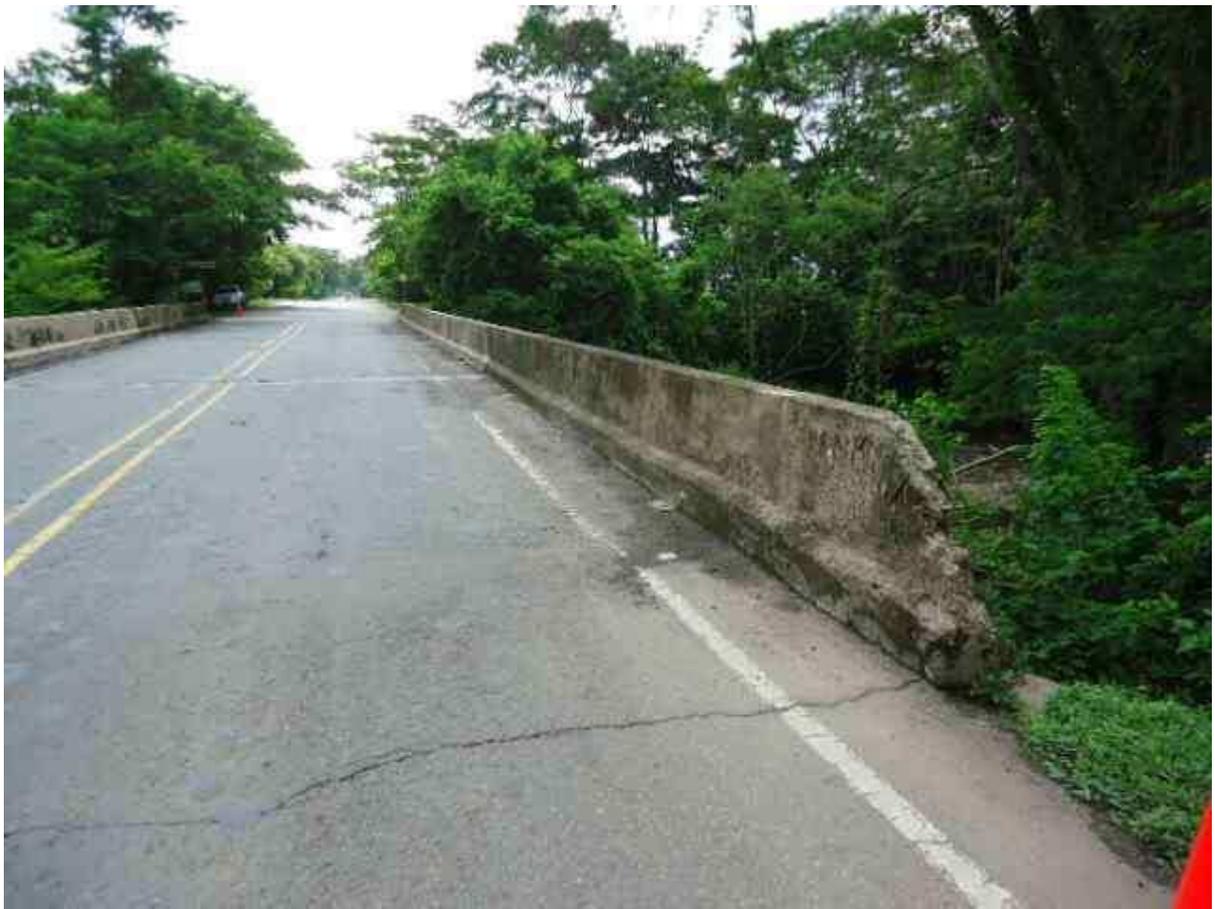
Componente.....: 4 Barandas
Calif./Mantenim....: 2 / -
Daño/Observaciones.: Desprendimiento del concreto. Acero expuesto por impacto vehicular.
Tipo de daño.....: Impacto
Reparaciones.....: A Reparación de barandas de concreto

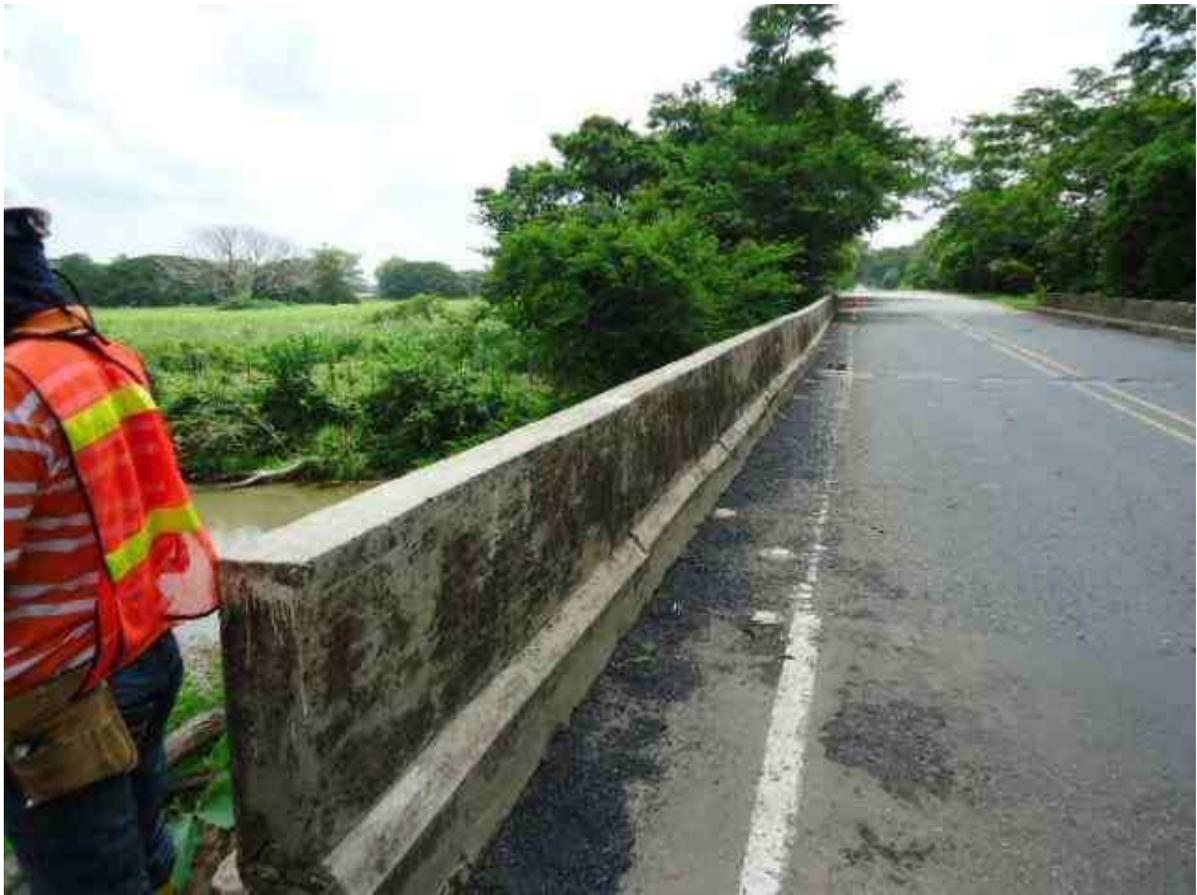
Componente.....: 4 Barandas
Calif./Mantenim....: 2 / -
Daño/Observaciones.: Desprendimiento del concreto. Acero expuesto por
impacto vehicular.
Tipo de daño.....: Impacto
Reparaciones.....: A Reparación de barandas de concreto

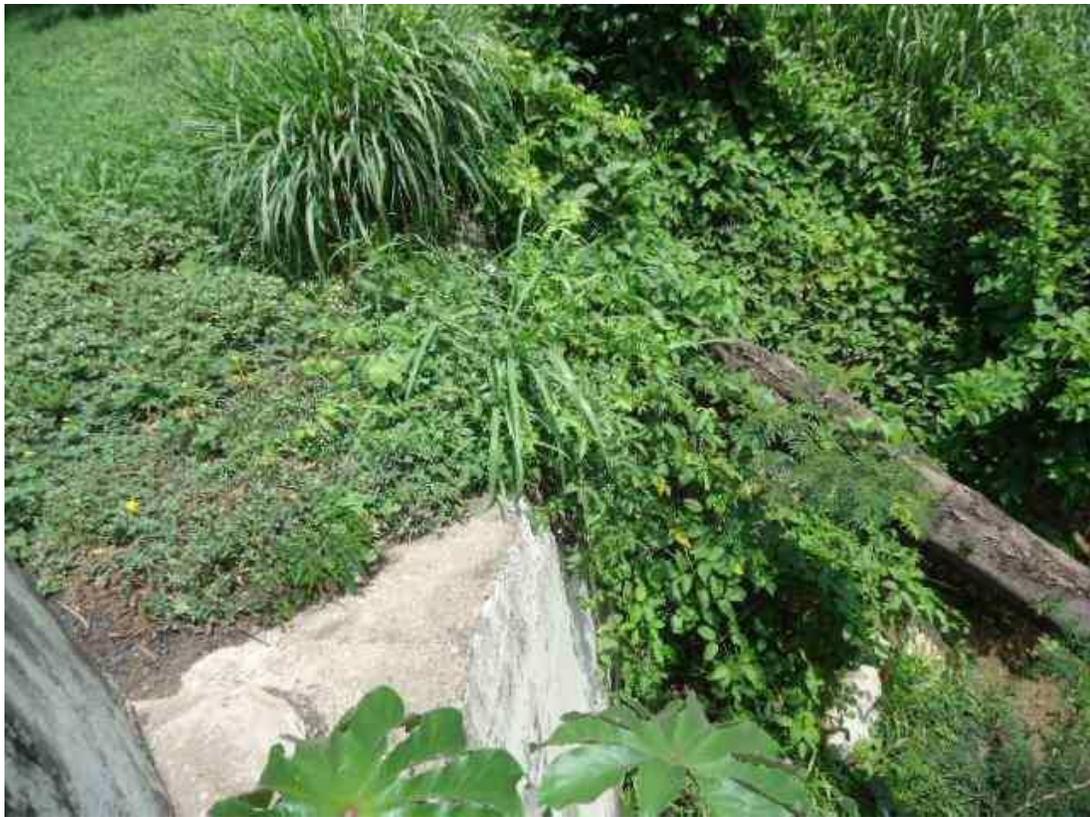
Componente.....: 5 Conos/Taludes

Calif./Mantenim....: 0 / -

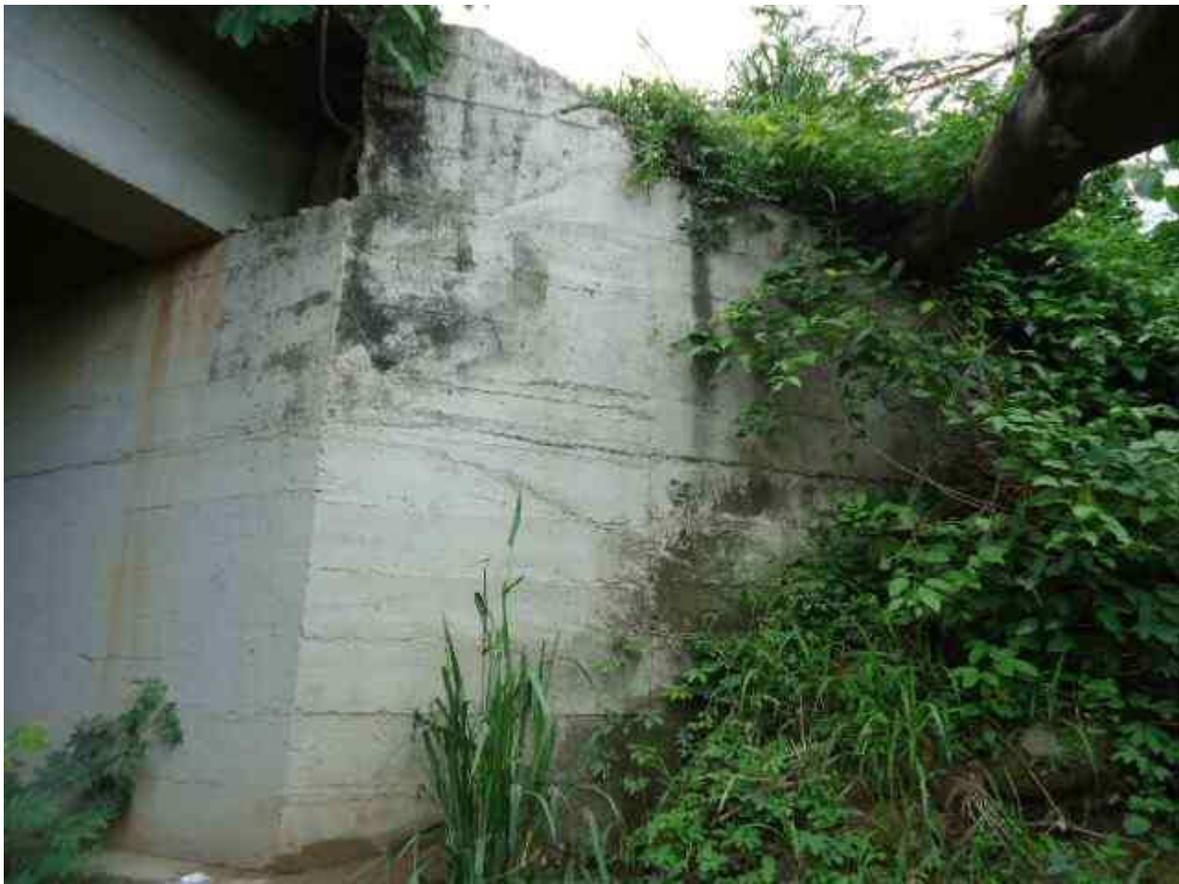
Componente.....: 6 Aletas

Calif./Mantenim....: 0 / -

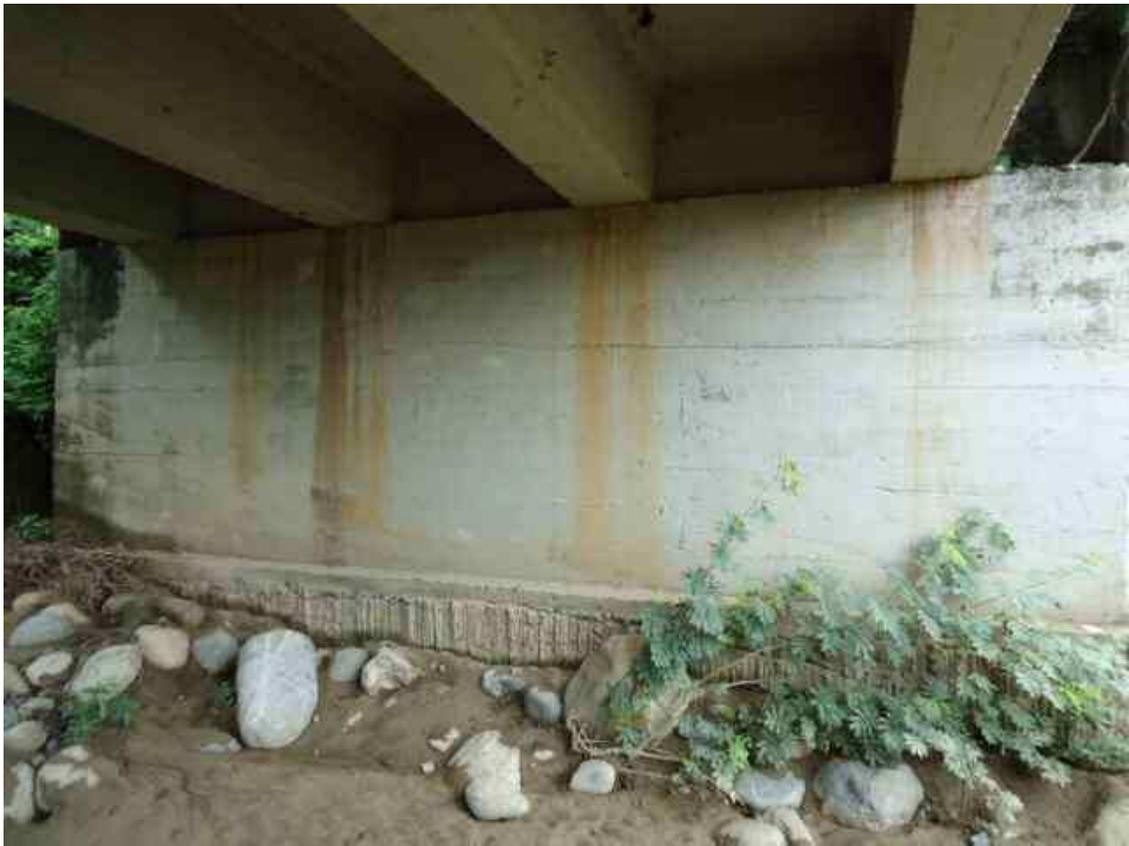
Componente.....: 7 Estribos

Calif./Mantenim....: 0 / -

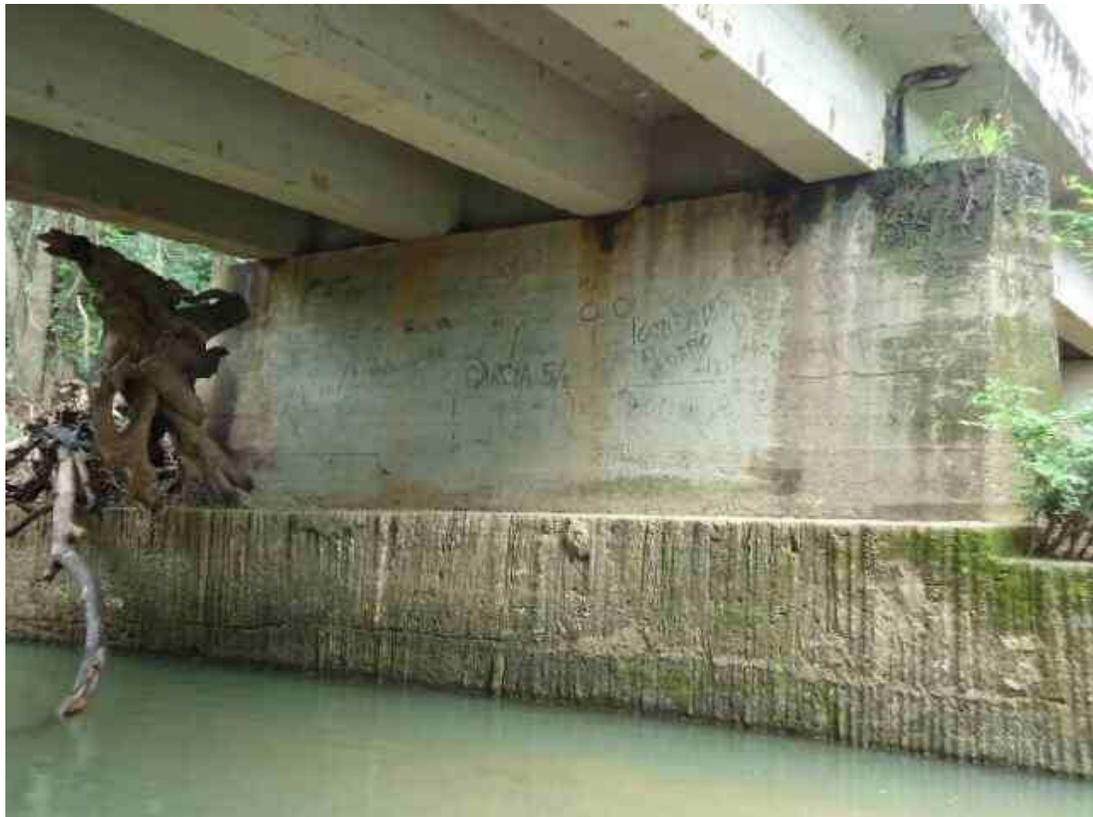
Componente.....: 8 Pilas

Calif./Mantenim....: 0 / -

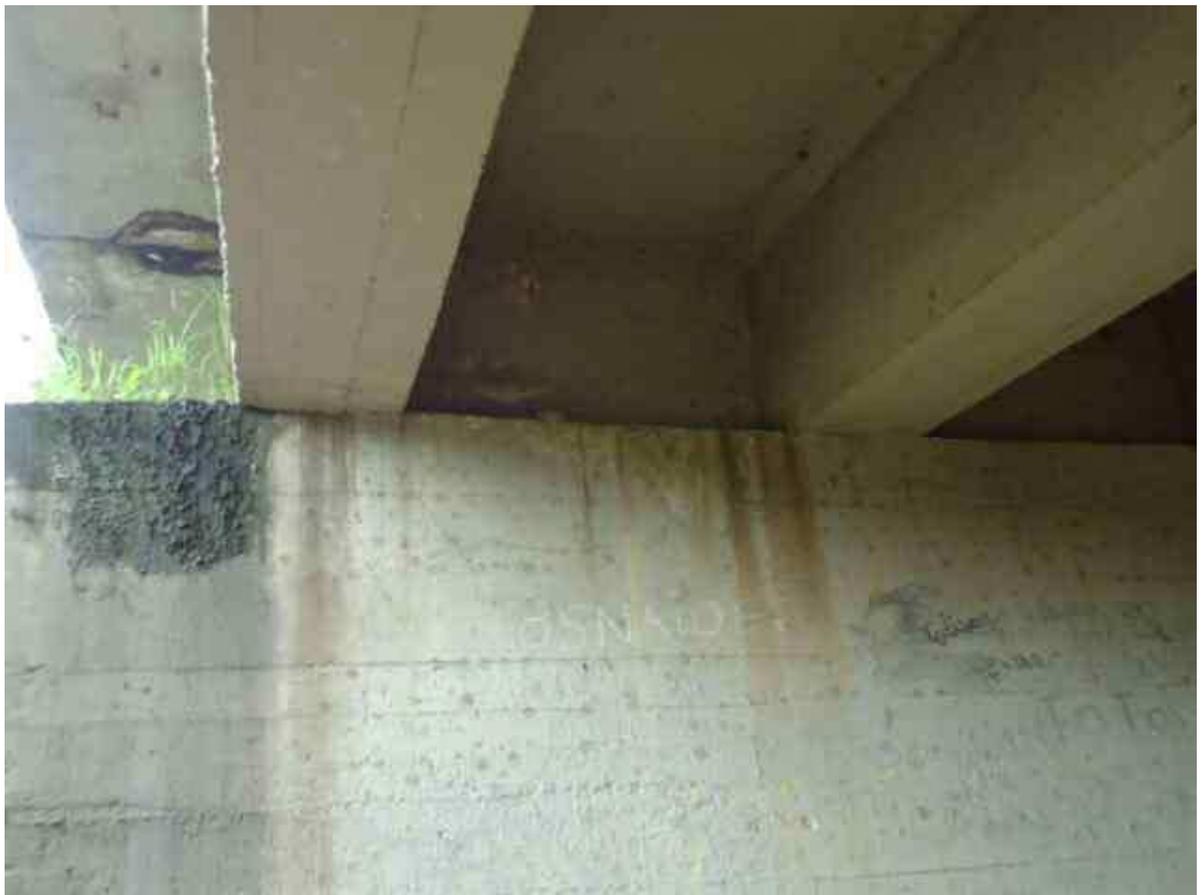
Componente.....: 9 Apoyos

Calif./Mantenim....: 0 / -

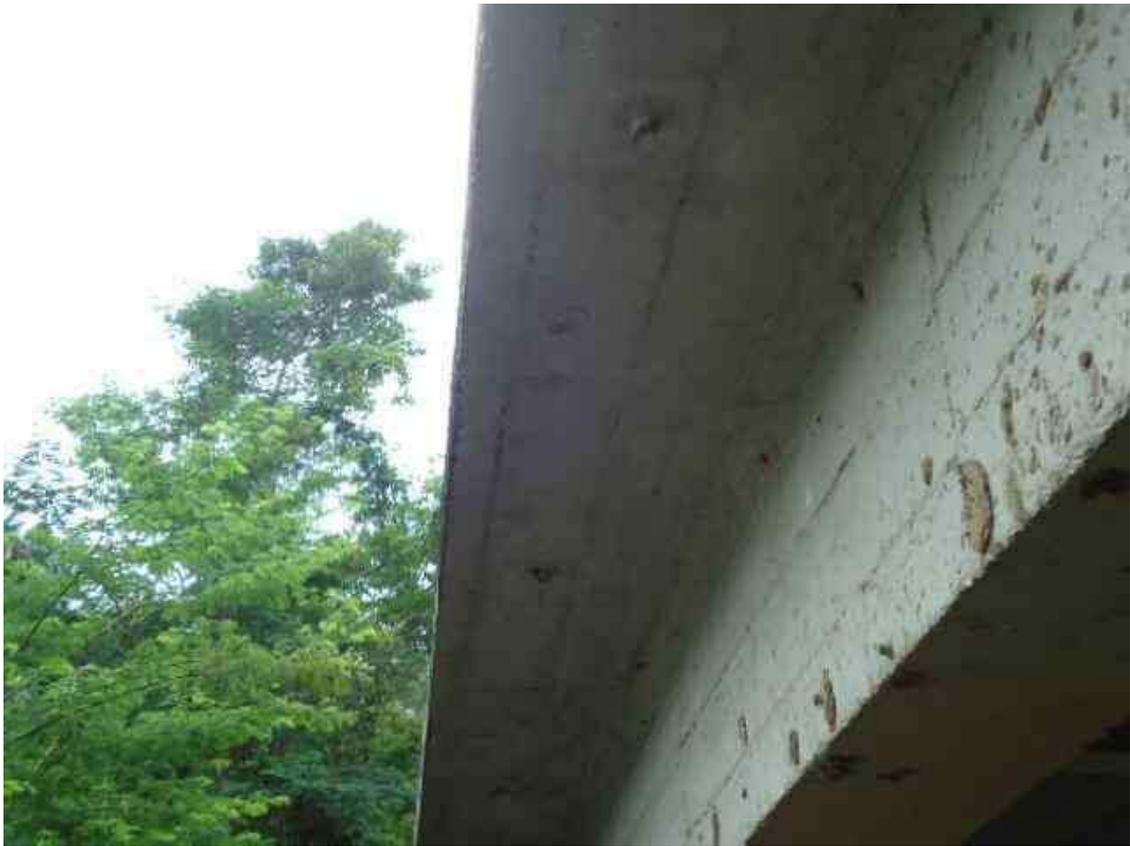
Componente.....: 10 Losa
Calif./Mantenim....: 2 / -
Daño/Observaciones.: Reparar los drenes.
Tipo de daño.....: Infiltración
Reparaciones.....: E Reparación de drenes

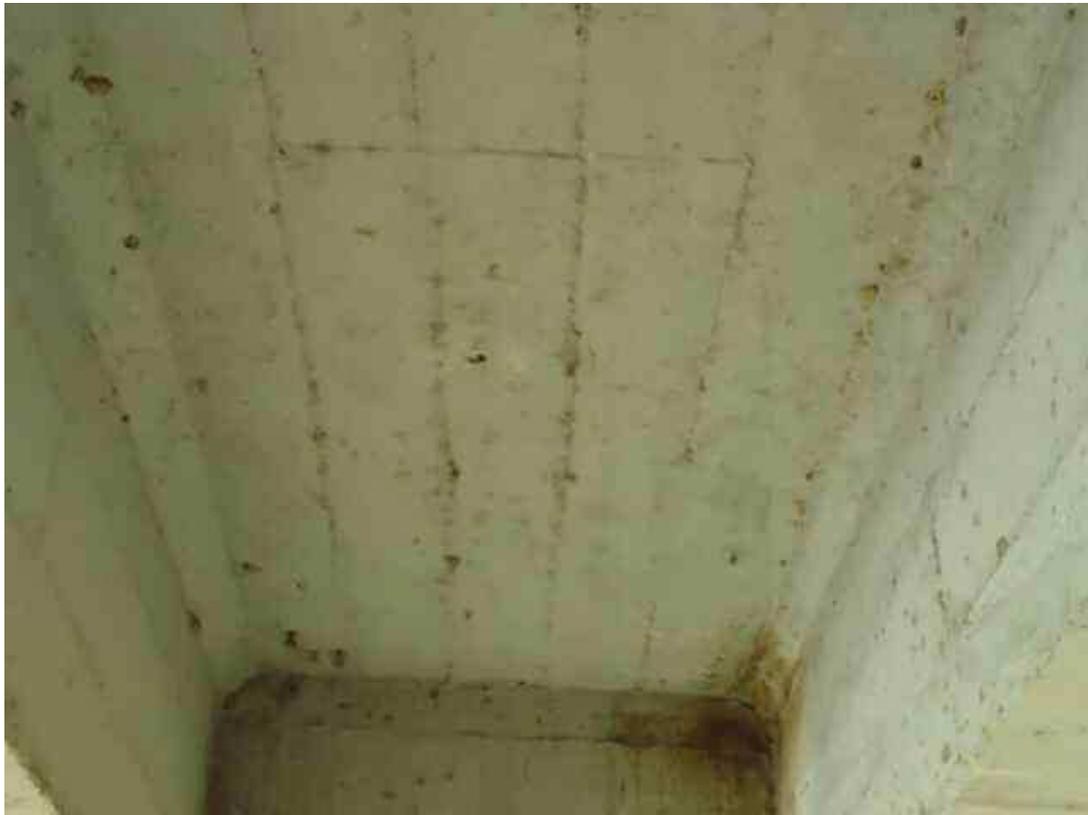
Componente.....: 10 Losa
Calif./Mantenim....: 2 / -
Daño/Observaciones.: Reparar los drenes.
Tipo de daño.....: Infiltración
Reparaciones.....: E Reparación de drenes

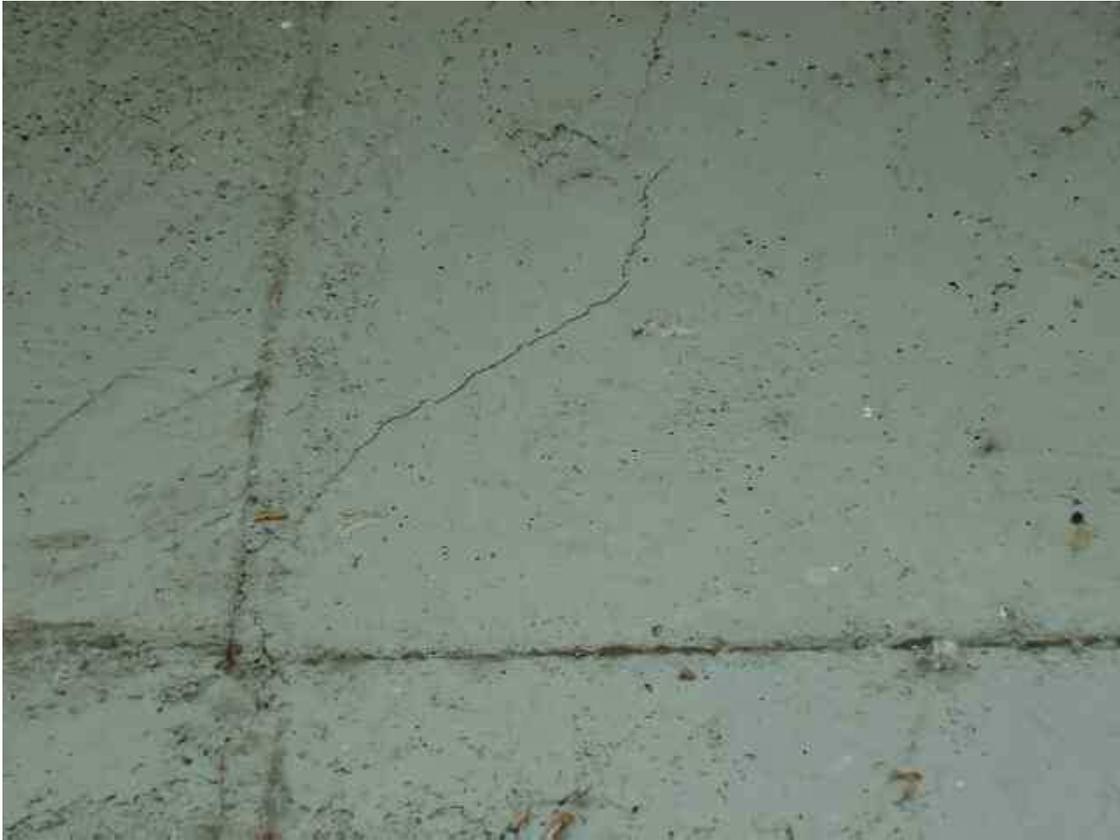
SDC/INV	SiPuCol	Fecha	Comp
	Informe de inspección principal	12.07.13	11
13-9009-012.00 Mariamina			
Componente.....:	11 Vigas/Largueros/Diafragmas		
Calif./Mantenim....:	2 / -		
Daño/Observaciones.:	Fisuras de flexión y de cortante en las vigas. Fisuras por cortante: Entre estribo 1 y pila 1 V1: 2 fisuras; L=1,02m, esp=0,4mm V2: 2 fisuras; L=0,7m, esp=0,4mm V3: 3 fisuras; L=1m, esp=0,3mm Fisuras por flexión:		
Tipo de daño.....:	Daño estr.(sobrecar./dis.insu)		
Reparaciones.....:	D Inyección de grietas

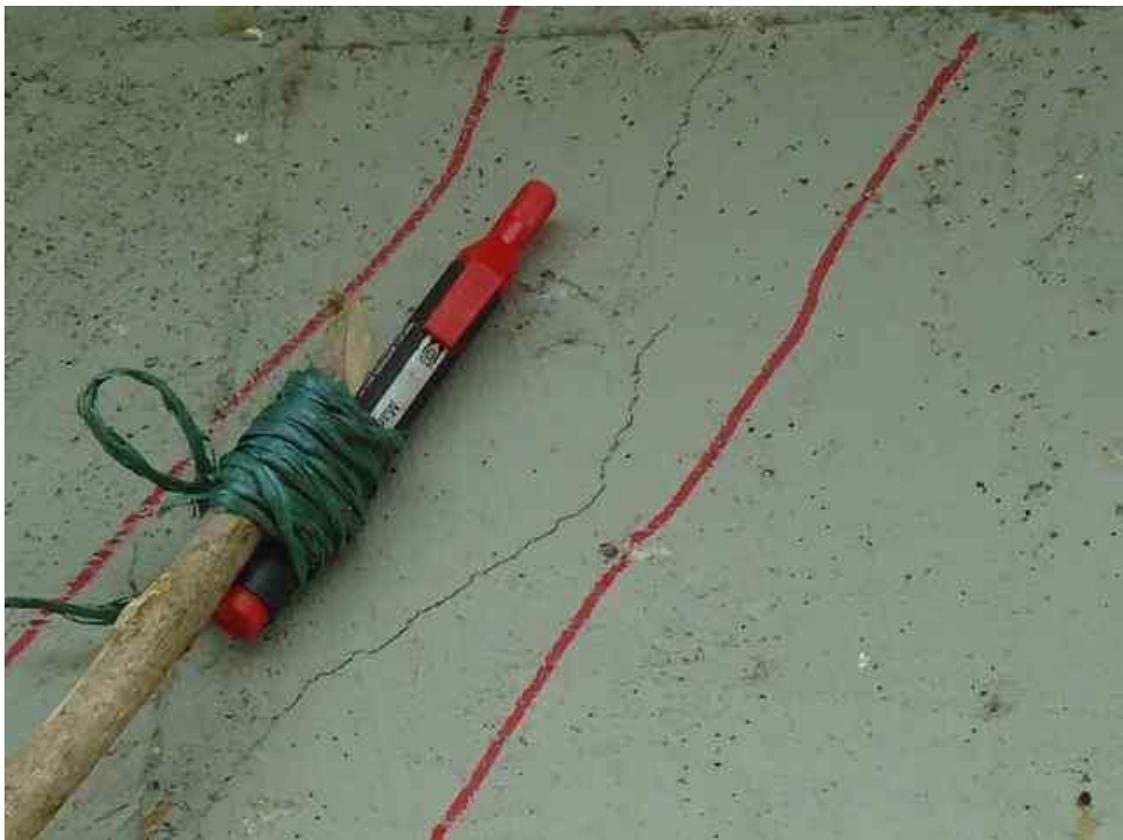
Componente.....: 11 Vigas/Largueros/Diafragmas
Calif./Mantenim....: 2 / -
Daño/Observaciones.: Fisuras de flexión y de cortante en las vigas.
Fisuras por cortante:
Entre estribo 1 y pila 1
V1: 2 fisuras; L=1,02m, esp=0,4mm
V2: 2 fisuras; L=0,7m, esp=0,4mm
V3: 3 fisuras; L=1m, esp=0,3mm
Fisuras por flexión:
Tipo de daño.....: Daño estr.(sobrecar./dis.insu)
Reparaciones.....: D Inyección de grietas

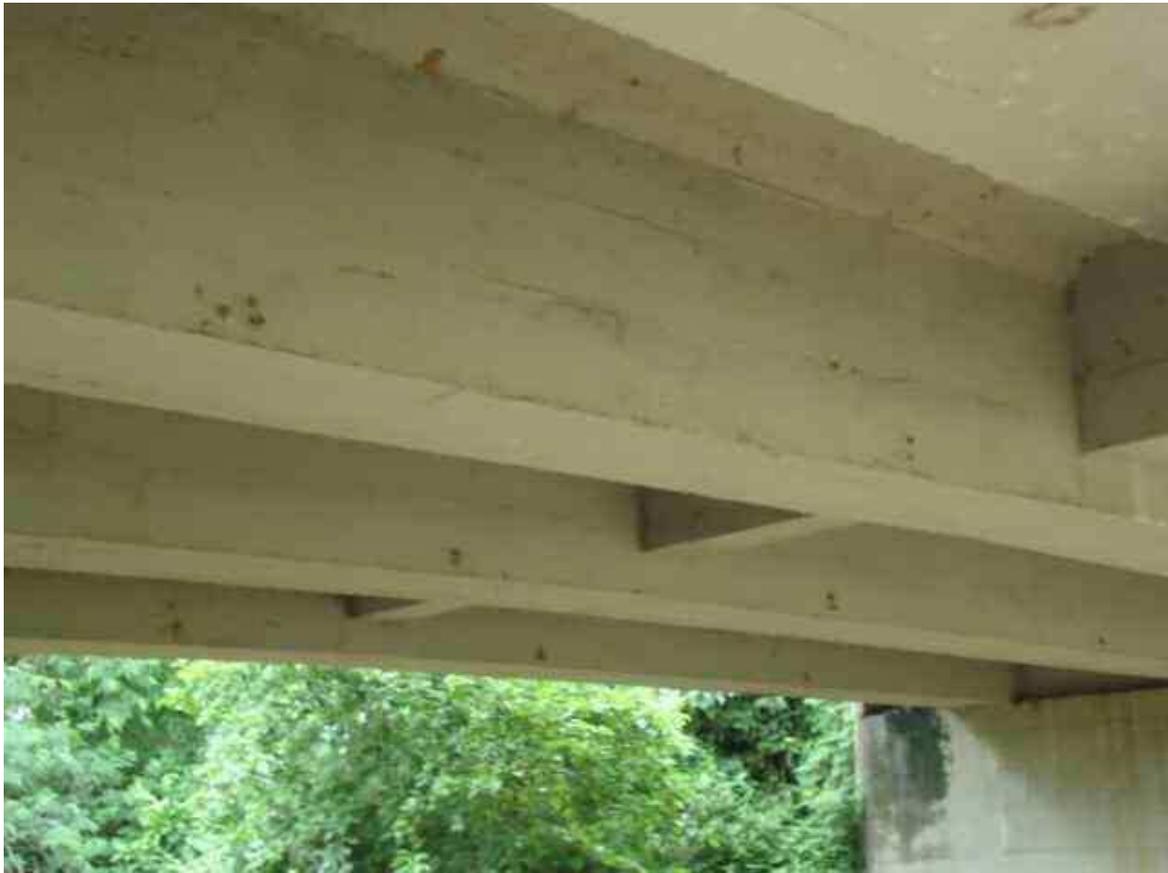
SDC/INV	SiPuCol	Fecha	Comp
13-9009-012.00 Mariamina	Informe de inspección principal	12.07.13	11
Componente.....:	11 Vigas/Largueros/Diafragmas		
Calif./Mantenim.....:	2 / -		
Daño/Observaciones.:	Fisuras de flexión y de cortante en las vigas. Fisuras por cortante: Entre estribo 1 y pila 1 V1: 2 fisuras; L=1,02m, esp=0,4mm V2: 2 fisuras; L=0,7m, esp=0,4mm V3: 3 fisuras; L=1m, esp=0,3mm Fisuras por flexión:		
Tipo de daño.....:	Daño estr.(sobrecar./dis.insu)		
Reparaciones.....:	D Inyección de grietas

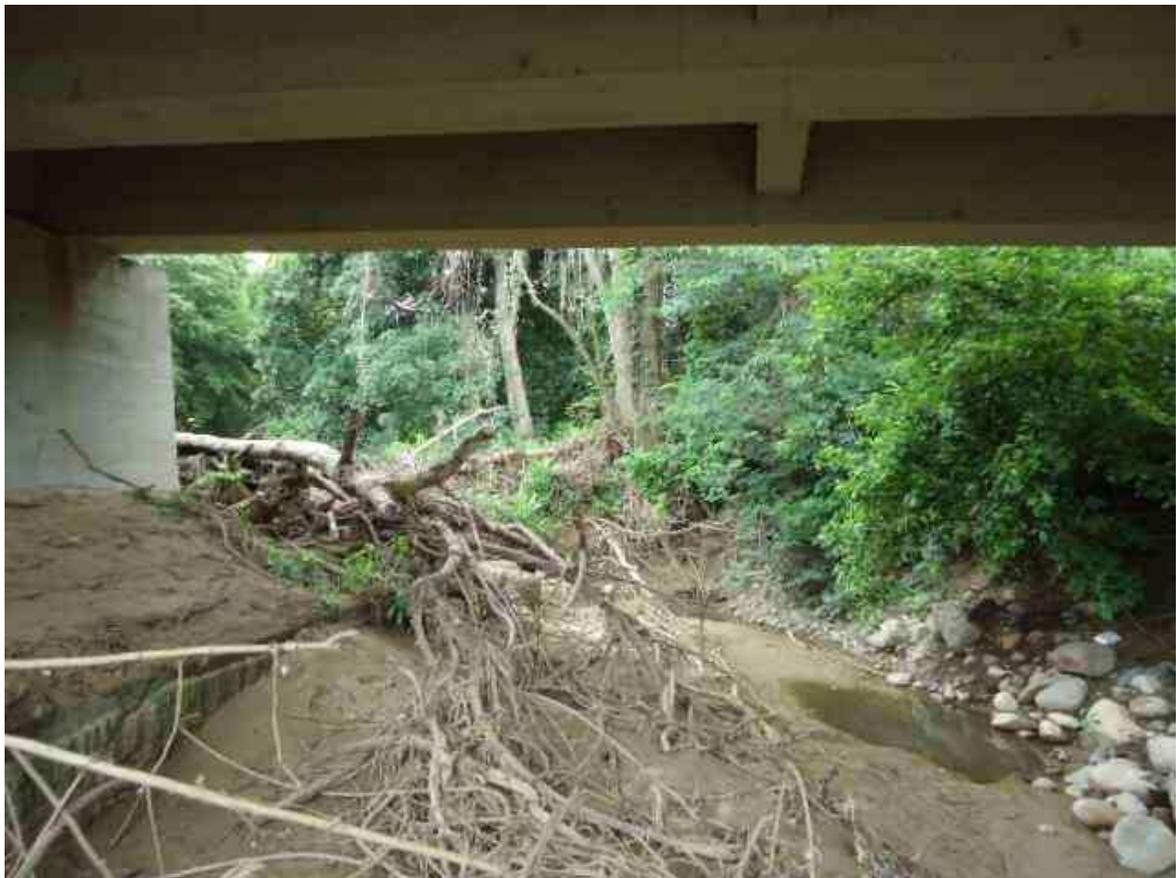
Componente.....: 15 Cauce
Calif./Mantenim....: 2 / -
Daño/Observaciones.: Solo funciona la sección de la pila 1 a la 2, las otra están obstruidas por vegetación y sedimentación.
Tipo de daño.....: Otro
Reparaciones.....: B Reencauzamiento

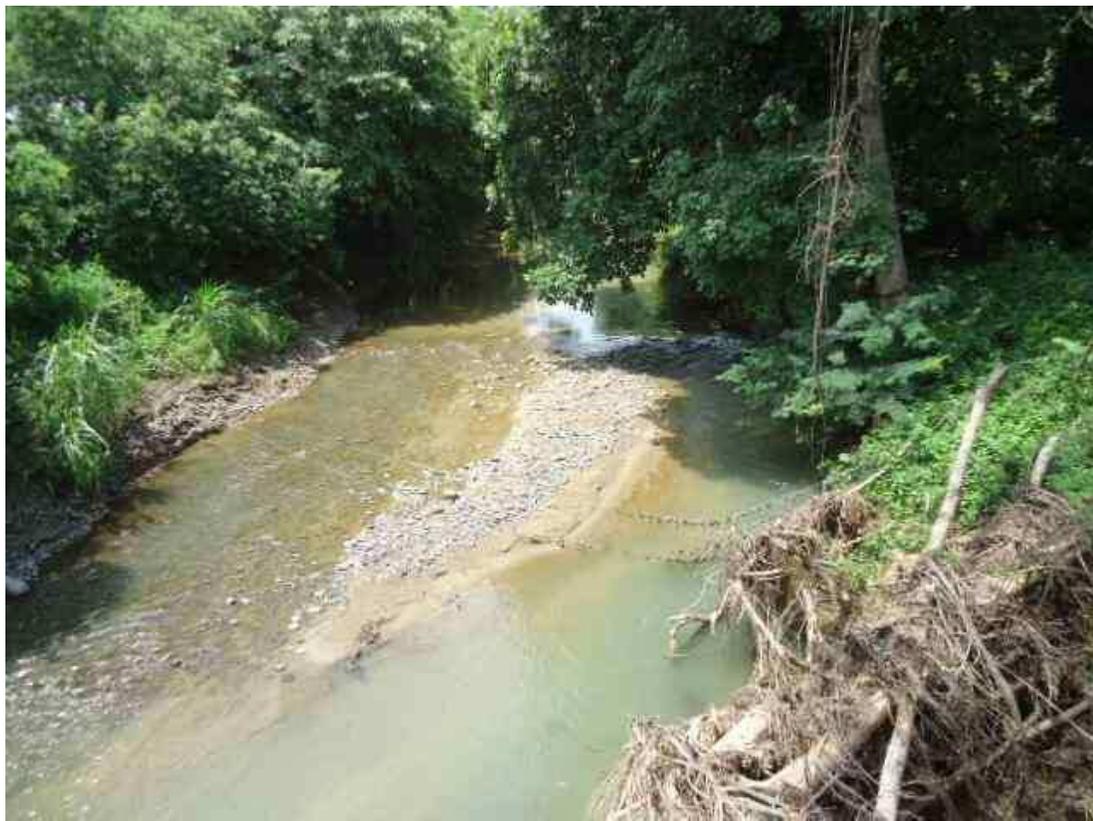
Componente.....: 15 Cauce
Calif./Mantenim....: 2 / -
Daño/Observaciones.: Solo funciona la sección de la pila 1 a la 2, las otra están obstruidas por vegetación y sedimentación.
Tipo de daño.....: Otro
Reparaciones.....: B Reencauzamiento

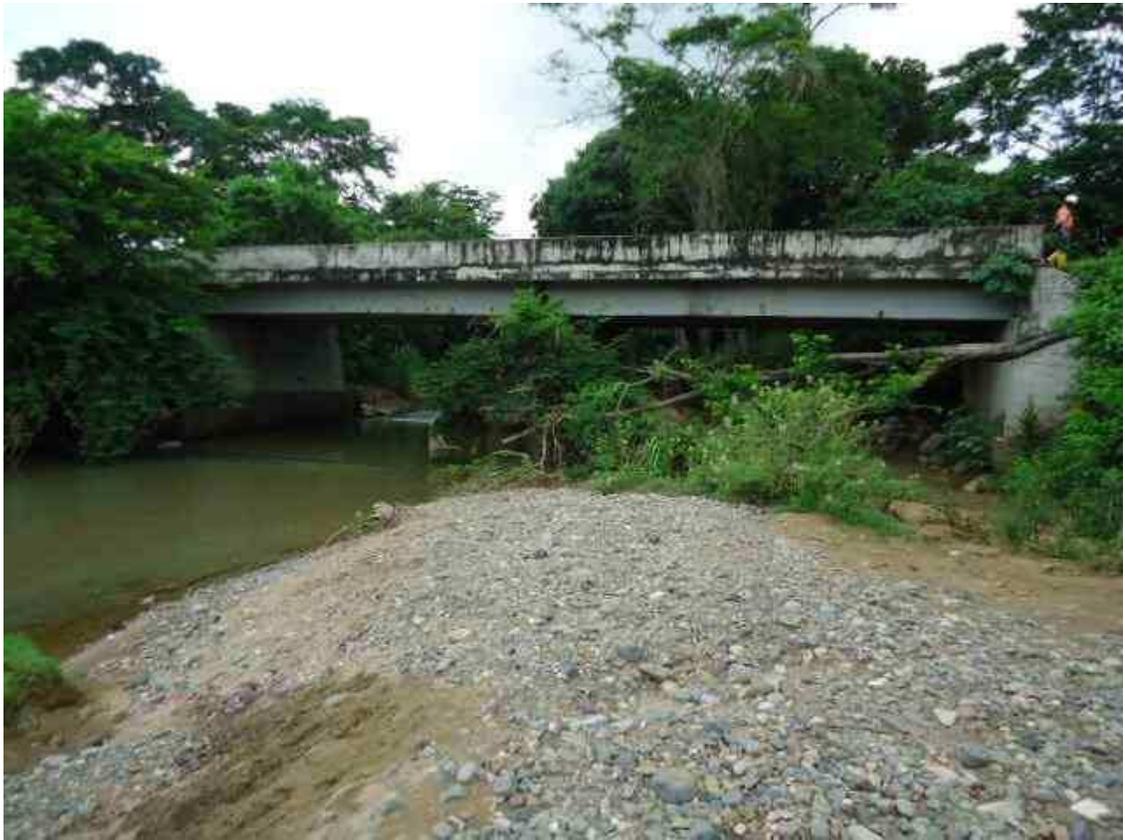
Componente.....: 17 Puente en general

Calif./Mantenim....: 2 / -

Daño/Observaciones.: Carbonatación 15%
