| SDC/INV | SiPuCol | Fecha | Hoja |
|---|---|---|---|
| Informe de inspección principal | | 30/08/12 | 1 |
| 13-9009-013.00 Matatigres | | | |
| Regional.....: 13 Guajira<br>Ruta.....: Transversal del Caribe<br>Carretera.....: Río Palomino - Riohacha<br>Lado de la car...: 0<br>Abscisa.....: 45+0001<br>No del registro...: 939 | | | |

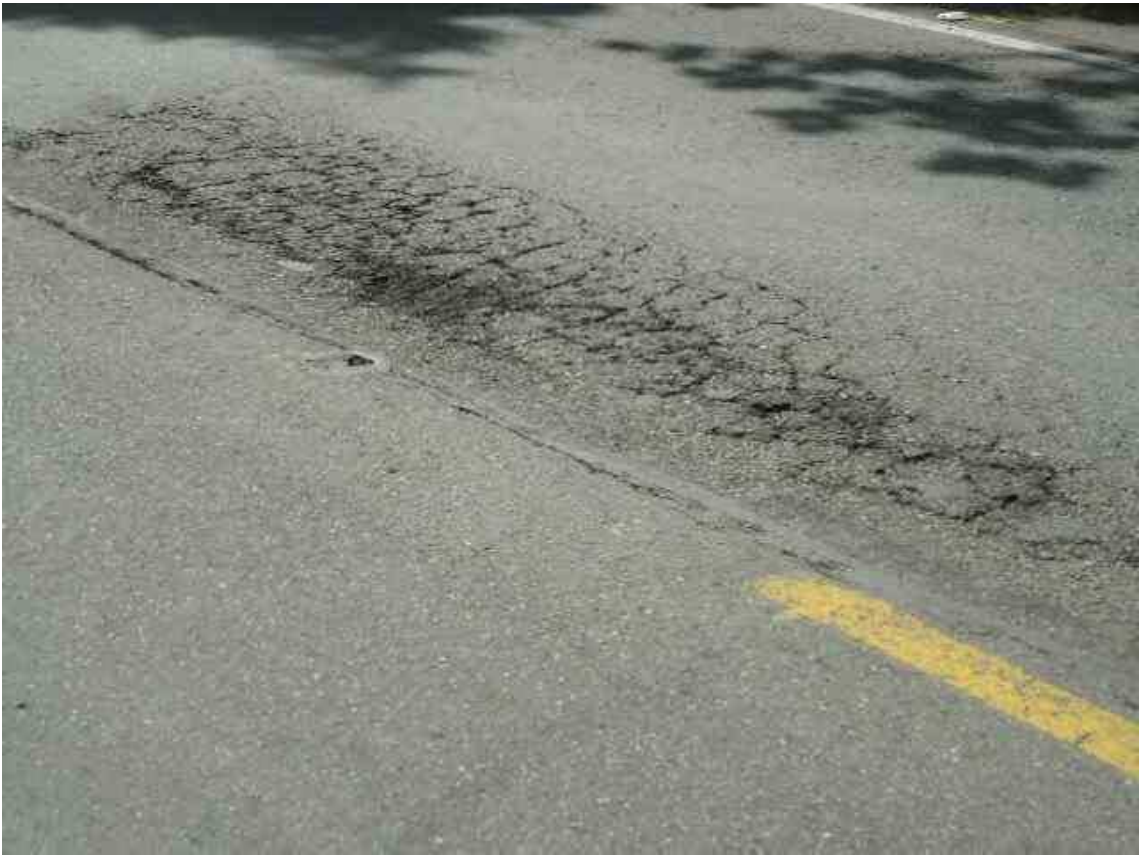
| Componente.....: | 1 | Superficie del puente | |

| SDC/INV | | SiPuCol | | | | Fecha | | Hoja |
|---|---|---|---|---|---|---|---|---|
| 1 Superficie del puente<br>D:Reparación de pavimento de asfalto<br>- Piel de cocodrilo, fisuras longitudinales.<br>Otro | 2 | + | | D | 9 | 2013 | 522 | 2 |

| Daño/Observaciones.: | Piel de cocodrilo, fisuras longitudinales. | | |

| Reparaciones.....: | D Reparación de pavimento de asfalto | | |

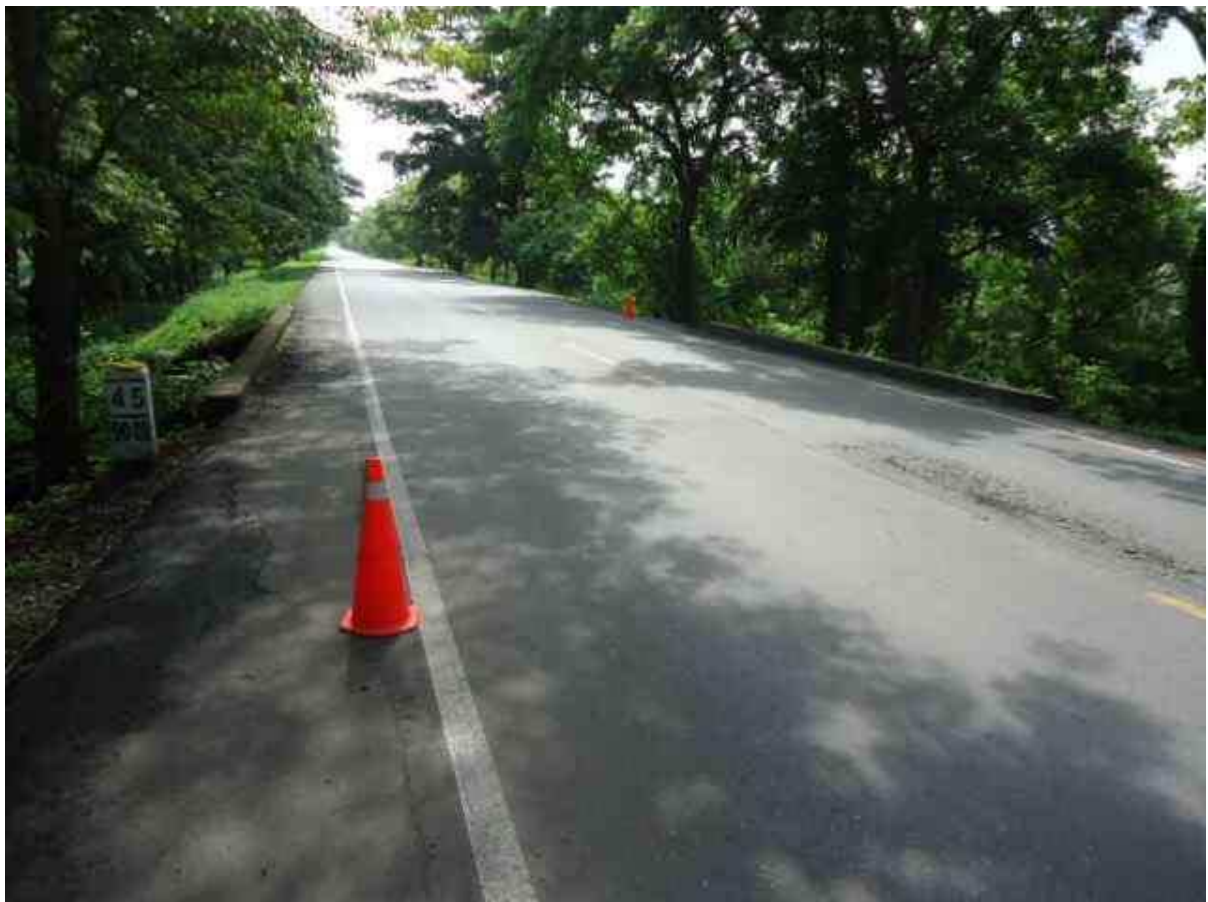
Componente.....: 1 Superficie del puente  
 Calif./Mantenim.....: 2 / +  
 Daño/Observaciones.: Piel de cocodrilo, fisuras longitudinales.  
 Tipo de daño.....: Otro  
 Reparaciones.....: D Reparación de pavimento de asfalto

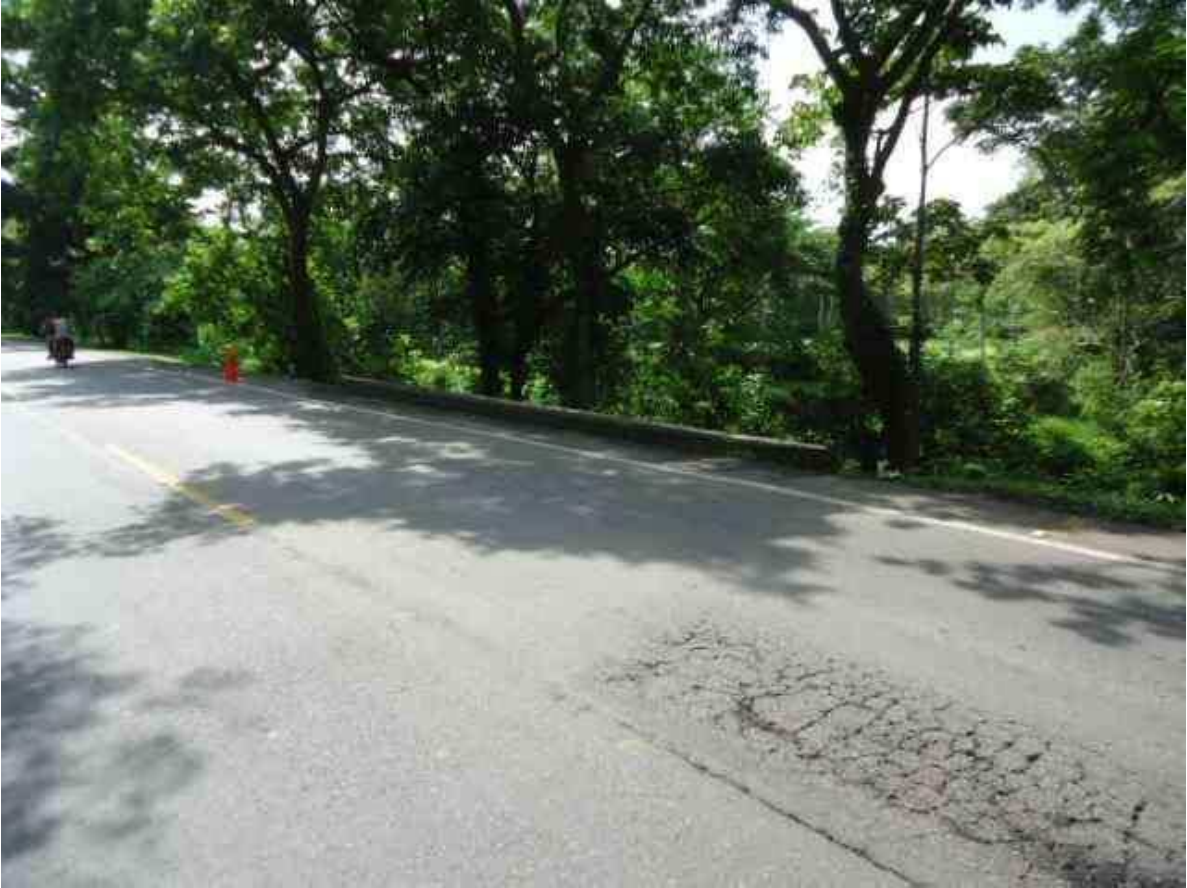
| Componente.....: 2 Juntas de expansión | | | |

| SDC/INV | | SiPuCol | | | | Fecha | | Hoja |
|---|---|---|---|---|---|---|---|---|
| 2 Juntas de expansión<br>B:Cambio de junta de acero<br>- No presenta junta de expansión, colocar junta.<br>No registrado | 2 | - | | B | 20 | | 6040 | 1 |

| Daño/Observaciones.: No presenta junta de expansión, colocar junta. | | | |

| Reparaciones.....: B Cambio de junta de acero | | | |

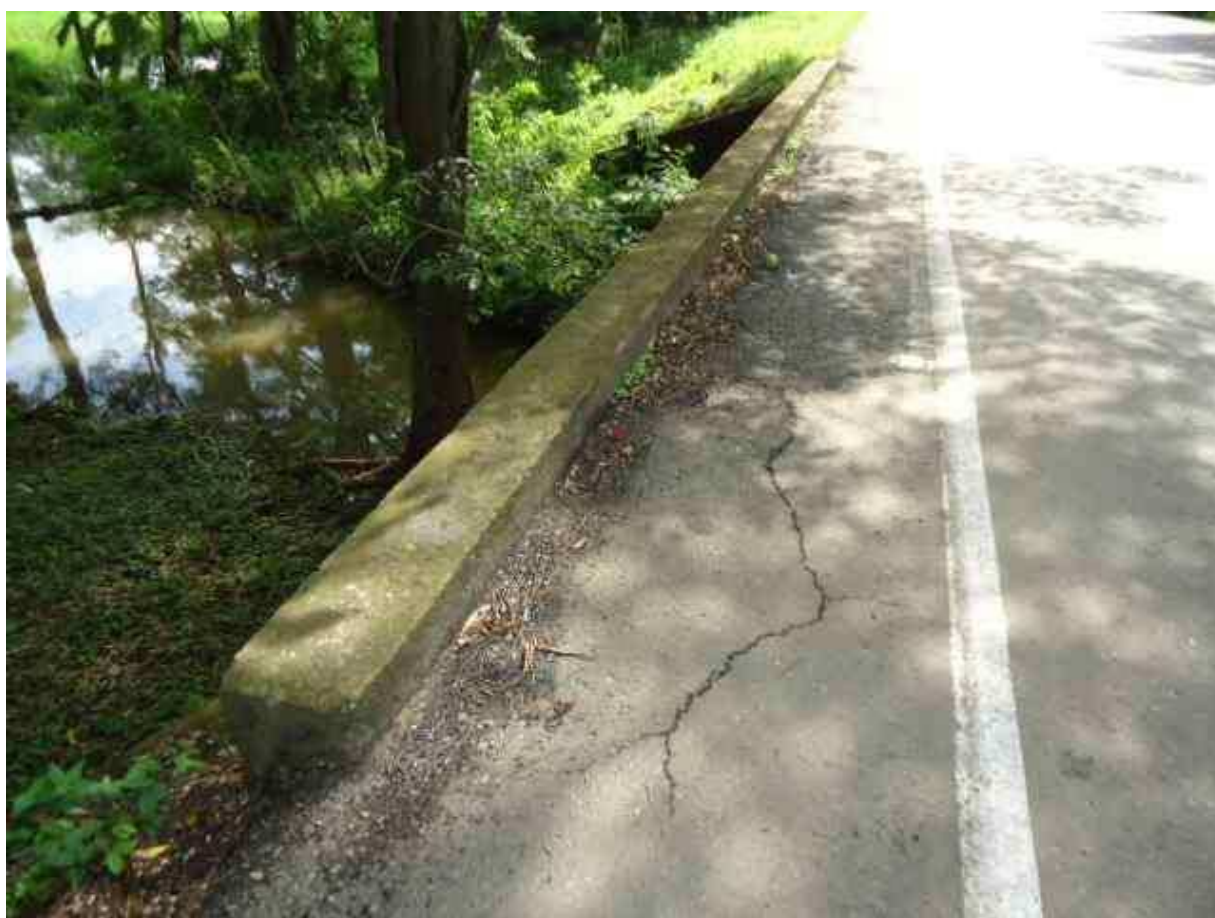
Componente.....: 3 Andenes/Bordillos

Calif./Mantenim.....: 0 / -

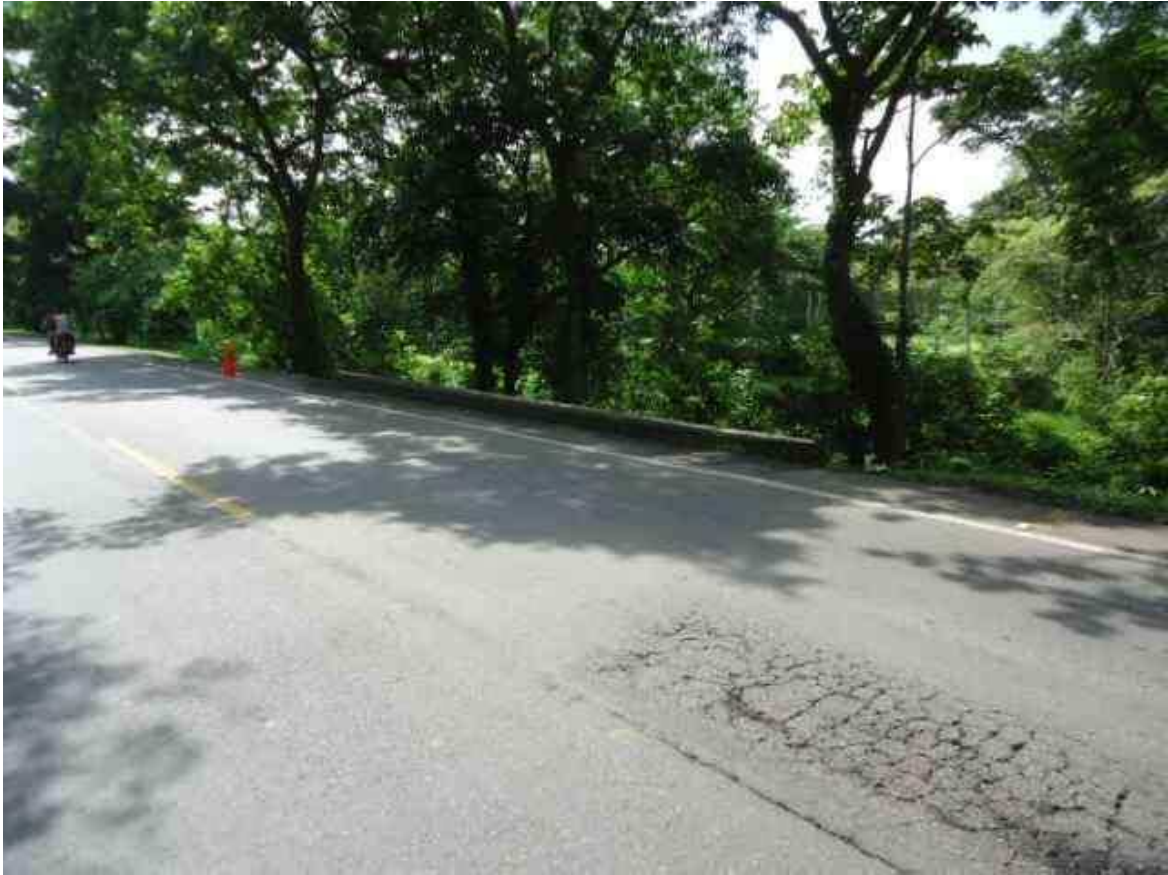
| Componente.....: | 4 | Barandas | |

| SDC/INV | | SiPuCol | | | | Fecha | | Hoja |
|---|---|---|---|---|---|---|---|---|
| 4 Barandas<br>D:Cambio de baranda de acero<br>- Colocar barandas según normatividad.<br>Otro | 4 | - | | D | 24 | 2013 | 984 | 1 |

| Daño/Observaciones.: | Colocar barandas según normatividad. | | |

| Reparaciones.....: | D Cambio de baranda de acero | | |

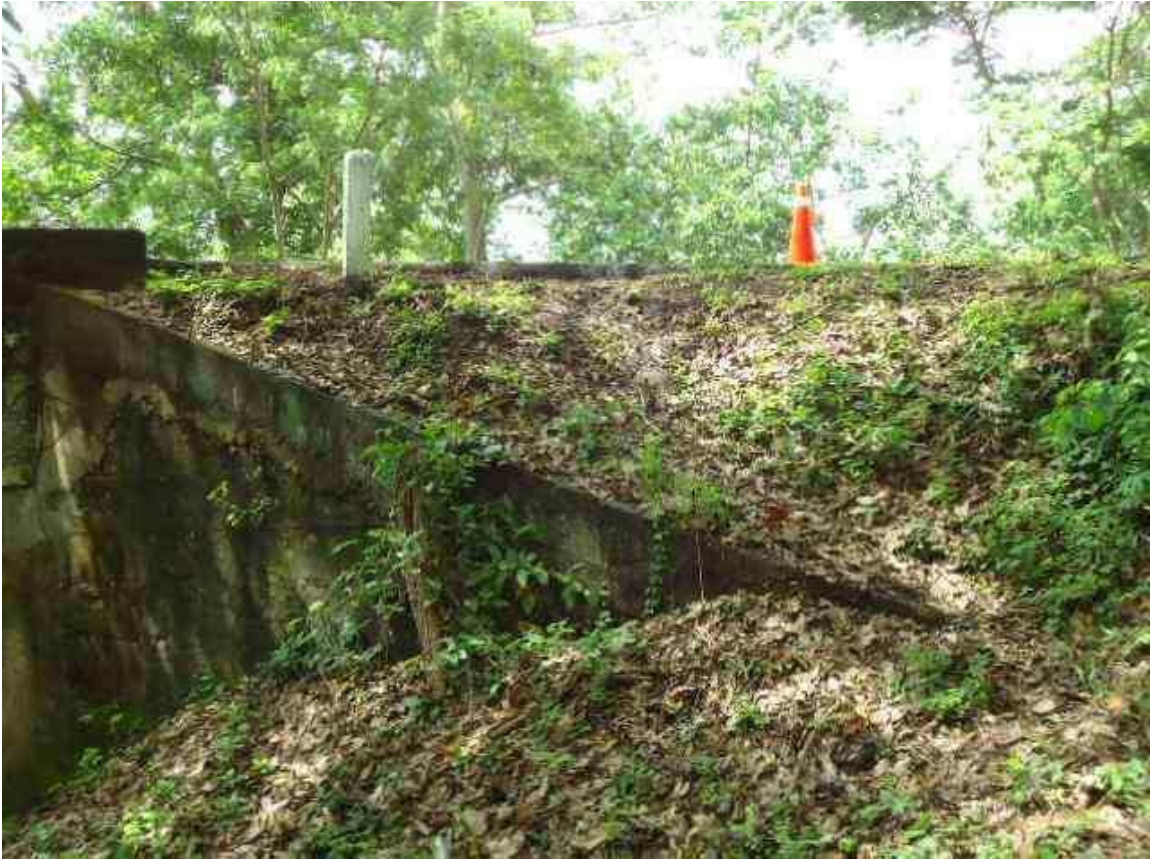
| Componente.....: 5 Conos/Taludes | | | |

| Calif./Mantenim.....: 0 / - | | | |

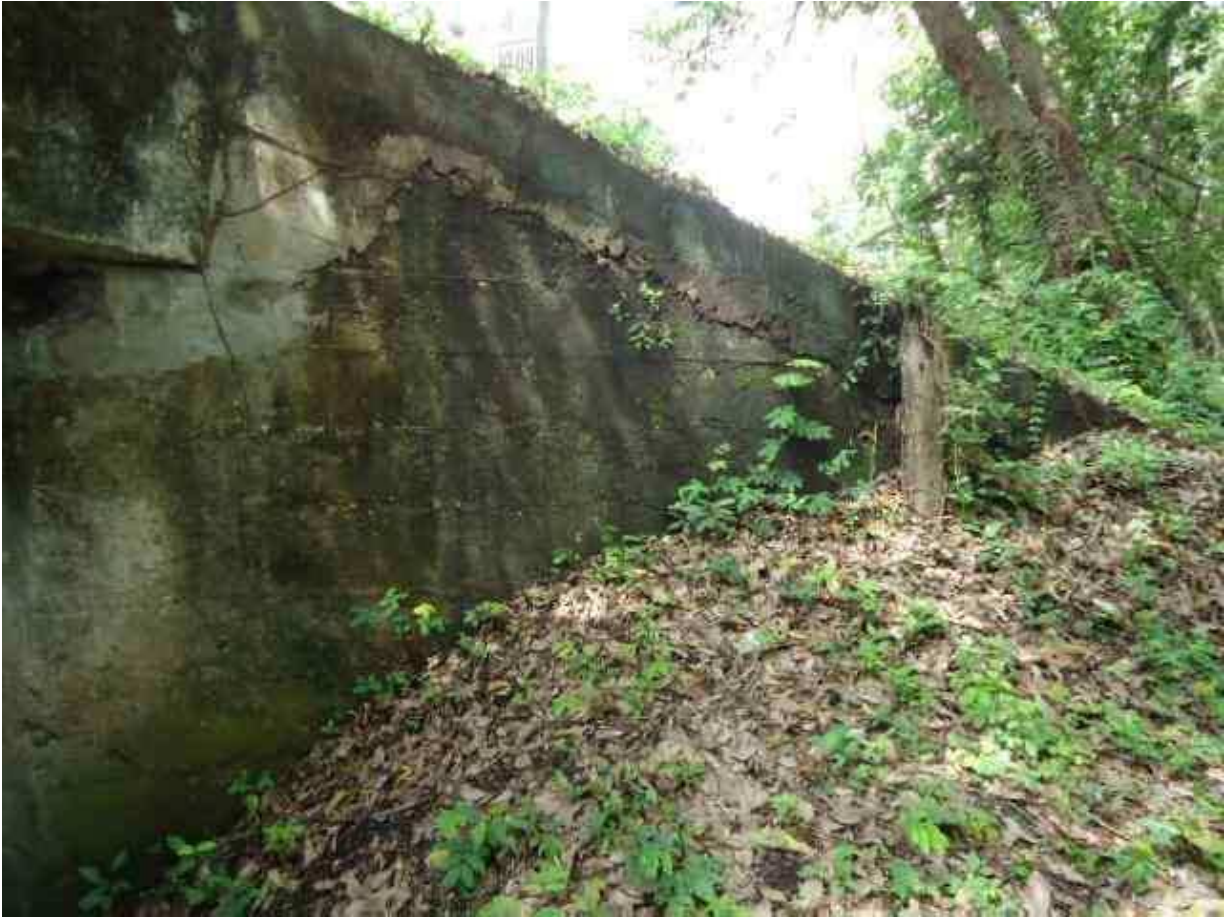
| Componente.....: 6 Aletas | | | |

| Calif./Mantenim.....: 0 / - | | | |

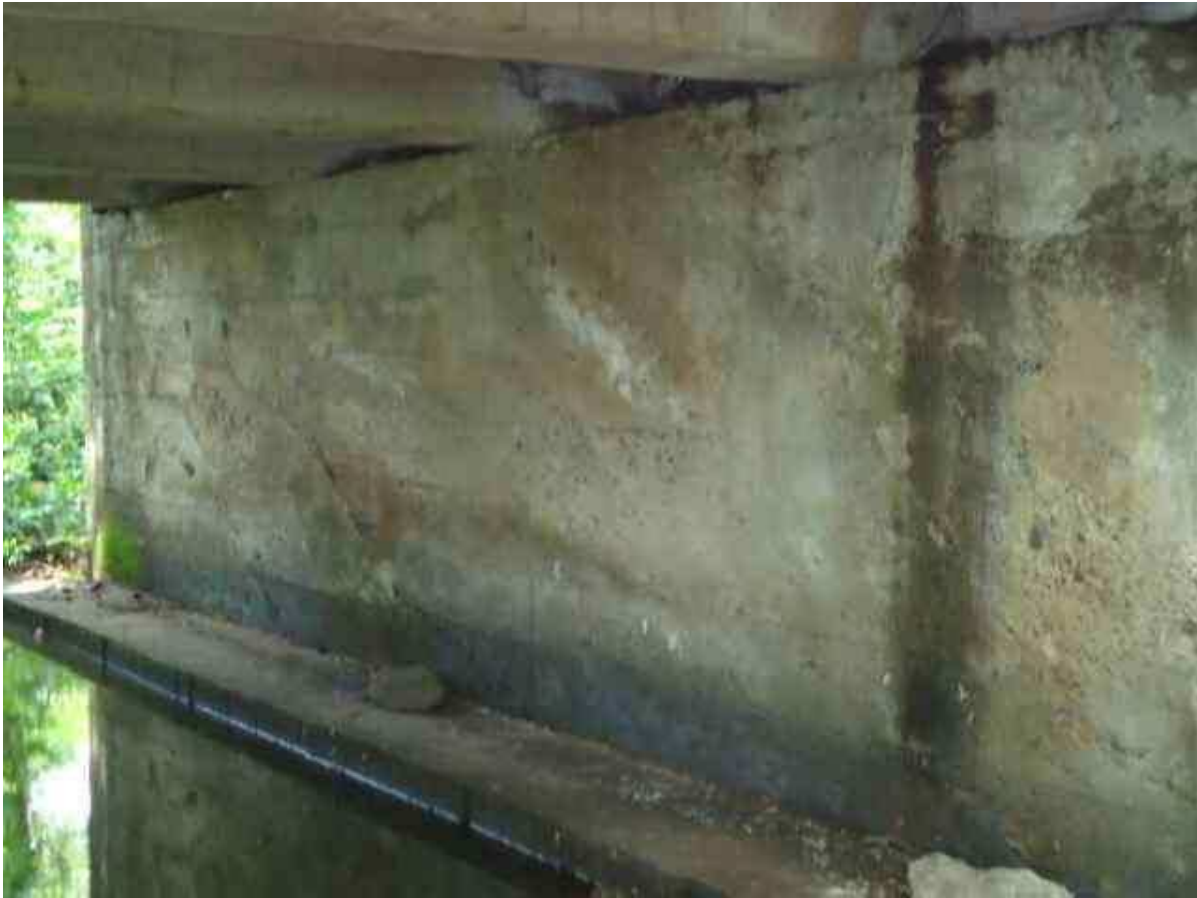
| Componente.....: 7 Estribos | | | |

| SDC/INV | | SiPuCol | | | | Fecha | | Hoja |
|---|---|---|---|---|---|---|---|---|
| 7 Estribos<br>A:Reparación de concreto<br>- Afloramiento del agregado grueso en ambos estribos.<br>Otro | 1 | - | | A | 10 | 2014 | 600 | 2 |

| Daño/Observaciones.: Afloramiento del agregado grueso en ambos estribos. | | | |

| Reparaciones.....: A Reparación de concreto | | | |

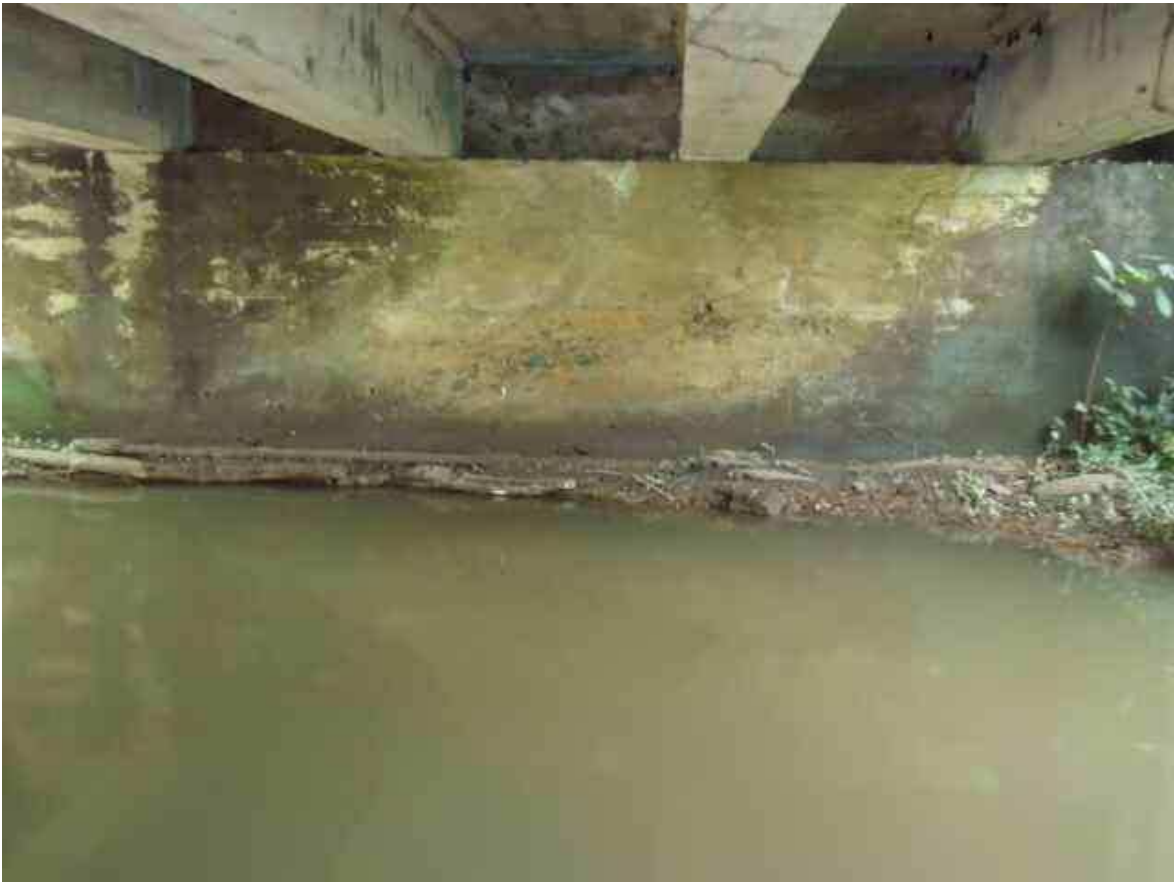
| Componente.....: 7 Estribos | | | |

| Daño/Observaciones.: Afloramiento del agregado grueso en ambos estribos. | | | |

| Reparaciones.....: A Reparación de concreto | | | |

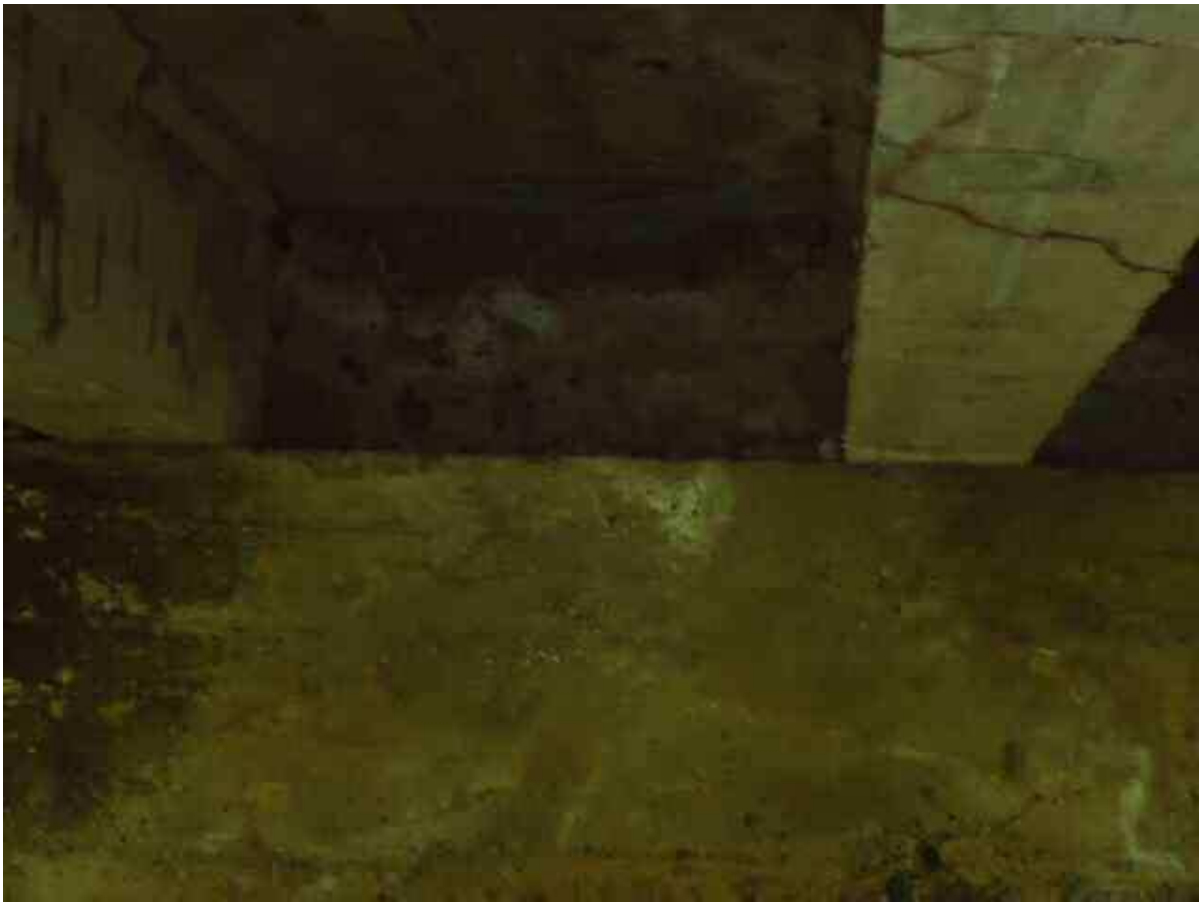
| Componente.....: 9 Apoyos | | | |

| Calif./Mantenim.....: 0 / - | | | |

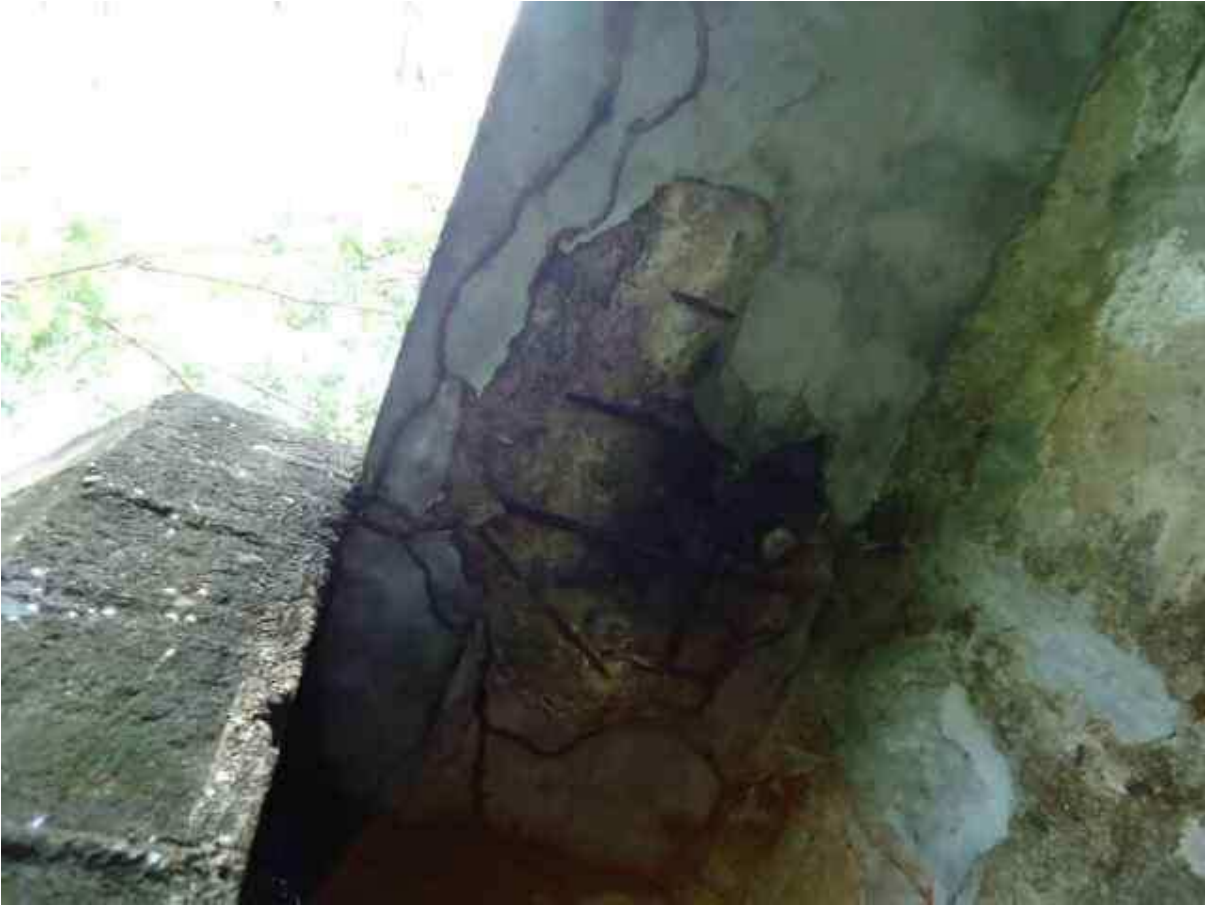
| Componente.....: | 10 | Losa | |

| SDC/INV | | SiPuCol | | | | Fecha | | Hoja |
|---|---|---|---|---|---|---|---|---|
| 10 Losa<br>E:Reparación de drenes<br>B:Reparación de concreto<br>- Reparación de drenes, alargarlos. Presenta infiltración.<br>Desprendimiento del concreto y acero expuesto en el voladizo derecho, en el sentido del abscisado.<br>Infiltración | 2 | - | | E<br>B | 4<br>2 | 2013<br>2013 | 1948<br>320 | 3 |

| Daño/Observaciones.: | Reparación de drenes, alargarlos. Presenta infiltración.<br>Desprendimiento del concreto y acero expuesto en el voladizo derecho, en el sentido del abscisado. | | |

| Reparaciones.....: | E Reparación de drenes<br>B Reparación de concreto | | |

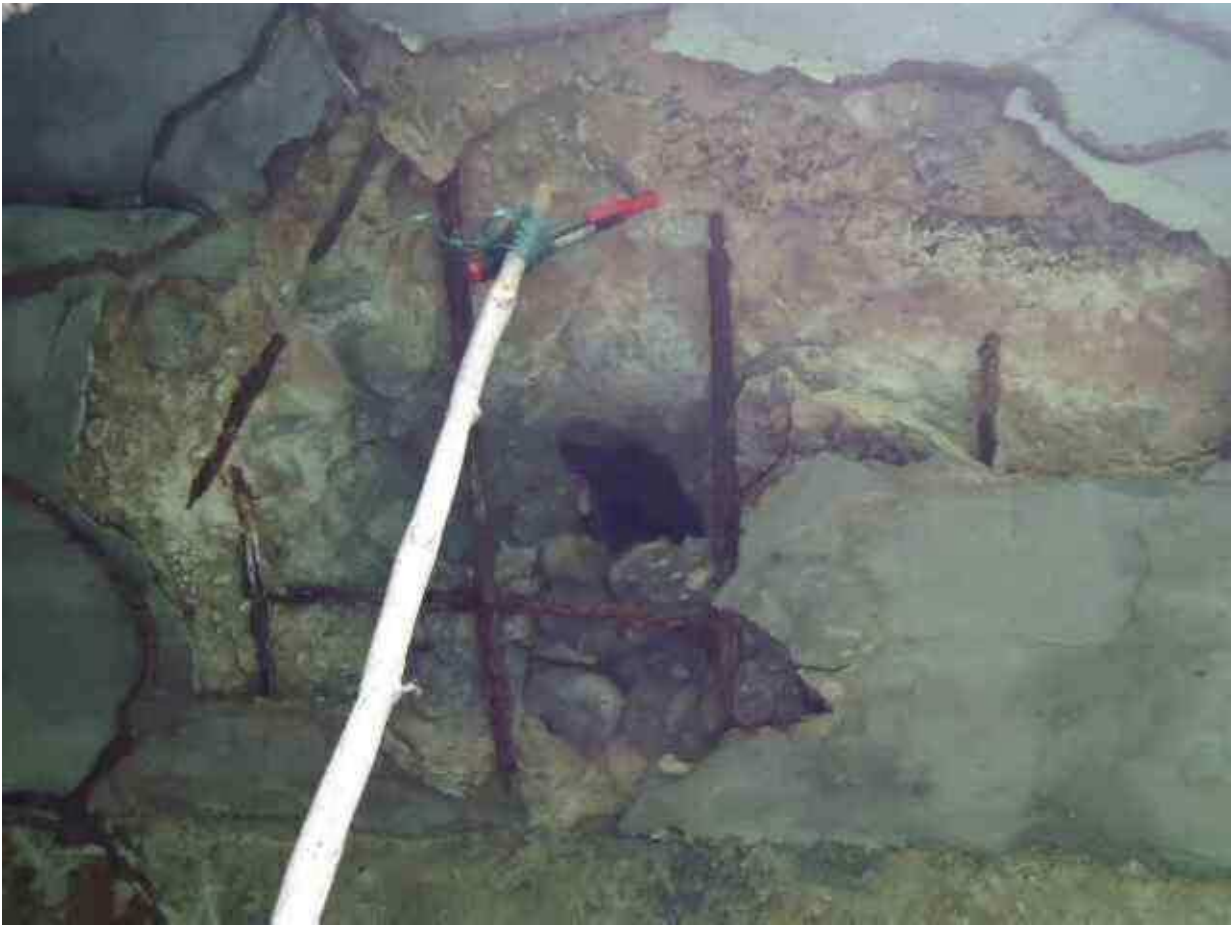
| Componente.....: | 10 | Losa | |

| Daño/Observaciones.: | Reparación de drenes, alargarlos. Presenta infiltración.<br>Desprendimiento del concreto y acero expuesto en el voladizo derecho, en el sentido del abscisado. | | |

| Reparaciones.....: | E Reparación de drenes<br>B Reparación de concreto | | |

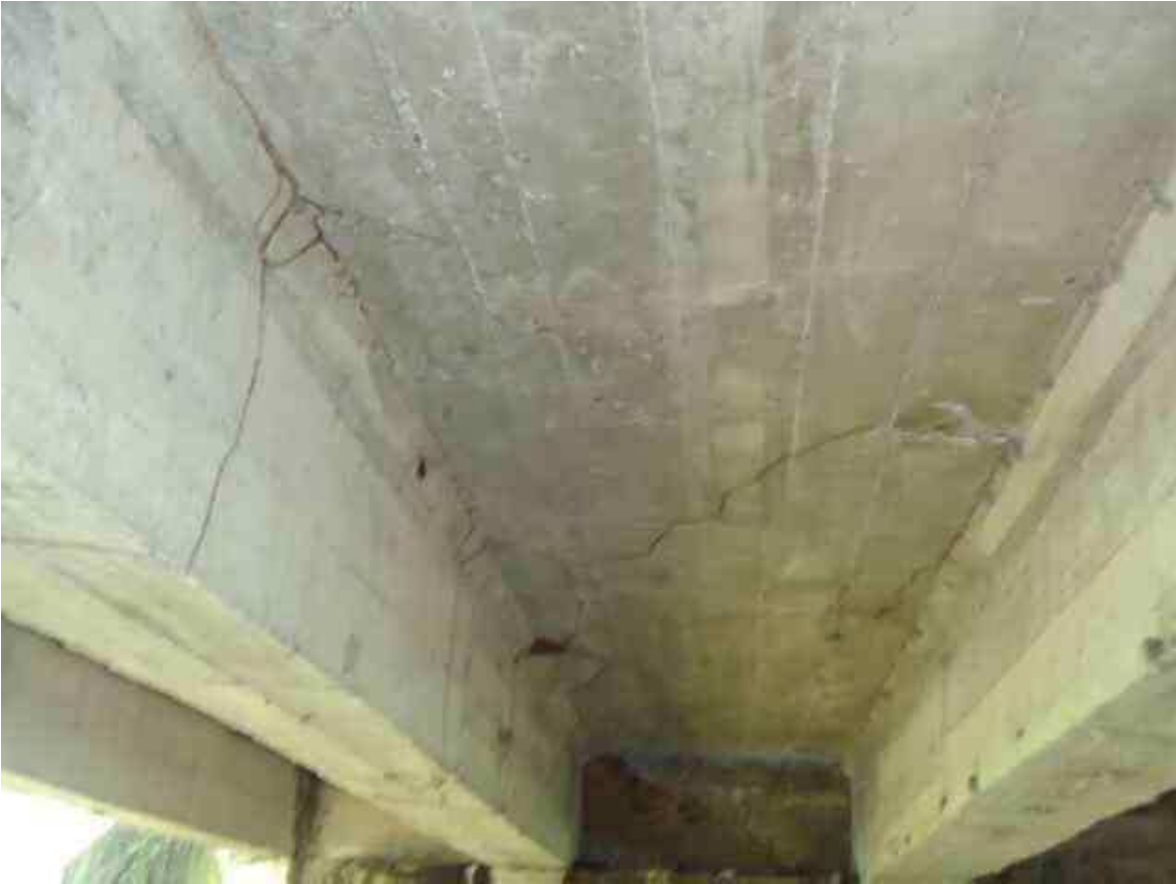
| Componente.....: | 10 | Losa | |

| Daño/Observaciones.: | Reparación de drenes, alargarlos. Presenta infiltración.<br>Desprendimiento del concreto y acero expuesto en el voladizo derecho, en el sentido del abscisado. | | |

| Reparaciones.....: | E Reparación de drenes<br>B Reparación de concreto | | |

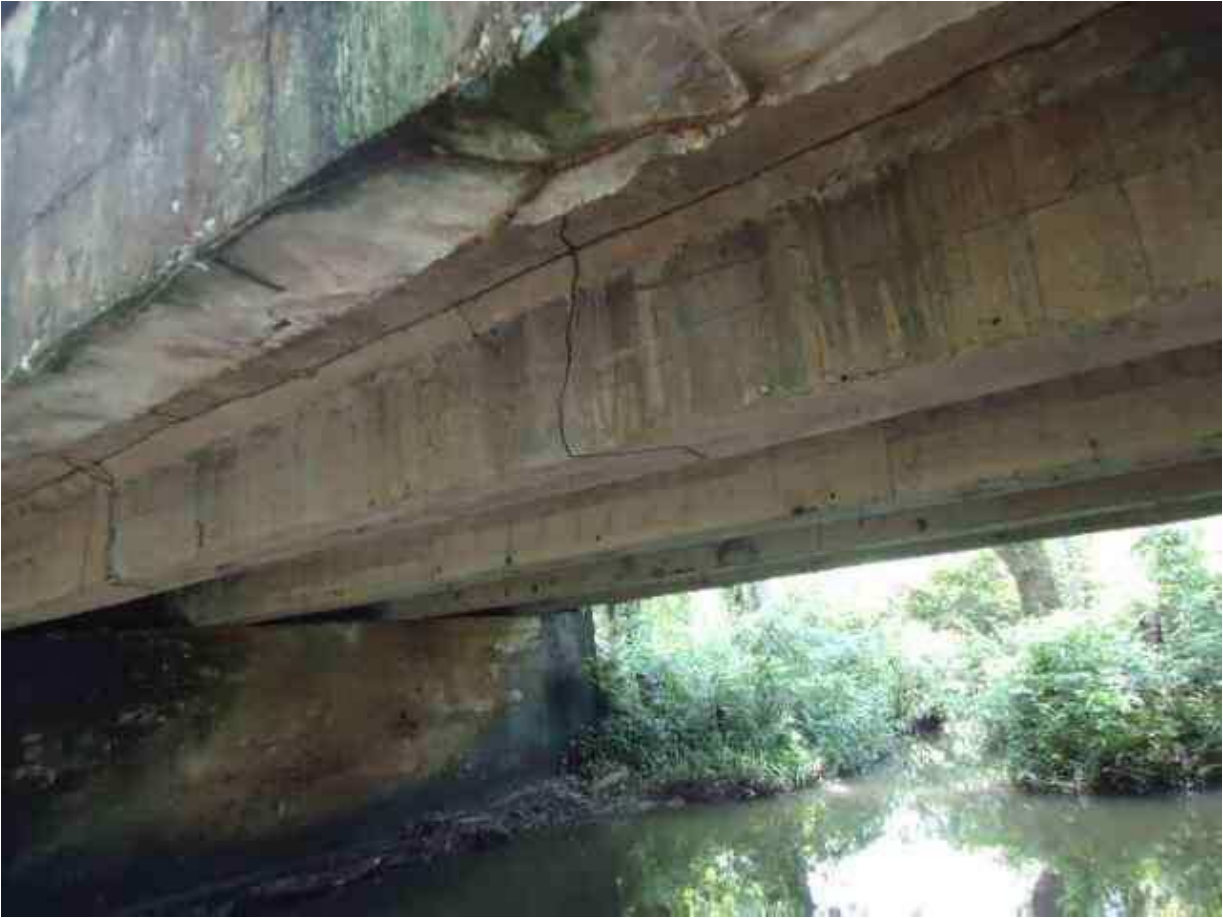
| Componente.....: 11 Vigas/Largueros/Diafragmas | | | |

| Calif./Mantenim.....: 0 / + | | | |

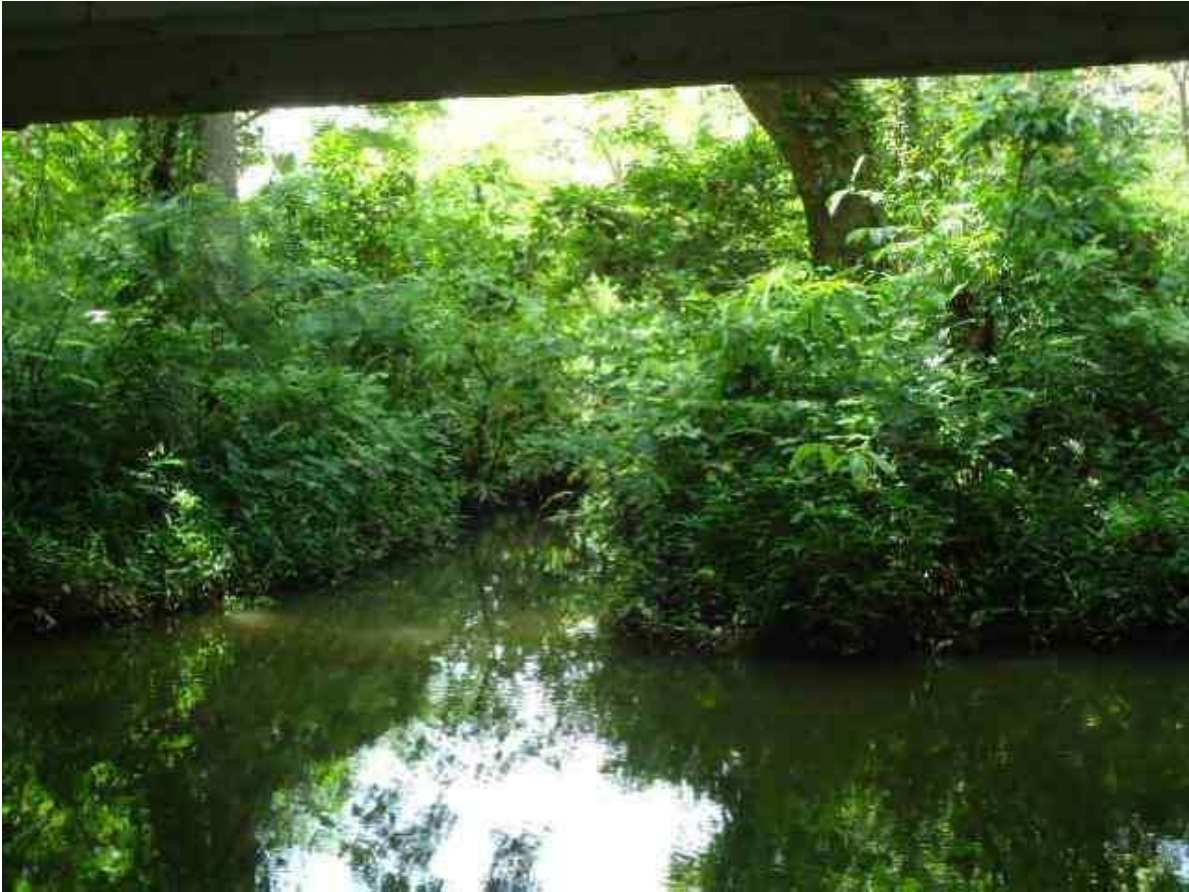
| Componente.....: | 15 | Cauce | |

| SDC/INV | | SiPuCol | | | | Fecha | | Hoja | | | |
|---|--|---|--|---|---|---|---|---|---|---|---|
| 15 Cauce<br>B:Reencauzamiento<br>- Cauce obstruido en un 70%, aguas<br>arriba del puente.<br>Otro | | | | 3 | - | | B | 35 | 2013 | 35 | 1 |

| Daño/Observaciones.: | Cauce obstruido en un 70%, aguas arriba del puente. | | |

| Reparaciones.....: | B Reencauzamiento | | |

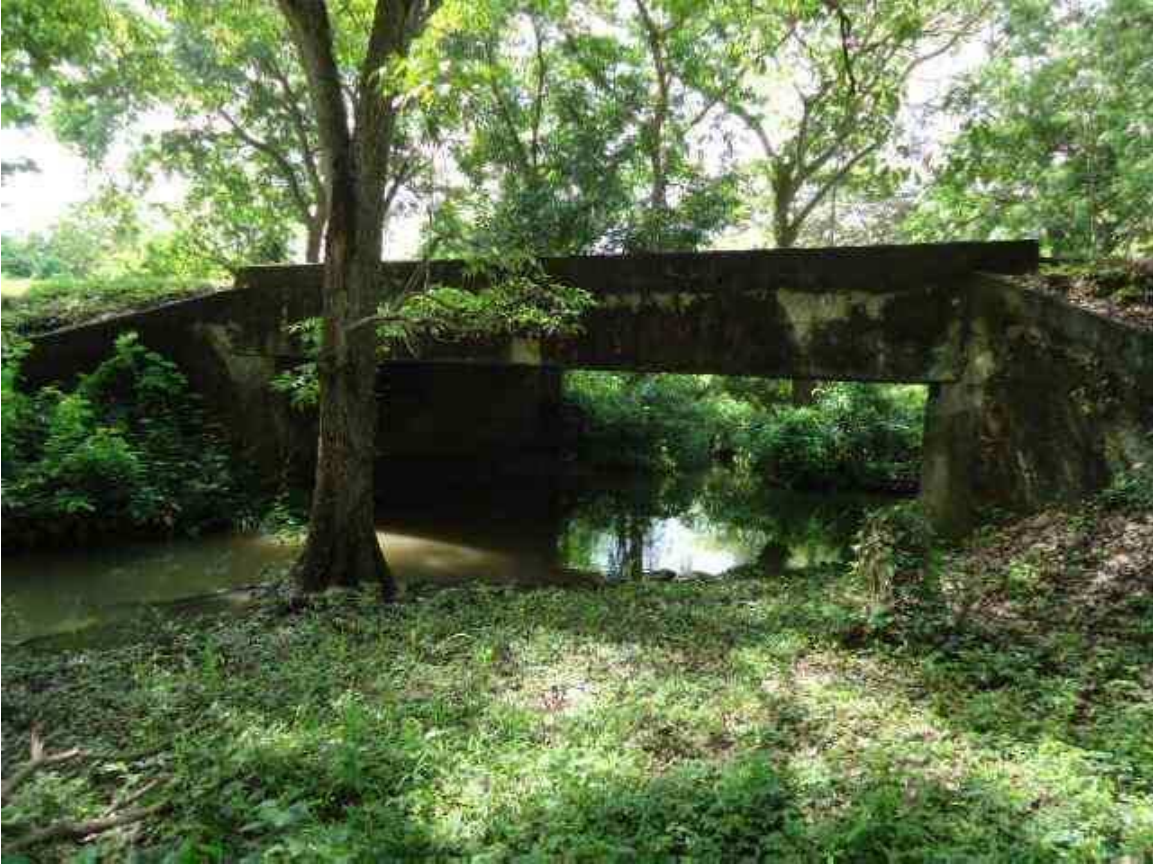
| Componente.....: 17 Puente en general | | | |

| SDC/INV | | SiPuCol | | | | Fecha | | Hoja | | | |
|---|--|---|--|---|---|---|---|---|---|---|---|
| 17 Puente en general<br>- Carbonatación del 25%. | | | | 2 | - | | | | | | 1 |

| Daño/Observaciones.: Carbonatación del 25%. | | | |
