13-9009-014.00 Puente Bomba

Regional.....: 13 Guajira
 Ruta.....: Transversal del Caribe
 Carretera.....: Río Palomino - Riohacha
 Lado de la car...: 0
 Abscisa.....: 49+0450
 No del registro..: 940

Recolección de datos : Fecha.....: 2012.05.18
 : Iniciales.....: RDO

Informe de inspección principal

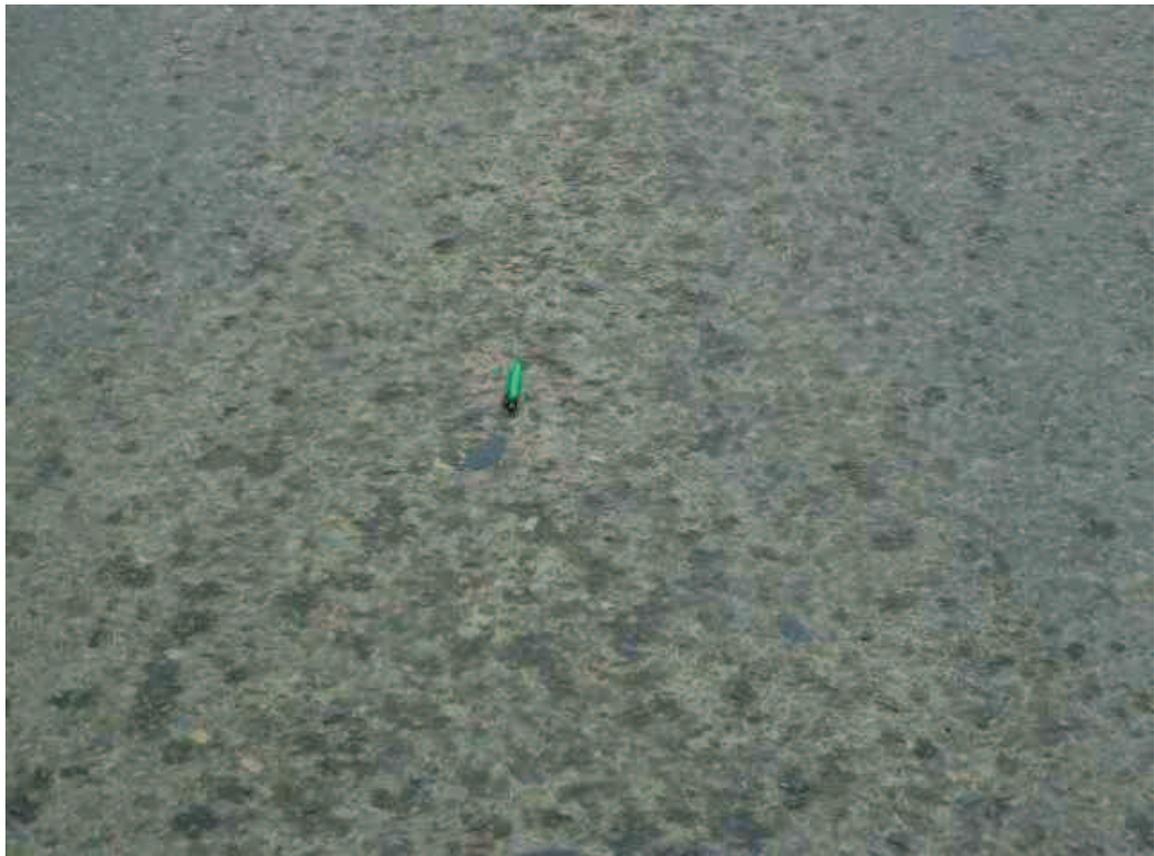
Componente.....: 1 Superficie del puente
Calif./Mantenim....: 2 / -
Daño/Observaciones.: Inicio de desgaste de la capa de rodadura.
Reparcheo en la zona de la junta de expansión.
Tipo de daño.....: Otro
Reparaciones.....: D Reparación de pavimento de asfalto

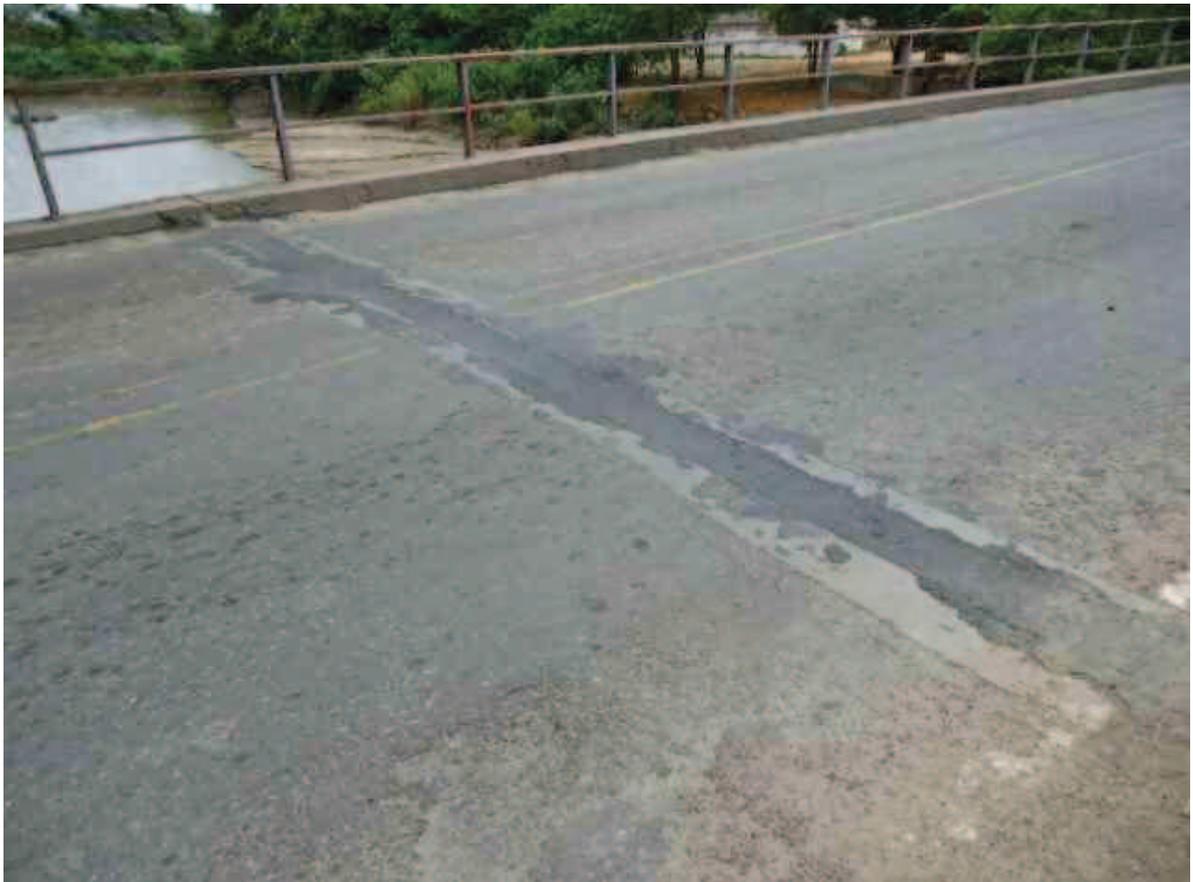
Componente.....: 1 Superficie del puente

Calif./Mantenim....: 2 / -

Daño/Observaciones.: Inicio de desgaste de la capa de rodadura.
Reparcheo en la zona de la junta de expansión.

Tipo de daño.....: Otro

Reparaciones.....: D Reparación de pavimento de asfalto

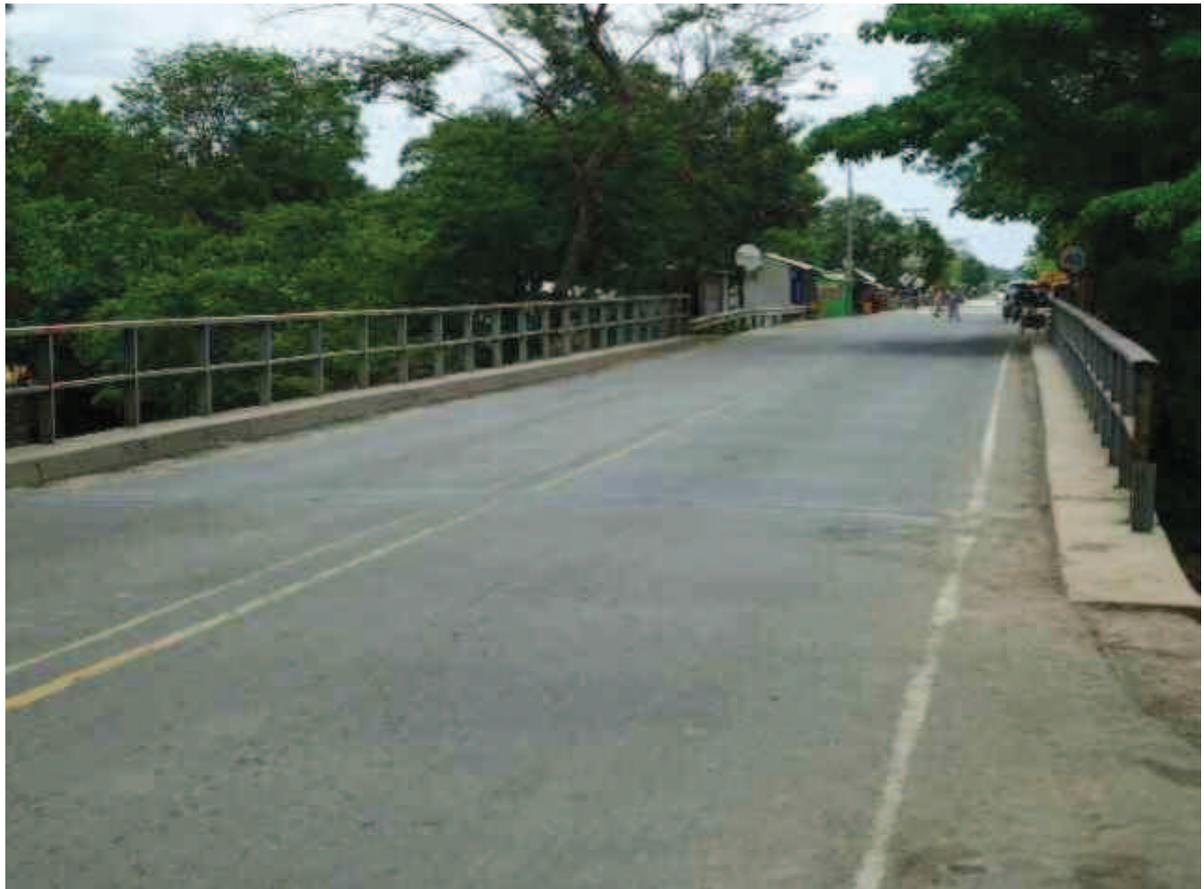
Componente.....: 1 Superficie del puente
Calif./Mantenim....: 2 / -
Daño/Observaciones.: Inicio de desgaste de la capa de rodadura.
Reparcheo en la zona de la junta de expansión.
Tipo de daño.....: Otro
Reparaciones.....: D Reparación de pavimento de asfalto

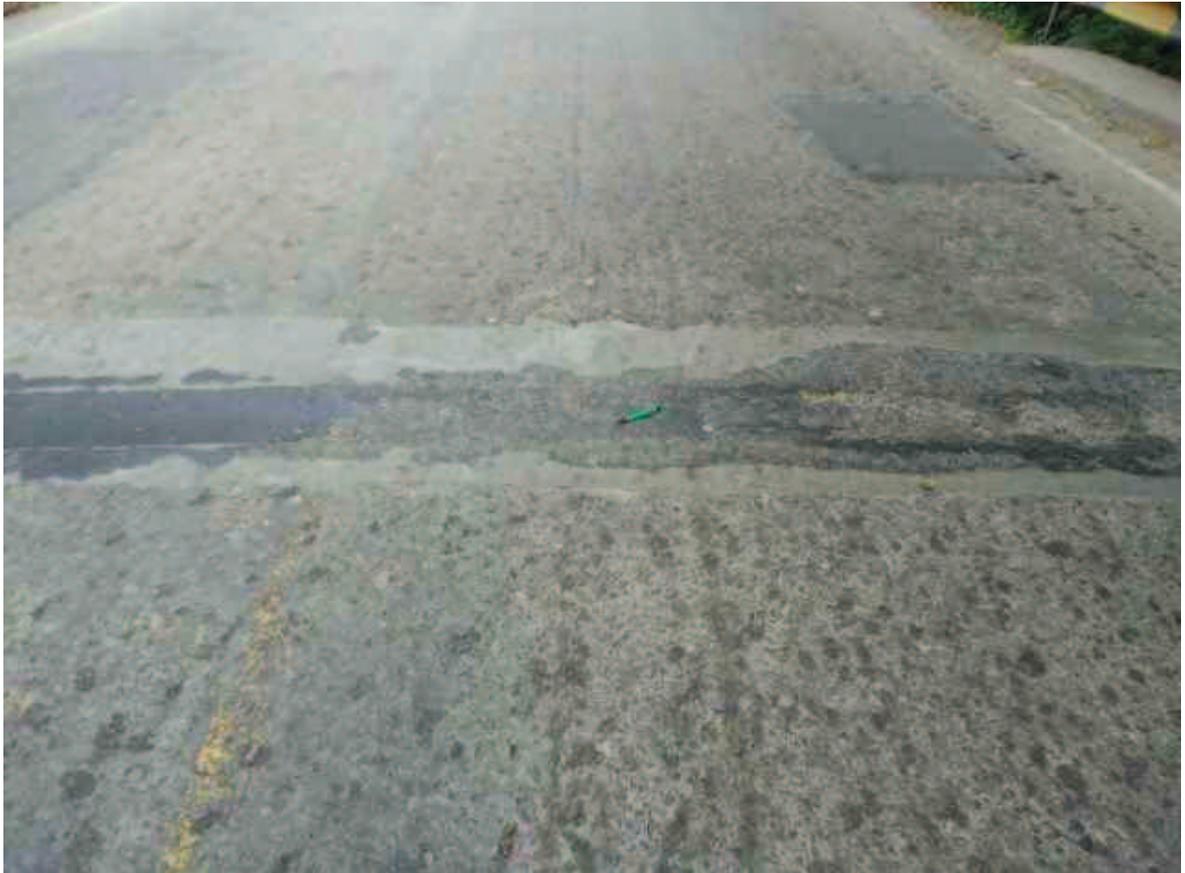
Componente.....: 2 Juntas de expansión

Calif./Mantenim....: 1 / -

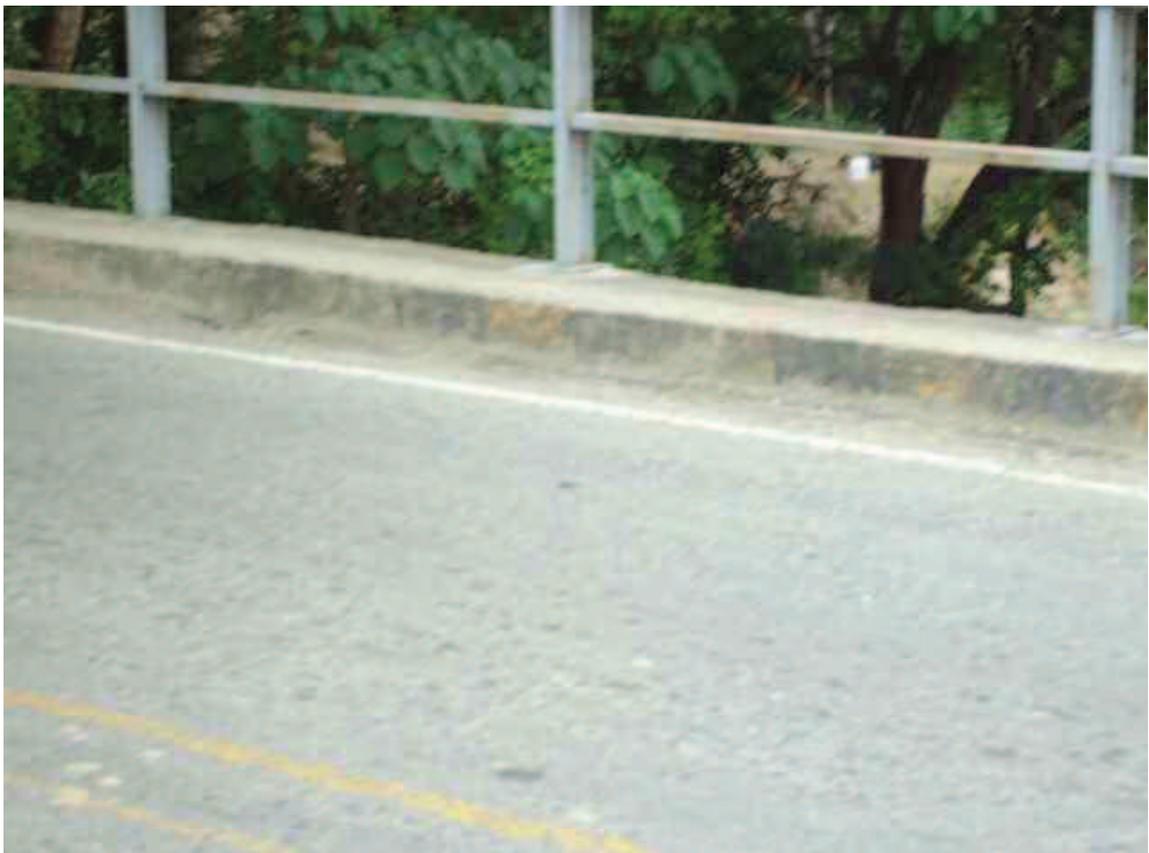
Componente.....: 3 Andenes/Bordillos

Calif./Mantenim....: 1 / +

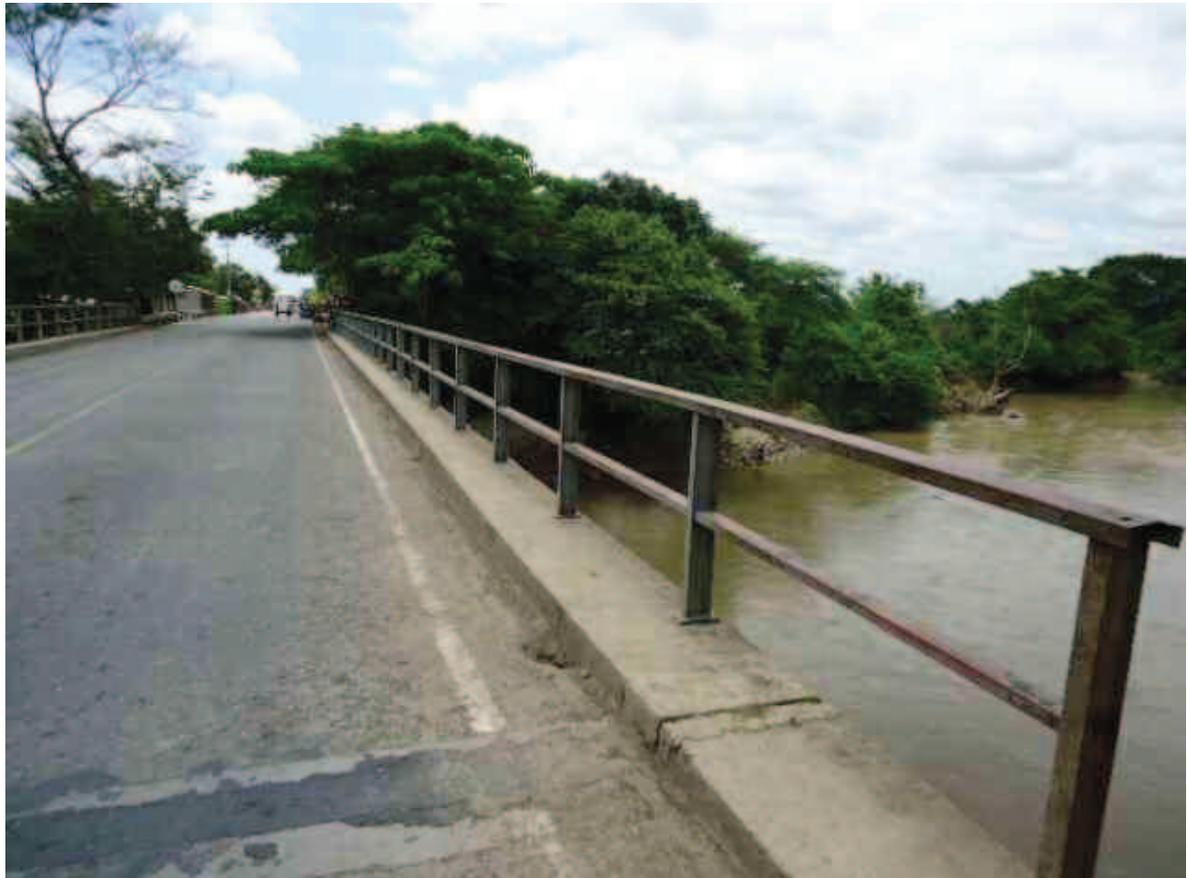
Componente.....: 4 Barandas

Calif./Mantenim....: 2 / +

Daño/Observaciones.: Corrosión leve en toda la baranda - Pintura

Tipo de daño.....: Otro

Reparaciones.....: B Reparación de baranda de acero

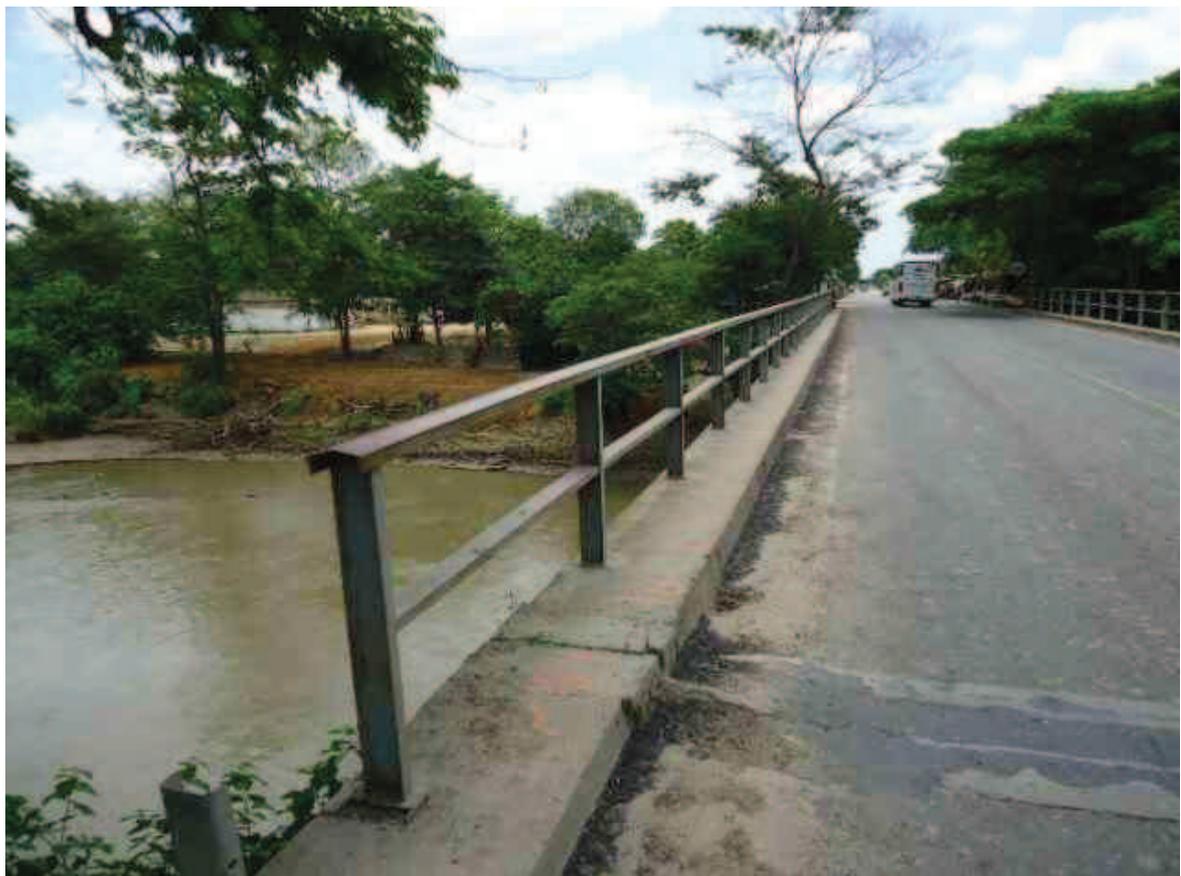
Componente.....: 4 Barandas

Calif./Mantenim....: 2 / +

Daño/Observaciones.: Corrosión leve en toda la baranda - Pintura

Tipo de daño.....: Otro

Reparaciones.....: B Reparación de baranda de acero

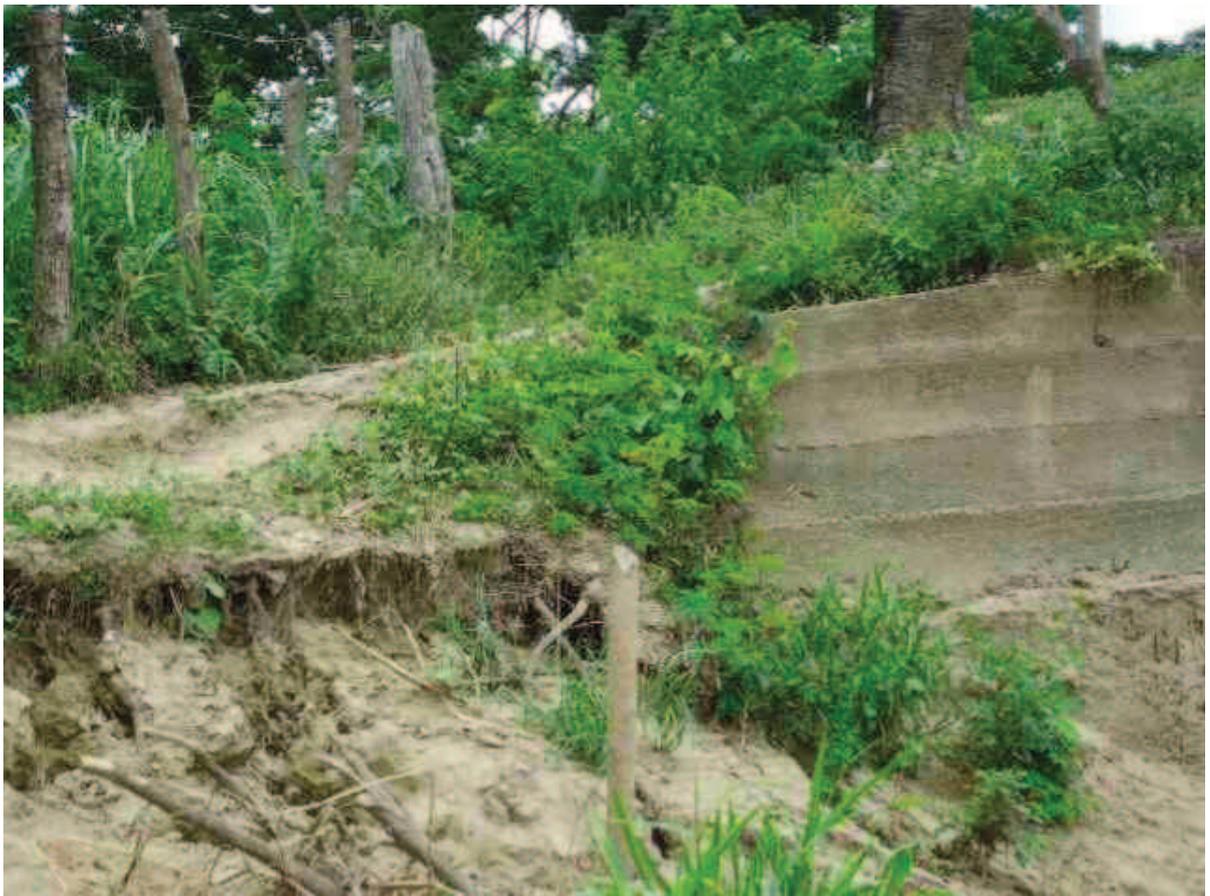
Componente.....: 5 Conos/Taludes

Calif./Mantenim....: 0 / -

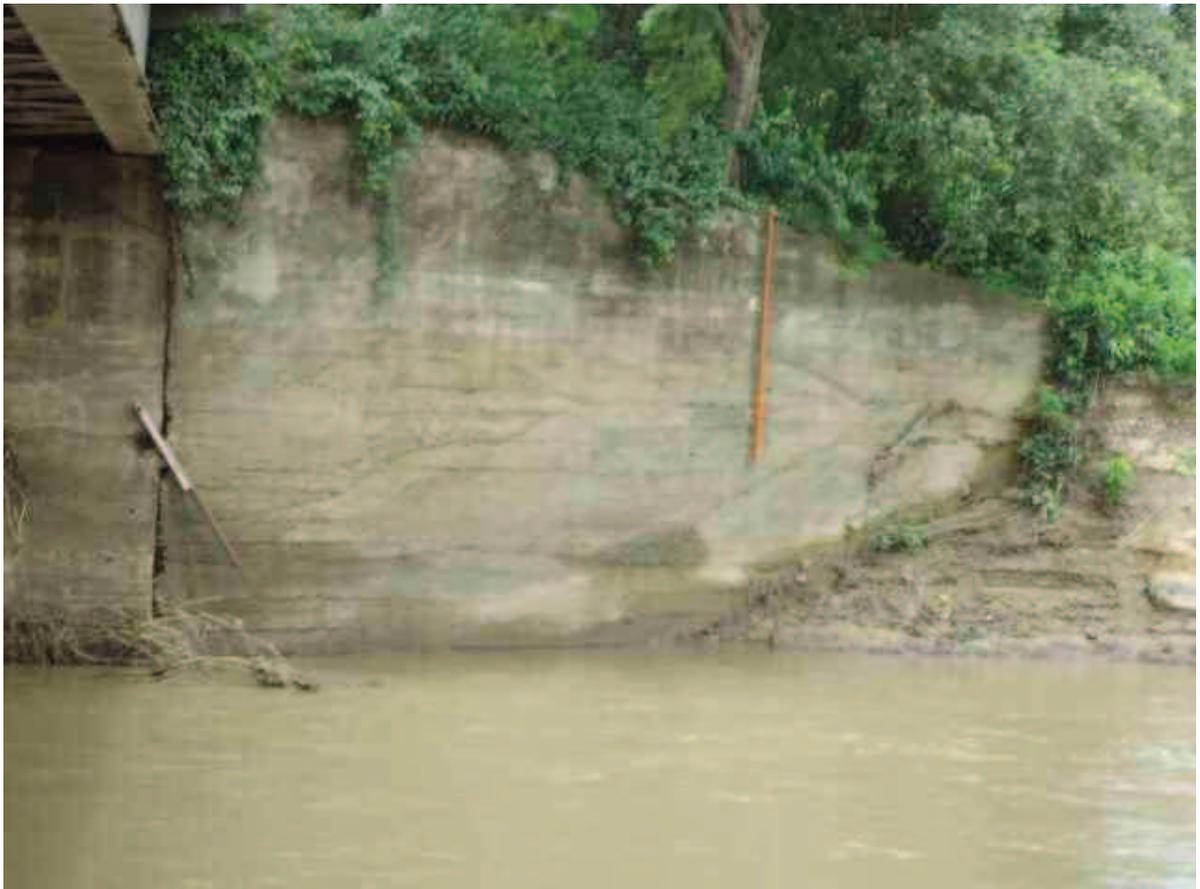
Componente.....: 6 Aletas
Calif./Mantenim....: 1 / -
Daño/Observaciones.: Dilatación entre 5 y 6 cm, pero sin signos de volcamiento.
Tipo de daño.....: Otro
Reparaciones.....: A Reparación de concreto

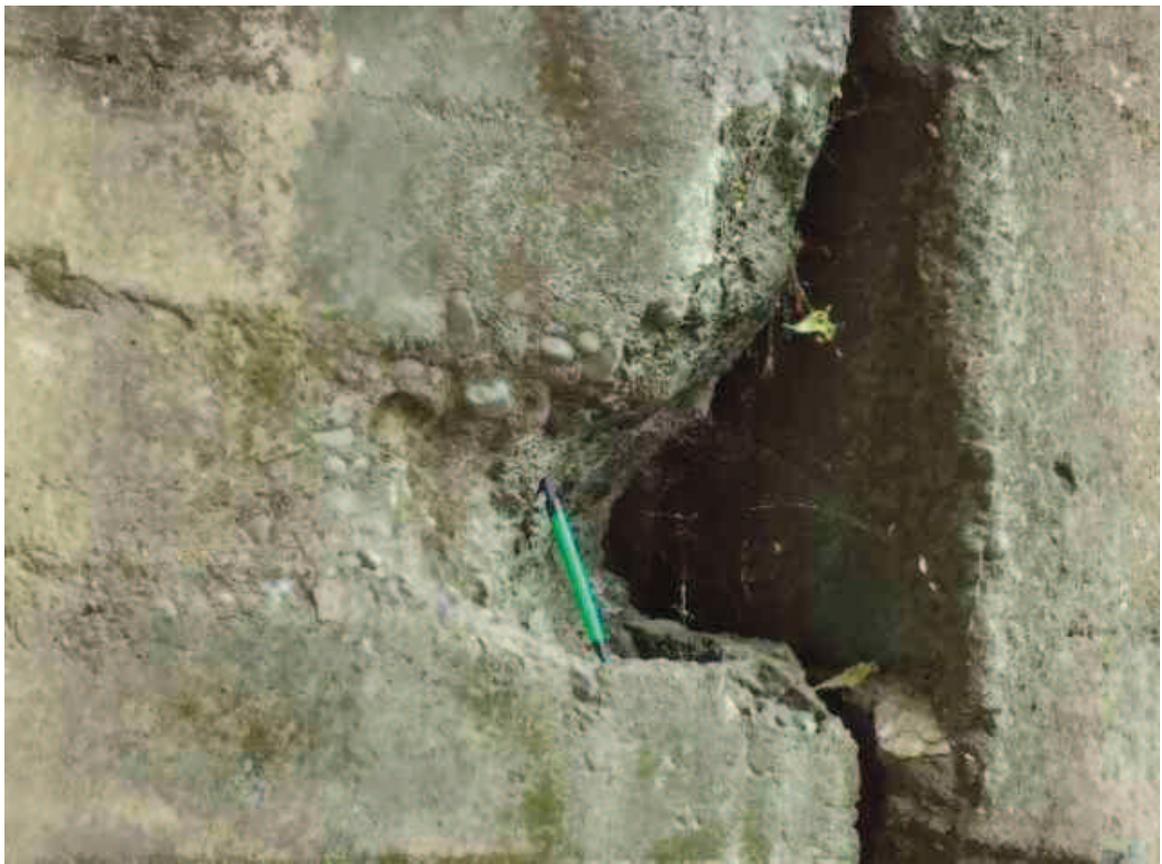
Componente.....: 7 Estribos

Calif./Mantenim....: 2 / -

Daño/Observaciones.: Desprendimiento del concreto en la zona donde anclaron ganchos de acero, utilizados como escalera de inspección. Zonas de hormigueo.

Tipo de daño.....: Otro

Reparaciones.....: A Reparación de concreto

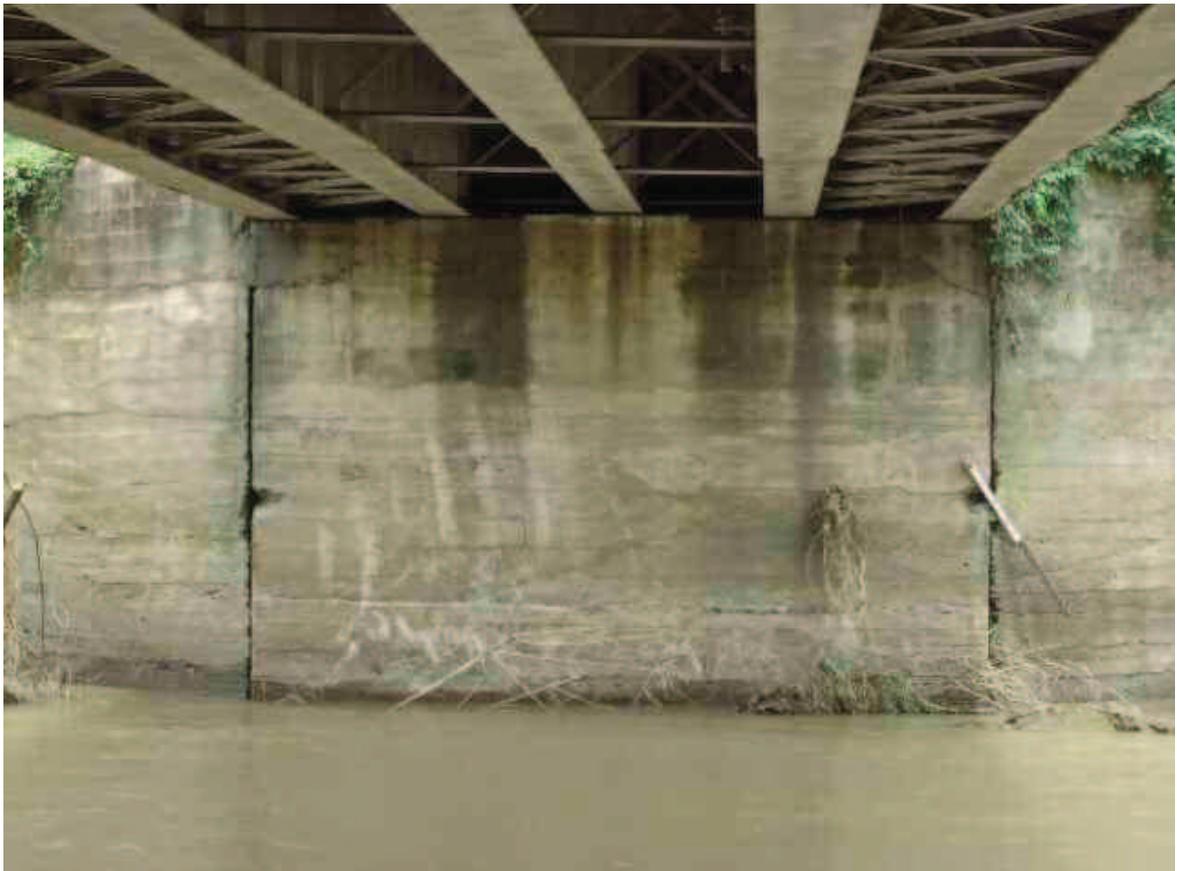
Componente.....: 7 Estribos

Calif./Mantenim....: 2 / -

Daño/Observaciones.: Desprendimiento del concreto en la zona donde anclaron ganchos de acero, utilizados como escalera de inspección. Zonas de hormigueo.

Tipo de daño.....: Otro

Reparaciones.....: A Reparación de concreto

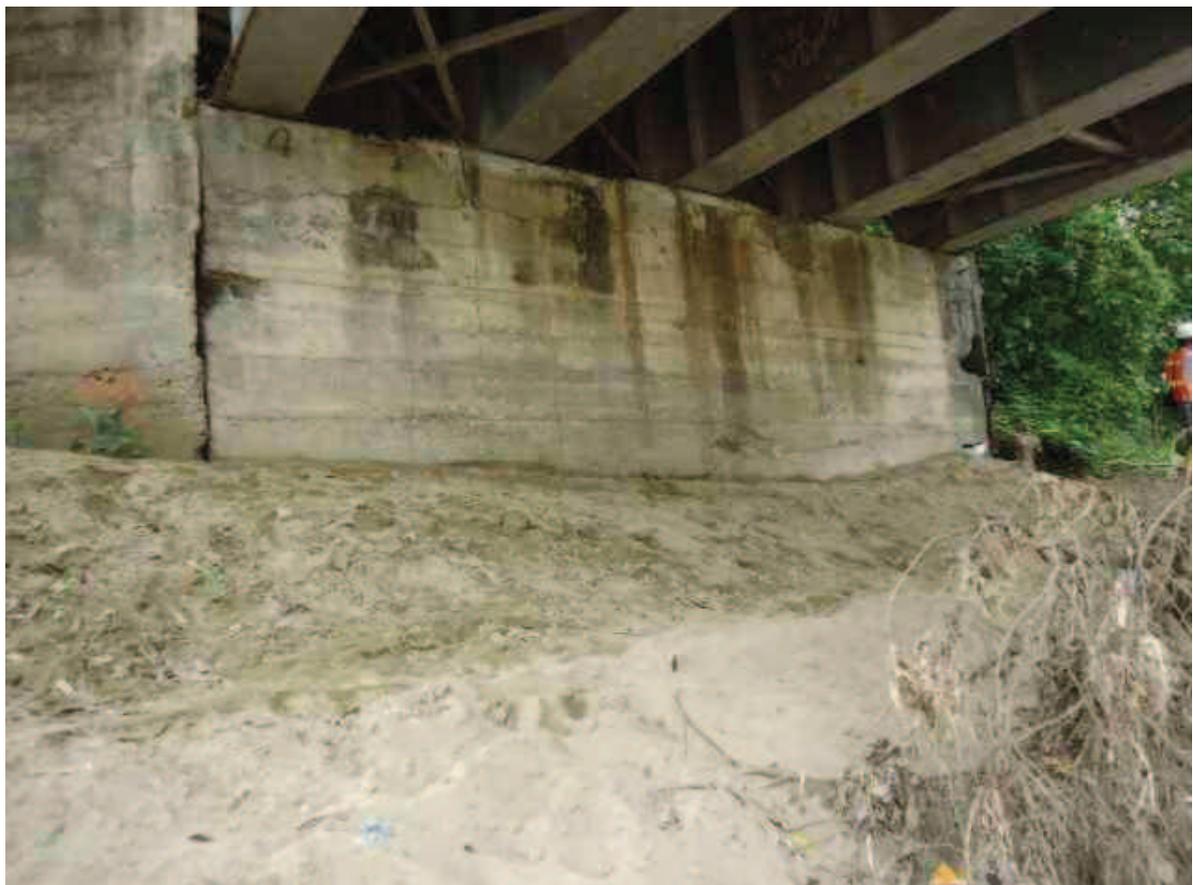
Componente.....: 7 Estribos

Calif./Mantenim....: 2 / -

Daño/Observaciones.: Desprendimiento del concreto en la zona donde anclaron ganchos de acero, utilizados como escalera de inspección. Zonas de hormigueo.

Tipo de daño.....: Otro

Reparaciones.....: A Reparación de concreto

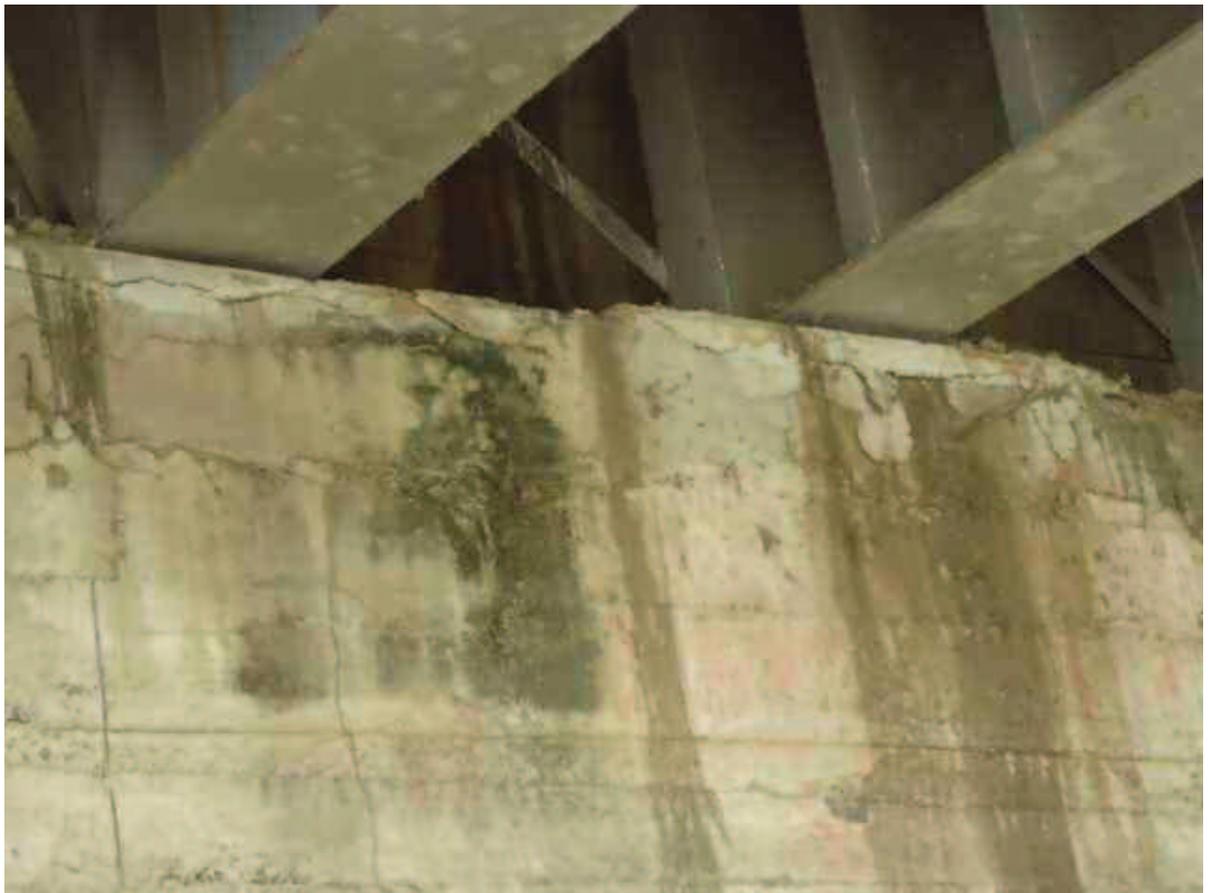
Componente.....: 9 Apoyos

Calif./Mantenim....: 2 / -

Daño/Observaciones.: Desprendimiento del concreto en el apoyo del estribo 2.

Tipo de daño.....: Otro

Reparaciones.....: C Reparación de concreto / Lechadear

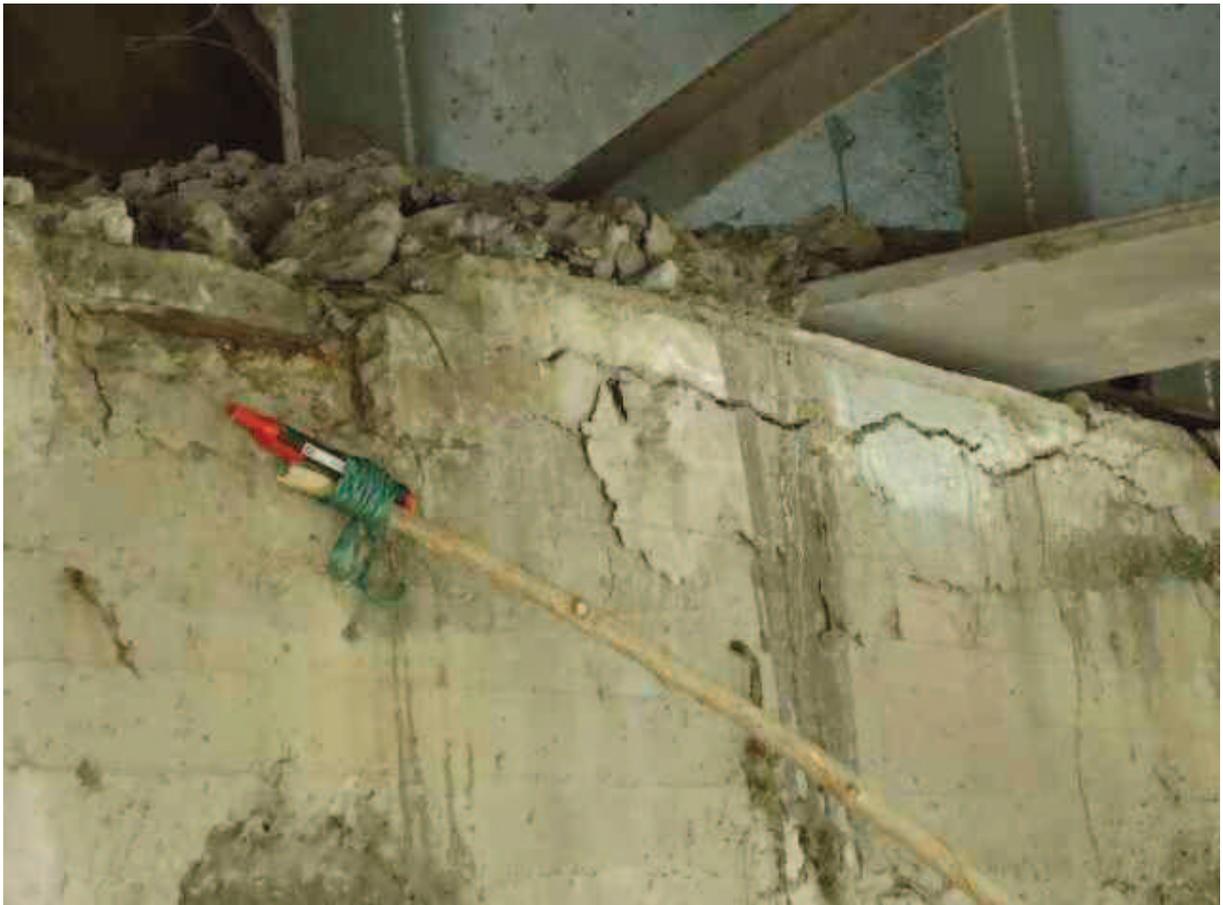
Componente.....: 9 Apoyos
Calif./Mantenim....: 2 / -
Daño/Observaciones.: Desprendimiento del concreto en el apoyo del
estribo 2.
Tipo de daño.....: Otro
Reparaciones.....: C Reparación de concreto / Lechadear

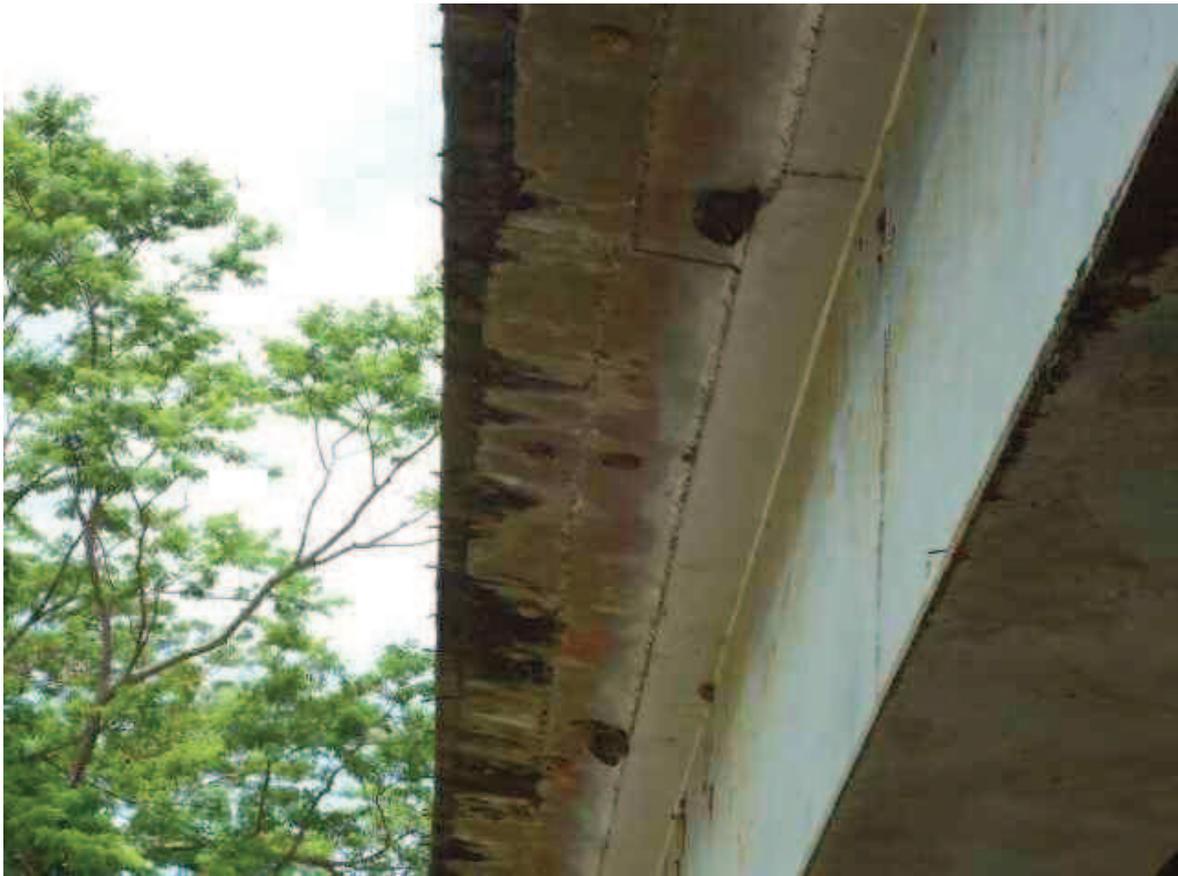
Componente.....: 10 Losa

Calif./Mantenim....: 2 / -

Daño/Observaciones.: Alargar los drenes ya que están produciendo
corrosión en las vigas 1 y 5.

Tipo de daño.....: Infiltración

Reparaciones.....: E Reparación de drenes

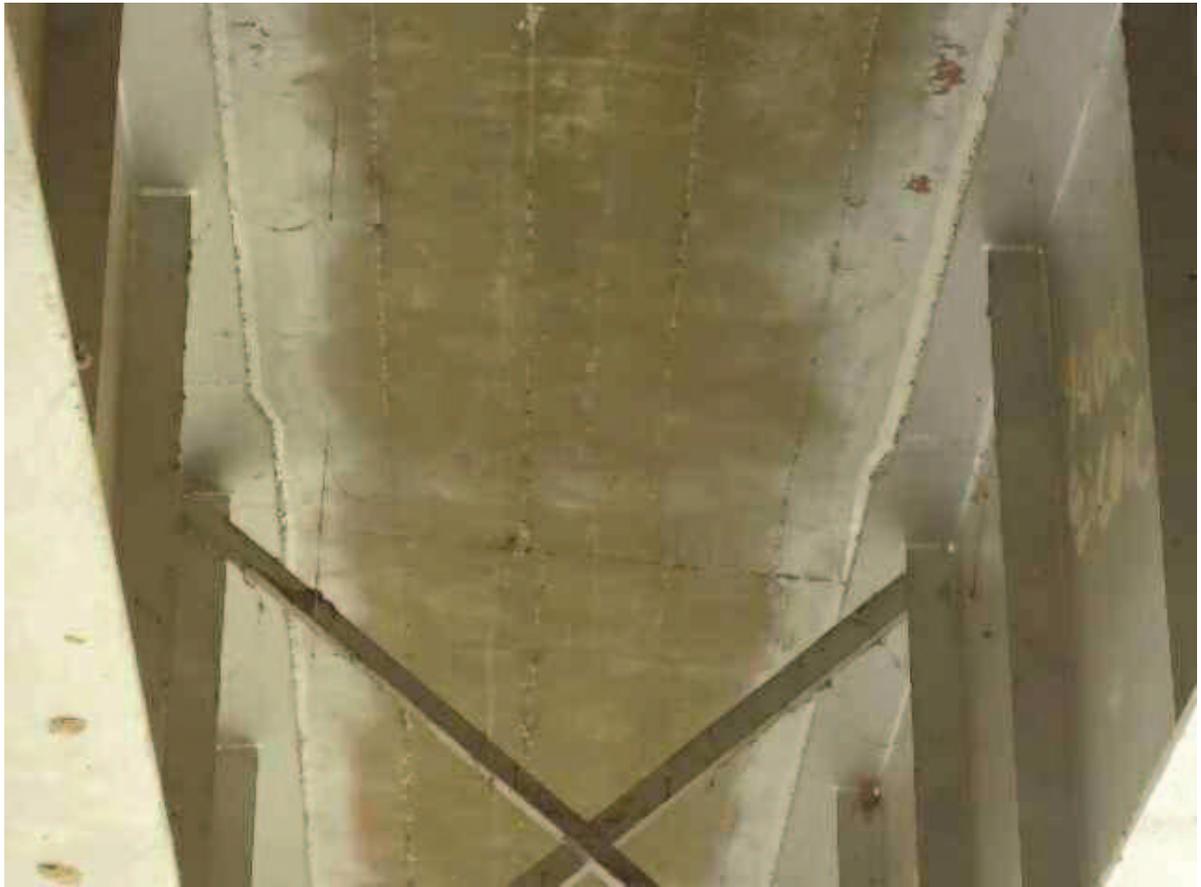
Componente.....: 10 Losa

Calif./Mantenim....: 2 / -

Daño/Observaciones.: Alargar los drenes ya que están produciendo
corrosión en las vigas 1 y 5.

Tipo de daño.....: Infiltración

Reparaciones.....: E Reparación de drenes

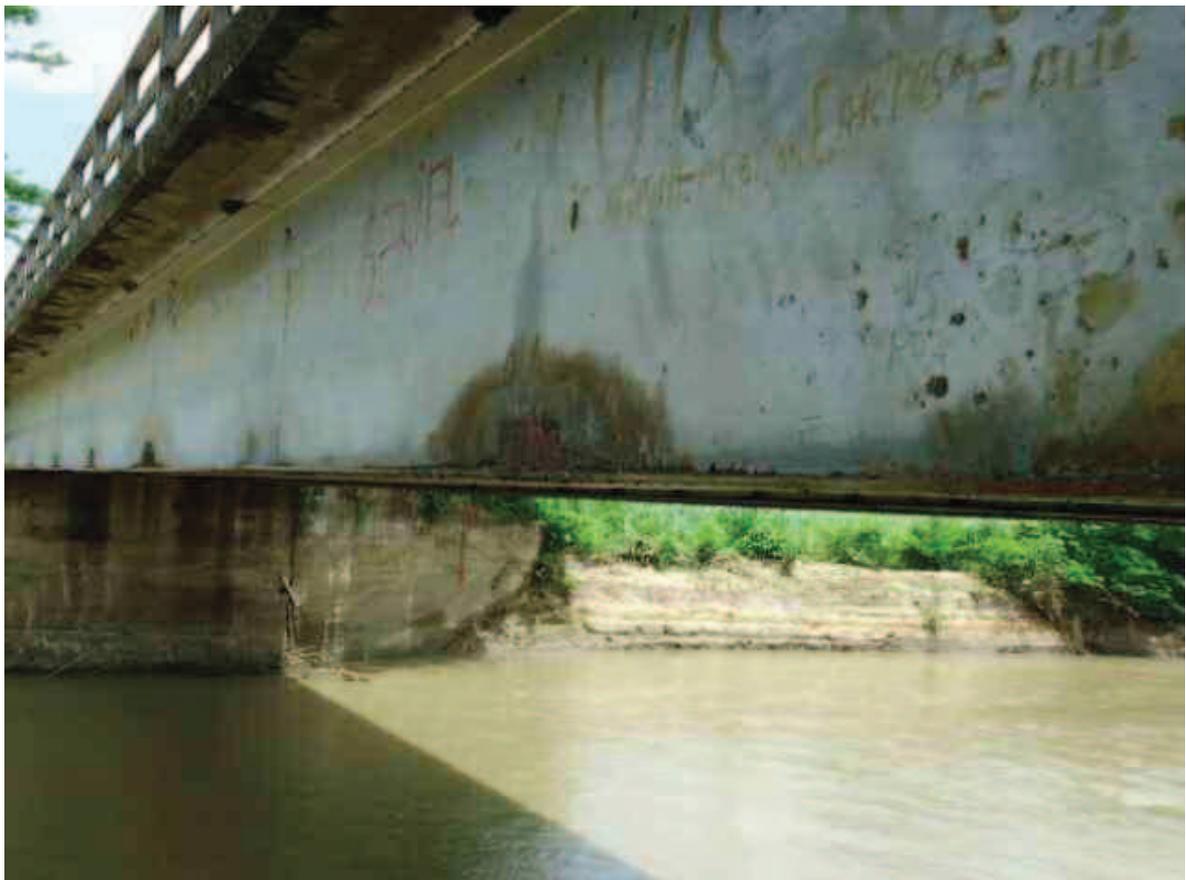
Componente.....: 11 Vigas/Largueros/Diafragmas
Calif./Mantenim....: 2 / -
Daño/Observaciones.: Alto nivel de corrosión en la viga 1 y 5, debido a la caída de agua proveniente del sistema de drenaje.
Tipo de daño.....: Corrosión de acero estructural
Reparaciones.....: E Reparación de componentes de acero

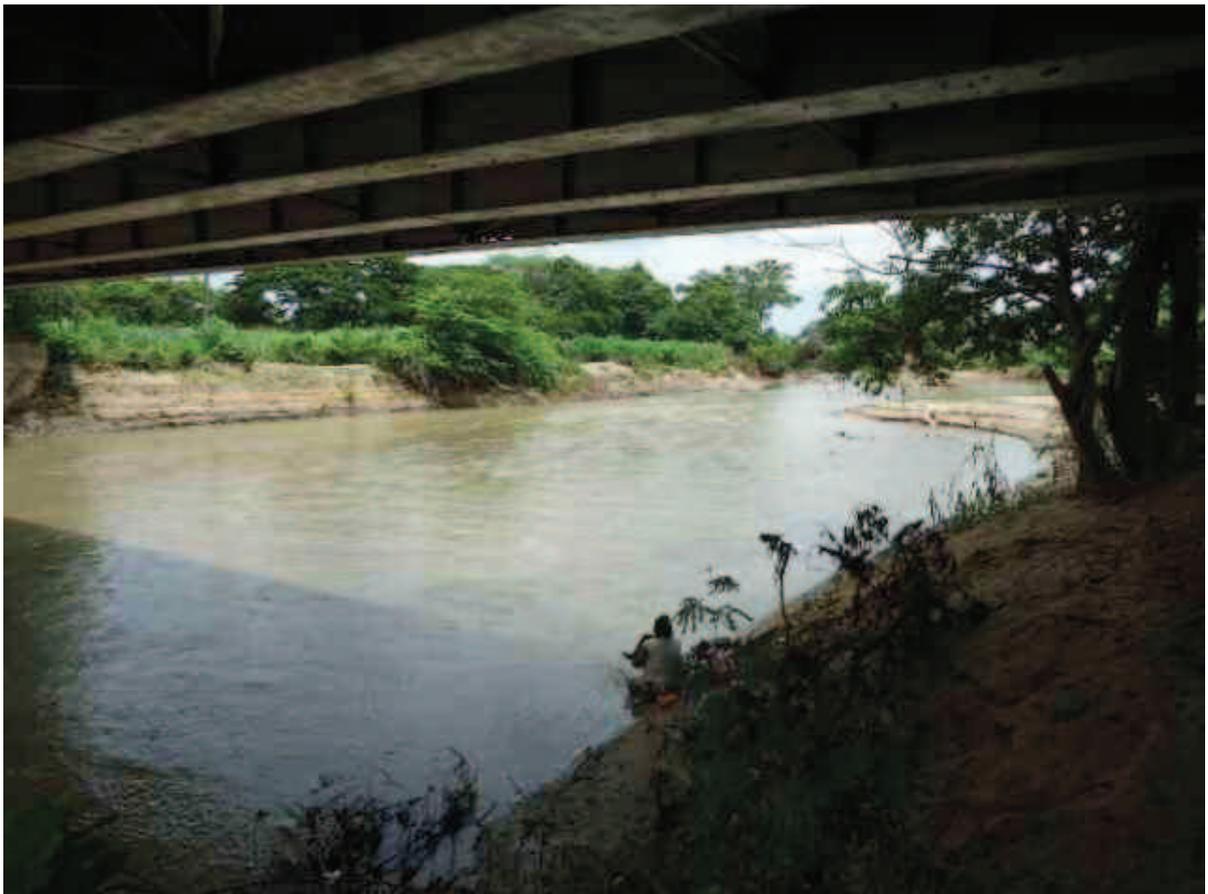
Componente.....: 11 Vigas/Largueros/Diafragmas
Calif./Mantenim....: 2 / -
Daño/Observaciones.: Alto nivel de corrosión en la viga 1 y 5, debido a la caída de agua proveniente del sistema de drenaje.
Tipo de daño.....: Corrosión de acero estructural
Reparaciones.....: E Reparación de componentes de acero

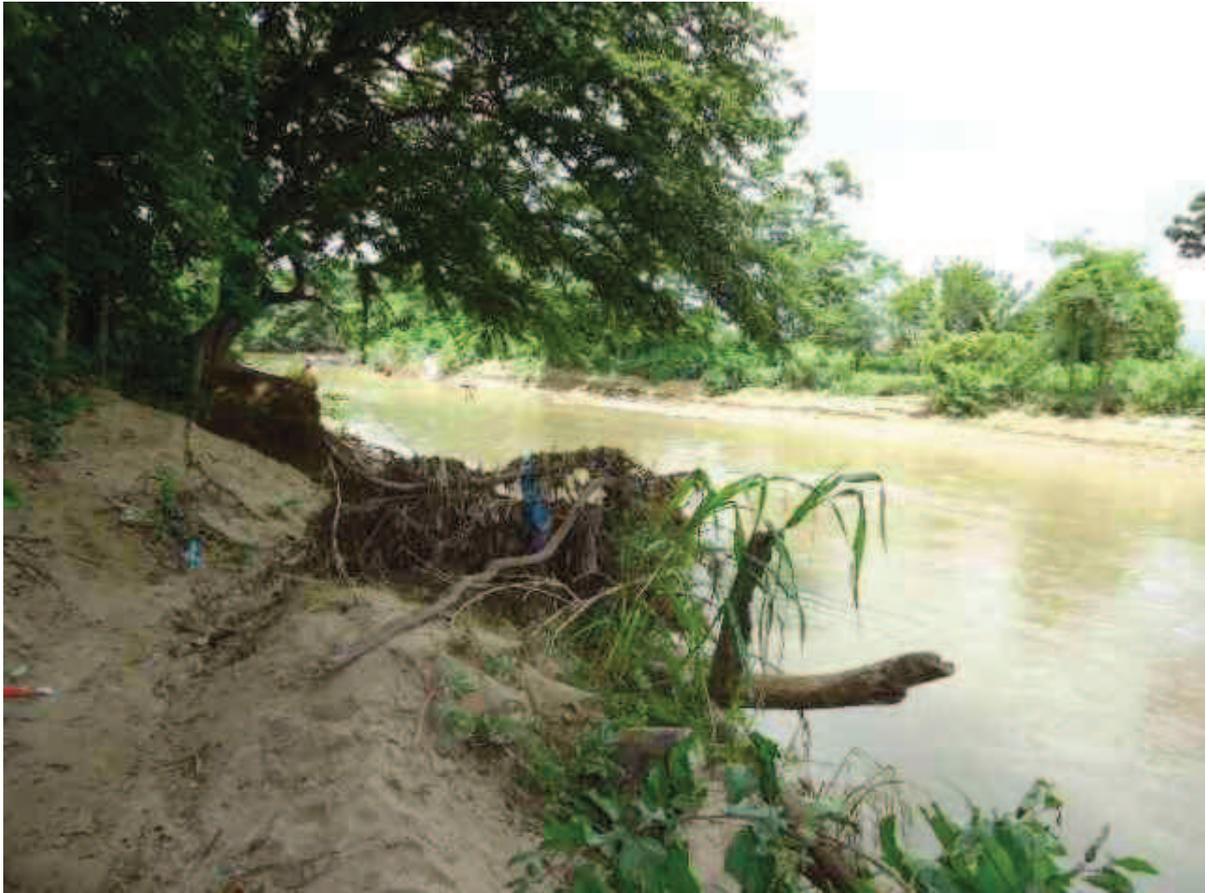
Componente.....: 15 Cauce

Calif./Mantenim....: 0 / -

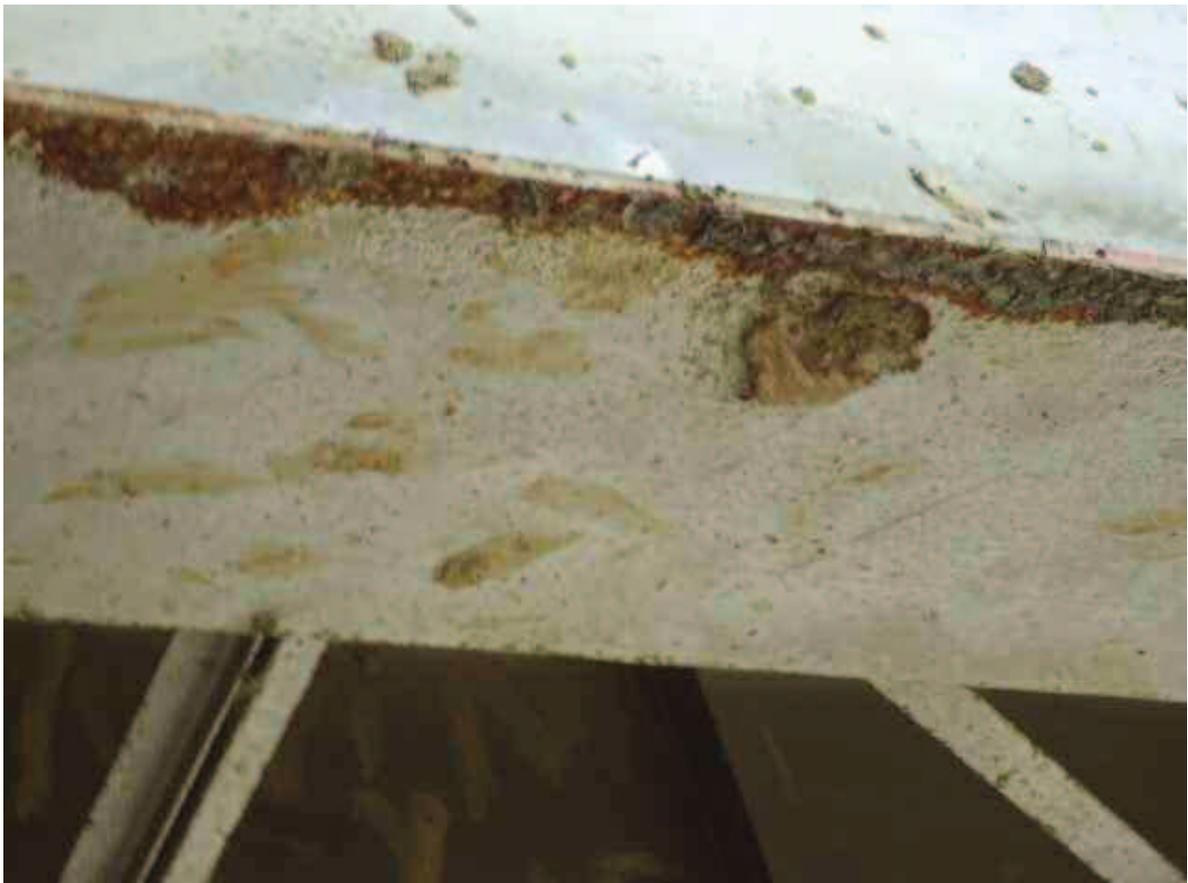
Componente.....: 17 Puente en general

Calif./Mantenim....: 2 / -

Daño/Observaciones.: Puente en buen estado; sin embargo se deberá realizar una limpieza a las vigas para eliminar la corrosión existente, para así poder colocar anticorrosivo y pintura. Tambien, se debe cambiar el tamaño de los drenes existentes.
