13-9009-014.00 Puente Bomba

Regional.....: 13 Guajira
 Ruta.....: Transversal del Caribe
 Carretera.....: Río Palomino - Riohacha
 Lado de la car...: 0
 Abscisa.....: 49+0450
 No del registro..: 940

Recolección de datos : Fecha.....: 2012.05.18
 : Iniciales.....: RDO

Informe de inspección principal

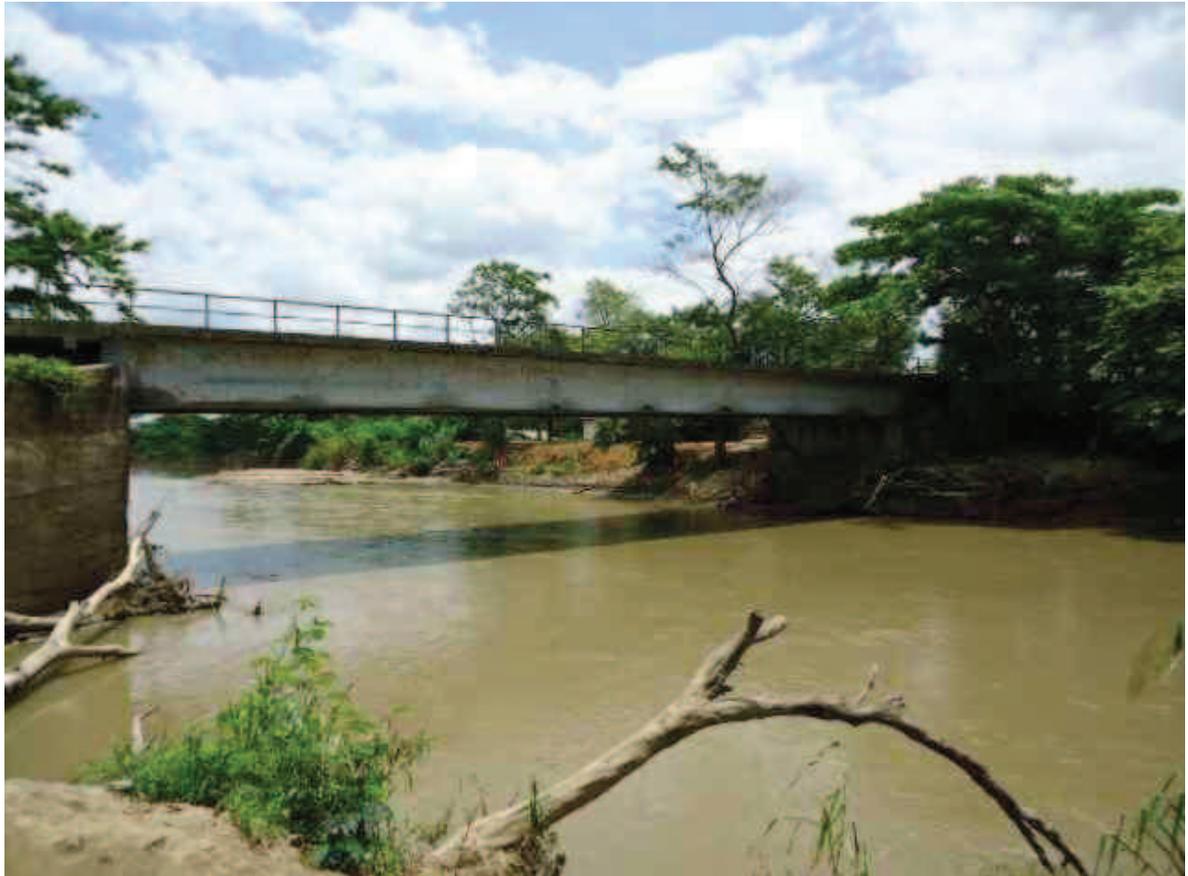
Componente.....: 17 Puente en general

Calif./Mantenim....: 2 / -

Daño/Observaciones.: Puente en buen estado; sin embargo se deberá realizar una limpieza a las vigas para eliminar la corrosión existente, para así poder colocar anticorrosivo y pintura. Tambien, se debe cambiar el tamaño de los drenes existentes.
