SDC/INV	SiPuCol	Fecha	Hoja
	Informe de inspección principal	30/08/12	1
13-9009-015.00 Aliviadero Puente Bomba			
Regional.....: 13 Guajira			
Ruta.....: Transversal del Caribe			
Carretera.....: Río Palomino - Riohacha			
Lado de la car...: 0			
Abscisa.....: 49+0672			
No del registro...: 941			
Año de construcción.....: 1969			
Año de la última reconstrucción.....: 1972			
Paso Superior/Inferior.....: S			
Dir. de abs. de la carretera principal.: E			
Requisitos de la inspección.....: 0 Nada			
Recolección de datos : Fecha.....: 2012.05.18			
: Iniciales.....: RDO			
Posición geográfica..:			
Latitud: 11 gra 15,775 min N Longitud: 73 gra 9,386 min O Altitud: 49 m			
Geometría: Número de luces.....: 1			
Longitud de la luz menor (m): 16,20			
Longitud de la luz mayor (m): 16,20			
Longitud total (m): 16,20			
Ancho del tablero..... (m): 8,90			
Ancho del separador..... (m): 0,00			
Ancho del andén izquierdo (m): 0,00

13-9009-015.00 Aliviadero Puente Bomba

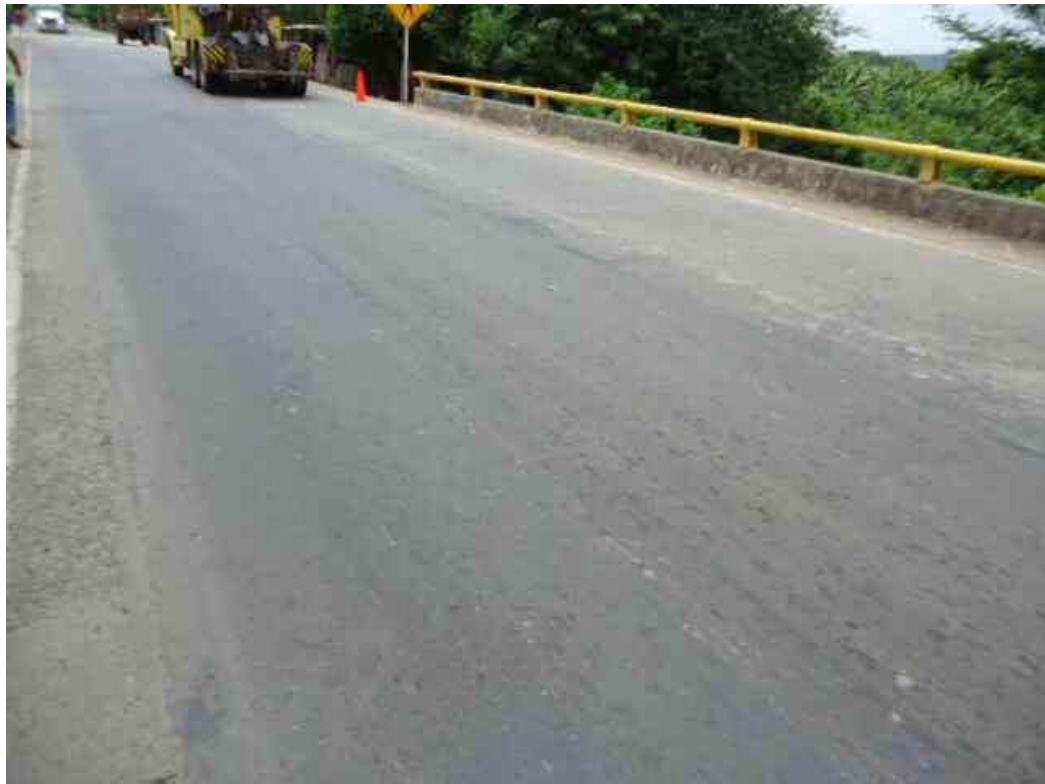
Componente.....: 1 Superficie del puente

Calif./Mantenim....: 1 / +

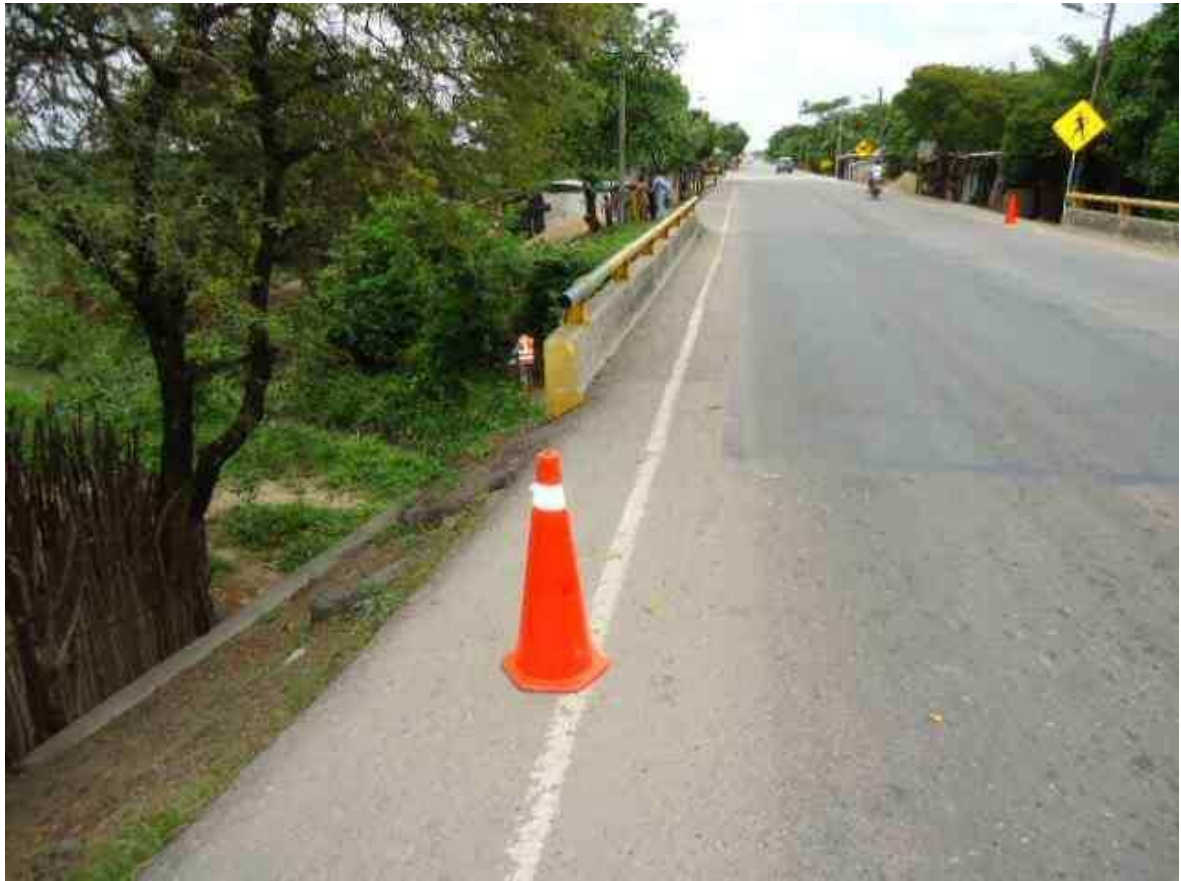
Componente.....: 2 Juntas de expansión

Calif./Mantenim....: 1 / +

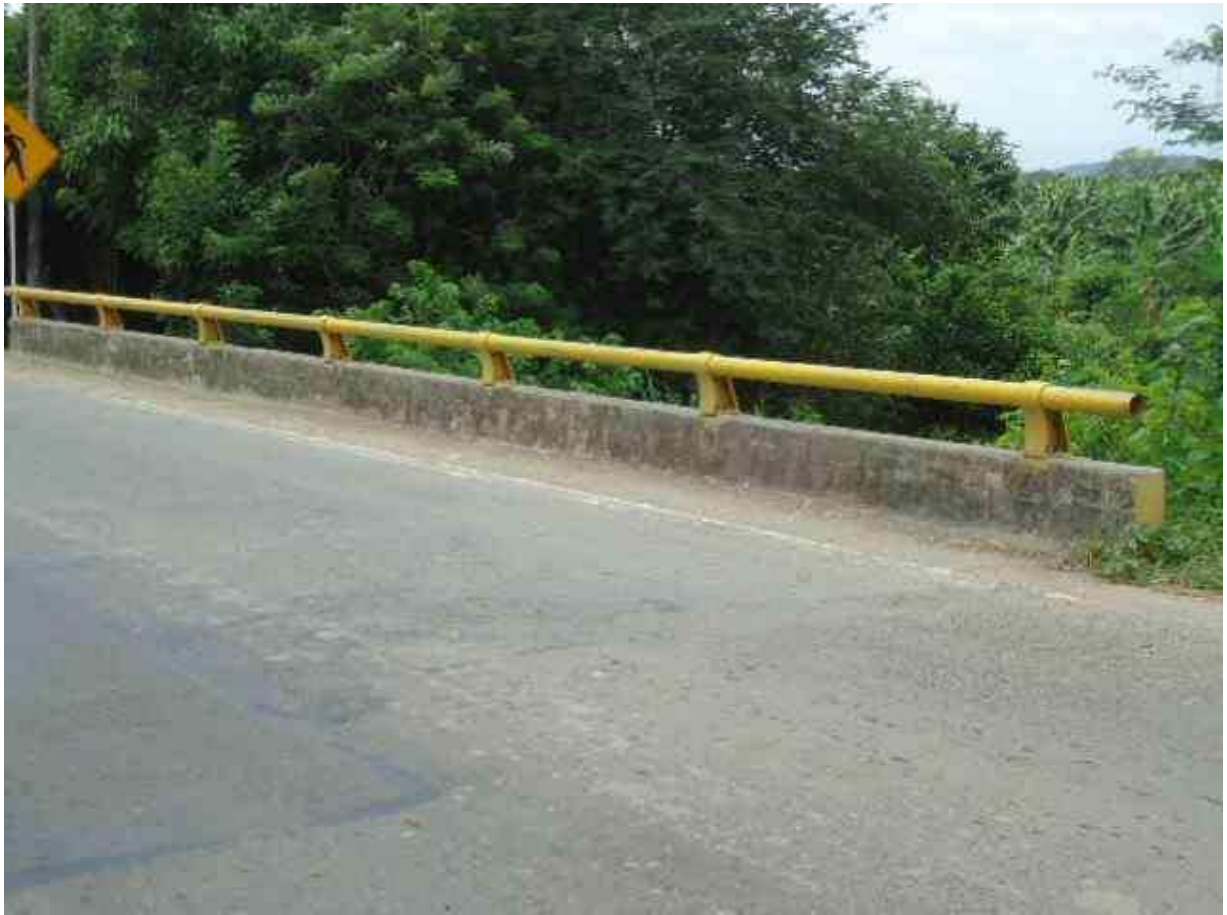
Componente.....: 4 Barandas

Calif./Mantenim....: 0 / -

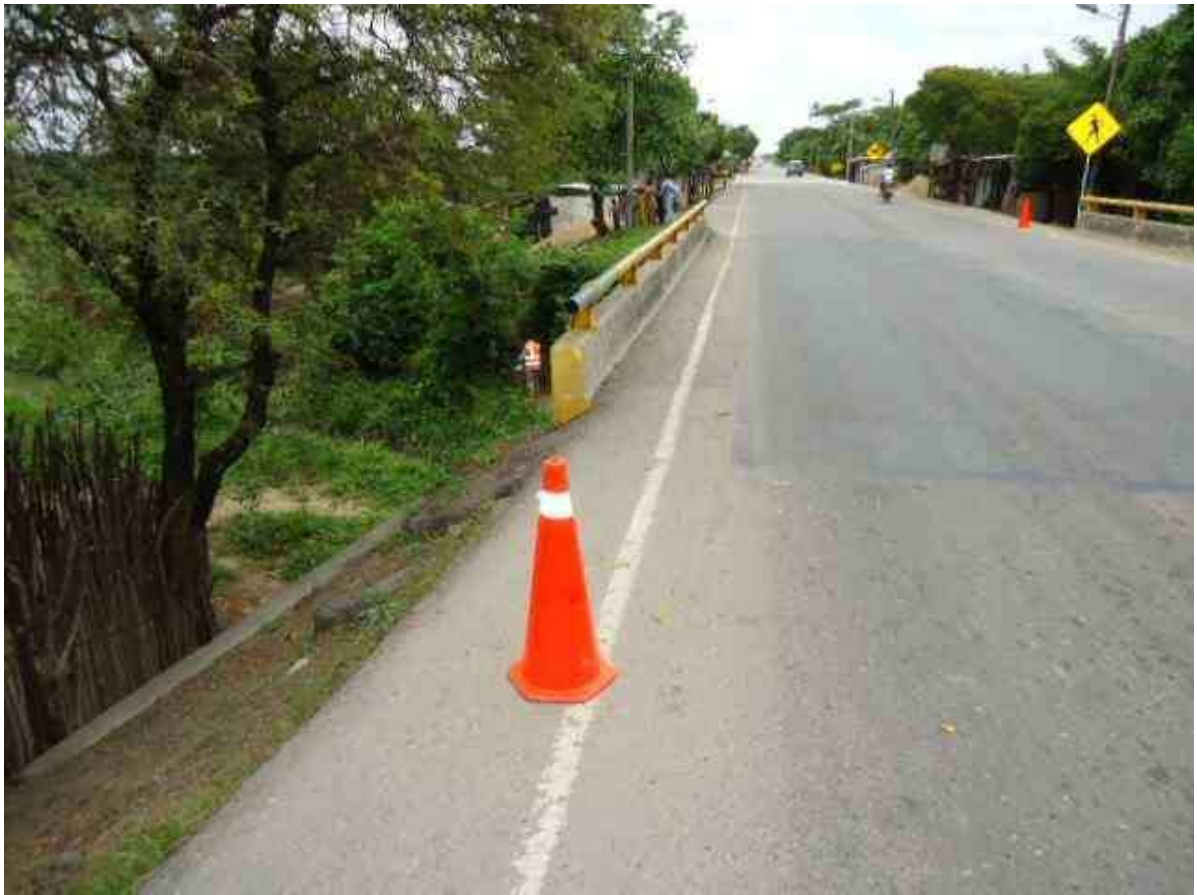
Componente.....: 4 Barandas

Calif./Mantenim....: 0 / -

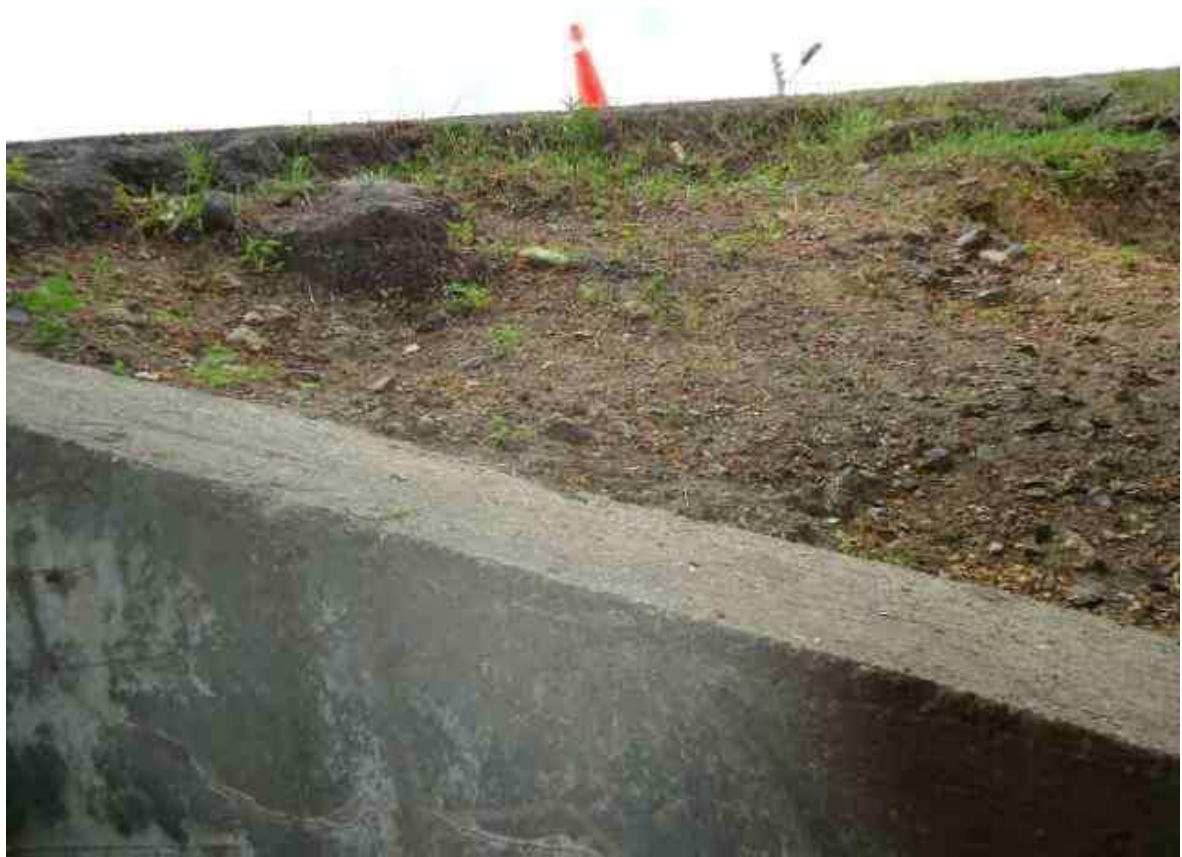
Componente.....: 5 Conos/Taludes

Calif./Mantenim....: 0 / -

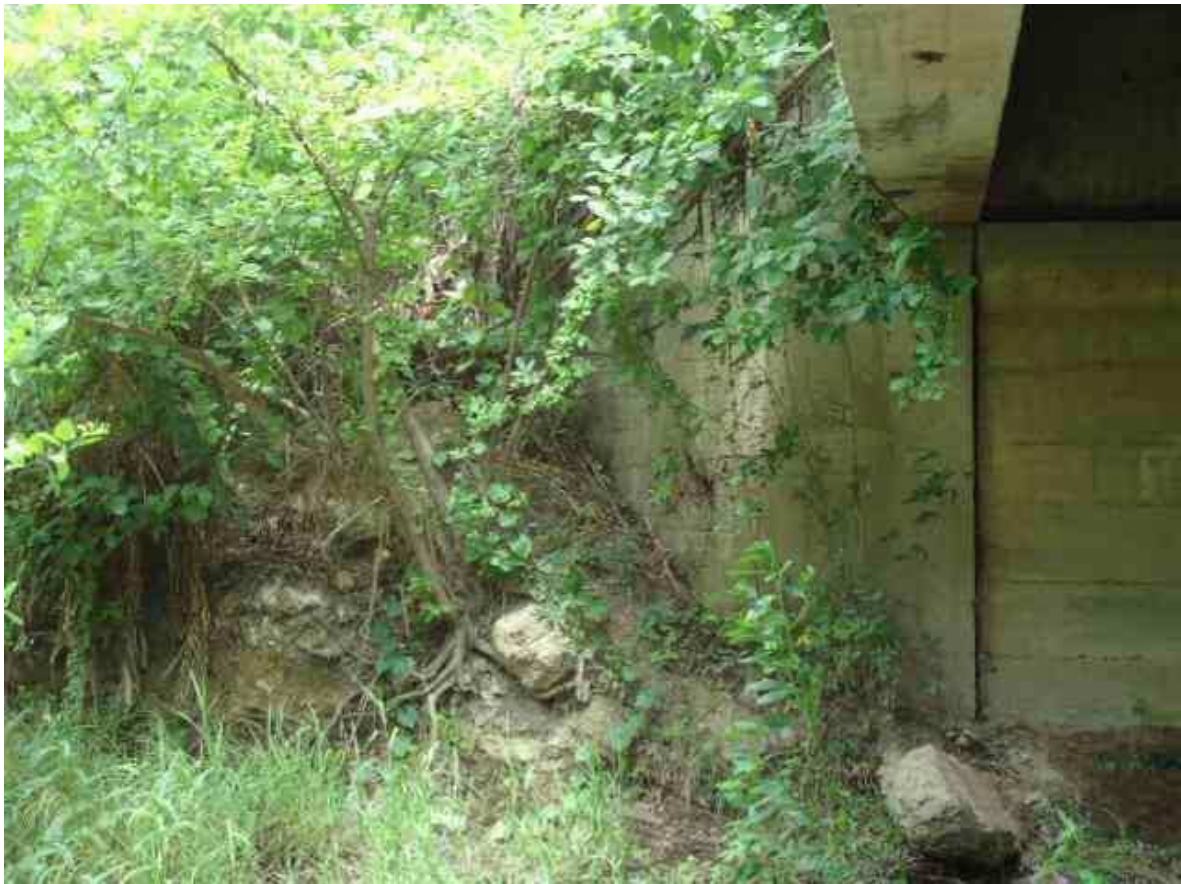
Componente.....: 6 Aletas

Calif./Mantenim....: 0 / -

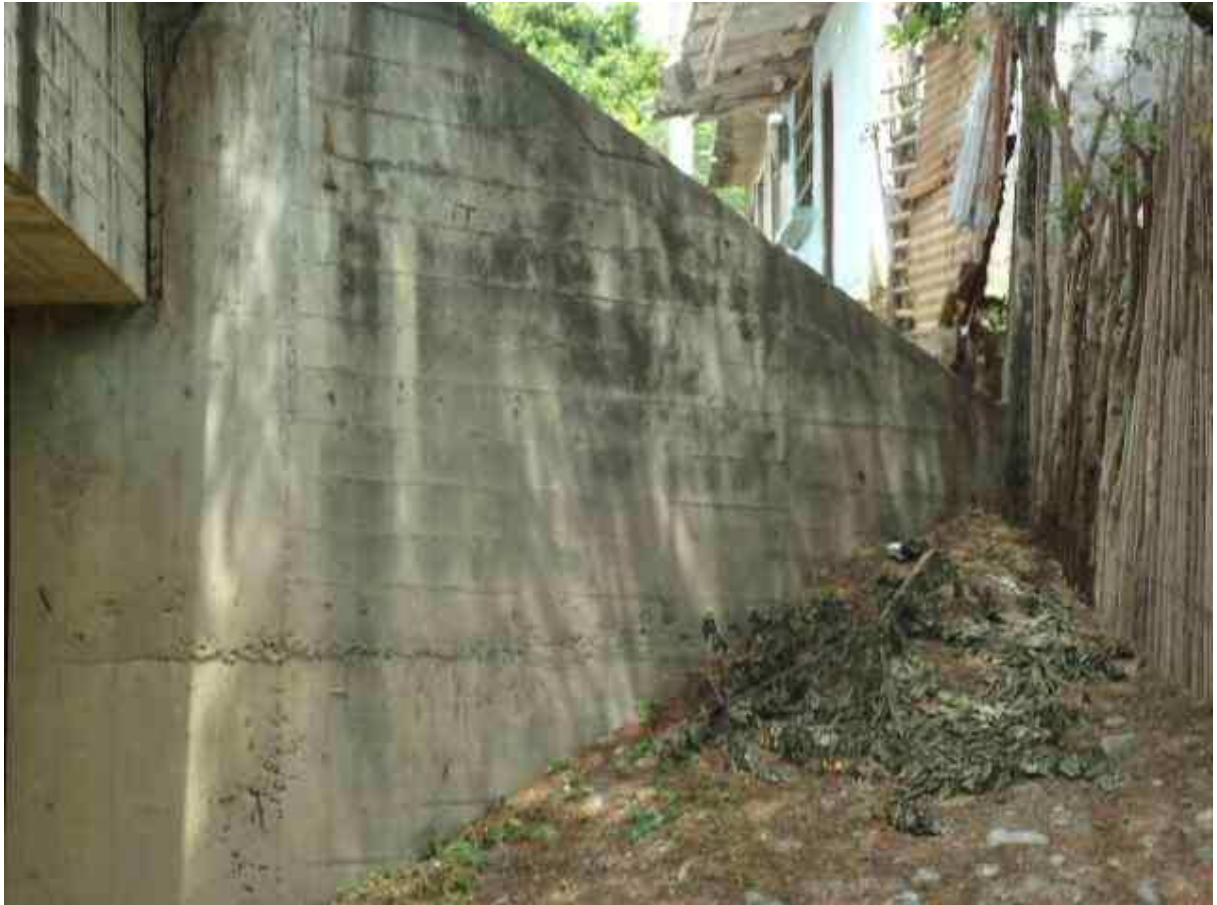
Componente.....: 6 Aletas

Calif./Mantenim....: 0 / -

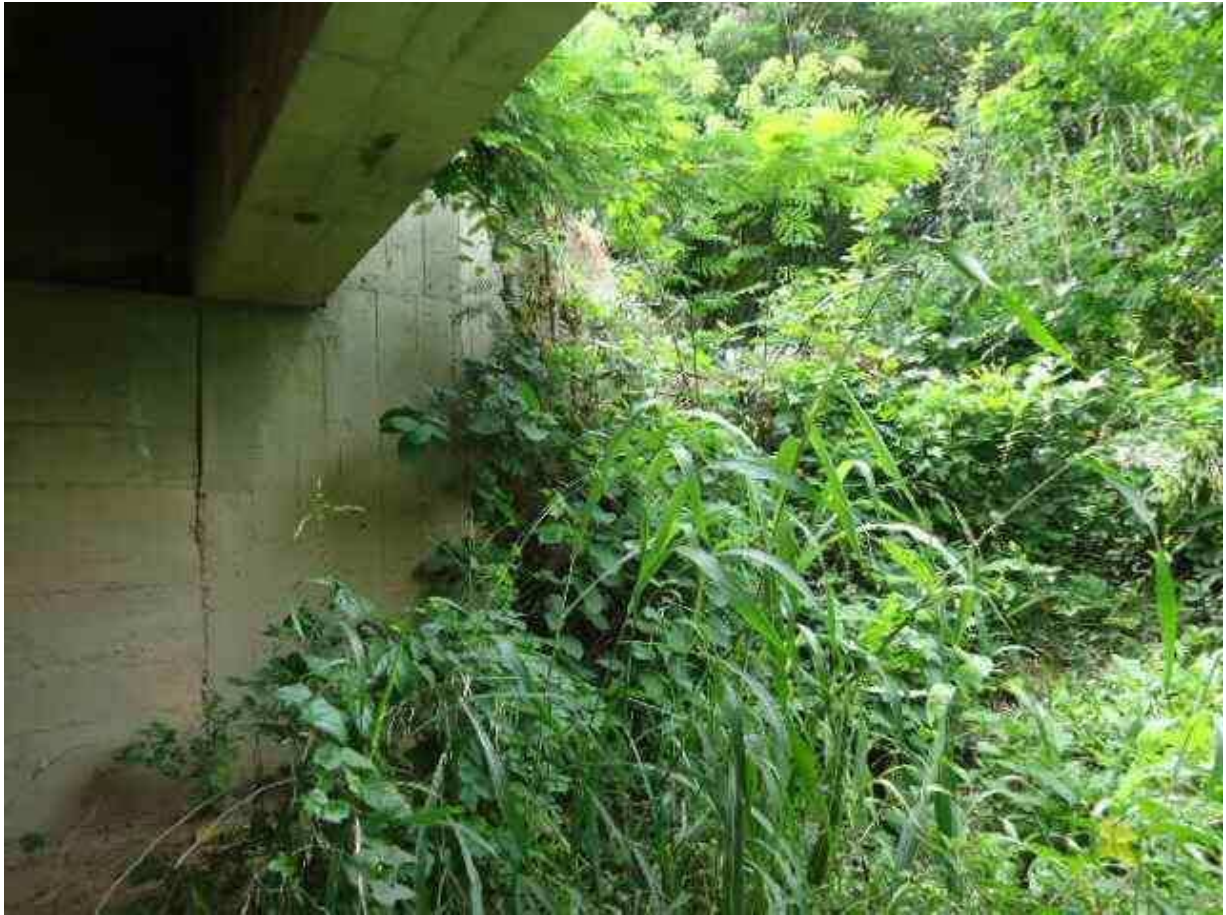
Componente.....: 6 Aletas

Calif./Mantenim....: 0 / -

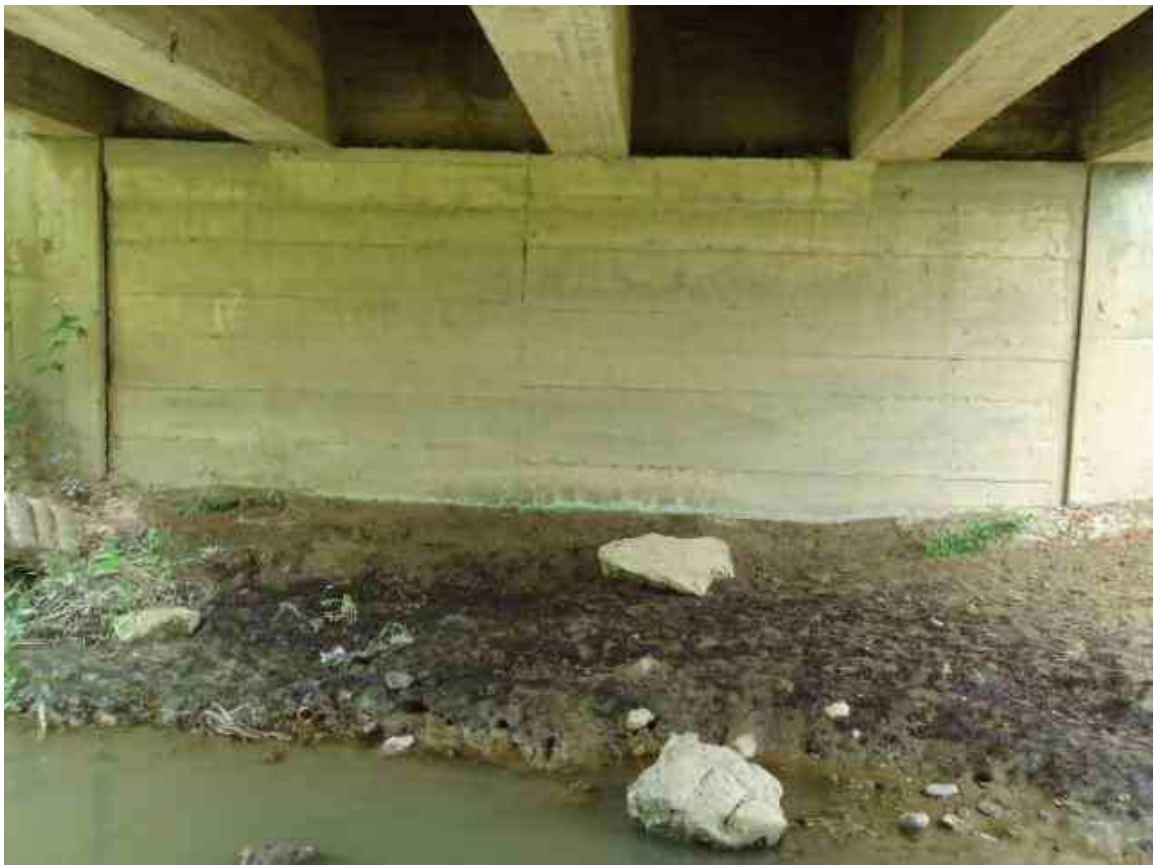
Componente.....: 7 Estribos

Calif./Mantenim....: 1 / -

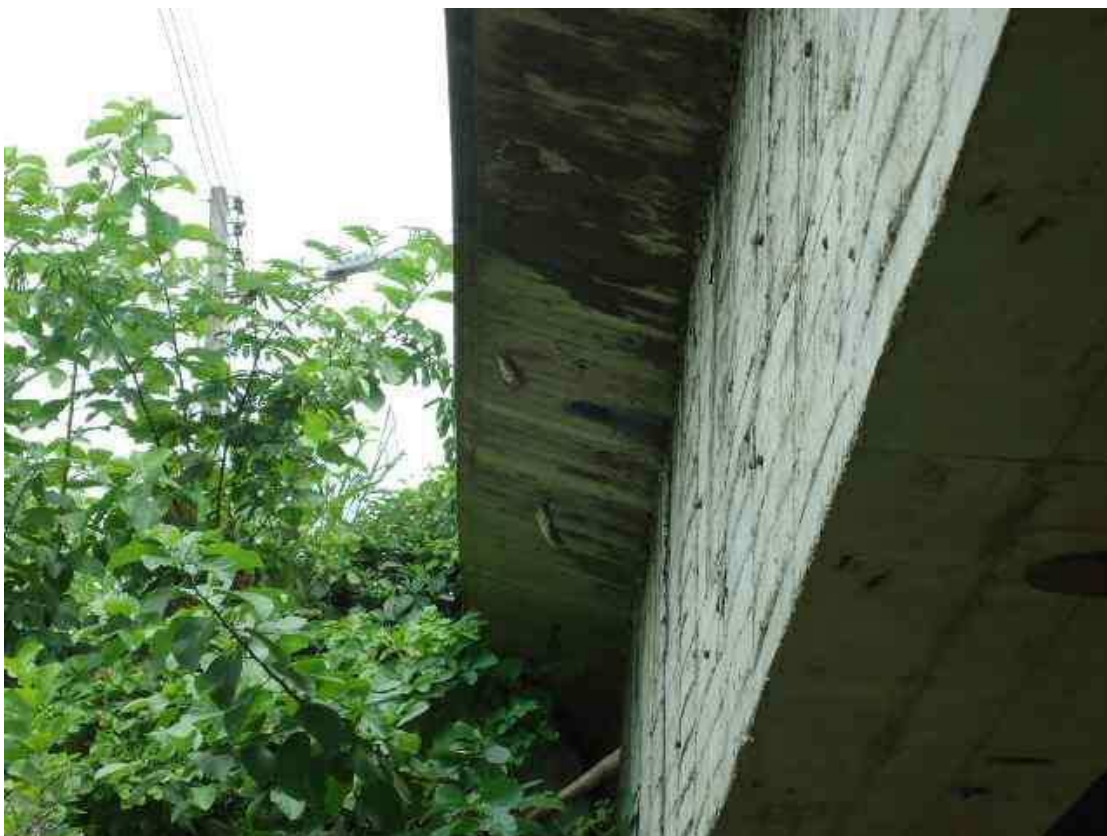
Componente.....: 10 Losa
Calif./Mantenim....: 2 / -
Daño/Observaciones.: Reparación del sistema de drenaje; alargarlos.
Presentan infiltración.
Tipo de daño.....: Infiltración
Reparaciones.....: E Reparación de drenes

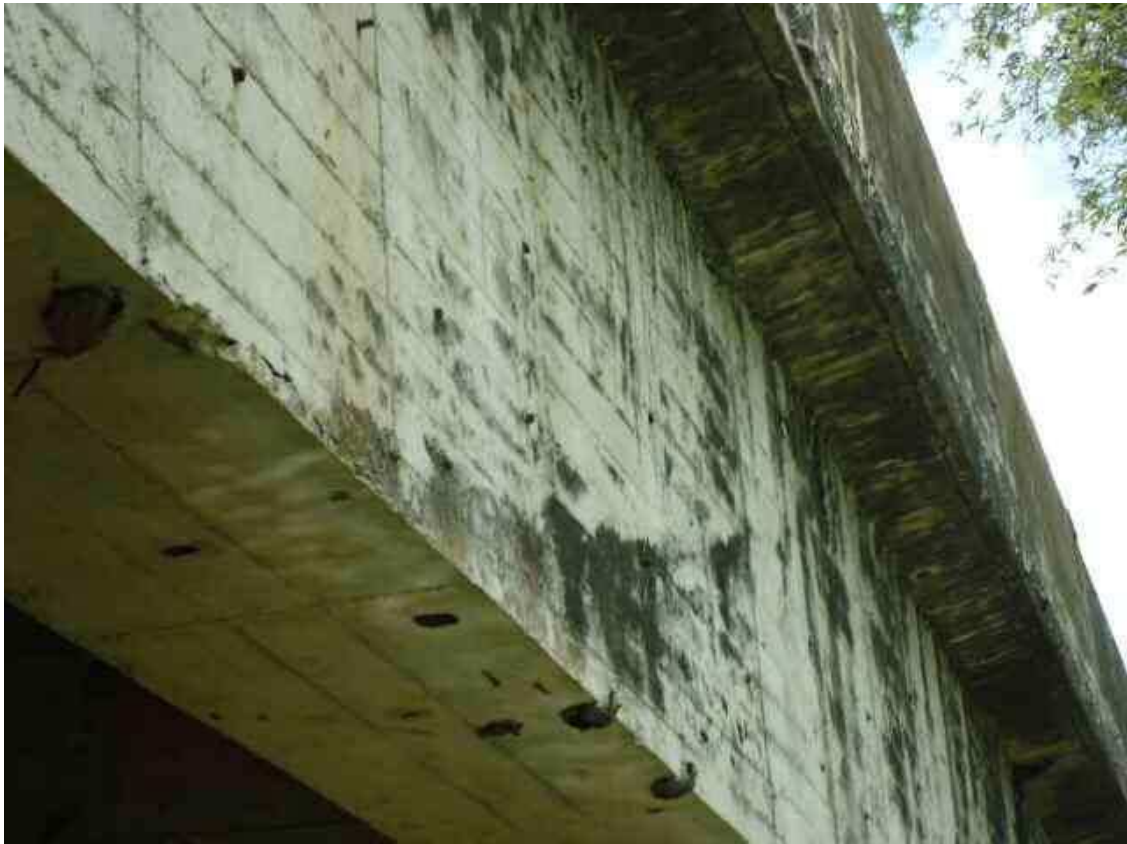
Componente.....: 10 Losa
Calif./Mantenim....: 2 / -
Daño/Observaciones.: Reparación del sistema de drenaje; alargarlos.
Presentan infiltración.
Tipo de daño.....: Infiltración
Reparaciones.....: E Reparación de drenes

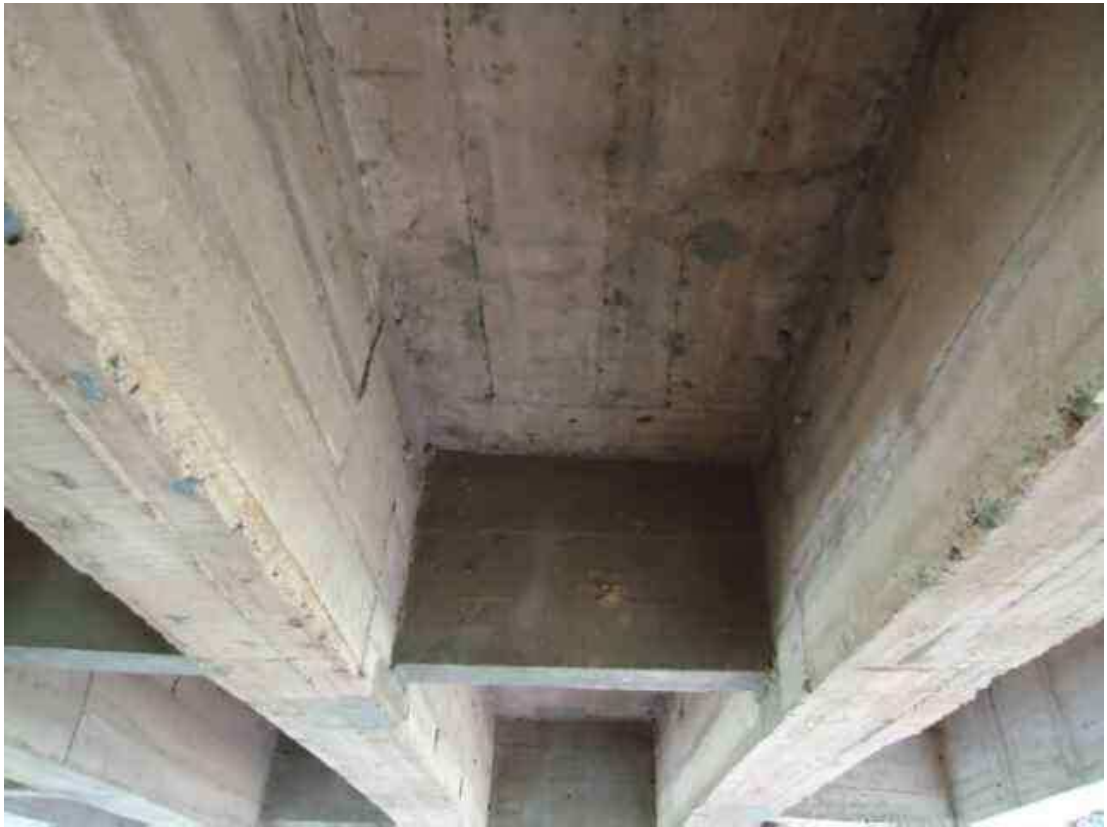
Componente.....: 11 Vigas/Largueros/Diafragmas

Calif./Mantenim....: 2 / -

Daño/Observaciones.: Fisuras por flexión:
V1: 1 fisura; L=1,45m; esp=0,3mm
V2: 1 fisura; L=1,10m; esp=0,2mm
V5: 5 fisura; L=1,15m; esp=0,2mm

Tipo de daño.....: Daño estr.(sobrecar./dis.insu)

Reparaciones.....: D Inyección de grietas

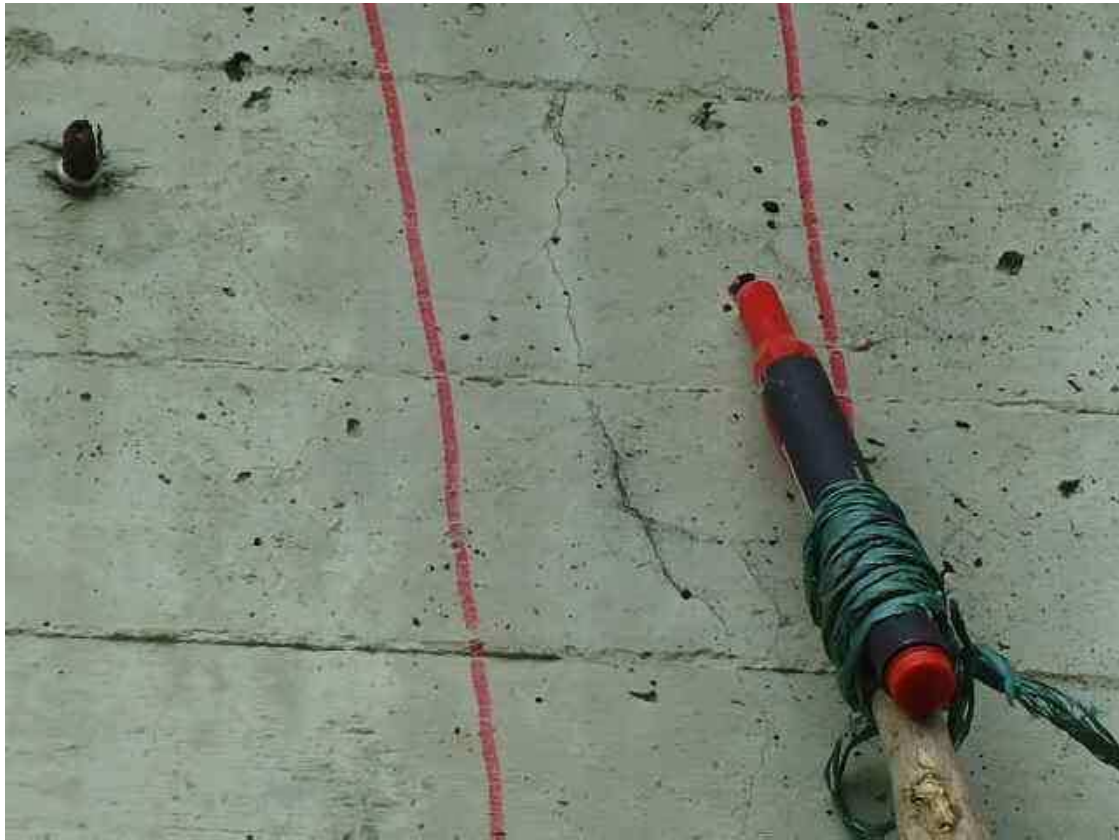
Componente.....: 11 Vigas/Largueros/Diafragmas
Calif./Mantenim....: 2 / -
Daño/Observaciones.: Fisuras por flexión:
V1: 1 fisura; L=1,45m;esp=0,3mm
V2: 1 fisura; L=1,10m;esp=0,2mm
V5: 5 fisura; L=1,15m;esp=0,2mm
Tipo de daño.....: Daño estr.(sobrecar./dis.insu)
Reparaciones.....: D Inyección de grietas

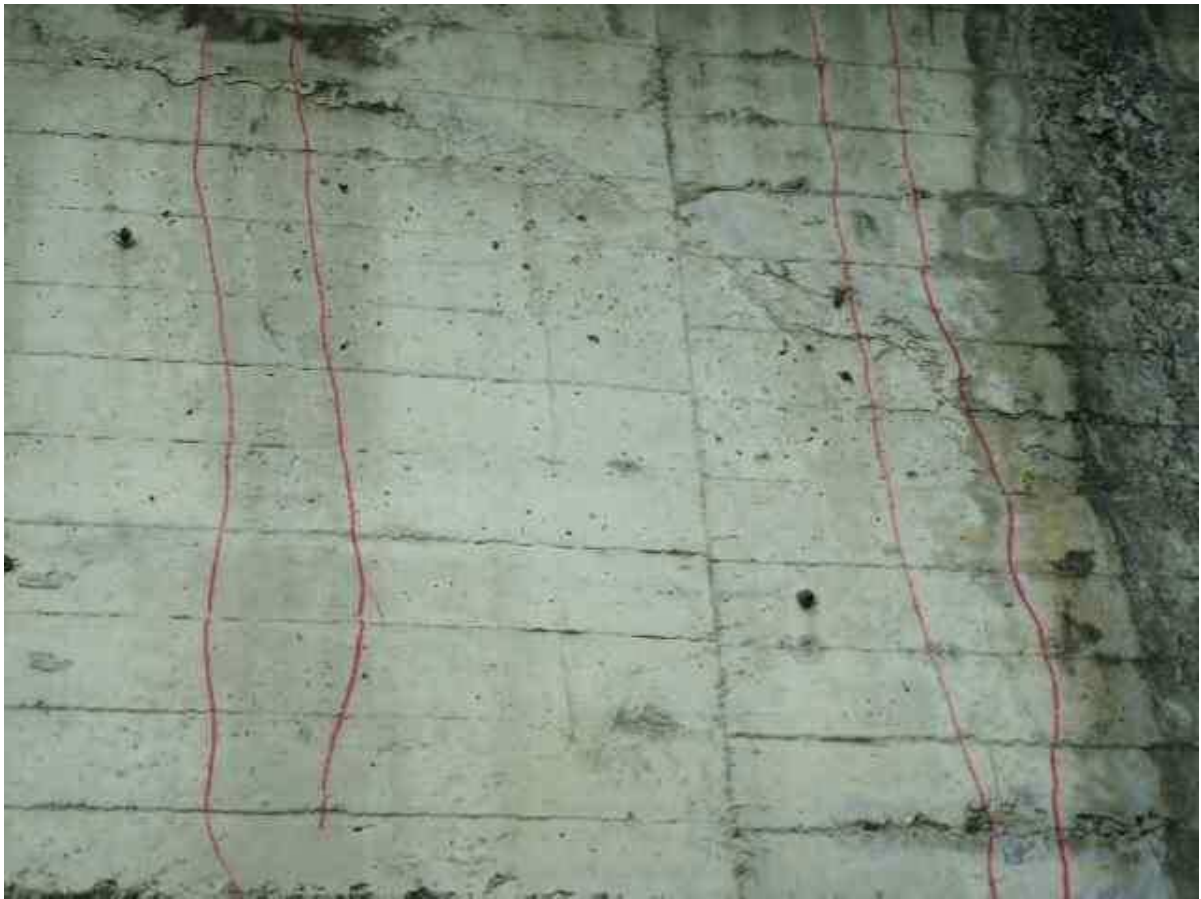
Componente.....: 11 Vigas/Largueros/Diafragmas

Calif./Mantenim....: 2 / -

Daño/Observaciones.: Fisuras por flexión:
V1: 1 fisura; L=1,45m; esp=0,3mm
V2: 1 fisura; L=1,10m; esp=0,2mm
V5: 5 fisura; L=1,15m; esp=0,2mm

Tipo de daño.....: Daño estr.(sobrecar./dis.insu)

Reparaciones.....: D Inyección de grietas

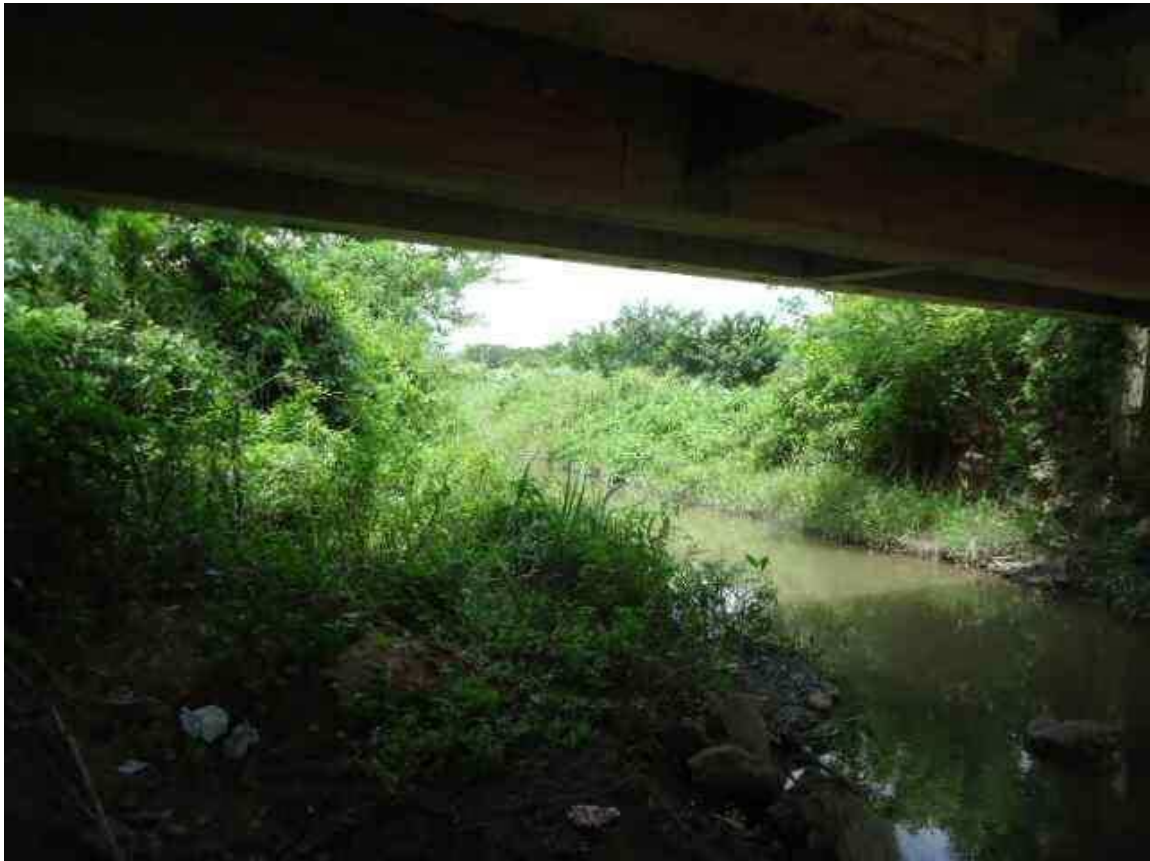
Componente.....: 15 Cauce
Calif./Mantenim....: 1 / -
Daño/Observaciones.: Obstrucción por basuras.

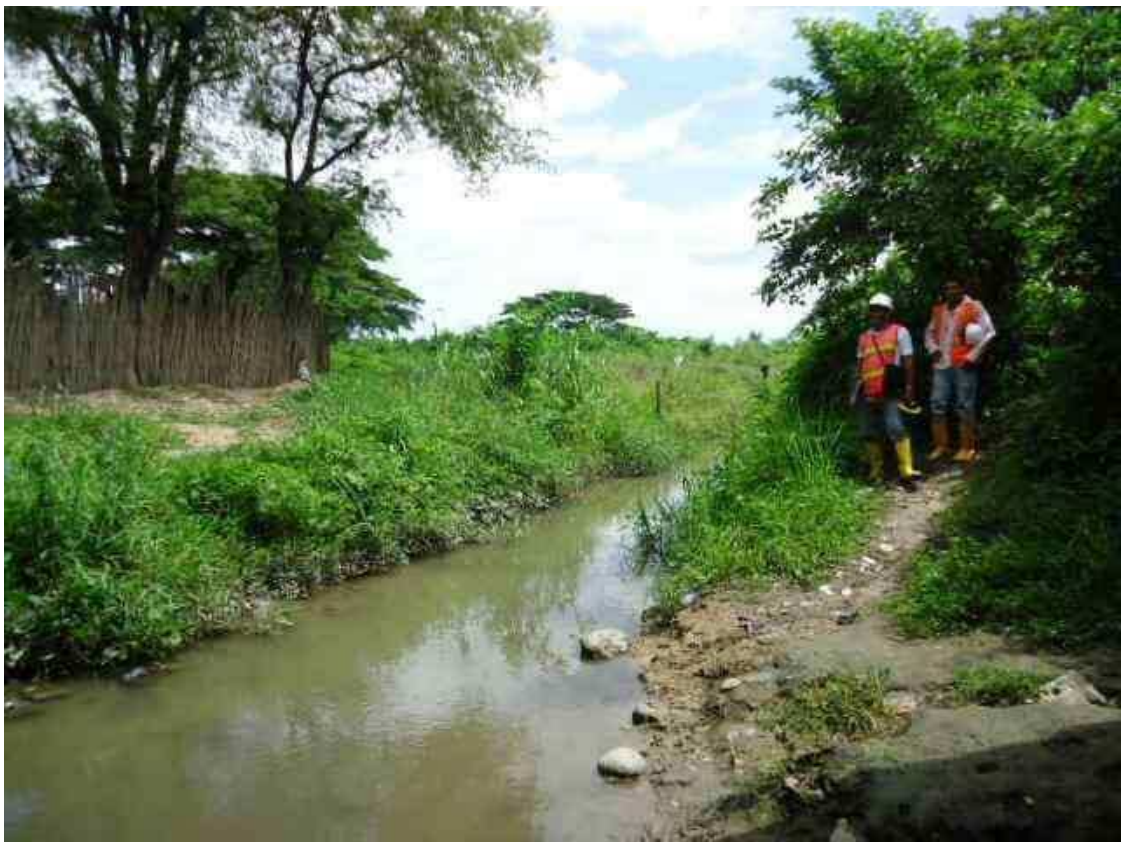
Componente.....: 15 Cauce

Calif./Mantenim....: 1 / -

Daño/Observaciones.: Obstrucción por basuras.

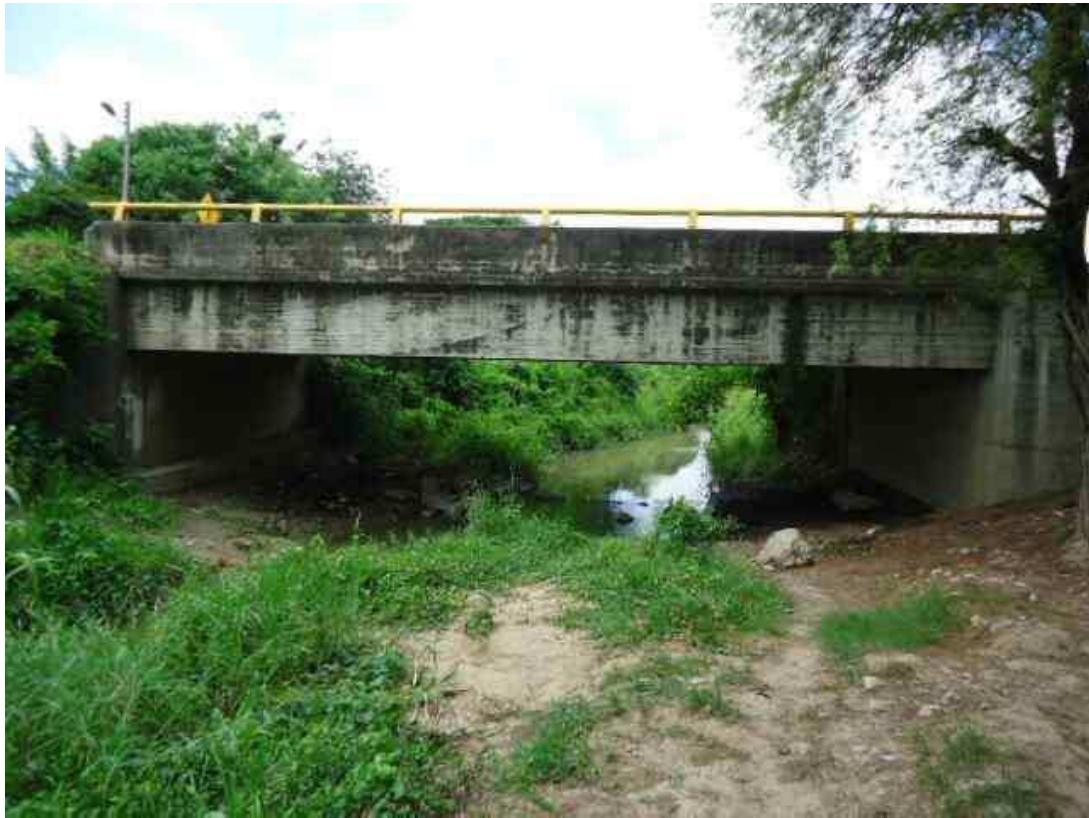
Componente.....: 17 Puente en general
Calif./Mantenim....: 2 / -
Daño/Observaciones.: Carbonatado el 15%.
Hacer seguimiento a las fisuras.
