SDC/INV	SiPuCol	Fecha	Hoja
	Informe de inspección principal	30/08/12	1
13-9009-019.00 Pozo Redondo			
Regional.....: 13 Guajira			
Ruta.....: Transversal del Caribe			
Carretera.....: Río Palomino - Riohacha			
Lado de la car...: 0			
Abscisa.....: 70+0010			
No del registro...: 945			
Año de construcción.....: 1969			
Año de la última reconstrucción.....:			
Paso Superior/Inferior.....: S			
Dir. de abs. de la carretera principal.: N			
Requisitos de la inspección.....: 0 Nada			
Recolección de datos : Fecha.....: 2012.05.16			
: Iniciales.....: RDO			
Posición geográfica..:			
Latitud: 11 gra 24,488 min N Longitud: 73 gra 3,791 min O Altitud: 43 m			
Geometría: Número de luces.....: 1			
Longitud de la luz menor (m): 20,60			
Longitud de la luz mayor (m): 20,60			
Longitud total (m): 20,60			
Ancho del tablero..... (m): 8,80			
Ancho del separador..... (m): 0,00			
Ancho del andén izquierdo (m): 0,00			
Ancho del andén derecho.. (m): 0,00

13-9009-019.00 Pozo Redondo

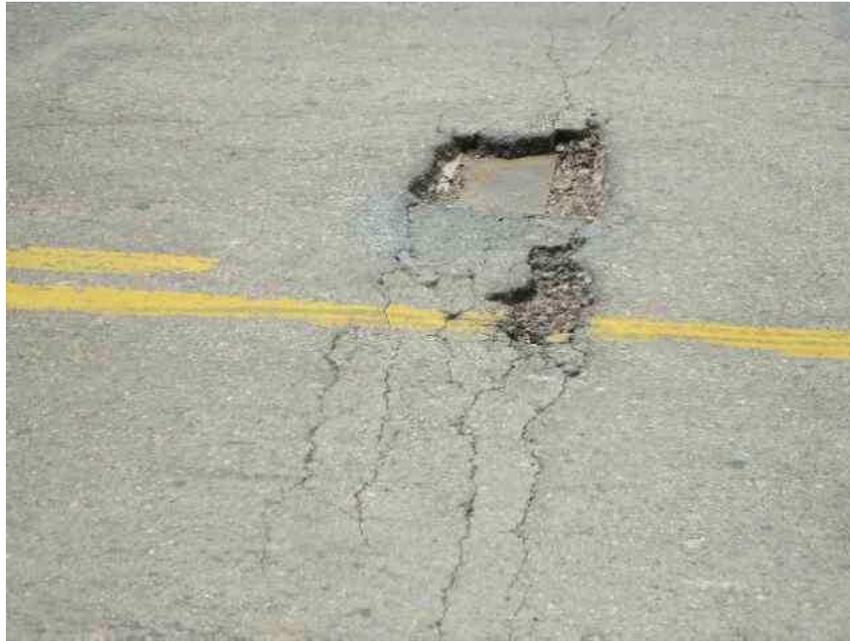
Componente.....: 1 Superficie del puente

Calif./Mantenim....: 2 / -

Daño/Observaciones.: Piel de cocodrilo y fisuras en los accesos del puente. Exposición de la junta de expansión en el acceso 1.

Tipo de daño.....: Otro

Reparaciones.....: D Reparación de pavimento de asfalto

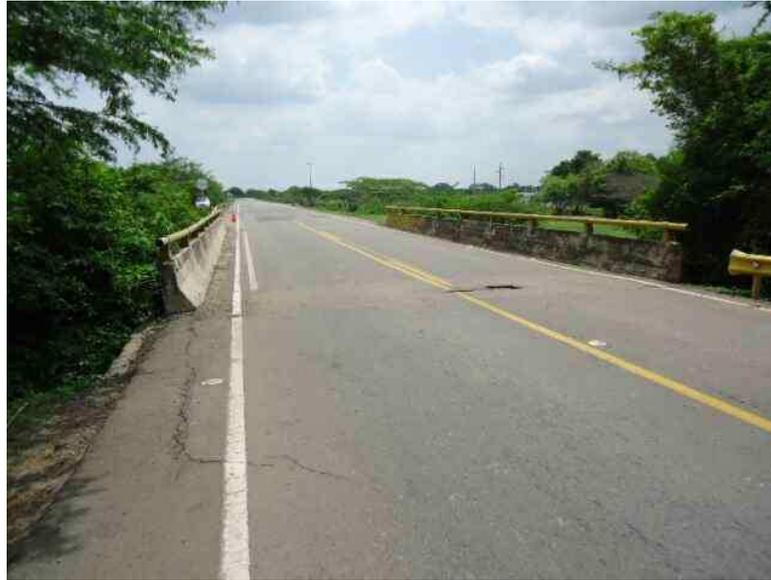
Componente.....: 1 Superficie del puente
 Calif./Mantenim....: 2 / -
 Daño/Observaciones.: Piel de cocodrilo y fisuras en los accesos del
 puente. Exposición de la junta de expansión en el
 acceso 1.
 Tipo de daño.....: Otro
 Reparaciones.....: D Reparación de pavimento de asfalto

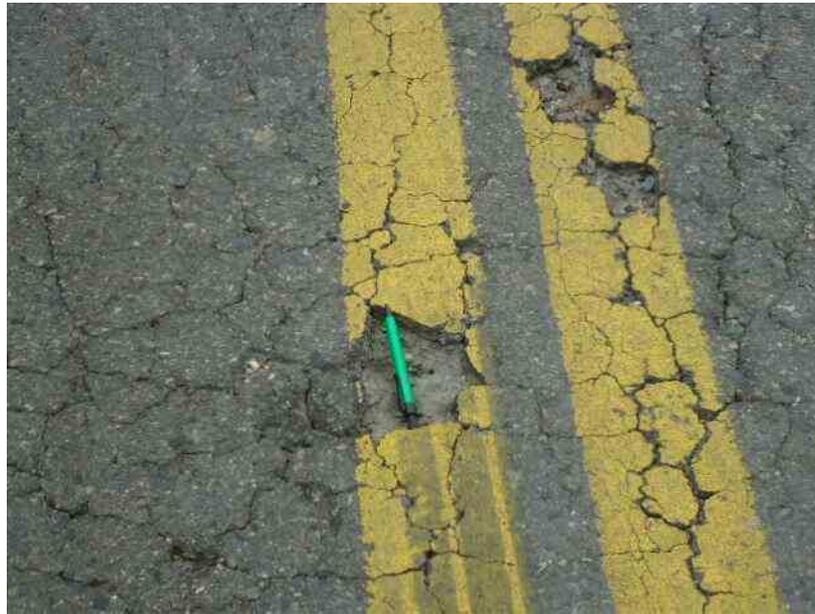
Componente.....: 2 Juntas de expansión

Calif./Mantenim....: 1 / -

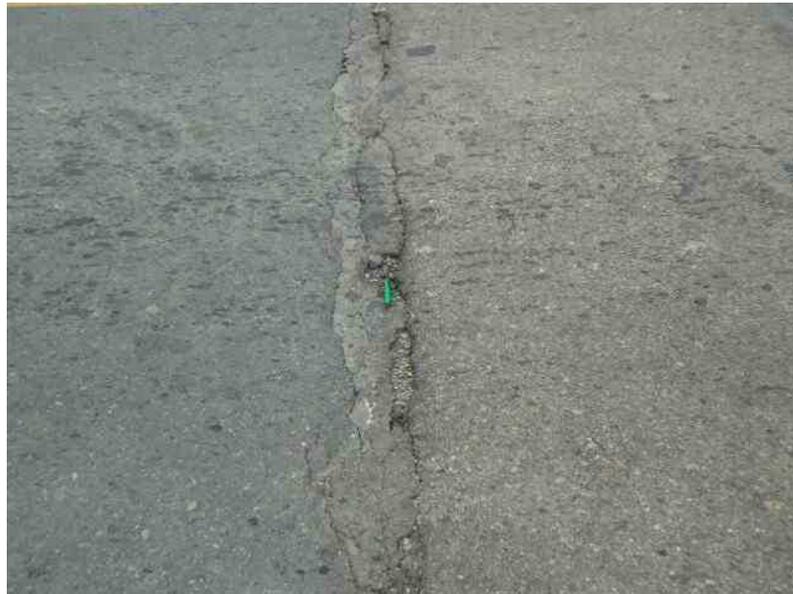
Componente.....: 2 Juntas de expansión

Calif./Mantenim....: 1 / -

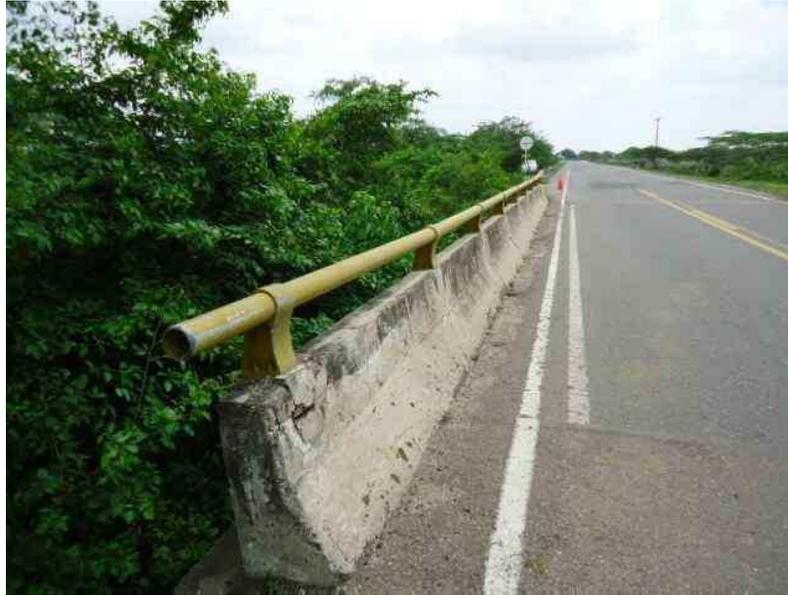
Componente.....: 4 Barandas

Calif./Mantenim....: 2 / -

Daño/Observaciones.: Desprendimiento del concreto por impacto vehicular.

Tipo de daño.....: Impacto

Reparaciones.....: A Reparación de barandas de concreto

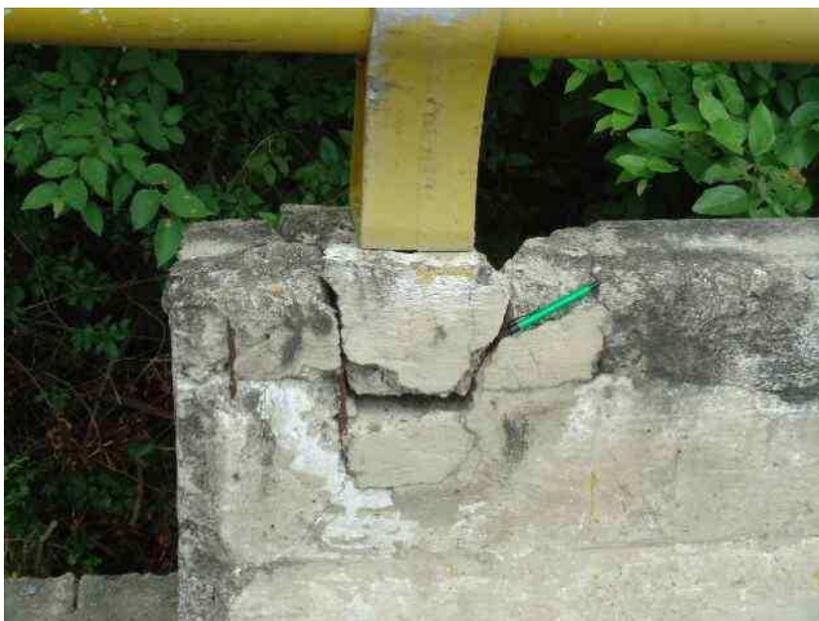
Componente.....: 4 Barandas

Calif./Mantenim....: 2 / -

Daño/Observaciones.: Desprendimiento del concreto por impacto vehicular.

Tipo de daño.....: Impacto

Reparaciones.....: A Reparación de barandas de concreto

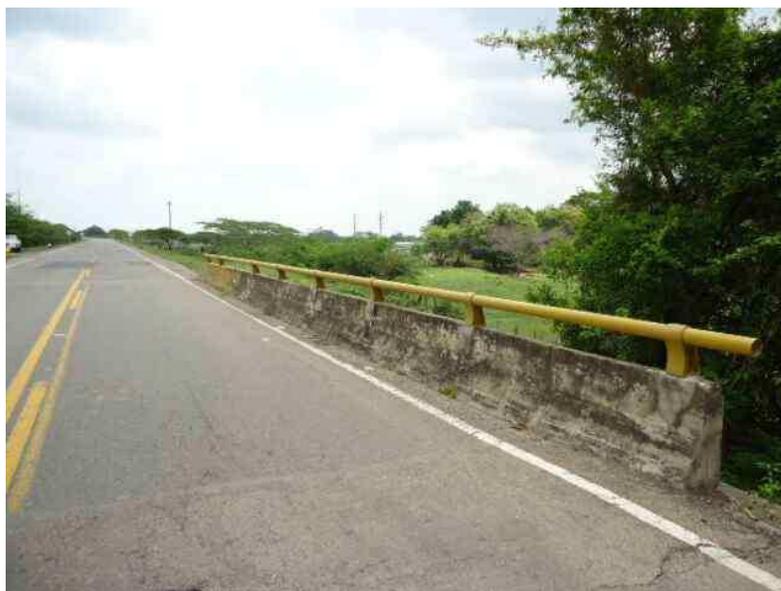
Componente.....: 4 Barandas

Calif./Mantenim....: 2 / -

Daño/Observaciones.: Desprendimiento del concreto por impacto vehicular.

Tipo de daño.....: Impacto

Reparaciones.....: A Reparación de barandas de concreto

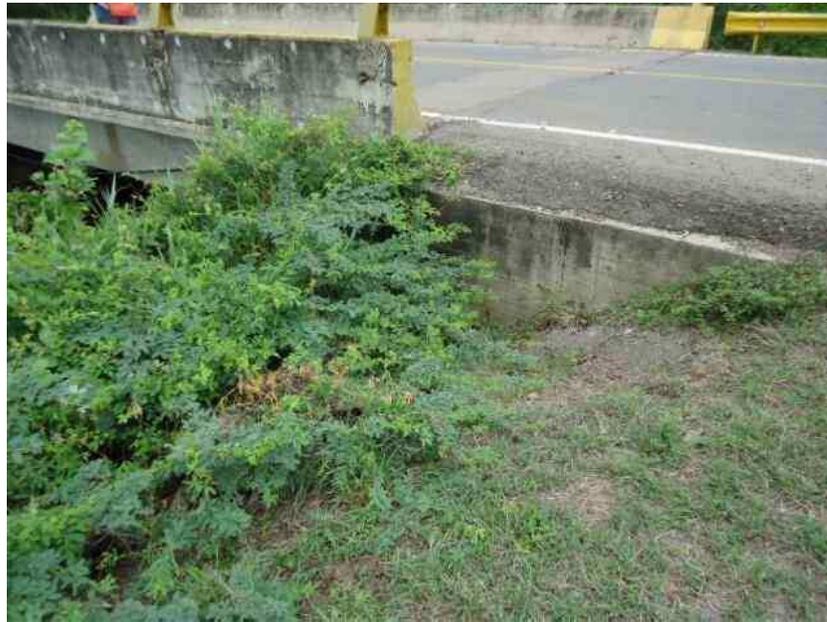
Componente.....: 5 Conos/Taludes

Calif./Mantenim....: 0 / -

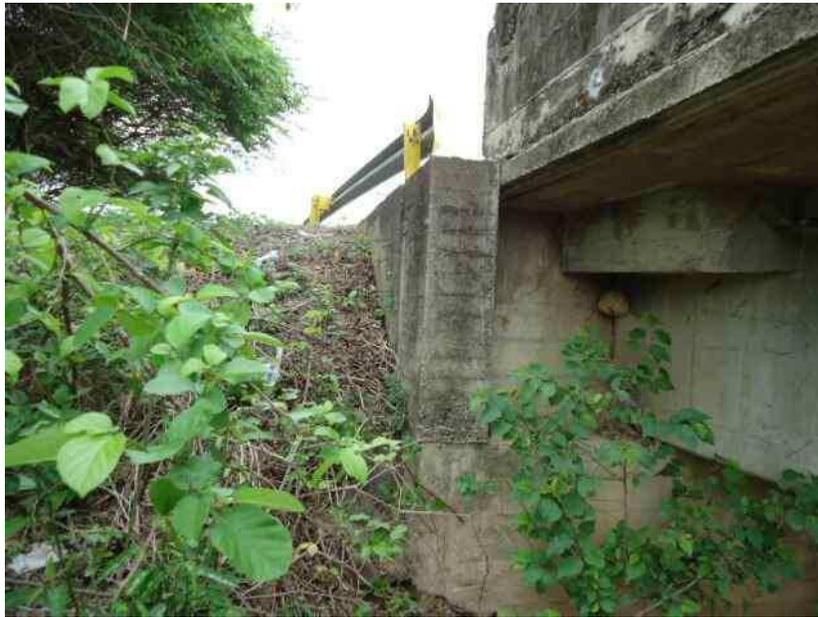
Componente.....: 6 Aletas

Calif./Mantenim....: 0 / -

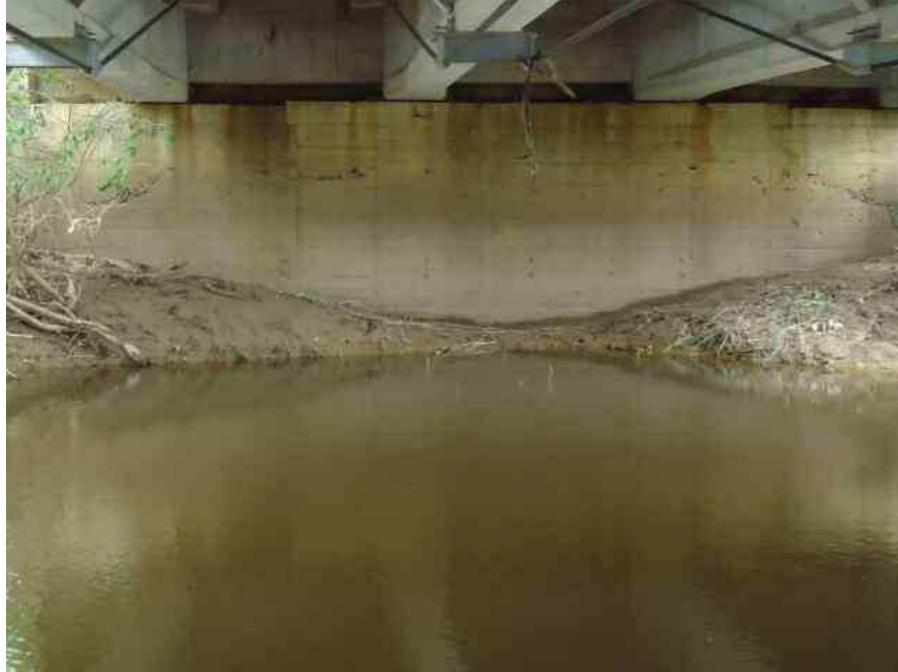
Componente.....: 7 Estribos

Calif./Mantenim....: 0 / +

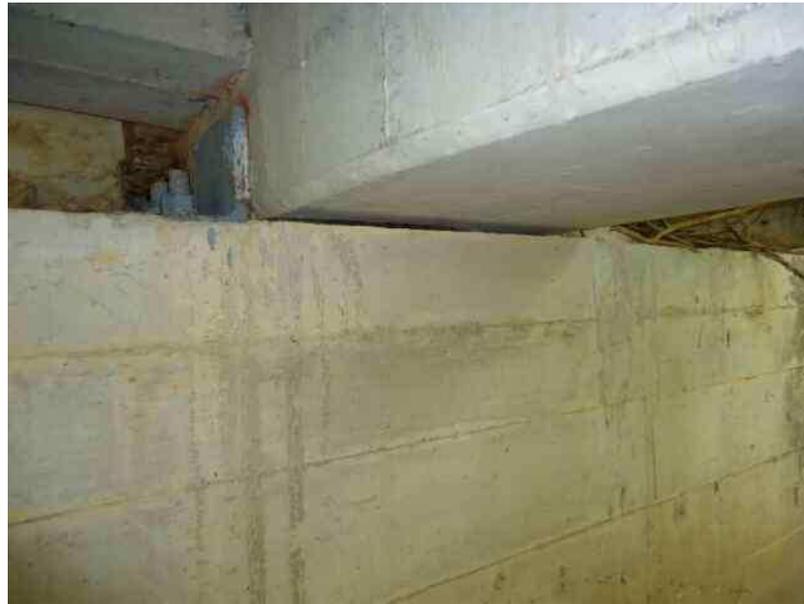
Componente.....: 9 Apoyos

Calif./Mantenim....: 0 / -

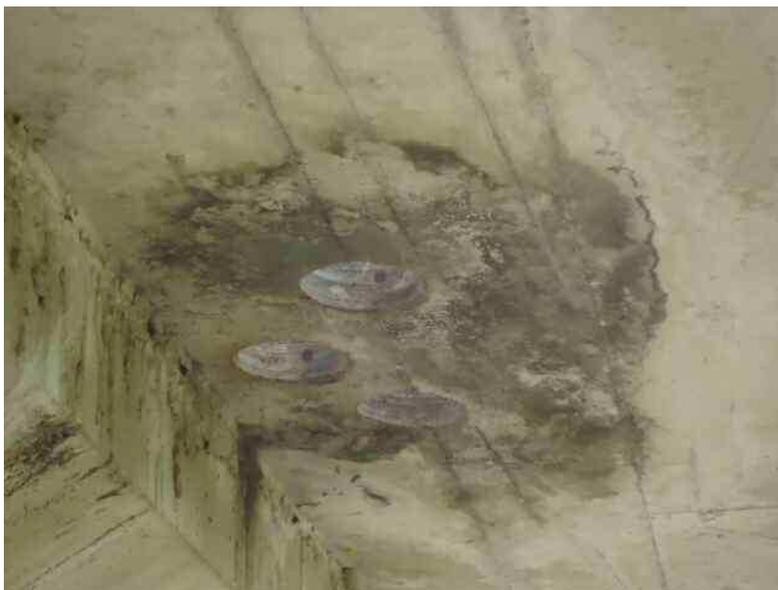
Componente.....: 10 Losa

Calif./Mantenim....: 2 / -

Daño/Observaciones.: Alargar el sistema de drenaje. Presenta pequeña infiltración.

Tipo de daño.....: Infiltración

Reparaciones.....: E Reparación de drenes

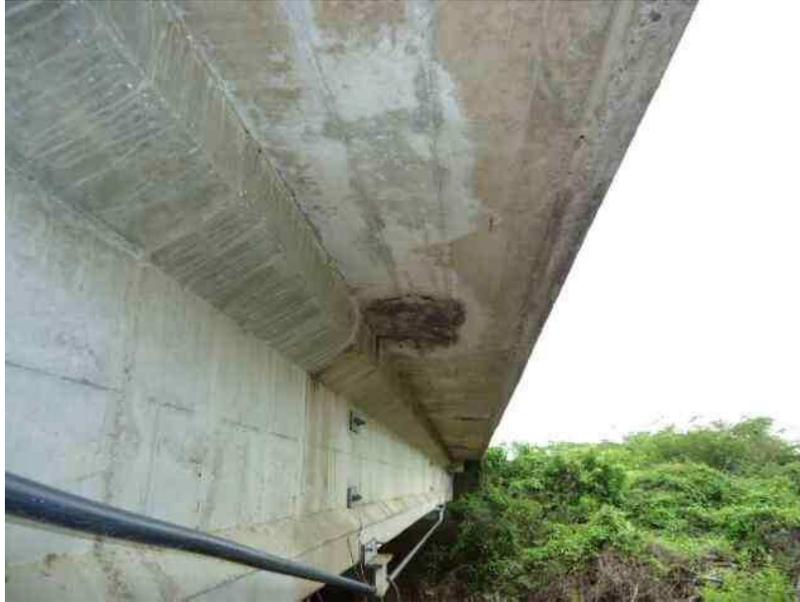
Componente.....: 10 Losa

Calif./Mantenim....: 2 / -

Daño/Observaciones.: Alargar el sistema de drenaje. Presenta pequeña infiltración.

Tipo de daño.....: Infiltración

Reparaciones.....: E Reparación de drenes

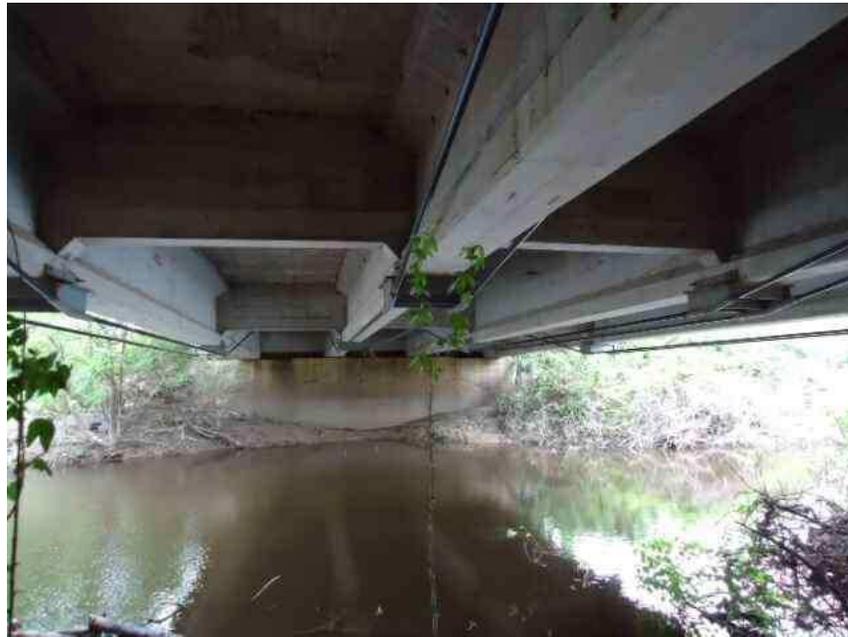
Componente.....: 11 Vigas/Largueros/Diafragmas

Calif./Mantenim....: 1 / -

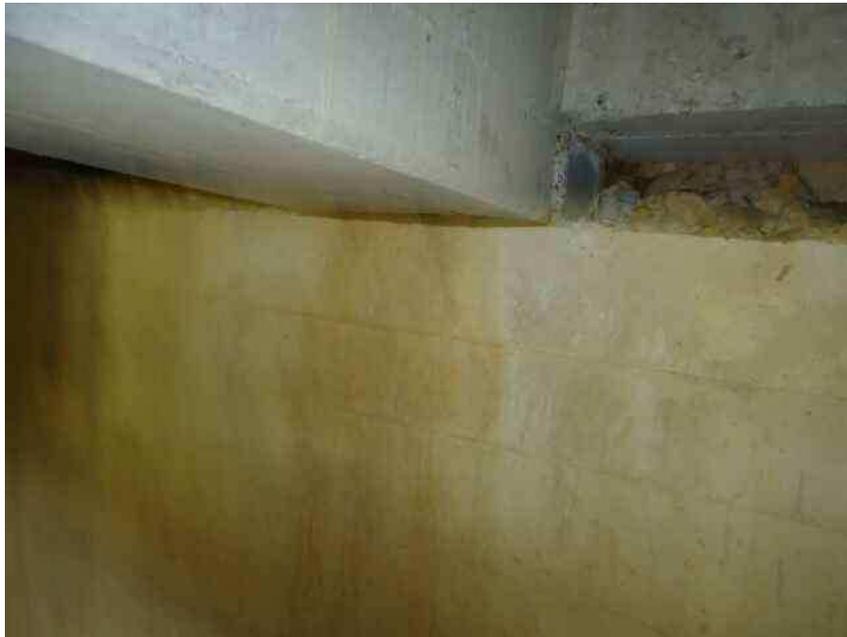
Componente.....: 11 Vigas/Largueros/Diafragmas

Calif./Mantenim....: 1 / -

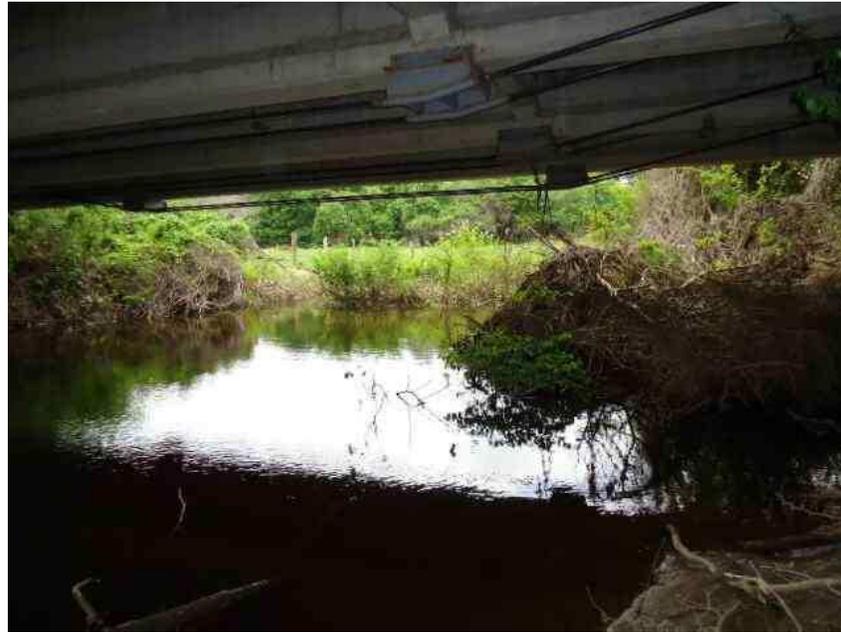
Componente.....: 15 Cauce

Calif./Mantenim....: 2 / -

Daño/Observaciones.: Obstrucción del cauce por vegetación y sedimentación en un 60% de su capacidad.

Tipo de daño.....: Otro

Reparaciones.....: B Reencauzamiento

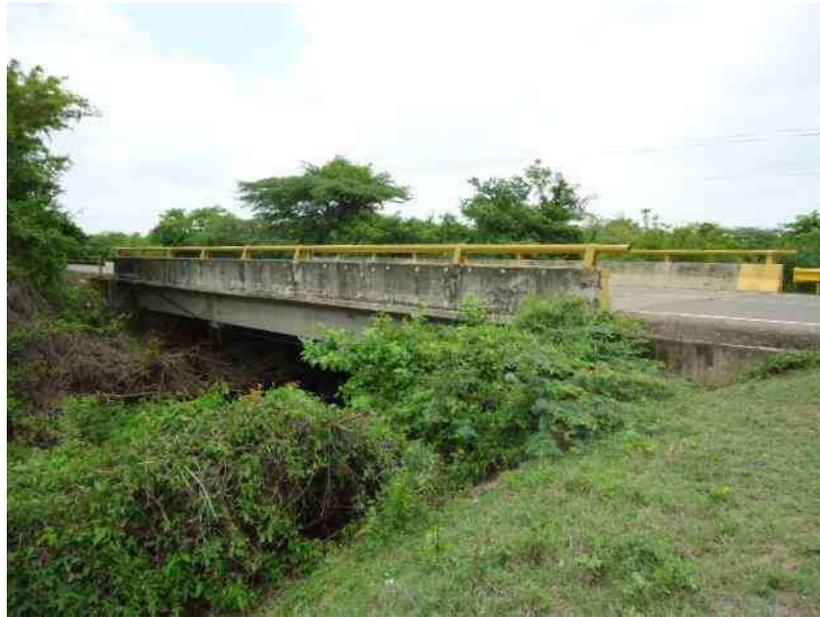
Componente.....: 17 Puente en general

Calif./Mantenim....: 1 / -
