SDC/INV	SiPuCol	Fecha	Hoja
	Informe de inspección principal	30/08/12	1
13-9009-021.00 El Estero			
Regional.....: 13 Guajira			
Ruta.....: Transversal del Caribe			
Carretera.....: Río Palomino - Riohacha			
Lado de la car...: 0			
Abscisa.....: 75+0879			
No del registro...: 947			
Año de construcción.....: 1969			
Año de la última reconstrucción.....:			
Paso Superior/Inferior.....: S			
Dir. de abs. de la carretera principal.: N			
Requisitos de la inspección.....: 0 Nada			
Recolección de datos : Fecha.....: 2012.05.16			
: Iniciales.....: RDO			
Posición geográfica..:			
Latitud: 11 gra 27,173 min N      Longitud: 73 gra 2,183 min O      Altitud: 41 m			
Geometría: Número de luces.....: 1			
Longitud de la luz menor (m): 16,90			
Longitud de la luz mayor (m): 16,90			
Longitud total ..... (m): 16,90			
Ancho del tablero..... (m): 8,80			
Ancho del separador..... (m): 0,00			
Ancho del andén izquierdo (m): 0,00

13-9009-021.00 El Estero

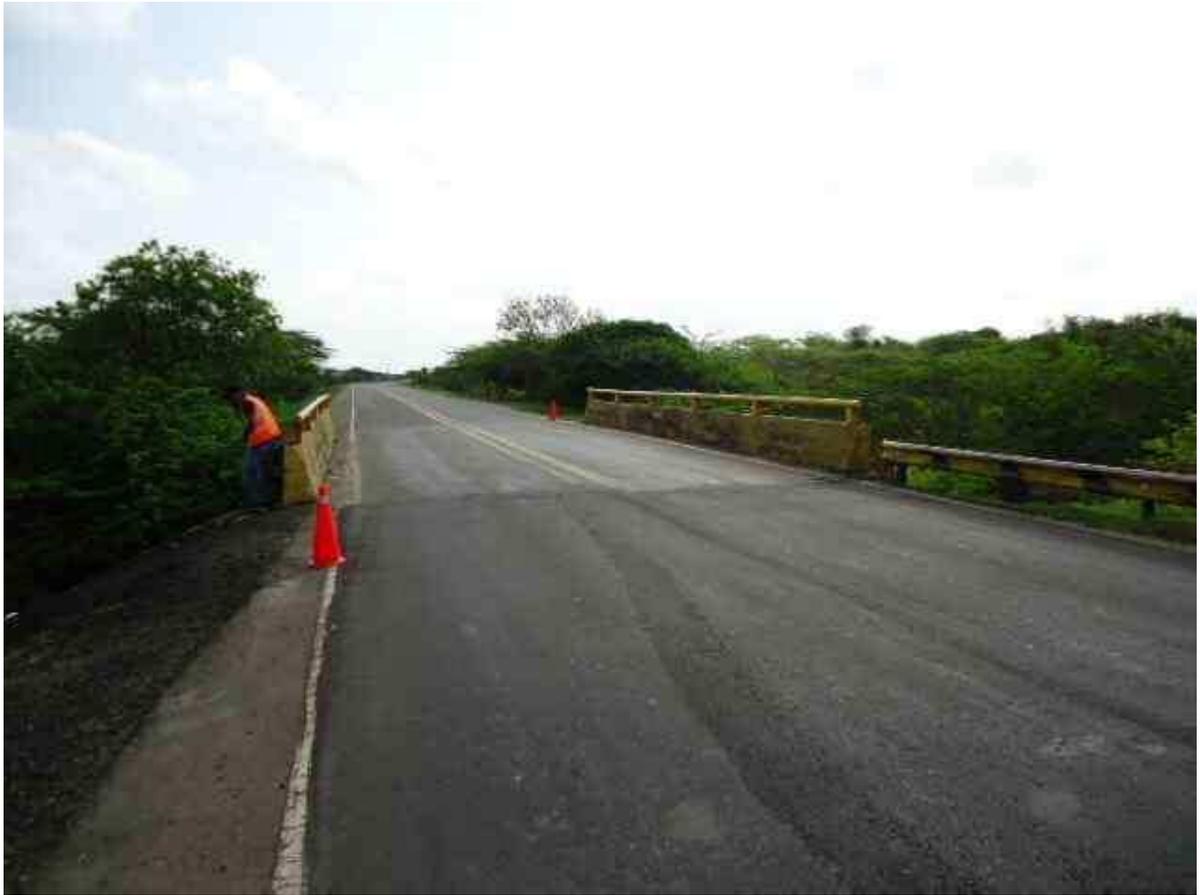
Componente.....: 1 Superficie del puente

Calif./Mantenim....: 1 / +

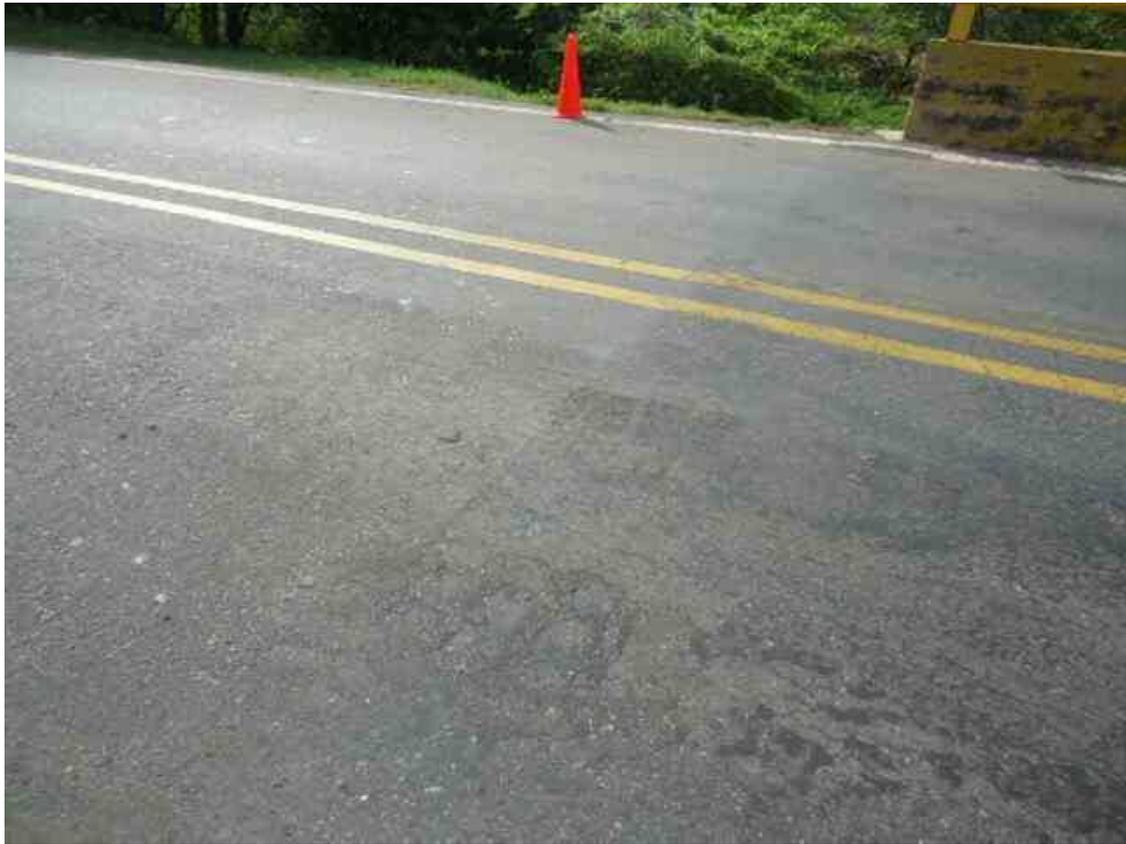
Componente.....: 1 Superficie del puente

Calif./Mantenim....: 1 / +

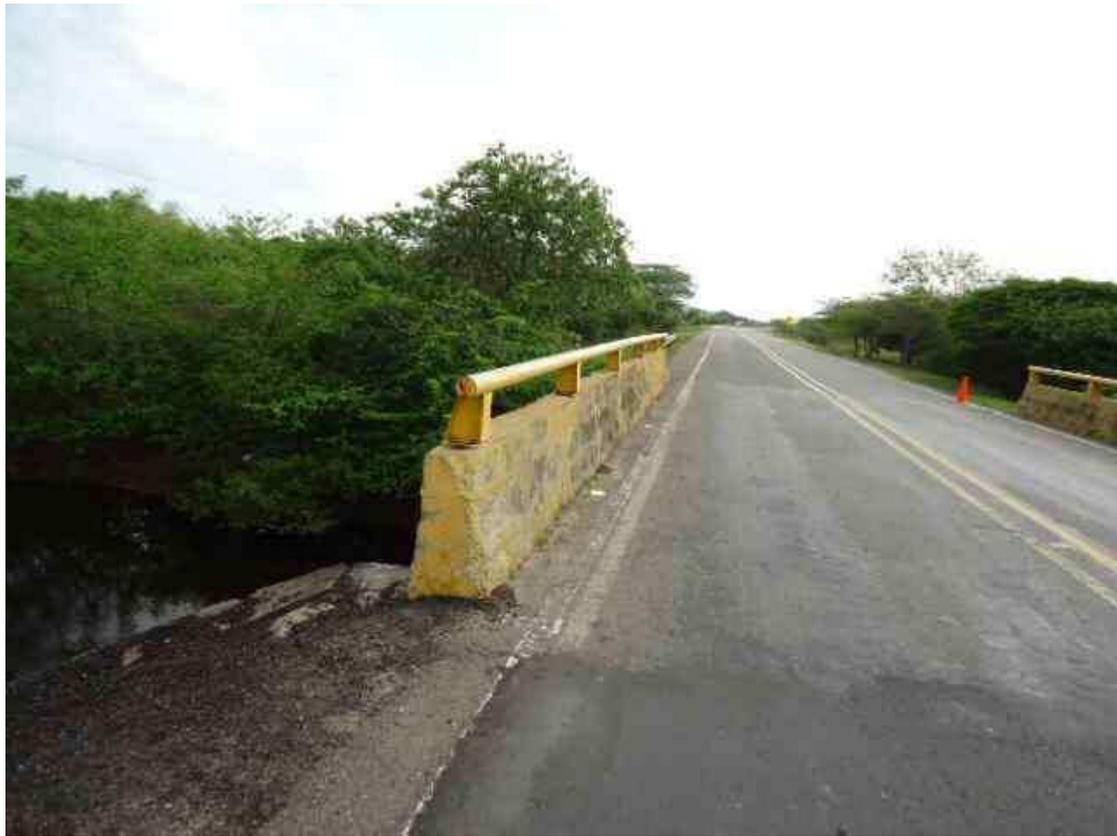
Componente.....: 2 Juntas de expansión

Calif./Mantenim....: 1 /

Daño/Observaciones.: Está cubierta por la capa de rodadura

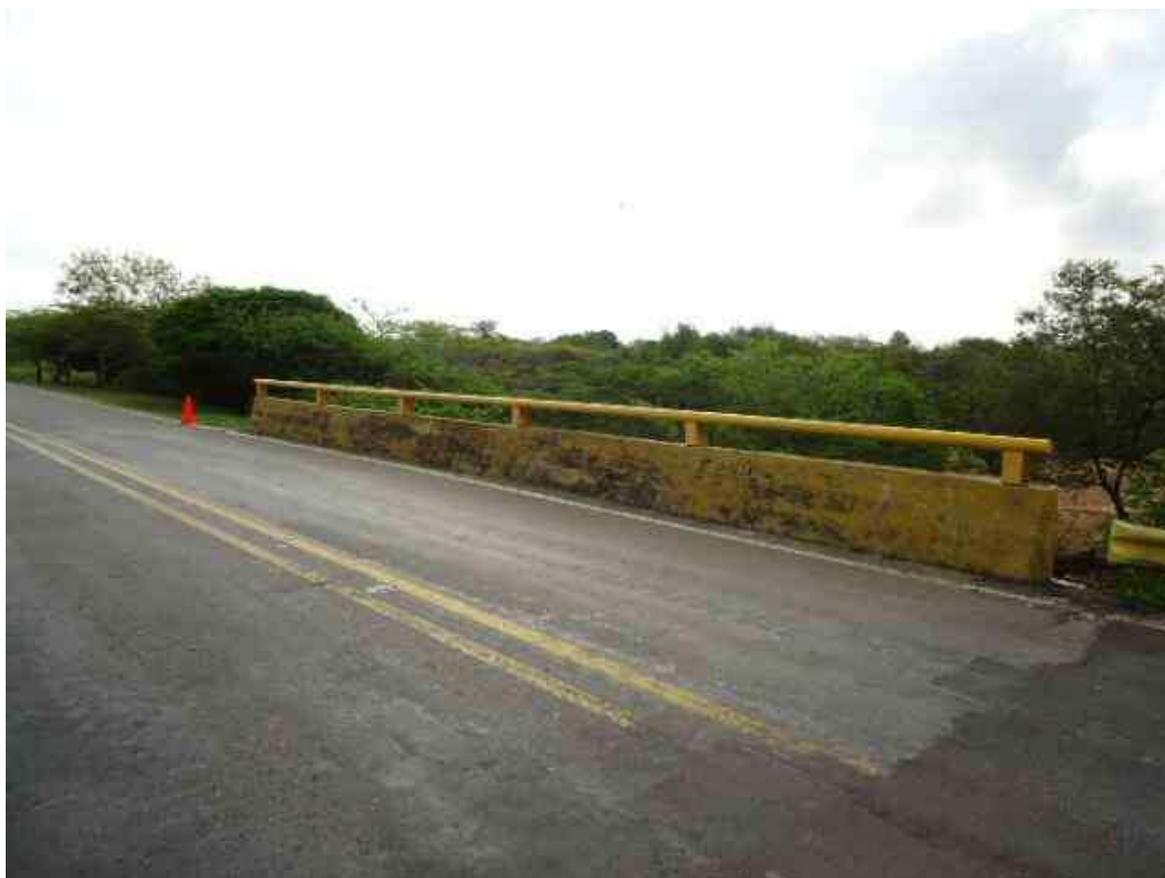
Componente.....: 4 Barandas

Calif./Mantenim....: 0 / +

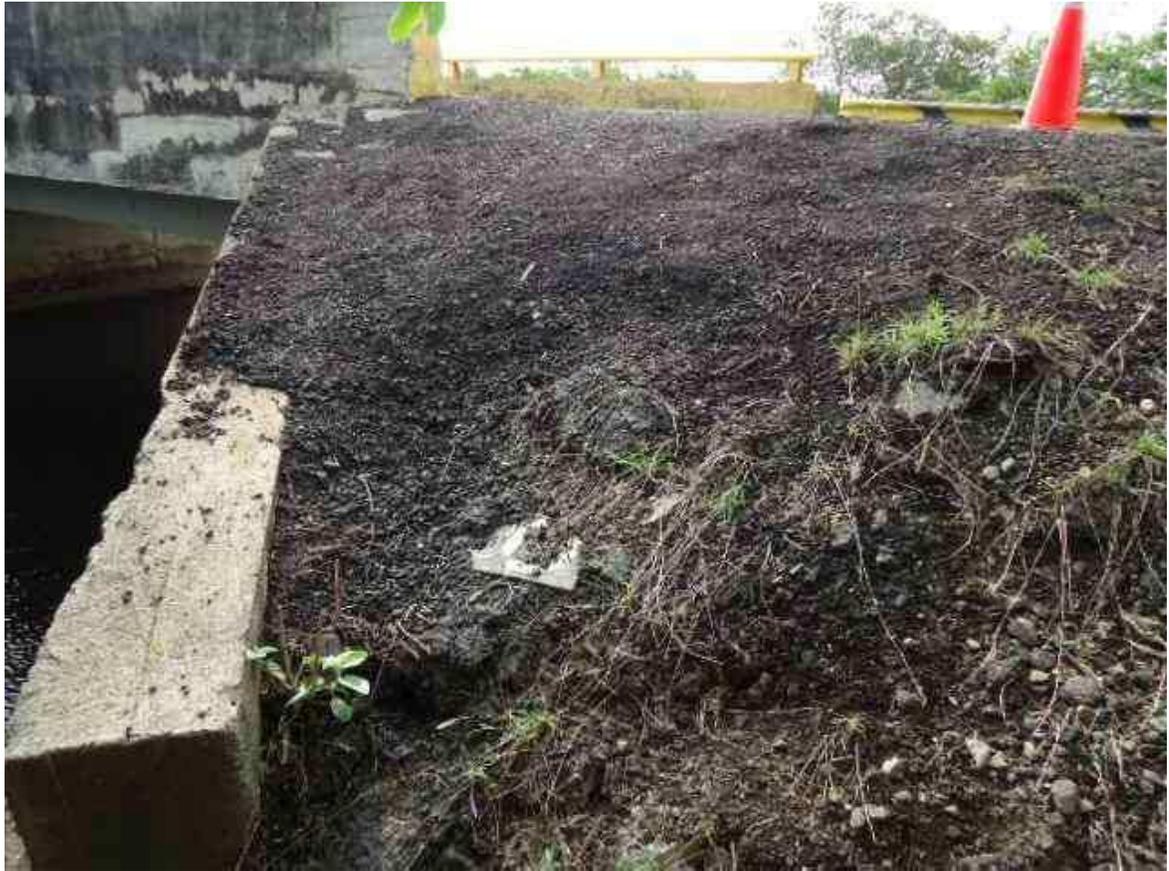
Componente.....: 4 Barandas

Calif./Mantenim....: 0 / +

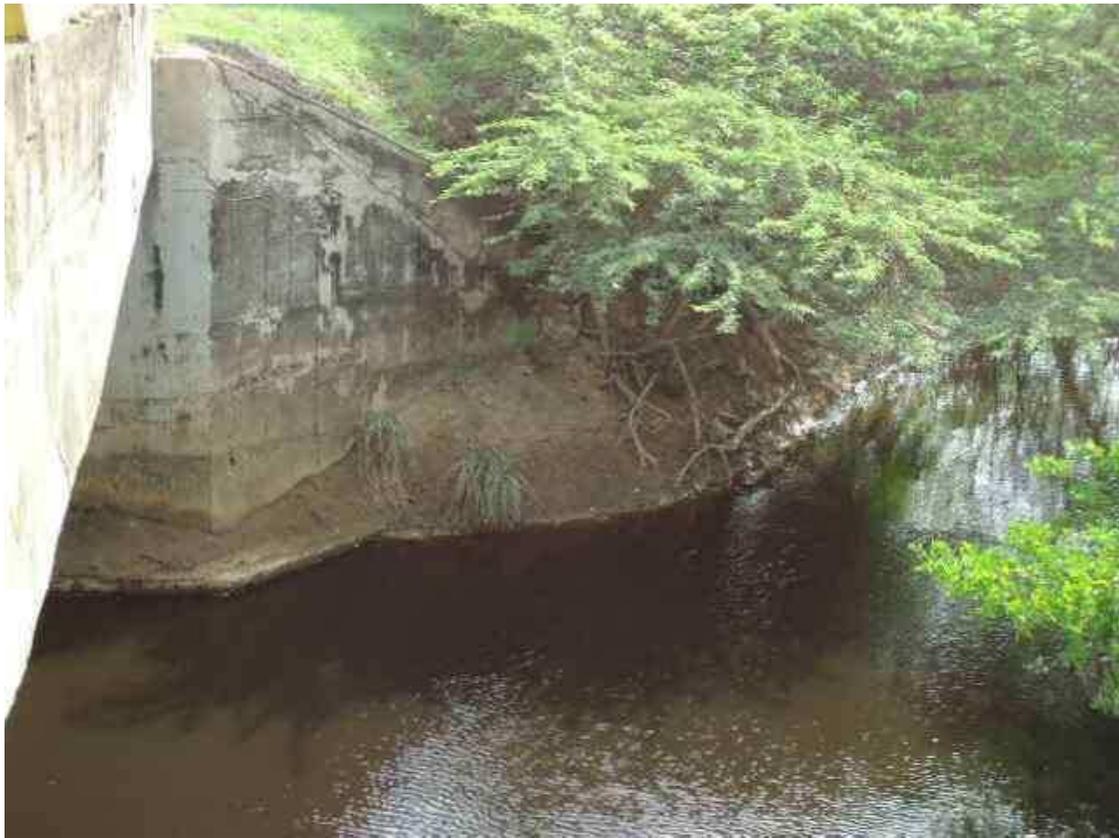
Componente.....: 5 Conos/Taludes

Calif./Mantenim....: 0 / -

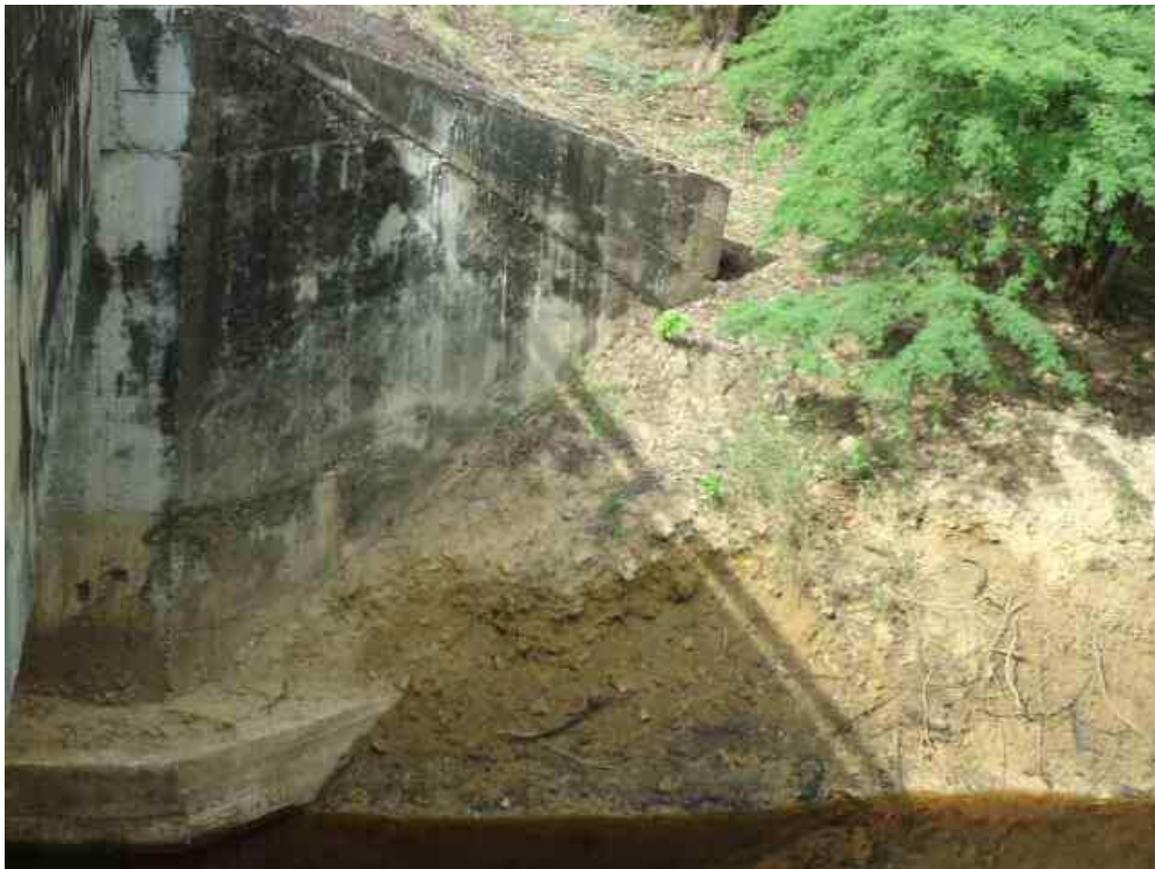
Componente.....: 6 Aletas

Calif./Mantenim....: 0 / -

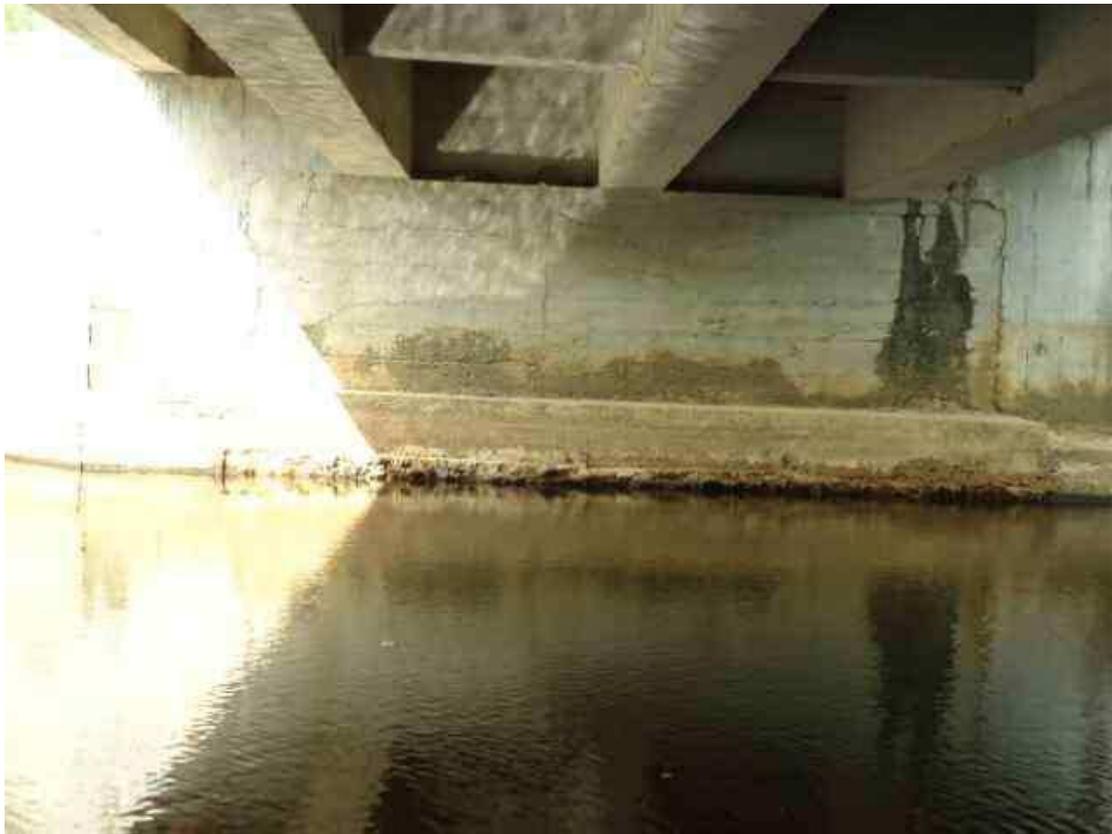
Componente.....: 6 Aletas

Calif./Mantenim....: 0 / -

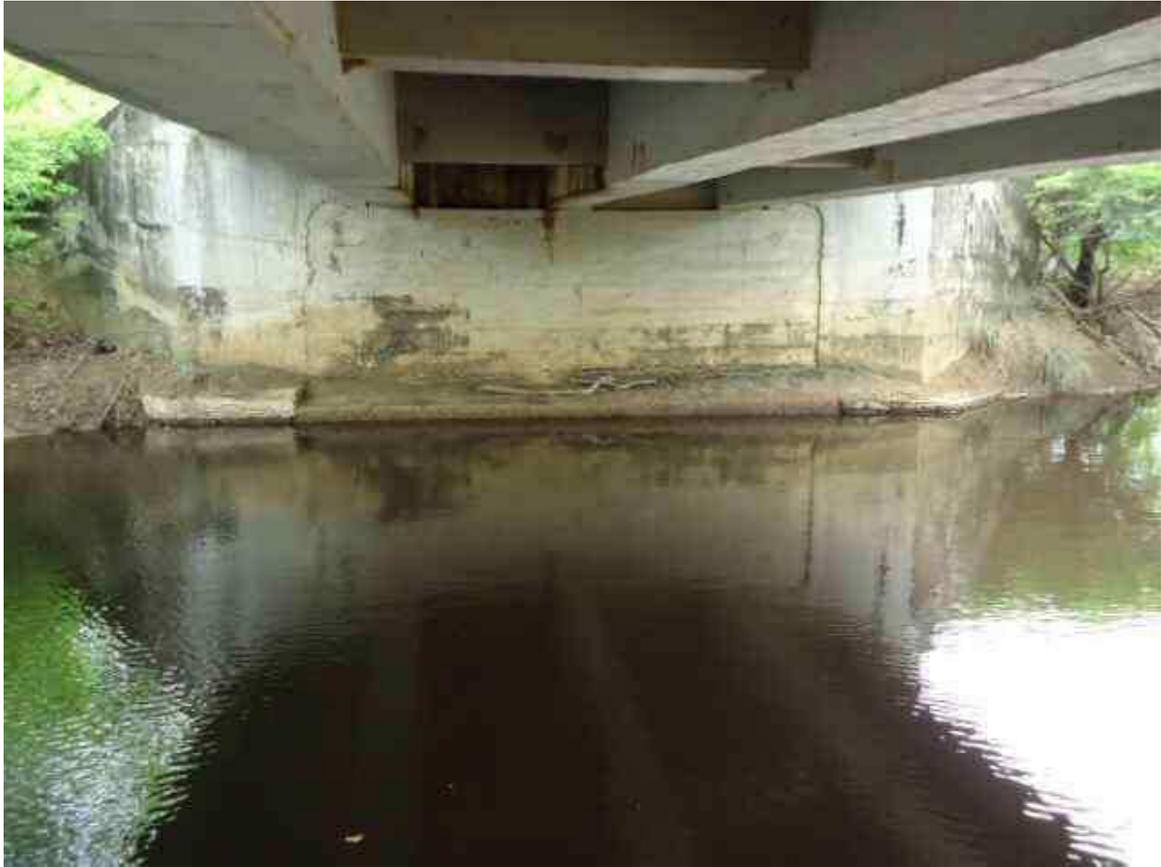
Componente.....: 7 Estribos

Calif./Mantenim....: 0 / -

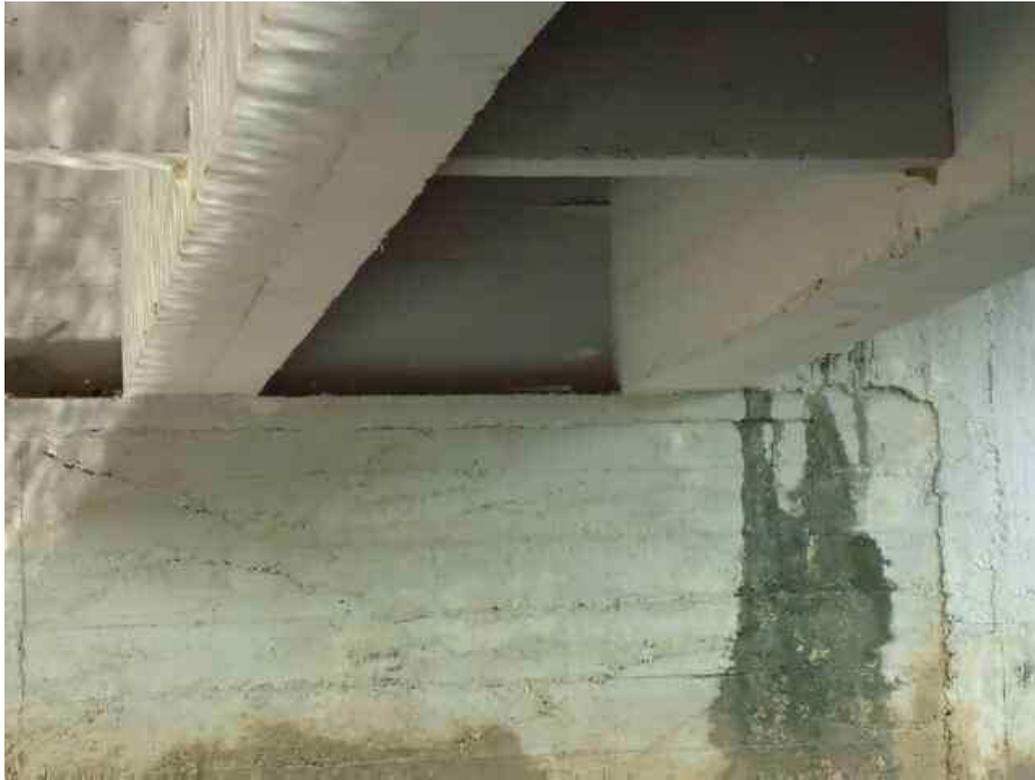
Componente.....: 7 Estribos

Calif./Mantenim....: 0 / -

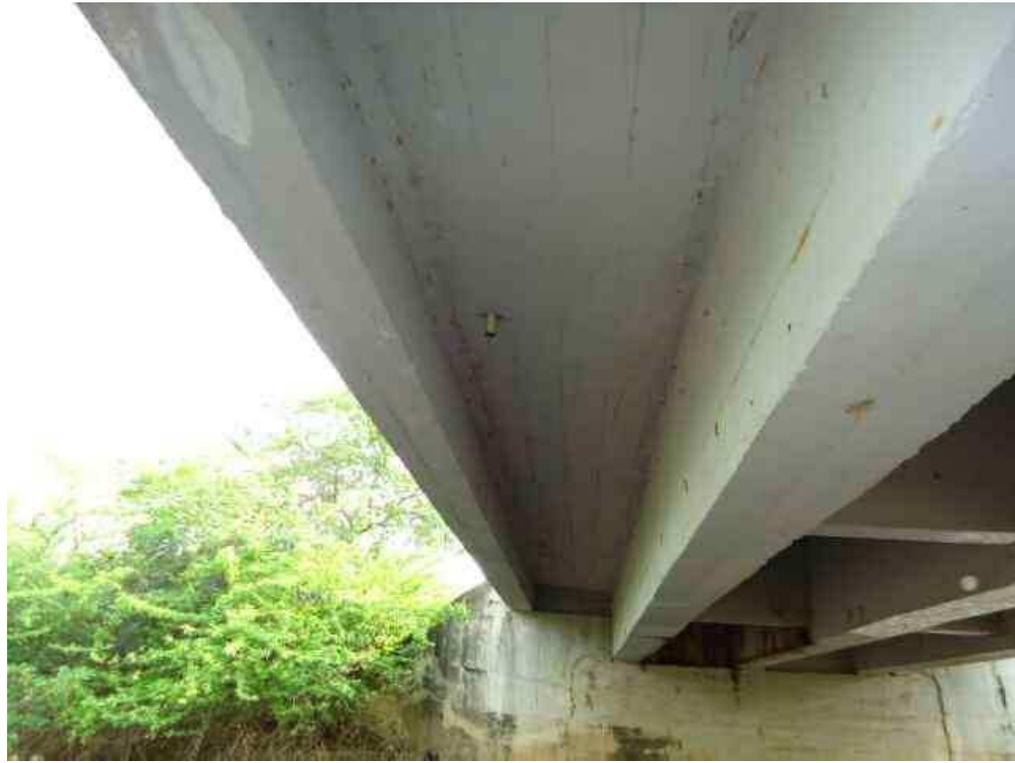
Componente.....: 9 Apoyos

Calif./Mantenim....: 0 / -

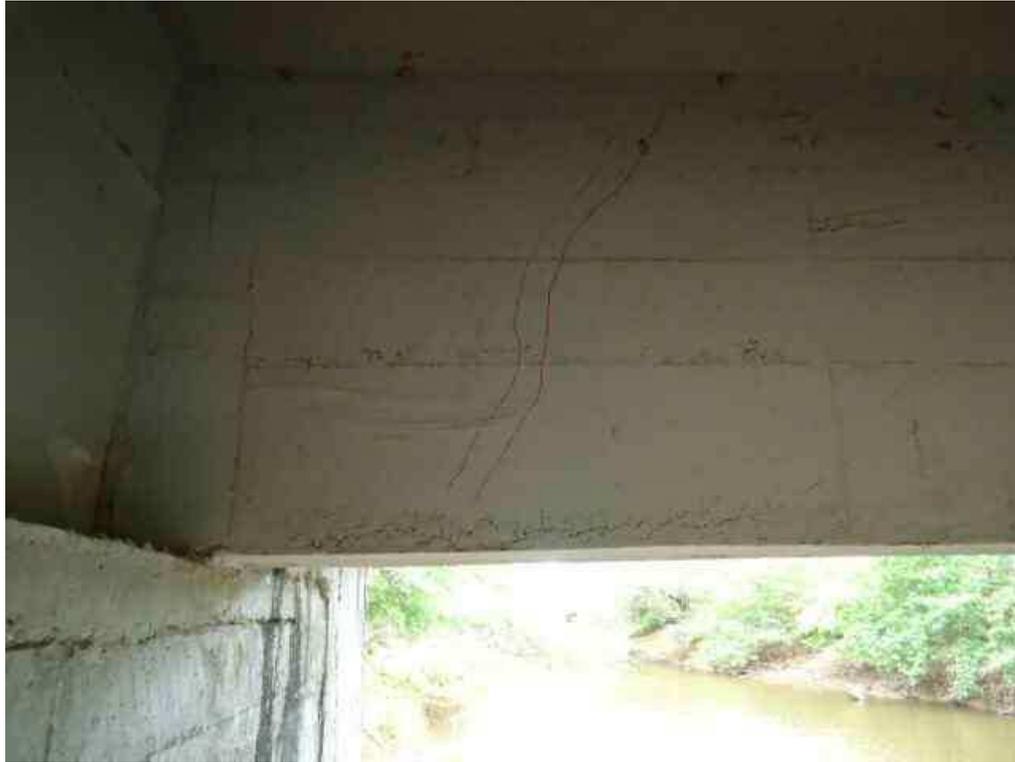
Componente.....: 10 Losa

Calif./Mantenim....: 0 / -

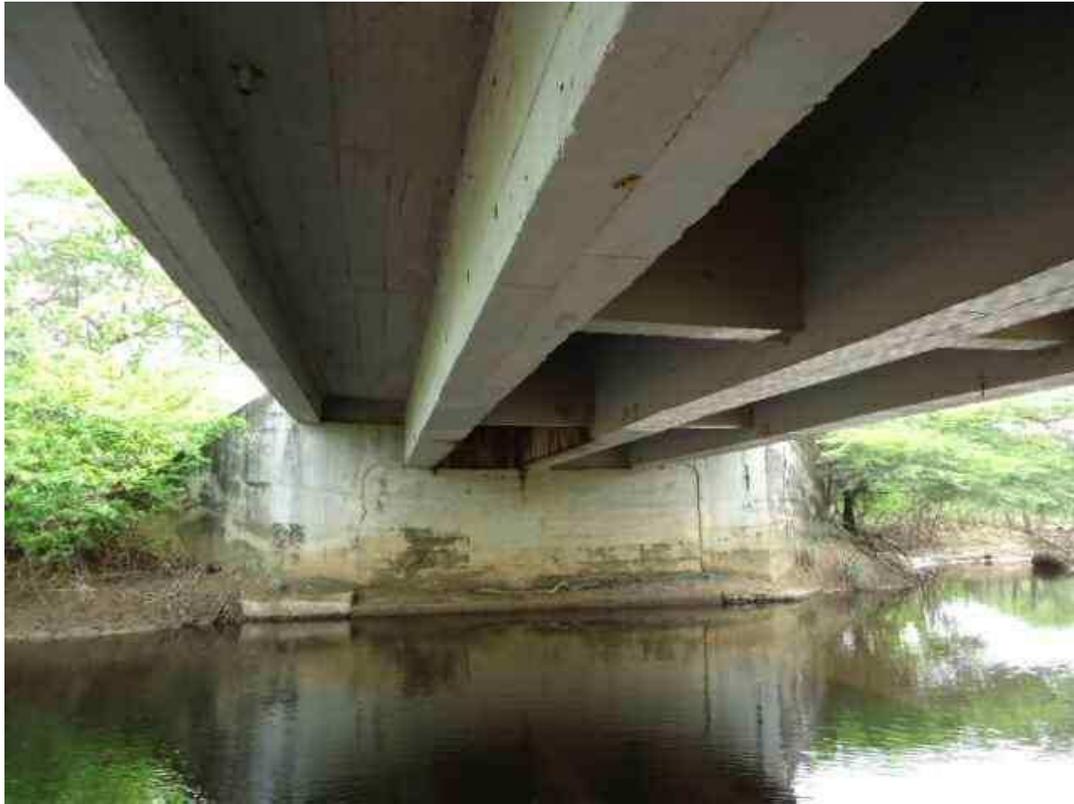
Componente.....: 11 Vigas/Largueros/Diafragmas

Calif./Mantenim.....: 1 / -

Daño/Observaciones.: Fisuras de flexión  
V3: L=1m;esp:0,2mm  
V4: L=0,5m;esp:0,3mm

Tipo de daño.....: Daño estr.(sobrecar./dis.insu)

Reparaciones.....: D Inyección de grietas

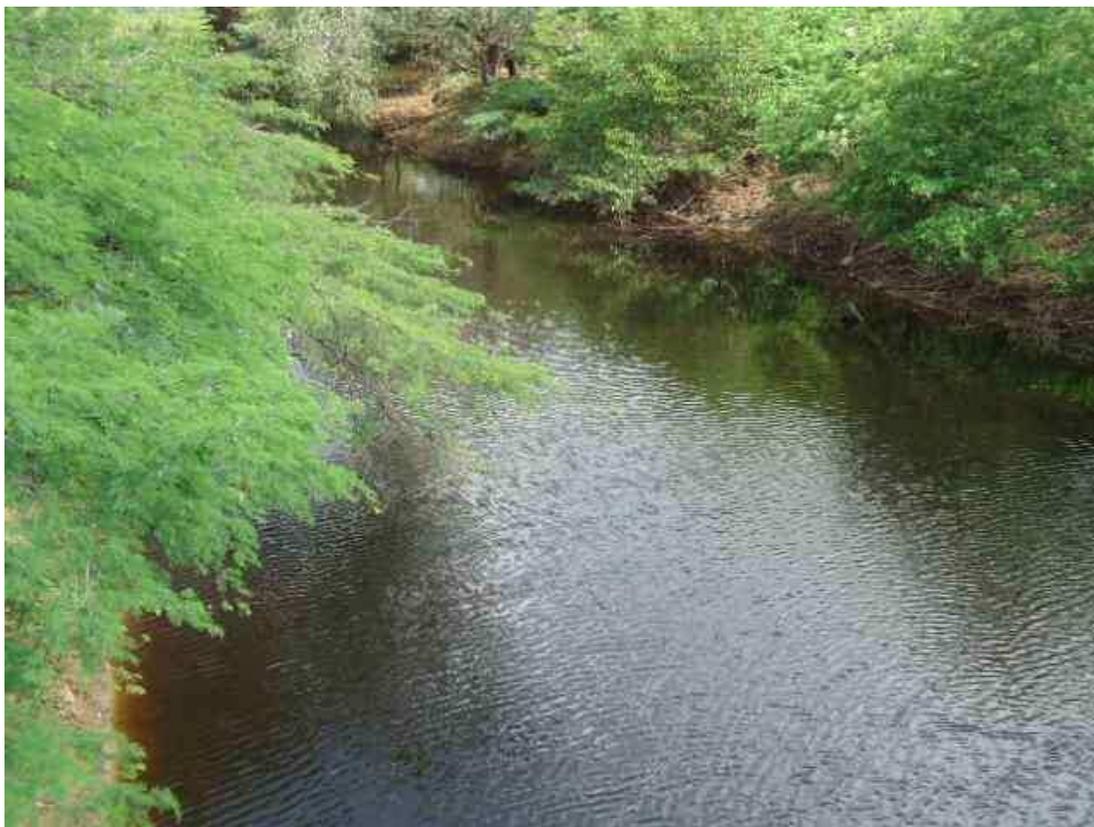
Componente.....: 15 Cauce

Calif./Mantenim....: 2 / -

Daño/Observaciones.: El encole está obstaculizado por vegetación y sedimentación.

Tipo de daño.....: Daño estr.(sobrecar./dis.insu)

Reparaciones.....: B Reencauzamiento
