| SDC/INV | SiPuCol | Fecha | Hoja |
|---|---|---|---|
| | Informe de inspección principal | 30/08/12 | 1 |
| 13-9009-022.00 Arroyo de las Mulas | | | |
| Carretera.....: Río Palomino - Riohacha | | | |
| Abscisa.....: 79+0871 | | | |

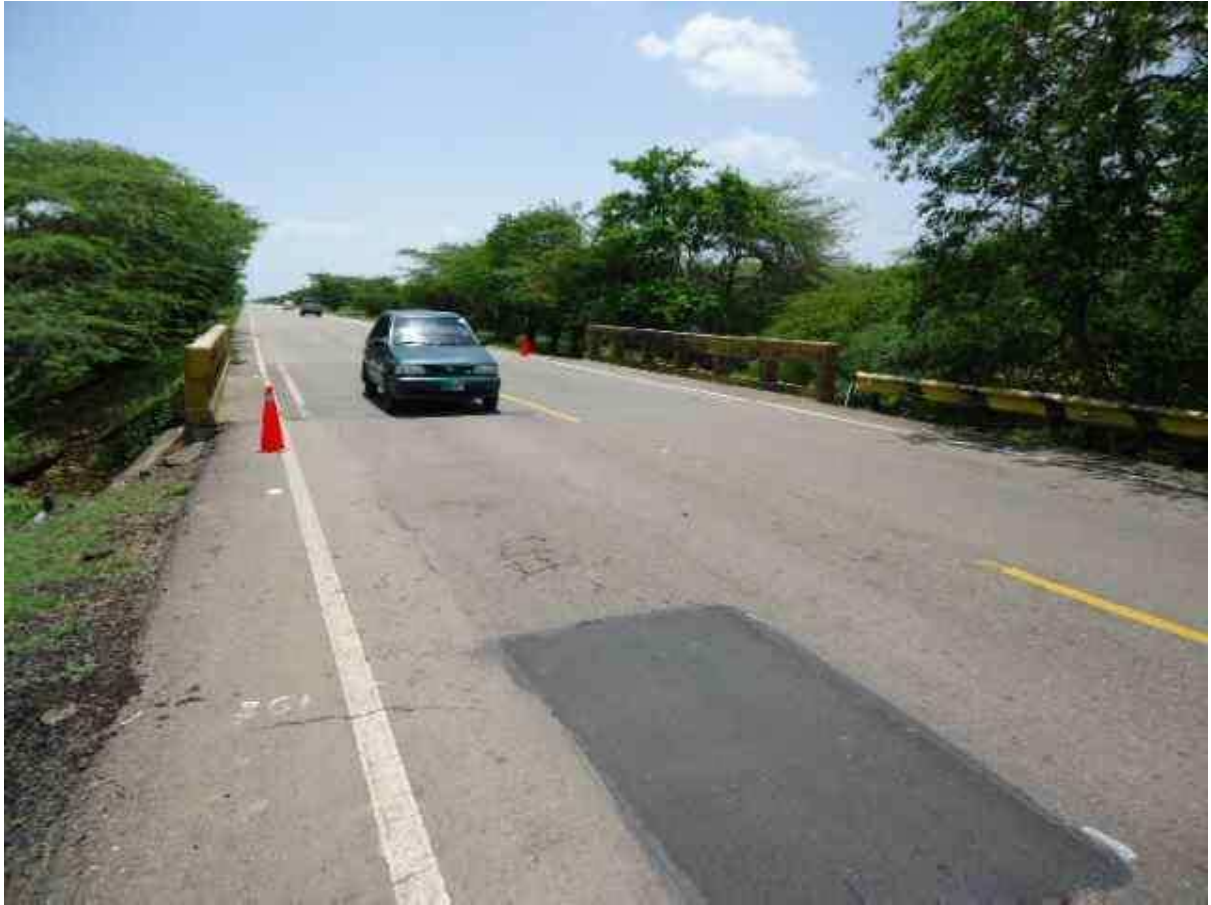
Componente.....: 1 Superficie del puente

Daño/Observaciones.: Grietas en el sector de las juntas, piel de cocodrilo y asentamientos.

Tipo de daño.....: Otro

Reparaciones.....: D Reparación de pavimento de asfalto

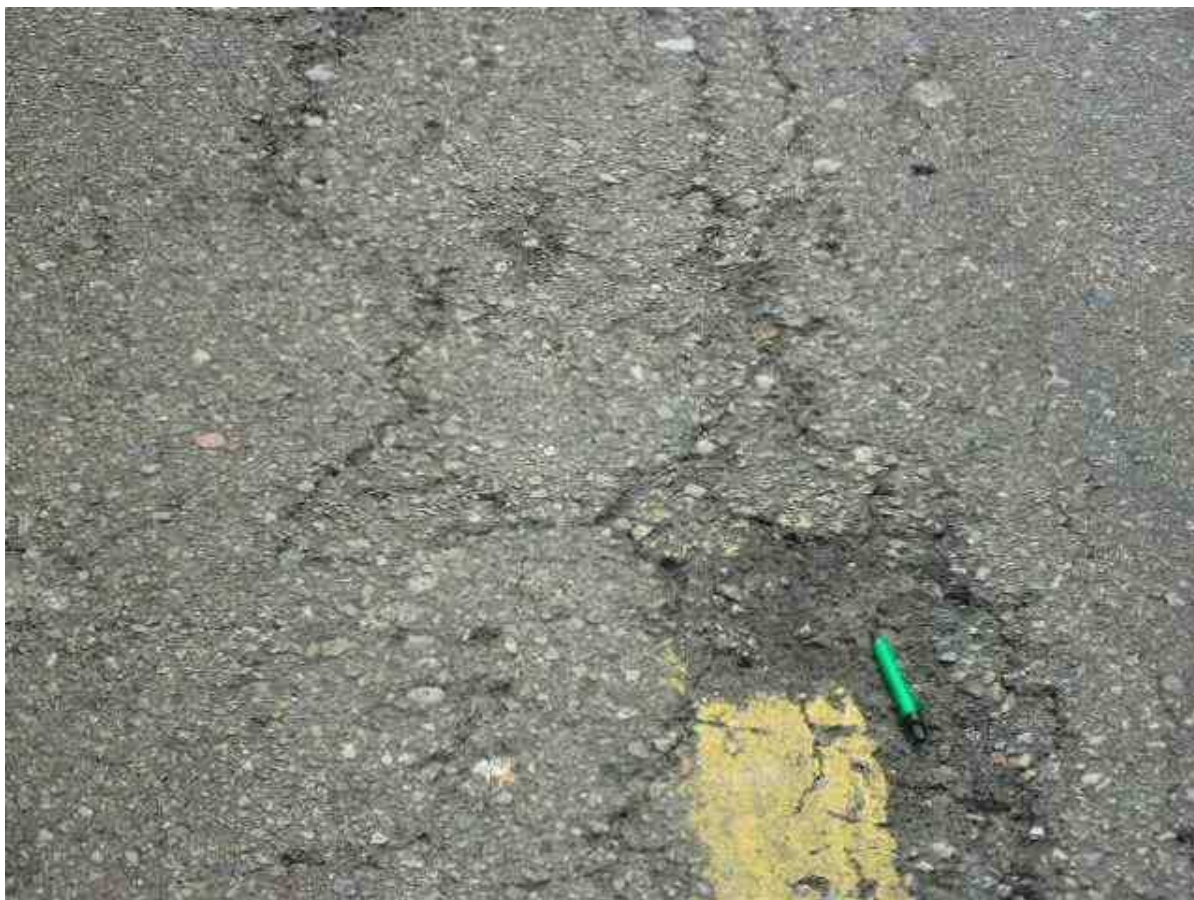
Componente.....: 1 Superficie del puente

Daño/Observaciones.: Grietas en el sector de las juntas, piel de cocodrilo y asentamientos.

Tipo de daño.....: Otro

Reparaciones.....: D Reparación de pavimento de asfalto

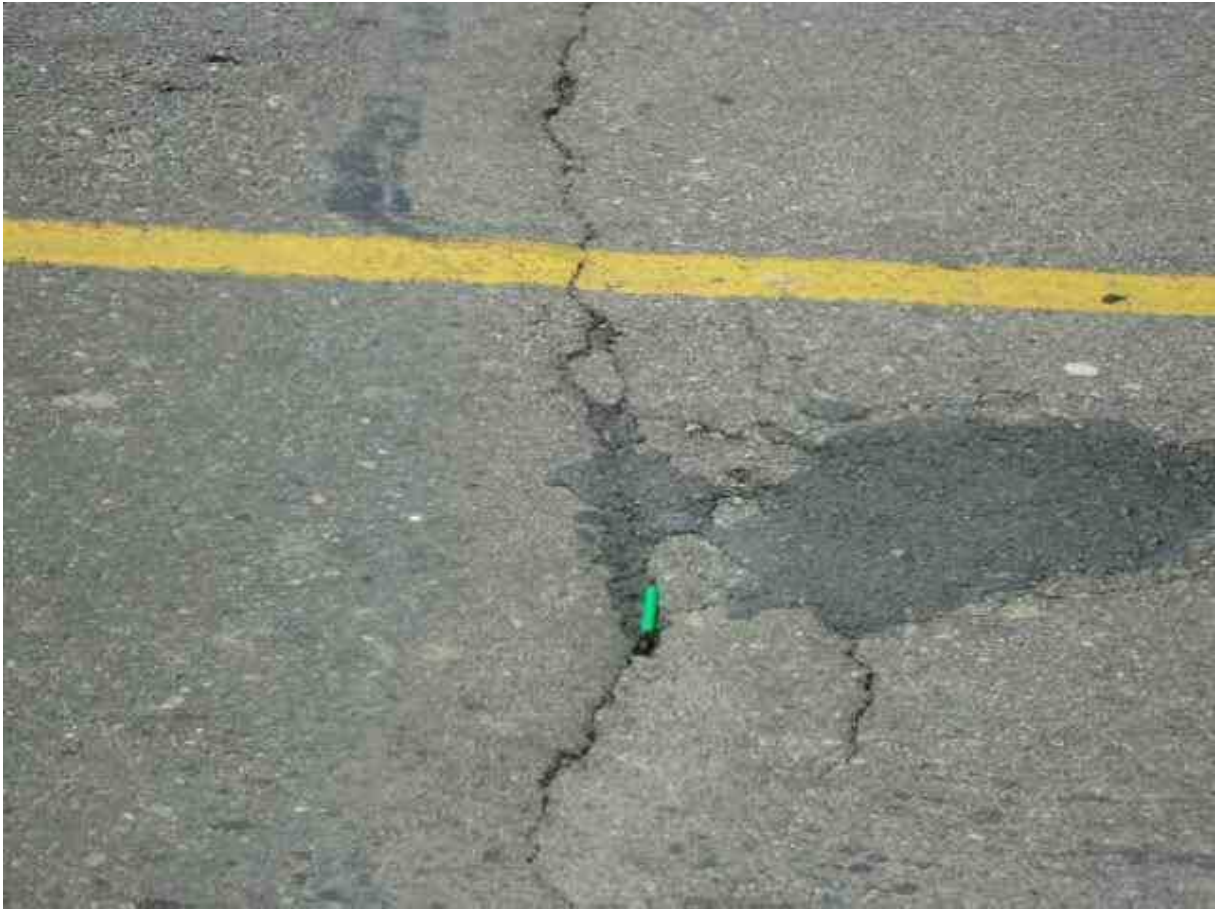
Componente.....: 2 Juntas de expansión

Calif./Mantenim....: 2 / -

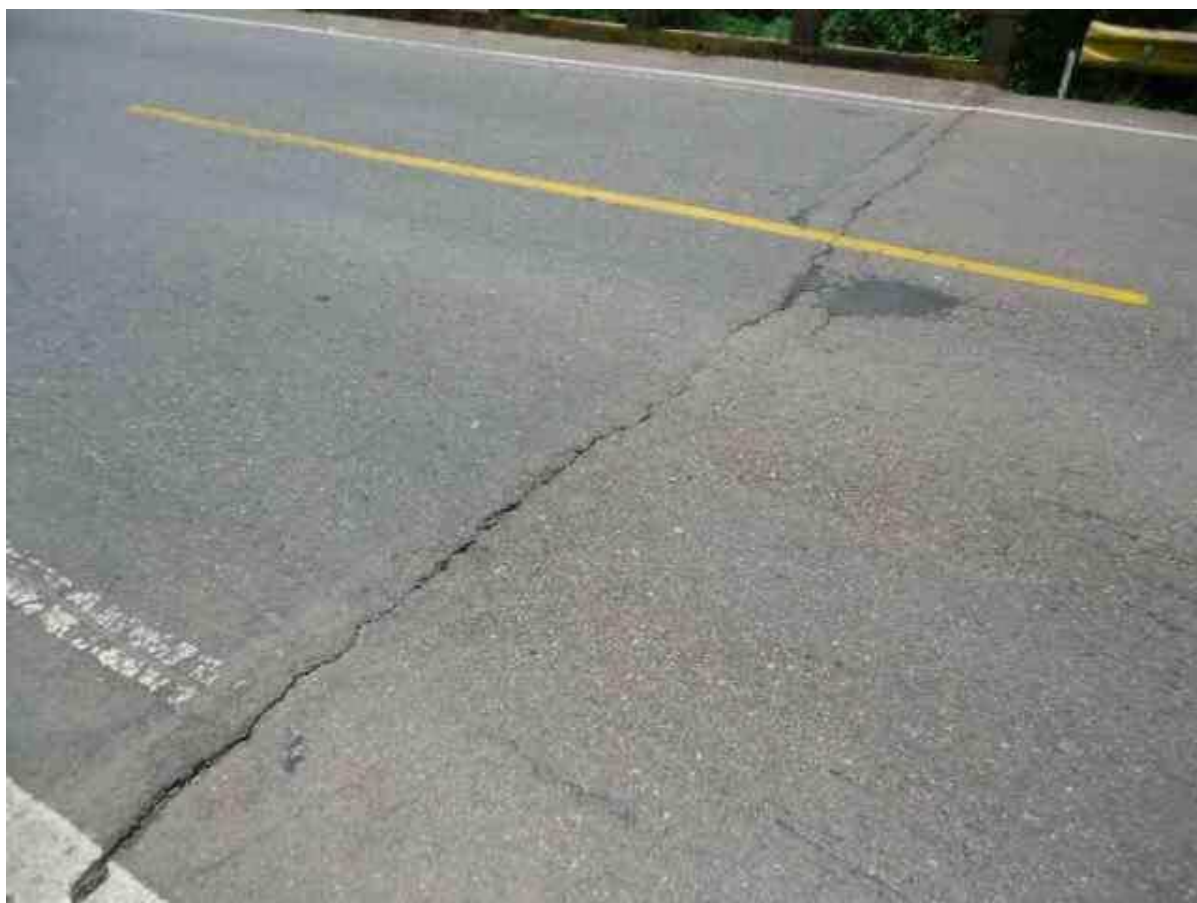
Componente.....: 2 Juntas de expansión

Calif./Mantenim....: 2 / -

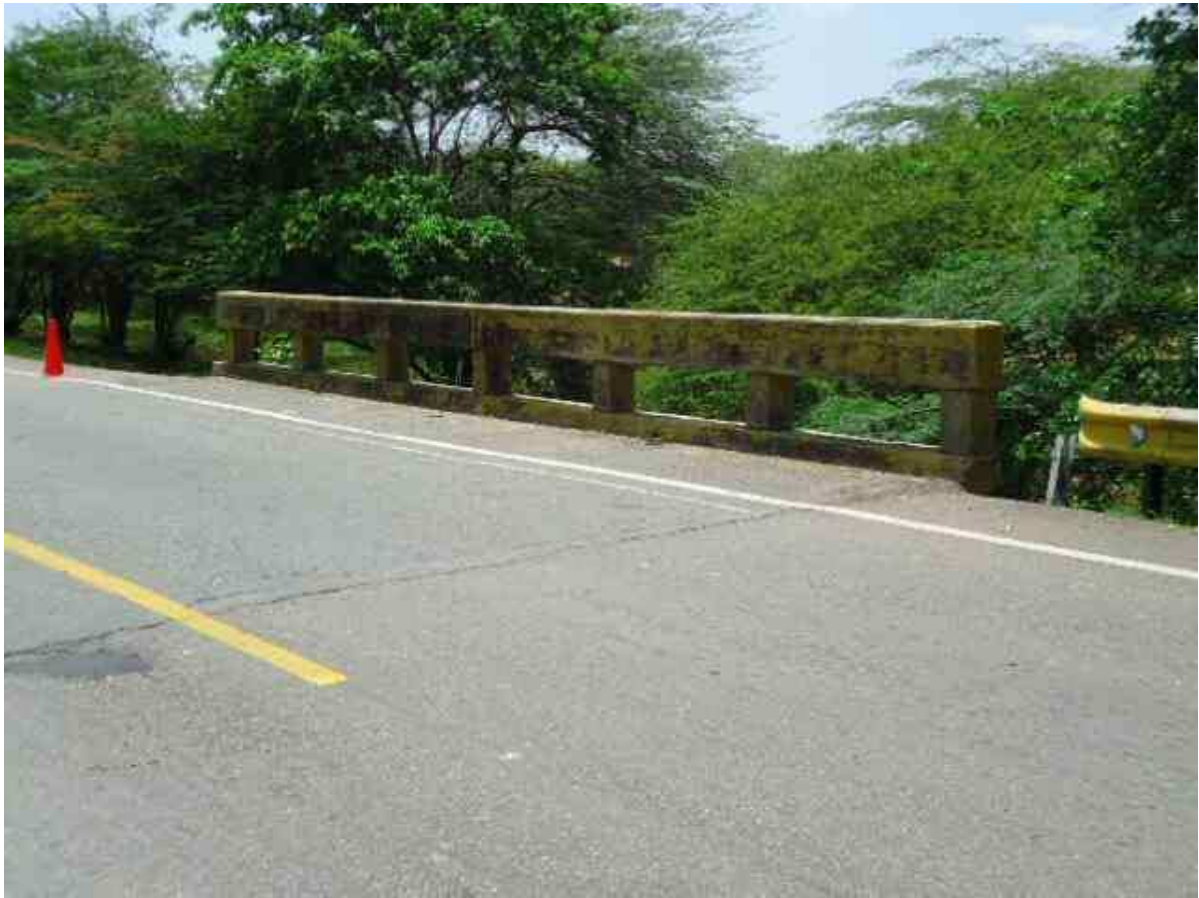
Componente.....: 4 Barandas

Calif./Mantenim....: 0 / -

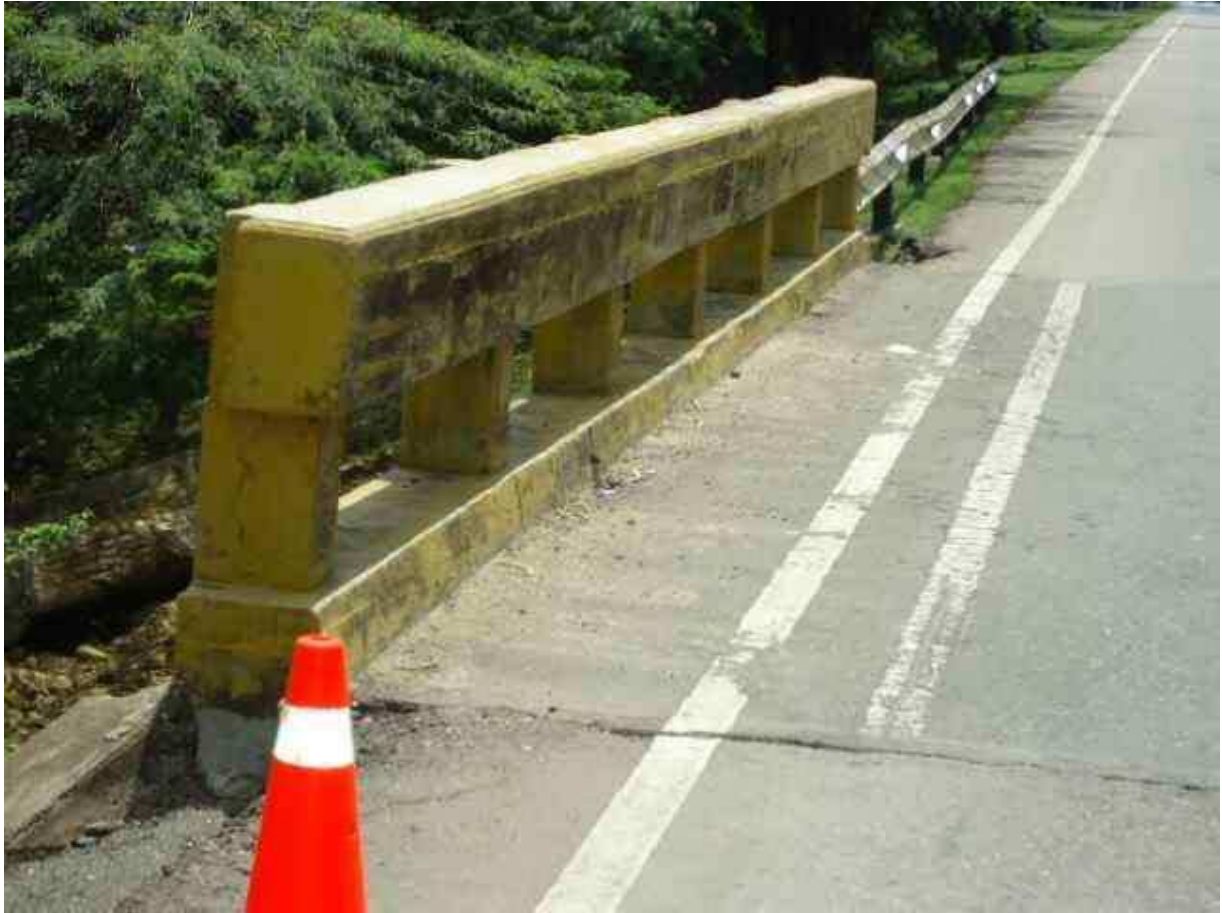
Componente.....: 4 Barandas

Calif./Mantenim....: 0 / -

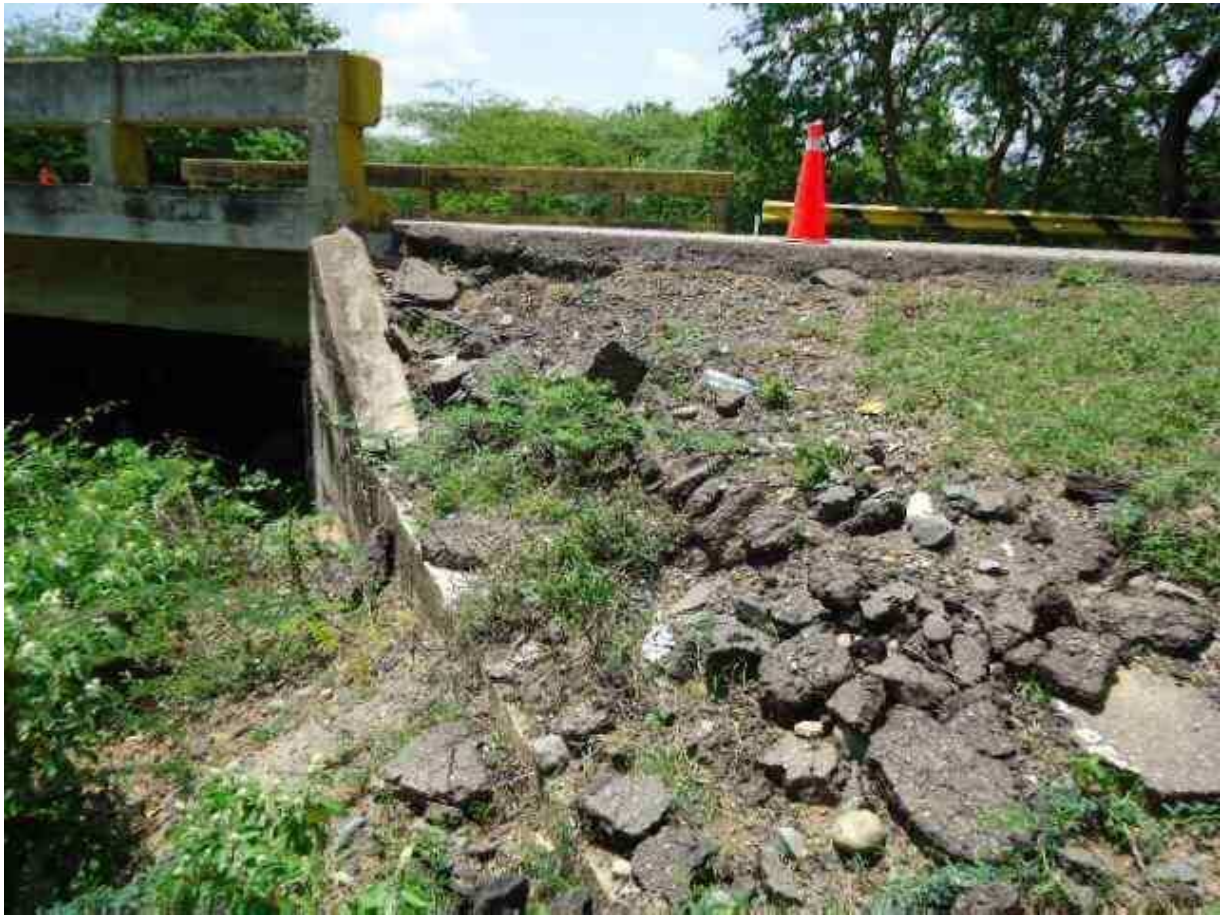
Componente.....: 5 Conos/Taludes

Calif./Mantenim....: 0 / -

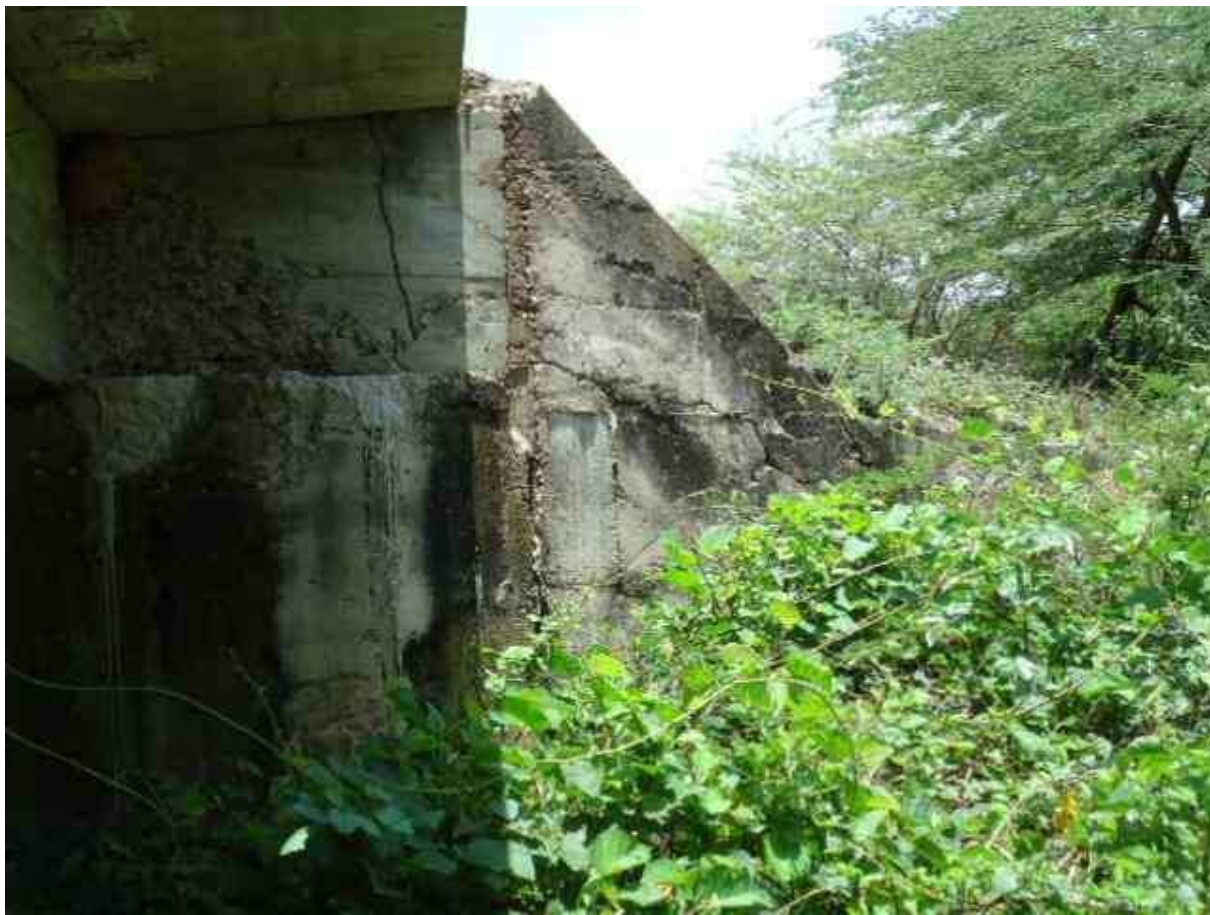
Componente.....: 6 Aletas

| SDC/INV | | SiPuCol | | | Fecha | | | Hoja |
|--|---|---|---|---|---|---|---|---|
| 6 Aletas A:Reparación de concreto - Grieta transversal en Aleta 1. Dilatación en aleta 2. Otro | 2 | - | | A | 3 | 2013 | 204 | 1 |

Daño/Observaciones.: Grieta transversal en Aleta 1. Dilatación en aleta 2.

Tipo de daño.....: Otro

Reparaciones.....: A Reparación de concreto

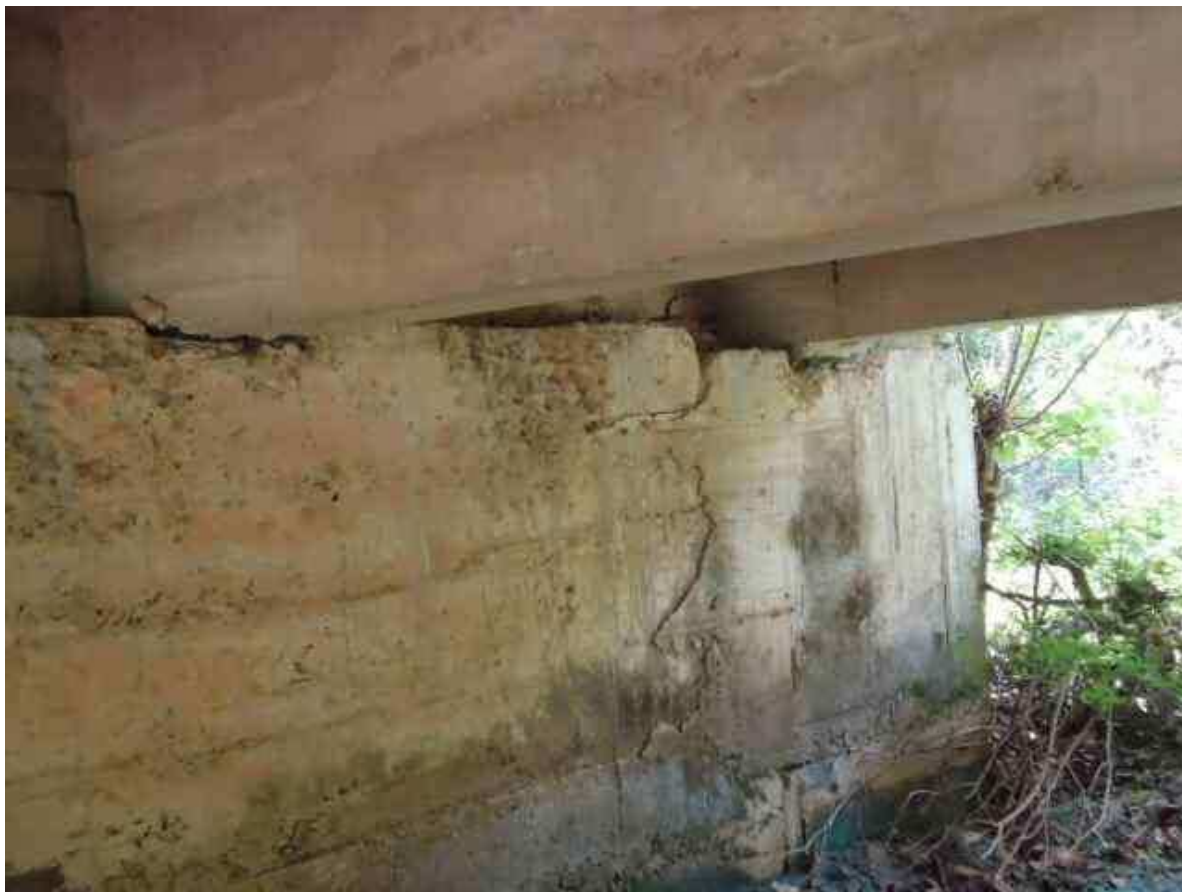
Componente.....: 7 Estribos

| SDC/INV | | SiPuCol | | | Fecha | | | Hoja |
|--|---|---|---|---|---|---|---|---|
| 7 Estribos A:Reparación de concreto - Desprendimiento de concreto en los estribos. Otro | 2 | - | | A | 12 | 2014 | 720 | 1 |

Daño/Observaciones.: Desprendimiento de concreto en los estribos.

Tipo de daño.....: Otro

Reparaciones.....: A Reparación de concreto

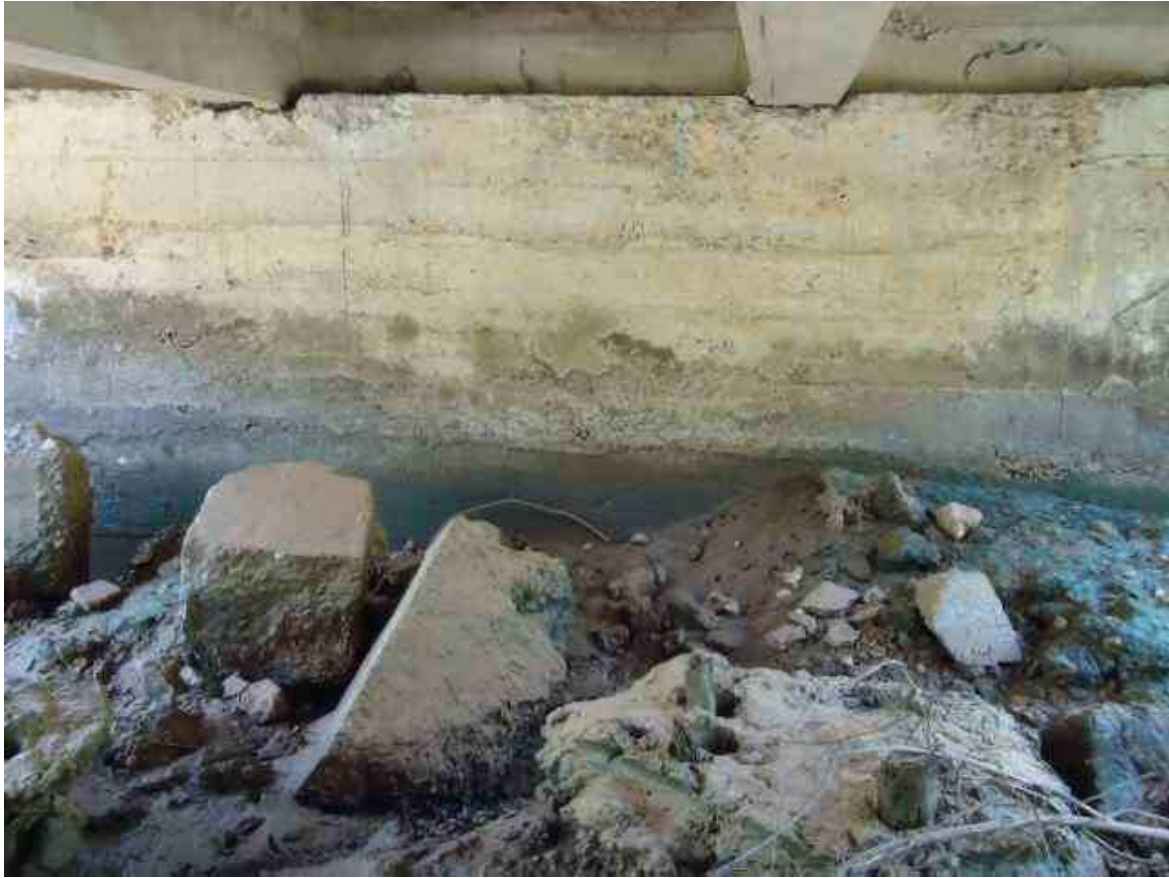
Componente.....: 9 Apoyos

| SDC/INV | | SiPuCol | | | Fecha | | | Hoja |
|--|---|---|---|---|---|---|---|---|
| 9 Apoyos C:Reparación de concreto / Lechadear - Desprendimiento en los apoyos. Se deben resanar. Descomposición | 1 | - | | C | | 2014 | | 1 |

Daño/Observaciones.: Desprendimiento en los apoyos. Se deben resanar.

Tipo de daño.....: Descomposición

Reparaciones.....: C Reparación de concreto / Lechadear

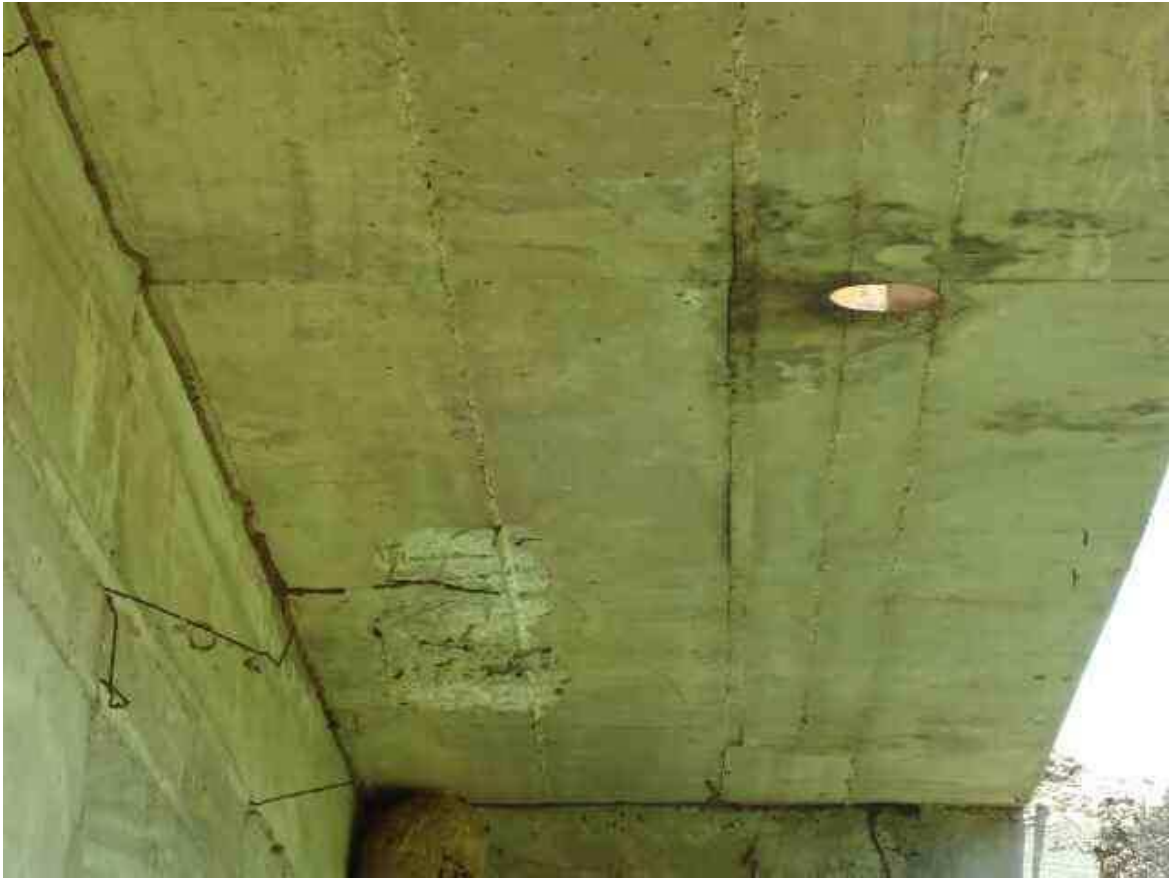
Componente.....: 10 Losa

| SDC/INV | | SiPuCol | | | Fecha | | | Hoja |
|--|---|---|---|---|---|---|---|---|
| 10 Losa E:Reparación de drenes - Alargar el sistema de drenaje. Presenta infiltración. Infiltración | 2 | - | | E | 4 | 2014 | 1948 | 2 |

Daño/Observaciones.: Alargar el sistema de drenaje. Presenta infiltración.

Tipo de daño.....: Infiltración

Reparaciones.....: E Reparación de drenes

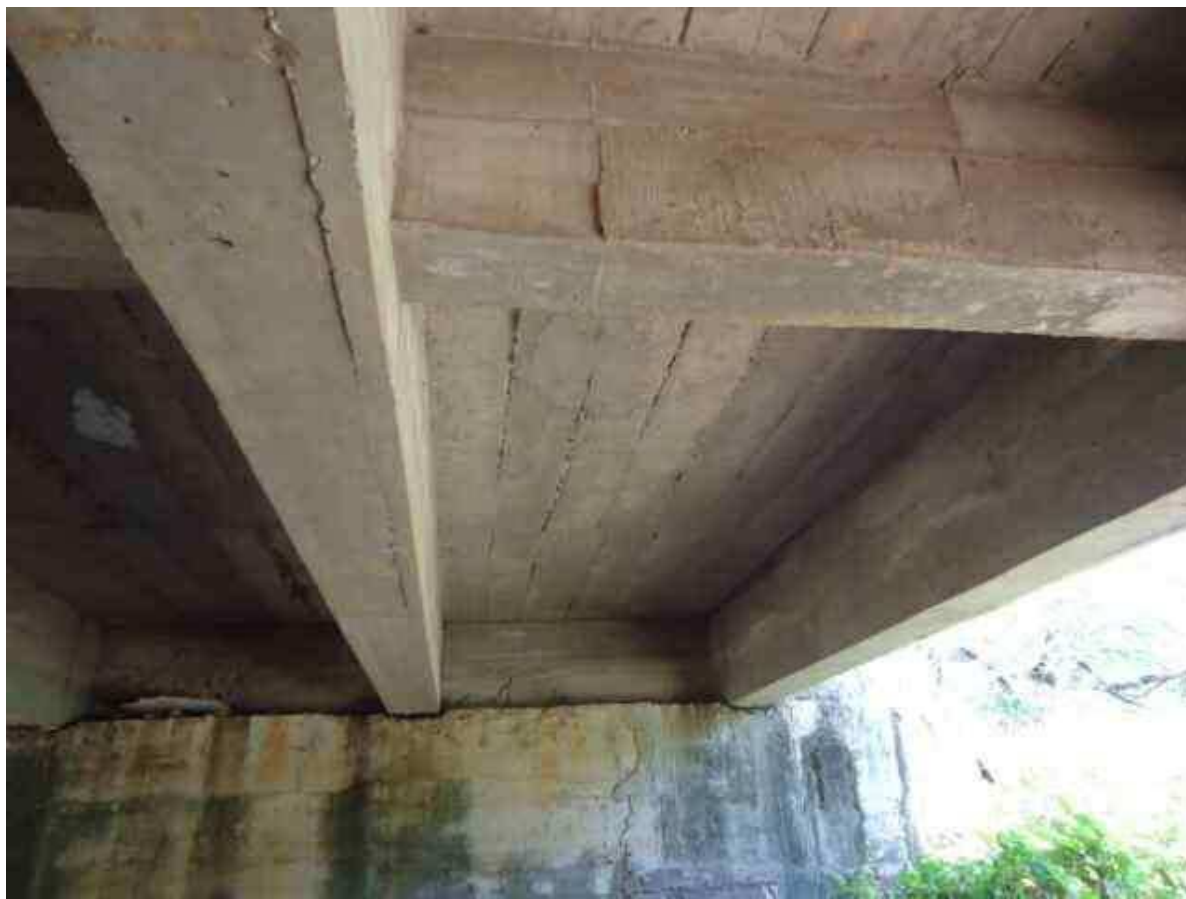
Componente.....: 10 Losa

Daño/Observaciones.: Alargar el sistema de drenaje. Presenta infiltración.

Tipo de daño.....: Infiltración

Reparaciones.....: E Reparación de drenes

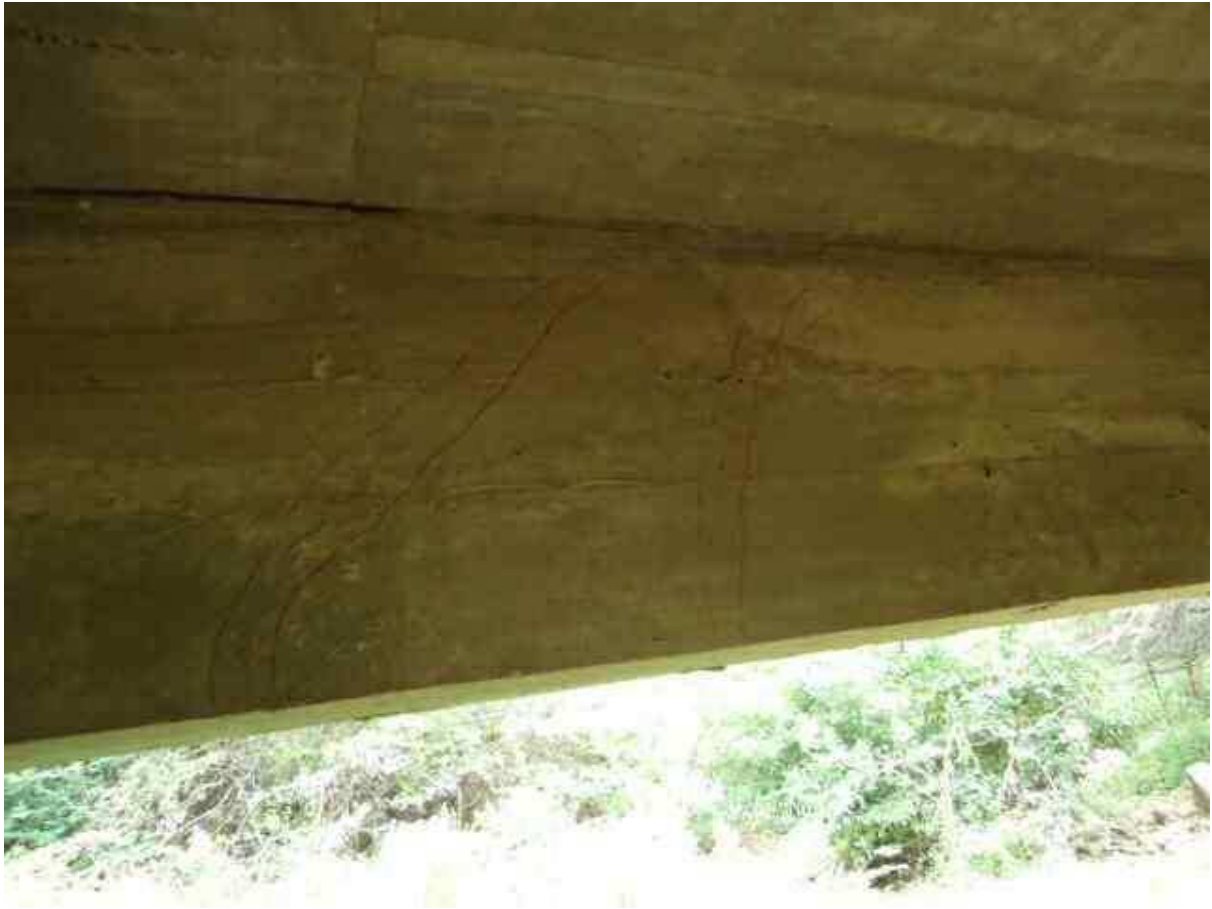
Componente.....: 11 Vigas/Largueros/Diafragmas

| SDC/INV | | SiPuCol | | | Fecha | | | Hoja |
|--|---|---|---|---|---|---|---|---|
| 11 Vigas/Largueros/Diafragmas D:Inyección de grietas - Las vigas presentan fisuras por flexion. Daño estr.(sobrecar./dis.insu) | 2 | - | | D | 4 | | 168 | 2 |

Daño/Observaciones.: Las vigas presentan fisuras por flexion.

Tipo de daño.....: Daño estr.(sobrecar./dis.insu)

Reparaciones.....: D Inyección de grietas

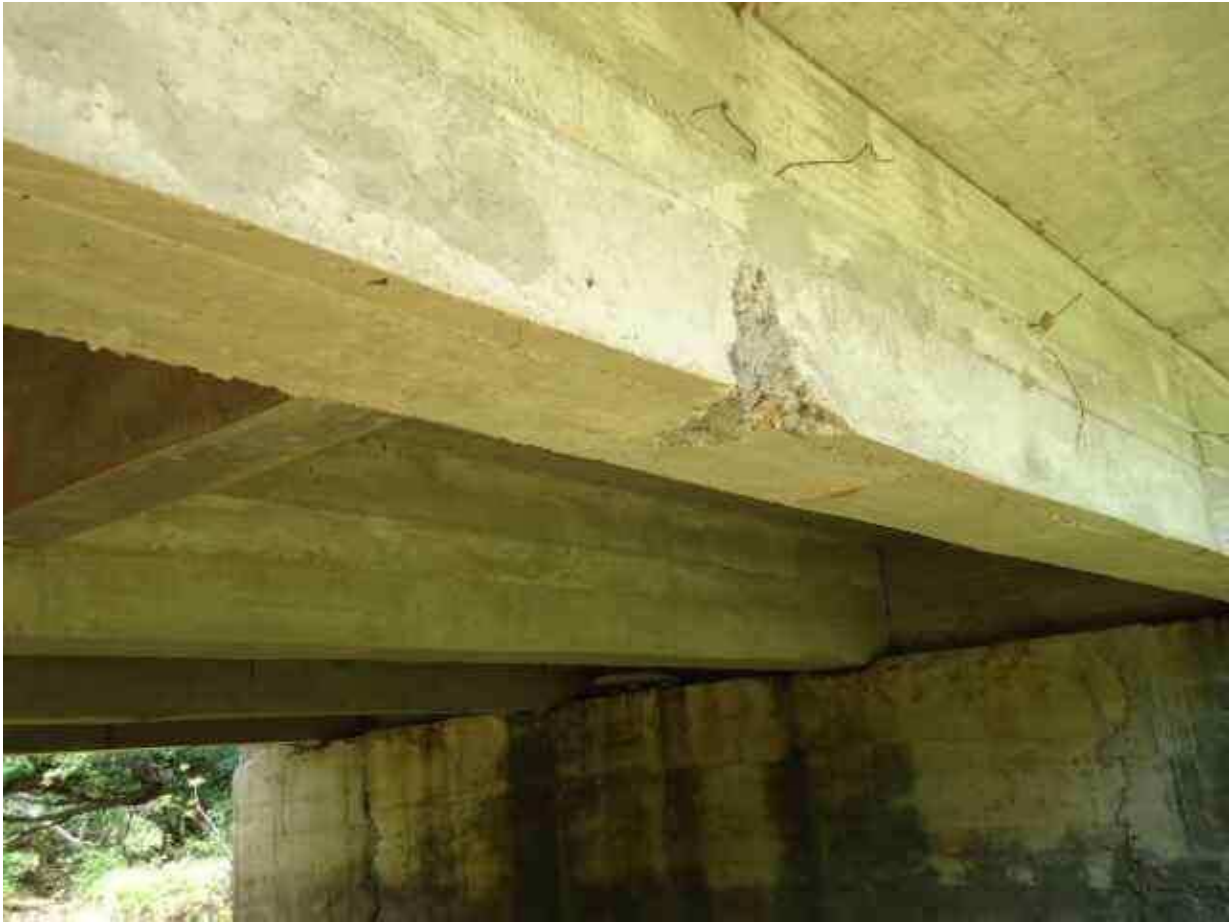
Componente.....: 11 Vigas/Largueros/Diafragmas

Daño/Observaciones.: Las vigas presentan fisuras por flexion.

Tipo de daño.....: Daño estr.(sobrecar./dis.insu)

Reparaciones.....: D Inyección de grietas

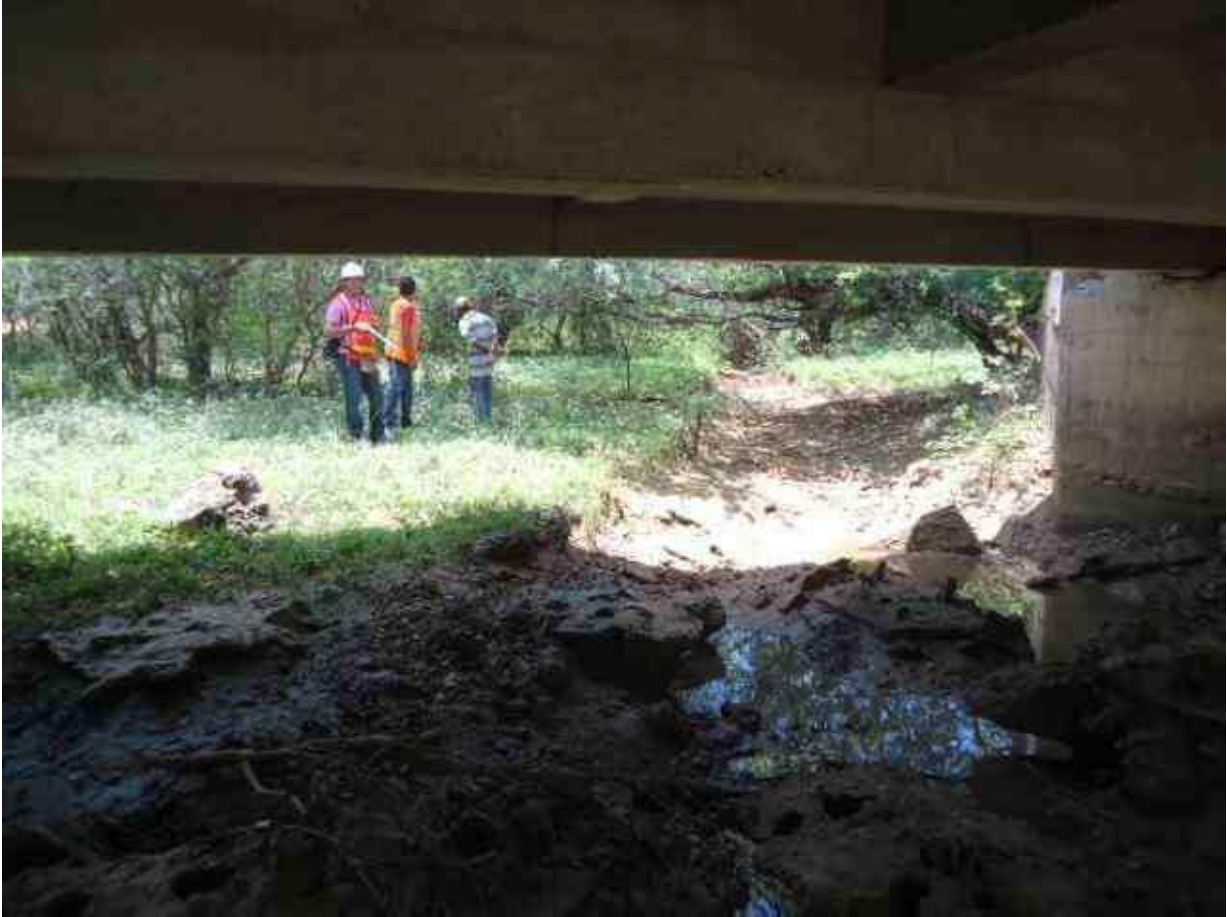
Componente.....: 15 Cauce
 Calif./Mantenim....: 3 / -
 Daño/Observaciones.: Obstruido en un 40%, por escombros de concreto y sedimentacion.
 Tipo de daño.....: Otro
 Reparaciones.....: B Reencauzamiento

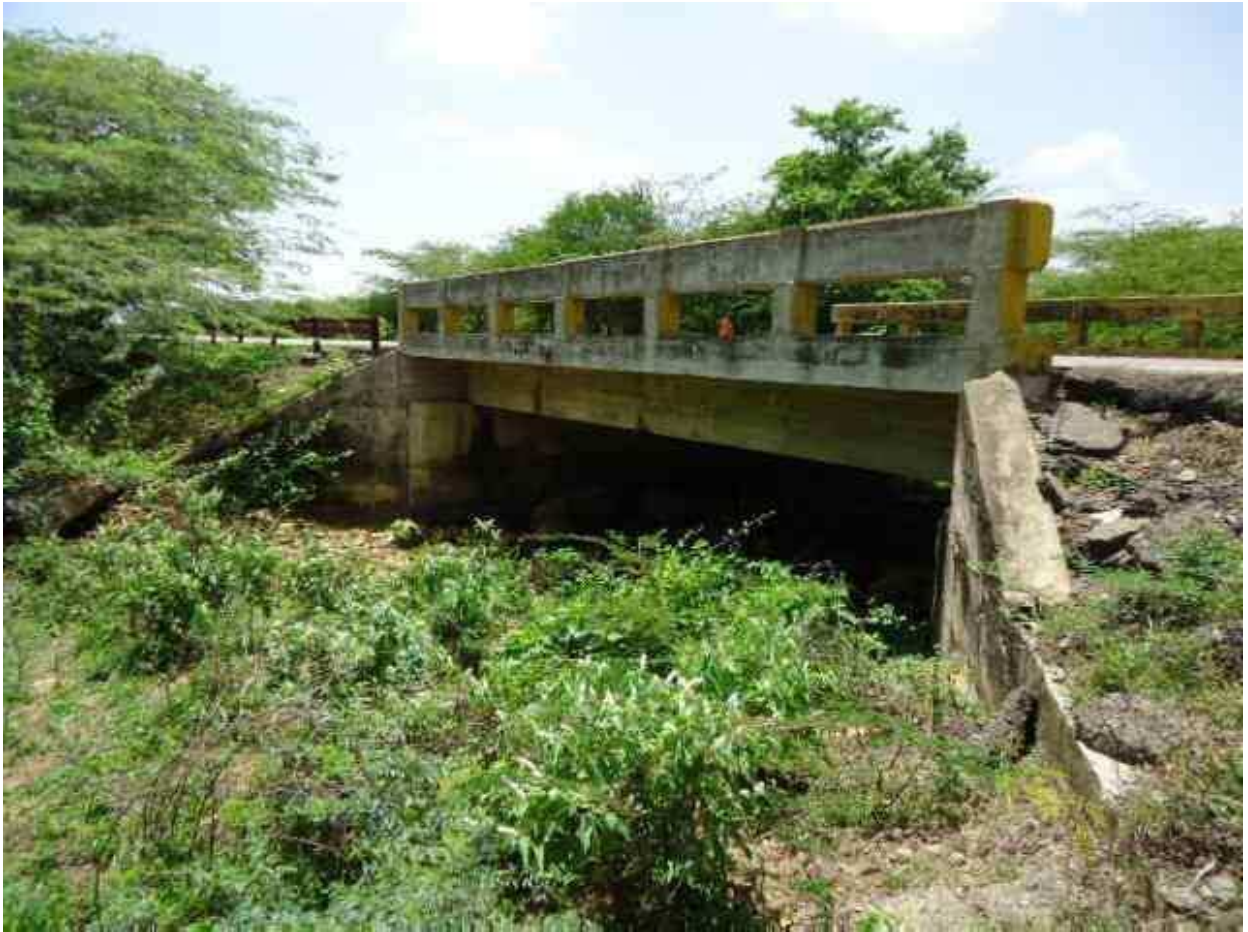
Componente.....: 17 Puente en general

Daño/Observaciones.: El puente fue reconstruido; se utilizaron los dos estribos. Hacer seguimiento a las fisuras.
