SDC/INV	SiPuCol	Fecha	Hoja
	Informe de inventario	12/09/12	1
13-9009-023.00 Guerrero			
Regional.....: 13 Guajira			
Ruta.....: Transversal del Caribe			
Carretera.....: Río Palomino - Riohacha			
Lado de la car...: 0			
Abscisa.....: 84+0960			
No del registro..: 949			
Año de construcción.....: 1971			
Año de la última reconstrucción.....:			
Paso Superior/Inferior.....: S			
Dir. de abs. de la carretera principal.: E			
Requisitos de la inspección.....: Nada			
Recolección de datos : Fecha.....: 2012.05.15			
: Iniciales.....: RDO			
Posición geográfica..:			
Latitud: 11 gra 30,386 min N Longitud: 72 gra 58,511 min O Altitud: 46 m			
Geometría: Número de luces.....: 3			
Longitud de la luz menor (m): 13,00			
Longitud de la luz mayor (m): 13,50			
Longitud total(m): 39,90			
Ancho del tablero.....(m): 9,40			
Ancho del separador.....(m): 0,00			
Ancho del andén izquierdo(m): 0,45			
Ancho del andén derecho..(m): 0,45

SDC/INV		SiPuCol			Fecha		Hoja
		Informe de inspección principal			31/07/12		4
13-9009-023.00 Guerrero							
Número de componente Trabajo - Descripción del daño Tipo de daño	Califi	Man ten	Ins Esp	Obras de reparación			Fotos
				T P	Can ti	Año	
1 Superficie del pu

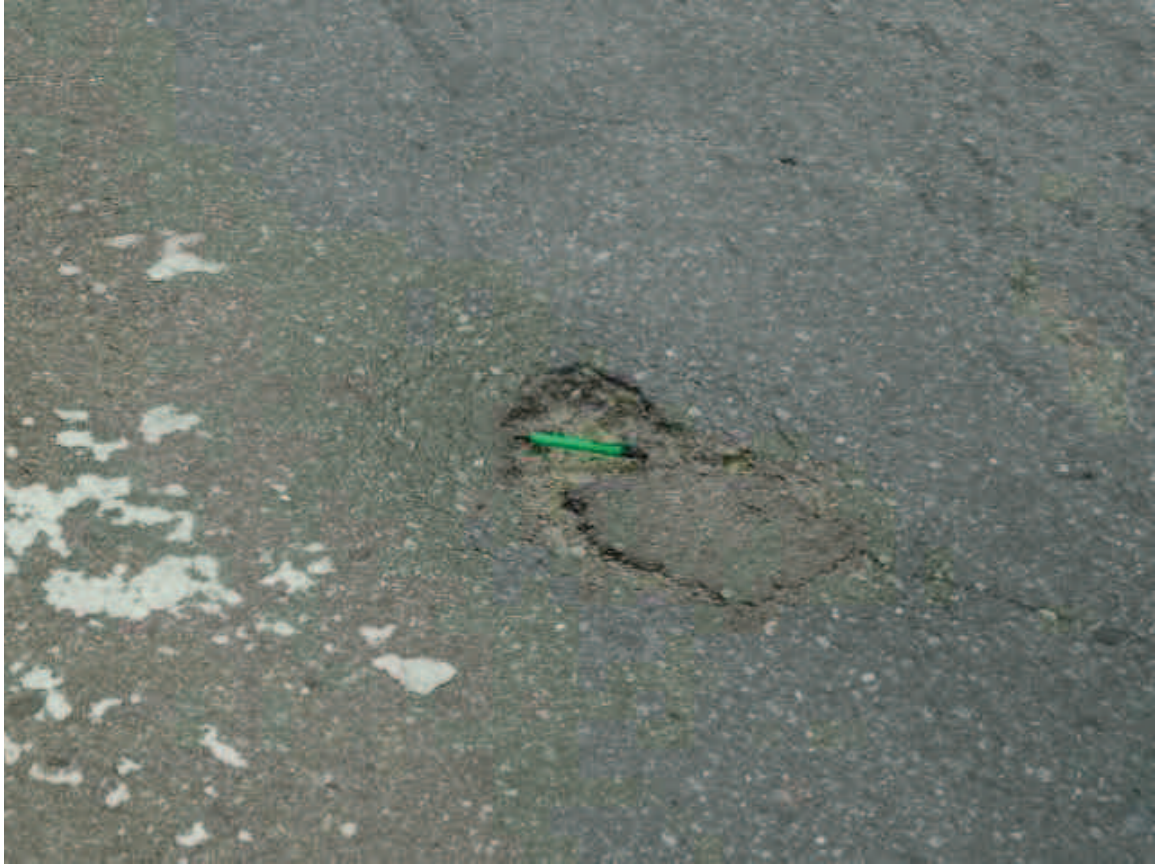
Componente.....: 1 Superficie del puente

Calif./Mantenim....: 1 / -

Daño/Observaciones.: Desgaste, piel de cocodrilo, pequeños baches.

Tipo de daño.....: Otro

Reparaciones.....: D Reparación de pavimento de asfalto

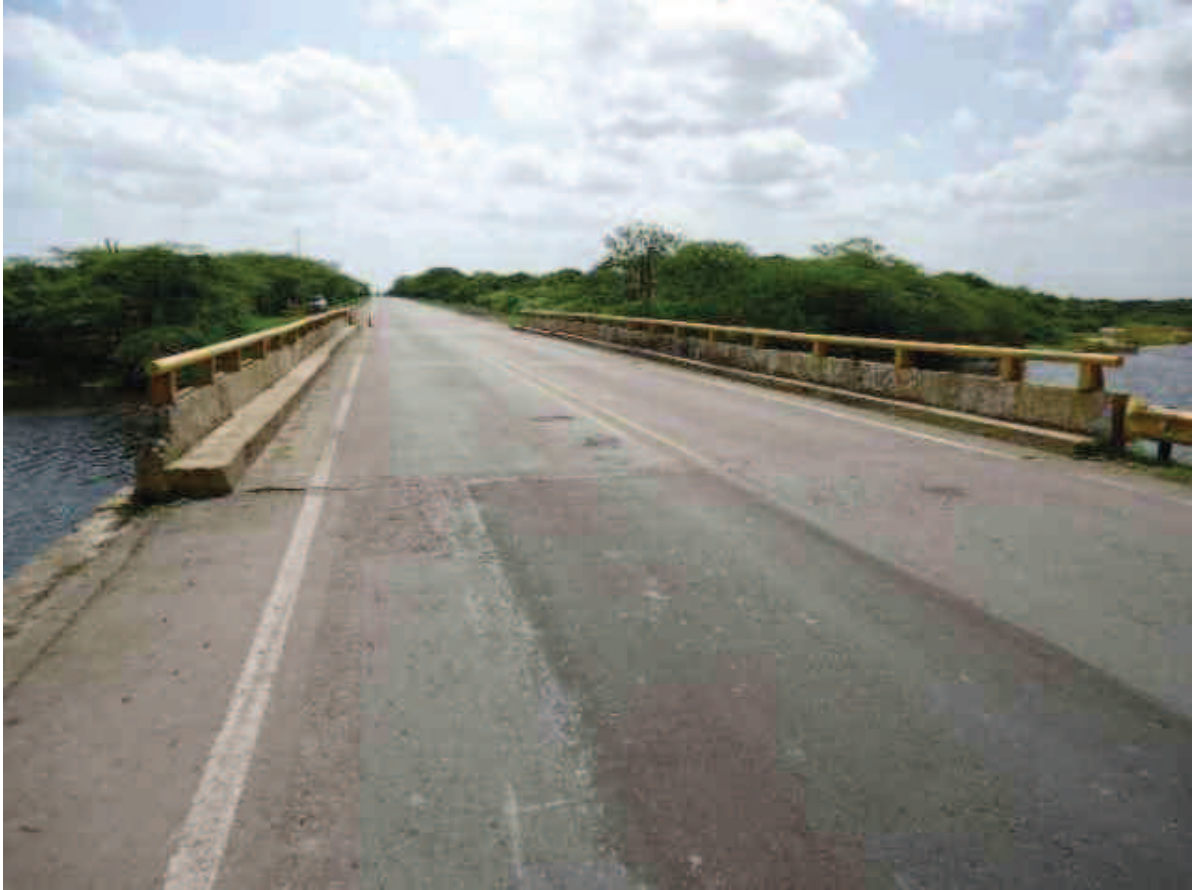
Componente.....: 1 Superficie del puente

Calif./Mantenim....: 1 / -

Daño/Observaciones.: Desgaste, piel de cocodrilo, pequeños baches.

Tipo de daño.....: Otro

Reparaciones.....: D Reparación de pavimento de asfalto

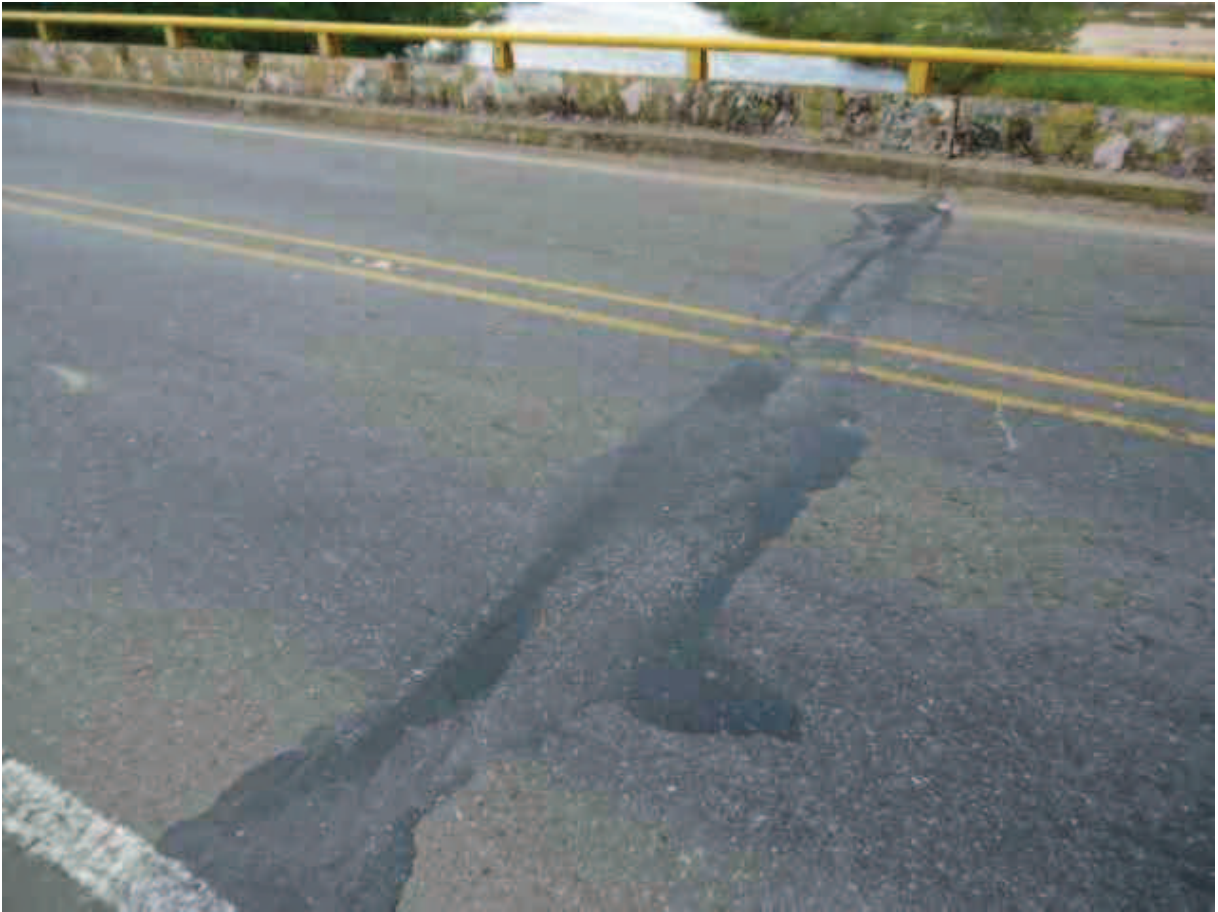
Componente.....: 2 Juntas de expansión
Calif./Mantenim....: 2 / -
Daño/Observaciones.: Cubiertas por la capa de rodadura

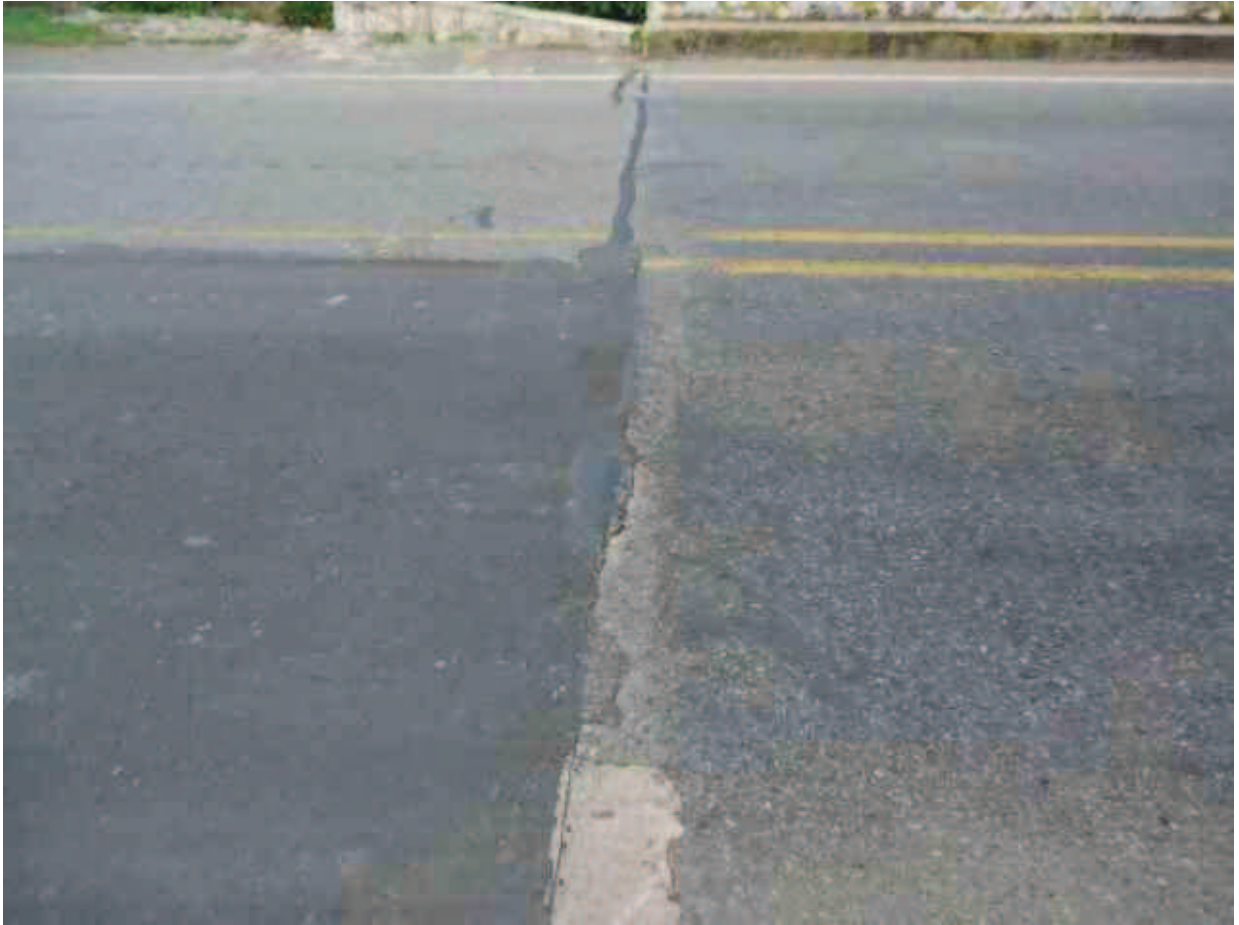
Componente.....: 2 Juntas de expansión
Calif./Mantenim....: 2 / -
Daño/Observaciones.: Cubiertas por la capa de rodadura

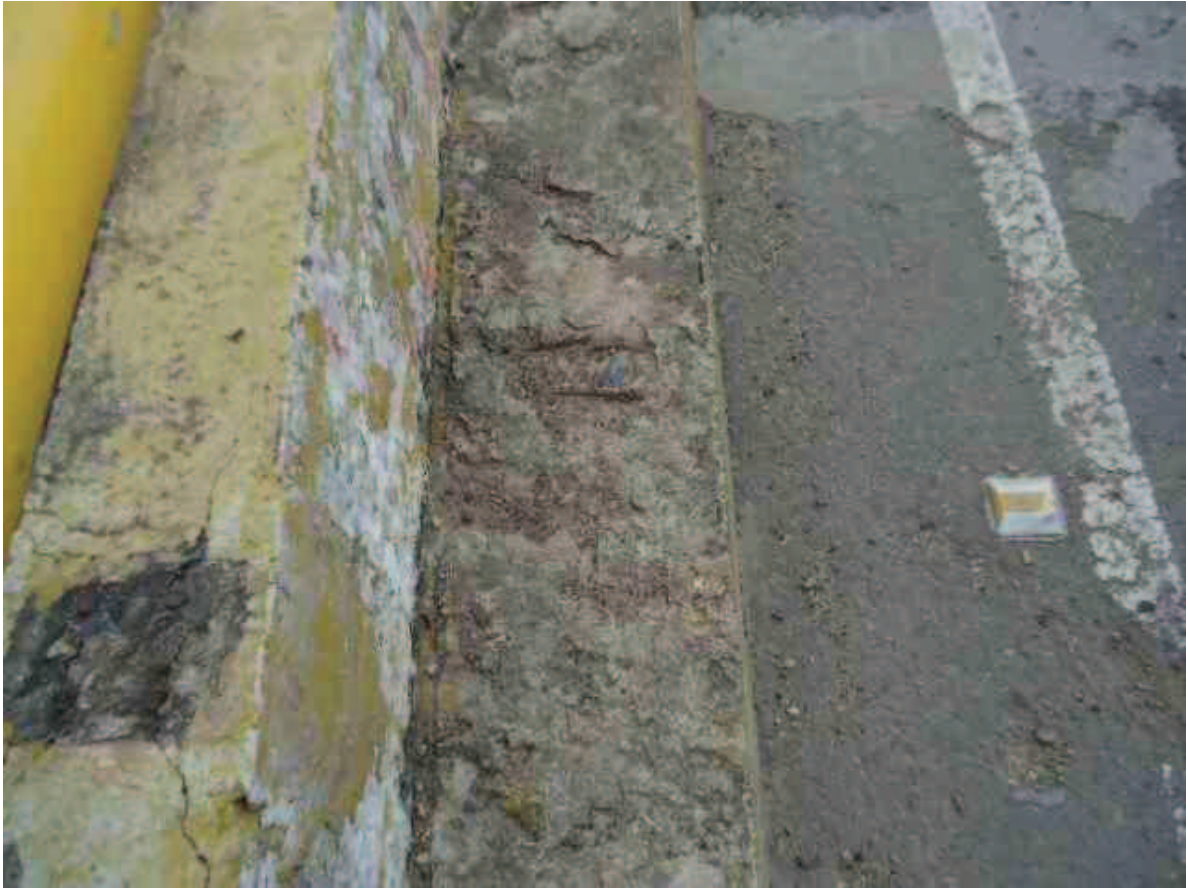
Componente.....: 3 Andenes/Bordillos
Calif./Mantenim....: 2 / -
Daño/Observaciones.: Acero expuesto y piso deteriorado.
Tipo de daño.....: Otro
Reparaciones.....: B Reparación de concreto

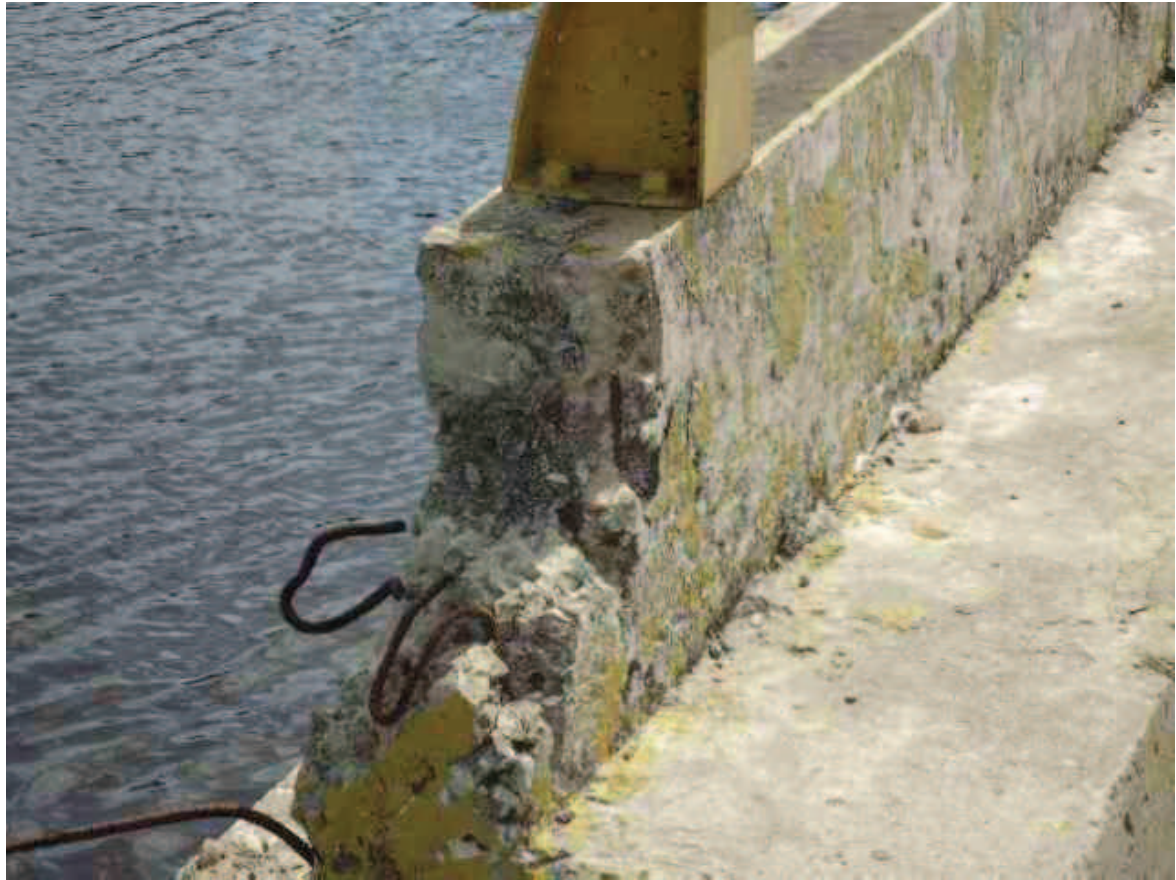
Componente.....: 4 Barandas

Calif./Mantenim....: 2 / -

Daño/Observaciones.: Desportillamiento del concreto y acero expuesto por impacto

Tipo de daño.....: Impacto

Reparaciones.....: A Reparación de barandas de concreto

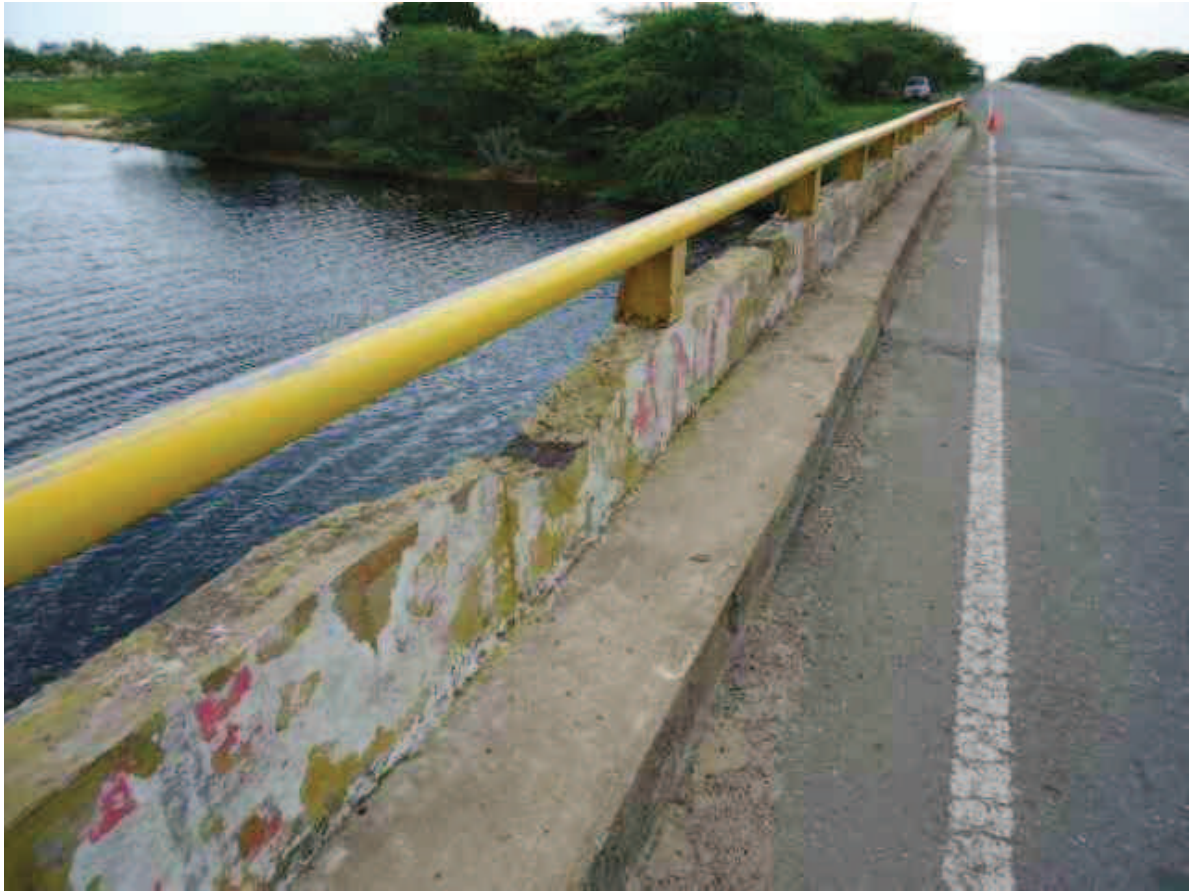
Componente.....: 4 Barandas

Calif./Mantenim....: 2 / -

Daño/Observaciones.: Desportillamiento del concreto y acero expuesto por impacto

Tipo de daño.....: Impacto

Reparaciones.....: A Reparación de barandas de concreto

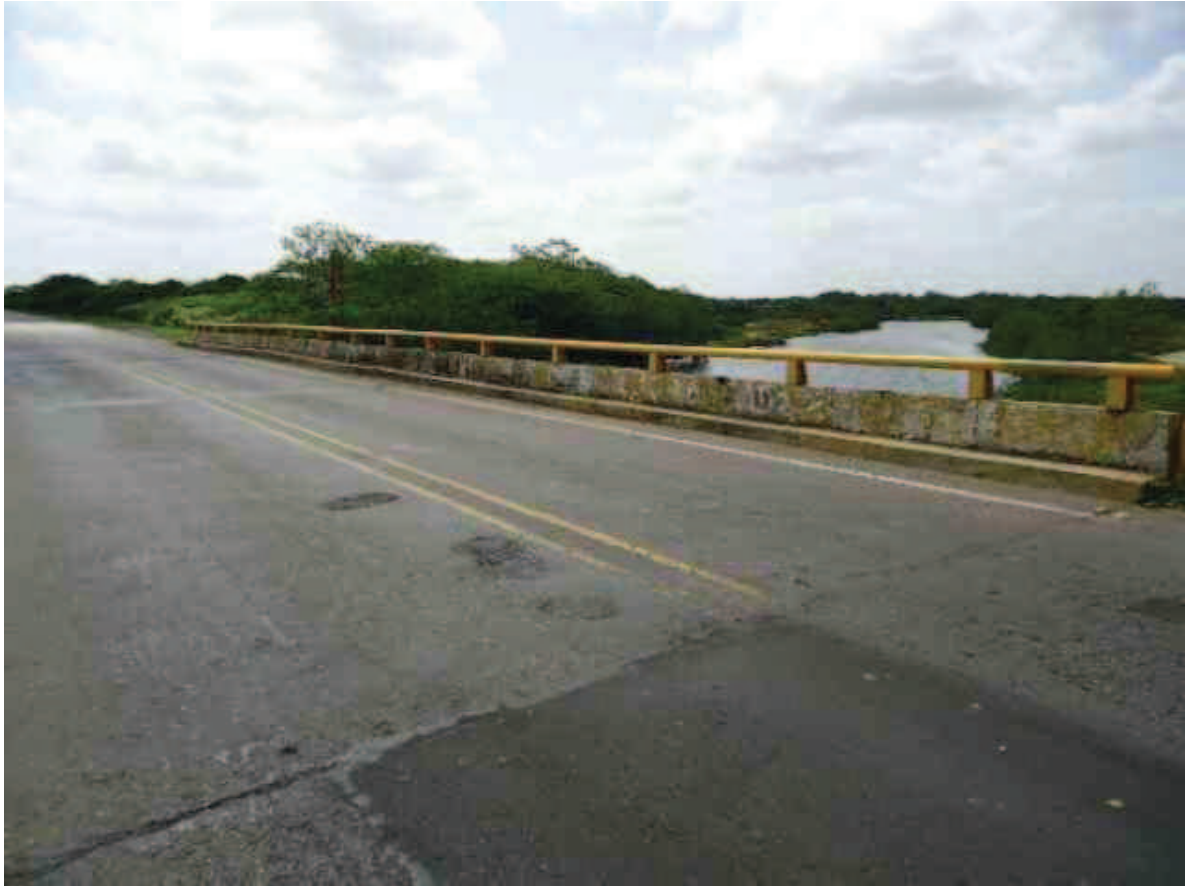
Componente.....: 4 Barandas
 Calif./Mantenim....: 2 / -
 Daño/Observaciones.: Desportillamiento del concreto y acero expuesto por
 impacto
 Tipo de daño.....: Impacto
 Reparaciones.....: A Reparación de barandas de concreto

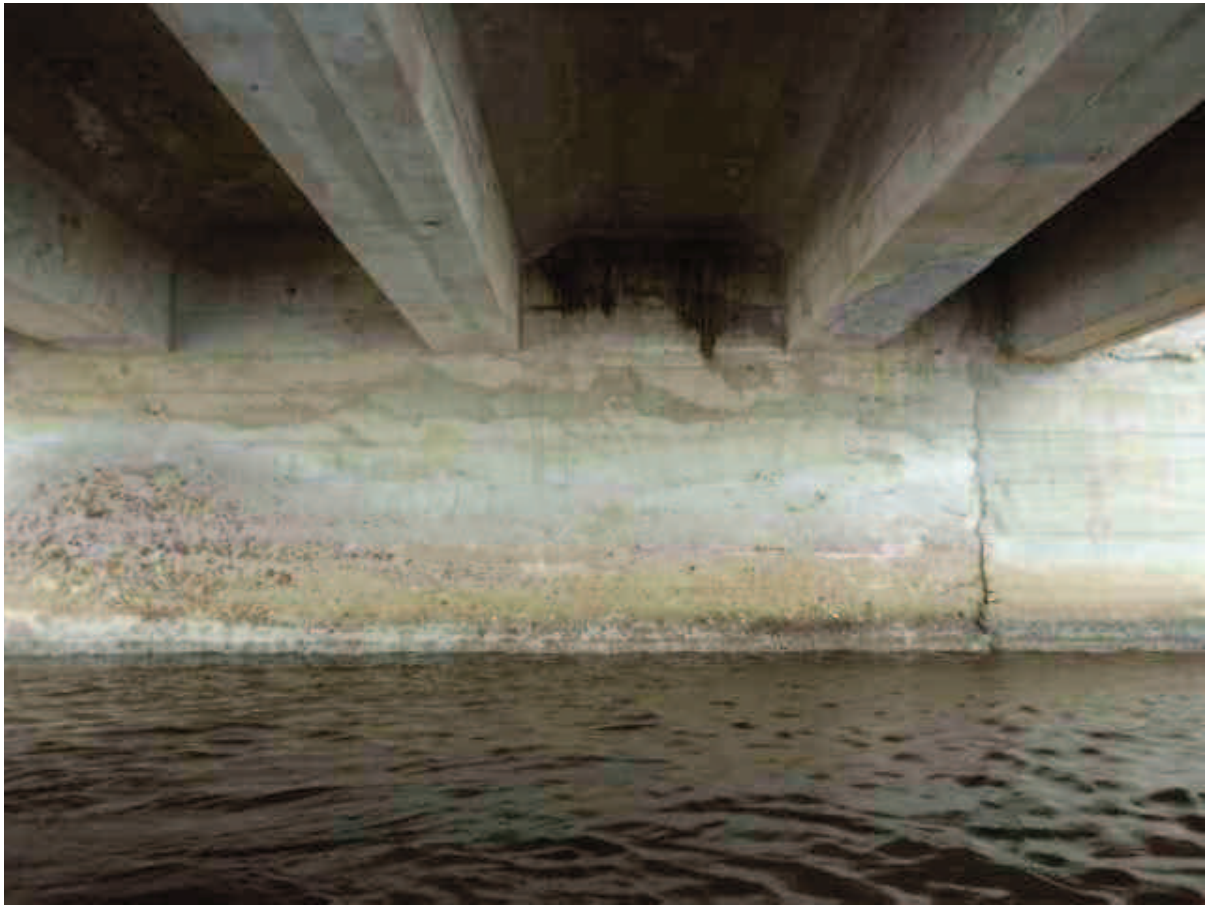
Componente.....: 7 Estribos

Calif./Mantenim....: 2 / -

Daño/Observaciones.: Afloramiento del triturado por mala preparación del concreto.

Tipo de daño.....: Otro

Reparaciones.....: A Reparación de concreto

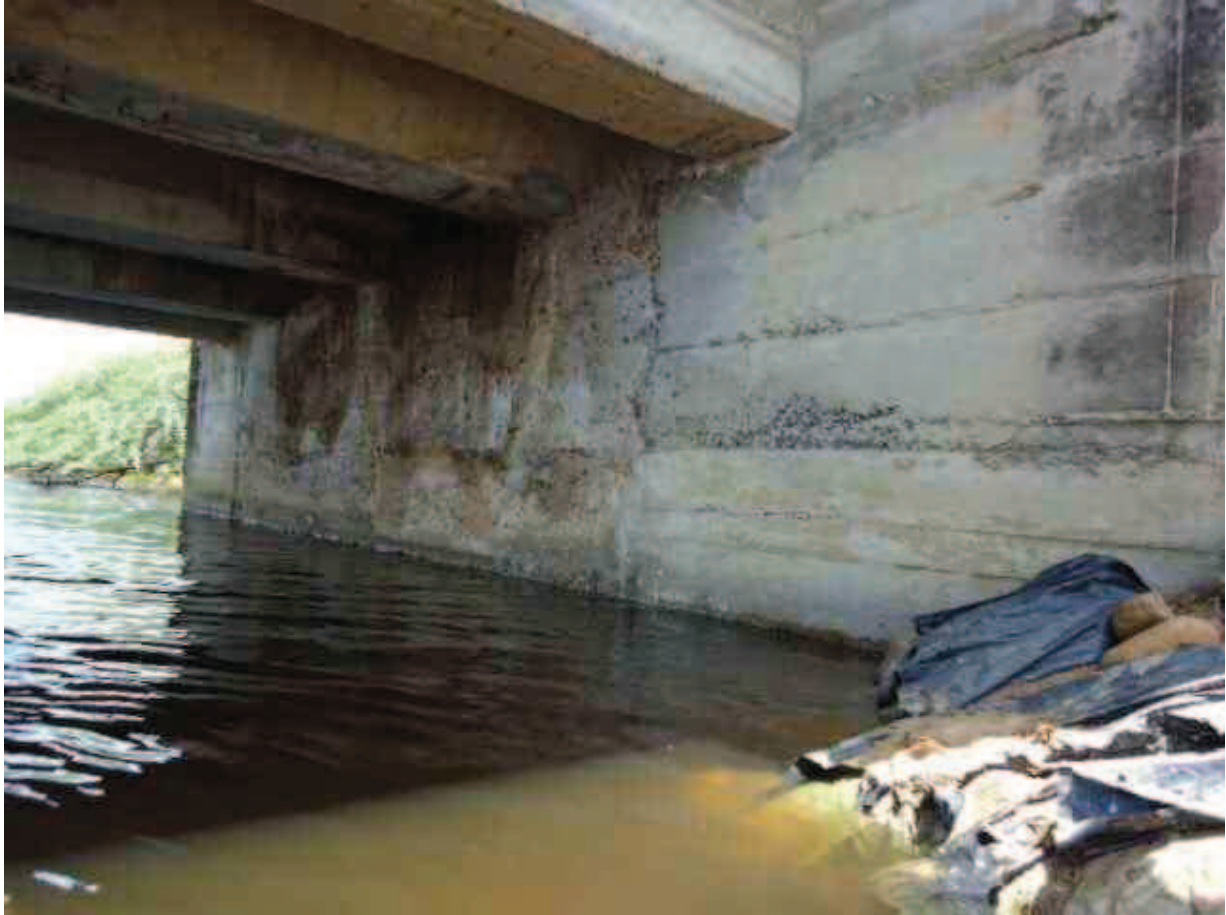
Componente.....: 7 Estribos

Calif./Mantenim....: 2 / -

Daño/Observaciones.: Afloramiento del triturado por mala preparación del concreto.

Tipo de daño.....: Otro

Reparaciones.....: A Reparación de concreto

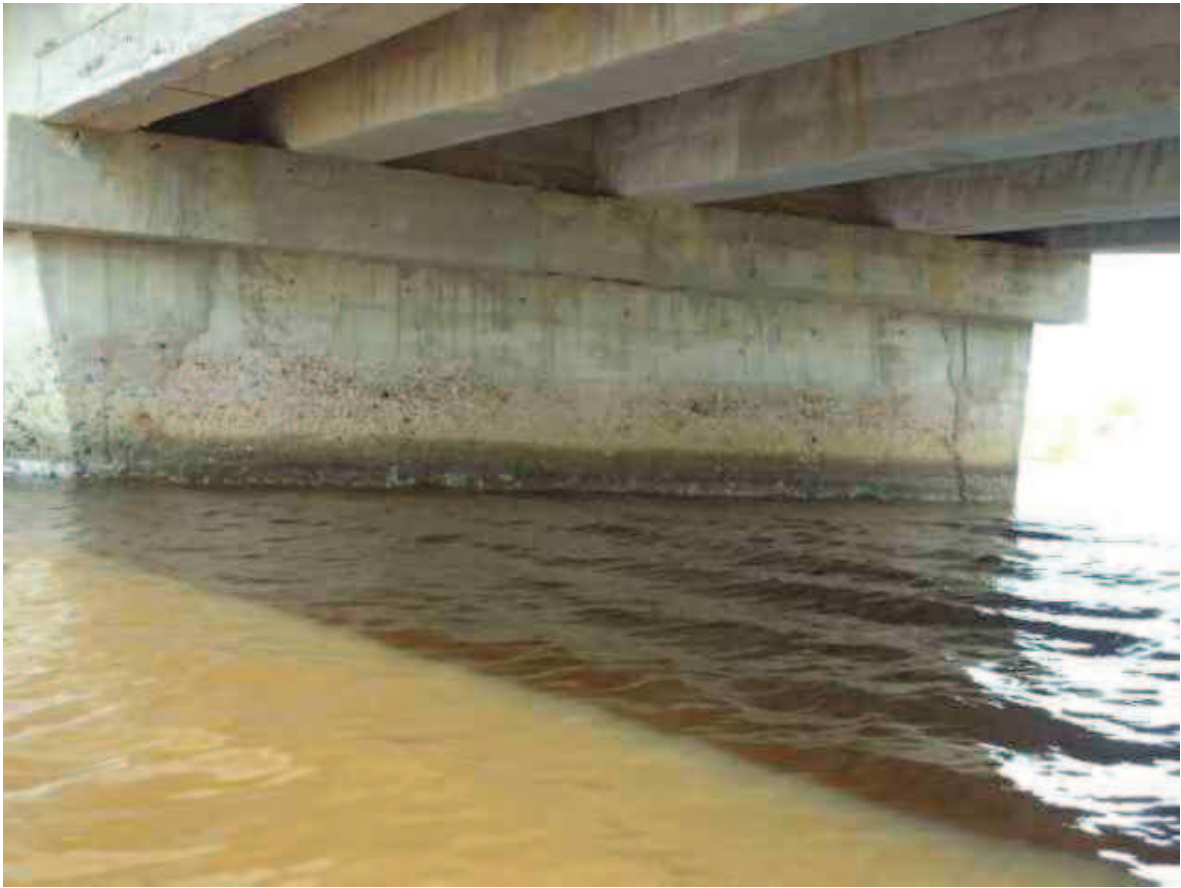
Componente.....: 8 Pilas

Calif./Mantenim....: 2 / +

Daño/Observaciones.: Afloramiento del triturado por mala preparación del concreto.

Tipo de daño.....: Otro

Reparaciones.....: A Reparación de concreto

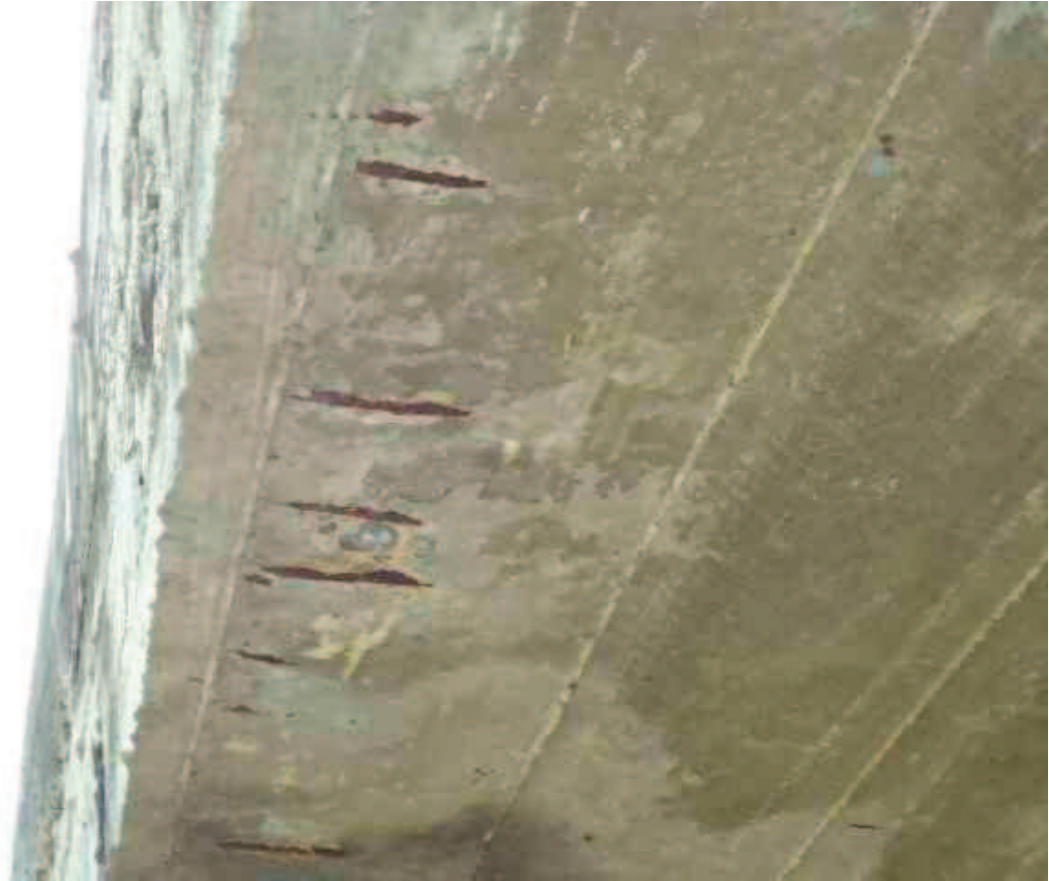
Componente.....: 10 Losa

Calif./Mantenim....: 1 / -

Daño/Observaciones.: No posee sistema de drenaje, pequeños hormigueos. Acero expuesto en el voladizo. Mala colocación del acero en el momento de construirlo.

Tipo de daño.....: Infiltración

Reparaciones.....: E Reparación de drenes

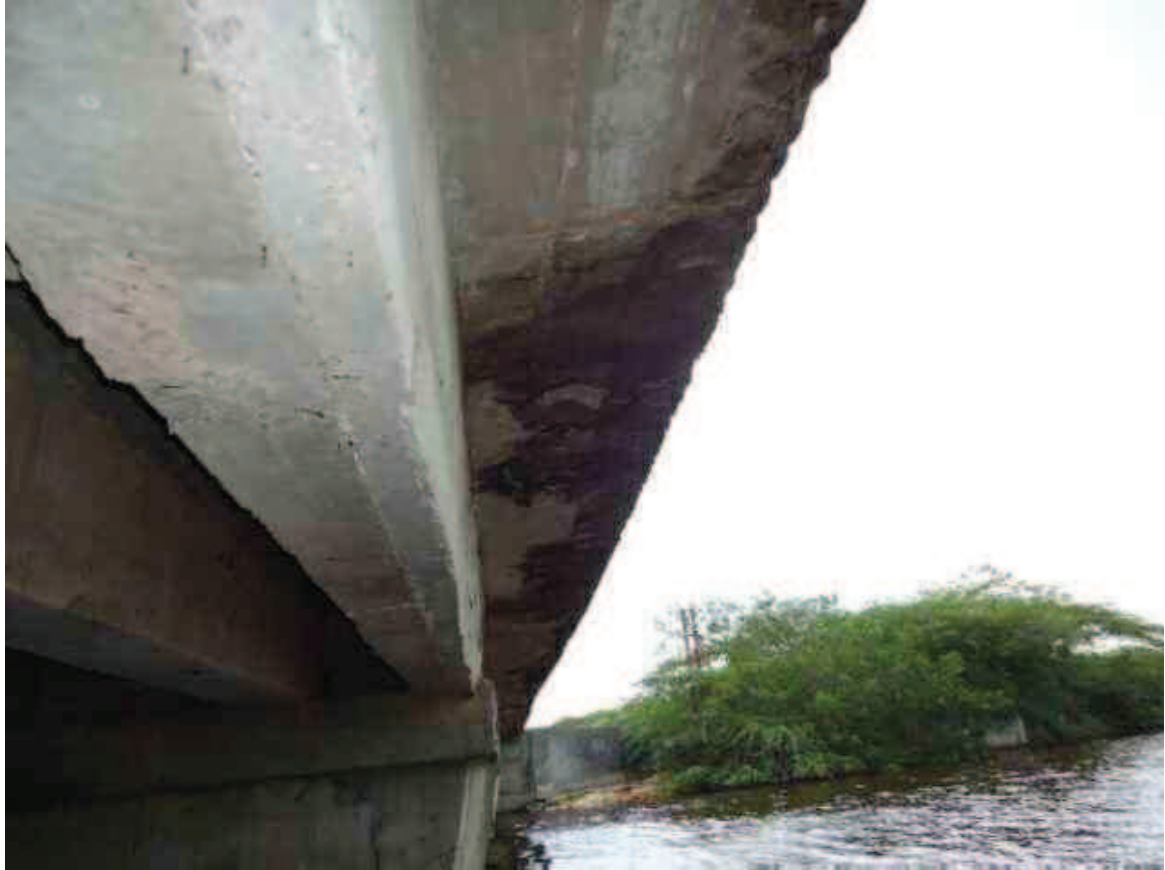
Componente.....: 10 Losa

Calif./Mantenim....: 1 / -

Daño/Observaciones.: No posee sistema de drenaje, pequeños hormigueos. Acero expuesto en el voladizo. Mala colocación del acero en el momento de construirlo.

Tipo de daño.....: Infiltración

Reparaciones.....: E Reparación de drenes

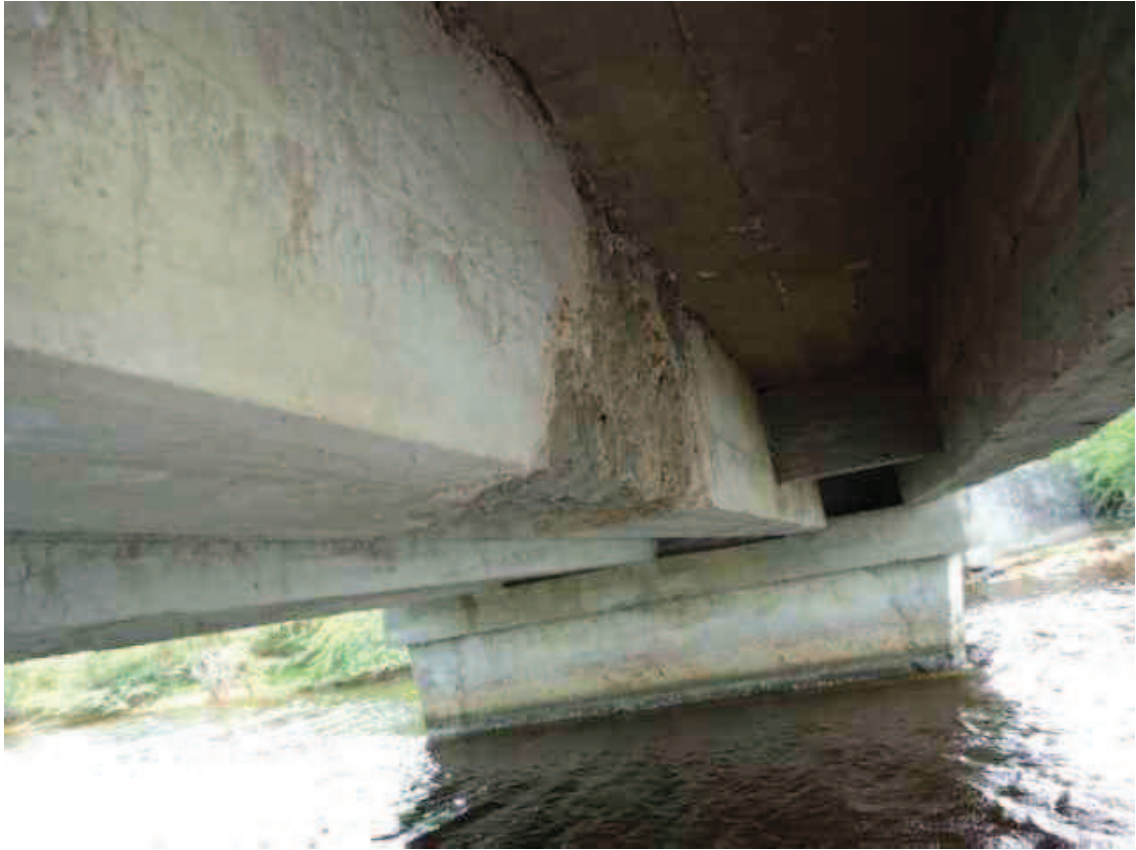
Componente.....: 11 Vigas/Largueros/Diafragmas

Calif./Mantenim....: 3 / -

Daño/Observaciones.: Hormiguo generalizado en toda las vigas. Acero expuesto en la parte inferior de la viga.
Fisuras por flexión:
v3: 4 fisuras; L=0,5m; esp=0,4mm; Luz 3
v4: 6 fisuras; L=0,4m; esp=0,3mm; Luz 2
v3: 6 fisuras; L=0,4; esp=0,3mm; Luz 2
Fisuras por cortante

Tipo de daño.....: Daño estr.(sobrecar./dis.insu)

Reparaciones.....: A Reparación de concreto

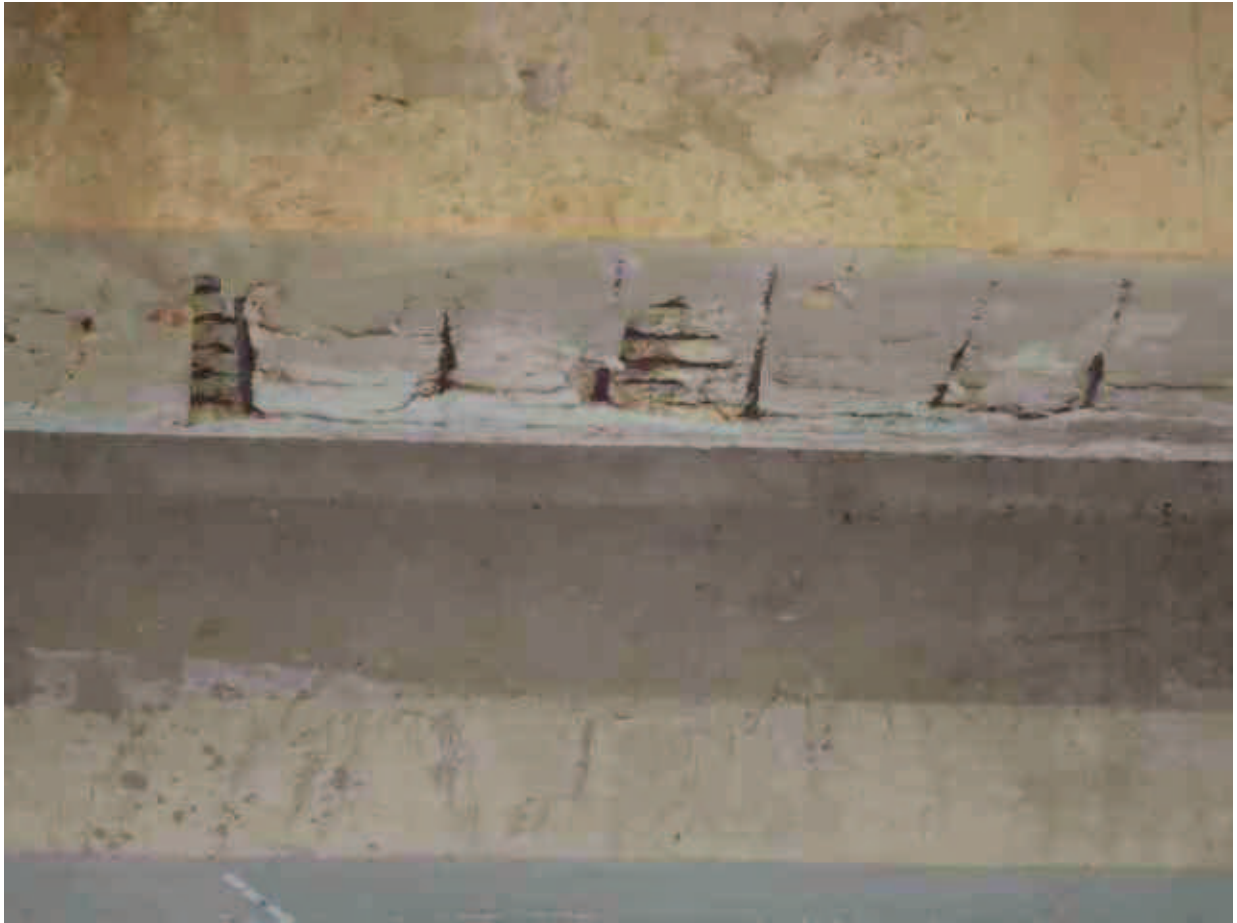
Componente.....: 11 Vigas/Largueros/Diafragmas

Calif./Mantenim....: 3 / -

Daño/Observaciones.: Hormiguo generalizado en toda las vigas. Acero expuesto en la parte inferior de la viga.
Fisuras por flexión:
v3: 4 fisuras; L=0,5m; esp=0,4mm; Luz 3
v4: 6 fisuras; L=0,4m; esp=0,3mm; Luz 2
v3: 6 fisuras; L=0,4; esp=0,3mm; Luz 2
Fisuras por cortante

Tipo de daño.....: Daño estr.(sobrecar./dis.insu)

Reparaciones.....: A Reparación de concreto

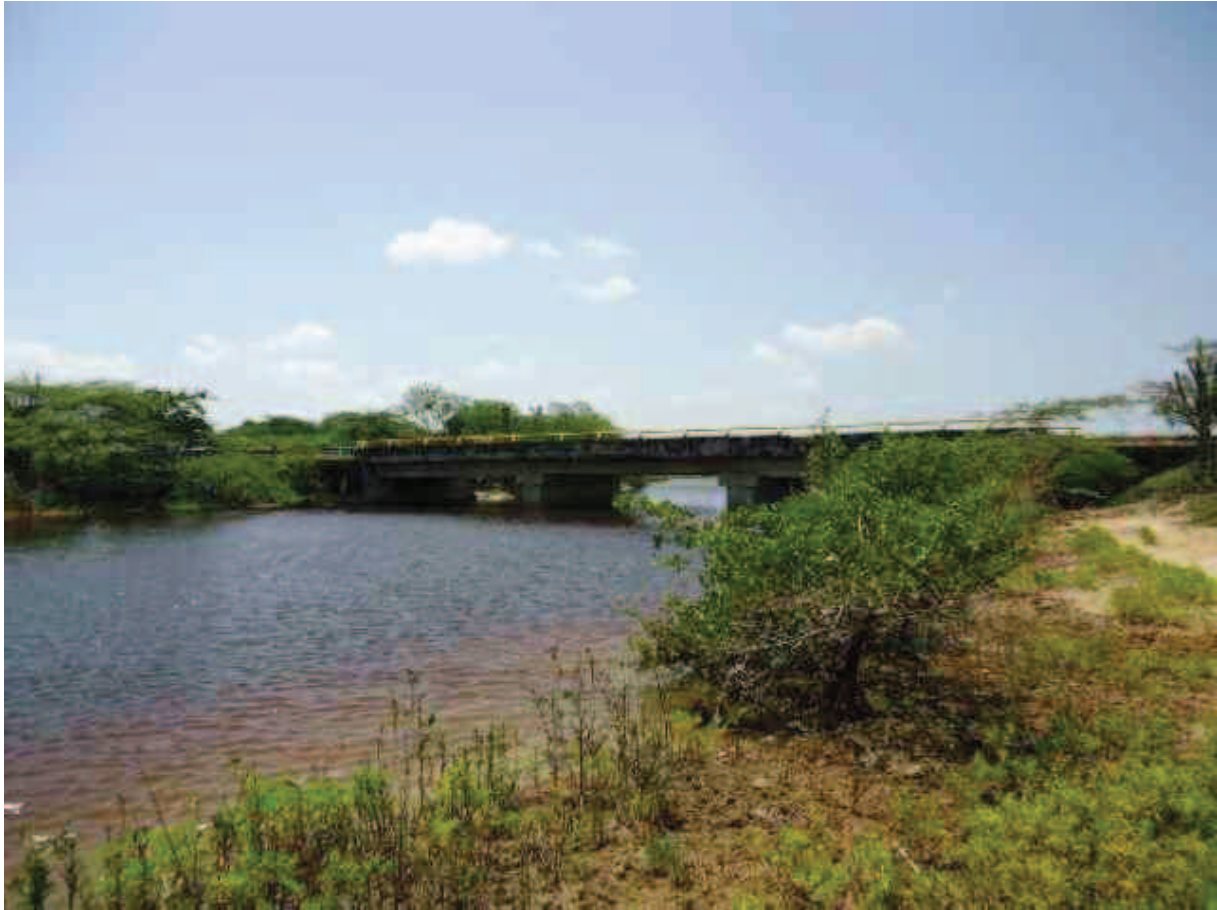
Componente.....: 17 Puente en general

Calif./Mantenim....: 3 / -

Daño/Observaciones.: Carbonatacion en un 48% del puente.
Se aprecian fisuras horizontales en las caras laterales de la viga, hacia la zona inferior, provenientes por avance en los frentes de carbonatación paralelos a las armaduras longitudinales, lo que indica que existe corrosión avanzada en el refuerzo.
