SDC/INV	SiPuCol	Fecha	Hoja
	Informe de inspección principal	30/08/12	1
13-9010-001.00 Rancheria			
Regional.....: 13 Guajira			
Ruta.....: Transversal del Caribe			
Carretera.....: Riohacha - Paraguachon			
Lado de la car...: 0			
Abscisa.....: 5+0186			
No del registro...: 950			
Año de construcción.....: 1956			
Año de la última reconstrucción.....: 1969			
Paso Superior/Inferior.....: S			
Dir. de abs. de la carretera principal.: E			
Requisitos de la inspección.....: 0 Nada			
Recolección de datos : Fecha.....: 2012.04.03			
: Iniciales.....: RDO			
Posición geográfica..:			
Latitud: 11 gra 30,658 min N Longitud: 72 gra 51,364 min O Altitud: 24 m			
Geometría: Número de luces.....: 5			
Longitud de la luz menor (m): 5,50			
Longitud de la luz mayor (m): 20,50			
Longitud total (m): 61,50			
Ancho del tablero..... (m): 9,45			
Ancho del separador..... (m): 0,00			
Ancho del andén izquierdo (m): 0,44			
Ancho del andén derecho.. (m): 0,44

13-9010-001.00 Rancheria

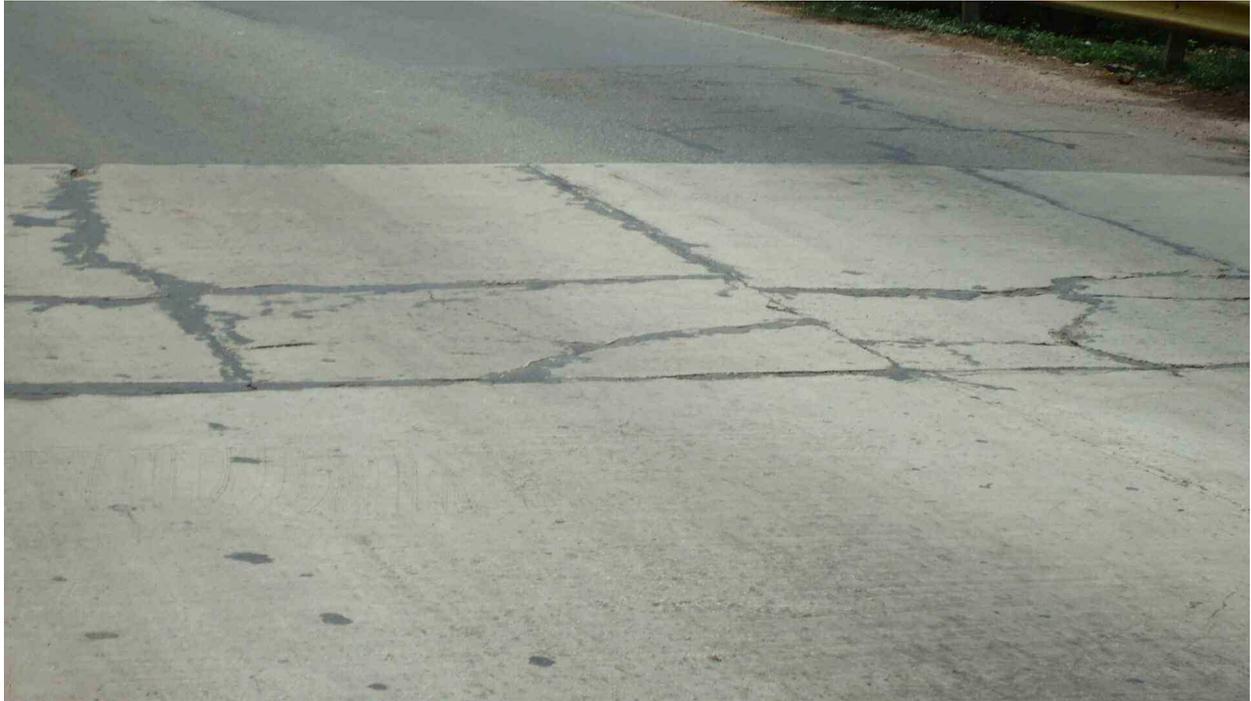
Componente.....: 1 Superficie del puente

Calif./Mantenim.....: 2 / +

Daño/Observaciones.: Fisuras transversales y longitudinales en la superficie del concreto, sobre todo en los accesos.

Tipo de daño.....: Otro

Reparaciones.....: B Cambio del pavimento de concreto

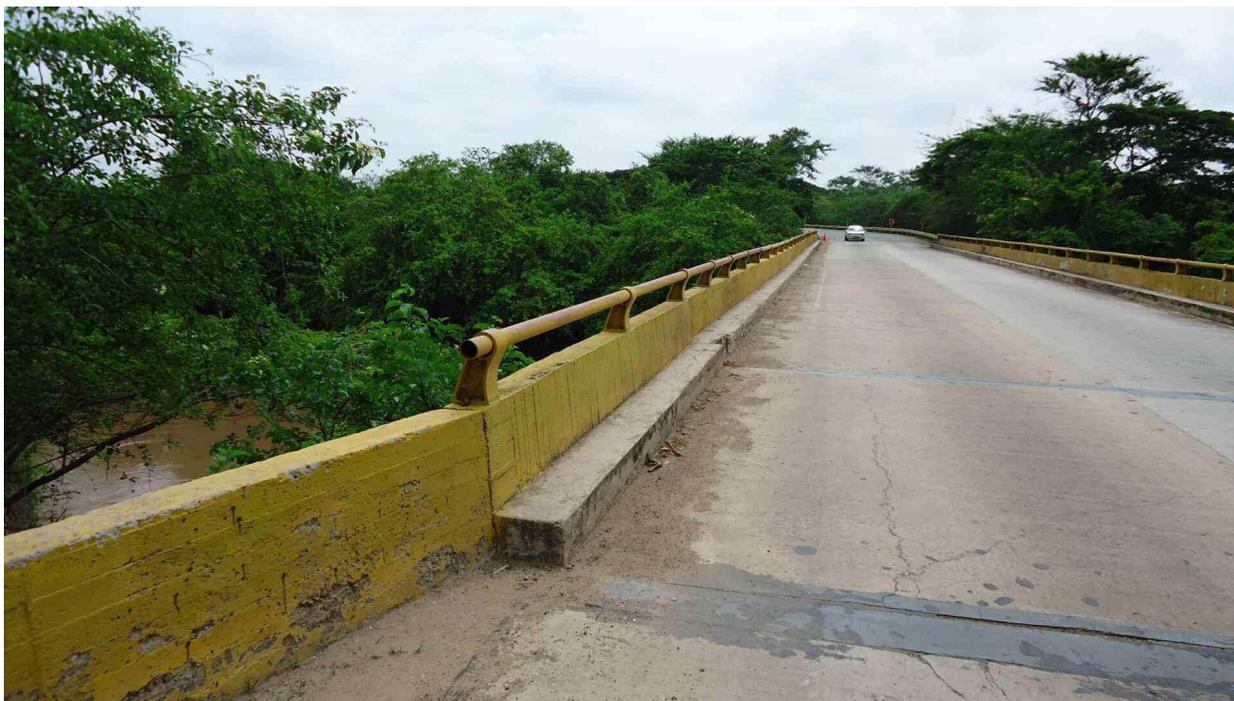
Componente.....: 1 Superficie del puente

Calif./Mantenim....: 2 / +

Daño/Observaciones.: Fisuras transversales y longitudinales en la superficie del concreto, sobre todo en los accesos.

Tipo de daño.....: Otro

Reparaciones.....: B Cambio del pavimento de concreto

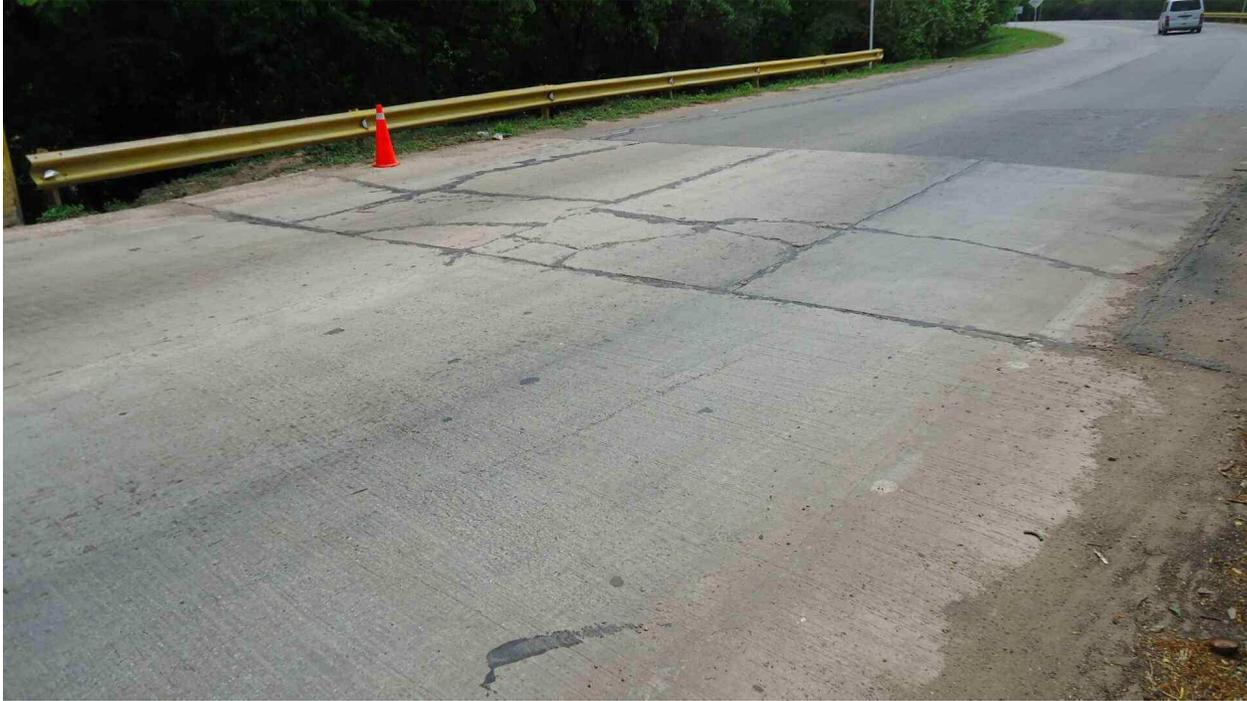
Componente.....: 2 Juntas de expansión

Calif./Mantenim.....: 3 / -

Daño/Observaciones.: Juntas presentan fracturas en el estribo1.
Reemplazarlas.

Tipo de daño.....: Otro

Reparaciones.....: B Cambio de junta de acero

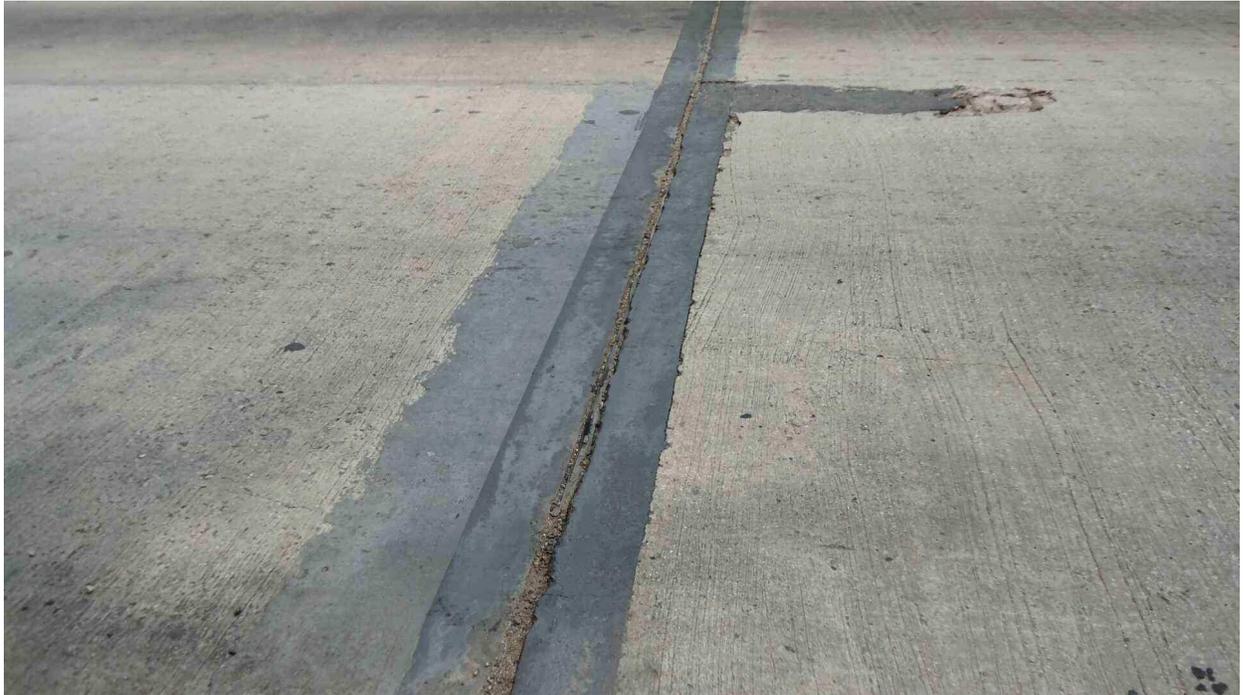
Componente.....: 2 Juntas de expansión

Calif./Mantenim....: 3 / -

Daño/Observaciones.: Juntas presentan fracturas en el estribo1.
Reemplazarlas.

Tipo de daño.....: Otro

Reparaciones.....: B Cambio de junta de acero

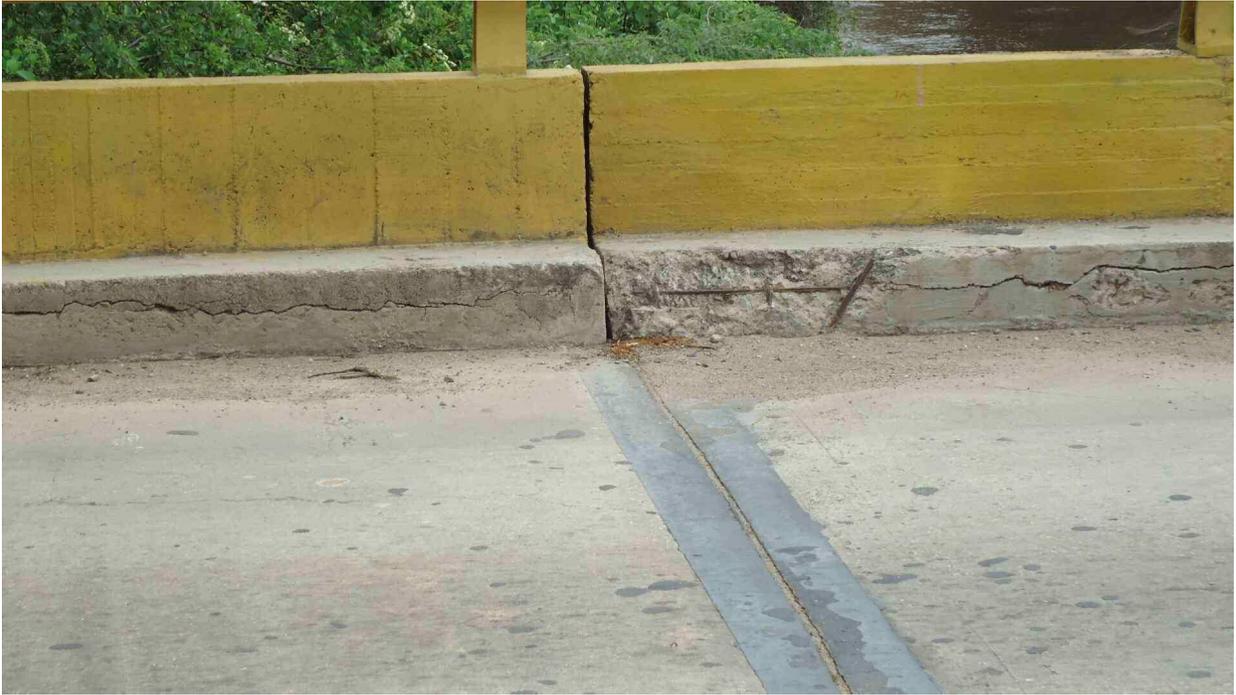
Componente.....: 3 Andenes/Bordillos

Calif./Mantenim....: 2 / -

Daño/Observaciones.: Desprendimiento del bordillo.

Tipo de daño.....: Daño en concreto / corr. ref.

Reparaciones.....: B Reparación de concreto

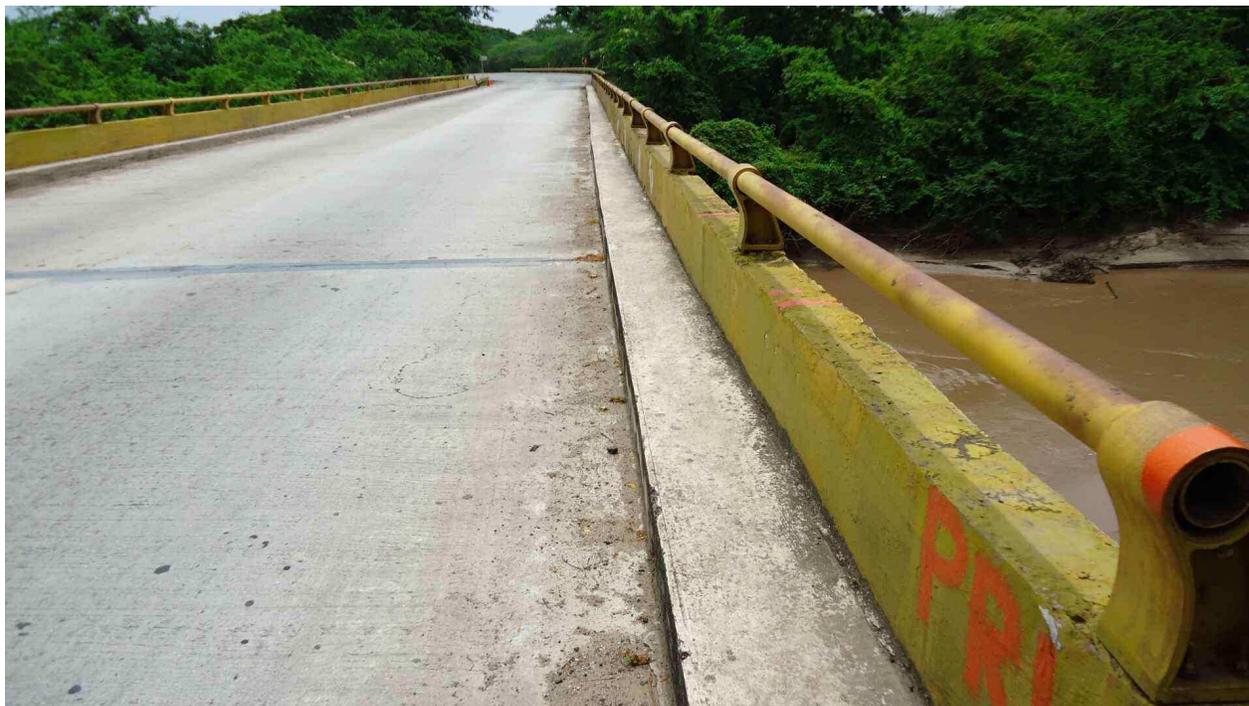
Componente.....: 4 Barandas

Calif./Mantenim....: 2 / +

Daño/Observaciones.: Acero expuesto. Desprendimiento del concreto.

Tipo de daño.....: Daño en concreto / corr. ref.

Reparaciones.....: A Reparación de barandas de concreto

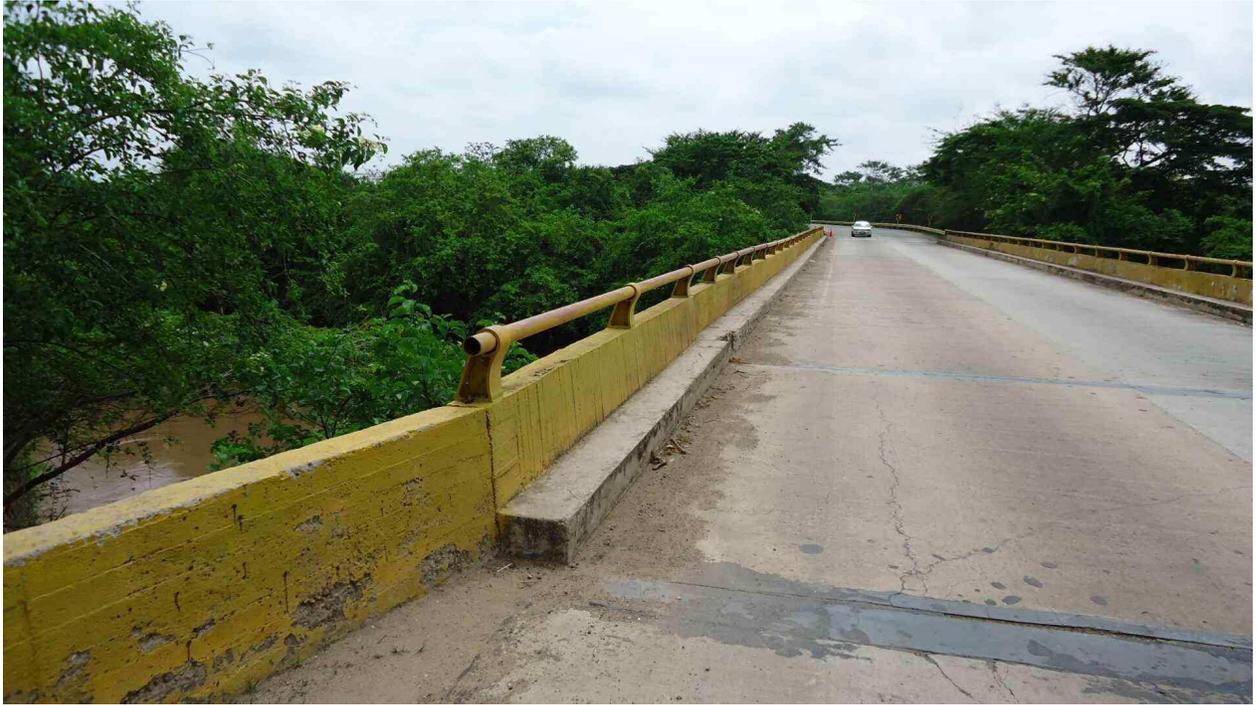
Componente.....: 4 Barandas

Calif./Mantenim....: 2 / +

Daño/Observaciones.: Acero expuesto. Desprendimiento del concreto.

Tipo de daño.....: Daño en concreto / corr. ref.

Reparaciones.....: A Reparación de barandas de concreto

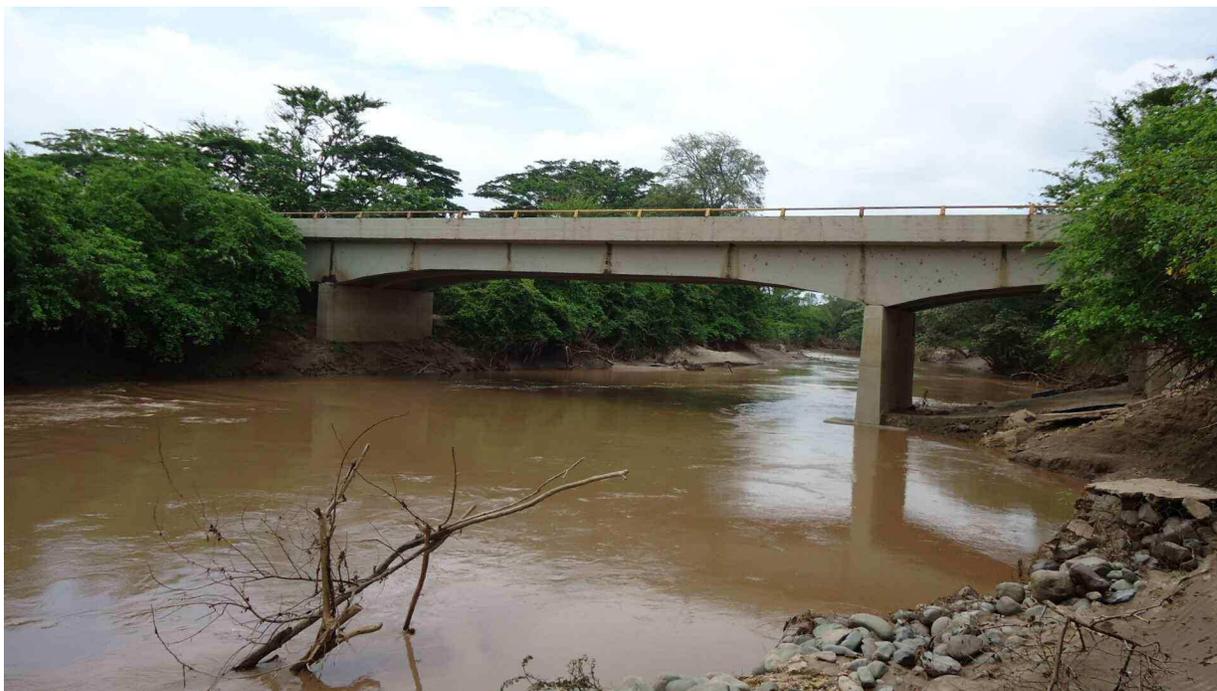
8 Pilas A:Reparación de concreto - Desprendimiento del concreto. Acero expuesto en la pila #1. Daño en concreto / corr. ref.	2	+		A				2
9 Apoyos	0	-						1

Componente.....: 8 Pilas
 Calif./Mantenim....: 2 / +
 Daño/Observaciones.: Desprendimiento del concreto.
 Acero expuesto en la pila #1.
 Tipo de daño.....: Daño en concreto / corr. ref.
 Reparaciones.....: A Reparación de concreto

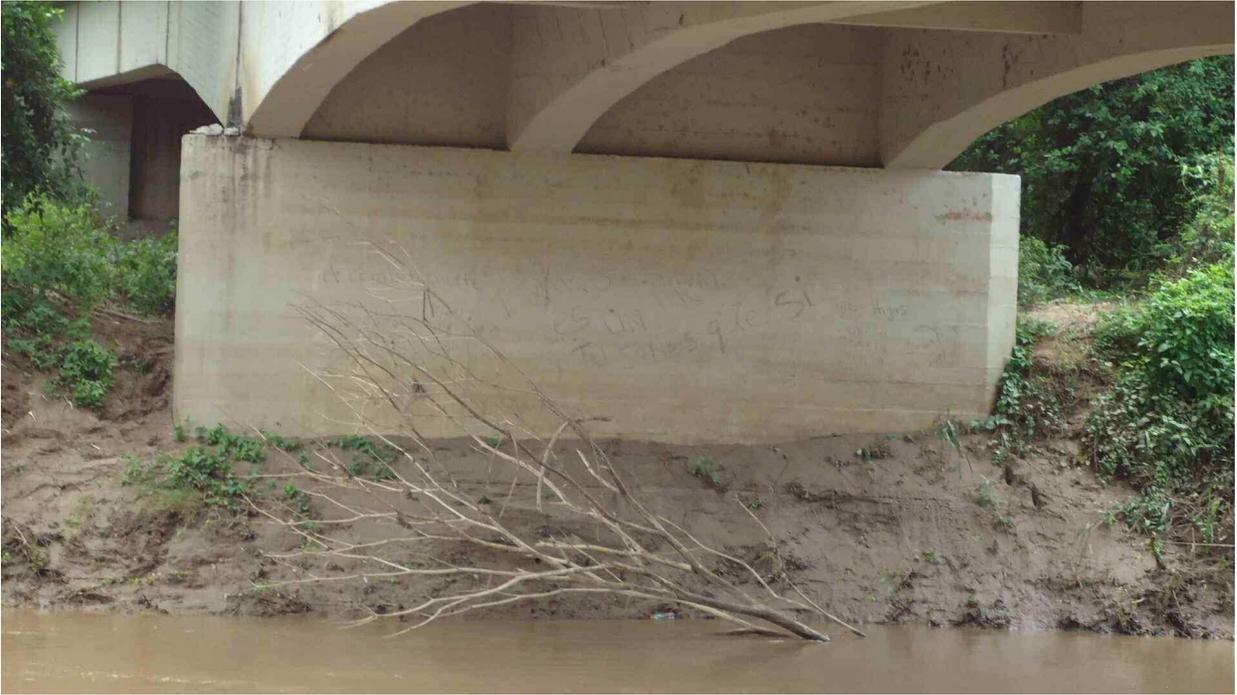
Componente.....: 8 Pilas

Calif./Mantenim....: 2 / +

Daño/Observaciones.: Desprendimiento del concreto.
Acero expuesto en la pila #1.

Tipo de daño.....: Daño en concreto / corr. ref.

Reparaciones.....: A Reparación de concreto

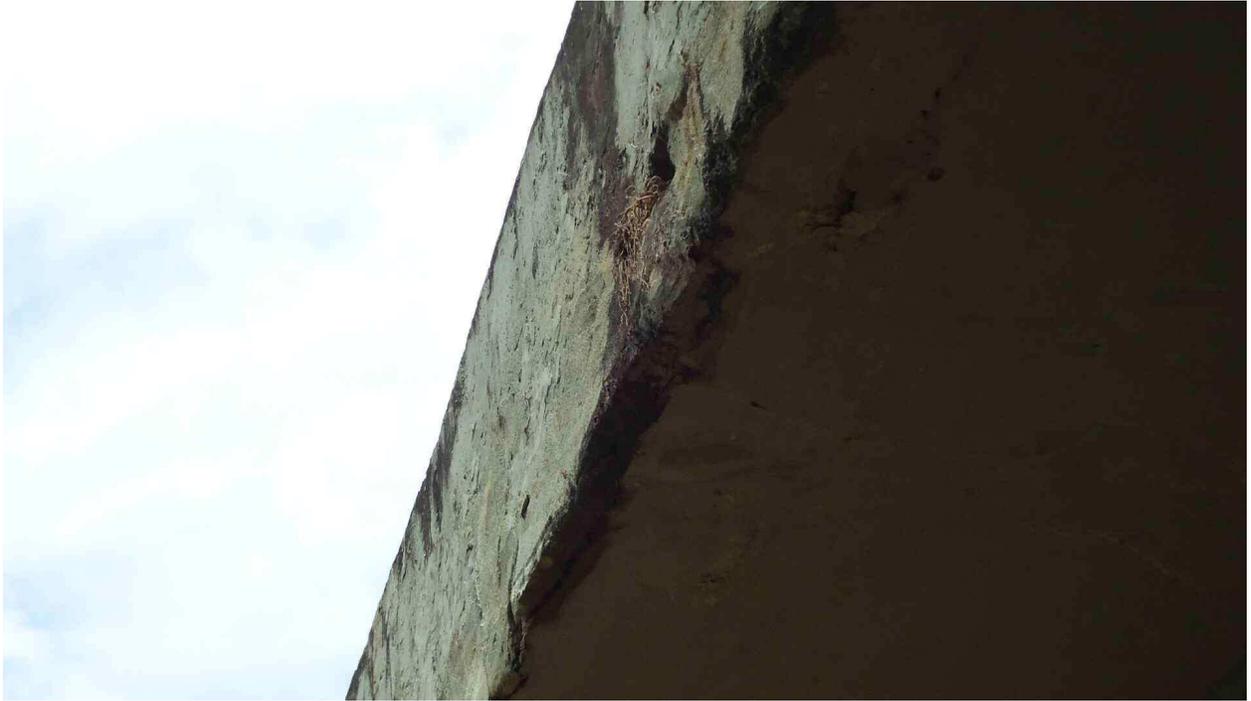
Componente.....: 10 Losa

Calif./Mantenim....: 2 / -

Daño/Observaciones.: Reposición del sistema de drenaje. Grieta en el voladizo derecho. Bordillo.
Pequeñas fisuras en el voladizo derecho (15 fisuras, esp=0,6mm)
No presenta drenaje en el voladizo derecho.

Tipo de daño.....: Infiltración

Reparaciones.....: E Reparación de drenes
D Inyección de grietas con epoxy/resina

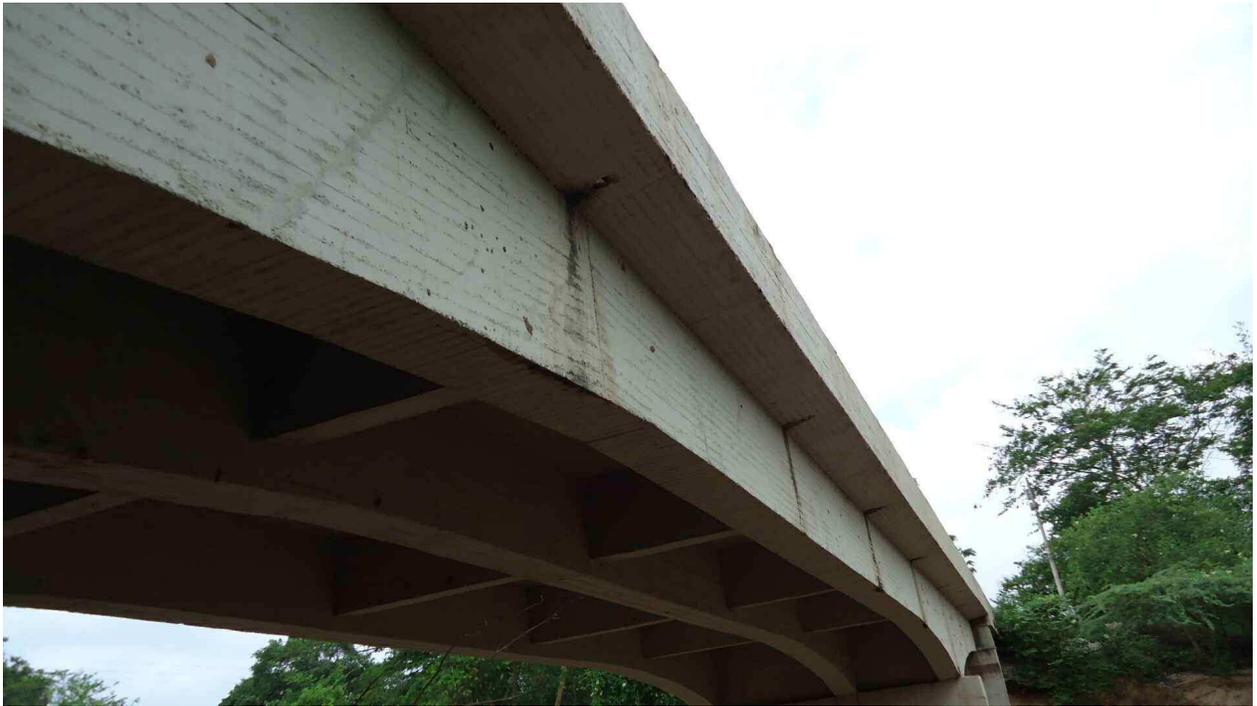
Componente.....:	10	Losa
Calif./Mantenim.....:	2	/ -
Daño/Observaciones.:	Reposición del sistema de drenaje. Grieta en el voladizo derecho. Bordillo. Pequeñas fisuras en el voladizo derecho (15 fisuras, esp=0,6mm) No presenta drenaje en el voladizo derecho.	
Tipo de daño.....:	Infiltración	
Reparaciones.....:	E Reparación de drenes D Inyección de grietas con epoxy/resina

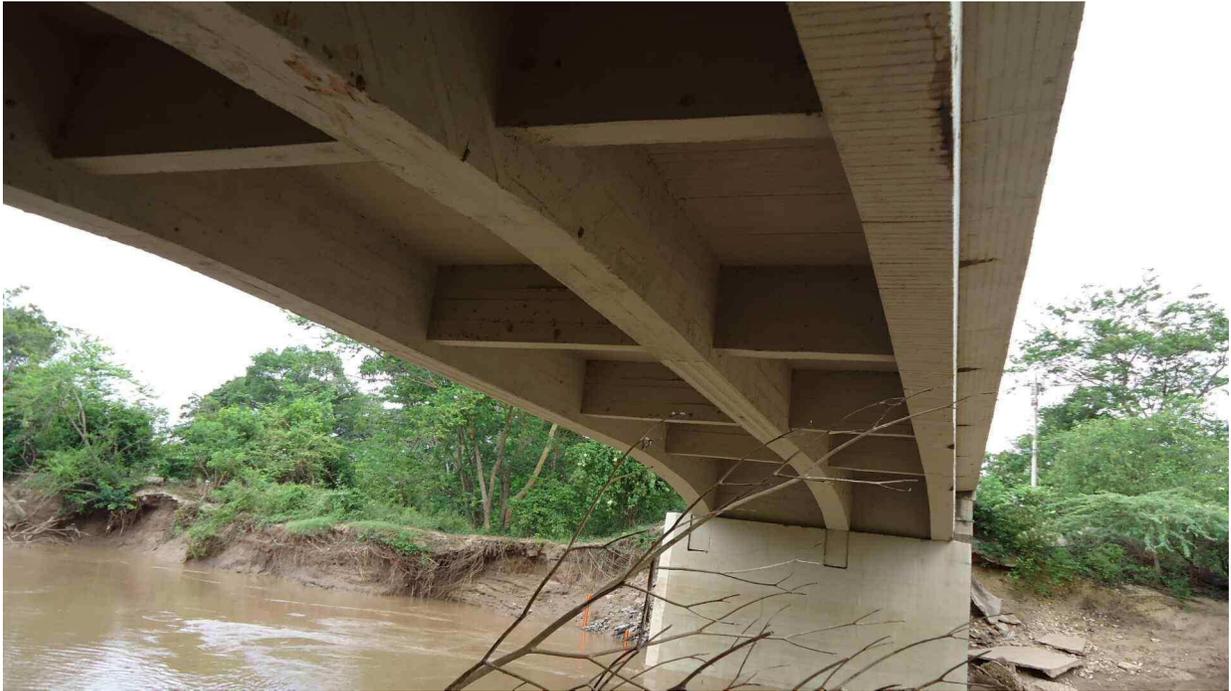
Componente.....: 11 Vigas/Largueros/Diafragmas
 Calif./Mantenim....: 1 / -
 Daño/Observaciones.: Desprendimiento del concreto en estribo 4 viga 1.
 Tipo de daño.....: Daño en concreto / corr. ref.
 Reparaciones.....: A Reparación de concreto

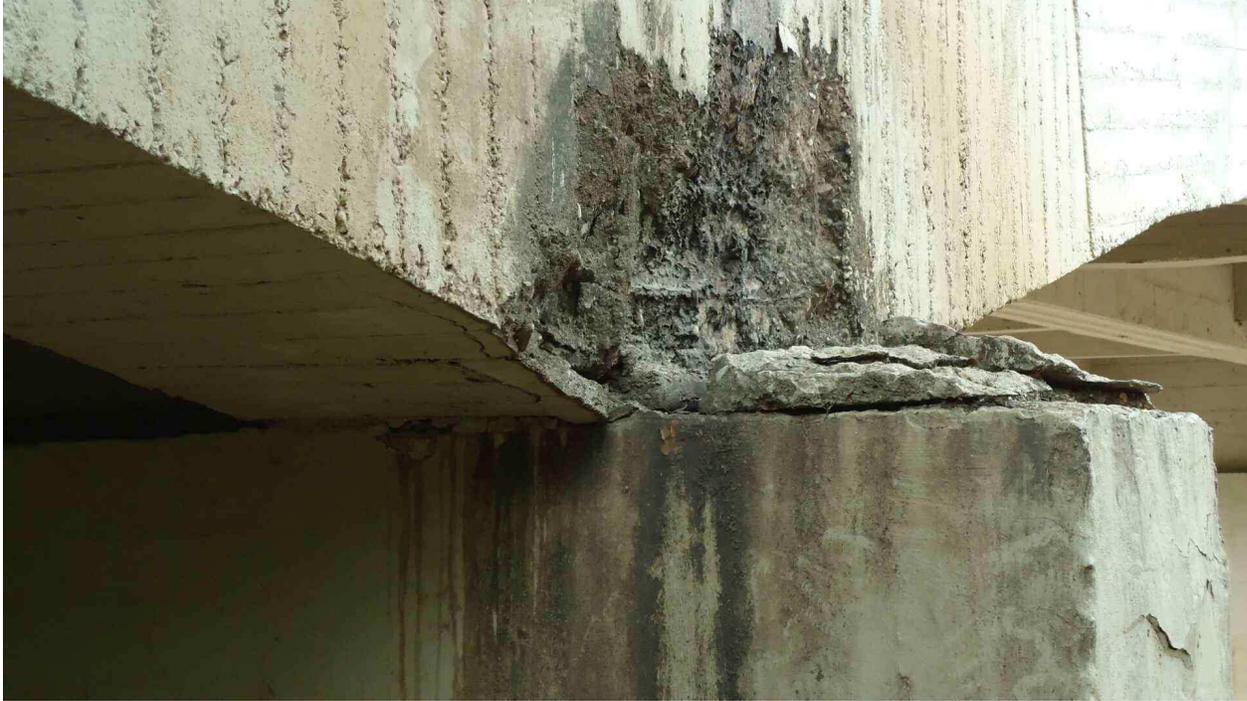
Componente.....: 11 Vigas/Largueros/Diafragmas

Calif./Mantenim....: 1 / -

Daño/Observaciones.: Desprendimiento del concreto en estribo 4 viga 1.

Tipo de daño.....: Daño en concreto / corr. ref.

Reparaciones.....: A Reparación de concreto

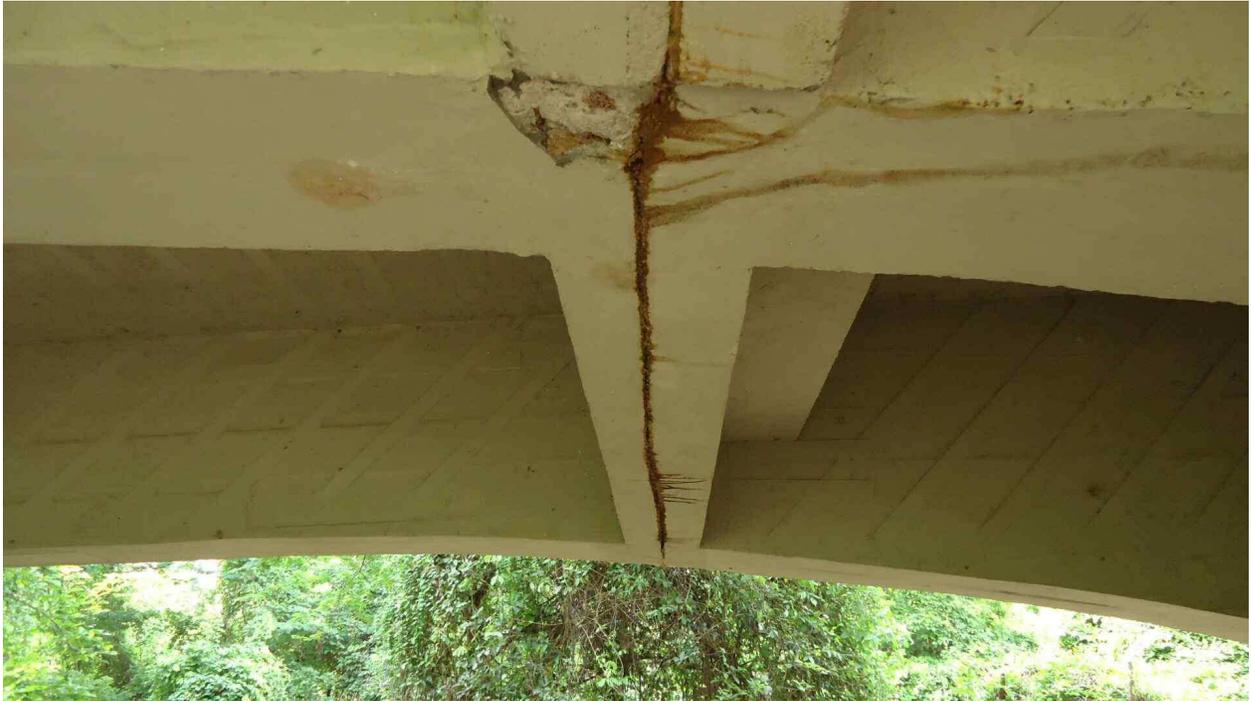
Componente.....: 11 Vigas/Largueros/Diafragmas

Calif./Mantenim....: 1 / -

Daño/Observaciones.: Desprendimiento del concreto en estribo 4 viga 1.

Tipo de daño.....: Daño en concreto / corr. ref.

Reparaciones.....: A Reparación de concreto

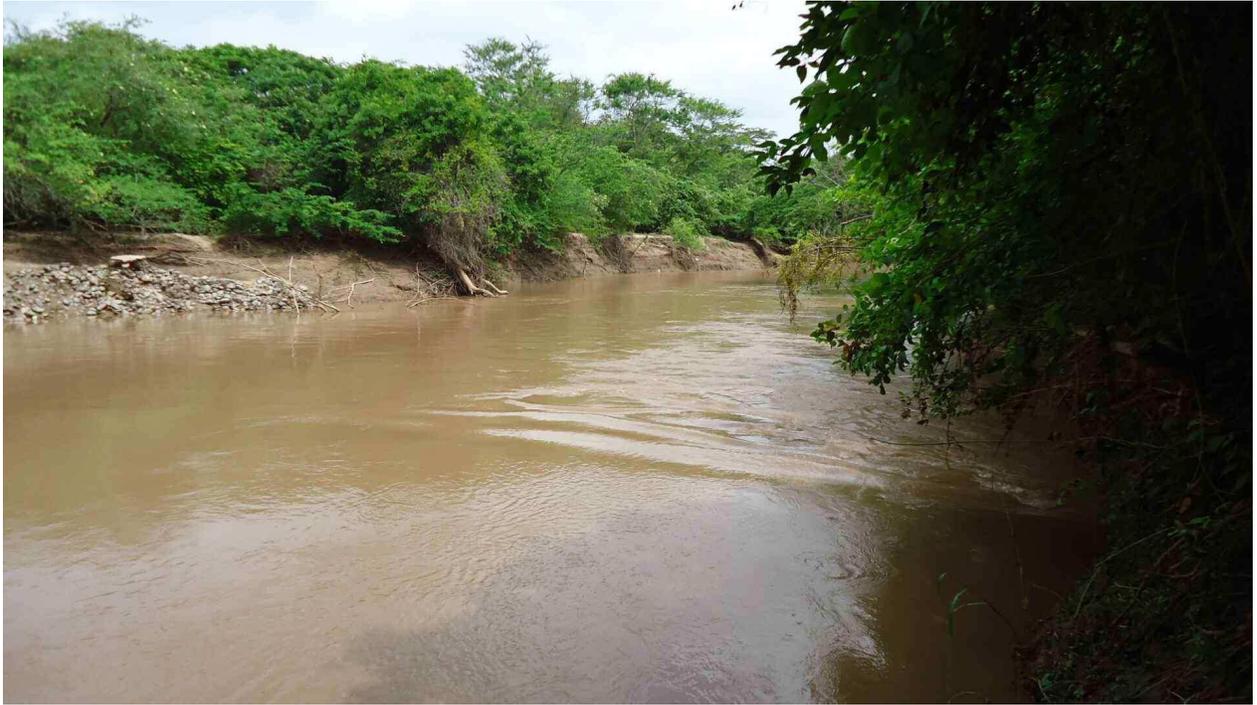
Componente.....: 15 Cauce

Calif./Mantenim.....: 2 / +

Daño/Observaciones.: Erosion en la margen izquierda del rio aguas arriba.

Tipo de daño.....: Erosión / socavación

Reparaciones.....: D Gaviones

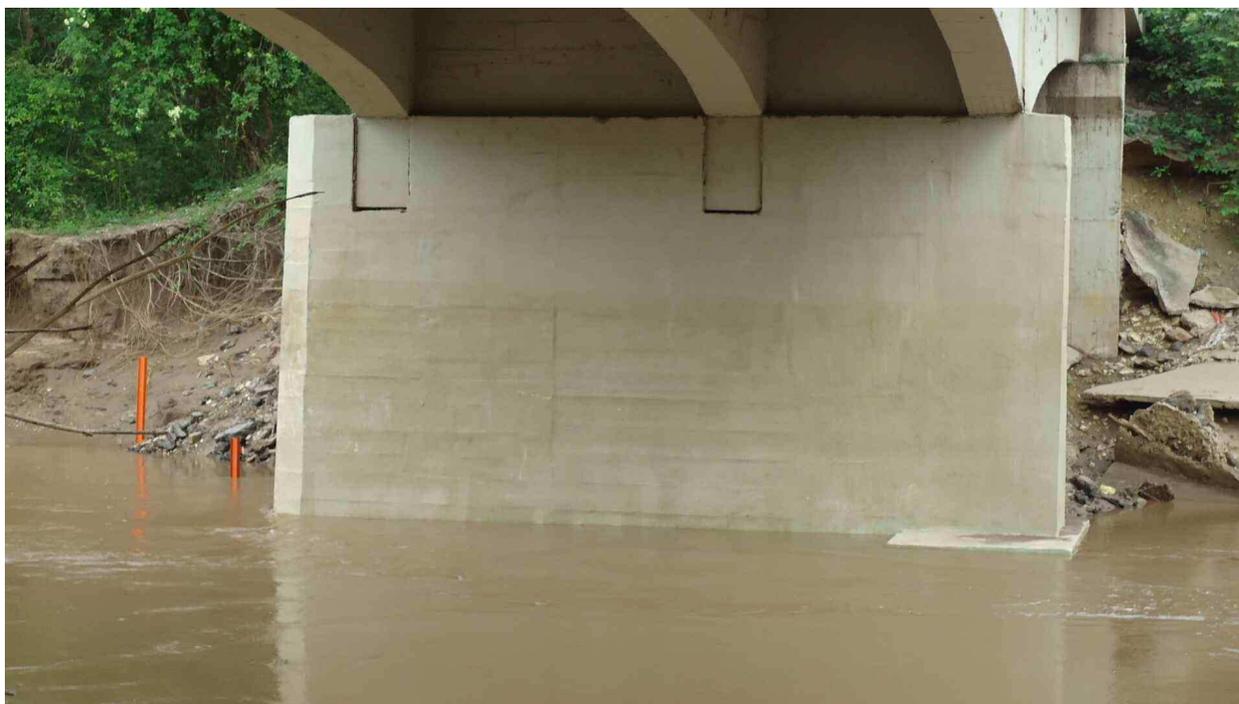
Componente.....: 15 Cauce

Calif./Mantenim.....: 2 / +

Daño/Observaciones.: Erosion en la margen izquierda del rio aguas arriba.

Tipo de daño.....: Erosión / socavación

Reparaciones.....: D Gaviones

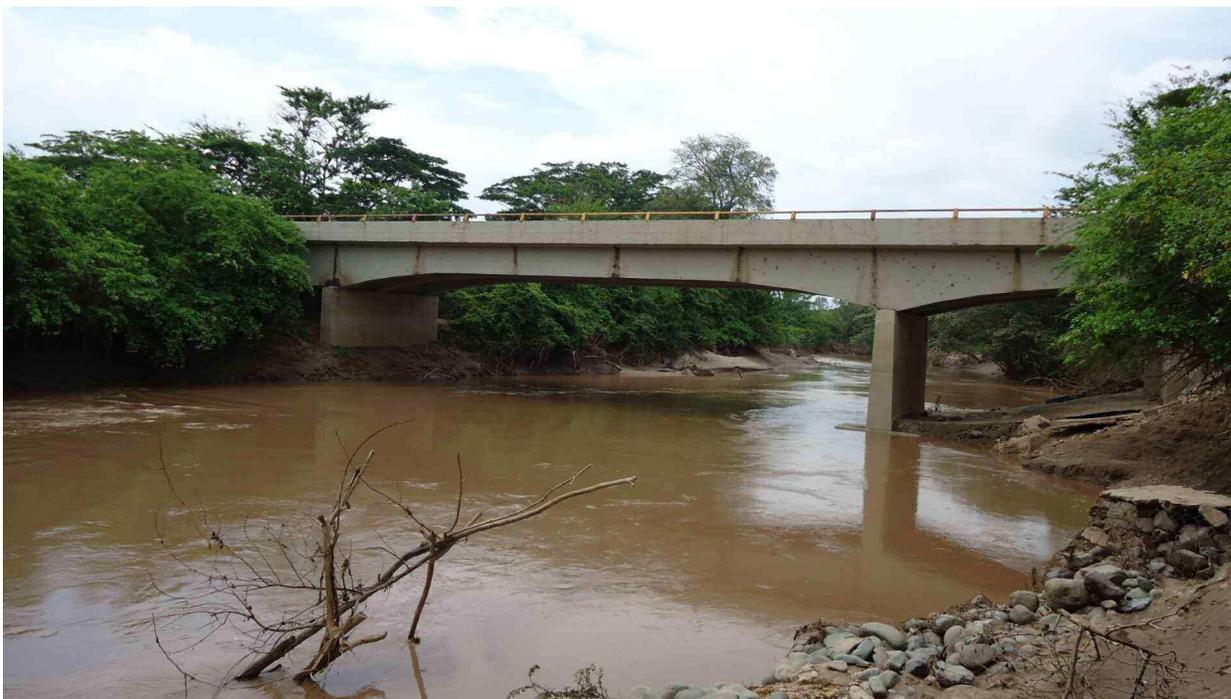
Componente.....: 17 Puente en general

Calif./Mantenim.....: 2 / -

Daño/Observaciones.: El puente fue ampliado (Se construyó una viga - VL3)
