SDC/INV	SiPuCol	Fecha	Hoja
	Informe de inspección principal	30/08/12	1
13-9010-002.00 Ushuru			
Regional.....: 13 Guajira			
Ruta.....: Transversal del Caribe			
Carretera.....: Riohacha - Paraguachon			
Lado de la car...: 0			
Abscisa.....: 41+0553			
No del registro...: 951			
Año de construcción.....: 1969			
Año de la última reconstrucción.....:			
Paso Superior/Inferior.....: S			
Dir. de abs. de la carretera principal.: E			
Requisitos de la inspección.....: 0 Nada			
Recolección de datos : Fecha.....: 2012.05.03			
: Iniciales.....: RDO			
Posición geográfica..:			
Latitud: 11 gra 26,638 min N Longitud: 72 gra 32,34 min O Altitud: 62 m			
Geometría: Número de luces.....: 1			
Longitud de la luz menor (m): 27,40			
Longitud de la luz mayor (m): 27,40			
Longitud total (m): 27,40			
Ancho del tablero..... (m): 9,10			
Ancho del separador..... (m): 0,00			
Ancho del andén izquierdo (m): 0,00			
Ancho del andén derecho.. (m): 0,00

SDC/INV	SiPuCol	Fecha	Hoja
	Informe de inspección principal	31/07/12	2
13-9010-002.00 Ushuru			
Subestructura:			
Estribos.: Tipo.....:	11	Con aletas separados	
Material.....:	21	Concreto reforzado	
Tipo de cimentación.....:	10	Cimentación superficial

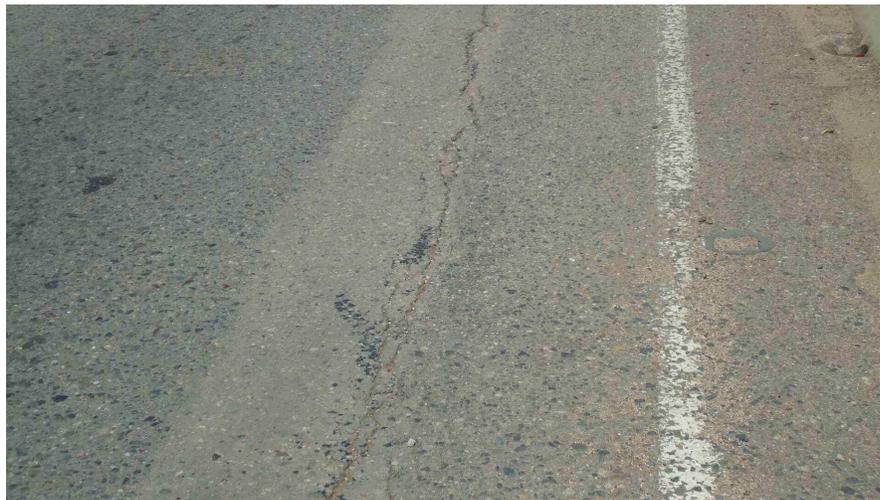
Componente.....: 1 Superficie del puente

Daño/Observaciones.: Sello de fisuras longitudinales coincide con la junta de dilatación por ampliación.

Reparaciones.....: C Tratamiento superficial (sello)

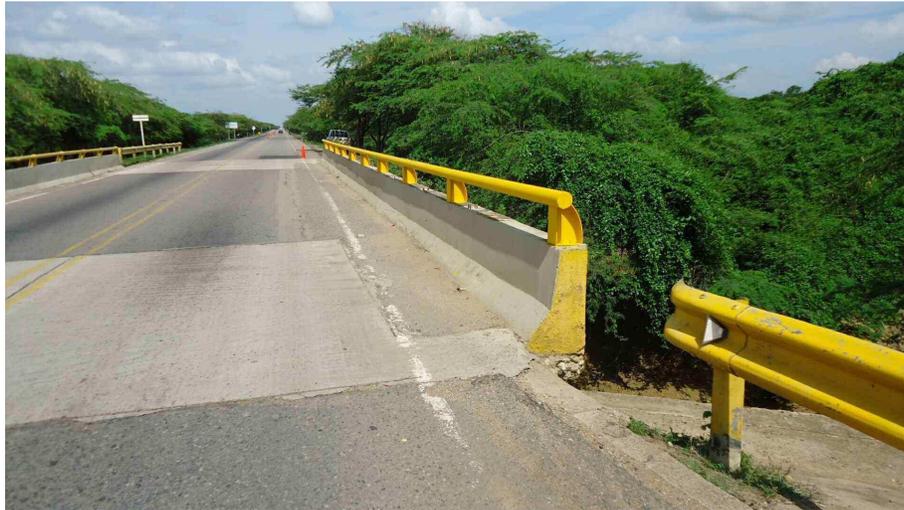
Componente.....: 2 Juntas de expansión

Daño/Observaciones.: Colocar juntas de expansion segun especificaciones.

Reparaciones.....: B Cambio de junta de acero

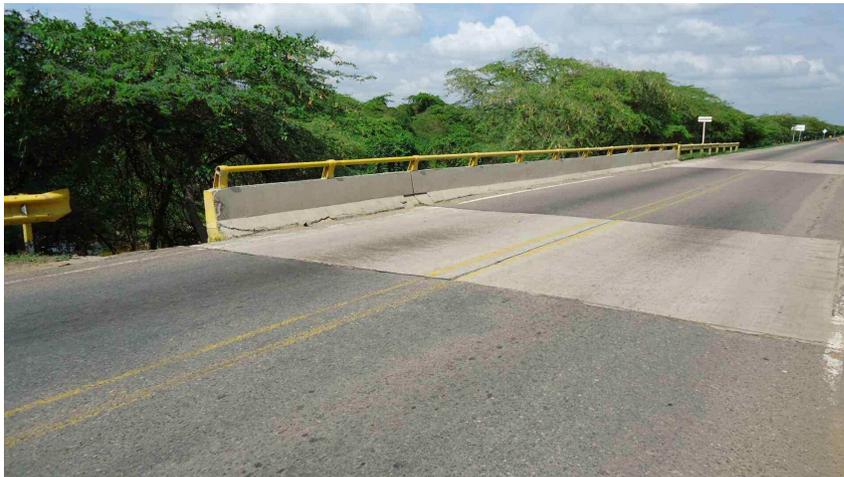
Componente.....: 2 Juntas de expansión

Daño/Observaciones.: Colocar juntas de expansion segun especificaciones.

Reparaciones.....: B Cambio de junta de acero

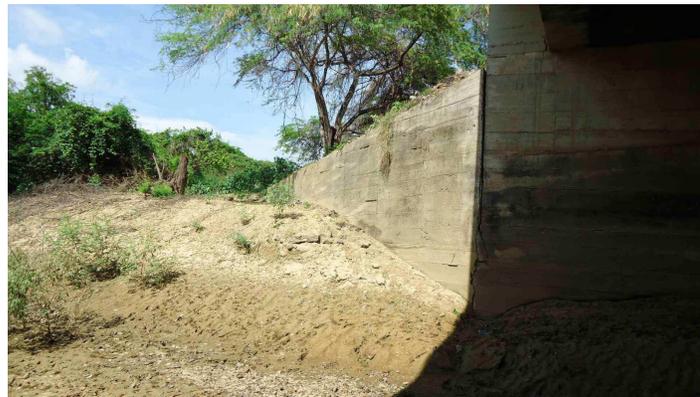
Componente.....: 7 Estribos

Daño/Observaciones.: Acero expuesto, hormigqueo, pequeños
desprendimientos de concreto.

Reparaciones.....: A Reparación de concreto

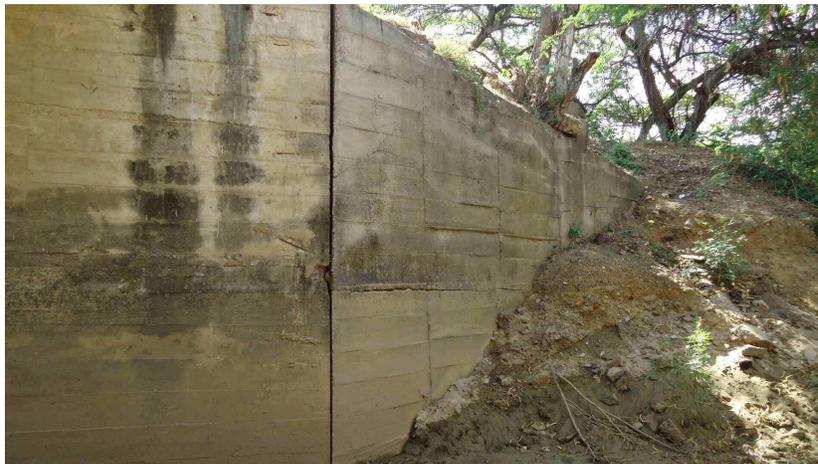
Componente.....: 7 Estribos

Daño/Observaciones.: Acero expuesto, hormigqueo, pequeños
desprendimientos de concreto.

Reparaciones.....: A Reparación de concreto

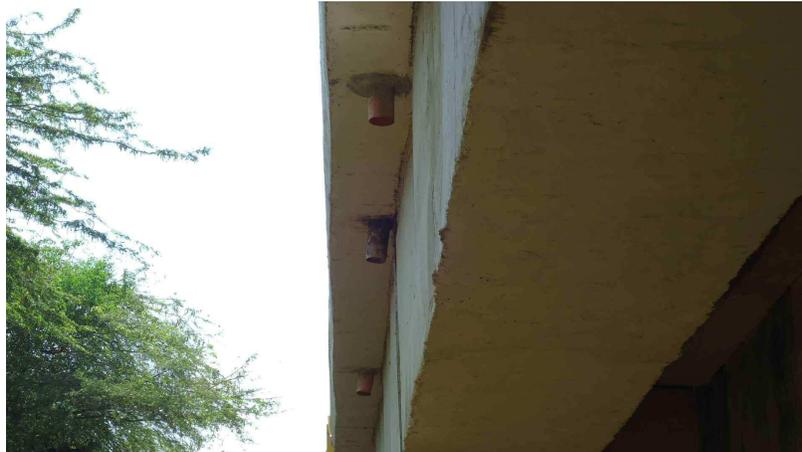
Componente.....: 10 Losa

Daño/Observaciones.: Infiltracion en las juntas de construccion. Resanar.

Reparaciones.....: D Inyección de grietas con epoxy/resina

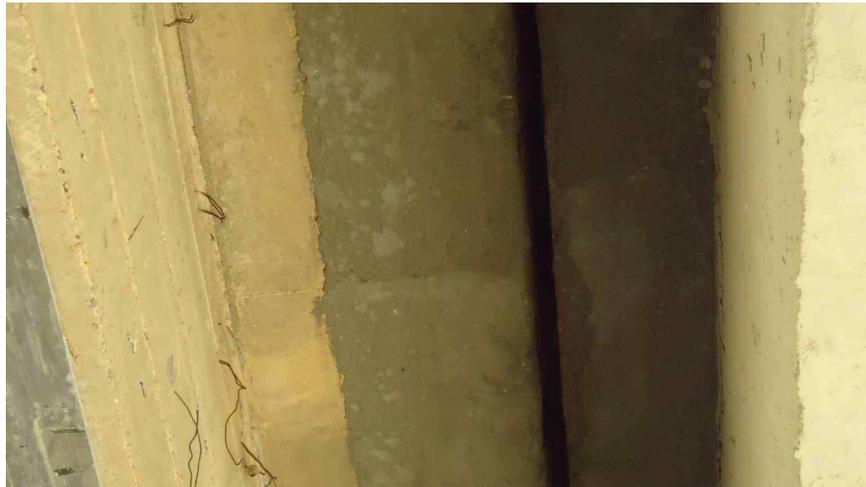
Componente.....: 11 Vigas/Largueros/Diafragmas

Daño/Observaciones.: Fisuras por flexion.
V1: esp=0,04;L=1m(5 fisuras)
V2: esp=0,05;L=1m(7 fisuras)
R1: V2 y V3->4 fisuras;L=0,7m;esp=0,6mm
R2: V1 y V2->1 fisura;L=0,6m;esp=0,6mm

Reparaciones.....: D Inyección de grietas

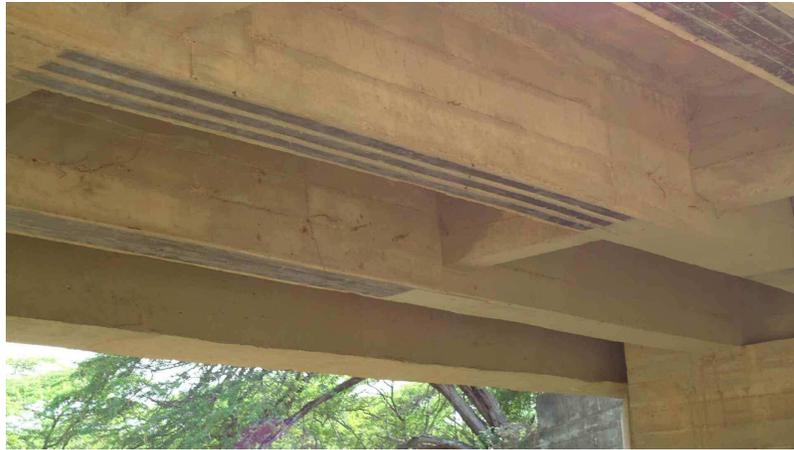
Componente.....: 11 Vigas/Largueros/Diafragmas

Daño/Observaciones.: Fisuras por flexion.
V1: esp=0,04;L=1m(5 fisuras)
V2: esp=0,05;L=1m(7 fisuras)
R1: V2 y V3->4 fisuras;L=0,7m;esp=0,6mm
R2: V1 y V2->1 fisura;L=0,6m;esp=0,6mm

Reparaciones.....: D Inyección de grietas

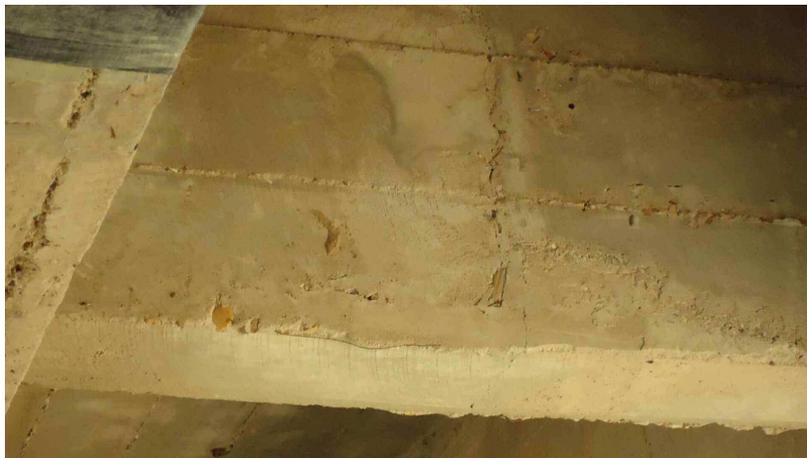
Componente.....: 11 Vigas/Largueros/Diafragmas

Daño/Observaciones.: Fisuras por flexion.
V1: esp=0,04;L=1m(5 fisuras)
V2: esp=0,05;L=1m(7 fisuras)
R1: V2 y V3->4 fisuras;L=0,7m;esp=0,6mm
R2: V1 y V2->1 fisura;L=0,6m;esp=0,6mm

Reparaciones.....: D Inyección de grietas

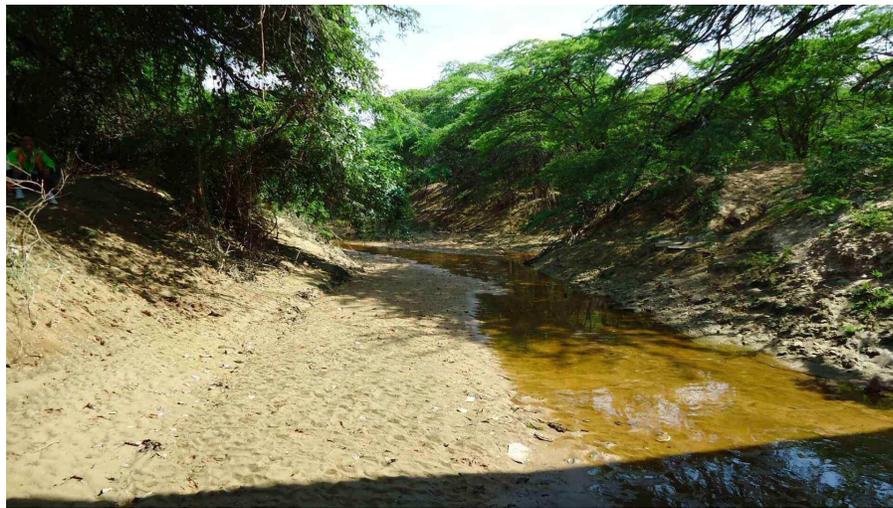
Componente.....: 17 Puente en general

Daño/Observaciones.: Hacer seguimiento a las fisuras.
El puente fue ampliado mediante una viga (VL4); en la zona del puente original, las vigas VL1, VL2 y VL3 posteriormente fueron reforzadas mediante cintas de fibra de carbono en la cara inferior de la zona central.
