SDC/INV	SiPuCol	Fecha	Hoja
	Informe de inspección principal	30/08/12	1
13-9010-003.00 Yuna			
Regional.....: 13 Guajira			
Ruta.....: Transversal del Caribe			
Carretera.....: Riohacha - Paraguachon			
Lado de la car...: 0			
Abscisa.....: 53+0527			
No del registro...: 952			
Año de construcción.....: 1969			
Año de la última reconstrucción.....:			
Paso Superior/Inferior.....: S			
Dir. de abs. de la carretera principal.: E			
Requisitos de la inspección.....: 0 Nada			
Recolección de datos : Fecha.....: 2012.05.08			
: Iniciales.....: RDO			
Posición geográfica..:			
Latitud: 11 gra 25,417 min N      Longitud: 72 gra 25,938 min O      Altitud: 68 m			
Geometría: Número de luces.....: 3			
Longitud de la luz menor (m): 11,10			
Longitud de la luz mayor (m): 20,80			
Longitud total ..... (m): 43,00			
Ancho del tablero..... (m): 9,45			
Ancho del separador..... (m): 0,00			
Ancho del andén izquierdo (m): 0,45

13-9010-003.00 Yuna

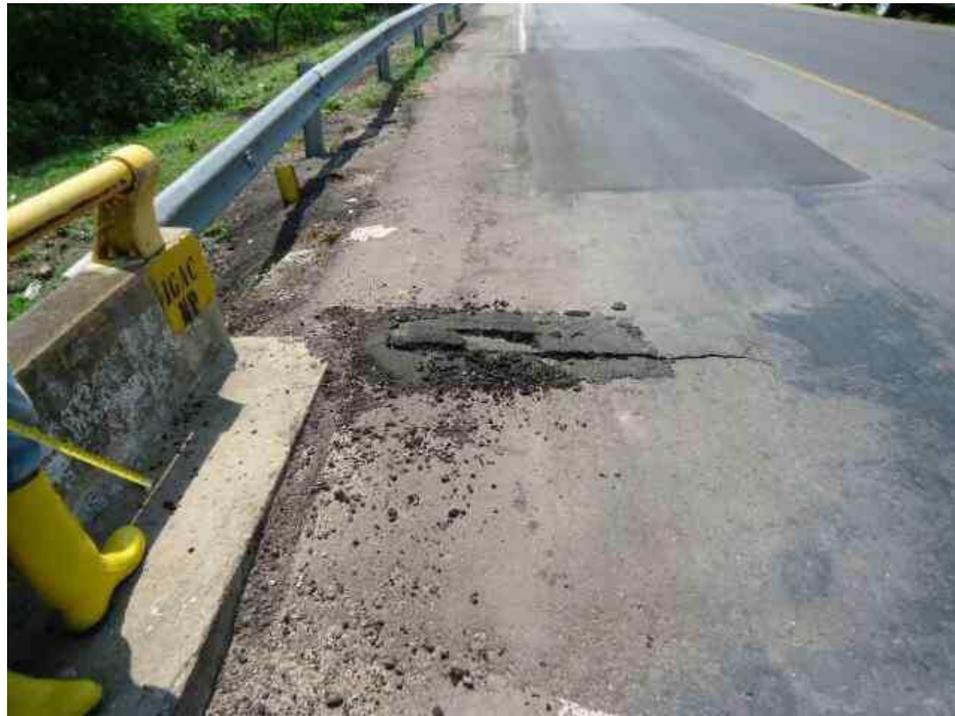
Componente.....: 1 Superficie del puente  
Calif./Mantenim....: 2 / -  
Daño/Observaciones.: Fisuras longitudinales y asentamiento. (Coincide con la junta longitudinal por ampliación) Hacer reparcho.  
Tipo de daño.....: Otro  
Reparaciones.....: D Reparación de pavimento de asfalto

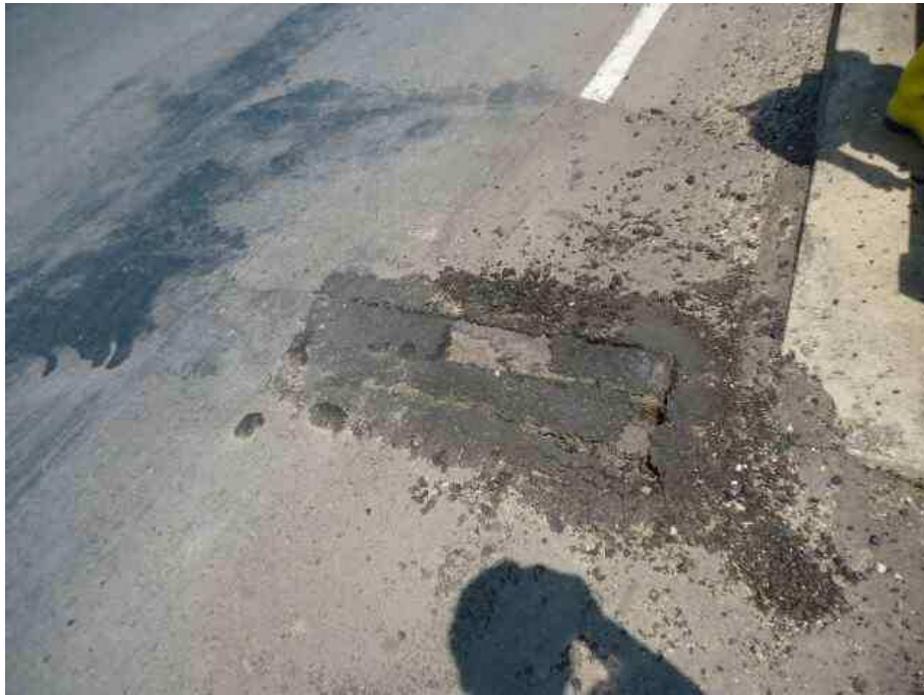
Componente.....: 1 Superficie del puente  
Calif./Mantenim....: 2 / -  
Daño/Observaciones.: Fisuras longitudinales y asentamiento. (Coincide con la junta longitudinal por ampliación) Hacer reparcho.  
Tipo de daño.....: Otro  
Reparaciones.....: D Reparación de pavimento de asfalto

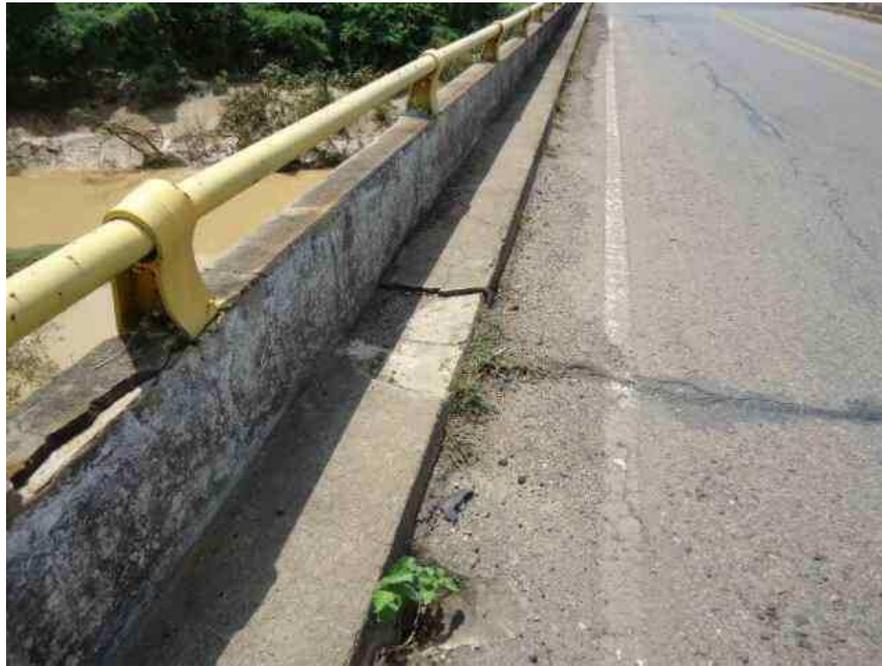
Componente.....: 3 Andenes/Bordillos

Calif./Mantenim.....: 2 / -

Daño/Observaciones.: Desprendimiento del concreto del piso del andén.

Tipo de daño.....: Otro

Reparaciones.....: B Reparación de concreto

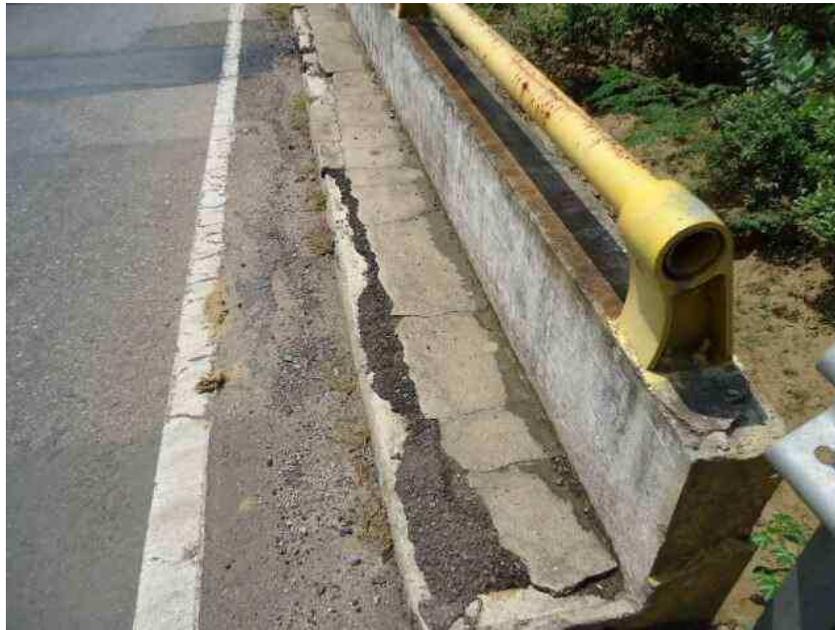
Componente.....: 3 Andenes/Bordillos

Calif./Mantenim.....: 2 / -

Daño/Observaciones.: Desprendimiento del concreto del piso del andén.

Tipo de daño.....: Otro

Reparaciones.....: B Reparación de concreto

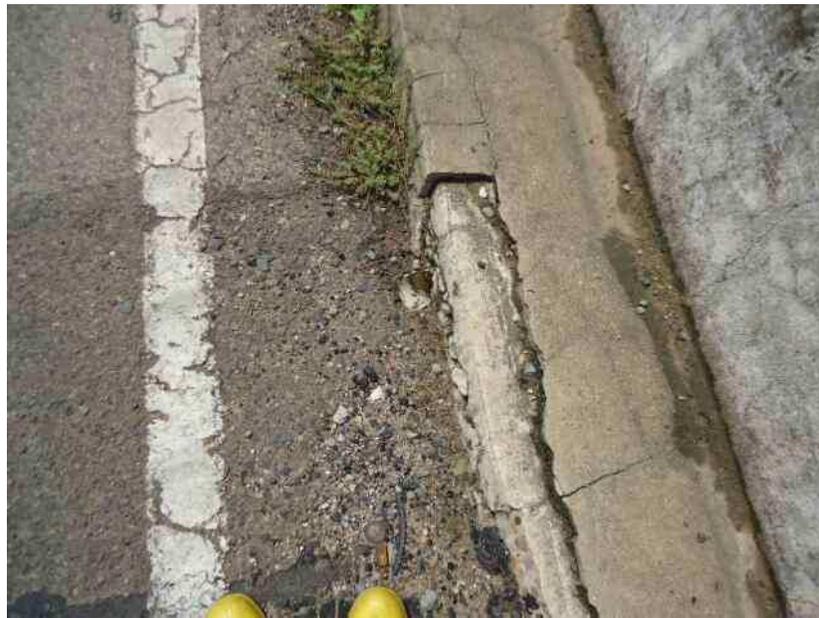
Componente.....: 3 Andenes/Bordillos

Calif./Mantenim.....: 2 / -

Daño/Observaciones.: Desprendimiento del concreto del piso del andén.

Tipo de daño.....: Otro

Reparaciones.....: B Reparación de concreto

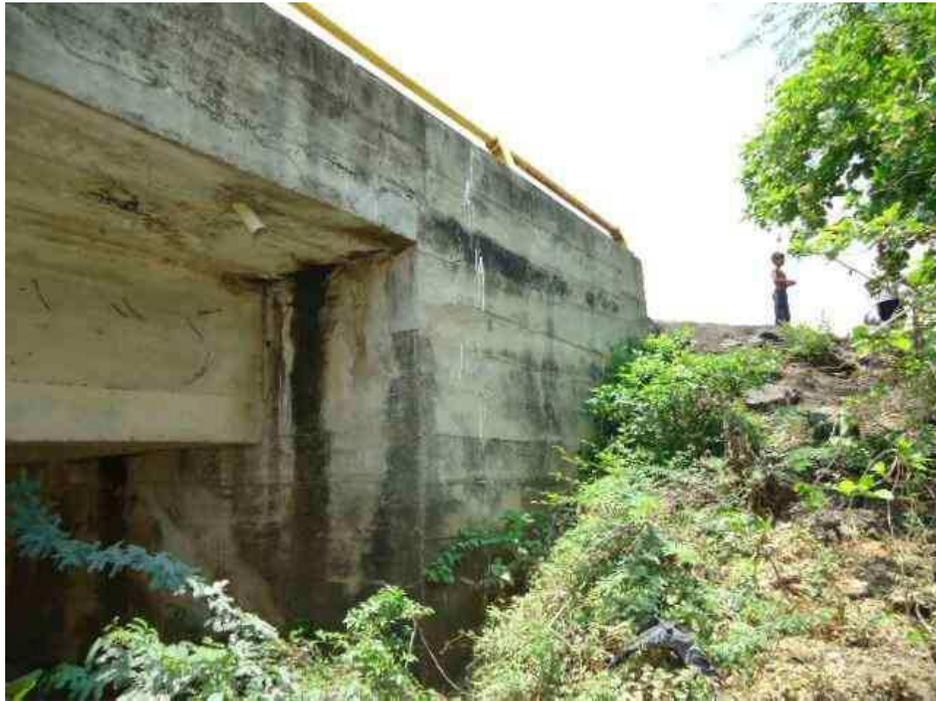
Componente.....: 6 Aletas  
Calif./Mantenim....: 1 / +  
Daño/Observaciones.: Manchas por humedad.

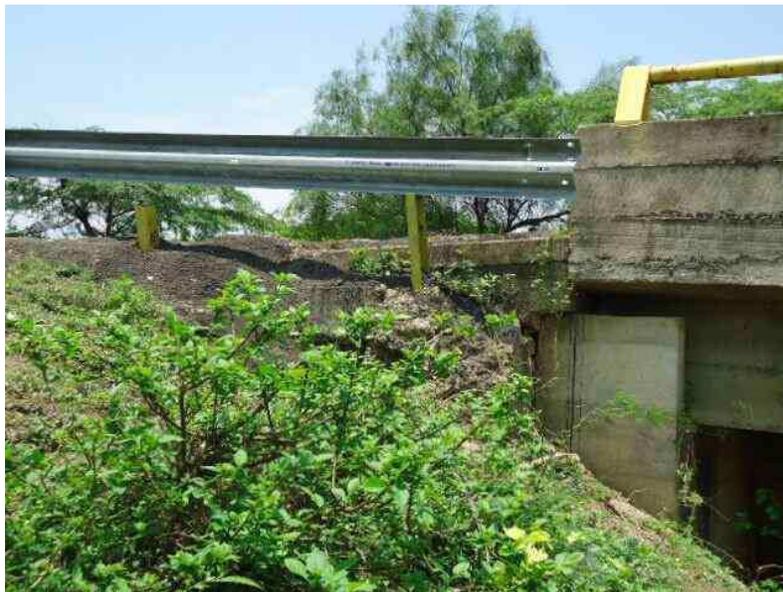
Componente.....: 6 Aletas  
Calif./Mantenim....: 1 / +  
Daño/Observaciones.: Manchas por humedad.

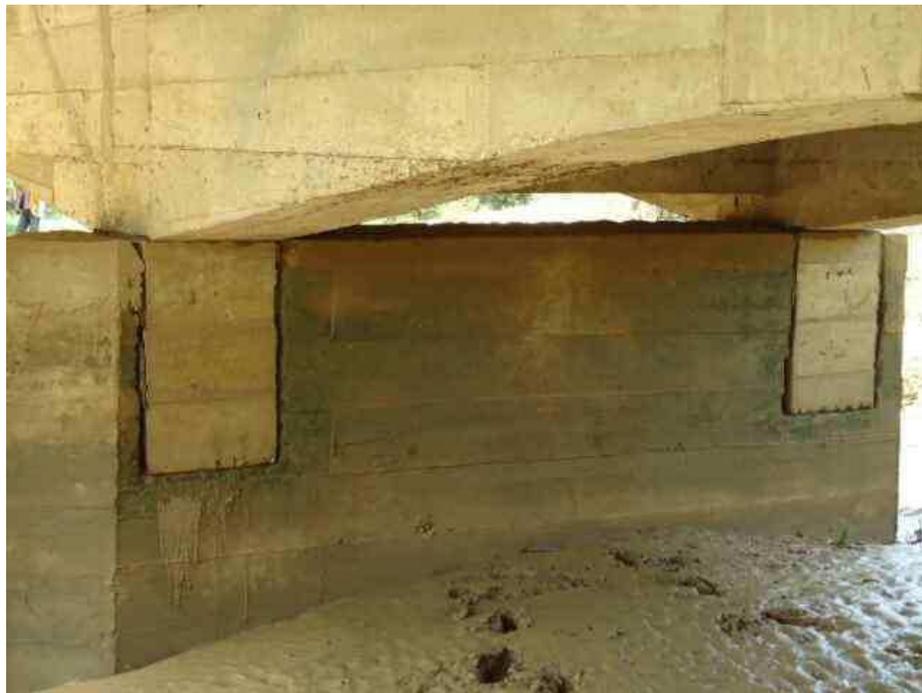
Componente.....: 8 Pilas  
Calif./Mantenim....: 1 / -  
Daño/Observaciones.: Manchas por humedad

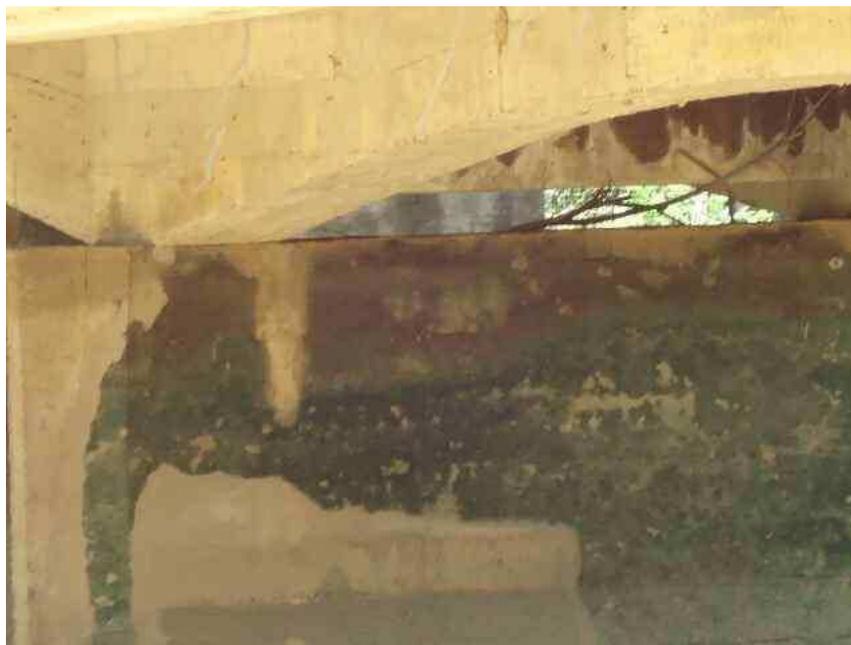
Componente.....: 8 Pilas  
Calif./Mantenim....: 1 / -  
Daño/Observaciones.: Manchas por humedad

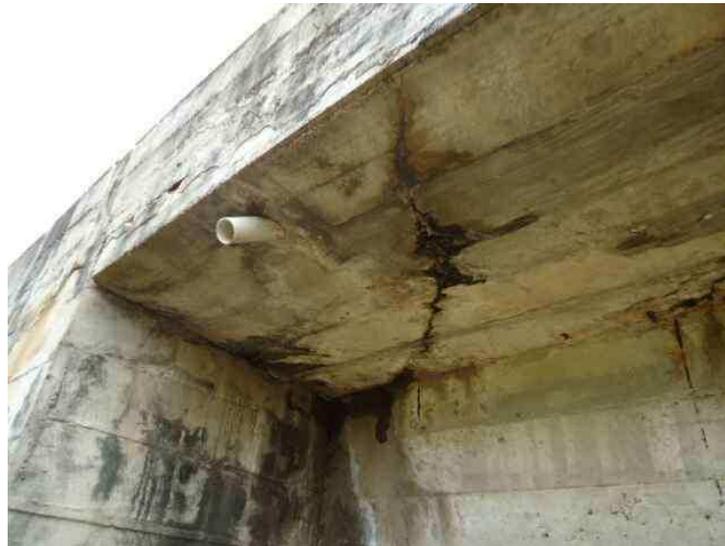
Componente.....: 10 Losa

Calif./Mantenim....: 2 / -

Daño/Observaciones.: Reparar los drenes. Presenta infiltración . El voladizo presenta fisura de espesor de 8mm. El acero está expuesto en la losa. Existe pérdida de recubrimiento.

Infiltración por la junta de construcción (ampliación). Se debe sellar la junta nuevamente.  $V1 > L = 1,2m$ ;  $esp = 0,7mm$  (10 fisuras nuevas)

Tipo de daño.....: Infiltración

Reparaciones.....: E Reparación de drenes

B Reparación de concreto

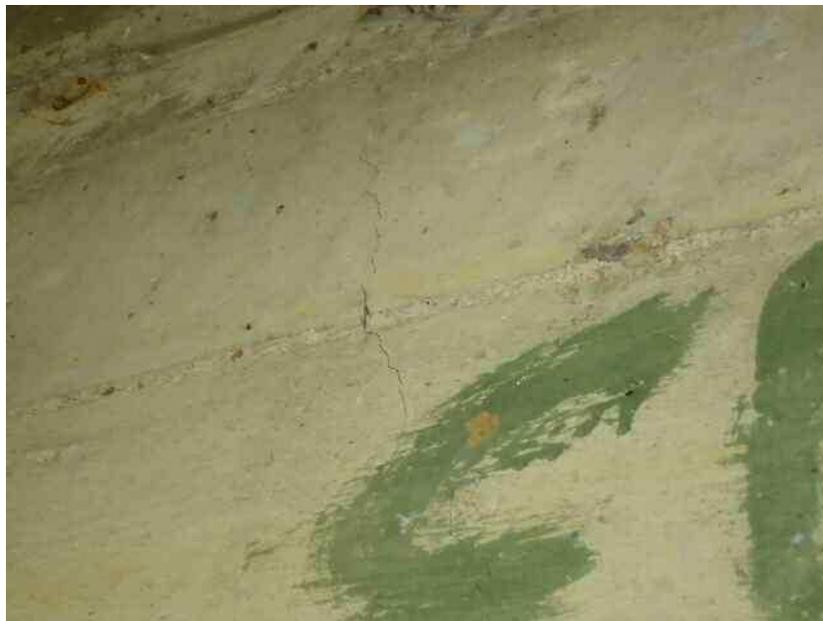
SDC/INV		SiPuCol			Fecha			Hoja
13-9010-003.00 Yuna		Informe de inspección principal			31/07/12			5
Número de componente Trabajo - Descripción del daño Tipo de daño	Cal ifi	Man ten	Ins Esp	Obras de reparación				Fo tos
				T P	Can ti	Año	Costo	
10 Losa E:Reparación de drenes B:Reparación de concreto - Reparar los drenes. Presenta infiltración . El voladizo presenta fisura de espesor de 8mm. El acero está expuesto en la losa. Existe pérdida de recubrimiento. Infiltración por la junta de construcción (ampliación). Se debe sellar la junta nuevamente. V1>L=1,2m; esp=0,7mm (10 fisuras nuevas) V2>L=1,2m; esp=0,7mm (10 fisuras nuevas) Riostras 5 y 6: Presenta 6 fisuras: Flexion y cortante. L=1m, esp=0,7mm Infiltración	2	-		E B	18 8	2013 2014	8766 1280	2
11 Vigas/Largueros/Diafragmas D:Inyección de grietas - Presenta numerosos fisuras por cortante en Viga 1 y viga 2, las cuales fueron inyectadas y han fallado.. Daño estr.(sobrecar./dis.insu)	0	-		D	26	2013	1092	2

Componente.....: 11 Vigas/Largueros/Diafragmas  
Calif./Mantenim.....: 0 / -  
Daño/Observaciones.: Presenta numerosos fisuras por cortante en Viga 1 y viga 2, las cuales fueron inyectadas y han fallado..  
Tipo de daño.....: Daño estr.(sobrecar./dis.insu)  
Reparaciones.....: D Inyección de grietas

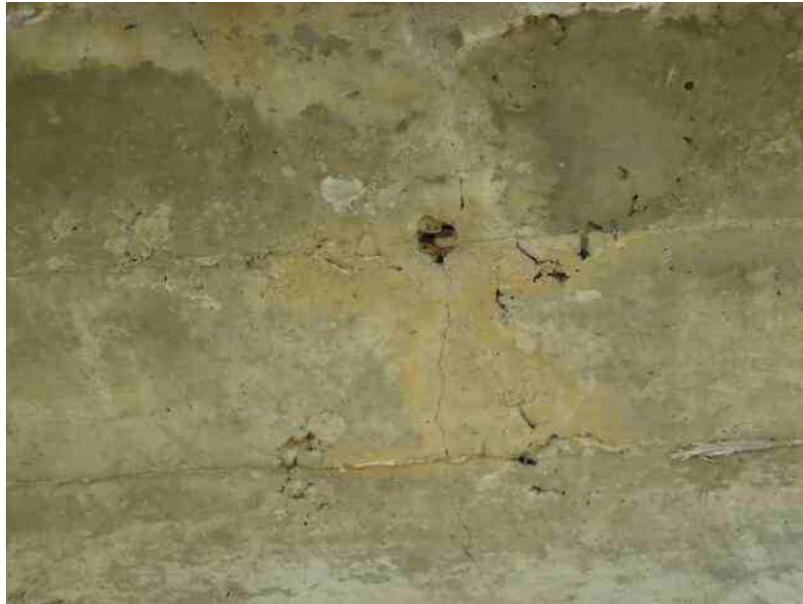
Componente.....: 11 Vigas/Largueros/Diafragmas  
Calif./Mantenim....: 0 / -  
Daño/Observaciones.: Presenta numerosos fisuras por cortante en Viga 1 y viga 2, las cuales fueron inyectadas y han fallado..  
Tipo de daño.....: Daño estr.(sobrecar./dis.insu)  
Reparaciones.....: D Inyección de grietas

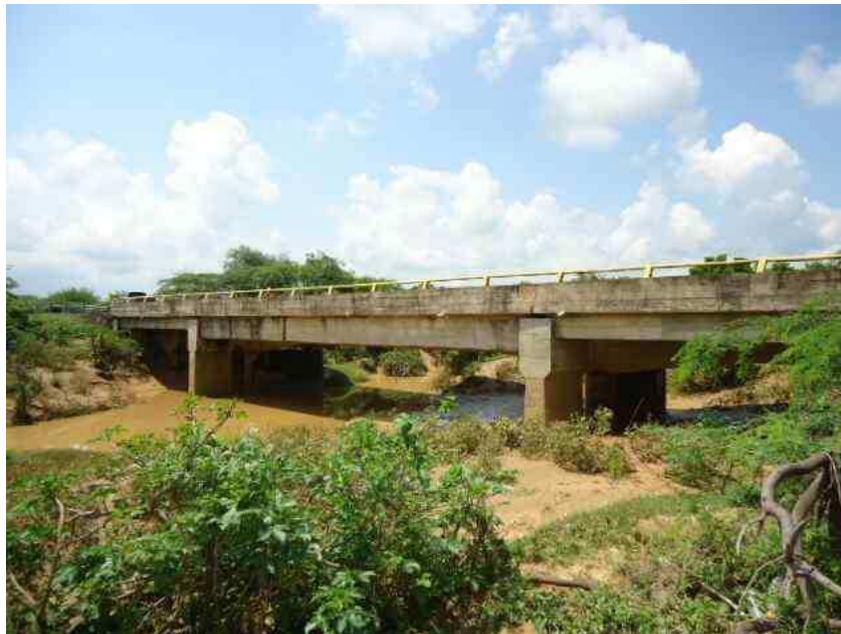
Componente.....: 15 Cauce

Calif./Mantenim....: 3 / -

Daño/Observaciones.: Esta funcionando el 50% del cauce sobre todo en el encole.

Tipo de daño.....: Otro

Reparaciones.....: B Reencauzamiento

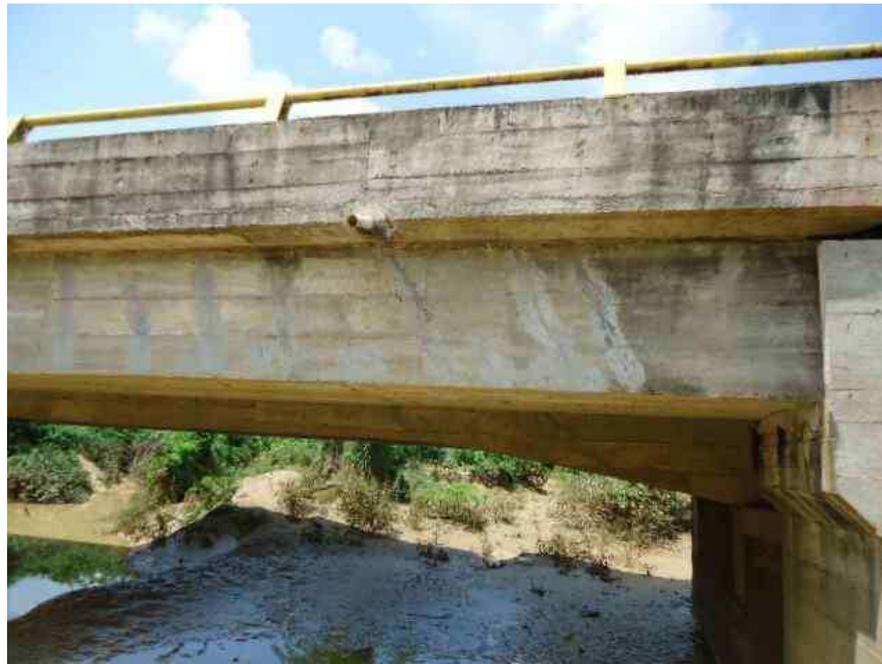
Componente.....: 17 Puente en general

Calif./Mantenim....: 2 / -

Daño/Observaciones.: Hacer seguimiento cuidadoso a las fisuras.
