SDC/INV	SiPuCol	Fecha	Hoja
	Informe de inspección principal	30/08/12	1
13-9010-005.00 La Cruz			
Regional.....: 13 Guajira			
Ruta.....: Transversal del Caribe			
Carretera.....: Riohacha - Paraguachon			
Lado de la car...: 0			
Abscisa.....: 64+0750			
No del registro...: 954			
Año de construcción.....: 1972			
Año de la última reconstrucción.....:			
Paso Superior/Inferior.....: S			
Dir. de abs. de la carretera principal.: E			
Requisitos de la inspección.....: 0 Nada			
Recolección de datos : Fecha.....: 2012.05.08			
: Iniciales.....: RDO			
Posición geográfica..:			
Latitud: 11 gra 23,872 min N Longitud: 72 gra 19,996 min O Altitud: 94 m			
Geometría: Número de luces.....: 1			
Longitud de la luz menor (m): 12,75			
Longitud de la luz mayor (m): 12,75			
Longitud total (m): 12,75			
Ancho del tablero..... (m): 8,90			
Ancho del separador..... (m): 0,00			
Ancho del andén izquierdo (m): 0,00			
Ancho del andén derecho.. (m): 0,00

13-9010-005.00 La Cruz

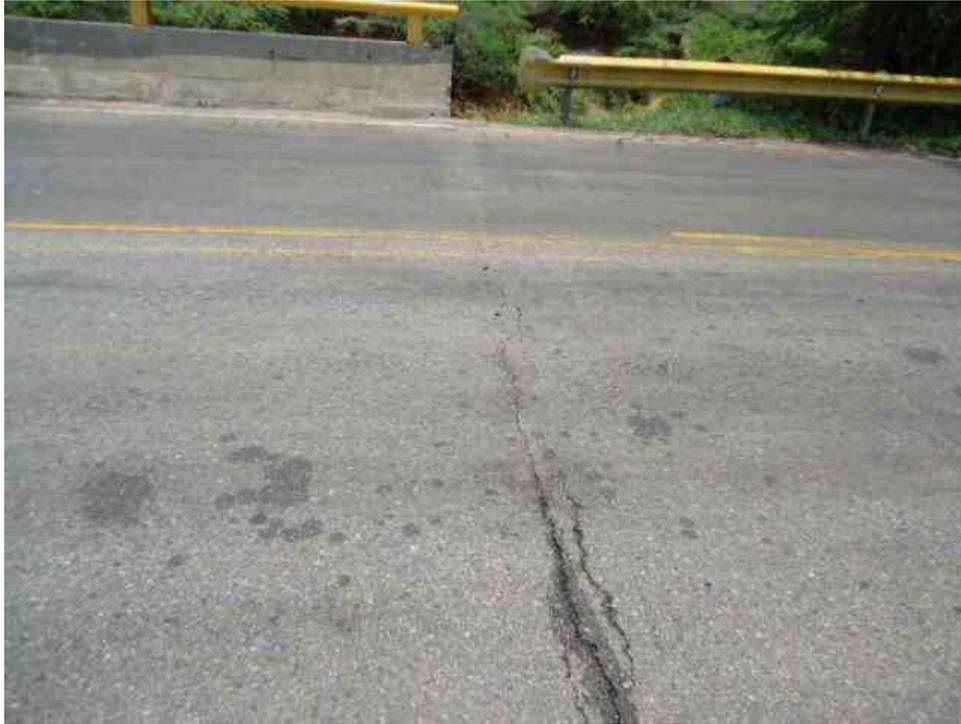
Componente.....: 1 Superficie del puente
Calif./Mantenim.....: 2 / -
Daño/Observaciones.: Presenta fisuras y piel de cocodrilo.
Tipo de daño.....: Otro
Reparaciones.....: D Reparación de pavimento de asfalto

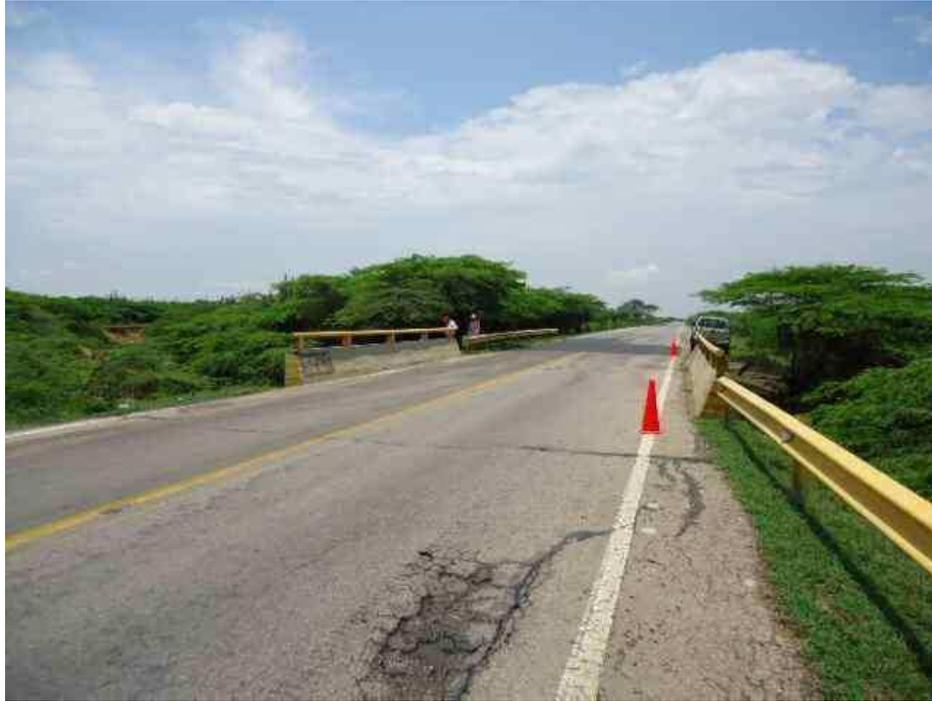
Componente.....: 1 Superficie del puente
Calif./Mantenim.....: 2 / -
Daño/Observaciones.: Presenta fisuras y piel de cocodrilo.
Tipo de daño.....: Otro
Reparaciones.....: D Reparación de pavimento de asfalto

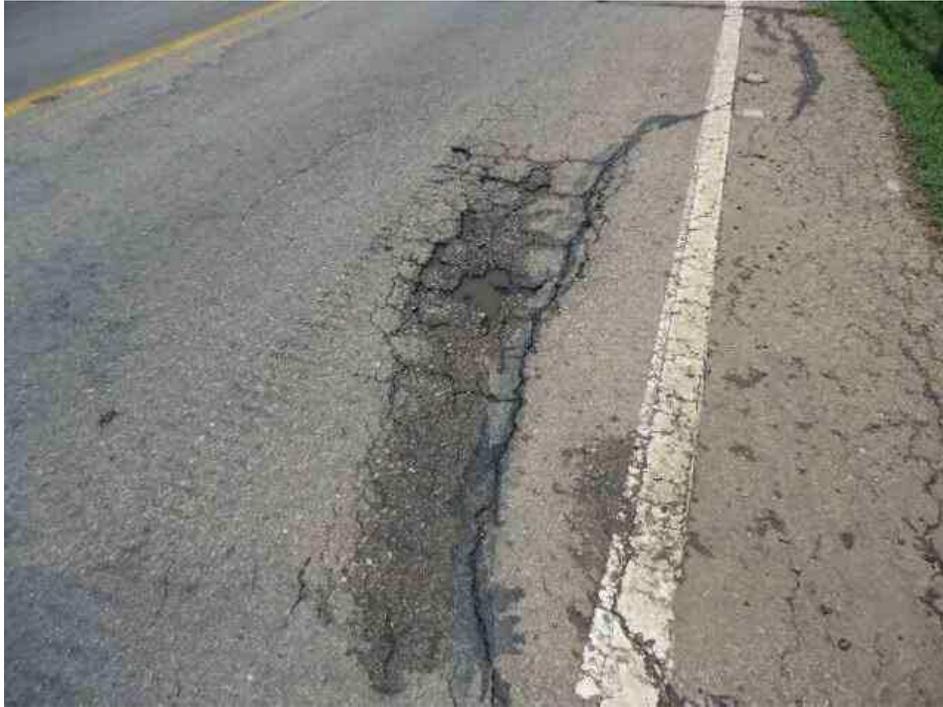
Componente.....: 1 Superficie del puente

Calif./Mantenim.....: 2 / -

Daño/Observaciones.: Presenta fisuras y piel de cocodrilo.

Tipo de daño.....: Otro

Reparaciones.....: D Reparación de pavimento de asfalto

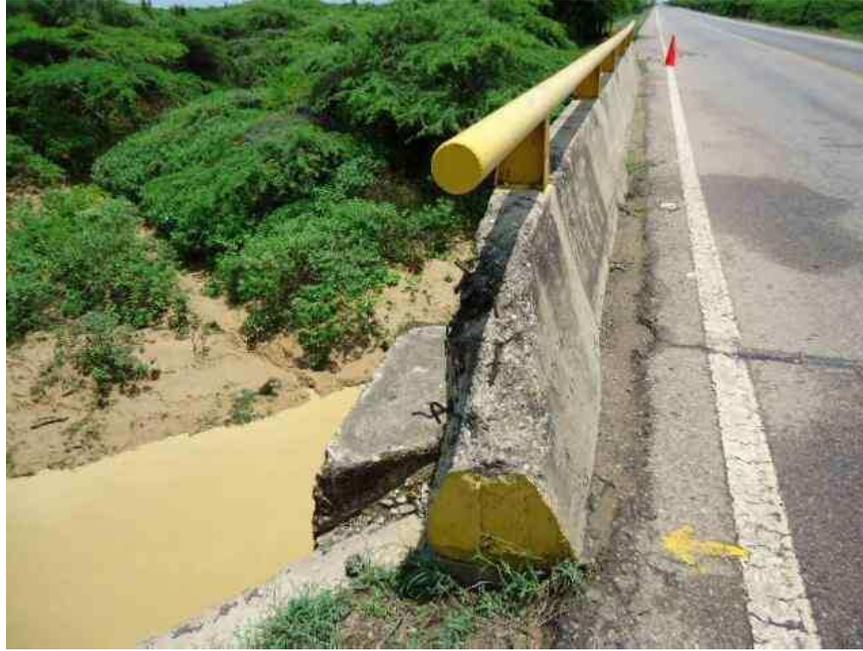
Componente.....: 4 Barandas

Calif./Mantenim....: 2 / -

Daño/Observaciones.: Desprendimiento del concreto. Acero expuesto debido a fuerte impacto vehicular.

Tipo de daño.....: Impacto

Reparaciones.....: A Reparación de barandas de concreto

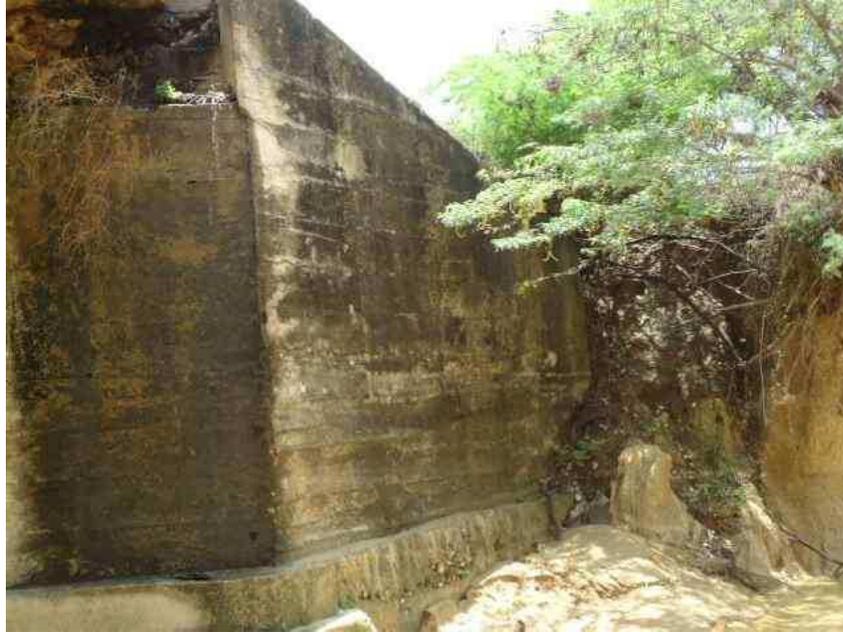
Componente.....: 6 Aletas

Calif./Mantenim....: 2 / -

Daño/Observaciones.: Grieta transversal en aleta 4 y descascaramiento en aleta 3.

Tipo de daño.....: Asentamiento / Movimiento

Reparaciones.....: B Encamizado de concreto reforzado para protección

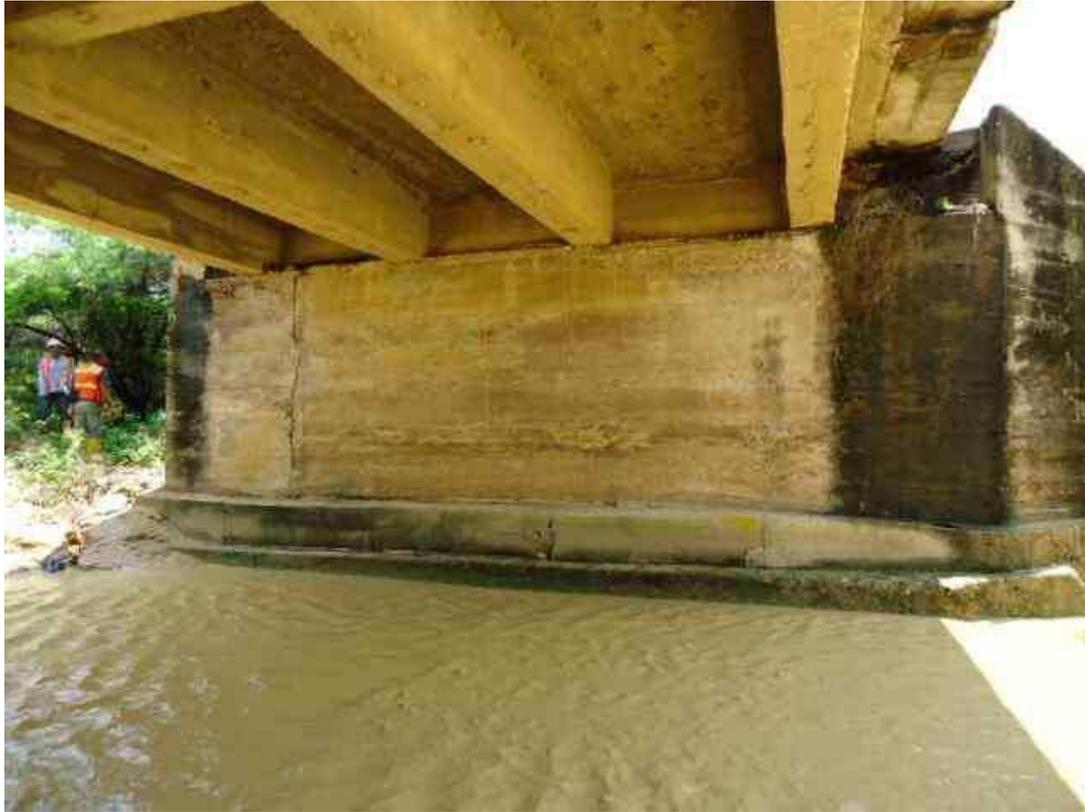
Componente.....: 7 Estribos

Calif./Mantenim.....: 2 / +

Daño/Observaciones.: Estribo 1 presenta 1 grieta en la parte donde fue ampliado con espesor 1cm. Hormigueo en estribo 1 y 2.

Manchas por humedad debido a las aguas provenientes del tablero y q corren hacia el estribo.

Afloramiento del agregado grueso del concreto.

Tipo de daño.....: Otro

Reparaciones.....: A Reparación de concreto

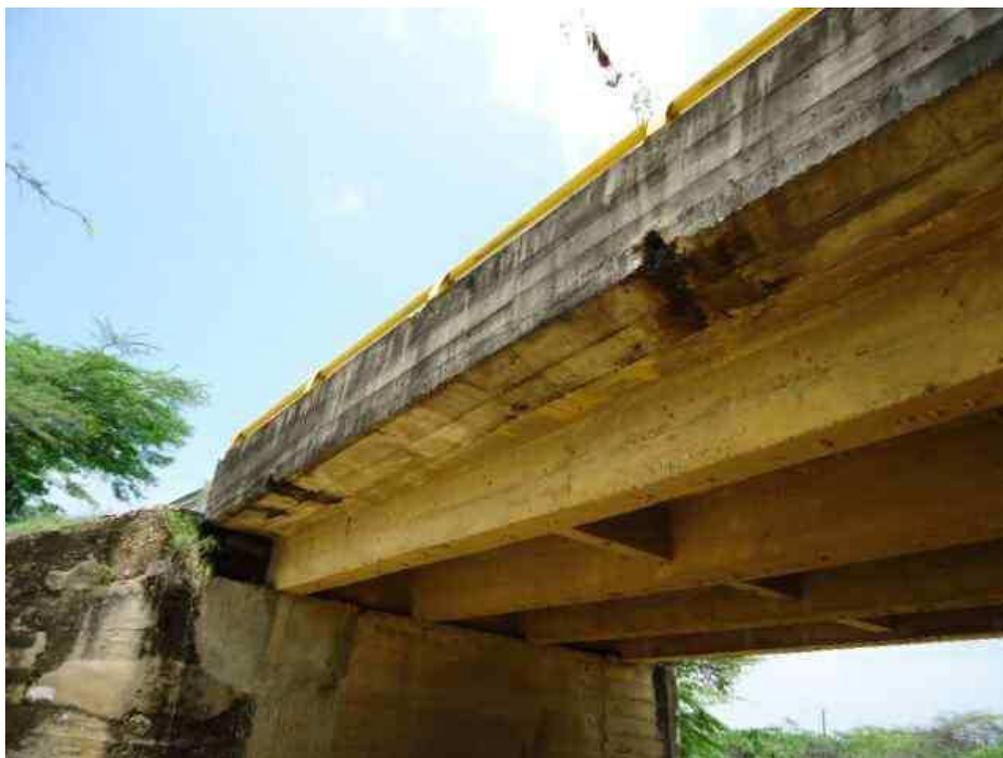
Componente.....: 10 Losa

Calif./Mantenim....: 1 / -

Daño/Observaciones.: Sistema de drenaje en mal estado, cambiarla.

Tipo de daño.....: Infiltración

Reparaciones.....: E Reparación de drenes

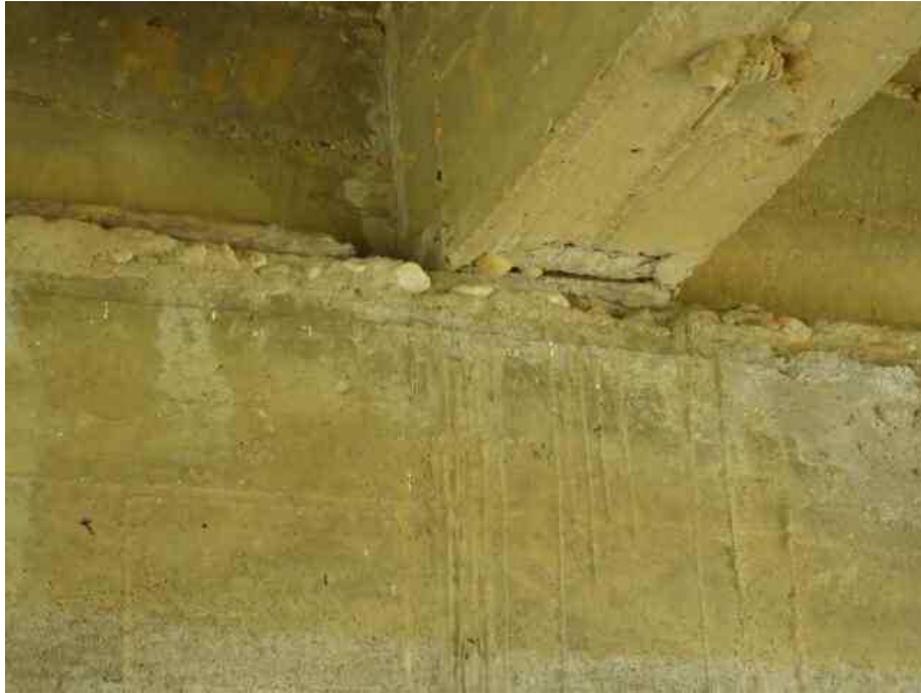
Componente.....: 11 Vigas/Largueros/Diafragmas

Calif./Mantenim.....: 2 / -

Daño/Observaciones.: Viga 4 presenta fisuras por flexion. Longitud=0,8m,
esp=0,006m
Viga 2 tiene acero expuesto. Durante el proceso de
construccion estaba muy cerca de la formaleta.
Reparación del concreto en la cara inferior y
exterior de la viga VL4.

Tipo de daño.....: Daño estr.(sobrecar./dis.insu)

Reparaciones.....: D Inyección de grietas
A Reparación de concreto

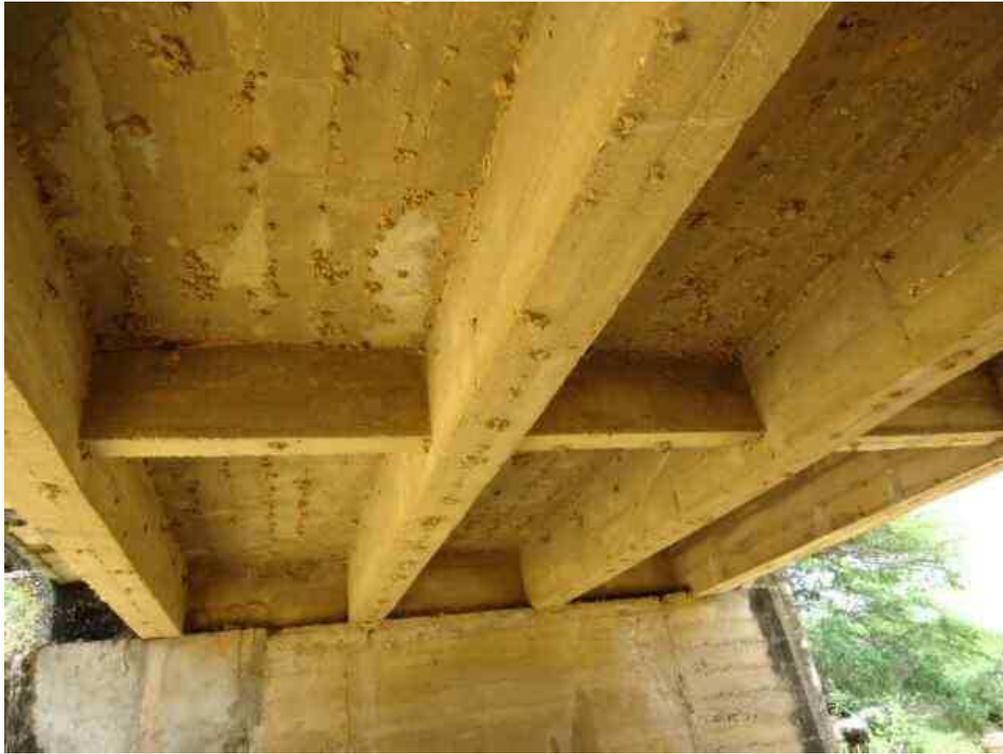
Componente.....: 11 Vigas/Largueros/Diafragmas

Calif./Mantenim....: 2 / -

Daño/Observaciones.: Viga 4 presenta fisuras por flexion. Longitud=0,8m,
esp=0,006m
Viga 2 tiene acero expuesto. Durante el proceso de
construccion estaba muy cerca de la formaleta.
Reparación del concreto en la cara inferior y
exterior de la viga VL4.

Tipo de daño.....: Daño estr.(sobrecar./dis.insu)

Reparaciones.....: D Inyección de grietas
A Reparación de concreto
