REGIONAL	14	HUILA	MUNICIPIO DE AIPE			Fecha:	30	11	2023
LEVANTÓ:	Jairo David Bolaños Bocanegra / Inspector vial					Hoja:	1	de	2
NOMBRE DE LA VÍA:	RUTA 4506					CÓDIGO VÍA:			
MANTENIMIENTO INTEGRAL:	<input type="checkbox"/>		VÍA EN CONCESIÓN:	<input checked="" type="checkbox"/>		GRUPO ADM. VIAL:	<input type="checkbox"/>

ID.	PR. DEL PUENTE	K 37 + 800 Puente Rio Aipe Biodireccional				DIMENSIONES GENERALES			
	NOMBRE DEL PUENTE	Rio Aipe				LONGITUD:	63.70m	APOYOS:	2
	OBSTÁCULO QUE SALVA	Rio Aipe	ESVIAJAMIENTO:	N/A		ANCHO:	11.5m	ESTRIBOS:	2
	TIPO DE PUENTE	LONGITUDINAL	01	TRANSVERSAL:	01	No. LUCES:	2	PILAS:	0

PR. DEL PUENTE	K 37 + 800 Puente Rio Aipe Biodireccional		
NOMBRE DEL PUENTE	Rio Aipe		
OBSTÁCULO QUE SALVA	Rio Aipe	ESVIAJAMIENTO:	N/A
TIPO DE PUENTE	LONGITUDINAL	01	TRANSVERSAL: 01

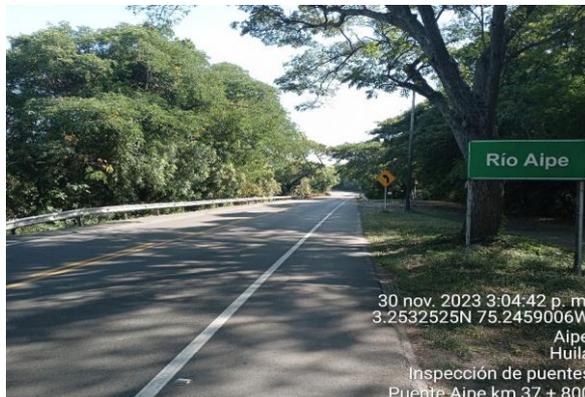
Foto No.1 Ubicación Puente PR 37+800 Par Vial
Vista sentido abscisado Neiva - Girardot.

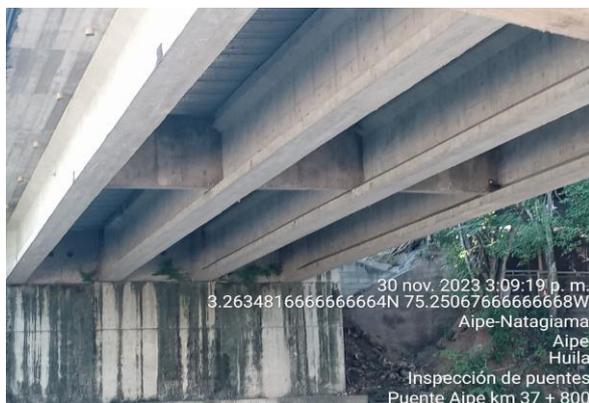
Foto No.2 Elemento de estabilización en buen estado

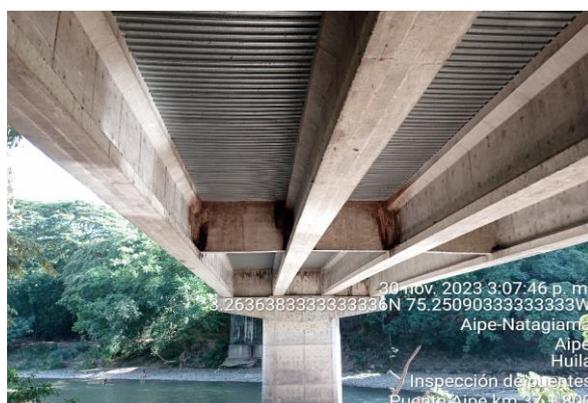
Foto No. 3 Pila central en buenas condiciones generales.

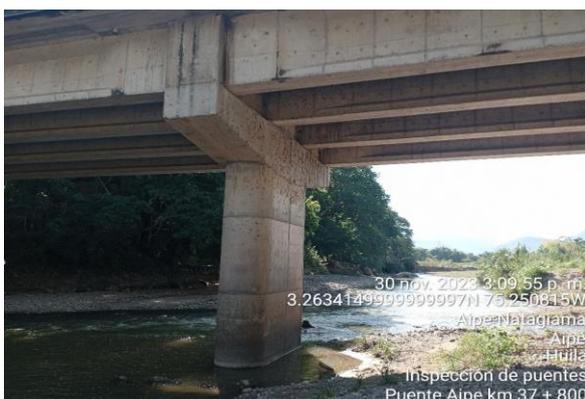
Foto No. 4 Pila central en buen estado

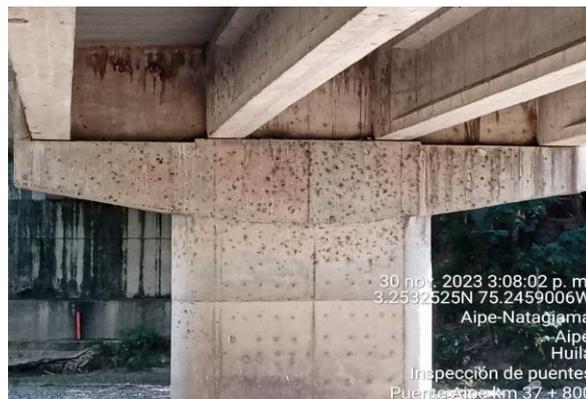
SUPERESTRUCTURA DE CONCRETO	LOSA Tipo:04	Diseño	Construcción		Mantenimiento			La losa de la superestructura se encuentra con presencia de algunas fisuras, sobre el área de las juntas	
	VIGAS Tipo:01	Diseño	Construcción		Mantenimiento			Las vigas de la superestructura se encuentran en buen estado.	
	RIOSTRAS	Diseño	Construcción		Mantenimiento			Riostra en buenas condiciones.	
	APOYOS Tipo:00	Desplazamiento	Descomposición		Desplazamiento			Las vigas de superestructura se encuentran apoyados sobre neopreno en los estribos en buen estado	
	ARCOS Concreto Mampostería	Diseño	Construcción		Mantenimiento

Foto No. 5 Vigas en buenas condiciones generales.
