REGIONAL	14	HUILA	MUNICIPIO DE AIPE	Fecha:	30	11	2023
LEVANTÓ:	Jairo David Bolaños Bocanegra / Inspector Vial			Hoja:	1	de	2
NOMBRE DE LA VÍA:	RUTA 4506			CÓDIGO VÍA:			
MANTENIMIENTO INTEGRAL:			<input type="checkbox"/>	VÍA EN CONCESIÓN:		<input checked="" type="checkbox"/>	GRUPO ADM. VIAL:
			<input type="checkbox"/>			<input type="checkbox"/>

ID.	PR. DEL PUENTE		K 38 + 950 Bidireccional		DIMENSIONES GENERALES					
	NOMBRE DEL PUENTE		QUEBRADA BAMBUCA		LONGITUD:	33.80m	APOYOS:	3		
	OBSTÁCULO QUE SALVA		QUEBRADA BAMBUCA	ESVIAJAMIENTO:	N/A	ANCHO:	11.5m	ESTRIBOS:	2	
	TIPO DE PUENTE		LONGITUDINAL	01	TRANSVERSAL:	01	No. LUCES:	2	PILAS:	
		ELEMENTO	REGISTRO DE DAÑOS			OBSERVACIONES				
SUPERFICIE Y EQUIPAMIENTOS	SUPERFICIE Y ACCESOS		TIPO:	01	Daños: No hay daños.			La superficie del puente en capa asfáltica que está en buenas condiciones.		
	JUNTAS DILATACIÓN		Sello		Perfiles		Guardacantos		Juntas de dilatacion cubiertas con la carpeta asfaltica, no presentan fisuras en el momento de la inspección.	
	ANDENES / BORDILLOS Tipo: 02		Desportillamiento		Acero expuesto		Dimensión insufic			
	BARANDAS		Pintura		Postes		Pasamanos		La estructura cuenta con baranda metalica en buen estado	
	ILU

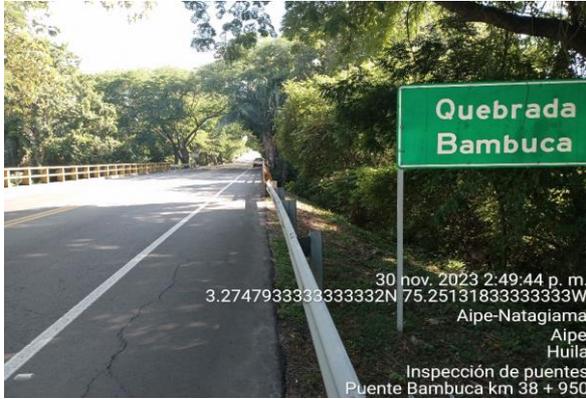
Foto No.1 Ubicación Puente PR 38+950 Par Vial
Vista sentido abscisado Neiva - Girardot.

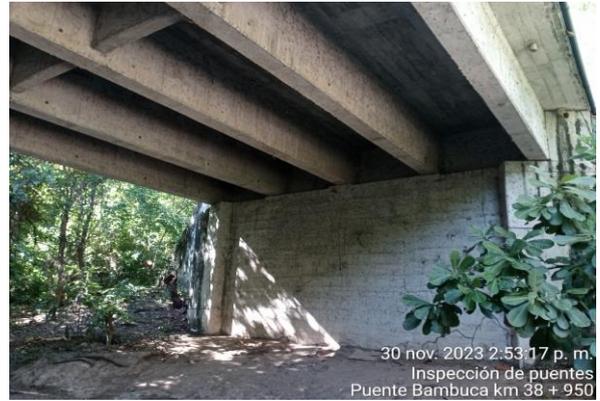
Foto No. 3 Apoyo norte en buenas condiciones generales.

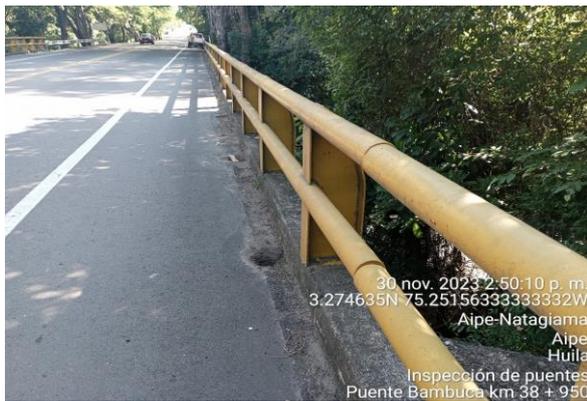
Foto No. 4 Drenajes y bordillo en buenas condiciones

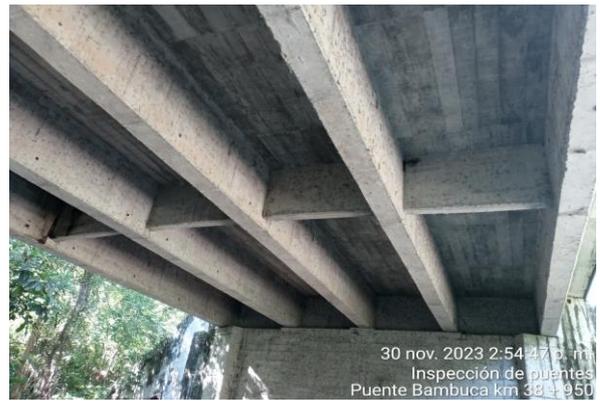
Foto No. 5 Vigas en buenas condiciones generales.
