| LEVANTÓ: | | | | JOHN JAIRO SANCHEZ - INSPECTOR VIAL | | | | | | | | Hoja: | | | | 1 | | de | | 2 | | | | | | | | | | |
| NOMBRE DE LA VÍA: | | | | RUTA #506 | | | | | | | | CÓDIGO VÍA: | | | | | | | | | | | | | | | | | | |
| | NOMBRE DEL PUENTE | | | | FRANCISCO DE PAULA SANTANDER (Río Magdalena) | | | | | | | | LONGITUD: | | 160 m | | APOYOS: | | 2 | | | | | | | | | | | |

REGISTRO FOTOGRAFICO

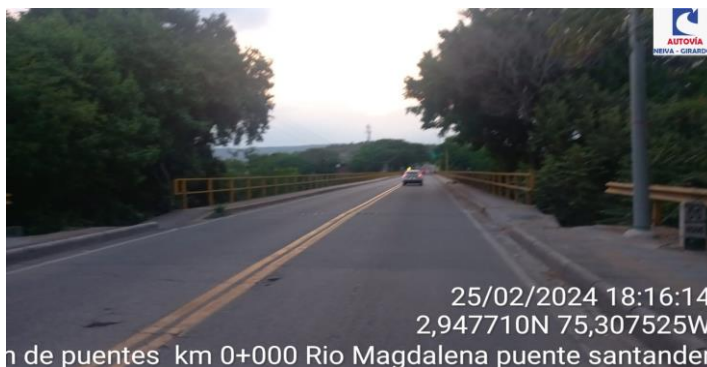
| | SUPERFICIE Y ACCESOS | | | | TIPO: | | 01 | | Daños: registra daño en los accesos | | | | Presenta Desportillamiento y fisuras en los accesos a la estructura | | | | | | | | | | | | | | | | | |

FOTO N° 1 PANORAMICA ACCESO NORTE  
PUENTE SANTANDER K0+000 UF1,5

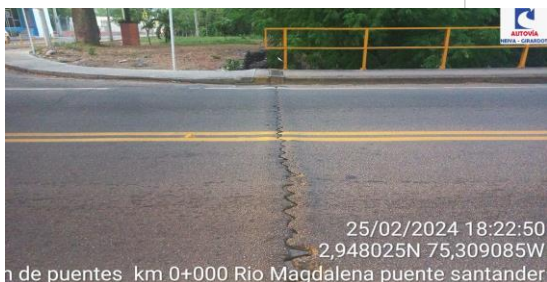
| | JUNTAS DILATACIÓN<br>Tipo: 03 | | | | Sello | | | | Perfiles | | | | Guardacantos | | | | Junta de dilatación en buen estado | | | | | | | | | | | | | |

FOTO N° 2 JUNTA DE DILATACION COSTADO NORTE  
PUENTE SANTANDER K0+000 UF1,5

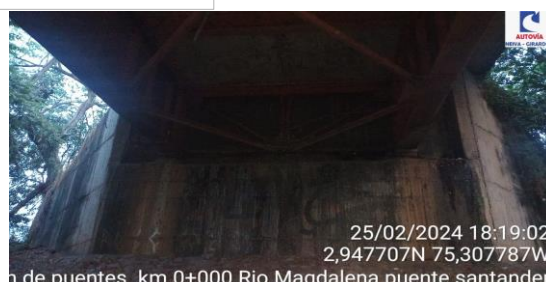
| | ESTRIBOS<br>Material: 03 | | | | Diseño | | | | Construcción | | | | Mantenimiento | | 03 | | EF | | 13 | | 6 | | Estribos en los dos costados en buen estado en el momento de la inspección. Requiere limpieza por material vegetal | | | | | | | |

FOTO N° 3 ESTRIBO COSTADO SUR  
PUENTE SANTANDER K0+000 UF1,5

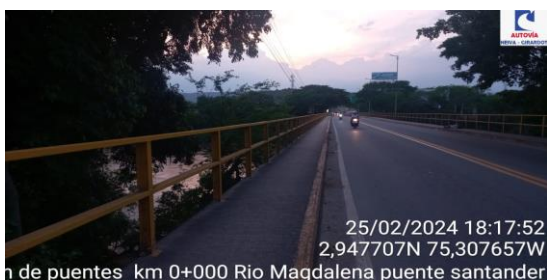
| | BARANDAS<br>Tipo: 03 | | | | Pintura | | | | Postes | | | | Pasamanos | | | | Baranda metálica en buen estado estructural. Presenta deterioro de pintura | | | | | | | | | | | | | |

FOTO N° 4 BARANDAS METALICAS  
PUENTE SANTANDER K0+000 UF1,5

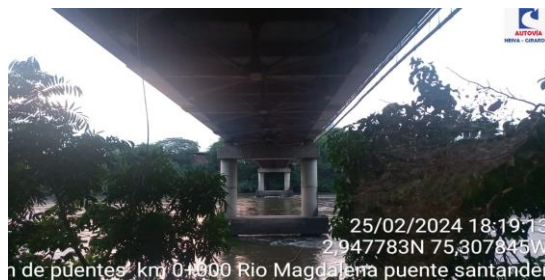
| SUPERESTRUCTURA DE CONCRETO | PILAS<br>Material: | | | | Diseño | | | | Construcción | | | | Mantenimiento | | | | Pilas de la estructura en buen estado | | | | | | | | | | | | | |

FOTO N° 5 VIGAS Y PILAS  
PUENTE SANTANDER K0+000 UF1,5

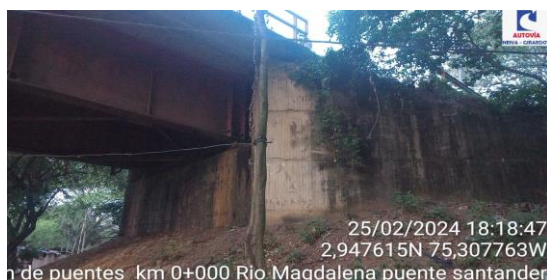
| | ALETAS DEL ESTRIBO<br>Material: 03 | | | | Diseño | | | | Construcción | | | | Mantenimiento | | 03 | | EF | | 25 | | 6 | | Aletas de la estructura en buen estado, en el momento de la inspección visual. Requiere limpieza por material vegetal | | | | | | | |

FOTO N° 6 ALETA ACCESO SUR COSTADO DERECHO  
PUENTE SANTANDER K0+000 UF1,5

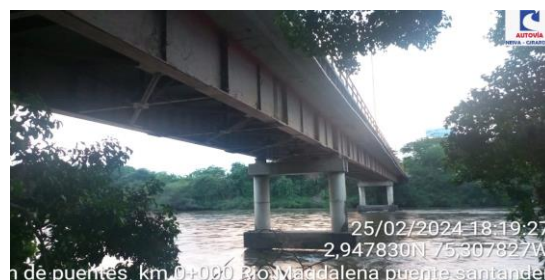
| | PERFILES METÁLICOS<br>tipo: 01 | | | | Vigas | | CD | | PI | | 2 | | 7 | | Largueros | | | | Diafragmas | | | | Vigas metálicas de la superestructura presentan deterioro en la pintura | | | | | | | |

FOTO N° 7 VIGAS DE LA ESTRUCTURA  
PUENTE SANTANDER K0+000 UF1,5
