**ESTUDIO DE INSPECCIÓN E INVENTARIO DE PUENTES DE LA RED NACIONAL
DE CARRETERAS ZONA SUR**

INFORME PUENTE RÍO SOMBRERILLOS

14-2002-013.00

CARRETERA POPAYÁN – LA PORTADA

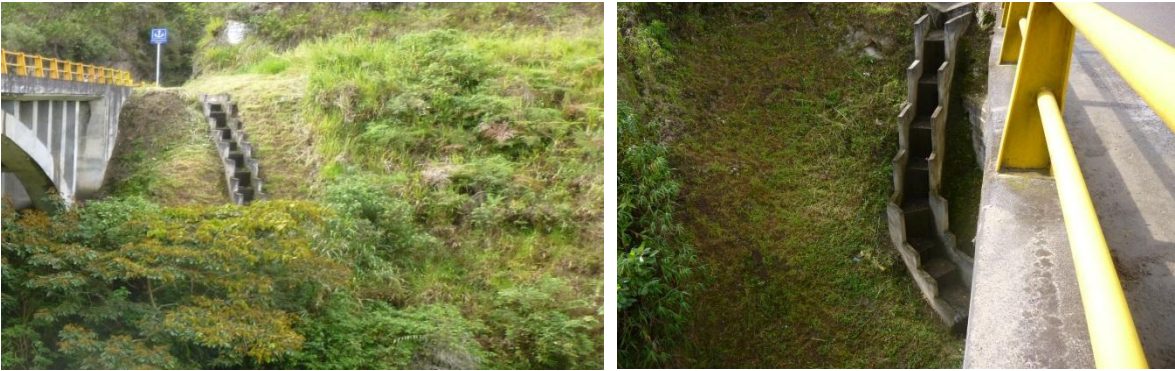
COMPONENTE: <u>Conos/Taludes</u>

Se observaron desarrollos de conos y con gran cantidad de maleza y material vegetal. Se recomienda mantenimiento rutinario y rocería. Obras de protección de conos de derrame en buen estado.

CALIFICACIÓN OBTENIDA EN LA INSPECCIÓN:			0. Sin daño o daño insignificante		
ACTIVIDADES DE REPARACIÓN Y MANTENIMIENTO					
ID	ACTIVIDAD	UN	CANTIDAD	VR/UNI	VR/ TOTAL
10	Limpieza (Rocería-Conos)	M2	200,0	63,13	12.625,68

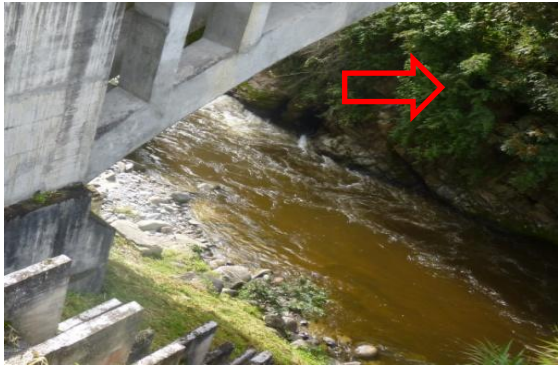
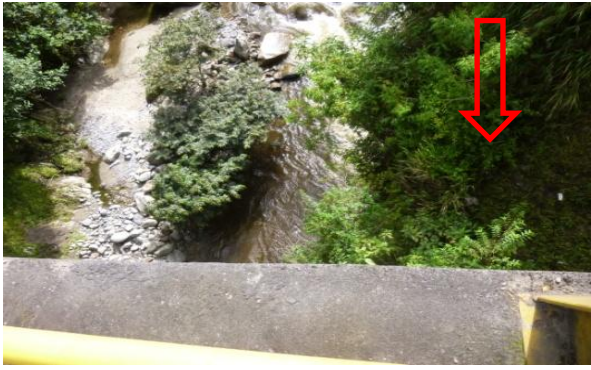
COMPONENTE: <u>Cauce</u>

El Puente cruza el Río Sombrierillos, el cual se encontró de buen caudal al momento de la inspección, sin embargo se observa acumulación de sedimentos en las riberas del río y rocas a lo largo de éste y se recomienda hacer una limpieza a modo de mantenimiento preventivo.

CALIFICACIÓN OBTENIDA EN LA INSPECCIÓN:			0. Sin daño o daño insignificante.		
ACTIVIDADES DE REPARACIÓN Y MANTENIMIENTO					
ID	ACTIVIDAD	UN	CANTIDAD	VR/UNI	VR/ TOTAL
10	Limpieza	M2	240,0	63,13	15.150,82
