**ESTUDIO DE INSPECCIÓN E INVENTARIO DE PUENTES DE LA RED NACIONAL
DE CARRETERAS ZONA SUR**

INFORME PUENTE QUEBRADA SECA

14-2003-001.00

ALTAMIRA – GABINETE – FLORENCIA

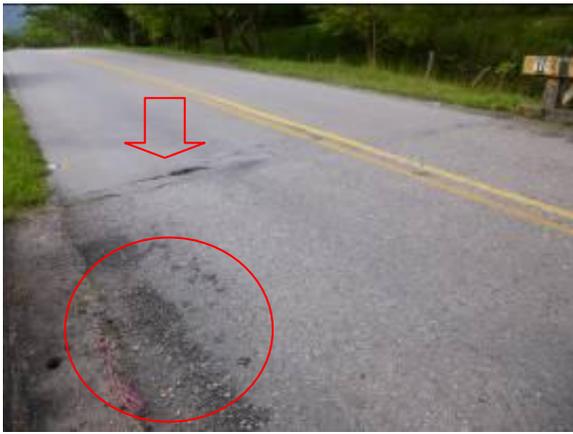
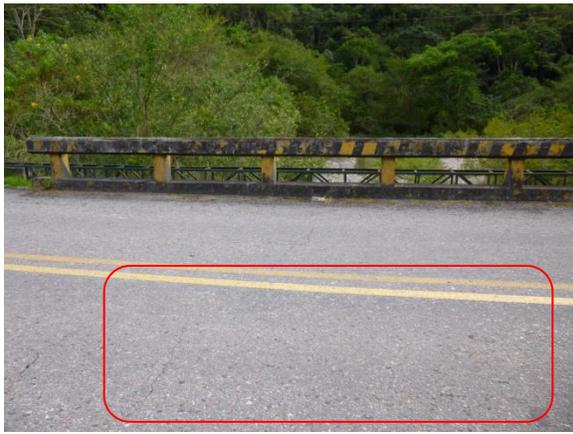
COMPONENTE: <u>Superficie del Puente Tipo 10</u>

La superficie del puente existente es una carpeta asfáltica, que presenta mal estado en las áreas aledañas a las juntas de expansión, se evidencia el desgaste y exposición de agregados sobre el puente, se observa daño del pavimento sobre la junta de expansión por falta de este elemento. Se recomienda el cambio del pavimento.

CALIFICACIÓN OBTENIDA EN LA INSPECCIÓN:			3 Daño significativo, reparación necesaria muy pronto.		
ACTIVIDADES DE REPARACIÓN Y MANTENIMIENTO					
ID	ACTIVIDAD	UN	CANTIDAD	VR/UNI	VR/ TOTAL
A	Cambio de pavimento asfaltico.	M2	182,00	\$55.149,13	\$10.037.141,74

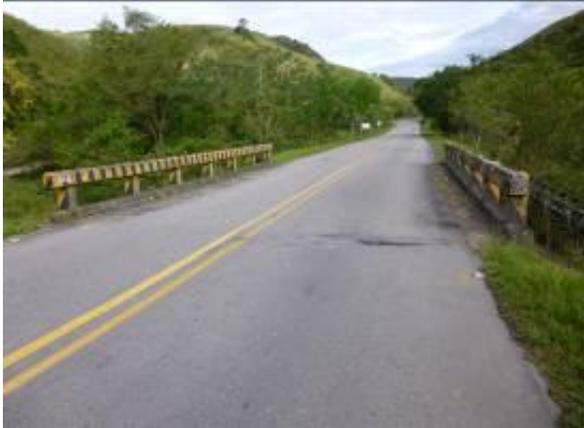
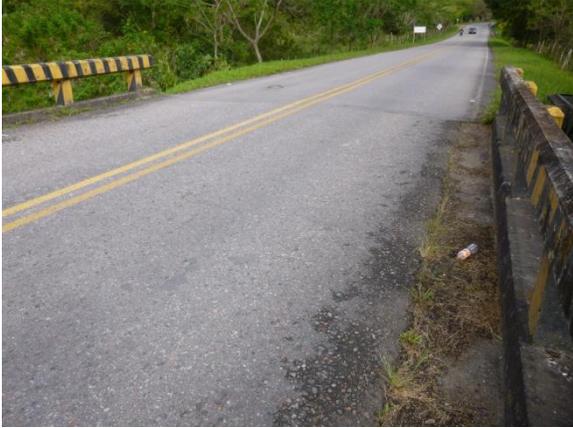
COMPONENTE: <u>Juntas de Expansión Tipo 92</u>

Se observa que el puente no cuenta con elementos de junta de expansión, la falta de este elemento o la descomposición del sello que tenía, provoca daños en el pavimento y crea baches. Se recomienda la instalación de juntas elastoméricas.

CALIFICACIÓN OBTENIDA EN LA INSPECCIÓN:			3 Daño significativo, reparación necesaria muy pronto.		
ACTIVIDADES DE REPARACIÓN Y MANTENIMIENTO					
ID	ACTIVIDAD	UN	CANTIDAD	VR/UNI	VR/ TOTAL
C	Cambio de juntas de goma asfáltica (juntas elastoméricas M60)	ML	16,00	\$1.638.712,03	\$26.219.392,55

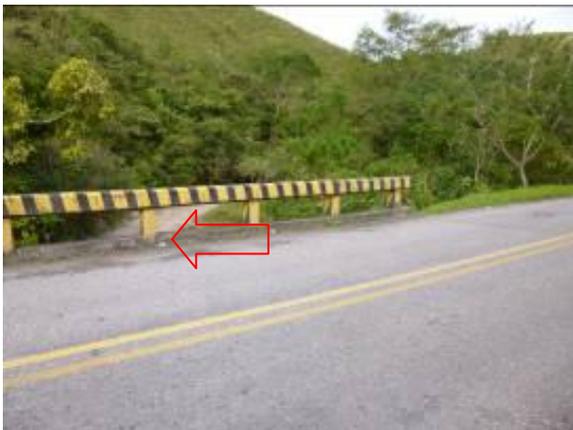
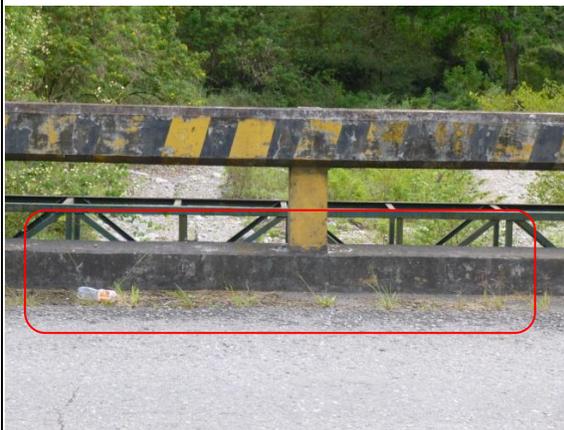
COMPONENTE: <u>Andenes, Bordillos</u>

El puente no cuenta con andenes, los bordillos se encuentran en buen estado pero requieren mantenimiento preventivo (pintura) y limpieza.

CALIFICACIÓN OBTENIDA EN LA INSPECCIÓN:			1 Daño pequeño pero no es necesario reparación (excepto mantenimiento)		
ACTIVIDADES DE REPARACIÓN Y MANTENIMIENTO					
ID	ACTIVIDAD	UN	CANTIDAD	VR/UNI	VR/ TOTAL
10	Limpieza	ML	26,0	590,08	15.343,00
34	Pintura	ML	26,0	5.600,0	145.600,0

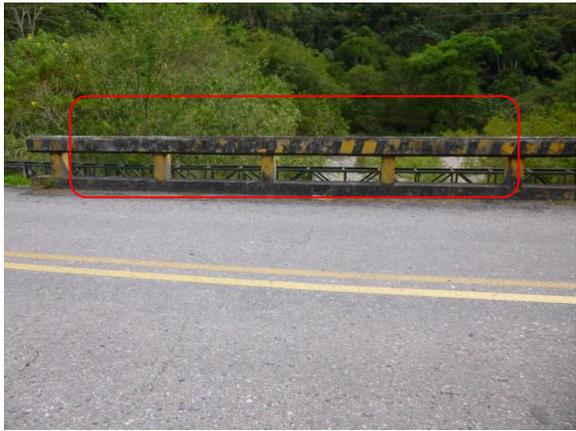
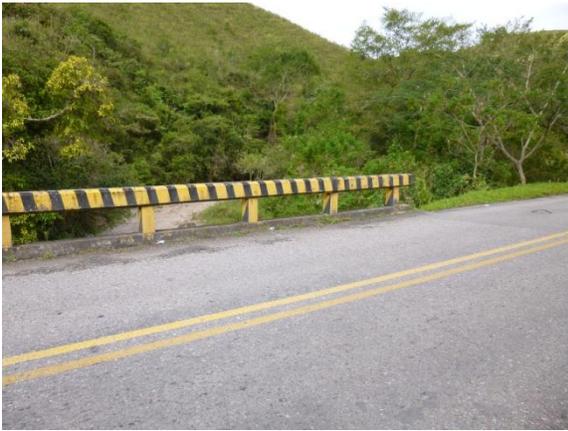
COMPONENTE: <u>Barandas Tipo 30</u>

Las barandas del puente están conformadas por pasamanos en concreto sobre pilastras de concreto las cuales se encuentran en buenas condiciones, requieren mantenimiento rutinario con pintura y limpieza en general.

CALIFICACIÓN OBTENIDA EN LA INSPECCIÓN:			1. Daño pequeño pero no es necesario reparación (Excepto mantenimiento menor).		
ACTIVIDADES DE REPARACIÓN Y MANTENIMIENTO					
ID	ACTIVIDAD	UN	CANTIDAD	VR/UNI	VR/ TOTAL
10	Limpieza	ML	26,0	590,08	15.343,00
34	Pintura	ML	26,0	5.600,0	145.600,0

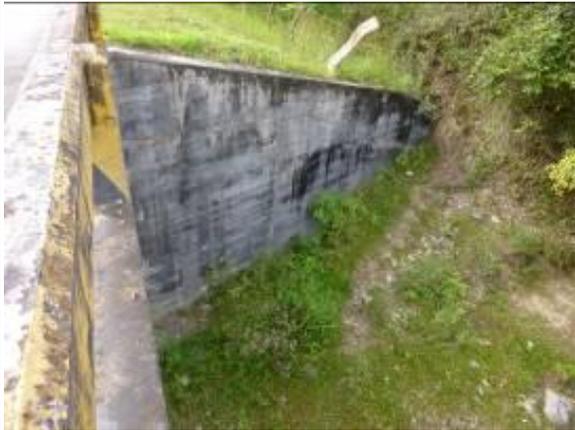
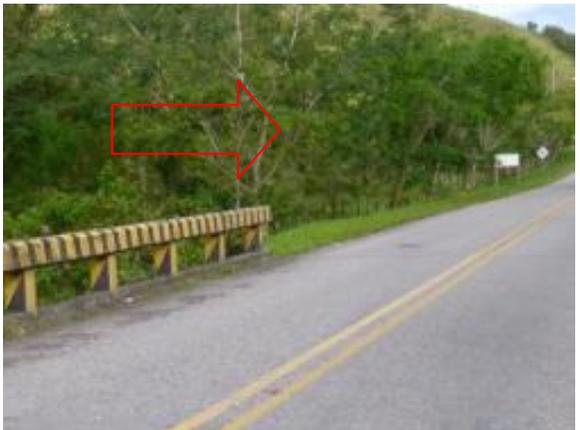
COMPONENTE: <u>Conos/Taludes</u>

Los conos del puente se encuentran estables, no presentan erosión ni socavación, requieren mantenimiento rutinario con rocería y limpieza.

CALIFICACIÓN OBTENIDA EN LA INSPECCIÓN:			0. Sin daño o daño insignificante.		
ACTIVIDADES DE REPARACIÓN Y MANTENIMIENTO					
ID	ACTIVIDAD	UN	CANTIDAD	VR/UNI	VR/ TOTAL
10	Limpieza	M2	200,0	63,13	12.625,68

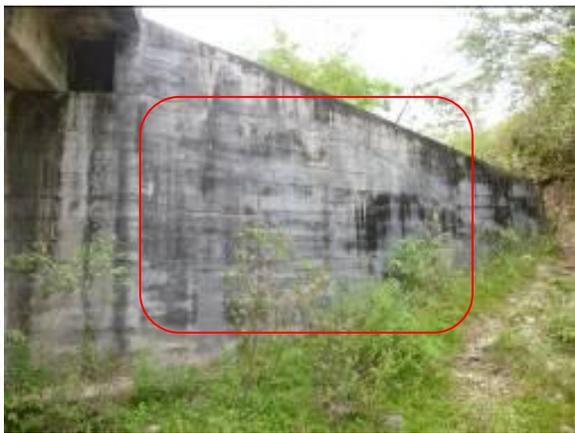
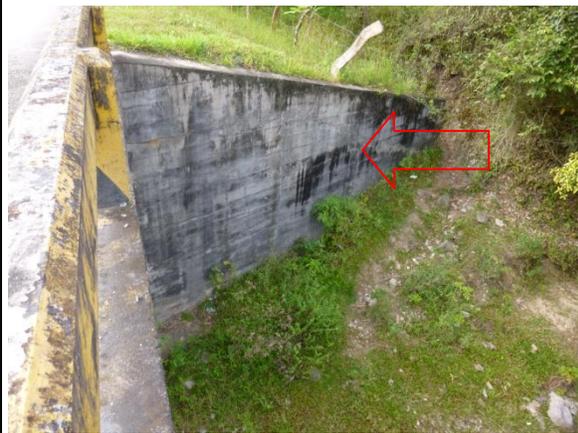
COMPONENTE: <u>Aletas</u>

Las aletas se encuentran en buen estado, no presentan ningún tipo de daño requieren mantenimiento y limpieza general de la estructura.

CALIFICACIÓN OBTENIDA EN LA INSPECCIÓN:			0. Sin daño o daño insignificante.		
ACTIVIDADES DE REPARACIÓN Y MANTENIMIENTO					
ID	ACTIVIDAD	UN	CANTIDAD	VR/UNI	VR/ TOTAL
10	Limpieza	M2	60,0	1.949,72	116.983,29

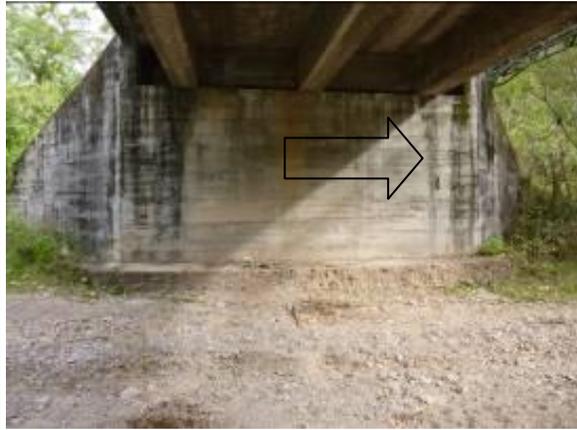
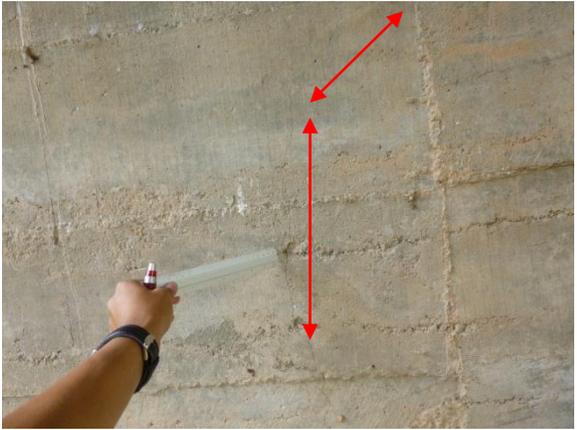
COMPONENTE: <u>Estribos Tipo 10 Material 21</u>

Los estribos presentan fisuras de longitud aproximada de 4,0 m. las cuales tienen un espesor entre 0,5 y 0,8 mm en formas transversal y longitudinal, las cuales no comprometen la estabilidad ni resistencia del componente. Se verificara su comportamiento en próxima inspección principal. Requiere mantenimiento rutinario y la limpieza de la estructura.

CALIFICACIÓN OBTENIDA EN LA INSPECCIÓN:			2. Algún daño, reparación necesaria cuando se presente la ocasión. El componente funciona como se diseñó.		
ACTIVIDADES DE REPARACIÓN Y MANTENIMIENTO					
ID	ACTIVIDAD	UN	CANTIDAD	VR/UNI	VR/ TOTAL
A	Reparación de concreto	M2	48,00	\$48.485,52	\$2.327.305,03
10	Limpieza	M2	48,0	1.949,72	93.586,63

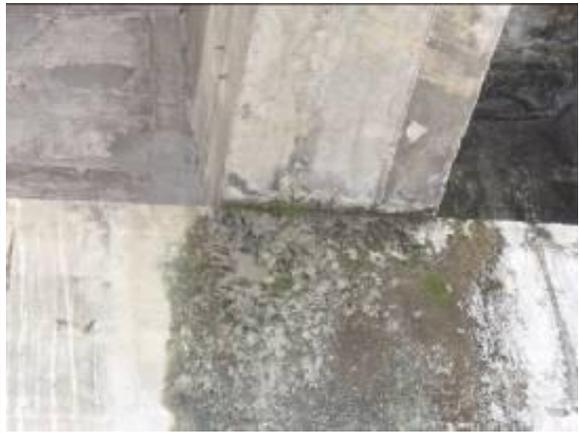
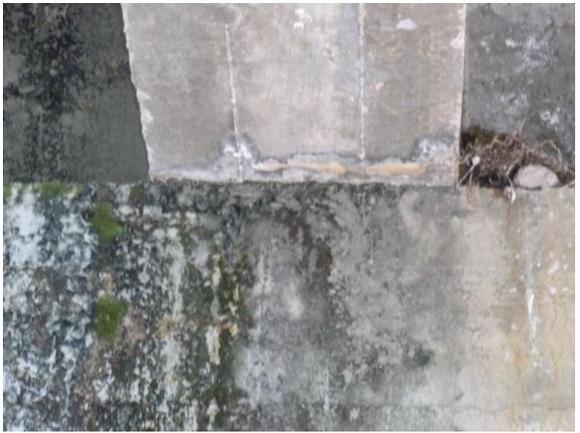
COMPONENTE: <u>Apoyos Tipo 30</u>

Los apoyos encontrados en el puente son simples juntas de construcción por las cuales se infiltra el agua que dejan pasar las ausentes juntas de expansión, se evidencia humedad y se recomienda limpieza y mantenimiento rutinario durante la limpieza del estribo.

CALIFICACIÓN OBTENIDA EN LA INSPECCIÓN:			0. Sin daño o daño insignificante.		
ACTIVIDADES DE REPARACIÓN Y MANTENIMIENTO					
ID	ACTIVIDAD	UN	CANTIDAD	VR/UNI	VR/ TOTAL

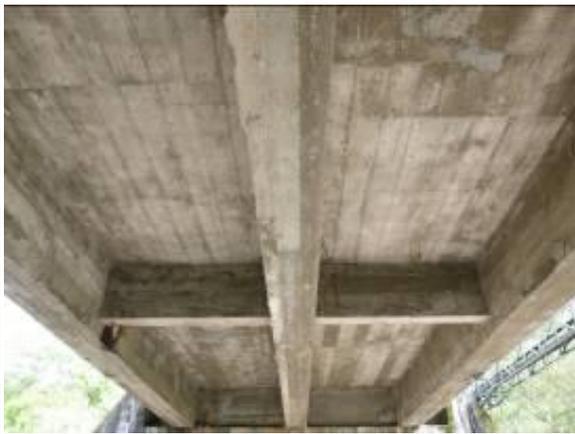
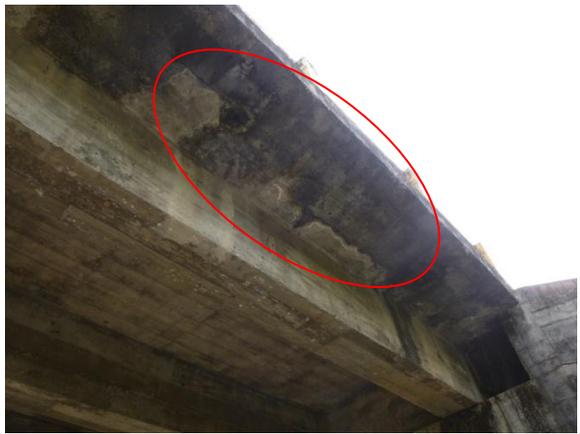
COMPONENTE: <u>Losa Tipo 13 Material 20</u>

El puente cuenta con una losa en concreto reforzado la cual se encuentra en buenas condiciones, presenta humedad en zona de voladizos debida al intemperismo.

CALIFICACIÓN OBTENIDA EN LA INSPECCIÓN:			1. Daño pequeño pero no es necesario reparación.		
ACTIVIDADES DE REPARACIÓN Y MANTENIMIENTO					
ID	ACTIVIDAD	UN	CANTIDAD	VR/UNI	VR/ TOTAL
E	Reparación de Drenes	UND	8,0	6.899,73	55.198,00

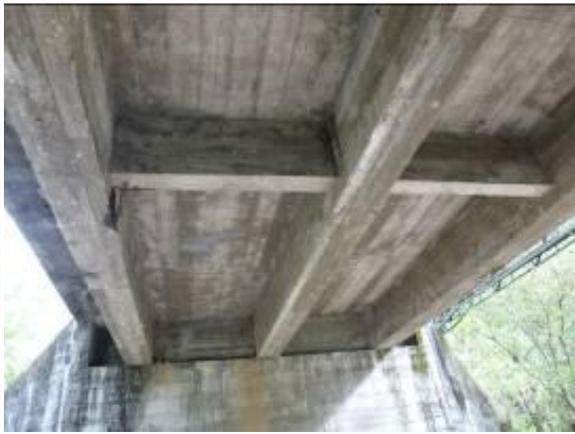
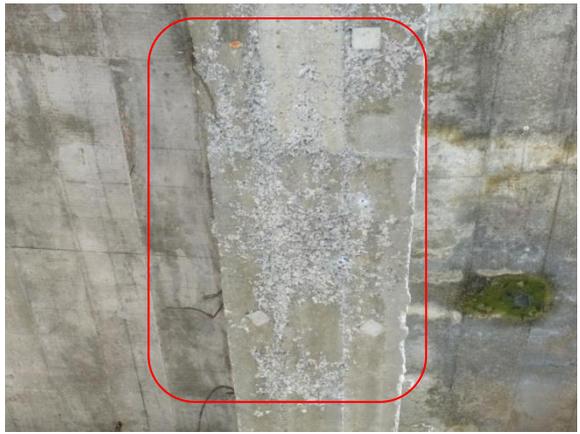
COMPONENTE: <u>Vigas Tipo 10 Material 20</u>

El puente cuenta con vigas en concreto reforzado, las cuales se encuentran en buenas condiciones generales, presentan en algunos puntos hormigueros debidos a malas técnicas constructivas que no redundan dentro del funcionamiento estructural del componente.

CALIFICACIÓN OBTENIDA EN LA INSPECCIÓN:			1. Daño pequeño pero no es necesario reparación.		
ACTIVIDADES DE REPARACIÓN Y MANTENIMIENTO					
ID	ACTIVIDAD	UN	CANTIDAD	VR/UNI	VR/ TOTAL

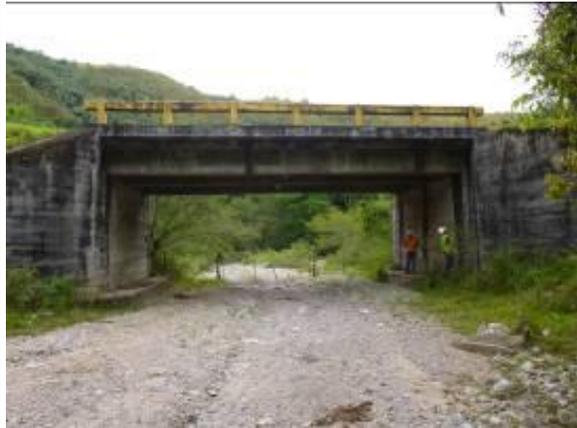
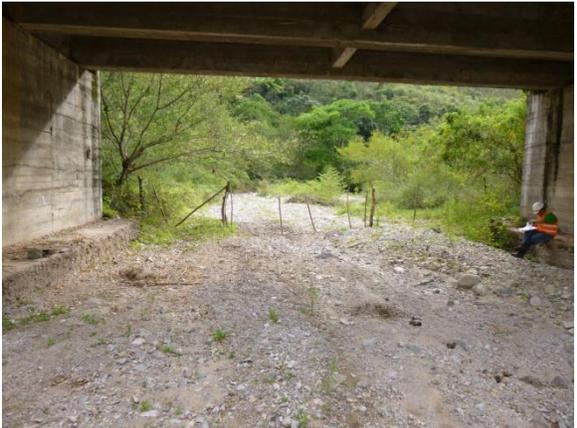
COMPONENTE: <u>Cauce</u>

El Puente cruza una quebrada que en la mayor parte del tiempo permanece seca, no presenta ningún tipo de contaminación ni de obstáculos que puedan impedir el paso de aguas escorrentías en épocas de lluvias.

CALIFICACIÓN OBTENIDA EN LA INSPECCIÓN:			0. Sin daño o daño insignificante.		
ACTIVIDADES DE REPARACIÓN Y MANTENIMIENTO					
ID	ACTIVIDAD	UN	CANTIDAD	VR/UNI	VR/ TOTAL
