ESTUDIO DE INSPECCIÓN E INVENTARIO DE PUENTES DE LA RED NACIONAL DE CARRETERAS ZONA SUR

INFORME PUENTE LOS ANGELES

14-2402-009.00

CANDELARIA - LABERINTO

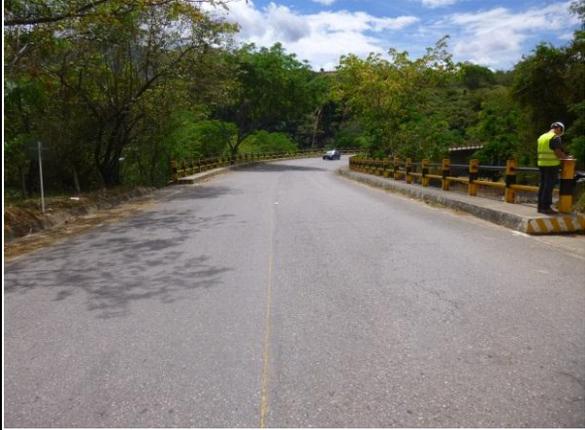
| Figura 1 IMAGEN GOOGLE EARTH | | Figura 2 IMAGEN GENERAL PUENTE | | |

El puente objeto de este informe es un puente en voladizos sucesivos postensados, el cajón o dovela no es autosostenible, la longitud del puente es de 123,00 m. con un ancho de tablero de 11,80 m. Los accesos en terraplén con superficie en carpeta asfáltica y trabajo a dos carriles, sin separadores.

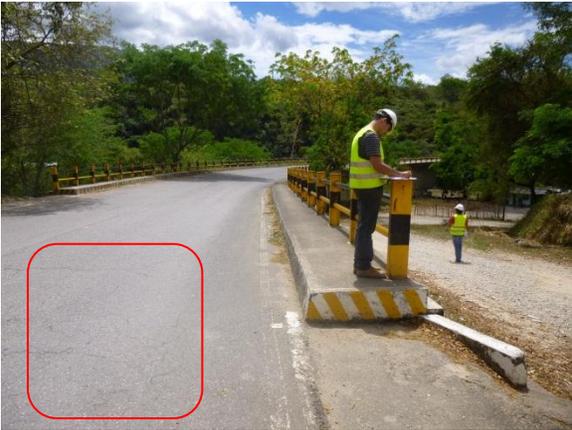
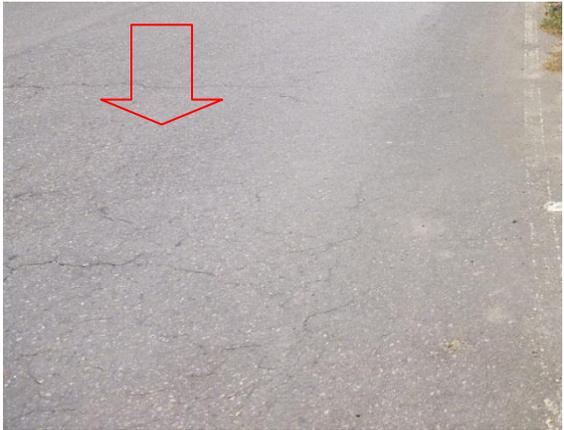
Tabla 2 Resumen Inspección Principal Superficie del Puente

La superficie del puente existente es una carpeta asfáltica la cual se encuentra en aceptables condiciones, presenta fisuramiento en los accesos, especialmente ACC1 y desgaste normal con exposición leve de agregados, se recomienda el mantenimiento preventivo y la reparación del pavimento en las zonas que lo necesiten.

| CALIFICACIÓN OBTENIDA EN LA INSPECCIÓN: | | | 2 Algún daño, reparación necesaria cuando se presente la ocasión. El componente funciona como se diseñó. | | |

| D | Reparación de pavimento de asfalto | M2 | 360,00 | 158.506,89 | 57.062.481,00 |

El puente en su componente general se ha calificado como 0 (Sin daño o daño insignificante), ya que los elementos estructurales de este se encuentran en muy buenas condiciones. Sin embargo se recomienda la reparación del pavimento asfáltico en el ACC1 y en general un mantenimiento preventivo con el fin de preservar las buenas condiciones en las que se encuentra la estructura.

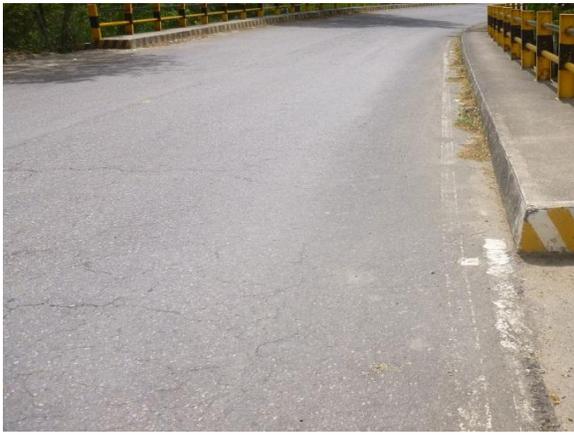
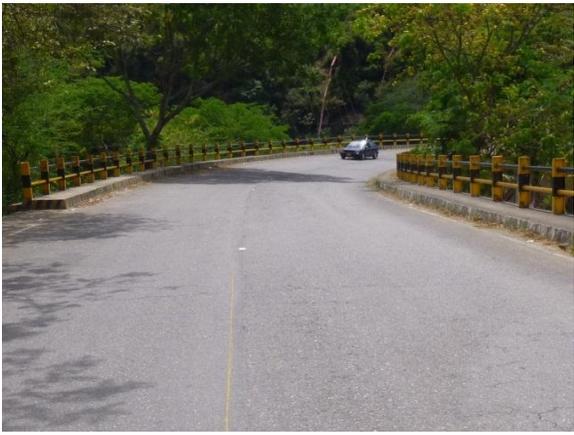
Tabla 3 Resumen Inspección Principal Juntas de Expansión

No se observa el dispositivo de junta de expansión, si esta existe se encuentra debajo de la superficie de rodadura. Sin embargo no se evidencia filtraciones de agua a través de estas juntas.

| CALIFICACIÓN OBTENIDA EN LA INSPECCIÓN: | | | 0 Sin daño o daño insignificante | | |

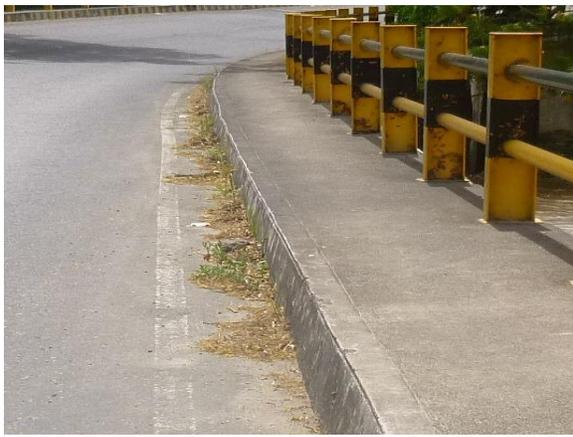
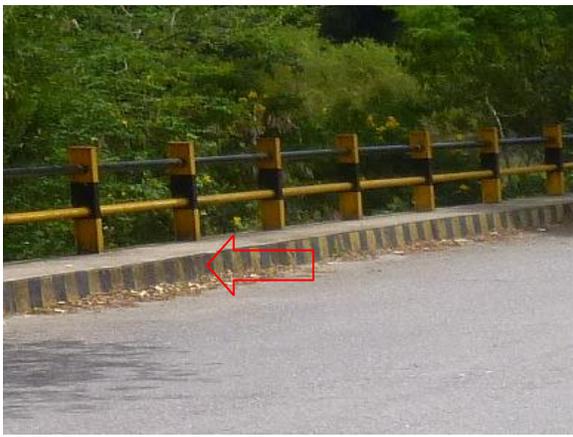
Tabla 4 Resumen Inspección Principal Andenes y Bordillos

El puente cuenta con andenes de ambos lados, estos se encuentran en muy buenas condiciones. Se recomienda el mantenimiento periódico de los bordillos.

| CALIFICACIÓN OBTENIDA EN LA INSPECCIÓN: | | | 0 Sin daño o daño insignificante | | |

| 10 | Limpieza (Bordillos) | ML | 123,0 | 590,08 | 72.580,00 |
| 34 | Pintura (Bordillos) | ML | 123,0 | 5.600,00 | 688.800,00 |

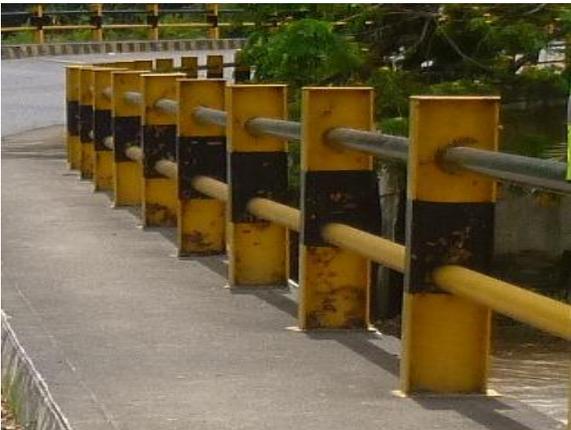
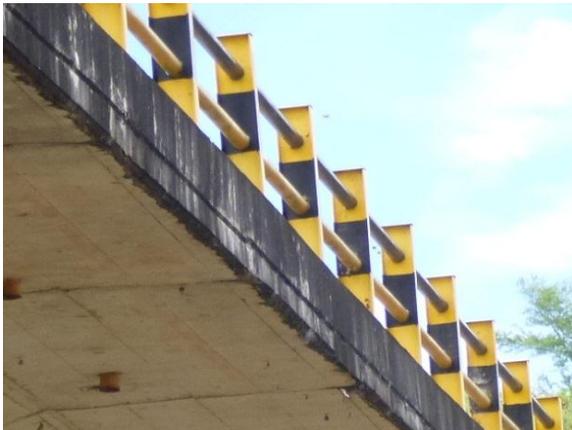
Tabla 5 Resumen Inspección Principal Barandas

El puente cuenta con barandas de tipo pasamanos metálicos sobre pilastras metálicas, se evidencia que el elemento se encuentra en muy buenas condiciones estructurales y de pintura.

| CALIFICACIÓN OBTENIDA EN LA INSPECCIÓN: | | | 0 Sin daño o daño insignificante. | | |

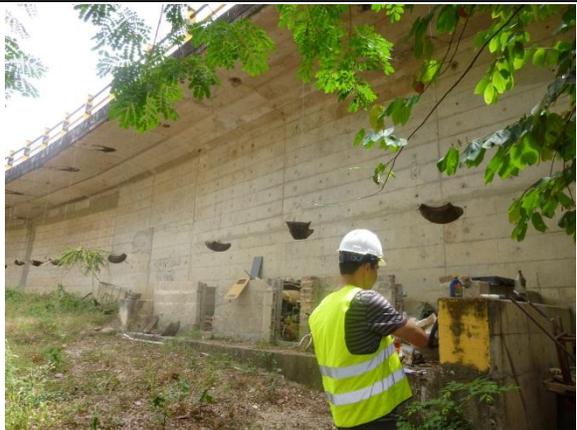
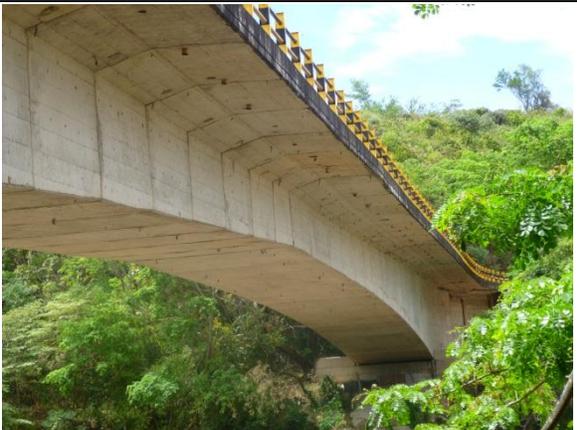
Tabla 6 Resumen Inspección Principal Aletas

Los muros de acompañamiento que hacen las veces de aletas conformando los accesos y aproches.

| CALIFICACIÓN OBTENIDA EN LA INSPECCIÓN: | | | 0 Sin daño o daño insignificante. | | |

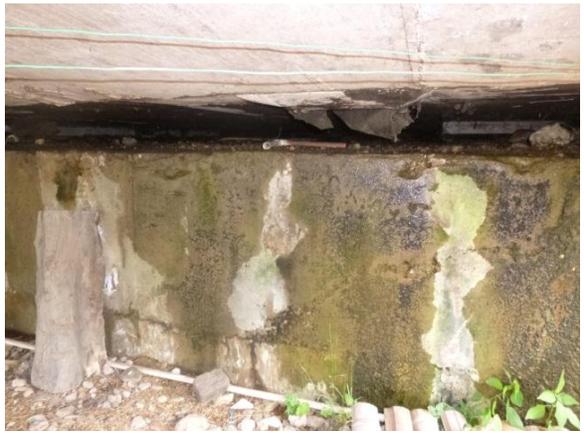
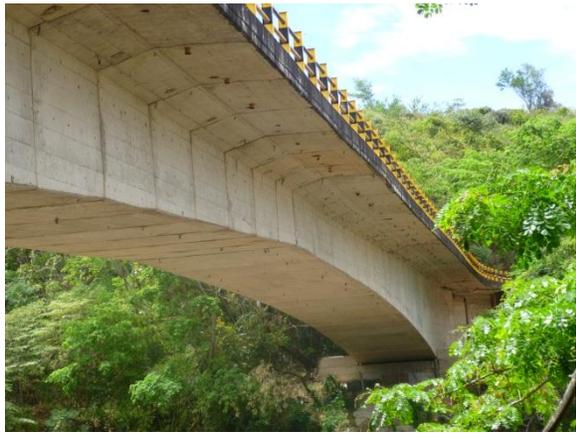
Tabla 7 Resumen Inspección Principal Estribos

Los estribos en concreto reforzado se muestran en buenas condiciones de operatividad y funcionamiento. Se presenta humedad menor la cual al parecer tiende a desaparecer.

| CALIFICACIÓN OBTENIDA EN LA INSPECCIÓN: | | | 0 Sin daño o daño insignificante. | | |

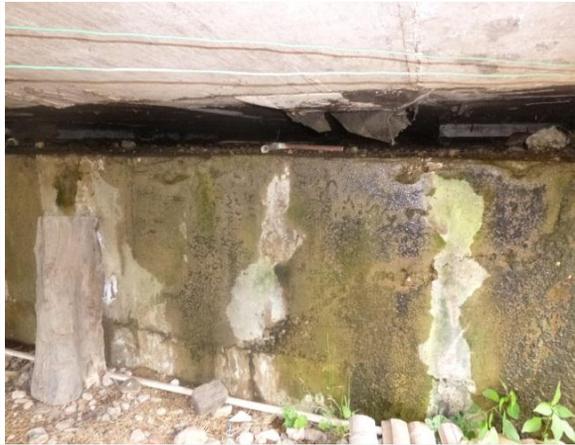
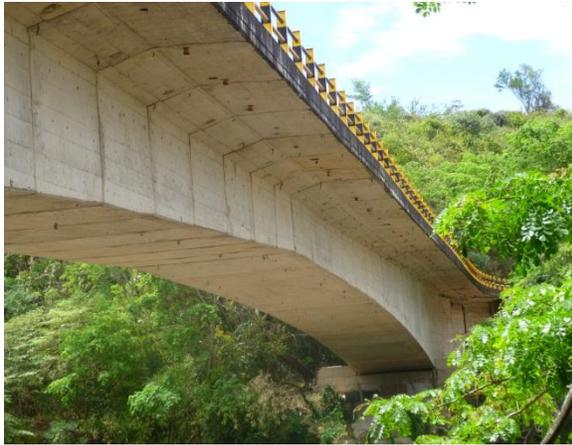
Tabla 8 Resumen Inspección Principal Apoyos

El puente cuenta con apoyos de neopreno entre las primeras dovelas y el muro de contrapeso en cada acceso del puente, se evidencia humedad por posible rotura de un tubo que pasa a pocos metros de la estructura.

| CALIFICACIÓN OBTENIDA EN LA INSPECCIÓN: | | | 0 Sin daño o daño insignificante | | |

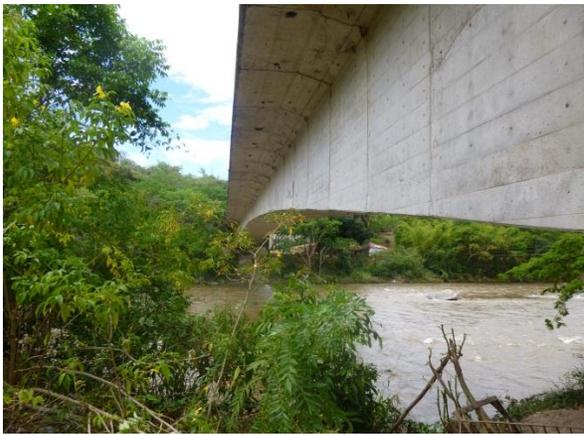
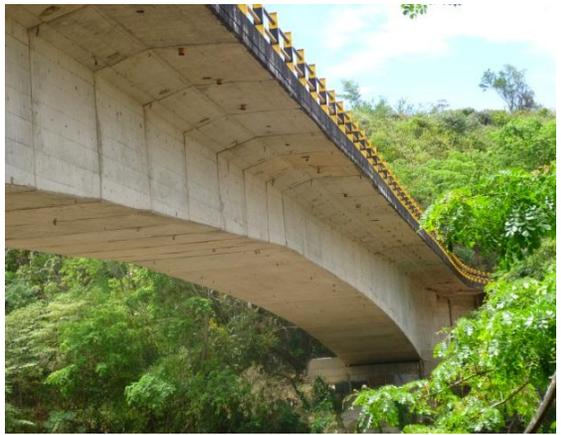
Tabla 9 Resumen Inspección Principal Losa

El puente cuenta con una losa postensada y armada que descansa sobre el cajón de las dovelas, este elemento se encuentra en muy buenas condiciones no presenta daño de ningún tipo.

| CALIFICACIÓN OBTENIDA EN LA INSPECCIÓN: | | | 0 Sin daño o daño insignificante. | | |

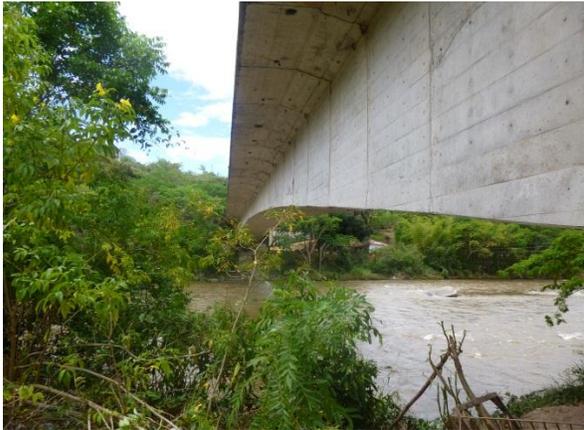
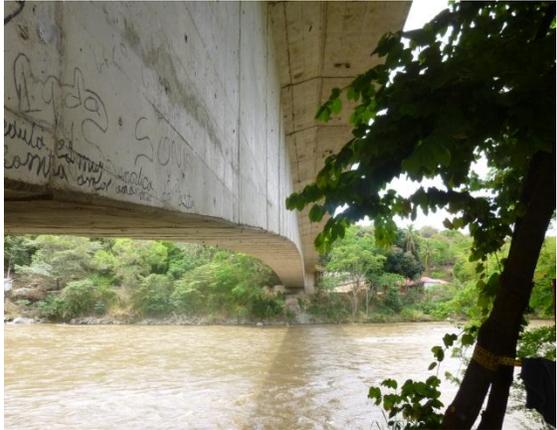
Tabla 10 Resumen Inspección Principal Elementos de Arco

La viga cajón en forma de arco se muestra en buenas condiciones, sin daños ni defectos aparentes.

| CALIFICACIÓN OBTENIDA EN LA INSPECCIÓN: | | | 0 Sin daño o daño insignificante. | | |

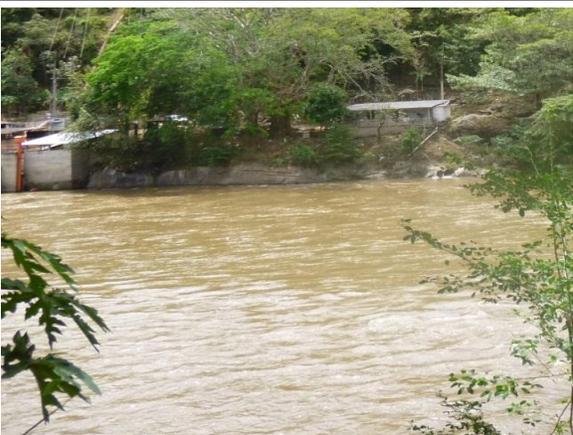
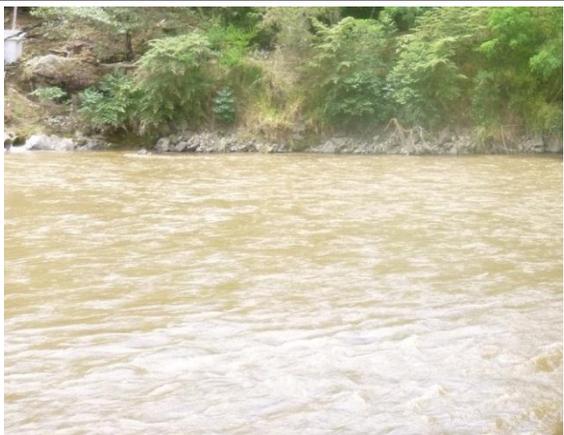
Tabla 8 Resumen Inspección Principal Cauce

El puente salva el Rio Páez, el cauce es amplio y se encuentra en buenas condiciones ya que el agua pasa bajo el puente sin ningún inconveniente.

| COMPONENTE: <u>Cauce</u> | | | | | |
|--|---|---|---|---|---|
| CALIFICACIÓN OBTENIDA EN LA INSPECCIÓN: | | | 0 Sin daño o daño insignificante. | | |
