**ESTUDIO DE INSPECCIÓN E INVENTARIO DE PUENTES DE LA RED NACIONAL
DE CARRETERAS ZONA SUR**

INFORME PUENTE PASO DEL COLEGIO

14-2402-012.00

CANDELARIA LABERINTO

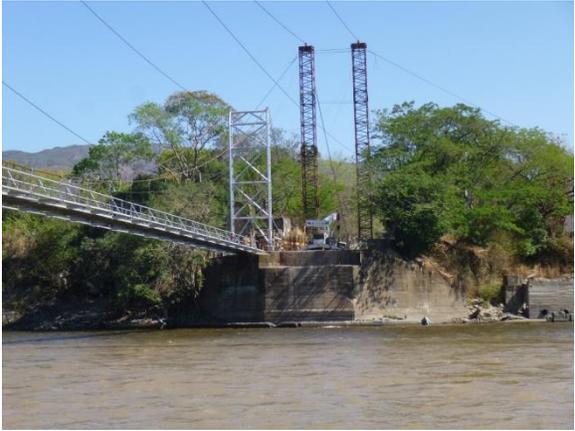
Figura 1 IMAGEN GOOGLE EARTH		Figura 2 IMAGEN GENERAL PUENTE

Debido a las fallas estructurales del puente, este fue demolido y retirado de servicio, en su lugar será construido un nuevo puente el cual se encuentra en inicio de obra, en el lugar ha sido instalado un puente peatonal el cual permite el paso de motocicletas, el paso de vehículos y carga se hace a través de ferris ubicados en la orilla del rio.
