**ESTUDIO DE INSPECCIÓN E INVENTARIO DE PUENTES DE LA RED NACIONAL  
DE CARRETERAS ZONA SUR**

**INFORME PUENTE Q. EL ESPINO**

**14-3001-001.00**

**NEIVA - BALSILLAS**

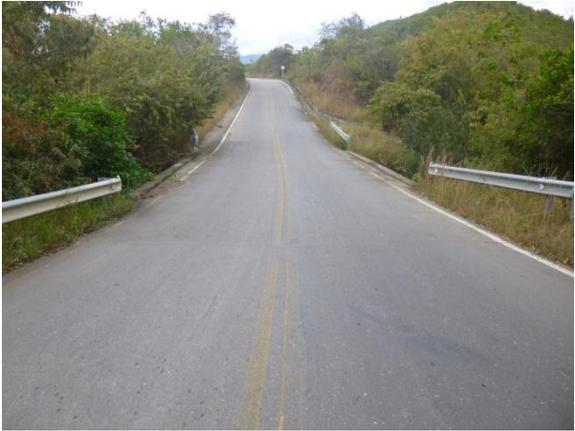
<b>Figura 1 IMAGEN GOOGLE EARTH</b>		<b>Figura 2 IMAGEN GENERAL PUENTE</b>

El puente objeto de este informe es un puente en tangencia de una sola luz en concreto reforzado con tres vigas apoyadas sobre estribos de concreto reforzado con altura aproximada de 3,60 m. La longitud del puente es de 10,00 m, un ancho de tablero de 8,0 m. Los accesos en terraplén con superficie en carpeta asfáltica y trabajo a dos carriles.

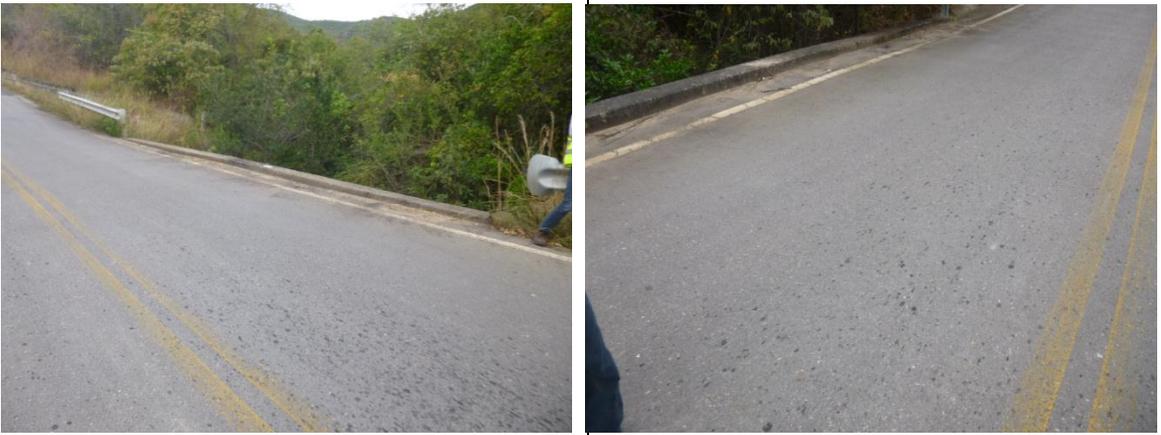
<b>COMPONENTE:</b> <u>Superficie del Puente</u>

La superficie del puente es una carpeta asfáltica la cual se encuentra en muy buenas condiciones no presenta ningún daño de consideración.

<b>CALIFICACIÓN OBTENIDA EN LA INSPECCIÓN:</b>			0 Sin daño o Daño insignificante		
<b>ACTIVIDADES DE REPARACIÓN Y MANTENIMIENTO</b>					
<b>ID</b>	<b>ACTIVIDAD</b>	<b>UN</b>	<b>CANTIDAD</b>	<b>VR/UNI</b>	<b>VR/ TOTAL</b>

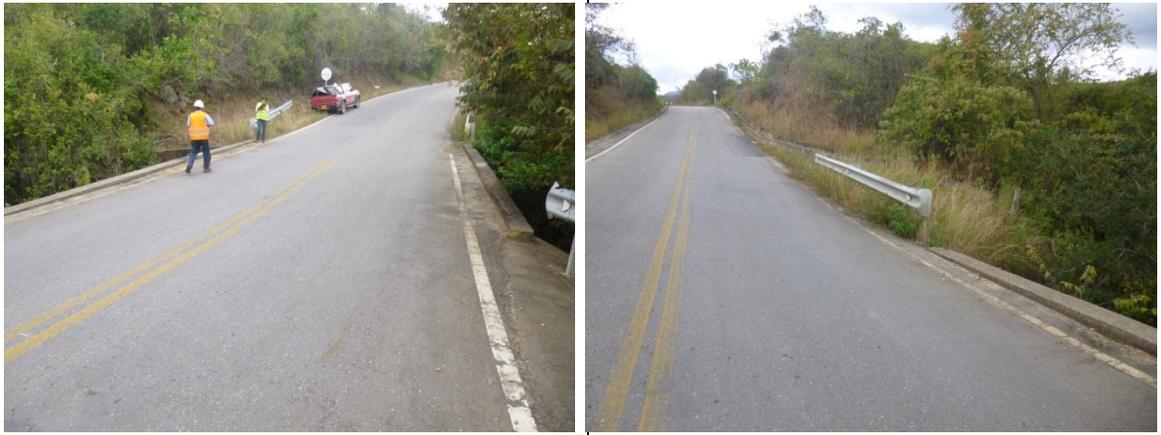
<b>COMPONENTE: <u>Juntas de Expansión tipo 11</u></b>

No se observa el dispositivo de junta de expansión, si esta existe se encuentra debajo de la superficie de rodadura. Sin embargo no se evidencia filtraciones de agua a través de estas juntas a los estribos lo que permite intuir que el material que se encuentra bajo de la carpeta asfáltica funciona sin mayores problemas.

<b>CALIFICACIÓN OBTENIDA EN LA INSPECCIÓN:</b>			0 Sin daño o Daño insignificante		
<b>ACTIVIDADES DE REPARACIÓN Y MANTENIMIENTO</b>					
<b>ID</b>	<b>ACTIVIDAD</b>	<b>UN</b>	<b>CANTIDAD</b>	<b>VR/UNI</b>	<b>VR/ TOTAL</b>

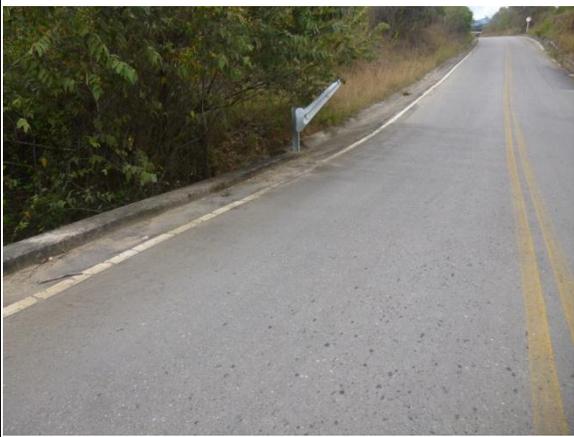
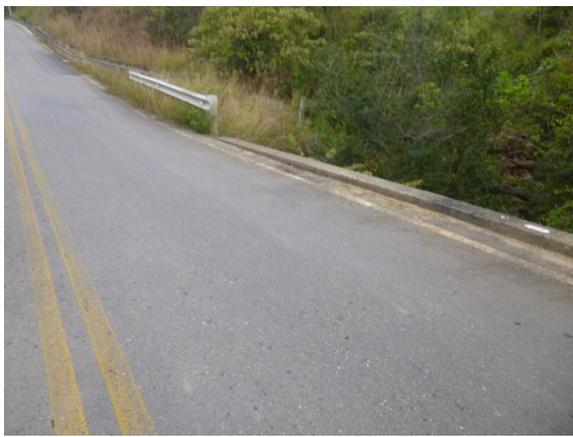
<b>COMPONENTE:</b> <u>Andenes, Bordillos</u>

El puente no cuenta con andenes, los bordillos se encuentran en buenas condiciones, se recomienda el mantenimiento preventivo.

<b>CALIFICACIÓN OBTENIDA EN LA INSPECCIÓN:</b>			1 Daño pequeño pero no es necesario reparación (excepto mantenimiento)		
<b>ACTIVIDADES DE REPARACIÓN Y MANTENIMIENTO</b>					
<b>ID</b>	<b>ACTIVIDAD</b>	<b>UN</b>	<b>CANTIDAD</b>	<b>VR/UNI</b>	<b>VR/ TOTAL</b>

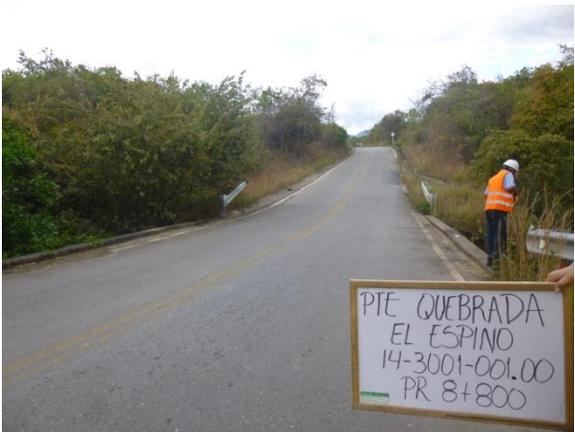
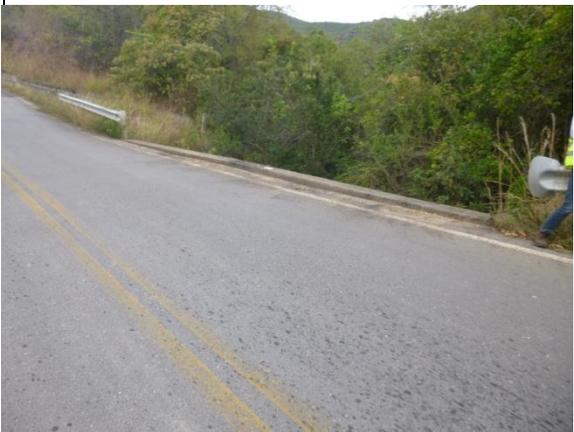
<b>COMPONENTE:</b> <u>Barandas</u>

El puente no cuenta con barandas de ningún tipo, se recomienda la instalación de este elemento ya que desmejora en gran medida la seguridad en el puente tanto para los vehículos como para los peatones.

<b>CALIFICACIÓN OBTENIDA EN LA INSPECCIÓN:</b>			4. Daño grave, reparación necesaria inmediatamente		
<b>ACTIVIDADES DE REPARACIÓN Y MANTENIMIENTO</b>					
<b>ID</b>	<b>ACTIVIDAD</b>	<b>UN</b>	<b>CANTIDAD</b>	<b>VR/UNI</b>	<b>VR/ TOTAL</b>
Z	Cambio de barandas de acero	ml	20,00	304.385,54	6.087.710,85

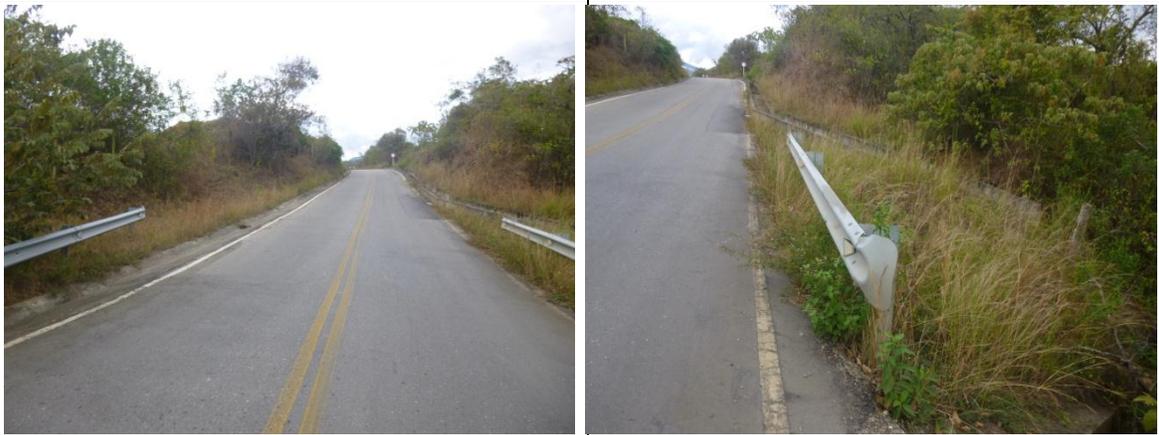
<b>COMPONENTE:</b> <u>Conos / Taludes</u>

Los taludes de protección de las aletas contra el terraplén se encuentran en buen estado, se requiere mantenimiento rutinario como rocería y limpieza.

<b>CALIFICACIÓN OBTENIDA EN LA INSPECCIÓN:</b>			0 Sin daño o Daño insignificante		
<b>ACTIVIDADES DE REPARACIÓN Y MANTENIMIENTO</b>					
<b>ID</b>	<b>ACTIVIDAD</b>	<b>UN</b>	<b>CANTIDAD</b>	<b>VR/UNI</b>	<b>VR/ TOTAL</b>
10	Limpieza (rocería)	M2	120,00	63,13	7.565,60

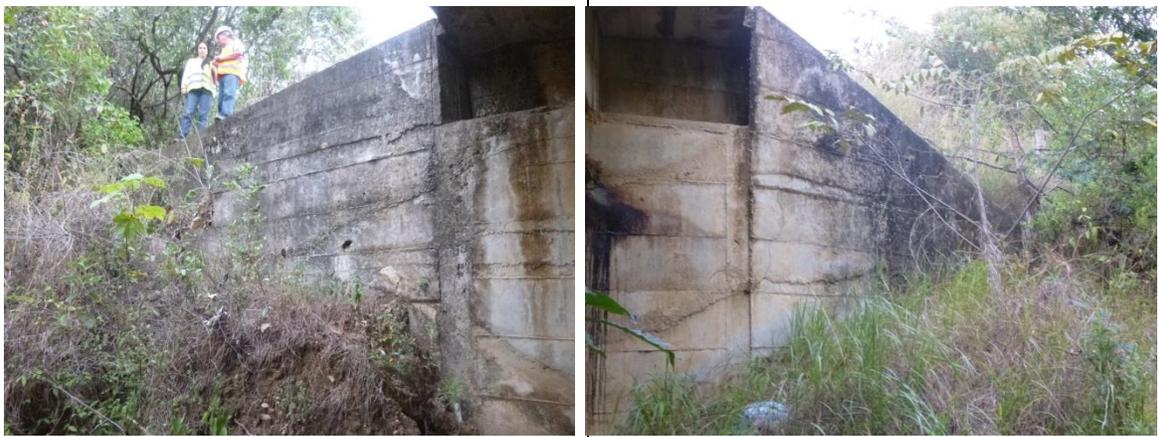
<b>COMPONENTE:</b> <u>Aletas</u>

El puente cuenta con aletas en concreto reforzado las cuales no presentan ningún tipo de daño, se evidenciaron en muy buenas condiciones.

<b>CALIFICACIÓN OBTENIDA EN LA INSPECCIÓN:</b>			0 Sin daño o Daño insignificante		
<b>ACTIVIDADES DE REPARACIÓN Y MANTENIMIENTO</b>					
<b>ID</b>	<b>ACTIVIDAD</b>	<b>UN</b>	<b>CANTIDAD</b>	<b>VR/UNI</b>	<b>VR/ TOTAL</b>

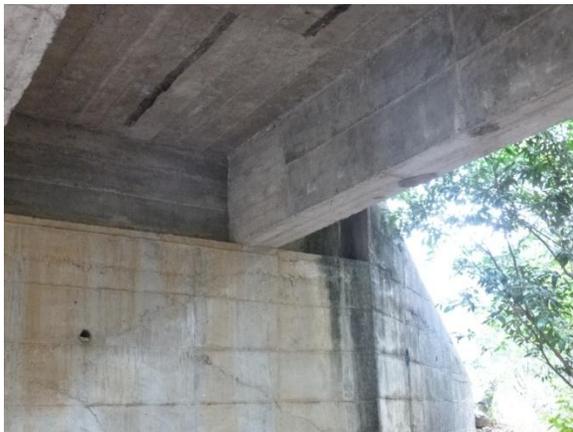
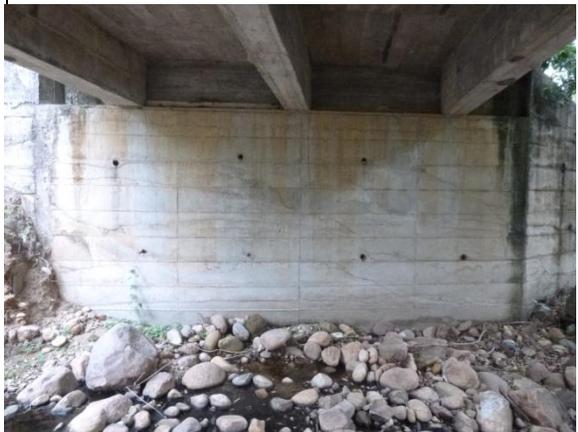
<b>COMPONENTE:</b> <u>Estribos</u>

Los estribos se encuentran en buen estado sin fisuras ni socavación. Se requiere mantenimiento rutinario y preventivo.

<b>CALIFICACIÓN OBTENIDA EN LA INSPECCIÓN:</b>			0 Sin daño o Daño insignificante		
<b>ACTIVIDADES DE REPARACIÓN Y MANTENIMIENTO</b>					
<b>ID</b>	<b>ACTIVIDAD</b>	<b>UN</b>	<b>CANTIDAD</b>	<b>VR/UNI</b>	<b>VR/ TOTAL</b>

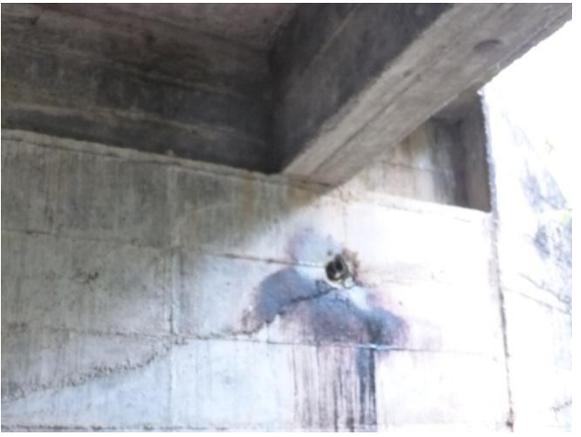
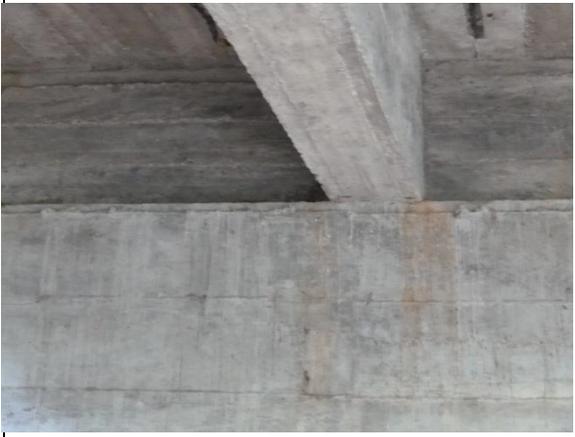
<b>COMPONENTE:</b> <u>Apoyos</u>

Los apoyos encontrados entre las vigas longitudinales y los estribos son simples juntas de construcción las cuales se encuentran en muy buenas condiciones, no presentan humedad ni daño alguno.

<b>CALIFICACIÓN OBTENIDA EN LA INSPECCIÓN:</b>			0 Sin daño o Daño insignificante		
<b>ACTIVIDADES DE REPARACIÓN Y MANTENIMIENTO</b>					
ID	ACTIVIDAD	UN	CANTIDAD	VR/UNI	VR/ TOTAL

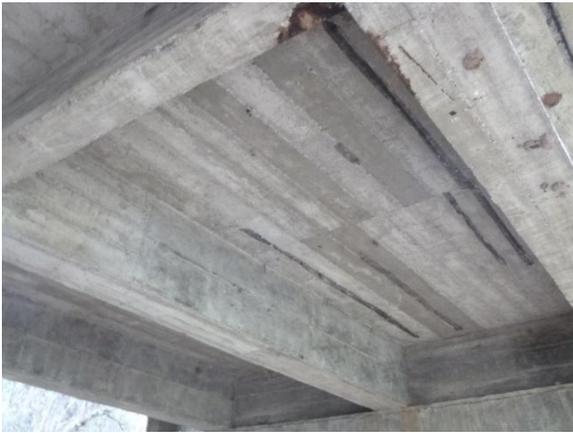
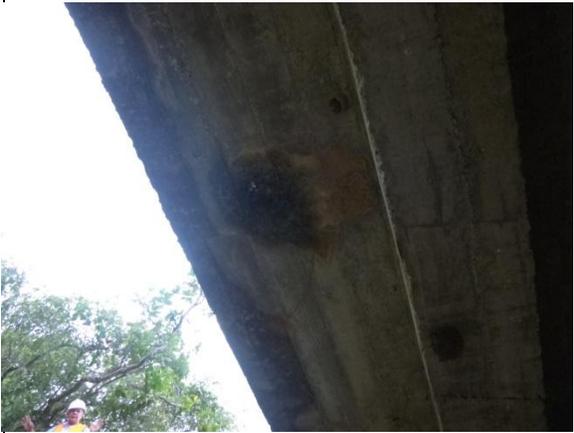
<b>COMPONENTE:</b> <u>Losa tipo 14</u>

El puente cuenta con una losa en concreto reforzado, esta se encuentra en muy buenas condiciones no presenta fisuras ni daños en concreto, se recomienda el mantenimiento preventivo.

<b>CALIFICACIÓN OBTENIDA EN LA INSPECCIÓN:</b>			0 Sin daño o Daño insignificante		
<b>ACTIVIDADES DE REPARACIÓN Y MANTENIMIENTO</b>					
ID	ACTIVIDAD	UN	CANTIDAD	VR/UNI	VR/ TOTAL

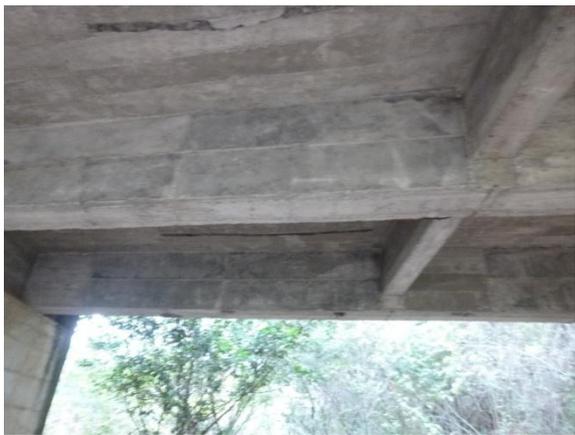
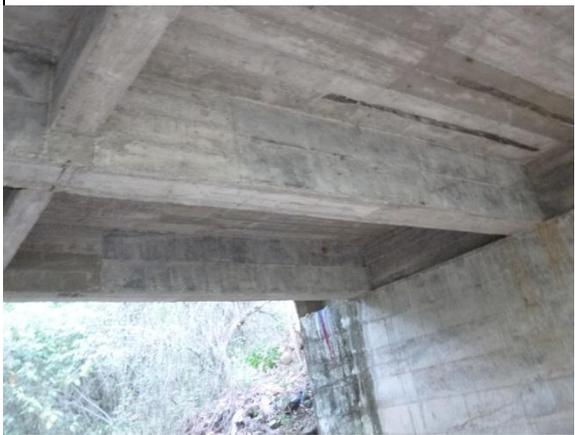
<b>COMPONENTE:</b> <u>Vigas</u>

Las vigas longitudinales con las que cuenta el puente son en concreto reforzado, se encuentran en buenas condiciones estructurales y de uso. Se recomienda el mantenimiento preventivo.

<b>CALIFICACIÓN OBTENIDA EN LA INSPECCIÓN:</b>			0 Sin daño o Daño insignificante		
<b>ACTIVIDADES DE REPARACIÓN Y MANTENIMIENTO</b>					
ID	ACTIVIDAD	UN	CANTIDAD	VR/UNI	VR/ TOTAL

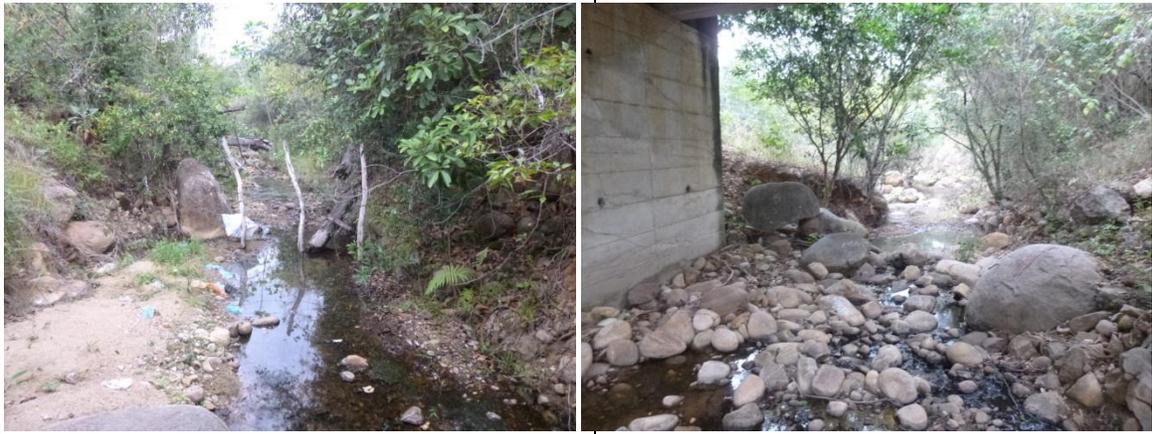
<b>COMPONENTE:</b> <u>Cauce</u>

Actualmente el flujo es mínimo y no presenta inconvenientes, el cauce es amplio aunque presenta algo de material de arrastre acumulado el cual no genera mayores dificultades.

<b>CALIFICACIÓN OBTENIDA EN LA INSPECCIÓN:</b>			0 Sin daño o Daño insignificante		
<b>ACTIVIDADES DE REPARACIÓN Y MANTENIMIENTO</b>					
<b>ID</b>	<b>ACTIVIDAD</b>	<b>UN</b>	<b>CANTIDAD</b>	<b>VR/UNI</b>	<b>VR/ TOTAL</b>
