**ESTUDIO DE INSPECCIÓN E INVENTARIO DE PUENTES DE LA RED NACIONAL
DE CARRETERAS ZONA SUR**

INFORME PUENTE EL GUAYABO

14-3001-002.00

NEIVA - BALSILLAS

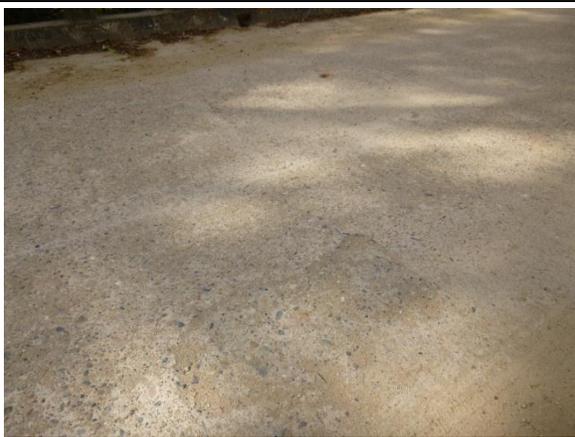
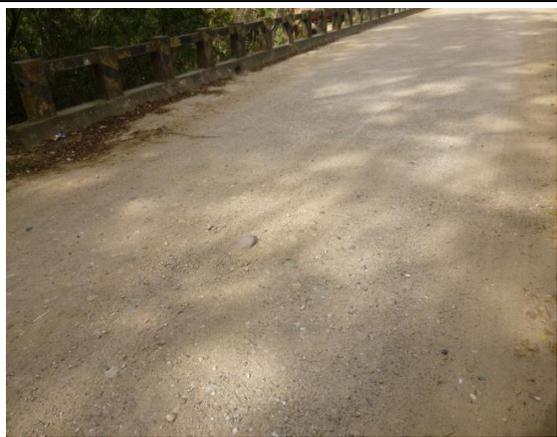
COMPONENTE: <u>Superficie del Puente</u>

El puente no cuenta con una superficie distintita a la losa, el tráfico pasa directamente sobre esta y ha provocado desgaste considerable en la misma, dejando a la vista el grano grueso, por tal motivo se recomienda tratamiento superficial para proteger.

CALIFICACIÓN OBTENIDA EN LA INSPECCIÓN:			4. Daño grave, reparación necesaria inmediatamente.		
ACTIVIDADES DE REPARACIÓN Y MANTENIMIENTO					
ID	ACTIVIDAD	UN	CANTIDAD	VR/UNI	VR/ TOTAL
C	Tratamiento superficial (sello)	M2	250,00	15.255,94	3.813.985,00

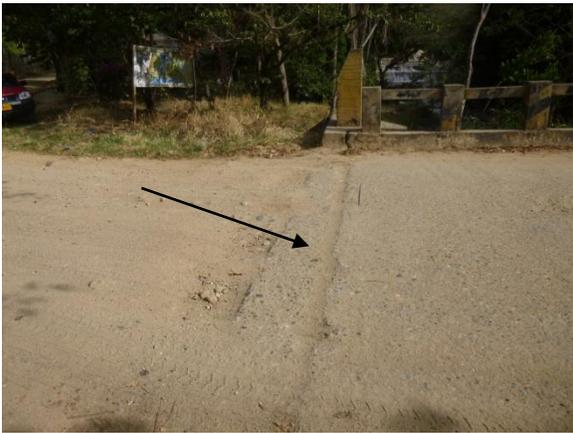
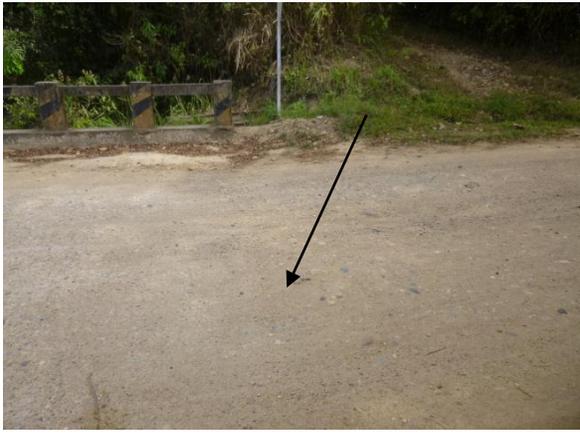
COMPONENTE: <u>Juntas de Expansión</u>

No se observa el dispositivo de junta de expansión, ya que no existe, se recomienda la instalación del elemento ya que es necesario para proteger de impactos el diafragma del estribo y la losa.

CALIFICACIÓN OBTENIDA EN LA INSPECCIÓN:			2 Algún daño, reparación necesaria cuando se presente la ocasión. El componente funciona como se diseño.		
ACTIVIDADES DE REPARACIÓN Y MANTENIMIENTO					
ID	ACTIVIDAD	UN	CANTIDAD	VR/UNI	VR/ TOTAL
B	Cambio de junta de acero	ML	16,00	1.201.630,21	19.226.084,00

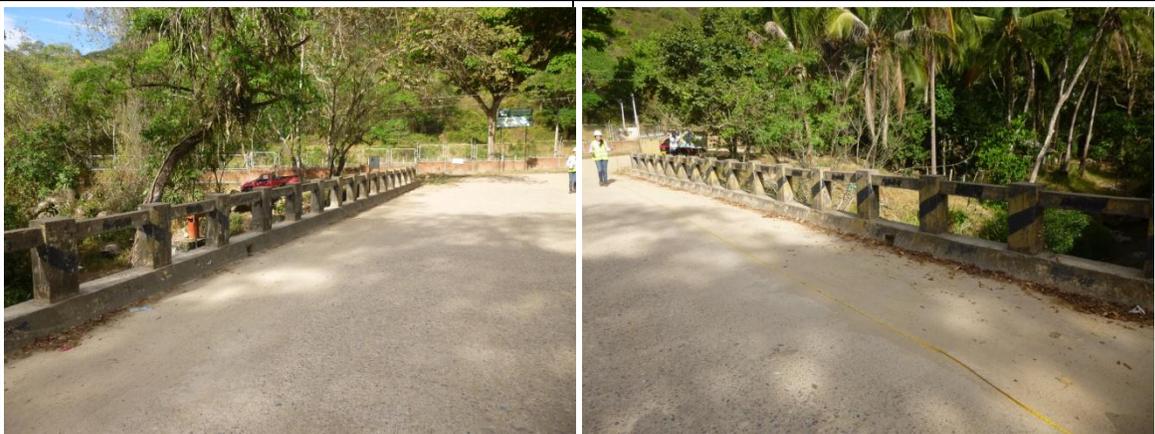
COMPONENTE: <u>Andenes, Bordillos</u>

El puente no cuenta con andenes, en los bordillos se evidencia el deterioro y falta de pintura, se recomienda el mantenimiento preventivo y limpieza de los elementos.

CALIFICACIÓN OBTENIDA EN LA INSPECCIÓN:			1 Daño pequeño pero no es necesario reparación (excepto mantenimiento)		
ACTIVIDADES DE REPARACIÓN Y MANTENIMIENTO					
ID	ACTIVIDAD	UN	CANTIDAD	VR/UNI	VR/ TOTAL
10	Limpieza	M2	62,00	1.949,72	120.882,64
34	Pintura	MI	62,00	5.600,00	347.200,00

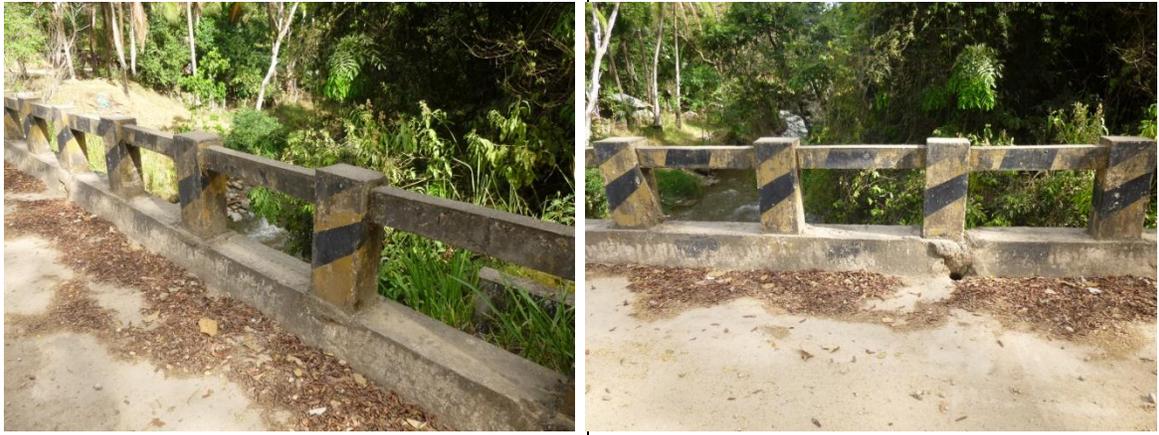
COMPONENTE: <u>Barandas</u>

El puente cuenta con barandas de tipo pasamanos en concreto sobre pilastras en concreto, estas se encuentran en buenas condiciones estructurales, presentan falta de mantenimiento, limpieza y pintura.

CALIFICACIÓN OBTENIDA EN LA INSPECCIÓN:			1 Daño pequeño pero no es necesario reparación (excepto mantenimiento)		
ACTIVIDADES DE REPARACIÓN Y MANTENIMIENTO					
ID	ACTIVIDAD	UN	CANTIDAD	VR/UNI	VR/ TOTAL
10	Limpieza	M2	92,00	1.949,72	179.374,24
34	Pintura	MI	92,00	5.600,00	515.200,00

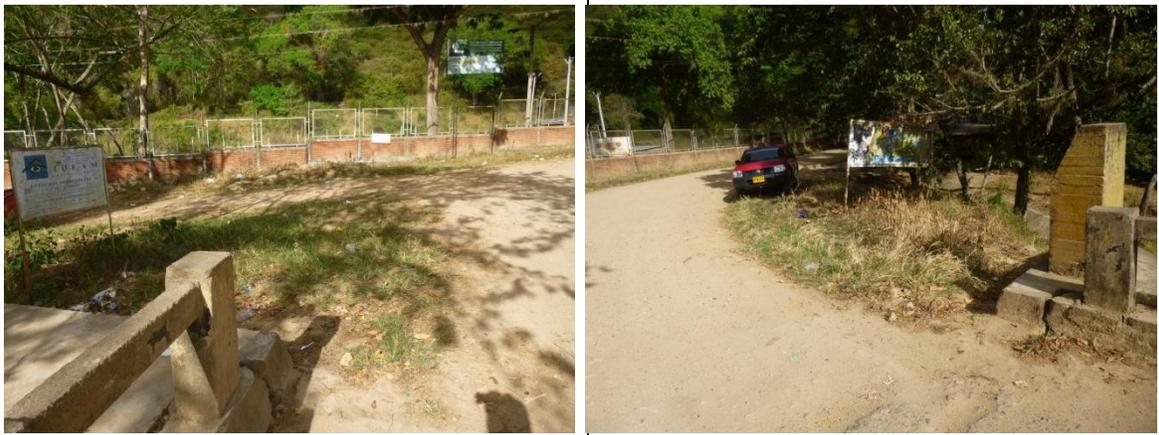
COMPONENTE: <u>Conos / Taludes</u>

Los taludes de protección de las aletas contra el terraplén se encuentran en buen estado y estables.

CALIFICACIÓN OBTENIDA EN LA INSPECCIÓN:			0 Sin daño o Daño insignificante		
ACTIVIDADES DE REPARACIÓN Y MANTENIMIENTO					
ID	ACTIVIDAD	UN	CANTIDAD	VR/UNI	VR/ TOTAL

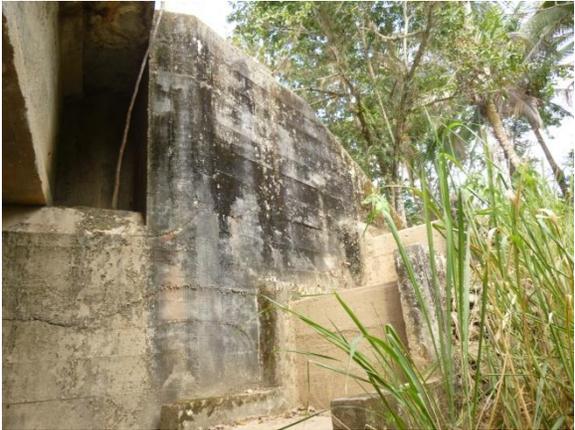
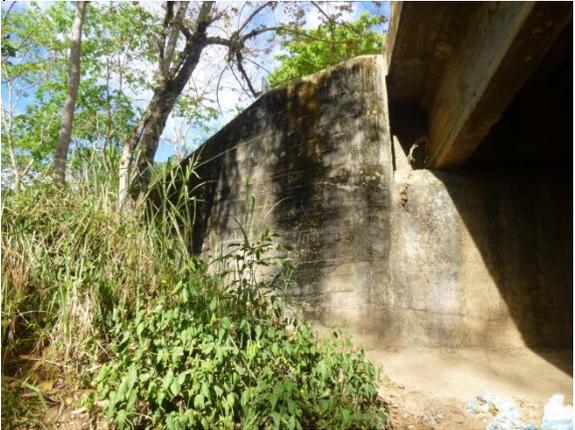
COMPONENTE: <u>Aletas</u>

El puente cuenta con aletas en concreto reforzado, estas se encuentran en buenas condiciones, presentan contaminación por microorganismos, se recomienda el mantenimiento y limpieza del elemento.

CALIFICACIÓN OBTENIDA EN LA INSPECCIÓN:			0 Sin daño o Daño insignificante			
ACTIVIDADES DE REPARACIÓN Y MANTENIMIENTO						
ID	ACTIVIDAD	UN	CANTIDAD	VR/UNI	VR/ TOTAL	
10	Limpieza	M2	36,00	1.949,72	70.189,72

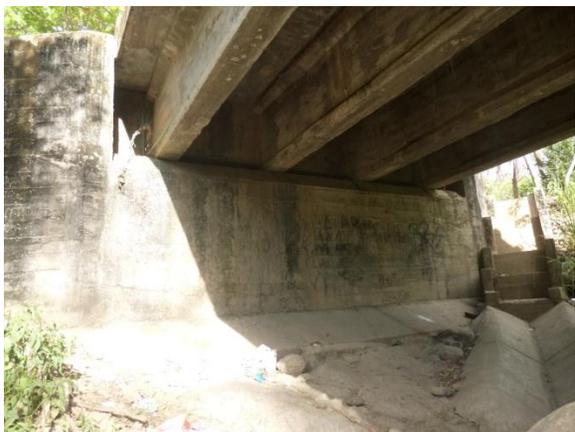
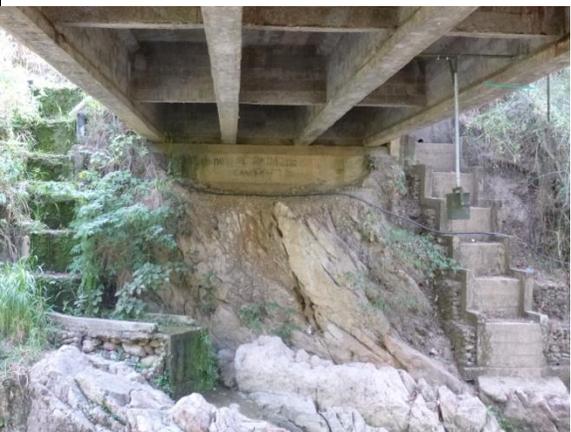
COMPONENTE: <u>Estribos</u>

Los estribos se encuentran en buen estado sin fisuras ni socavación, se evidencian suciedad. Se requiere mantenimiento rutinario preventivo y limpieza general.

CALIFICACIÓN OBTENIDA EN LA INSPECCIÓN:			0 Sin daño o Daño insignificante		
ACTIVIDADES DE REPARACIÓN Y MANTENIMIENTO					
ID	ACTIVIDAD	UN	CANTIDAD	VR/UNI	VR/ TOTAL
10	Limpieza	M2	50,00	1.949,72	97.486,00

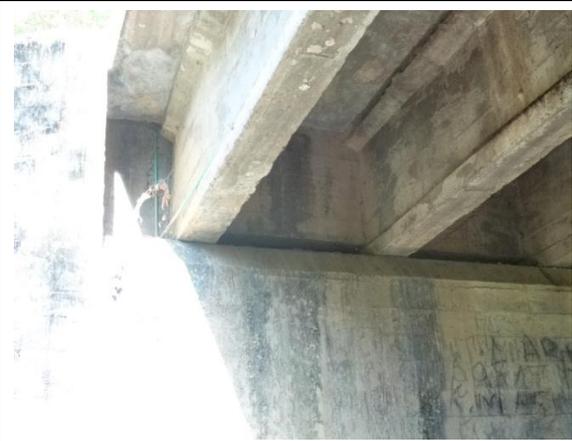
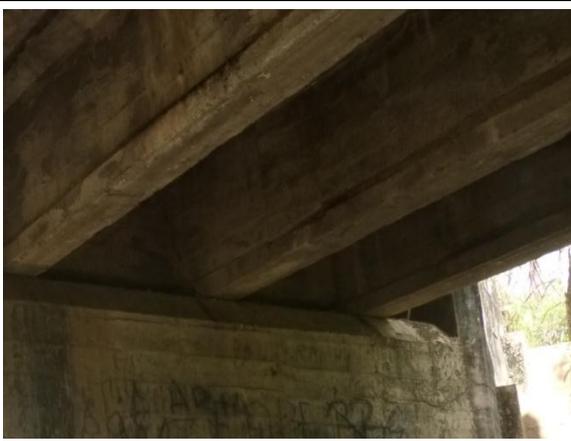
COMPONENTE: <u>Apoyos</u>

Los apoyos encontrados entre las vigas longitudinales y los estribos, son placas de neopreno las cuales se encuentran deterioradas, motivo por el cual se recomienda cambiarlas.

CALIFICACIÓN OBTENIDA EN LA INSPECCIÓN:			2. Algún daño, reparación necesaria cuando se presente la ocasión. El componente funciona como se diseñó.		
ACTIVIDADES DE REPARACIÓN Y MANTENIMIENTO					
ID	ACTIVIDAD	UN	CANTIDAD	VR/UNI	VR/ TOTAL
A	Cambio de apoyos	UND	8	1.406.576,55	11.252.613,00

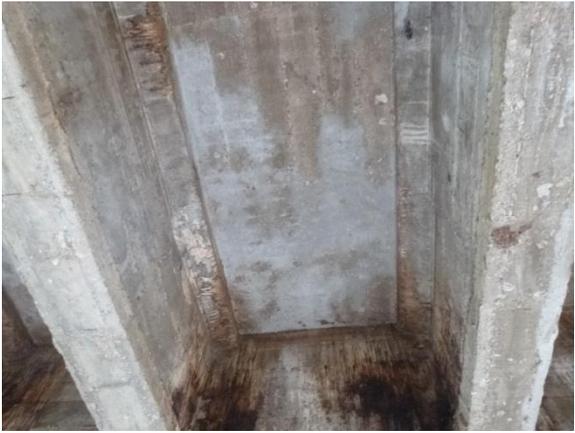
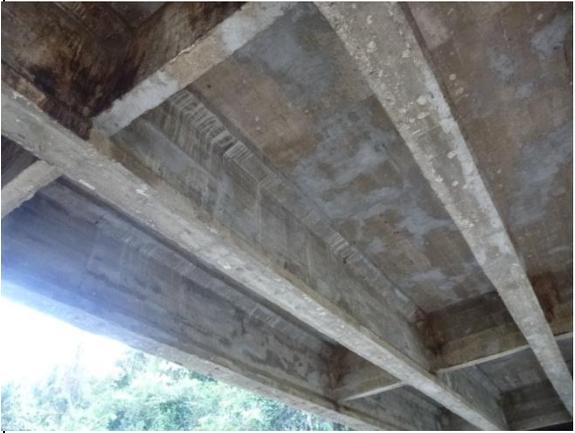
COMPONENTE: <u>Losa</u>

La losa con la que cuenta el puente se encuentra en buenas condiciones estructurales, presenta una serie de resanes los cuales evidencia intervención con mantenimiento al elemento el cual no presenta ningún tipo de daño de consideración, se recomienda el mantenimiento preventivo y periódico.

CALIFICACIÓN OBTENIDA EN LA INSPECCIÓN:			0 Sin daño o Daño insignificante		
ACTIVIDADES DE REPARACIÓN Y MANTENIMIENTO					
ID	ACTIVIDAD	UN	CANTIDAD	VR/UNI	VR/ TOTAL

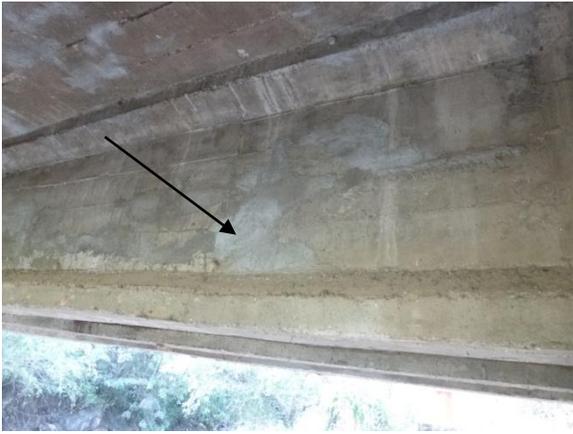
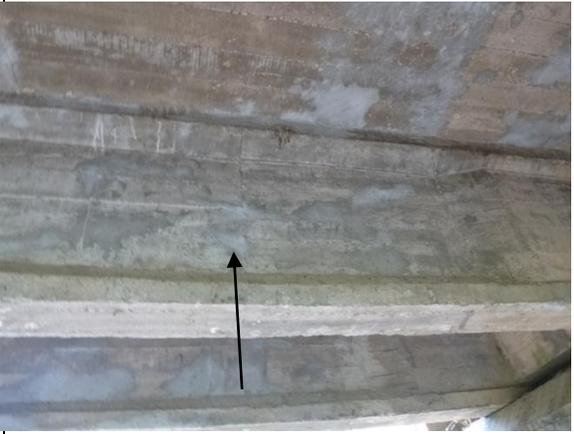
COMPONENTE: <u>Vigas</u>

El puente cuenta con cuatro vigas longitudinales en concreto presforzado, elementos que se encuentran en buenas condiciones, presentan una serie de resanes los cuales fueron aplicados inadecuadamente, se recomienda el mantenimiento rutinario y preventivo.

CALIFICACIÓN OBTENIDA EN LA INSPECCIÓN:			1 Daño pequeño pero no es necesario reparación (excepto mantenimiento)		
ACTIVIDADES DE REPARACIÓN Y MANTENIMIENTO					
ID	ACTIVIDAD	UN	CANTIDAD	VR/UNI	VR/ TOTAL

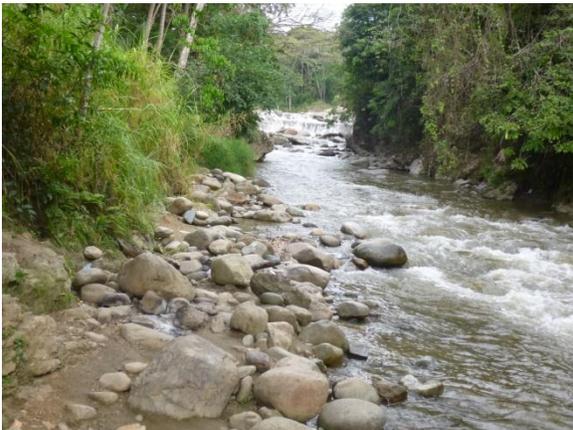
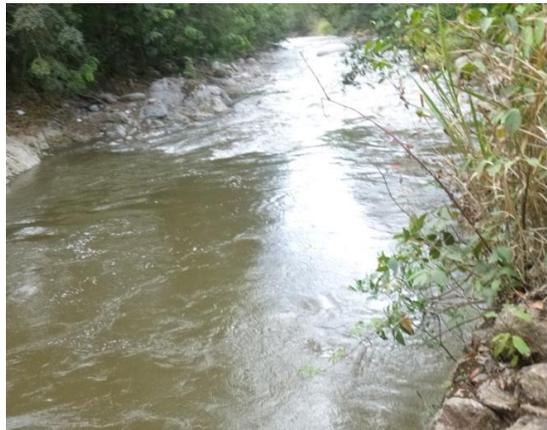
COMPONENTE: <u>Cauce</u>

El cauce se encuentra en buenas condiciones, el flujo circula bajo el puente sin inconvenientes.

CALIFICACIÓN OBTENIDA EN LA INSPECCIÓN:			0 Sin daño o Daño insignificante		
ACTIVIDADES DE REPARACIÓN Y MANTENIMIENTO					
ID	ACTIVIDAD	UN	CANTIDAD	VR/UNI	VR/ TOTAL
