**ESTUDIO DE INSPECCIÓN E INVENTARIO DE PUENTES DE LA RED NACIONAL
DE CARRETERAS ZONA SUR**

**INFORME PUENTE
CAPITAN AMAYA (Q. LA PLATA)**

14-3001-008.00

NEIVA - BALSILLAS

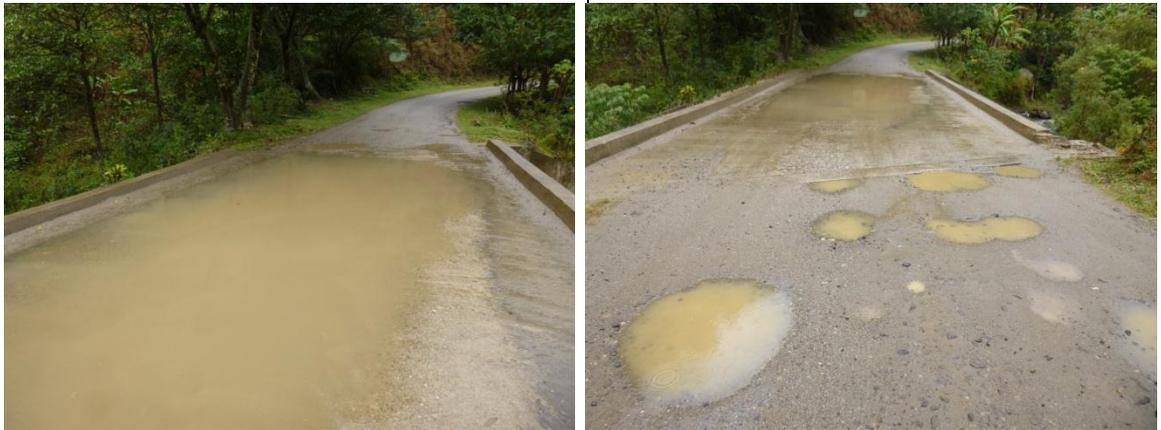
COMPONENTE: <u>Superficie del Puente</u>

El puente no cuenta con una superficie de rodadura distinta a la misma losa del puente, el tráfico directo sobre ella ha generado desgaste y exposición de agregados, se recomienda la instalación de una sobrecarpeta en asfalto con el fin de proteger la losa de más desgaste.

CALIFICACIÓN OBTENIDA EN LA INSPECCIÓN:			4 Daño grave, reparación necesaria inmediatamente.		
ACTIVIDADES DE REPARACIÓN Y MANTENIMIENTO					
ID	ACTIVIDAD	UN	CANTIDAD	VR/UNI	VR/ TOTAL
Z	Instalación de pavimento asfáltico	M2	120,00	55.149,13	6.617.896,00

- El puente fue calificado como 2 Algún daño, reparación necesaria cuando se presente la ocasión. El componente funciona como se diseñó.
- Se recomienda la instalación pronta de la sobrecarpeta sobre el puente con el fin de proteger la losa ante el desgaste excesivo que genera el tráfico directo sobre esta.

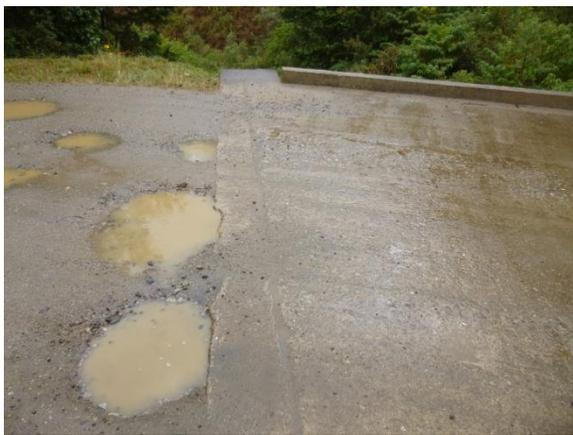
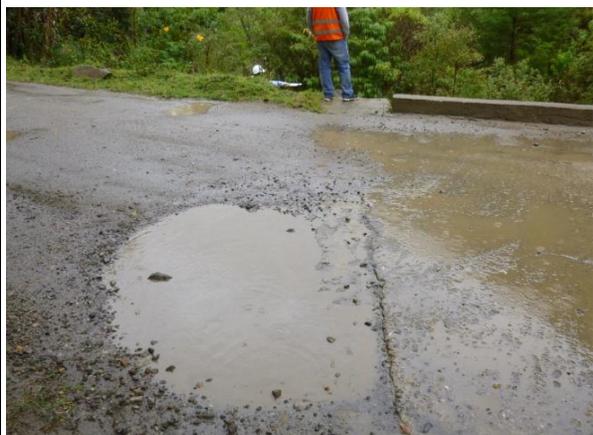
COMPONENTE: <u>Juntas de Expansión</u>

No se observa el dispositivo de junta de expansión, ya que no existe, se recomienda la instalación del elemento ya que es necesario para proteger de impactos el diafragma del estribo y la losa.

CALIFICACIÓN OBTENIDA EN LA INSPECCIÓN:			0 Sin daño o Daño insignificante		
ACTIVIDADES DE REPARACIÓN Y MANTENIMIENTO					
ID	ACTIVIDAD	UN	CANTIDAD	VR/UNI	VR/ TOTAL
Z	Instalación de junta (Junta elastomérica M-60)	ML	14,00	1.653.200,89	23.144.813,00

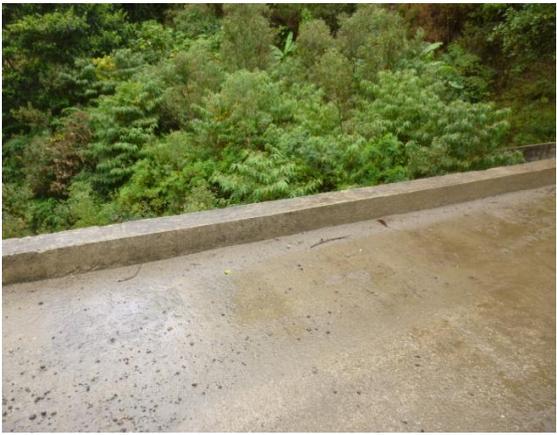
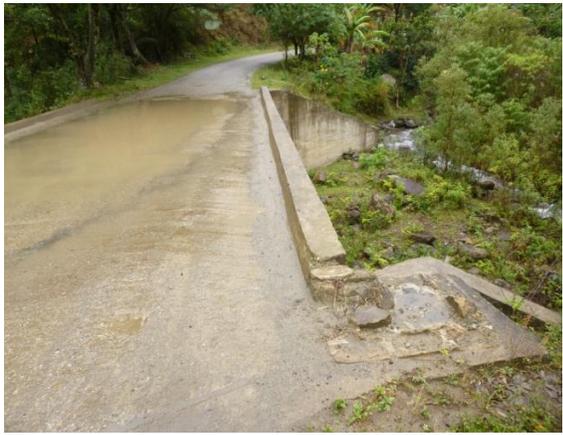
COMPONENTE: <u>Andenes, Bordillos</u>

El puente no cuenta con andenes, los bordillos se encuentran en buenas condiciones, se recomienda el mantenimiento preventivo rutinario.

CALIFICACIÓN OBTENIDA EN LA INSPECCIÓN:			1 Daño pequeño pero no es necesario reparación (excepto mantenimiento)		
ACTIVIDADES DE REPARACIÓN Y MANTENIMIENTO					
ID	ACTIVIDAD	UN	CANTIDAD	VR/UNI	VR/ TOTAL
10	Limpieza	ML	26	590,08	15.343,00
34	Pintura	ML	26	5.600,00	145.600,00

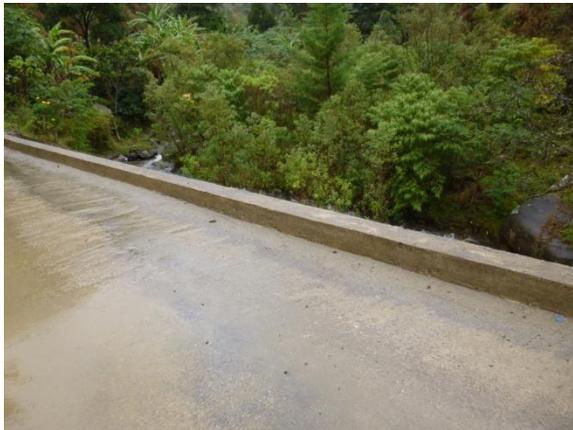
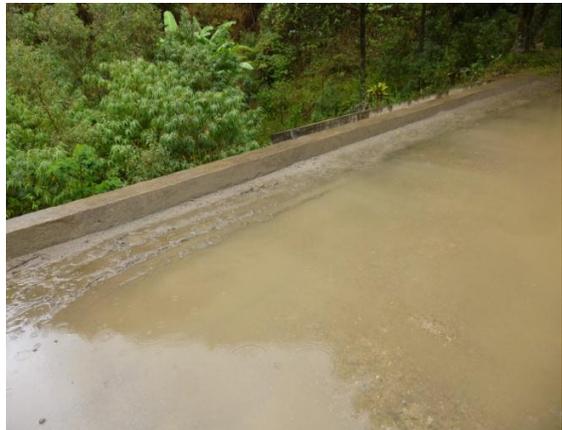
COMPONENTE: <u>Barandas</u>

El puente no cuenta con barandas de ningún tipo, se recomienda la instalación de este elemento ya que desmejora en gran medida la seguridad en el puente tanto para los vehículos como para los peatones.

CALIFICACIÓN OBTENIDA EN LA INSPECCIÓN:			4 Daño grave, reparación necesaria inmediatamente.		
ACTIVIDADES DE REPARACIÓN Y MANTENIMIENTO					
ID	ACTIVIDAD	UN	CANTIDAD	VR/UNI	VR/ TOTAL
Z	Cambio de baranda en acero	ml	28,00	304.385,00	8.522.795,19

- Se deberá instalar en el menor tiempo posible la baranda ya que la falta de este elemento desmejora la seguridad en la vía tanto para peatones como para vehículos.

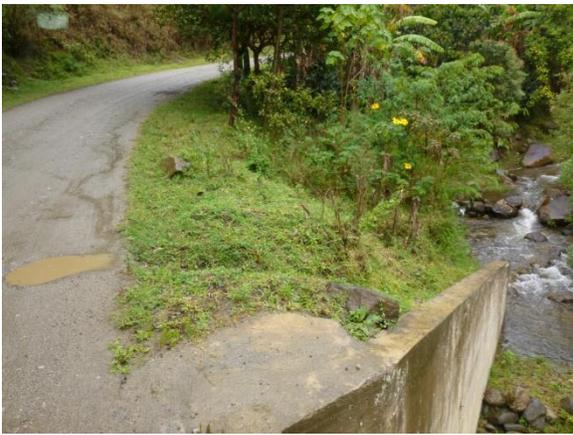
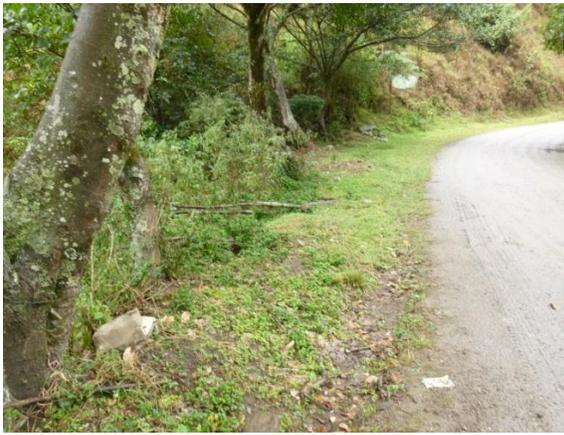
COMPONENTE: <u>Conos / Taludes</u>

Los taludes de protección de las aletas contra el terraplén se encuentran en buen estado y estables. Se recomienda rocería y limpieza.

CALIFICACIÓN OBTENIDA EN LA INSPECCIÓN:			1 Daño pequeño pero no es necesario reparación (excepto mantenimiento)		
ACTIVIDADES DE REPARACIÓN Y MANTENIMIENTO					
ID	ACTIVIDAD	UN	CANTIDAD	VR/UNI	VR/ TOTAL
10	Limpieza (rocería)	M2	120,00	63,13	7.575,60

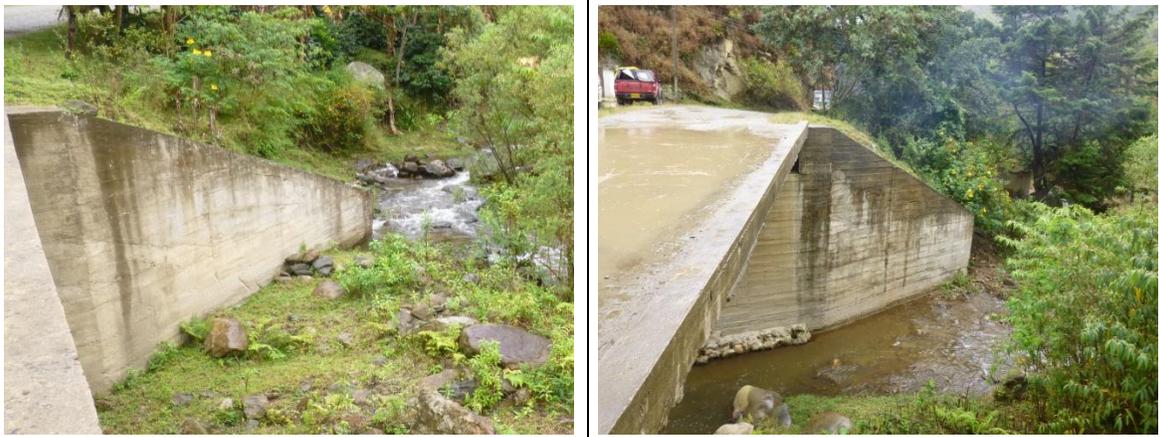
COMPONENTE: <u>Aletas</u>

Las aletas con las que cuenta el puente se encuentran en muy buenas condiciones, no presentan ningún tipo de daño, se recomienda el mantenimiento rutinario preventivo.

CALIFICACIÓN OBTENIDA EN LA INSPECCIÓN:			0 Sin daño o Daño insignificante		
ACTIVIDADES DE REPARACIÓN Y MANTENIMIENTO					
ID	ACTIVIDAD	UN	CANTIDAD	VR/UNI	VR/ TOTAL
10	Limpieza	M2	40	1.949,72	77.989,00

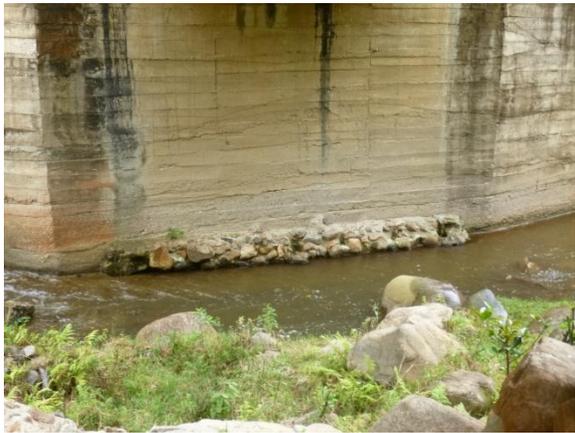
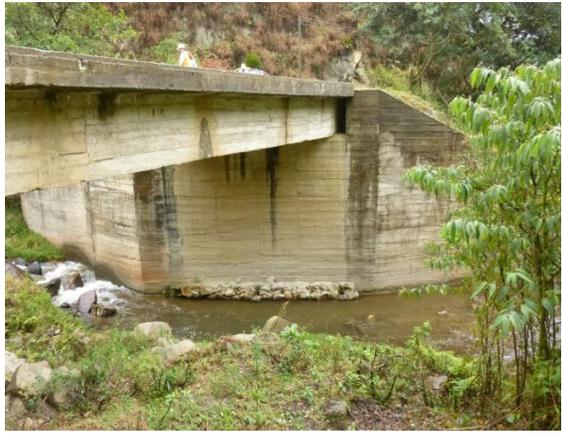
COMPONENTE: <u>Estribos</u>

Los estribos se encuentran contruidos en concreto ciclópeo con aletas integradas, en buen estado sin fisuras ni socavación.

CALIFICACIÓN OBTENIDA EN LA INSPECCIÓN:			0 Sin daño o Daño insignificante		
ACTIVIDADES DE REPARACIÓN Y MANTENIMIENTO					
ID	ACTIVIDAD	UN	CANTIDAD	VR/UNI	VR/ TOTAL

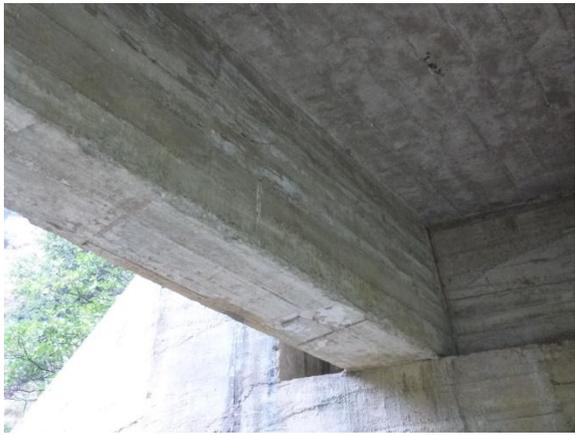
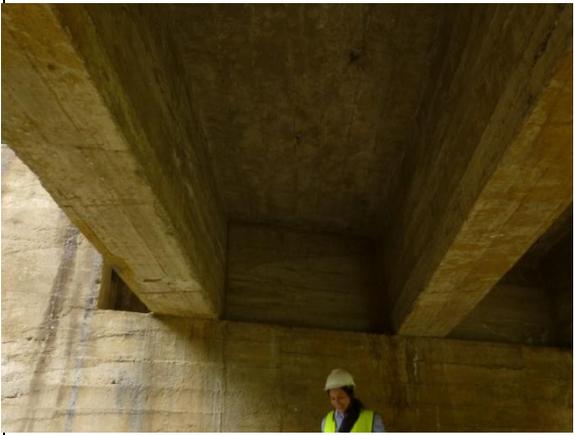
COMPONENTE: <u>Apoyos</u>

Los apoyos encontrados entre las vigas longitudinales y los estribos son placas de neopreno, estas se encuentran en muy buenas condiciones, requieren mantenimiento rutinario.

CALIFICACIÓN OBTENIDA EN LA INSPECCIÓN:			0 Sin daño o Daño insignificante		
ACTIVIDADES DE REPARACIÓN Y MANTENIMIENTO					
ID	ACTIVIDAD	UN	CANTIDAD	VR/UNI	VR/ TOTAL

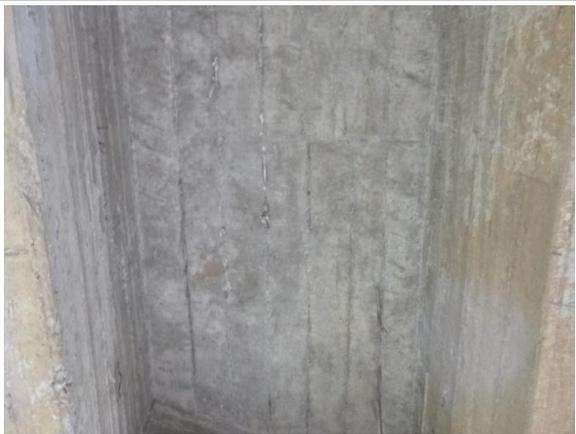
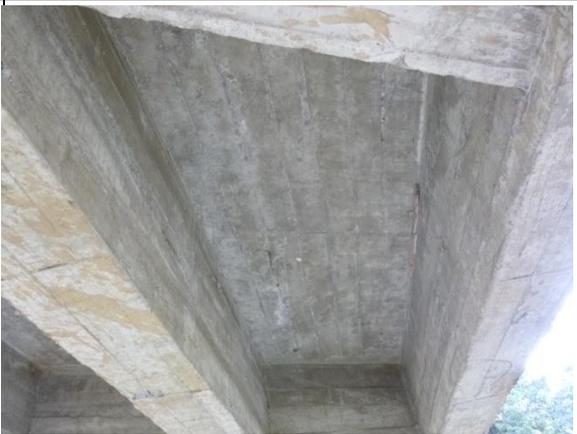
COMPONENTE: <u>Losa</u>

El puente cuenta con una losa en concreto reforzado la cual se encontró en buenas condiciones estructurarles y de uso, sin embargo se sugiere la prolongación de drenes.

CALIFICACIÓN OBTENIDA EN LA INSPECCIÓN:			2 algún daño, reparación necesaria cuando se presente la ocasión. El componente funciona como se diseñó.		
ACTIVIDADES DE REPARACIÓN Y MANTENIMIENTO					
ID	ACTIVIDAD	UN	CANTIDAD	VR/UNI	VR/ TOTAL
E	reparación de drenes	UND	6,0	6.899,73	41.399,00

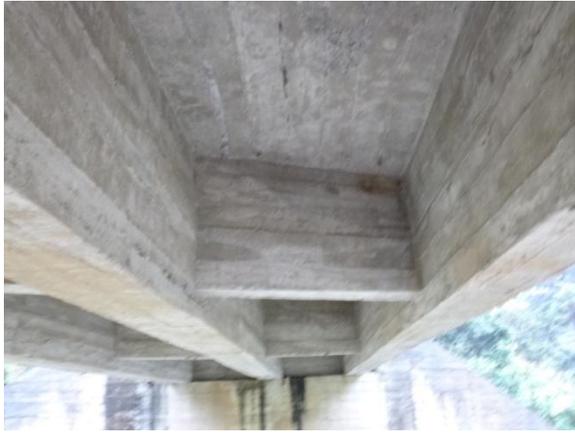
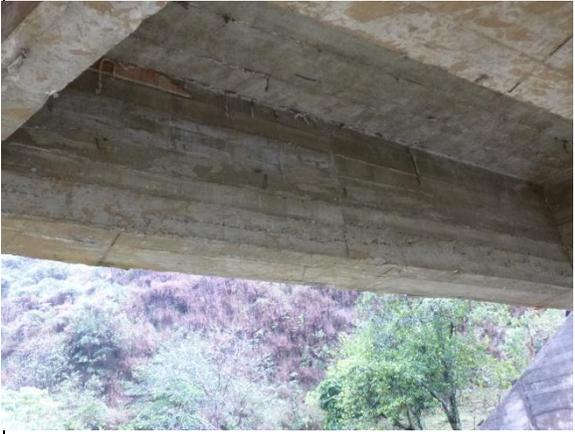
COMPONENTE: <u>Vigas</u>

El puente cuenta con vigas longitudinales en concreto reforzado, estas se encontraron en buenas condiciones estructurales y de uso, no se evidencia fisura sin ningún tipo de daño. Requieren mantenimiento rutinario preventivo.

CALIFICACIÓN OBTENIDA EN LA INSPECCIÓN:			0 Sin daño o Daño insignificante		
ACTIVIDADES DE REPARACIÓN Y MANTENIMIENTO					
ID	ACTIVIDAD	UN	CANTIDAD	VR/UNI	VR/ TOTAL

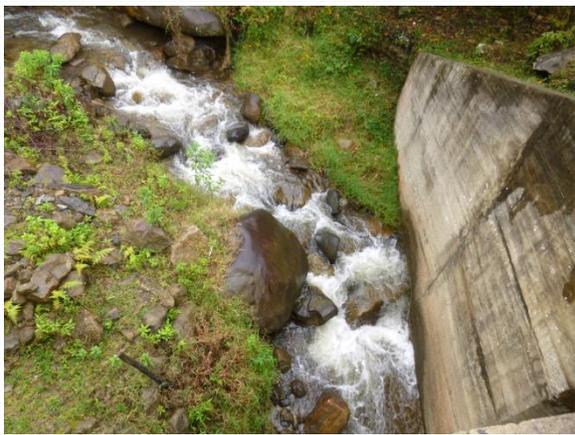
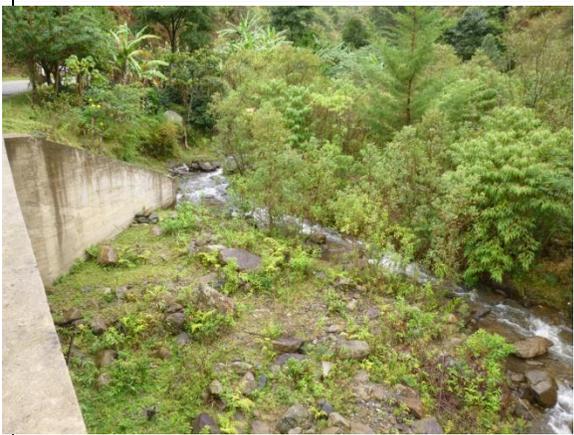
COMPONENTE: <u>Cauce</u>

El cauce es amplio pero tiene problemas por la mala entrada del flujo sobre el puente, ya que este entra recostado a la AL4 y de ahí sale hacia la AL2 lo que ha permitido la acumulación de sedimentos y material de arrastre, materiales los cuales reducen la capacidad hidráulica del puente.

CALIFICACIÓN OBTENIDA EN LA INSPECCIÓN:			2 Algún daño, reparación necesaria cuando se presente la ocasión. El componente funciona como se diseño.		
ACTIVIDADES DE REPARACIÓN Y MANTENIMIENTO					
ID	ACTIVIDAD	UN	CANTIDAD	VR/UNI	VR/ TOTAL
B	Reencauzamiento	M3	500,00	3.376,44	1.688.220,00

- Se recomienda una inspección especial ya que el flujo del agua de la quebrada la plata aguas arriba del puente está atacando la aleta número 4, en la actualidad esta aleta se encuentra estable, pero el flujo del agua puede migrar fácilmente hacia la parte trasera de la aleta 4 lo que podría provocar socavación y afectación directa sobre el puente.
