**ESTUDIO DE INSPECCIÓN E INVENTARIO DE PUENTES DE LA RED NACIONAL
DE CARRETERAS ZONA SUR**

INFORME PUENTE RIO BALSILLAS

14-3001-009.00

NEIVA - BALSILLAS

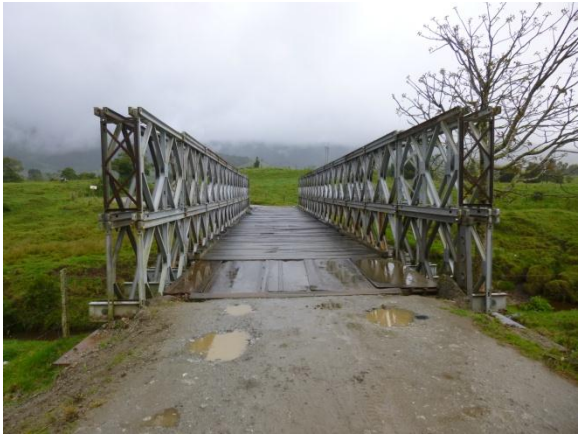
El puente objeto de este informe es un puente militar en tangencia de una sola luz constituido por una armadura de acero de paso superior que cuenta con dos vigas principales externas y una serie de vigas transversales en (i), con altura aproximada de 4,50 metros sobre el río una longitud de 33,00 metros, un ancho de tablero de 6,00 metros, con superficie en madera (tablas) y trabajo a un carril, no cuenta con andenes ni separadores.

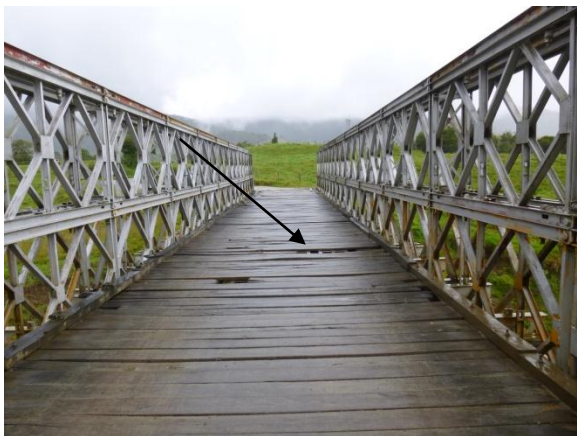
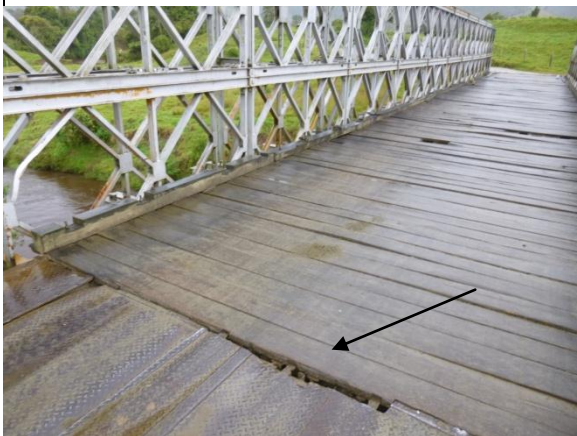
COMPONENTE: <u>Superficie del Puente</u>

La superficie del puente es en madera, estas tablas se encuentran ya en malas condiciones, partidas, corridas y descompuestas, ya se evidencian huecos sobre el puente que pueden ser peligrosos, se recomienda la instalación de una placa en concreto sobre metaldeck, para evitar accidentes de vehículos como el de transeúntes.

CALIFICACIÓN OBTENIDA EN LA INSPECCIÓN:			3 Daño significativo, reparación necesaria muy pronto.		
ACTIVIDADES DE REPARACIÓN Y MANTENIMIENTO					
ID	ACTIVIDAD	UN	CANTIDAD	VR/UNI	VR/ TOTAL
Z	Instalación de placa en concreto sobre metaldeck	M2	210,00	116.544,33	24.474.310,00

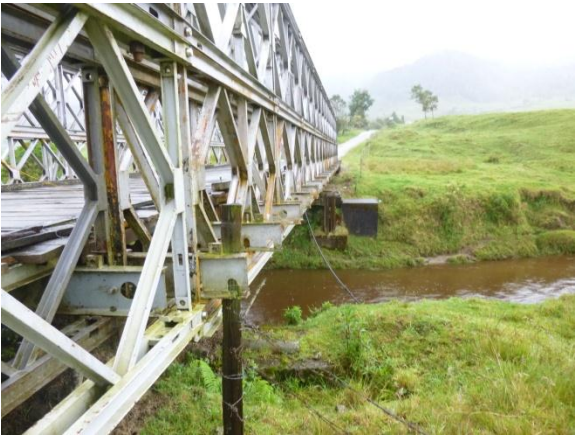
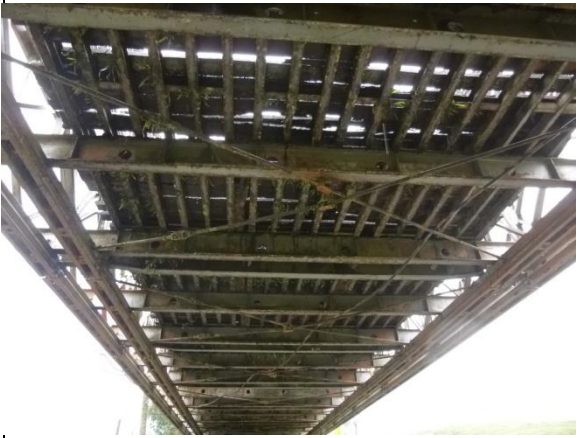
COMPONENTE: <u>Vigas</u>

El puente cuenta con dos vigas tipo cercha que funciona como baranda integrada al puente, tiene soldadas o adosadas las vigas transversales las cuales son perfil metálico en (i) y forman parte del tablero de la estructura. Se encuentran en buenas condiciones requiere mantenimiento rutinario preventivo.

CALIFICACIÓN OBTENIDA EN LA INSPECCIÓN:			0 Sin daño o daño insignificante		
ACTIVIDADES DE REPARACIÓN Y MANTENIMIENTO					
ID	ACTIVIDAD	UN	CANTIDAD	VR/UNI	VR/ TOTAL

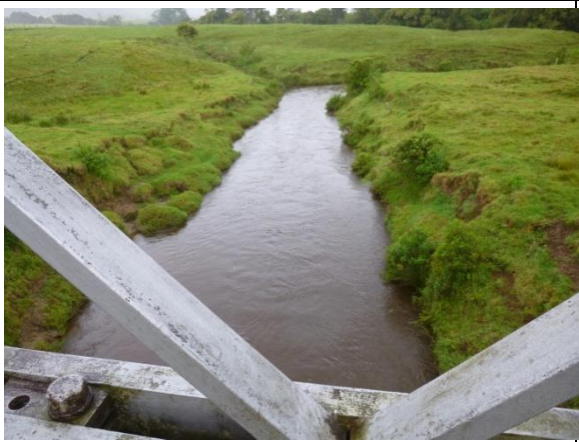
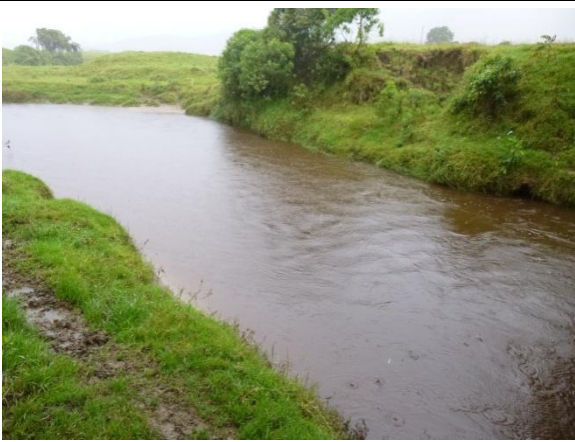
COMPONENTE: <u>Cauce</u>

El cauce se encuentra en muy buenas condiciones y el flujo pasa bajo el puente sin ningún inconveniente, se evidencia que el flujo está muy bien canalizado.

CALIFICACIÓN OBTENIDA EN LA INSPECCIÓN:			0 Sin daño o daño insignificante		
ACTIVIDADES DE REPARACIÓN Y MANTENIMIENTO					
ID	ACTIVIDAD	UN	CANTIDAD	VR/UNI	VR/ TOTAL

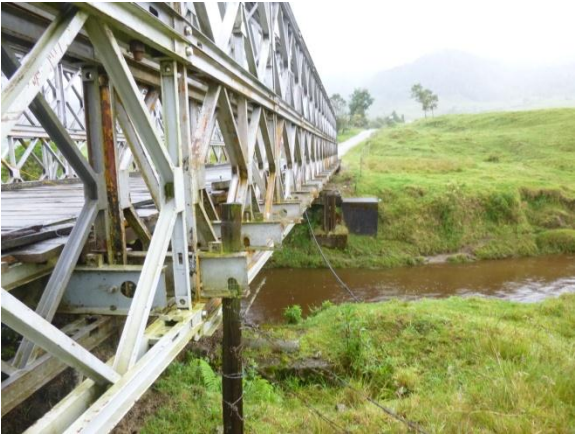
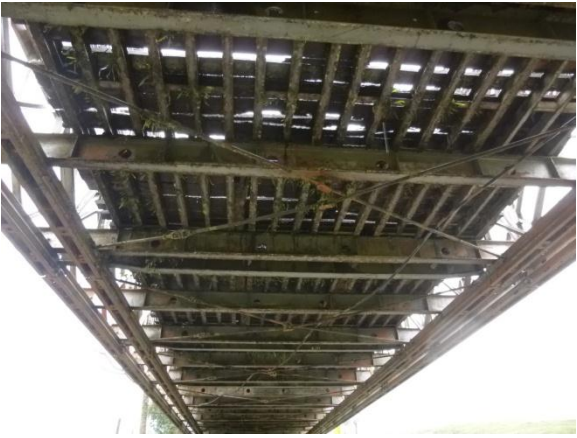
COMPONENTE: <u>Vigas</u>

El puente en su componente general se ha calificado como 3 (Daño significativo, reparación necesaria muy pronto). Se evidencian varios aspectos importantes sobre este puente: el gálibo es muy escaso por lo que cuando el río crece deja basura y elementos vegetales enredados en las diagonales de rigidización interior del tablero. Los estribos se aprecian que son temporales y para un nuevo puente no se puede contar con ellos debido a su deterioro. Existen varios elementos metálicos de las diagonales de las cerchas laterales que presentan fallas por pandeo lateral, aparentemente por impacto, las cuales deben ser rehabilitadas para prestar un servicio mejor y más seguro. Por todo lo anterior se recomienda inspección especial para definir las características propias del nuevo puente.

CALIFICACIÓN OBTENIDA EN LA INSPECCIÓN:			3 (Daño significativo, reparación necesaria muy pronto)		
ACTIVIDADES DE REPARACIÓN Y MANTENIMIENTO					
ID	ACTIVIDAD	UN	CANTIDAD	VR/UNI	VR/ TOTAL
Z	Estudios y Diseños para el nuevo puente	GL	1,0	35.000.000,0	35.000.000,0

- La calificación del puente es el resultado de la evaluación de todas las componentes del puente, dando mayor importancia a las componentes principales del mismo o las que afecten la estructura como tal. El puente en su componente general se ha calificado como 3 (Daño significativo, reparación necesaria muy pronto).
- Se recomienda al Instituto realizar mantenimiento rutinario por lo menos cada año para corregir las falencias de tipo no estructural dentro del puente y mantener en constante observación el comportamiento de la estructura.
- Es importante que se realice en el menor tiempo posible la instalación de la placa de rodadura sobre el puente
- Se requiere el estudio e inspección especial para la construcción del nuevo puente y reemplazar el existente.
