**ESTUDIO DE INSPECCIÓN E INVENTARIO DE PUENTES DE LA RED NACIONAL
DE CARRETERAS ZONA SUR**

INFORME PUENTE QUEBRADA LOS MONOS

14-3002-001.00

BALSILLAS-MINA BLANCA

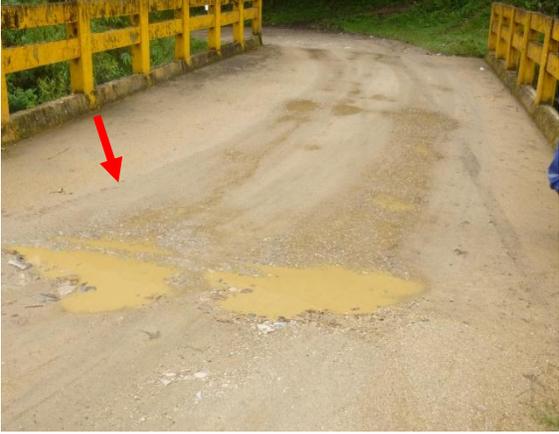
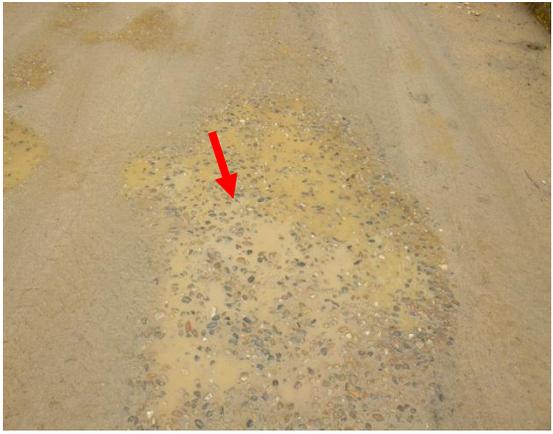
COMPONENTE: <u>Superficie del Puente tipo 10</u>

La superficie del puente existente es en concreto, esta presenta desgaste de la misma por el tráfico existente, también posee baches en el acceso 1.

CALIFICACIÓN OBTENIDA EN LA INSPECCIÓN:			2 Algún daño, reparación necesaria cuando se presente la ocasión. El componente funciona como se diseñó		
ACTIVIDADES DE REPARACIÓN Y MANTENIMIENTO					
ID	ACTIVIDAD	UN	CANTIDAD	VR/UNI	VR/ TOTAL

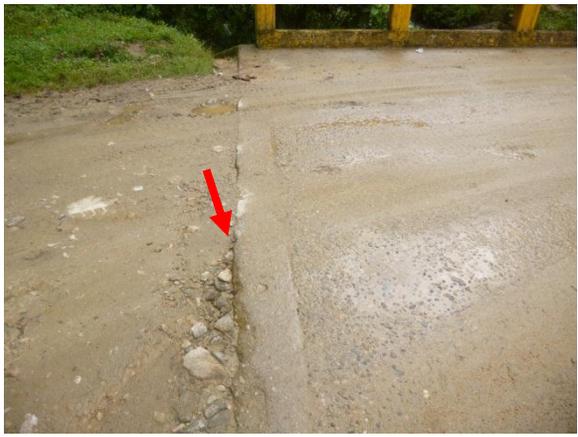
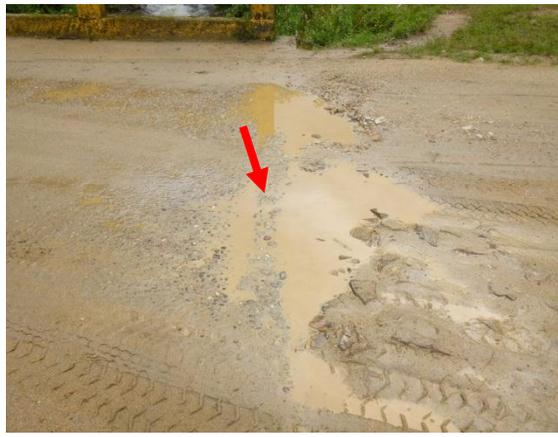
COMPONENTE: <u>Juntas de Expansión tipo 50</u>

No hay dispositivo de junta, se evidencia infiltración de agua deteriorando los apoyos, por tal motivo se recomienda la instalación de esta.

CALIFICACIÓN OBTENIDA EN LA INSPECCIÓN:			?		
ACTIVIDADES DE REPARACIÓN Y MANTENIMIENTO					
ID	ACTIVIDAD	UN	CANTIDAD	VR/UNI	VR/ TOTAL
Z	Instalación De Junta De Goma Asfáltica	ML	32.3	1.638.712,03	52.930.399,00

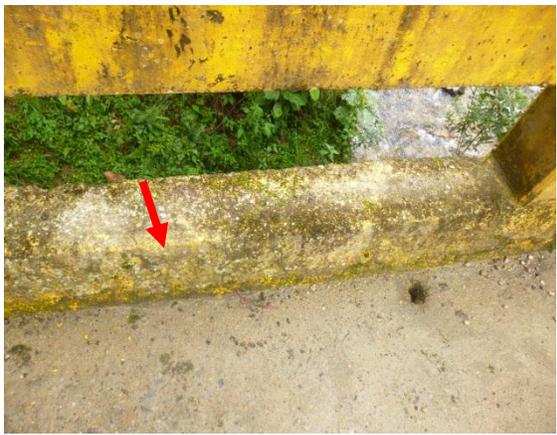
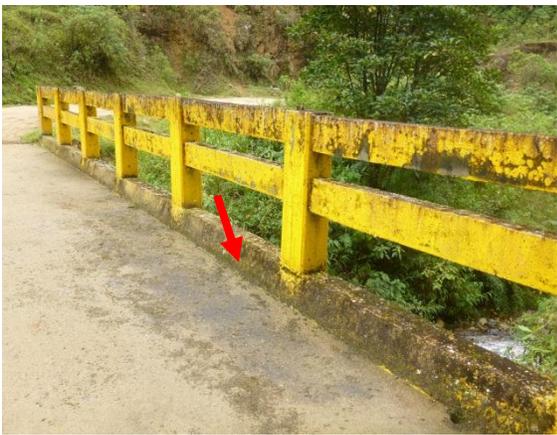
COMPONENTE: <u>Andenes, Bordillos</u>

El puente no cuenta con andenes, en los bordillos se evidencia el deterioro y falta de pintura, se recomienda el mantenimiento de los mismos con una limpieza y la aplicación de pintura.

CALIFICACIÓN OBTENIDA EN LA INSPECCIÓN:			1 Daño pequeño pero no es necesario reparación (excepto mantenimiento)		
ACTIVIDADES DE REPARACIÓN Y MANTENIMIENTO					
ID	ACTIVIDAD	UN	CANTIDAD	VR/UNI	VR/ TOTAL
10	Limpieza (Bordillos)	ML	34,00	590,08	20.063,00
34	Pintura (Bordillos)	ML	34,00	5.600,00	190.400,00

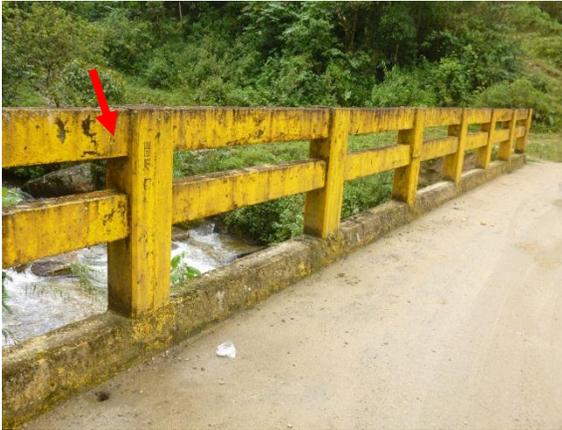
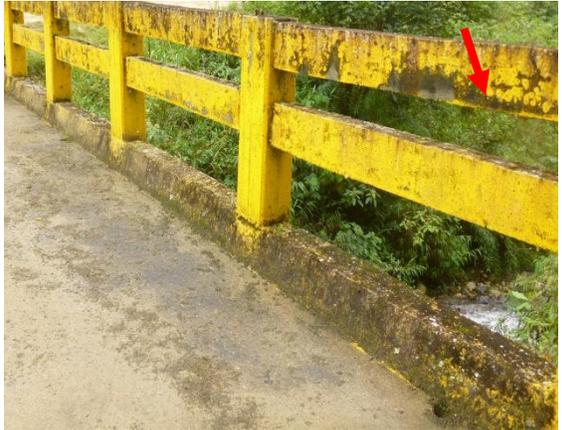
COMPONENTE: <u>Barandas</u>

El puente cuenta con barandas en concreto de lado y lado, sobre pilastras de concreto, se evidencia en estos elementos la falta de mantenimiento, por lo cual se recomienda realizarlo, con limpieza y pintura.

CALIFICACIÓN OBTENIDA EN LA INSPECCIÓN:			1 Daño pequeño pero no es necesario reparación (excepto mantenimiento)		
ACTIVIDADES DE REPARACIÓN Y MANTENIMIENTO					
ID	ACTIVIDAD	UN	CANTIDAD	VR/UNI	VR/ TOTAL
10	Limpieza (Barandas)	ML	34,00	590,08	20.063,00
34	Pintura (Barandas)	ML	34,00	5.600,00	190.400,00

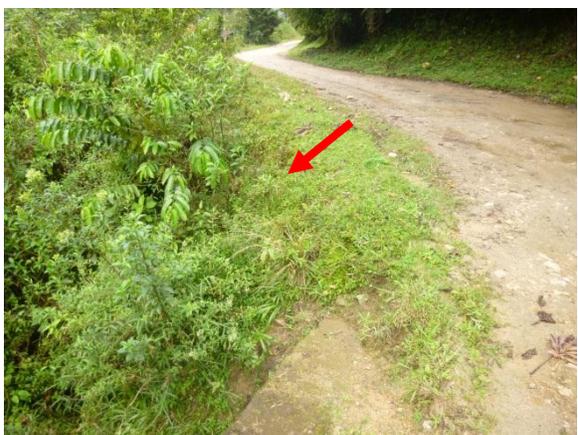
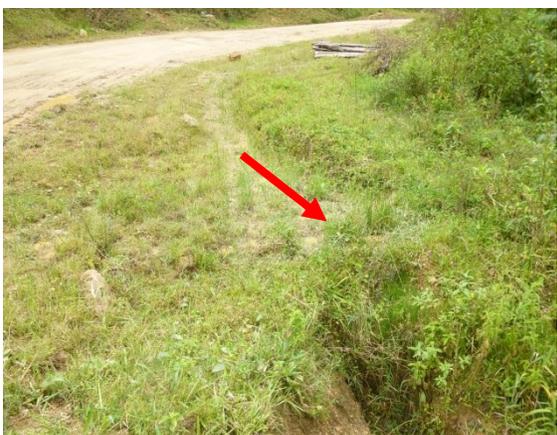
COMPONENTE: <u>Conos / Taludes</u>

Los conos contenidos por aletas, se encuentran en buen estado, sólo se recomienda mantenimiento preventivo (rocería).

CALIFICACIÓN OBTENIDA EN LA INSPECCIÓN:			1 Daño pequeño pero no es necesario reparación (excepto mantenimiento)		
ACTIVIDADES DE REPARACIÓN Y MANTENIMIENTO					
ID	ACTIVIDAD	UN	CANTIDAD	VR/UNI	VR/ TOTAL
10	Limpieza (rocería)	M2	60	63,13	3.788,00

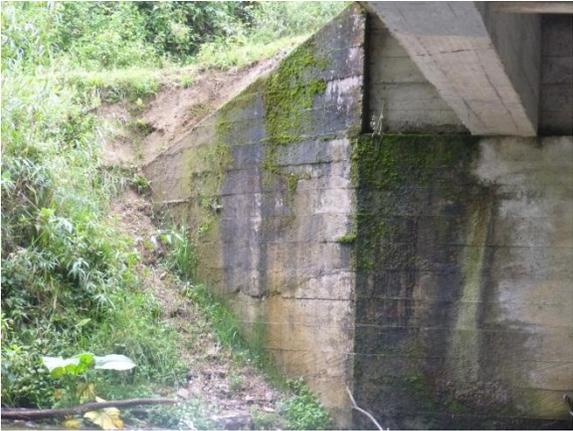
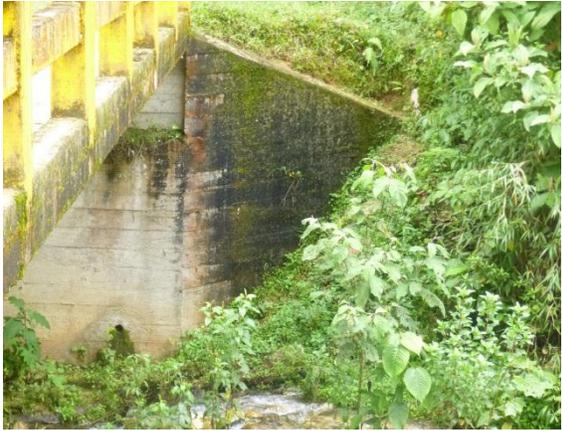
COMPONENTE: <u>Aletas</u>

Las aletas construidas en concreto ciclópeo, no presentan fisuras, se encuentran en buen estado, sólo requieren mantenimiento preventivo debido a la presencia de microorganismos.

CALIFICACIÓN OBTENIDA EN LA INSPECCIÓN:			1 Daño pequeño pero no es necesario reparación (excepto mantenimiento)		
ACTIVIDADES DE REPARACIÓN Y MANTENIMIENTO					
ID	ACTIVIDAD	UN	CANTIDAD	VR/UNI	VR/ TOTAL
10	Limpieza	M2	80	1.949,72	155.978,00

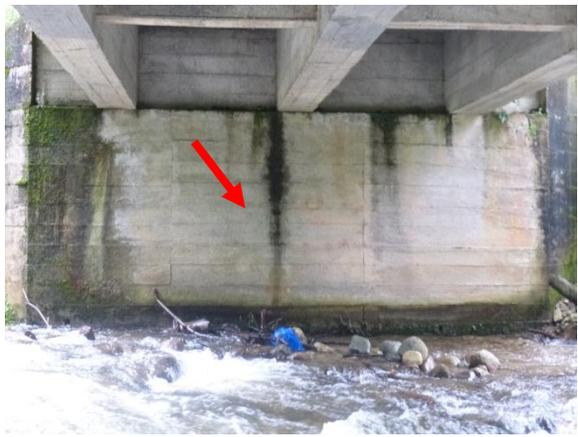
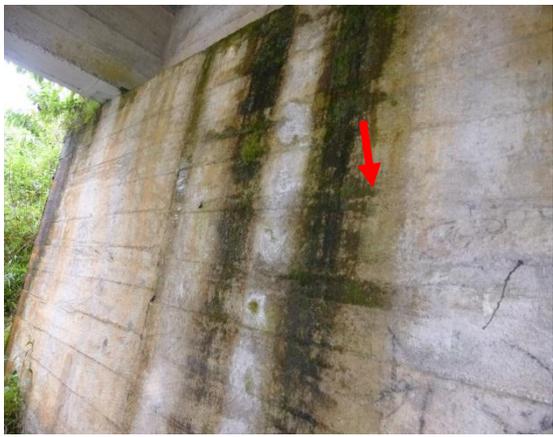
COMPONENTE: <u>Estribos tipo 10 material 20</u>

Los estribos construidos en concreto ciclópeo, se evidencia porosidad por mala calidad del concreto. El estribo 1 recibe golpe leve del agua pero no se aprecia socavación dado a que existe una losa en concreto ciclópeo la cual al parecer es producto de una obra falsa del puente.

CALIFICACIÓN OBTENIDA EN LA INSPECCIÓN:			1 Daño pequeño pero no es necesario reparación (excepto mantenimiento)		
ACTIVIDADES DE REPARACIÓN Y MANTENIMIENTO					
ID	ACTIVIDAD	UN	CANTIDAD	VR/UNI	VR/ TOTAL
10	Limpieza	M2	40	1.949,72	77.989,00

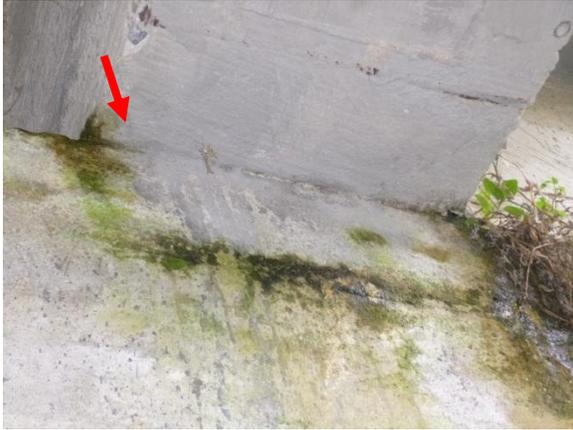
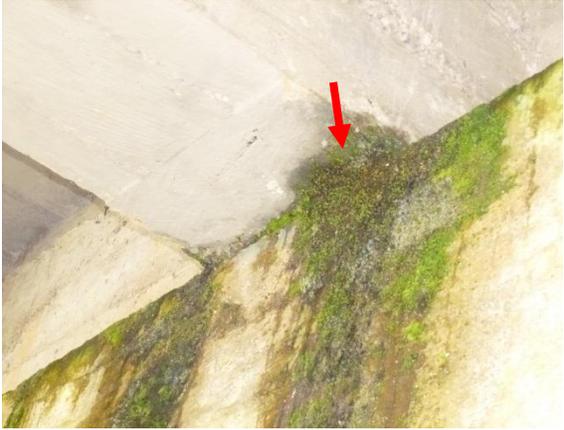
COMPONENTE: <u>Apoyos tipo 10</u>

El apoyo encontrado entre los estribos y las vigas del puente son simples juntas de construcción, se aprecia el daño causado por la infiltración debido a la falta de juntas, se requiere la limpieza de estos la cual se realizará en la de los estribos.

CALIFICACIÓN OBTENIDA EN LA INSPECCIÓN:			2 Algún daño, reparación necesaria cuando se presente la ocasión. El componente funciona como se diseñó		
ACTIVIDADES DE REPARACIÓN Y MANTENIMIENTO					
ID	ACTIVIDAD	UN	CANTIDAD	VR/UNI	VR/ TOTAL

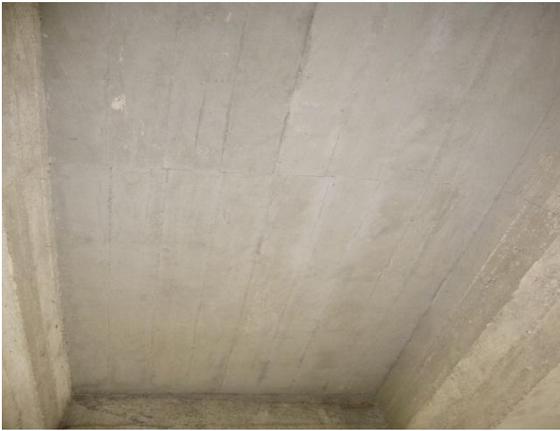
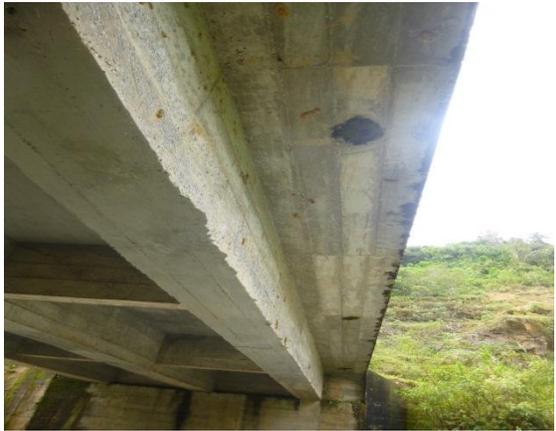
COMPONENTE: <u>Losa tipo 13</u>

El puente cuenta con una losa en concreto reforzado la cual se encuentra en buenas condiciones, al parecer ha sido producto de una reconstrucción.

CALIFICACIÓN OBTENIDA EN LA INSPECCIÓN:			0 Sin daño o Daño insignificante		
ACTIVIDADES DE REPARACIÓN Y MANTENIMIENTO					
ID	ACTIVIDAD	UN	CANTIDAD	VR/UNI	VR/ TOTAL

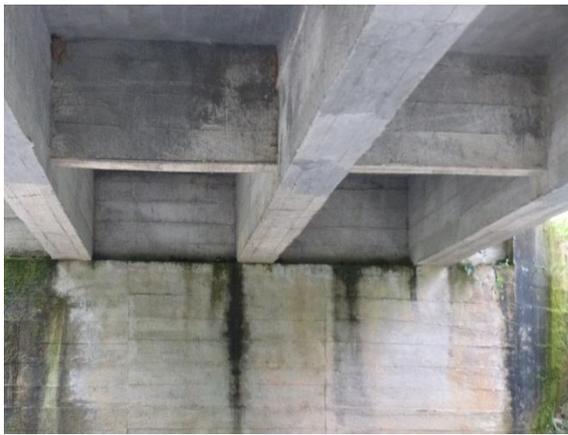
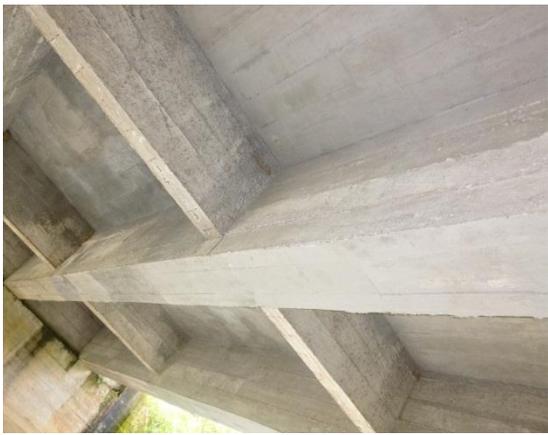
COMPONENTE: <u>Vigas tipo10 material 20</u>

El puente cuenta con tres vigas longitudinales construidas en concreto reforzado, estas al parecer son producto de una reconstrucción reciente, sin embargo presentan hormigoneros menores en VL2 junto a estribo 2. En general se encuentran en buen estado, sin embargo se recomienda revisiones periódicas para verificar el avance del hormigoneo.

CALIFICACIÓN OBTENIDA EN LA INSPECCIÓN:			1 Daño pequeño pero no es necesario reparación (excepto mantenimiento)		
ACTIVIDADES DE REPARACIÓN Y MANTENIMIENTO					
ID	ACTIVIDAD	UN	CANTIDAD	VR/UNI	VR/ TOTAL

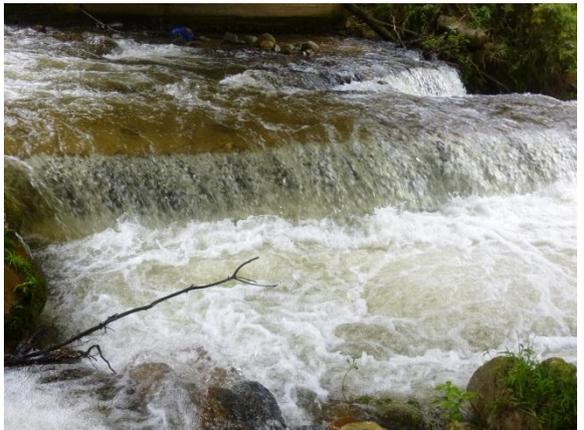
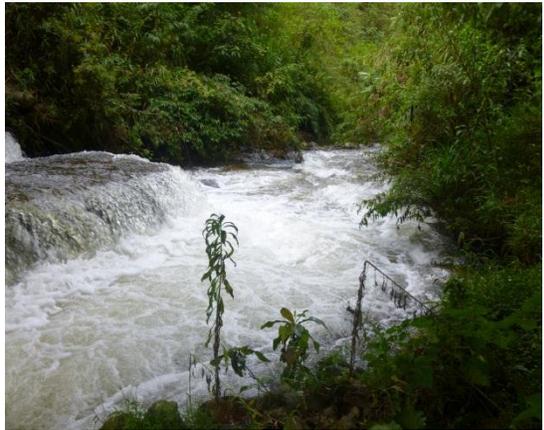
COMPONENTE: <u>Cauce</u>

Actualmente el flujo circula de manera normal, se encuentra en la parte baja entre estribos una losa en concreto ciclópeo, al parecer una obra existente o una obra falsa del puente, reduciendo la capacidad hidráulica del cauce, se recomienda su demolición para evitar algún efecto de socavación.

CALIFICACIÓN OBTENIDA EN LA INSPECCIÓN:			2 Algún daño, reparación necesaria cuando se presente la ocasión. El componente funciona como se diseñó.		
ACTIVIDADES DE REPARACIÓN Y MANTENIMIENTO					
ID	ACTIVIDAD	UN	CANTIDAD	VR/UNI	VR/ TOTAL
Z	Demolición De Estructuras	M3	15,00	80.493,64	1.207.405,00
