**ESTUDIO DE INSPECCIÓN E INVENTARIO DE PUENTES DE LA RED NACIONAL
DE CARRETERAS ZONA SUR**

INFORME PUENTE QUEBRADA EL OSO

14-3002-003.00

BALSILLAS-MINA BLANCA

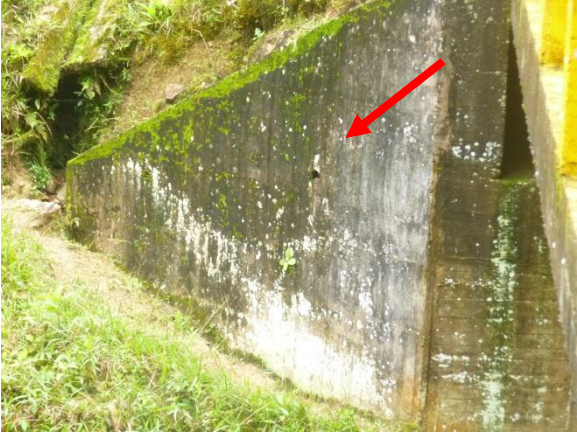
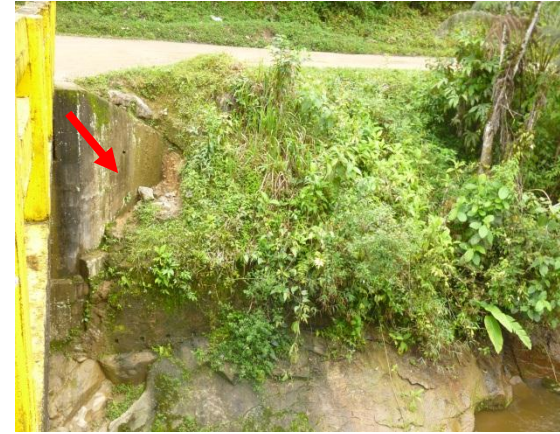
Tabla 7 Resumen Inspección Principal Aletas

Las aletas en concreto ciclópeo, la aleta 4 presenta socavación por impacto de agua, por lo cual requiere protección para evitar el avance de la misma.

CALIFICACIÓN OBTENIDA EN LA INSPECCIÓN:			2 Algún daño, reparación necesaria cuando se presente la ocasión. El componente funciona como se diseñó.		
ACTIVIDADES DE REPARACIÓN Y MANTENIMIENTO					
ID	ACTIVIDAD	UN	CANTIDAD	VR/UNI	VR/ TOTAL
B	Encamisado En Concreto Reforzado Para Protección	M2	3	154.796,66	464.390,00
10	Limpieza	M2	100	1.949,72	194.972,00

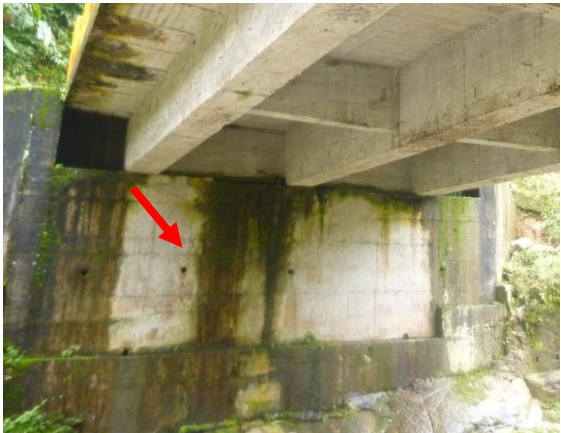
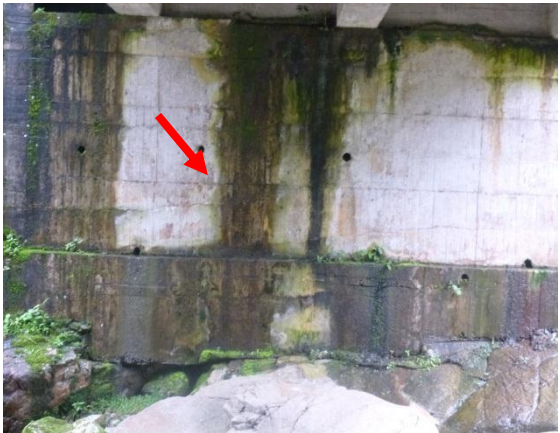
Tabla 8 Resumen Inspección Estribos

Estribos en concreto ciclópeo, apoyados sobre estribos, el estribo 2 presenta socavación por impacto de agua, aunque el estribo está fundado sobre roca, presenta socavación.

CALIFICACIÓN OBTENIDA EN LA INSPECCIÓN:			2 Algún daño, reparación necesaria cuando se presente la ocasión. El componente funciona como se diseñó.		
ACTIVIDADES DE REPARACIÓN Y MANTENIMIENTO					
ID	ACTIVIDAD	UN	CANTIDAD	VR/UNI	VR/ TOTAL
B	Encamisado En Concreto Reforzado Para Protección	M2	2	154.796,66	6.191.867,00
10	Limpieza	M2	40	1.949,72	77.989,00

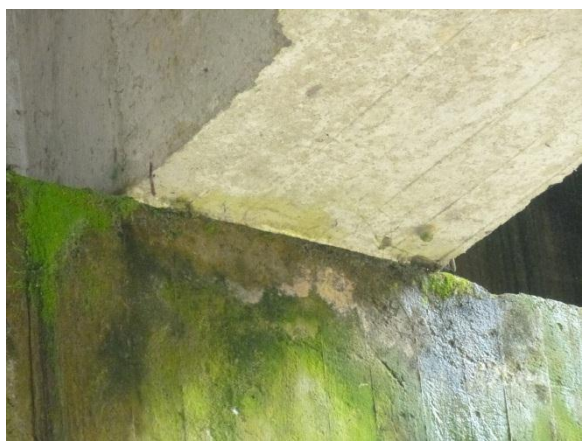
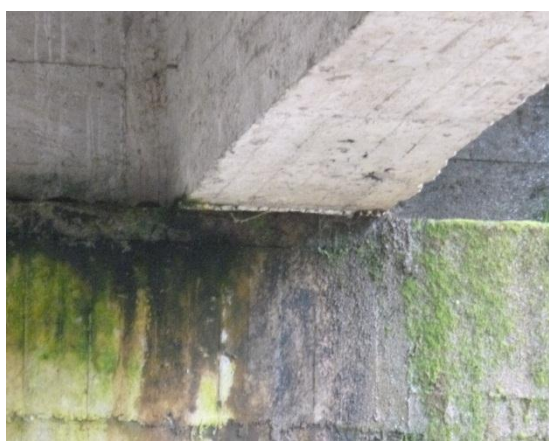
Tabla 9 Resumen Inspección Apoyos

El apoyo encontrado entre los estribos y las vigas del puente son juntas de construcción, los cuales se encuentran en buen estado, por lo tanto no requieren tratamiento alguno.

CALIFICACIÓN OBTENIDA EN LA INSPECCIÓN:			0 Sin daño o Daño insignificante		
ACTIVIDADES DE REPARACIÓN Y MANTENIMIENTO					
ID	ACTIVIDAD	UN	CANTIDAD	VR/UNI	VR/ TOTAL

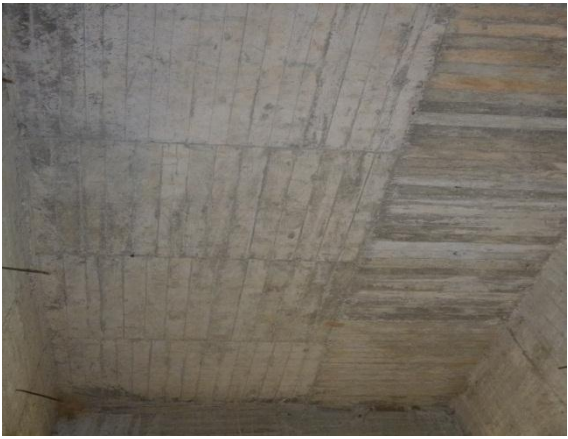
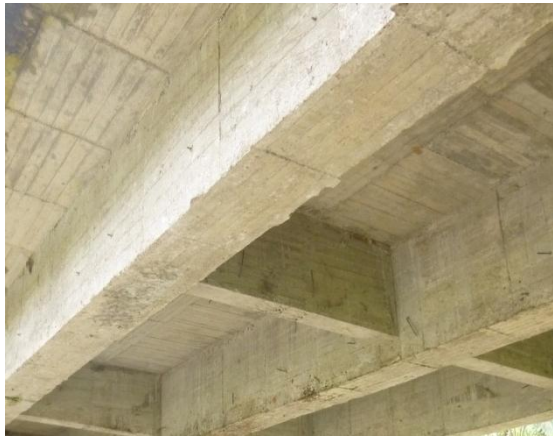
Tabla 10 Resumen Inspección Losa

El puente cuenta con una losa en concreto reforzado la cual se encuentra en buenas condiciones, no requiere ningún tipo de tratamiento.

CALIFICACIÓN OBTENIDA EN LA INSPECCIÓN:			0 Sin daño o Daño insignificante		
ACTIVIDADES DE REPARACIÓN Y MANTENIMIENTO					
ID	ACTIVIDAD	UN	CANTIDAD	VR/UNI	VR/ TOTAL

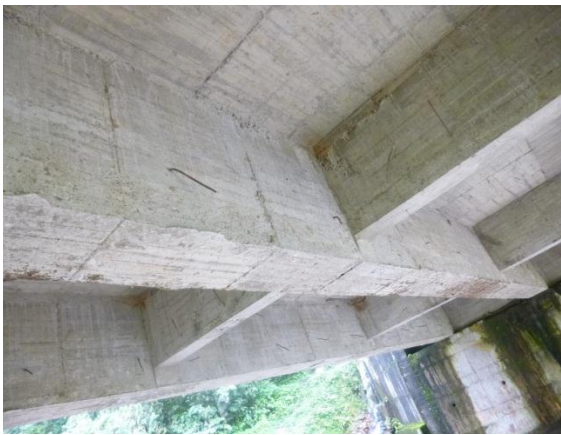
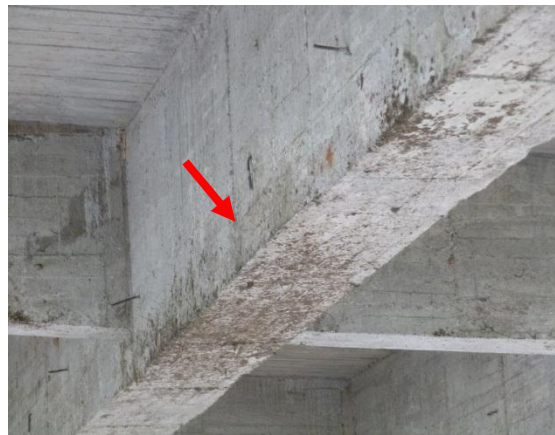
Tabla 11 Resumen Inspección Vigas / Largueros / Diafragmas

Las vigas longitudinales fueron construidas en concreto reforzado. La viga 1 presenta daño de concreto y exposición de acero debido a malas técnicas constructivas. Igual para riostra entre vigas 2 y 3. La viga 3 presenta también en algunas zonas exposición de acero y daño en concreto.

CALIFICACIÓN OBTENIDA EN LA INSPECCIÓN:			2 Algún daño, reparación necesaria cuando se presente la ocasión. El componente funciona como se diseñó.		
ACTIVIDADES DE REPARACIÓN Y MANTENIMIENTO					
ID	ACTIVIDAD	UN	CANTIDAD	VR/UNI	VR/ TOTAL
A	Reparación de concreto	M2	2,00	178.044,36	356.089,00
