**ESTUDIO DE INSPECCIÓN E INVENTARIO DE PUENTES DE LA RED NACIONAL
DE CARRETERAS ZONA SUR**

INFORME PUENTE LOS NEGRITOS

14-3002-004.00

BALSILLAS-MINA BLANCA

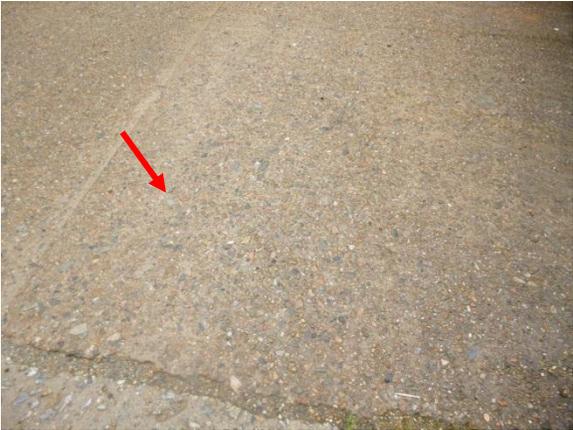
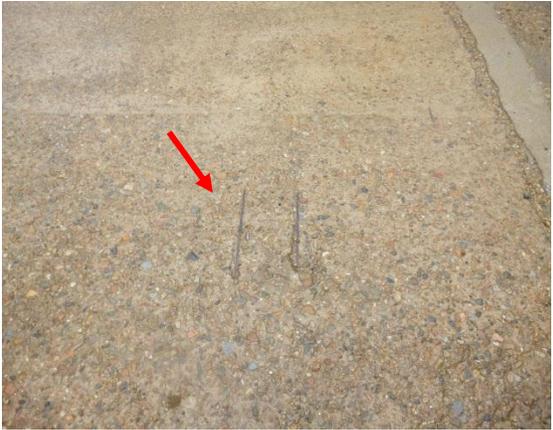
COMPONENTE: <u>Superficie del Puente tipo 20</u>

La superficie del puente existente es en concreto rígido, presenta exposición menor de acero junto al acceso 1, al igual que desgaste y exposición de agregados.

CALIFICACIÓN OBTENIDA EN LA INSPECCIÓN:			2 Algún daño, reparación necesaria cuando se presente la ocasión. El componente funciona como se diseñó		
ACTIVIDADES DE REPARACIÓN Y MANTENIMIENTO					
ID	ACTIVIDAD	UN	CANTIDAD	VR/UNI	VR/ TOTAL
C	Tratamiento Superficial (Sello)	M2	120,00	15.255,94	1.830.713,00

- Se recomienda el tratamiento superficial con un sello en la superficie de rodadura ya que existe desgaste en la misma.
- Se sugiere rellenar y construir cuneta en el costado izquierdo junto al acceso 1, para evitar la erosión.

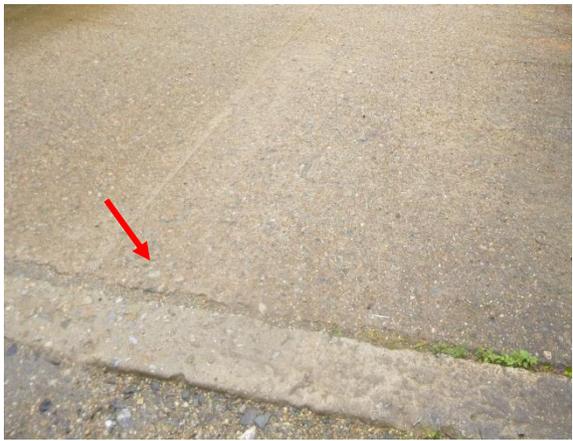
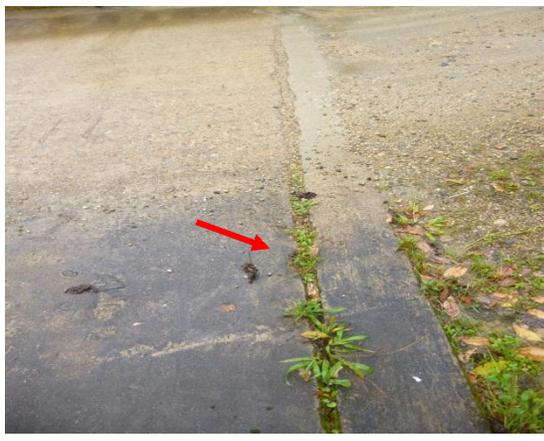
COMPONENTE: <u>Juntas de Expansión tipo 50</u>

No existe junta de expansión, se recomienda la instalación de junta para evitar la permisibilidad del paso del agua hacia los estribos.

CALIFICACIÓN OBTENIDA EN LA INSPECCIÓN:			?		
ACTIVIDADES DE REPARACIÓN Y MANTENIMIENTO					
ID	ACTIVIDAD	UN	CANTIDAD	VR/UNI	VR/ TOTAL
Z	Cambio De Junta De Goma Asfáltica	ML	26,00	1.638.712,03	42.606.513,00

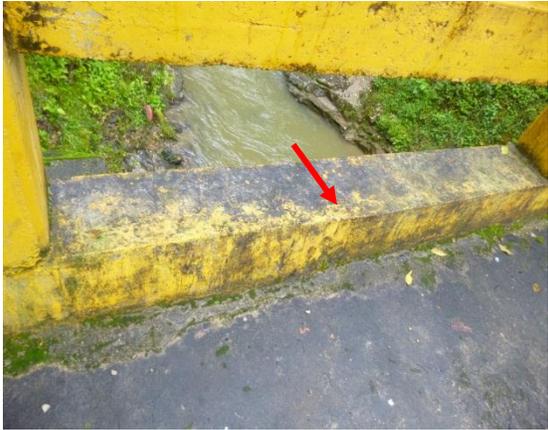
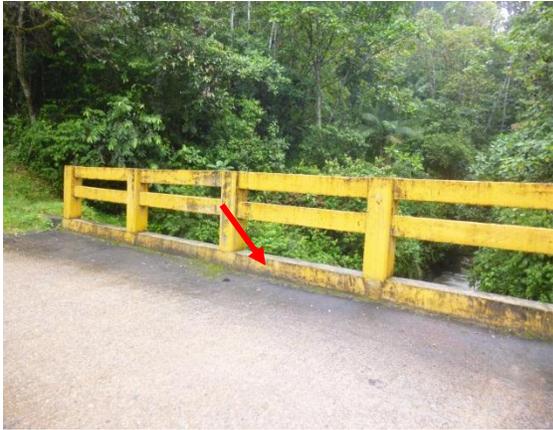
COMPONENTE: <u>Andenes, Bordillos</u>

El puente no cuenta con andenes, en los bordillos se evidencia el deterioro y falta de pintura, se recomienda el mantenimiento de los mismos con limpieza y pintura.

CALIFICACIÓN OBTENIDA EN LA INSPECCIÓN:			1 Daño pequeño pero no es necesario reparación (excepto mantenimiento)		
ACTIVIDADES DE REPARACIÓN Y MANTENIMIENTO					
ID	ACTIVIDAD	UN	CANTIDAD	VR/UNI	VR/ TOTAL
10	Limpieza (Bordillos)	ML	26,00	590,08	15.343,00
34	Pintura (Bordillos)	ML	26,00	5.600,00	145.600,00

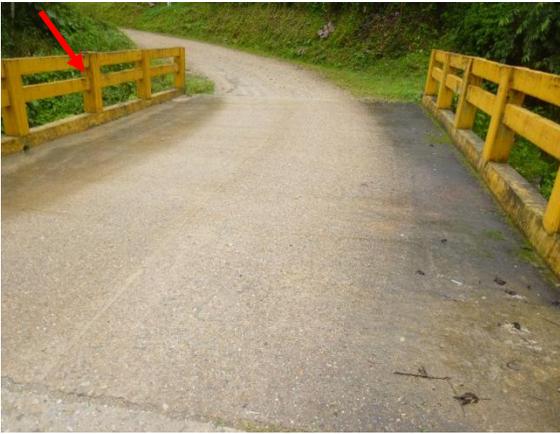
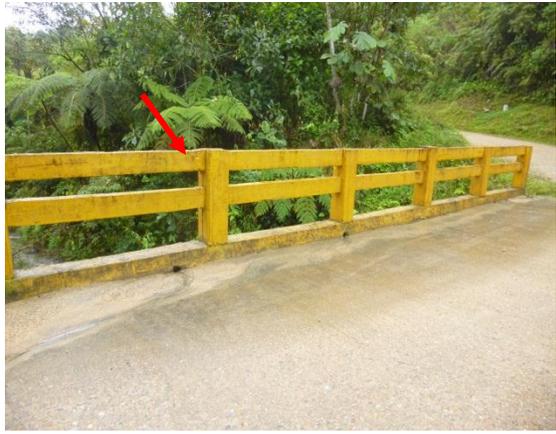
COMPONENTE: <u>Barandas</u>

El puente cuenta con barandas en concreto de lado y lado, sobre pilastras de concreto, estas de encuentran en buen estado. Se recomienda mantenimiento preventivo.

CALIFICACIÓN OBTENIDA EN LA INSPECCIÓN:			1 Daño pequeño pero no es necesario reparación (excepto mantenimiento)		
ACTIVIDADES DE REPARACIÓN Y MANTENIMIENTO					
ID	ACTIVIDAD	UN	CANTIDAD	VR/UNI	VR/ TOTAL
10	Limpieza (Barandas)	ML	26,00	590,08	15.343,00
34	Pintura (Barandas)	ML	26,00	5.600,00	145.600,00

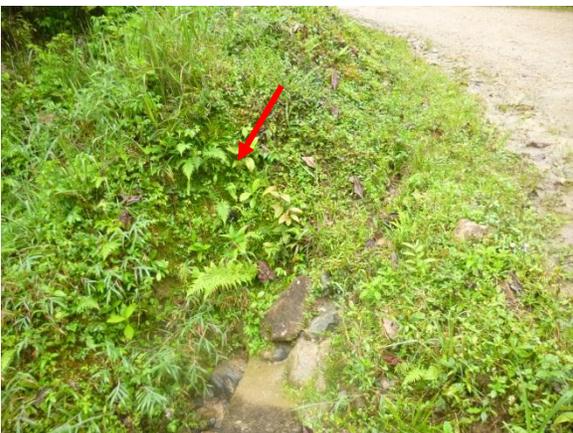
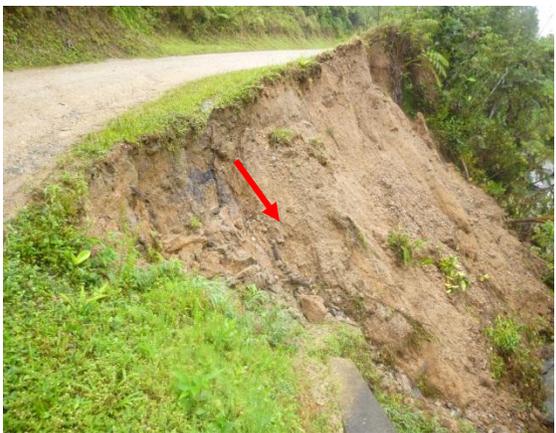
COMPONENTE: <u>Conos / Taludes</u>

El puente presenta conos en sus accesos, en el cono del costado izquierdo junto al acceso 1 existe un derrumbe, debido al agua de escorrentía que circulaba por una cuneta, pero esta ha fallado, ocasionando la erosión del terreno.

CALIFICACIÓN OBTENIDA EN LA INSPECCIÓN:			3 Daño significativo, reparación necesaria muy pronto.		
ACTIVIDADES DE REPARACIÓN Y MANTENIMIENTO					
ID	ACTIVIDAD	UN	CANTIDAD	VR/UNI	VR/ TOTAL
A	Rellenar	M3	50	5.347,82	267.391,00
D	Construcción De Cunetas	ML	15	56.610,62	849.160,00

- El puente en general se encuentra bien estructuralmente, requiere el tratamiento de la erosión en cono para evitar la desestabilización del terreno.

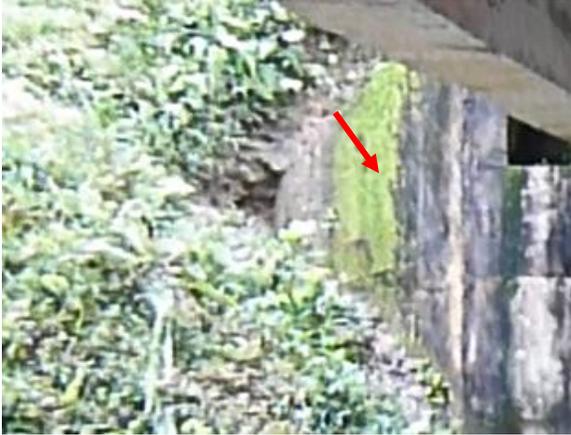
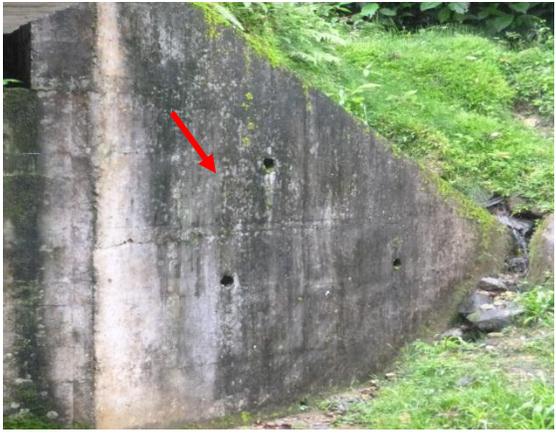
COMPONENTE: <u>Aletas</u>

Las aletas del puente son en concreto ciclópeo, se encuentran en buenas condiciones, no presentan daños ni fisuras, se recomienda el mantenimiento preventivo .

CALIFICACIÓN OBTENIDA EN LA INSPECCIÓN:			1 Daño pequeño pero no es necesario reparación (excepto mantenimiento)			
ACTIVIDADES DE REPARACIÓN Y MANTENIMIENTO						
ID	ACTIVIDAD	UN	CANTIDAD	VR/UNI	VR/ TOTAL	
10	Limpieza	M2	80	1.949,72	155.978,00

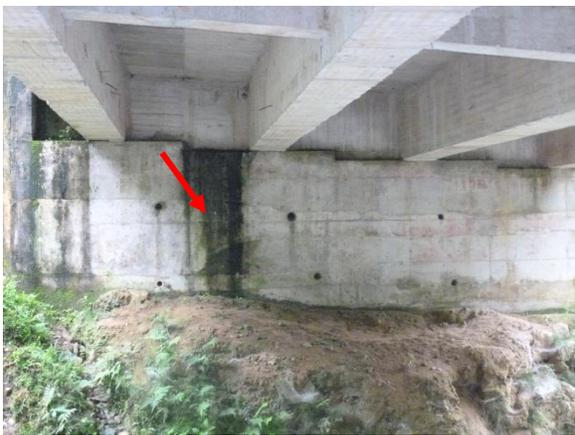
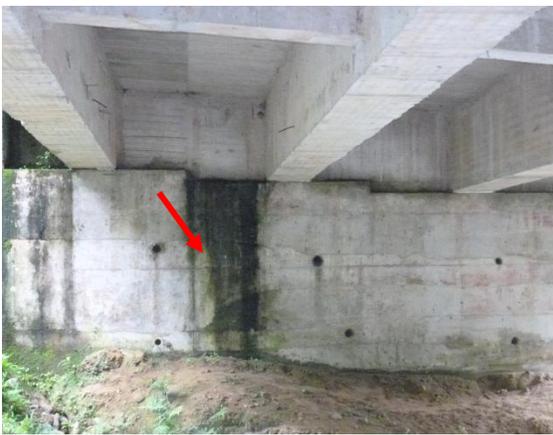
COMPONENTE: <u>Estribos tipo 10 material 20</u>

Los estribos en concreto ciclópeo, apoyados sobre roca, en el estribo 1 presenta fisura de espesor 0,1 mm y una longitud de 60cm, pero se nota estable, se recomienda revisión en su próxima inspección. Se recomienda limpieza del elemento.

CALIFICACIÓN OBTENIDA EN LA INSPECCIÓN:			1 Daño pequeño pero no es necesario reparación (excepto mantenimiento)		
ACTIVIDADES DE REPARACIÓN Y MANTENIMIENTO					
ID	ACTIVIDAD	UN	CANTIDAD	VR/UNI	VR/ TOTAL
10	Limpieza	M2	40	1.949,72	77.989,00

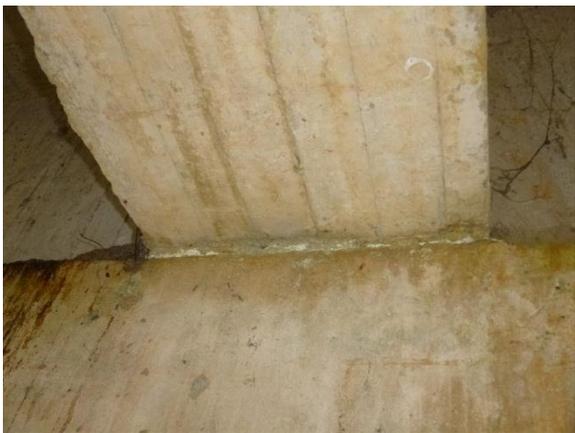
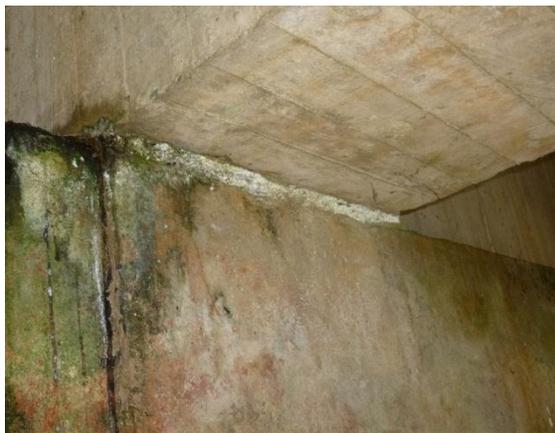
COMPONENTE: <u>Apoyos tipo 10</u>

El apoyo encontrado entre los estribos y las vigas del puente son juntas de construcción, se evidencia que en estos puntos el estribo la presencia de humedad y carbonatación proveniente del agua filtrada de la superficie, se recomienda la limpieza de esta área la cual se realizará en la limpieza de estribos.

CALIFICACIÓN OBTENIDA EN LA INSPECCIÓN:			0 Sin daño o Daño insignificante		
ACTIVIDADES DE REPARACIÓN Y MANTENIMIENTO					
ID	ACTIVIDAD	UN	CANTIDAD	VR/UNI	VR/ TOTAL

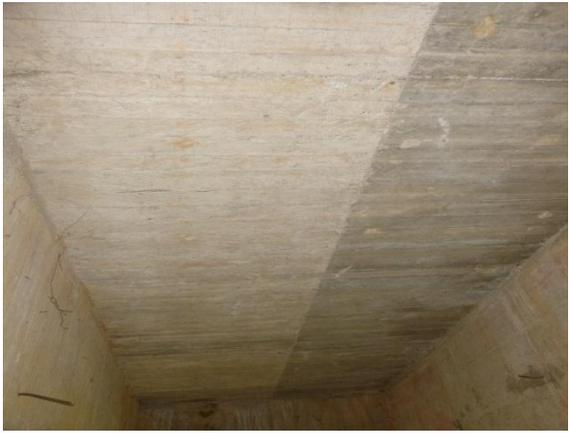
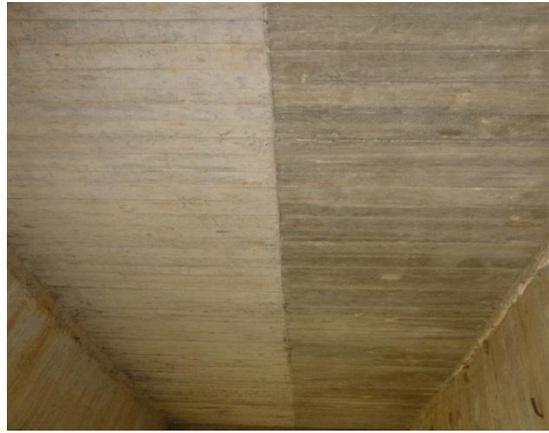
COMPONENTE: <u>Losa tipo 14</u>

El puente cuenta con una losa en concreto reforzado la cual se encuentra en buenas condiciones, no presenta fisuras ni descomposición de acero.

CALIFICACIÓN OBTENIDA EN LA INSPECCIÓN:			0 Sin daño o Daño insignificante		
ACTIVIDADES DE REPARACIÓN Y MANTENIMIENTO					
ID	ACTIVIDAD	UN	CANTIDAD	VR/UNI	VR/ TOTAL

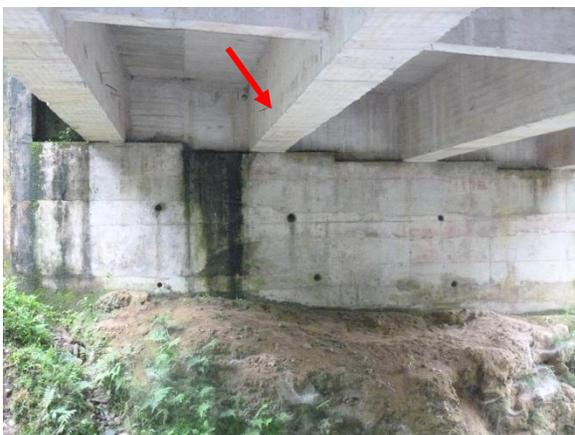
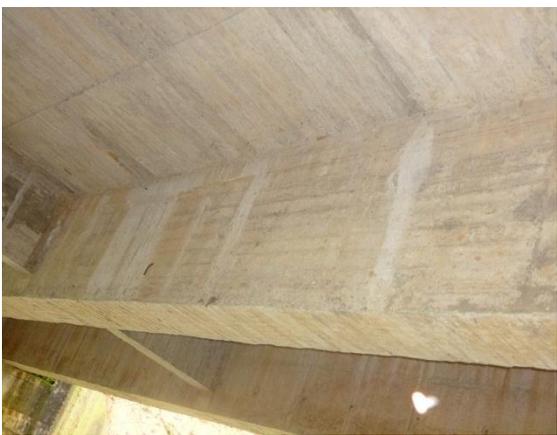
COMPONENTE: <u>Vigas tipo10 material 20</u>

Las vigas longitudinales presentan fisuras por cortante en la viga 1 junto al estribo 1 de un espesor de 0,2 en una longitud de 60cm.

CALIFICACIÓN OBTENIDA EN LA INSPECCIÓN:			2 Algún daño, reparación necesaria cuando se presente la ocasión. El componente funciona como se diseñó.		
ACTIVIDADES DE REPARACIÓN Y MANTENIMIENTO					
ID	ACTIVIDAD	UN	CANTIDAD	VR/UNI	VR/ TOTAL
D	Inyección de grietas	ML	2,00	61.829,65	123.660,00

- Es necesario la inyección de grieta con epoxy en la viga 1 junto al estribo 2.
- Se sugiere el mantenimiento preventivo en andenes, barandas y estribo.

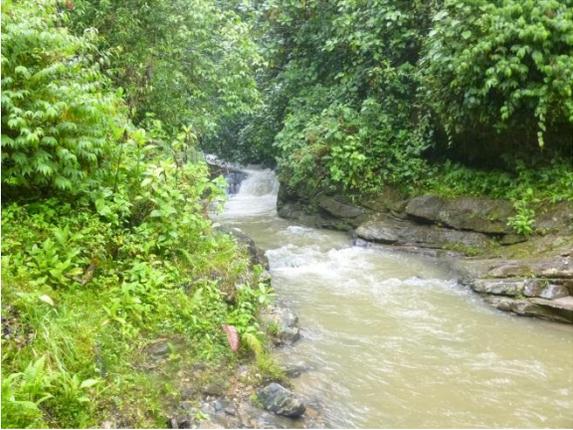
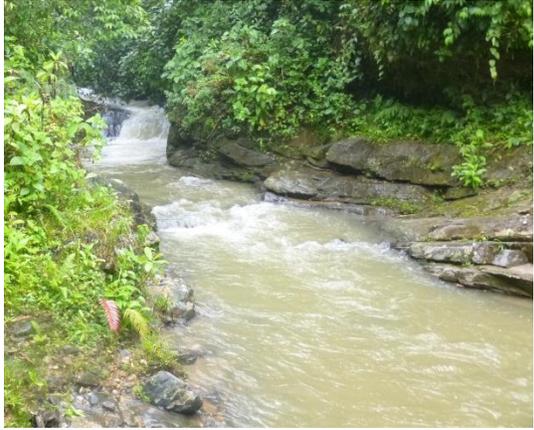
COMPONENTE: <u>Cauce</u>

Actualmente el flujo circula de manera normal, no requiere ningún tipo de tratamiento.

CALIFICACIÓN OBTENIDA EN LA INSPECCIÓN:			0 Sin daño o Daño insignificante		
ACTIVIDADES DE REPARACIÓN Y MANTENIMIENTO					
ID	ACTIVIDAD	UN	CANTIDAD	VR/UNI	VR/ TOTAL
