**ESTUDIO DE INSPECCIÓN E INVENTARIO DE PUENTES DE LA RED NACIONAL
DE CARRETERAS ZONA SUR**

INFORME PUENTE MATA DE GUADUA

14-3002-005.00

BALSILLAS-MINA BLANCA

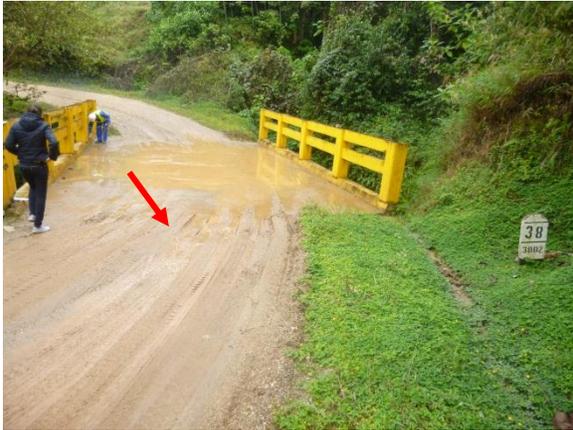
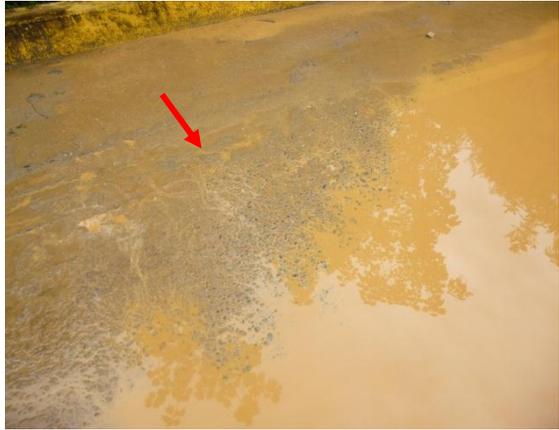
COMPONENTE: <u>Superficie del Puente tipo 20</u>

La superficie del puente existente es en concreto, presenta desgaste por el tráfico, también colmatación con sedimentos provenientes del material de la vía que es en afirmado, generando empozamiento cuando llueve, disminuyendo la seguridad.

CALIFICACIÓN OBTENIDA EN LA INSPECCIÓN:			2 Algún daño, reparación necesaria cuando se presente la ocasión. El componente funciona como se diseñó		
ACTIVIDADES DE REPARACIÓN Y MANTENIMIENTO					
ID	ACTIVIDAD	UN	CANTIDAD	VR/UNI	VR/ TOTAL
C	Tratamiento Superficial (Sello)	M2	100,00	15.255,94	1.525.594,00

- Se sugiere el tratamiento superficial por medio de un sello en la superficie de rodadura.
- Se recomienda el arreglo de la baranda en el lado izquierdo ACC 1 ya que presenta impacto.

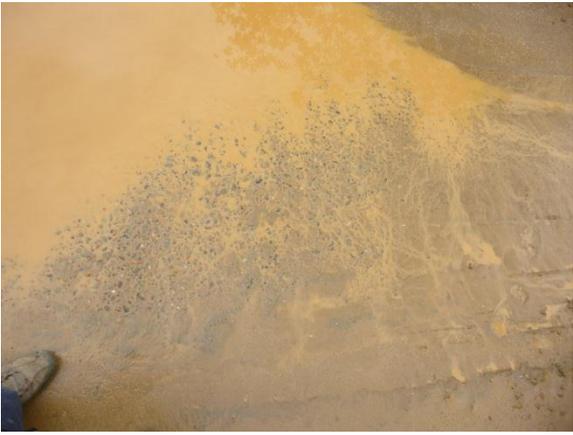
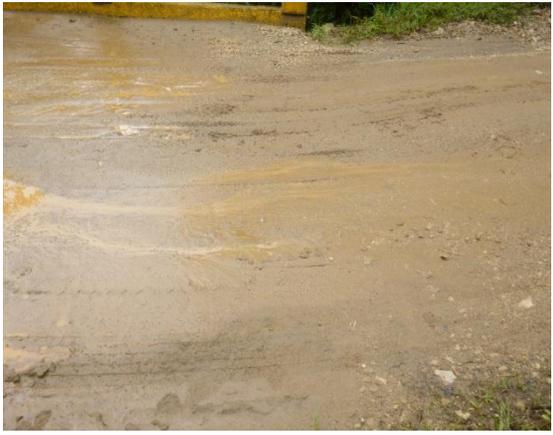
COMPONENTE: <u>Juntas de Expansión tipo 50</u>

No existe junta de expansión, no se evidencia filtración de agua hacia estribos, por tal motivo no se recomienda instalar la junta.

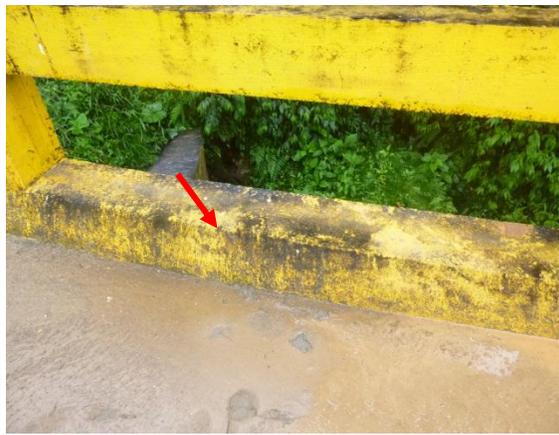
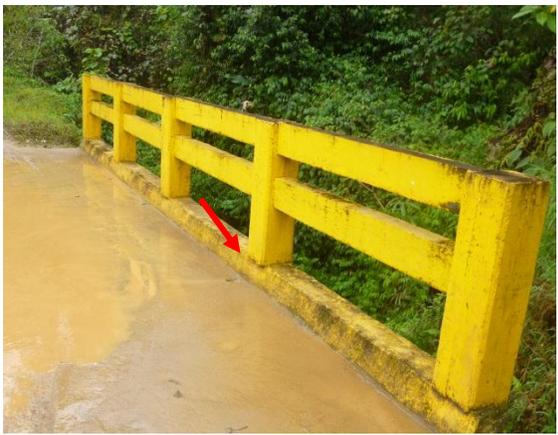
COMPONENTE: <u>Andenes, Bordillos</u>

El puente no cuenta con andenes, en los bordillos se evidencia el deterioro y falta de pintura, se recomienda el mantenimiento de los mismos con la aplicación de pintura.

CALIFICACIÓN OBTENIDA EN LA INSPECCIÓN:			1 Daño pequeño pero no es necesario reparación (excepto mantenimiento)		
ACTIVIDADES DE REPARACIÓN Y MANTENIMIENTO					
ID	ACTIVIDAD	UN	CANTIDAD	VR/UNI	VR/ TOTAL
10	Limpieza (Bordillos)	ML	22,00	590,08	12.982,00
34	Pintura (Bordillos)	ML	22,00	5.600,00	123.200,00

- Se hace necesario el mantenimiento preventivo (limpieza y pintura) tanto en bordillos como en barandas.
- Se recomienda la limpieza de aletas y estribos como mantenimiento preventivo.

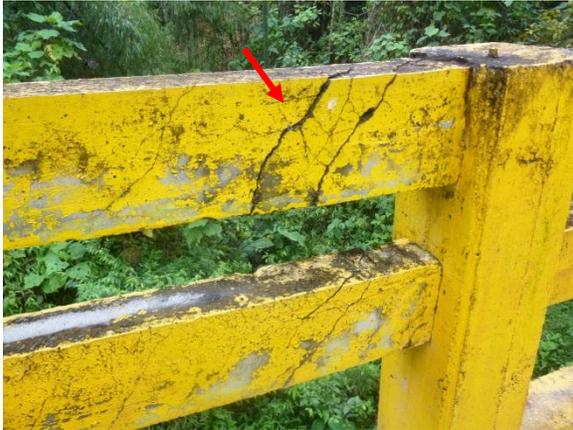
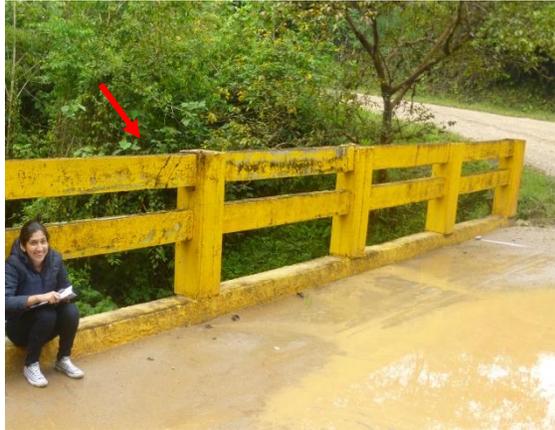
COMPONENTE: <u>Barandas</u>

El puente cuenta con barandas en concreto de lado y lado, sobre pilastras de concreto, se evidencia que ha sido impactada en el acceso 1 al lado izquierdo, denotando pérdida de resistencia estructural, por lo que se recomienda la reparación del tramo.

CALIFICACIÓN OBTENIDA EN LA INSPECCIÓN:			3 Daño significativo, reparación necesaria muy pronto.		
ACTIVIDADES DE REPARACIÓN Y MANTENIMIENTO					
ID	ACTIVIDAD	UN	CANTIDAD	VR/UNI	VR/ TOTAL
10	Limpieza (Barandas)	ML	22,00	590,08	12.982,00
34	Pintura (Barandas)	ML	22,00	5.600,00	123.200,00
A	Reparación De Baranda En Concreto	ML	2,00	81.256,14	162.513,00

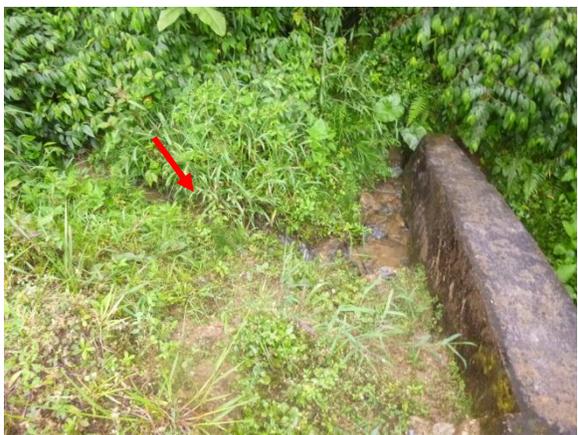
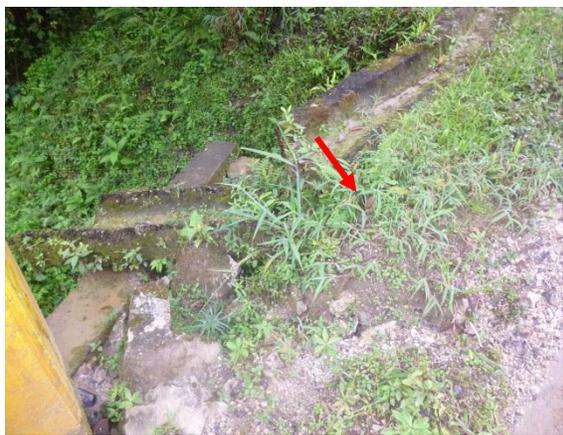
COMPONENTE: <u>Conos / Taludes</u>

Los conos en el acceso 2 presentan daño junto a la AL3 el daño de la cuneta y junto a la AL 4 la descarga de agua de escorrentía directamente sobre la AL4, debido a esto, se sugiere la construcción de cunetas.

CALIFICACIÓN OBTENIDA EN LA INSPECCIÓN:			2 Algún daño, reparación necesaria cuando se presente la ocasión. El componente funciona como se diseñó.		
ACTIVIDADES DE REPARACIÓN Y MANTENIMIENTO					
ID	ACTIVIDAD	UN	CANTIDAD	VR/UNI	VR/ TOTAL
D	Construcción De Cunetas	ML	30,00	56.610,62	1.698.319,00

- Es necesario la construcción de cunetas en los conos que son contenidos por las aletas 3 y 4, ya que la descarga de escorrentía de agua los ha erosionado.

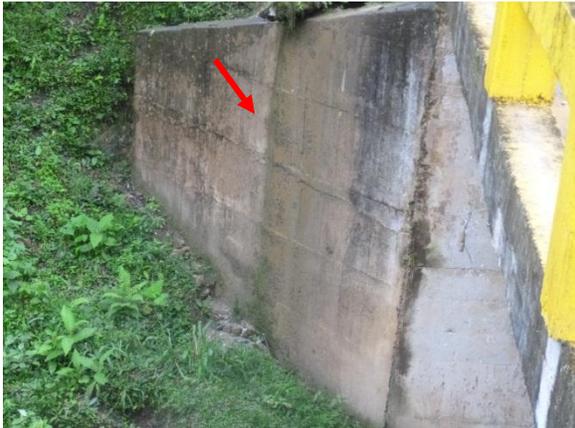
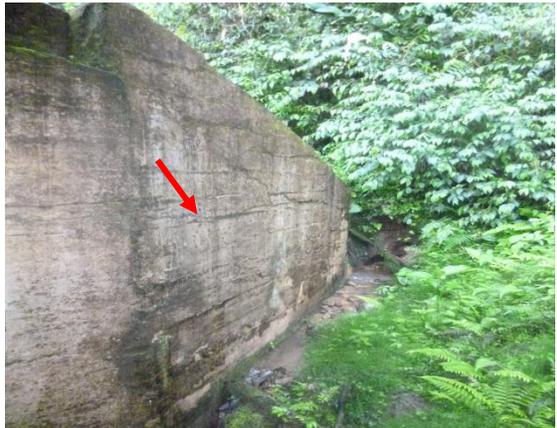
COMPONENTE: <u>Aletas</u>

Las aletas del puente están construidas en concreto ciclópeo, la VL3 de ampliación fue apoyada directamente sobre la AL2 lo que es inconveniente para la estructura, lo anterior debido a la cercanía de la estructura a un manto rocoso. Actualmente se evidencia fisuras en la junta con ES 1 con un espesor de 3,3mm. Se desconoce si existe movimiento por sobrecarga.

CALIFICACIÓN OBTENIDA EN LA INSPECCIÓN:			2 Algún daño, reparación necesaria cuando se presente la ocasión. El componente funciona como se diseñó.		
ACTIVIDADES DE REPARACIÓN Y MANTENIMIENTO					
ID	ACTIVIDAD	UN	CANTIDAD	VR/UNI	VR/ TOTAL
10	Limpieza	M2	100	1.949,72	194.972,00

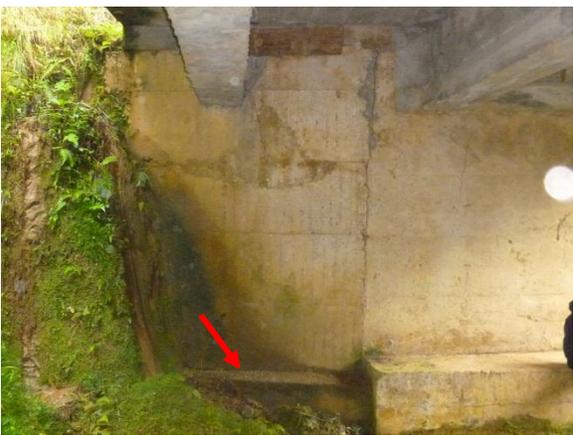
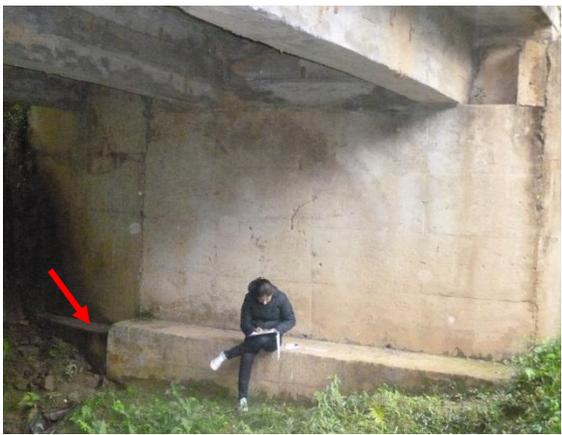
COMPONENTE: <u>Estribos tipo 10 material 20</u>

Los estribos se encuentran en buenas condiciones, no presentan fisuras ni daños de consideración, el ES2 se encuentra en contacto constante con el cauce lo que le genera humedad y alguna contaminación biológica, se evidencian múltiples juntas constructivas. Se requiere mantenimiento rutinario y limpieza general del elemento.

CALIFICACIÓN OBTENIDA EN LA INSPECCIÓN:			1 Daño pequeño pero no es necesario reparación (excepto mantenimiento)		
ACTIVIDADES DE REPARACIÓN Y MANTENIMIENTO					
ID	ACTIVIDAD	UN	CANTIDAD	VR/UNI	VR/ TOTAL
10	Limpieza	M2	40	1.949,72	77.989,00

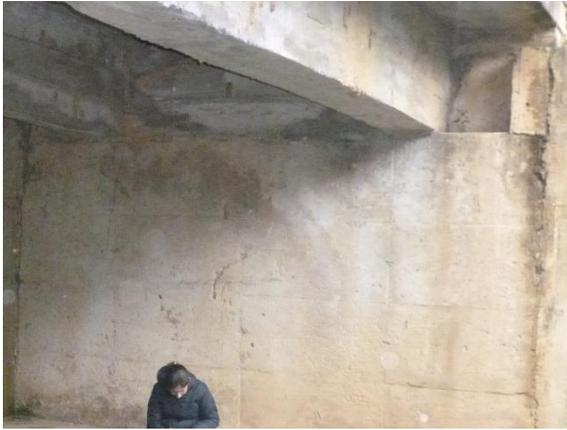
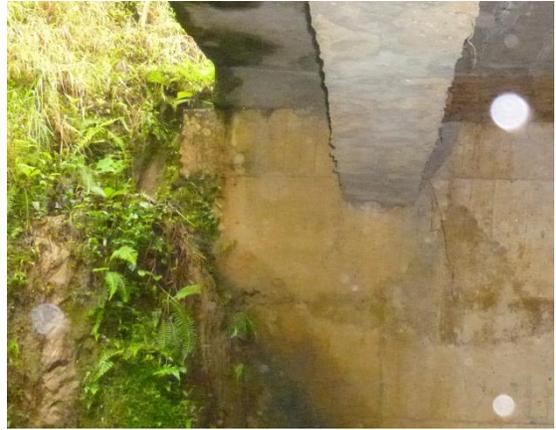
COMPONENTE: <u>Apoyos tipo 10</u>

El apoyo encontrado entre los estribos y las vigas del puente son simples juntas de construcción, las cuales se encuentran en buenas condiciones.

CALIFICACIÓN OBTENIDA EN LA INSPECCIÓN:			0 Sin daño o Daño insignificante		
ACTIVIDADES DE REPARACIÓN Y MANTENIMIENTO					
ID	ACTIVIDAD	UN	CANTIDAD	VR/UNI	VR/ TOTAL

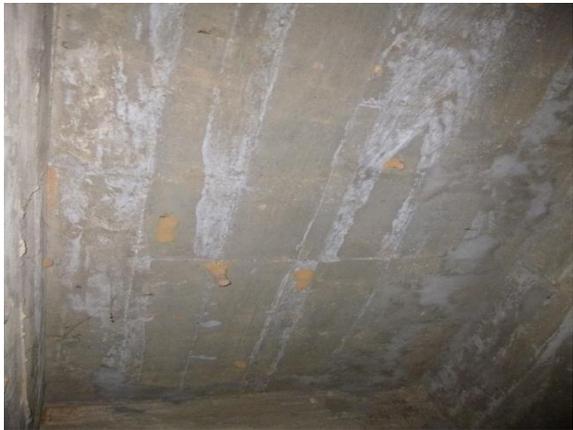
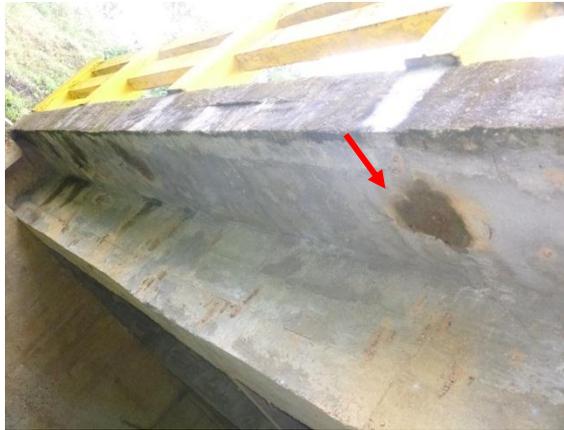
COMPONENTE: <u>Losa tipo 14</u>

El puente cuenta con una losa en concreto reforzado la cual en general se encuentra en buenas condiciones, se recomienda la prolongación de drenes para evitar la humedad en la parte inferior de la losa.

CALIFICACIÓN OBTENIDA EN LA INSPECCIÓN:			1 Daño pequeño pero no es necesario reparación (excepto mantenimiento)		
ACTIVIDADES DE REPARACIÓN Y MANTENIMIENTO					
ID	ACTIVIDAD	UN	CANTIDAD	VR/UNI	VR/ TOTAL
E	Reparación de Drenes	UND	6,0	6.899,73	41.399,00

- La losa requiere que sus drenes se prolonguen para evitar la humedad en la parte inferior de la misma.
- Las vigas requieren reparación de concreto ya que han sufrido pérdida en su sección.

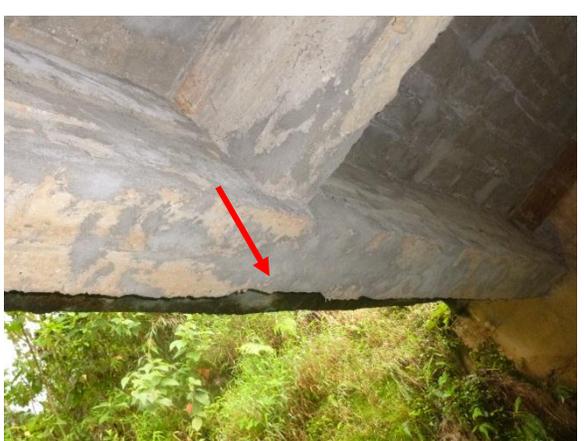
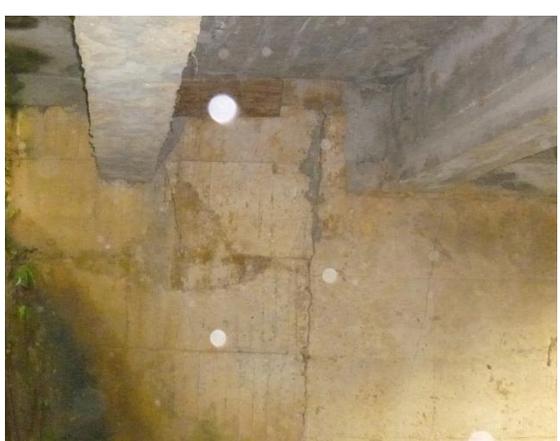
COMPONENTE: <i>Vigas tipo10 material 20</i>

Las vigas longitudinales fueron construidas en concreto reforzado. La viga (VL)3 presenta resanes y pérdida de sección de viga debido a las malas técnicas constructivas empleadas.

Es importante anotar que tanto las vigas como las riostras han sido resanadas.

CALIFICACIÓN OBTENIDA EN LA INSPECCIÓN:			2 Algún daño, reparación necesaria cuando se presente la ocasión. El componente funciona como se diseñó.		
ACTIVIDADES DE REPARACIÓN Y MANTENIMIENTO					
ID	ACTIVIDAD	UN	CANTIDAD	VR/UNI	VR/ TOTAL
A	Reparación de concreto	M2	3,00	178.044,36	534.134,00

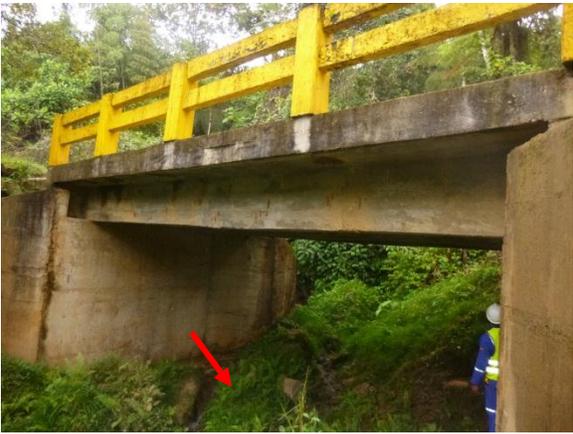
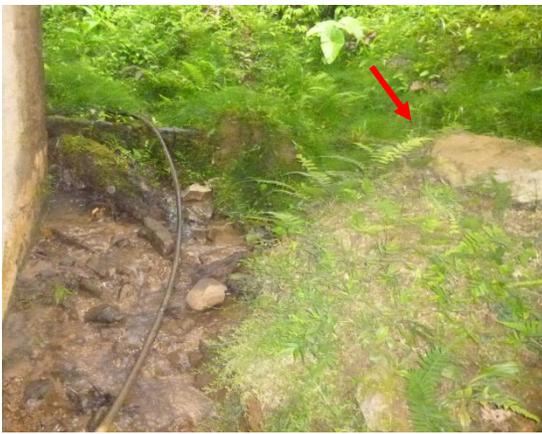
COMPONENTE: <u>Cauce</u>

Actualmente el flujo del cauce está mal dirigido atacando zona de aletas y estribos.

CALIFICACIÓN OBTENIDA EN LA INSPECCIÓN:			2 Algún daño, reparación necesaria cuando se presente la ocasión. El componente funciona como se diseñó.		
ACTIVIDADES DE REPARACIÓN Y MANTENIMIENTO					
ID	ACTIVIDAD	UN	CANTIDAD	VR/UNI	VR/ TOTAL
B	Reencauzamiento	M3	700,00	3.376,44	2.363.508,00
