**ESTUDIO DE INSPECCIÓN E INVENTARIO DE PUENTES DE LA RED NACIONAL
DE CARRETERAS ZONA SUR**

INFORME PUENTE RÍO LA PLATA

14-3701-001.00

GARZÓN - LA PLATA - GUADUALEJO

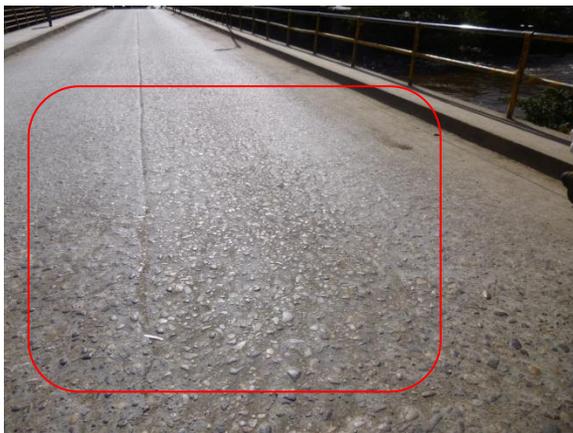
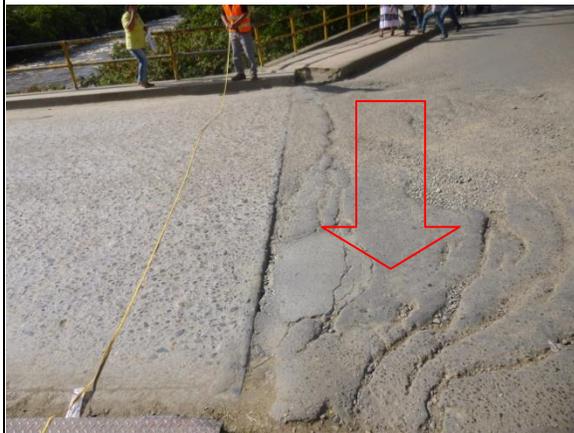
Tabla 2 Resumen Inspección Superficie del Puente

La superficie existente del puente es de concreto, se encuentra en regulares condiciones para lo cual se recomienda instalar carpeta asfáltica como superficie de rodadura. En el acceso 1 se encuentra deteriorada la carpeta asfáltica, se recomienda su cambio. En el acceso dos existe placa de concreto que se encuentra en buen estado.

CALIFICACIÓN OBTENIDA EN LA INSPECCIÓN:			3 Daño significativo, reparación necesaria muy pronto.		
ACTIVIDADES DE REPARACIÓN Y MANTENIMIENTO					
ID	ACTIVIDAD	UN	CANTIDAD	VR/UNI	VR/ TOTAL
D	Reparación de pavimento asfáltico	M2	420	158.506,89	66.572.894,00

- Realizar mantenimiento rutinario en todos los elementos del puente.
- Se recomienda la reparación de pavimento asfáltico en la superficie, ya que presenta desgaste.

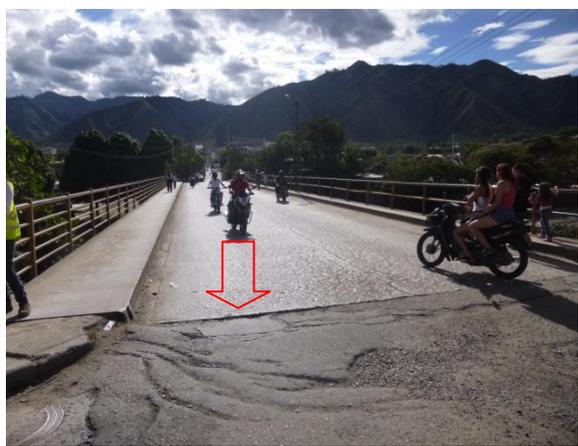
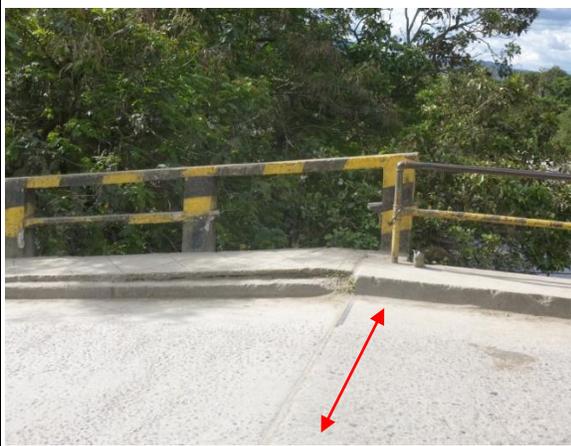
Tabla 3 Resumen Inspección Principal Juntas de Expansión

Se observa que en alguna época existieron juntas de expansión en ángulo de 2 x 2. Actualmente el espacio entre la superestructura y el estribo se encuentra colmatado en material de arrastre, no se aprecia filtración de agua hacia los estribos.

CALIFICACIÓN OBTENIDA EN LA INSPECCIÓN:			0 Sin daño o daño insignificante		
ACTIVIDADES DE REPARACIÓN Y MANTENIMIENTO					
ID	ACTIVIDAD	UN	CANTIDAD	VR/UNI	VR/ TOTAL

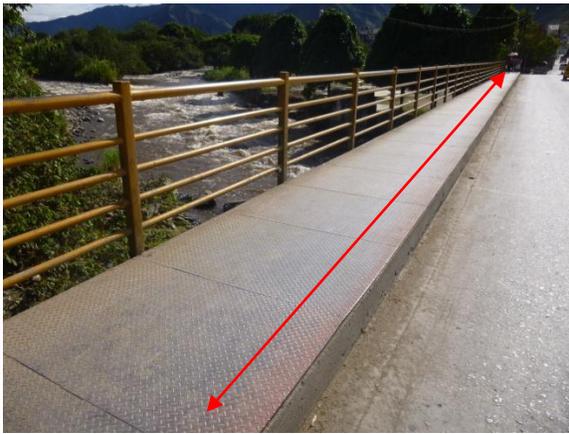
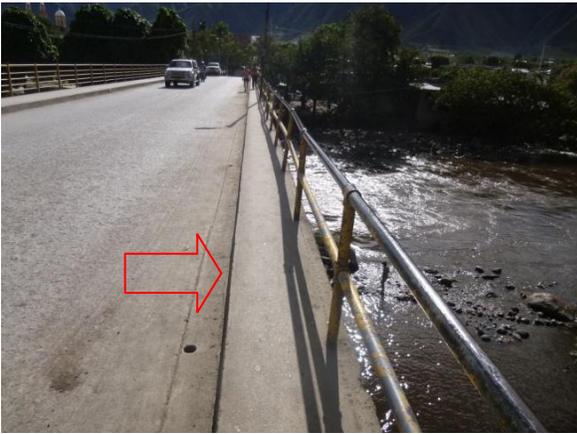
Tabla 4 Resumen Inspección Principal Andenes y Bordillos

El puente cuenta con andenes, al lado 1 en estructura metálica con un ancho de 1, 50m y altura de 0.15m, en el lado 2 (derecho partiendo del punto de coordenadas) en concreto con un ancho de 0.75m y una altura de 0.15m, los cuales se encuentran en buen estado.

CALIFICACIÓN OBTENIDA EN LA INSPECCIÓN:			1 Daño pequeño pero no es necesario reparación (excepto mantenimiento)		
ACTIVIDADES DE REPARACIÓN Y MANTENIMIENTO					
ID	ACTIVIDAD	UN	CANTIDAD	VR/UNI	VR/ TOTAL

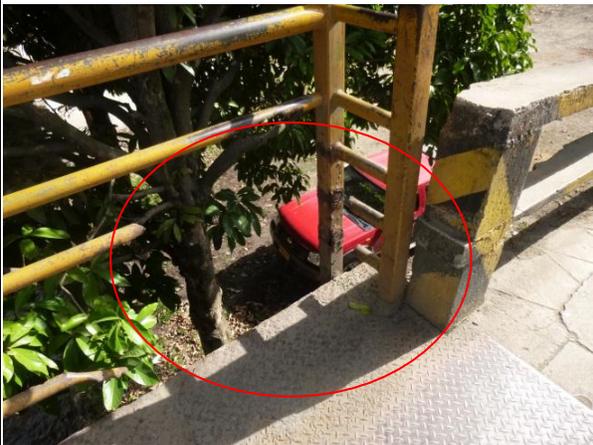
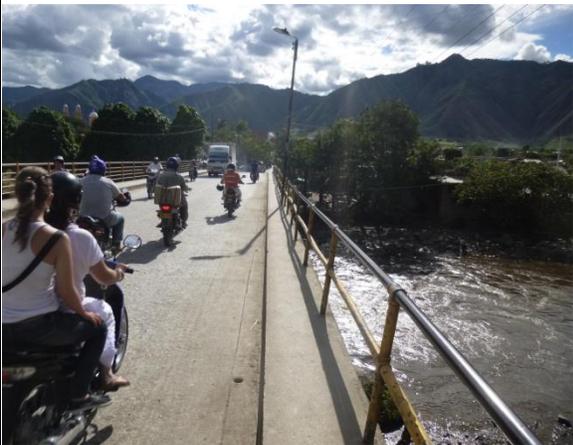
Tabla 5 Resumen Inspección Principal Barandas

El puente cuenta con barandas en tubería metálica sobre pilastras metálicas, las barandas en los muros de acompañamiento son en concreto sobre pilastras en concreto. Al lado 1 (corresponde al lado que queda sobre el punto del eje de coordenadas) con una altura de 1.15m y al lado dos con altura de 0.90m. Es importante resaltar que le hace falta un pedazo de baranda metálica como se evidencia en la foto. El lado 2 posee abarquillamiento lateral por impacto, se recomienda en cambio del elemento en este lado.

CALIFICACIÓN OBTENIDA EN LA INSPECCIÓN:			3 Daño significativo, reparación necesaria muy pronto.		
ACTIVIDADES DE REPARACIÓN Y MANTENIMIENTO					
ID	ACTIVIDAD	UN	CANTIDAD	VR/UNI	VR/ TOTAL
D	Cambio de baranda de acero	M	62	304.385,54	18.871.904,00

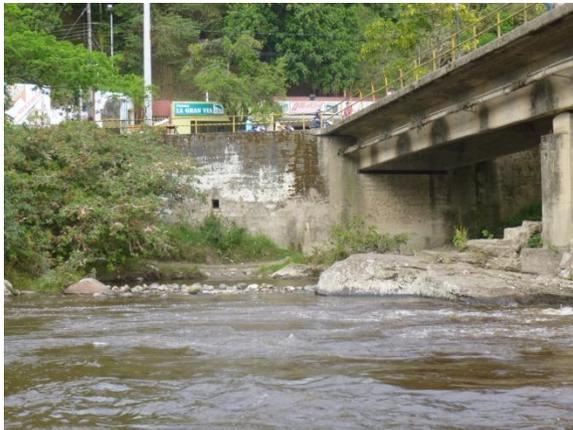
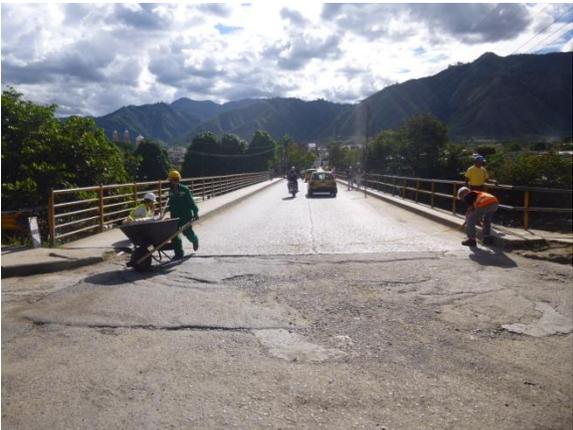
Tabla 6 Resumen Inspección Principal Conos/Taludes

No tiene taludes debido a que los muros de acompañamiento empalman con vías urbanas.

CALIFICACIÓN OBTENIDA EN LA INSPECCIÓN:			No aplica		
ACTIVIDADES DE REPARACIÓN Y MANTENIMIENTO					
ID	ACTIVIDAD	UN	CANTIDAD	VR/UNI	VR/ TOTAL

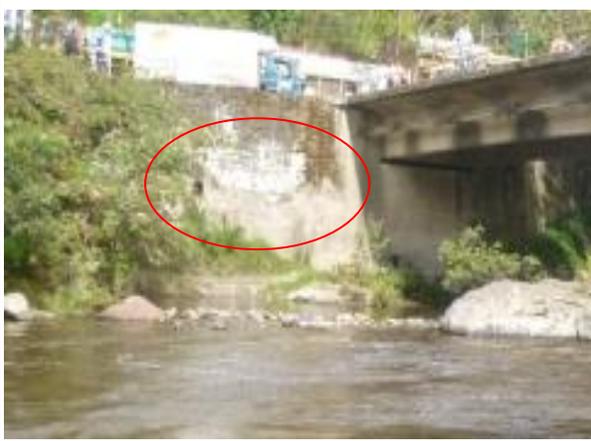
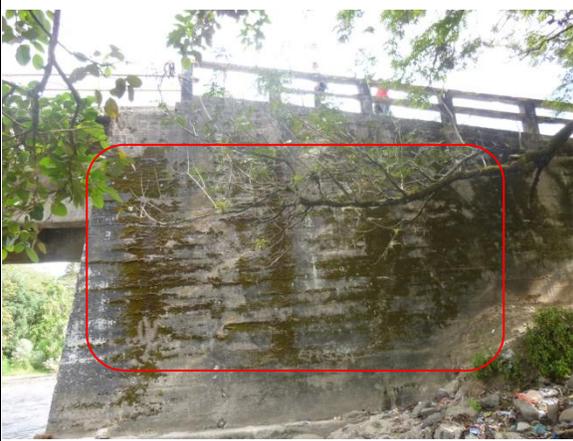
Tabla 7 Resumen Inspección Aletas

Tanto las aletas como muros de acompañamiento se encuentran en buen estado. Requieren Limpieza.

CALIFICACIÓN OBTENIDA EN LA INSPECCIÓN:			0 Sin daño o Daño insignificante		
ACTIVIDADES DE REPARACIÓN Y MANTENIMIENTO					
ID	ACTIVIDAD	UN	CANTIDAD	VR/UNI	VR/ TOTAL
10	Limpieza (Aletas)	M2	320,0	1.949,72	623.911,00

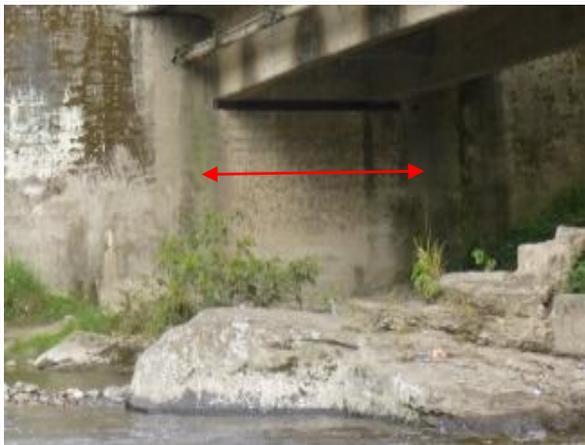
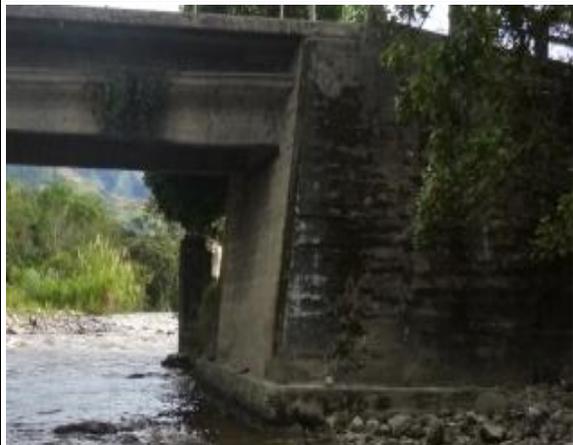
Tabla 8 Resumen Inspección Estribos

Los estribos están contruidos en concreto reforzado, con una altura 5m. Estos tienen proyección vertical delantera. Se recomienda mantenimiento rutinario.

CALIFICACIÓN OBTENIDA EN LA INSPECCIÓN:			0 Sin daño o Daño insignificante		
ACTIVIDADES DE REPARACIÓN Y MANTENIMIENTO					
ID	ACTIVIDAD	UN	CANTIDAD	VR/UNI	VR/ TOTAL
10	Limpieza (Estribos)	M2	90,0	1.949,72	175.475,00

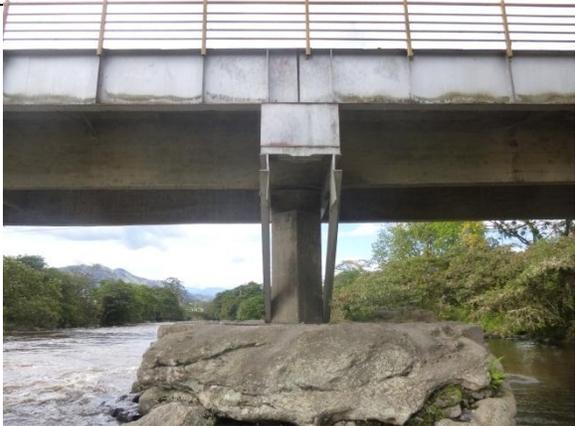
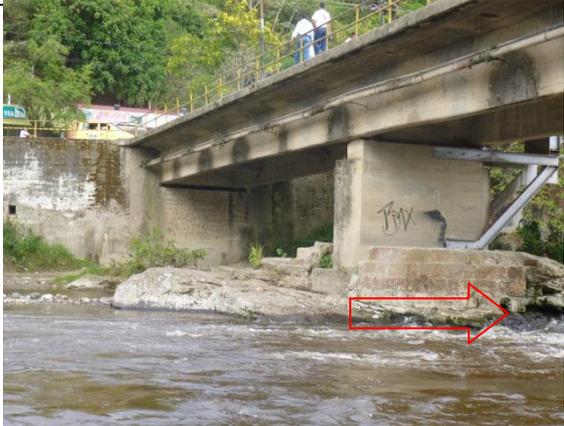
Tabla 9 Resumen Inspección Estribos

Pila sólida construida en concreto reforzado de una altura de 3.3m, cimentada sobre una roca la cual ha sido recalzada y que presenta socavación en su recalce.

CALIFICACIÓN OBTENIDA EN LA INSPECCIÓN:			2 Algún daño, reparación necesaria cuando se presente la ocasión. El componente funciona como se diseñó.		
ACTIVIDADES DE REPARACIÓN Y MANTENIMIENTO					
ID	ACTIVIDAD	UN	CANTIDAD	VR/UNI	VR/ TOTAL
B	Encamisado de concreto reforzado para protección	M2	8,0	154.796,66	1.238.374,00

- Se sugiere el encamisado de concreto reforzado para protección de la cimentación de la pila.
- Es necesario reparar los drenes para evitar la humedad en los extremos de la losa.

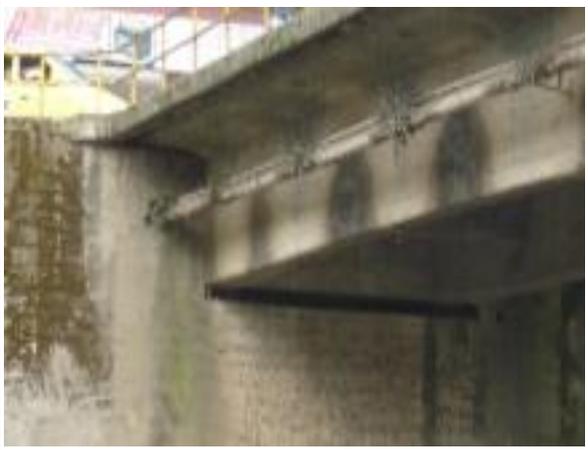
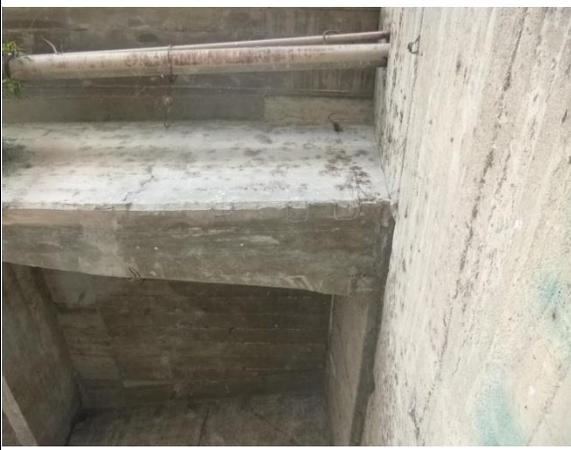
Tabla 10 Resumen Inspección Apoyos

El apoyo encontrado entre los estribos y las vigas del puente es placa de neopreno.

CALIFICACIÓN OBTENIDA EN LA INSPECCIÓN:			0 Sin daño o Daño insignificante		
ACTIVIDADES DE REPARACIÓN Y MANTENIMIENTO					
ID	ACTIVIDAD	UN	CANTIDAD	VR/UNI	VR/ TOTAL

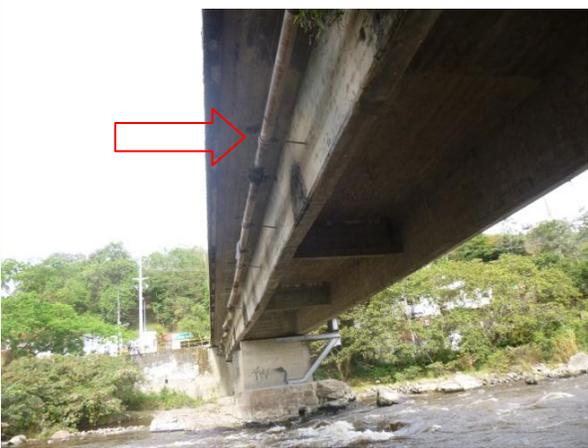
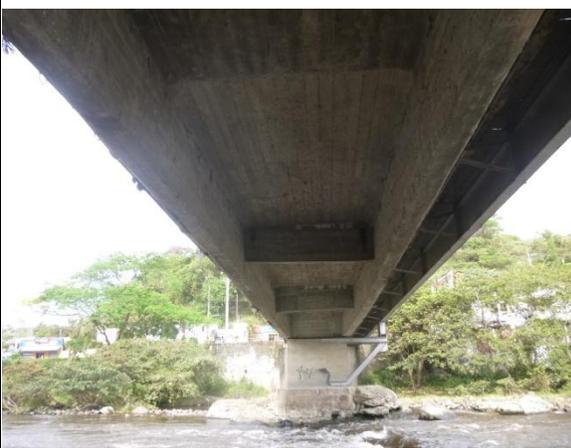
Tabla 11 Resumen Inspección Losa

La losa fue construida en concreto reforzado in situ, presenta buenas condiciones de funcionamiento. Se recomienda adicionar en longitud los desagües, ya que la humedad causa daños en el concreto, también se recomienda retirar el sistema de tuberías adosado a la placa y a la la viga y construir un paso a nivel independiente para estas tuberías.

CALIFICACIÓN OBTENIDA EN LA INSPECCIÓN:			2 Algún daño, reparación necesaria cuando se presente la ocasión. El componente funciona como se diseñó.		
ACTIVIDADES DE REPARACIÓN Y MANTENIMIENTO					
ID	ACTIVIDAD	UN	CANTIDAD	VR/UNI	VR/ TOTAL
E	Reparación de drenes	UN	20	6.899,73	137.995,00

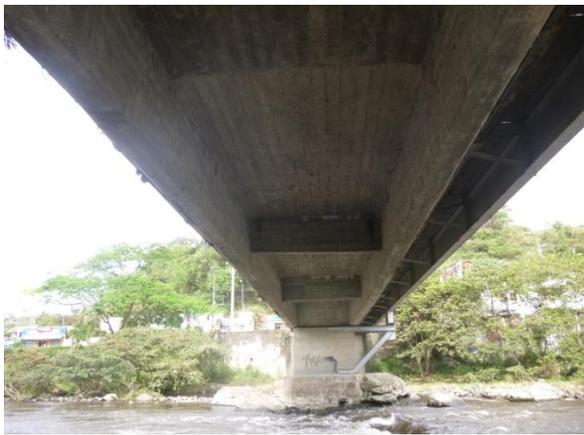
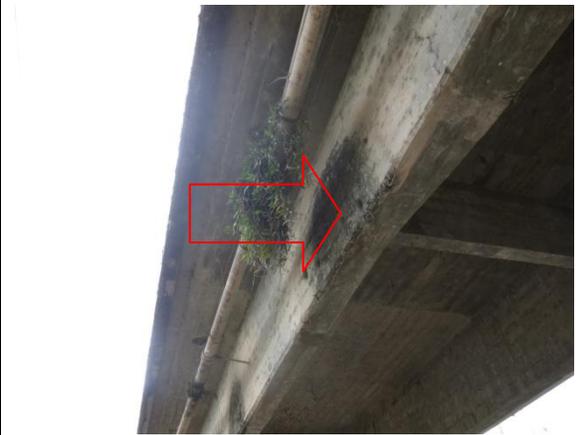
Tabla 12 Resumen Inspección Vigas / Largueros / Diafragmas

Las vigas son en concreto reforzado, fundidas en el sitio, se encuentran en buen estado, se observa que existía humedad proveniente de la tubería adosada, pero por esta ya no está en funcionamiento, por lo tanto la humedad tiende a desaparecer.

CALIFICACIÓN OBTENIDA EN LA INSPECCIÓN:			1 Daño pequeño pero no es necesario reparación (excepto mantenimiento)		
ACTIVIDADES DE REPARACIÓN Y MANTENIMIENTO					
ID	ACTIVIDAD	UN	CANTIDAD	VR/UNI	VR/ TOTAL

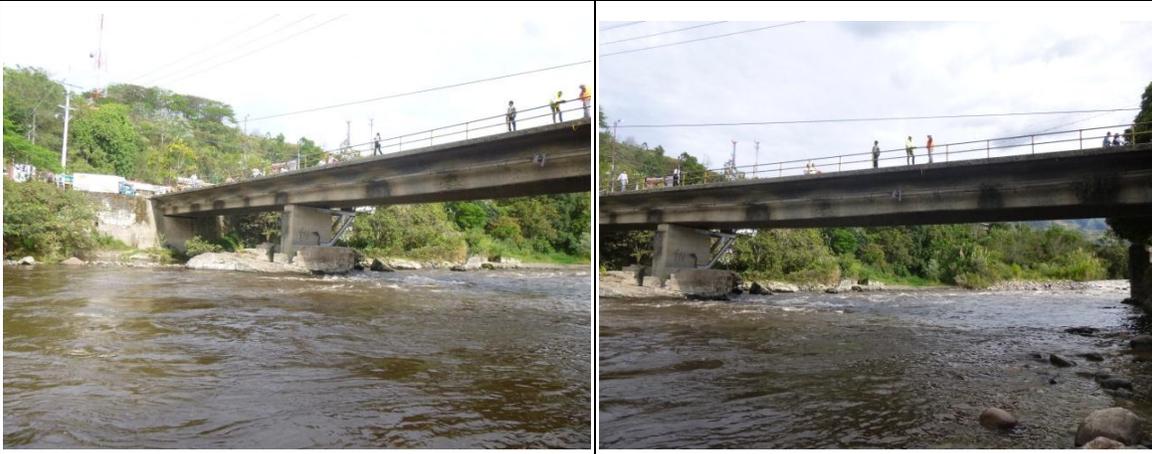
Tabla 13 Resumen Inspección Cauce

Actualmente el flujo circula de manera normal, no presenta socavación en zonas aledañas.

CALIFICACIÓN OBTENIDA EN LA INSPECCIÓN:			0 Sin daño o Daño insignificante		
ACTIVIDADES DE REPARACIÓN Y MANTENIMIENTO					
ID	ACTIVIDAD	UN	CANTIDAD	VR/UNI	VR/ TOTAL

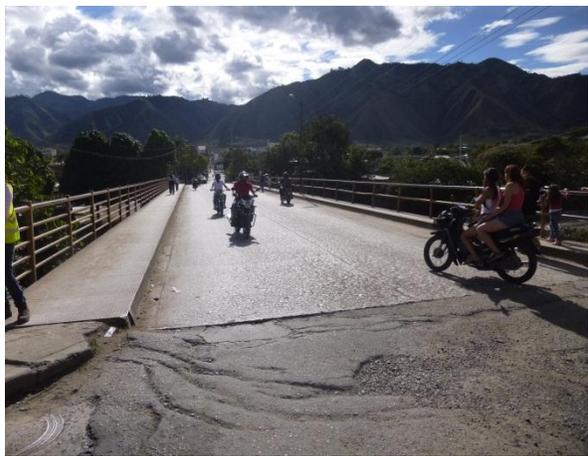
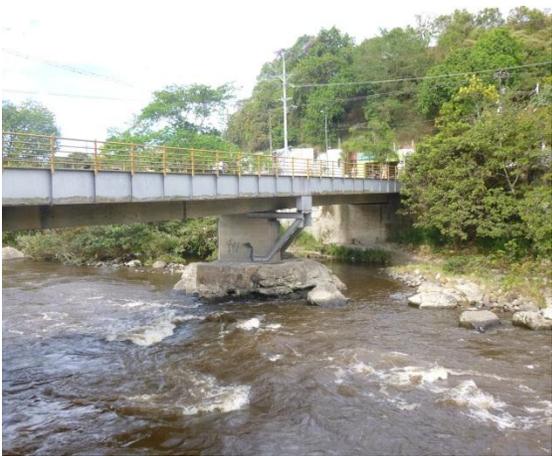
Tabla 14 Resumen Inspección Puente en General

El puente en su componente general se ha calificado como 2 (Algún daño, reparación necesaria cuando se presente la ocasión. El componente funciona como se diseñó), ya que presenta desgaste en la superficie, posee abarquillamiento en una de sus barandas, el recalce de la cimentación de la pila ha sido socavado y la losa presenta humedad.

CALIFICACIÓN OBTENIDA EN LA INSPECCIÓN:			2 Algún daño, reparación necesaria cuando se presente la ocasión. El componente funciona como se diseñó.		
ACTIVIDADES DE REPARACIÓN Y MANTENIMIENTO					
ID	ACTIVIDAD	UN	CANTIDAD	VR/UNI	VR/ TOTAL
Z	Estudios y Diseños para el nuevo puente	GL	1,0	45.000.000,0	45.000.000,0

Por el tráfico actual, por el desarrollo de la ciudad de la plata, por las necesidades actuales se recomienda el estudio de realizar el diseño y la construcción de un puente moderno y por la luz debe ser postensado con separador central y doble vía.
