**ESTUDIO DE INSPECCIÓN E INVENTARIO DE PUENTES DE LA RED NACIONAL  
DE CARRETERAS ZONA SUR**

**INFORME PUENTE QUEBRADA PA LA SED**

**14-3701-002.00**

**GARZÓN - LA PLATA - GUADUALEJO**

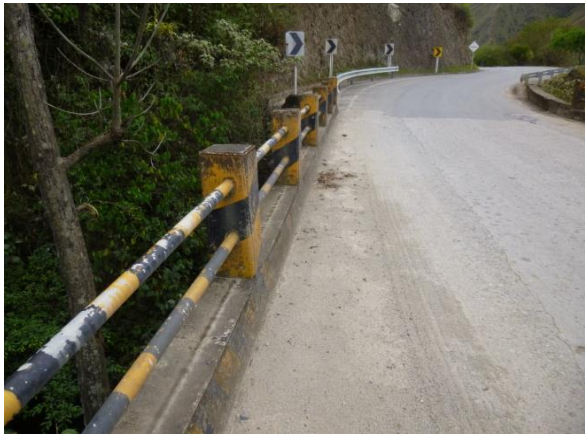
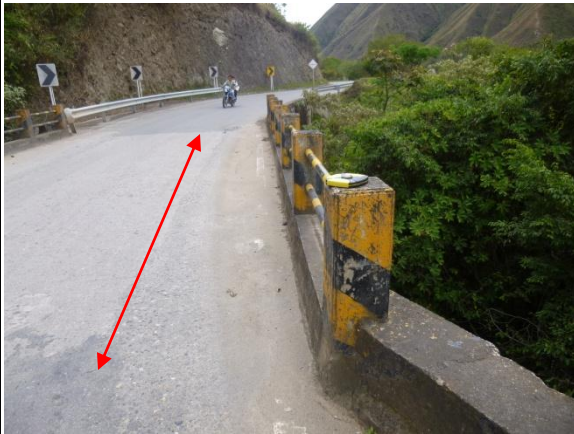
**Tabla 2 Resumen Inspección Superficie del Puente**

La superficie del puente existente es en concreto rígido, presenta alto grado de deterioro y desgaste debido al tráfico vehicular.

| CALIFICACIÓN OBTENIDA EN LA INSPECCIÓN: | | | 3 Daño significativo, reparación necesaria muy pronto. | | |

El puente en su componente general se ha calificado como 1 (Daño pequeño pero no es necesario reparación, excepto mantenimiento menor), ya que sus componentes se encuentran en buen estado a excepción de la superficie que actualmente está deteriorando la losa en su cara superior para lo cual se requiere la construcción de carpeta asfáltica.

| A | Cambio del pavimento asfaltico | M2 | 93,0 | 55.149,13 | 5.128.870,00 |

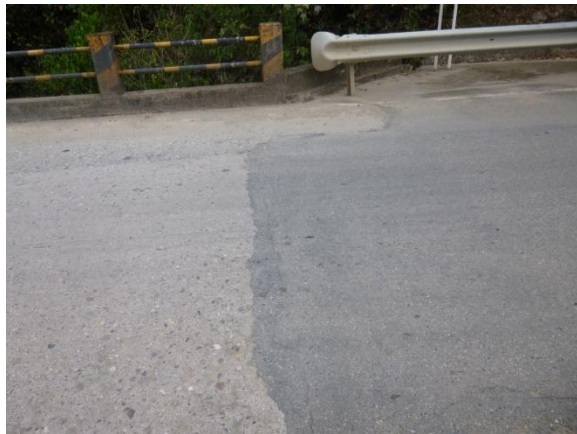
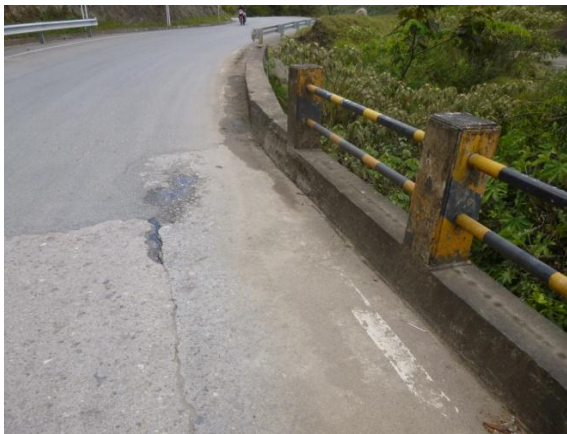
**Tabla 3 Resumen Inspección Principal Juntas de Expansión**

Se observa que el puente no cuenta con dispositivo de juntas de expansión y la capa de rodadura es continua porque la vía esta pavimentada.

| CALIFICACIÓN OBTENIDA EN LA INSPECCIÓN: | | | No se califica ya que no existe el componente. | | |

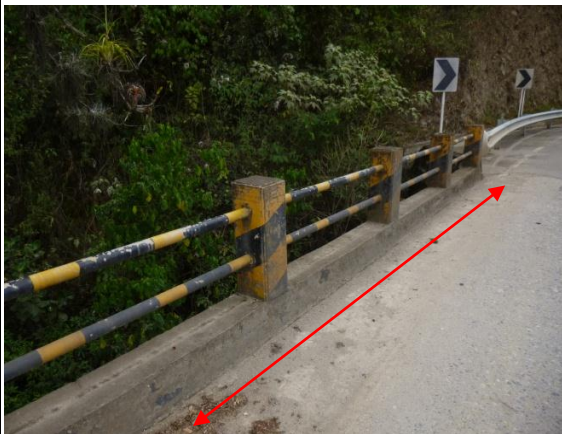
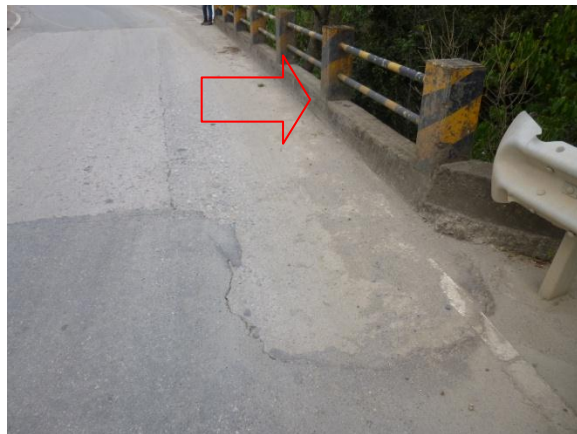
**Tabla 4 Resumen Inspección Principal Andenes y Bordillos**

El puente no cuenta con andenes, en los bordillos se evidencia un buen estado, se recomienda limpieza y pintura para los mismos.

1 Daño pequeño pero no es necesario reparación (excepto mantenimiento)

| ID | ACTIVIDAD | UN | CANTIDAD | VR/UNI | VR/ TOTAL |
|---|---|---|---|---|---|
| 10 | Limpieza | ML | 24 | 590,08 | 14.161,93 |
| 34 | Pintura | ML | 24 | 5.600,00 | 134.400,00 |

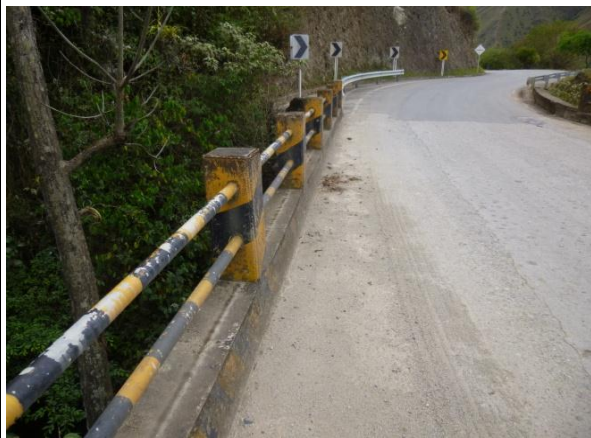
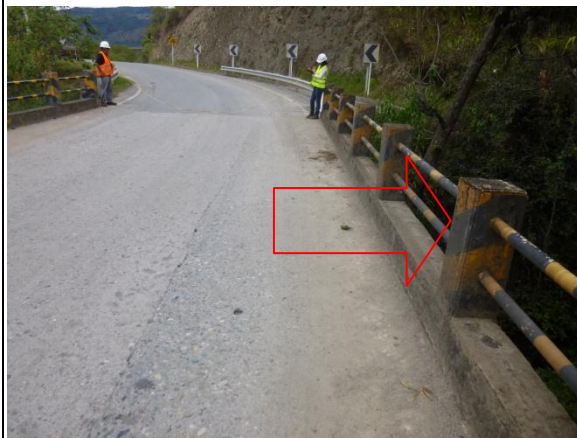
**Tabla 5 Resumen Inspección Principal Barandas**

El puente cuenta con barandas en tubería metálica de lado y lado sobre pilastras de concreto. Se recomienda mantenimiento rutinario (pintura).

| CALIFICACIÓN OBTENIDA EN LA INSPECCIÓN: | | | 1 Daño pequeño pero no es necesario reparación (excepto mantenimiento) | | |

| 10 | Limpieza | ML | 24 | 590,08 | 14.161,93 |
| 34 | Pintura | ML | 24 | 5.600,00 | 134.400,00 |

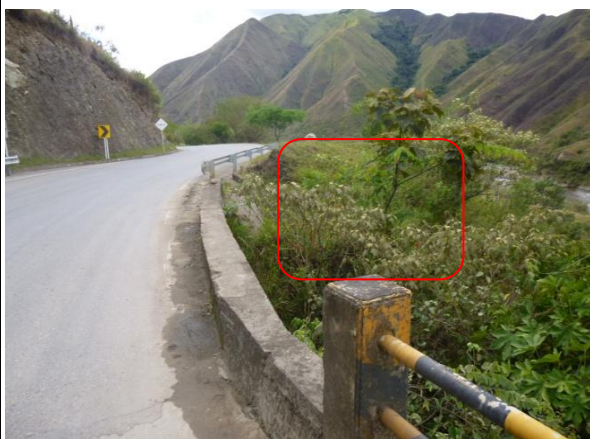
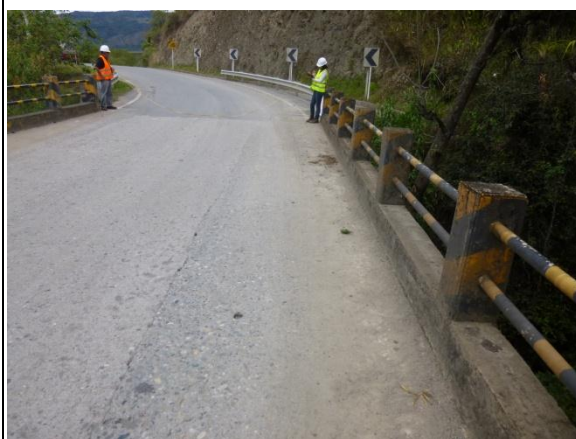
**Tabla 6 Resumen Inspección Principal Conos/Taludes**

Los taludes de protección de las aletas contra el terraplén se encuentran en buen estado, se requiere mantenimiento rutinario como rocería y limpieza.

| CALIFICACIÓN OBTENIDA EN LA INSPECCIÓN: | | | 0 Sin daño o Daño insignificante | | |

| 10 | Limpieza (Rocería-conos) | M2 | 160,0 | 63,13 | 10.101,00 |

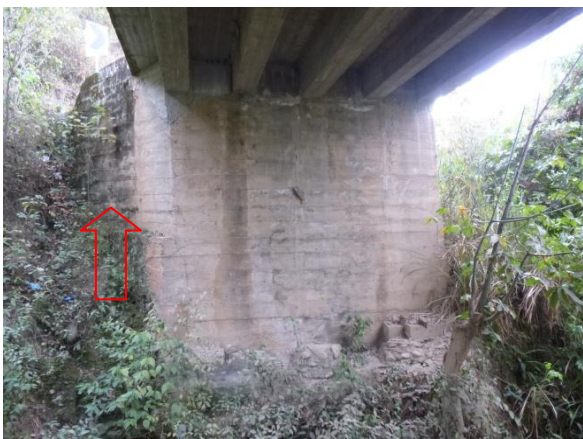
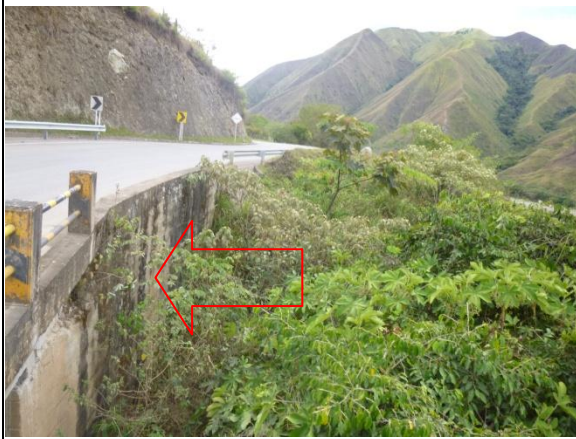
**Tabla 7 Resumen Inspección Aletas**

Están construidas en concreto ciclópeo, se aprecia buen estado y se recomienda mantenimiento rutinario.

| CALIFICACIÓN OBTENIDA EN LA INSPECCIÓN: | | | 1 Daño pequeño pero no es necesario reparación (excepto mantenimiento) | | |

| 10 | Limpieza (Aletas) | M2 | 160,0 | 1.949,72 | 311.956,00 |

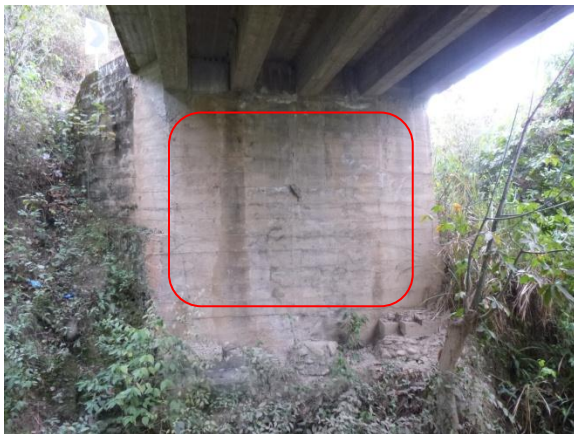
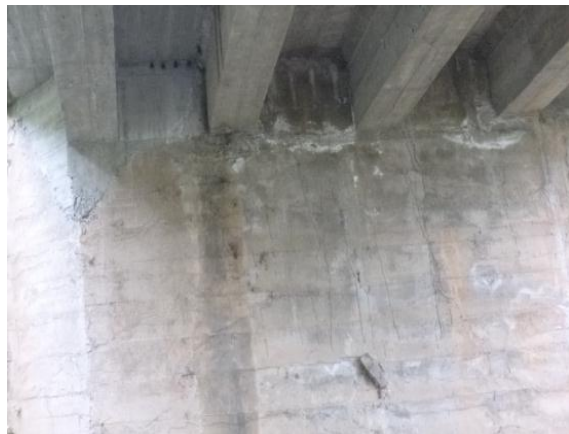
**Tabla 7 Resumen Inspección Estribos**

Los estribos están contruidos en concreto ciclópeo se encuentran en buen estado sin fisuras ni socavación aunque la cimentación de estribos y aletas es zapata superficial sobre roca, no presenta socavación porque el río pasa más profundo que la roca de cimentación. Se requiere mantenimiento rutinario y limpieza general.

| <b>COMPONENTE:</b> <u>Estribos tipo 10 material 20</u> | | | | | |
|---|---|---|---|---|---|
| <b>CALIFICACIÓN OBTENIDA EN LA INSPECCIÓN:</b> | | | 1 Daño pequeño pero no es necesario reparación (excepto mantenimiento) | | |

| <b>COMPONENTE:</b> <u>Estribos tipo 10 material 20</u> | | | | | |
|---|---|---|---|---|---|
| 10 | Limpieza (Estribos) | M2 | 38,0 | 1.949,72 | 74.090,00 |

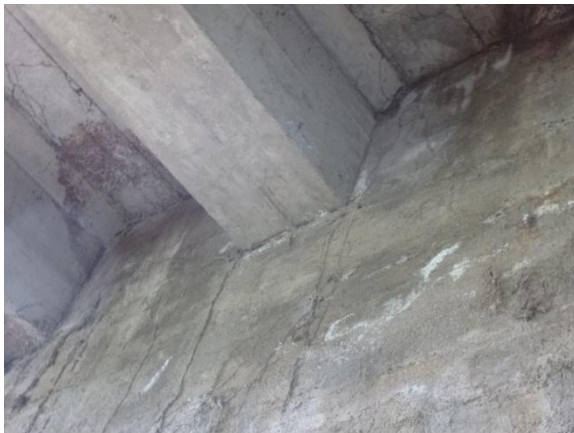
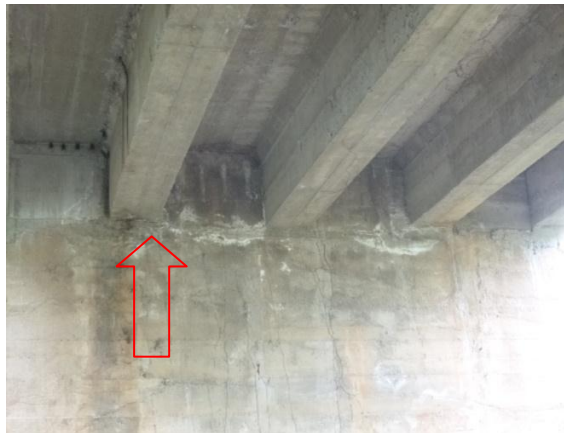
**Tabla 9 Resumen Inspección Apoyos**

El apoyo encontrado entre los estribos y las vigas del puente, son juntas de construcción, se encuentran en buen estado.

| CALIFICACIÓN OBTENIDA EN LA INSPECCIÓN: | | | 0 Sin daño o Daño insignificante | | |

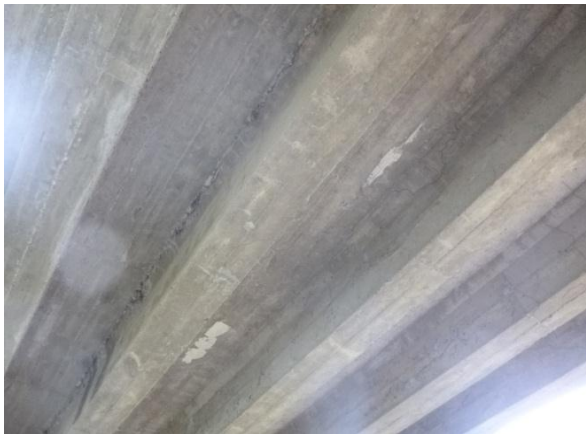
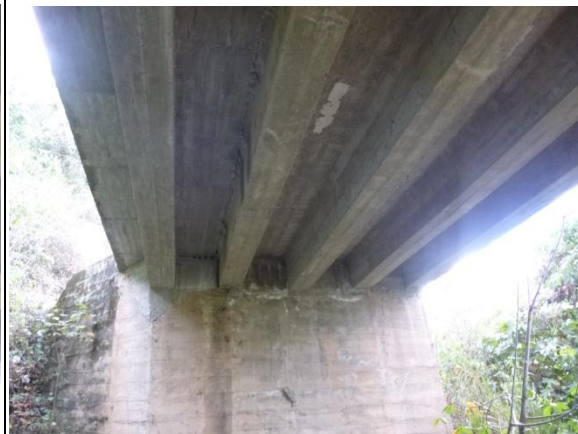
**Tabla 10 Resumen Inspección Losa**

La losa del puente está construida en concreto armado y se aprecia buen estado.

| CALIFICACIÓN OBTENIDA EN LA INSPECCIÓN: | | | 1 Daño pequeño pero no es necesario reparación (excepto mantenimiento) | | |

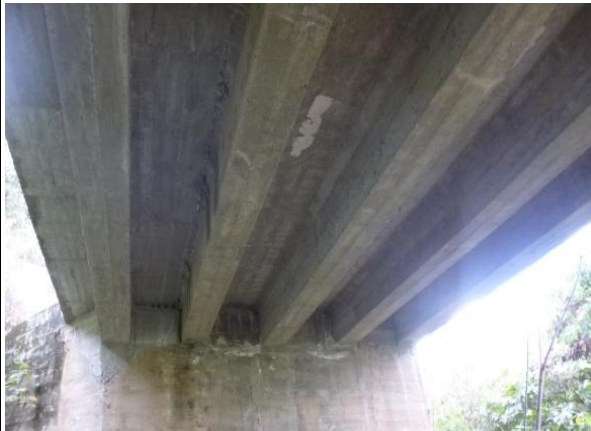
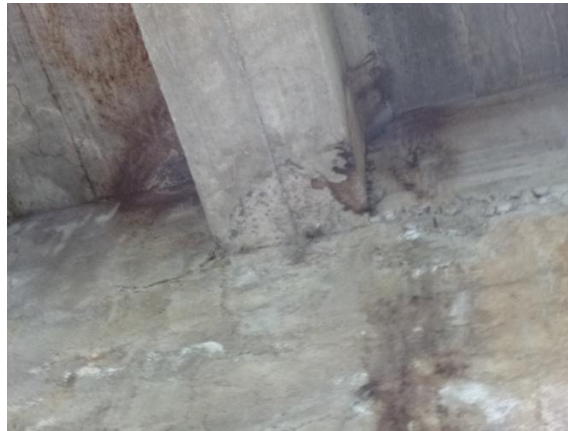
**Tabla 11 Resumen Inspección Vigas / Largueros / Diafragmas**

Las vigas están construidas en concreto reforzado, son cinco vigas en total, la viga 1 y la viga 5 corresponde a la ampliación del puente a lo ancho, las vigas 2, 3 y 4 corresponden al puente inicial.

| CALIFICACIÓN OBTENIDA EN LA INSPECCIÓN: | | | 1 Daño pequeño pero no es necesario reparación (excepto mantenimiento) | | |

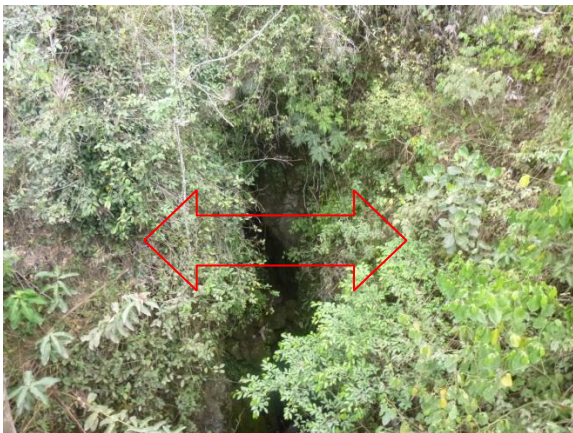
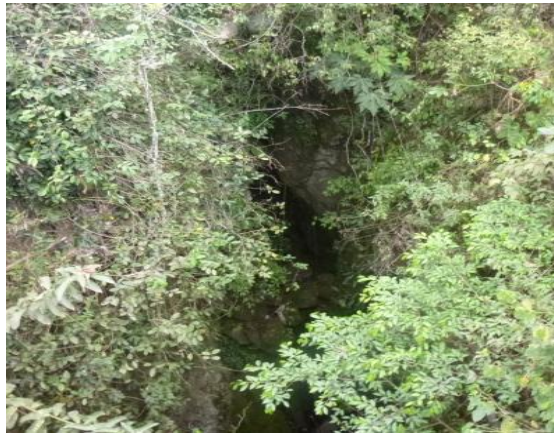
**Tabla 6 Resumen Inspección Cauce**

En el cauce el flujo circula normalmente, sin embargo se recomienda despejar de la formación vegetal en todo el ancho del río.

| COMPONENTE: <u>Cauce</u> | | | | | |
|---|---|---|---|---|---|
| CALIFICACIÓN OBTENIDA EN LA INSPECCIÓN: | | | 1 Daño pequeño pero no es necesario reparación (excepto mantenimiento) | | |

| COMPONENTE: <u>Cauce</u> | | | | | |
|---|---|---|---|---|---|
| 10 | Limpieza (Rocería-cauce) | M2 | 300,0 | 63,13 | 18.939,00 |
