**ESTUDIO DE INSPECCIÓN E INVENTARIO DE PUENTES DE LA RED NACIONAL  
DE CARRETERAS ZONA SUR**

**INFORME PUENTE QUEBRADA JETSEN**

**14-701-004.00**

**GARZÓN - LA PLATA - GUADUALEJO**

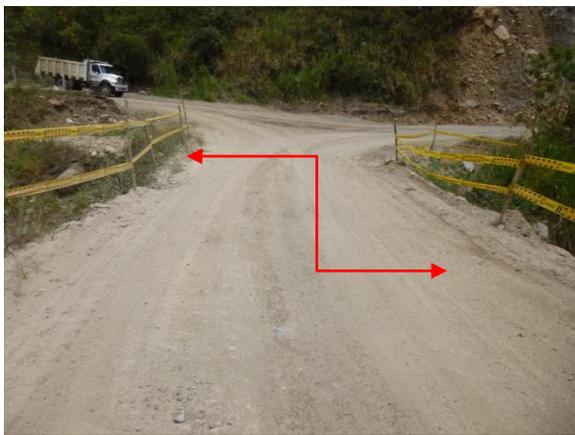
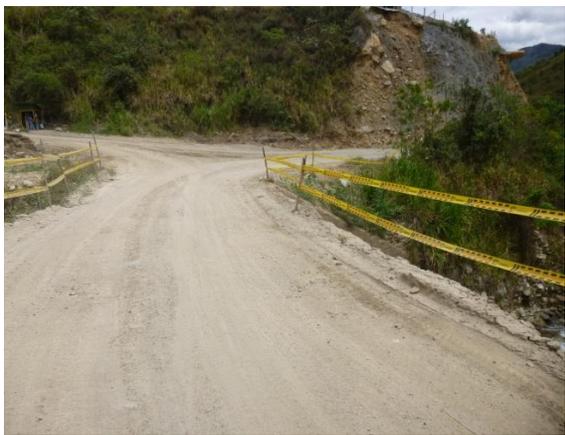
<b>COMPONENTE:</b> <u>Superficie del Puente tipo 40</u>

La superficie del puente existente es recebo de afirmado compactado al tráfico. Se recomienda realizarle mantenimiento.

<b>CALIFICACIÓN OBTENIDA EN LA INSPECCIÓN:</b>			3 Daño significativo, reparación necesaria muy pronto.			
<b>ACTIVIDADES DE REPARACIÓN Y MANTENIMIENTO</b>						
ID	ACTIVIDAD	UN	CANTIDAD	VR/UNI	VR/ TOTAL	
C	Tratamiento Superficial (Sello)	M2	87,0	15.255,94	1.327.267,00

- En aras de recuperar la seguridad de la carretera sobre el puente deberán atenderse la construcción del tratamiento superficial como superficie de rodadura, barandas y bordillos en concreto reforzado.

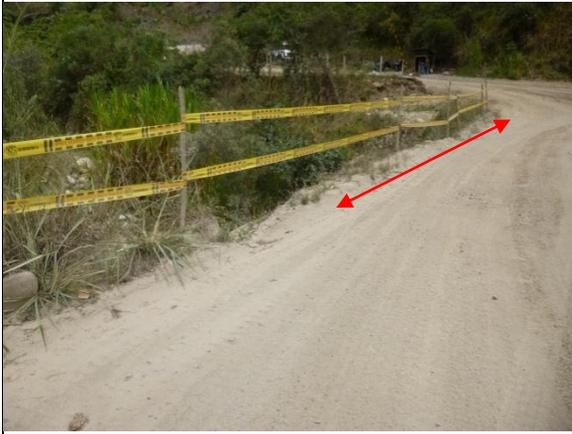
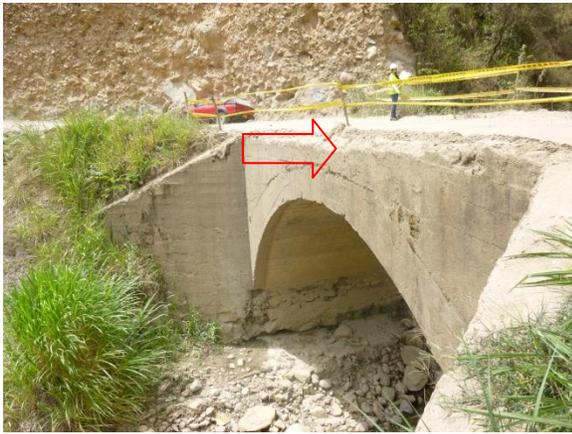
<b>COMPONENTE:</b> <u>Andenes, Bordillos</u>

Este puente no tiene andenes, los bordillos han sido destruidos por impactos que presumiblemente fueron causados por la maquinaria que se encuentra realizando trabajos de conformación de calzada.

<b>CALIFICACIÓN OBTENIDA EN LA INSPECCIÓN:</b>			4 Daño grave, reparación necesaria inmediatamente.		
<b>ACTIVIDADES DE REPARACIÓN Y MANTENIMIENTO</b>					
<b>ID</b>	<b>ACTIVIDAD</b>	<b>UN</b>	<b>CANTIDAD</b>	<b>VR/UNI</b>	<b>VR/ TOTAL</b>
Z	Construcción de bordillos	ml	21	89.991,67	1.889.825,00

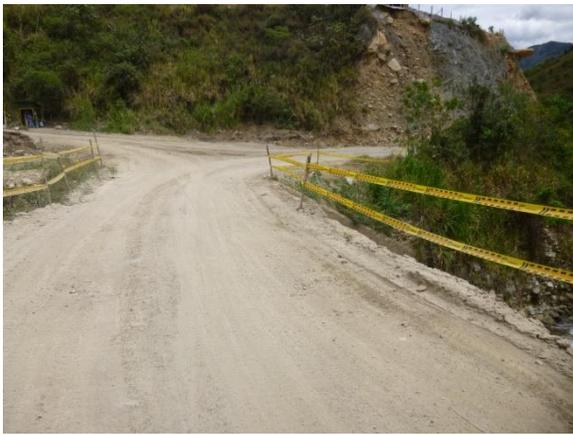
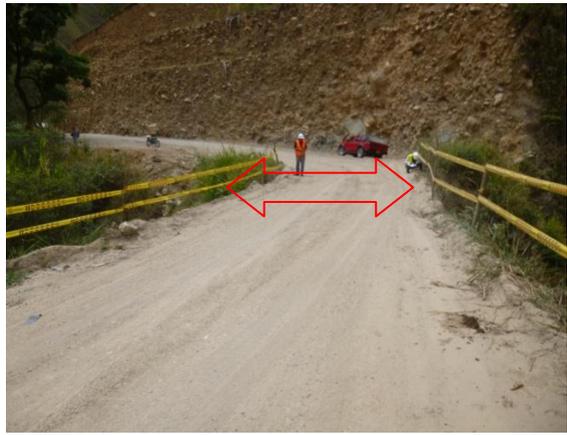
<b>COMPONENTE:</b> <u>Barandas</u>

El puente no cuenta con barandas de ningún tipo. Se recomienda instalarlas para mejorar la visibilidad y por consiguiente la seguridad en el puente.

<b>CALIFICACIÓN OBTENIDA EN LA INSPECCIÓN:</b>			4 Daño grave, reparación necesaria inmediatamente.		
<b>ACTIVIDADES DE REPARACIÓN Y MANTENIMIENTO</b>					
<b>ID</b>	<b>ACTIVIDAD</b>	<b>UN</b>	<b>CANTIDAD</b>	<b>VR/UNI</b>	<b>VR/ TOTAL</b>
Z	Construcción de barandas en concreto	ML	30,0	81.256,14	2.437.685,00

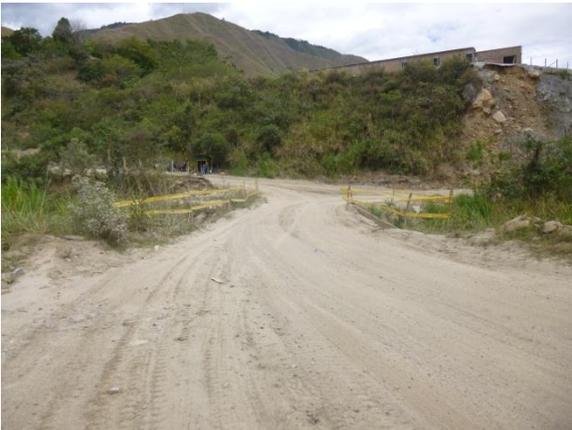
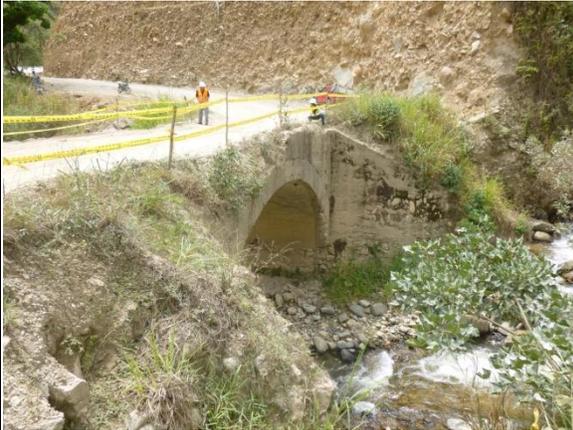
<b>COMPONENTE:</b> <u>Conos / Taludes</u>

Los taludes de protección de las aletas contra el terraplén se encuentran en buen estado. Actualmente existen indicios de erosión y materiales sobrantes que no han sido adecuadamente conformados, sin embargo se muestran estables, se recomienda una inspección rutinaria para observar si continúa la erosión.

<b>CALIFICACIÓN OBTENIDA EN LA INSPECCIÓN:</b>			2 Algún daño, reparación necesaria cuando se presente la ocasión. El componente funciona como se diseñó.		
<b>ACTIVIDADES DE REPARACIÓN Y MANTENIMIENTO</b>					
<b>ID</b>	<b>ACTIVIDAD</b>	<b>UN</b>	<b>CANTIDAD</b>	<b>VR/UNI</b>	<b>VR/ TOTAL</b>

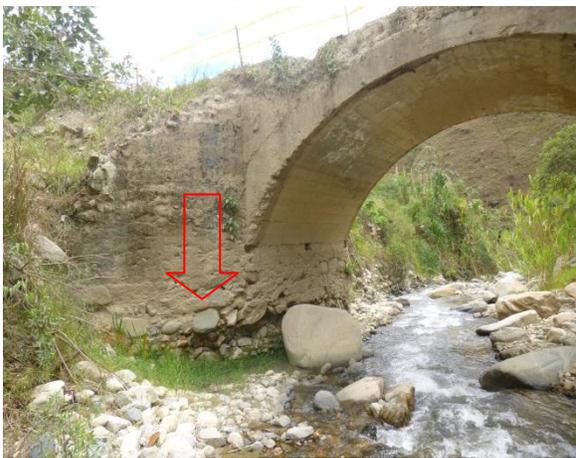
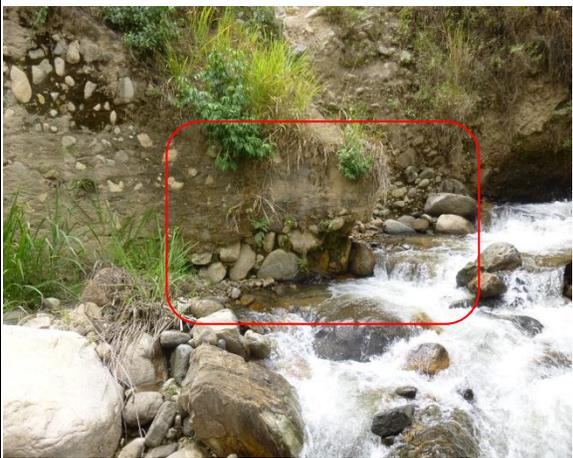
<b>COMPONENTE: <u>Aletas</u></b>

Las aletas son en concreto ciclópeo, se encuentran socavadas y presentan afectación superficial por desprendimiento.

<b>CALIFICACIÓN OBTENIDA EN LA INSPECCIÓN:</b>			4 Daño grave, reparación necesaria inmediatamente.		
<b>ACTIVIDADES DE REPARACIÓN Y MANTENIMIENTO</b>					
<b>ID</b>	<b>ACTIVIDAD</b>	<b>UN</b>	<b>CANTIDAD</b>	<b>VR/UNI</b>	<b>VR/ TOTAL</b>
A	Reparación de concreto	M2	60	48.485,52	2.909.132,00

- En subestructura es imprescindible la protección de estribos y aletas contra los efectos de socavación y abrasión, entretanto deberán realizarse las reparaciones correspondientes.

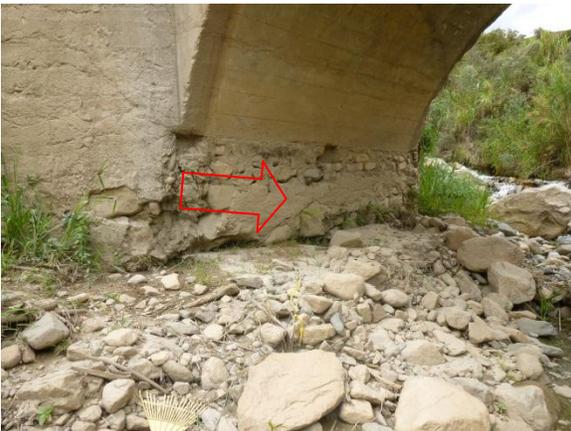
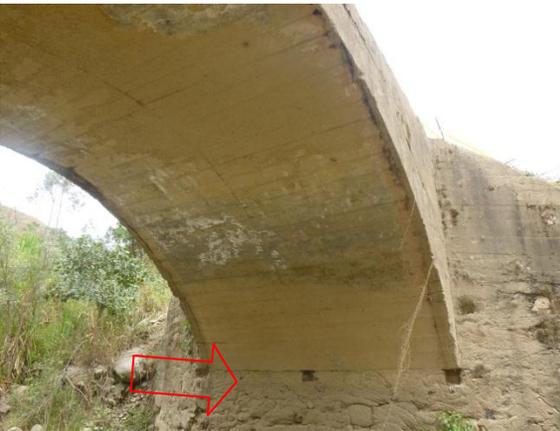
<b>COMPONENTE:</b> <u>Estribos tipo 10</u>

Los estribos en concreto ciclópeo se encuentran socavados y con daños causados por la abrasión que ha lijado la masilla y dejado el grano expuesto. El grado de afectación hace necesario un reforzamiento estructural que proteja el componente y la estructura particularmente de los efectos de la quebrada.

<b>CALIFICACIÓN OBTENIDA EN LA INSPECCIÓN:</b>			3 Daño significativo, reparación necesaria muy pronto.			
<b>ACTIVIDADES DE REPARACIÓN Y MANTENIMIENTO</b>						
<b>ID</b>	<b>ACTIVIDAD</b>		<b>UN</b>	<b>CANTIDAD</b>	<b>VR/UNI</b>	<b>VR/ TOTAL</b>
C	Encamisado como reforzamiento estructural		M2	50,0	232.194,99	11.609.750,00

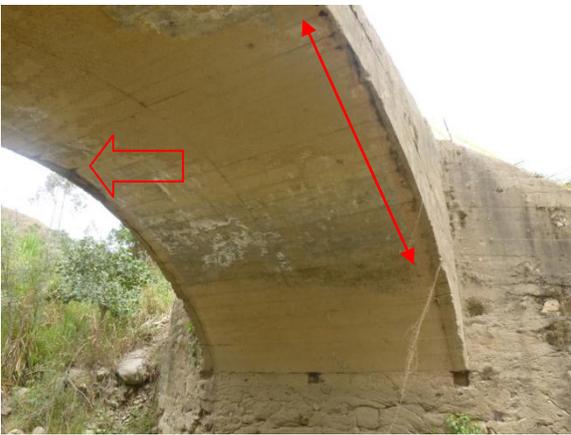
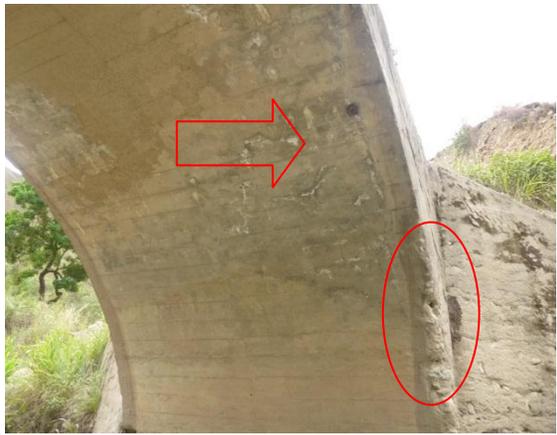
<b>COMPONENTE:</b> <u>Elementos de Arco</u>

El puente es un arco inferior, tipo cerrado, simplemente apoyado con sección transversal variable, en concreto reforzado cuya luz es de 10.3 m, el ancho del arco es de 5.8m y el gálibo es de 4.6m. El arco tiene muestras de daño en concreto y requiere reparación.

<b>CALIFICACIÓN OBTENIDA EN LA INSPECCIÓN:</b>			3 Daño significativo, reparación necesaria muy pronto.		
<b>ACTIVIDADES DE REPARACIÓN Y MANTENIMIENTO</b>					
<b>ID</b>	<b>ACTIVIDAD</b>	<b>UN</b>	<b>CANTIDAD</b>	<b>VR/UNI</b>	<b>VR/ TOTAL</b>
D	Reparación de concreto	M2	60	178.004,36	10.682.662,00

- Se recomienda ejecutar las actividades de reparación del arco para evitar el progreso de los daños y el efecto del frente de carbonatación existente.

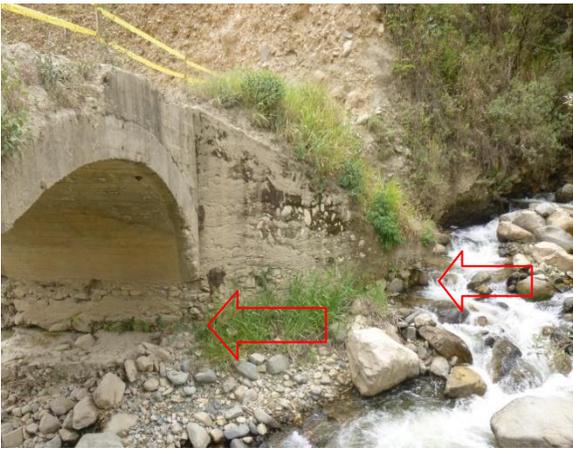
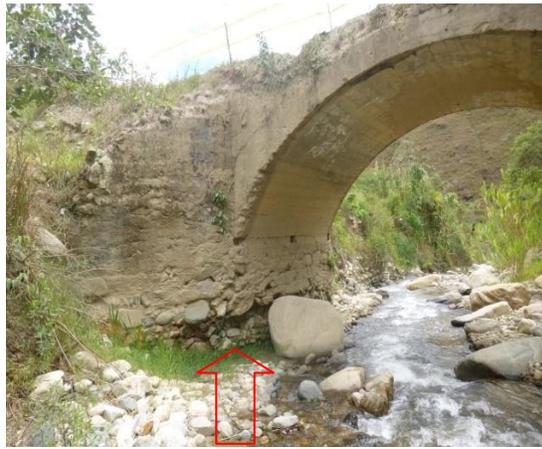
<b>COMPONENTE:</b> <u>Cauce</u>

Actualmente el flujo circula de manera normal. La quebrada está generando efectos de socavación parcial incipiente cercana a la salida de aletas.

<b>CALIFICACIÓN OBTENIDA EN LA INSPECCIÓN:</b>			2 Algún daño, reparación necesaria cuando se presente la ocasión. El componente funciona como se diseñó.		
<b>ACTIVIDADES DE REPARACIÓN Y MANTENIMIENTO</b>					
<b>ID</b>	<b>ACTIVIDAD</b>	<b>UN</b>	<b>CANTIDAD</b>	<b>VR/UNI</b>	<b>VR/ TOTAL</b>
D	Gaviones	M3	20	178.694,00	3.573.880,00

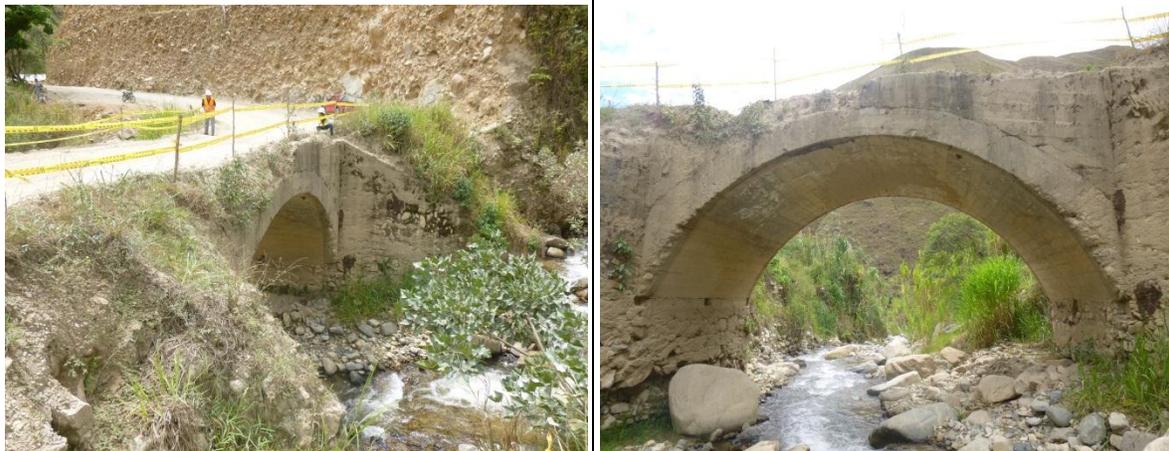
<b>COMPONENTE:</b> <i>Puente en General</i>

El puente en su componente general se ha calificado como 3 (3 Daño significativo, reparación necesaria muy pronto), teniendo en cuenta que su elemento en arco necesita los resanes para poder continuar prestando un servicio adecuado. Con el fin de mejorar la seguridad en superficie, y tratándose de un puente en curva, se requiere realizar un tratamiento superficial, y construir tanto bordillos como barandas para garantizar la seguridad de la carretera. Se recomienda realizar una inspección especial encaminada a establecer la necesidad de ampliación en sentido transversal y realizar un estudio de patología estructural general, lo mismo que los efectos de socavación y abrasión que el agua ha causado sobre el puente.

<b>CALIFICACIÓN OBTENIDA EN LA INSPECCIÓN:</b>			3 Daño significativo, reparación necesaria muy pronto.		
<b>ACTIVIDADES DE REPARACIÓN Y MANTENIMIENTO</b>					
<b>ID</b>	<b>ACTIVIDAD</b>	<b>UN</b>	<b>CANTIDAD</b>	<b>VR/UNI</b>	<b>VR/ TOTAL</b>
Z	Estudios y diseños para la ampliación y reforzamiento del puente Jetsen.	GL	1,0	32.000.000,0	32.000.000,0

- La calificación del puente es el resultado de la evaluación de todos sus componentes, dando mayor importancia a las componentes principales del mismo o las que afecten la estructura como tal y comprometan su estabilidad en plazos relativamente cortos. El puente en su componente general se ha calificado como 3 (Daño significativo, reparación necesaria muy pronto)

- El puente es angosto para las necesidades actuales de la vía y su capacidad estructural se presume no es suficiente para su efectiva operación, por tal razón se recomienda realizar una inspección especial encaminada a establecer la necesidad de ampliación en sentido transversal y realizar un estudio de patología estructural general, lo mismo que los efectos de socavación y abrasión que el agua ha causado sobre el puente.
